INFORME PRELIMINAR DE RIESGO POR DESLIZAMIENTO EN EL CENTRO POBLADO DE URPISH DEL DISTRITO JIRCAN, PROVINCIA DE HUAMALÍES, DEPARTAMENTO DE HUANUCO

Octubre 2023

OFICINA REGIONAL DE GESTIÓN DE
RIESGOS DE DESASTRES, DEFENSA
NACIONAL Y SEGURIDAD CIUDADANA

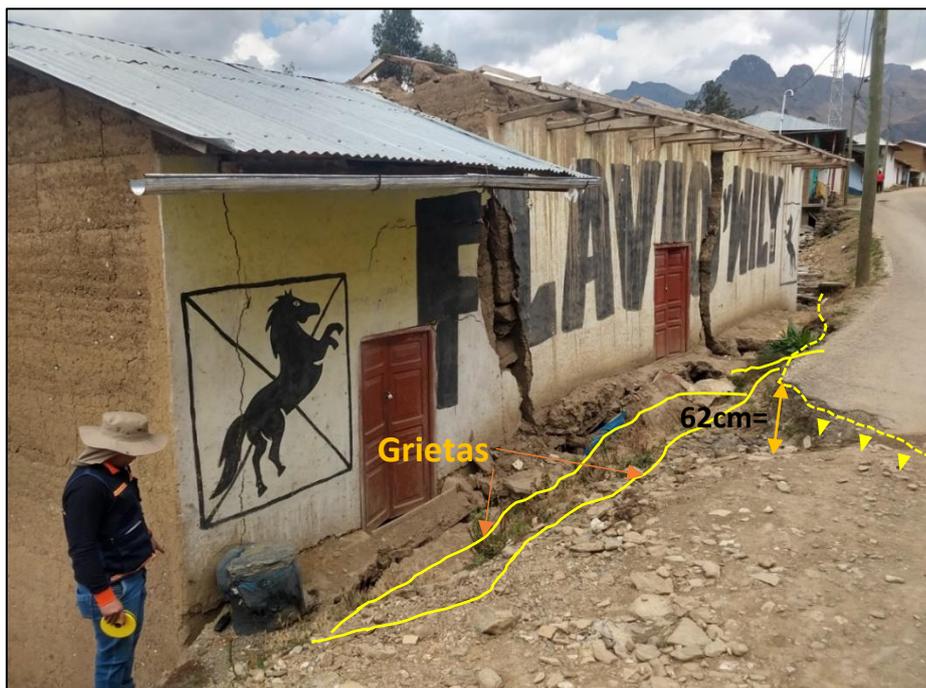
Figura 3 . Fotografía del evento ocurrido

El deslizamiento evaluado en el centro poblado Urpish presenta actualmente un movimiento en masa inactivo latente y que podría reactivarse en las estaciones lluviosas, ya que según los antecedentes de los eventos ocurridos descritos antes se dieron en el periodo lluvioso

- Estado de Actividad: Inactivo Latente
- Forma de la escarpa Irregular
- Altura del escarpe principal 62 cm
- Longitud promedio del evento 20 m aprox.
- Ancho promedio del evento 15 m aprox.

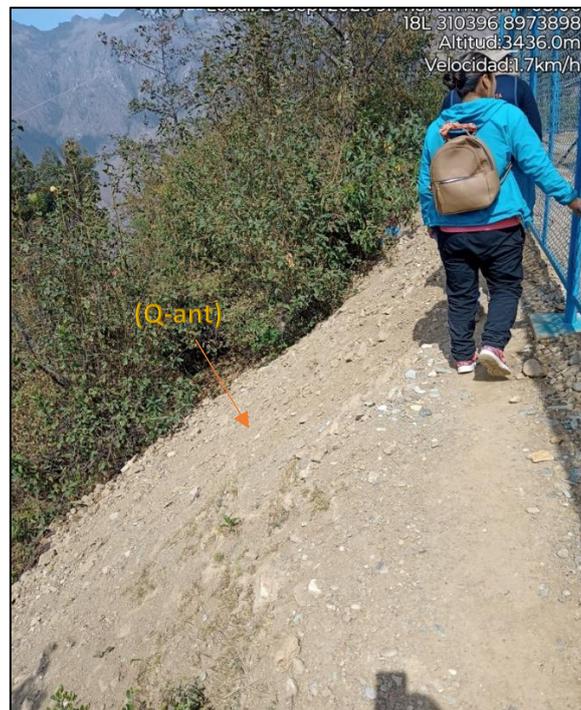
Figura 6 Fotografía de los depósitos Antropógeno
Coordenadas UTM: 310396 / 8973898, Zona 18

Localizados en las laderas del campo polideportivo, y que son producto de la acumulación de materiales provenientes de la actividad humana, compuestas por escombros y desmontes con poca compactación de las cuales por sus características tienen una Alta susceptibilidad a ser erosionados consiguiendo crear eventos de movimientos en masa como flujos de detritos, deslizamientos, por las lluvias torrenciales de temporadas

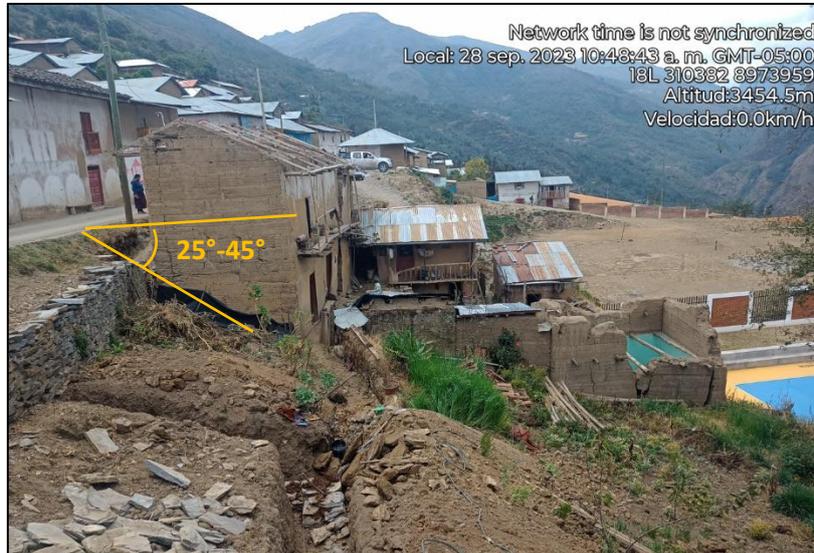
Figura 9 Vista de la pendiente del área de estudio

El área afectada de la zona de estudio presenta una pendiente del terreno que varía entre 25° y 45° , caracterizada como moderadamente empinado, permitiendo que la masa inestable de la ladera se desplace pendiente abajo

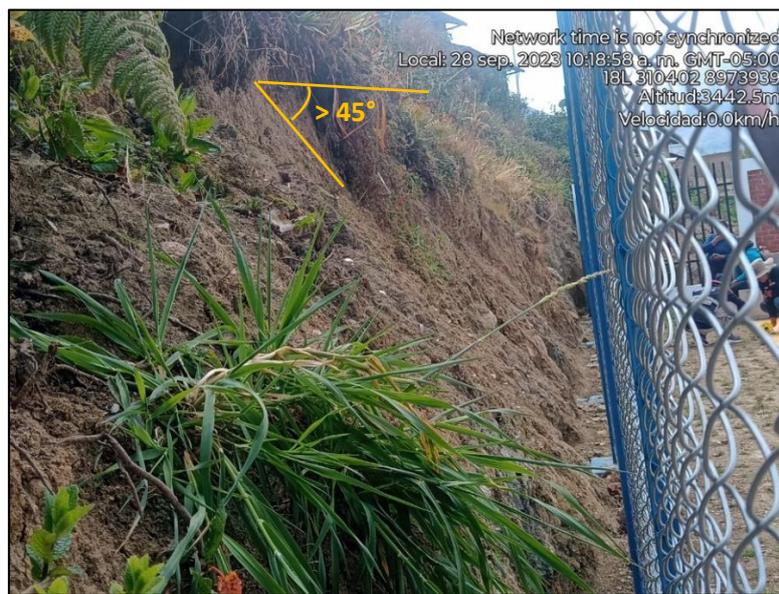
Figura 10 Vista del corte de talud en el área de estudio

Los cortes de talud realizados para la construcción de la obra “Creación de Polideportivo en la localidad de Urpish del distrito de Jircan – Provincia de Huamalíes – departamento de Huánuco” originaron inestabilidad en el terreno, estos cortes de talud presentan terrenos fuertemente empinados que son pendientes mayores a 45° ($> 45^\circ$)

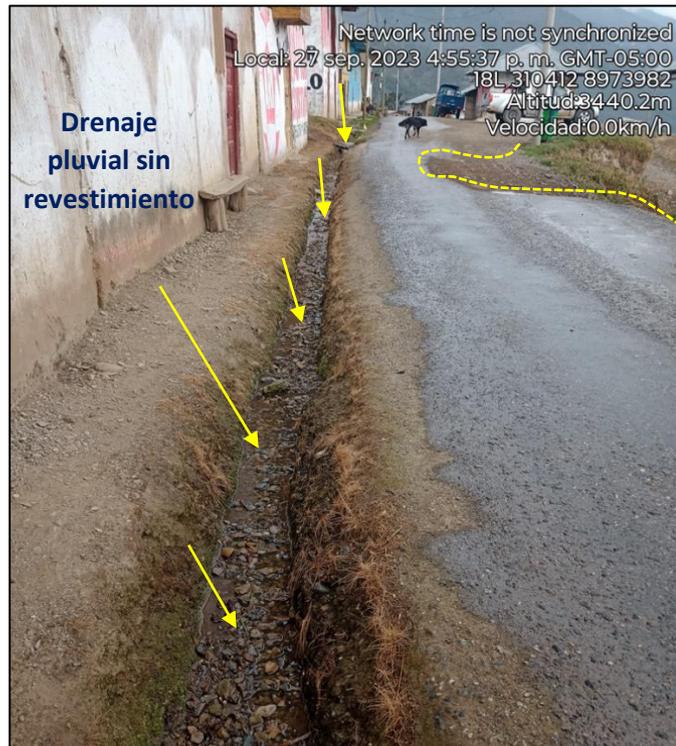
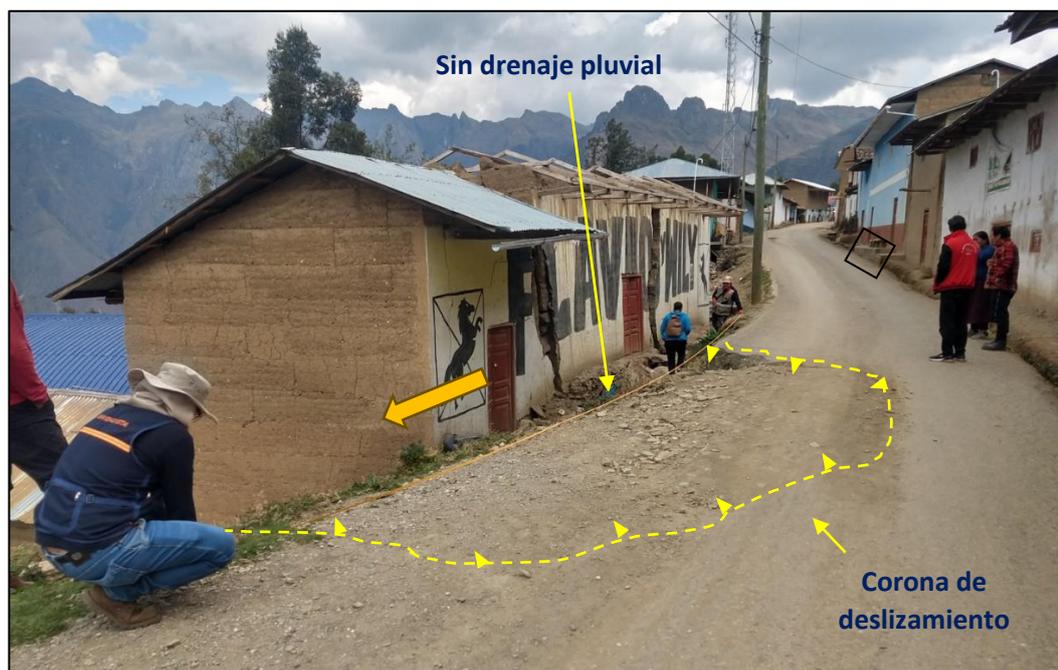
Esto sumado también a que en la mayoría de los canales de drenaje pluvial no presentan revestimiento y muestran un mal sistema de drenaje

Figura 12 Vista del canal de drenaje pluvial sin revestimiento y la cabecera o corona del deslizamiento

2. Implementar la construcción de cunetas y/o Impermeabilizar el drenaje pluvial, que lleven las aguas de infiltración y escurrimiento superficial hasta un cauce principal, especialmente en el área de estudio del evento ocurrido (plataforma de la carretera, perímetro del polideportivo, y otros) debido a la presencia de viviendas y polideportivo que podrían verse afectadas

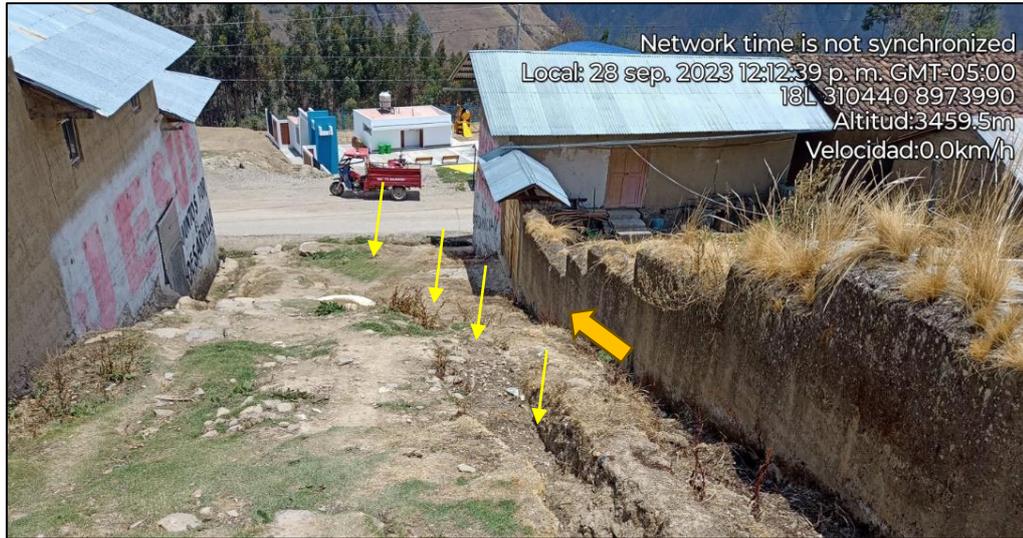
Figura 13 Vista de mal sistema de drenaje pluvial en el CC.PP de Urpish

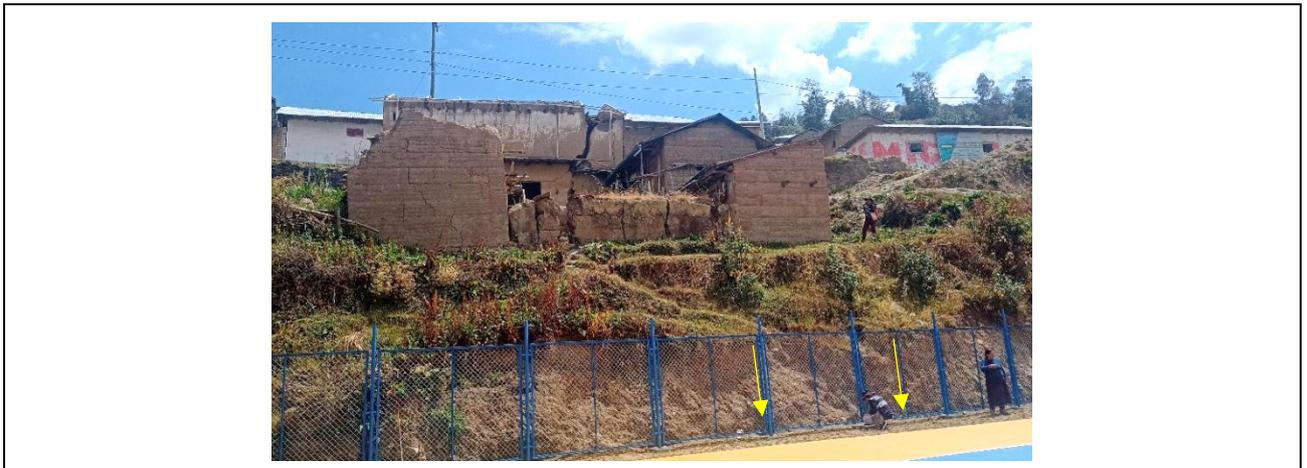
Vista posterior de la vivienda de la Sra. Iliada, el cual el talud tiene un ángulo de 75° aproximadamente y un alto de 2.60 metros, con un tipo de suelo limo arcilloso, deposito coluvial de fácil desprendimiento y una estructura laminar meteorizada caótica. Así mismo, se evidencia desprendimiento de material que cedió.

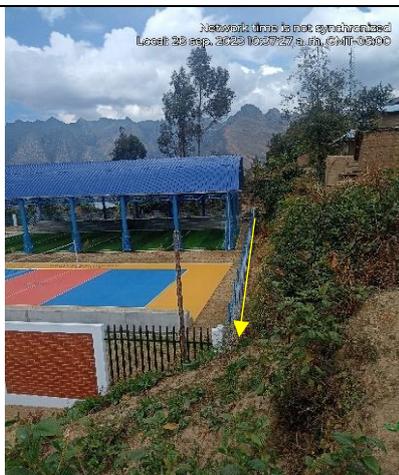
Presencia de humedad del talud que limita la vivienda con el polideportivo

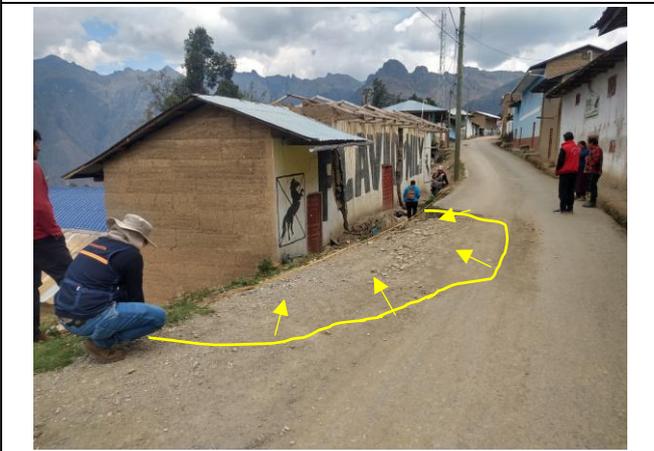
Tramo de la plataforma de la carretera afirmada con un ancho que cedió 2.0 m, largo de 14.7 m , hundimiento de 0.62 m

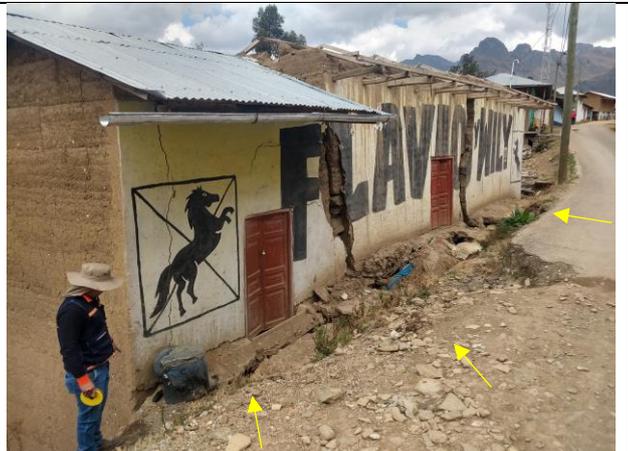
Vista frontal de la vivienda de la Sra .Iliada y afectación de vereda y carretera

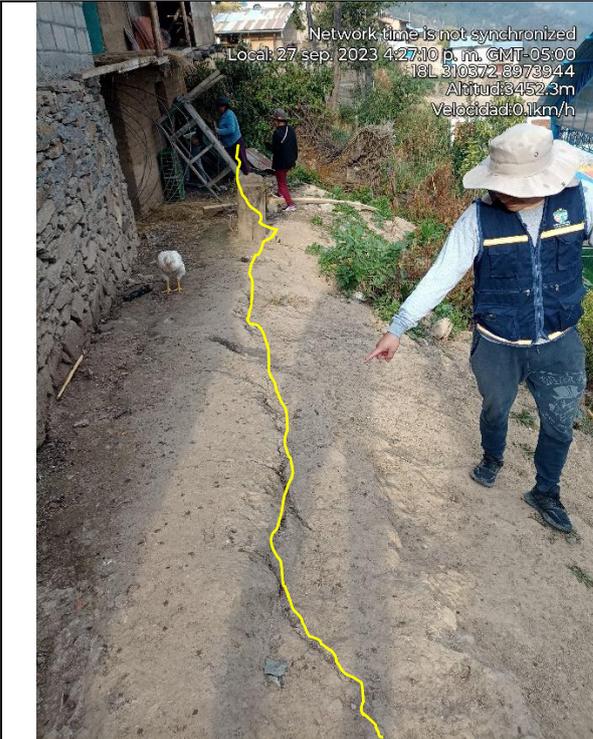
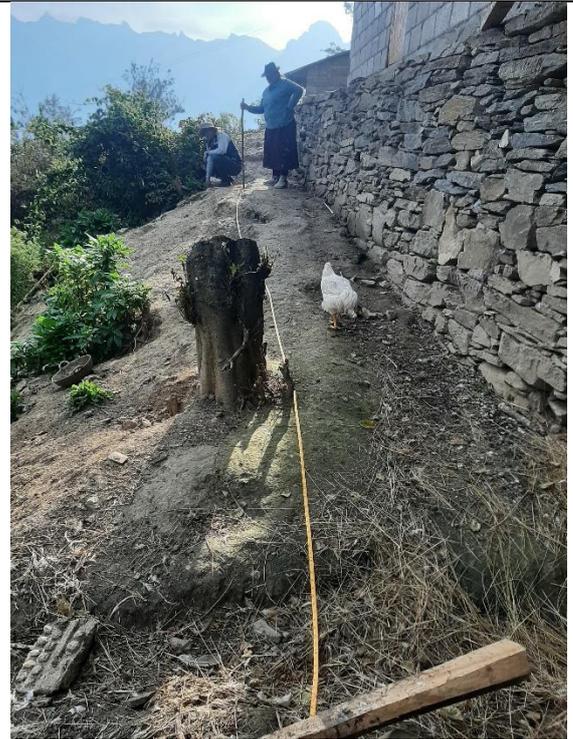
Grieta identificada en la parte posterior de la vivienda de la señora Ricardina que se encuentra a una distancia de 1.55 m de la cocina de la vivienda de la señora, asimismo tiene extensión de 14 metros y con un ancho entre 1 a 2 cm aproximadamente.

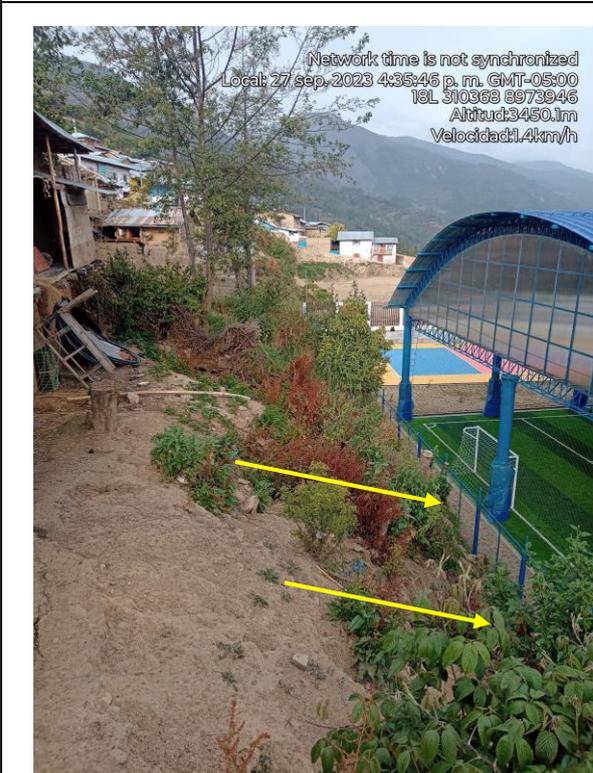
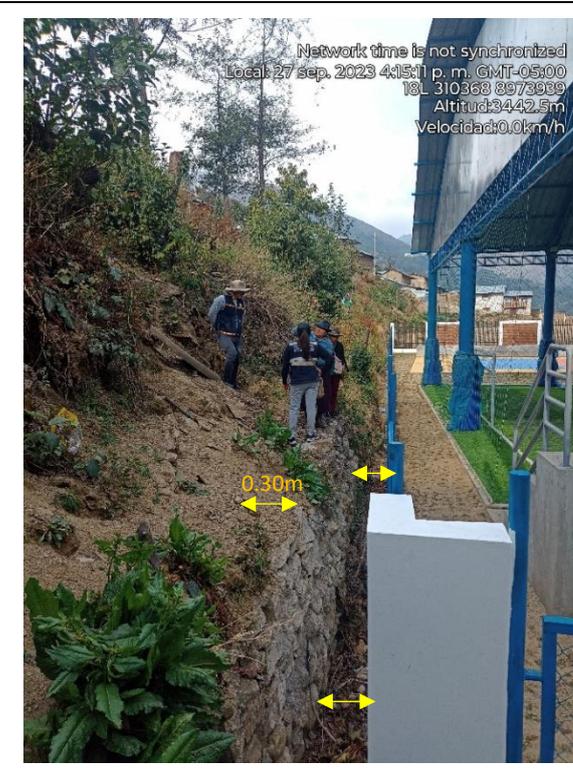
Se evidencia una alta pendiente desde la vivienda de la señora Ricardina hacia el polideportivo y se evidencio que las plantas y material cedieron hacia la parte baja del talud.

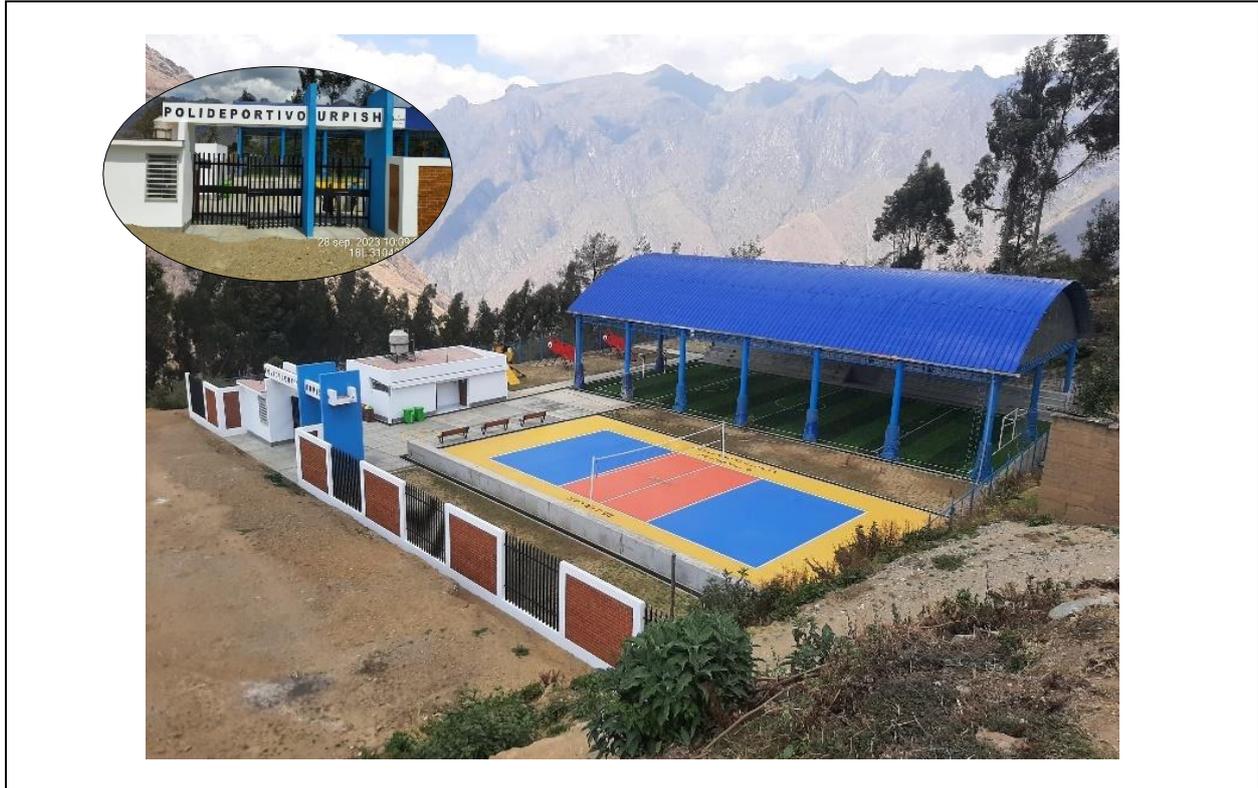
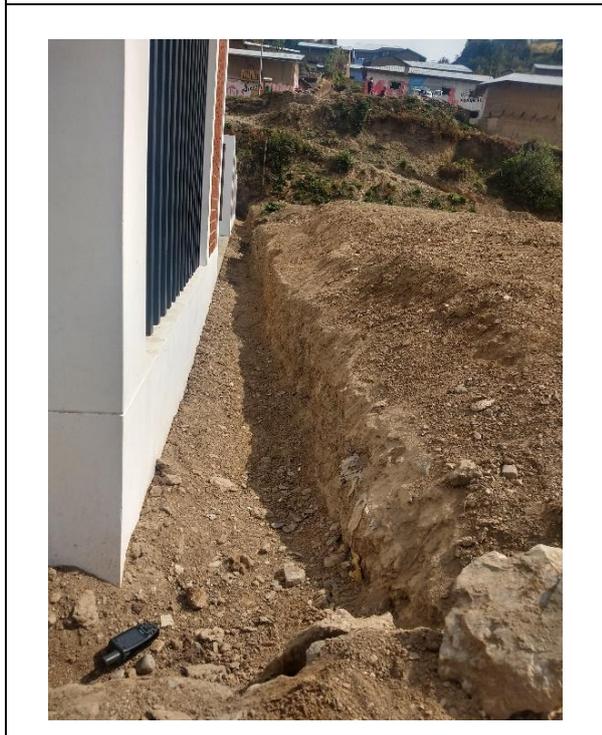
Parte frontal de polideportivo: Ancho de espacio de polideportivo de 1.00 m y una profundidad de 1.10 m el cual no tiene donde desfogar en caso allá acumulación de aguas producto de las precipitaciones

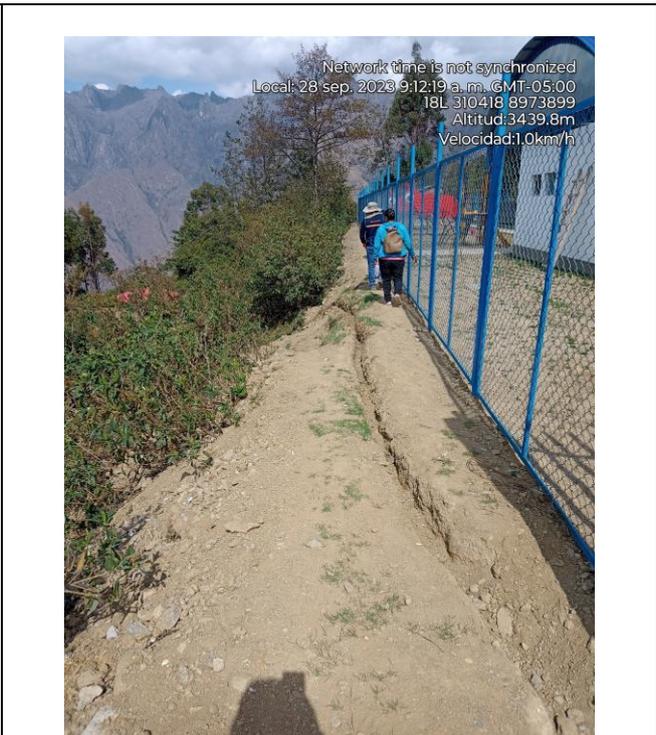
Parte lateral de polideportivo: Presencia de material excedente.

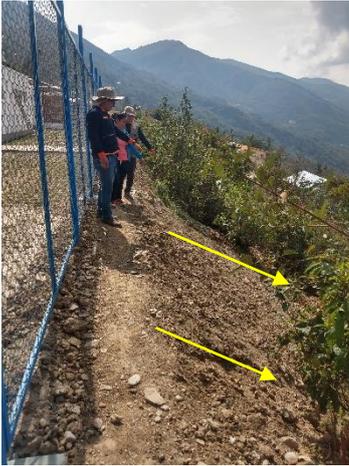
Se evidenció la presencia de material excedente depositado a 70 cm del límite del polideportivos con un ángulo de 60° aproximadamente con presencia de caída de material a la parte baja.

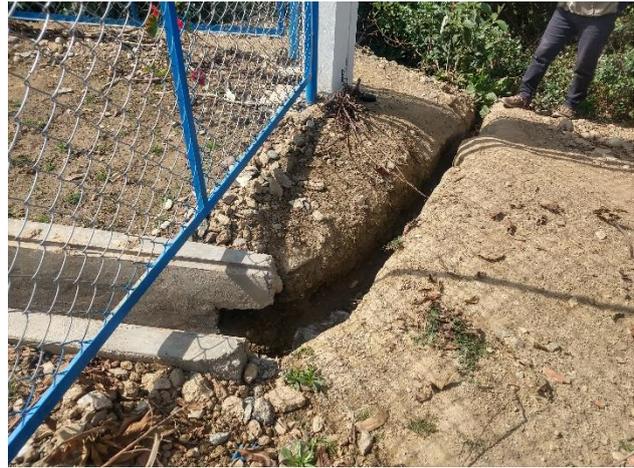
Canal de desagüe de aguas pluviales del polideportivo: el canal tiene un área de 30 cm de ancho y profundidad de 0.50 m construida y la que se encuentra fuera de ella tiene un área de 0.15 m de ancho y 0.30 m de profundidad. Y en la parte baja se encuentra las viviendas que podrías verse afectadas con la

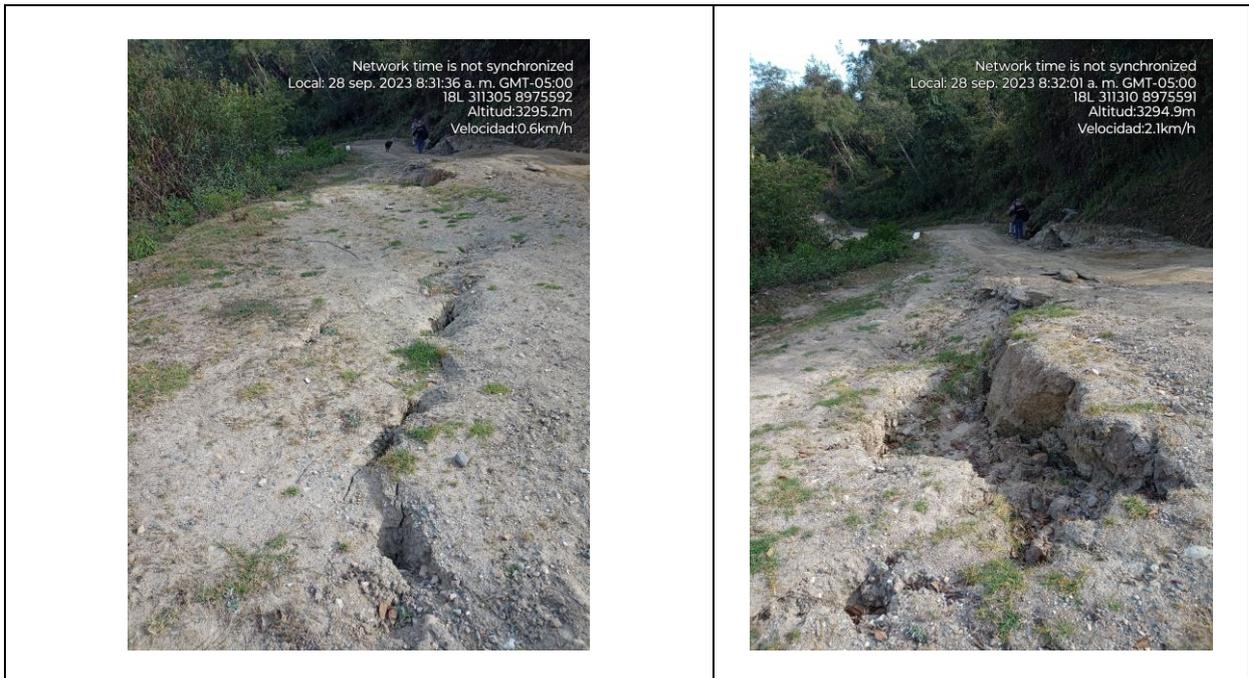
Punto crítico identificado en el tramo Urpish – Jircán, un largo de 15 metros.
 PI: 311303 , 8975608, alto. 3295 msnm; PF: 311296, 8975396, alt.3305 msnm

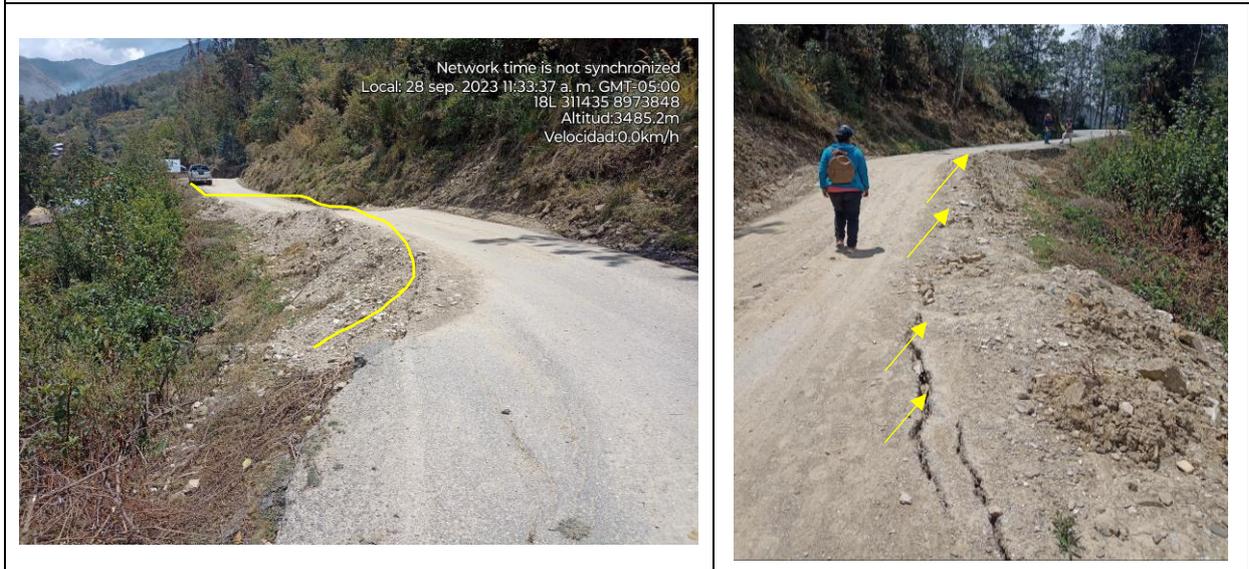
Puntos críticos identificado en el tramo del C.P Pirush – C.P.Urpish
 UTM 311433, 8973852, alt. 3467 msnm; UTM 311386,8973876, alt. 3305 msnm
