Informe Técnico del estado de los Arboles en la Plaza Mayor y Centro Histórico

**Servicio de Gestión Ambiental de
Trujillo-SEGAT**

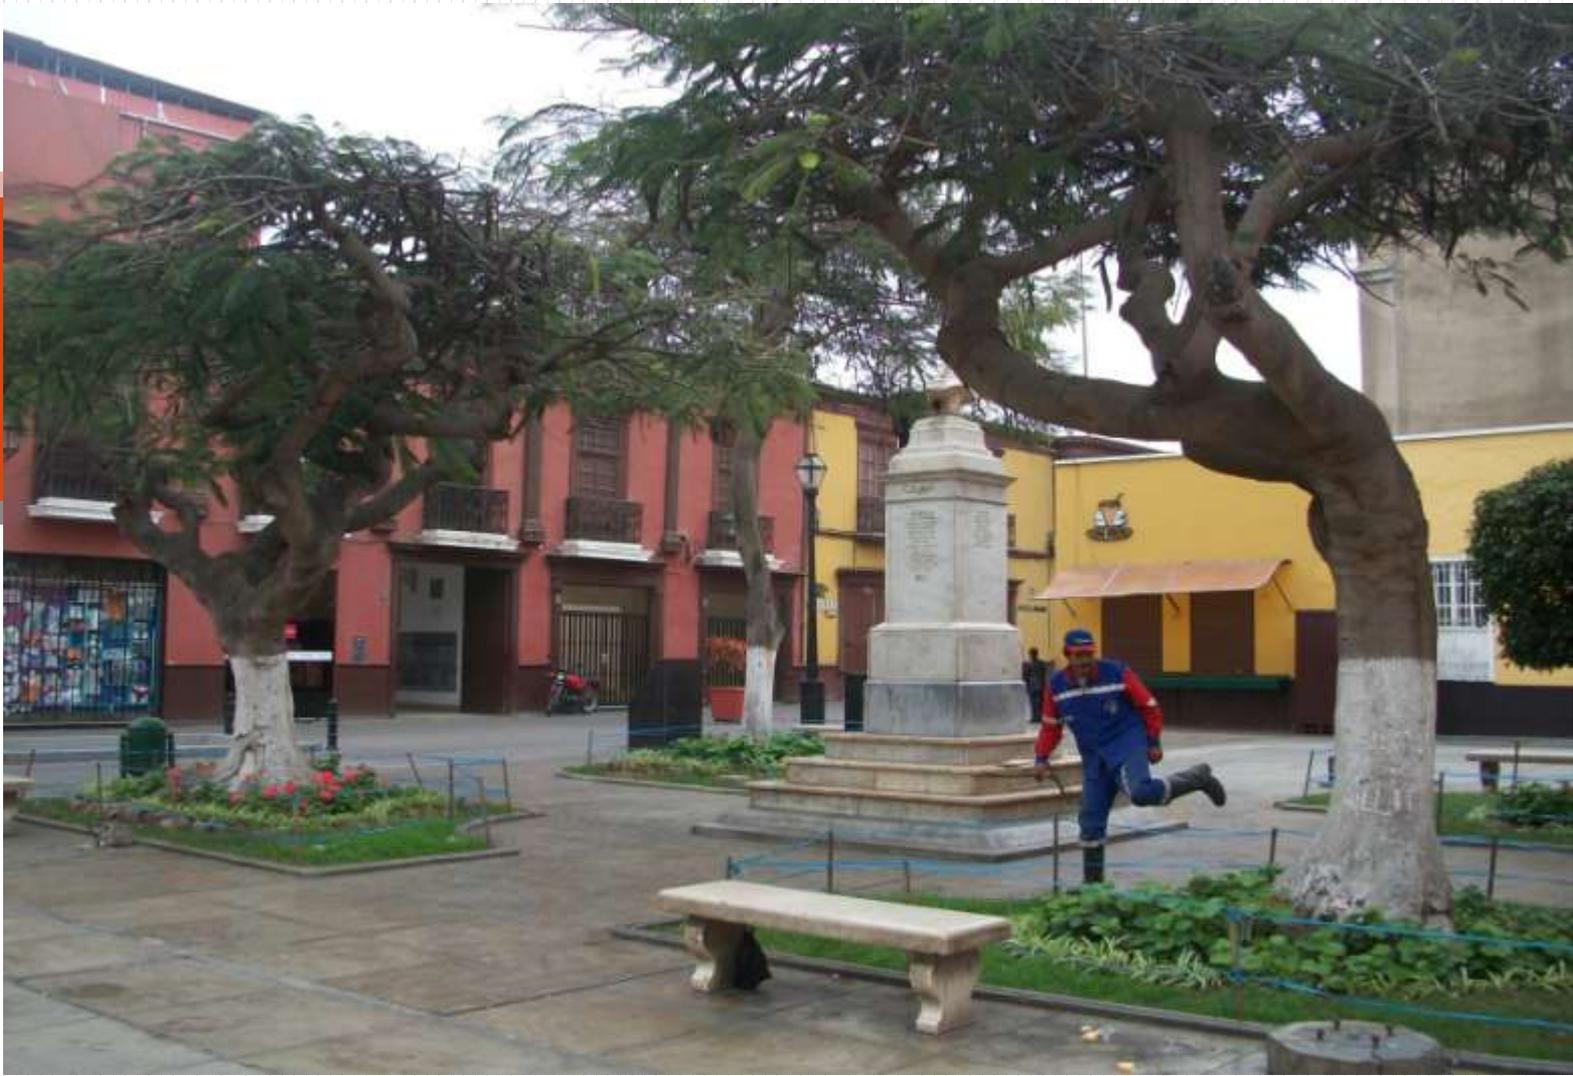
Plazuela La Merced, ambos árboles están con el tallo dañado.

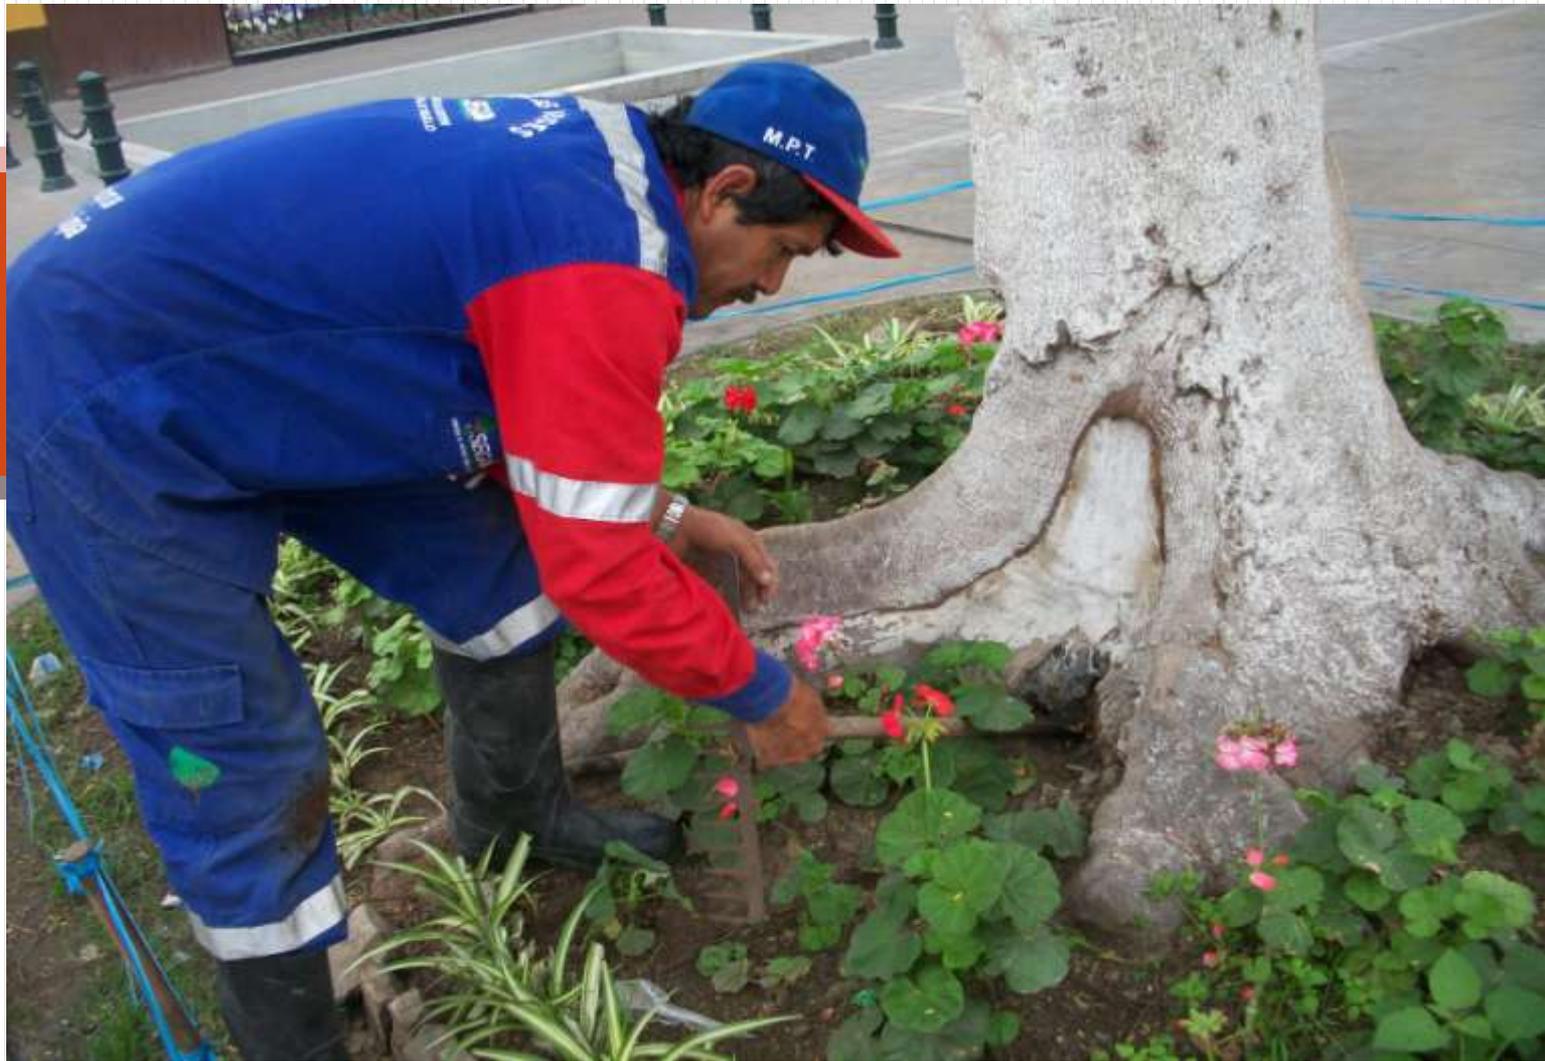
Se puede apreciar el forado que cruza el árbol en la parte del tallo

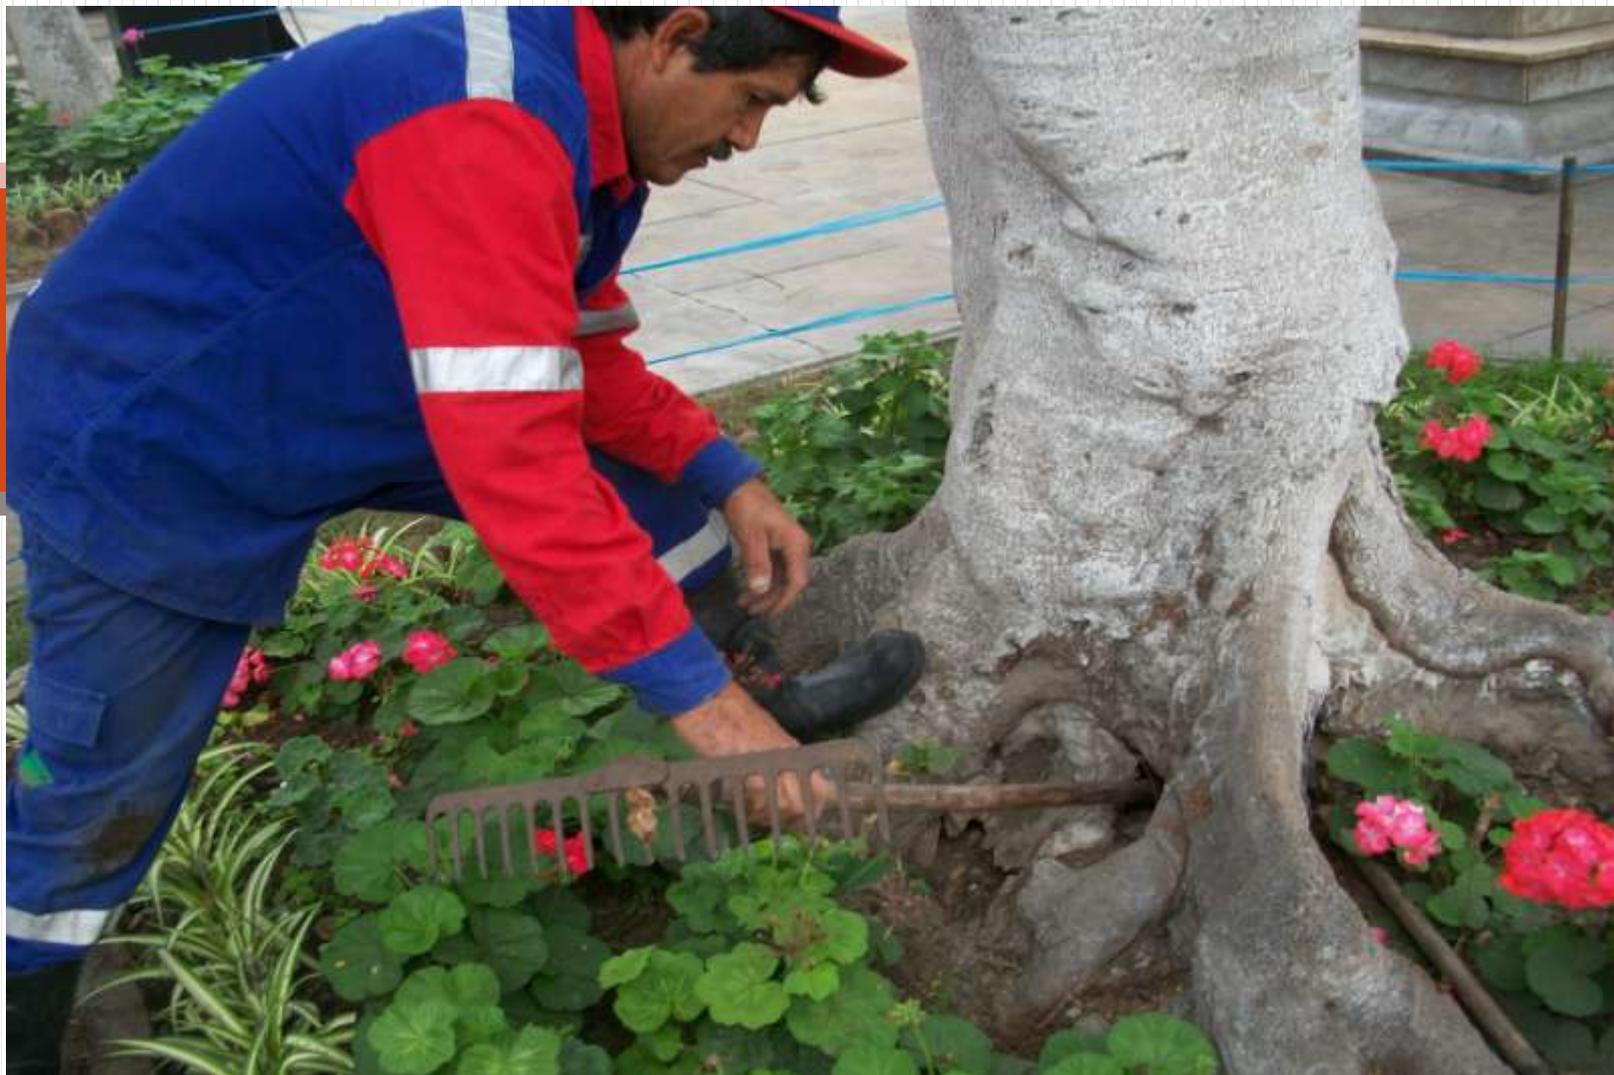
El referido árbol se encuentra con el tallo dañado producto de la humedad

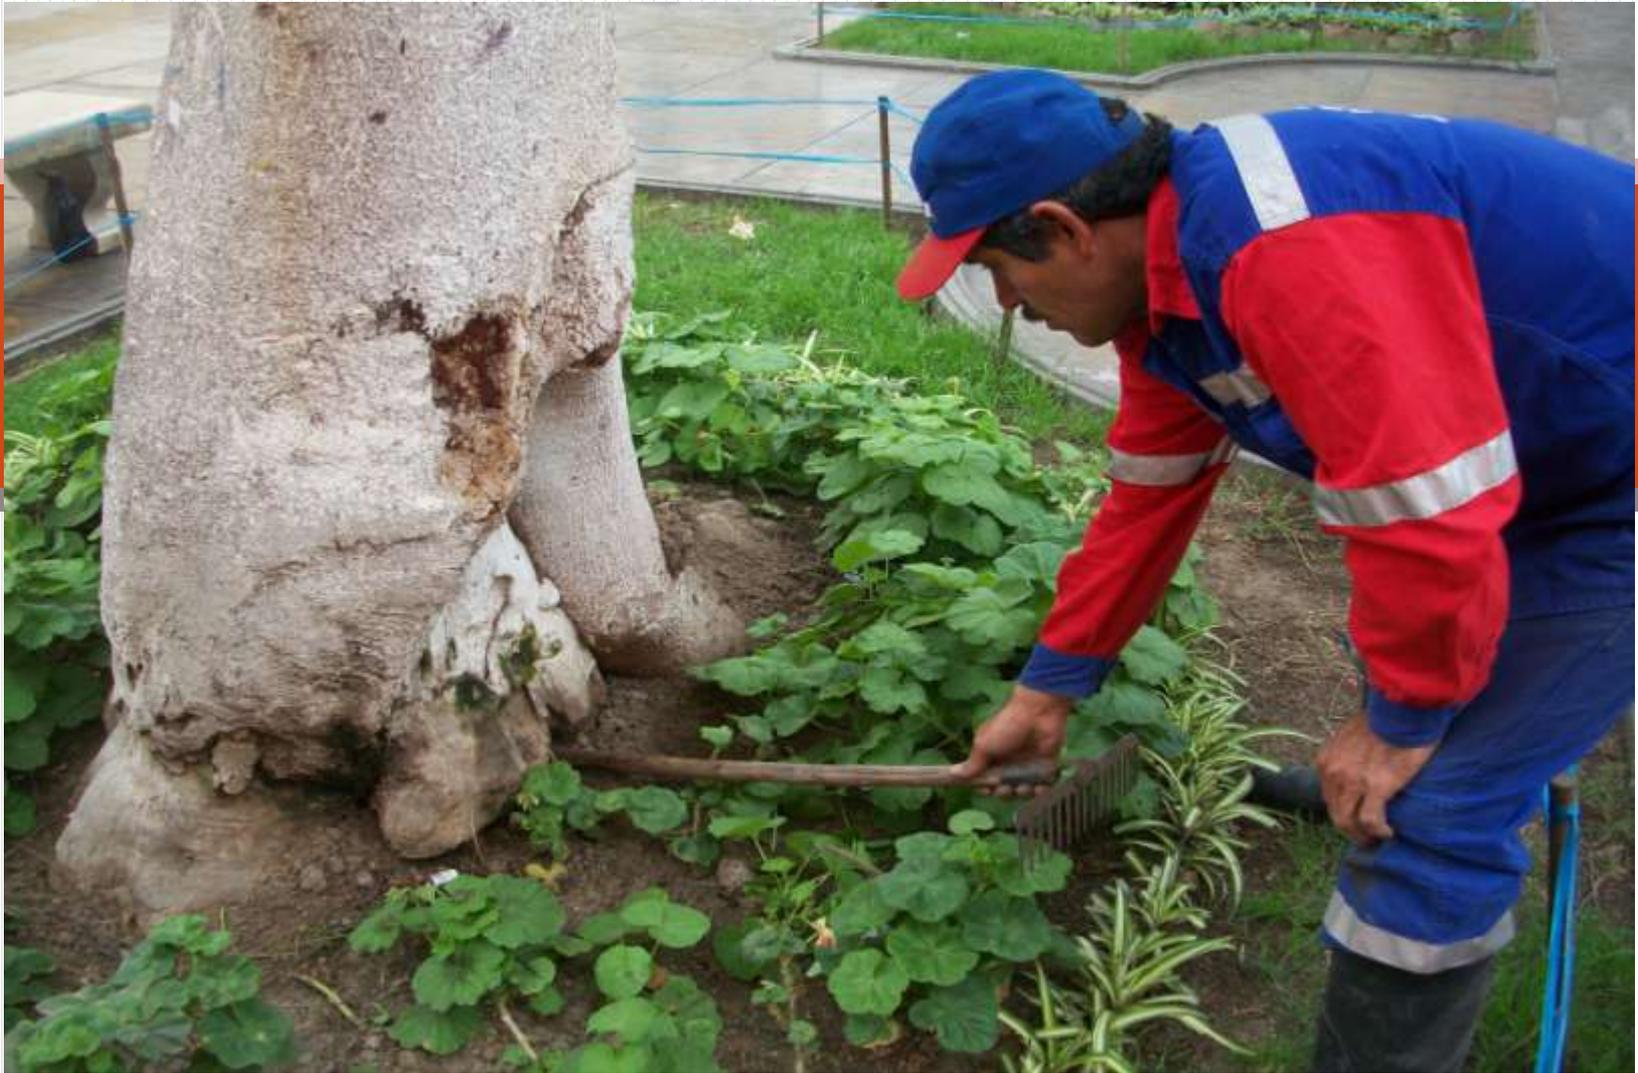
Estado del mismo árbol por la parte posterior

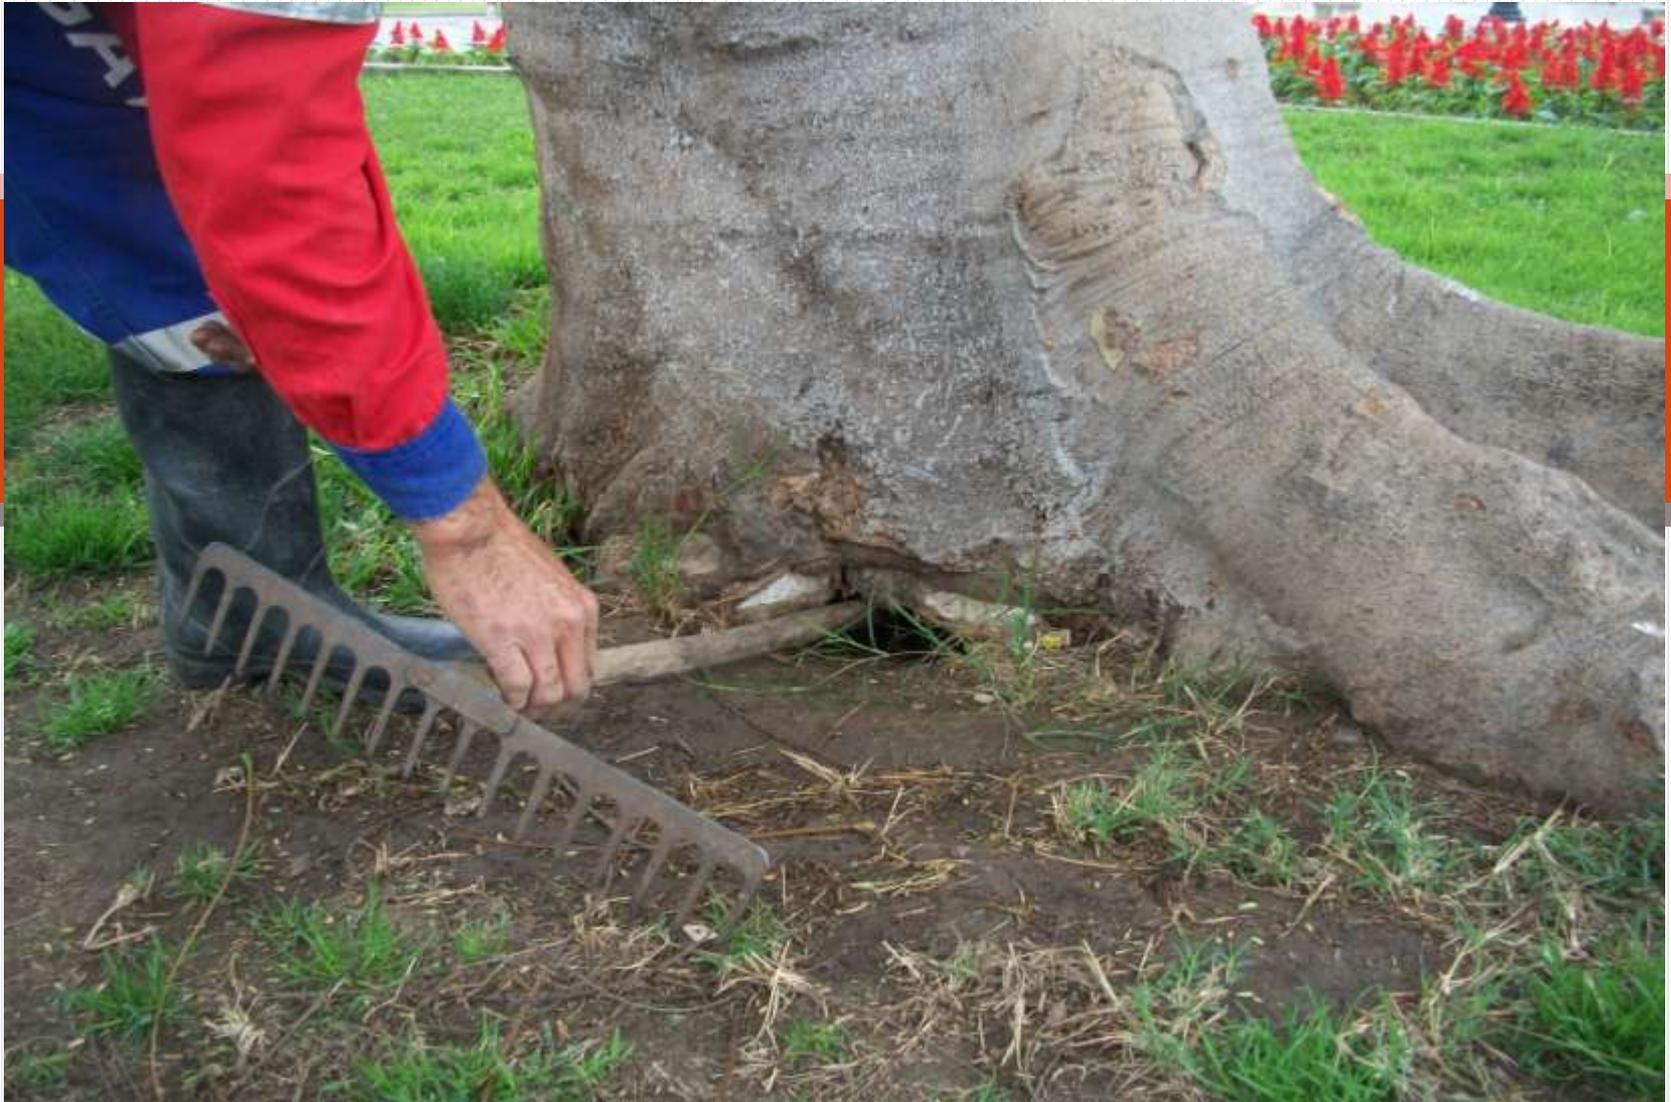
Frente a la casa 467 (Jirón Orbegoso) se puede apreciar un forado en la base del tallo que atraviesa todo el diámetro del tronco

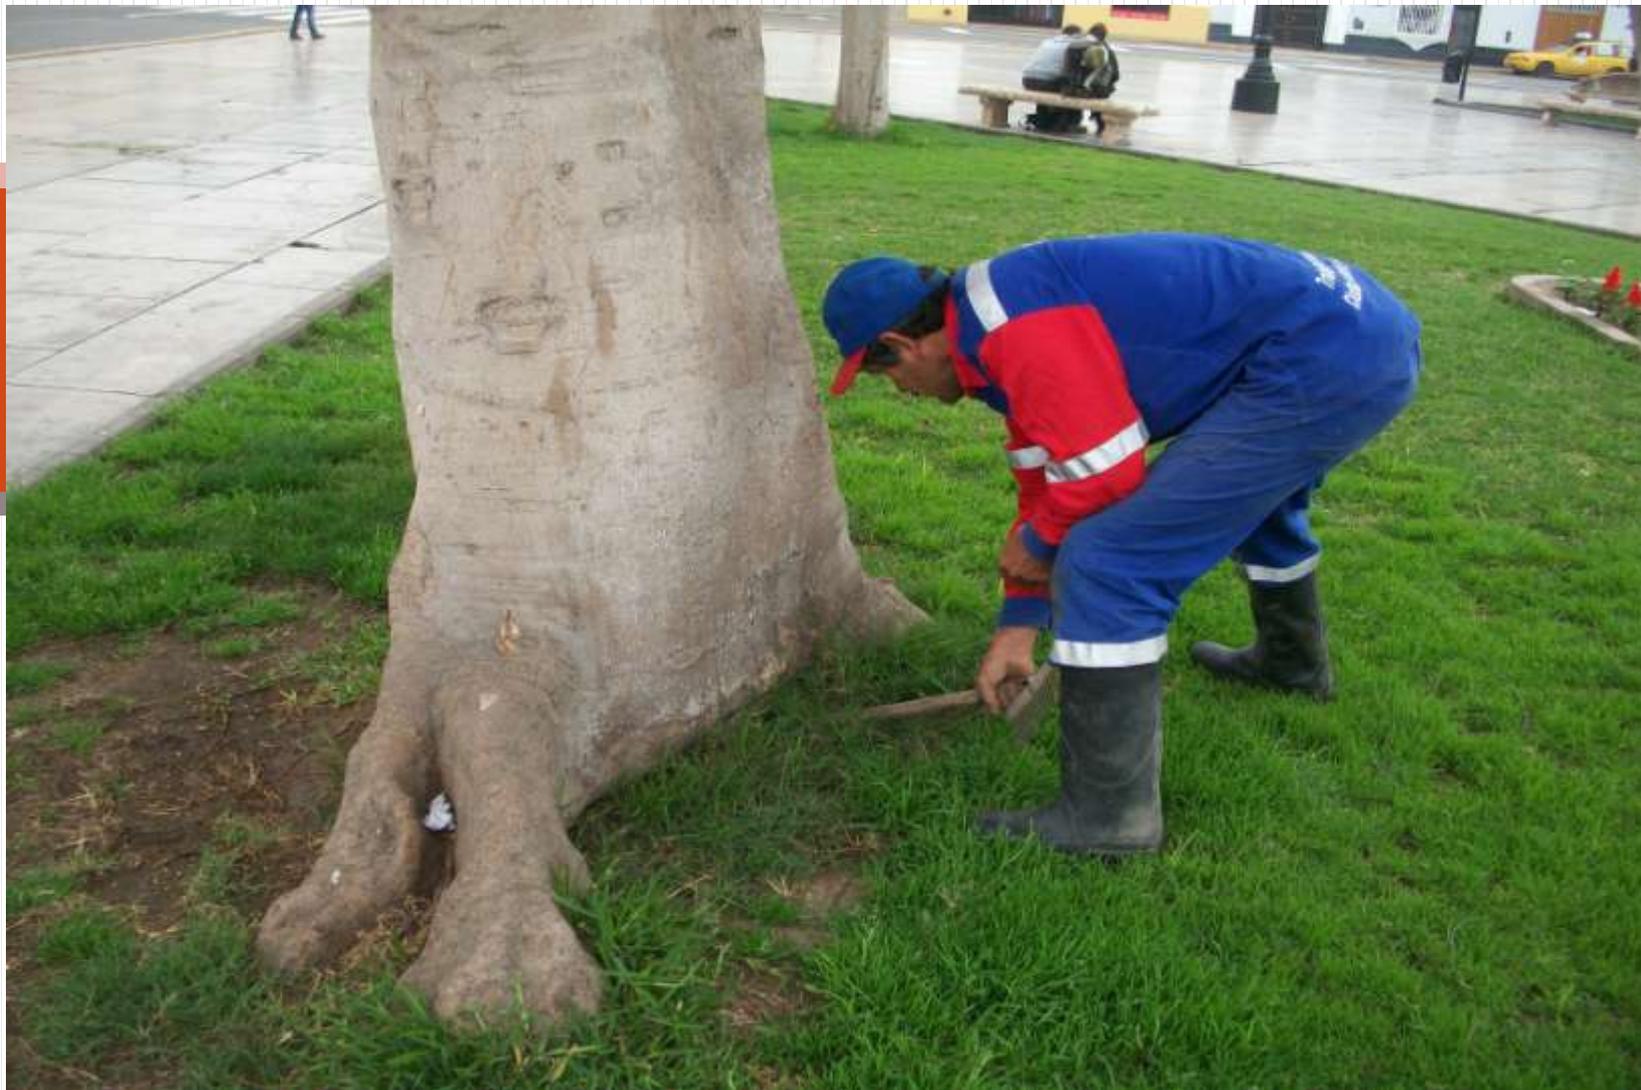
Observamos el mismo forado pero por parte posterior

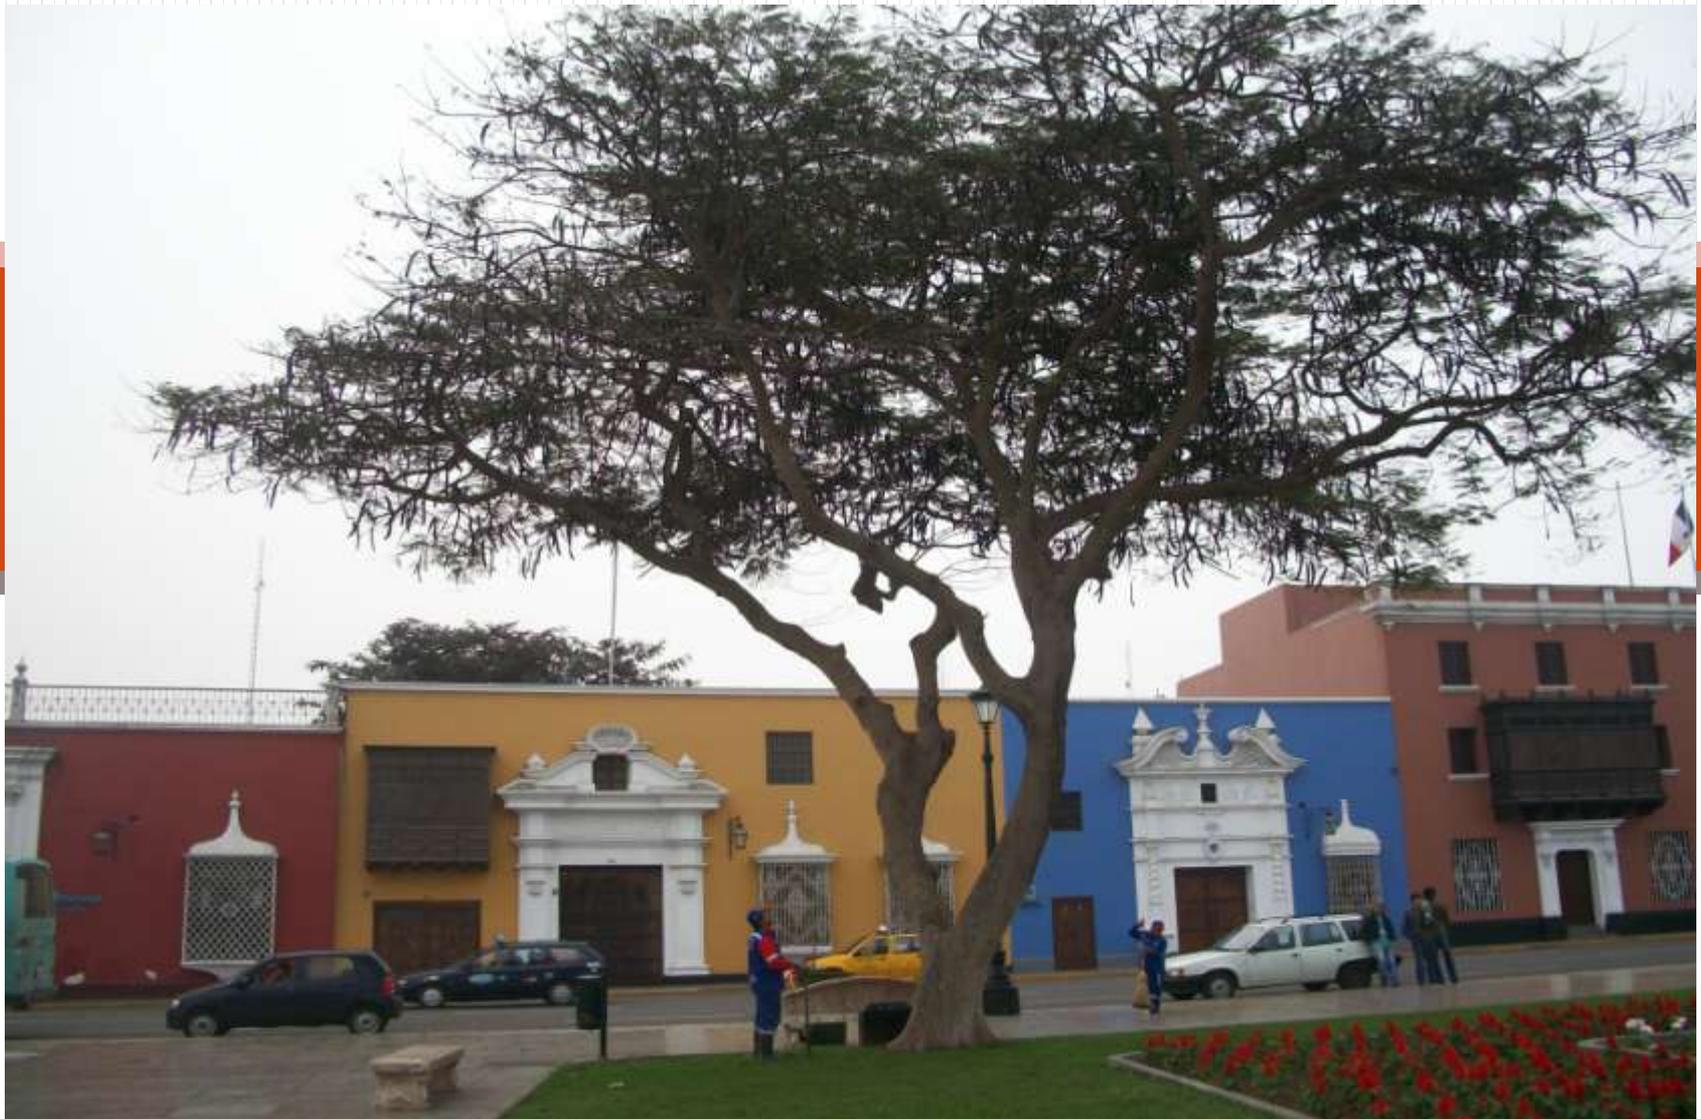
Frente a la casa N°453 Jr. Independencia, Ponciano de 14 metros de altura, con daños en la base del árbol, denotando tener poca resistencia para sostener el sistema aéreo del árbol (Copa)

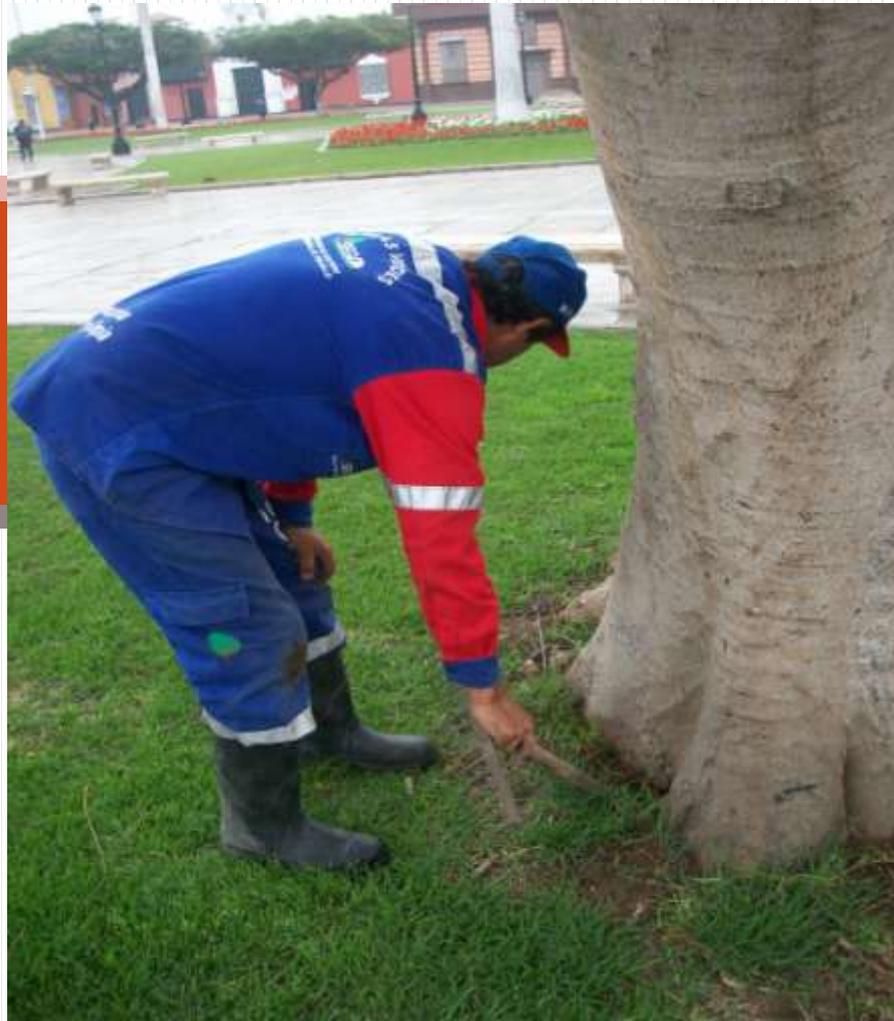
Es la misma Ponciana pero visto desde la parte posterior

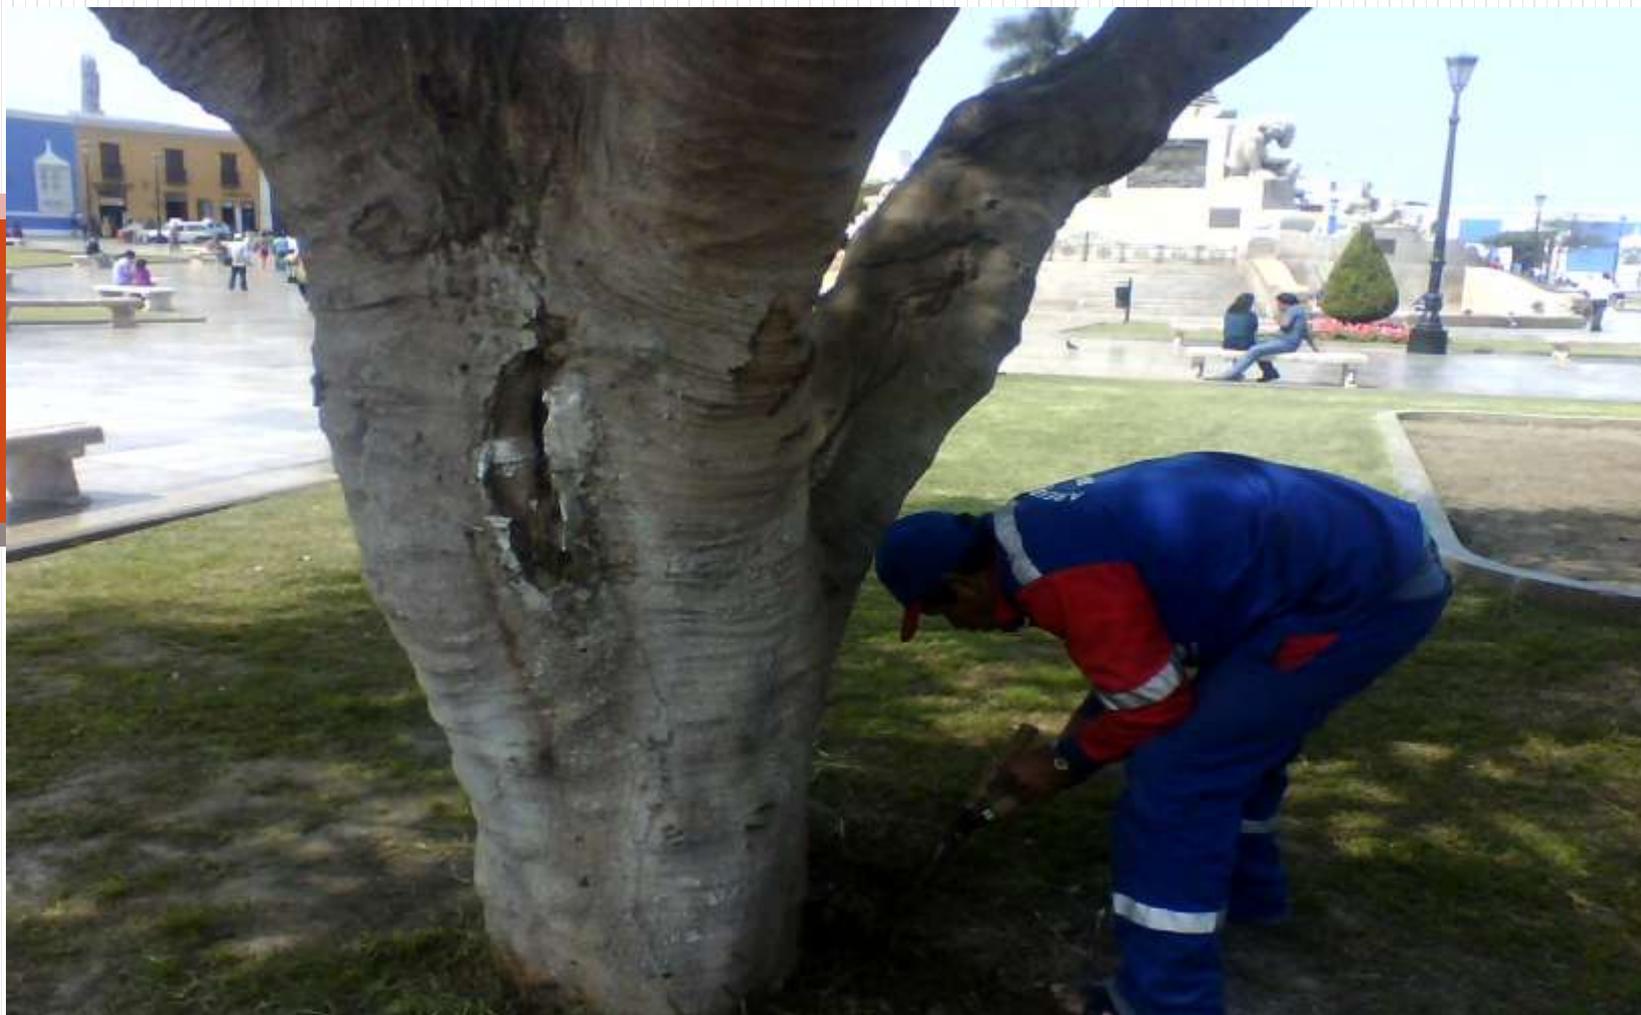
Ponciana ubicada frente a la Casa Bracamonte ESSALUD, podemos apreciar daños a nivel de tallo habiendo crecido el diámetro de la misma. Así mismo en la parte aérea se observa perforaciones por insectos.

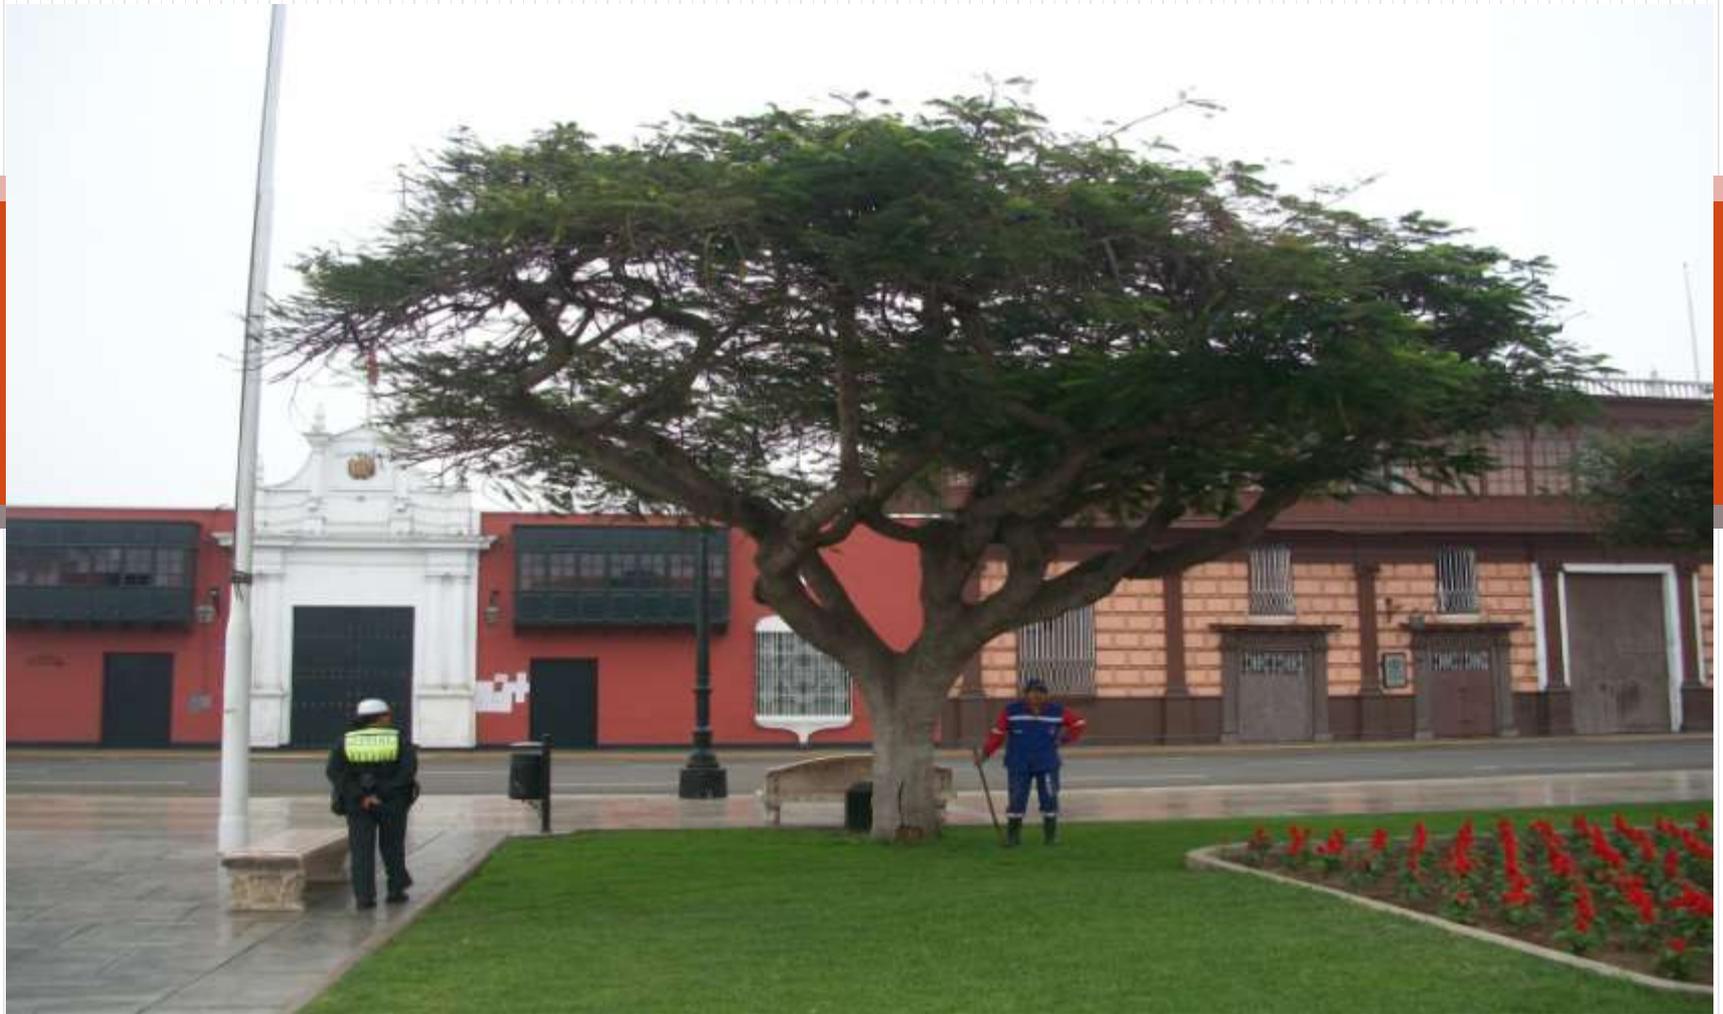
Frente a la casa N° 442 Jirón Diego de Almagro 08 metros de altura, presenta daños a nivel del tallo (rajaduras)

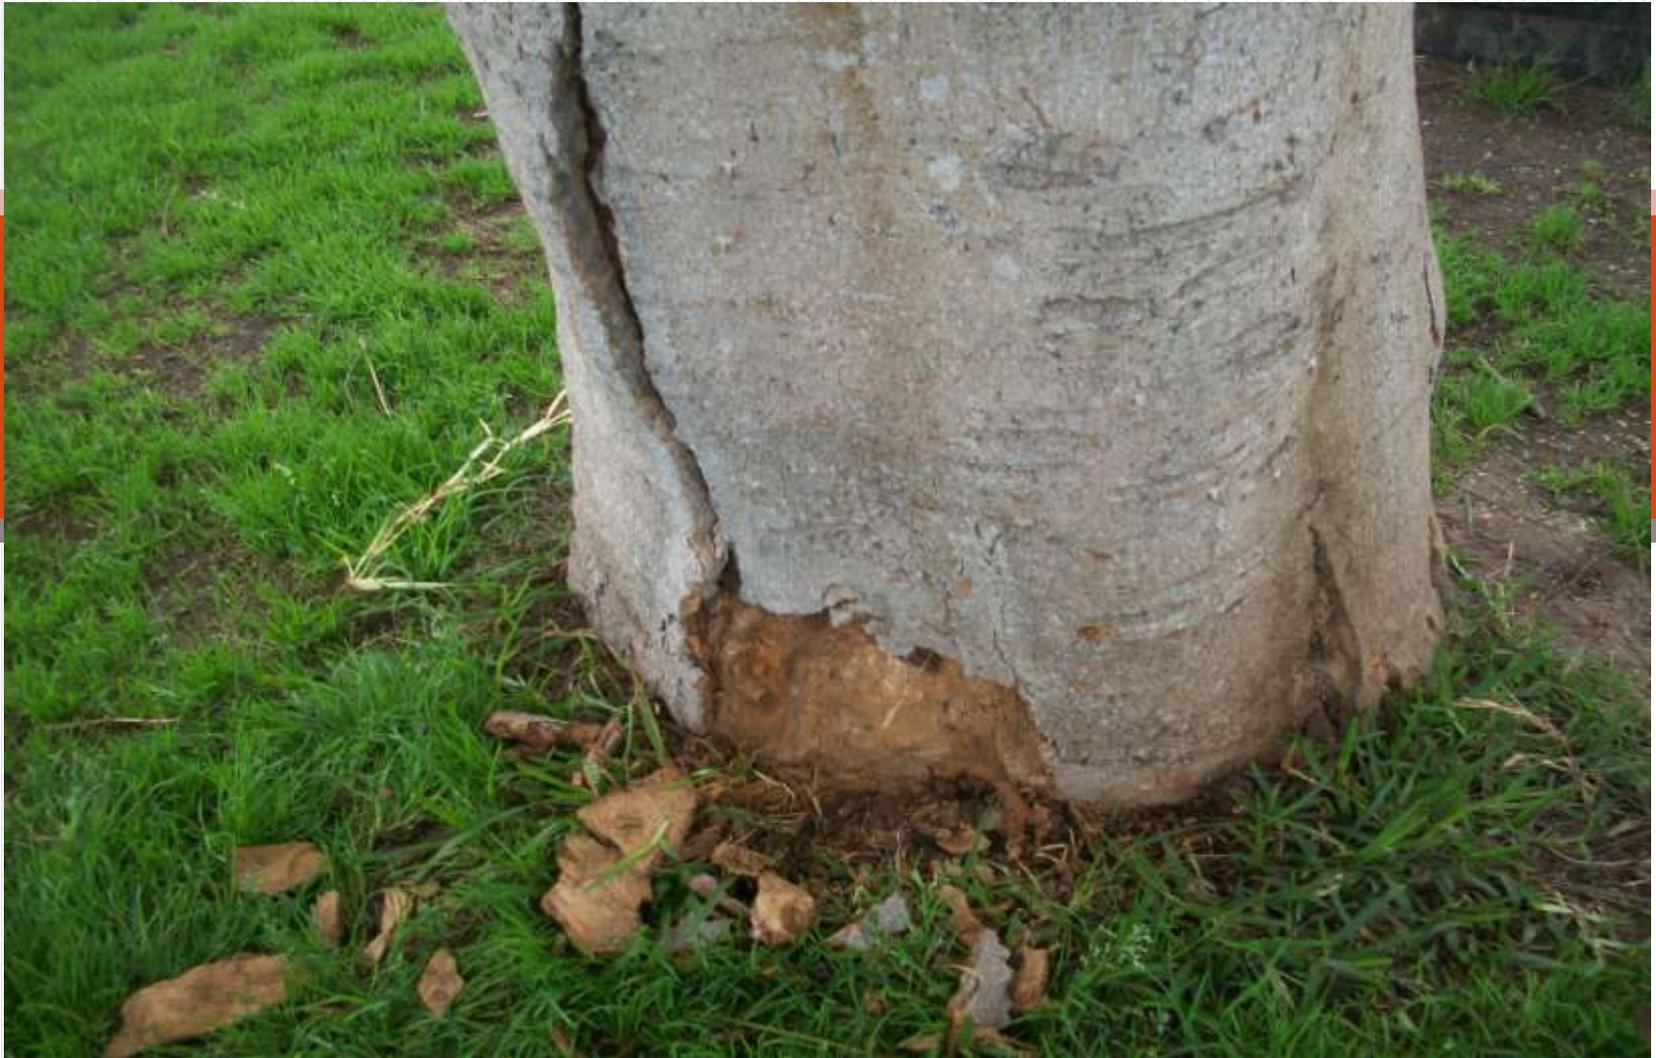
Se puede apreciar que el tallo tiene la corteza dañada (podrida), y se puede deducir que las raíces están dañadas generando un debilitamiento del anclaje del referido árbol

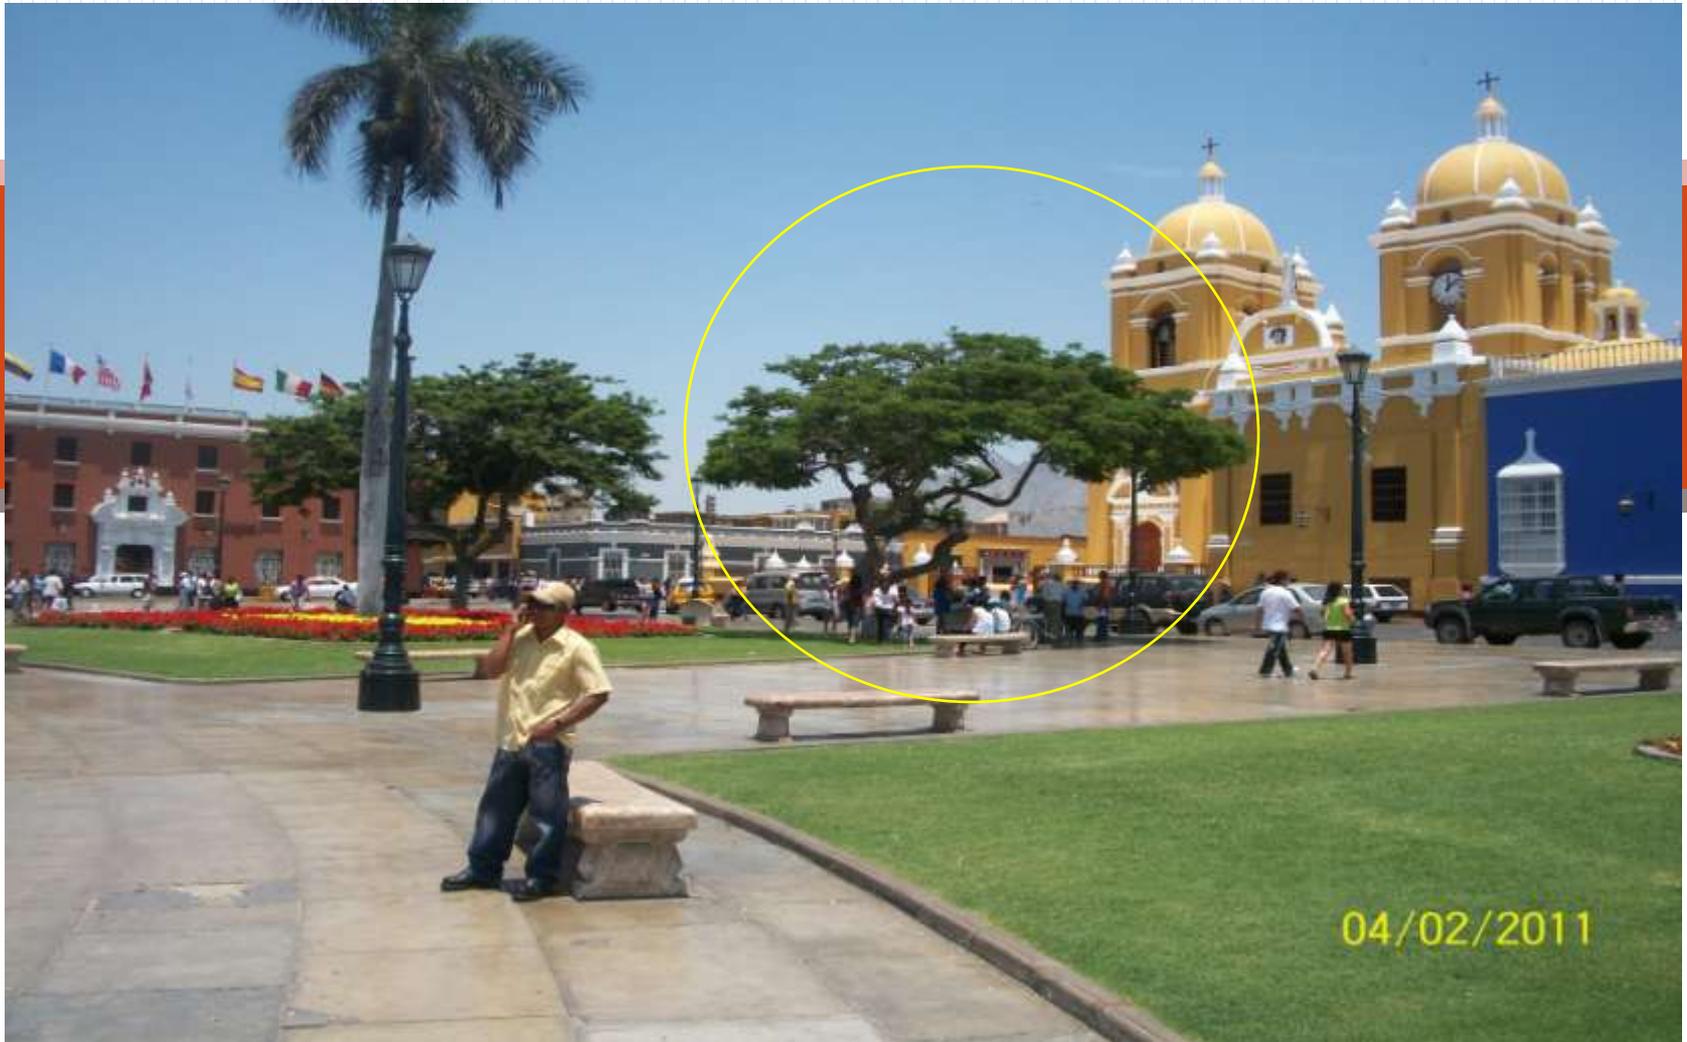
Podemos apreciar el árbol de Ponciana, que se encuentra resaltado el cual se cayó a fines del año 2012

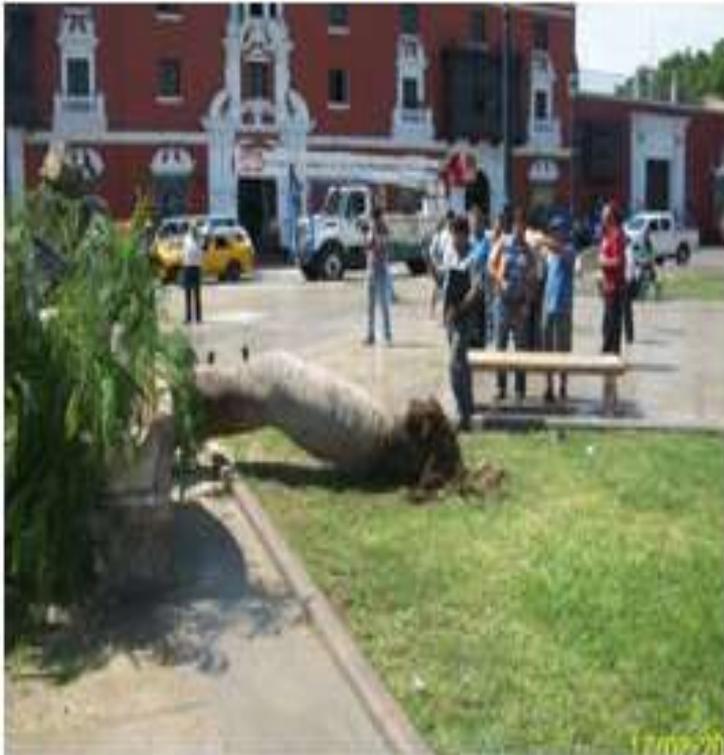
**Se aprecia la rotura a la altura del
cuello.**

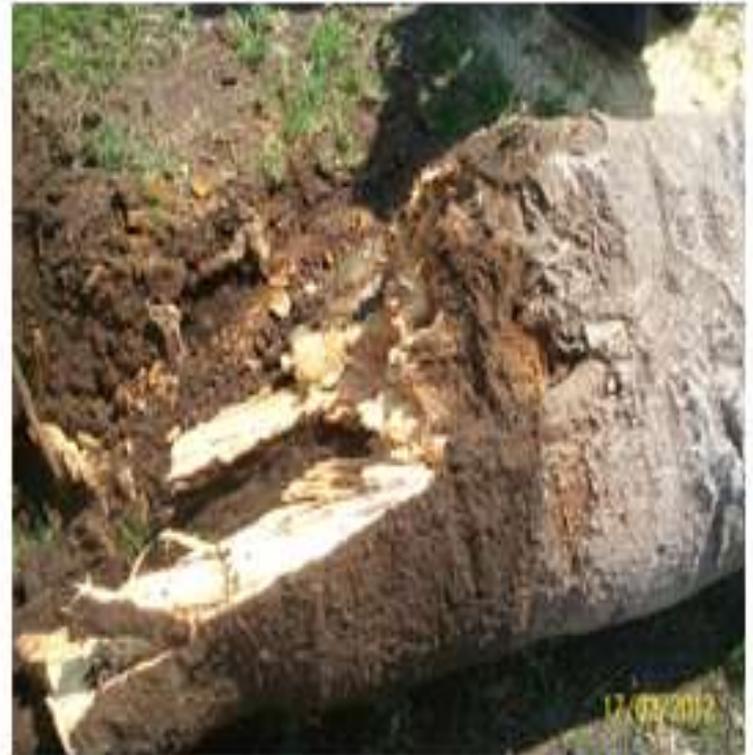
**Se puede apreciar el daño en un 50%
del diametro**

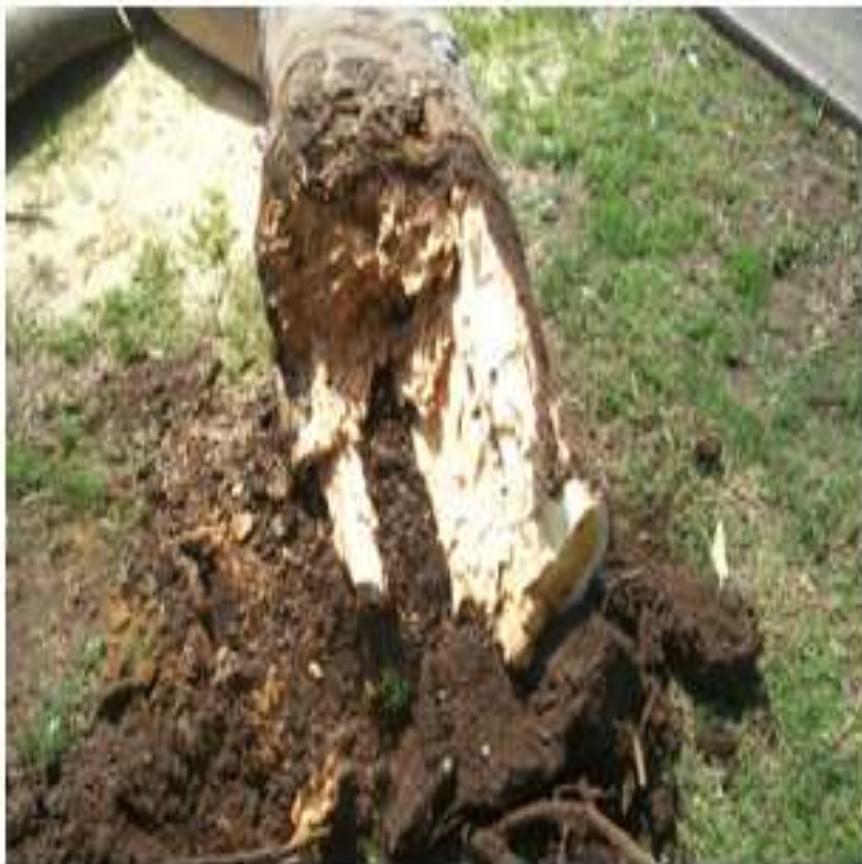
**Se puede apreciar que el tallo en la
parte media no tenía daños.**

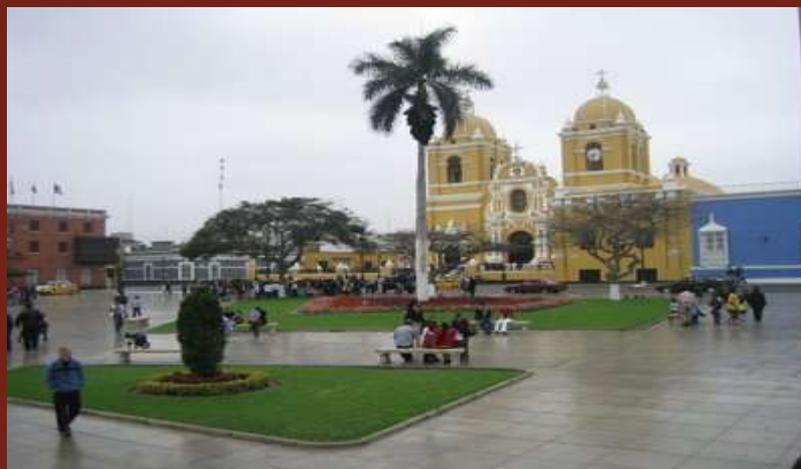
Número de forados en una de las Palmeras de la Plaza Mayor

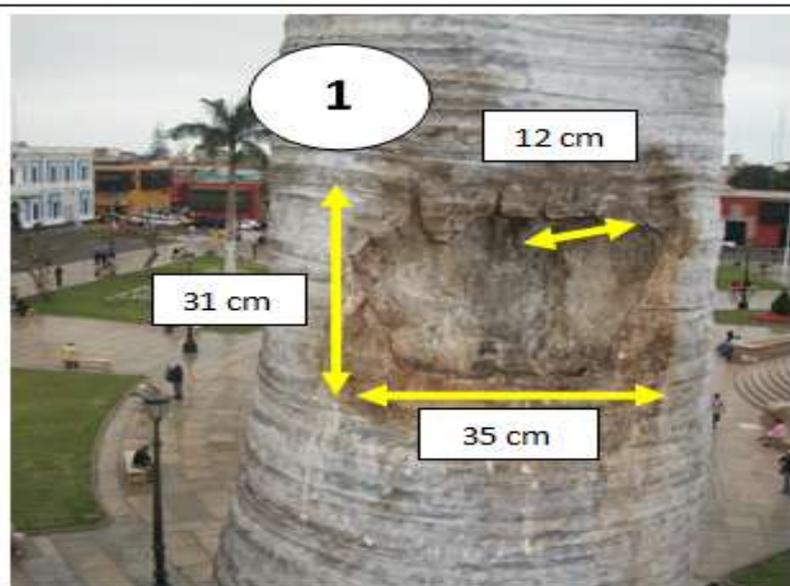
1er Forado

Tiene las siguientes medidas 35 cm de ancho x 31 cm de alto y 8 cm de profundidad.
