Informe Técnico del estado de los Arboles en la Plaza Mayor y Centro Histórico

**Servicio de Gestión Ambiental de
Trujillo-SEGAT**

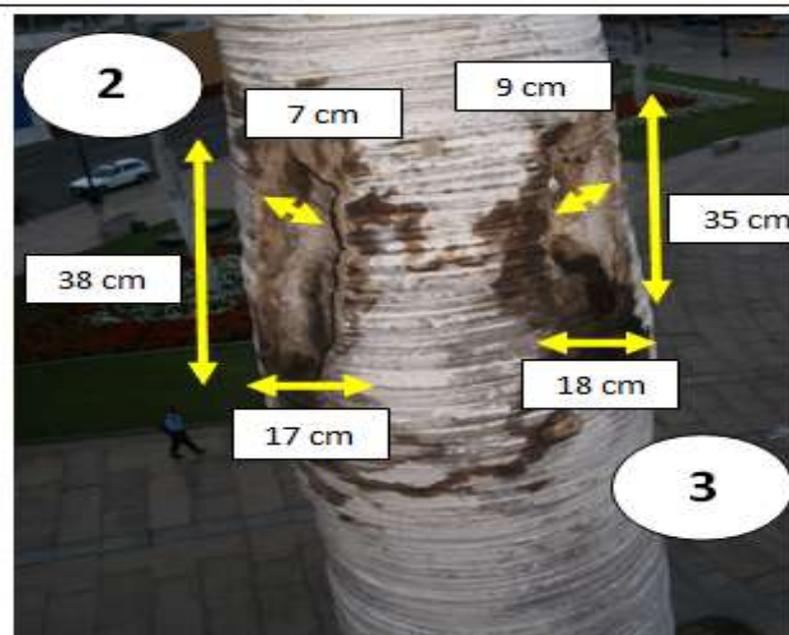
2° Forado Mide 17 cm de ancho x 38 cm de alto y 7cm de profundidad.

3er Forado Mide 18 cm de ancho x 35 cm de alto y 9cm de profundidad.

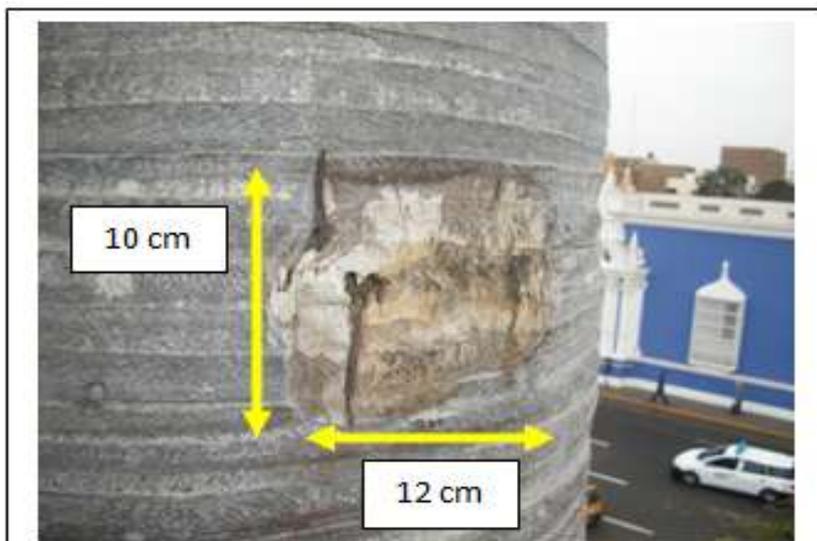
4° Forado

Tiene las siguientes medidas 12 cm de ancho x 10 cm de alto y 1 cm de profundidad.

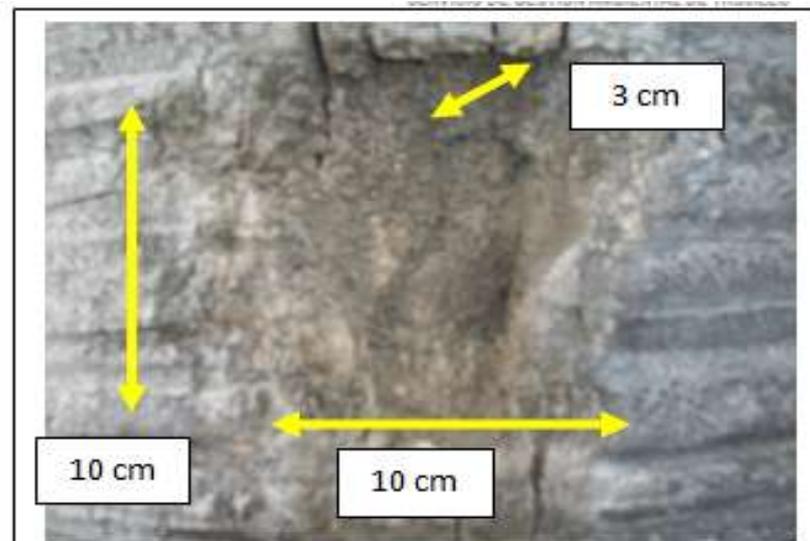
5° Forado

Tiene las siguientes medidas 10 cm de ancho x 10 cm de alto y 3 cm de profundidad.

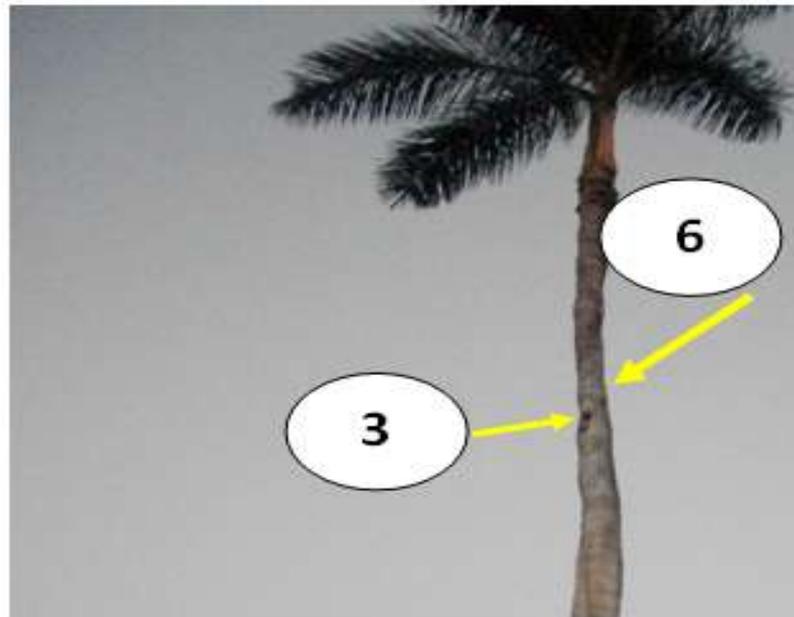
6° Forado

Mide 7 cm de ancho x 15 cm de alto y 4 cm de profundidad.

El 6° forado se encuentra del otro lado al de el 2° y 3° por lo que se puede apreciar , en esta parte se tiene un radio de 17.5 cm.

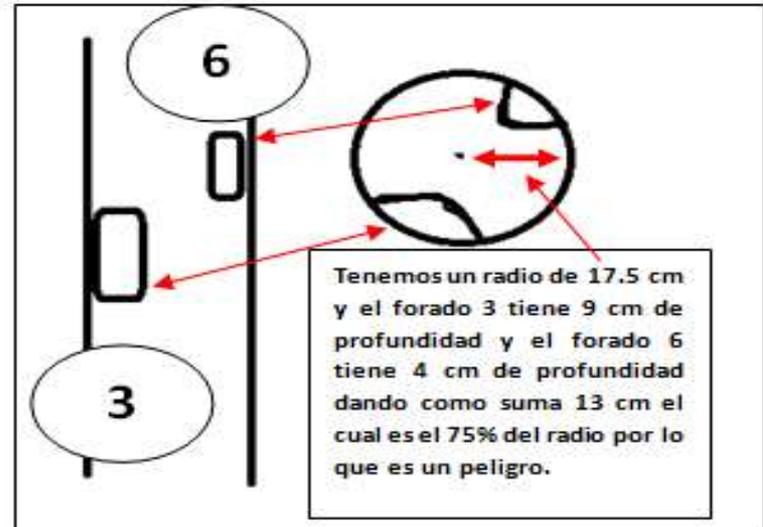
Tenemos un radio de 17.5 cm y el forado 3 tiene 9 cm de profundidad y el forado 6 tiene 4 cm de profundidad dando como suma 13 cm el cual es el 75% del radio por lo que es un peligro.

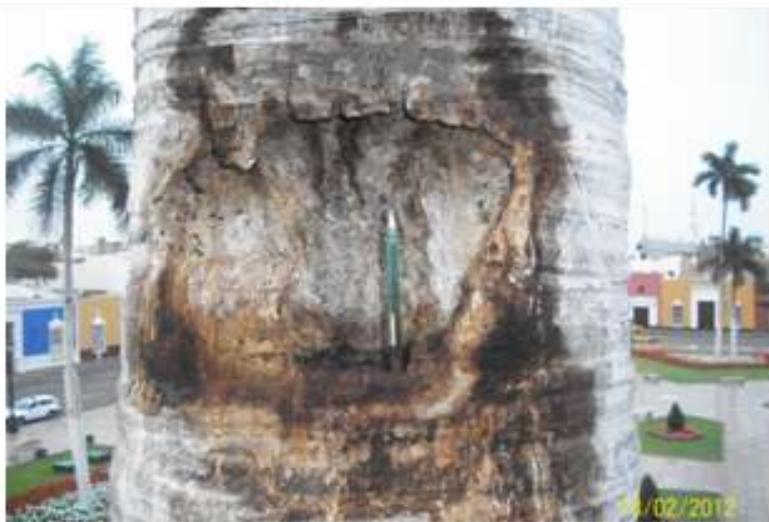
El 18 de febrero se realizó una prueba de profundidad del hoyo dando como resultado una profundidad de 12 cm.

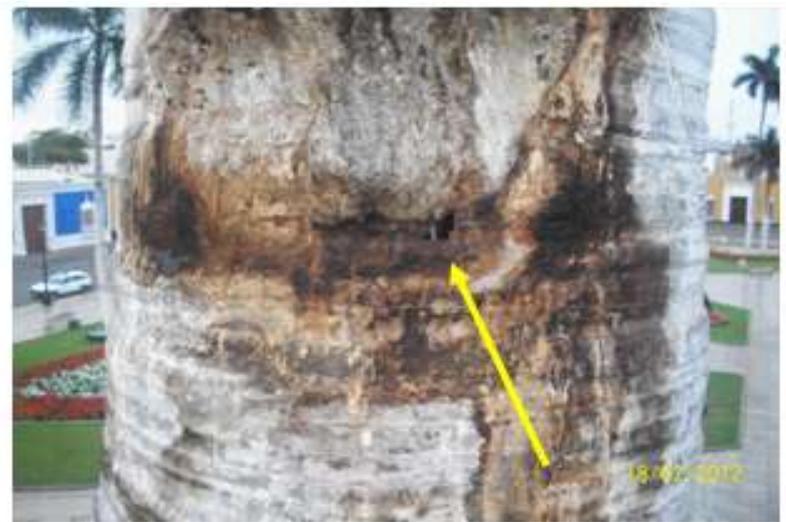
Se puede apreciar cómo se hundió el lapicero.

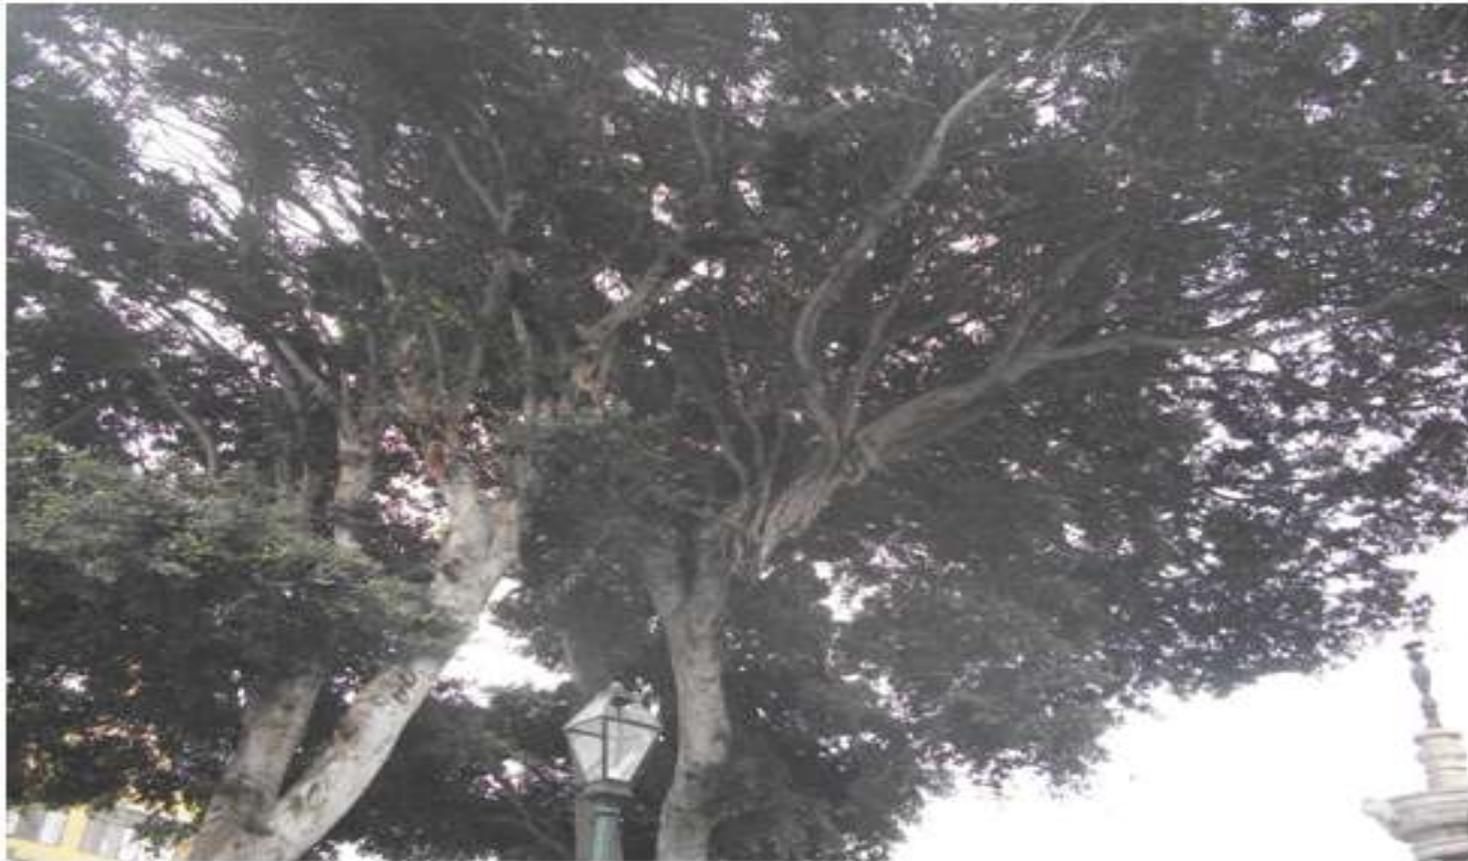
Se aprecia ramas muy gruesas, pesadas y viejas.

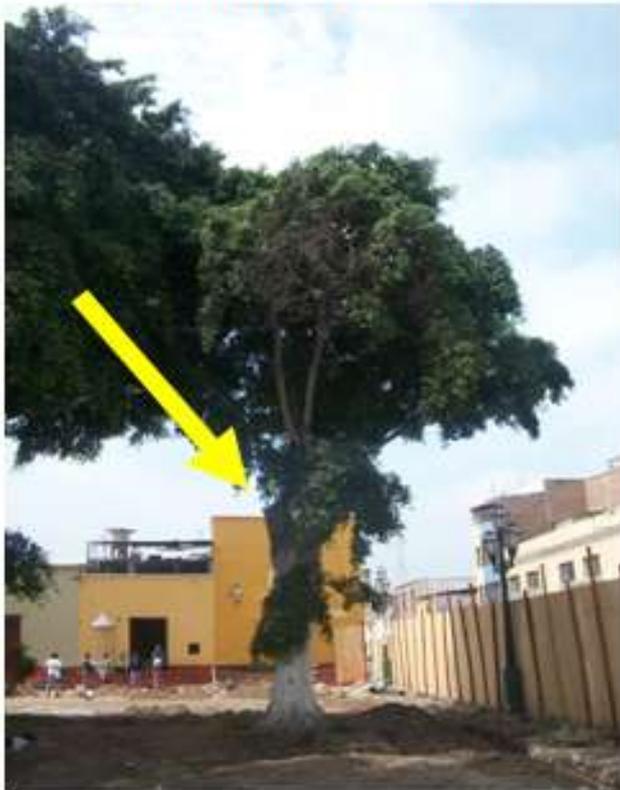
Ficus N°1 se puede apreciar el corte de las ramas antiguas, y podemos ver como a rebrotado con ramas nuevas y delgadas.

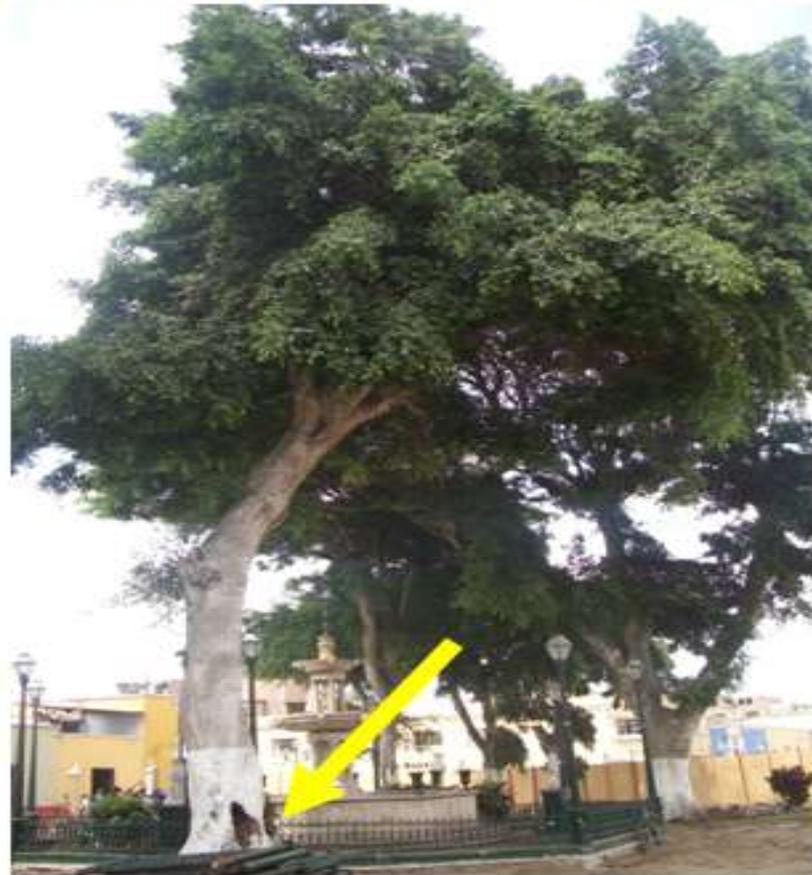
Ficus N° 06 tiene un forado en la base del tallo.

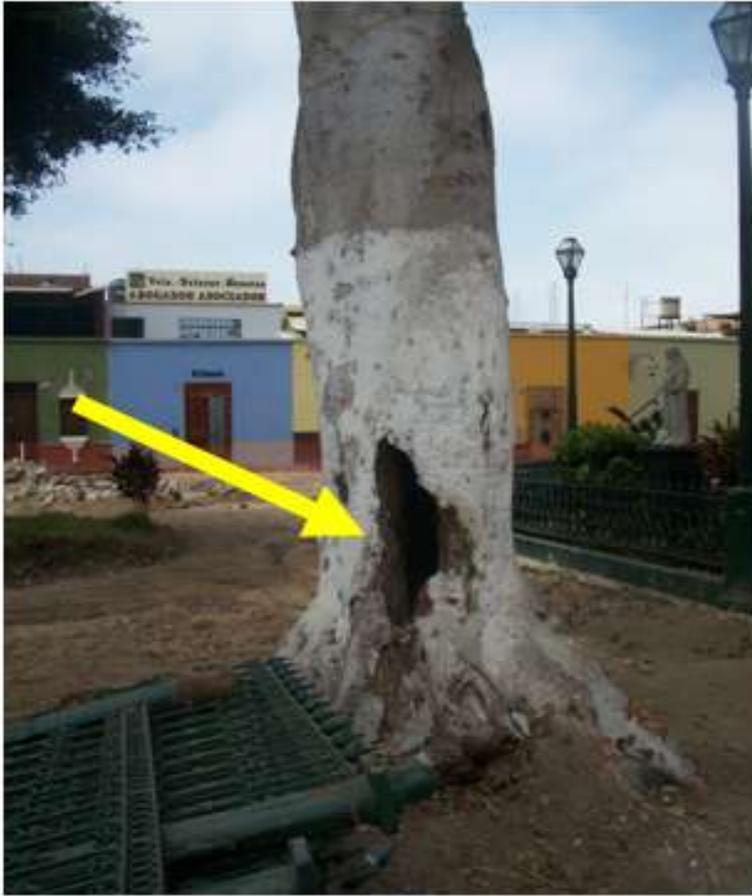
Ficus N° 06 el forado.

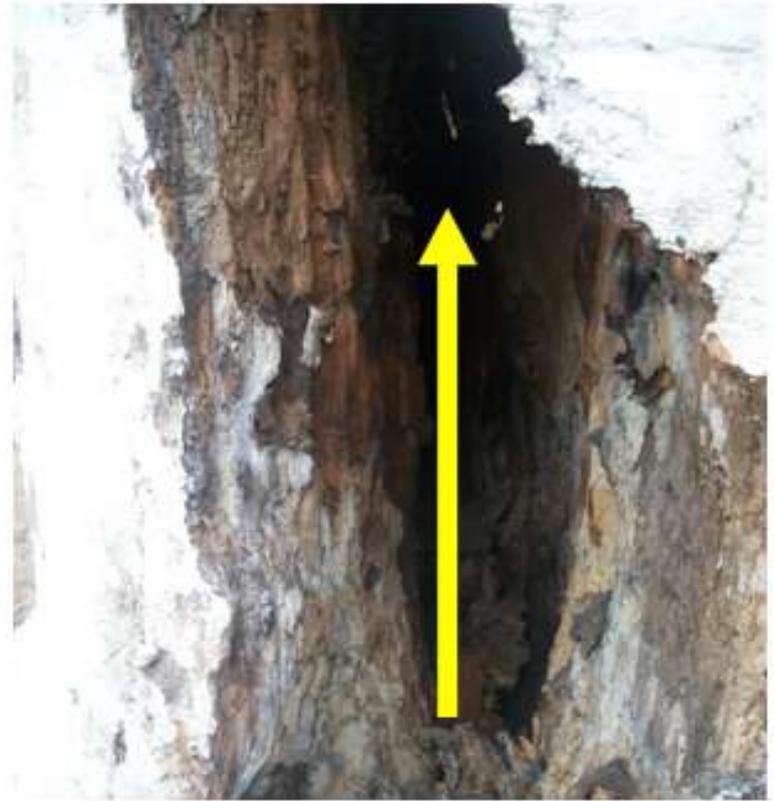
Ficus N° 06 el forado abarca un 90% del espesor del, por lo que es urgente se libere del peso de la copa para evitar un accidente.

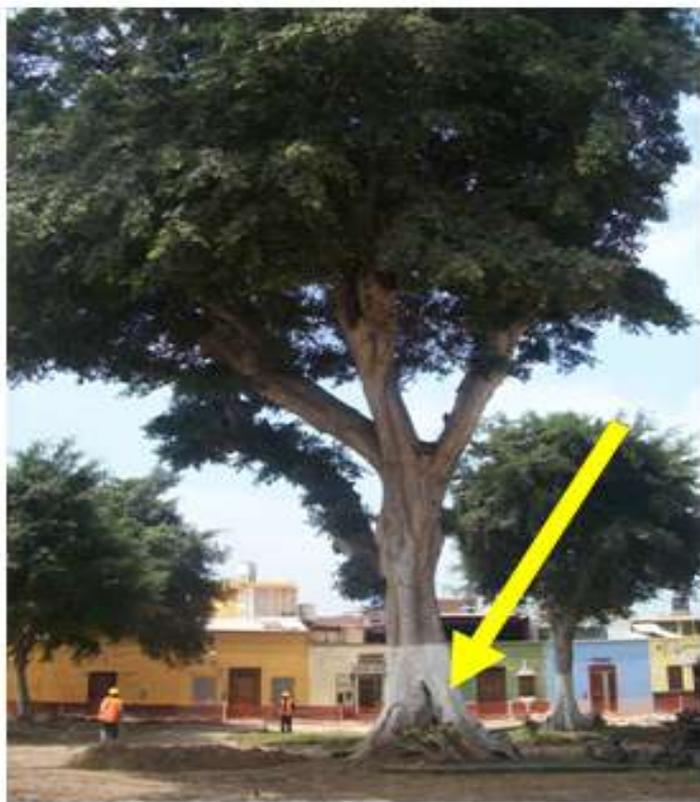
Ficus N° 07 apreciamos un forado en la base del tallo.

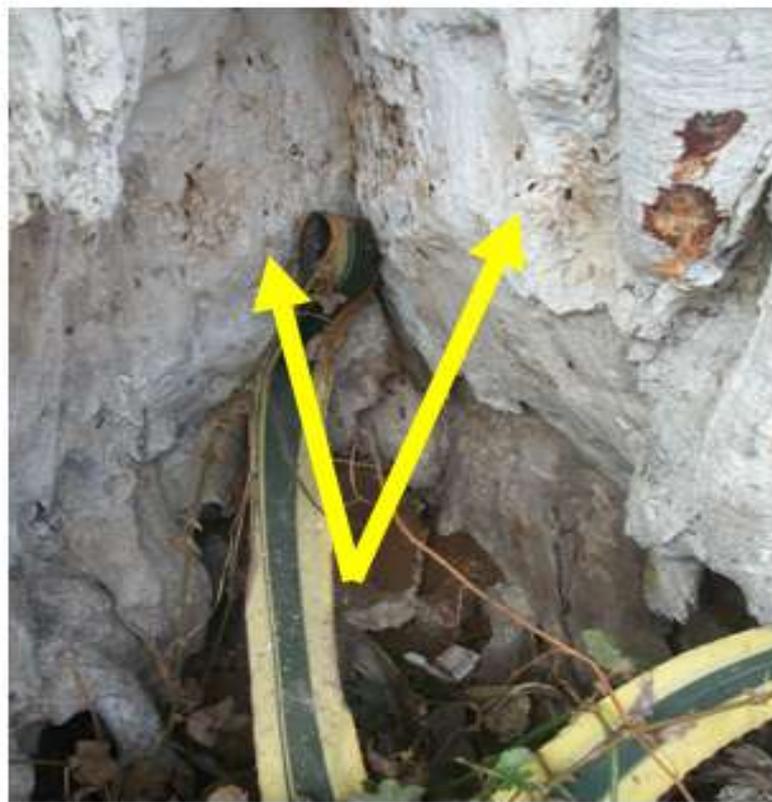
N° 07 apreciamos alguna perforaciones causadas por insectos.

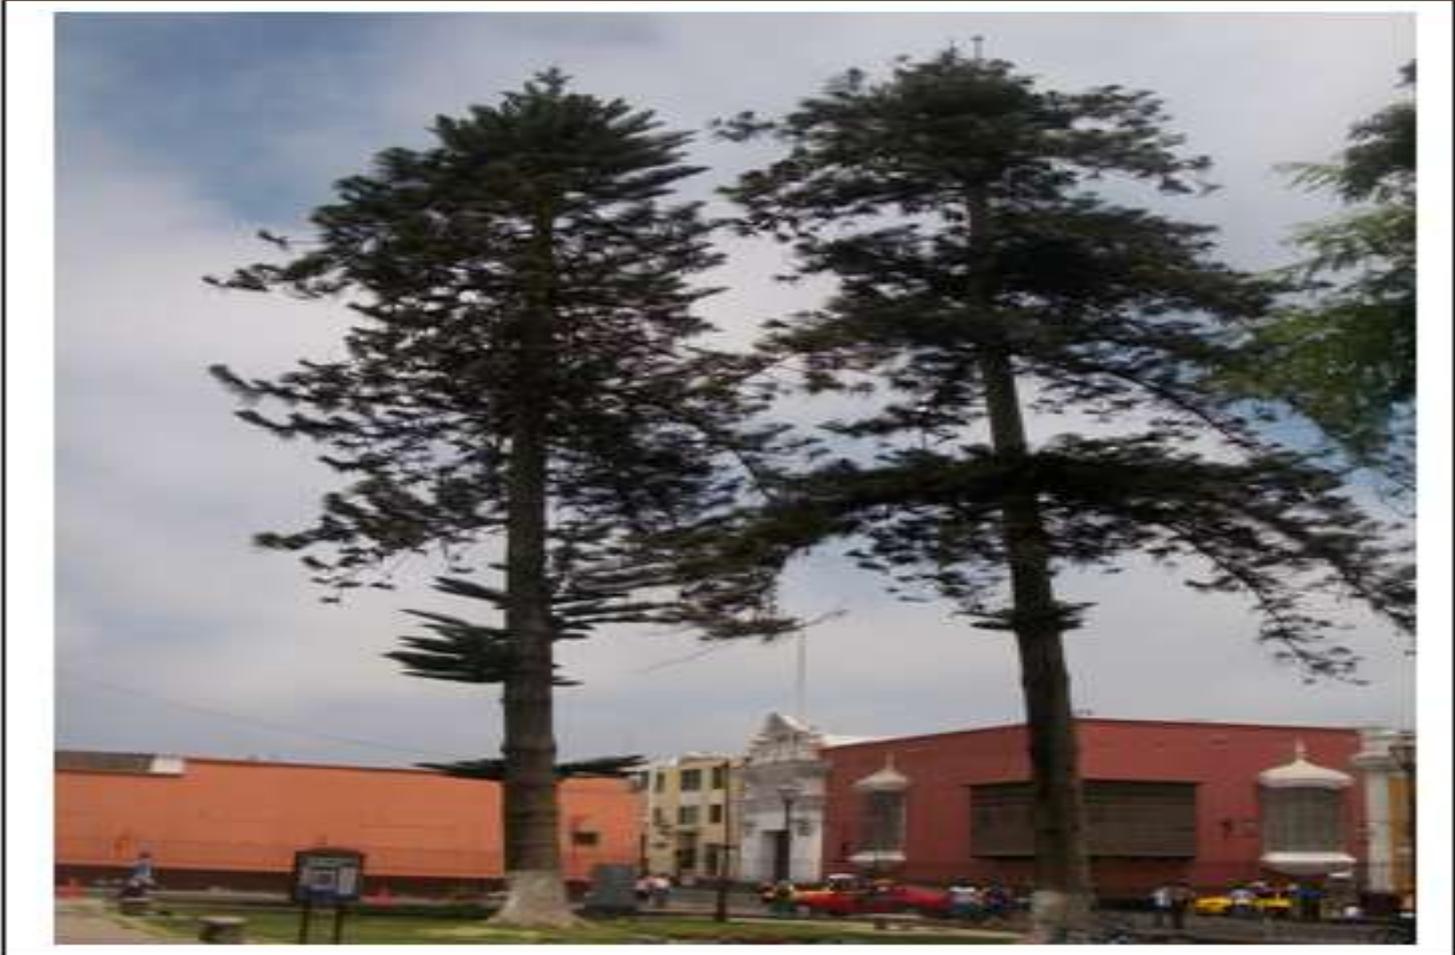
Problema en la raíces de los Pinos
