INFORME TÉCNICO N° A6769

**EVALUACIÓN GEOLÓGICA
DE LAS ZONAS AFECTADAS POR EL NIÑO COSTERO 2017
EN LAS REGIONES LA LIBERTAD-CAJAMARCA**

Agosto, 2017

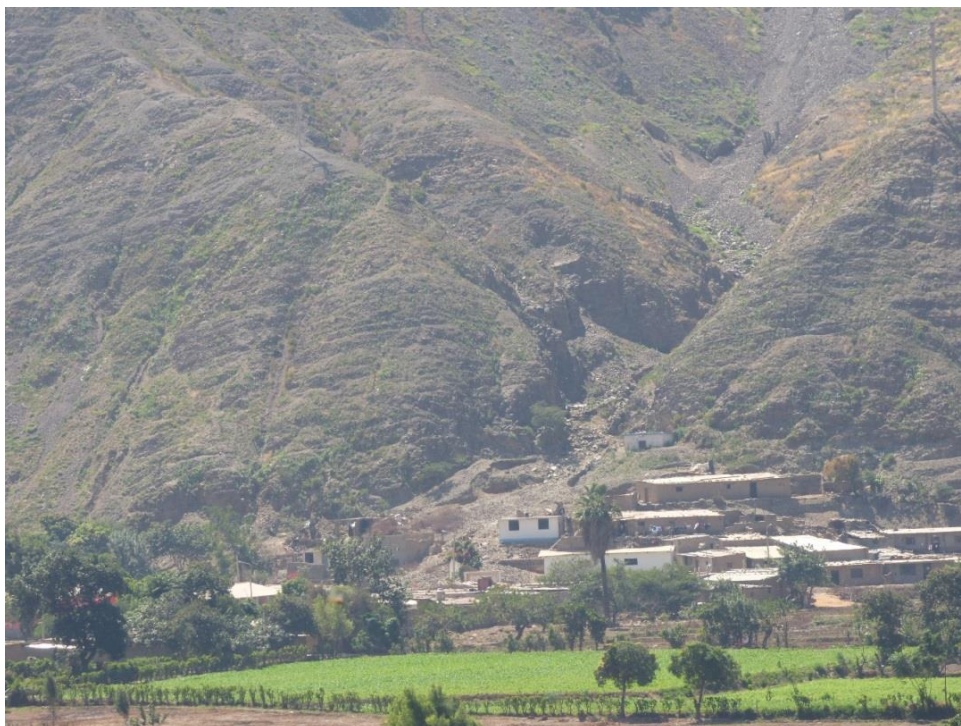
Foto 1. Viviendas sepultadas en el CP. La Portada por depósitos de flujo detrítico. Distrito San Benito, provincia Contumazá, Cajamarca.

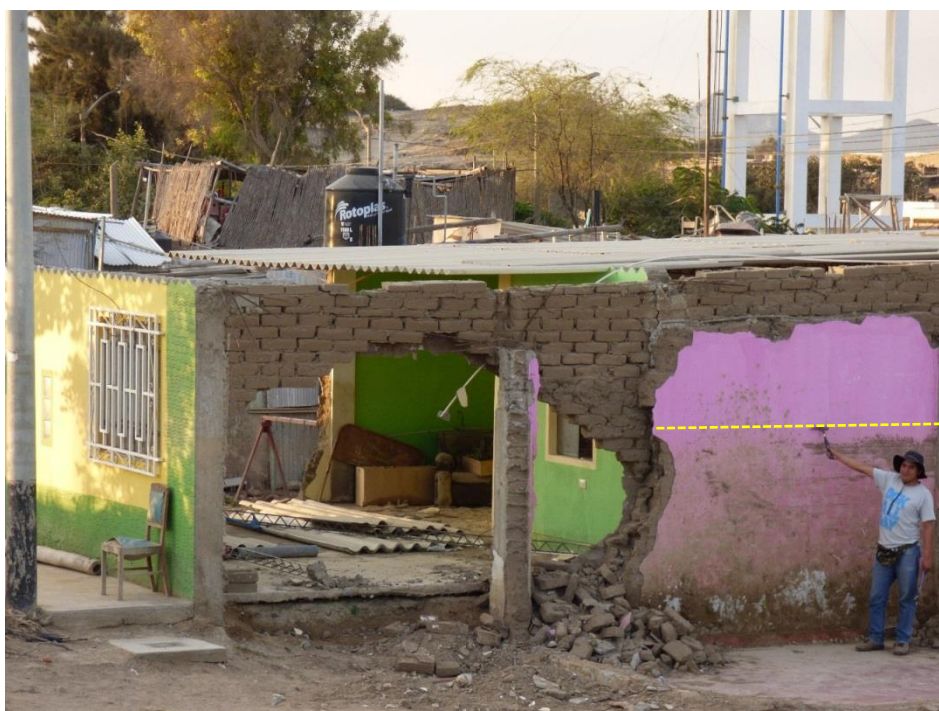
Foto 2. Rastrs del nivel de agua alcanzada por la inundación fluvial en los asentamientos humanos Cacique de Lloc y Ontere Giura. Distrito San Pedro de Lloc, provincia Pacasmayo, La Libertad.

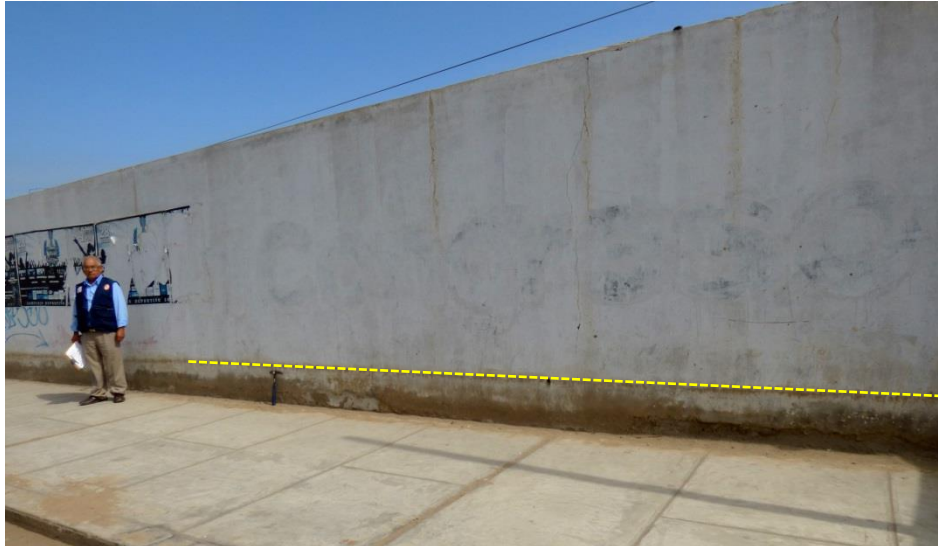
Foto 3. Rastros de nivel de agua alcanzada por inundación en las calles del distrito Víctor Larco Herrera; provincia Trujillo, La Libertad.

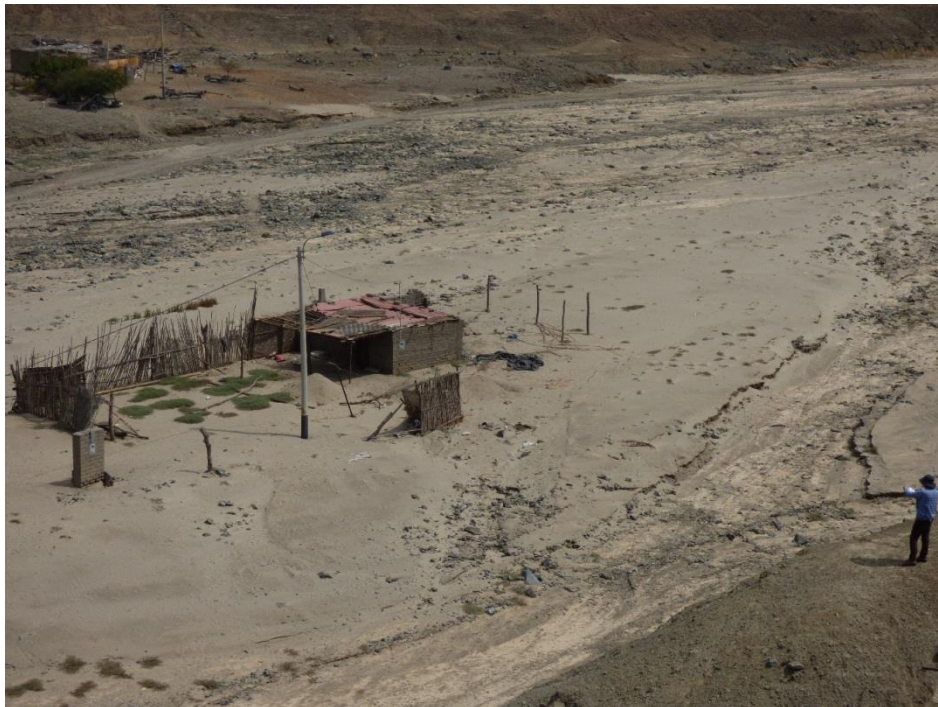
Foto 4. Vivienda e instalación de energía eléctrica ubicadas en el cauce de quebrada que fue afectada por flujo de detritos. CP. Huaca Corral, distrito Guadalupito, provincia Virú, La Libertad.

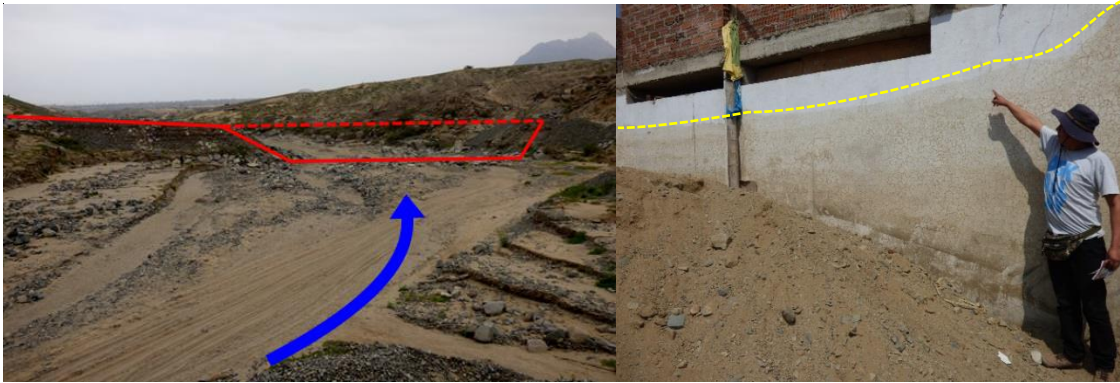
Foto 5. A). Rotura de dique transversal en el cauce de la quebrada San Idelfonso, Trujillo. B). Huellas del nivel de agua alcanzada por inundación en las calles del distrito El Porvenir, en la ciudad de Trujillo.

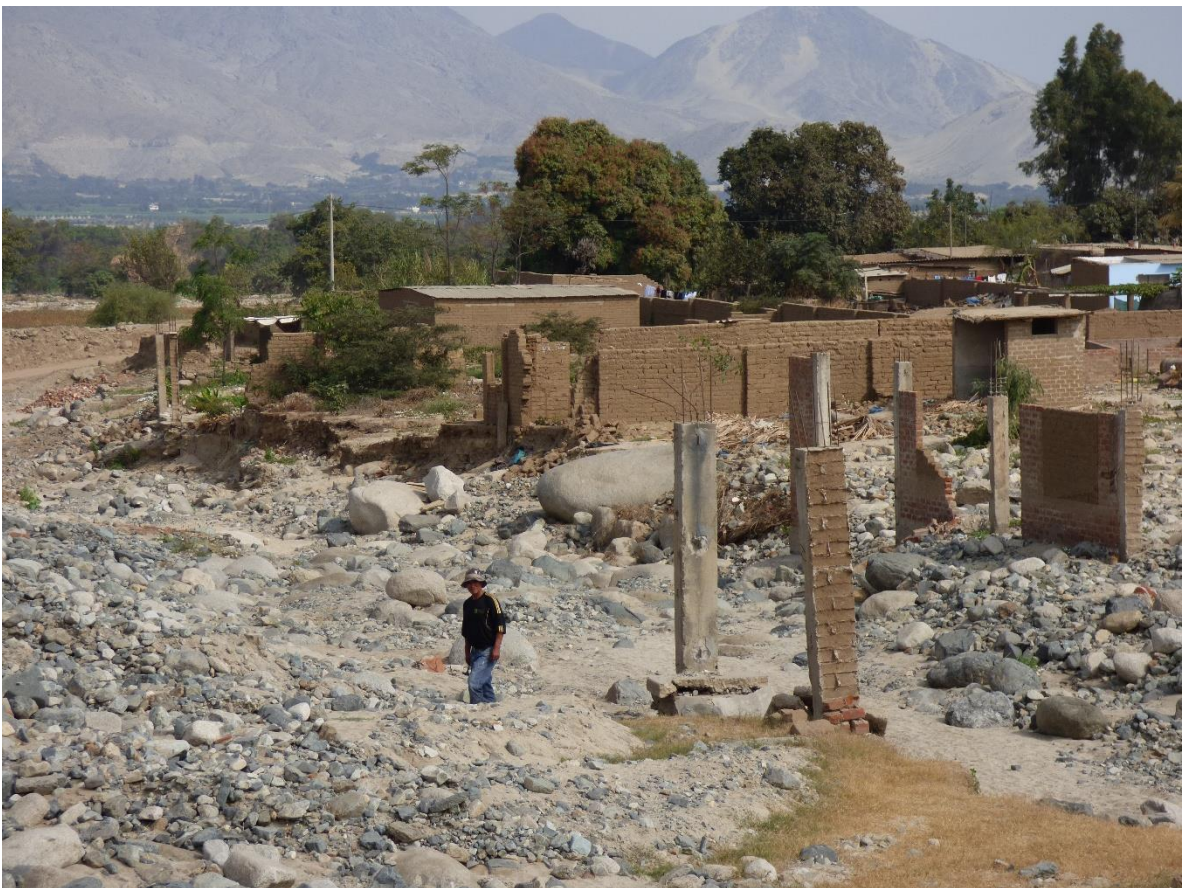
Foto 6. Viviendas destruidas por erosión fluvial, causado por la activación de la quebrada San Carlos en el distrito Laredo, provincia Trujillo, La Libertad.

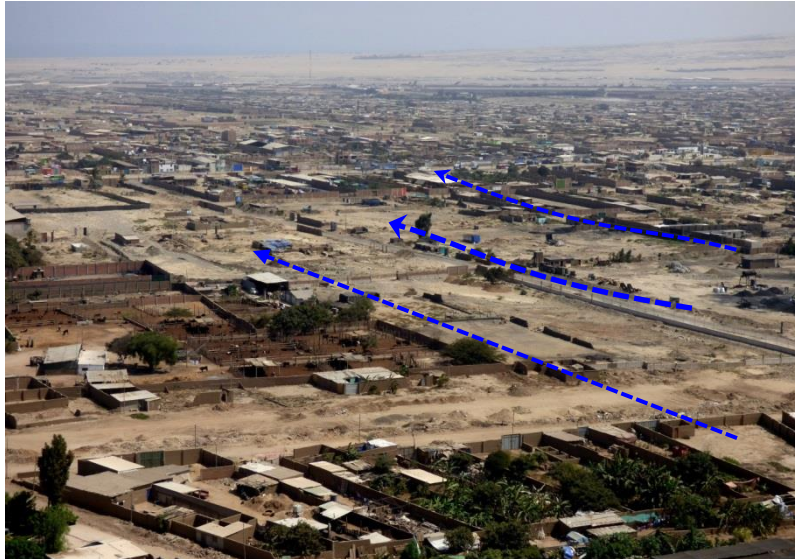
Foto 7. Activación de la quebrada Del León afectó carretera, calles y viviendas en la ciudad de Trujillo; jurisdicción de los distritos Huanchaco y La Esperanza.

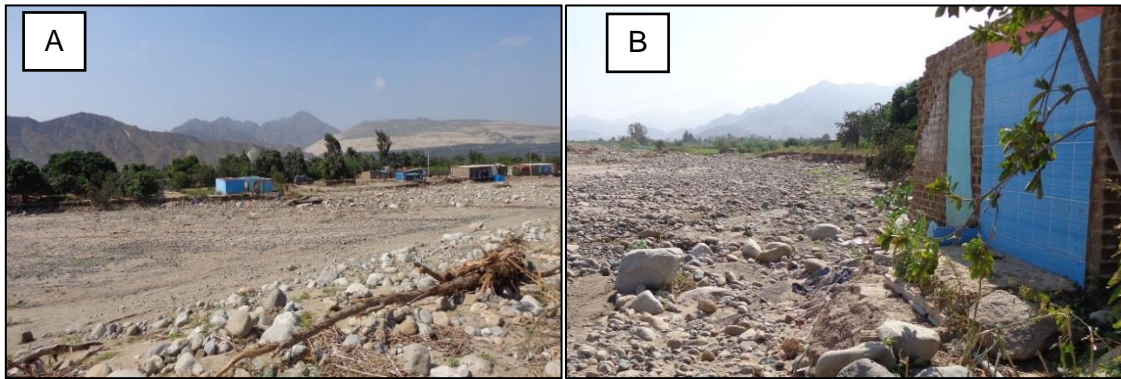
Foto 8. A) Foto panorámica de la inundación causada por el desborde del río Virú. Vista al SE.
 B) Viviendas afectadas por el desborde del río, en donde se aprecia también la presencia de detritos que han sido arrastrados por la corriente del río. Localidad de Zaraqe, distrito Virú. Vista al NE.

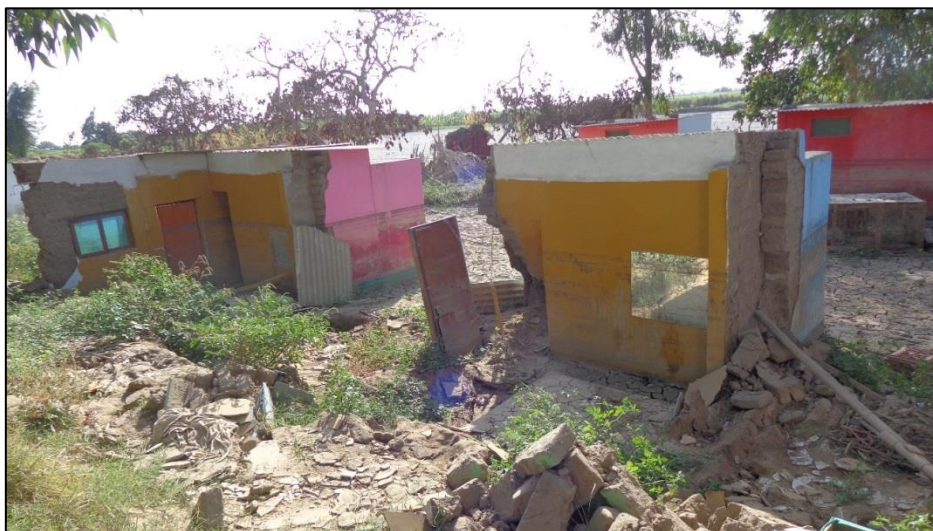
Foto 9. Hotel destruido con la inundación provocada por el desborde del río Virú, esta a su vez arrastró arenas pertenecientes a depósitos eólicos encontrados en la zona. Localidad Calunga, distrito Virú. Vista al Oeste.

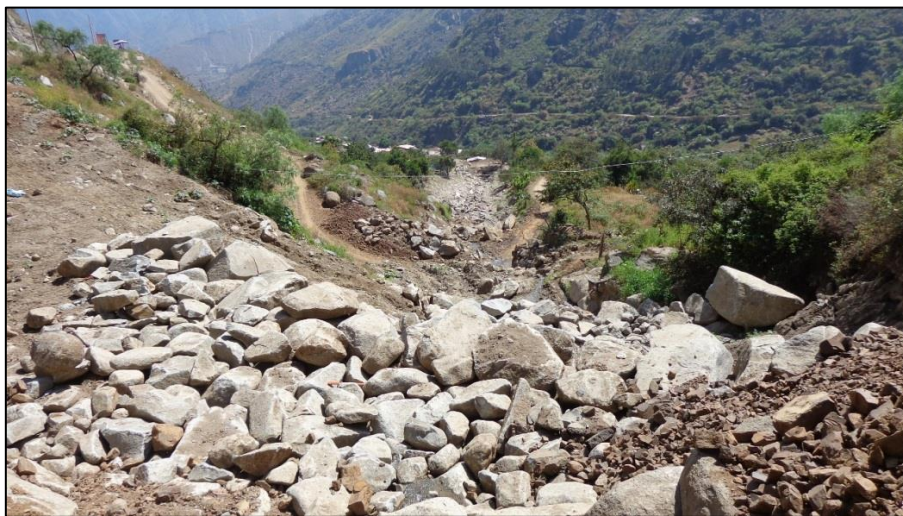
42064	Miñate	Otuzco	La Libertad		Reubicación	Daños en viviendas, bloqueo de carretera, posibles daños en postes de cableado eléctrico.
	42065	Platanal	Otuzco	La Libertad		Reubicación	Daños en viviendas, áreas de cultivo, bloqueo de carretera, posibles daños en viviendas ubicadas al pie de ladera.
	42066	Plaza Pampa-Paday	Otuzco	La Libertad		Reubicación	Posibles daños en viviendas, áreas de cultivo, bloqueo de carretera. Foto 11.

Foto 11. Flujo de detritos con clastos de tamaño variable, desplazados por una quebrada secundaria provocando el bloqueo de carretera y daños en tuberías de filtración de agua. Localidad Paday, distrito Salpo. Vista al NO.

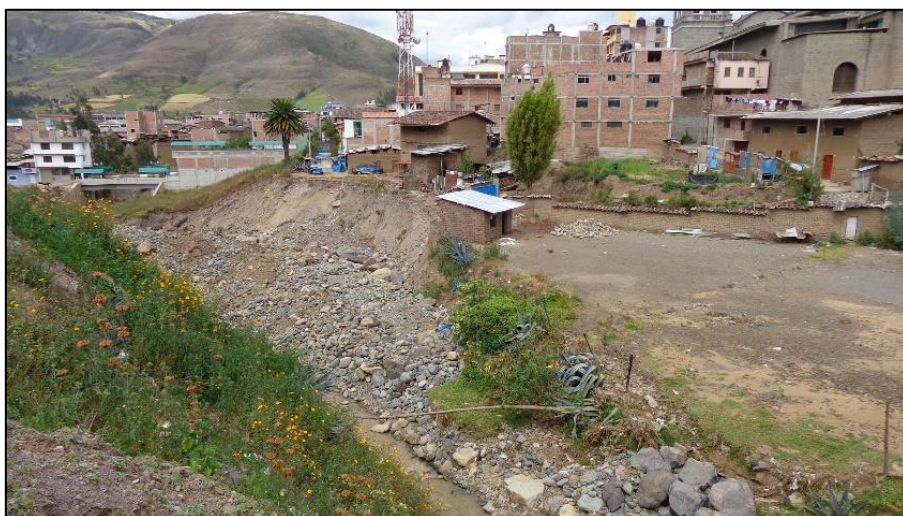
EROSIÓN FLUVIAL	42067	Otuzco	Otuzco	La Libertad	1	Reubicación	Una vivienda destruida, con la posibilidad de afectar un sector más grande. Foto 12.
DESIZAMIENTOS, CAÍDA DE ROCAS U OTROS	42068	Plaza Pampa	Otuzco	La Libertad	1	Reubicación	Daños en viviendas, áreas de cultivo, bloqueo de carretera. Foto 13. A) y B).

Foto 12. Las precipitaciones pluviales intensas generaron la crecida del río Pollo, provocando la erosión de sus márgenes, afectando a viviendas ubicadas cerca de la margen derecha del río. Otuzco, La Libertad. Vista al SE.

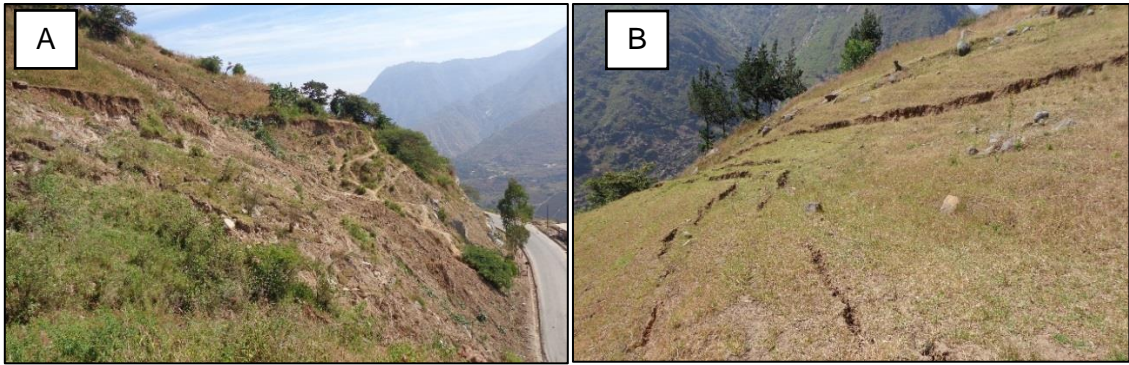
Foto 13. A) Deslizamiento rotacional, originado por el fracturamiento, meteorización y las precipitaciones pluviales. Localidad Plazapampa, distrito Salpo. Vista al SO. B) Agrietamientos de hasta 10 cm de abertura, observados en la parte superior del deslizamiento. Vista al Este.

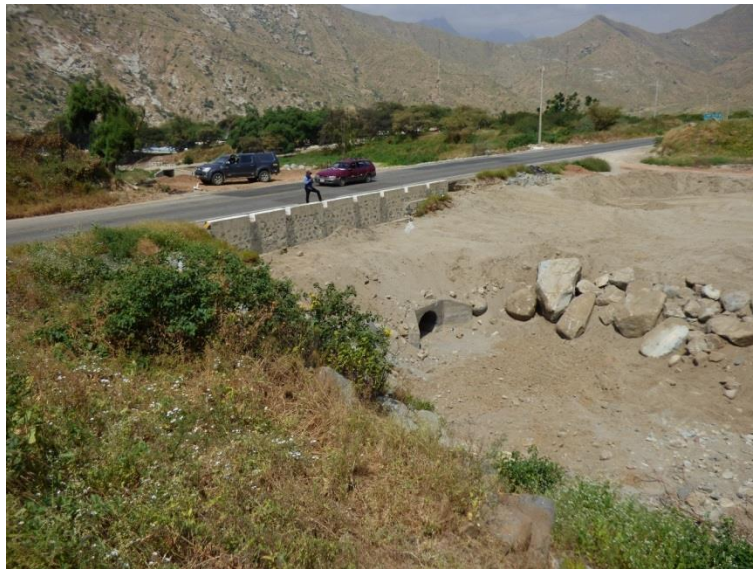
Foto 14. Alcantarilla de dimensiones inadecuadas que fue cubierto por flujos provenientes de la quebrada Las Viejas. Distrito Yonán, provincia Contumazá, Cajamarca.

- Rediseñar las alcantarillas para el pase flujos ubicados en la carretera Pacasmayo – Cajamarca, como en el sector El mango y la quebrada Las Viejas, donde se evidencian daños a la carretera y viviendas por obstrucción del alcantarillado.

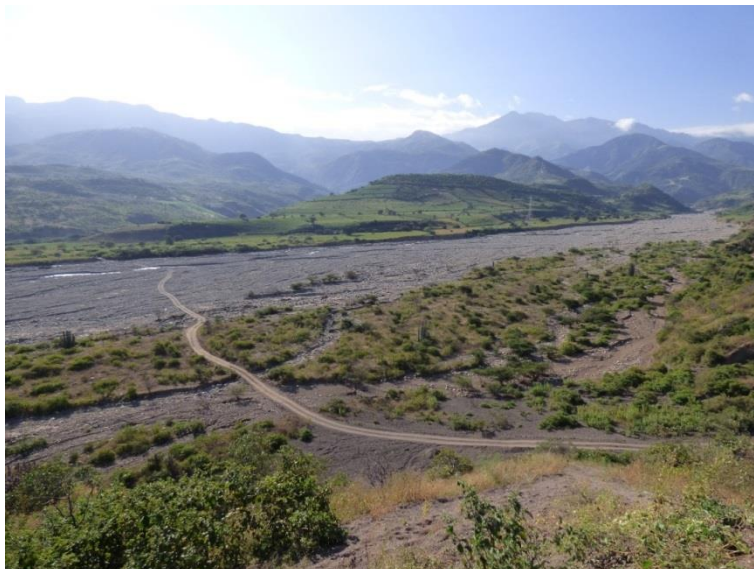
Foto 15. Trocha carrozable San Benito – Cascas, fue afectada por la activación del río Santa Ana. Distrito San Benito, provincia Contumazá, Cajamarca.

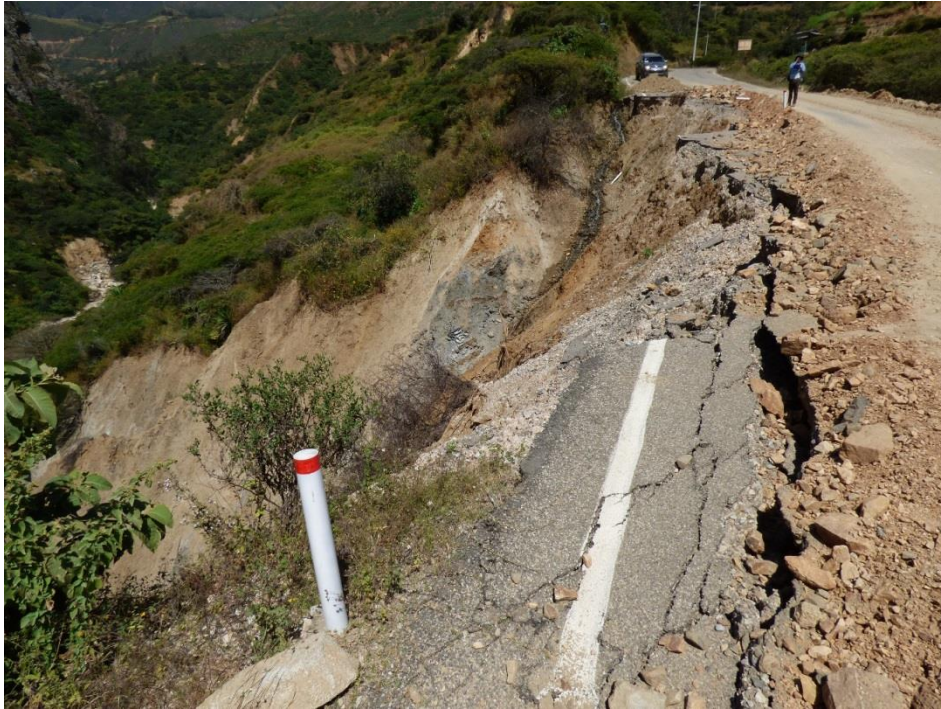
Foto 16. Derrumbe en el talud lateral de la carretera Chilete – Contumazá. Sector Nansha, distrito y provincia Contumazá, Cajamarca.

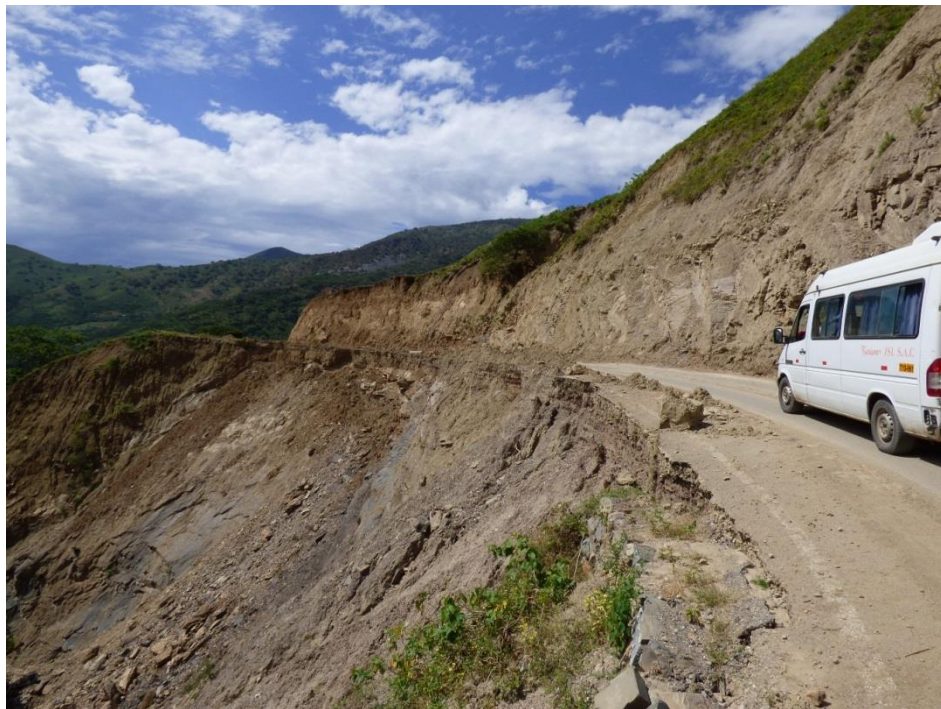
Foto 17. Derrumbe en el talud inferior de la carretera Chilete – Contumazá; Sector Santa Rosa del Rupe, distrito Chilete, provincia Contumazá, Cajamarca.

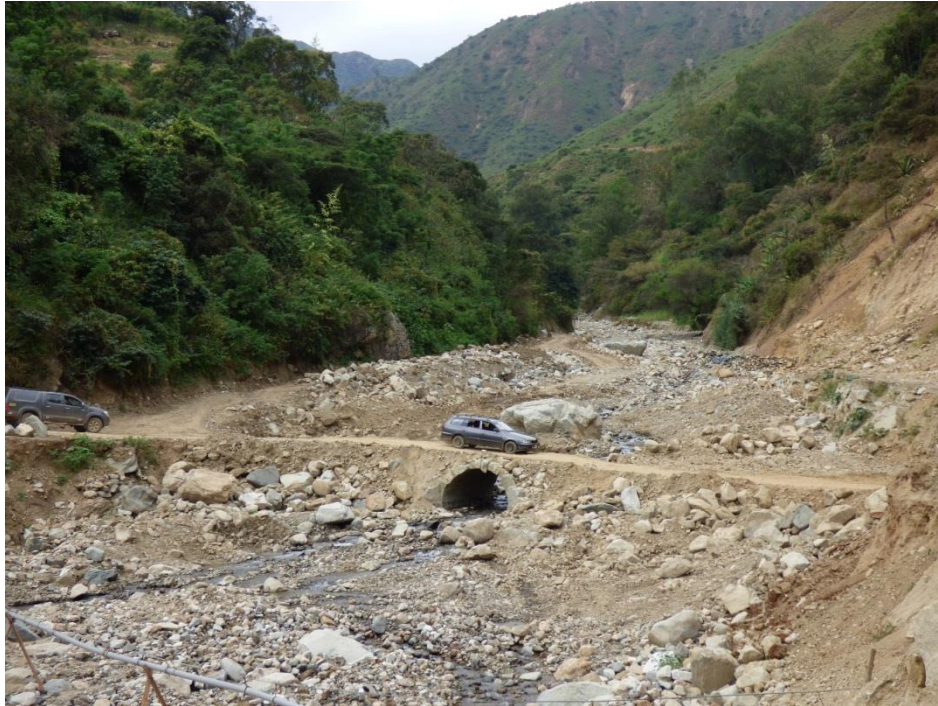
Foto 18. Flujo de detritos excepcional sobrepasó la capacidad del puente en la quebrada Chimbiles, carretera Cascas – Contumazá. Distrito Cascas, provincia Gran Chimú, La Libertad.

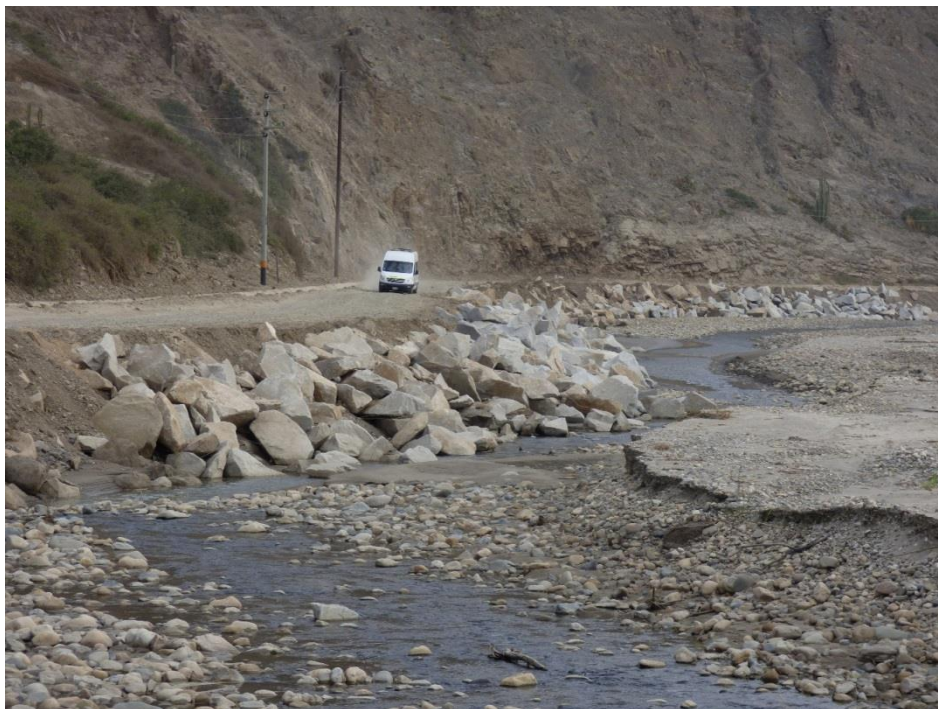
Foto 19. Rehabilitación parcial de la carretera Chicama-Cascas después de la erosión fluvial en la margen izquierda del río Chicama. Distrito Chicama, provincia Ascope, departamento La Libertad.

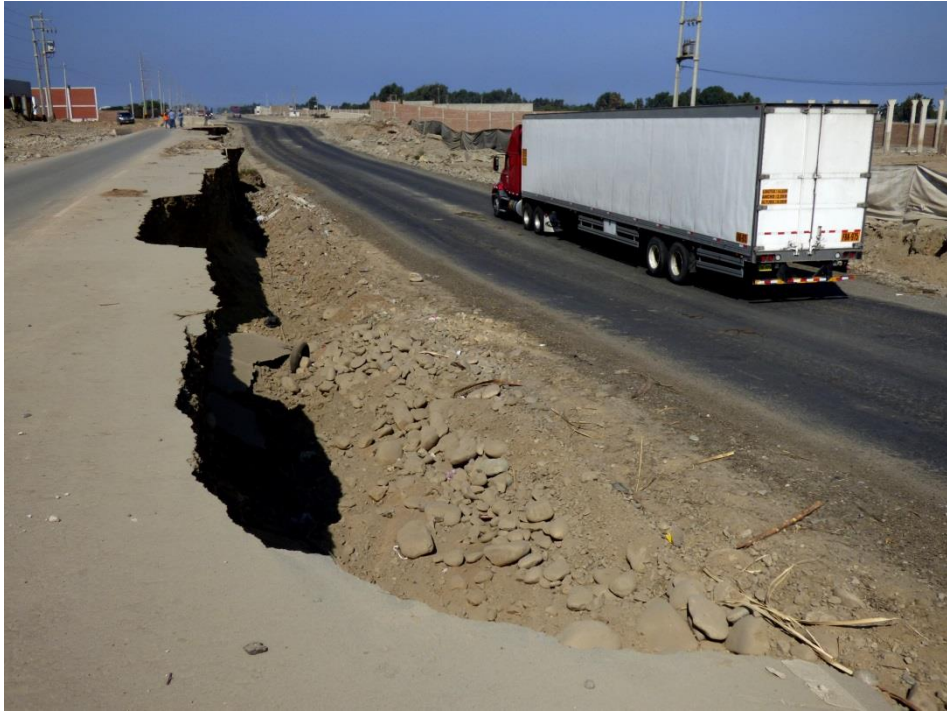
Foto 20. Erosión fluvial en la carpeta asfáltica en la vía circunvalación de la ciudad de Trujillo.
Distrito Huanchaco.

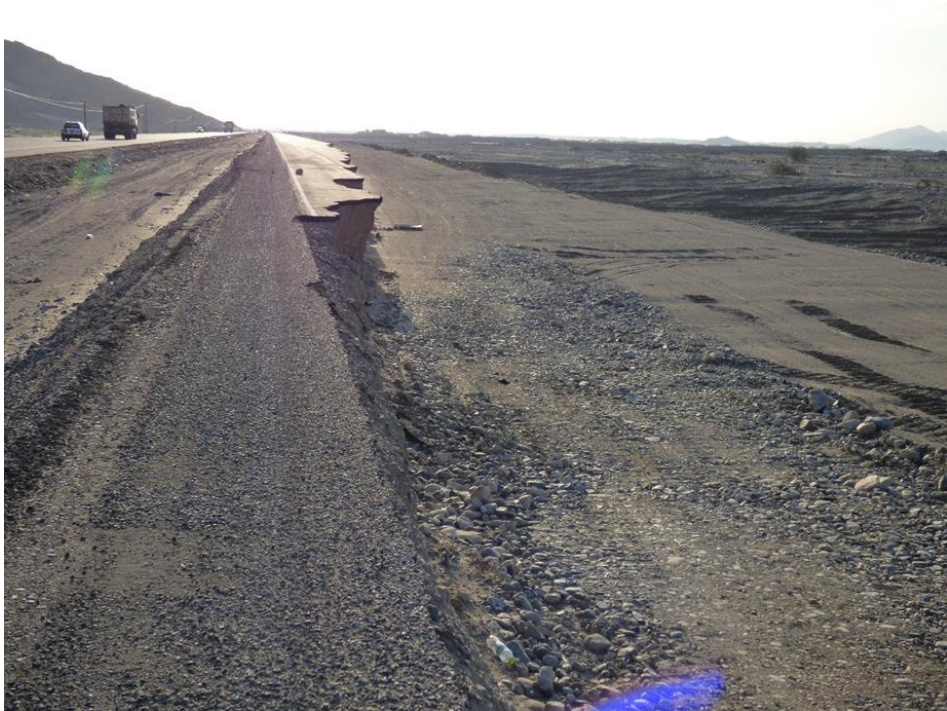
Foto 21. Erosión fluvial de la carpeta asfáltica en el Km 661, carretera Panamericana Norte.
Distrito de San Pedro de Lloc, provincia Pacasmayo, La Libertad.

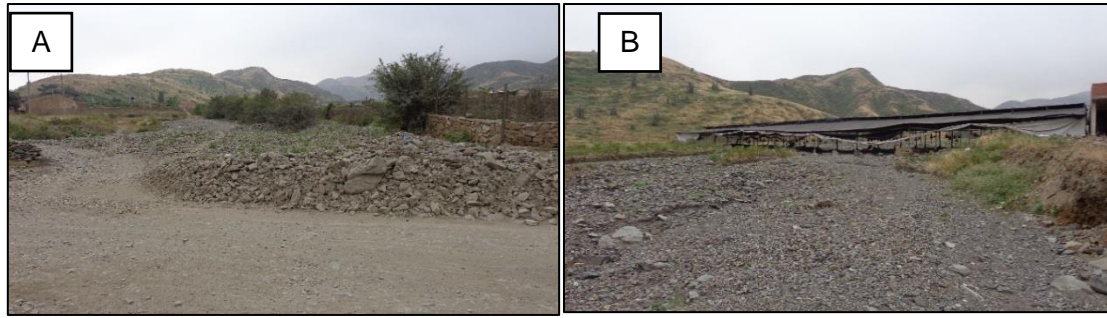
Foto 22. Zona afectada por flujos de detritos. A) Flujo de detritos compuesto por diferentes tamaños de clastos arrastrados a lo largo de la quebrada. B) Instalación de granja ubicada a mitad de la quebrada, afectada por flujos de detritos. Quebrada Cajamarca, distrito Simbal. Vista al NE.

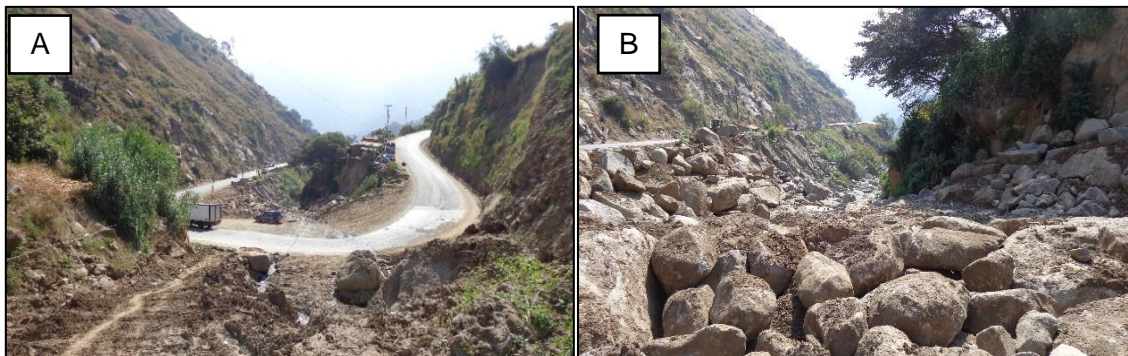
Foto 23. A) Flujo de detritos ubicado en la quebrada Jesús María, distrito Salpo. Vista al NO. B) Nótese los clastos de roca intrusiva de gran tamaño que fueron arrastrados a lo largo de la quebrada Jesús María, los cuales provocaron el bloqueo de la carretera principal que une las provincias de Trujillo y Otuzco.

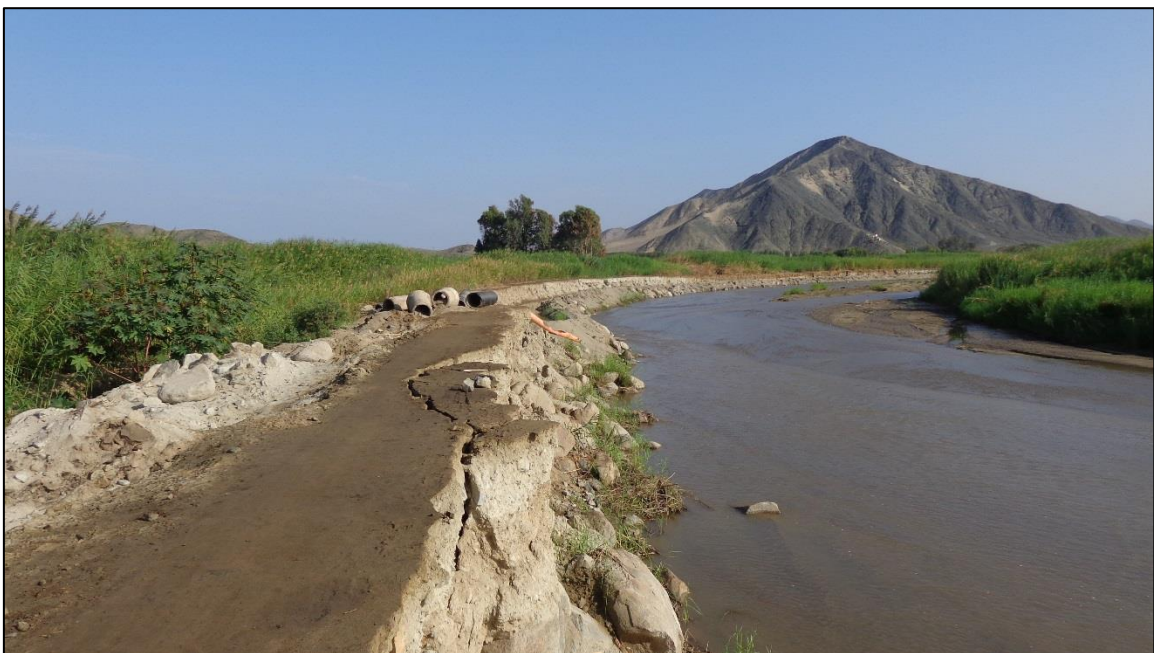
Foto 24. Trocha carrozable inhabilitada a causa de la erosión fluvial provocada por el río Huamanzaña. Hacienda Laramie, distrito Chao. Vista al NO.

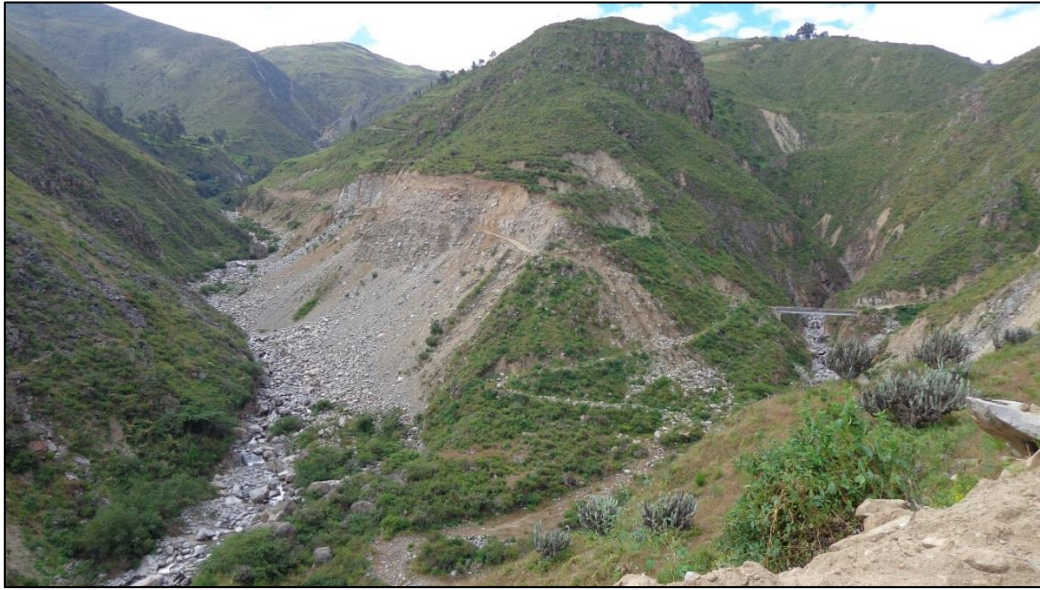
Foto 25. Deslizamiento rotacional, originado por el intenso fracturamiento, meteorización y saturación, ocasionando la destrucción de la carretera y un posible represamiento del río Huaraday. Localidad Guacapungo, distrito Santiago de Chuco. Vista al NE.

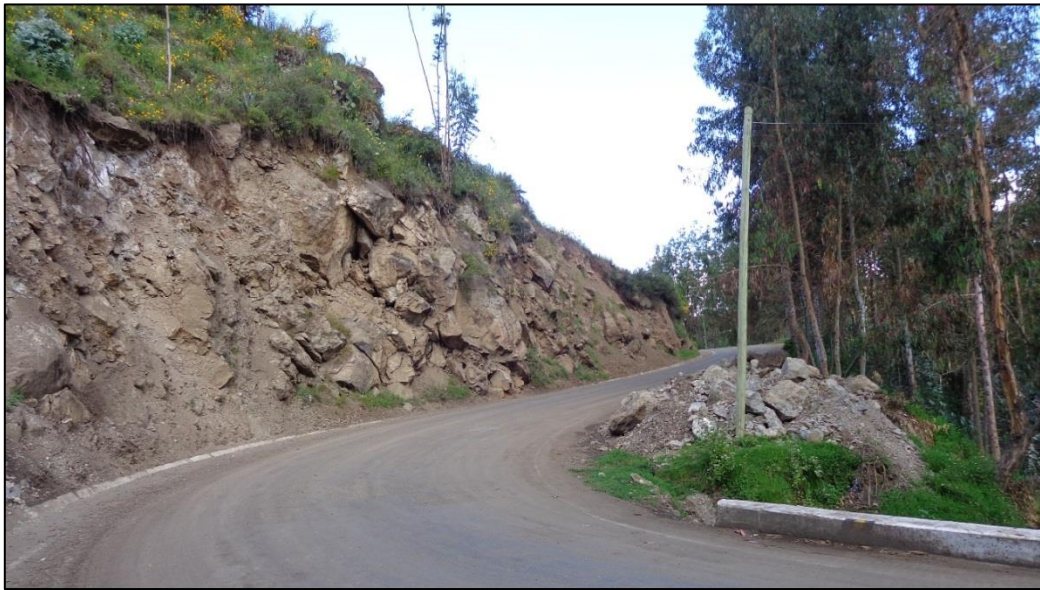
Foto 26. Vía hacia Santiago de Chuco, se puede observar restos de material colapsado, que provocaron el bloqueo de la vía Quebrada Chulite, distrito de Santiago de Chuco. Vista al Este.

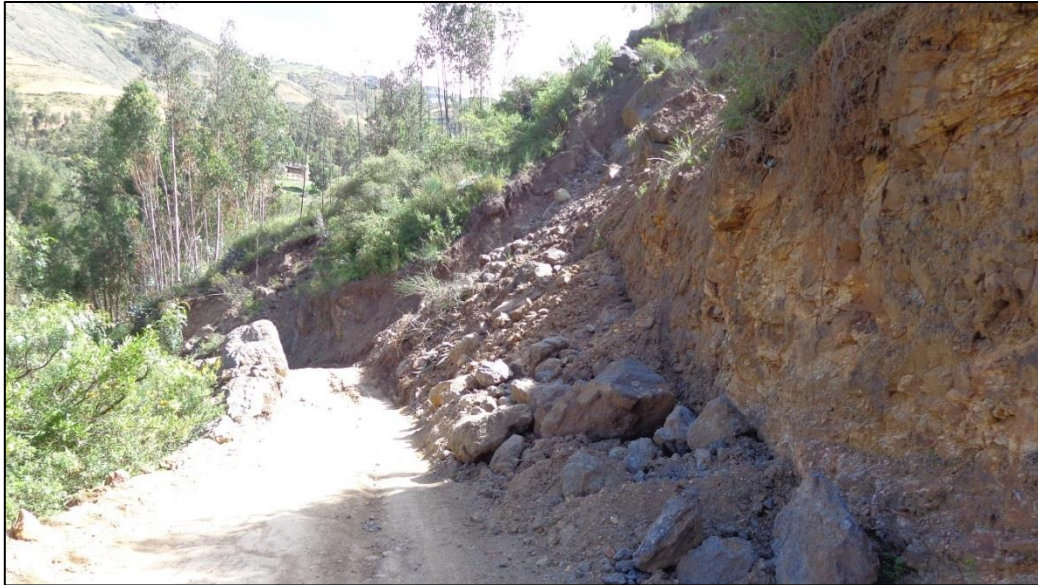
Foto 27. Derrumbes que provocaron el bloqueo de la vía, originadas por el fracturamiento, meteorización y las precipitaciones pluviales. Localidad Carnachique, distrito Otuzco. Vista al Norte.

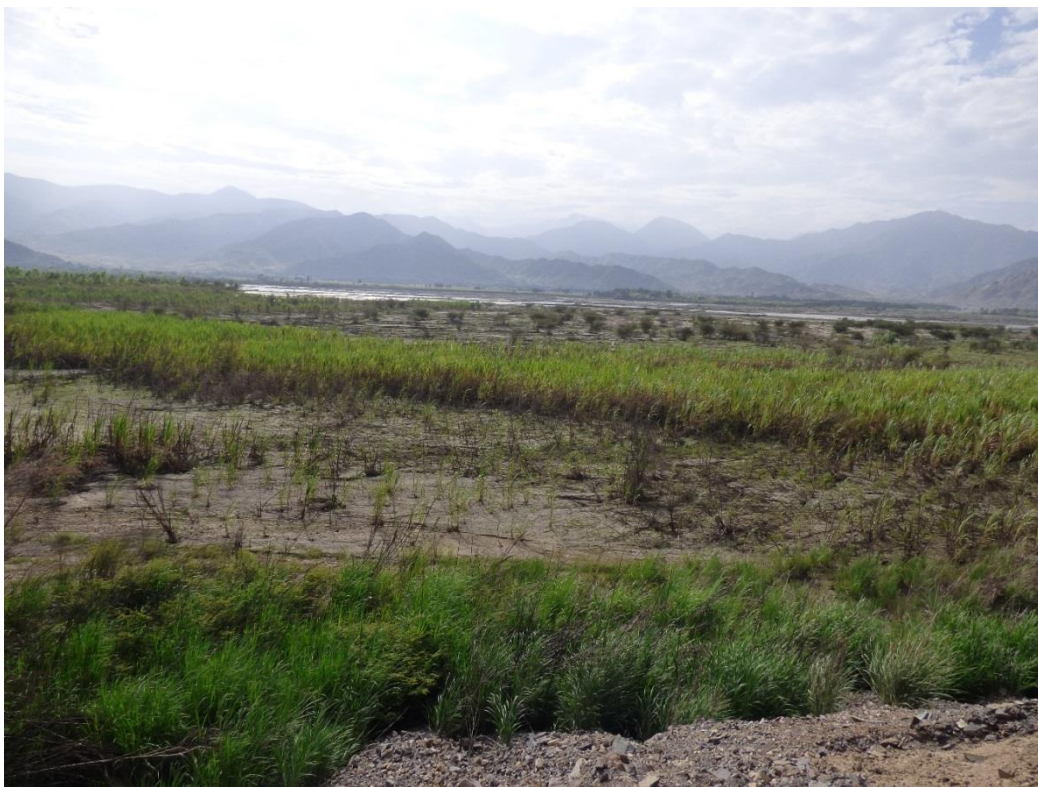
Foto 28. Rastros de inundación fluvial en la margen izquierda del río Chicama; distrito Chicama, provincia Ascope, La Libertad.

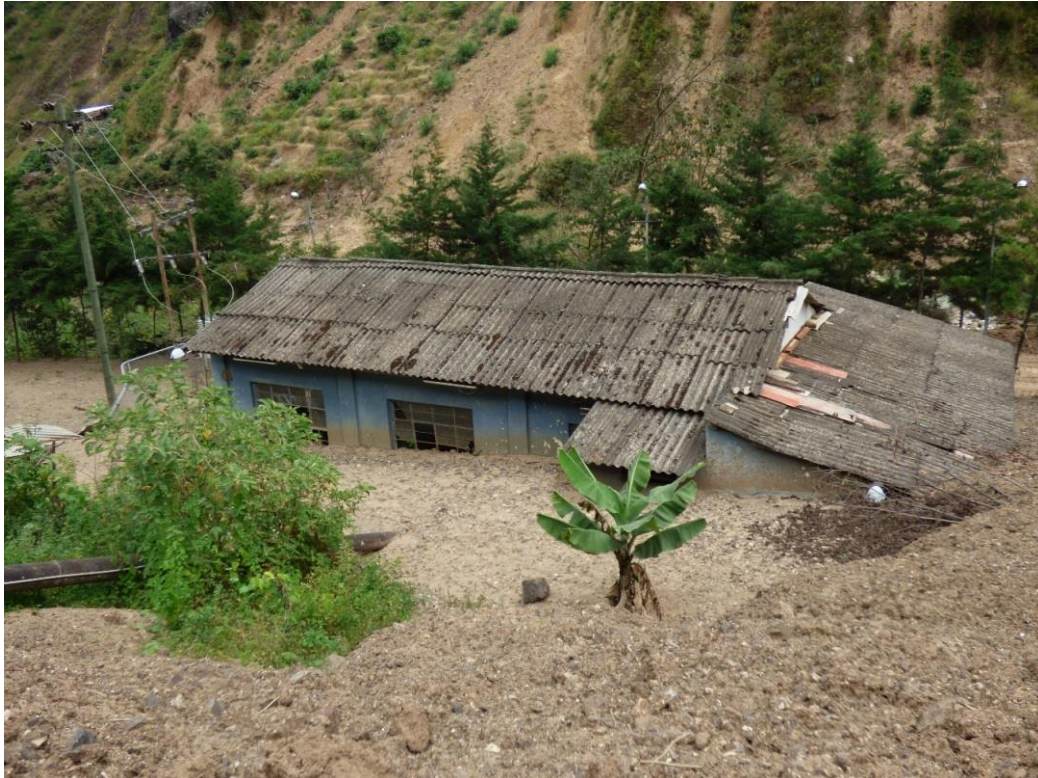
Foto 29. Mini central hidroeléctrica en desuso afectado por flujos provenientes del cerro Rumán en el distrito Cascas, Provincia Gran Chimú, La Libertad.

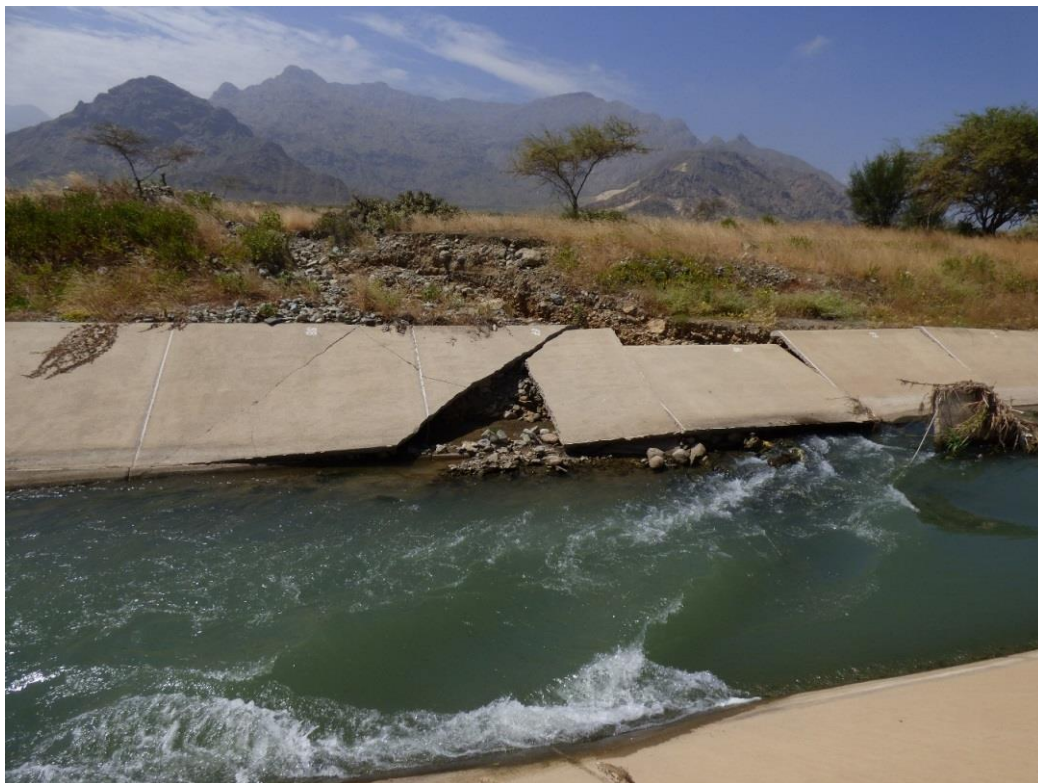
Foto 30. Erosión fluvial que afectó canal de riego Jequetepeque – Zaña en el sector Morona Alta. Distrito y provincia Chepen, La Libertad.

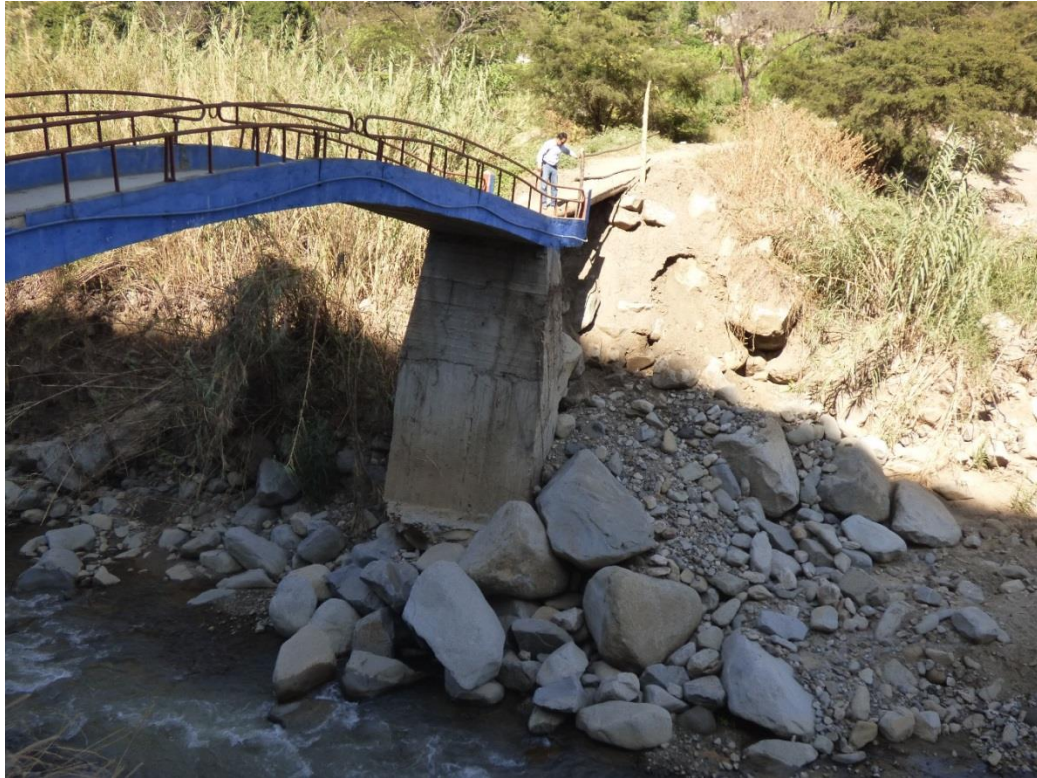
Foto 31. Puente peatonal afectado por la erosión fluvial en el distrito Cascas, provincia Gran Chimú, La Libertad.

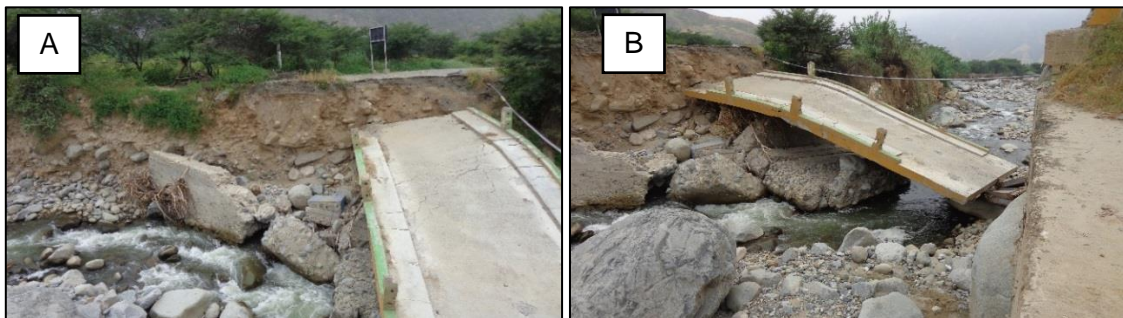
Foto 32. A) y B) Puente colapsado por el socavamiento de ambas márgenes del río Sinsicap. Localidad Carrizal, distrito Simbal. Vista al Sur.
