**“ACCIONES ADOPTADAS POR LA
GREMH, A CONSECUENCIA DEL
DERRAME DEL RELAVE MINERO DE LA
PLANTA DE BENEFICIO RIO CHICAMA”**

ANTECEDENTES

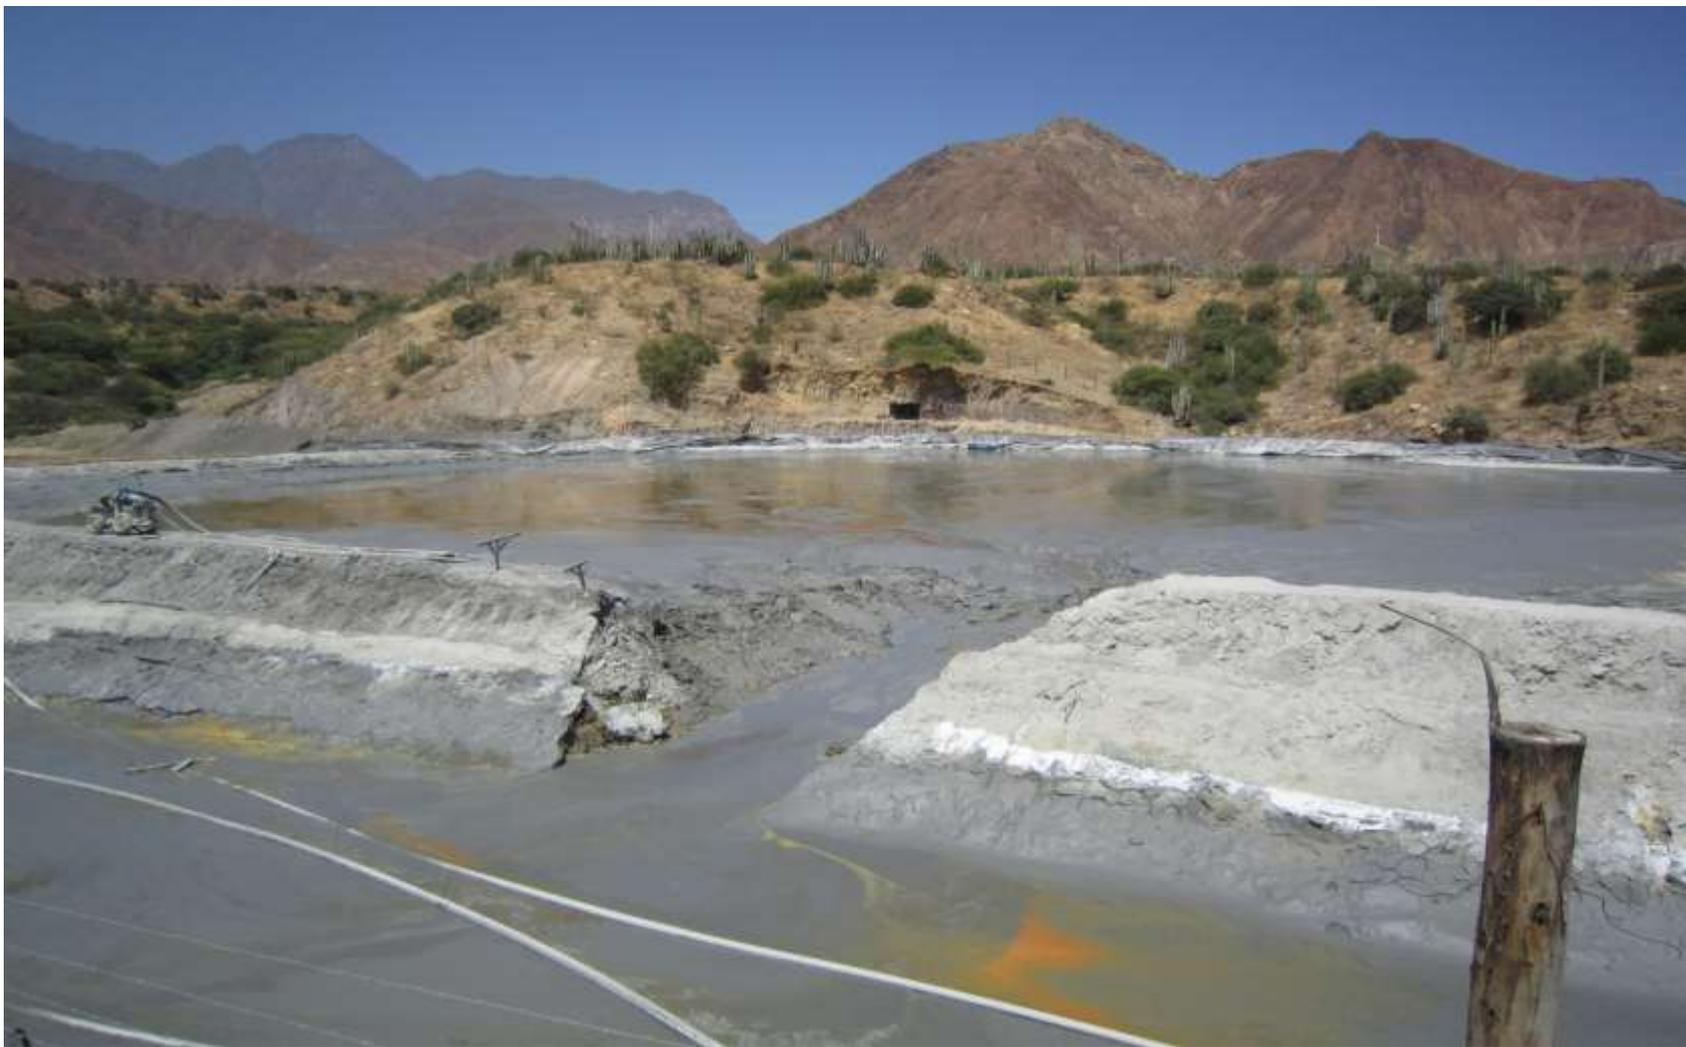
DIQUE DE LA RELAVERA COLAPSADA

- 1.- La descarga del hidrociclón, originó erosión en el dique de relave.
- 2.- Falta de iluminación durante la madrugada (hora en que ocurrió el evento), en la cancha de relave.
- 3.- Falta de supervisión del hidrociclón ubicado en la cancha de relave, por el personal de la empresa.
- 4.- Negligencia en las operaciones de la empresa.

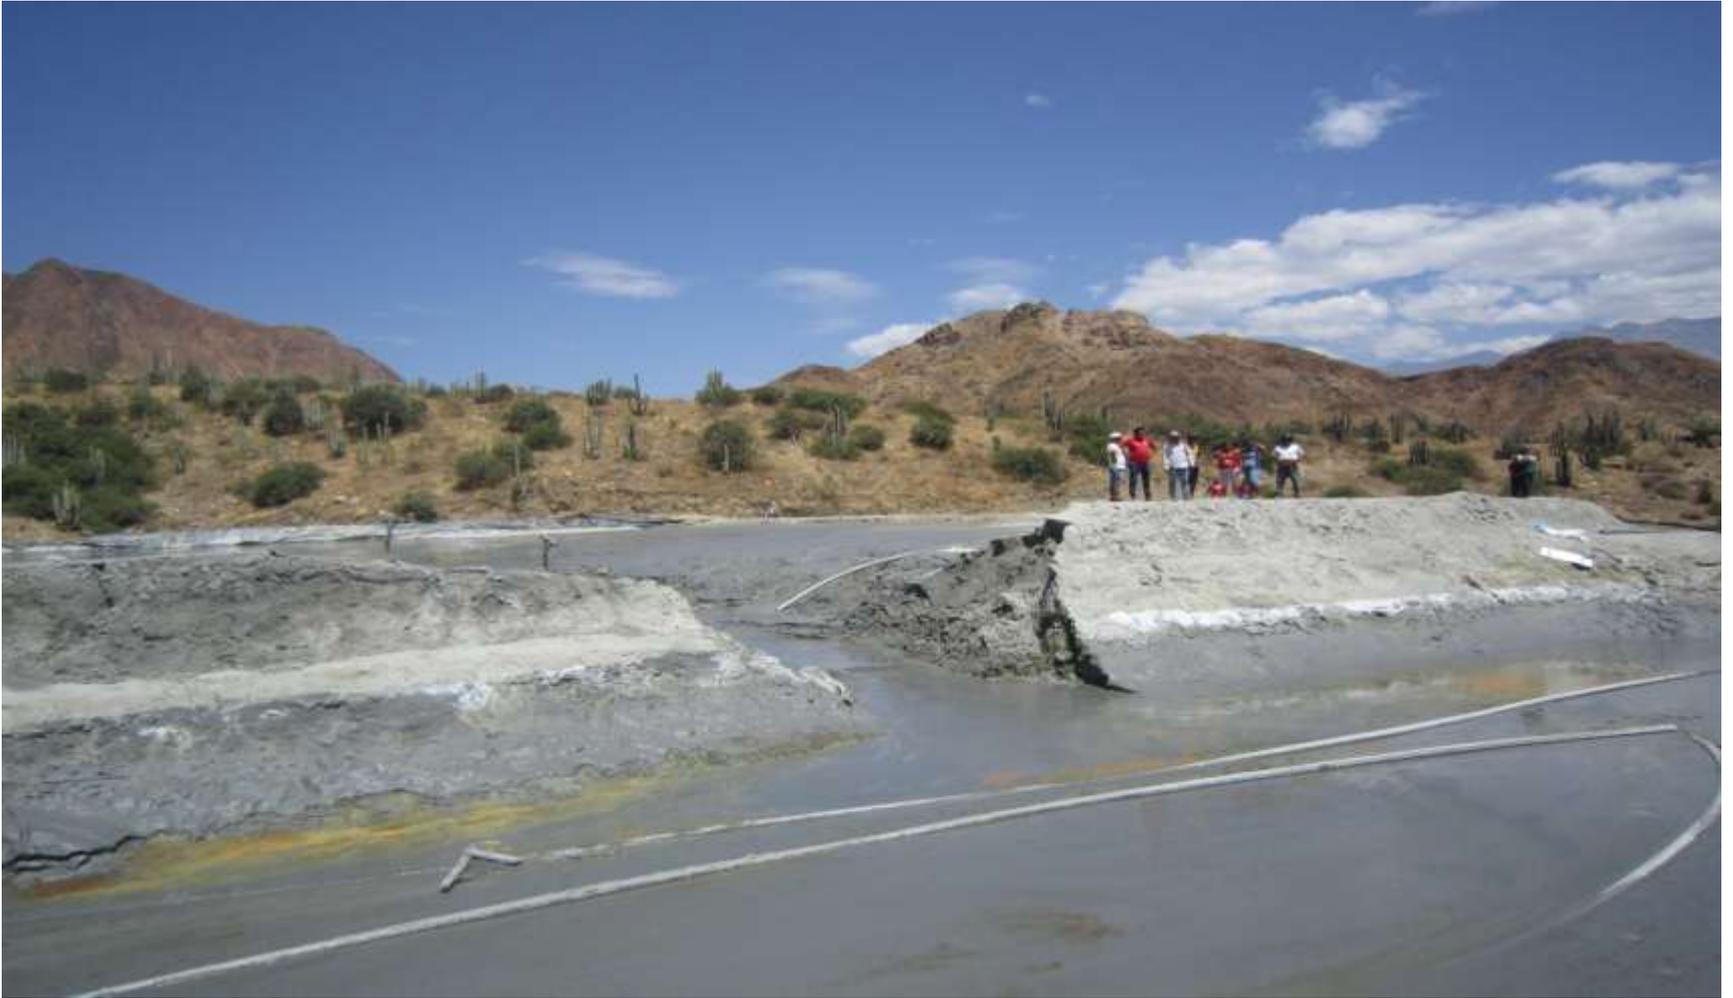
VERIFICANDO ZONA COLAPSADA

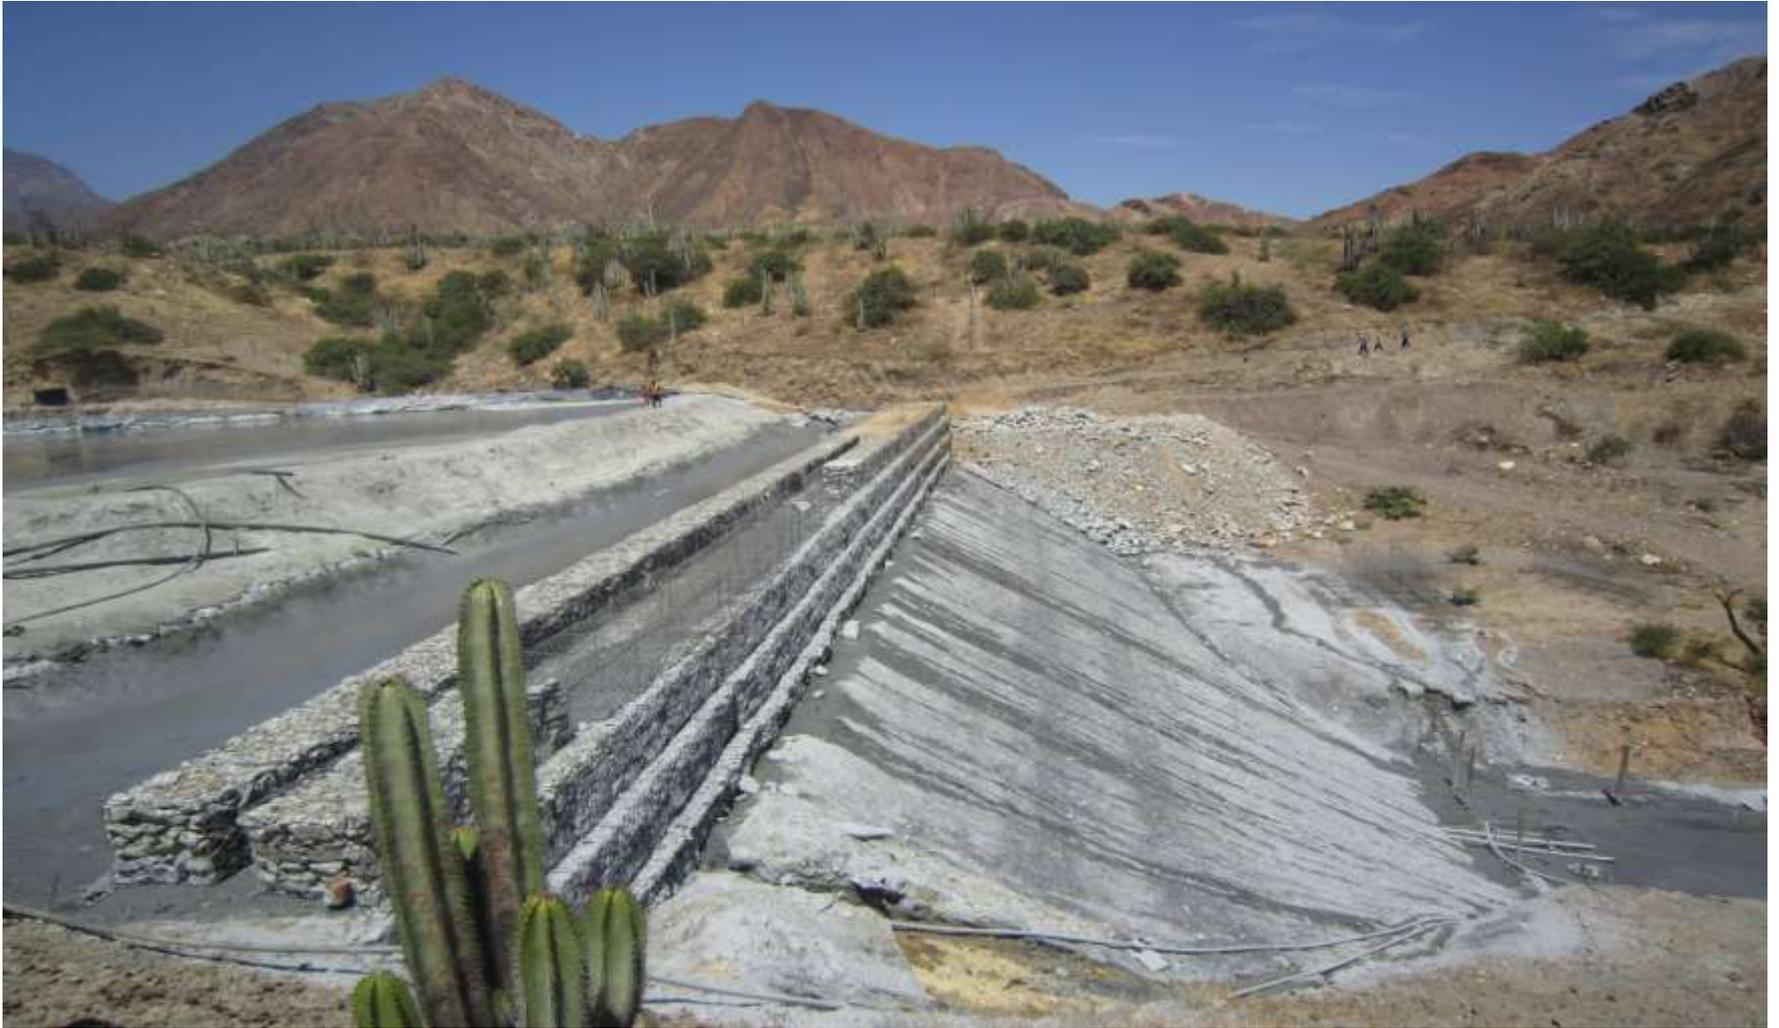
MURO DE GAVIONES SEMI-CONSTRUIDO

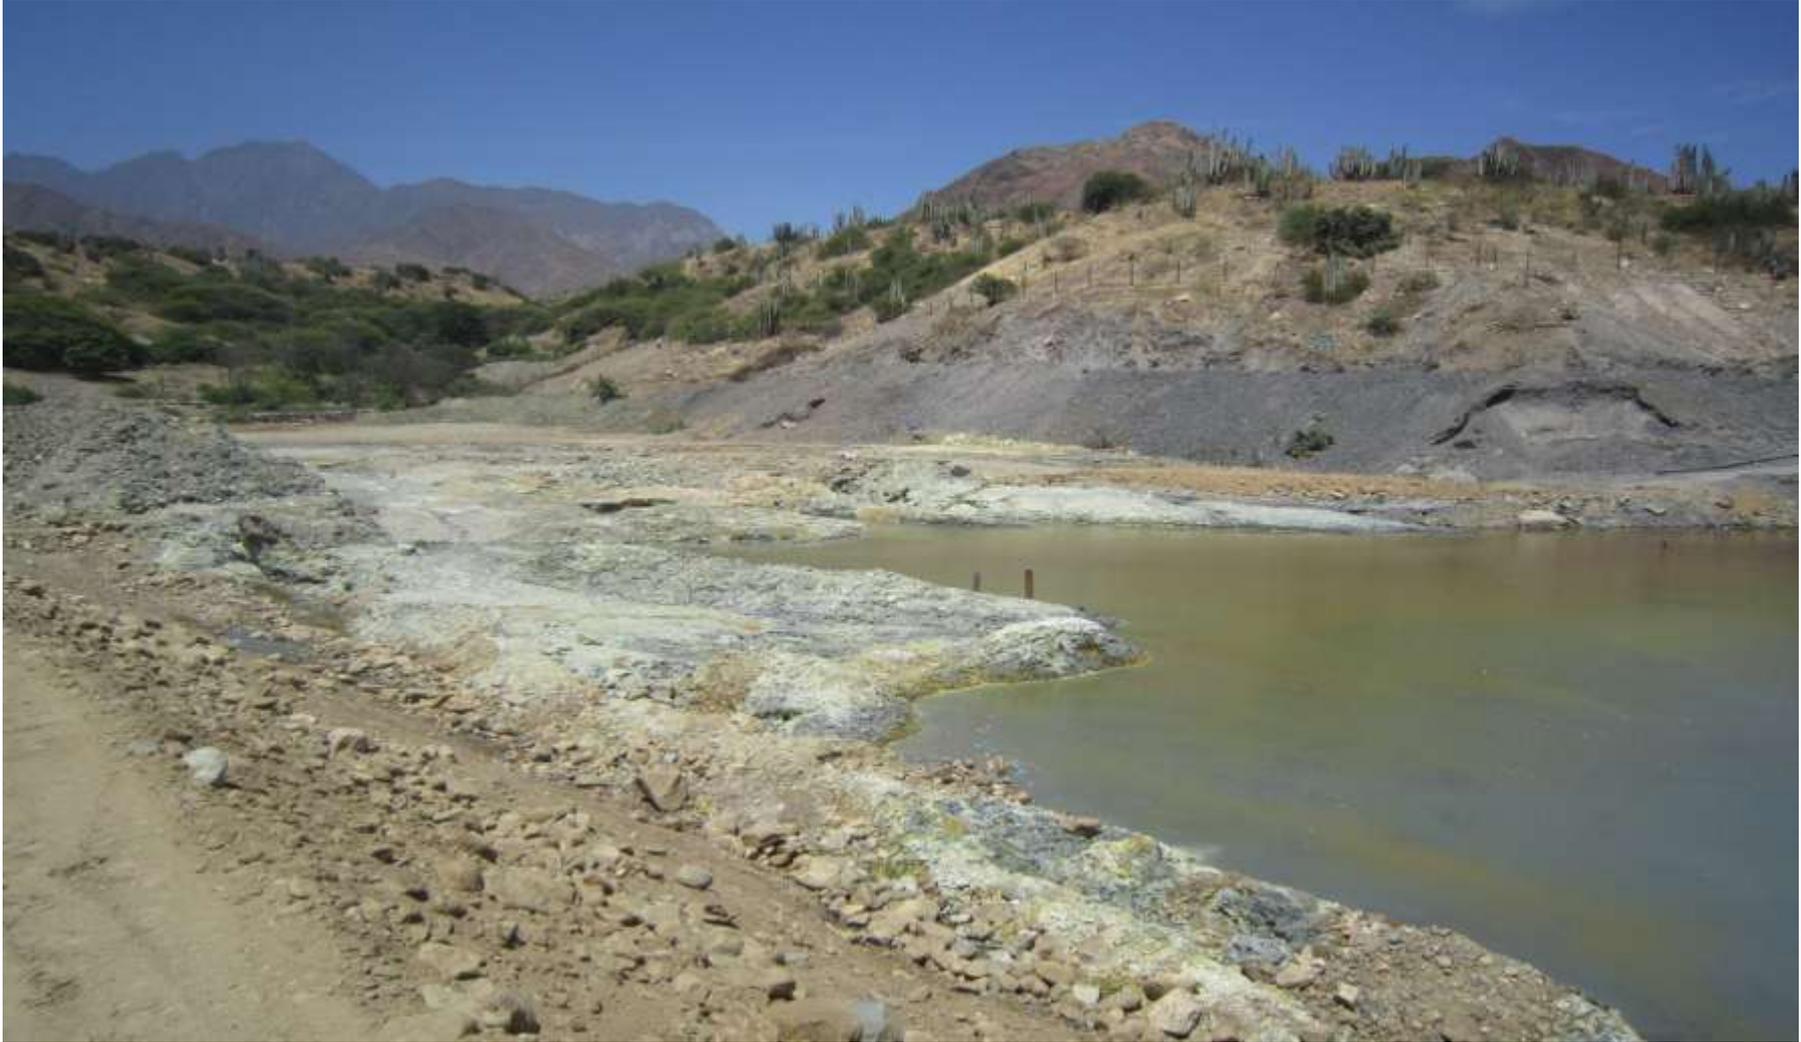
DERRAME DESVIADO

- 1) Paralización inmediata de las operaciones de la Planta de Beneficio** a fin de evitar la descarga de relave.
- 2) Traslado de maquinaria pesada** para desviar el derrame hacia una relavera auxiliar.
- 3) Cierre de las compuertas del canal de regadío** para evitar que el relave se dirija hacia los sembríos de los caseríos aledaños.
- 4) Inició de inmediato la limpieza de los canales de regadío, y demás áreas afectadas,** con ayuda de personal y maquinaria pesada de la empresa.

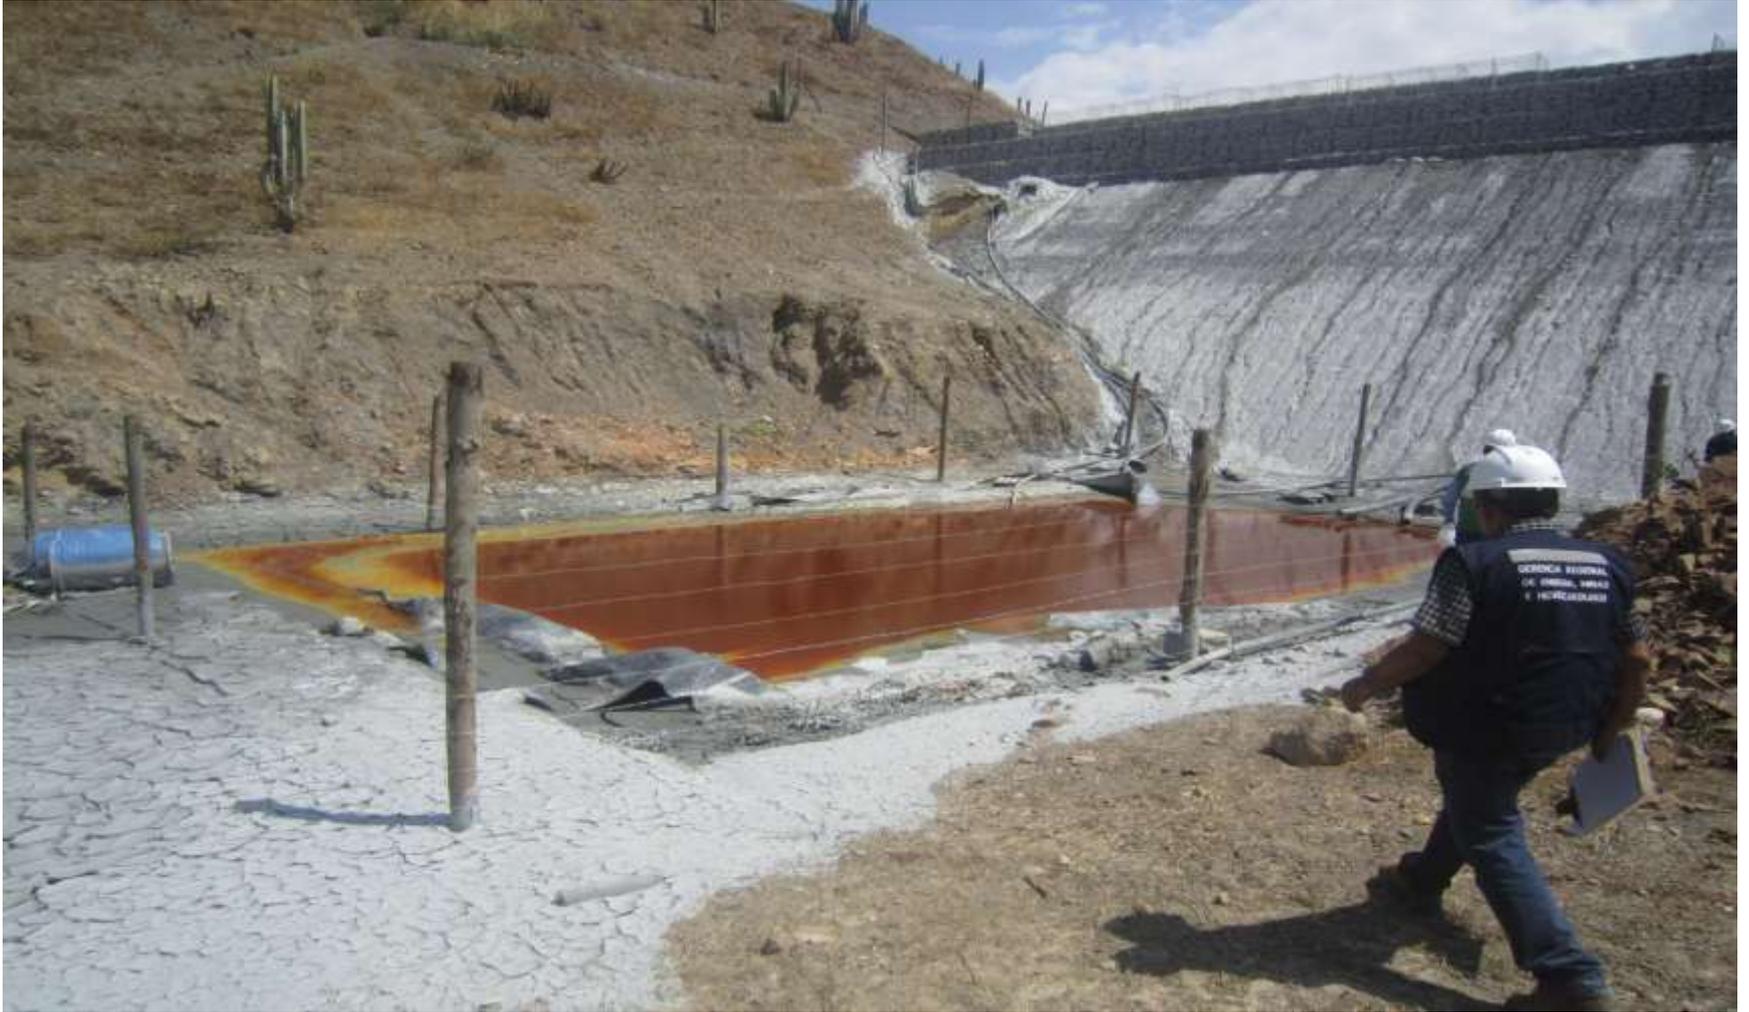
POZA EN LA PARTE BAJA DE LA RELAVERA

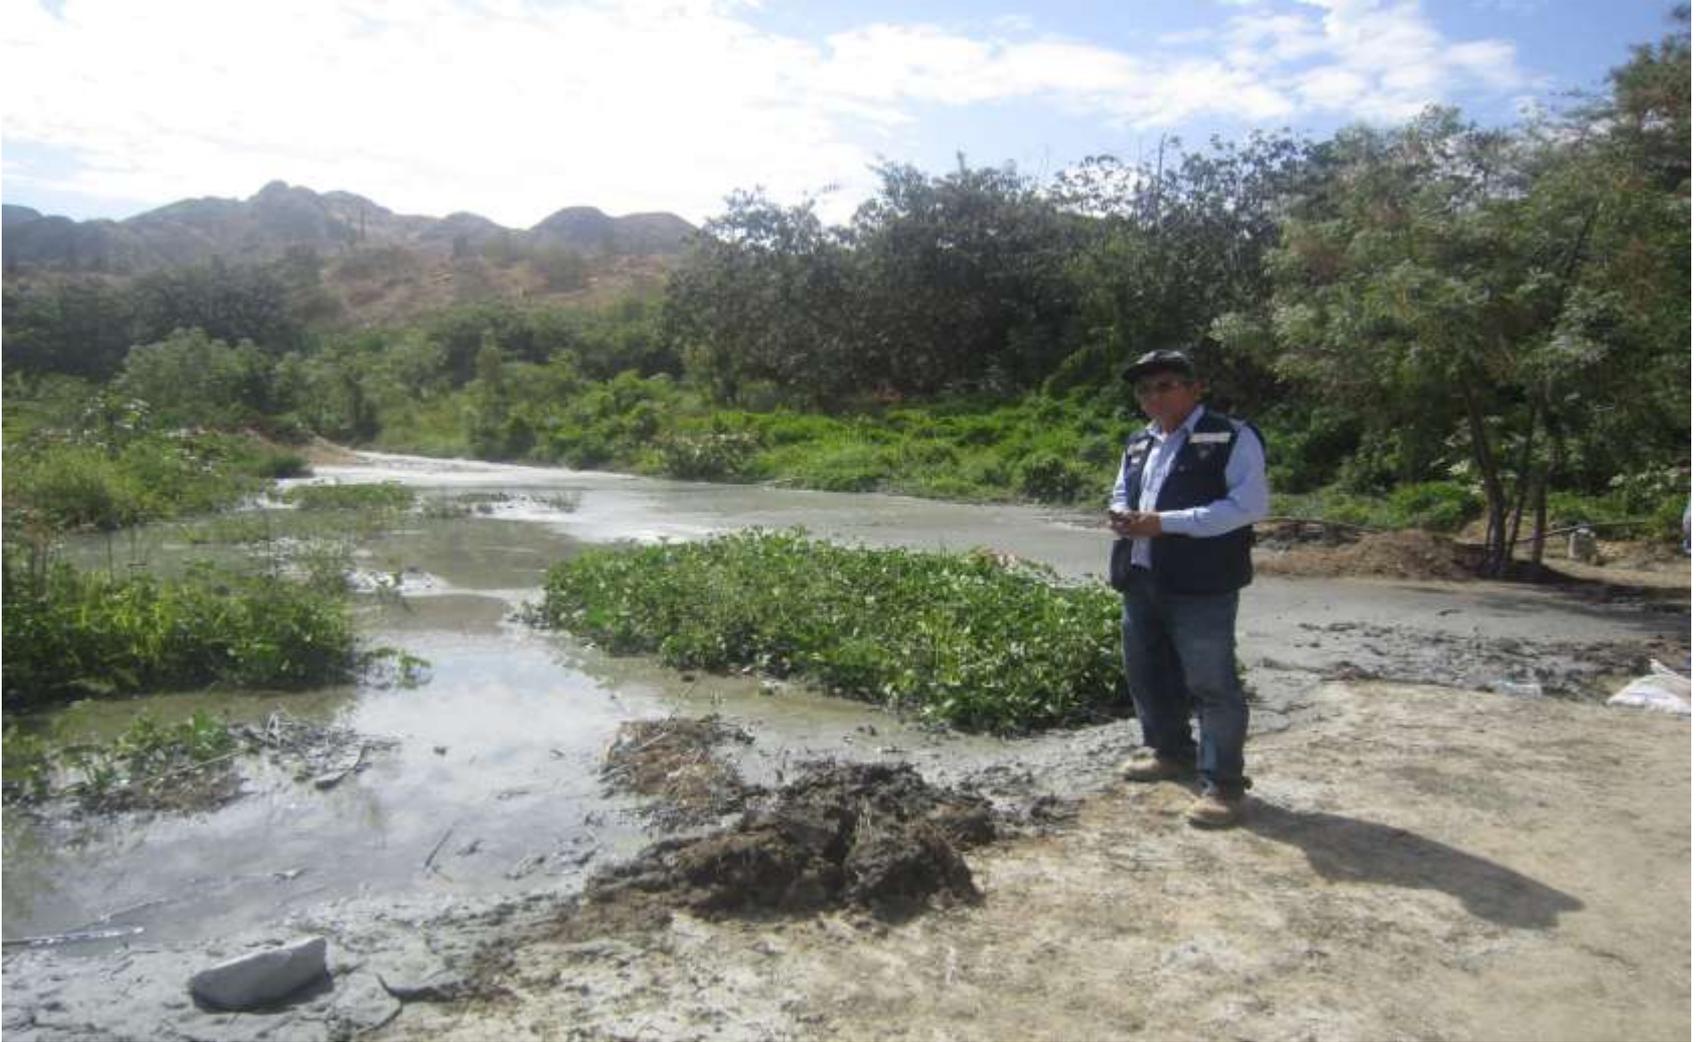
- El derrame afectó aproximadamente 50,000 m² (5 has.) entre chacras y canales de regadío.

TERRENO DE CULTIVO AFECTADO

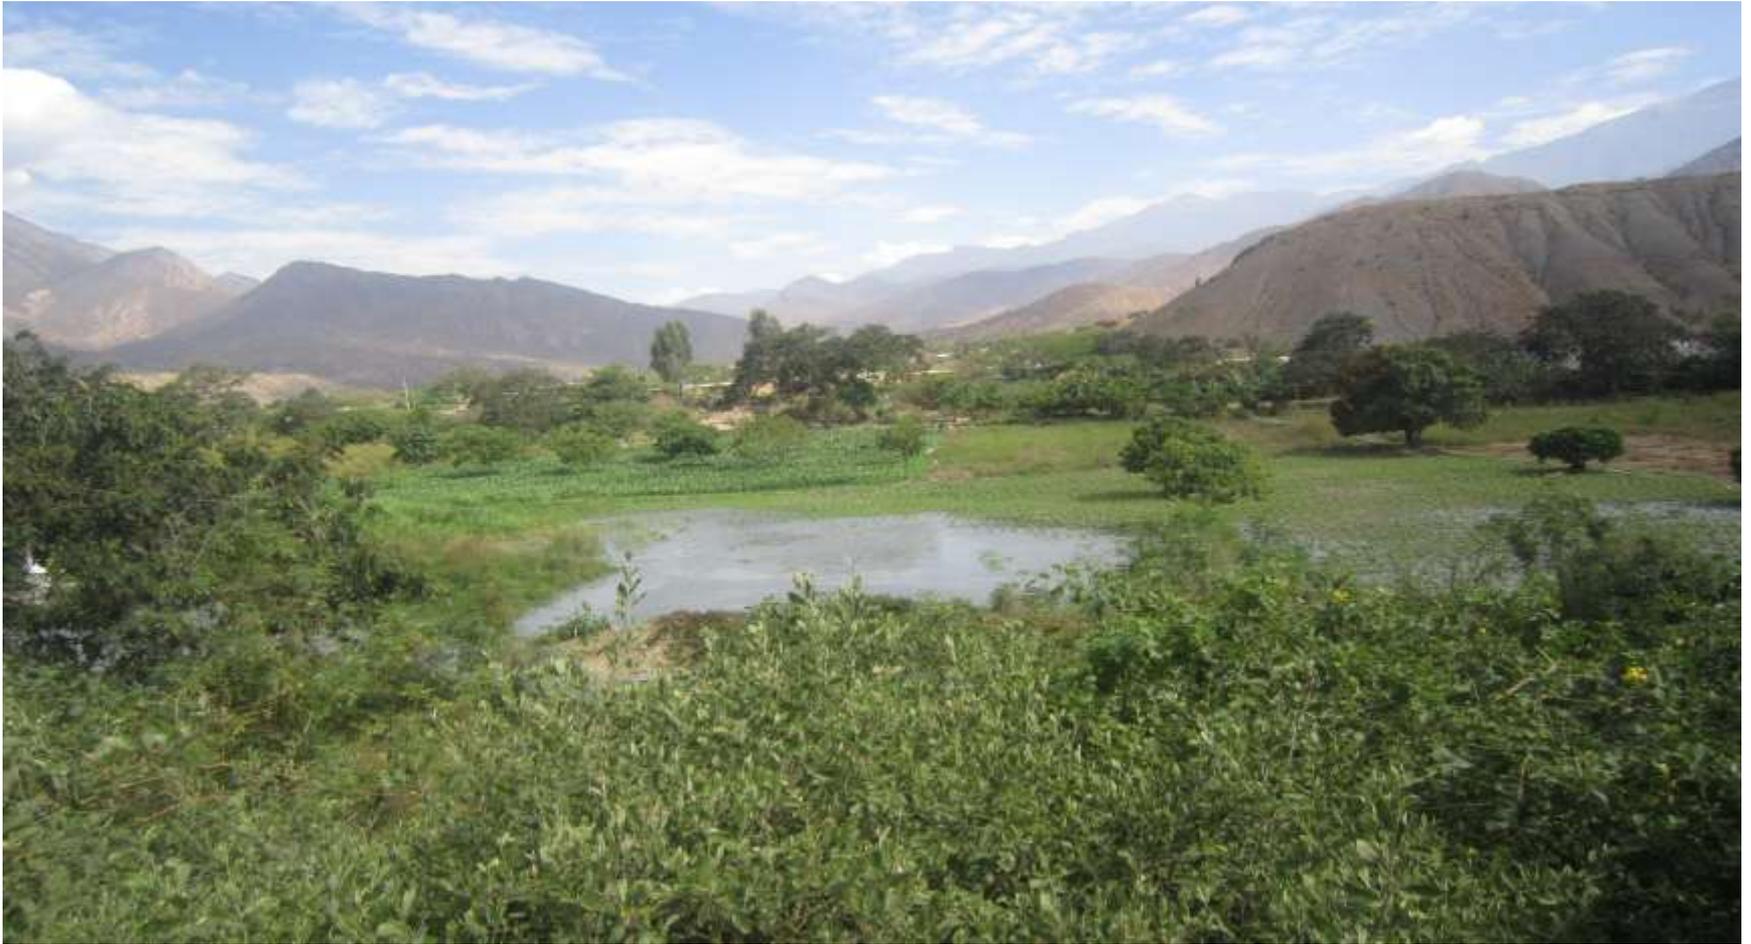
DERRAME EN TERRENOS DE CULTIVO

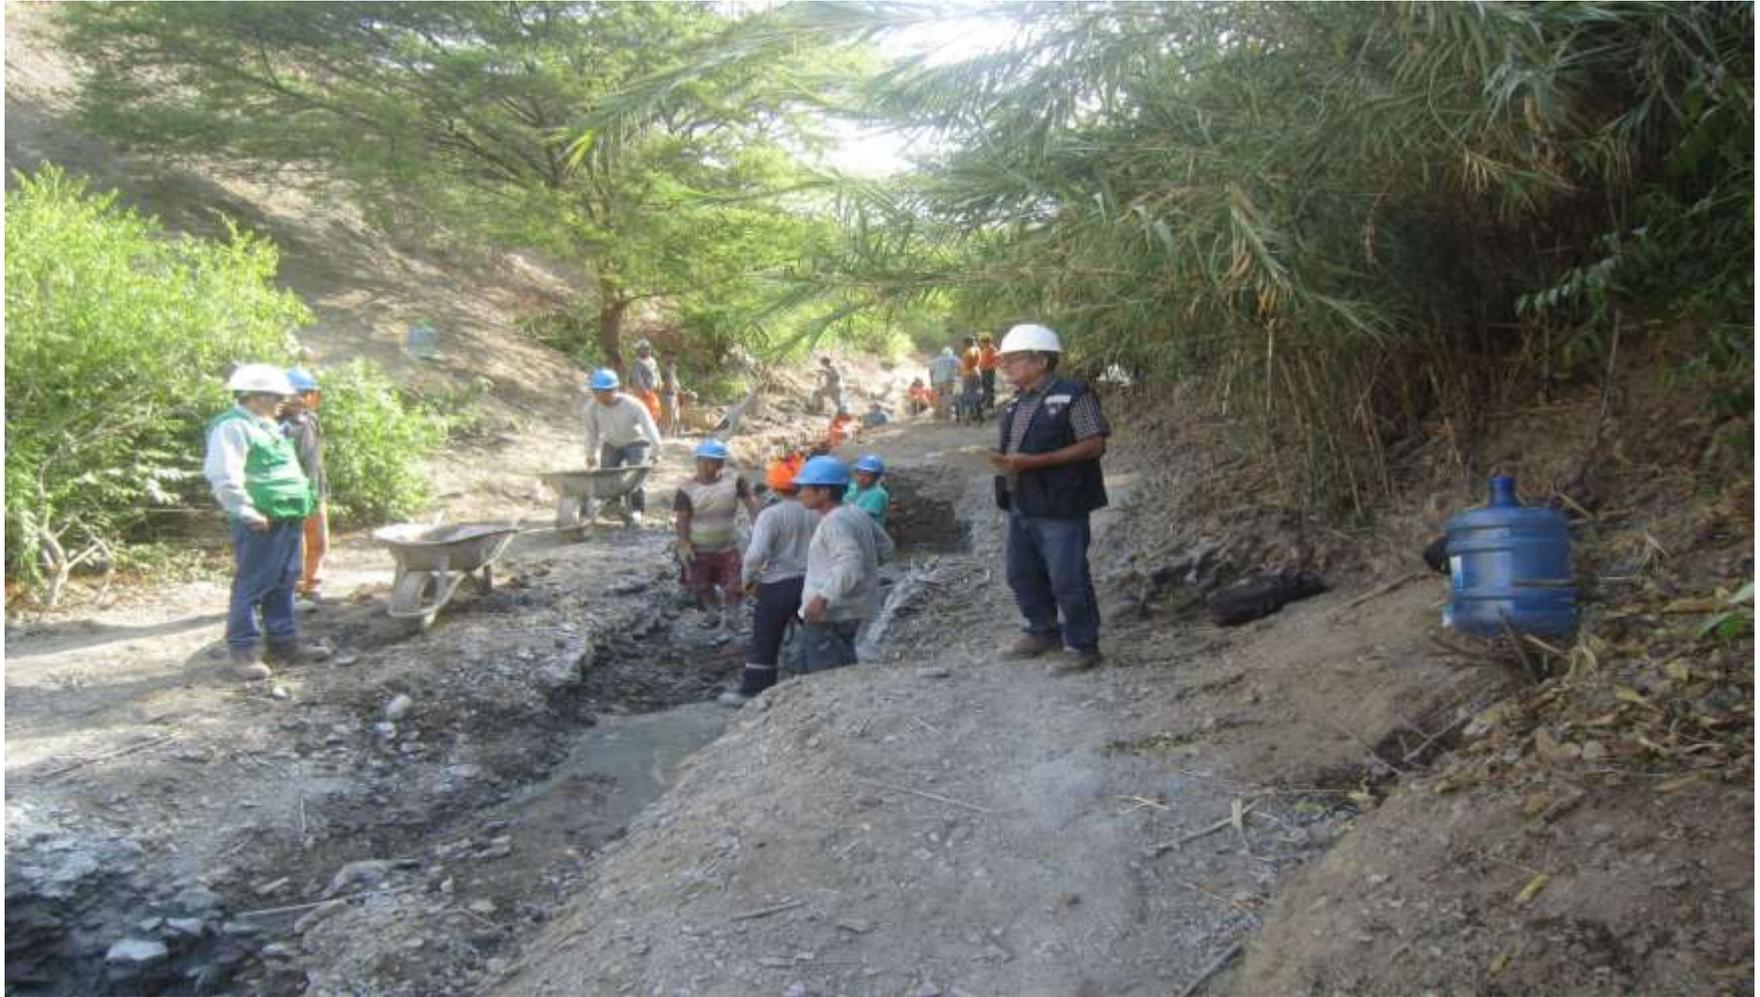
TRABAJOS DE LIMPIEZA EN QUEBRADA EL CHORRO

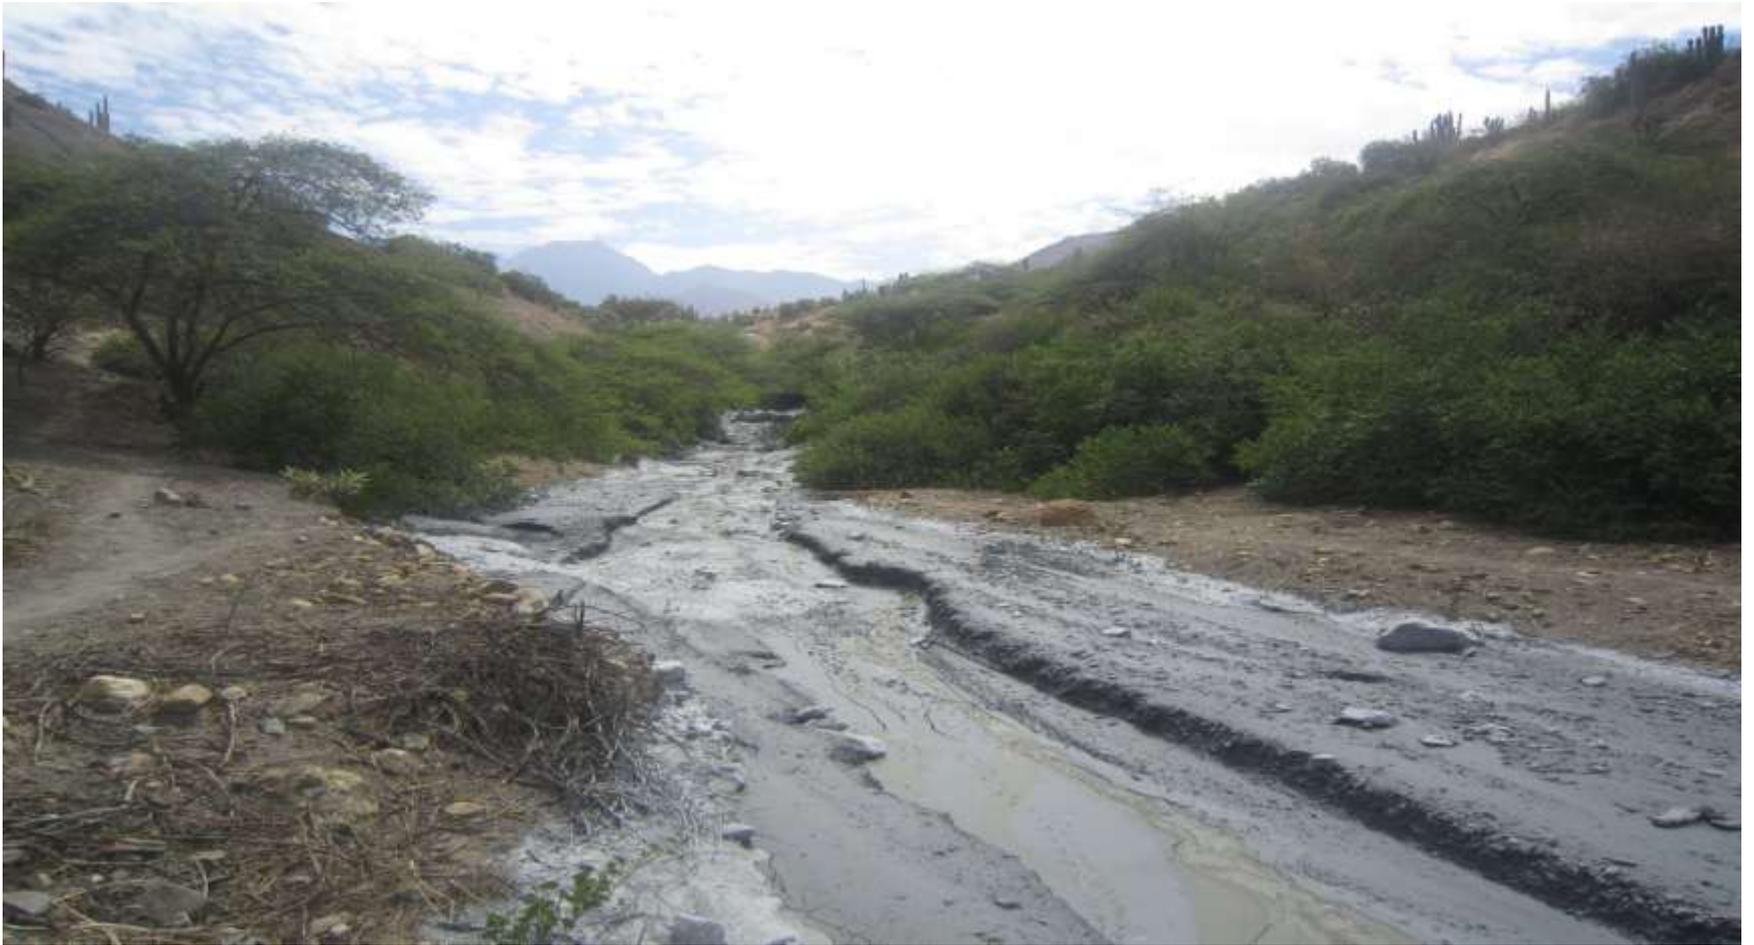
DERRAME DISCURRIDO POR EL CAMINO

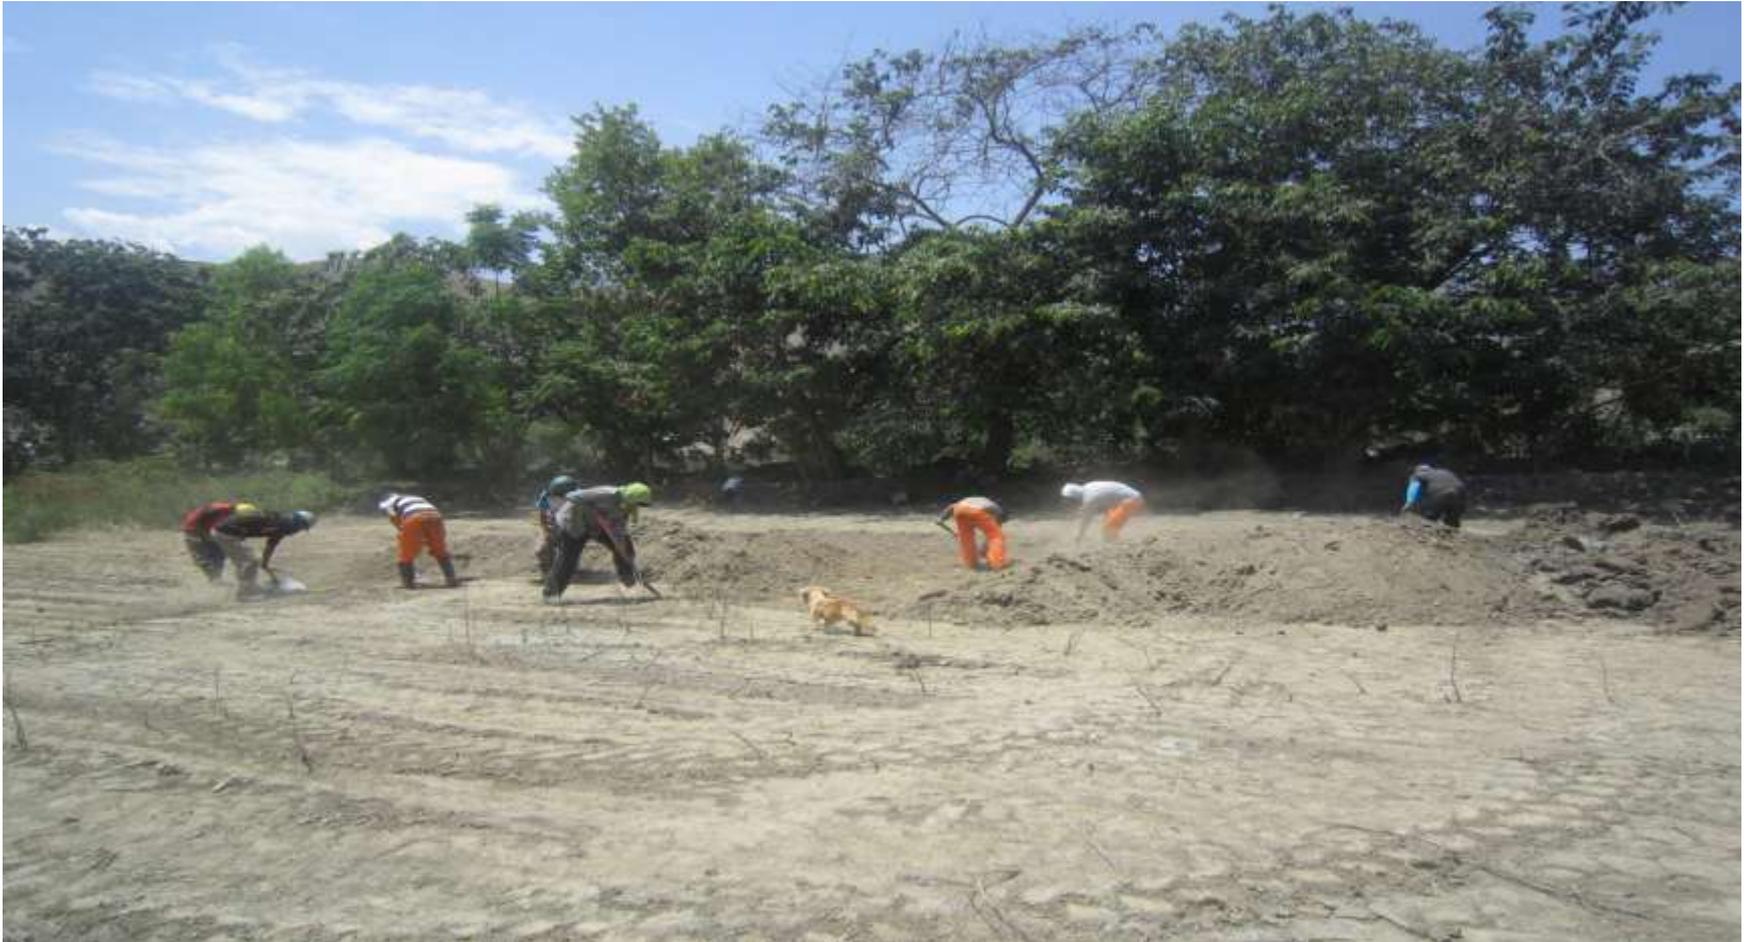
TRABAJOS DE LIMPIEZA

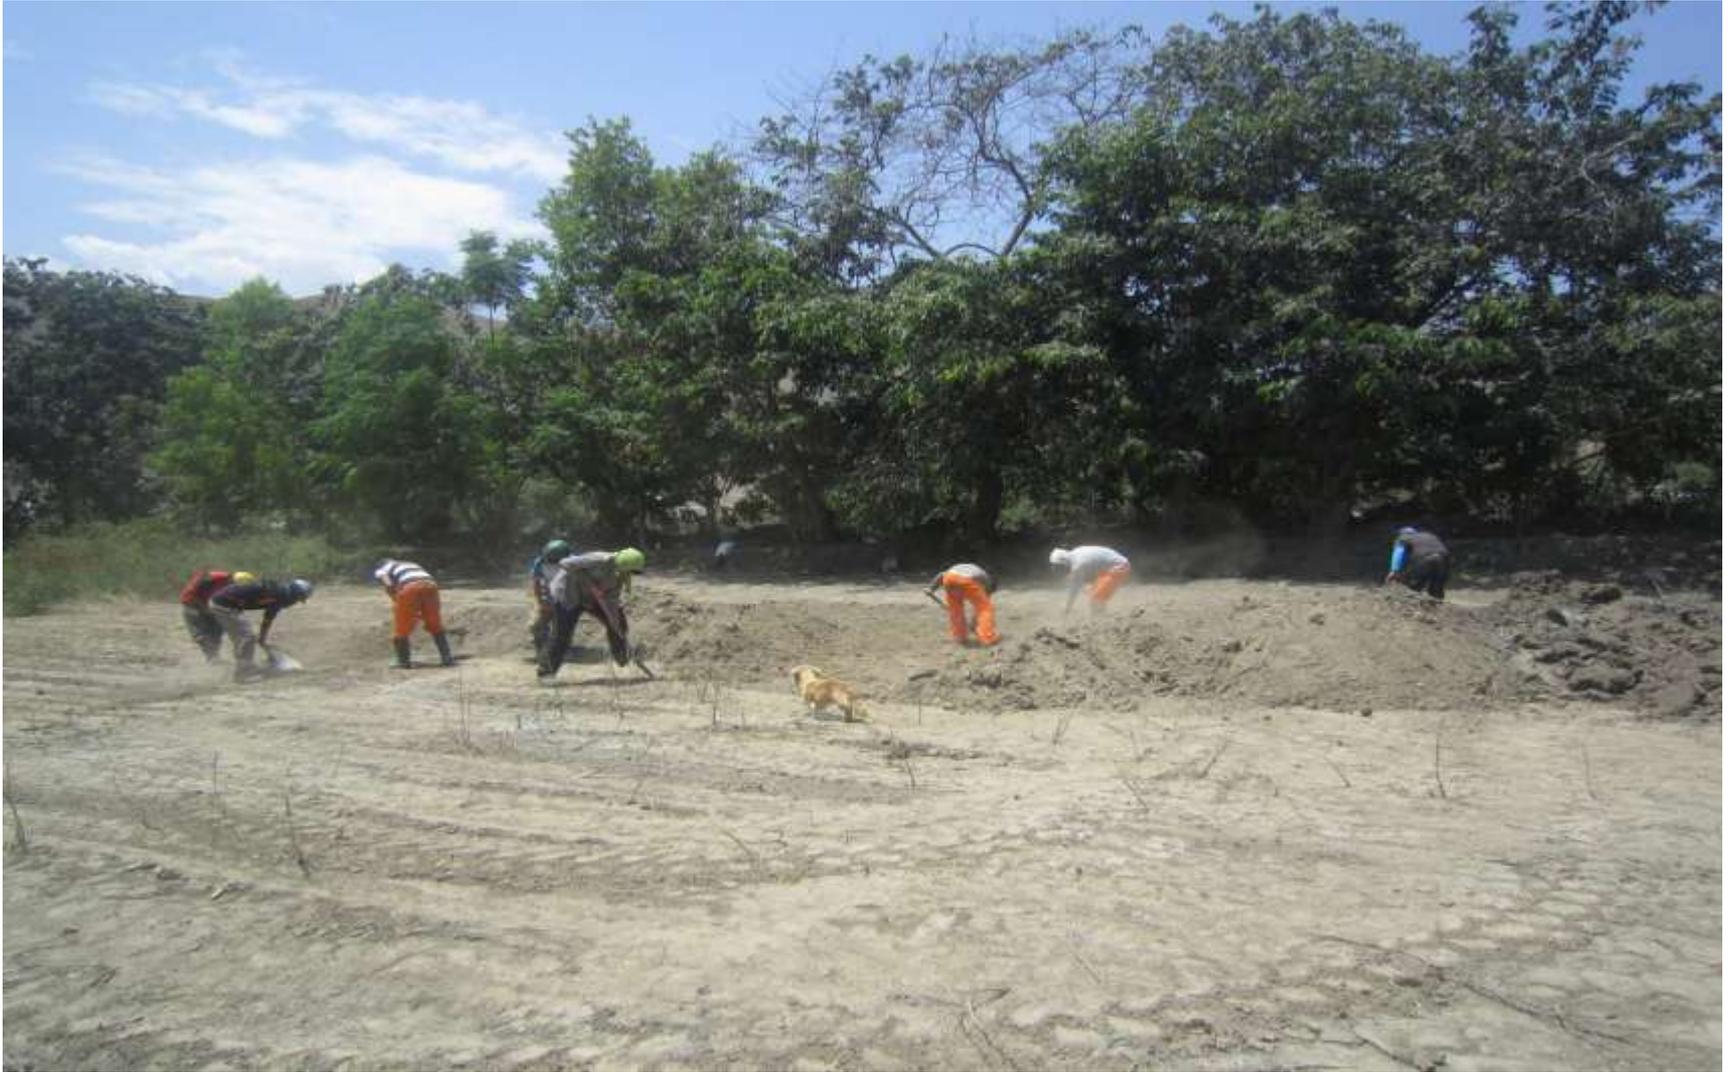
TRABAJOS DE LIMPIEZA
