Informe Técnico N° A6624

Segundo Reporte de Zonas Críticas por Peligros Geológicos y Geo-hidrológicos en la Región Apurímac

MARZO 2013

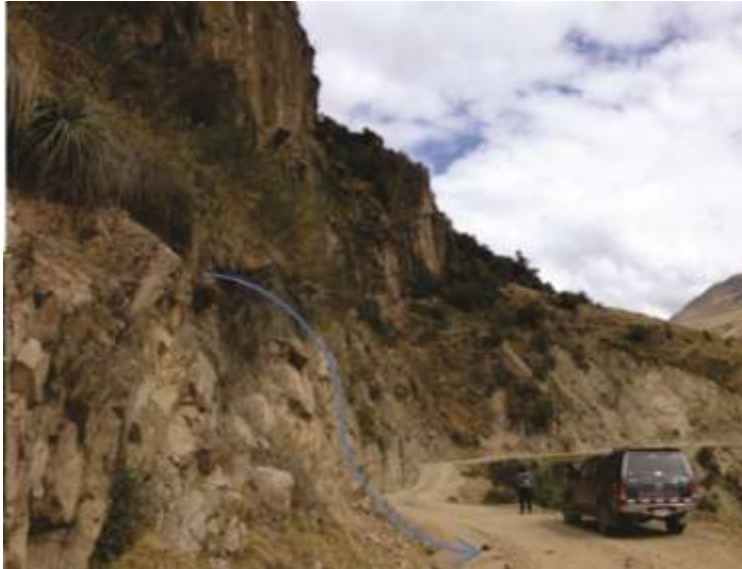
Algunos de estos procesos se producen por la actividad antrópica (cortes en el pie de talud de carretera, sobrecargas para el terraplén de la carretera, muros de viviendas, etc). En la región Apurímac así como en otras regiones del Perú muchos de los cortes de carretera se han efectuado de forma inadecuada, es decir sin tomar en consideración la estabilidad del afloramiento rocoso, la meteorización de las rocas, la pendiente de equilibrio o la presencia de depósitos de remoción (Fidel et al, 2006). En la foto 1 se observa un afloramiento de roca en la margen derecha del río Huiriquilla (distrito de Curasco provincia de Grau) que muestra un intenso fracturamiento del afloramiento rocoso.

Foto 1. Caída de rocas en la margen derecha del río Huiriquilla, en el distrito de Curasco, provincia de Grau. Se observan los fragmentos suspendidos en el talud sobre la carretera.

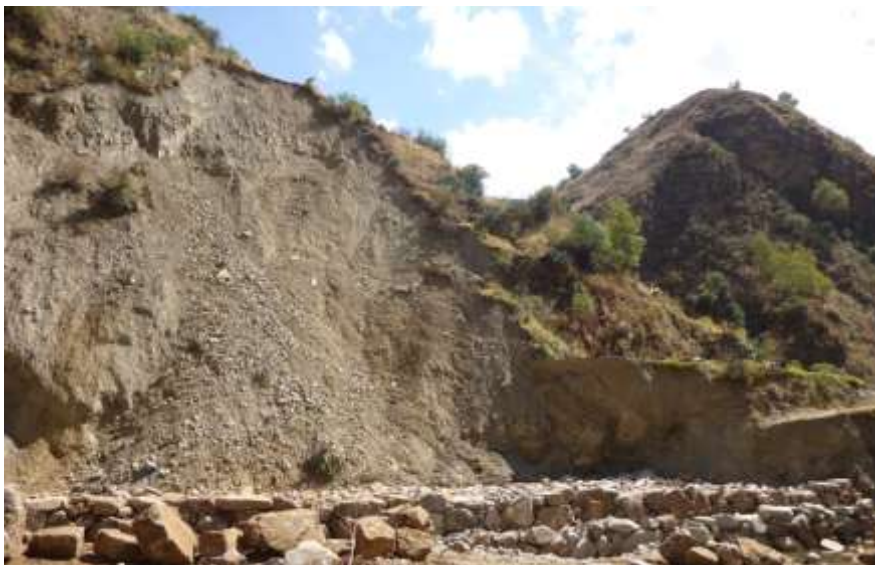
Muchos ejemplos de este tipo de procesos se pueden ver en la carretera Cusco-Abancay, donde se ha registrado derrumbes por las intensas precipitaciones pluviales, la crecida de los ríos y cortes de carretera. Por ejemplo a la altura del puente Calicanto (distrito de Haqira, provincia de Cotabambas) se produjo un derrumbe (foto 2) que inhabilitó en el 2012 este tramo de la vía, el cual se encuentra actualmente en reconstrucción.

Foto 2. Derrumbe que originó la ruptura de la base de la carretera Cusco-Abancay a la altura del puente Calicanto (distrito de Haqira, provincia de Cotabambas).

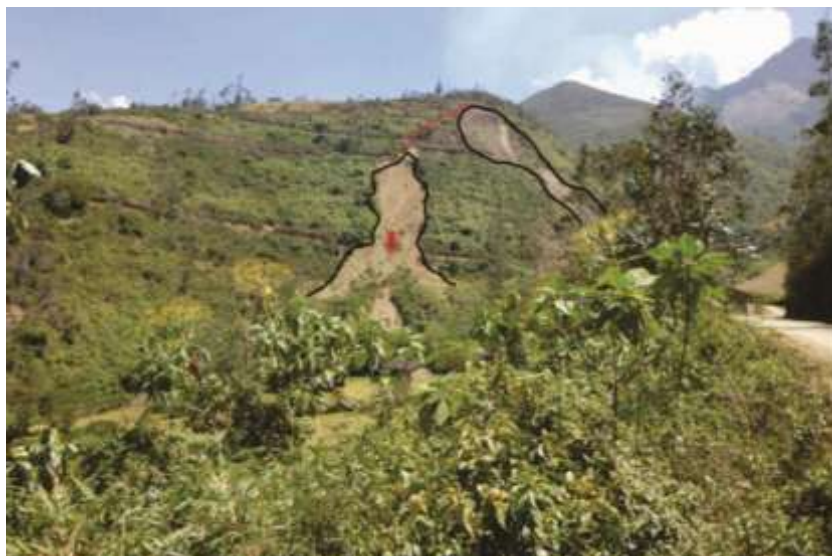
Otro claro ejemplo se observa en el sector de Mitanay en la margen izquierda de la quebrada Cusillo (provincia de Abancay, distrito de Huanipaca). Los derrumbes (foto 4), han sido activados por los sucesivos cortes de carretera. Las dos escarpas tienden a juntarse en una sola convirtiéndose en un cuerpo con mayor volumen y dimensiones.

Foto 4. Dos derrumbes sucesivos en el sector Mitanay, que pueden dar origen a un deslizamiento.

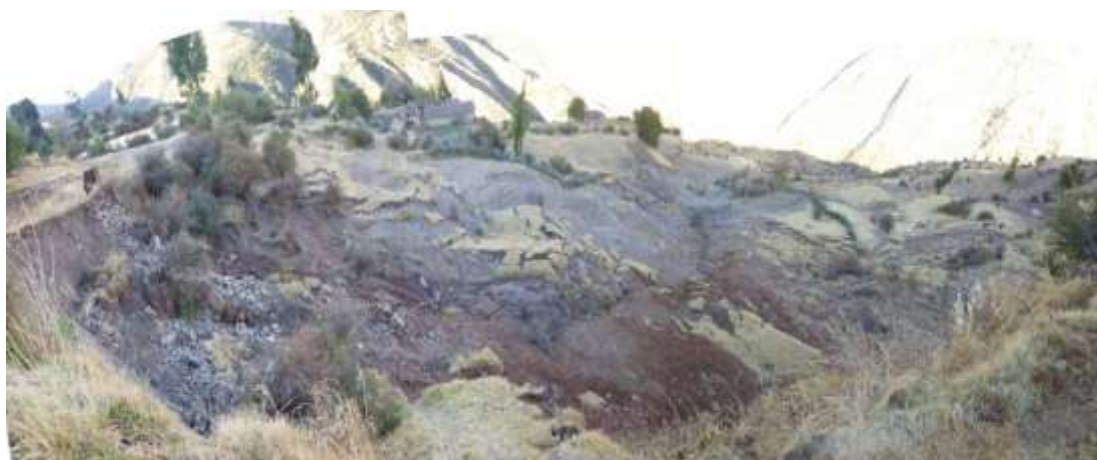
Uno de los deslizamientos más notorios de la temporada de lluvias de marzo del 2012, ha sido el de la comunidad de Cconchayoc (anexo Ccayao, distrito de Haquira, provincia de Cotabambas, foto 5). Según la inspección de campo se ha determinado que las principales causas para la ocurrencia de este proceso ha sido la saturación con agua del material del substrato (capas rojas), que condujo al debilitamiento de los suelos.

Foto 5. Deslizamiento de tipo rotacional ocurrido en la provincia de Cotabambas distrito de Haquira, Anexo Ccayao situado en la comunidad de Cconchayoc producido en marzo del 2012

| 15 | Cotabambas | Haqira | Comunidad Cconchayoc/Quebrada Sallajoran | Deslizamiento | presencia de aguas subterráneas, dinámica fluvial, precipitaciones pluviales | deslizamiento de tipo rotacional progresivo | daños directos a la Comunidad Cconchayoc | Reubicación de las viviendas afectadas, medidas de evacuación de agua por canalización impermeabilizada. |

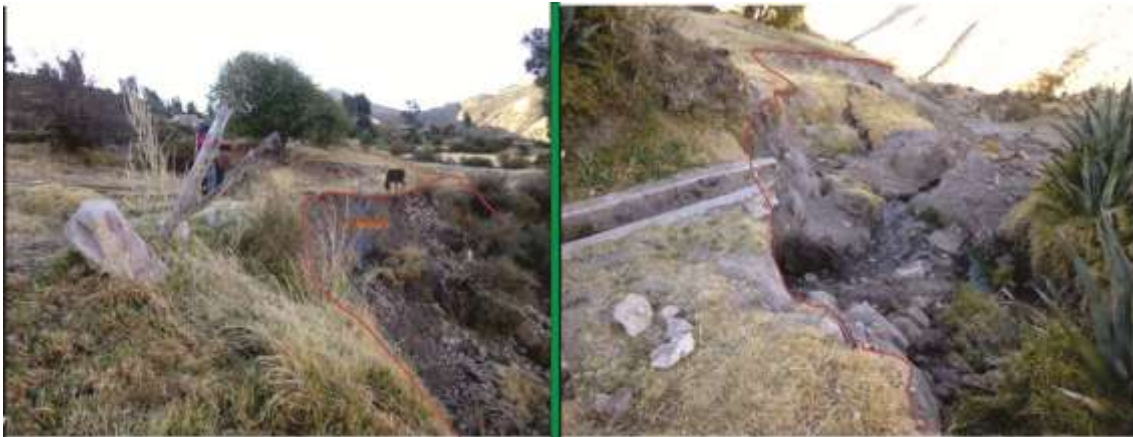
Según la clasificación de Varnes (1976) el deslizamiento de Cconchayoc es de tipo rotacional dejando escarpas de diferentes alturas en forma progresiva. La longitud de la escarpa principal es de aproximadamente 150 m, el desnivel entre la escarpa y pie es de alrededor de 180 m. En este caso, el salto principal ha sido de 4 m y los secundarios de 1 a 2 m. El movimiento ha sido lento, aproximadamente de 1.6 m/año (cuadro 1). Muestra agrietamientos de forma transversal y longitudinal con longitudes entre 10 y 15 m, y profundidades de 1.5 m y aberturas de hasta 1m. En las fotos 6 y 7 se observa las condiciones in situ luego de ocurrido el deslizamiento.

Fotos 6 y 7. Se observa un canal de agua roto en el cuerpo del deslizamiento de Cconchayoc (Anexo Ccayao, distrito de Haquira).

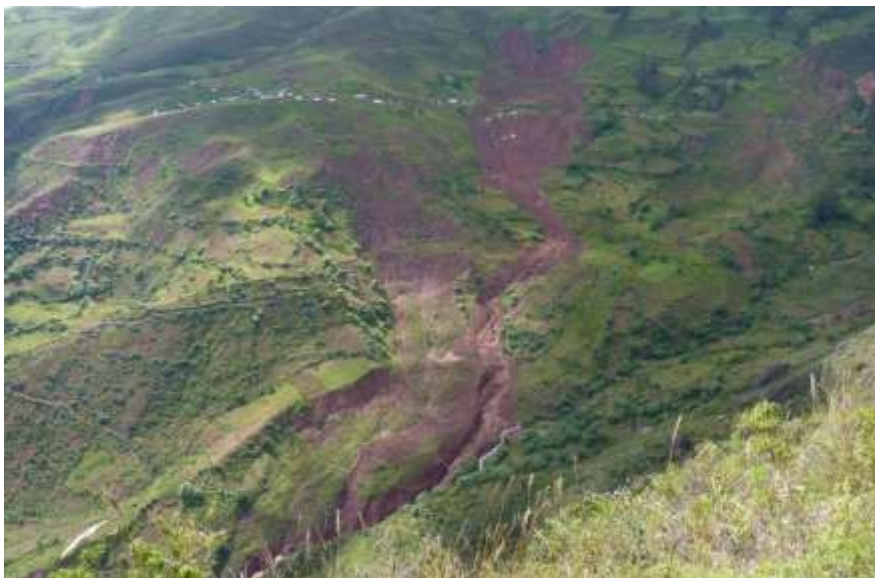
Otro de los procesos más notables en el 2012 en la región ha sido el deslizamiento en Choquepuquio (Chincheros) ocurrido en marzo de ese año. Es un característico deslizamiento en capas rojas (por la presencia de minerales de hierro), las cuales son altamente susceptibles a erosión y remoción. Fueron arrasadas a causa de este proceso 64 viviendas y algunos animales de granja ubicadas en el cuerpo del deslizamiento. Afortunadamente la población pudo ser instada a dejar el lugar unas horas antes del desencadenamiento de este proceso, debido a una rápida acción de las autoridades y la Dirección de Defensa Nacional y Defensa Civil del GORE Apurímac. (foto 8)

Foto 8. Deslizamiento que arrasó 64 viviendas del poblado de Choquepuquio (distrito de Ocobamba, provincia de Chincheros).

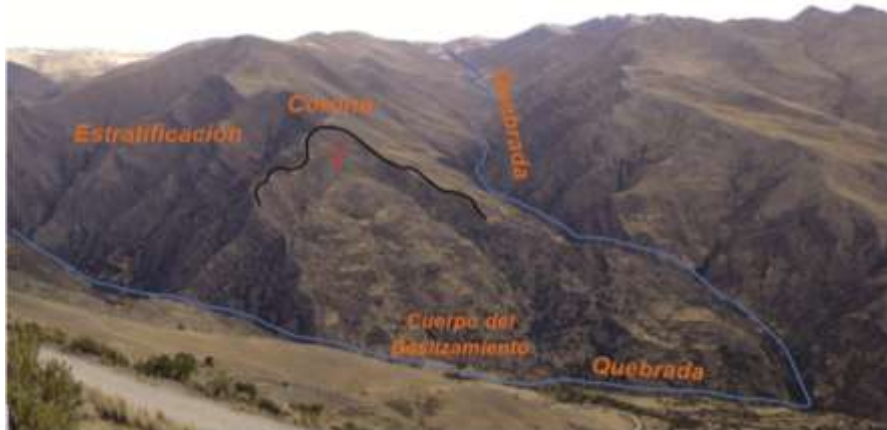
Foto 9. Deslizamiento antiguo en el cerro Japahuacho cerca del poblado de Nuñunya en el distrito de Caraybamba

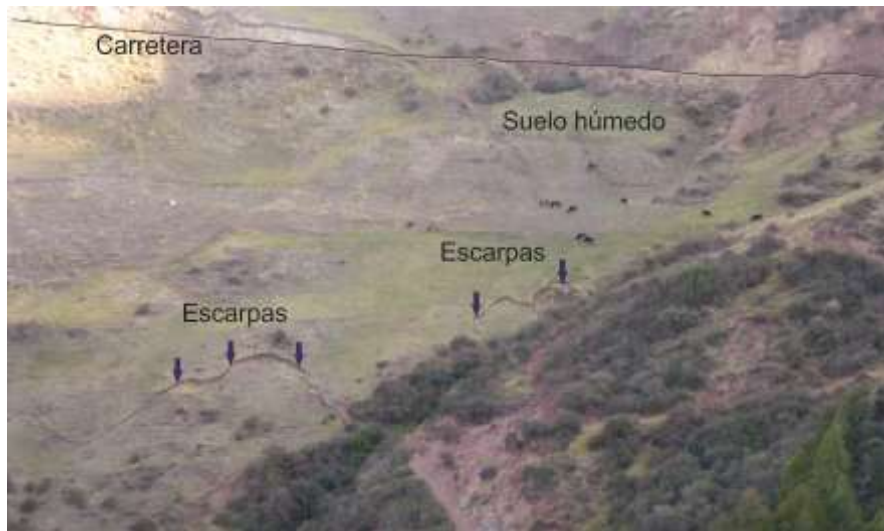
En el caso del sector Trujahuasi distrito de Kaquiabamba y provincia de Andahuaylas se han identificado en sus alrededores varios movimientos en masa antiguos (figura 8), uno de los cuales ha mostrado una reactivación en marzo del 2012 (foto 10) debido a las fuertes precipitaciones pluviales, modificación de la humedad y saturación del material que conforma la ladera. La zona reactivada afectó en el 2012 al colegio del poblado que se encuentra en la parte inferior de la ladera y podría afectar a 14 viviendas ubicadas en la zona de influencia (foto 10 y 11).

Foto 10. Se observan las escarpas recientes situadas en la parte baja del centro poblado de Trujahuasi (distrito de Kaquiabamba, provincia de Andahuaylas).

| 11 | Andahuaylas | Kaquiabamba | Trujahuasi | Deslizamiento | substrato de mala calidad, material de remoción antiguo, naturaleza del suelo incompetente, rocas fracturadas | Presencia de pequeñas escarpas en la ladera | El poblado de Trujahuasi es el más afectado | una correcta distribución de una red drenaje en periodos de altas precipitaciones para su regadío |

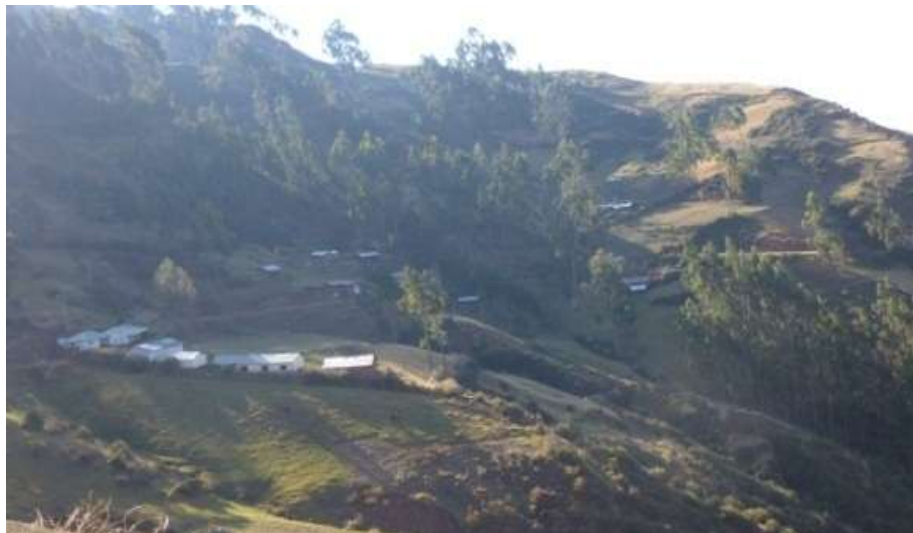
Foto 11. Viviendas localizadas en el cuerpo del antiguo deslizamiento de Trujahuasi (en el distrito de Kaquiabamba, provincia de Andahuaylas). La reactivación afectaría 14 viviendas.

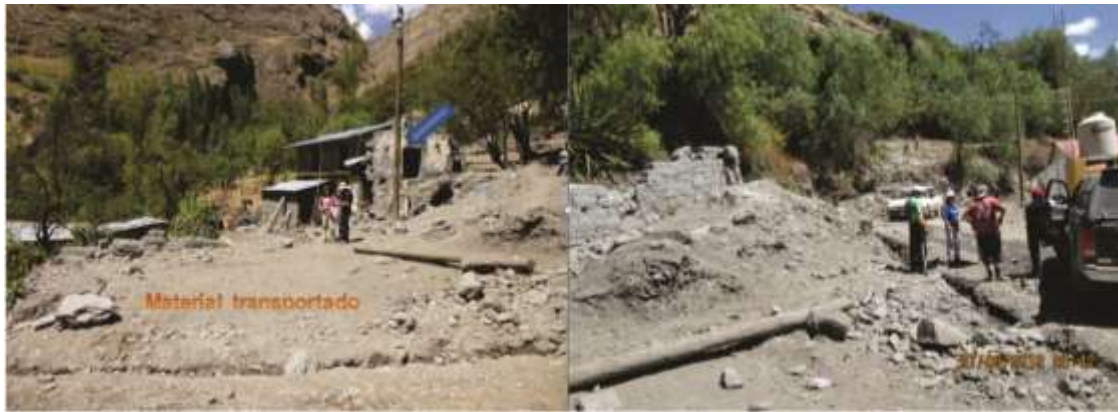
El sector de Paccayura (fotos 12 y 13), situado en el distrito de Progreso en la provincia de Grau, es una de las zonas críticas por flujos debido a la vulnerabilidad de las poblaciones ubicadas aguas debajo de la quebrada del mismo nombre. Según la escala de velocidades propuesta por Cruden y Varnes en 1996 (cuadro 1), este flujo alcanzaría velocidades rápidas a muy rápidas, considerando la pronunciada pendiente que presenta la ladera por donde discurre. Además la quebrada recibe aporte en sus cabeceras de deslizamientos superficiales. Actualmente el material acumulado en el cauce de la quebrada se encuentra vulnerable a la reactivación en época de lluvias.

Fotos 12 y 13. El flujo de Paccayura (distrito de Progreso, provincia de Grau) impactó con varias viviendas ubicadas en su cauce.

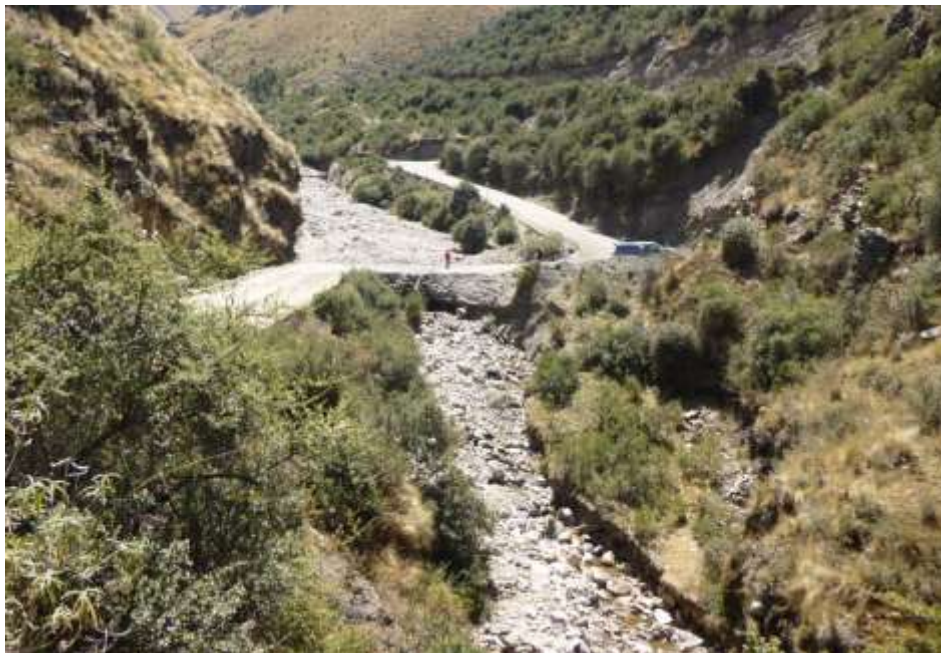
Otro sector afectado por flujos es la quebrada Uramayo, (distrito de Haqira, provincia de Cotabambas), rellena de arenas, gravas y cantos rodados de hasta 50 cm con formas redondeadas a bien redondeadas, este material suelto se encuentra estable o sin movimiento alguno en épocas de estiaje. Debido a la pluviosidad alta en temporadas de lluvia en la región, satura el material del cauce y lo arrastra por la fuerza del agua hacia la menor pendiente. En la foto 14 se puede ver que la estructura de un puente artesanal construido con el mismo material transportado ha sido afectada por la fuerza de impacto de los materiales rocosos traídos por el flujo de detritos.

Foto 14. Flujo de detritos de la quebrada Uramayo, en el distrito de Haqira, provincia de Cotabambas, cuyo trayecto es marcado por una quebrada ya canalizada.

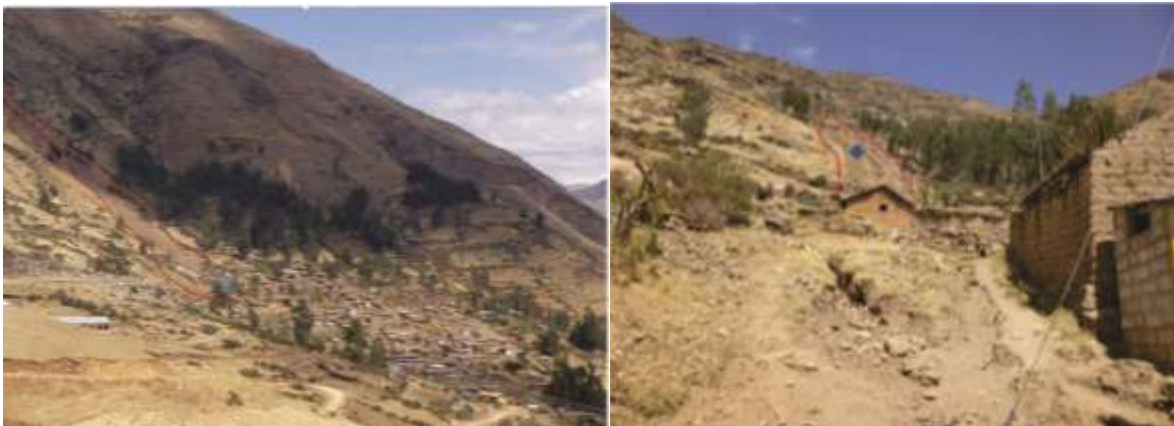
Un ejemplo de este proceso se observa en el poblado de Huayllati ubicado en la provincia de Grau. El movimiento en masa empezó como una avalancha de detritos y en el trayecto pasó a ser un flujo no canalizado, que atravesó por el margen izquierdo al poblado (fotos 16 y 17), con una velocidad extremadamente rápida (cuadro 1), la pendiente es pronunciada, lo cual facilita la velocidad con la que se desplaza el material suelto creando mayor intensidad de impacto en las viviendas y obras de infraestructura.

Fotos 16 y 17. Movimiento complejo; avalancha antigua sobre la cual nace un flujo de detritos. Se observa la dirección del flujo y como esta impacta con las viviendas (poblado del distrito de Huayllati, provincia de Grau).

| 23 | Grau | Huayllati | Distrito de Huayllati | Movimiento complejo | material de remoción antiguo, infiltraciones de agua | material arcilloso-limoso, el evento antiguo consta de bloques y el moderno de flujos | Probablemente sean afectadas viviendas del centro poblado | Construcción de un canal que sirva de vía para la circulación de un eventual flujo, desviando el material por fuera de la población |

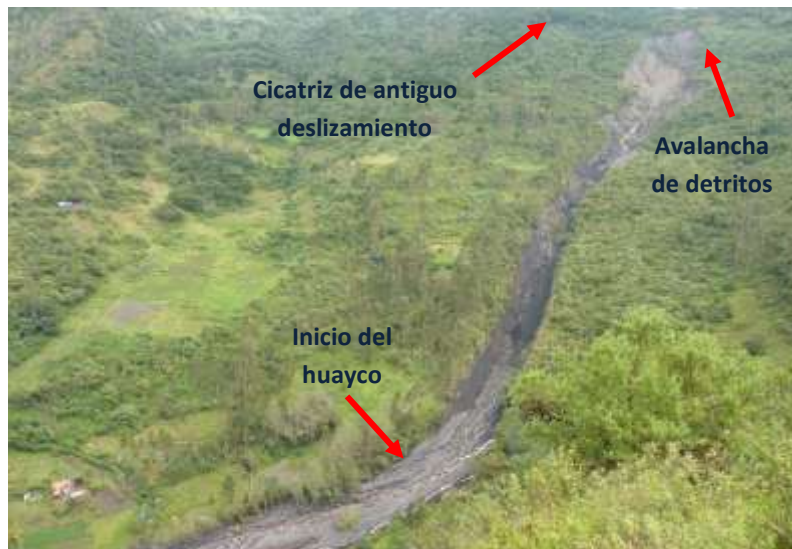
Foto 18. Avalancha-flujo de detritos en Cerro Chuyllurpata (Tamburco, Abancay) a causa de lluvias de marzo del 2012.

| 20 | Abancay | Tamburco | Cerro Chuyllurpata | Movimiento complejo | Rocas muy fracturadas, alternancia de capas a favor de la pendiente, material de remoción antiguo susceptible, precipitaciones pluviales intensas, filtración de agua subterránea | Avalancha-flujo | El 17-03-2012 afecto 33 viviendas y el estadio de Maucacalle. | Se recomienda construir aliviadores para el flujo, instalar una estación de monitoreo y establecer un sistema de alerta temprana. |

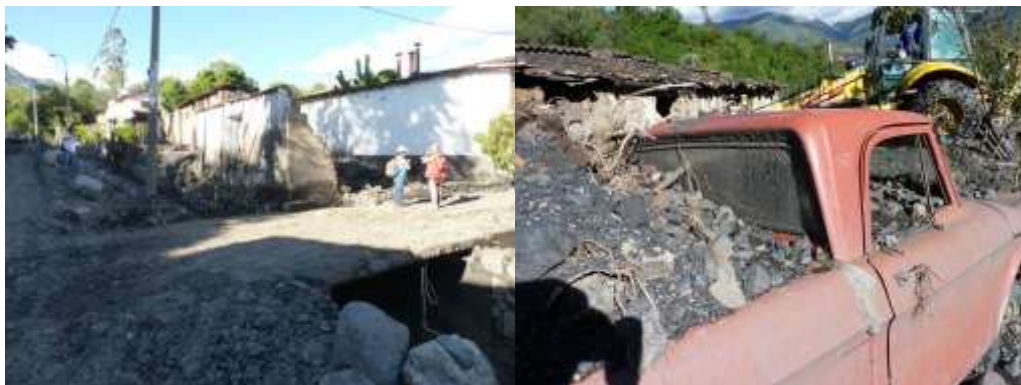
Abancay, la cual se ha cimentado sobre el cauce de la quebrada Sahuanay (fotos 19 y 20) incrementan la vulnerabilidad del área, considerándosele como zona crítica.

Fotos 19 y 20. Dos fotos de la afectación producto de la Avalancha-flujo de detritos del cerro Chuyllurpata. Destrozo de pared de vivienda y vehículo "inundado" el material de la avalancha.

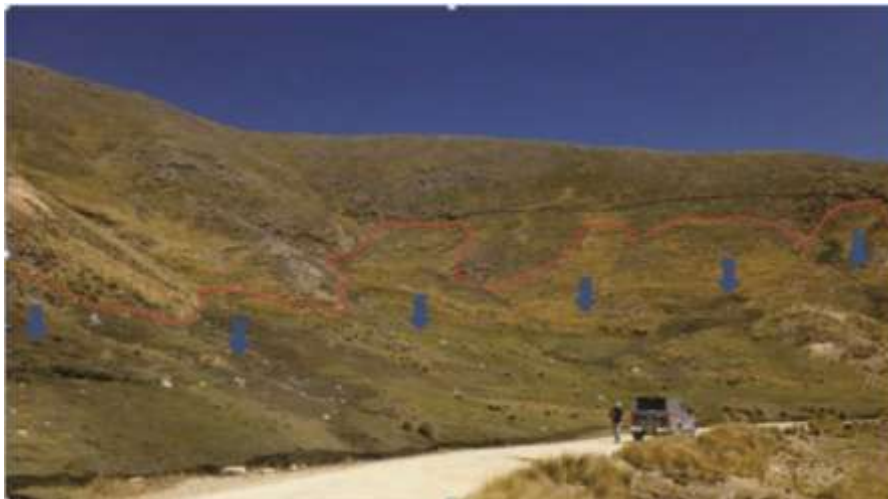
Las partes altas de la región Apurímac son propensas a sufrir este tipo de fenómenos. Muchas de las áreas afectadas por este tipo de fenómenos suelen formar extensos bofedales que puede dar indicios de la presencia de zonas de reptación. Un claro ejemplo se tiene en el sector de Sabaino (foto 21), ubicado a una altura de 4239 msnm de altitud, cerca de la comunidad de Ccasccane en la provincia de Antabamba. En el lugar se observa el fenómeno de reptación en la naciente de una quebrada, la dirección de desplazamiento de la reptación coincide con la dirección de flujo en la quebrada.

Foto 21. Reptación del sector de Sabaino en la provincia de Antabamba. La flecha azul señala la dirección de desplazamiento.

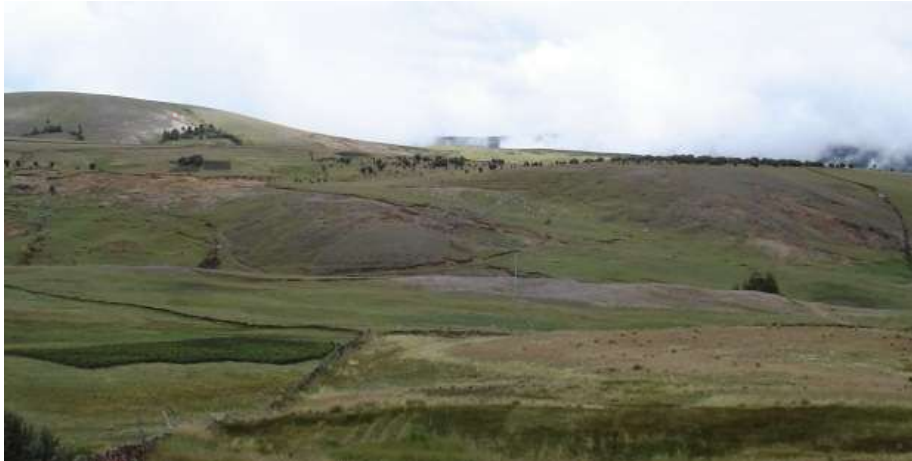
Otro ejemplo que se puede mencionar es la reptación de suelos observada en el distrito de Huaccana, provincia de Andahuaylas. En la foto 22 se puede ver el sector afectado, donde el suelo se ha desplazado lentamente ladera abajo por las rápidas variaciones de temperatura en el suelo. En este caso, la zona ha sido aprovechada para el pastoreo de animales.

Foto 22. Reptación en la ladera de un valle glaciar observada en el distrito de Huaccana (provincia de Andahuaylas).

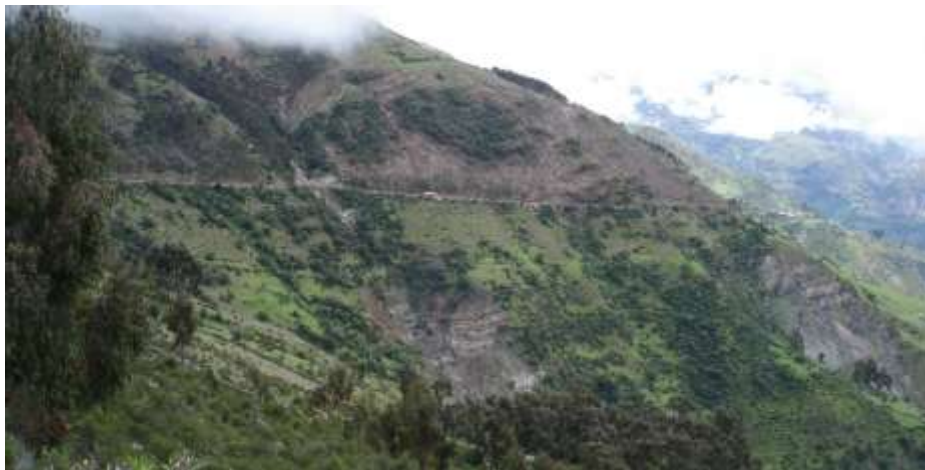
En ciertos sectores se puede observar que la erosión de laderas no se da en forma de cárcavas sino en forma masiva, de tal forma que el suelo se va desplazando superficialmente laderas sin mostrar alguna forma definida. Un claro ejemplo se puede ver en el cerro Chipana, localidad de Huaijoerosi en el distrito de Huaccana (provincia de Andahuaylas). Allí ha contribuido a la erosión el corte del talud de la carretera y se observa además un control litológico por rocas sedimentarias (foto 24).

Foto 24. Erosión de laderas del cerro Chipana a la altura de Huaijerosi (distrito de Huaccana, provincia de Andahuaylas).

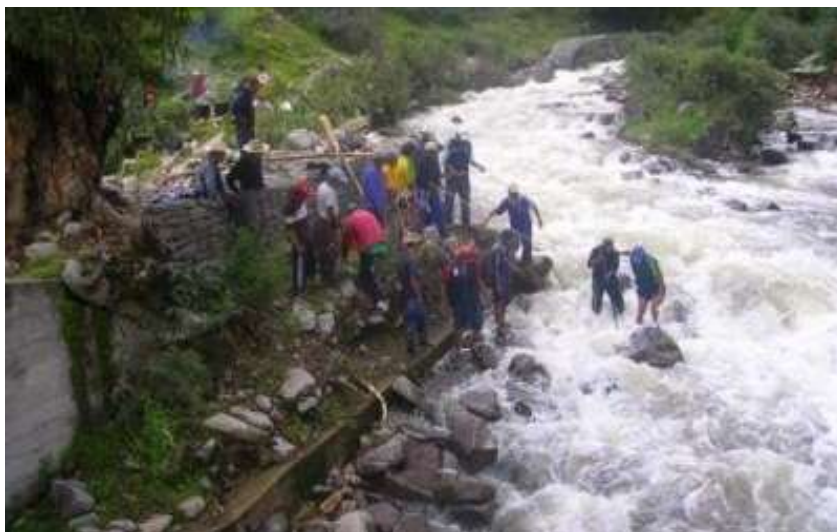
Otro sector crítico por inundaciones es Totora – Oropesa, donde muchas de las viviendas están ubicadas sobre terrazas fluviales en ambas márgenes del río Oropesa (foto 25).

Foto 25 Pobladores de Totora-Oropesa tratando de reforzar defensas ribereñas en la margen derecha del río Oropesa (foto por cortesía del GORE Apurímac, enero del 2004).

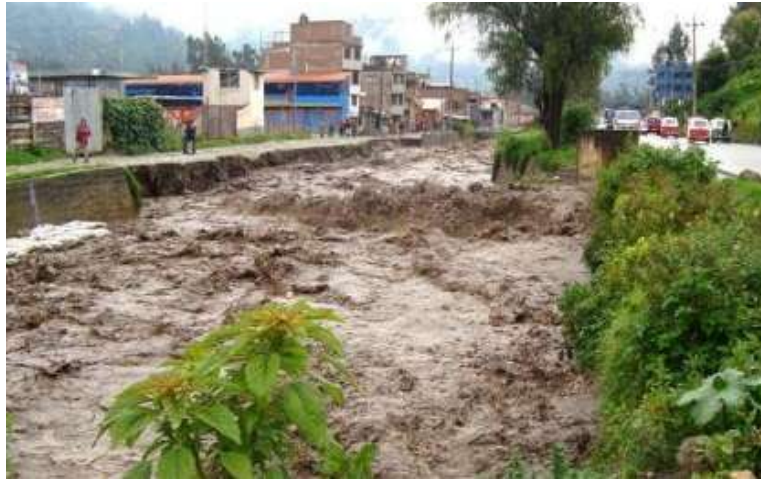
Son sectores críticos por inundaciones, los distritos de San Jerónimo, Andahuaylas y Talavera. En el 2002 a causa del desborde de este río murió una persona y fueron afectadas 20 viviendas. En época de lluvias es muy probable el desborde del río Chumbao por lo que las viviendas en su zona de influencia deben ser reubicadas (foto 26).

Foto 26. Río Chumbao a punto de desbordarse en febrero del 2012.
(Tomado de: <http://www.rpp.com>)

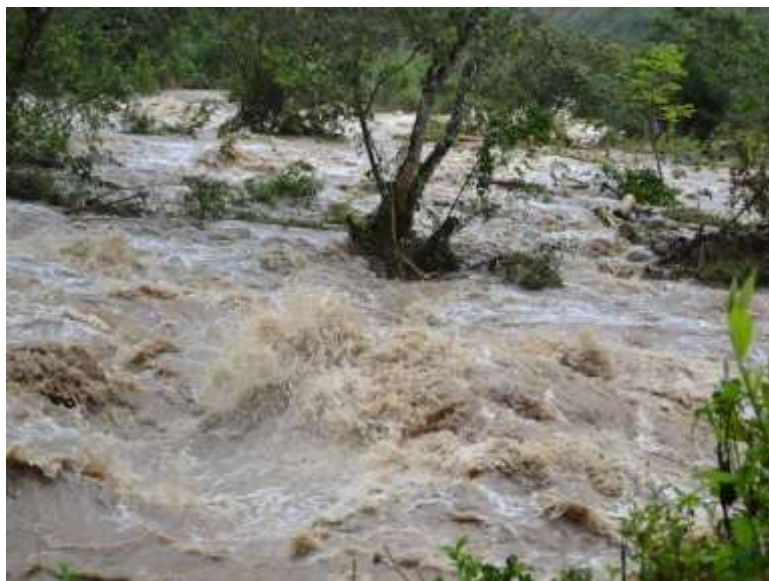
Otras zonas afectadas por inundación son los centros poblados de Chuyama y Pulkay (distrito de Huaccana, provincia de Chincheros) que en diciembre del 2012 fueron afectadas por el desborde del río Pulkay (foto 27) que inundó unas 15 viviendas y causando la muerte de decenas de animales y daños a campos de cultivo. Además la erosión fluvial asociada afectó al puente principal de acceso a los centros poblados.

Foto 27. Desborde del río Pulkay. Aisló en diciembre del 2012 los centros poblados de Chuyama y en febrero del 2012. (Tomado de: <http://www.rpp.com>)
