ANEXO E – Documentación Fotográfica

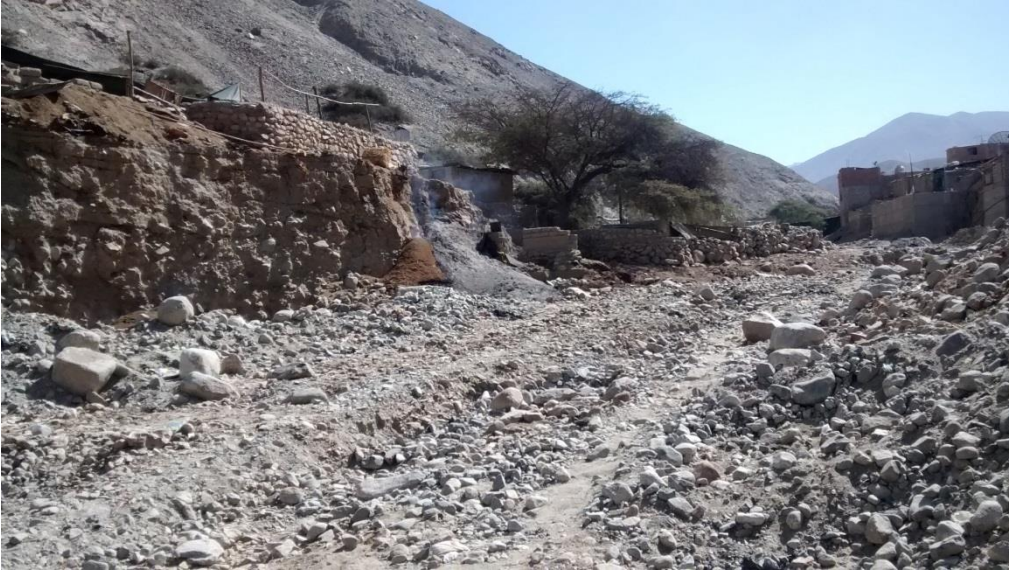
Foto 1 – Lecho del río en el área industrial histórico

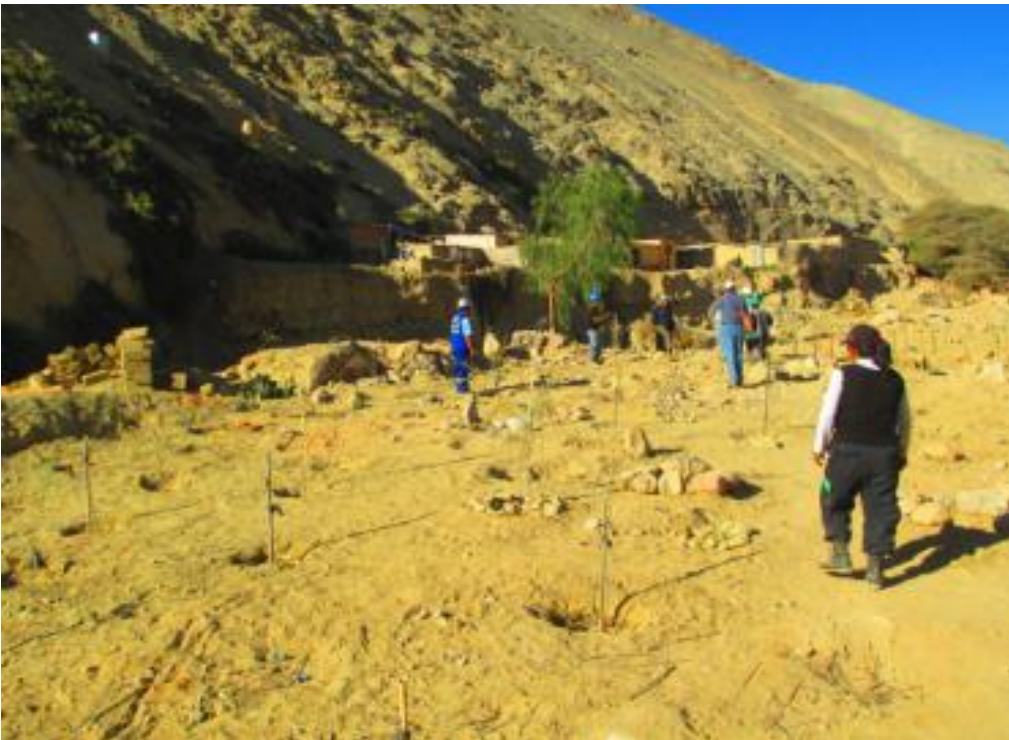
Foto 2 – Área industrial histórico con plantones sembrados por el Gobierno Regional en Mollehuaca

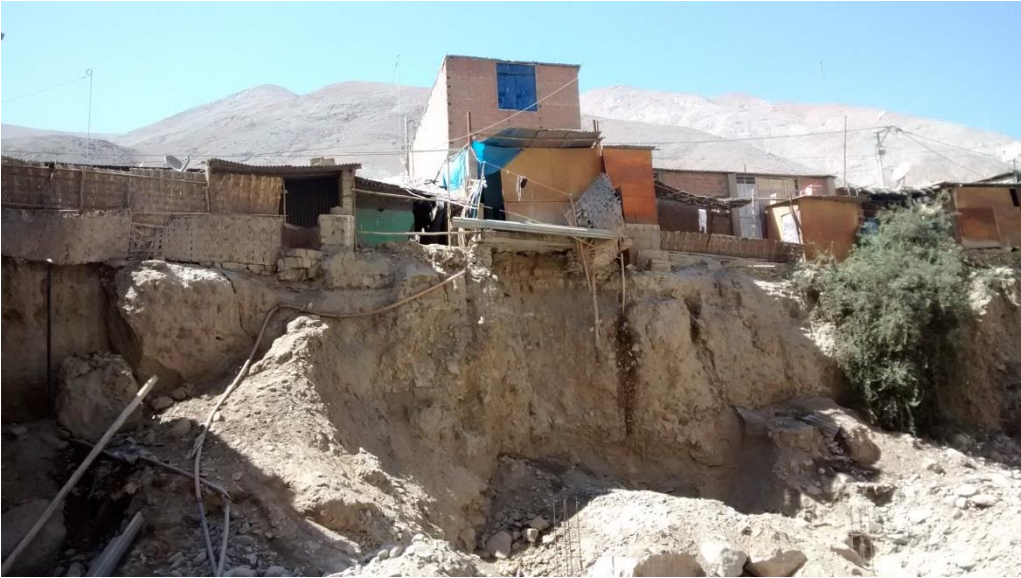
Foto 3 – Viviendas en cercanía al lecho del río amenazadas por la erosión hídrica

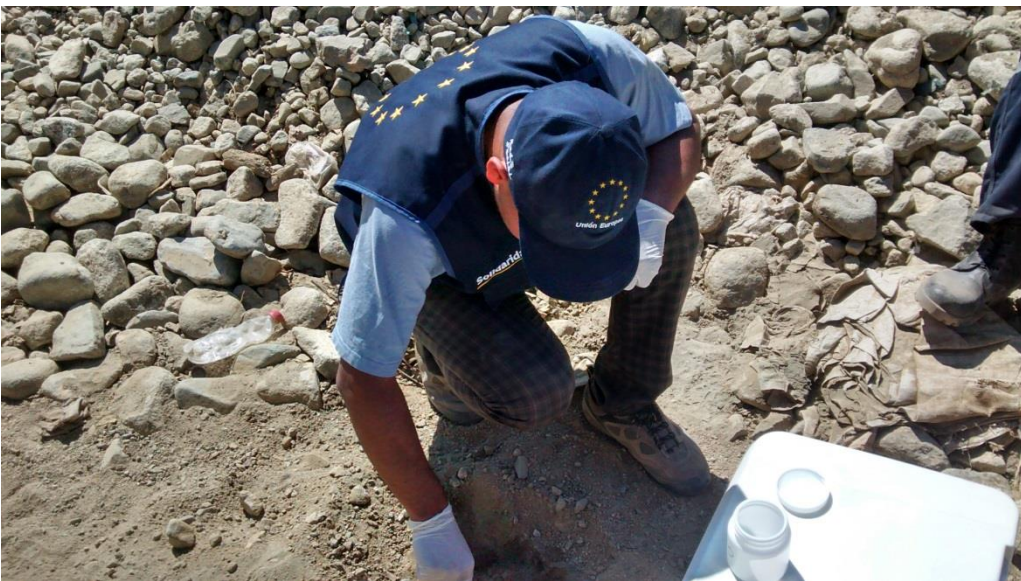
Foto 4 – toma de muestras de suelo

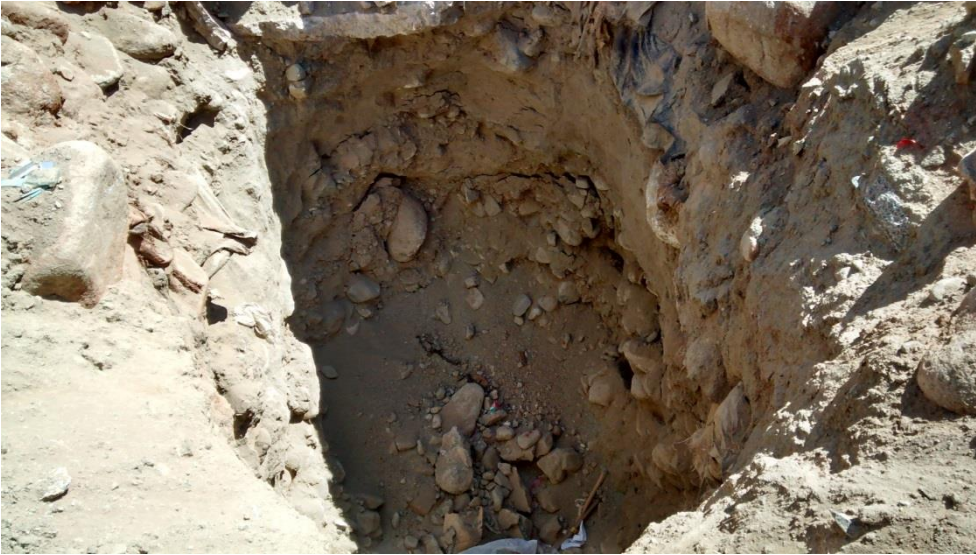
Foto 5 – Excavación de unos 2.5 metros de profundidad de cercanía al lecho del río; demuestra la estratigrafía del suelo en la zona.

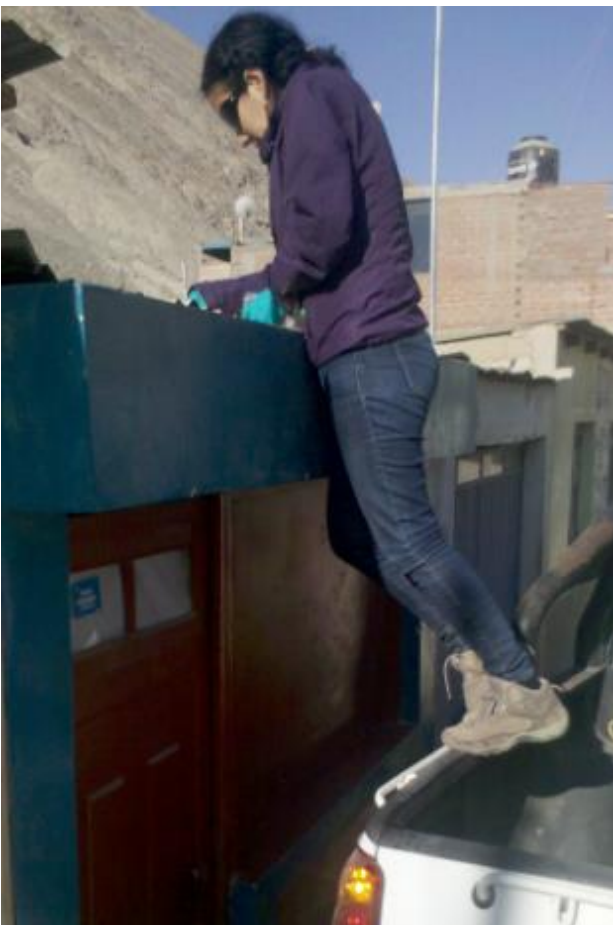
Foto 6 – Toma de muestra de polvo sedimentable de un techo
