AUTORIDAD NACIONAL DEL AGUA

Dirección de Gestión de Calidad de los Recursos Hídricos

INFORME TÉCNICO N° 012- 2014-ANA-DGCRH/GOCRH

**IDENTIFICACIÓN DE FUENTES CONTAMINANTES EN LA CUENCA DEL RÍO MANTARO – AGOSTO, 2014.**

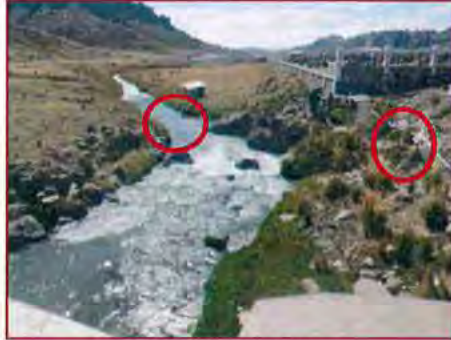
FOTOGRAFIA N°01

Se observó presencia de una letrina y un baño de material noble usados por la población aledaña. Presencia de residuos sólidos en las riberas del río, el cual presenta un color verdusco con espuma y ligeramente turbia.

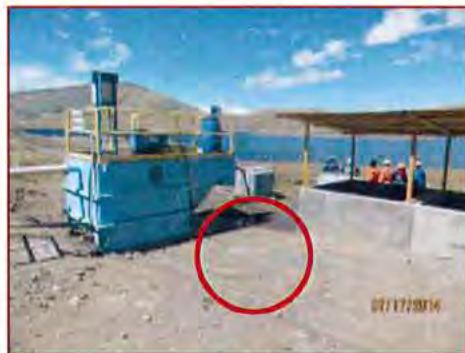
FOTOGRAFIA N°02

La unidad minera se encuentra ubicada en cabecera de cuenca a orillas de la Laguna Shegue; dentro la unidad se cuenta con una planta piloto para el tratamiento de sus aguas residuales domésticas.

Planta de tratamiento de aguas residuales colapsada

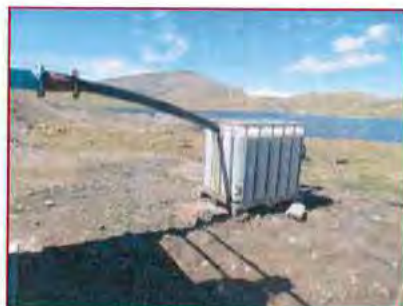
FOTOGRAFIA N°03

Fuga de agua residual de la planta piloto para el tratamiento de agua residual poblacional de la unidad minera

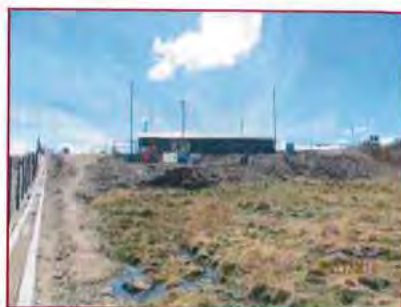
FOTOGRAFIA N°04

Impacto sobre el bofedal causado por la fuga del agua residual de la planta piloto

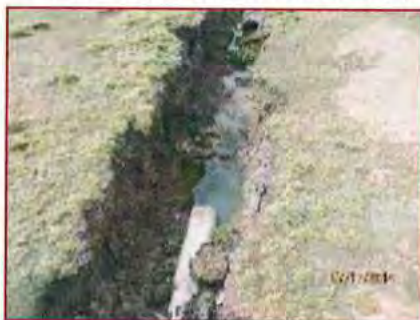
FOTOGRAFIA N°05

El centro poblado cuenta con Laguna de oxidación, la cual presenta deficiencias en su uso y mantenimiento. A la salida de la laguna se observa una tubería de PVC de 6" que desemboca directamente hacia el suelo

Vertimiento de efluentes de la laguna de oxidación, el agua presenta coloración verdusca.

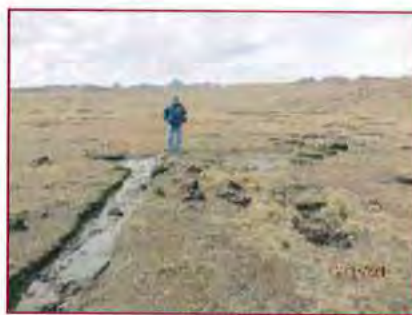
FOTOGRAFIA N°06

Efluente de la laguna de oxidación

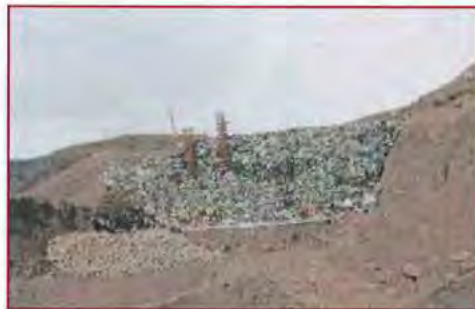
FOTOGRAFIA N°10

Se identificó un botadero de residuos sólidos, perteneciente al distrito de Huayllay; el encargado de medio ambiente, Arq. Ricardo Basualdo Morales, de la Municipalidad Distrital de Huayllay, manifiesta que recirculan el lixiviado evitando que sea vertido a cuerpos de agua cercanos.

Botadero del Distrito de Huayllay - Pasco

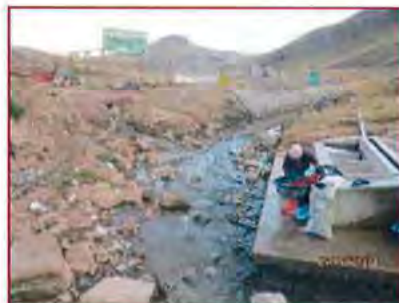
FOTOGRAFIA N°11

La Municipalidad Distrital de Huayllay se encuentra en el avance de construcción de una PTAR, por ahora las aguas residuales domésticas son vertidas directamente hacia el río Anticona sin ningún tratamiento previo, también se observan residuos sólidos en las orillas y en el cauce del río.

Existencia de un lavadero de ropa a orillas del Río Anticona, este lavadero es utilizado por la población aledaña.  
(Coordenadas UTM WGS84: E:350619; N:8783781; Z:4300msnm)

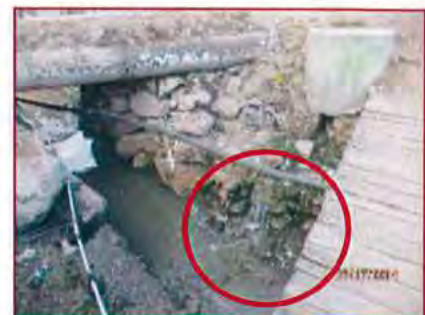
FOTOGRAFIA N°12

Vertimiento de agua residual doméstica al cuerpo natural de agua.  
(Coordenadas UTM WGS84: E:350623; N:8783778; Z:4300msnm)

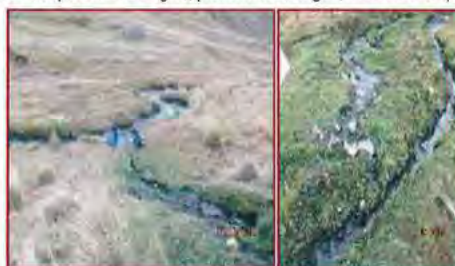
**FOTOGRAFIA N°18**

Punto de descarga N° 2: Las aguas provienen de duchas, pozas y servicios higiénicos. Se pudo observar presencia de algas, olor fétido y residuos sólidos alrededor del canal.

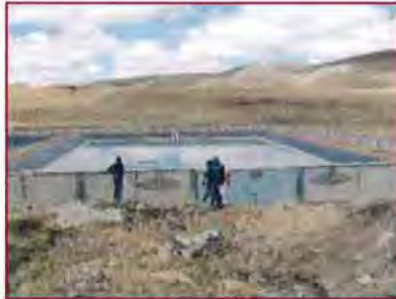
Las aguas residuales provenientes del distrito de Santa Bárbara de Carhuacayan no ingresan a la laguna de oxidación, se pudo constatar que las aguas son desviadas por el perímetro de la laguna hacia un canal abierto de tierra. Las aguas de este canal presentan un olor fétido, turbio y sin ningún tratamiento previo.

FOTOGRAFIA N°23  
Laguna de Oxidación inoperativa.

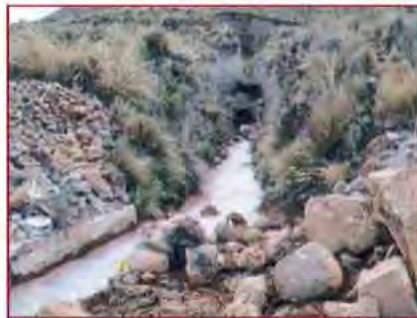
En el río Posta se observó la presencia de Pasivo Minero, la cual vierte sus aguas al río Carhuacayan y posteriormente al río Mantaro; el pasivo hallado pertenece a la Minera Río Pallanga la cual dejó de funcionar hace 26 años, dejando el pasivo que vierte agua lechosa hacia el río Posta.

FOTOGRAFIA N°25  
Pasivo Ambiental de la Mina Río Pallanga

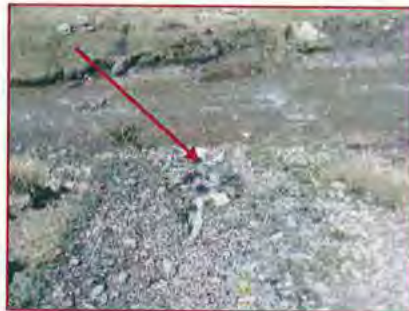
FOTOGRAFIA N°34

Vertimiento del pozo séptico colapsado, hacia el Río Yauli margen izquierda.

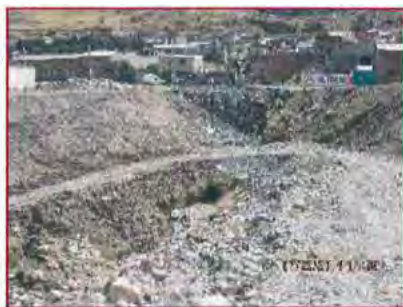
FOTOGRAFIA N°36

A este río se vierten las aguas residuales domésticas de la población aledaña, presenta características como el color marrón oscuro, olor fétido y presencia de residuos sólidos en las orillas.

Río Ricrancucho, con presencia de residuos sólidos en el cauce y las orillas, presenta un color marrón y tiene olor fétido.

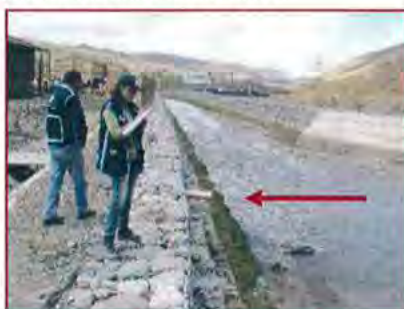
FOTOGRAFIA N°37

En la comunidad campesina de Manuel Montero se observa la construcción de defensa ribereña, enrocado degradado a ambos márgenes del río Yauli, todas las viviendas aledañas vierten sus efluentes mediante tuberías hacia el río.

Enrocado de ambos márgenes del río Yauli, tuberías a lo largo de toda la margen izquierda por donde expulsan aguas residuales domésticas la población aledaña.

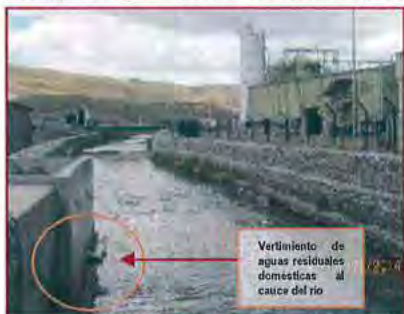
FOTOGRAFIA N°38

Vertimiento continuo de aguas residuales domésticas hacia el cauce del río Yauli.

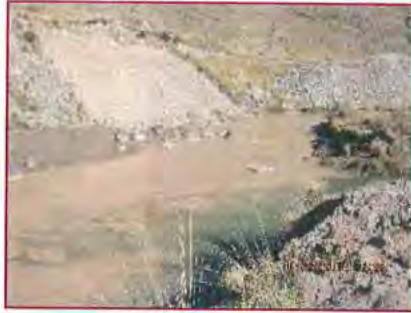
Se observó vertimiento industrial no metálico, por parte de la chancadora y lavadero de agregados, perteneciente a la comunidad campesina de Pachachaca, el efluente presenta una coloración marrón.

Punto de vertimiento de agua de la Chancadora de la comunidad campesina de Pachachaca, hacia el río Yauli.

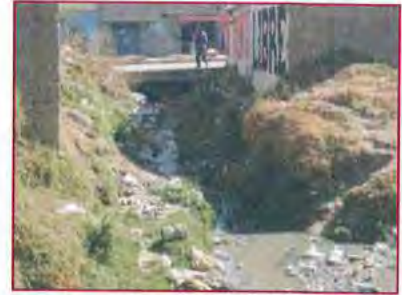
**FOTOGRAFIA N° 59**  
El vertimiento presenta coloración plomo oscuro, olor fétido.

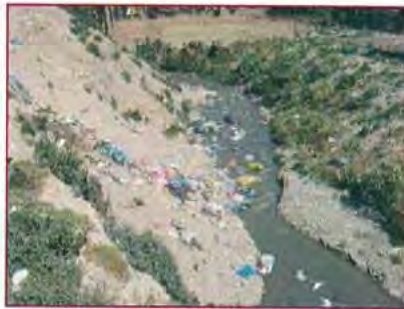
Vertimiento de agua residual doméstica mediante una tubería de PVC de 8 pulgadas de diámetro. Cerca del vertimiento se observa un botadero con aproximadamente 1,5 toneladas de residuos sólidos domésticos.

**FOTOGRAFIA N° 60**  
Botadero de residuos sólidos domésticos con un volumen aproximado de 1,5 toneladas

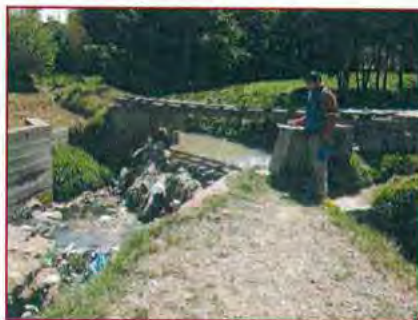
Las aguas del río Chilca antes de desembocar al río Mantaro son captadas casi en su totalidad para el riego de sembríos agrícolas.

**FOTOGRAFIA N° 61**  
Captación de agua residual doméstica para el riego de cultivos.

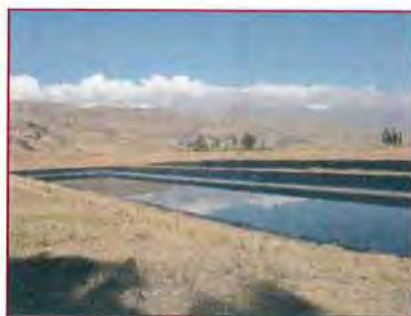
El distrito de Pucara cuenta con laguna de oxidación revestida con geomembrana; sin embargo falta mantenimiento a una de las pozas. .

**FOTOGRAFIA N° 79**  
Laguna de oxidación del distrito de Pucara.

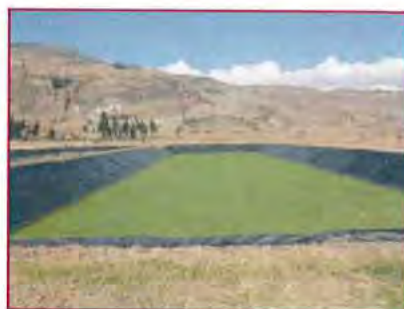
**FOTOGRAFIA N° 80**  
Laguna de oxidación con falta de mantenimiento.

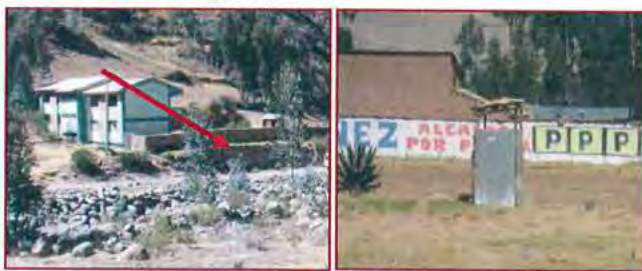
En el anexo de Raquina la población solo cuenta con letrinas y a campo abierto, el río Raquina es utilizado solo por los pobladores para lavar prendas de vestir y hortalizas; otras personas ajenas son prohibidas de realizar actividad alguna en el río.

**FOTOGRAFIA N° 81**  
Anexo de Raquina, la población solo hace uso de letrinas o el campo abierto.

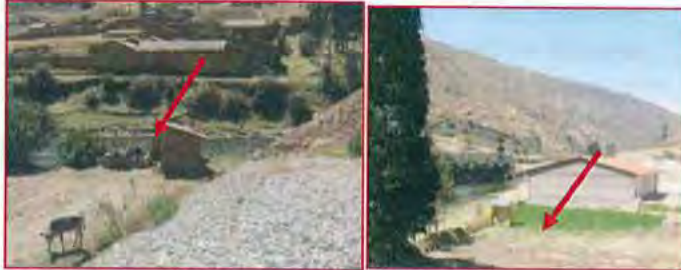
La población usa letrinas, algunas de estas vierten hacia el río Cunas.

FOTOGRAFIA N° 122  
La población hace uso de letrinas.

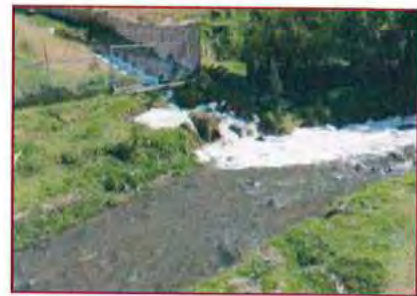
FOTOGRAFIA N° 171  
Vertimiento de las aguas del PATR en contacto con el río Alameda.

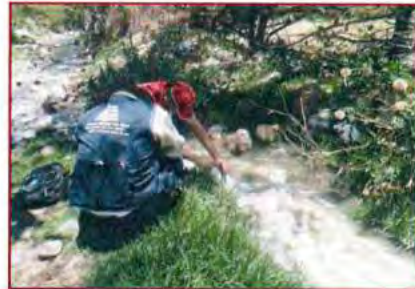
FOTOGRAFIA N° 177  
Vertimiento de la comunidad de Quinrapa (Río Huanza) no cuenta con autorización de vertimiento y reúso

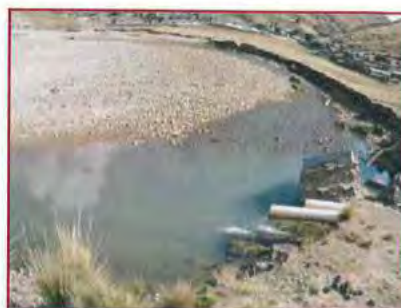
FOTOGRAFIA N° 184  
Vertimiento de aguas residuales domésticas de la  
PTAR de Huachucolpa
