INFORME N° 0132-2022-MINEM-DGM-DTM/PAM

Asunto: Informe sobre la situación de los pasivos ambientales mineros de la ex unidad minera C.M. Huampar S.A.

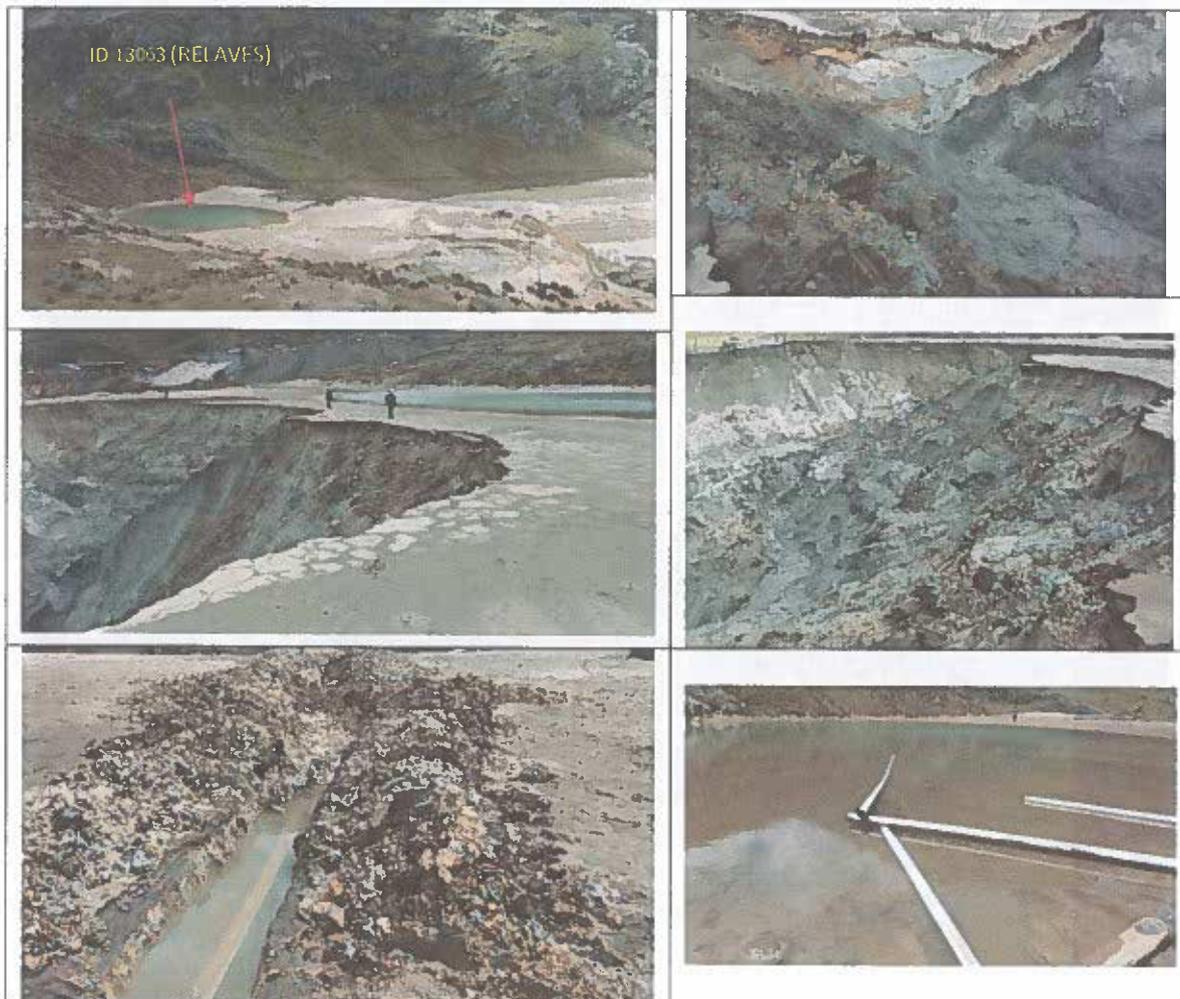
- 3.7 En la visita se constató que sobre la plataforma de las relaveras con ID 13063 e ID 9988, existe emplazamiento de agua proveniente de la parte alta producto de las precipitaciones pluviales; lo que ha provocado el deslizamiento de la masa de la relavera del PAM de ID 13063. Dicho material ha sido arrastrado a la quebrada Conay, la misma que llega a la Laguna Antarangra y ésta al río Santa Eulalia. Los pobladores de la zona han estado realizando canales e instalaciones con tuberías de plástico para desviar el agua de la relavera. Ver fotografías en anexo 1.

- 3.8 Producto de este deslizamiento se habría afectado la estabilidad física de las mencionadas relaveras; asimismo; el material arrastrado se puede observar a lo largo de la quebrada Conay.

- 3.9 Los depósitos de relaves de ID 13063 e ID 9988 no cuentan con canales de coronación ni muros de protección, para interceptar y conducir adecuadamente las aguas lluvias, evitando su paso por la relavera.

PAM Id 13063, se observa agua empozada en la plataforma del relave producto de las precipitaciones fluviales, la cual debilito la estabilidad física del depósito de relaves y causo el colapso. Además se observa que los pobladores instalaros tuberías de PVC para liberar el agua empozada.

- 3.16 Evaluar y determinar las acciones a establecer para minimizar el riesgo de mayor deslizamiento de relaves.

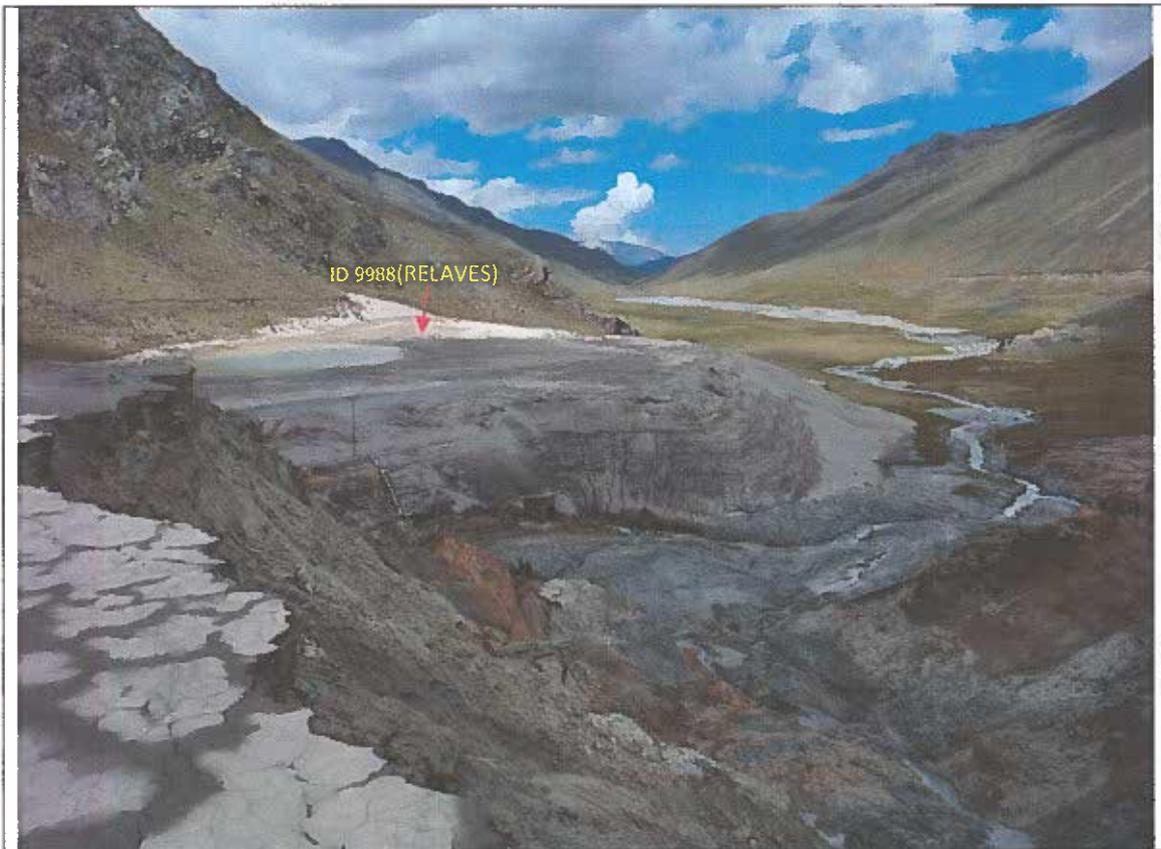
- Se observa sedimentos de relaves a lo largo de la quebrada Conay producto del colapso de la relavera de Id 13063.
- Se observa agua empozada en la plataforma de la relavera de Id 9988.

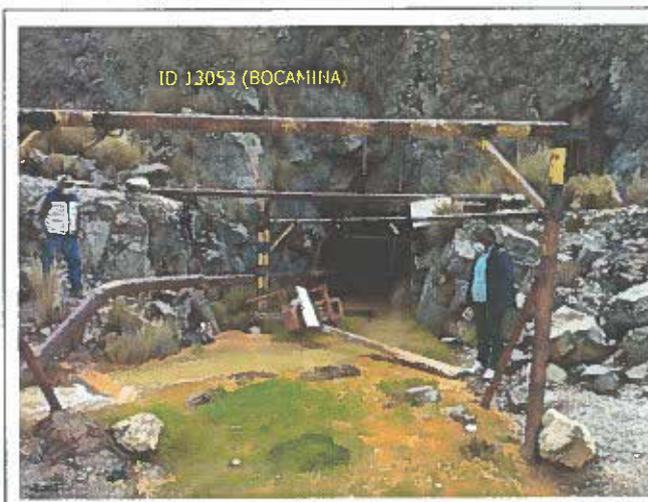
- 3.10 También se registró datos de campo del efluente del PAM con ID 13053 (Bocamina), pH= 5.73, Conductividad Eléctrica= 465.

- Se observa efluente de color anaranjado, la cual discurre hacia la quebrada Conay.
- Q aprox.=125 l/s
- PH= 5.75
- Conductividad Eléctrica= 465
