Informe Técnico N° A7359

EVALUACIÓN DE PELIGROS GEOLÓGICOS POR DESLIZAMIENTOS EN LOS SECTORES DE SUARA Y PAMPA TUANA

Departamento Puno
Provincia Sandia
Distrito Sandia

FEBRERO
2023

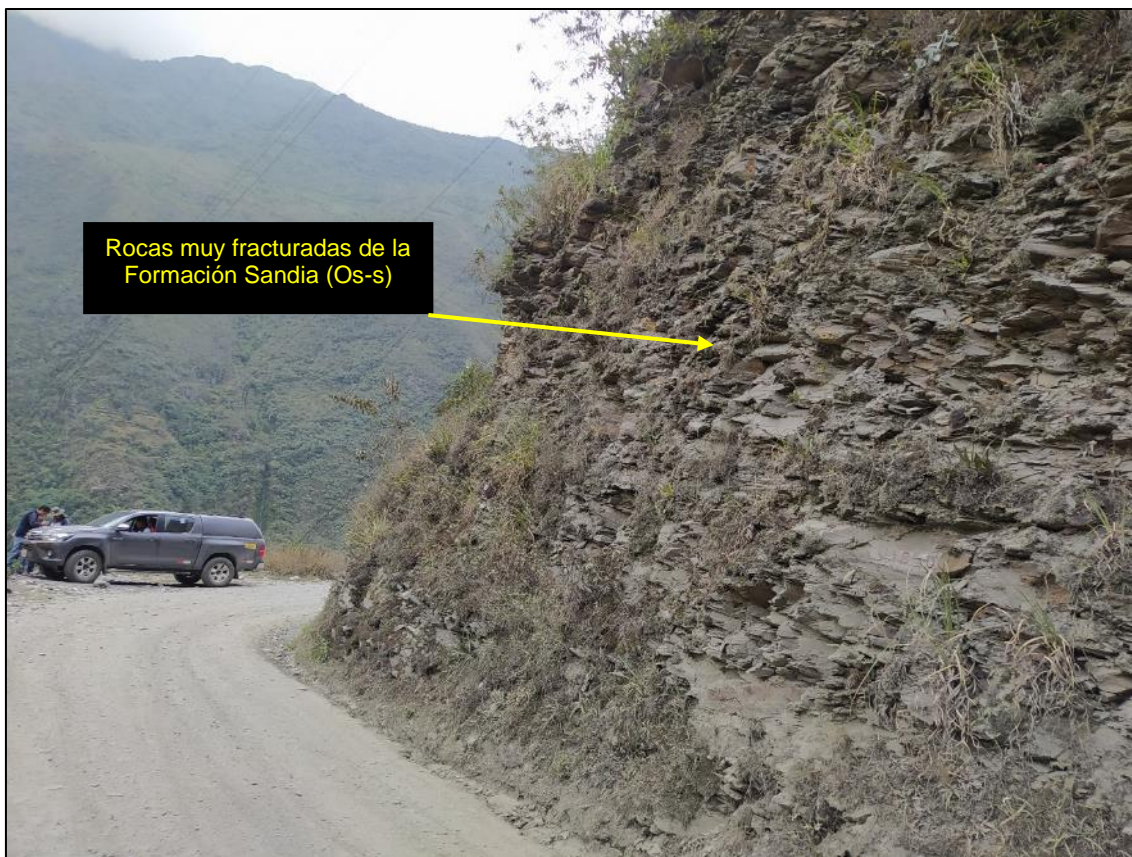
Esta formación está constituida por pizarras y cuarcitas (Figura 2), de grano fino a medio. Los estratos tienen pendientes muy fuertes a escarpadas (25° a >45°) siendo susceptibles a la ocurrencia de peligros geológicos por movimientos en masa (caída de rocas). Además, los macizos se encuentran intensamente deformados, fracturados, altamente meteorizadas y cubierto por depósitos coluviales.

Figura 2. Afloramiento rocoso fracturado de la Formación Sandia, corte de talud en el cerro Japuna, margen izquierda del río Sandia (coordenadas UTM E: 449770, N: 8415925).

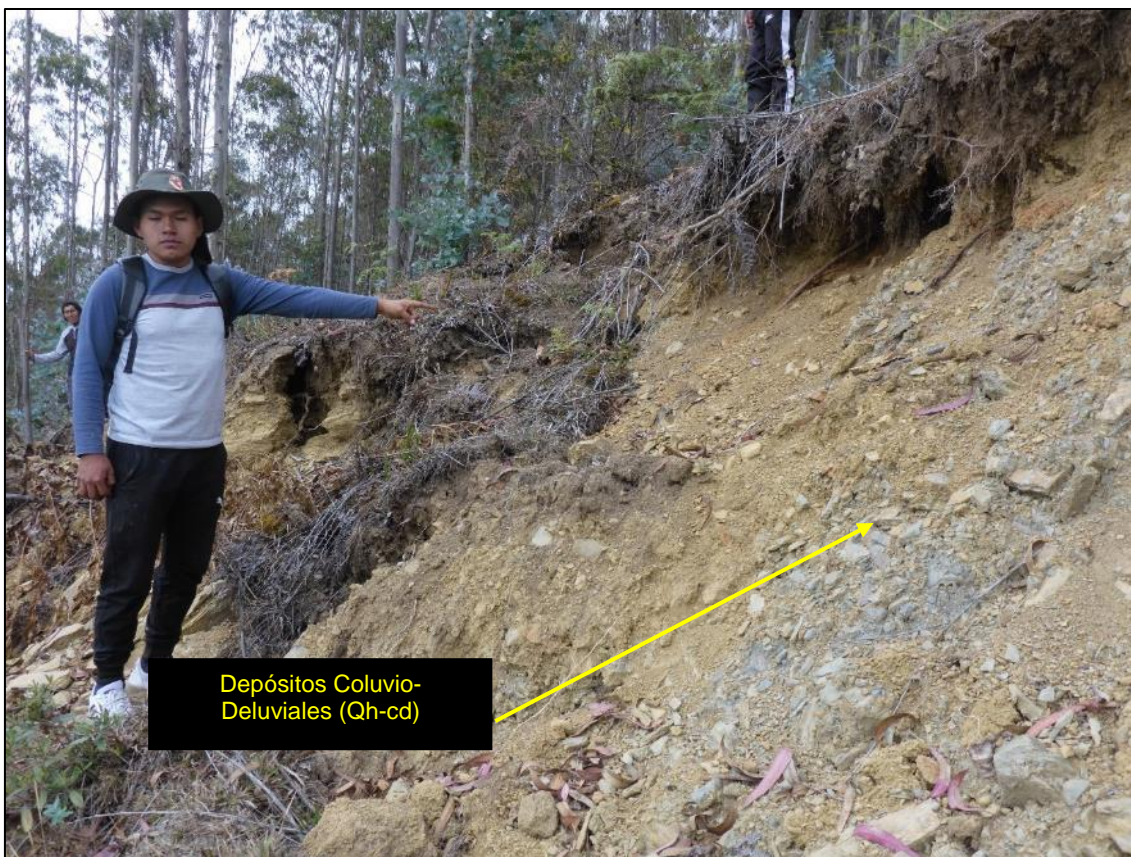
Son materiales sueltos, depositados en las depresiones de las montañas y partes bajas de las laderas como resultado de la erosión de las partes altas; constituyendo depósitos de deslizamientos antiguos, provenientes de laderas que cubren parcialmente los afloramientos de las formaciones Sandia y Ananea. Estos depósitos se encuentran en los sectores de Suara y Pampa Tuana y están conformados por materiales gruesos de naturaleza homogénea, heterométrica, poco compactos, con bloques angulosos a subangulosos de pizarras, englobados en una matriz arcillosa (Figura 3).

Figura 3. Depósito coluvialdeluvial, fotografía tomada en el sector Suara (coordenadas UTM E: 450951, N: 8417401).

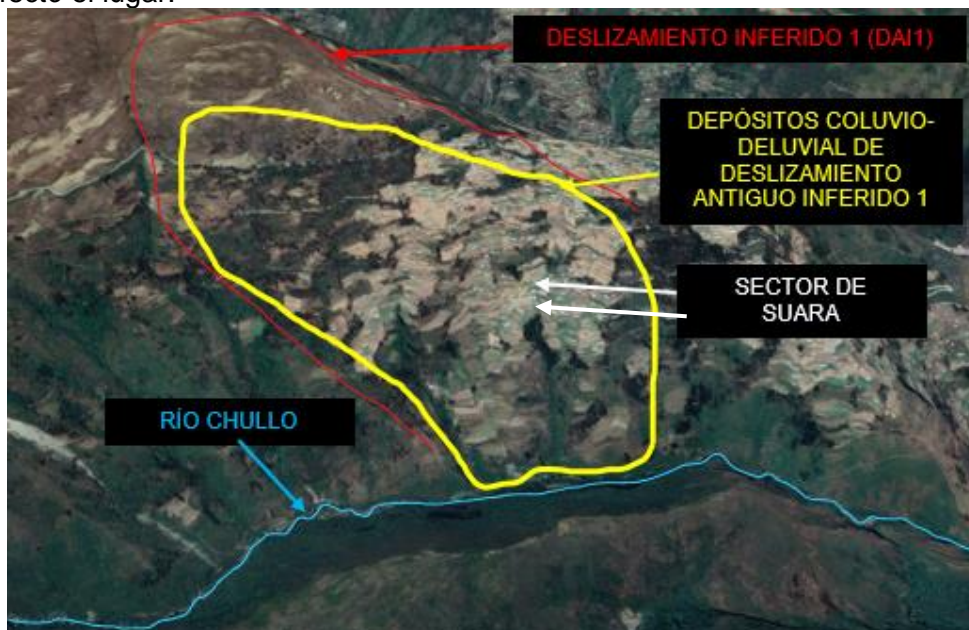
Se presenta como una depresión con forma irregular que corresponde a un Deslizamiento Antiguo Inferido (**DAI1**), (Figura 5), donde la corona y el salto de escarpe, no se observan claramente debido a la vegetación, procesos de erosión y meteorización que afectó el lugar.

Figura 5. Deslizamiento antiguo, sector Suara (DA1) (coordenadas UTM E: 450343, N: 8413904).

La masa deslizada, va de suroeste al noreste con dirección al cauce del río Chullo, en cuya parte baja se ha observado depósitos de flujos de detritos antiguos adosados a este deslizamiento antiguo. Presenta ondulaciones o desniveles entre la ladera media y la quebrada; además de desplazamientos del terreno.

Los depósitos que conforman este deslizamiento, son coluvio deluviales que están constituidos por arenas (10%), gravas (40%), bloques (5%) compuestos por pizarras subangulosas con un diámetro máximo de 1.8m hasta tamaños decimétricos a centimétricos, la mayor parte se encuentran muy alterados y muy fracturados; englobados en una matriz arcillo-limosa (45%).

- g) En el cuerpo de los deslizamientos antiguos inferido 1 (DAI1) y 2 (DAI2) se debe hacer un drenaje tipo “espina de pez” (Anexo 2, Figura 27, 28 y 29) para evitar la infiltración de agua hacia el cuerpo del deslizamiento.

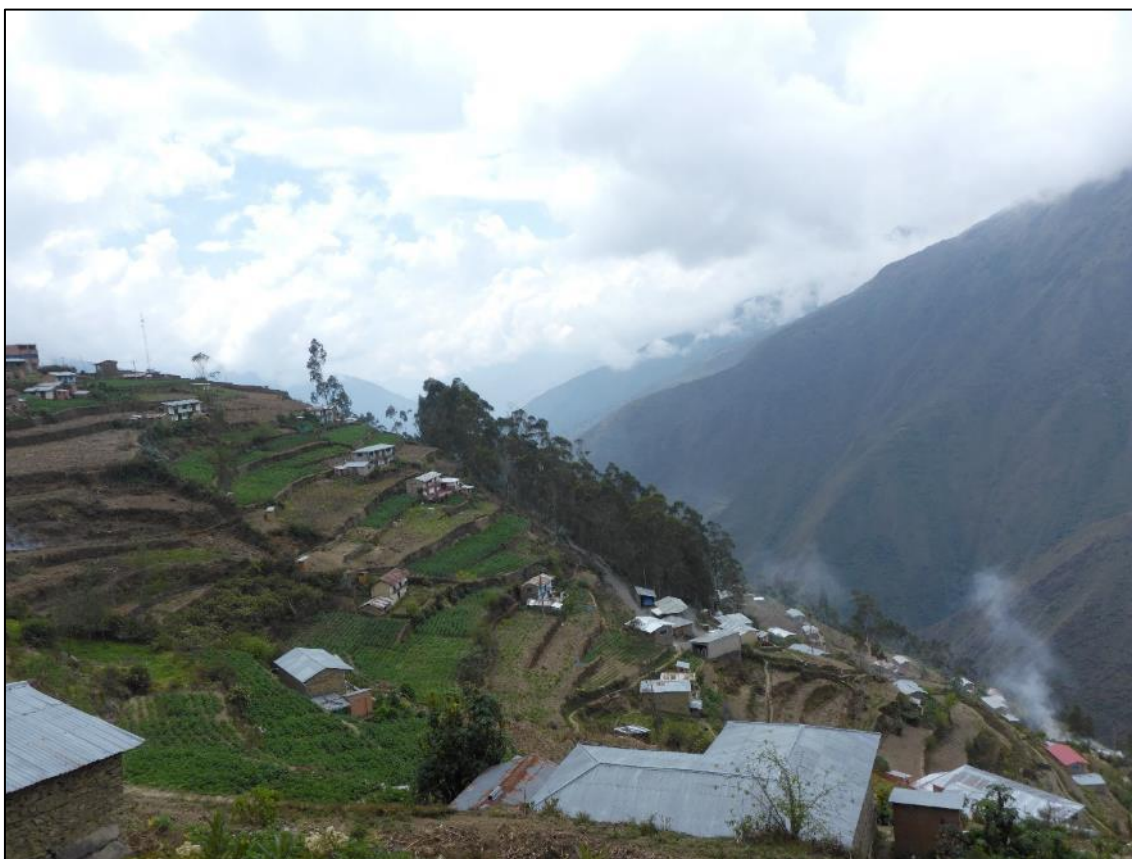
En el cuerpo del deslizamiento se desarrolla la principal actividad agrícola de Suara (Figura 6).

Figura 6. Terreno agrícola de Suara

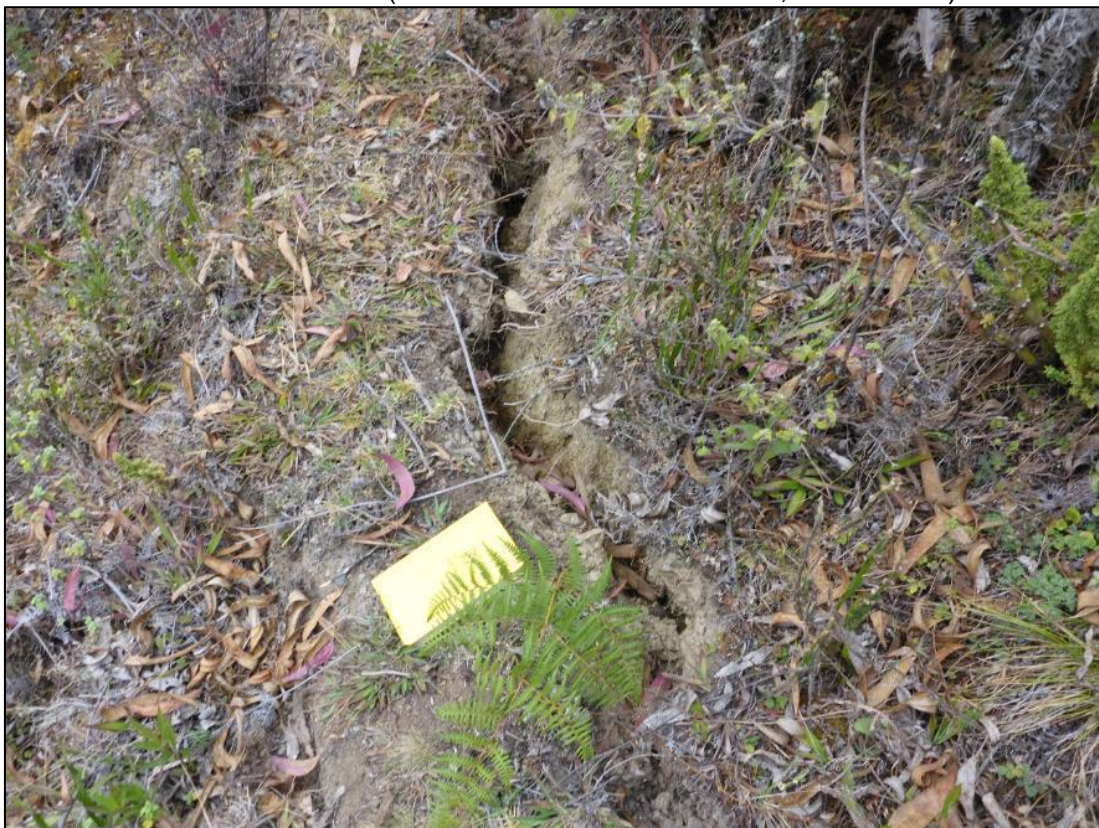
-ESCARPE SECUNDARIO 1 (ESS1): Entre las coordenadas UTM E: 450472, N: 8413375 y UTM E: 450374, N: 8413481, con una longitud aproximada de 150m, abertura de 46 cm, con profundidad comprobada de 40 a 60 cm, el desnivel de 169 cm a 17 cm (Figura 7 y 8).

Figura 8. Agrietamiento de 17 cm de desnivel en las coordenadas UTM E: 450374, N: 8413481 en la parte superior del deslizamiento antiguo sector de Suara.

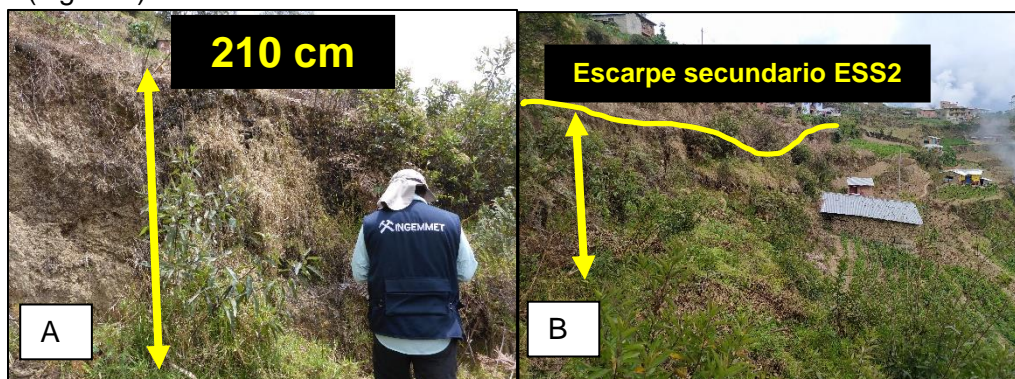
-ESCARPE SECUNDARIO 2 (ESS2): En las coordenadas UTM E: 450354, N: 8413952, se tiene un escarpe secundario con una abertura de 30 cm, con un desnivel de 210 cm y un largo de 25 m Aprox.; afectó una vivienda, se aprecian agrietamientos con abertura de 1-5 cm. (Figura 9).

Figura 9. A. Agrietamiento de 2.10m de desnivel; B. Agrietamientos de hasta 5 cm en la vivienda (UTM E: 450578, N: 8413952).

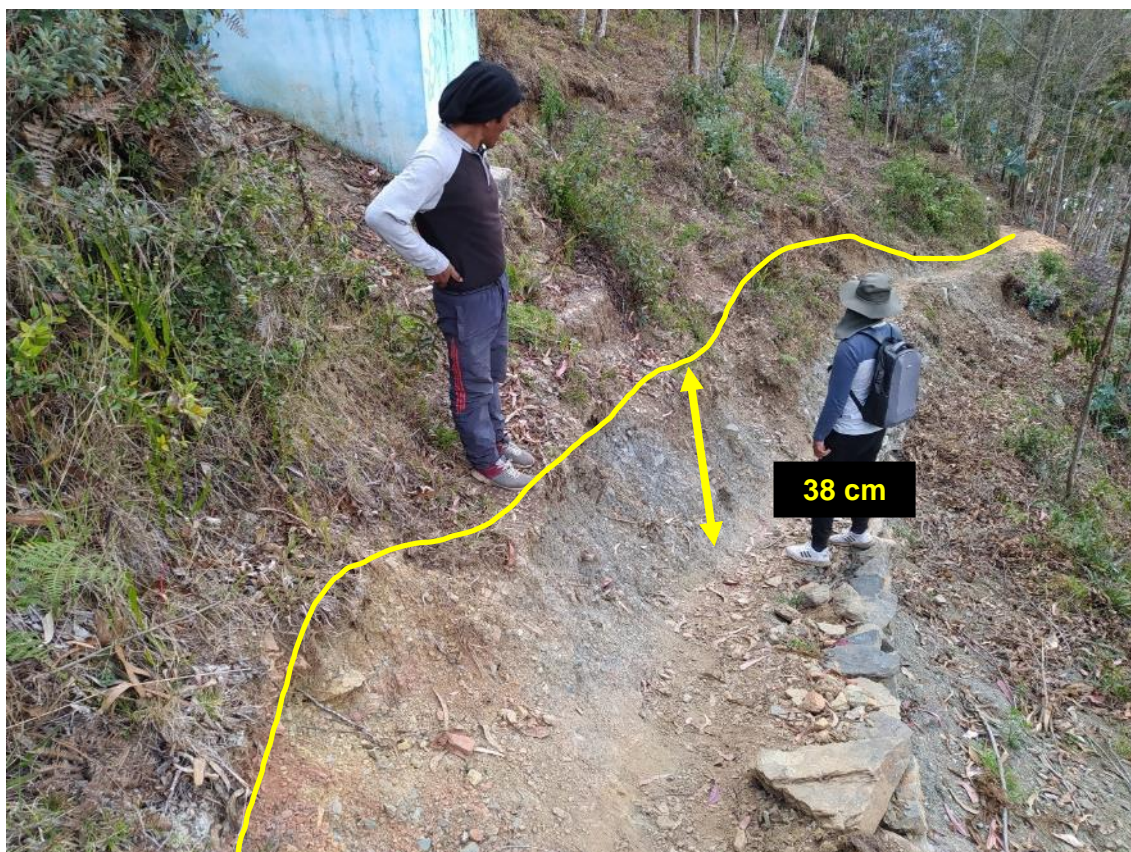
-ESCARPE SECUNDARIO 3 (ESS3): Entre las coordenadas UTM E: 450354, N: 8413493 y E: 450799, N: 8413470, se tiene un escarpe secundario, con un desnivel de 38 cm y una abertura de 45 cm y un largo de aproximadamente 28 m (Figura 10).

Figura 10. A. Agrietamiento de 38 cm de desnivel (UTM E: 450354, N: 8413493).

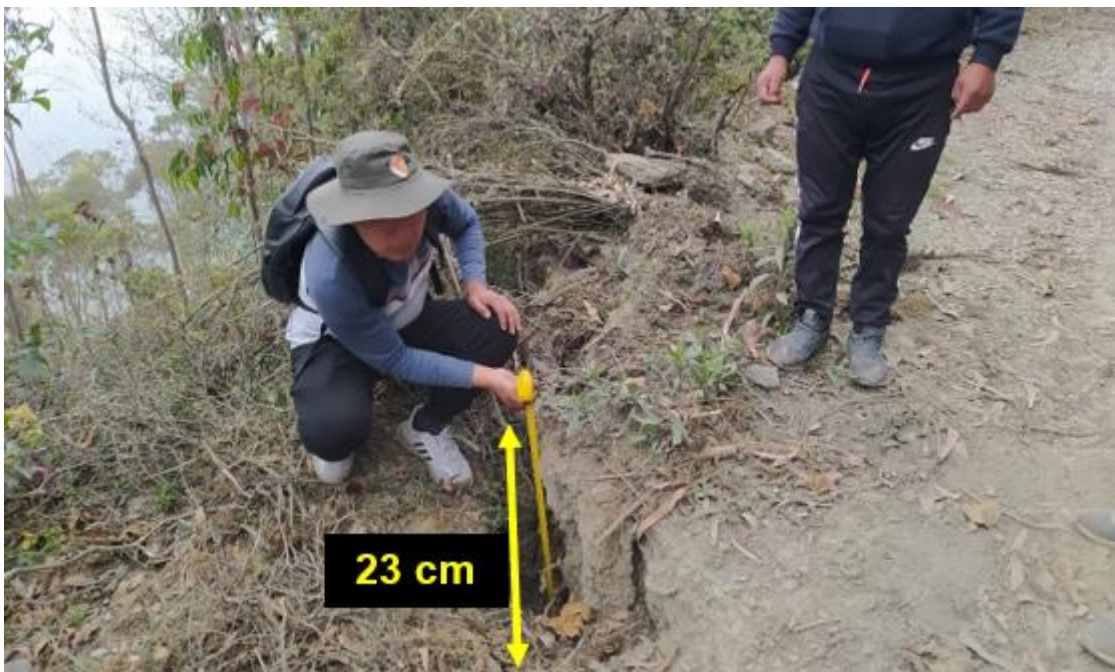
-AGRIETAMIENTO (S1): En las coordenadas UTM E: 450441, N: 8413451, se tiene una grieta con una abertura de 35 cm, con un desnivel de 23 cm y una profundidad comprobada de 71 cm, afectando 5 m de la carretera Suara-Ccajuna (Figura 11).

Figura 11. Agrietamientos en la carretera Suara - Ccajuna (UTM E: 450441, N: 8413451).

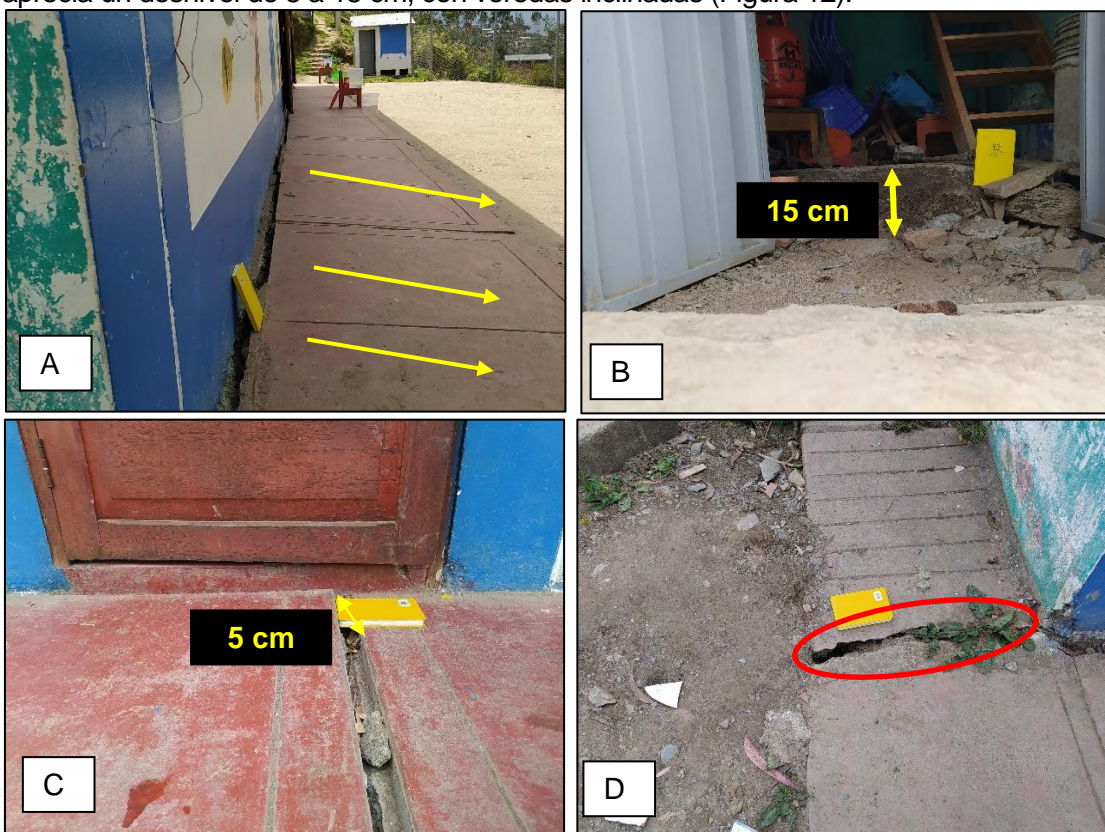
-AGRIETAMIENTO (S2): Afecta al centro educativo Inicial 383 Alto Ccajuna, en el piso se aprecia un desnivel de 5 a 15 cm, con veredas inclinadas (Figura 12).

Figura 12: **A.** Inclinación de las veredas del colegio inicial 383, **B.** Desnivel 20 cm en el piso del depósito del colegio inicial UTM E:450375, N:8413841., **C.** Desnivel de 5 a 7.5 cm observado en el piso del colegio inicial, **D.** Agrietamientos de 1 a 5 cm en las veredas del colegio inicial.

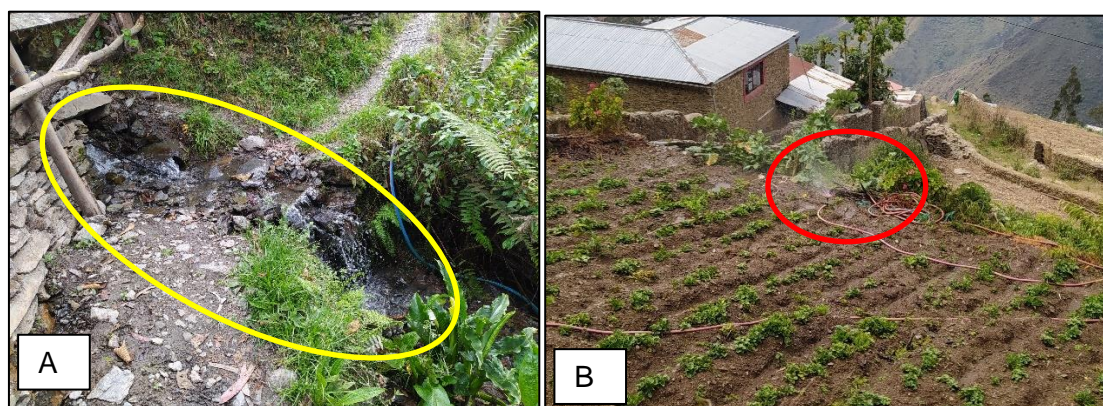
También cabe mencionar que en la zona se practica la agricultura por dispersión y los canales de agua no cuentan con revestimiento infiltrándose el agua saturando el cuerpo del deslizamiento antiguo de Suara (Figura 14).

Figura 14: A. Canal de agua sin revestimiento, vertiendo sus aguas sobre el cuerpo del deslizamiento antiguo Suara UTM E:450909, N:8413558., B. Riego por aspersión en las coordenadas UTM E:450789, N:8414054.

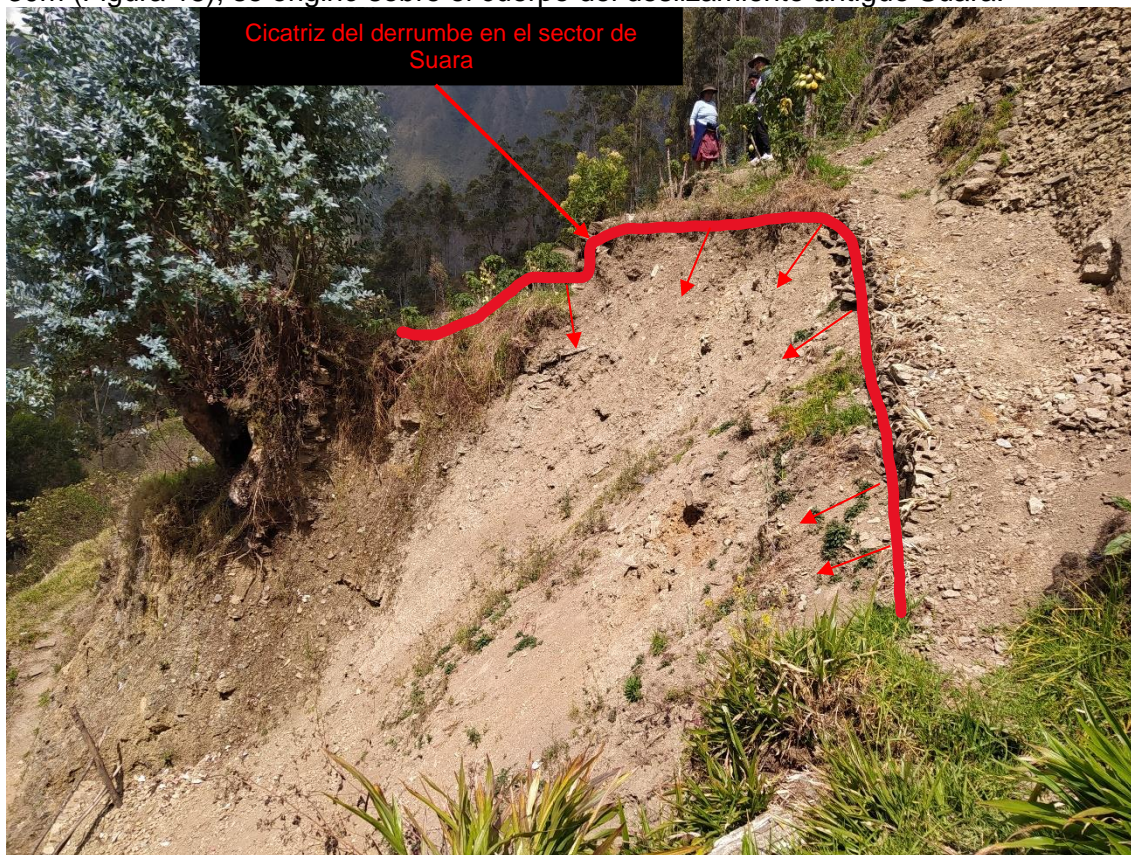
En el sector de Suara, también se apreció 01 derrumbe en las coordenadas UTM E: 450799, N: 8413460; con un desnivel de 1.75m y una cicatriz de colapso con largo de 30m (Figura 15), se originó sobre el cuerpo del deslizamiento antiguo Suara.

Agrietamiento 15: Derrumbe sobre depósitos coluvio-deluviales en coordenadas UTM E: 450799, N: 8413460.

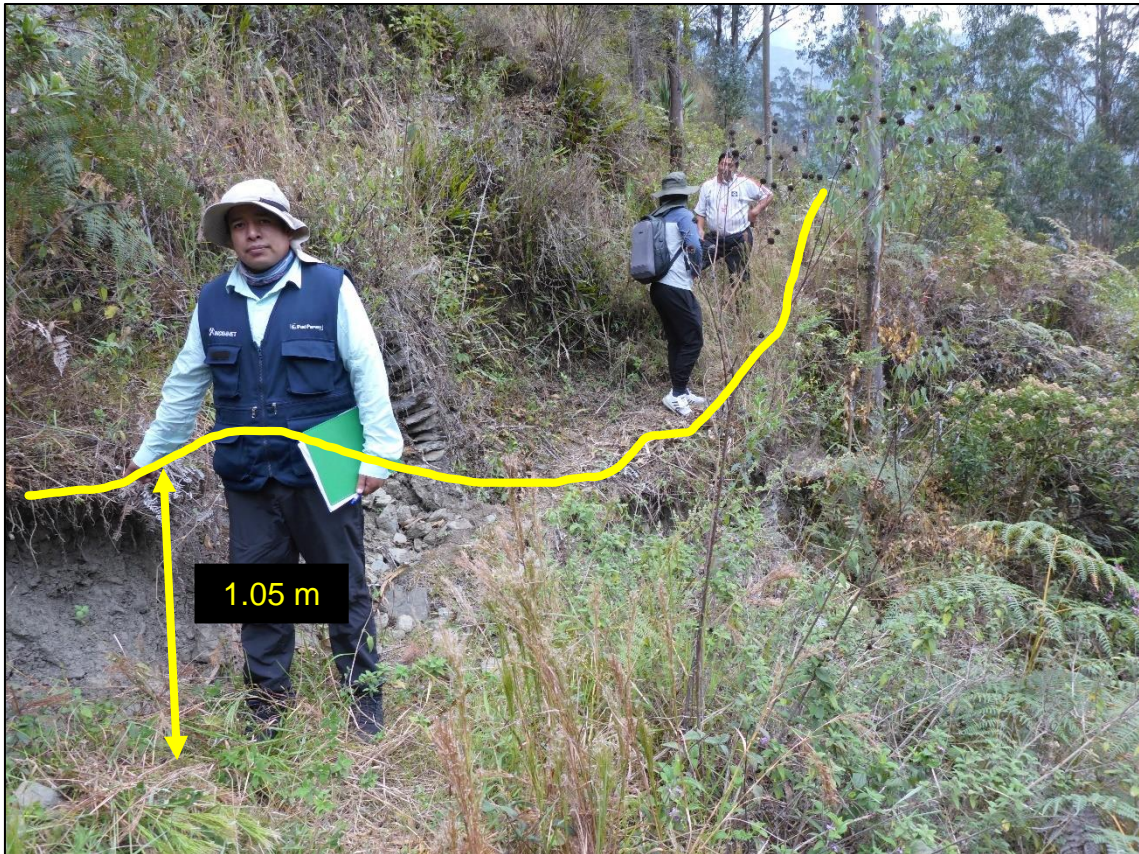
-ESCARPE SECUNDARIO ESP1: En las coordenadas UTM E: 450809, N: 8415270 y E: 450861, N: 8415286, se ha observado un escarpe con un desnivel de 105 cm, con una longitud inferida aproximada de 70m (Figura 14, Mapa 5). Además, en las coordenadas UTM E: 450890, N: 8415534; E: 450839, N: 8415493 y E: 450793, N: 8415453, se observó un desnivel de entre 68 cm, profundidad de 115 cm, con una longitud aproximada de 235 m. (Figura 17, 18 y 19).

Figura 17. Escarpe secundario (ESP1) Pampa Tuana (coordenadas UTM E: 450809, N: 8415270).

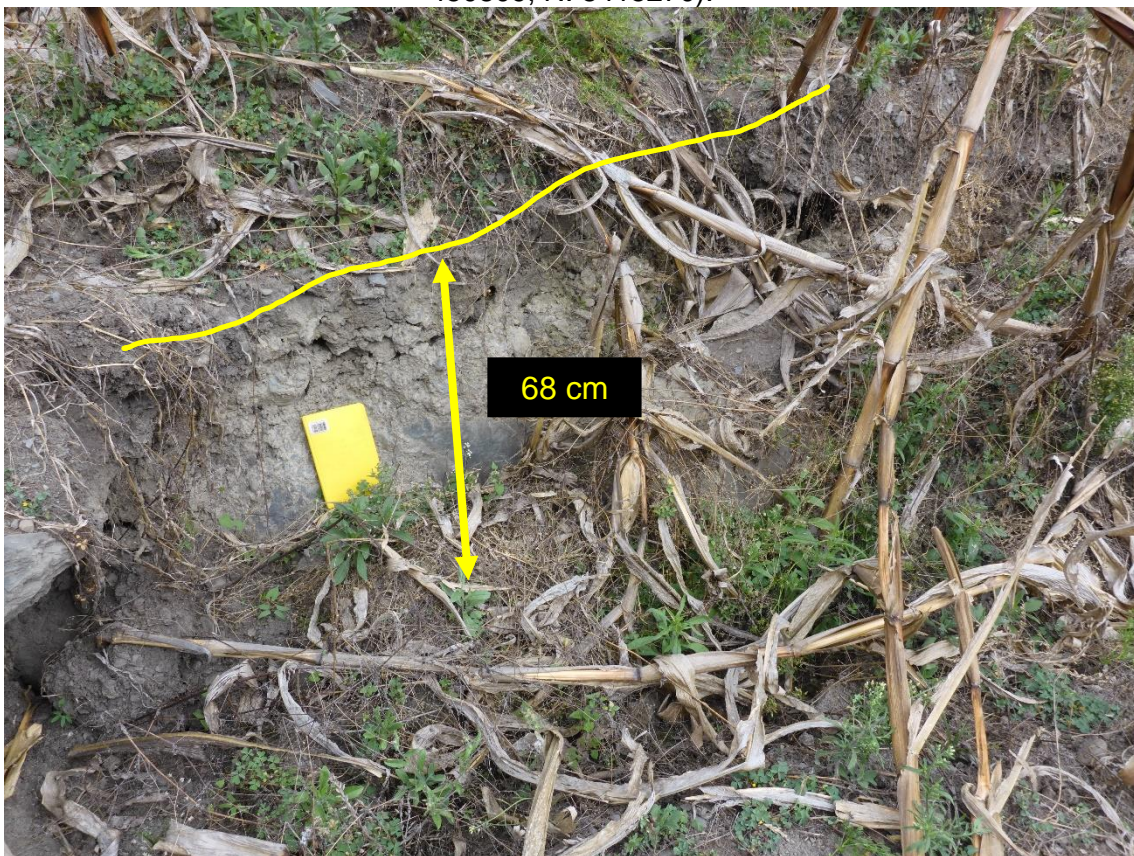
Figura 18. Escarpe secundario (ESP1) en el sector de Casi Mirayo-Pampa Tuana (UTM E: 450890, N: 8415534).

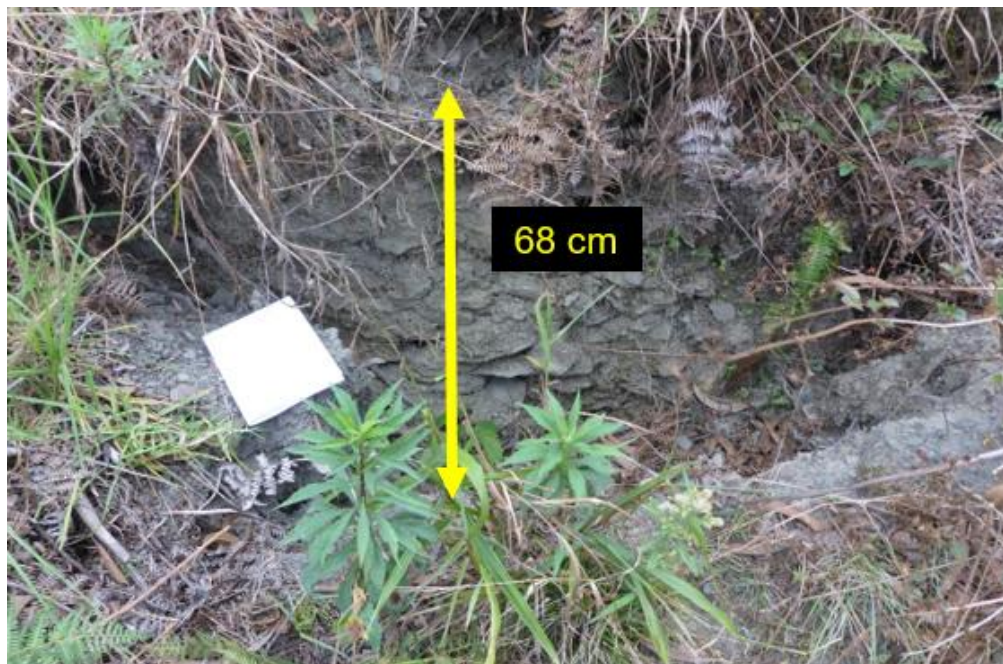
Figura 19. Escarpe secundario (ESP1) en el sector de Pampa Tuana (coordenadas UTM E: 450931, N: 8415574)

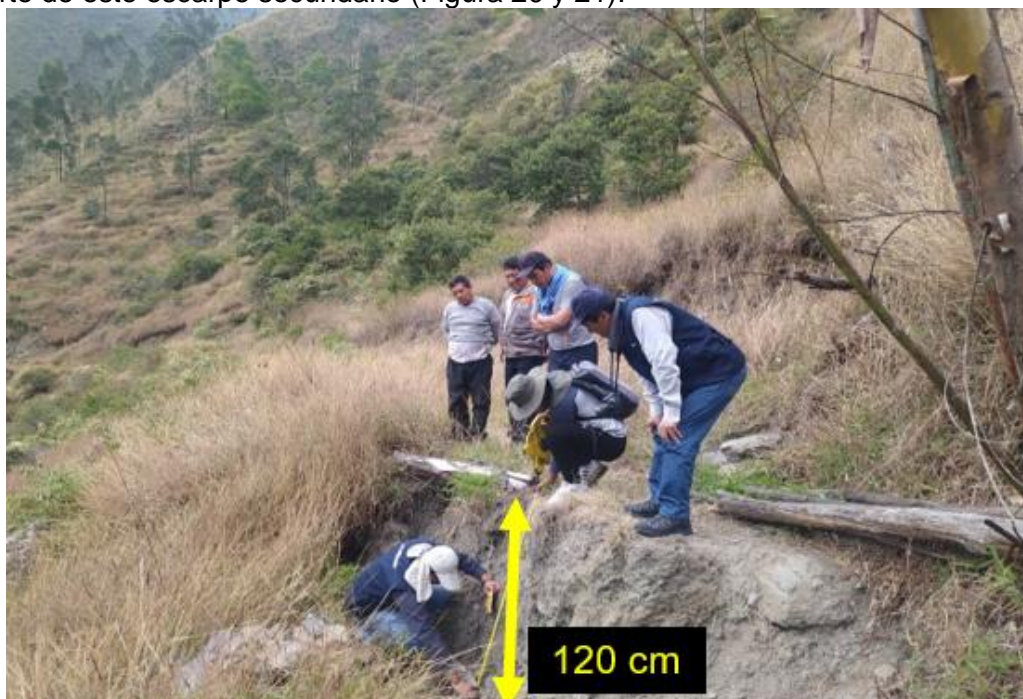
ESCARPE SECUNDARIO ESP2: En las coordenadas UTM E: 450994, N: 8415410 y E: 451037, N: 8415337, se ha observado un desnivel de 120 cm, con una longitud aproximada de 103 m. También en las coordenadas UTM E: 450994, N: 8415410; se han identificado agrietamientos de 10 cm de abertura y 5 cm de desnivel, siendo parte de este escarpe secundario (Figura 20 y 21).

Figura 20. Escarpe secundario (ESP2) en el sector de Pampa Tuana (UTM E: 450994, N: 8415410 y E: 451037)

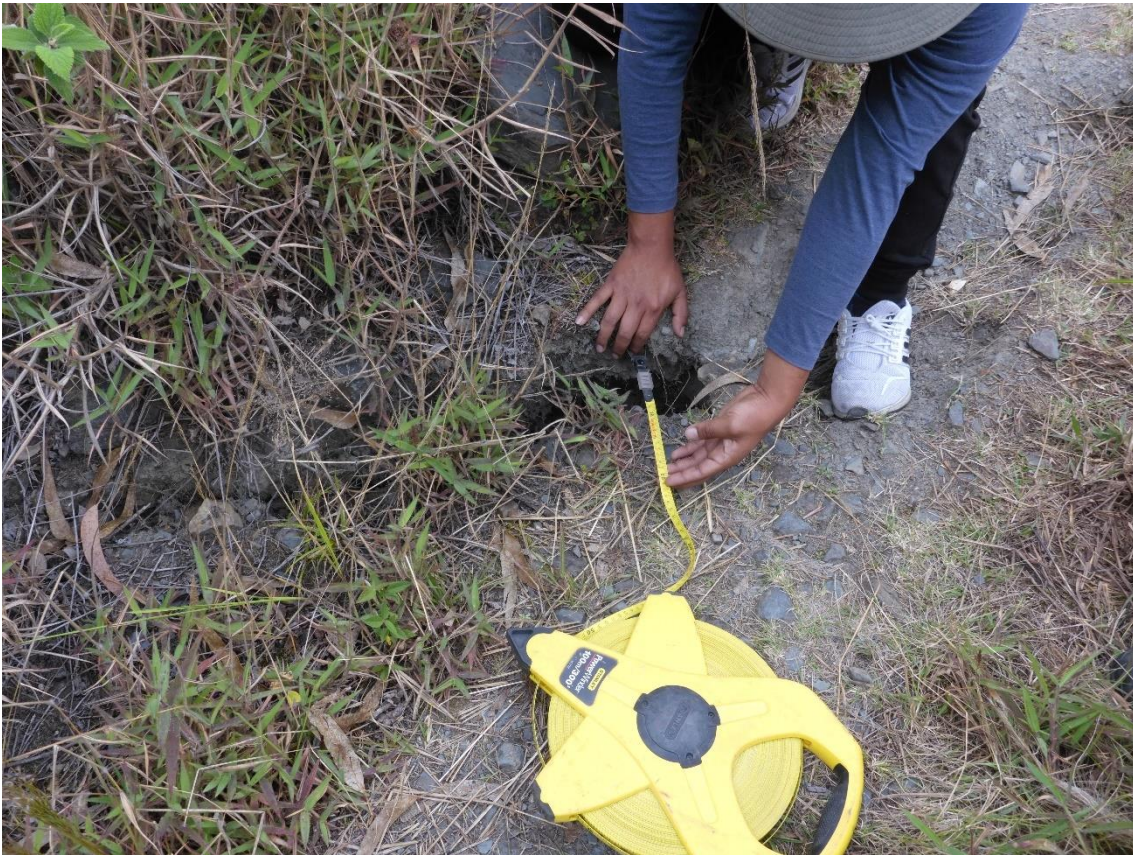
Figura 21. Agrietamientos en el sector de Pampa Tuana (UTM E: 450994, N: 8415410)

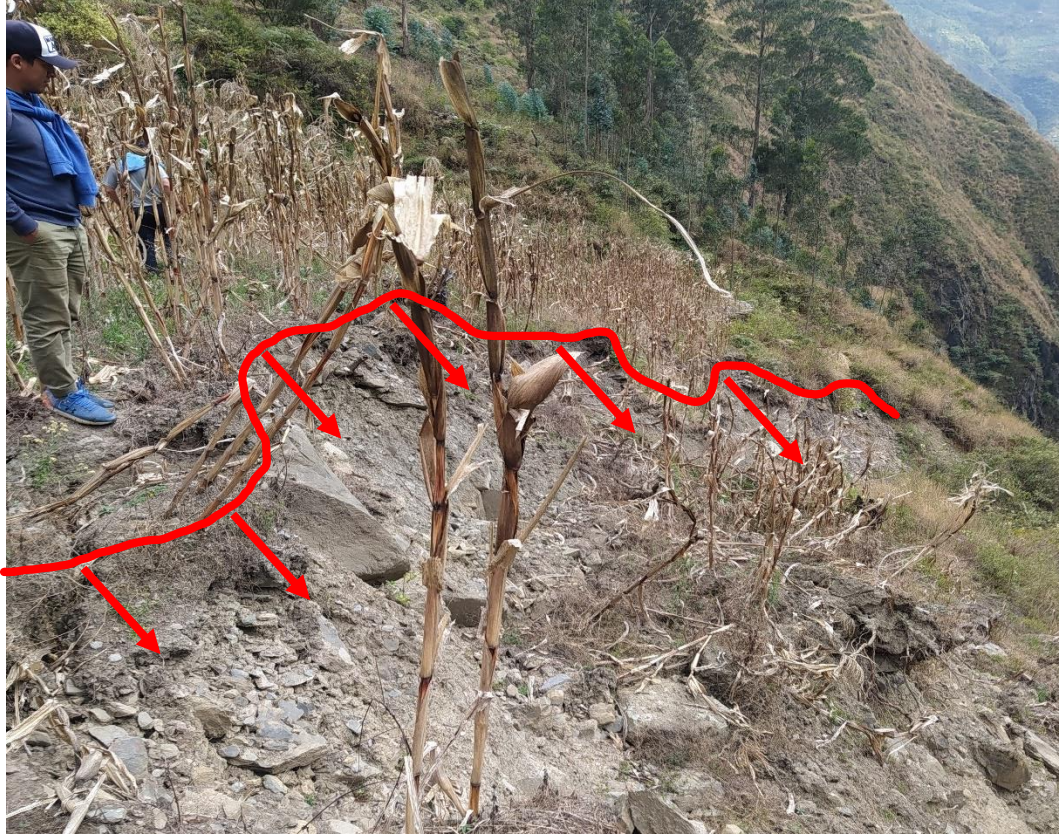
En el sector de Casi Mirayo (UTM E: 450955, N: 8415524) se aprecian 01 derrumbe, con un desnivel de 2m y una cicatriz de colapso de aproximadamente 60m de largo (Figura 22), se originó sobre el cuerpo del deslizamiento antiguo Pampa Tuana, producto de la reactivación de este.

Figura 22. Zona de arranque del derrumbe en el sector de Casi Mirayo (UTM E: 450955, N: 8415524)
