MUNICIPALIDAD PROVINCIAL DE TRUJILLO SUBGERENCIA DE DEFENSA CIVIL

EL FENÓMENO DEL NIÑO Y QUEBRADA DE RIO SECO

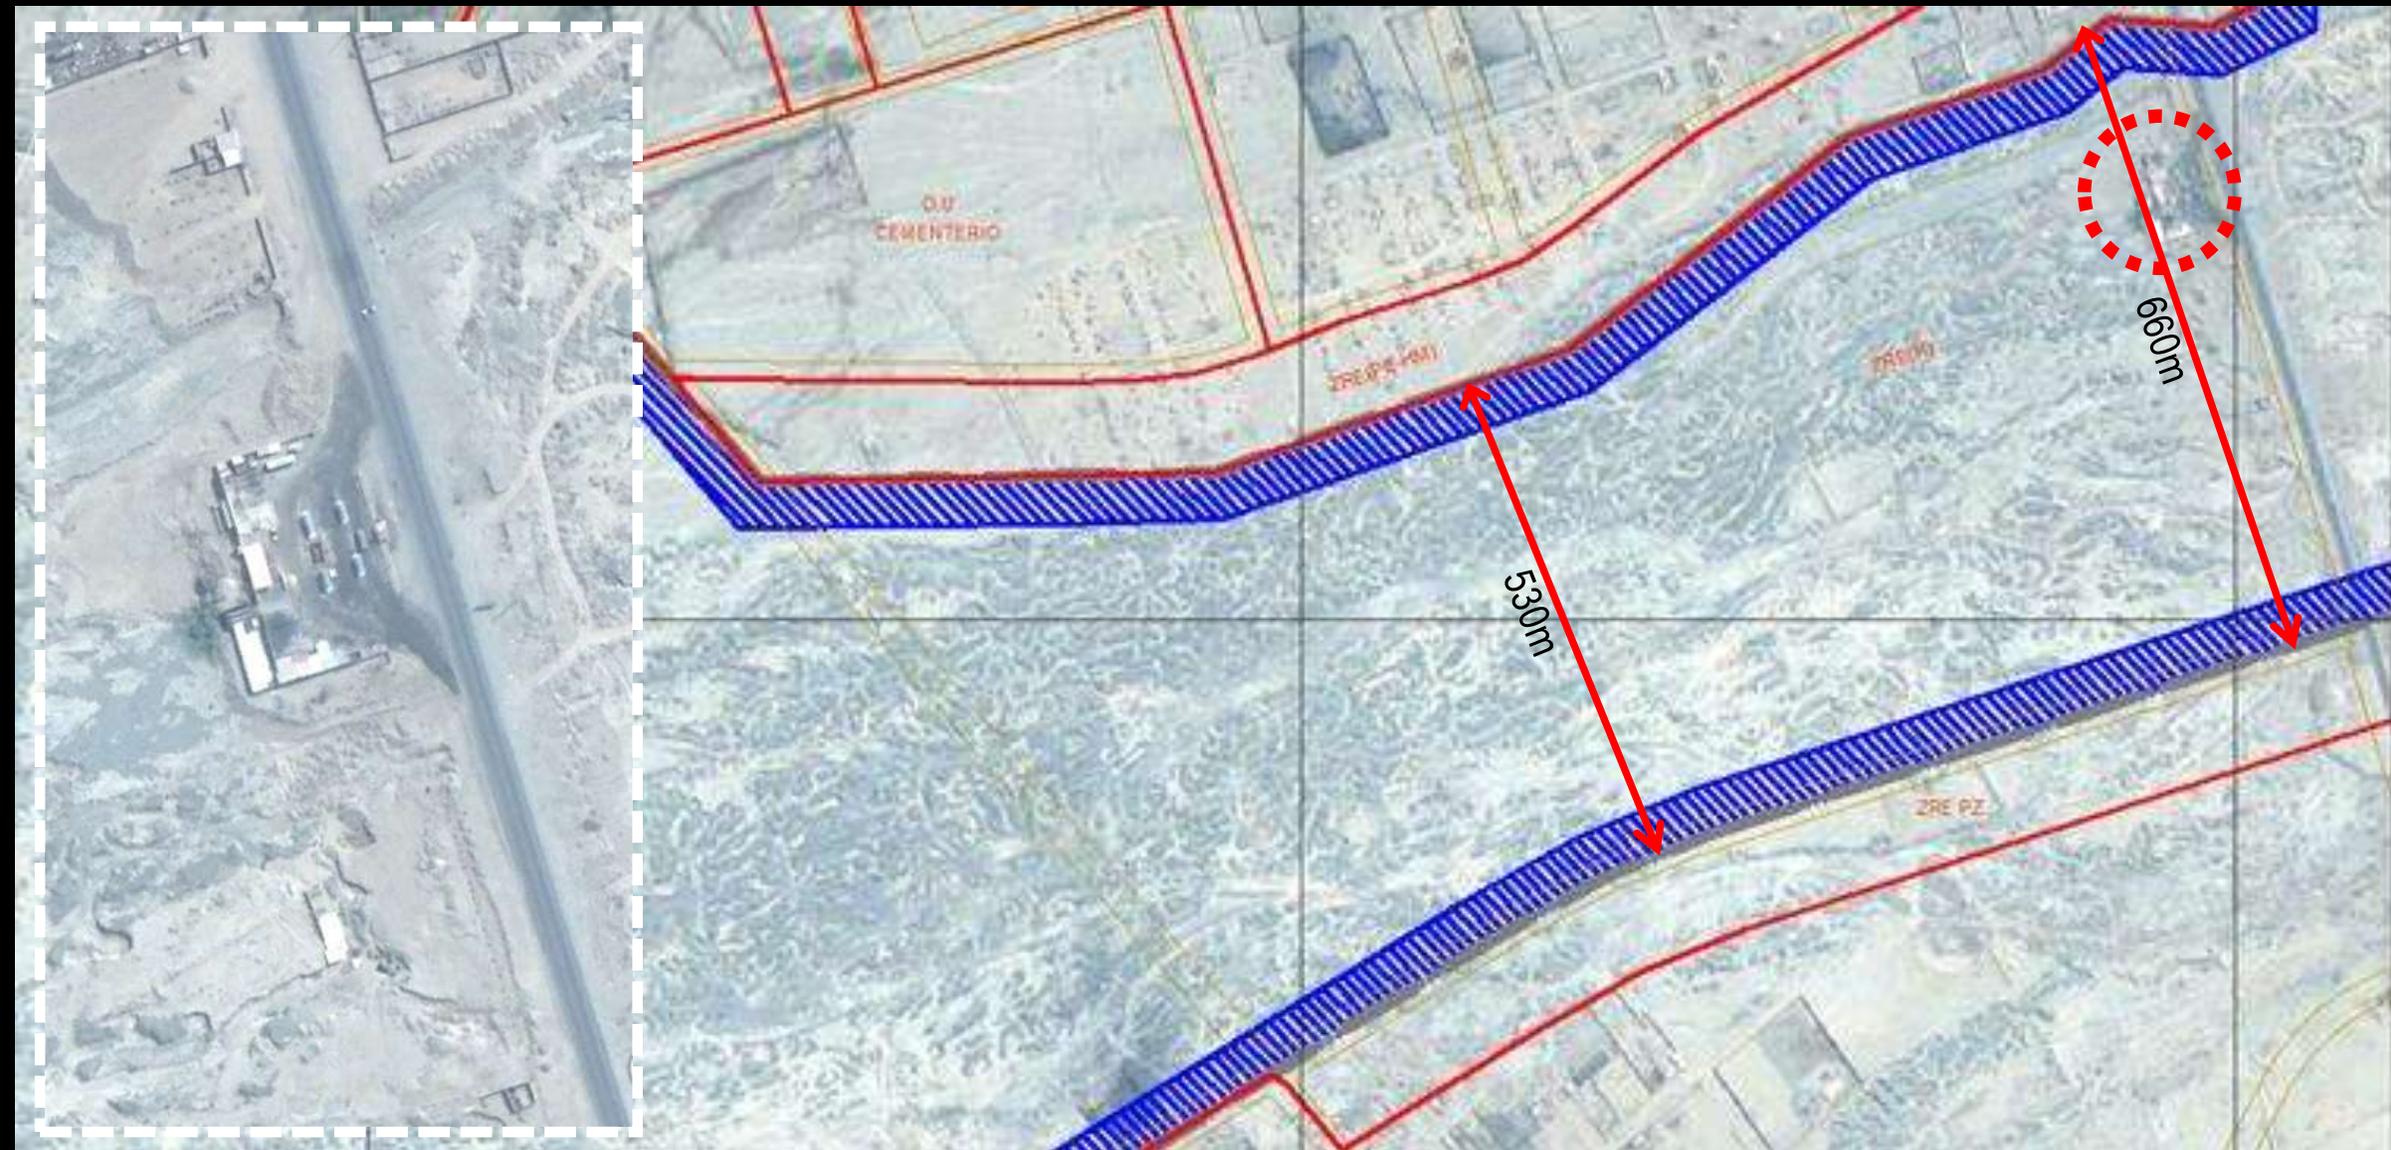
09-05-03: Se aprecia libre el cauce, excepto un grifo con fachada a la carretera Panamericana, y otros muros-fachadas incipientes a ambas márgenes de la carretera Panamericana, a lo ancho del cauce del Rio Seco. (Google Earth)

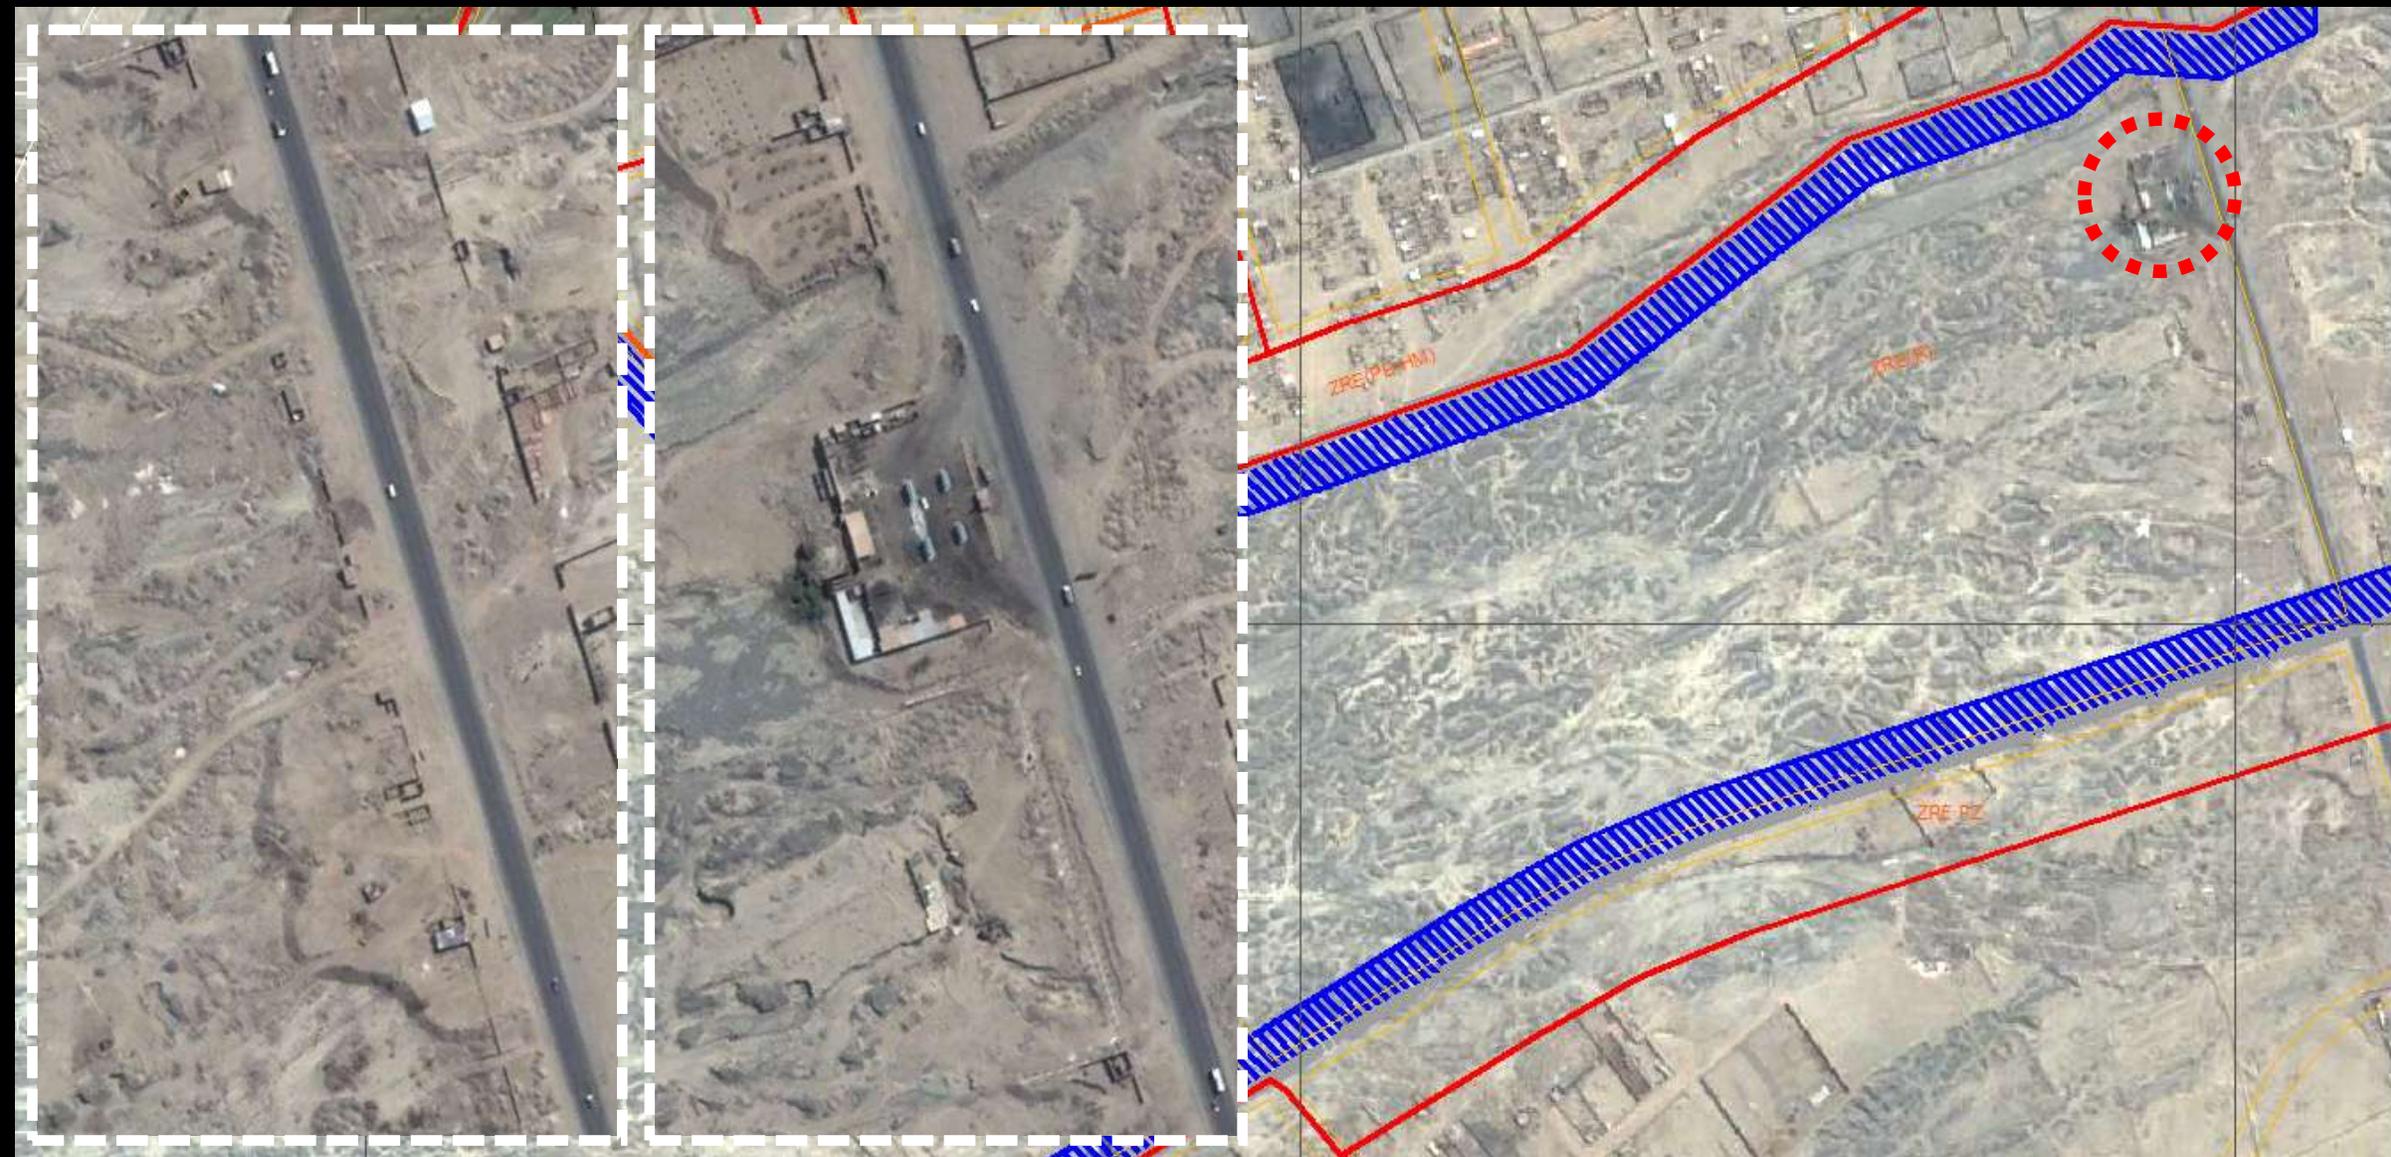
03-06-04: Se aprecia libre el cauce, los muros-fachada se consolidan al margen Este de la carretera Panamericana. Fotos de (Google Earth)

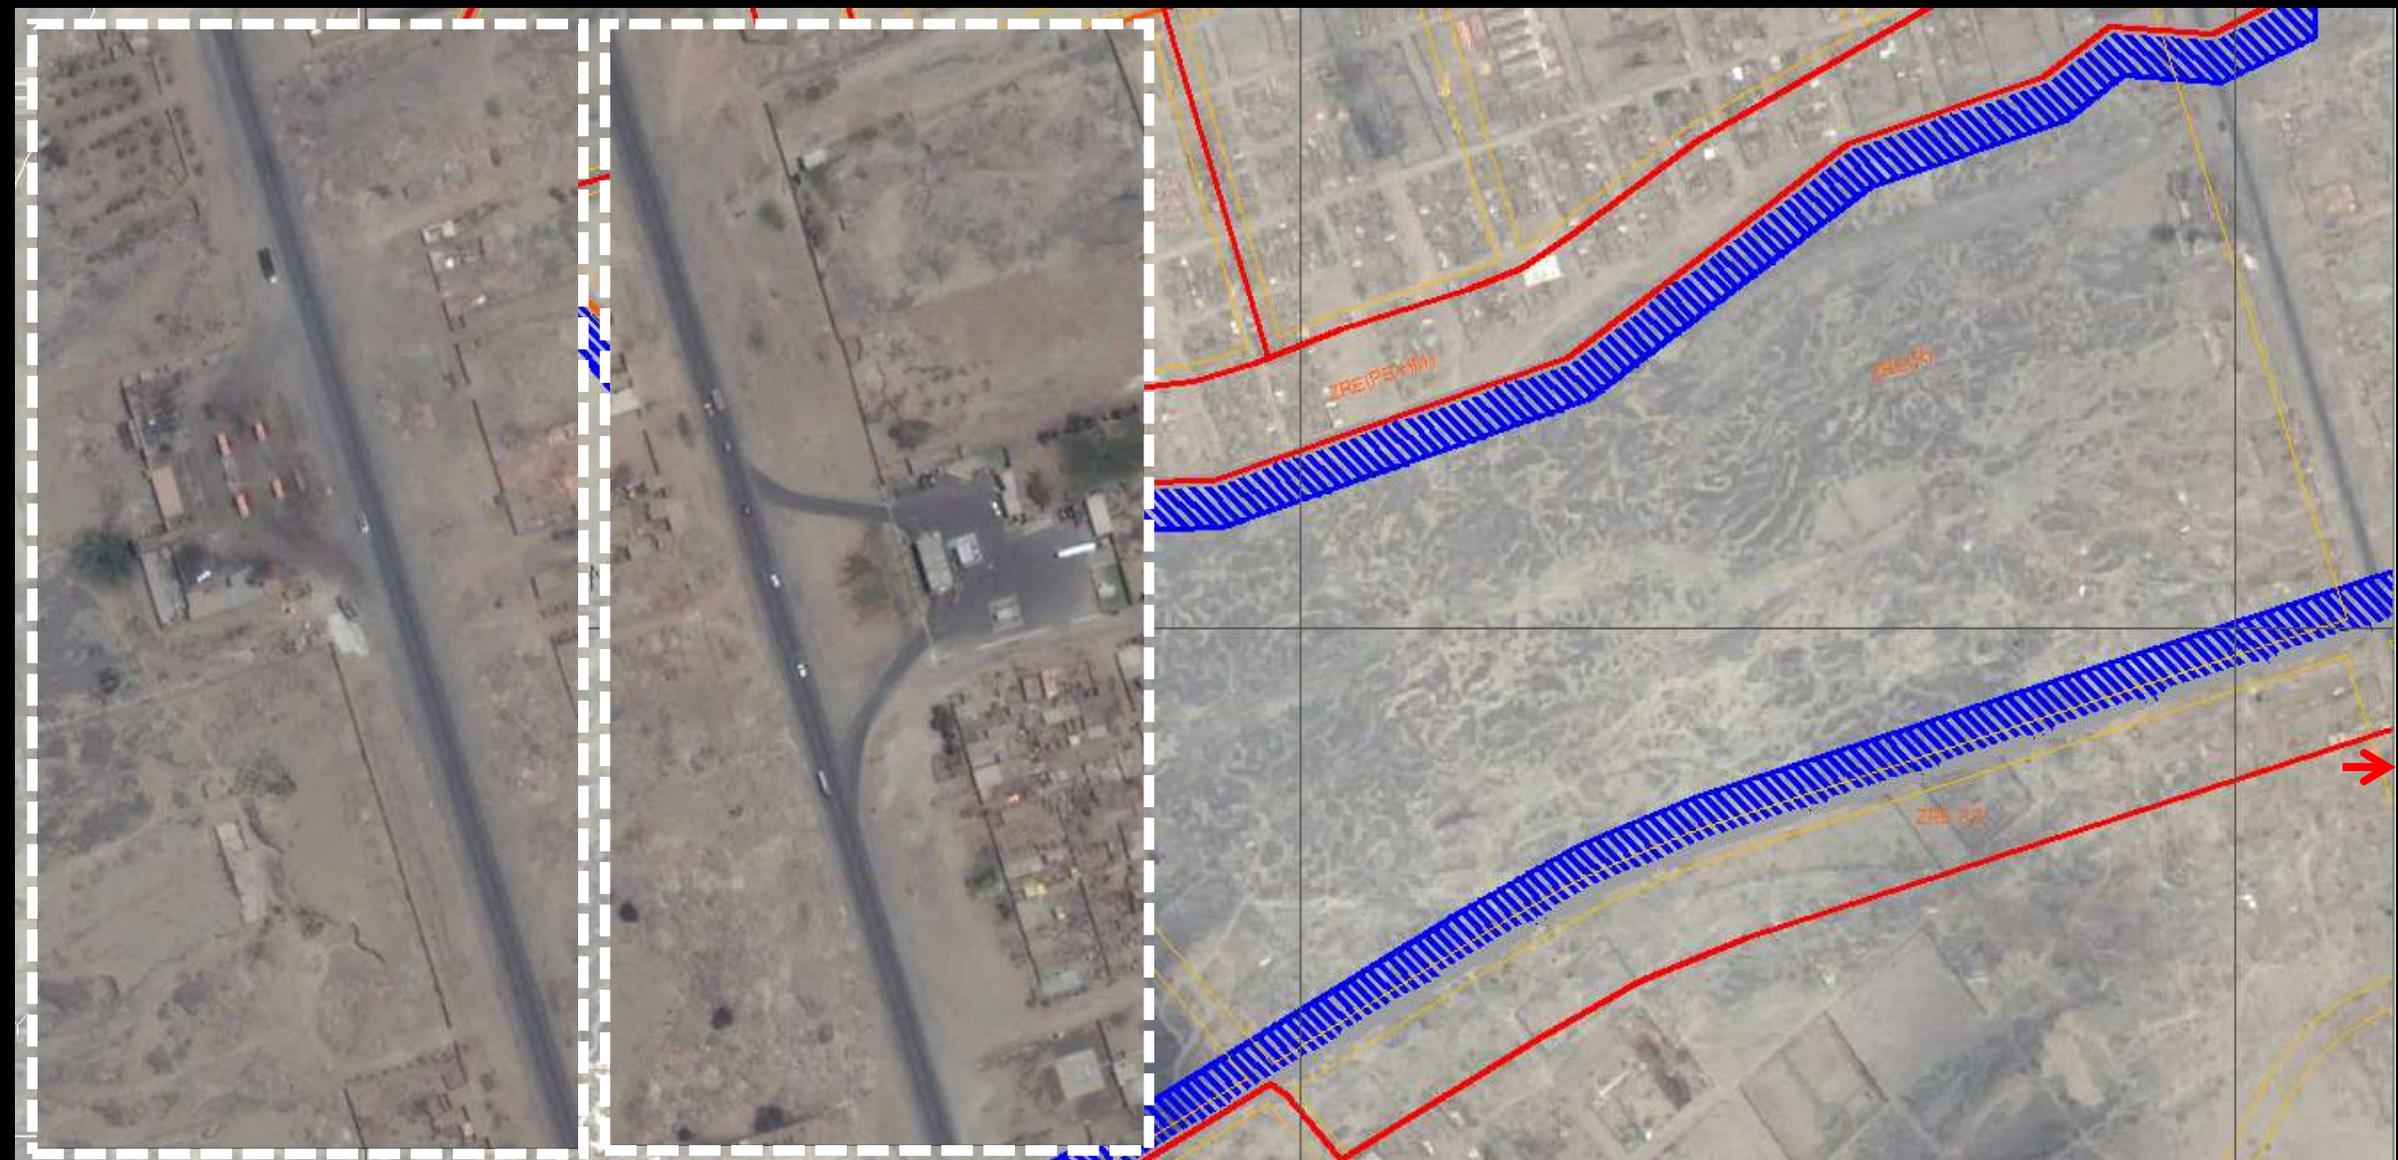
25-09-06: Los cercos con frente a la Panamericana se han consolidado delimitando porciones de terrenos, Se aprecia la conversión de un terreno cercado en un grifo sobre la margen Este de la carretera Panamericana. (Google Earth)

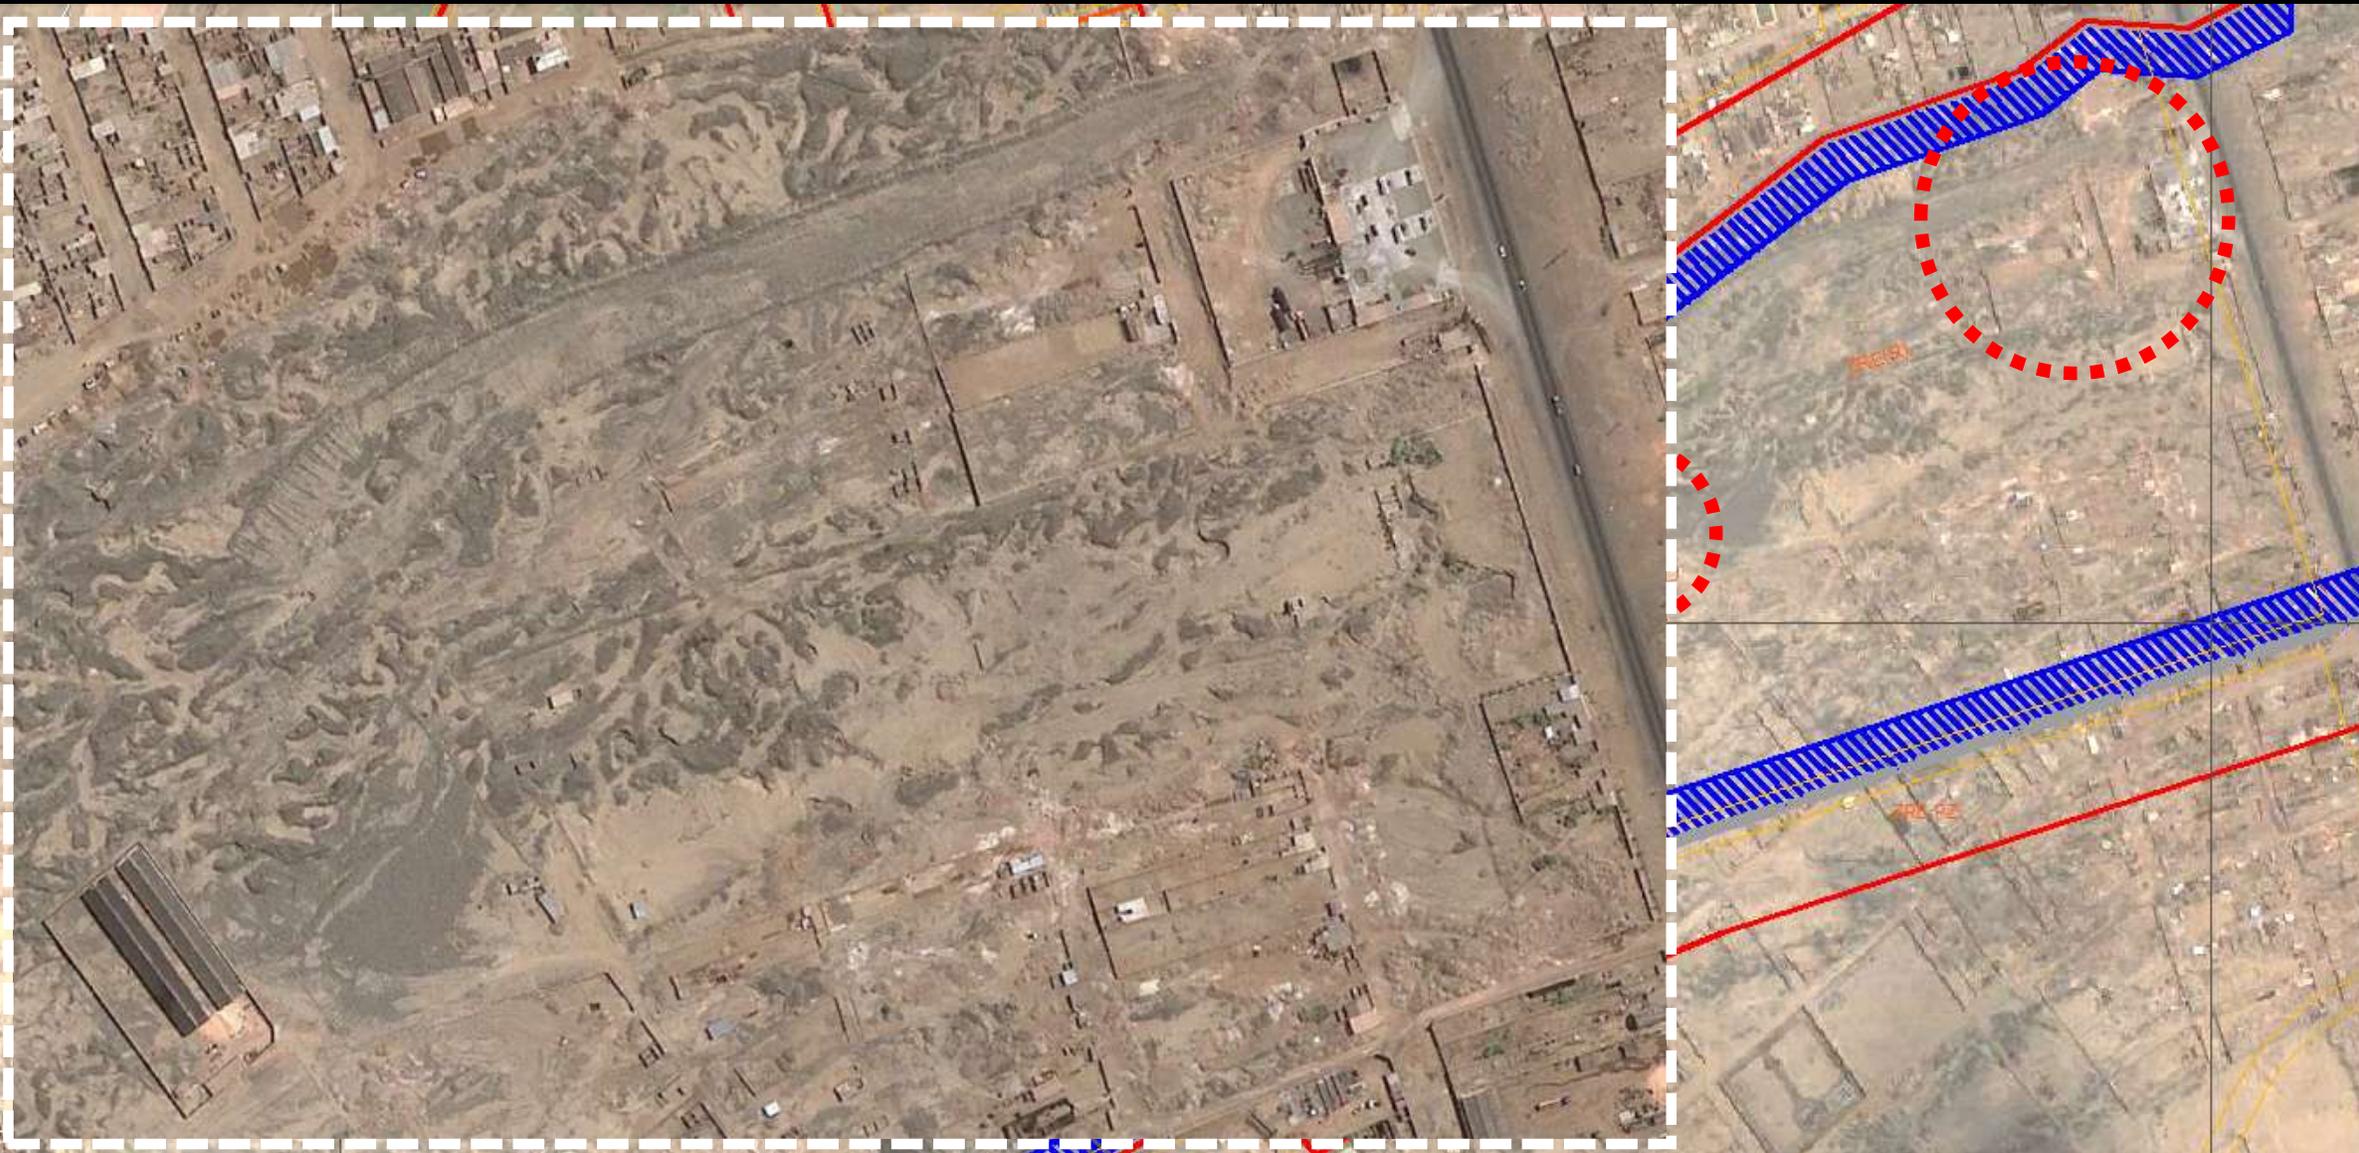
06-08-09: Se consolida predios con construcción de áreas techadas frente a la carretera, cercos a 220m de la carretera, un predio de 100m x 50m a 595 de la carretera, en la margen sur la parcelación invade el cauce. (Google Earth)

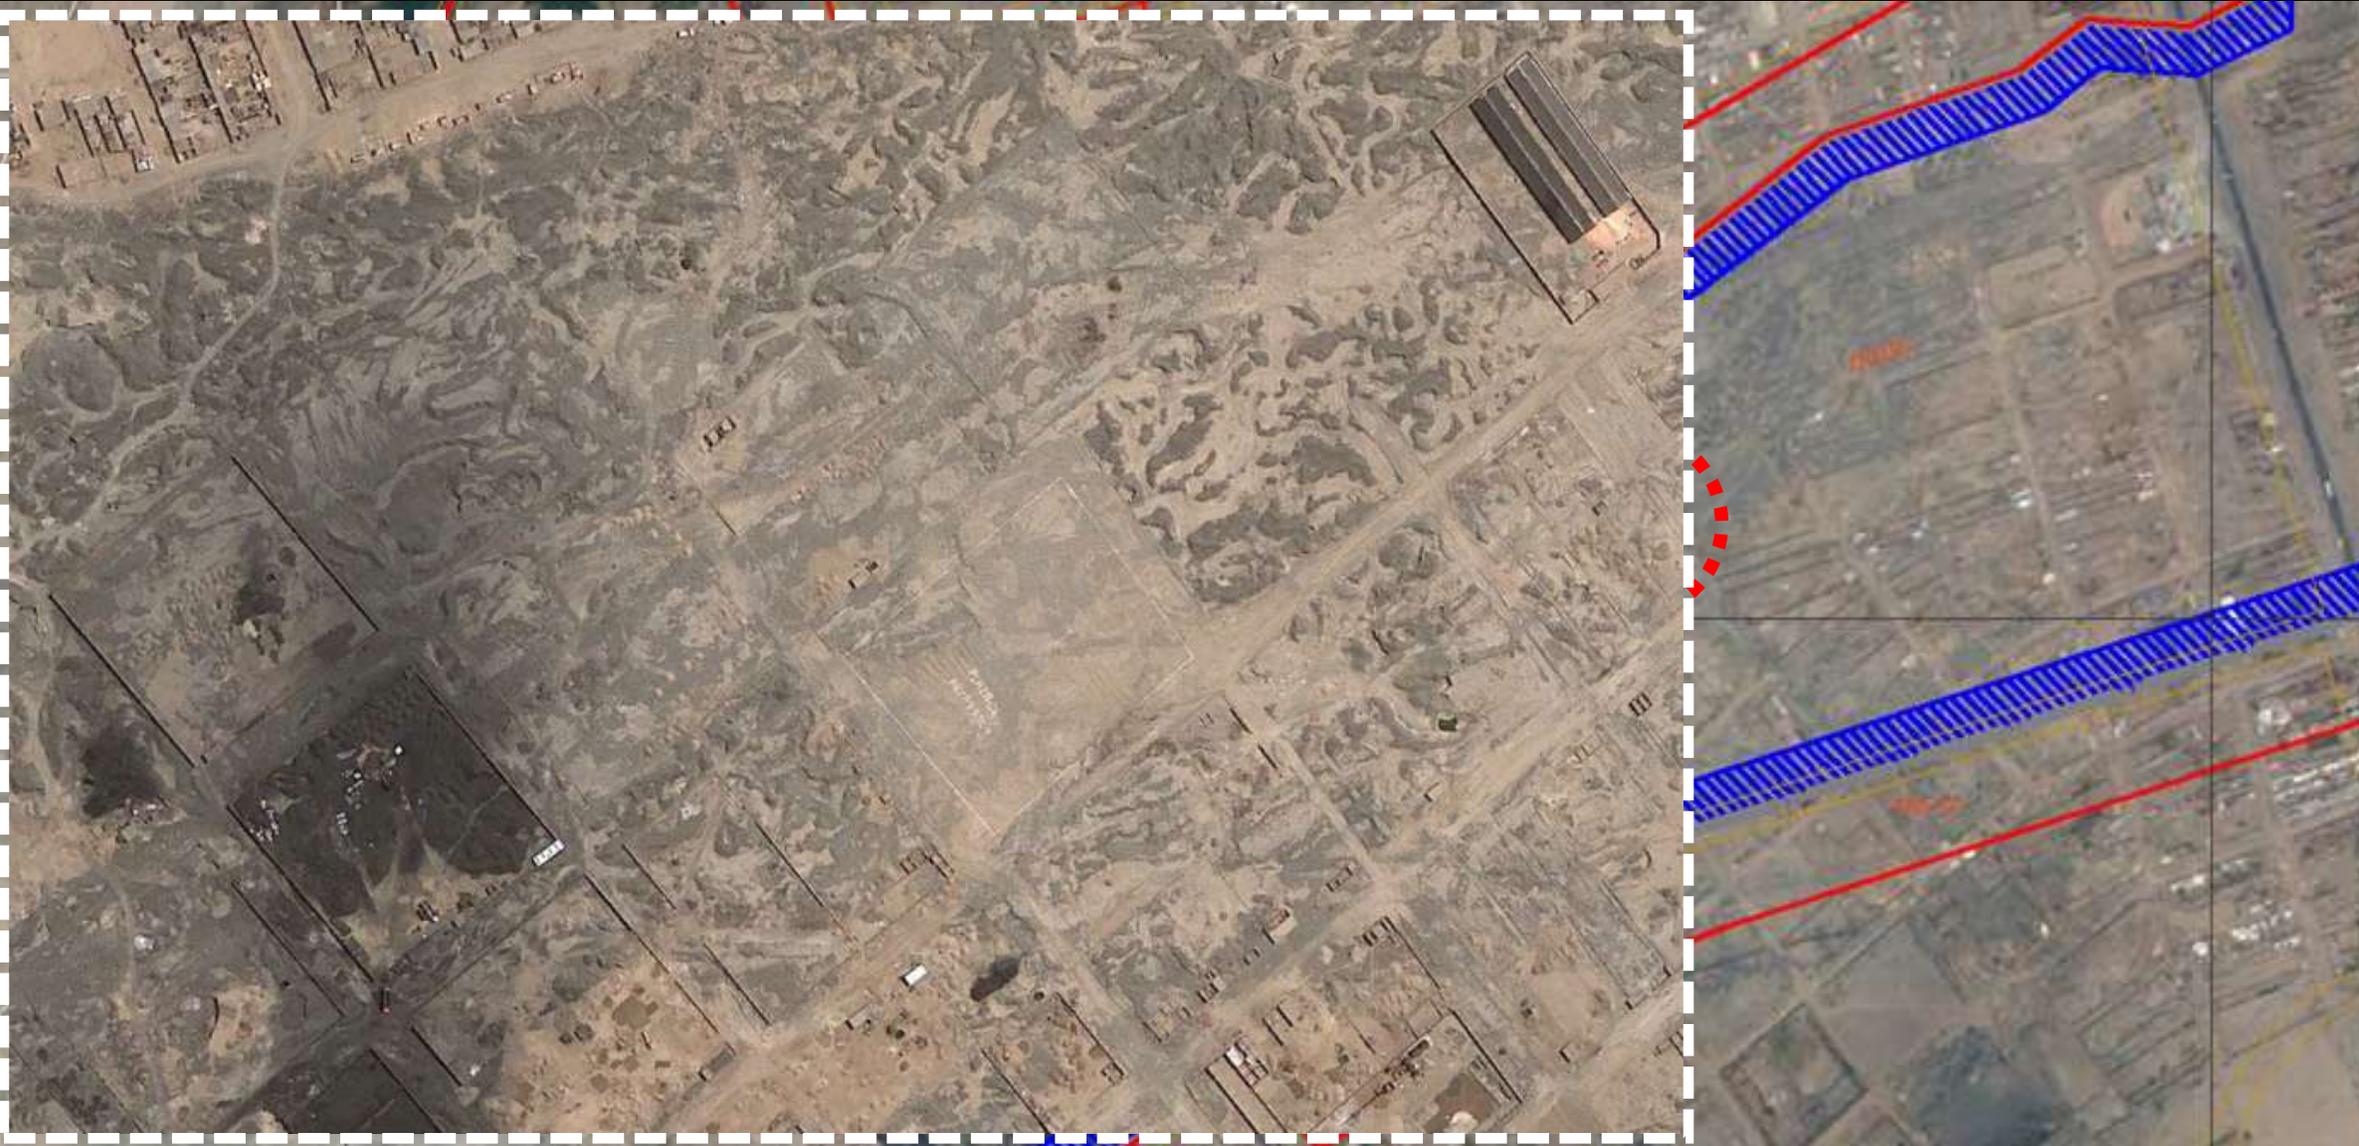
29-10-10: Ocupación del cauce se consolida con edificaciones de vivienda y comercio en margen oeste de la Panamericana, predios agrupados en manzanas, desde el margen sur del cauce, la mayoría tiene techo de 3m x 3m.

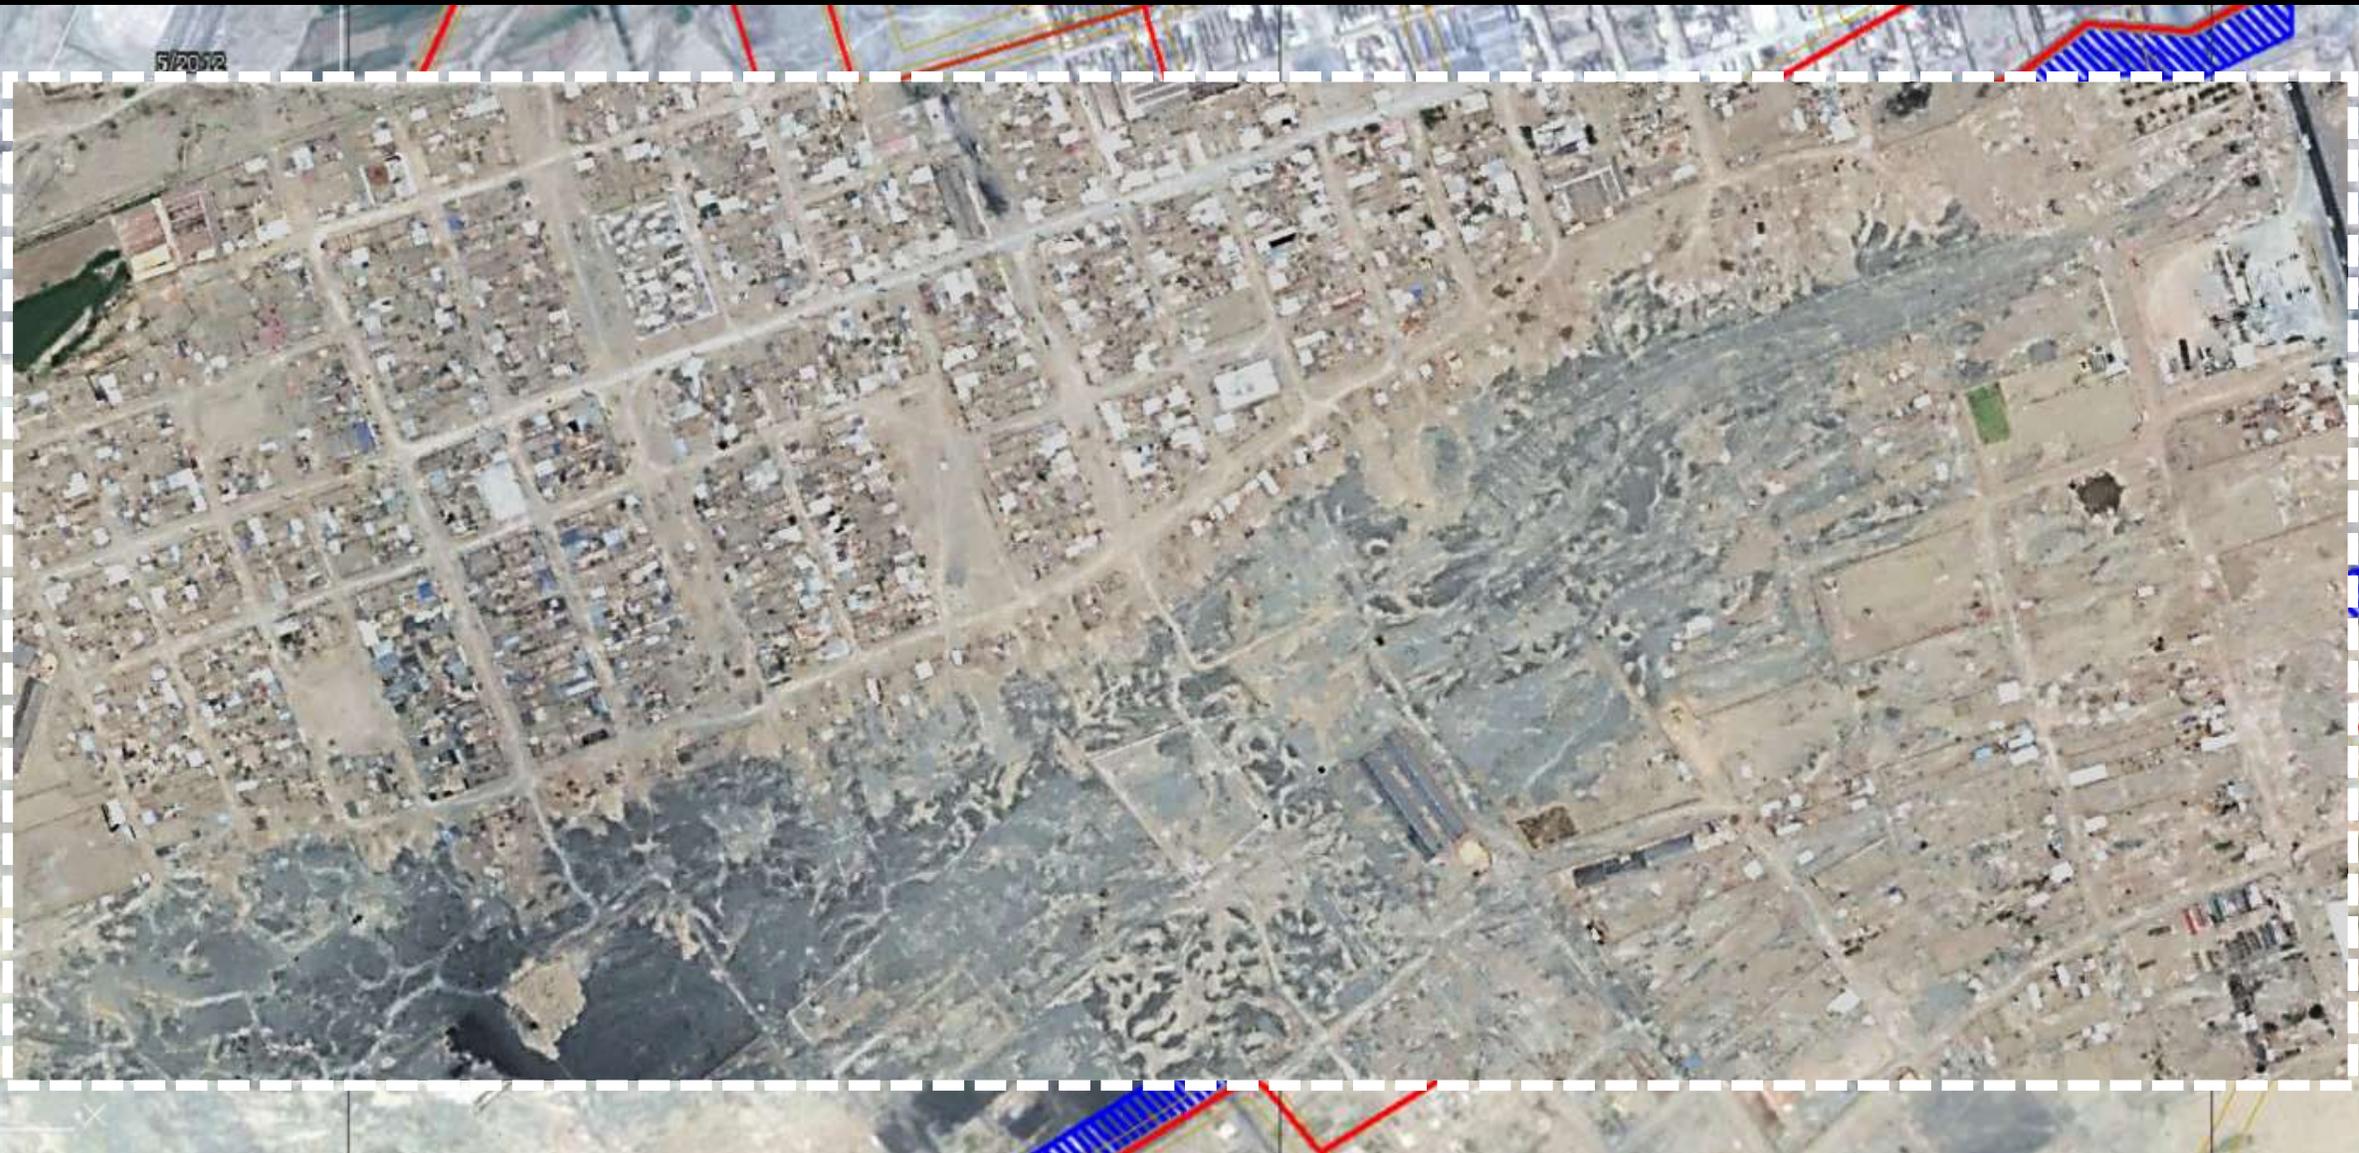
08-02-11: La ocupación va hasta 1,350m desde la Panamericana a Vía de Evitamiento, de solo cercos a viviendas y comercios, próximo a la carretera, al margen norte se consolidan viviendas con fondos al margen sur del cauce.

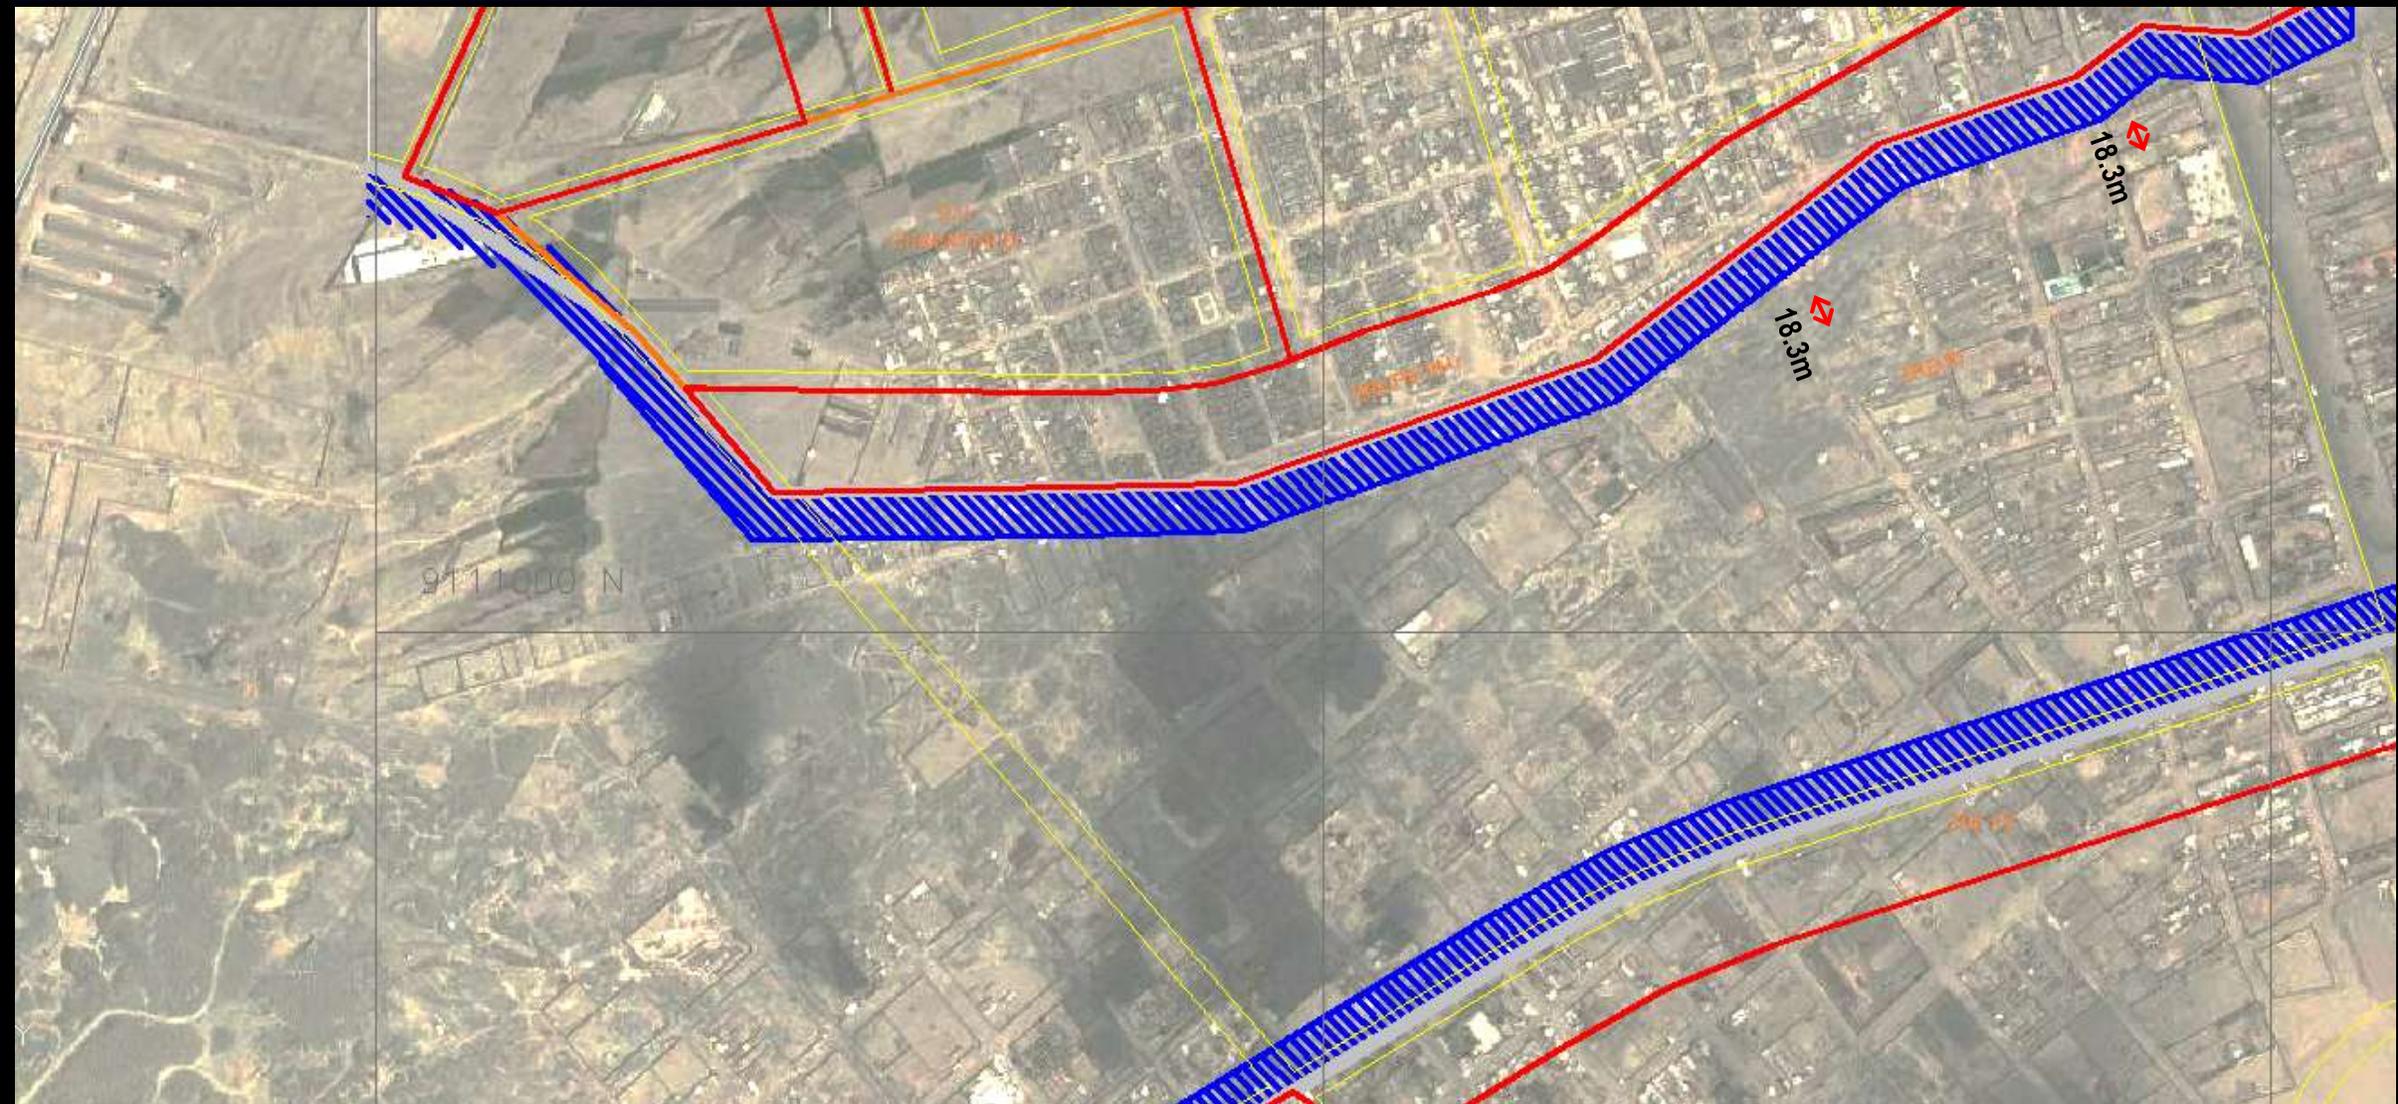
17-01-13: Cauce casi totalmente ocupado de predios cercados hasta 2,00m de la carretera, delinear las manzanas de 100m x 100m proyectando las vías del margen sur del cauce, hasta 2,800m, y con estructuras tipo avícolas hasta 380m de Vía de Evitamiento. Las edificaciones con mayor consolidación están al margen sur del cauce y frente a la carretera

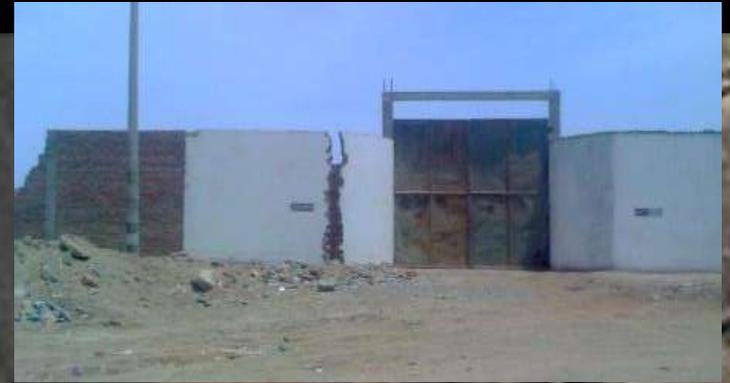
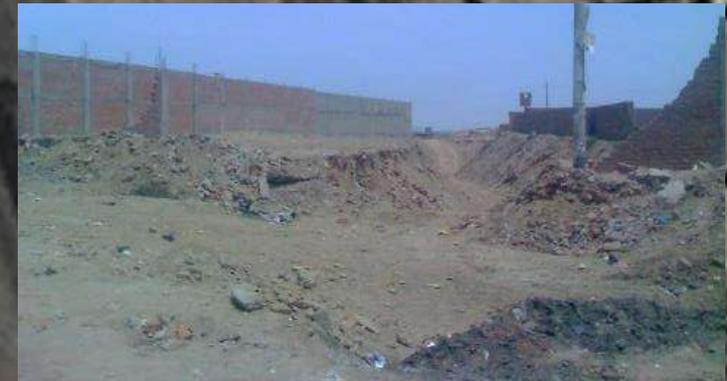
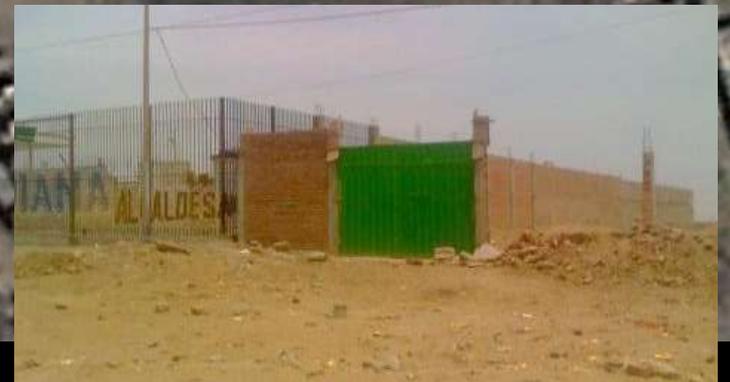
KM 560 DE LA CARRETERA
PANAMERICANA NORTE.
EL PUENTE ES EL ÚLTIMO
VESTIGIO DE LA
EXISTENCIA DEL RIO SECO

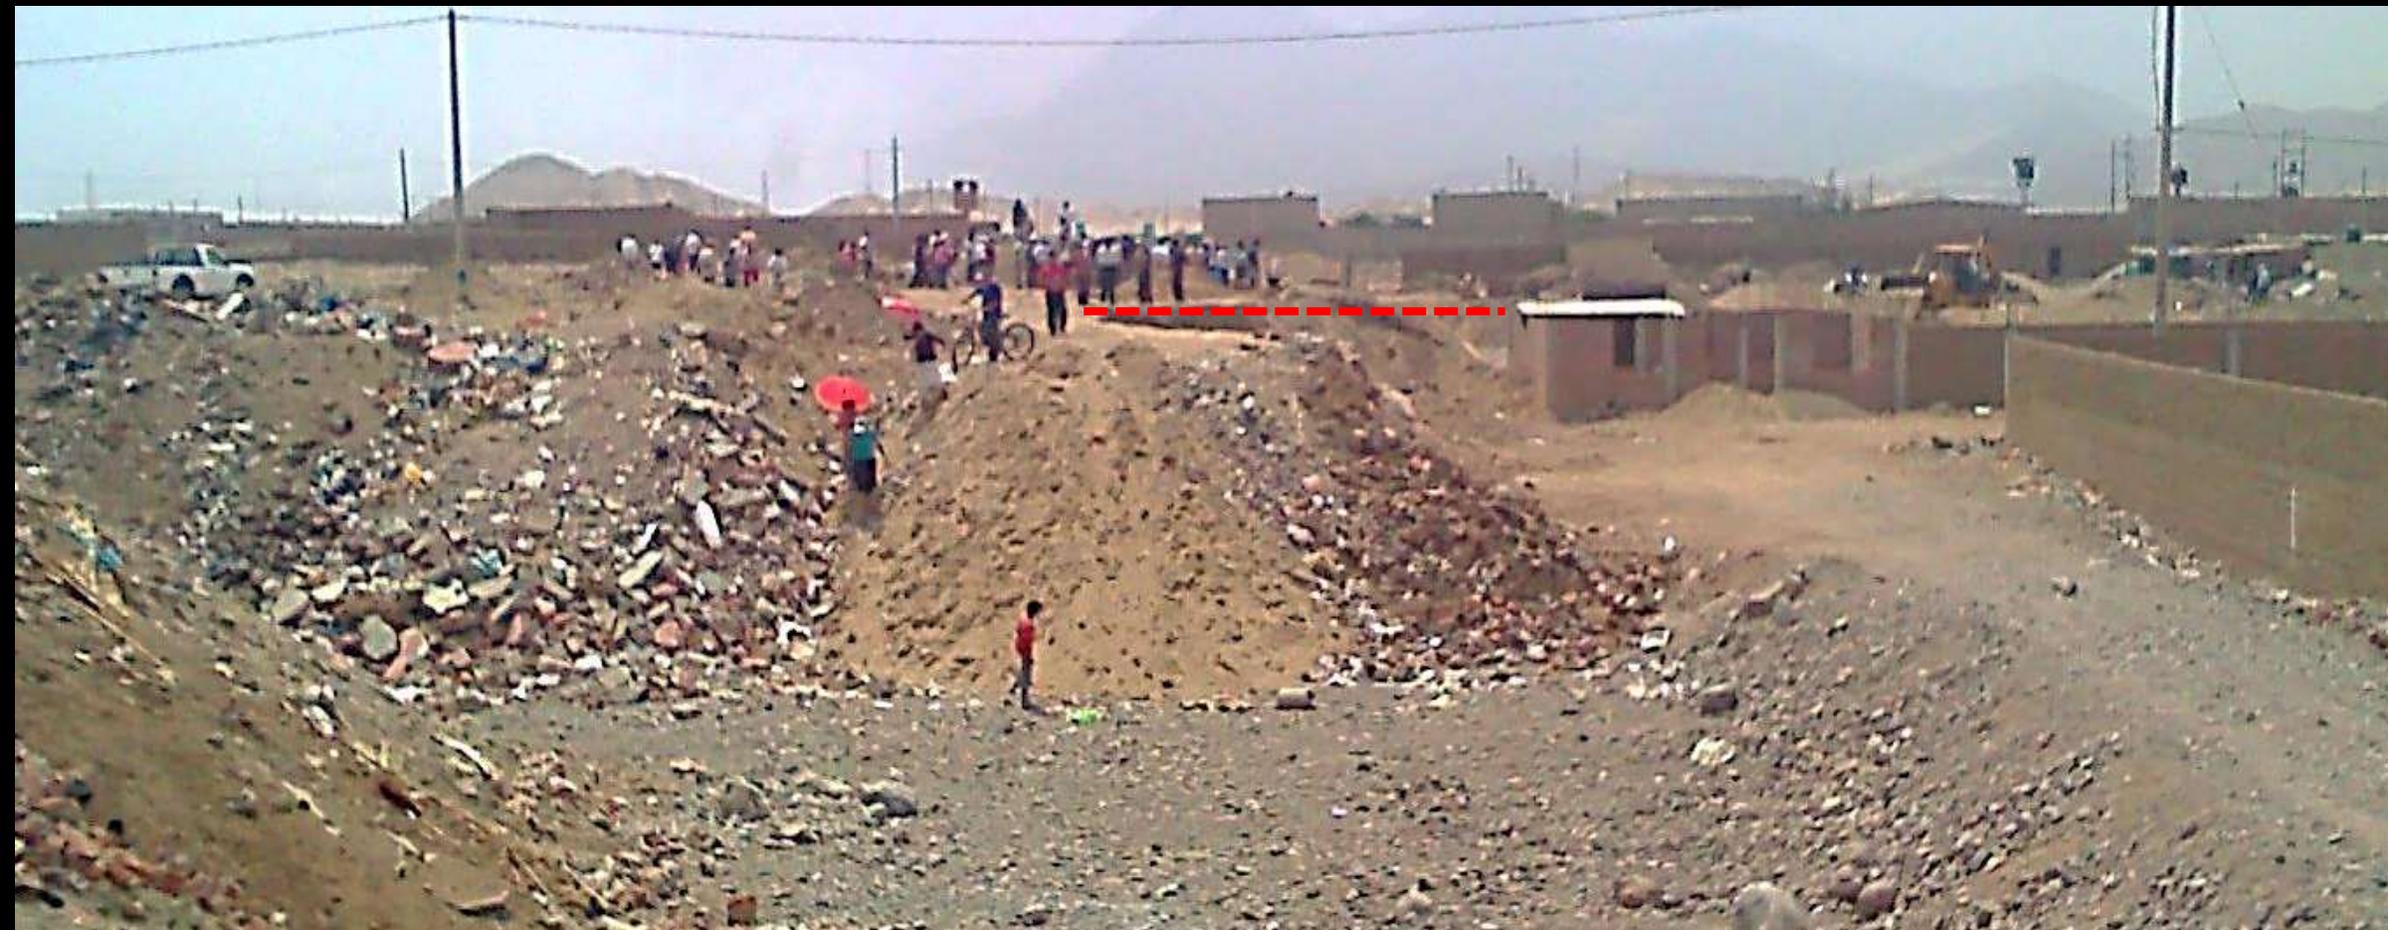
Cotas de calles infórmale. Se detectó que la cota de las calles infórmale que son paralelas a la carretera, al tratar de mantener una pendiente vehicular aceptable se han convertido en una rampa que ingresa al cauce del Rio Seco, cerrándolo por completo, como en el caso de las dos calles paralelas contiguas a la carretera (las flechas suben la pendiente)
