MUNICIPALIDAD PROVINCIAL DE TRUJILLO SUBGERENCIA DE DEFENSA CIVIL

EL FENÓMENO DEL NIÑO Y QUEBRADA DE RIO SECO

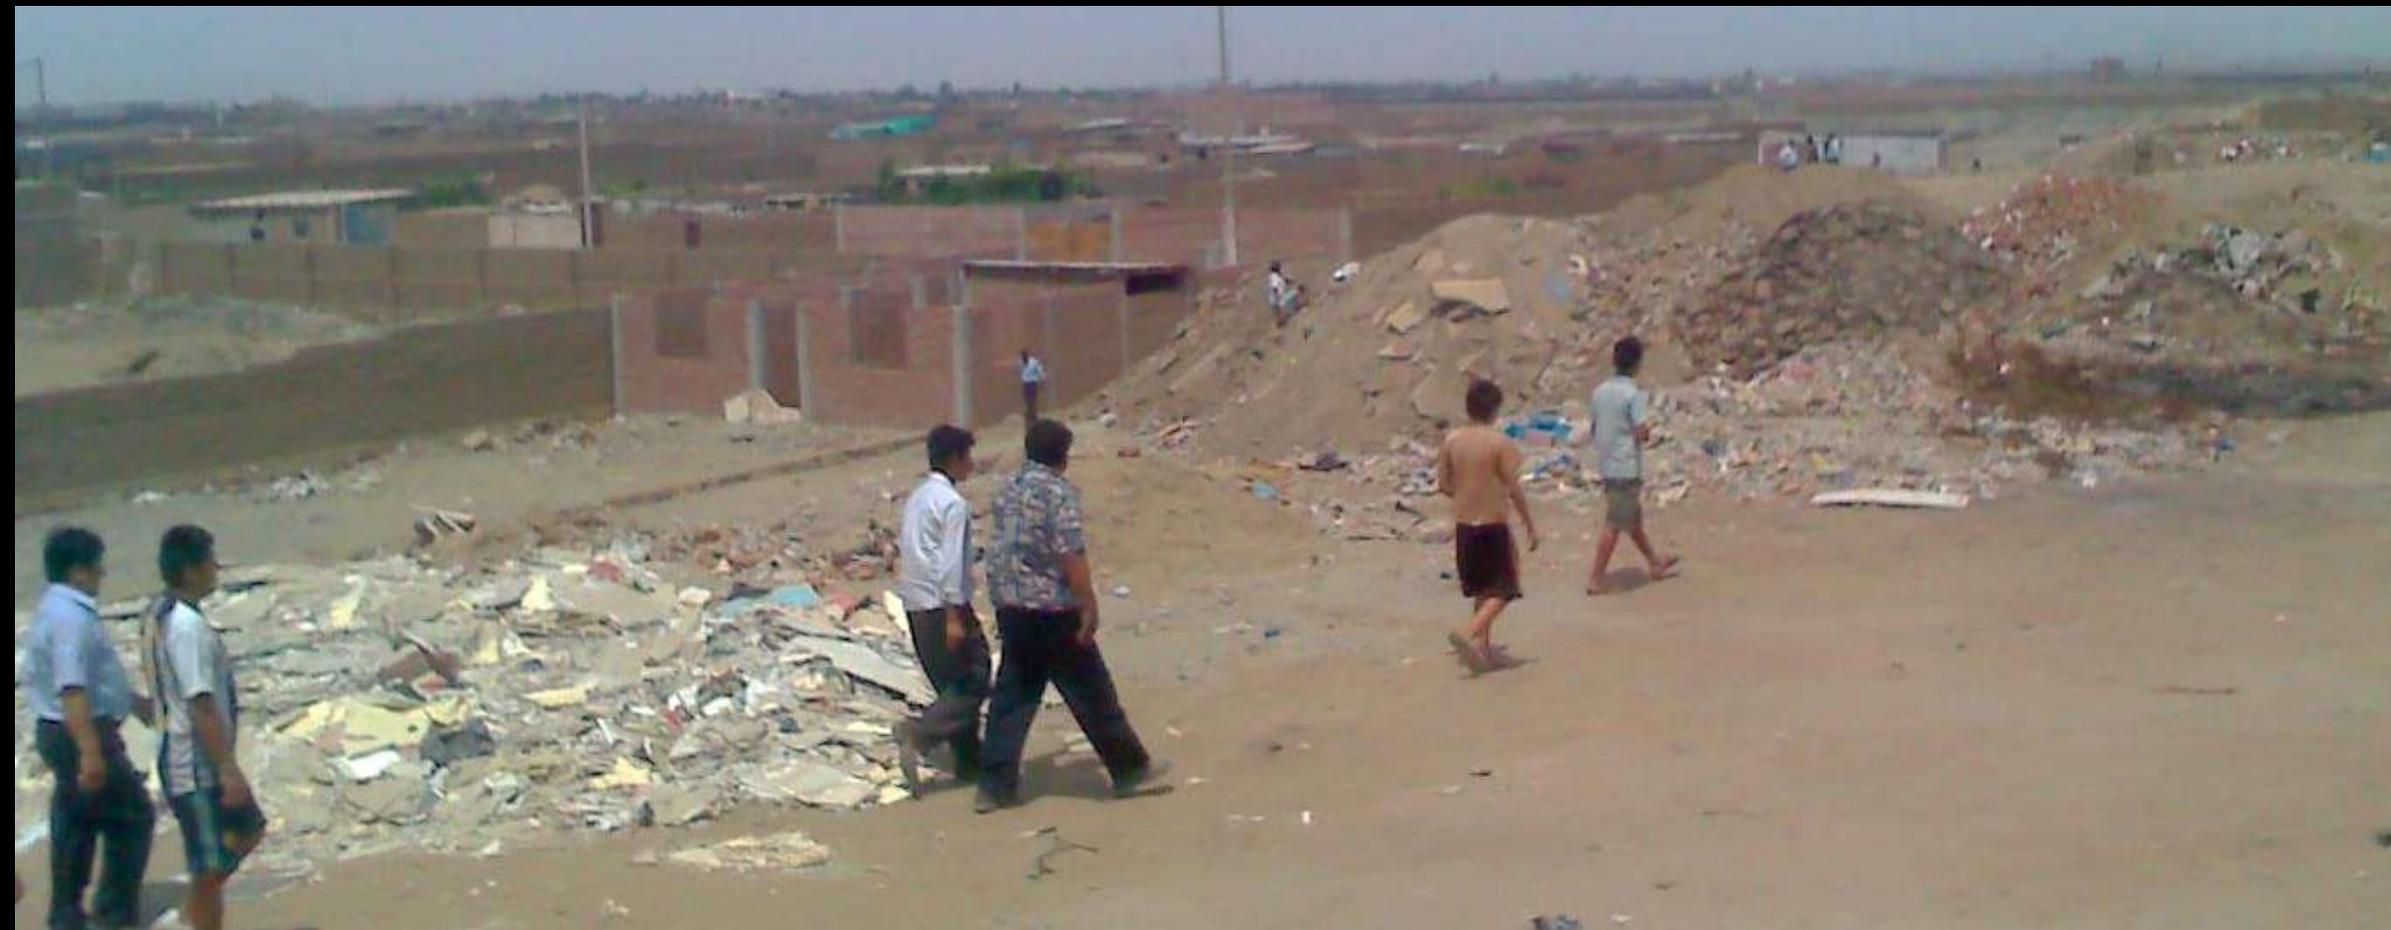
Se ha realizado un corte longitudinal al cauce del Rio Seco, a fin de apreciar el desarrollo aproximado de su cota de fondo de su recorrido hacia la Vía de Evitamiento, verificándose la diferencia de nivel de 41m, desde el puente a 121m y la Vía de Evitamiento a 80m.

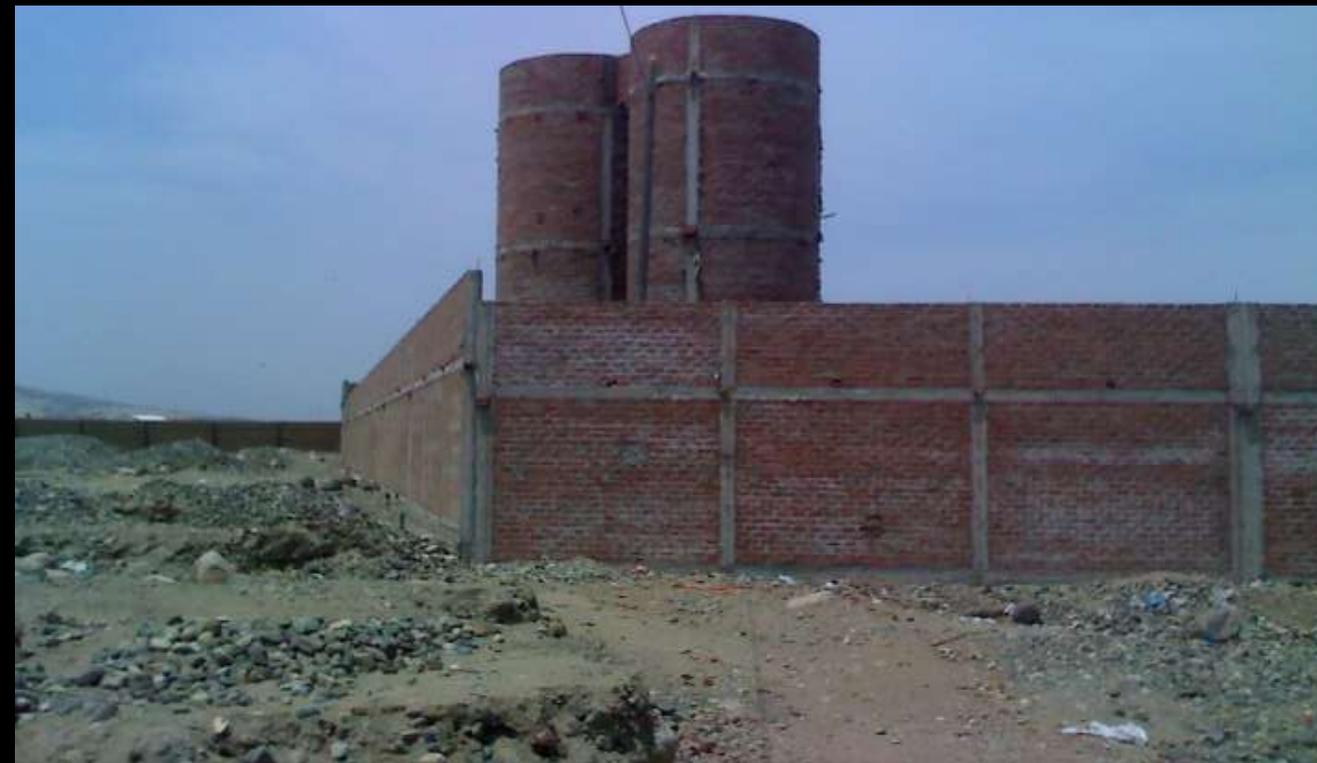
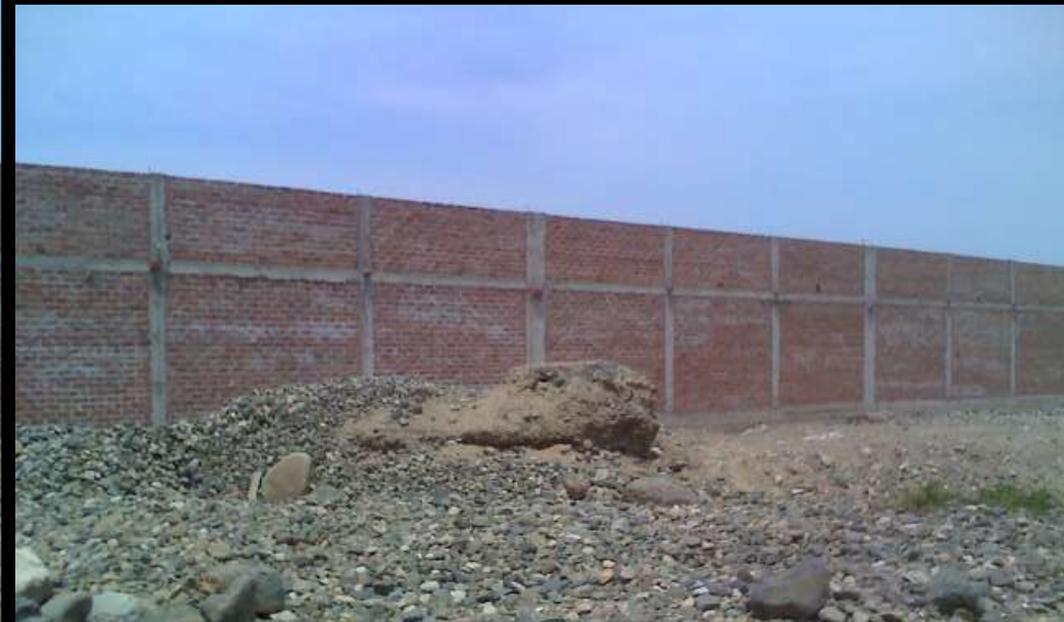
MARGEN NORTE RELLENADO DE DESMONTE

Relleno de desmonte

Fondo de Cauce
