**TERCER MONITOREO PARTICIPATIVO 2013 DE LA
CALIDAD DE AGUA SUPERFICIAL DE LA CUENCA
DEL RÍO RÍMAC**

JULIO 2014

INFORME TÉCNICO N° 073-2014-ANA-AAA.CF-ALA.CHRL/JLTV

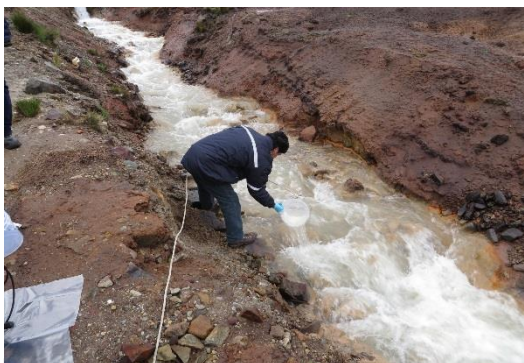
Foto N° 01: QAnta-1, aguas abajo del vertimiento de Volcan Compañía Minera - UM Ticlio

En QAnta1 existe afectación por aluminio, antimonio, arsénico, cadmio, hierro, manganeso, plomo y zinc, además del parámetro aceites y grasas exceden los ECA-Agua.

De los puntos de muestreo, el más afectado por exceso de metales fue QAnta1 (quebrada Antaranra), donde se encontró afectación por aluminio, antimonio, arsénico, cadmio, hierro, manganeso, plomo, zinc.

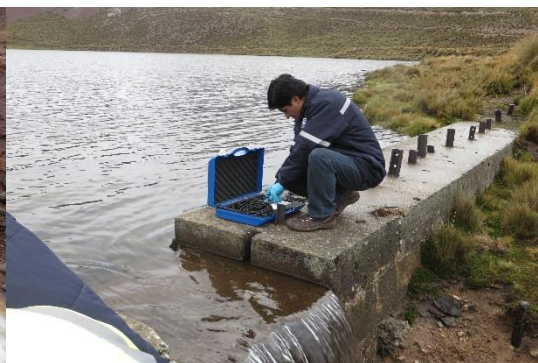
Foto N° 02: LTict-1 a la salida de la laguna Ticticocha.

En la laguna Ticticocha (LTict1), el nitrógeno amoniacal excede parcialmente el ECA-Agua.

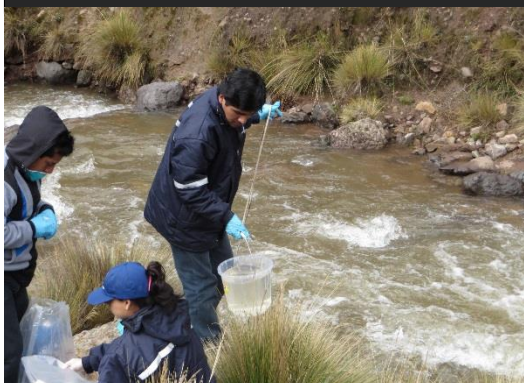
Foto N° 03: QChin1, Quebrada Chinchán, aguas abajo del Pte. Ferrocarril, km. 119.5 Carretera Central

En RChin1 (quebrada Chinchán), RArur1 y RArur2 (río Aruri) el aluminio excede la norma establecida. Además en RArur2 el arsénico excede ligeramente lo establecido en los ECA-Agua.

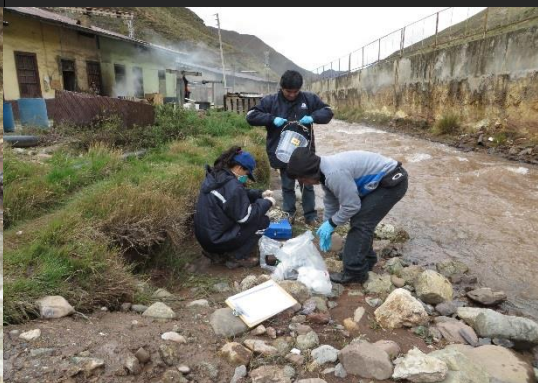
Foto N° 04: RRima1, aguas abajo del vertimiento de Minera Los Quenuales S.A.

En RRima1 y RRima2, existe afectación por aluminio, antimonio, arsénico y manganeso. Además la concentración de hierro en RRima2 no cumple con la norma.

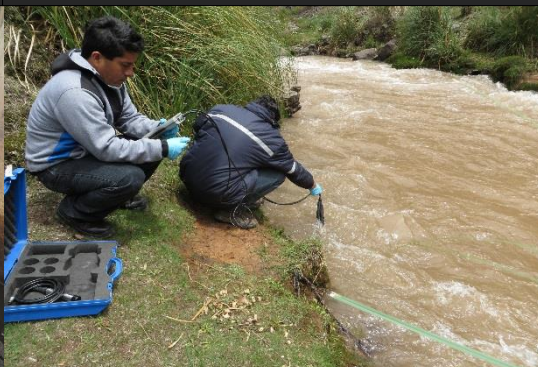
Foto N° 06: RRima3, puente Anchi II, km. 100 Carretera Central, antes de la unión con río Blanco

En RRima3, el aluminio es 3.03 veces mayor y el manganeso en 1.53 veces mayor que los valores máximos establecidos en la norma para dichos parámetros.

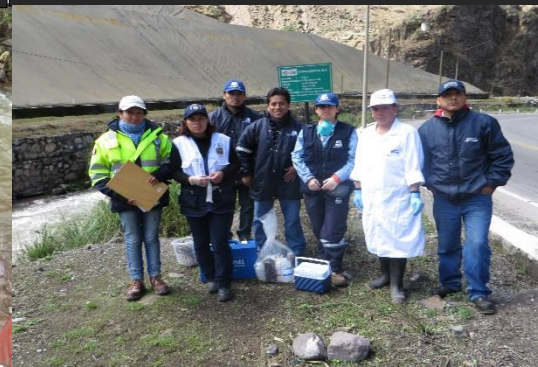
Foto N° 08: RRima-4, 100 m. aguas abajo del vertimiento de Nyrstar Coricancha

En RRima4, el aluminio, arsénico y la concentración de coliformes termotolerantes exceden lo establecido en la norma. En cuanto al parámetro coliformes termotolerantes, éste excede los ECA-Agua en 6.5 veces más de lo establecido, posiblemente por vertimientos de aguas residuales domésticas aguas arriba y tuberías conectadas al cauce del río en el distrito de San Mateo. (Fuente: I.T. N° 096-2011-ANA-DGCRH/FMHA)

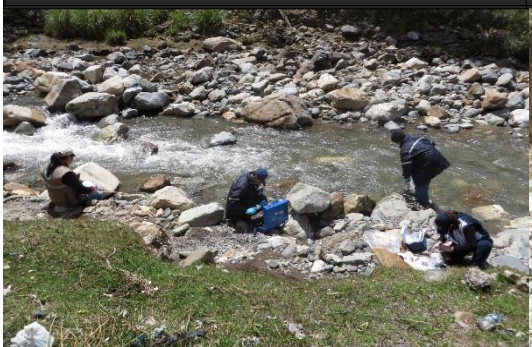
Foto N° 11: RRima5, aguas arriba de la unión con el río Mayo (Puente Tambo de Viso)

En RRima5, existe afectación por arsénico que es 2.11 veces mayor que el valor máximo del ECA-Agua correspondiente. Además, el parámetro boro excede ligeramente los valores establecidos en la norma.

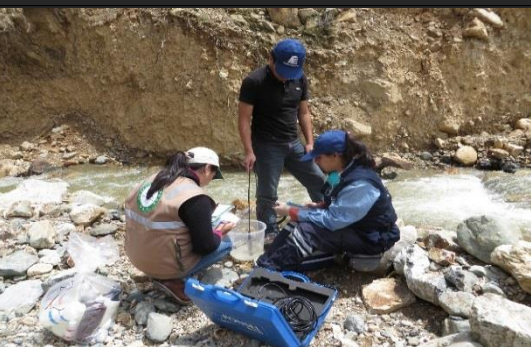
Foto N° 12: RMayo1, 50 m. aguas arriba de la confluencia con el río Rímac

En el río Mayo (RMayo1) el aluminio, arsénico, cadmio, hierro, manganeso y plomo no cumplen con los ECA-Agua.

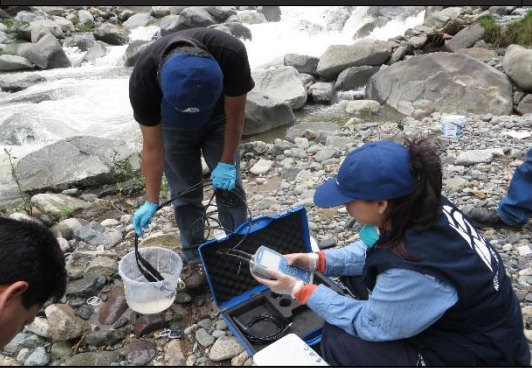
Foto N° 13: RRima6, 100 m aguas abajo del puente Surco, altura km. 66 Carretera Central

En RRima6 y RRima7, existe afectación por aluminio y arsénico, además la concentración de coliformes termotolerantes es elevada en ambos puntos. Probablemente en el punto RRima6 a causa de vertimientos de aguas residuales domésticas ubicadas en las localidades de Cacachaqui, Alta Huaripachi y Matucana, del distrito de Matucana y en el distrito de San Jerónimo de Surco; así como la presencia de tuberías conectadas al cauce del río en Cacachaqui, distrito de Matucana; y un vertimiento de aguas residuales industriales procedentes del camal de la municipalidad de Matucana. En RRima7, podría estar relacionado a vertimientos de aguas residuales domésticas vertidas por la población en los distritos de San Jerónimo de Surco, San Bartolomé y Santa Cruz de Cocachaca (Fuente: I.T. N° 096-2011-ANA-DGCRH/FMHA & I.T. N° 059-2014-ANA-AAA.CF-ALA.CHRL-AT/JLTV).

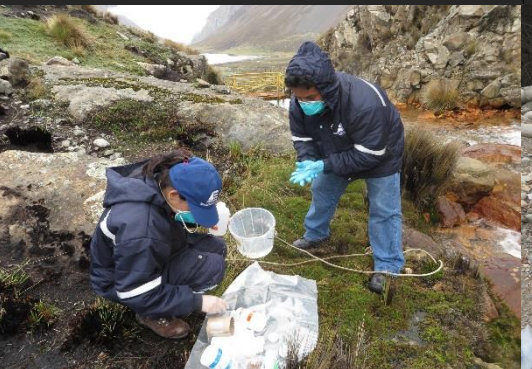
Foto N° 15: LCanc1, laguna Ticticocha, nacimiento de la cuenca. Altura del km. 127 Carretera Central

En LCanc1 el pH, cadmio, cobre, plomo y zinc exceden los ECA-Agua, es posible que exista influencia de vertimientos de aguas residuales de pasivos mineros, desmontes de mina y relaveras ubicadas en la cercanía a esta punto en el distrito de Carampoma. (Fuente: I.T. N° 024-2013-ANA-AAA.CF-ALA.CHRL-AT/JESM). Además, el nitrógeno amoniacal excede los límites establecidos.

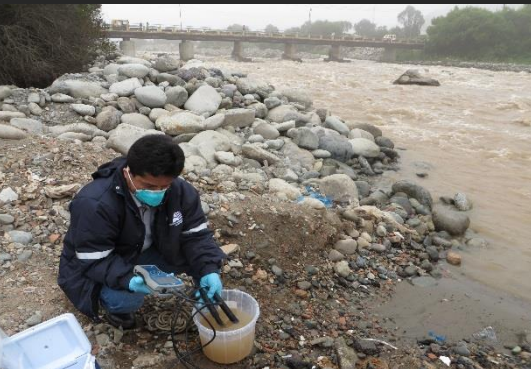
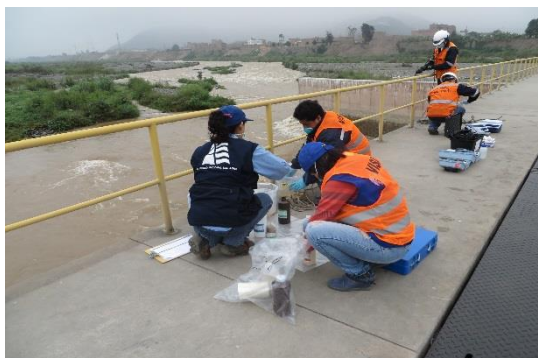
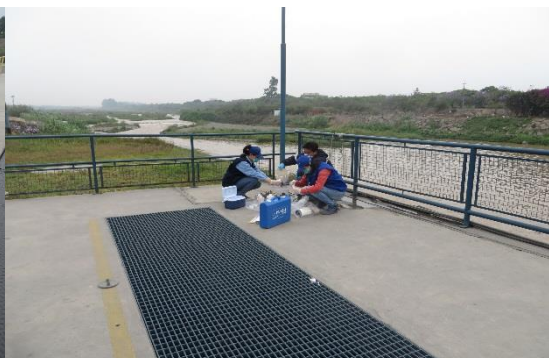
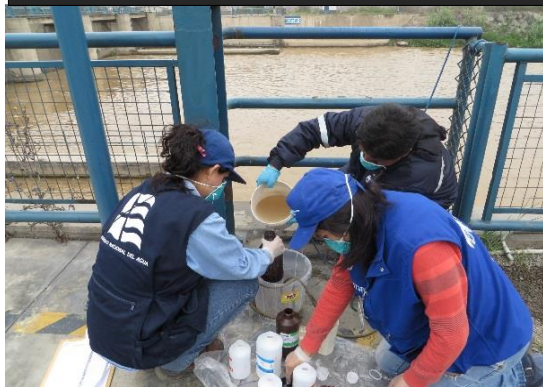
En RRima8, RRima9, RRima10, RRima11 los parámetros fósforo total, aluminio, arsénico, hierro, plomo y coliformes termotolerantes exceden los valores establecidos en los ECA-Agua. Además, en RRima8 y RRima10 existe afectación por manganeso. Respecto a las concentraciones elevadas de coliformes termotolerantes es probable que se relacione con la existencia de varios botaderos de residuos orgánicos a lo largo de la ribera del río en los distritos de Lurigancho-Chosica y Chaclayo, así como a vertimientos de aguas residuales domésticas en el distrito de Chaclacayo. (Fuente: I.T. N° 096-2011-ANA-DGCRH/FMHA & I.T. N° 046-2013-ANA-AAA.CF-ALA.CHRL-AT/JESM)

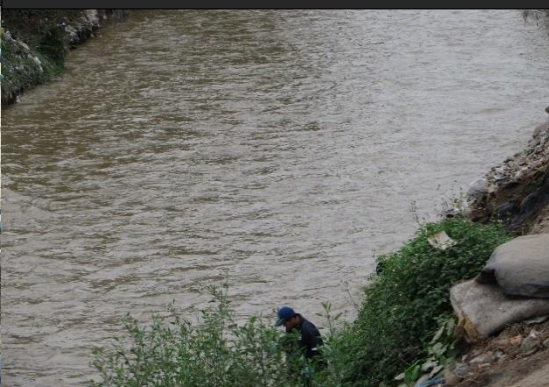
Foto N° 20: RRima12, 200 m. aguas abajo del Pte. Universitaria, Av. Morales Duárez (Pte. Chumpitaz)

En RRima12 y RRima12 los parámetros hierro y coliformes termotolerantes exceden lo establecido en la norma. Además, la concentración de nitritos es elevada en RRima12. Probablemente, el número elevado de coliformes termotolerantes sea consecuencia de la gran cantidad de vertimientos de aguas residuales domésticas correspondientes a tuberías conectadas al cauce ubicadas en los distritos del Cercado de Lima, San Martín de Porres, Carmen de la Legua Reynoso y en la provincia del Callao; además de varios botaderos de residuos orgánicos ubicados en los mismos distritos. (Fuente: I.T. N° 096-2011-ANA-DGCRH/FMHA & I.T. N° 046-2013-ANA-AAA.CF-ALA.CHRL-AT/JESM)
