**INFORME N°007-2023-GRP-GGR-GRDE-DRA-DFFS.AAA/SDGAERR.NN**

**SEÑOR** : Ing. Eduardo CRISTOBAL TRUJILLO  
**DIRECTOR REGIONAL DE AGRICULTURA PASCO**  
**ASUNTO** : REPORTE DE INFORMACIÓN AMBIENTAL AL MES DE FEBRERO 2023.  
**REF.** : OFICIO MULT. N°0015-2023-GRP-GGR/GRRNGMA (23-02-2023)

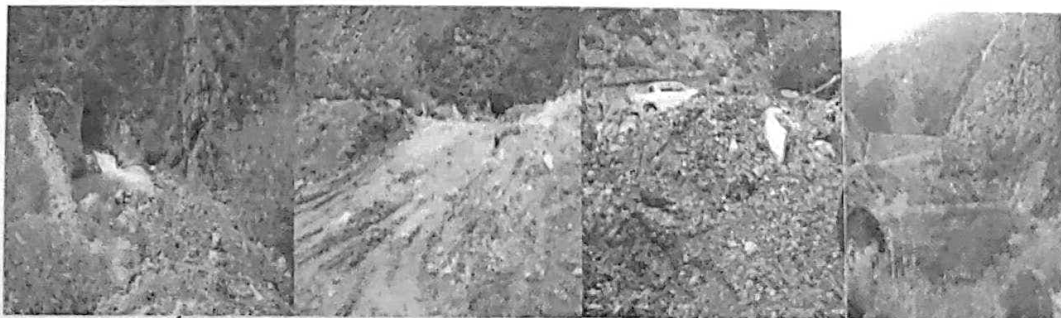
**CONSTATACIÓN FAJA MARGINAL:** Se verifica la no invasión a la faja marginal, al lado derecho del RIO HUALLAGA aguas abajo, arrojando la medición de 9 metros a la orilla del río, parte alta marca del caudal del cauce anterior. Están respetando los 8:00 metros de faja marginal.

**CONSTATACIÓN DE EXCEDENTES DE CONSTRUCCIÓN:** Los montículos de tierra, depositados, fueron aplanados por un tractor, hasta 1:00 m. de distancia, al borde de la faja marginal (8:00 metros). Montículo de tierra posiblemente extraído de una zona de suelo agrícola; tiene pastura natural y arbustos, contiene su textura, tierra de color negro, marrón, rojo y gris, con materia orgánica y raíces.

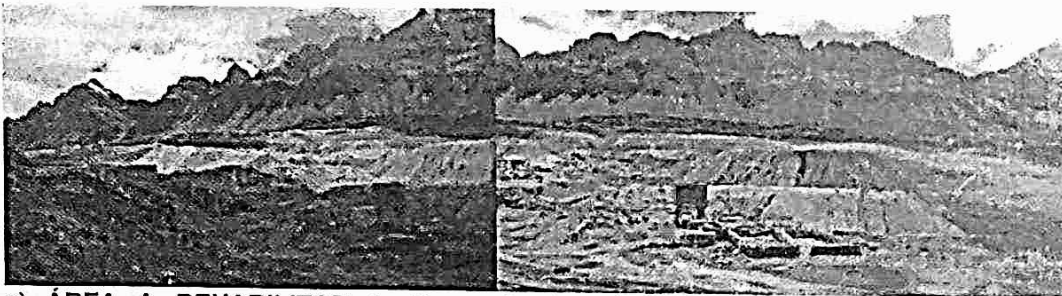
**07-FEBRERO-2023:** La Dirección Regional de Energía y Minas e Hidrocarburos-Pasco solicita opinión en los aspectos de su competencia a la DRA-Pasco. Habiendo presentado el titular de la empresa **Compañía Minera Señor de Maynay SAC**, para la Opinión del **PLAN DE CIERRE DE MINAS DEL PROYECTO DE REAPROVECHAMIENTO DE PASIVOS AMBIENTALES DEL PROYECTO "MONTERO"**, en cumplimiento al D.S. N°033-2005-EM., a fin que rehabiliten en el futuro las áreas utilizadas o perturbadas por la actividad minera. en el paraje de **"MINA RAGRA"** verificando las coordenadas de los componentes mineros, que se encuentra a 4654, 4681, 4662 y 4672 m.s.n.m. cada área a rehabilitar, constatando **LOS CUATRO PUNTOS:**

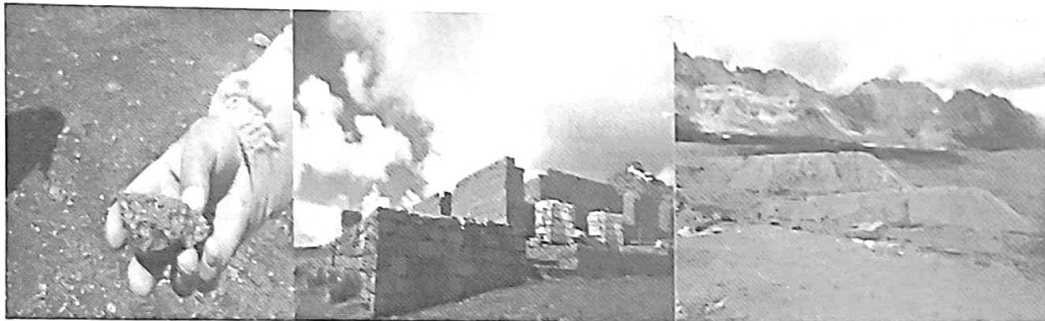
- d) **ÁREA A REHABILITAR 4:** Desmante de mina, con situación de proyecto reaprovechamiento minero activo, con un área de 3714.74 m<sup>2</sup>. También se observó, la existencia de:

- e) **DESMONTERA I:** Desmante en altitud de 4674 m.s.n.m. con área de 2083 m<sup>2</sup>.
- f) **DESMONTERA II:** Desmante en altitud de 4667 m.s.n.m. con área de 27756 m<sup>2</sup>.

- g) **DESMONTERA III:** Desmante en altitud de 4649 m.s.n.m. con área de 5465 m<sup>2</sup>.
- h) **DESMONTERA PROYECTADA MONTERO:** Desmontera proyectada, área de 22997 m<sup>2</sup>

- i) **ALMACENTEMPORAL RR. SS :** Almacén temporal proyectada en un área de 8.86 m<sup>2</sup>.

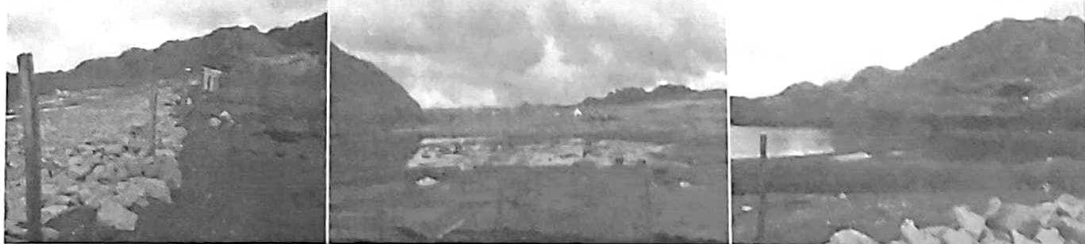
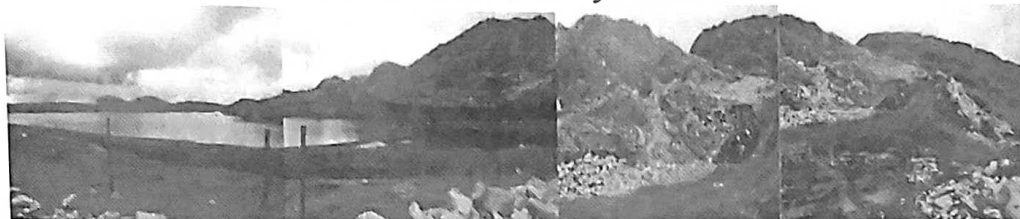
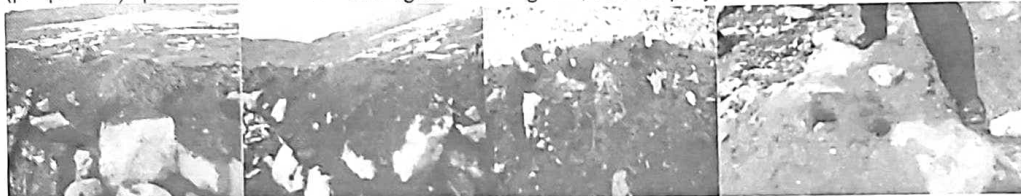
**13-FEBRERO-2023:** La Fiscalía Provincial Especializado en Materia Ambiental Sede Pasco, solicita la participación de la DRA-Pasco; para realizar una Diligencia de Constatación Fiscal, verificación ocular. Se realizó en el Caserío "**GORGORIN**" del Distrito de Chacayan provincia de Daniel Carrión del departamento de Pasco, (13-FEB-2023, a 09:00 a.m.) en la margen derecha de la vía Cerro de pasco a Yanahuanca. Respecto a los actos de extracción de material no metálico, piedra, ripio y agregados no metálicos. Llegando al **Caserío "Gorgorin"**, con ingreso al portón y primera garita de la trocha carrozable empedrado, se observa un pequeño villorrio (poblado) denominado **GORGORIN UNISH**, inclusive se encuentra una maquinaria pesada, en esa; también la existencia de pequeñas lagunitas o cochas a flor de tierra, formando **bofedales**

vegetal fuentes de nutrientes que permite la humedad del suelo como el pajonal andino; que sirven para la alimentación de camélidos sud americanos (alpacas, llamas y vicuñas), ovinos y vacunos. Al extremo izquierdo de la carretera (Cerro de Pasco -Yanahuanca), se observó un rebaño de 100 alpacas aproximadamente, que se encontraban pastoreando. La trocha, se encuentra revestida con piedras extraídas del lugar (posible cantera) que están extrayendo, del lugar denominado **MANALIN**, donde se encuentra el espejo de agua de la **LAGUNA MANALIN**, todo el ámbito que fue devastado por la exploración y explotación, remoción de rocas inmensas con explosivos, se encontró un promedio de 100 perforaciones para explosivos con huecos de 12" pulgadas de diámetro x 30 m. de profundidad, inclusive los ojos de agua o manantiales (puquiales) que alimentan con sus aguas a la laguna, fueron perjudicados. En los bordes de la

cantera y de la trocha se encuentra gran cantidad de tierra humosica negra (top soil) y marrón oscuro, con vestigios de raíces y pastos en pudrición (suelo orgánico). Toda la planicie de la carretera a Yanahuanca, incluye la trocha carrozable, el pequeño poblado pertenece a la clasificación de *suelos de pastoreo*. En la zona de extracción con explosivos, por ser una cumbre, pertenece a *suelos de protección*; con producción de pajonal con afloramiento rocoso, compuesto principalmente por especies de altura como del género *Stipa*, *Calamagrostis vicunarum* y *festuca dolicofila*, en asociaciones de sustratos rocosos, los pastos naturales conformado por especies de gramíneas de altura, encontrándose dispersos en pequeñas cantidades. Alrededor de la laguna (parte norte) se encuentran vestigios arqueológicos prehispánicos, que también fueron dañados con la expansión de la cantera.

- En la trocha carrozable, se perdió 4500 m<sup>2</sup> (15x300m) de cobertura vegetal. Incluye materia orgánica
- Extracción de material no metálico (cantera de piedras, materia orgánica) en un área de 10 Has Aprox. En la zona de suelo de protección.
- En los bordes de la trocha y la zona de explotación exploración, existe tierra negra material orgánico

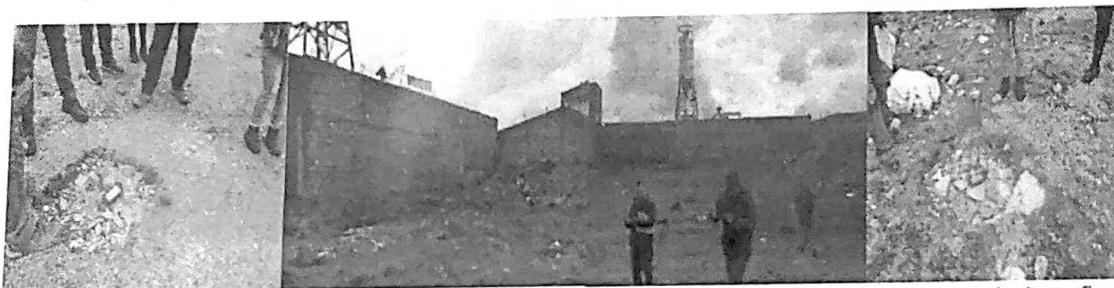
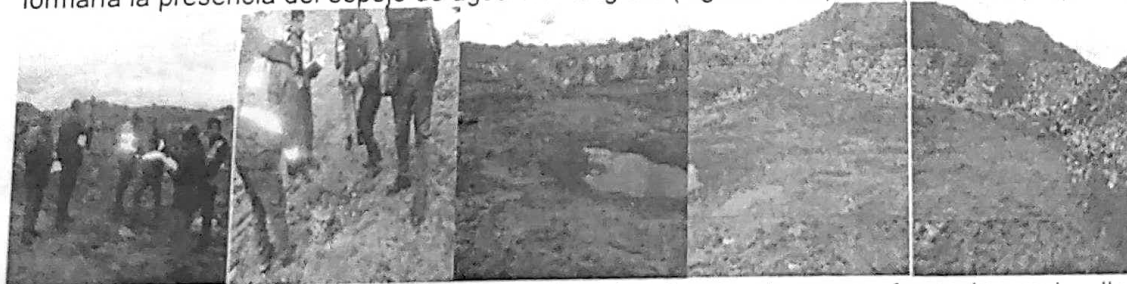
Al identificar los hitos, se encontró vestigios, de señalización con cemento, piedra, fierro currugado y alambre, apreciándose que estos fueron desapareciendo y algunos destruidos por los vestigios encontrados, se deja constancia que, al momento de la constatación, los hitos señalados, forman un polígono. En la conformación del interior no existe volumen de agua, que formaría la presencia del espejo de agua de la laguna (laguna seca), se aprecia un pequeño

charco de agua, en el extremo próximo a los hitos 2 y 3, al parecer formado por las lluvias estacionales de la zona, también se observa en el hito N°2 la existencia de restos de residuos sólidos de construcción y demolición, consistentes en piedras de distintos tamaños y algunos bloques de cemento que al parecer fueron generados por la disposición de residuos indicados. Contiguo a estos hitos, también se observa a una distancia aprox. de 30 m. del hito 3 una construcción a base de bloquetas. El área que rodea a los hitos entre 30 – 50 m. está ocupado por residuos de la demolición de construcción, con vestigios de formación antigua, no pudiéndose precisar el volumen específico y la cantidad observada en el lugar. A las 11:00 am de la mañana se da por concluida la presente diligencia.

- Adjunto un Plano Perimétrico – Laguna Chichicocha, con datos obtenidos in situ (16-02-23), elaborado por la Sub Dirección de Gestión Ambiental y Evaluación de Recursos Naturales con apoyo de la Sub Dirección de Saneamiento de la Propiedad Agraria y Catastro Rural.
- Fotografía, zona de ubicación de la Laguna Chichicocha – sin espejo de agua.

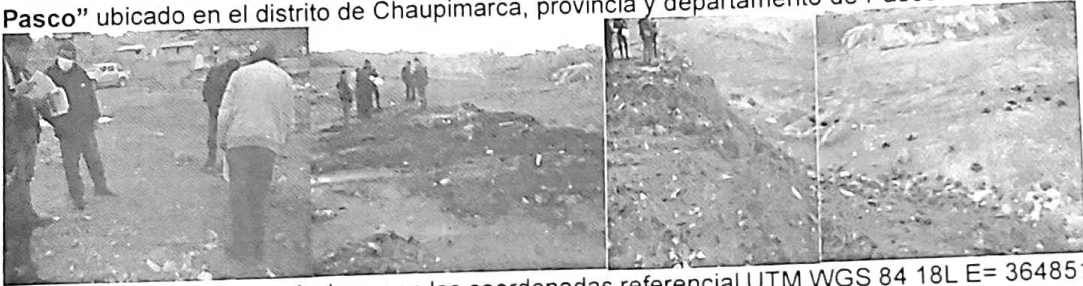
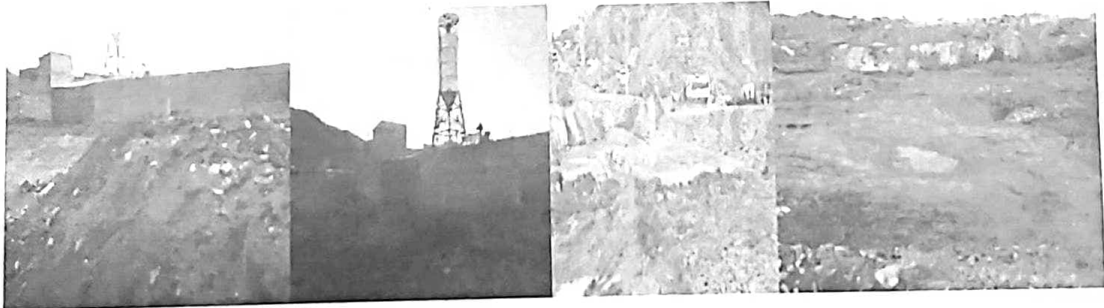
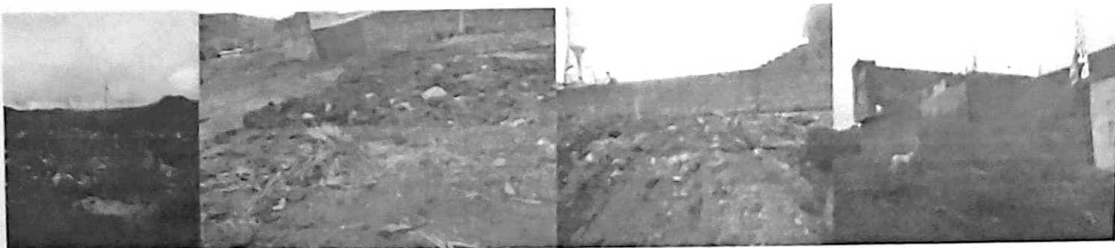
Encontrándonos en las coordenadas referencial UTM WGS 84 18L E= 364851, N=8818652 altitud 4688 m.s.n.m. (referencia del arco). En un área de 200 m aproximadamente, a espaldas de un inmueble construido a base de bloquetas de cemento, el cual funciona como una fábrica de concreto. Frente a la planicie formada por desmonte, se ubica específicamente a 10 m. la **laguna chichicocha**, al momento de la constatación fiscal no presenta espejo de agua,

En este acto se deja constancia, que el área al cual se hace referencia se encuentra relleno con residuos sólidos de construcción y demolición. Apreciándose en mayor cantidad de tierra, algunas rocas que sobresalen y adyacente al inmueble ya indicado, se aprecia piedra chancada de diferentes tamaños, además toda el área de terreno se encuentra aplanado, por una máquina pesada de oruga niveladora, constatando que el piso se encuentra estable.

- Ante el crecimiento y expansión de los desmontes, que en el futuro cercano, puede invadir y dañar las faja marginales, que son zonas de riesgo no mitigables.
- De igual manera, la expansión y crecimiento de las desmonteras, perjudicaría las formaciones de vegetales, como los Céspedes de puna, pajonal de afloramiento rocoso y áreas con vegetación y tierra agrícola de puna.
