Municipalidad Distrital  
**Manantay**

**GERENCIA DE SERVICIOS  
PÚBLICOS**

# SITUACION ACTUAL

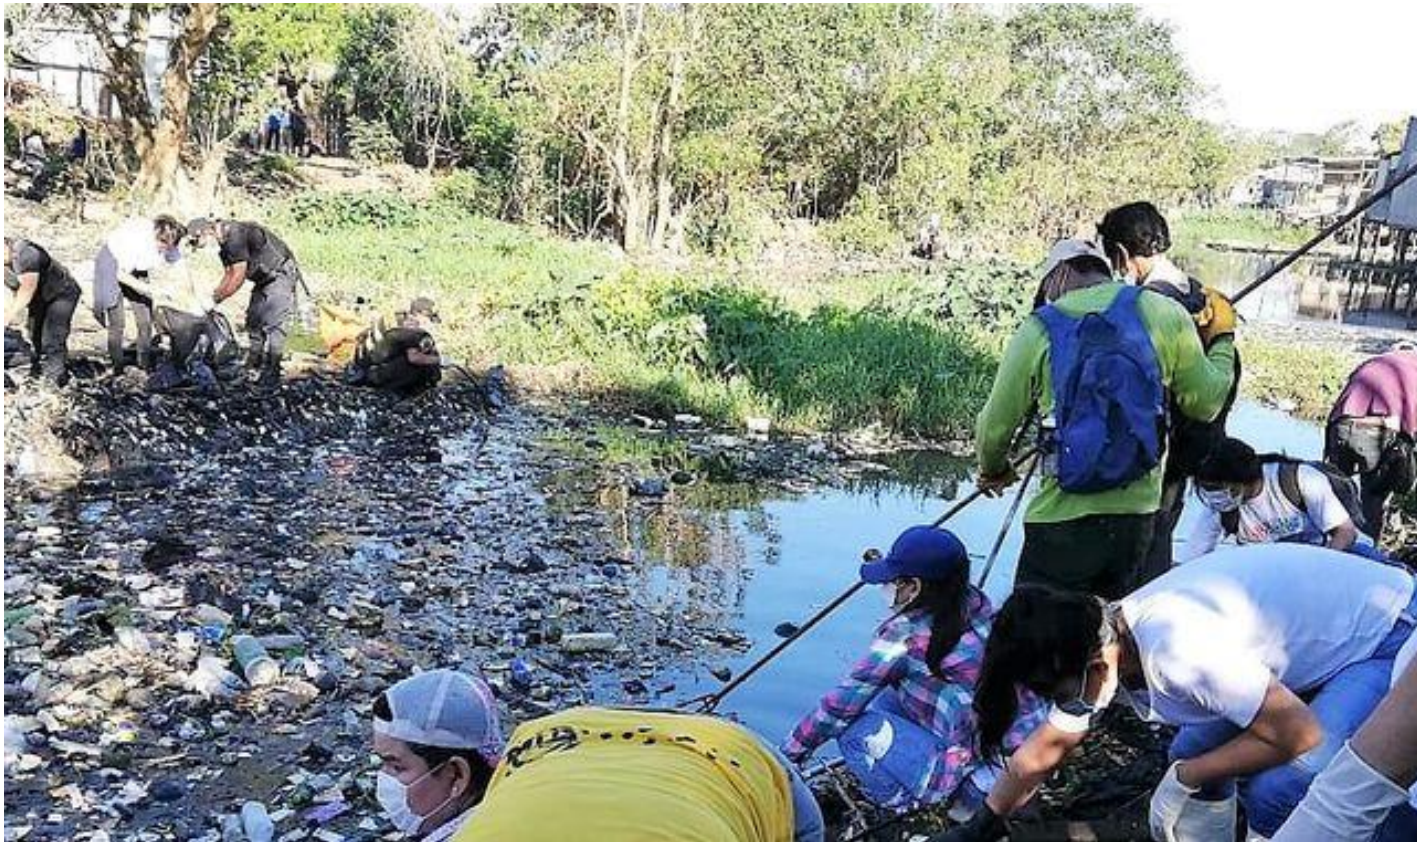
- ▶ La quebrada Yumantay tiene una apariencia de un botadero de basura, lleno de botellas plásticas, bolsas, cartones y otros elementos contaminantes.

FOTOGRAFIA N° 2 - (Fuente diario La República)

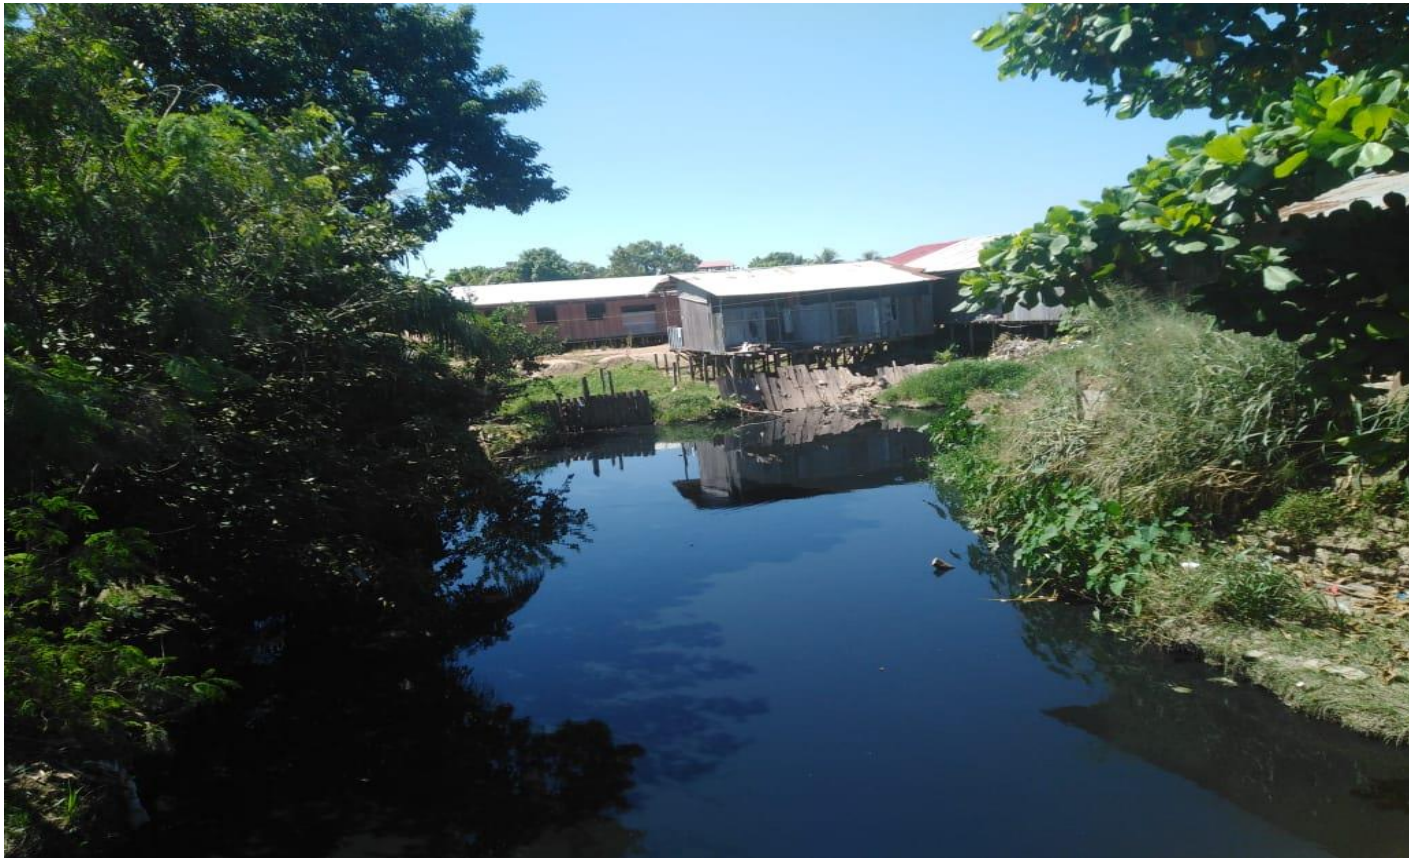
- ▶ La quebrada Yumantay con aguas de color negro originado por la descarga de sus aguas residuales (desagües principalmente de Callería).

FOTOGRAFIA N° 2 - Aguas Negras contaminadas

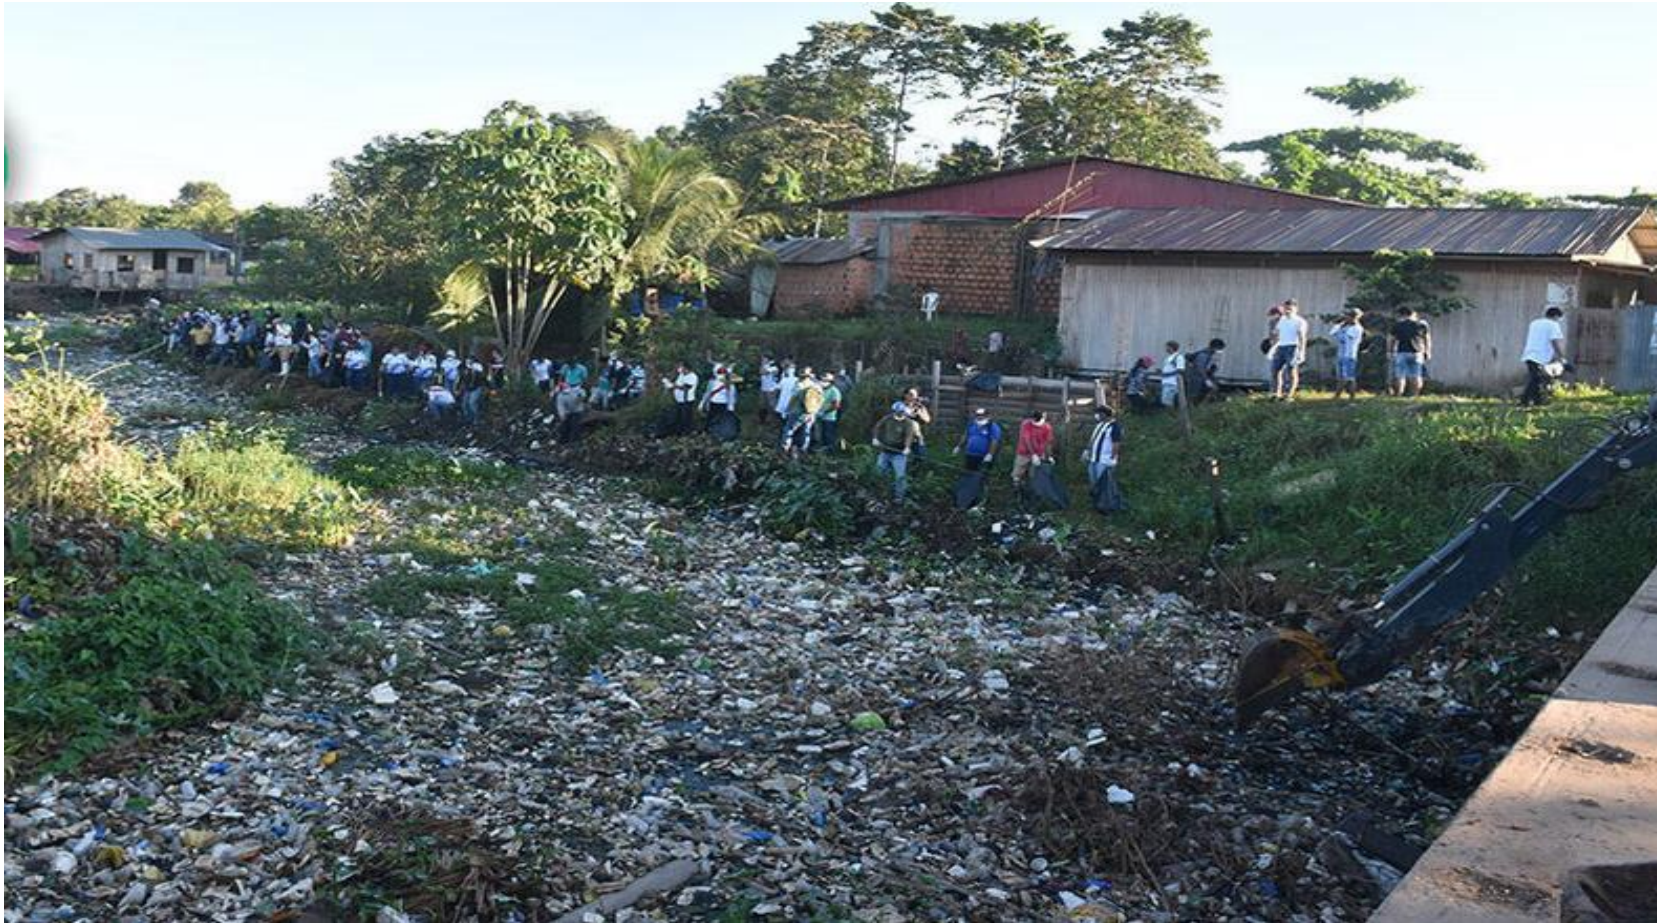
- ▶ En el mes de Mayo se realizó una Jornada de Limpieza, Organizada por el Gobierno Regional de Ucayali, en coordinación con la Municipalidad Distrital de Manantay u otras instituciones.

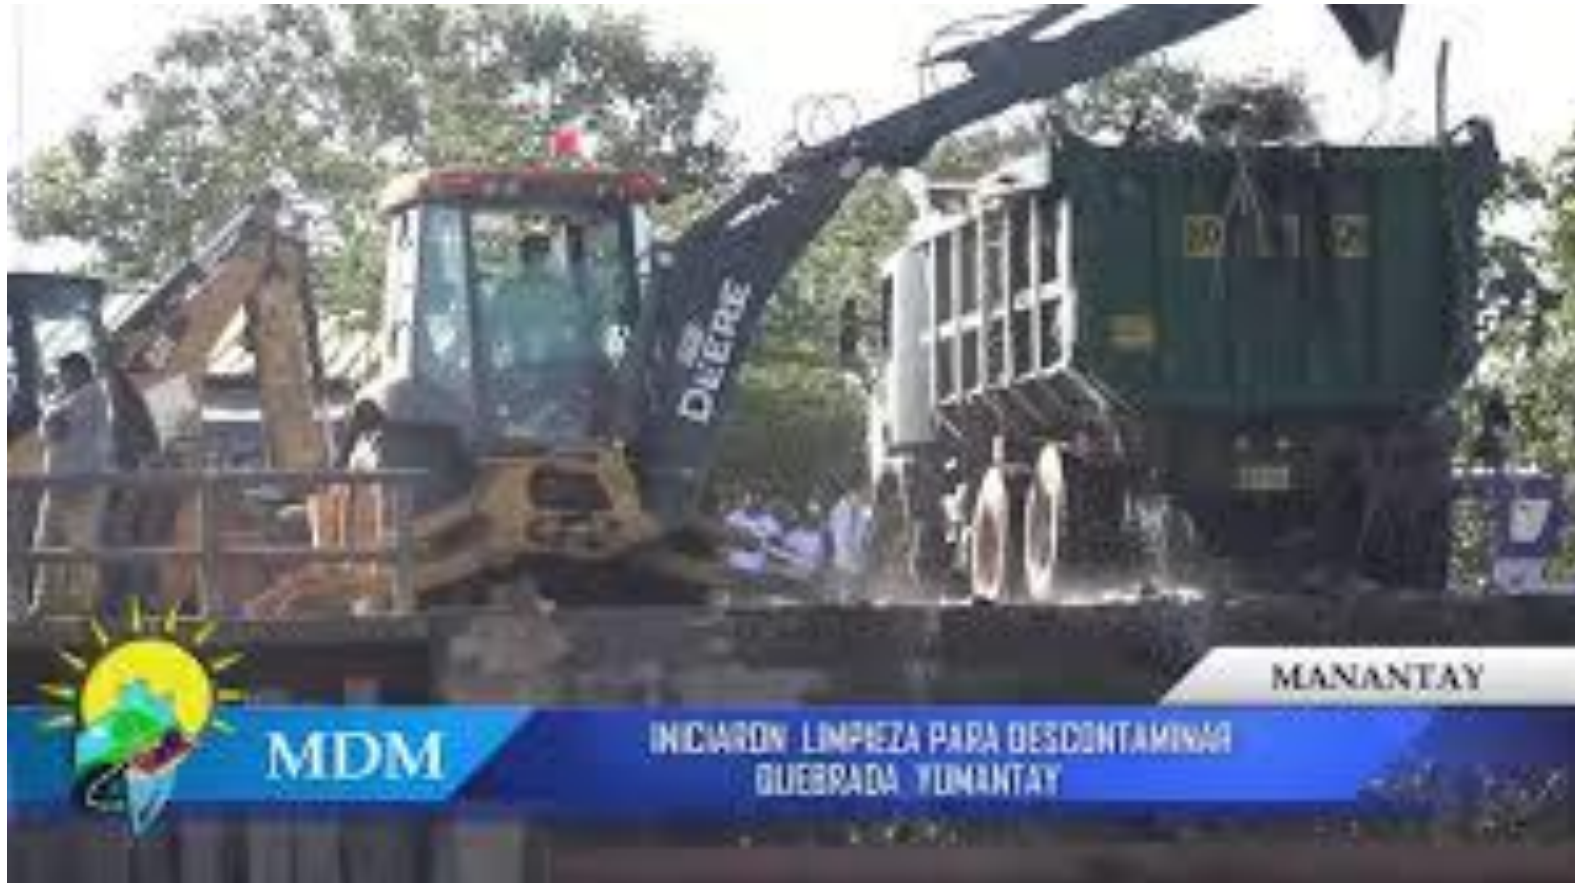
- ▶ Se desecho más de 25 toneladas de residuos sólidos acumulados de la quebrada de Yumantay, con maquinaria pesada de la Municipalidad Distrital de Manantay y se prevé que para fines de Octubre se realice la segunda jornada de Limpieza antes que empiecen las lluvias.
