**INFORME TÉCNICO N° 0071-2026-ANA-AAA.CO-ALA.TAT**

**MONITOREO DE EMERGENCIA DE CALIDAD DE AGUA SUPERFICIAL EN LAS  
UNIDADES HIDROGRÁFICAS MENORES CORALAUQUE, MEDIO TAMBO Y BAJO  
TAMBO EN ATENCIÓN A LAS DENUNCIAS PÚBLICAS SOBRE LA  
COLORACIÓN ATÍPICA DEL RÍO TAMBO. ABRIL - MAYO DEL 2026**

**ASUNTO :** Monitoreo de Emergencia de calidad de agua superficial en las unidades hidrográficas menores Coralaque, Medio Tambo y Bajo Tambo en atención a las denuncias públicas sobre la coloración atípica del río Tambo. Abril - mayo del 2026.

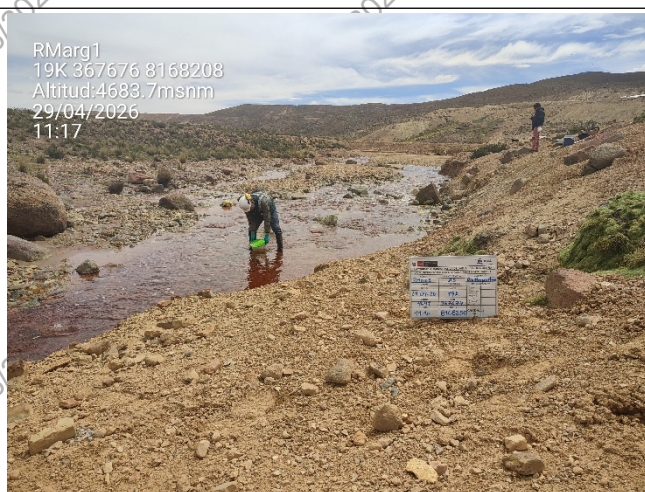
- El valor de la concentración de Zinc en el punto RMarg1 es de 6.790 mg/L que transgrede en 2.40 veces el valor de 2 mg/L establecido en el ECA para agua Categoría 3 D1 Riego de Vegetales, este mismo valor cumple lo establecido en la subcategoría D2 Bebida de animales.

Los resultados evidencian una afectación de la calidad del agua, caracterizada por condiciones de acidez y elevadas concentraciones de metales, compatibles con procesos de drenaje ácido de mina. La presencia de hierro, aluminio y manganeso en elevadas concentraciones evidencia una afectación de la calidad del agua en la Unidad Hidrográfica Coralque.

**Fotografía N° 01.** vista de la toma de muestras de agua superficial en el punto de monitoreo RMarg1 coordenadas UTM WGS84 zona 19K 367674E, 8168250N

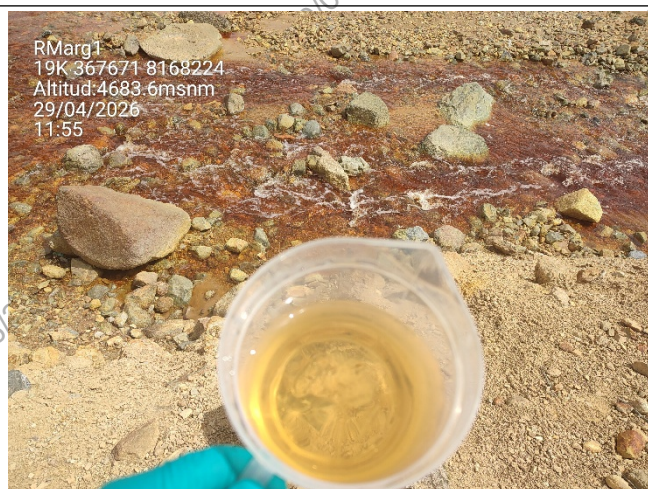
**Fotografía N° 03.** vista de la muestra de agua superficial coloreada, en el punto de monitoreo RMarg1 con poca o nula presencia de sólidos suspendidos.

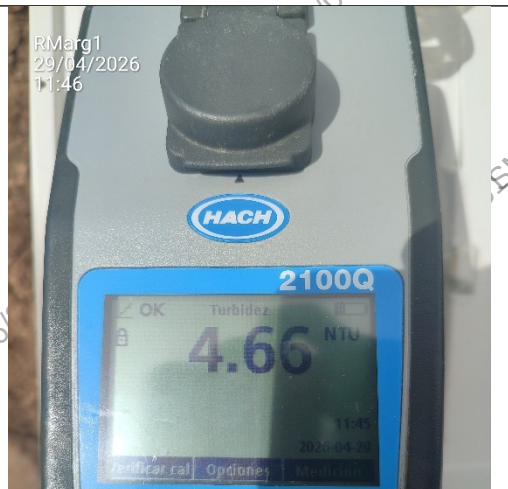
**Fotografía N° 04.** vista del resultado de la medición de la turbidez cuyo valor es de 4.66 NTU lo que representa una baja presencia de sólidos suspendidos en agua

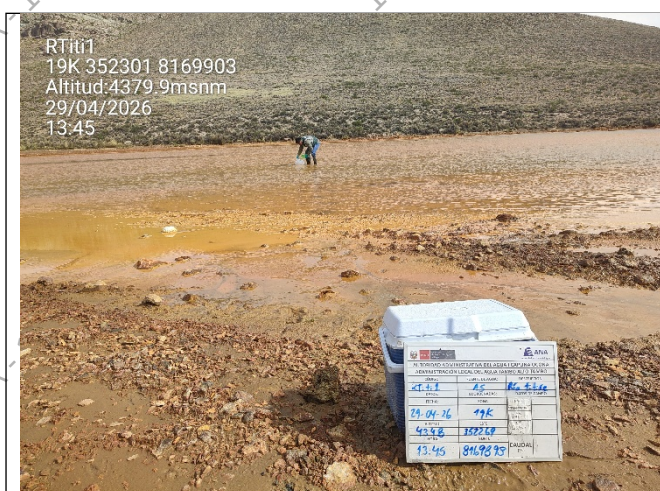
- Los valores de las concentraciones de Zinc en el punto RTiti1 es de 3.8264 mg/L que transgrede en 0.91 veces el valor de 2 mg/L establecido en el ECA para agua Categoría 3 D1 Riego de Vegetales, este mismo valor cumple lo establecido en la subcategoría D2 Bebida de animales.

Los resultados muestran que la afectación de la calidad del agua observada en la cuenca alta persiste en el río Titire, manteniéndose condiciones de acidez y concentraciones elevadas de metales, lo que evidencia el transporte de estos elementos aguas abajo.

**Fotografía N° 05.** vista de la toma de muestras de agua superficial en el punto de monitoreo RTiti1 coordenadas UTM WGS84 zona 19k 352269E, 8169893N

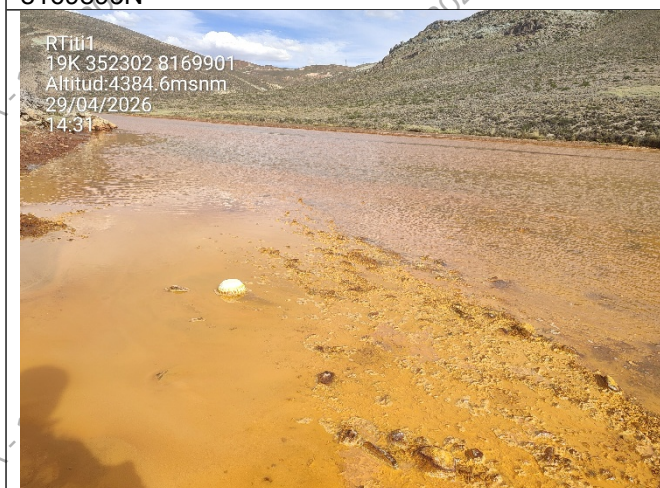
**Fotografía N° 07.** vista de la zona de muestreo del punto de monitoreo RTiti1, en este sector el nivel de pendiente es menor formando remansos y permitiendo la acumulación de un sólido fangoso (hidróxido férrico) en sus orillas

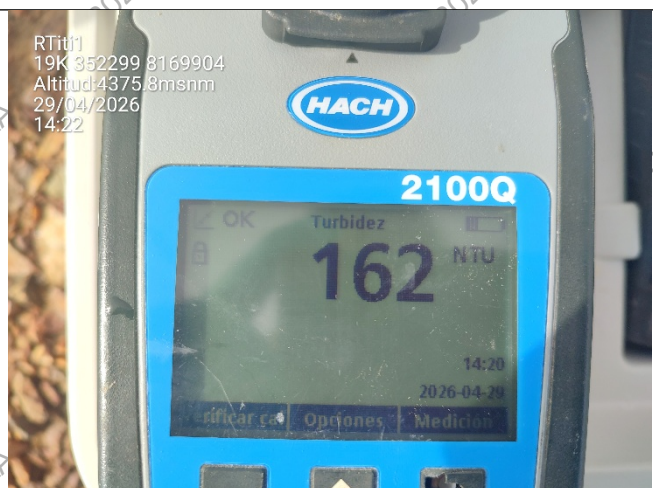
**Fotografía N° 08.** vista del resultado de la medición de la turbidez cuyo valor es 162 NTU lo que representa una alta presencia de sólidos suspendidos en agua.

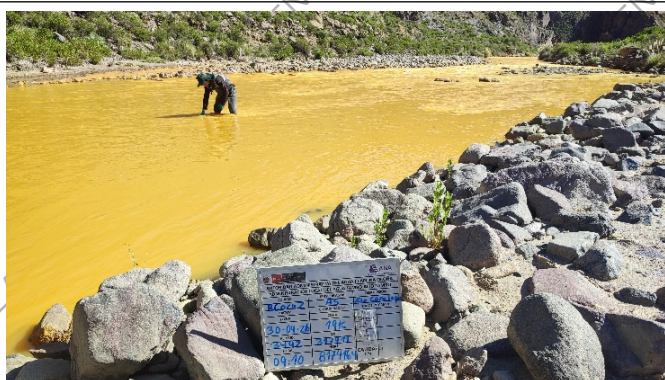
- La concentración de Hierro en el punto RCora2 es de 36.7536 mg/L valor que transgrede en 6.35 veces el valor de 5 mg/L establecido en el ECA para agua Categoría 3 Riego de Vegetales, este parámetro no presenta valor referencial para la subcategoría D2 Bebida de animales.
- El valor de la concentración de Manganeseo en el punto RCora2 es de 1.39023 mg/L el cual, transgrede en 5.95 veces el valor de 0,2 mg/L establecido en el ECA para agua Categoría 3, D1 Riego de Vegetales y D2 Bebida de Animales.

El río Coralaque continúa presentando concentraciones elevadas de metales y condiciones ácidas, evidenciando que esta unidad hidrográfica constituye una importante fuente de aporte de elementos metálicos hacia el río Tambo.

**Fotografía N° 09.** vista de la toma de muestras de agua superficial en el punto de monitoreo RCora2 coordenadas UTM WGS84 zona 19k 317911E, 8174164N

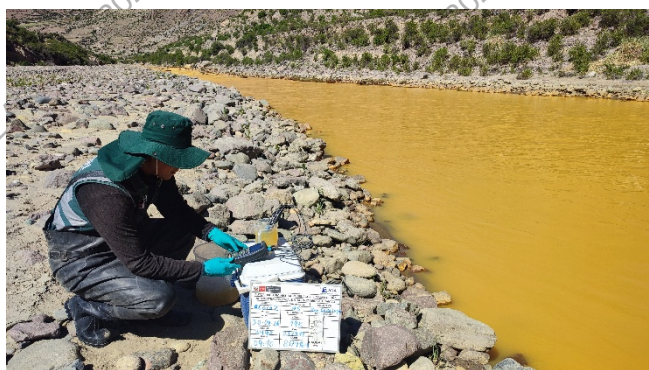
**Fotografía N° 11.** vista de la zona de muestreo del punto de monitoreo RCora2, no se observó zonas de cultivo, ni pastoreo

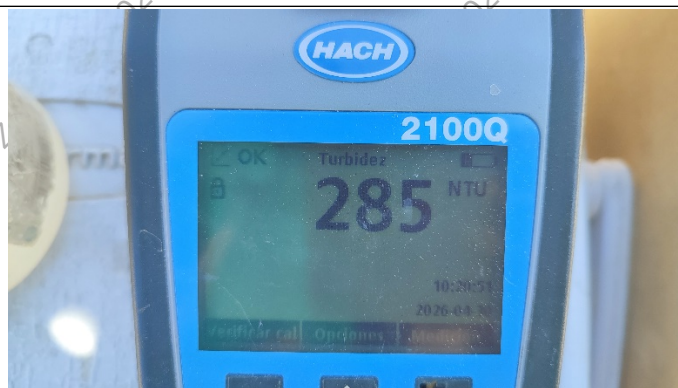
**Fotografía N° 12.** vista del resultado de la medición de la turbidez cuyo valor es 285 NTU, lo que representa una alta presencia de sólidos suspendidos en agua.

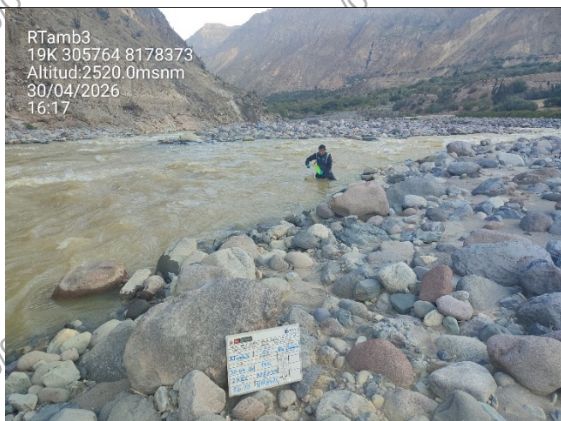
**Fotografía N° 13.** vista de la toma de muestras de agua superficial en el punto de monitoreo RTamb3 coordenadas UTM WGS84 zona 19k 305739E, 8178475N

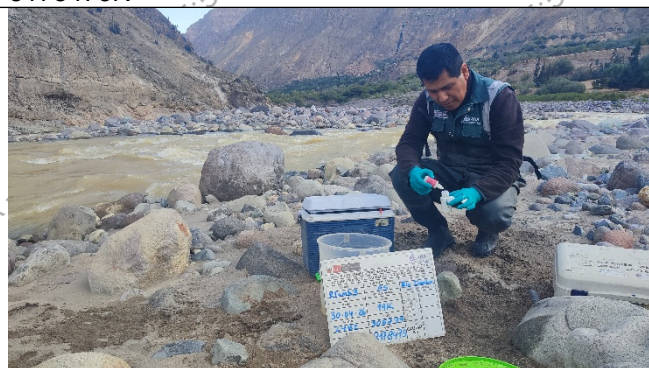
**Fotografía N° 15.** vista de la zona de muestreo del punto de monitoreo RTamb3, preservando las muestras, según las especificaciones citadas por el laboratorio.

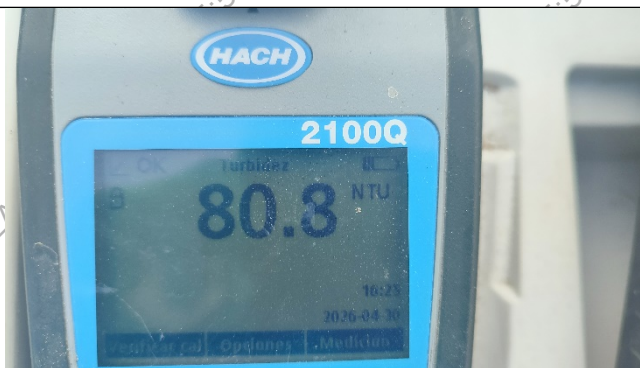
**Fotografía N° 16.** vista del resultado de la medición de la turbidez cuyo valor es 80.8 NTU.

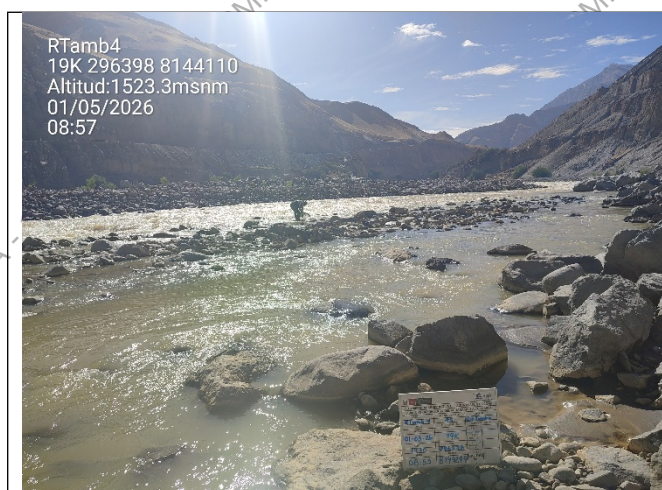
- El valor de la concentración de Manganeseo en el punto RTamb4 es de 0.26692 mg/L el cual, transgrede en 0.33 veces el valor de 0,2 mg/L establecido en el ECA para agua Categoría 3, D1 Riego de Vegetales y D2 Bebida de Animales.

Los resultados reflejan una reducción progresiva de la carga contaminante por efecto de la dilución natural del río; sin embargo, algunos parámetros continúan superando los ECA para Agua.

**Fotografía N° 17.** vista de la toma de muestras de agua superficial en el punto de monitoreo RTamb4 coordenadas UTM WGS84 zona 19k 296338E, 8144299N

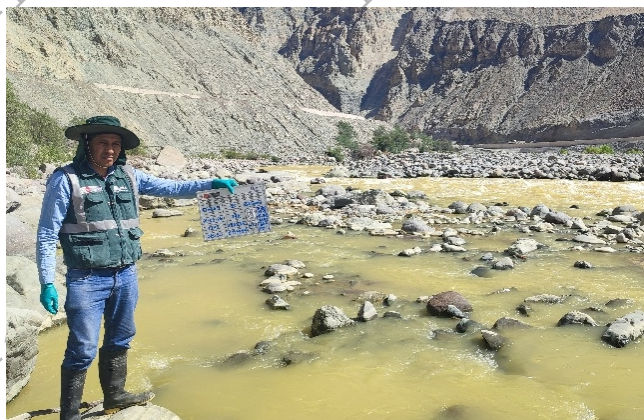
**Fotografía N° 19.** vista de la zona de muestreo del punto de monitoreo RTamb4, el agua tiene una coloración amarillenta

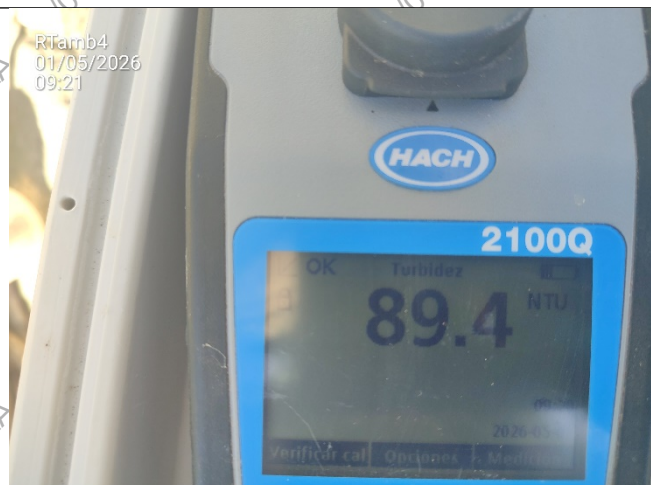
**Fotografía N° 20.** vista del resultado de la medición de la turbidez cuyo valor es 89.4 NTU.

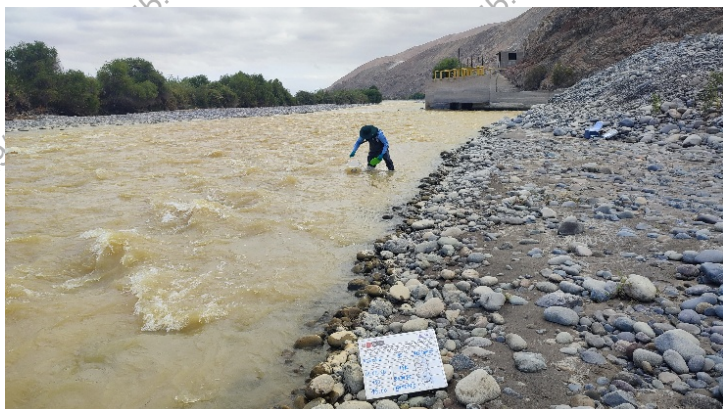
- El valor de la concentración del Hierro en los puntos RTamb6 es de 9.2408 mg/L lo cual transgrede en 0.85 veces el valor de 5 mg/L establecido en el ECA para agua Categoría 3, D1 Riego de Vegetales; este parámetro no presenta valor referencial para la subcategoría D2 Bebida de animales.
- El valor de la concentración de Manganeseo en el punto RTamb6 es de 0.22705 mg/L el cual, transgrede en 0.14 veces el valor de 0,2 mg/L establecido en el ECA para agua Categoría 3, D1 Riego de Vegetales y D2 Bebida de Animales.

En el tramo bajo del río Tambo aún se registran transgresiones de metales y boro; sin embargo, las concentraciones son menores a las observadas en la UH Coralaque, evidenciándose una reducción progresiva de estos parámetros a lo largo del cauce.

**Fotografía N° 21.** vista de la toma de muestras de agua superficial en el punto de monitoreo RTamb6 coordenadas UTM WGS84 zona 19k 209975E, 8112973N

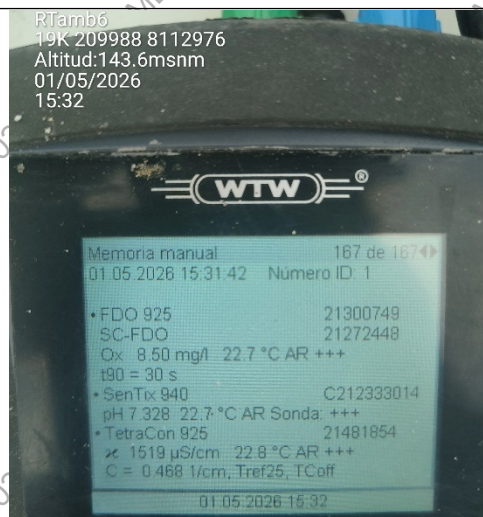
**Fotografía N° 22.** vista del resultado de los parámetros de campo, pH 7.33, CE: 1519 uS/cm. Temp: 22,8 °C. OD: 8.50 mg/L.

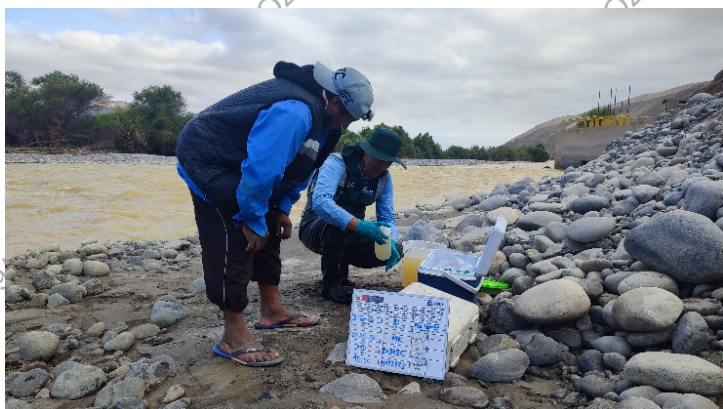
**Fotografía N° 23.** vista de la zona de muestreo del punto de monitoreo RTamb6, se contó con la participación del Sr. presidente de la Asociación de Pescadores.

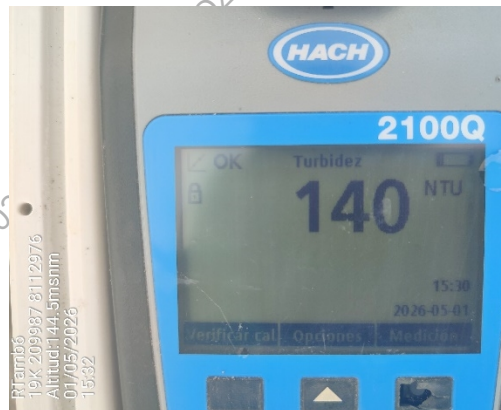
**Fotografía N° 20.** vista del resultado de la medición de la turbidez cuyo valor es 140 NTU.
