FICHA TÉCNICA N°001-2024-INAIGEM-DIG

Avalancha del 23 de enero del 2024 del glaciar Pucaranra, Cordillera Blanca, Huaraz, Ancash.

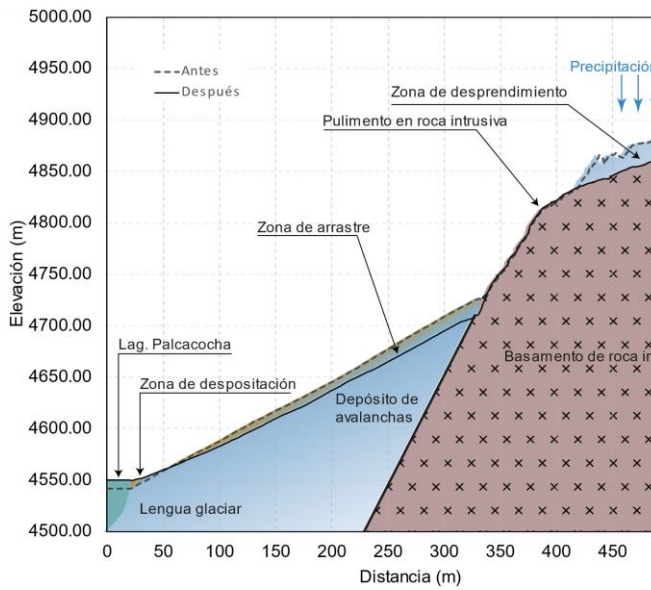
Figura 3. Perfil longitudinal del área de avalancha

El volumen de desprendimiento de masa glaciar fue estimado en 200,000 m³ realizado mediante la comparación de dos modelos digitales de elevación DEM (antes y después del evento) de la zona de avalanchas del glaciar Pucaranra (ver Figura 3).
