**EL SISMO DE LUCRE DEL 16 DE ABRIL, 2024 (M4.1):
SISMOTECTÓNICA Y GESTIÓN DEL RIESGO
(Provincia Quispicanchi, Región Cusco)**

Informe Técnico N°018-2024/IGP CIENCIAS DE LA TIERRA SÓLIDA

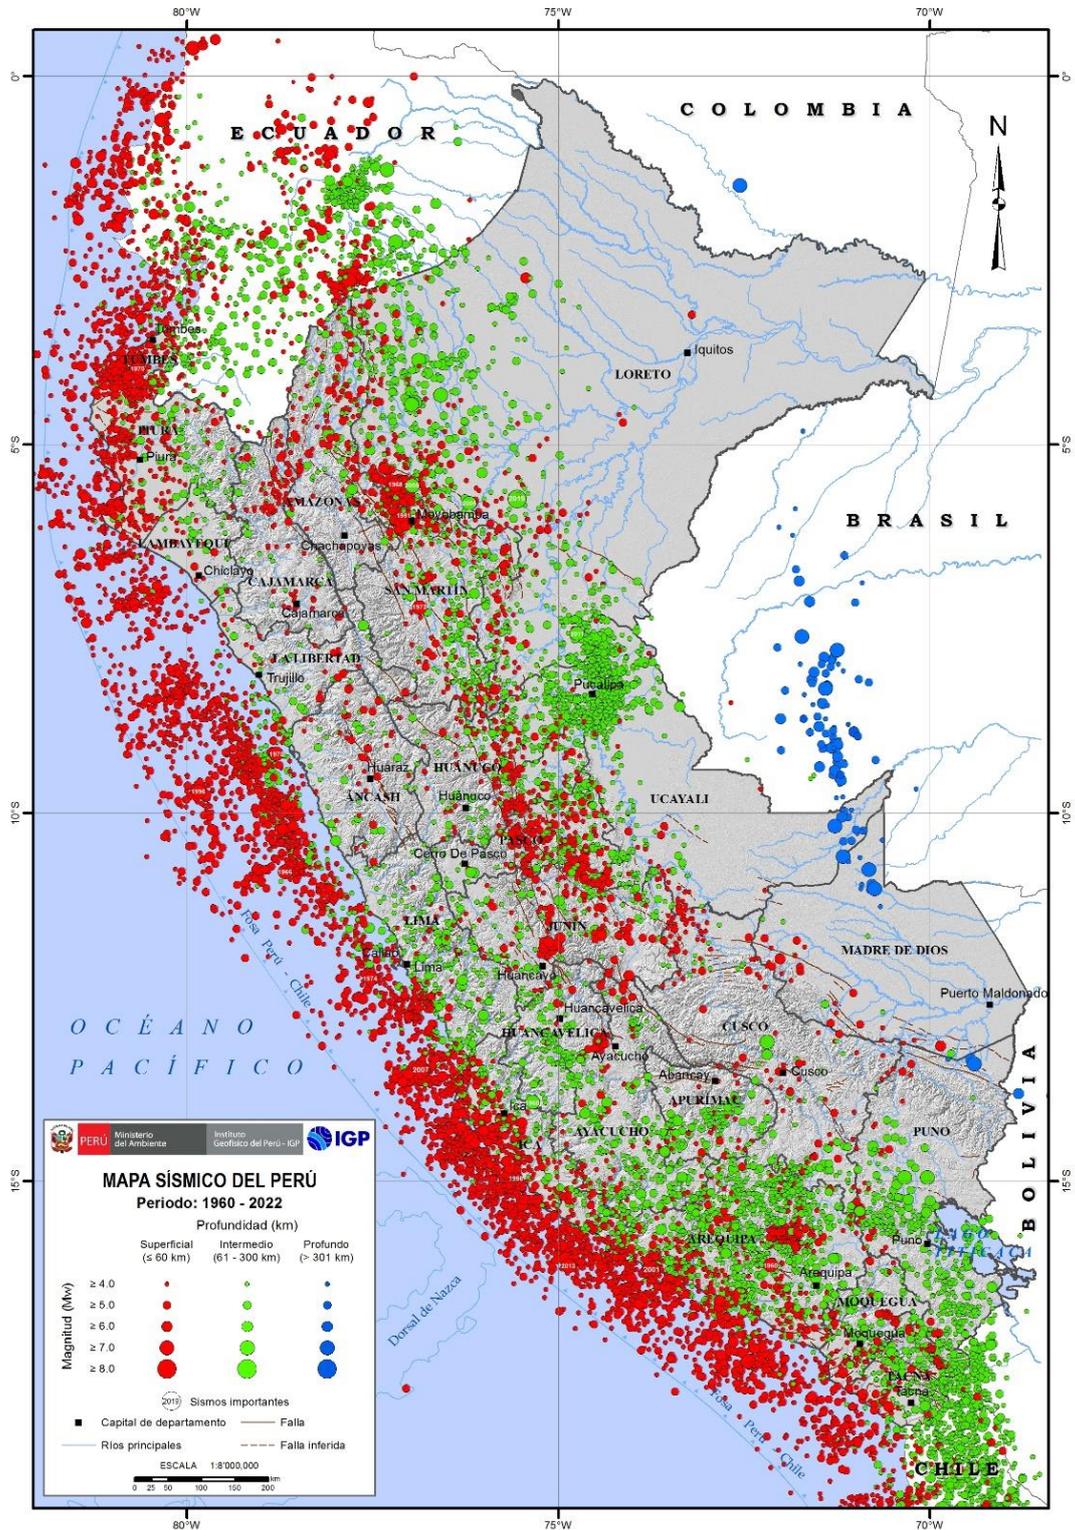
Figura 1: Mapa Sísmico del Perú para el periodo 1960 y 2022. La magnitud de los sismos es diferenciado por el tamaño de los círculos y la profundidad de sus focos por el color de los mismos.

El análisis de la distribución espacial de su sismicidad en Perú (Figura 1) ha permitido identificar la ubicación de las principales fuentes sismogénicas, todas descritas ampliamente por Tavera y Buforn (2001) y Bernal y Tavera (2002). En este escenario, los sismos con magnitudes mayores a M7.0 ocurren con mayor frecuencia frente a su borde occidental produciendo altos niveles de sacudimiento del suelo, tal como sucedió en la región Sur de Perú el 23 de junio de 2001 (M8.2) y en Pisco, el 15 de agosto de 2007 (M8.0).

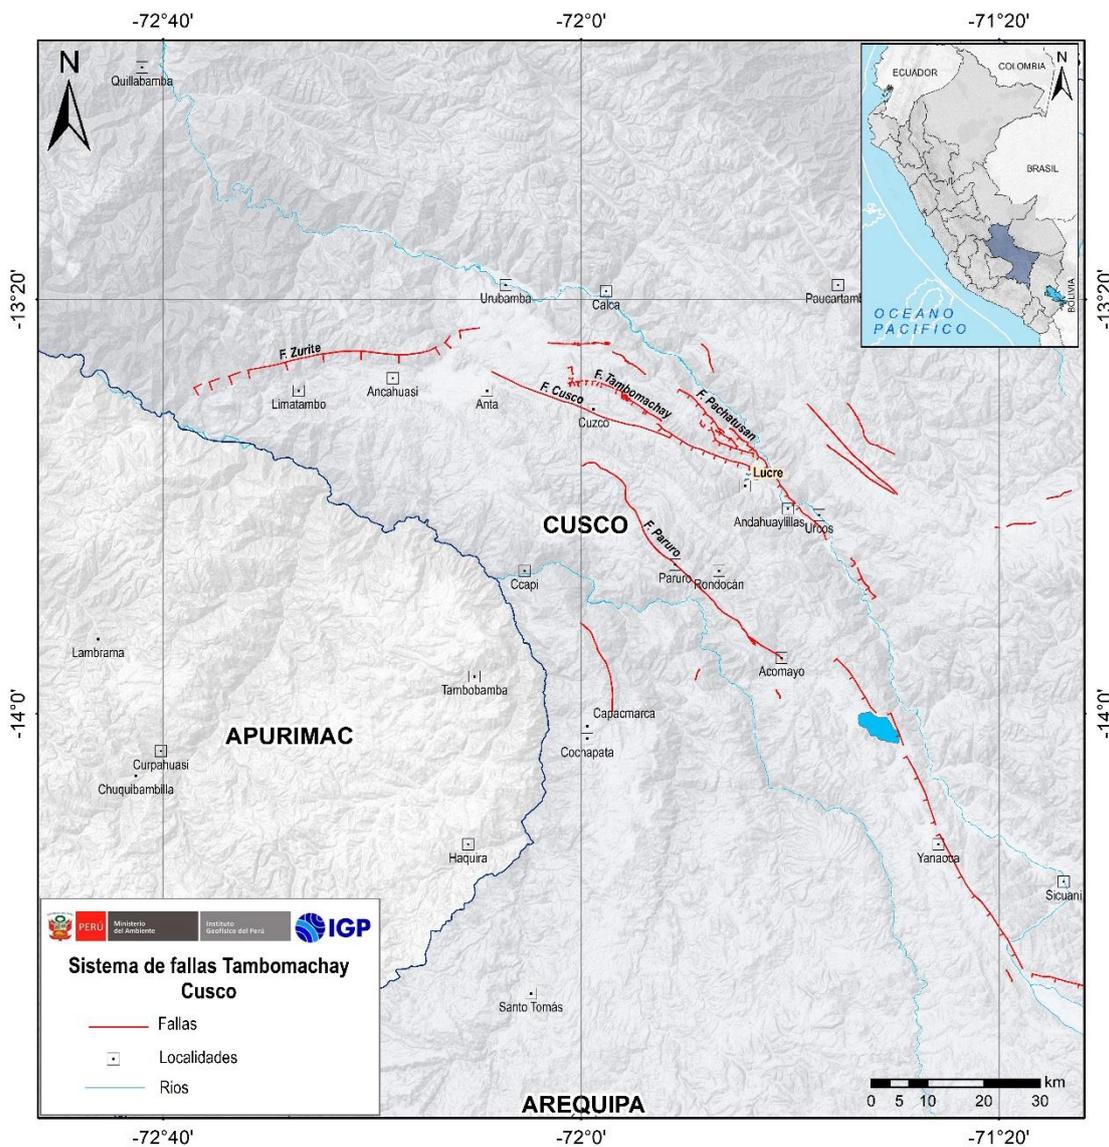
Figura 2: Región Cusco y ubicación del sistema de fallas de Tambomachay.

La región del Cusco es prácticamente atravesada de norte a sur por el sistema de fallas de Tambomachay, la que se inicia en las cercanías de la localidad de Zurite, para continua al este de la ciudad de Cusco y llegar hasta la frontera con la región de Puno (Figura 2). Este sistema esta compuesto por un gran número de ramales de fallas que, de manera local, van tomando diferentes nombres, tal es el caso de la falla Pachatusan ubicada al este de las áreas urbanas de Oropesa, Lucre y Andahuaylillas.

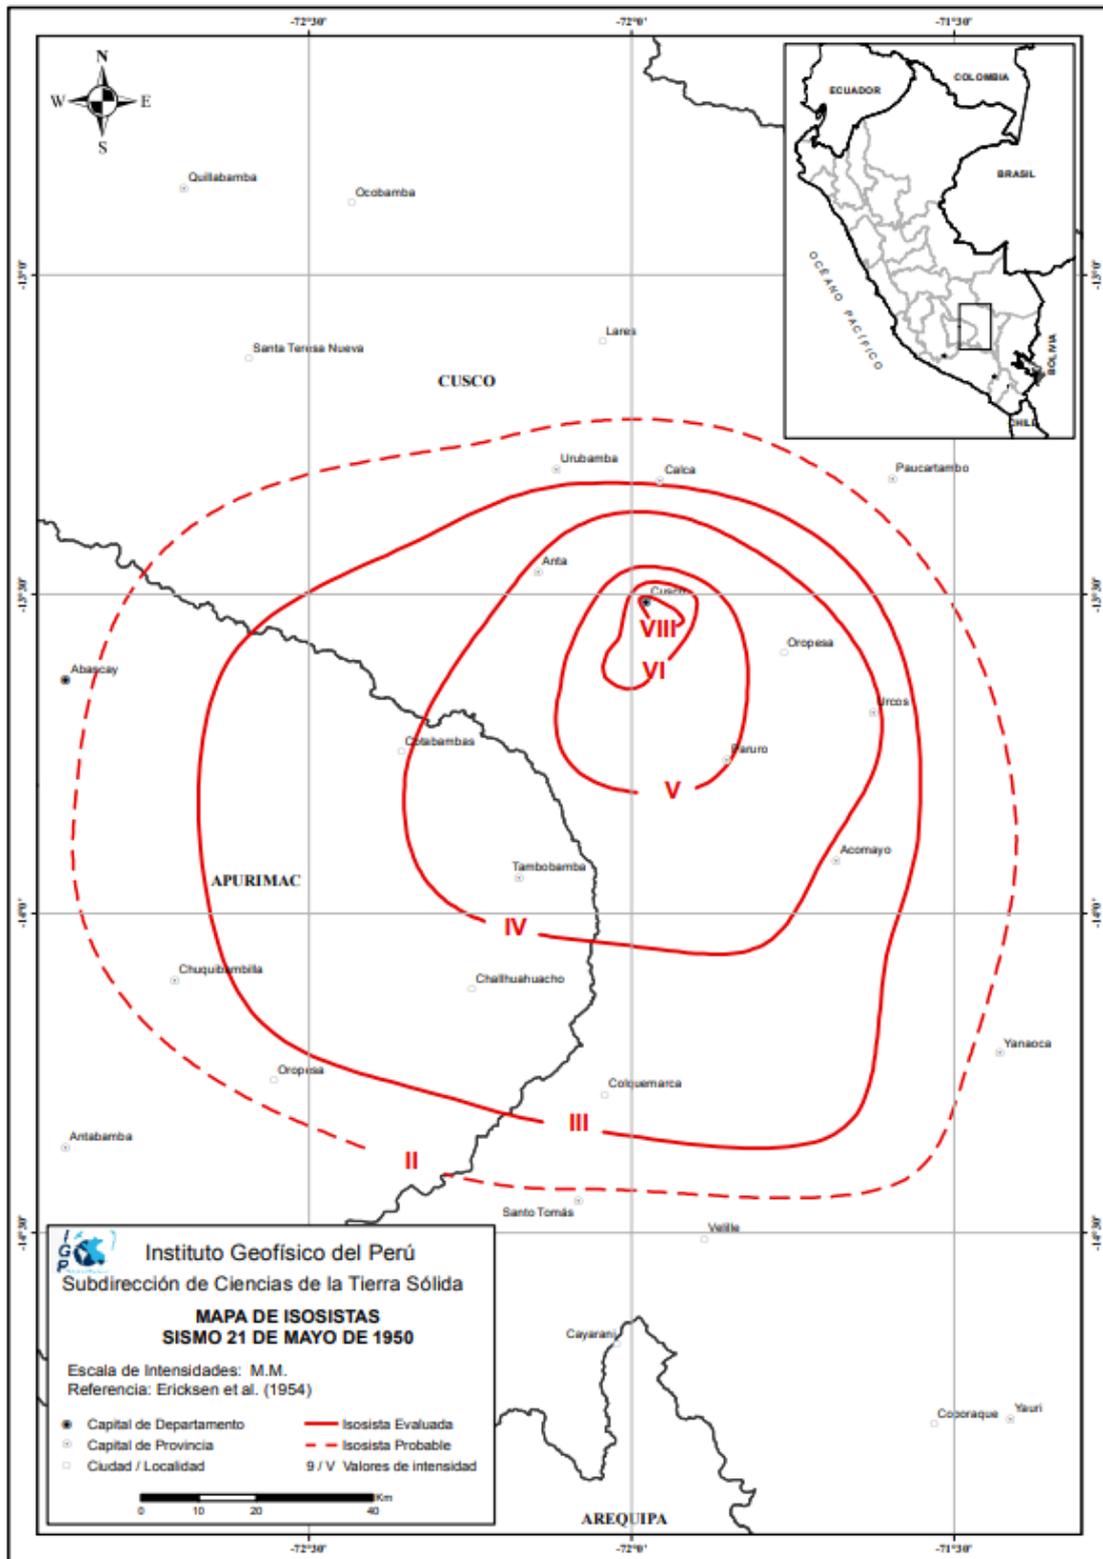
Figura 3: Mapa de intensidades del sismo de 1950 ocurrido en la Región Cusco con origen en el sistema de falla de Tambomachay.

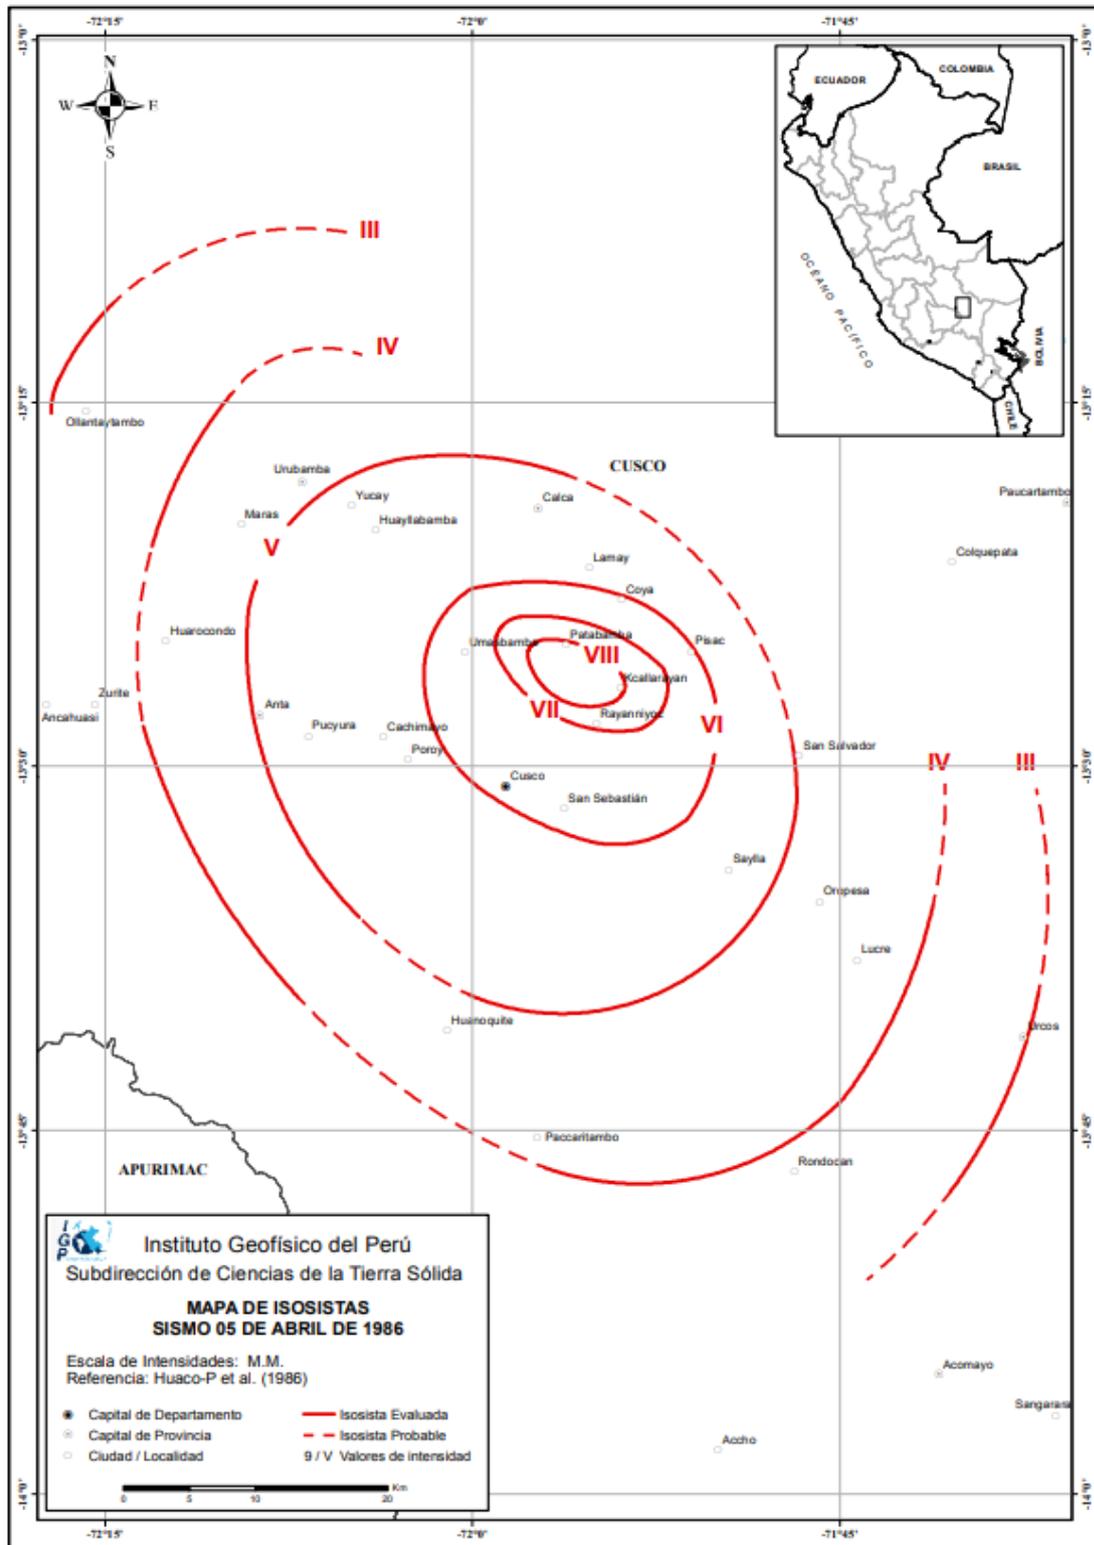
Figura 4: Mapa de intensidades del sismo de 1986 ocurrido en la Región Cusco con origen en el sistema de falla de Tambomachay.

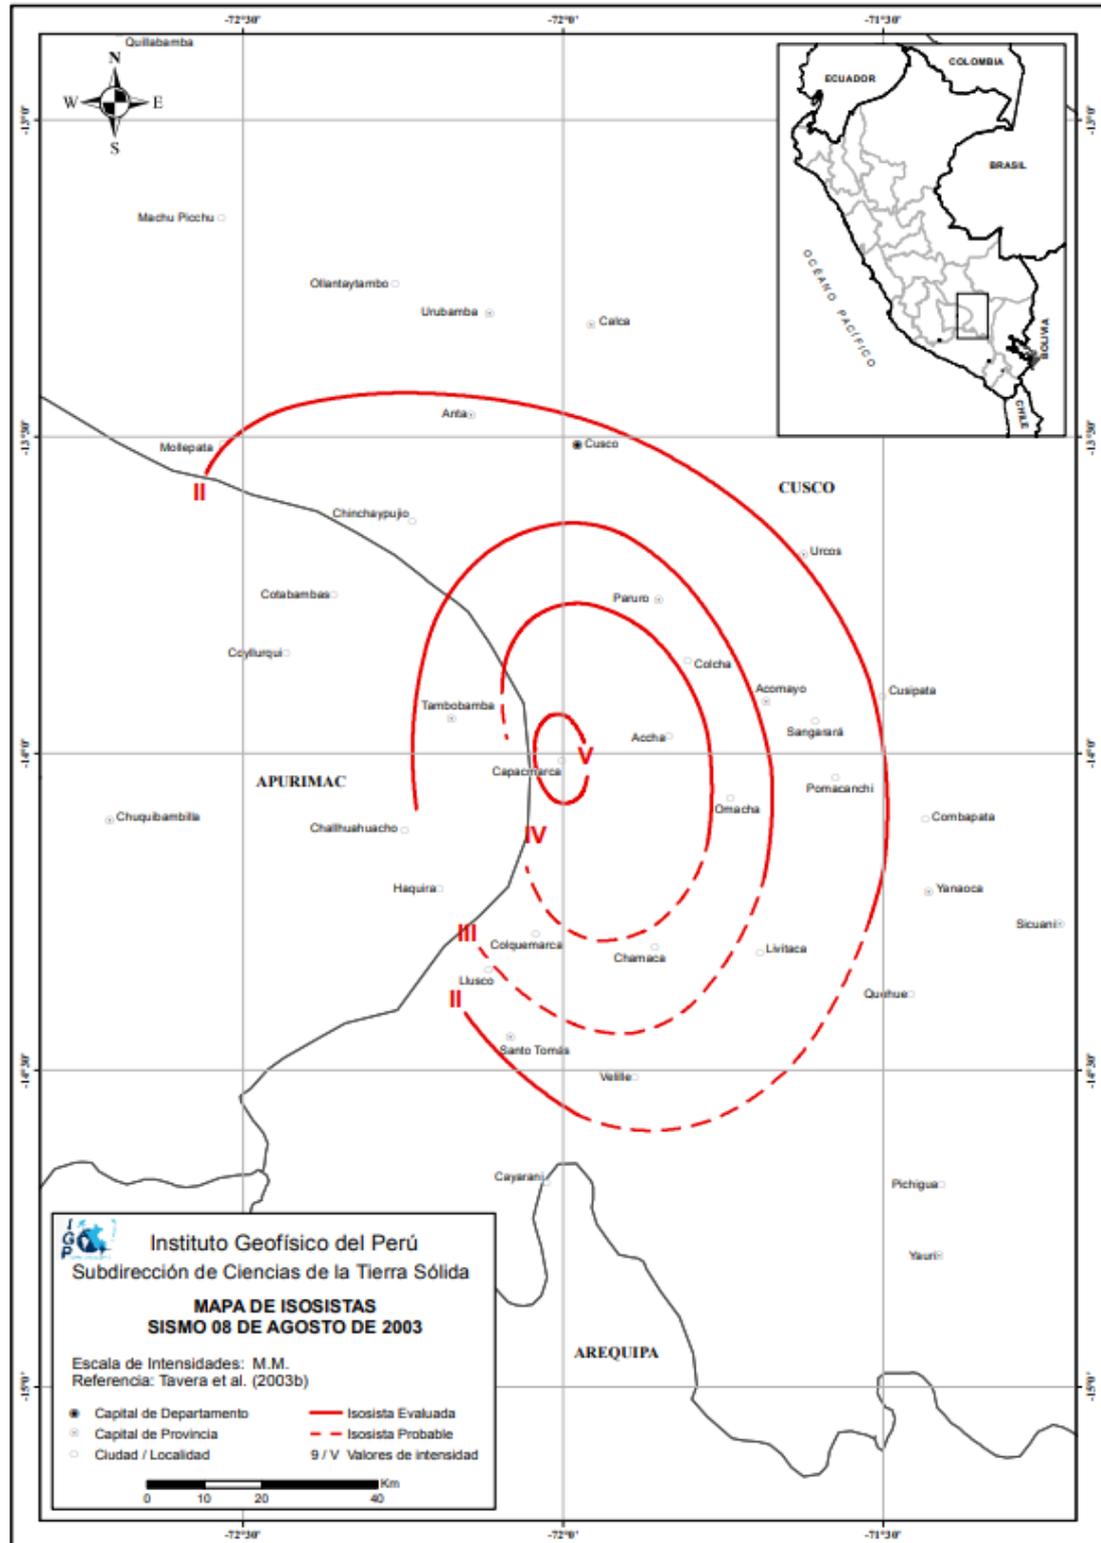
Figura 5: Mapa de intensidades del sismo de 2003 ocurrido en la Región Cusco con origen en el sistema de falla de Capacmarca.

Otros sismos ocurridos en la región Cusco recientemente son, por ejemplo, el sismo de Capacamrca del 8 de agosto de 2003 con una magnitud $M5.2$ (Figura 5) y el sismo de Paruro del 27 setiembre de 2014 con una magnitud de $M5.1$ (Figura 6); ambos eventos sísmicos fueron seguidos por un gran número de réplicas por varios días, además de producir daños en viviendas precarias y deslizamientos de tierra y piedras en vías de carreteras.

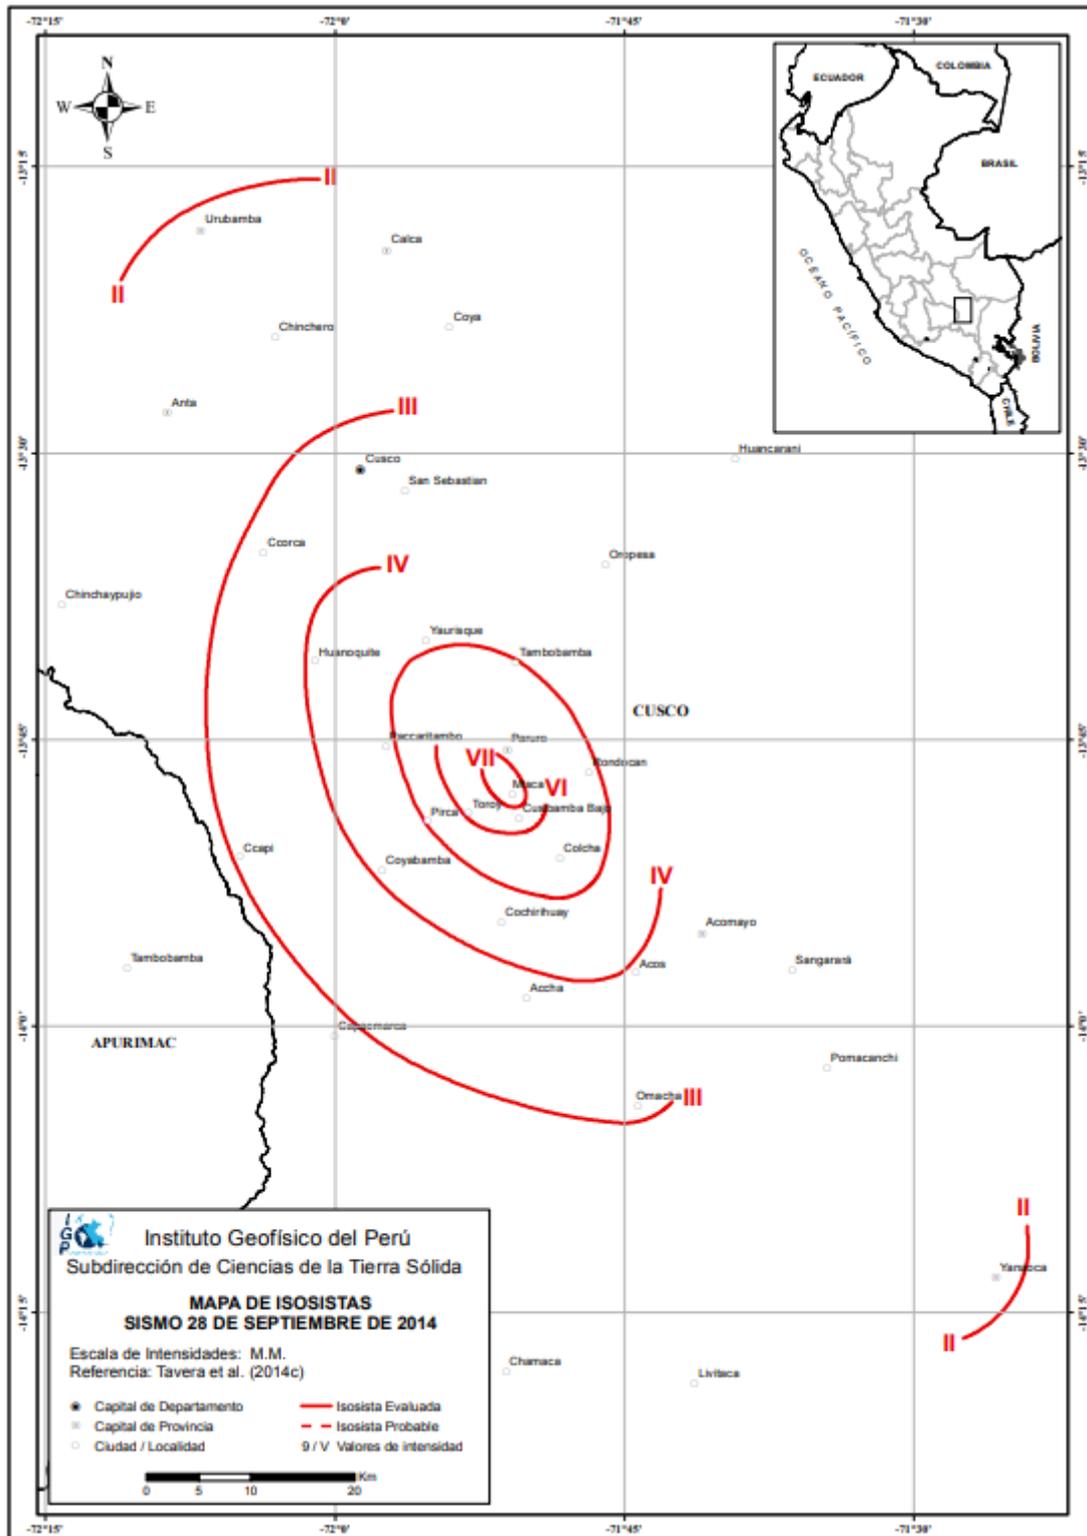
Figura 6: Mapa de intensidades del sismo de 2014 ocurrido en la Región Cusco con origen en el sistema de falla de Paruro.

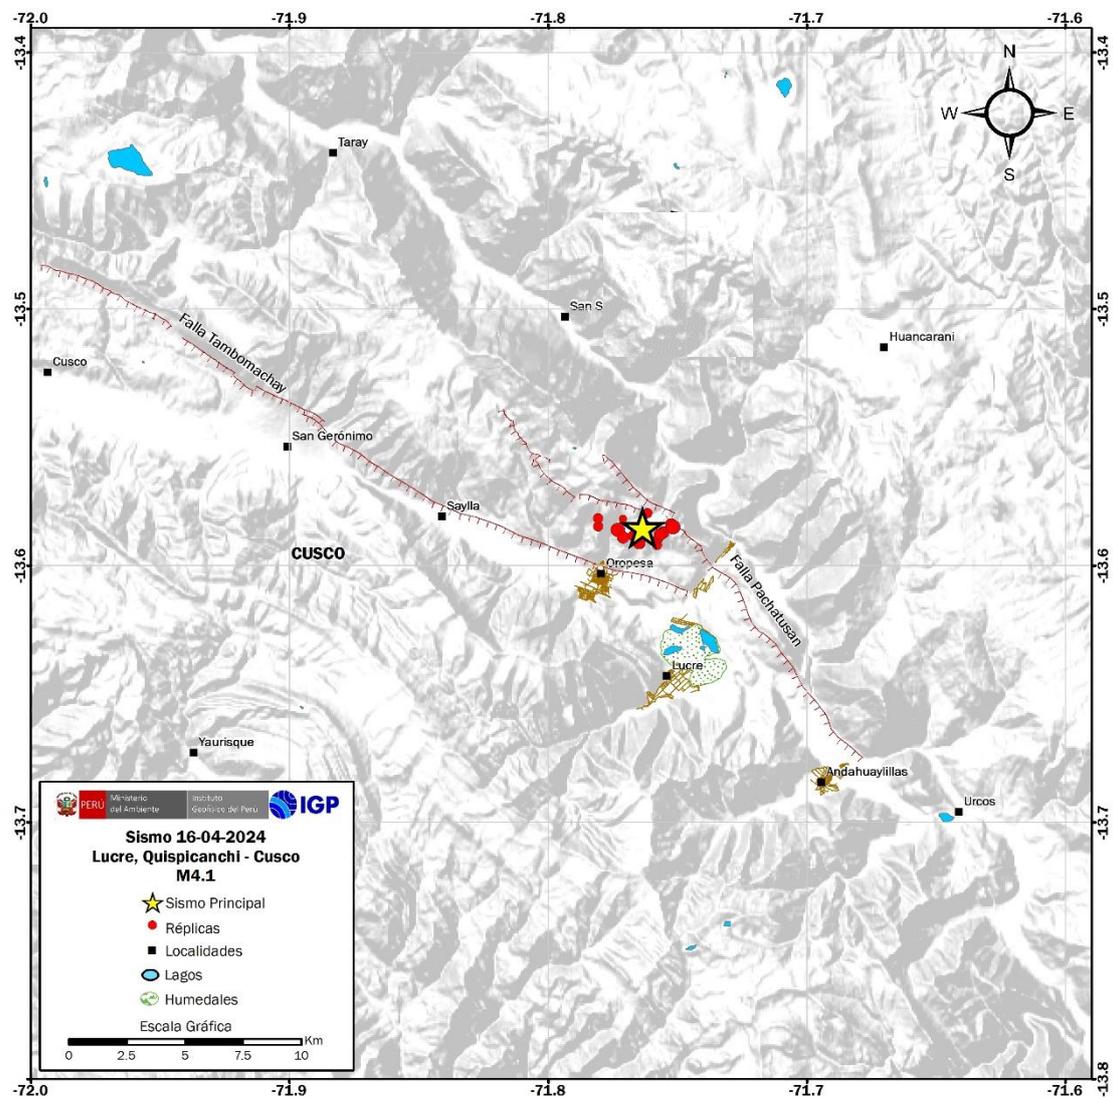
Los parámetros hipocentrales del sismo del 16 de abril del 2024 fueron reportados por el Centro Sismológico Nacional a cargo de Instituto Geofísico del Perú (IGP) utilizando información de la Red Sísmica Nacional (Reporte IGP/CENSIS/RS 2024-0241), ver Figura 7:

Figura 7: Distribución epicentral del sismo de Lucre del 16 de abril 2024 (M4.1) y de su serie de réplicas reportados por el CENSIS hasta el día 25 de abril 2024.

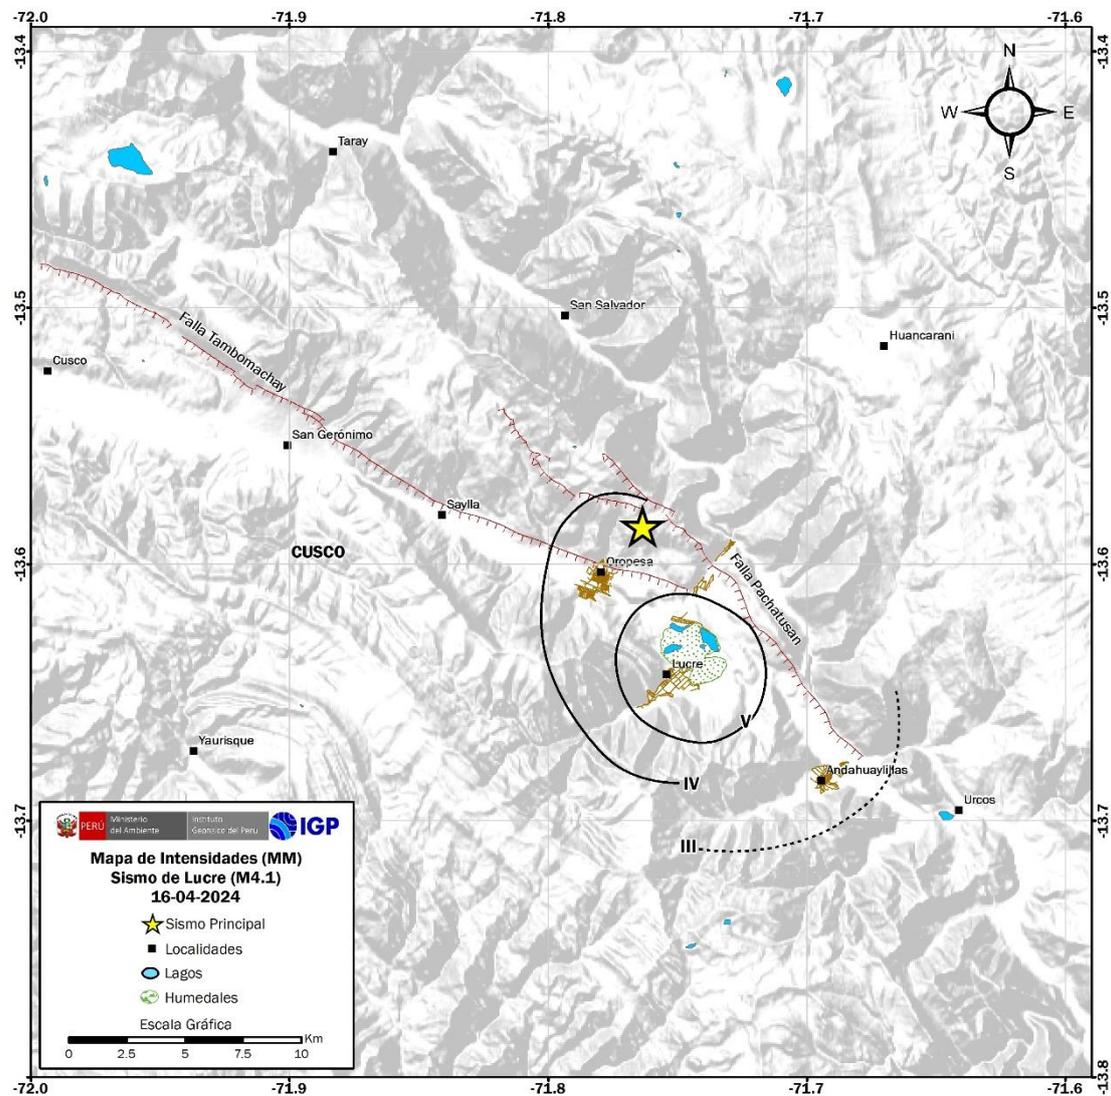
Figura 8: Mapa de intensidades (Mercalli Modificada) del sismo del 16 de abril de 2024 (M4.1)

- *Lucre (Intensidad V-MM)*: El sacudimiento del suelo causó pánico en la población. Se produjo el colapso de dos viviendas; además de quedar inhabitables una vivienda y la comisaria. Por otro lado, 50 viviendas, 1 templo, 6 Instituciones Educativa y 1 Centro de Salud, presentan rajaduras y desprendimiento de estuco.
- *Huacarpay (Intensidad V-MM)*: El sacudimiento del suelo causó pánico en la población. Algunas viviendas presentan rajaduras y desprendimiento de estuco. Caída de rocas en la carretera Piñipampa-Huacarpay. El tramo afectado fue de 10 metros.
- *Oropesa (Intensidad IV-MM)*: El movimiento del suelo fue percibido por toda la población. Daños en algunas viviendas con rajaduras y desprendimiento de estuco.

De acuerdo a lo indicado, los daños observados en la zona epicentral se han producido en viviendas que aún mantienen la construcción tradicional de zonas andinas; es decir, viviendas de adobe, piedras y calaminas. Del mismo modo, en zonas de alta pendiente se produjeron deslizamientos de piedra y tierra; afectando principalmente a las carreteras.

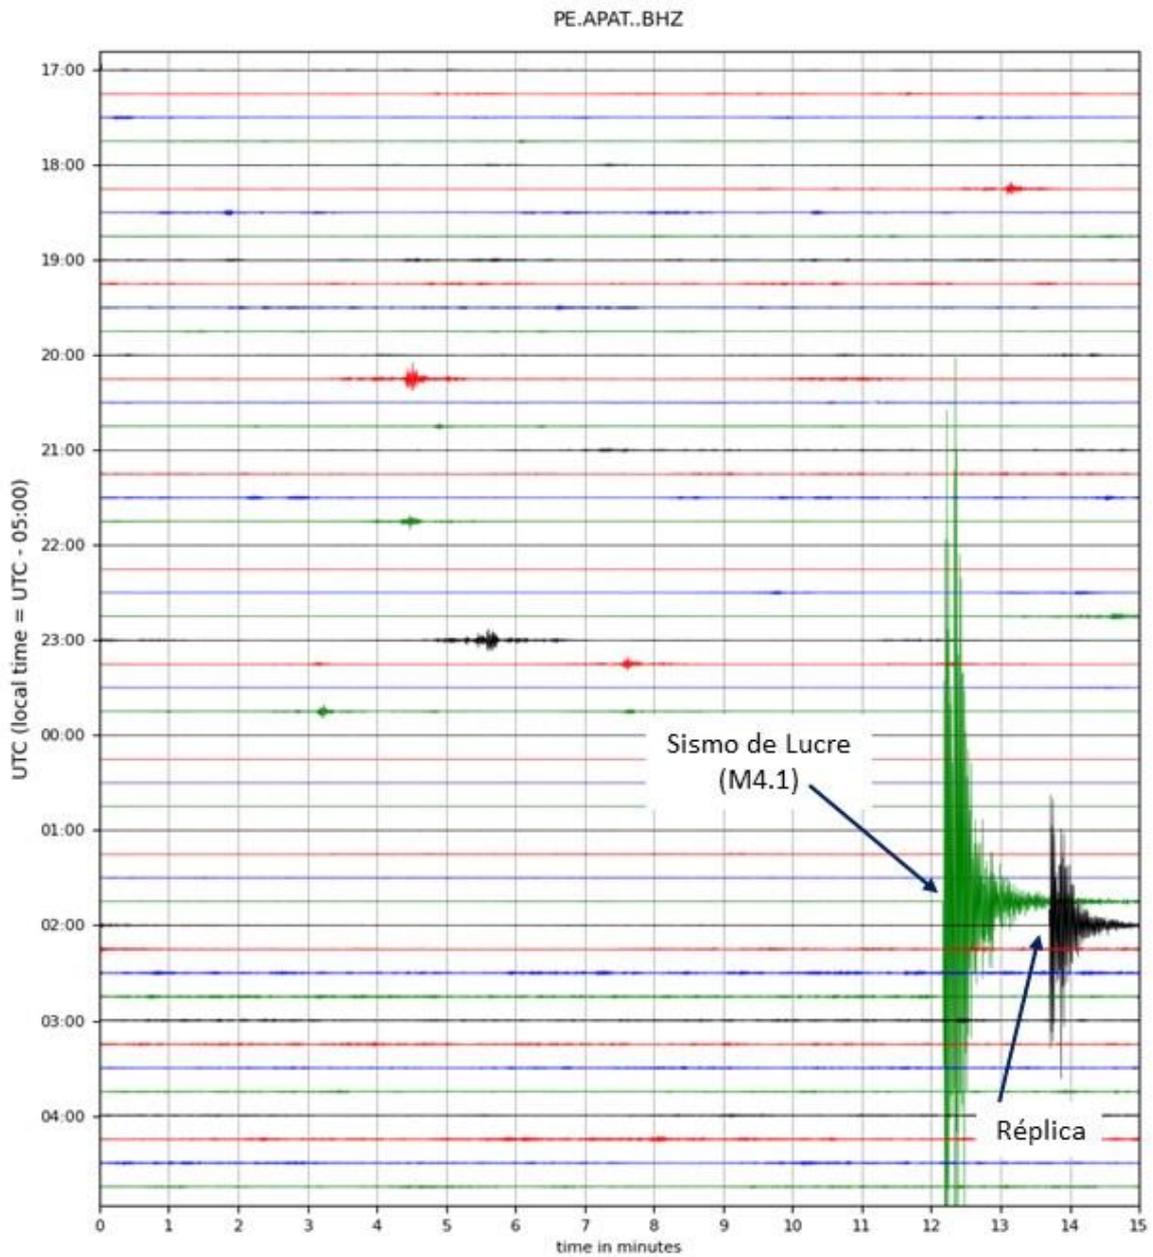
Después de ocurrido el sismo de Lucre del 16 de abril 2024 con magnitud M4.1, le siguieron hasta el día 25 de abril un total de 15 réplicas reportadas por el CENSIS – IGP. En la Figura 9 se muestra las señales correspondientes al sismo de Lucre y de una serie de réplicas registradas en la estación Abra Patahuasi (APAT) ubicada a 65 km e dirección ESE del epicentro del sismo. Sin embargo, durante este periodo réplicas de menor magnitud fueron ocurriendo en el tiempo, pero al ser muy locales, no fue posible determinar de manera correcta sus epicentros,

Figura 9: a) Sismograma de la estación Abra Patahuasi (APAT) y el registro del sismo de Lucre y serie de réplicas

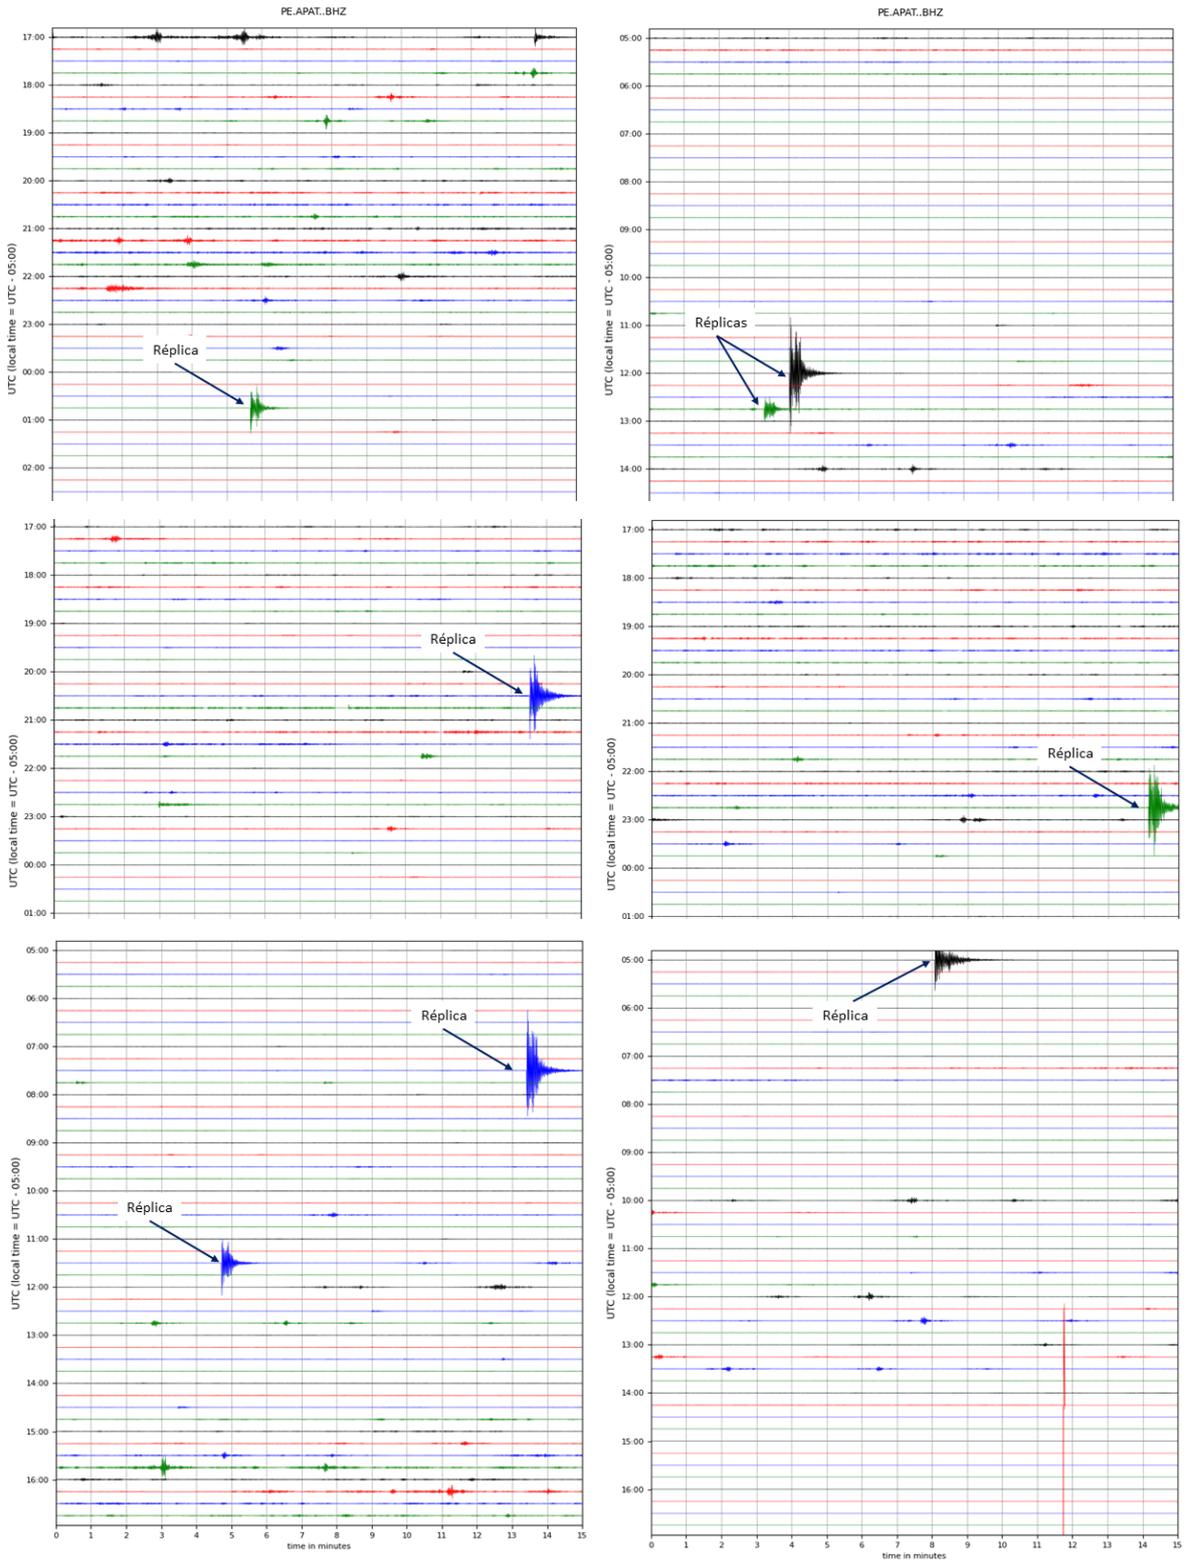
Figura 9: b). Sismograma de la estación Abra Patahuasi (APAT) y el registro de serie de réplicas del sismo de Lucre

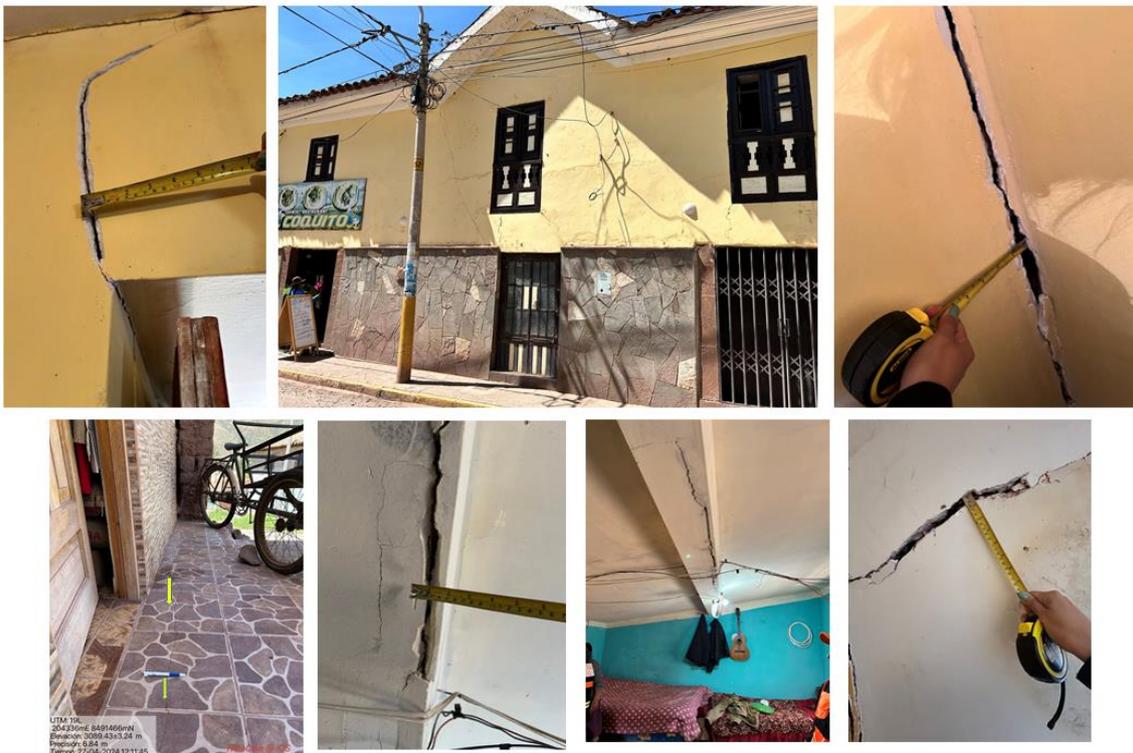
A la ocurrencia del sismo de Lucre del 16 de abril (M4.1), los niveles altos del sacudimiento del suelo se concentraron en un área reducida que considera el área urbana de la localidad de Lucre y en la cual se produjo el colapso de algunas viviendas de adobe que obligaron a varias familias a pernoctar en las calles, otras viviendas presentaron; además de colegios y la iglesia (Figura 10).

Figura 10: a) Daños en viviendas de Lucre, construidas con material de adobe y estucos de yeso, debido a los sacudimientos del suelo producidos por el sismo de Lucre. Obsérvese las fisuras en paredes, techos y pisos, este último por problemas de suelos no compactos.

- Los daños en las viviendas de la localidad de Lucre se deben a la calidad de las construcciones (adobe) y a la existencia de suelos no compactos con diversos niveles de saturación de agua (lagunas y bofedales). Para fines de cimentación, en condiciones normales, los suelos son aptos para edificaciones ligeras (un piso); para mayores, ya hay la necesidad de hacer diseño apropiado de cimentación, asesoría y capacitación en sistemas constructivos en zonas geotécnicas de baja capacidad portante.

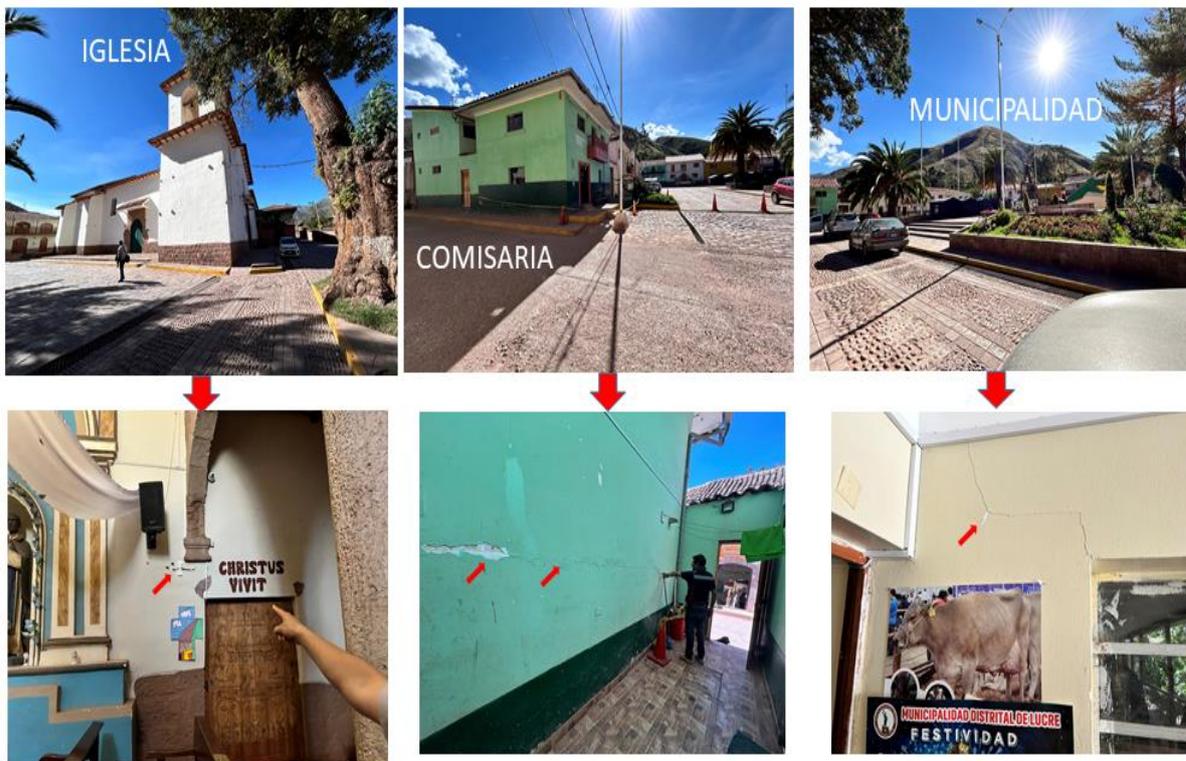
Figura 10: b) Daños en iglesia, comisaría y municipalidad de Lucre construidas con material de adobe y estucos de yeso debido a los sacudimientos del suelo producidos por el sismo de Lucre. Obsérvese las fisuras en paredes.

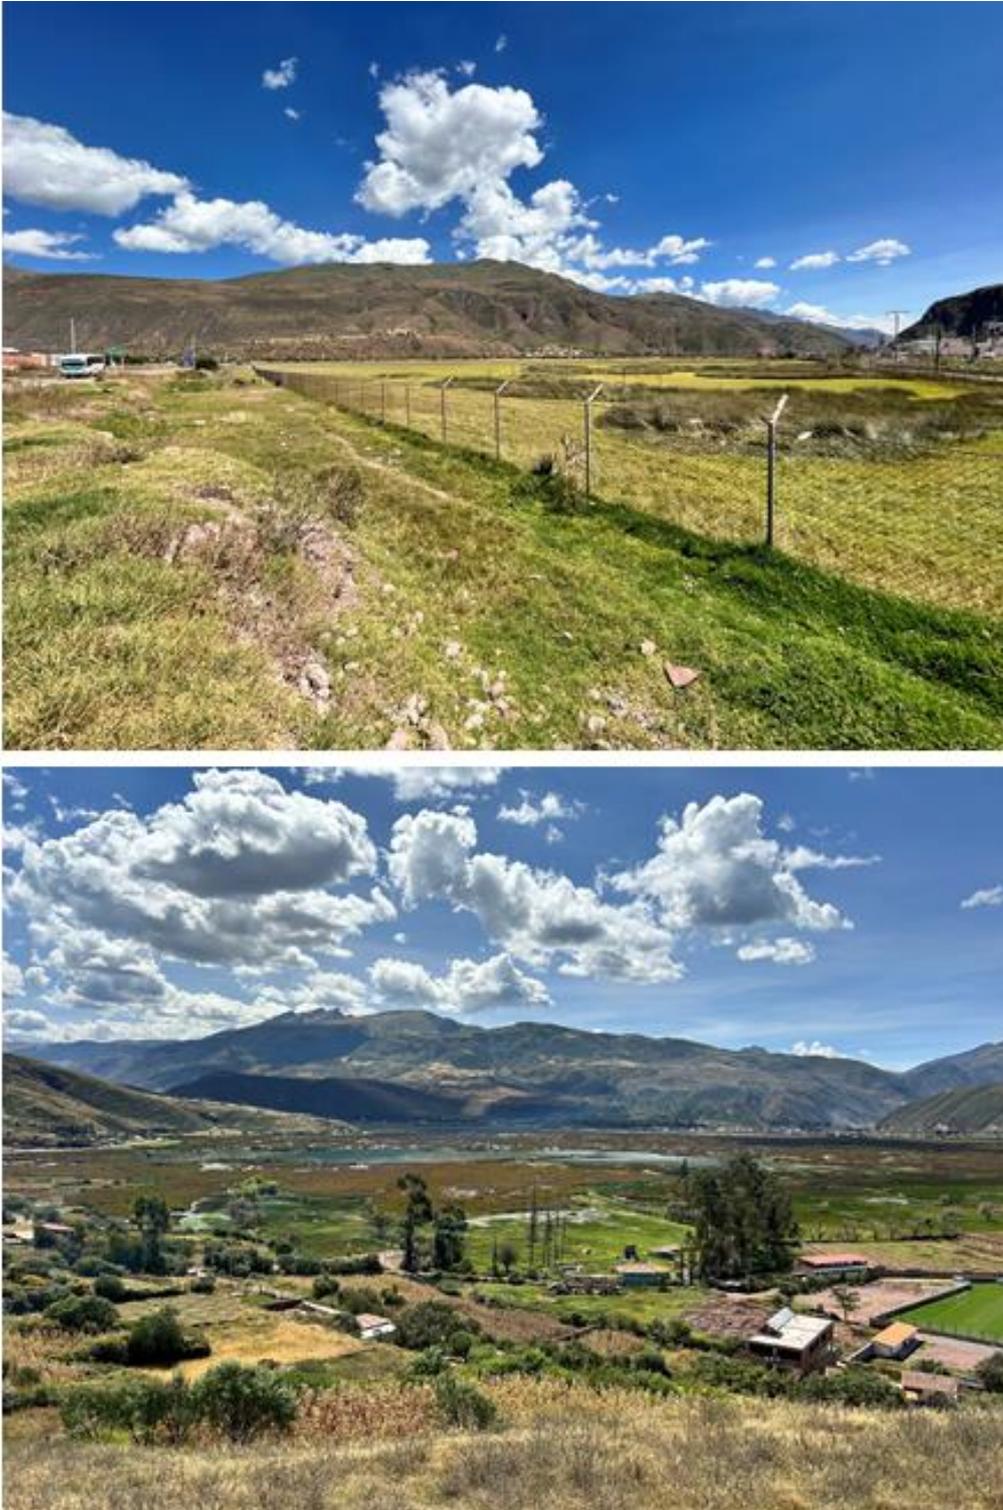
Los suelos de la ciudad de Lucre-Huacarpay están constituidos por gravas mal graduadas y gravas arcillosas en las llanuras de inundación del río Huatanay, grava arcillosa en el cono deyectivo del río Lucre que incluye el área urbana, arcillas inorgánicas de baja plasticidad con capacidad portante muy baja en Huacarpay y lagunas, humedales y áreas agrícolas bajas de Lucre (Figura 11). A la ocurrencia de un sismo, este tipo de suelos amplifican la amplitud de las ondas sísmicas y con ello, el nivel de sacudimiento de las capas más superficiales generando en superficie el incremento de daños en estructuras no adecuadas; además de procesos de licuación

En estas condiciones y de acuerdo a la zonificación geotécnica de Lucre y Huacarpay (INDECI – PNUD, 2011), la capacidad portante del suelo es en promedio de 0.88 a 1.3 kg/cm²; es decir, los suelos son muy baja capacidad portante debido a que están constituidos por arcilla inorgánica formando suelos pantanosos y suelos no consolidados al ser áreas inundables por el curso de los

Figura 11: Localidad de Lucre y presencia de lagunas y de bofedales que facilitan la existencia en el subsuelo de capas freáticas.

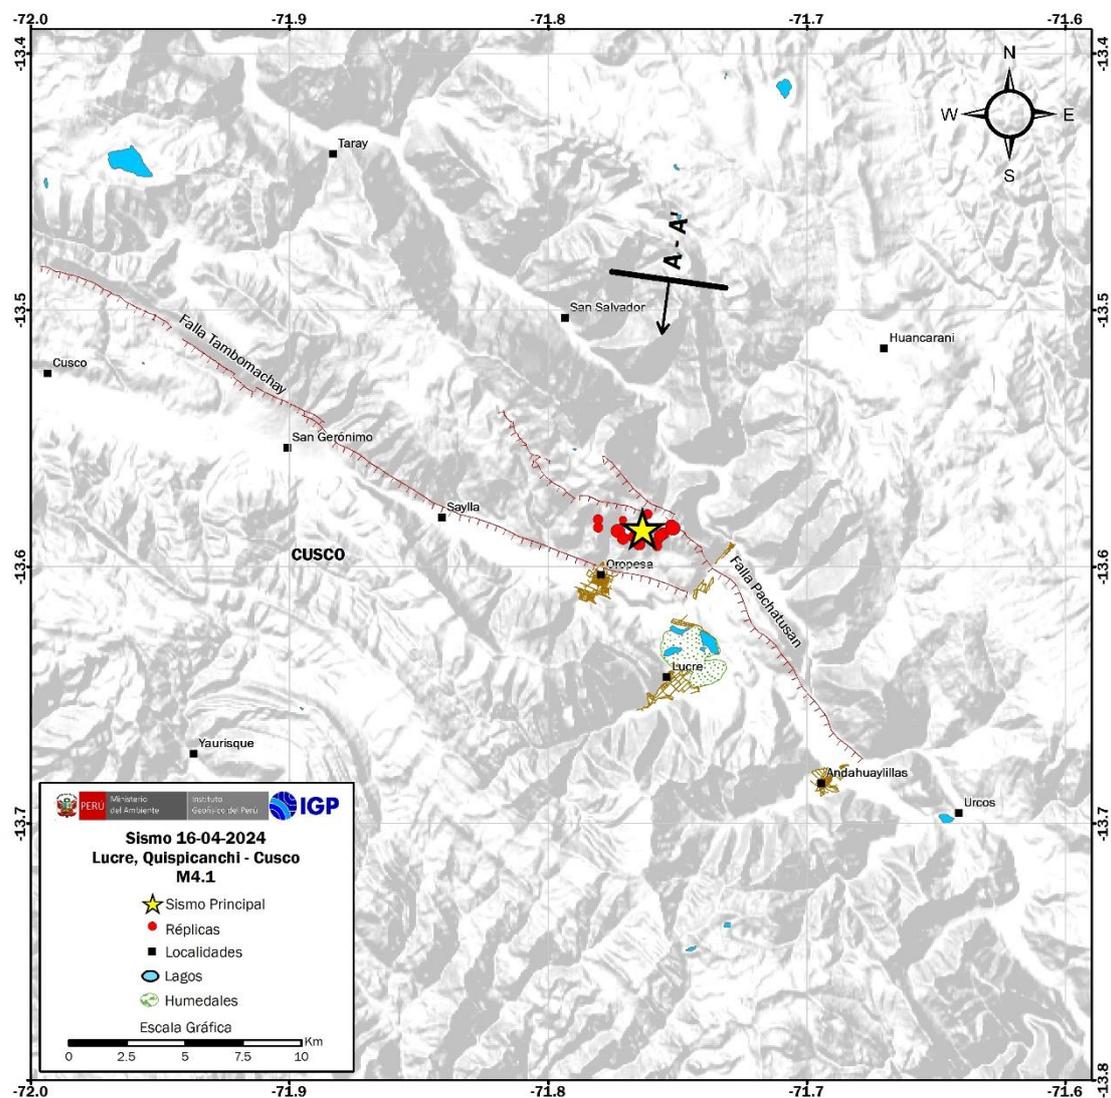
La distribución espacial de epicentro del sismo de Lucre y de su serie de réplicas que afectaron con altos niveles de sacudimiento del suelo en las localidades de Lucre y Oropesa, tuvieron su origen en la reactivación temporal de la falla Pachatusan, como parte del sistema de fallas de Tambomachay que cruza a la región Cusco, desde la localidad de Zurite hasta la frontera con la región Puno (Figura 13).

Figura 13: Distribución espacial del sismo de Lucre del 16 de abril 2024 (M4.1) y de su serie de réplicas. A-A' indica la orientación del perfil sísmico elaborado para analizar la distribución de la sismicidad en profundidad.

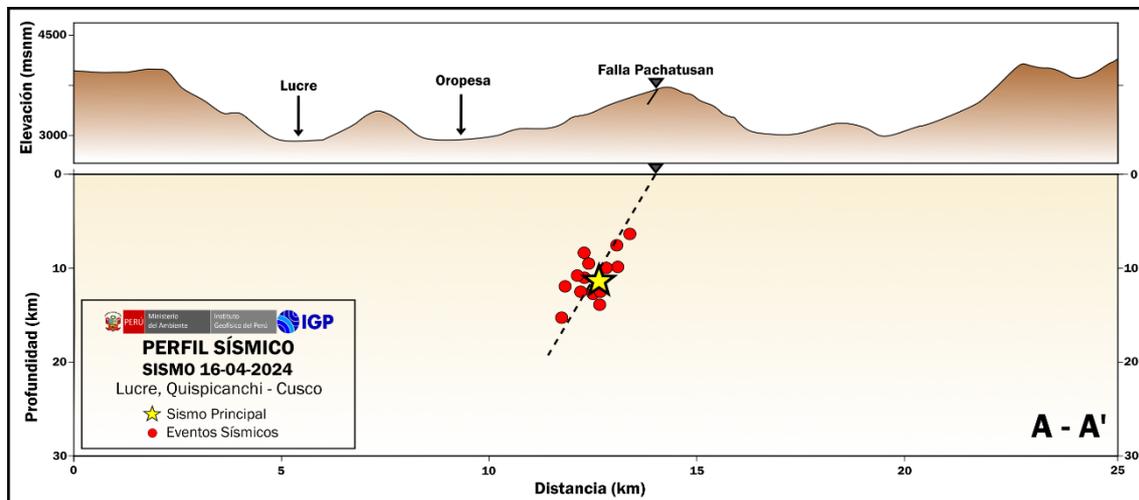
Según la Figura 14, la distribución en profundidad del sismo de Lucre y de su serie de réplicas muestran que la falla alcanza una profundidad del orden de 15 km y buzamiento en dirección SSO-NNE con un ángulo del orden de 50°.

Figura 14: Distribución en profundidad del sismo de Lucre y su serie de réplicas. La falla alcanzó una profundidad de 15 km con un buzamiento de 50° en dirección SSO.
