**INFORME TÉCNICO LEGAL N° 034 - 2026-GOB.REG.HVCA/GRRNyGA-SGGA**  
Huancavelica, 03 de junio del 2026

**ASUNTO :** Conformidad a la Ficha Técnica Socio Ambiental - FITSA de la IOARR:  
"Renovación de puente; en el(la) en el camino vecinal Hv 852 -  
Chaupiorcco - (Puente Potaccaycco Huaycco - Puente Paula Puquio) -  
anexo Paula Puquio distrito de Huanca - Huanca, provincia Angaraes,  
departamento Huancavelica", con CUI N° 2675959.

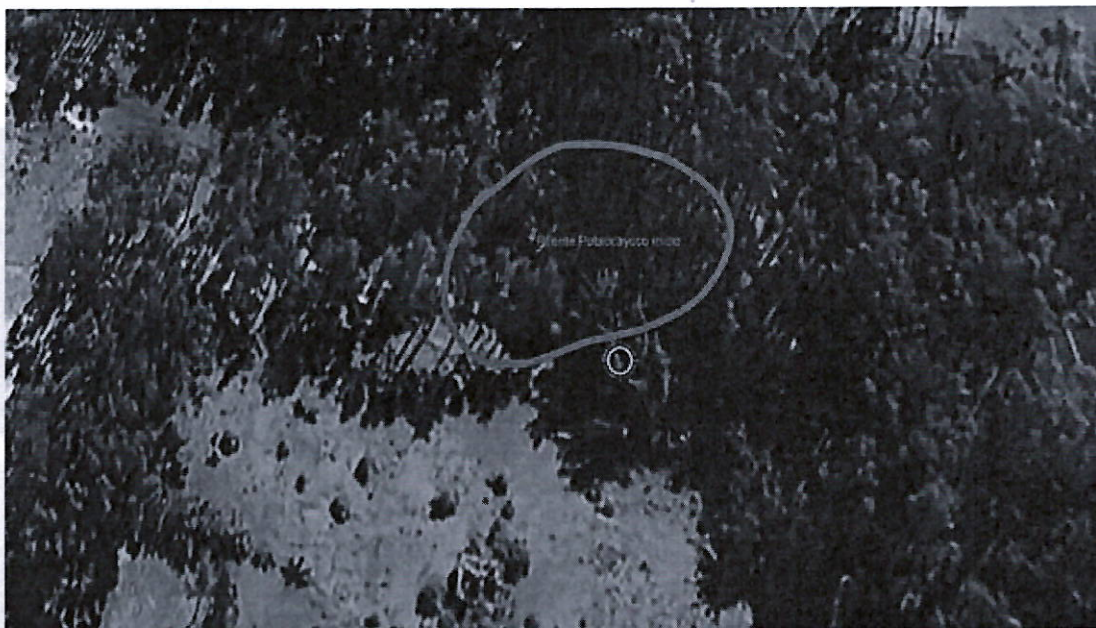
- En el ítem 6: Ubicación del proyecto, respecto a las coordenadas del puente Potaccaycco Huaycco y puente Paula Puquio, se advierte que las coordenadas consignadas en el Cuadro N° 03 no corresponden a la ubicación real del puente existente, ya que al realizar la superposición no se logra identificar dicha infraestructura.

En ese sentido, se solicita verificar y corregir las coordenadas geográficas, a fin de que reflejen con precisión la ubicación del puente.

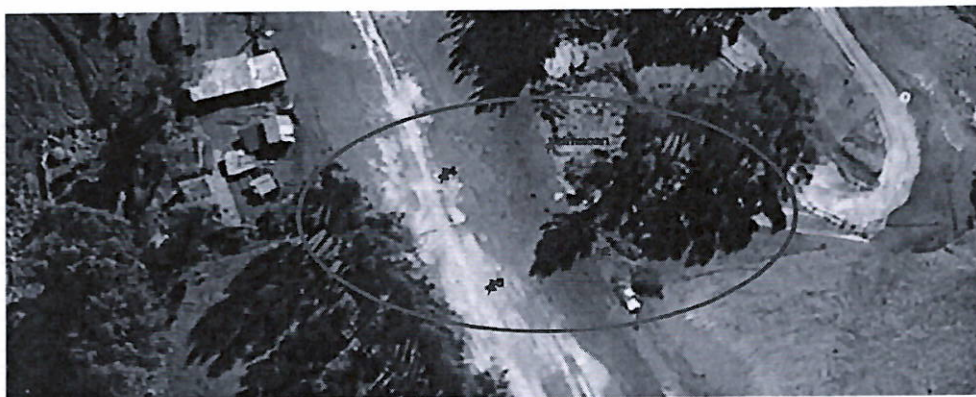
- **Almacén**, el titular deberá corregir la información consignada en el Cuadro N° 6, precisando el lado y acceso (izquierdo o derecho) mas no la descripción de vértices.
