**RESULTADO DEL IX MONITOREO PARTICIPATIVO DE
LA CALIDAD DEL AGUA EN EL ÁMBITO DE LA
CUENCA MOQUEGUA-ILO, ESTIAJE 2016**

INFORME TECNICO N° 001 -2017-ANA-AAA I C-O/ALA M-AT/LVUC

ASUNTO : Evaluación de los resultados del IX Monitoreo de la Calidad de Agua Superficial en la Cuenca Moquegua – Ilo, en época de estiaje 2016.

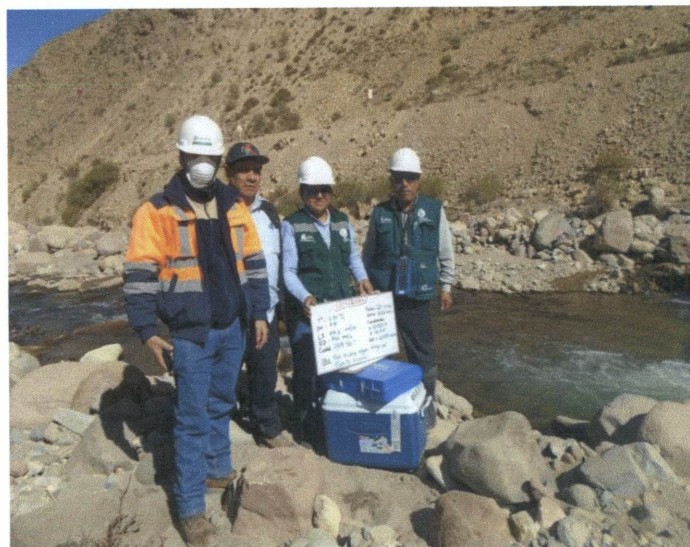
Los resultados obtenidos para el punto de monitoreo **13172Rasan2**, (Tabla N°11), indican que los valores obtenidos para las concentraciones de los parámetros fisicoquímicos, inorgánicos, orgánicos y microbiológicos evaluados, **cumplen** con los Estándares de Calidad Ambiental para Agua Categoría 3, Riego de Cultivos de Tallo Alto y Tallo Bajo y Bebida de Animales.

13172Rasan2, Río Asana, altura Puente Asana, a 100 metros aguas abajo del Campamento Quellaveco.

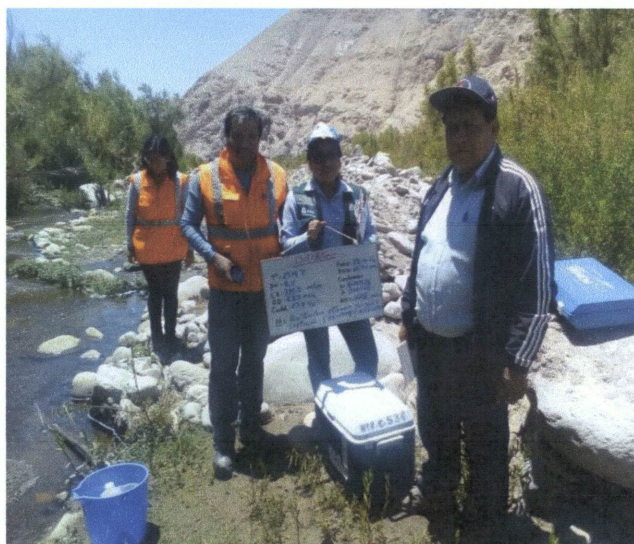
Los resultados obtenidos para el punto de monitoreo **13172RTumi**, (Tabla N°11), indican que los valores obtenidos para las concentraciones de los parámetros fisicoquímicos, inorgánicos, orgánicos y microbiológicos evaluados, **cumplen** con los Estándares de Calidad Ambiental para Agua Categoría 3, Riego de Cultivos de Tallo Alto y Tallo Bajo y Bebida de Animales.

13172RTumi, Río Tumilaca, aguas arriba de la Estación Yunguyo, punto de captación de agua para uso poblacional..

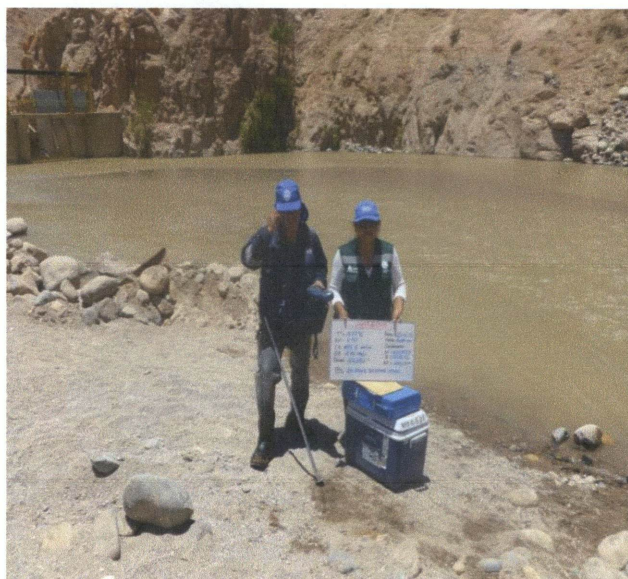
Agua Categoría 3. Riego de Vegetales y Bebida de Animales, asimismo el valor de la concentración de pH es menor al valor establecido por el ECA para Agua, Categoría 3. En el caso del Aluminio, el valor supera en un 11.34%, el Boro en un 43.7% y el valor del pH es inferior en un 24.61% respecto al valor del ECA Agua. En el caso del valor del Manganeso éste supera en 9.04 veces el valor del ECA.

Dichos resultados se atribuyen a la influencia de las aguas provenientes del Embalse Pasto Grande, las cuales tienen esas características.

13172ROtor1, Rio Otor, Bocatoma Otor.

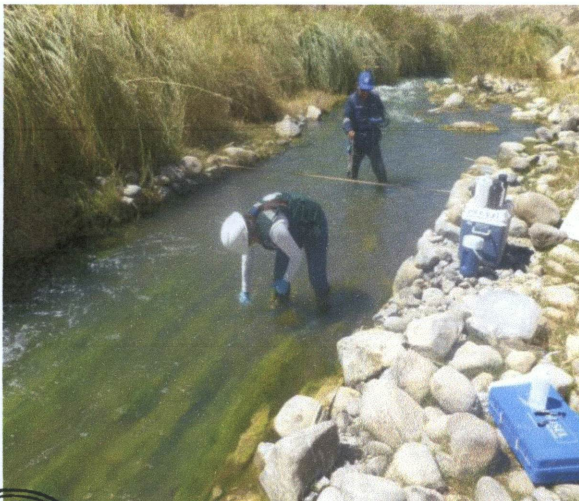
Los resultados obtenidos para los puntos de monitoreo 13172RTora2 y 13172RTora6 (Tabla N° 13), indican que los valores obtenidos para las concentraciones de los parámetros fisicoquímicos, inorgánicos, orgánicos y microbiológicos evaluados, **cumplen** con los Estándares de Calidad Ambiental para Agua Categoría 3, Riego de Cultivos de Tallo Alto y Tallo Bajo y Bebida de Animales.

13172RTora2, Río Torata, sector Ichupampa.

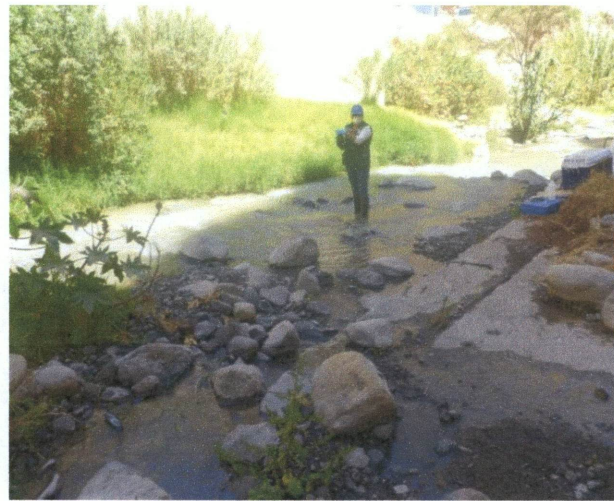
13172RTora3, Río Torata, Bocatoma Torata.

Los resultados obtenidos para los puntos de monitoreo 13172RTora3 (Tabla N° 13), indican que los valores obtenidos para las concentraciones de Boro y Manganese **superan** los Estándares de Calidad Ambiental para Agua Categoría 3. Riego de Vegetales y Bebida de Animales. Para el caso del Boro el valor supera en un 32.4% y el Manganese supera en un 550% el valor del ECA para Agua. Estos resultados se atribuyen a la influencia de las aguas provenientes del Embalse Pasto Grande, las cuales se descargan aproximadamente a unos 4 km aguas arriba en la Rápida Mollesaja.

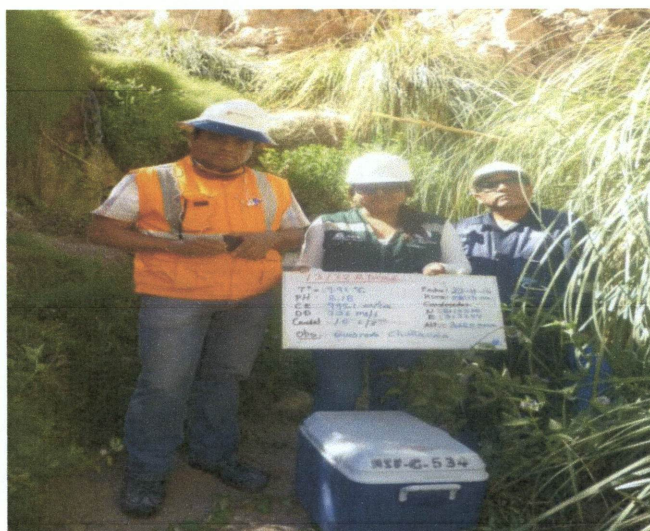
13172RTora6, Qda. Chuntacala, aguas de filtraciones del cauce seco del río Torata.

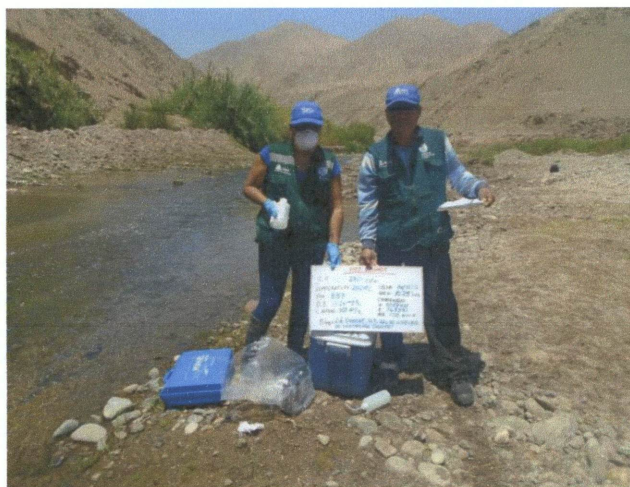
Los resultados obtenidos para el punto de monitoreo **13172ROsmo1** (Tabla N° 15), indican que los valores obtenidos para las concentraciones de conductividad eléctrica, Cloruros, Boro y E. coli, **superan** los Estándares de Calidad Ambiental para Agua Categoría 3, sólo para Riego de Vegetales; asimismo la concentración de pH **supera** el ECA para Agua, Categoría.3, para el riego de vegetales y para bebida de animales.

En el caso de la C.E. ésta supera en un 8.4% , el Boro en un 77.4 % y los Cloruros superan en un 19.08% y por último el pH se encuentra superando en un 0.35% el valor del ECA para Agua, Categoría 3. Estos resultados se atribuyen a la naturaleza hidrogeológica de la zona con suelos de alto contenido en sales (como sulfatos y cloruros) por ende la conductividad eléctrica se eleva, y la presencia de E.coli está relacionada a la presencia de aguas residuales identificadas en la zona.

13172ROsmo1, Río Osmore, aguas arriba de la Estación El Canuto, punto de captación de agua poblacional por la EPS Ilo.

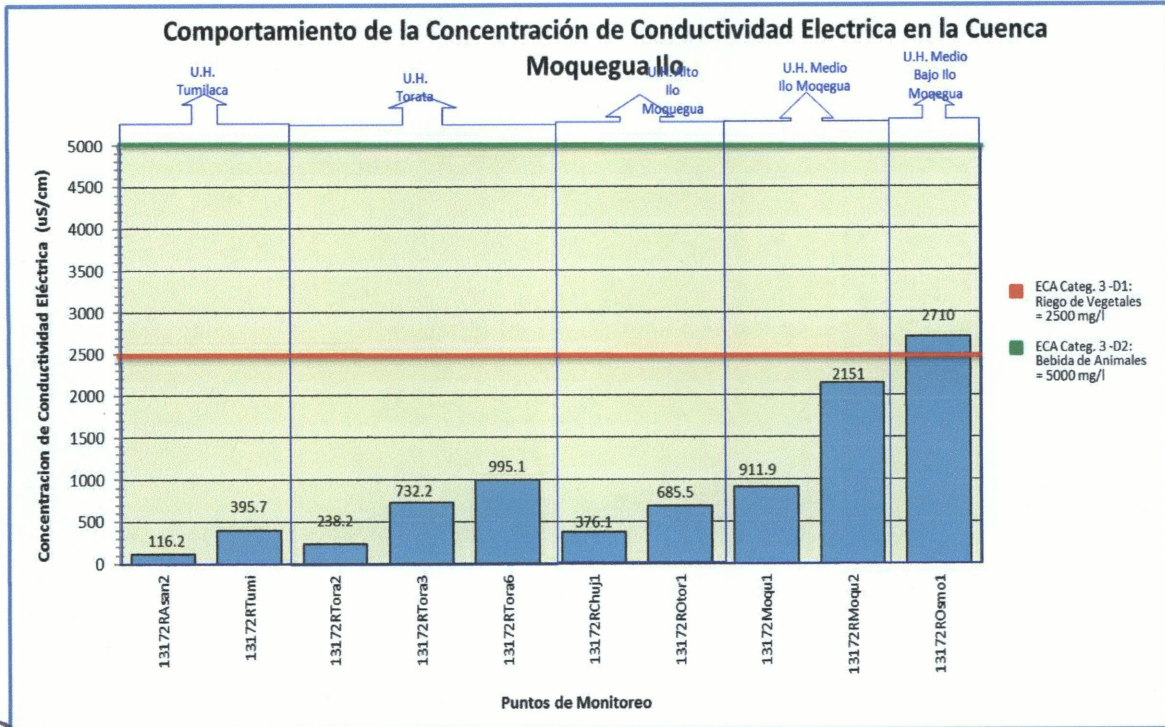
Gráfica 1
Comportamiento de la concentración de conductividad eléctrica en la Cuenca Moquegua - Ilo

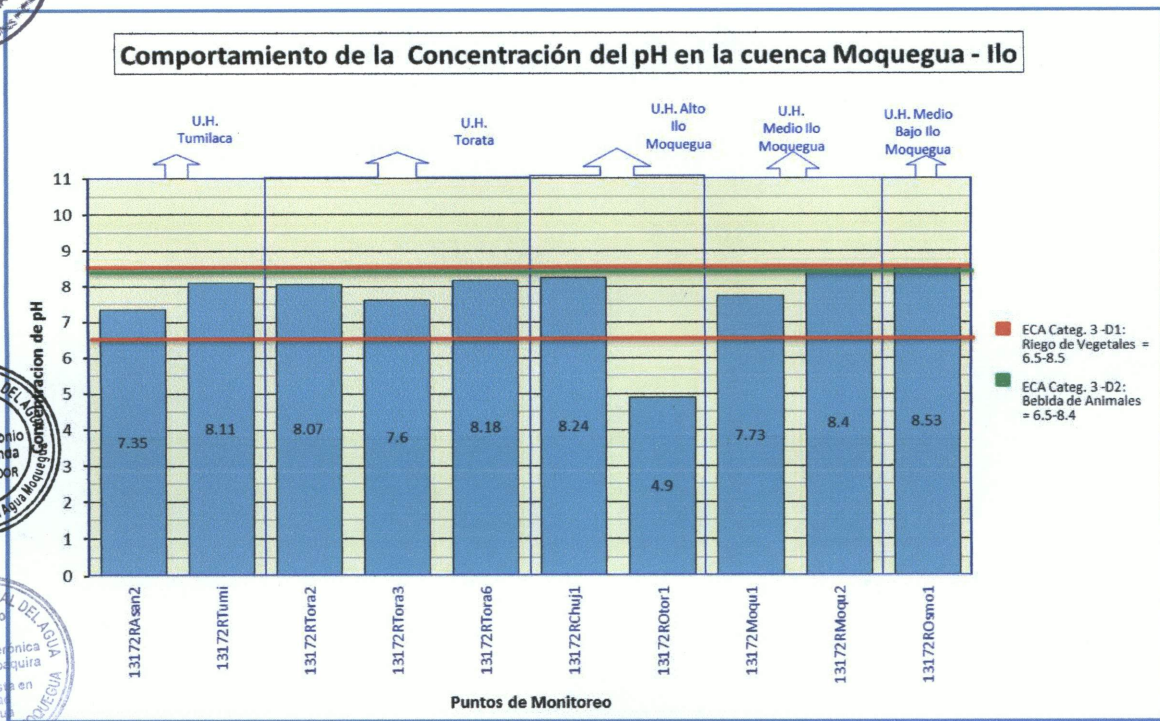
Gráfica 2
Comportamiento de la concentración de pH en la Cuenca Moquegua - Ilo

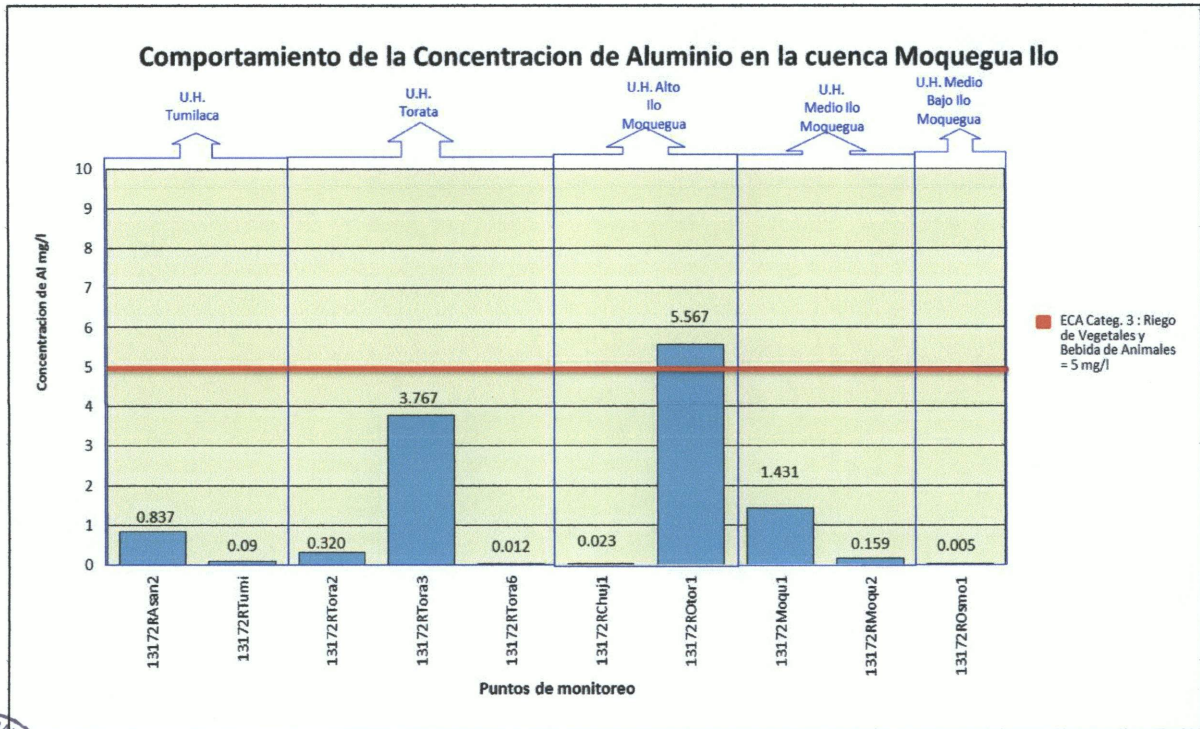
Gráfica 3
Comportamiento de la concentración de Aluminio en la Cuenca Moquegua - Ilo

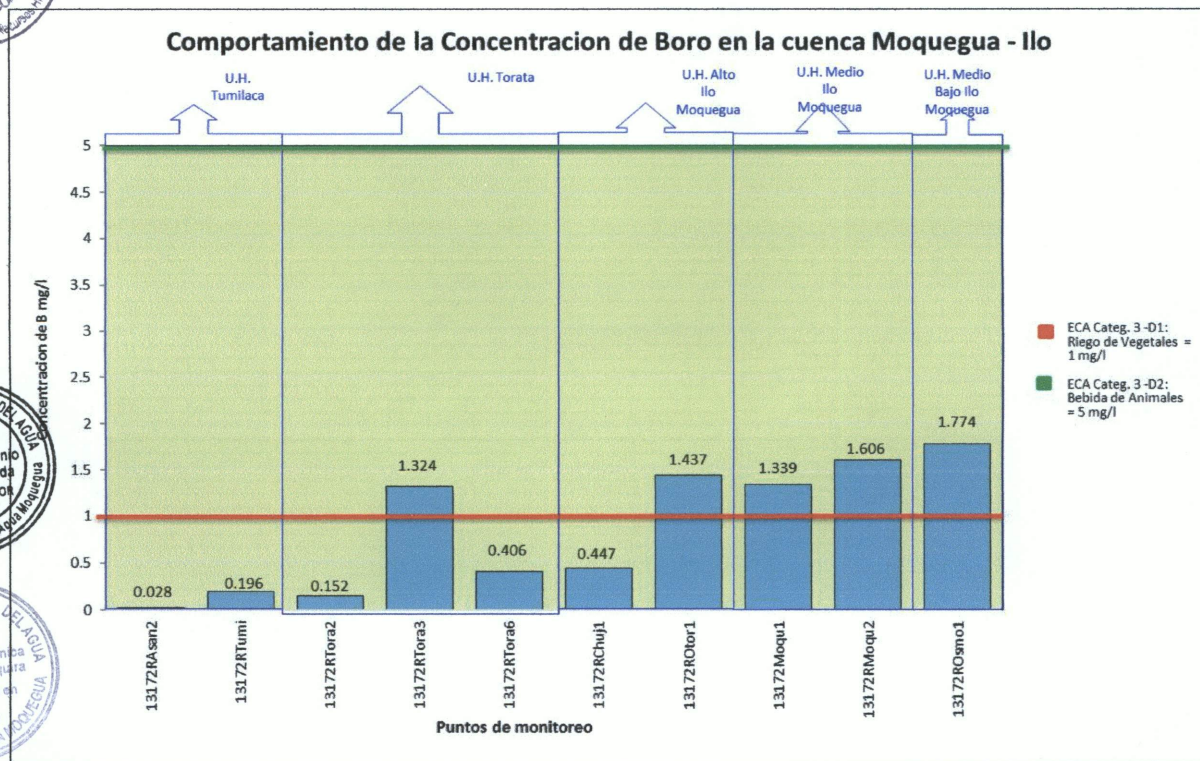
Gráfica 4
Comportamiento de la concentración de Boro en la Cuenca Moquegua - Ilo

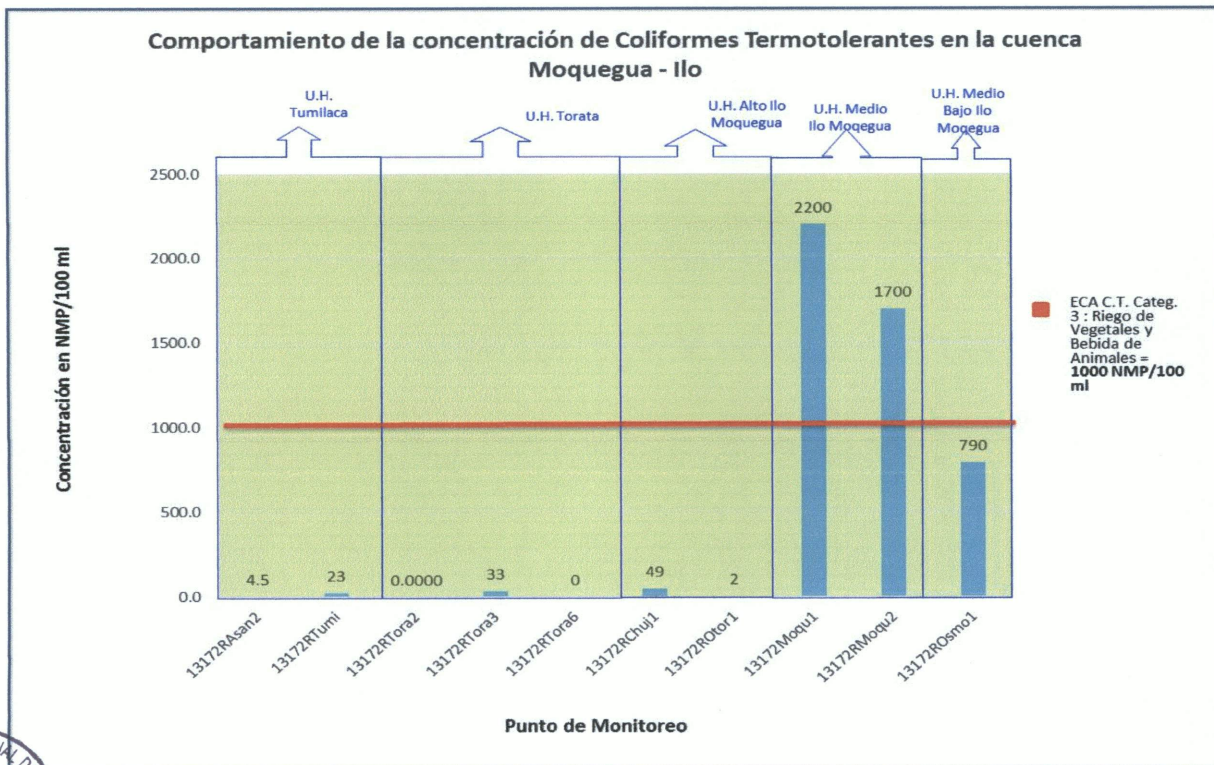
Gráfica 5
Comportamiento de la concentración de Coliformes Termotolerantes en la Cuenca Moquegua - Ilo

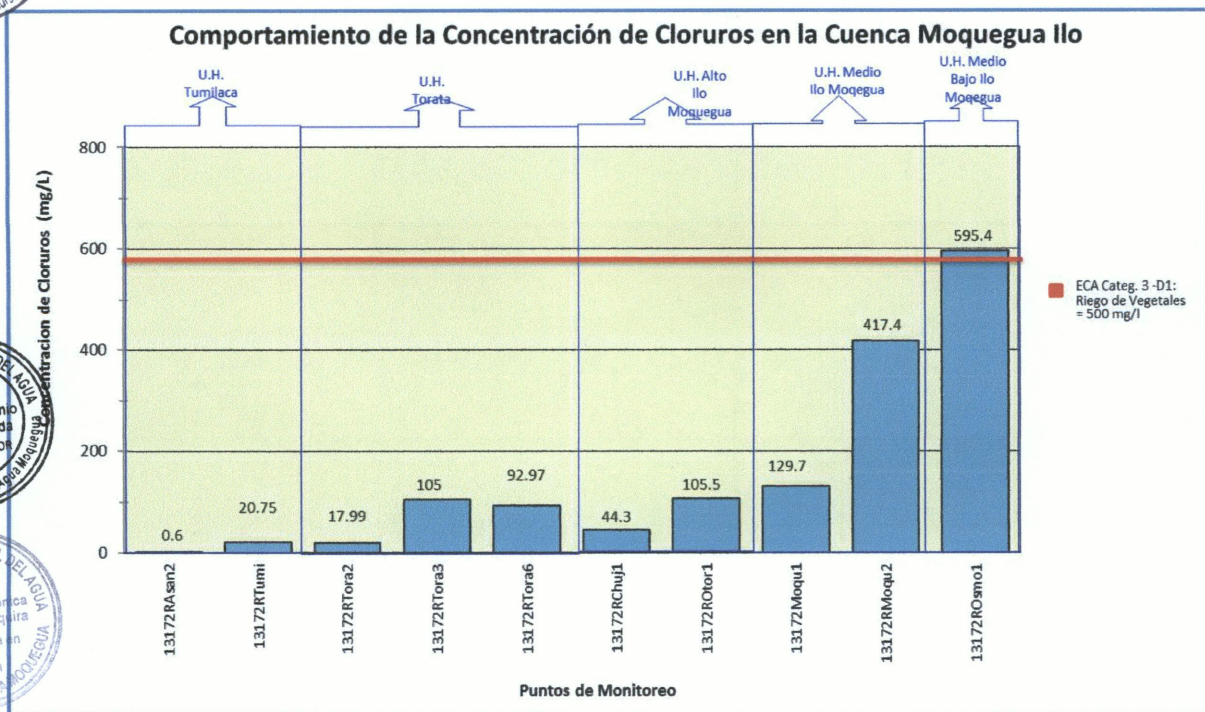
Gráfica 6
Comportamiento de la concentración de Cloruros en la Cuenca Moquegua - Ilo

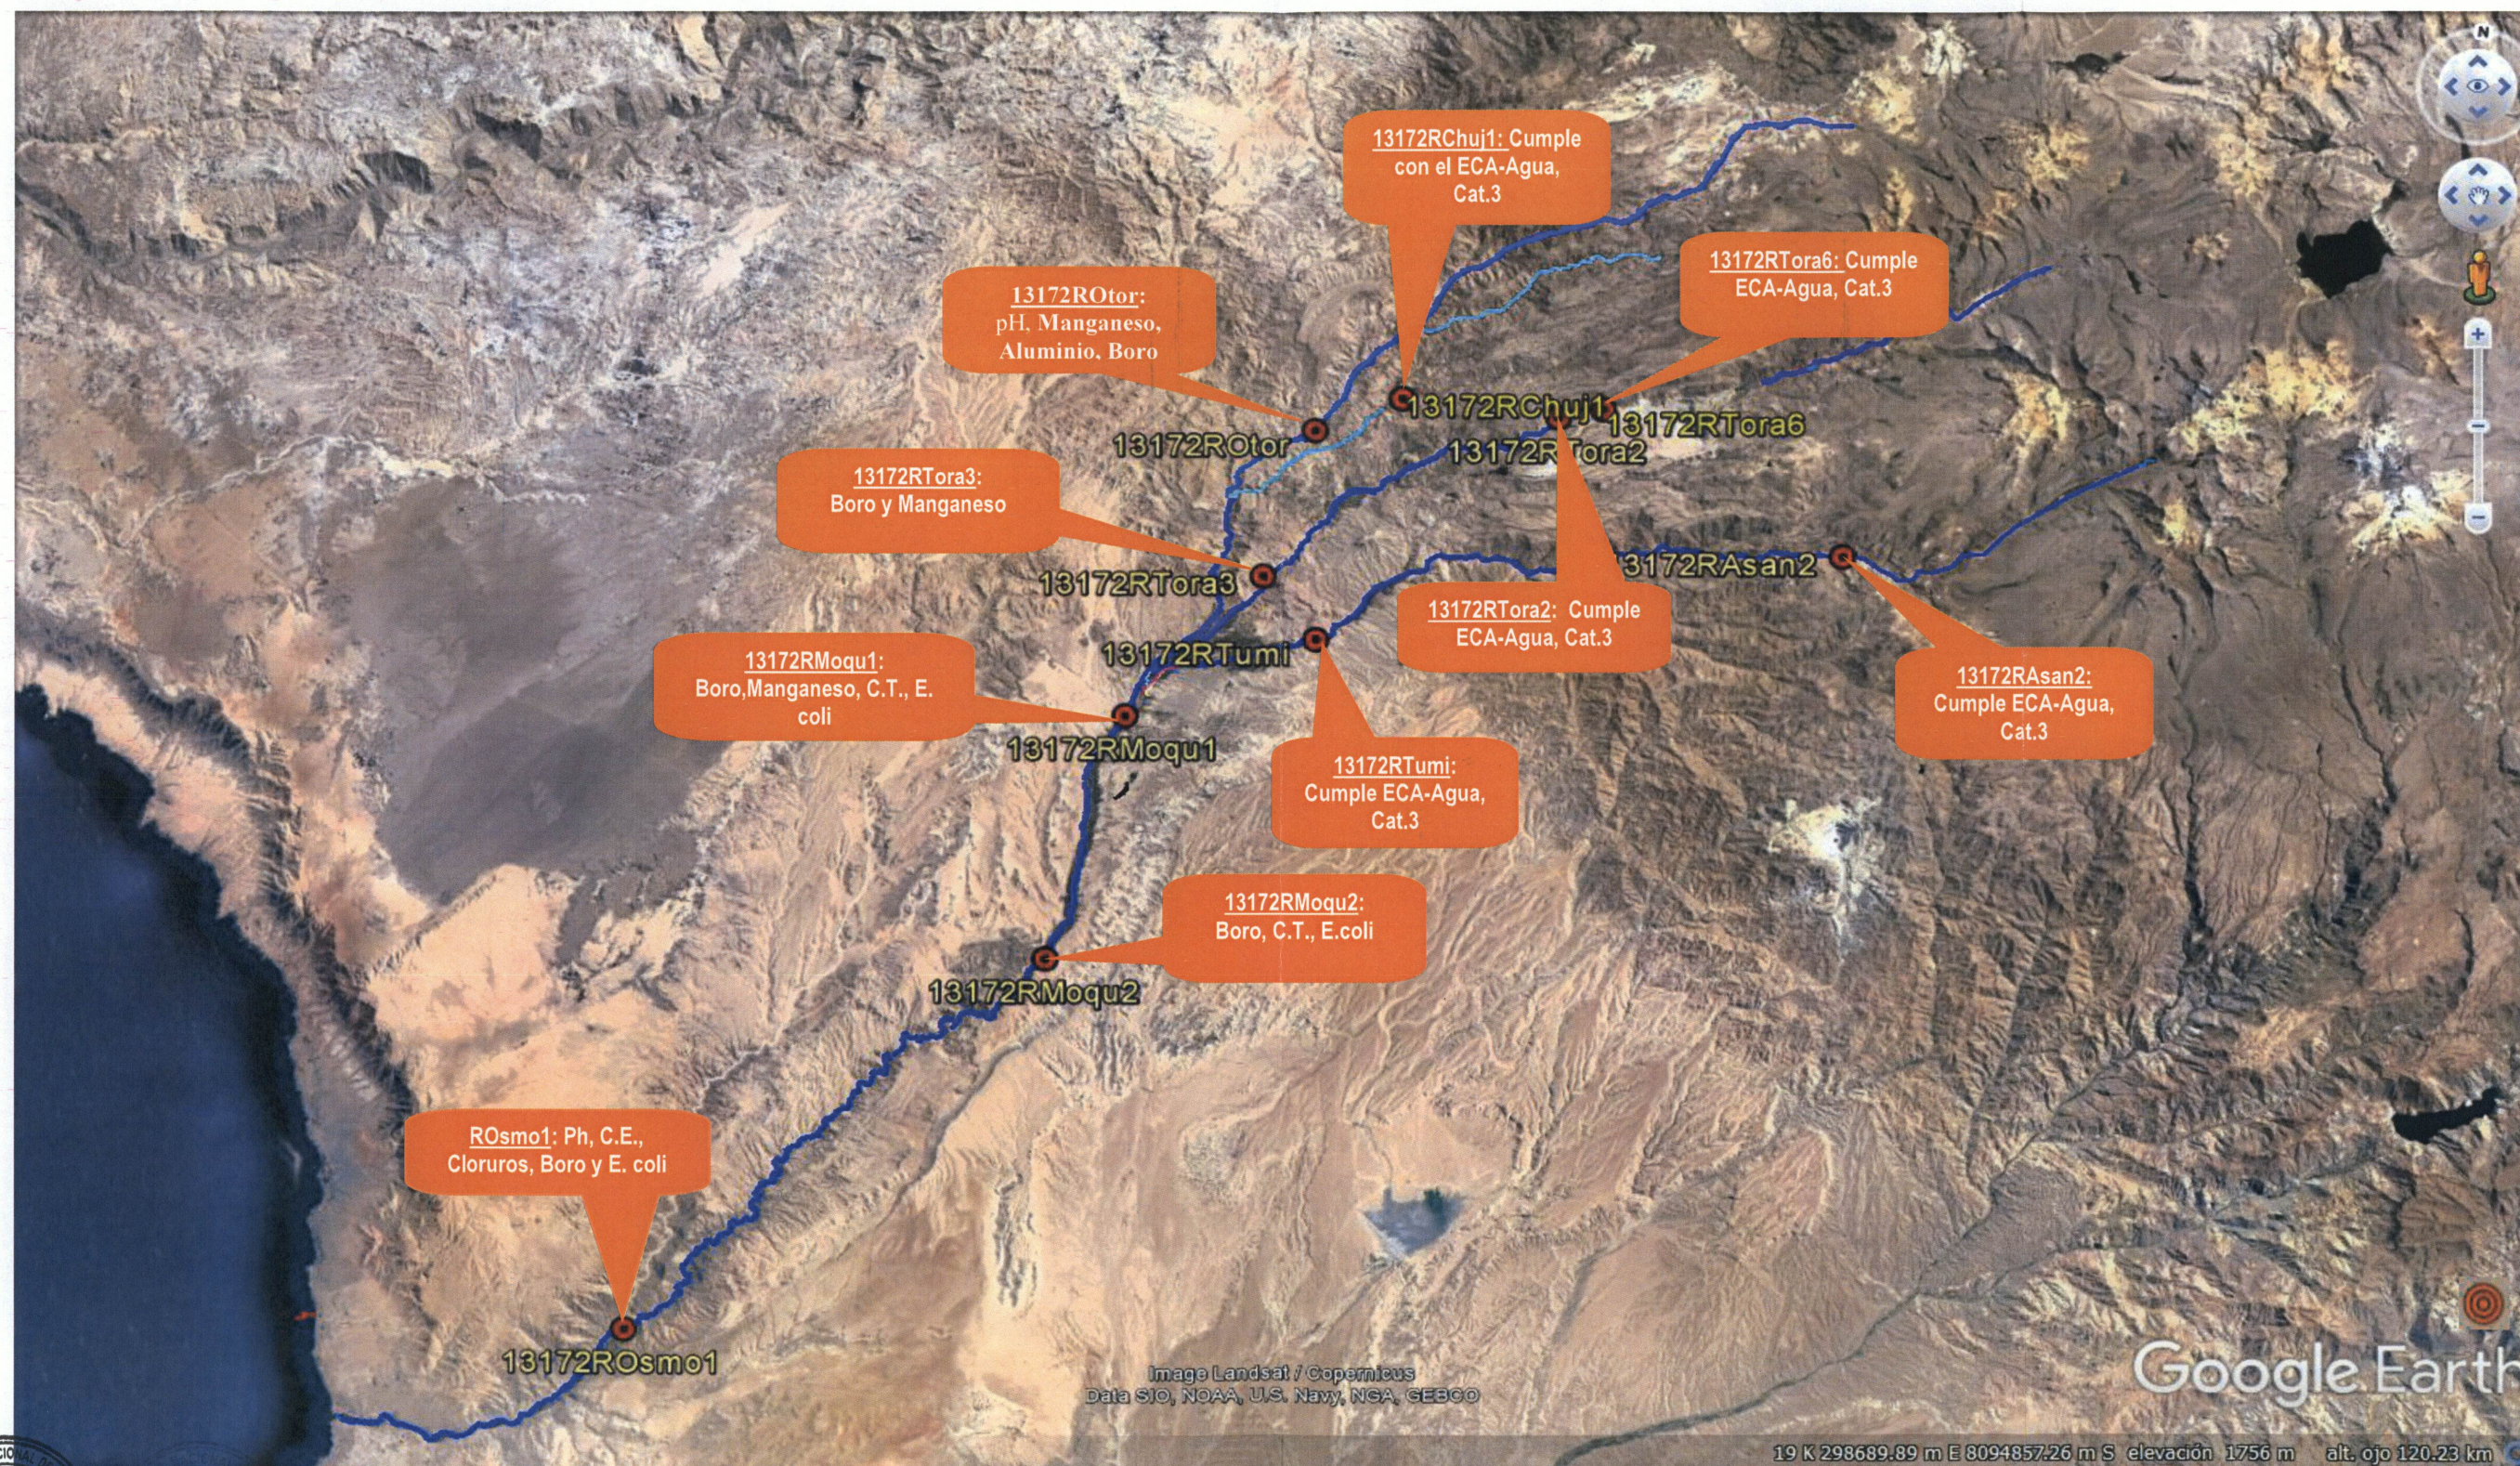
MAPA SATELITAL DE LA CUENCA MOQUEGUA-ILO MOSTRANDO LOS PARÁMETROS QUE TRANSGREDIERON LOS ECA-AGUA.

Anexo N° 2: Imagen satelital de la cuenca del río Moquegua-Ilo, mostrando los parámetros que transgredieron los Estándares Nacionales de Calidad Ambiental – Agua, Noviembre 2016.
