**RESULTADO DEL 11AVO MONITOREO PARTICIPATIVO DE LA CALIDAD DEL AGUA SUPERFICIAL EN EL ÁMBITO DE LA CUENCA MOQUEGUA - ILO**

(Abril - 2018)

#### “INFORME TÉCNICO DEL ONCEAVO MONITOREO PARTICIPATIVO DE LA CALIDAD DEL AGUA SUPERFICIAL EN LA CUENCA MOQUEGUA ILO (ABRIL – 2018)”

XI Monitoreo Participativo de la Calidad de Agua Superficial en la Cuenca Moquegua - Ilo  
**INFORME TECNICO N° 017 -2018-ANA-AAA I C-O/ALA-M-AT/LVUC**

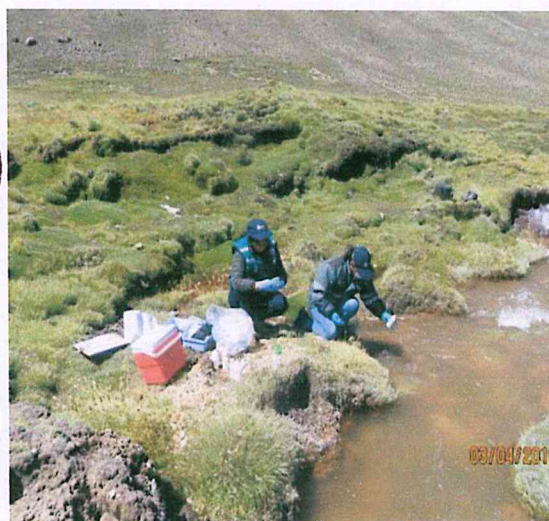
**Foto N° 01: Estación 13172RAsan**

De acuerdo a la red de monitoreo indicada en la Tabla N° 02, el río Asana nace en la cabecera de la cuenca, en la Quebrada Japuma; y cuenta con dos puntos de monitoreo codificados como: 13172RAsan y 13172RAsan2. **(Fotografías N° 1 y 2).**

Los resultados de monitoreo para el punto de monitoreo **13172RAsan**, ubicado en la cabecera de cuenca presentó un caudal de **239.9 l/s** y las concentraciones obtenidos

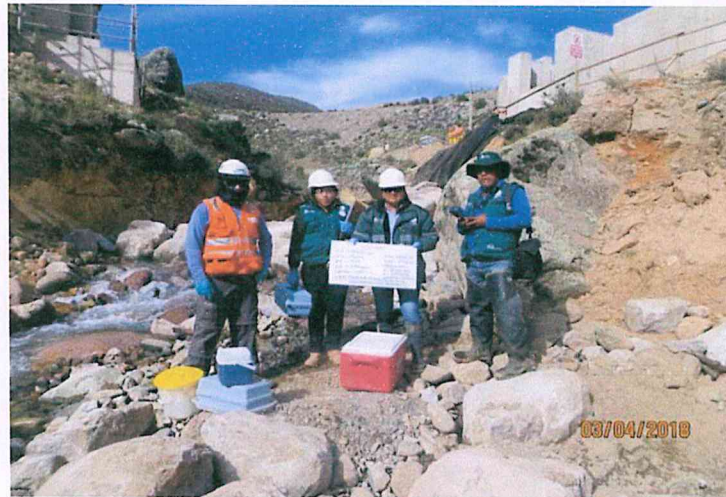
*Foto N° 03: Estación 13172QMill*

De acuerdo a la red de monitoreo detallada en la Tabla N° 02, la Quebrada Millune cuenta con un punto de monitoreo codificado como: 13172QMill, ubicado a 100 metros antes de la confluencia con el río Asana, presentando un caudal de **135.7 l/s** en época de avenida 2018. (**Fotografía N°3**).

Los resultados obtenidos para el punto de monitoreo **13172QMill** presenta un **medio acuoso ácido (pH:4.39)** el cual **se encuentra por debajo del valor de 6.5** y fuera de los rangos de pH establecidos en el ECA para Agua Categoría 3, para riego de Vegetales y Bebida de Animales. Asimismo presenta concentraciones de **Aluminio (9.65 mg/l)** que **supera** en un 93% el valor de 5 mg/l y **Manganeso (0.35041 mg/l)** que **supera** en un 75.2% el valor de 0.2 mg/l establecido en los Estándares de Calidad Ambiental para Agua, Categoría 3, para Riego de Vegetales y Bebida de Animales. Atribuyendo dichas condiciones a la naturaleza geológica de la zona, con suelos propios de material volcánico y sedimentario.

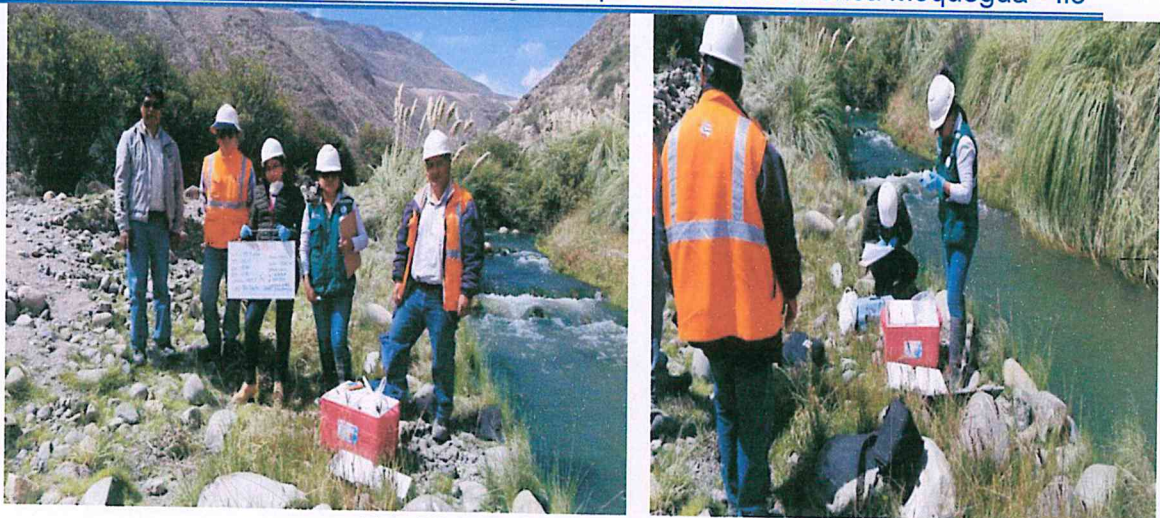
Foto N° 09 y 10: Estación 13172RTora2

Los resultados obtenidos para el punto **13172RTora2**, ubicado en el sector de Ichupampa, con un caudal de 439.1 l/s, indican que presentó un **medio acuoso básico (pH 8.88)** que **supera** los ECA Agua, Categoría 3, Riego de Vegetales y Bebida de Animales. (Fotografía N° 9 y 10). Los demás parámetros fisicoquímicos e inorgánicos analizados, **cumplen** con los ECA Agua, Categoría 3.

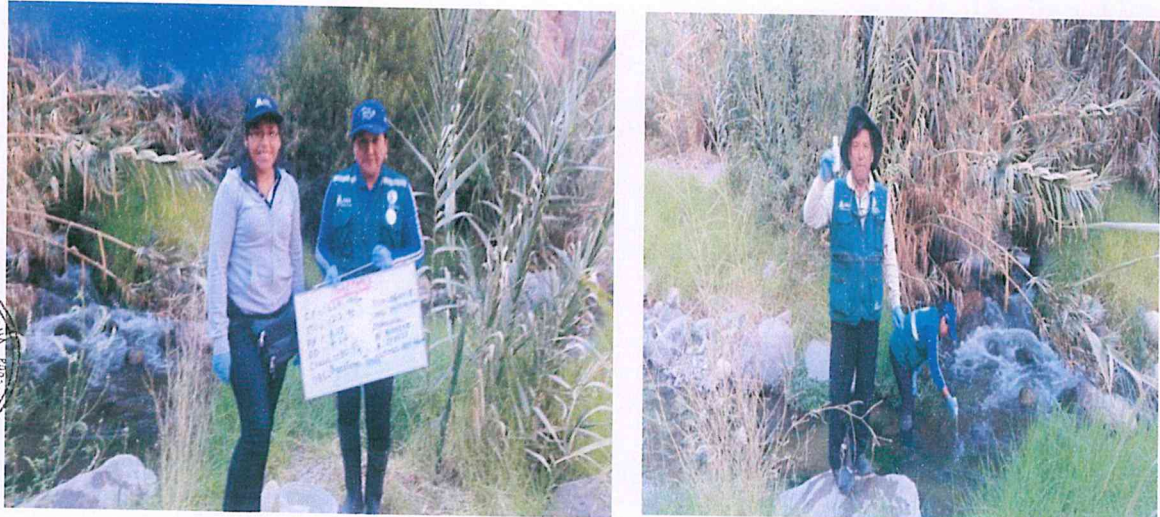
Foto N° 11 y 12: Estación 13172RTora3.

El punto **13172RTora3**, ubicado en la Bocatoma Torata, presentó un caudal de 180 l/s. Asimismo presenta un **medio acuoso básico (pH 8.73)**, cuyo valor **supera** los ECA Agua, Categoría 3 Riego de Vegetales y Bebida de Animales, el parámetro Coliformes Termotolerantes (2400 NMP/100ml) **supera** en un 140% el valor para riego de vegetales (riego no restringido) y para Bebida de Animales, y **supera** en un 20% el valor para Riego de Vegetales (agua para riego restringido). (Fotografía N° 11 y 12).

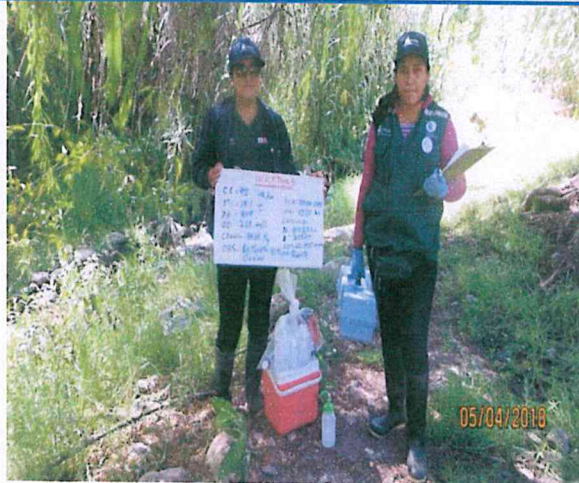
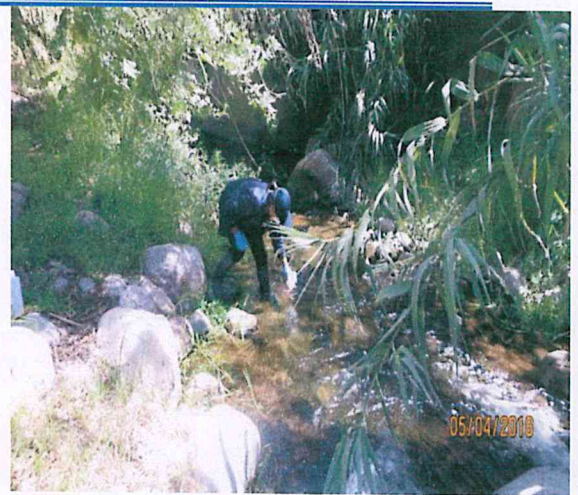
Foto N° 13 y 14: Muestreo en estación 13172RTora5

El punto **13172RTora5**, ubicado a la altura del Puente Coplay, en el C.P. Yacango, presentó un caudal de 84.68 l/s, y un **medio acuoso básico (pH 8.49)** que **supera** los ECA Agua, Categoría 3, para Bebida de Animales (pH=6.5-8.4); mientras que los parámetros fisicoquímicos, inorgánicos y microbiológico **cumplen** con los ECA Agua establecidos. (Fotografía N°13 y 14).

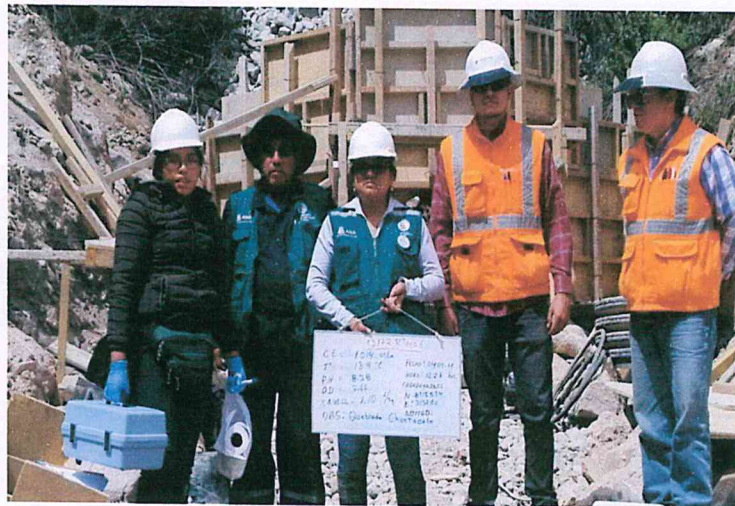
Foto N° 15: Estación 13172RTora6

En el punto **13172RTora6**, ubicado en la quebrada Chuntacala, ámbito del cauce antiguo del río Torata, se caracterizó por presentar un caudal de 1.1 l/s, y respecto a los parámetros fisicoquímicos e inorgánicos analizados, éstos **cumplen** con los valores establecidos en el ECA-Agua, Categoría 3, Riego de Vegetales y Bebida de Animales. (Fotografía N°15).

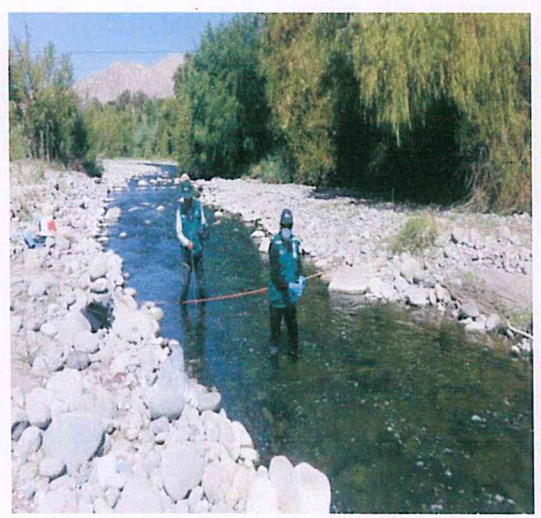
*Foto N° 22 y 23: Estación 13172RMoqu2*

Los resultados obtenidos en el punto **13172RMoqu2**, indican que presentó un **medio acuoso ácido (pH:8.69)** el cual **supera** los ECA Agua, Categoría 3, Riego de Vegetales y Bebida de Animales, la **Conductividad Eléctrica ( 2690 mg/l)** que **supera** en 7.6% el valor de 2500 us/cm Riego de Vegetales establecidos en los ECA, Categoría 3. En cuando a los parámetros inorgánicos el **Boro (1.94 mg/l)** **supera** en un 94% el valor de 1 mg/l para Riego de Vegetales y los **Coliformes Termotolerantes (1100 NMP/100ml)** **supera** el valor de 1000 NMP/100ml en 10% para Riego de Vegetales (Riego no restringido) y Bebida de Animales. (**Fotografía N° 22 y 23**).

Los demás parámetros fisicoquímicos, inorgánicos y microbiológico analizados, **cumplen** con los ECA Agua, Categoría 3.

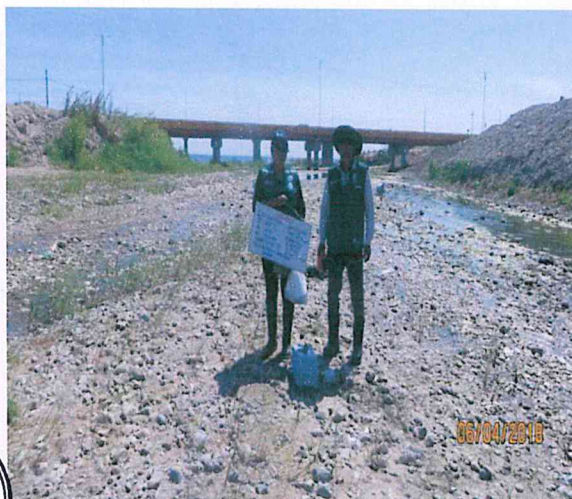
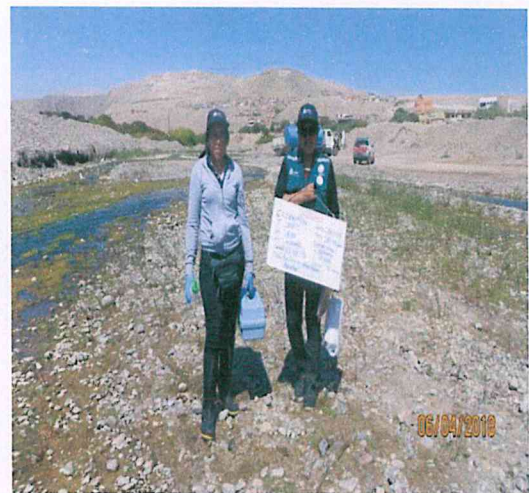
Foto N° 26 y 27: Estación 13172ROsmo 2

Los resultados obtenidos en el punto de monitoreo **13172ROsmo2**, indican que presentó un **medio acuoso básico (pH:8.42)** el cual **supera** los ECA Agua para Bebida de Animales (pH=6.5-8.4), asimismo la concentración de la **conductividad eléctrica (2940 Us/cm) supera** en un 17.6% el valor establecido en el ECA Agua, Categoría 3, Riego de Vegetales (2500 uS/cm), la concentración del parámetro **Cloruros (567 mg/l) supera** en un 13.4% el valor del ECA Agua, Categoría 3, para Riego de Vegetales (500 mg/l) y por último la concentración del parámetro **Boro (1.95 mg/l) que supera** en un 95% el valor de 1 mg/l los ECA Agua, para Riego de Vegetales. (Fotografía N° 26 y 27). Los demás parámetros fisicoquímicos, inorgánicos y microbiológico analizados, **cumplen** con los ECA Agua, Categoría 3.

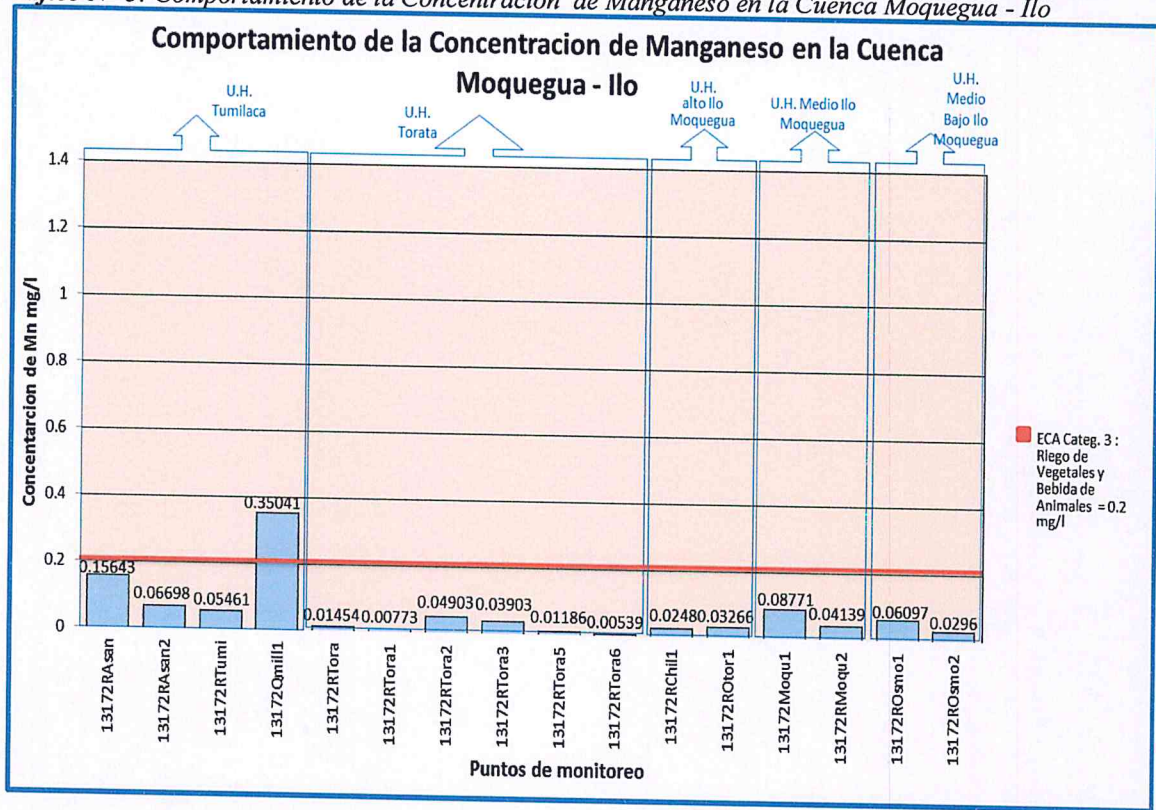
Gráfico N° 5: Comportamiento de la Concentración de Manganeso en la Cuenca Moquegua - Ilo

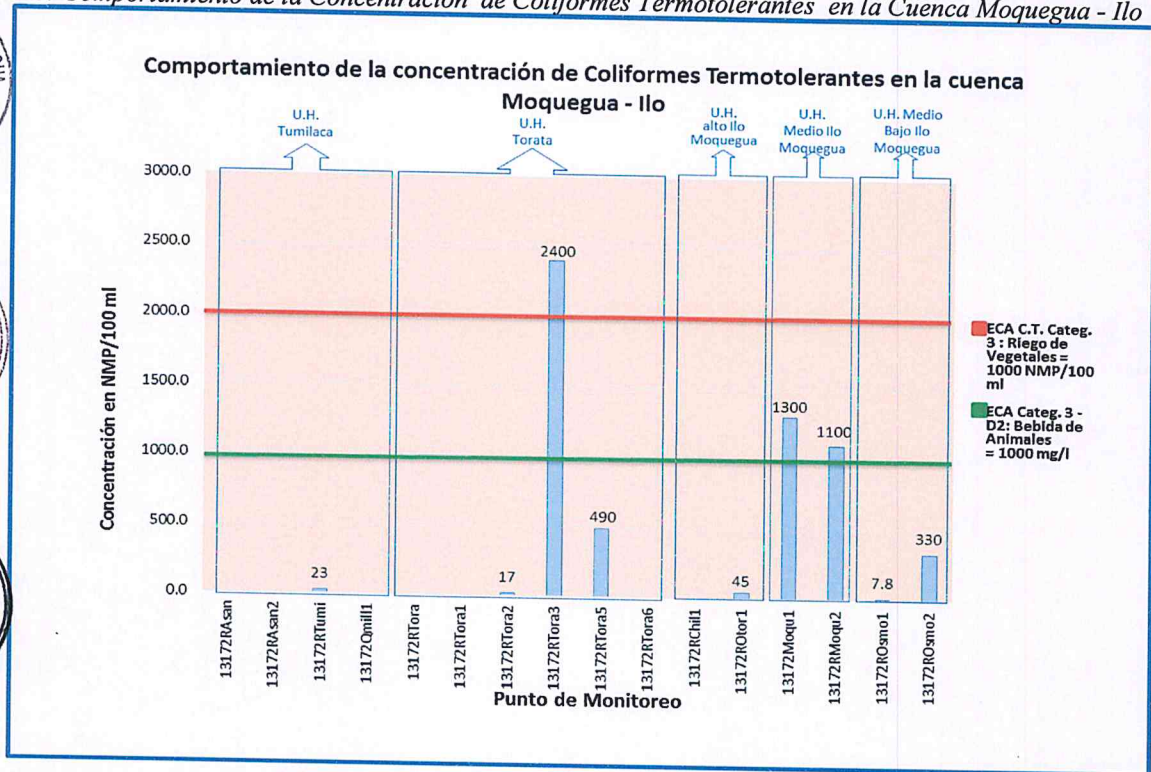
Gráfico N° 6: Comportamiento de la Concentración de Coliformes Termotolerantes en la Cuenca Moquegua - Ilo

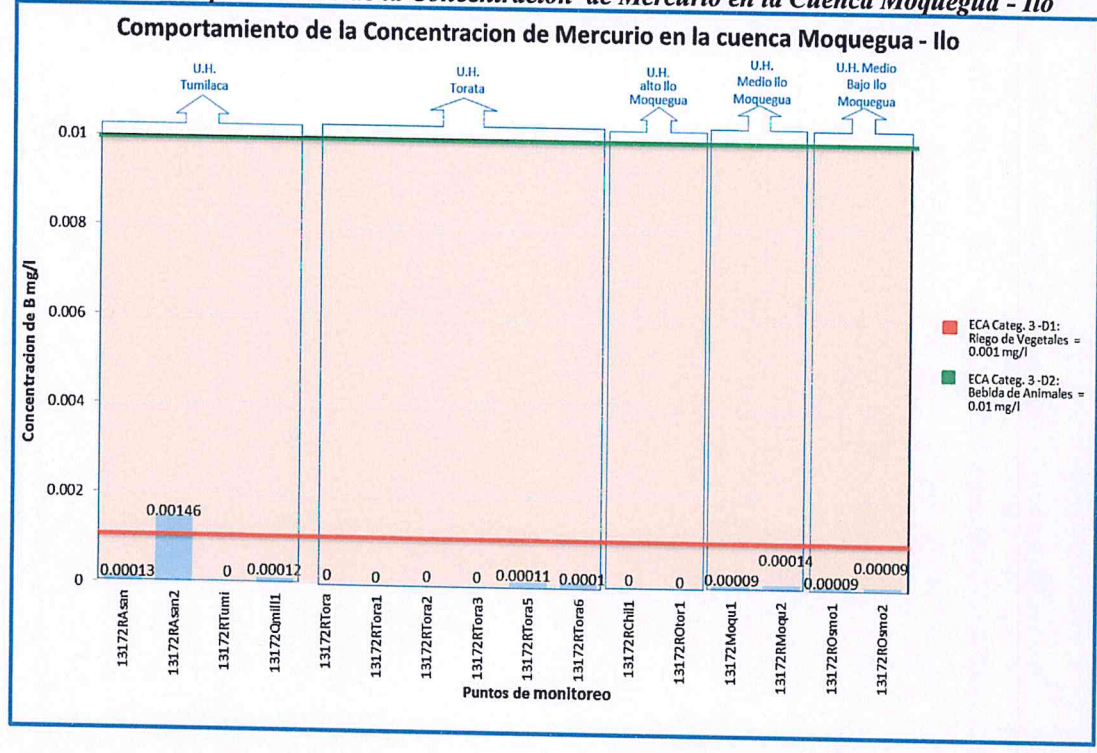
Gráfico N° 7: Comportamiento de la Concentración de Mercurio en la Cuenca Moquegua - Ilo
