**INFORME TECNICO N° 017-2021-ANA-AAA.CO-ALA.TAT/SMMA**

**RESULTADOS DEL XII MONITOREO DE CALIDAD DE  
AGUA SUPERFICIAL DE LA CUENCA TAMBO,  
AVENIDA 2021**

### RESULTADOS DEL XII MONITOREO DE CALIDAD DE AGUA SUPERFICIAL EN LA CUENCA TAMBO

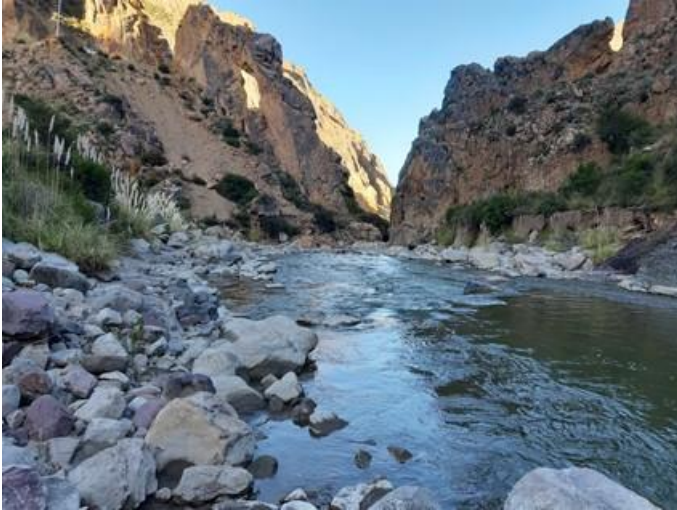
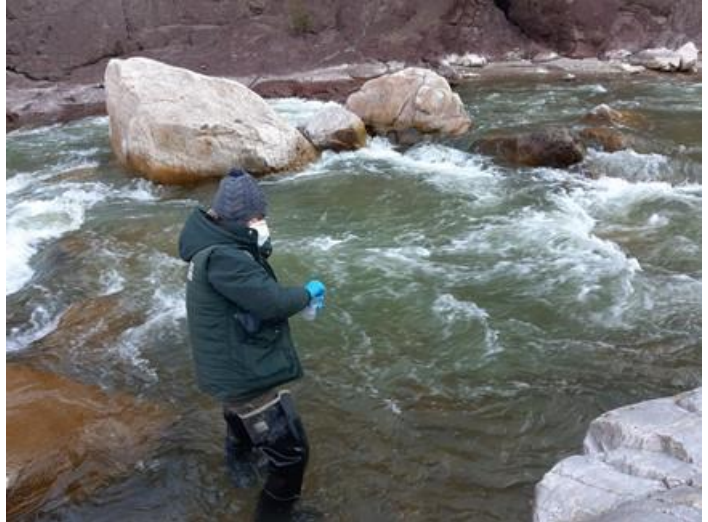
Los resultados del punto de monitoreo **RPalt** (Tabla 18), río Paltiture antes de la confluencia con el río Ichuña, indica que los valores obtenidos para las concentraciones de los parámetros fisicoquímicos, orgánicos e inorgánico cumplen con los Estándares de Calidad Ambiental para Agua Categoría 3 D1 Riego de Vegetales y D2 Bebida de Animales.

Foto N° 01 y 02: Punto de monitoreo RPalt Río Paltiture, antes de la confluencia con el río Ichuña

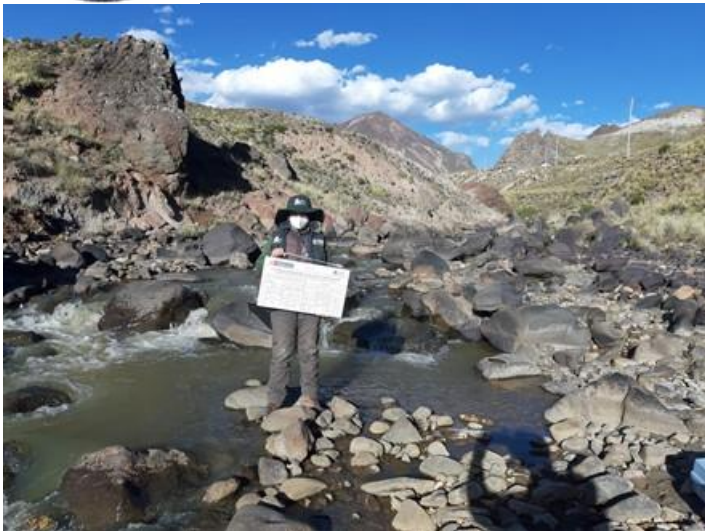
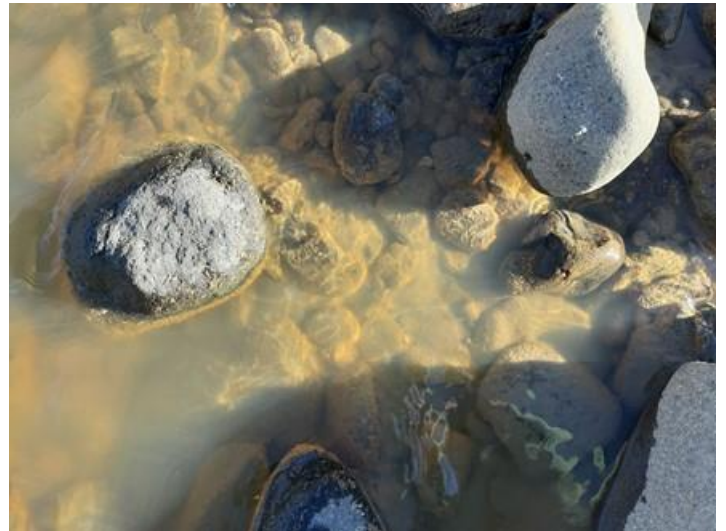
- ♦ El valor de la concentración de **Manganeso** es de 5,779 mg/L lo cual, **transgreden** en 27,9 veces el valor de (0,2 mg/L) establecido en el ECA para Agua Categoría 3: tanto para la subcategoría D1 y D2 Riego de Vegetales y Bebida de Animales.
- ♦ El valor de las concentraciones de **Zinc** es de 2,684 mg/L valor que **transgreden** en 0,34 veces la concentración establecida de 2 mg/L en el ECA para agua Categoría 3 D1 Riego de Vegetales esta cifra está acorde a lo señalado en la categoría D2 Bebida de animales (24 mg/L).

Este resultado, se atribuye a la presencia de pasivos mineros en la zona (aguas arriba del punto de monitoreo).

Foto N° 03 y 04: Punto de monitoreo RSant2 Río San Antonio aguas abajo del poblado de Juncal

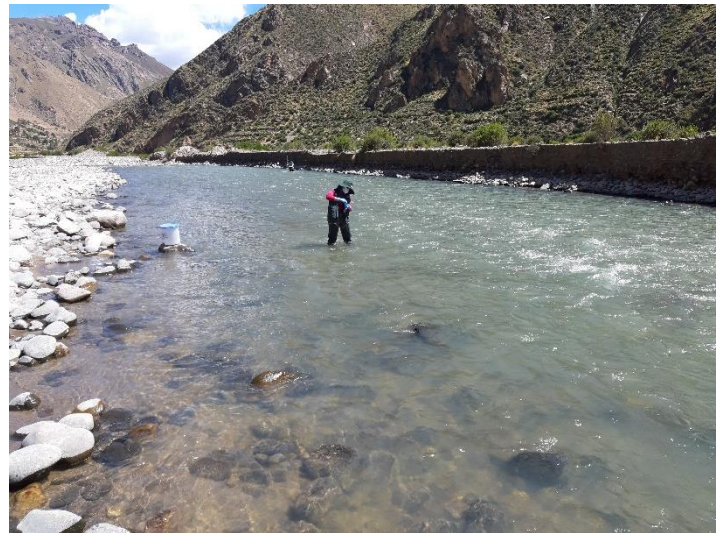
- En los puntos de monitoreo **Richu2 y Richu3**, se realizó la evaluación de parámetro coliformes termotolerantes y según el método de estimación de densidades poblacionales se identificó coliformes termotolerantes en una cifra de <1.8 NMP/100 ml (Numero Mas Probable de microorganismos en 100 ml de muestra) es decir por debajo del nivel de detección, valor que **cumple** con la subcategoría D1 Riego de Vegetales, para agua de riego no restringido (1 000 NMP/100 ml) y **cumple** la subcategoría para riego restringido (2 000 NMP/100 ml). De igual forma la cantidad de microorganismos identificados **cumple** lo establecido para la subcategoría D2 Bebida de Animales (1 000 NMP/100 ml).

FOTO N° 06: Punto de monitoreo Richu3, después de las pozas de estabilización de Ichuña

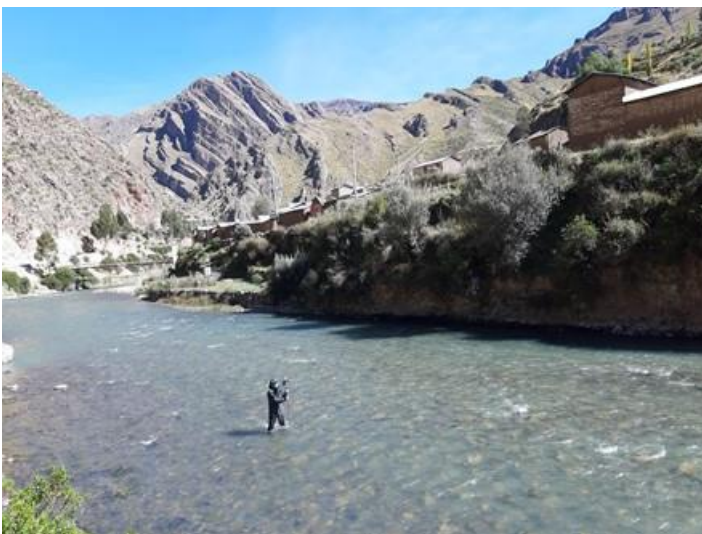
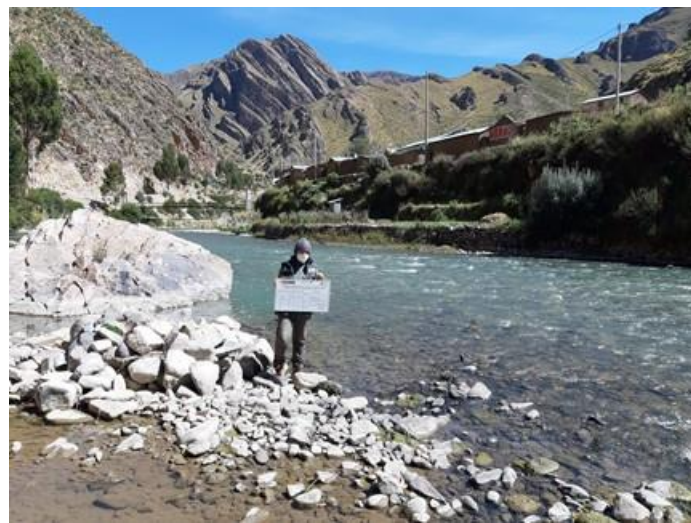
- El valor de la concentración de **Manganeso** en los puntos de monitoreo **Richu2 y Richu3** es de 0,341 y 0,27 mg/L valores que **transgreden** en 0,70 y 0,35 veces respectivamente el valor de (0,2 mg/L) establecido en el ECA para Agua Categoría 3: tanto para la subcategoría D1 y D2 Riego de Vegetales y Bebida de Animales.

FOTO N° 07 Y 08: RICHU2 RÍO ICHUÑA, DESPUÉS DE LAS POZAS DE ESTABILIZACIÓN DE ICHUÑA.

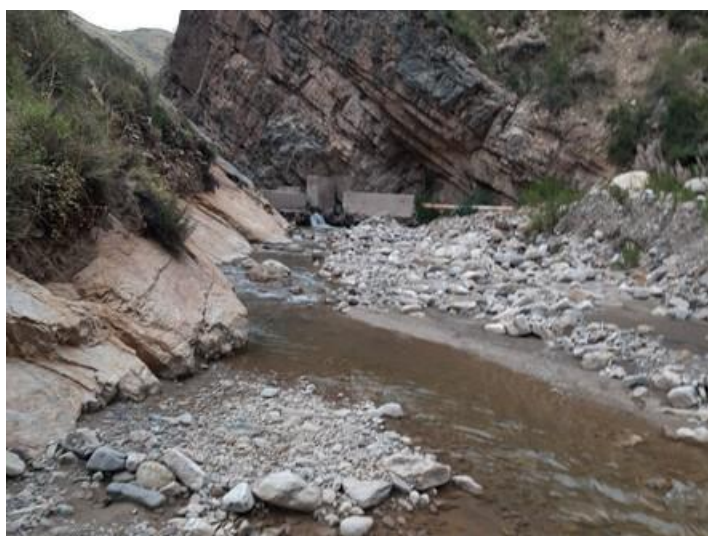
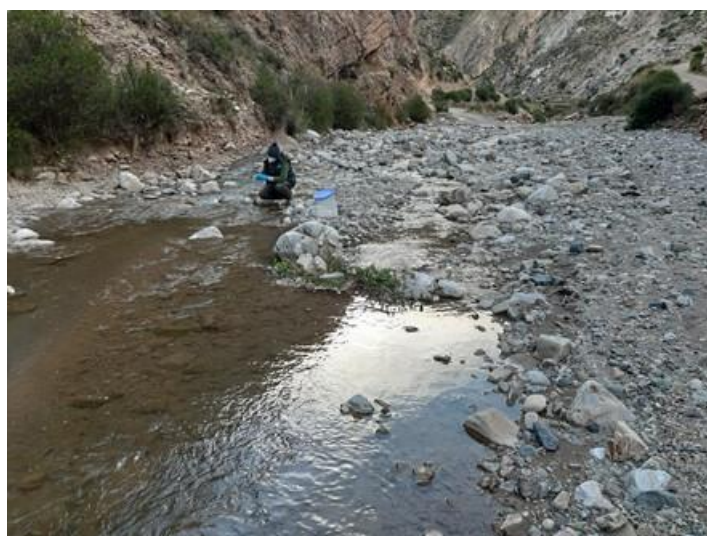
- El valor obtenido in situ de la concentración del **pH** es de 8,43 unidades de pH, el cual se encuentra ligeramente por encima del rango establecido por ECA – Agua Cat. 3 superando en 0,003 veces el rango superior de pH 8,4 categoría 3 subcategoría D2 Bebida de animales. En lo que respecta la subcategoría D1 Riego de Vegetales, este mismo valor cumple la normativa que indica 8,5 unidades de pH.

Foto N° 09 y 10: Punto de monitoreo QAnsa Qda. Ansamani, antes de la confluencia con el río Ichuña

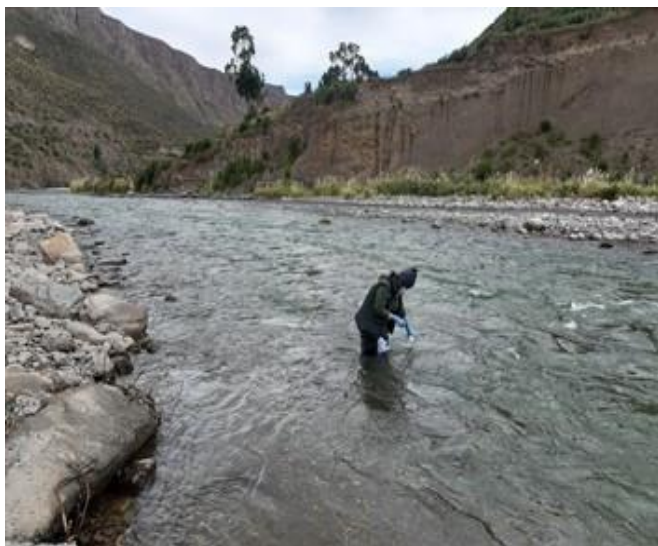
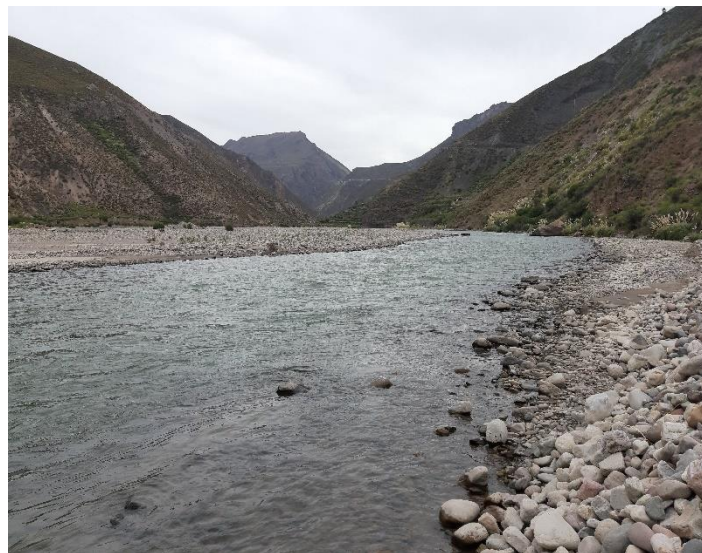
- Los valores de las concentraciones de **Boro** en los puntos **RTamb1 y RTamb2** son de 1,3760 mg/L y 1,5660 mg/L, los cuales **superan** en 0,38 veces y 0,57 veces el valor de 1 mg/L establecido en el ECA para agua Categoría 3 D1 Riego de Vegetales; sin embargo, este mismo valor cumple con lo establecido en la subcategoría D2 Bebida de animales.

Foto N° 11 y 12: Punto de monitoreo RTamb1, Río Tambo, aguas abajo del sistema de tratamiento de agua residual del poblado Yunga.

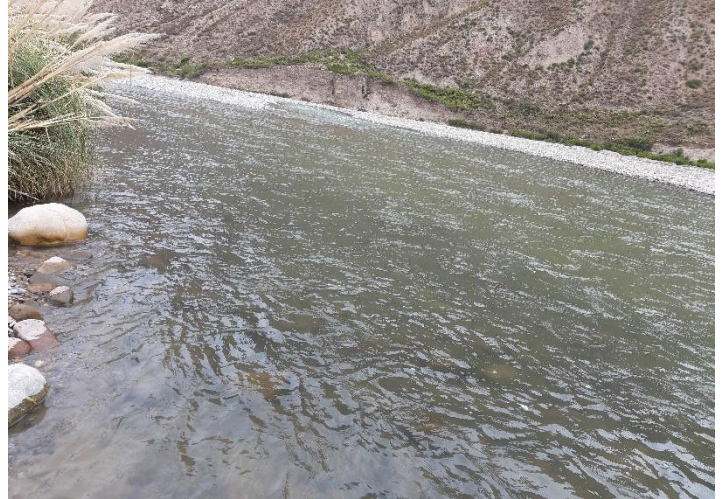
Foto N° 13 y 14: Punto de monitoreo RTamb2 Río Tambo, aguas abajo del centro poblado Lucco

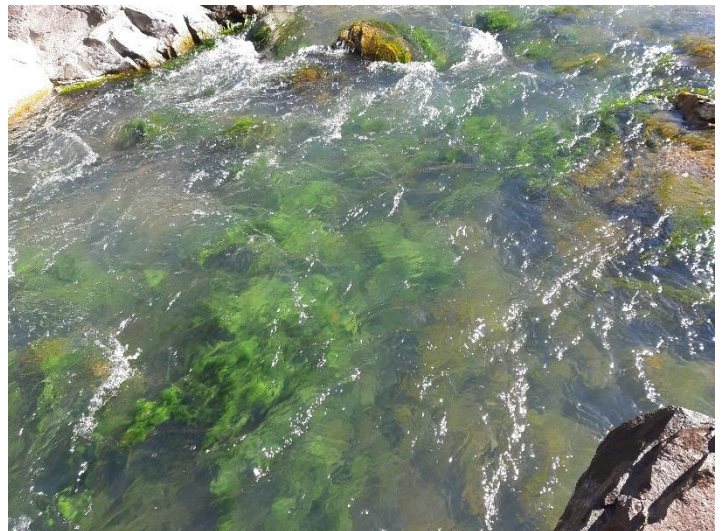
Durante la verificación se observó gran cantidad de algas filamentosas dentro del cauce de agua; sin embargo, las concentraciones de nitratos y nitritos se encuentra por debajo de los valores establecidos en el ECA Agua Categoría 3 riego de vegetales y bebida de animales.

Foto N° 15 y 16: Punto de monitoreo RUmal1  
Río Umalso, a la salida del embalse Chirimayuni.

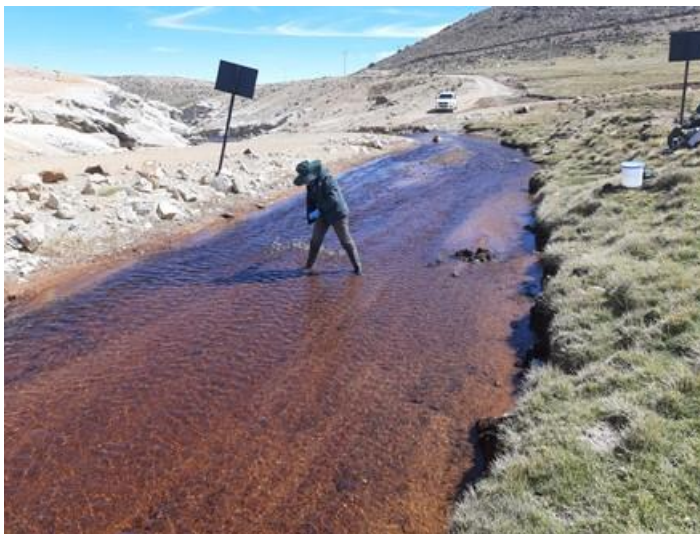
Foto 17 y 18:

- El valor de la concentración de **Manganeso** es de 1,70 mg/L el cual, **transgrede** 7,5 veces el valor de 0,2 mg/L establecido en el ECA para agua Categoría 3, D1 Riego de Vegetales y D2 Bebida de Animales.

La quebrada Queullirijahuiri presenta un caudal de 95 L/s y a tras luz presenta una coloración transparente normal típica de un cuerpo natural; sin embargo, su lecho es de color rojizo oscuro.

QQueu2, Quebrada Queullirijahuiri, a 2.2 km antes de la confluencia con Río Margaritani y fuera del ámbito de la U.O Tucari Aruntani.

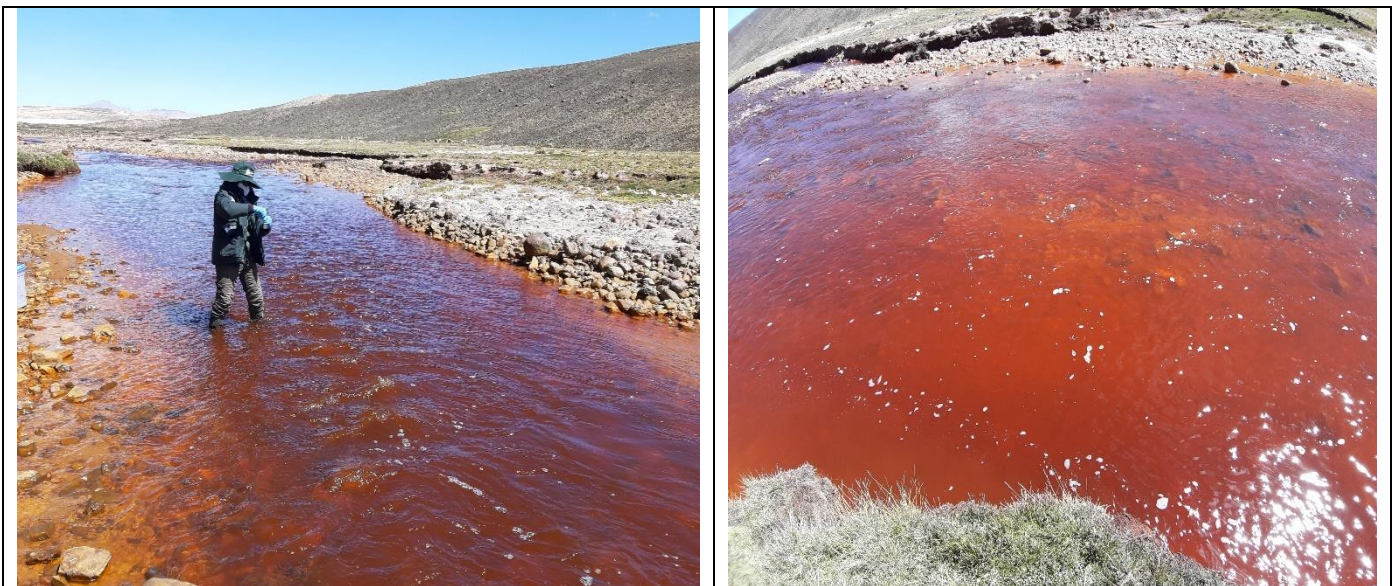
Foto 19 y 20:

- El valor de las concentraciones de **Zinc** es de 5,7820 mg/L valor que **transgrede** en 1,89 veces la concentración establecida de 2 mg/L en el ECA para agua Categoría 3 D1 Riego de Vegetales esta cifra está acorde a lo señalado en la categoría D2 Bebida de animales (24 mg/L).

El río Queullirijahuire presenta un caudal de 380 L/s, este punto de monitoreo se ubica en las afueras de la unidad operativa Tucari y recauda todos los afluentes naturales que discurren dentro de este asentamiento minero, no hay presencia de formación de sedimentos en los laterales del río, tampoco presencia de vegetación en el lecho de río. Presenta una coloración rojo cobrizo bastante acentuada con el brillo del sol.

RQueu2, Río Queullirijahuire, antes de la confluencia con las Qdas Javira y Soropatilla a 4.6 Km mas abajo del campamento minero Tucari - ARUNTANI.

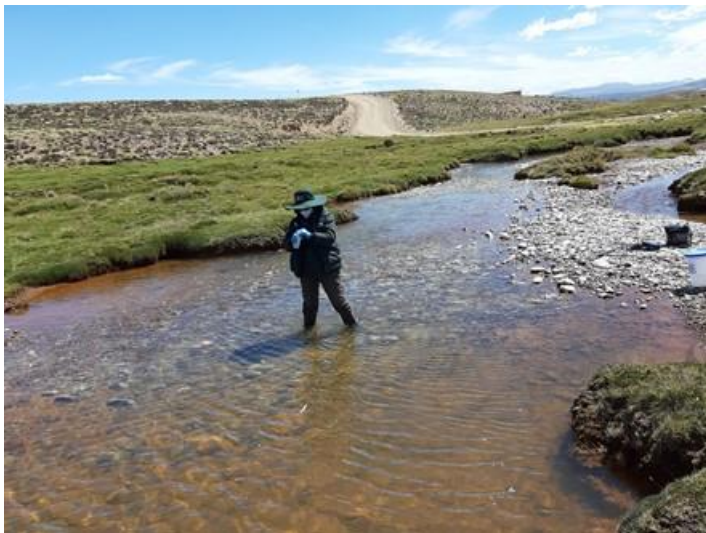
El río Aruntaya en el punto de control RArun1 presenta un caudal de 130 L/s y no presenta coloración a tras luz; mientras que en el punto RArun2 presenta un caudal de 365 L/s con incremento de metales tras el ingreso del río Queullirijahuiri.

Foto 21: RArun1; Río Aruntaya, cerca al poblado Aruntaya y carretera hacia el pueblo de Titire antes de la confluencia con Río Queullirijahuiri y tras la confluencia con aguas que irrigan un bofedal y se encausan en la Qda Azufrine.

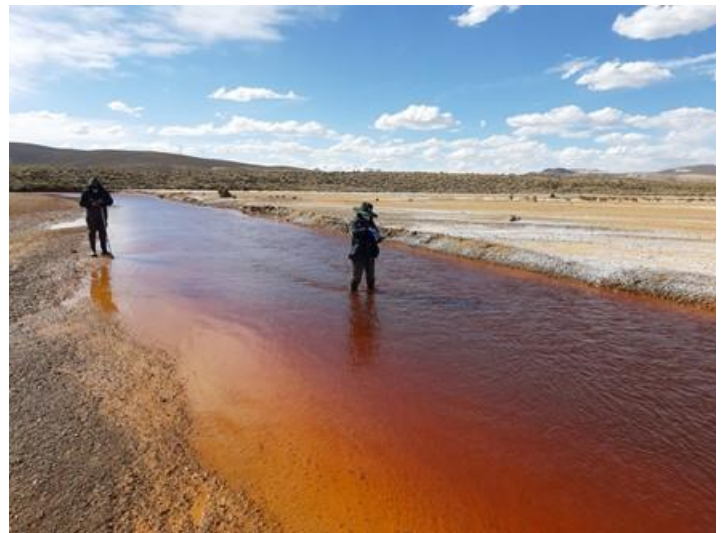
- ◆ Los valores de las concentraciones de **Manganeso** en los puntos **RArun1** y **RArun2** son de 0,3029 mg/L y 4,883 mg/L los cuales **transgrede** en 0,5 y 23,42 veces el valor de 0,2 mg/L establecido en el ECA para agua Categoría 3, D1 Riego de Vegetales y D2 Bebida de Animales.
- ◆ El valor de las concentraciones de **Zinc** es de 0,024 mg/L y **cumple** con lo establecido en el ECA para agua Categoría 3, subcategoría D1 y D2; mientras que el punto **RArun2** es de 6,21 mg/L valor que **transgrede** en 2,1 veces la concentración establecida de 2 mg/L en el ECA para agua Categoría 3 D1 Riego de Vegetales esta cifra está acorde a lo señalado en la categoría D2 Bebida de animales (24 mg/L).

Foto 22: RArun2; Río Aruntaya, antes de la confluencia con el río Pacchani y después de la contribución de la zona geotermal Baños.

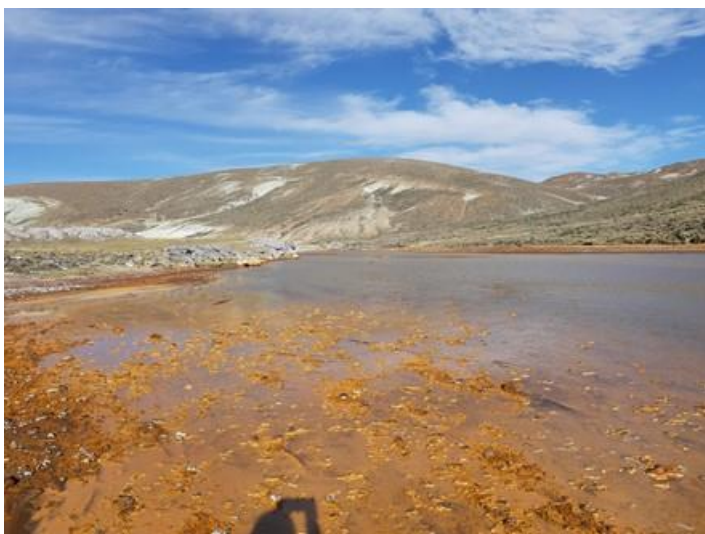
- ◆ El valor de la concentración de **Manganeso** es de 1,4170 mg/L el cual, **transgrede** en 6,08 veces el valor de 0,2 mg/L establecido en el ECA para agua Categoría 3, D1 Riego de Vegetales y D2 Bebida de Animales.

El río Titire presenta un caudal de 1900 L/s se visualiza la amplitud del lecho de río mayor con la formación de un estrato en la superficie color naranja intenso con formación de sedimentos en los márgenes del río de color naranja.

Foto N° 23 y 24: Punto de monitoreo RTitil - Río Titire, aguas abajo de Puente Bello

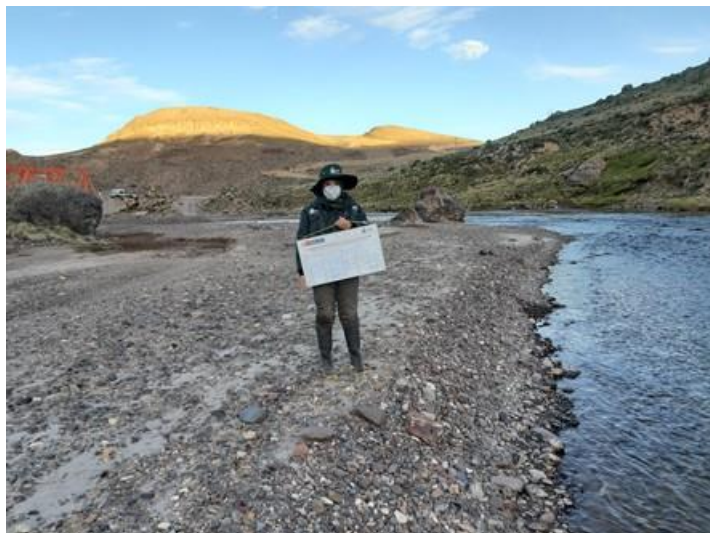
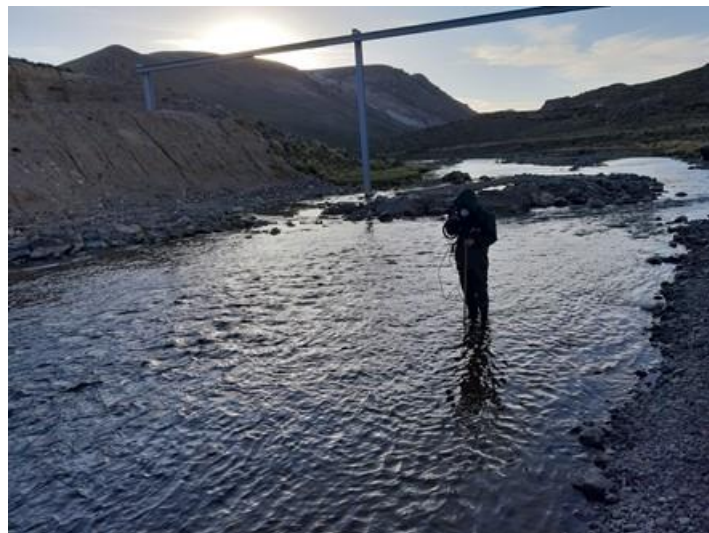
Foto N° 25 y 26: Punto de monitoreo RVizc1, Río Vizcachas, aguas abajo del puente después de la confluencia del río Chilota.

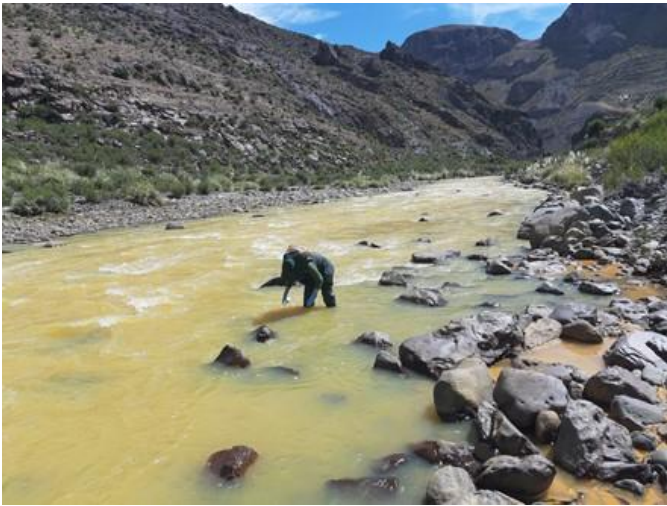
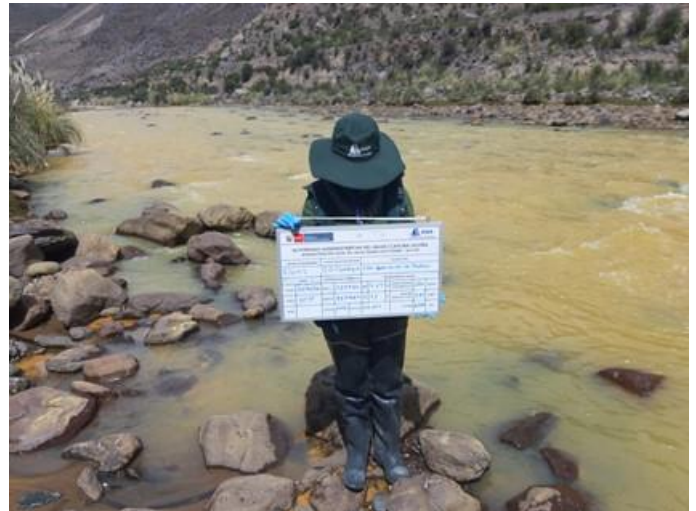
- La concentración de **Hierro** es de 13,36 mg/L valor que **transgrede** en 1,67 veces el valor de 5 mg/L establecido en el ECA para agua Categoría 3 Riego de Vegetales, este parámetro no presenta valor referencial para la subcategoría D2 Bebida de animales.
- El valor de la concentración de **Manganeso** es de 2,68 mg/L el cual, **transgrede** en 2,69 veces el valor de 0,2 mg/L establecido en el ECA para agua Categoría 3, D1 Riego de Vegetales y D2 Bebida de Animales.

El Río Coralaque presenta un caudal aproximado de 6500 L/s y mantiene una coloración amarillenta, asimismo se observó la presencia de sedimento amarillo en las orillas del río.

Foto N° 27 y 28: Punto de monitoreo RCora - Río Coralaque, 5 Km aprox aguas abajo del puente Coralaque.

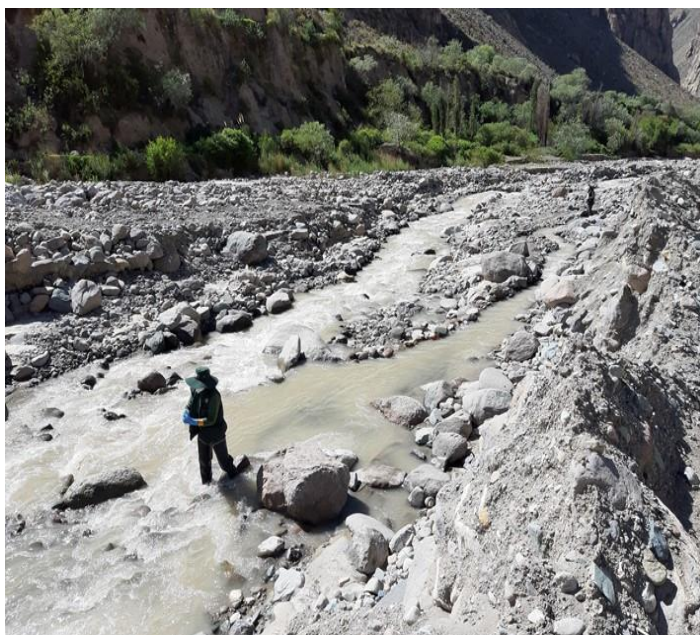
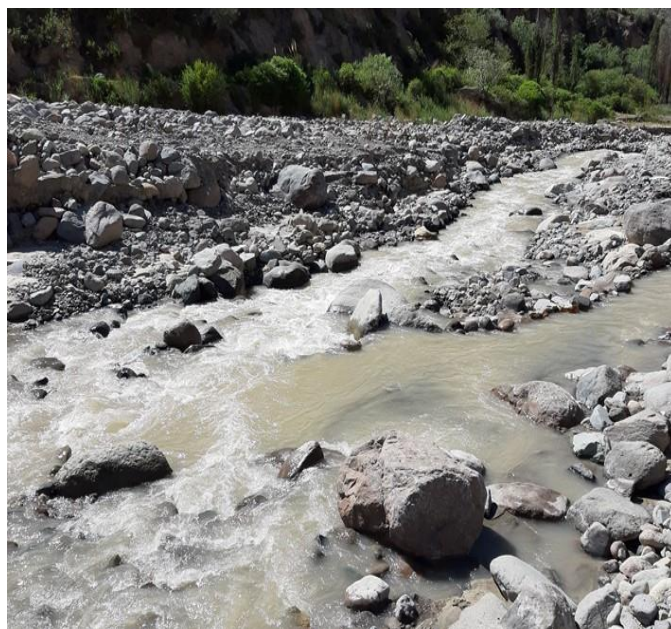
El río Ubinas presenta un caudal de 556 L/s y una coloración gris debido que este río discurre por las faldas del volcán Ubinas el cual transfiere esa característica de forma permanente.

Foto N° 29 y 30: Río Ubinas antes de la confluencia con el río Tambo (RUBin)

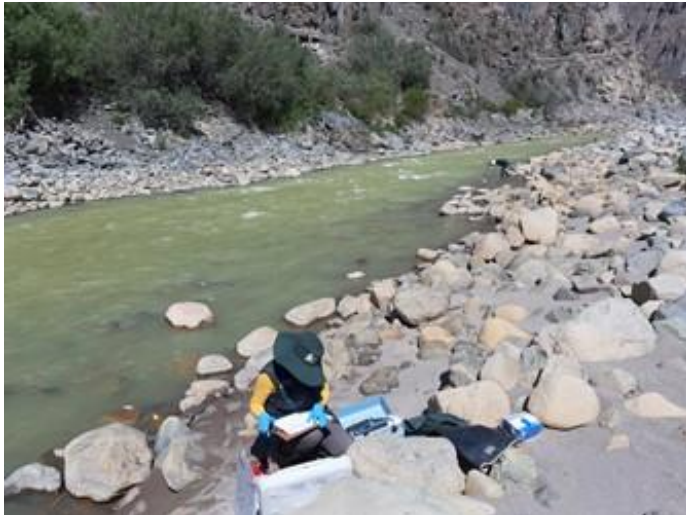
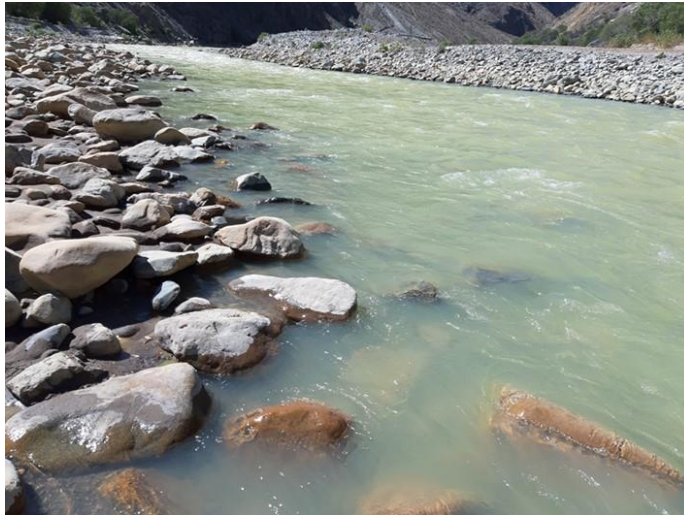
organolépticas se aprecia que el cuerpo de agua presenta una coloración amarilla que aminora su intensidad tras el ingreso de distintos afluentes cuyas características también fueron evaluadas y se encuentra detallados en los subsiguientes puntos, desde el C al F.

Foto 31 y 32 RTamblo Río Tambo, antes de la confluencia con el río Ubinas.

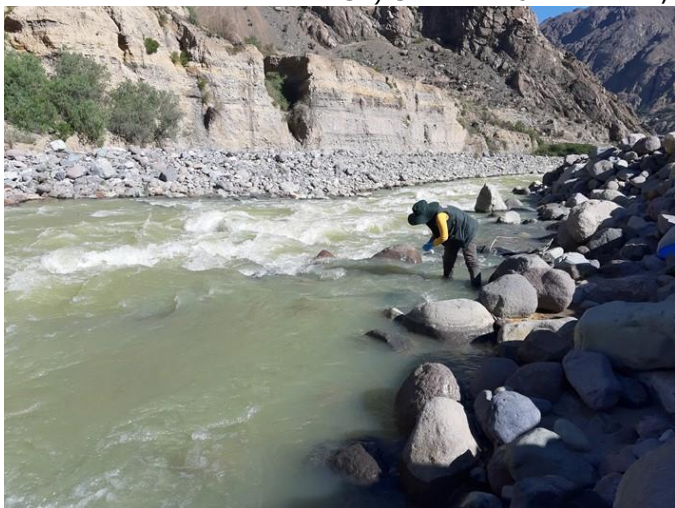
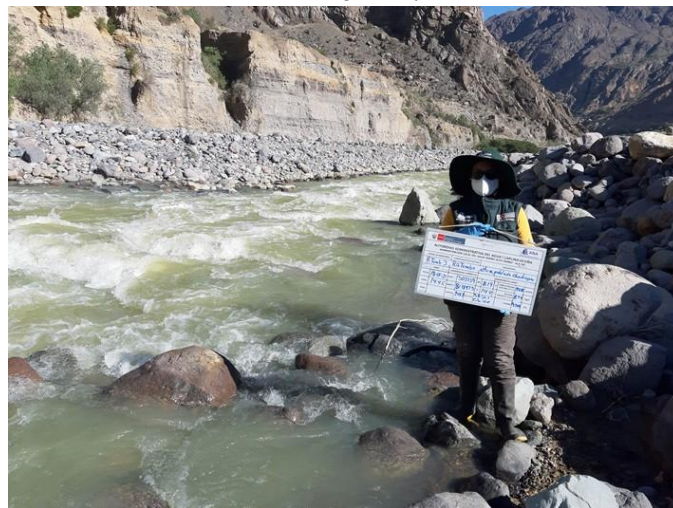
Foto N° 33 y 34: Punto de monitoreo Tamb3 - Río Tambo, a la altura del poblado Chachagen

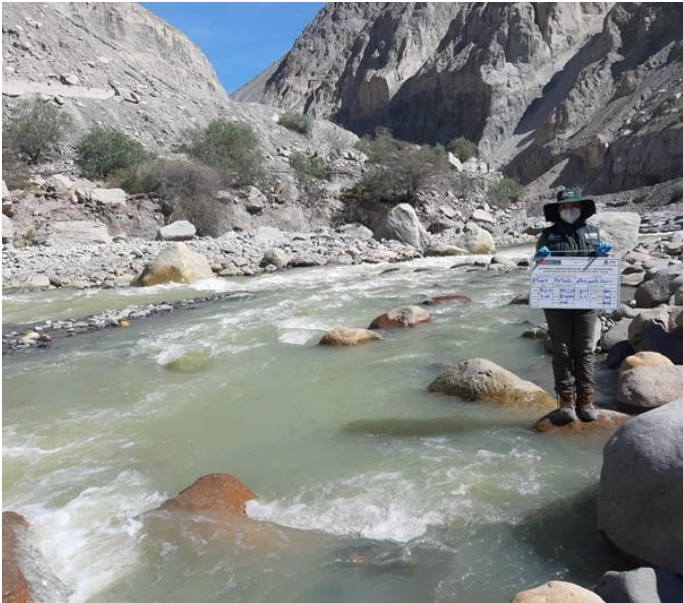
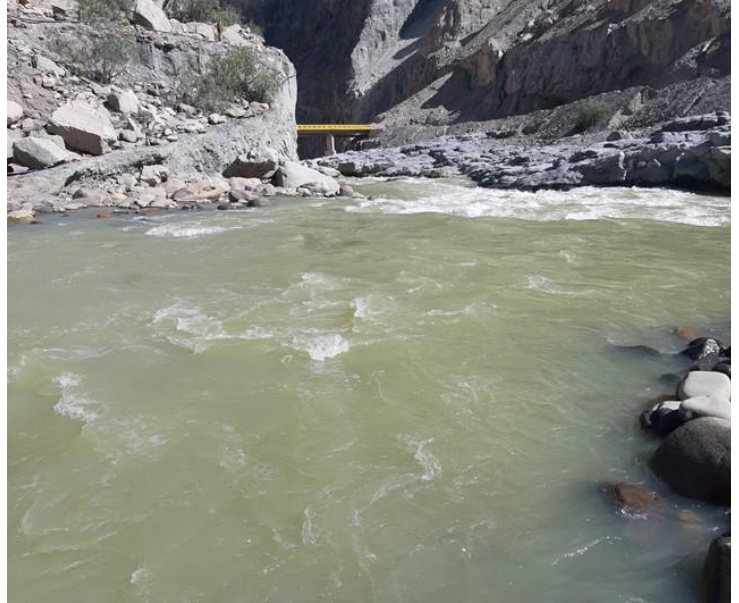
Foto N° 35 y 36: Punto de monitoreo I318RTamb4 - Río Tambo, aguas arriba de puente Chorro

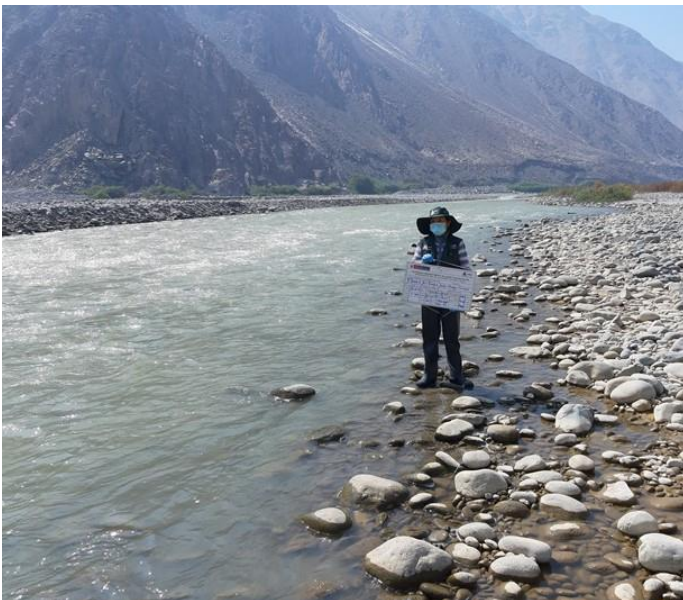
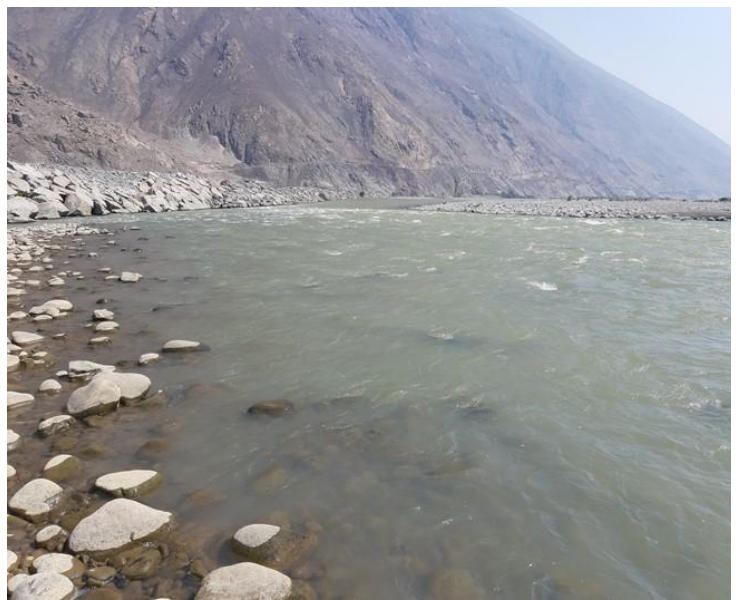
Foto N° 37 y 38: Punto de monitoreo Río Tambo, a altura del pueblo carrizal (I318RTamb5)

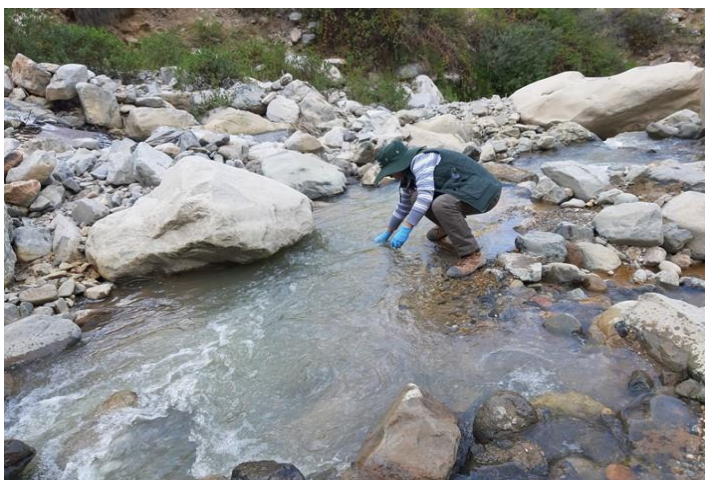
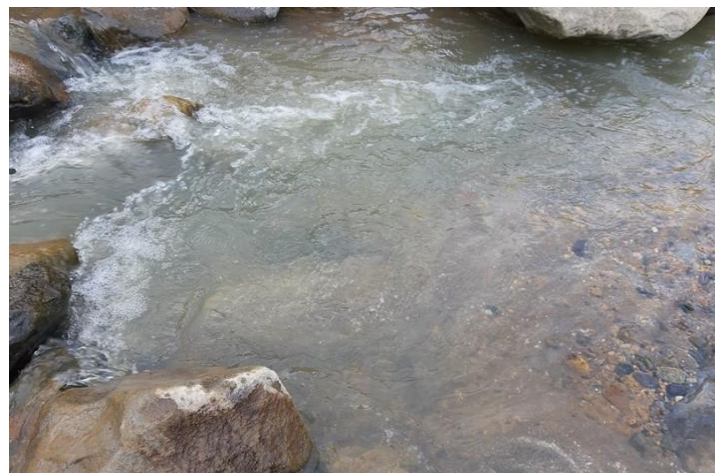
Estos resultados se atribuyen a la naturaleza hidrogeológica de la zona y la presencia de aguas geotermales identificadas en el río Vagabundo, específicamente de la zona denominada “Los Maderos”. En el Ítem 6.3 se encuentra la gráfica del comportamiento del boro a lo largo de la Cuenca Tambo, donde se observa que la máxima concentración de este parámetro se registra en el punto RVaga2 seguida del punto ROMat al cual tributa. Asimismo, en la gráfica del comportamiento del arsénico a lo largo de la Cuenca Tambo también se identificó el punto RVaga2 como el principal tributario de este mineral el cual llega hasta el Valle de Tambo.

Foto N° 39 y 40: Punto de monitoreo RVagal - Río Vagabundo antes de la toma pampa dolores y Coalaque

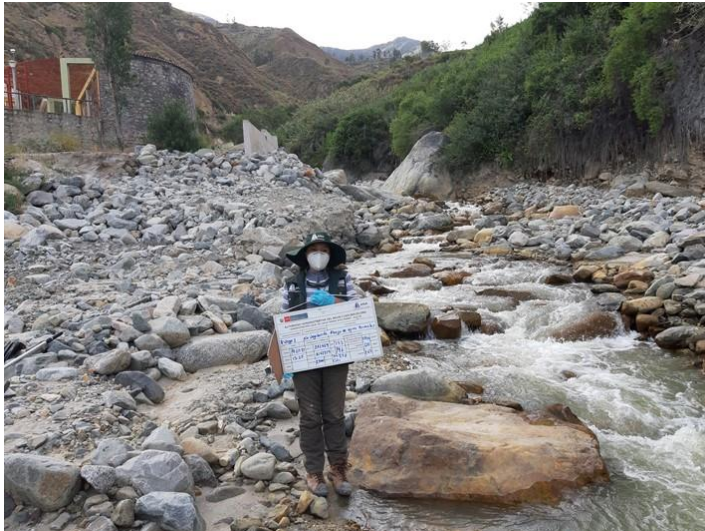
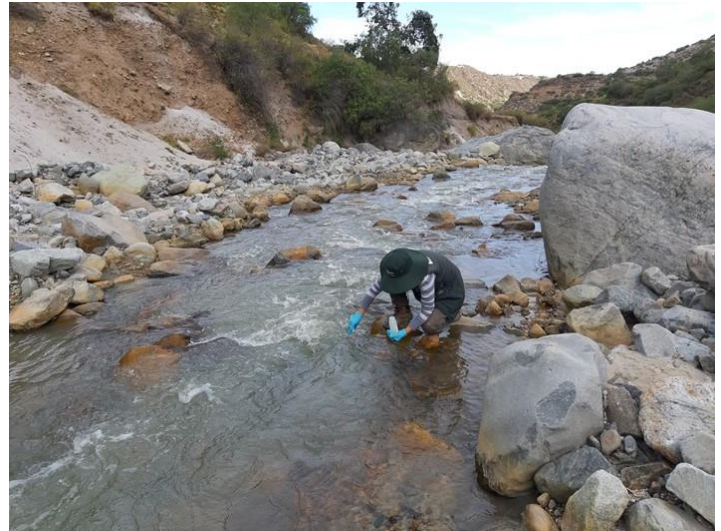
Foto N° 41 y 42: Punto de monitoreo RVaga2 - Río Vagabundo aguas abajo de las aguas termales

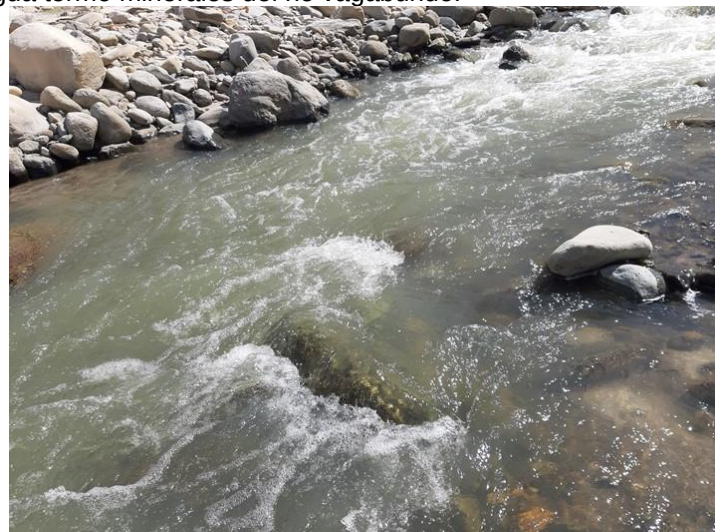
En este punto se registró el ingreso de un caudal de 660 L/s hacia río principal y presenta una coloración normal traslúcida. Como se mencionó anteriormente la naturaleza de estos parámetros es por el ingreso de agua termo minerales del río vagabundo.

Foto N° 43 y 44: Punto de monitoreo ROmat –Río Omate ante de la confluencia con el río Tambo

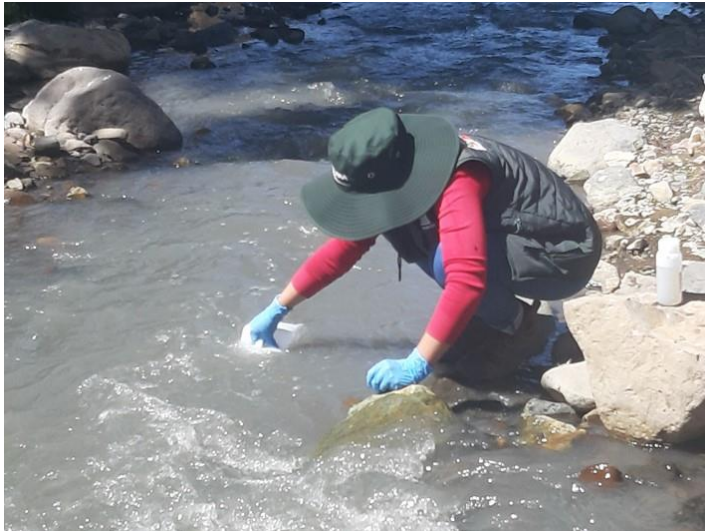
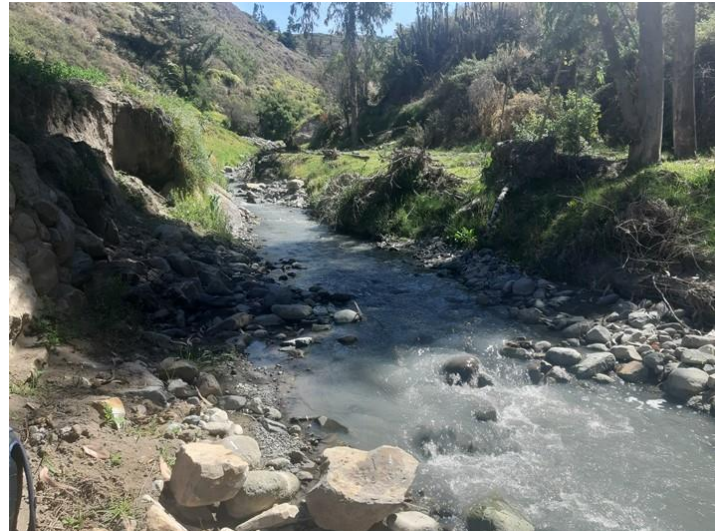
Previo a las actividades de toma de muestra del punto de monitoreo **QPuca2**, durante los trabajos de reconocimiento de campo se evidencio el incremento repentino del caudal del rio con el incremento de sólidos, tornándose de color gris e incrementándose el olor característico de descomposición. Bajo este precedente se reviso la lista de fuentes contaminantes identificadas en el 2015 y corroboradas el 2021 que fueron presentados en la Tabla N° 02 y 06.

Foto N° 45 y 46: Punto de monitoreo RPu2 - Río Pucamayo aguas abajo de vertimiento Puquina

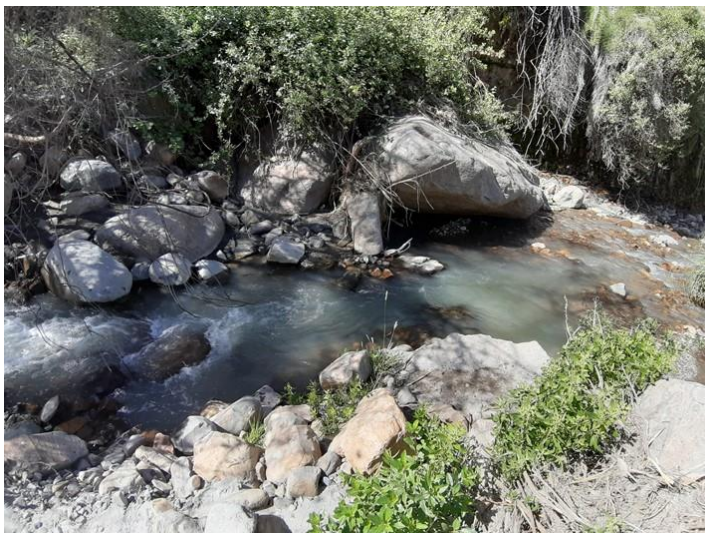
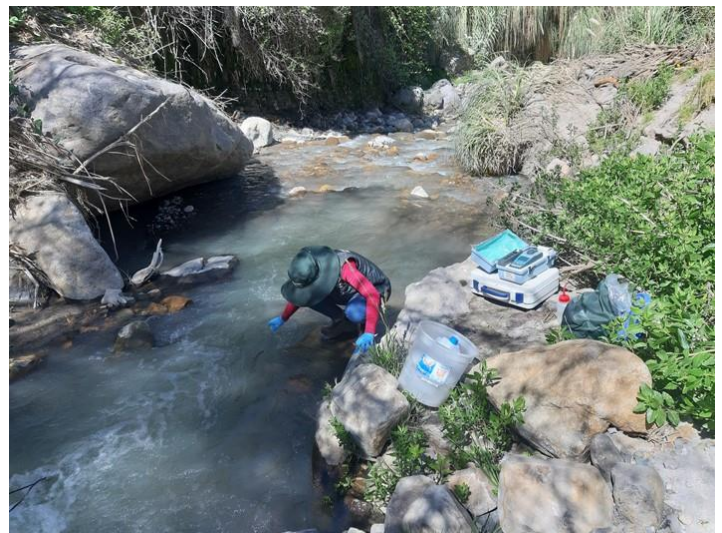
Foto N° 47 y 48 Punto de monitoreo RPuqu Río Puquina aguas arriba del puente Tohata

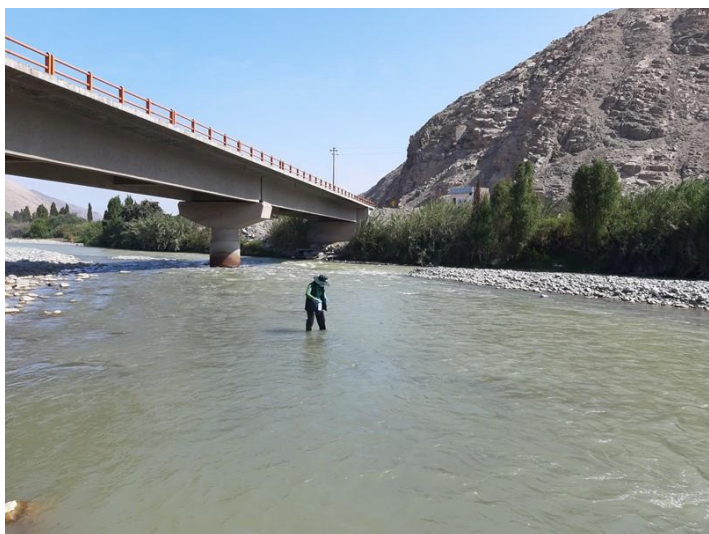
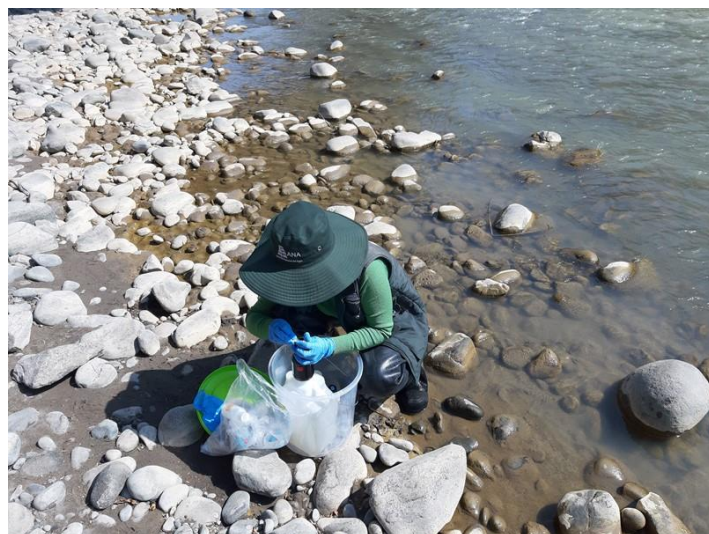
Foto N° 49 y 50: Punto de monitoreo RTamb14  
Río Tambo altura de Puente Santa Rosa

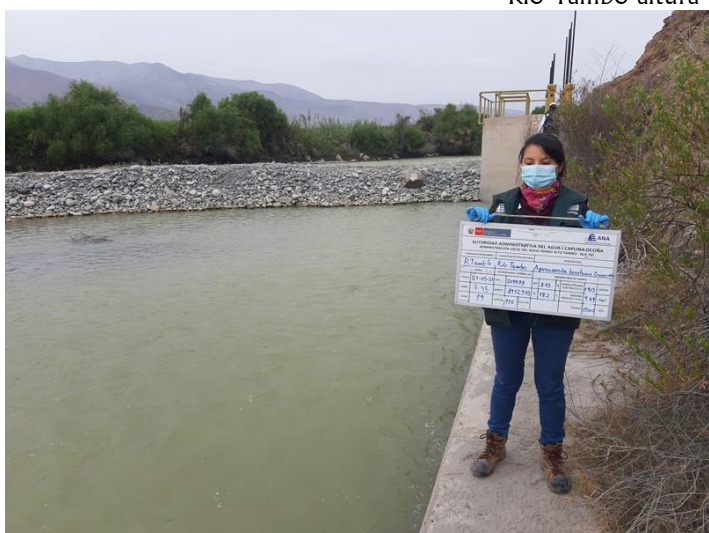
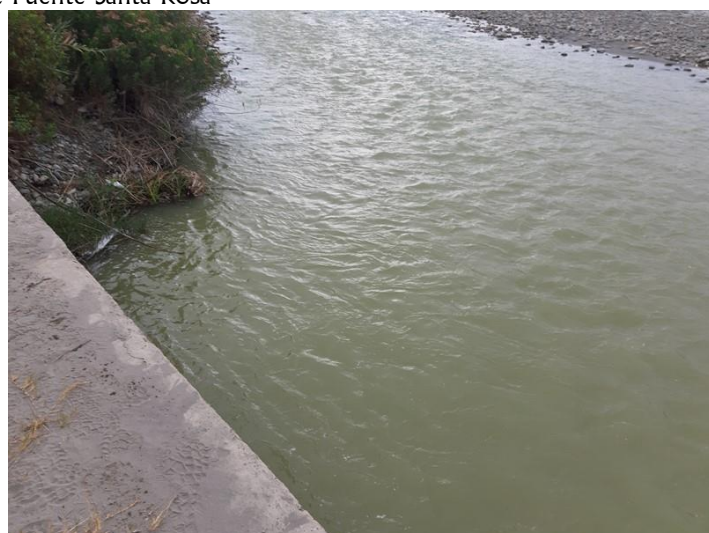
Foto N° 51 y 52: Punto de monitoreo RTam6  
Río Tambo, aguas arriba de toma ensenada Mejía Mollendo

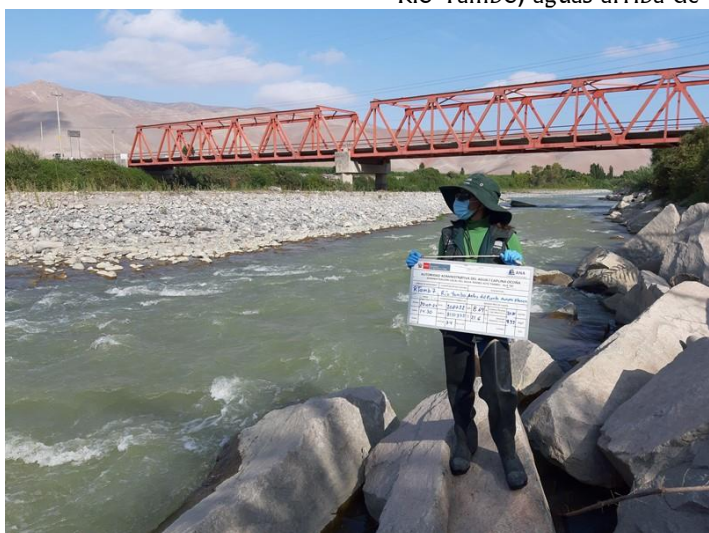
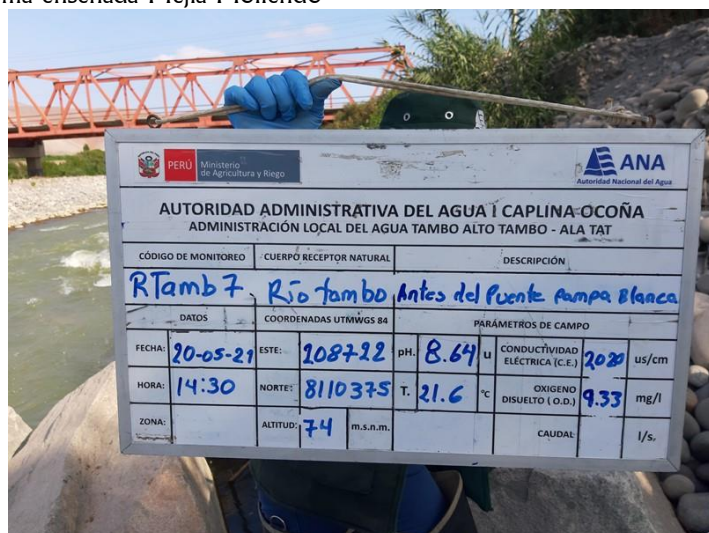
Foto N° 53 y 54: Punto de monitoreo RTamb7  
Río Tambo, aguas arriba de puente Pampa Blanca

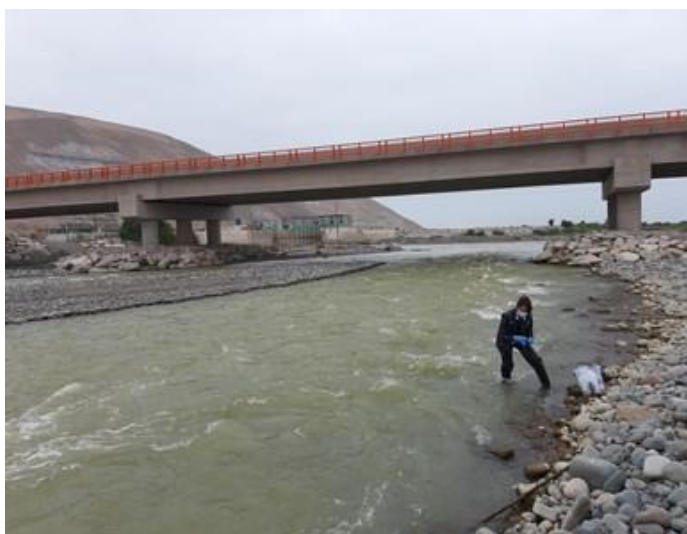
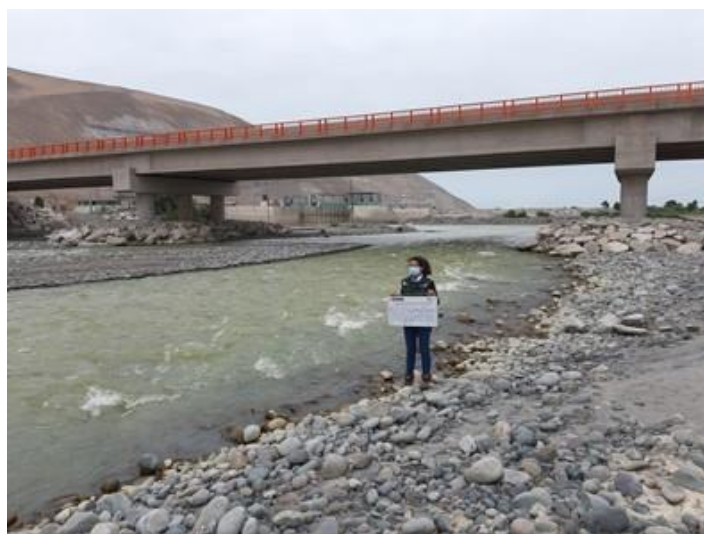
**Foto N° 55 y 56:** Punto de monitoreo RTamb8

Río Tambo, aguas arriba de toma Santa Ana de Quitiri

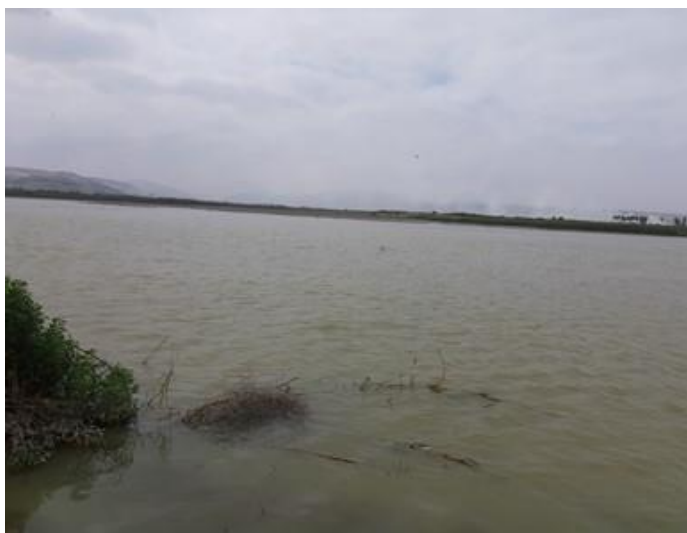
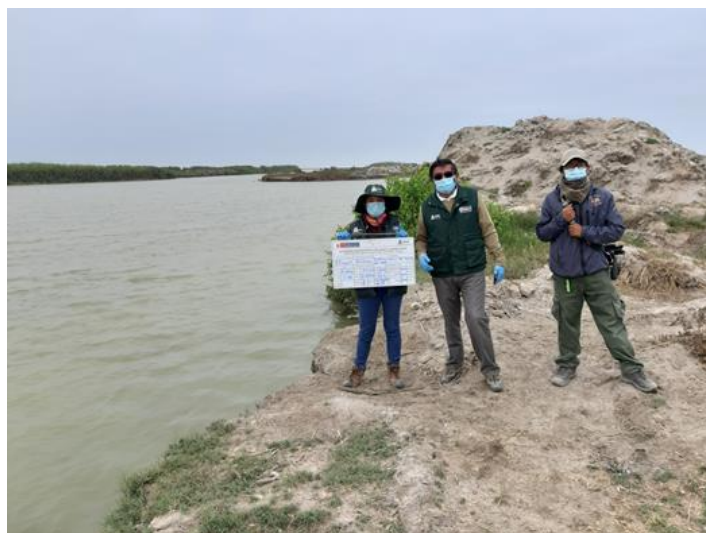
Parámetro que supera la concentración establecida para la Categoría 4 E3: Ecosistemas Costeros y Marinos específicamente en la subcategoría – Estuarios.

Foto N° 57 y 58 Río Tambo, a aproximadamente 600 m antes del ingreso del río Tambo al mar.
