INFORME TECNICO N° 0062-2024-ANA-AAA.CO-ALA.TAT/SMMA

**RESULTADOS DEL XV MONITOREO PARTICIPATIVO
DE CALIDAD DE AGUA SUPERFICIAL DE LA CUENCA
TAMBO, ESTIAJE 2024**

RESULTADOS DEL XV MONITOREO DE CALIDAD DE AGUA SUPERFICIAL EN LA CUENCA TAMBO

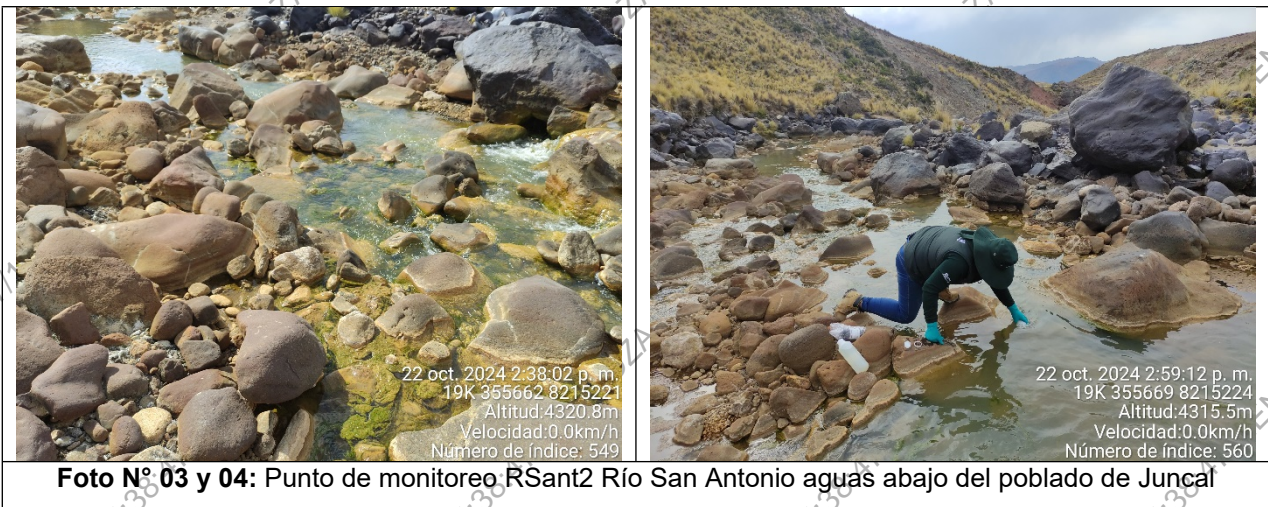
Foto N° 03 y 04: Punto de monitoreo RSant2 Río San Antonio aguas abajo del poblado de Juncal

Durante el monitoreo, se identificó que el cuerpo de agua presenta una formación de algas, junto con la acumulación de sales y sedimentos adheridos a las rocas (visualmente se aprecia marcas blancas en rocas). Además, se observó presencia de algas en proceso de descomposición.

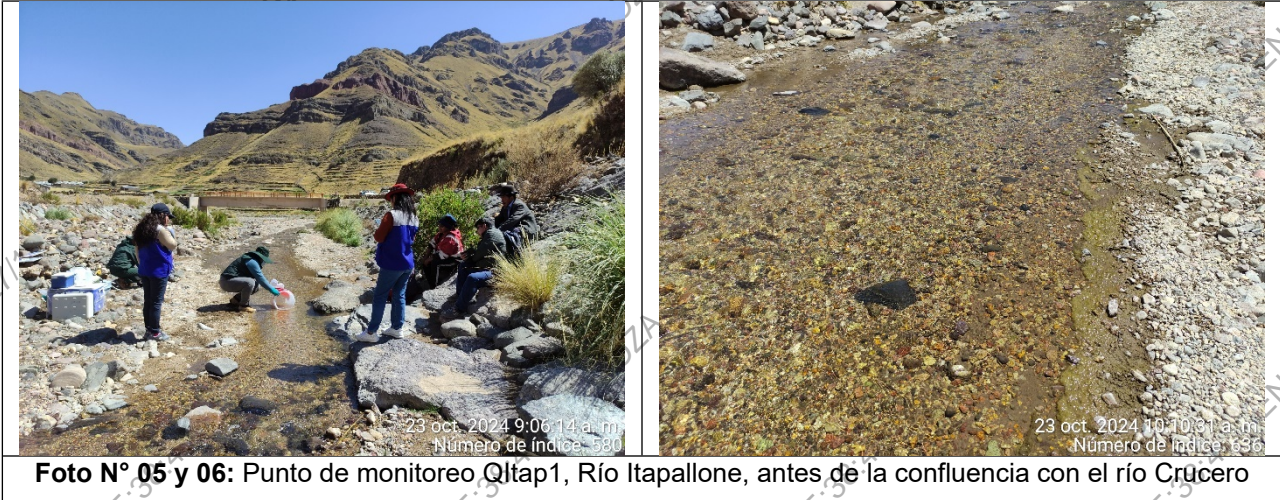
Foto N° 05 y 06: Punto de monitoreo Qltap1, Río Itapallone, antes de la confluencia con el río Crucero

Durante el monitoreo se pudo observar que se tiene presencia en pequeñas cantidades de algas, en algunas partes del borde del río, no se observó presencia de sedimentos en el cauce del río.

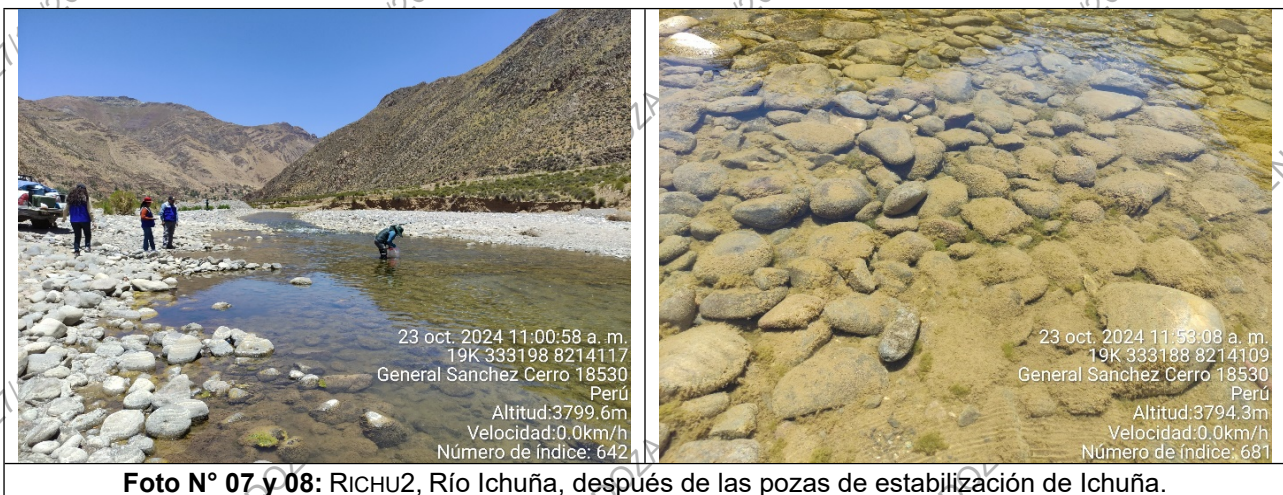
Foto N° 07 y 08: RICHU2, Río Ichuña, después de las pozas de estabilización de Ichuña.

El río Ichuña presenta algas en el fondo del cauce; ante ello es importante mencionar que dicho cuerpo de agua presenta aportes naturales de agua termales mineralizadas, motivo por el cual presenta nivel de conductividad eléctrica que transgrede el ECA Agua Cat 3 Riego de Vegetales y Bebida de Animales; además tiene fuentes contaminantes antropogénicas¹.

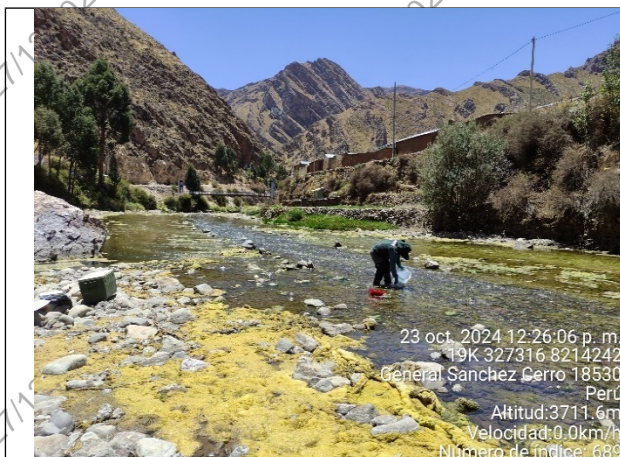
Foto N° 09: Parte de las pozas de estabilización del poblado de Ichuña

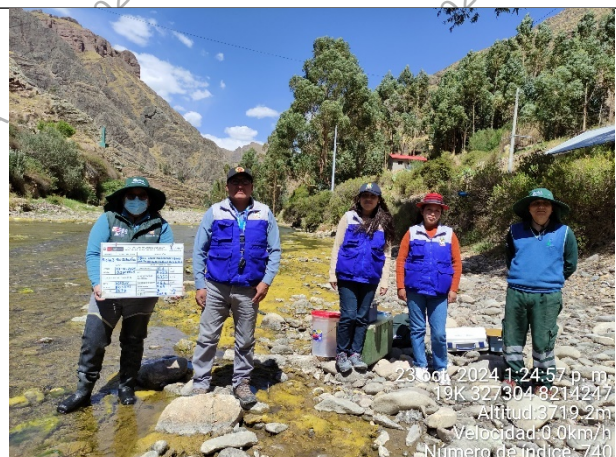
Foto N° 10: Punto de monitoreo RIchu3, después de las pozas de estabilización de Ichuña

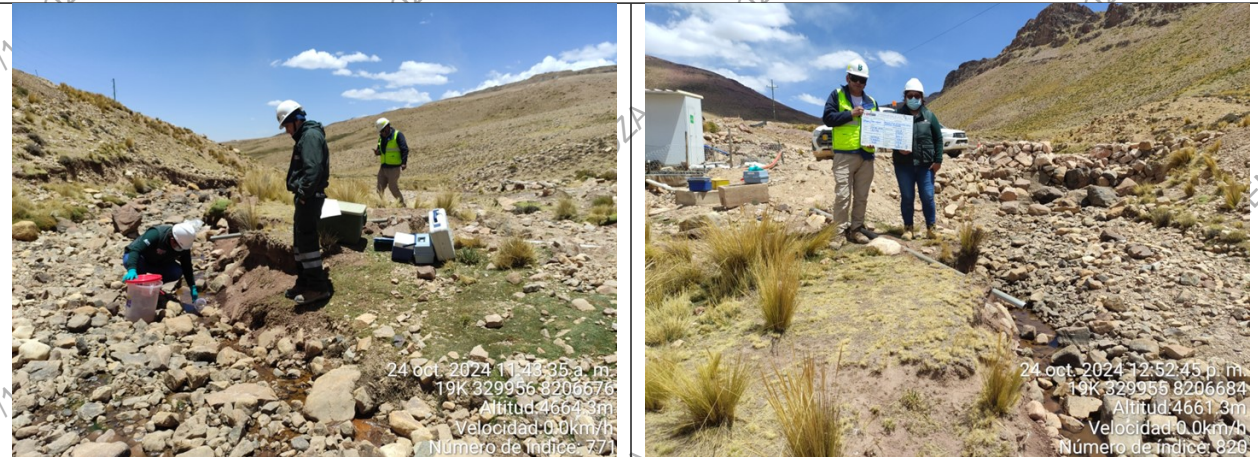
Foto N° 11 y 12: Punto de monitoreo QAgan1, Quebrada Agani después de la confluencia con la quebrada Pachacútec.

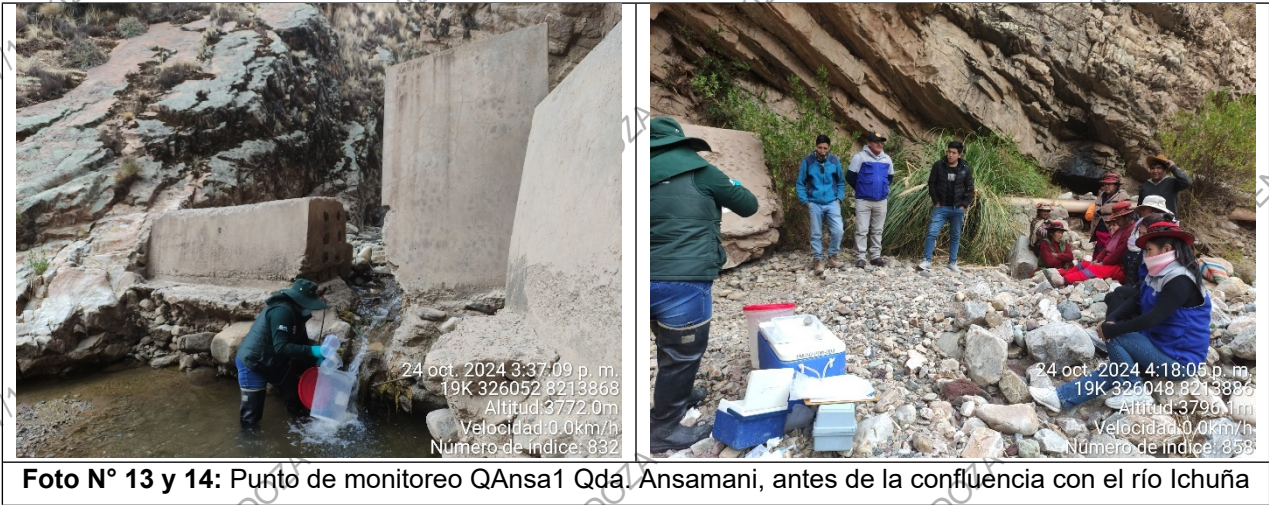
Foto N° 13 y 14: Punto de monitoreo QAnsa1 Qda. Ansamani, antes de la confluencia con el río Ichuña

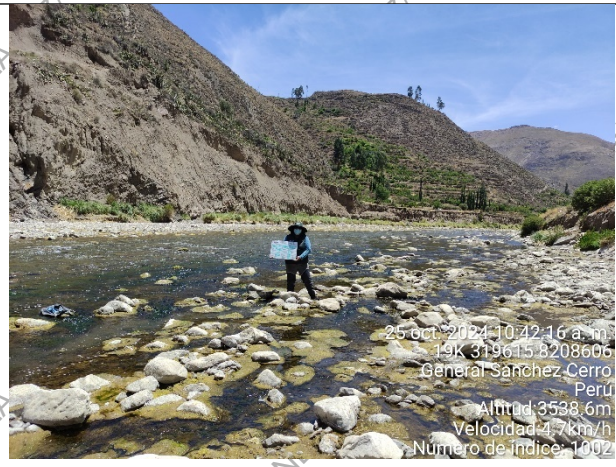
Foto N° 15 y 16: Punto de monitoreo RTamb1, Río Tambo, aguas abajo del sistema de tratamiento de agua residual del poblado Yunga.

Durante el monitoreo del punto RTamb1 se observó presencia de gran cantidad de algas en el fondo del cauce, en algunas zonas se observó algas en descomposición, aguas arriba del punto de monitoreo se tiene del sistema de tratamiento de agua residual del poblado Yunga.

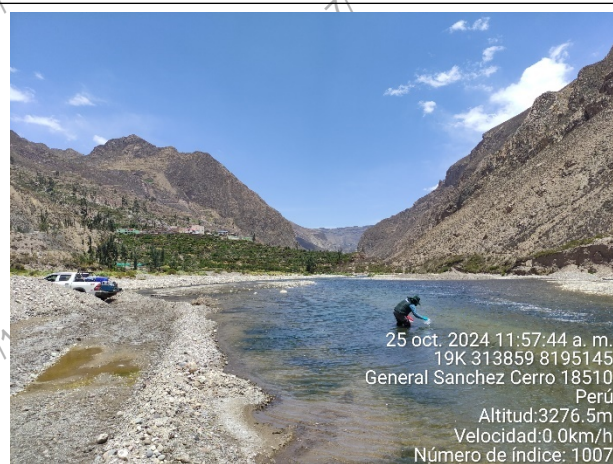
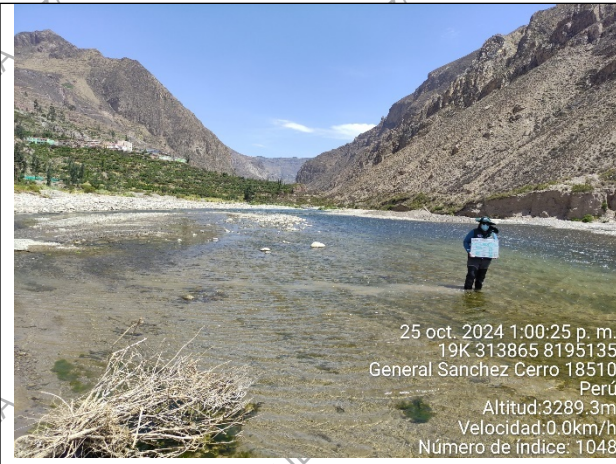
Durante el monitoreo del punto RTamb2 se observó presencia de sedimentos en el fondo del cauce, esto podría asociarse a las actividades de extracción de material que se tiene en la zona (cantera de agregado).

Foto N° 17 y 18: Punto de monitoreo RTamb2 Río Tambo, aguas abajo del centro poblado Lucco

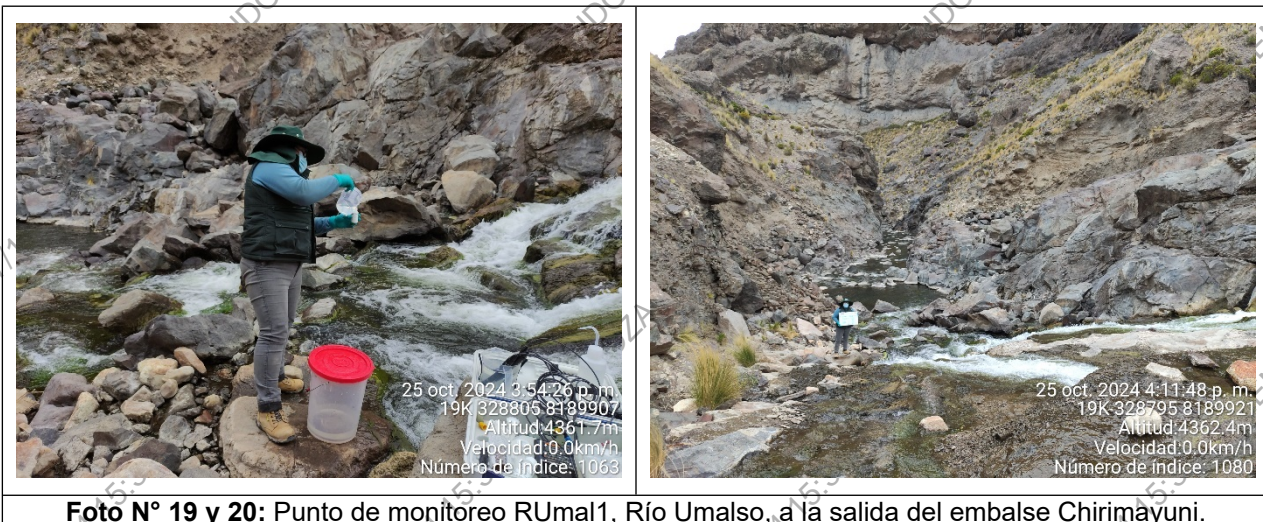
Foto N° 19 y 20: Punto de monitoreo RUmal1, Río Umalso, a la salida del embalse Chirimayuni.

En este punto de Monitoreo se observó la presencia de algas a lo largo de todo el cauce de la salida del embalse Chirimayuni.

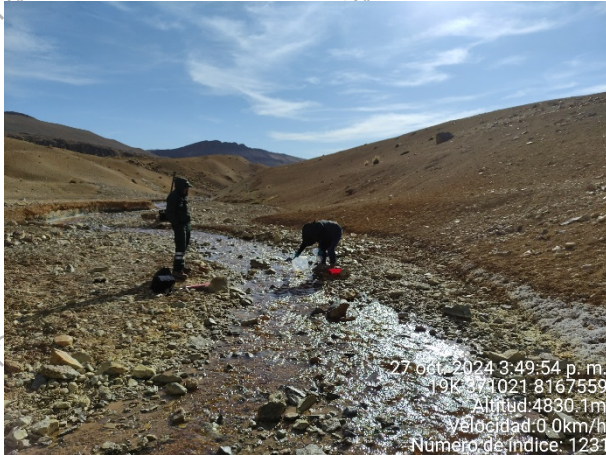
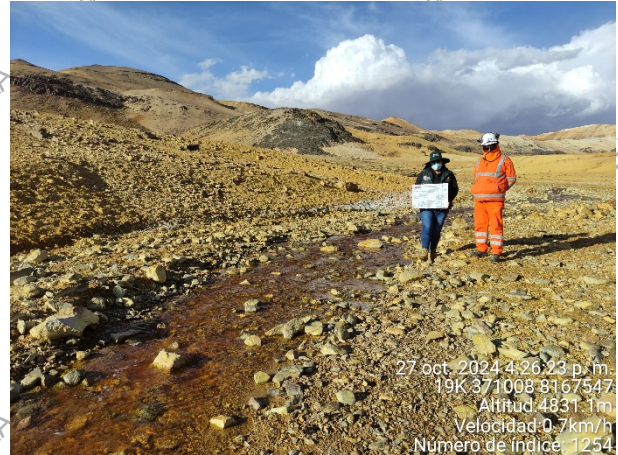
Foto N° 23 y 24: Punto de monitoreo QMarg4 Quebrada Margaritani, a aprox. 100 m antes de la confluencia con la Quebrada Apostoloni.

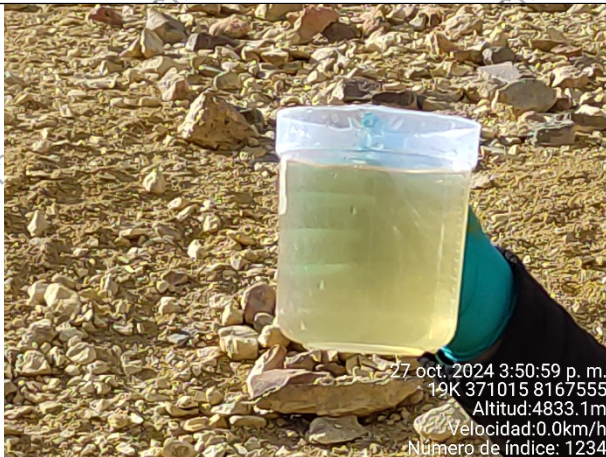
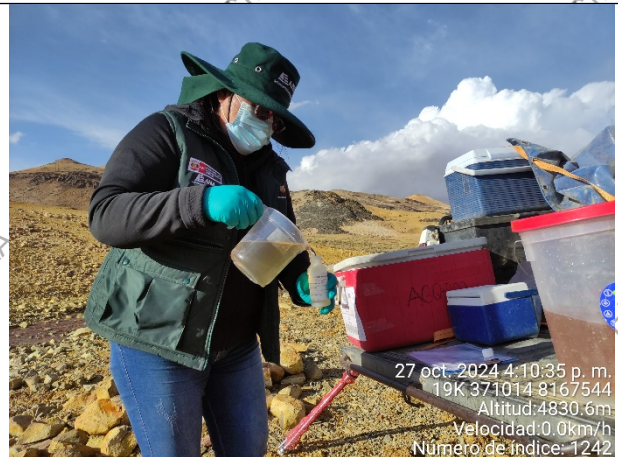
Foto N° 25 y 26: Color de la muestra de agua en el punto QMarg4 Quebrada Margaritani, a aprox. 100 m antes de la confluencia con la Quebrada Apostoloni.

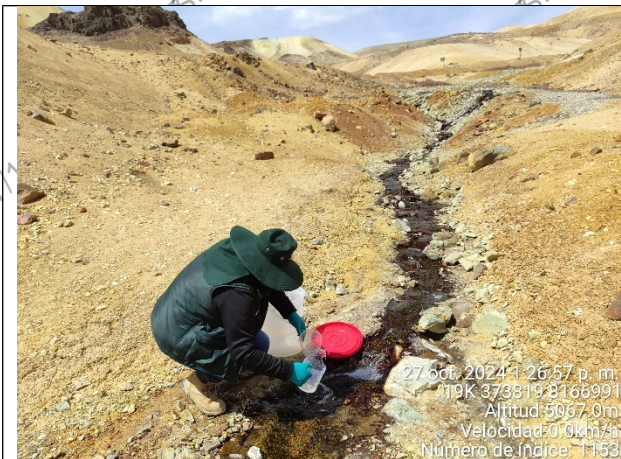
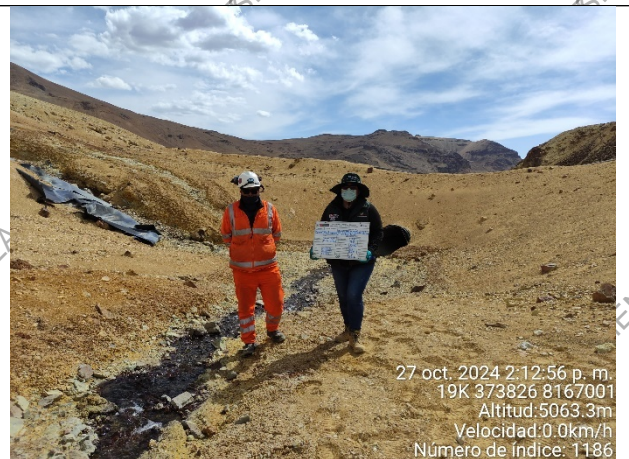
Los resultados sistematizados muestran que el punto de muestreo está influenciado por la mineralización de los suelos a través de los cuales fluye el agua, lo que ha generado una carga adicional, sin embargo, esta situación se suma a la estrecha cercanía con el tajo minero.

Foto N° 27 y 28: QTuca1, Quebrada Tucarirani, Ubicado tras la unión de los dos manantiales Tucarirani, Ubicados al este Tajo Tucari.

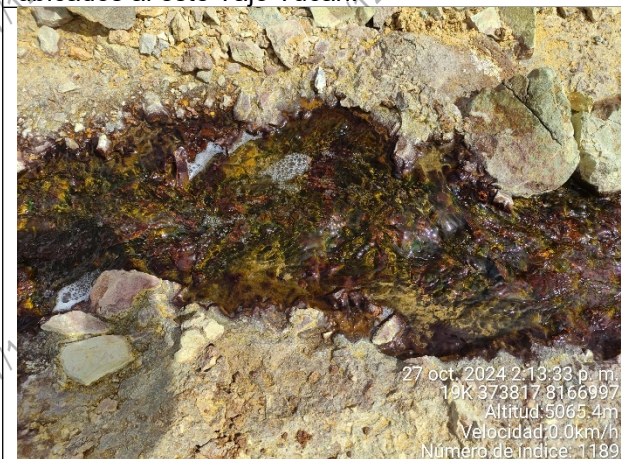
Asimismo, se menciona que durante la toma de muestra se observó presencia de algunas algas en la rivera de la quebrada.

Foto N° 29: Presencia de algas en el fondo del cauce

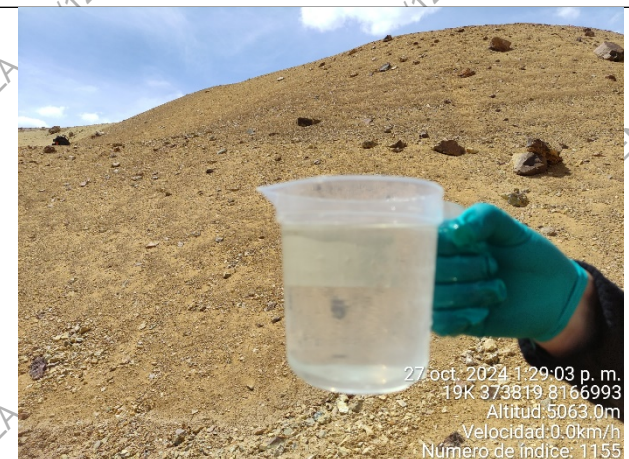
Foto N° 30: Muestra de agua es transparente, con presencia de algunos restos de algas

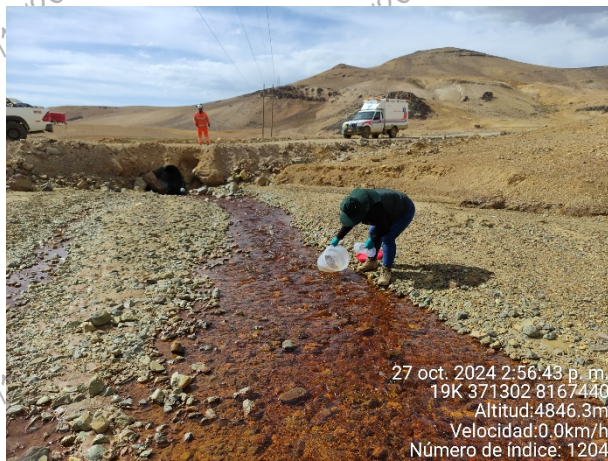
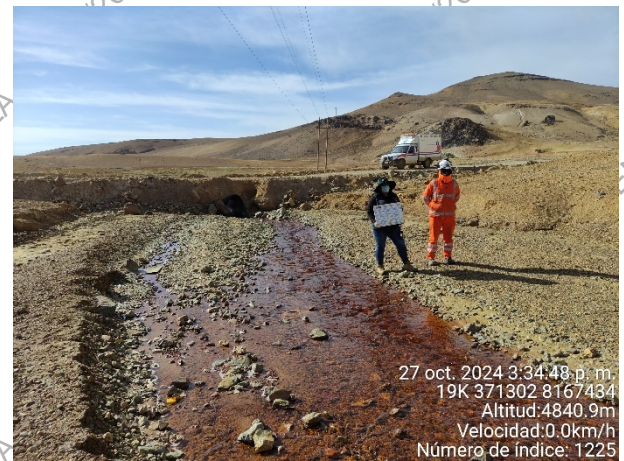
Foto N° 31 y 32: QApos2, Quebrada Apostoloni, aguas abajo de la unión Apostoloni Norte y Sur, parte baja del Tajo, antes de afloramientos naturales y antes de la confluencia con Qda. Margaritani.

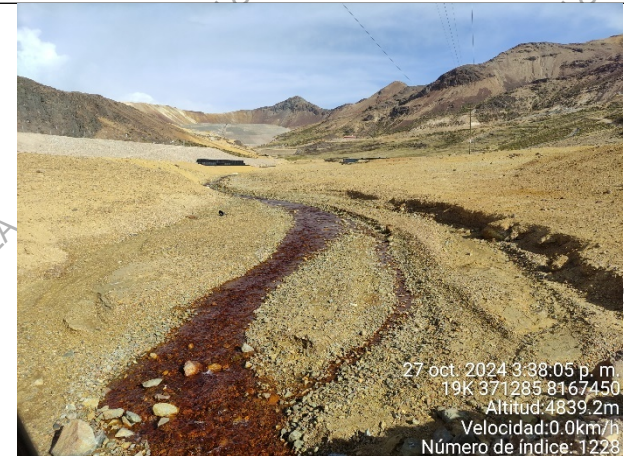
Foto N° 34: Rocas que se encuentran dentro del cauce en contacto con el agua presentan oxidación tomando un color rojizo.

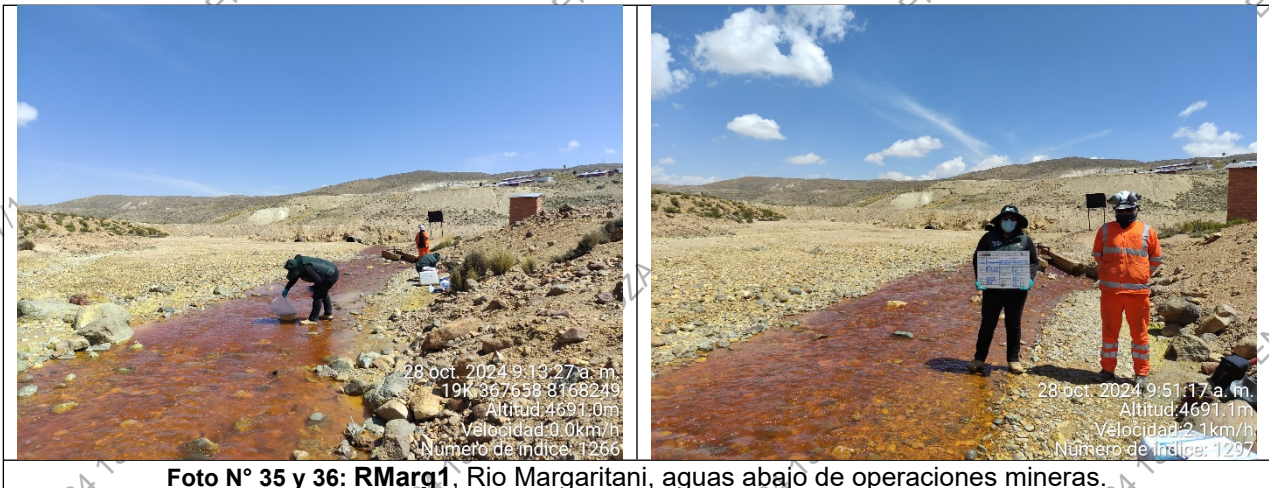
Foto N° 35 y 36: RMarg1, Río Margaritani, aguas abajo de operaciones mineras.

Durante el monitoreo se observó que el agua del río Margaritani presenta una coloración rojo carmesí y presenta oxidación de la roca que ha tenido contacto con el agua. En este punto de monitoreo podemos ver la contribución de carga metálica de la quebrada Apostoloni y Margaritani, esto motiva que este punto presente valores alto para aluminio, arsénico, cadmio, cobalto, cobre, hierro y níquel y zinc.

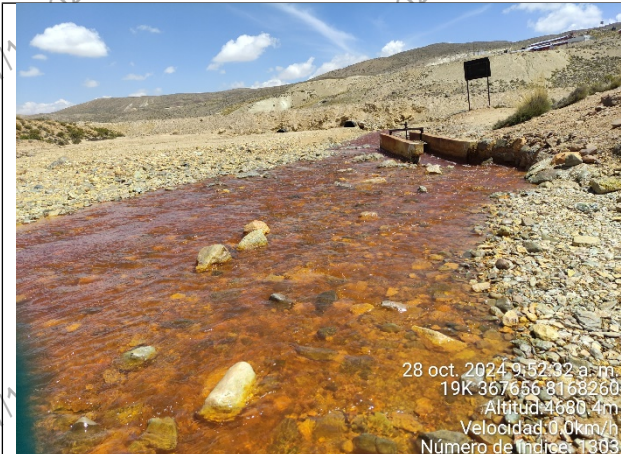
Foto N° 37: RMarg1, presencia de oxidación de la roca que ha tenido contacto con el agua

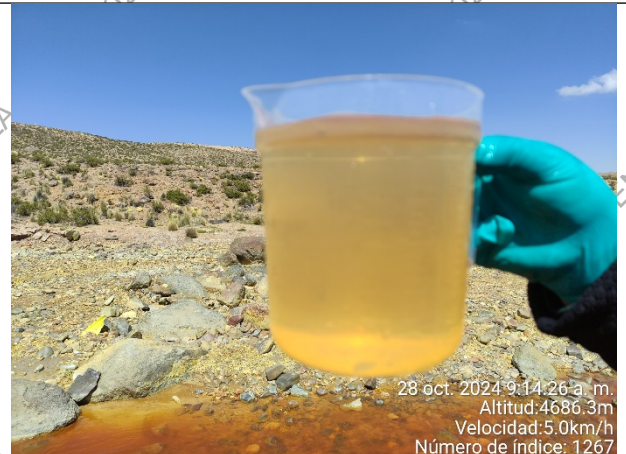
Foto N° 38: RMarg1, coloración amarillenta turbia de la muestra del río Margaritani

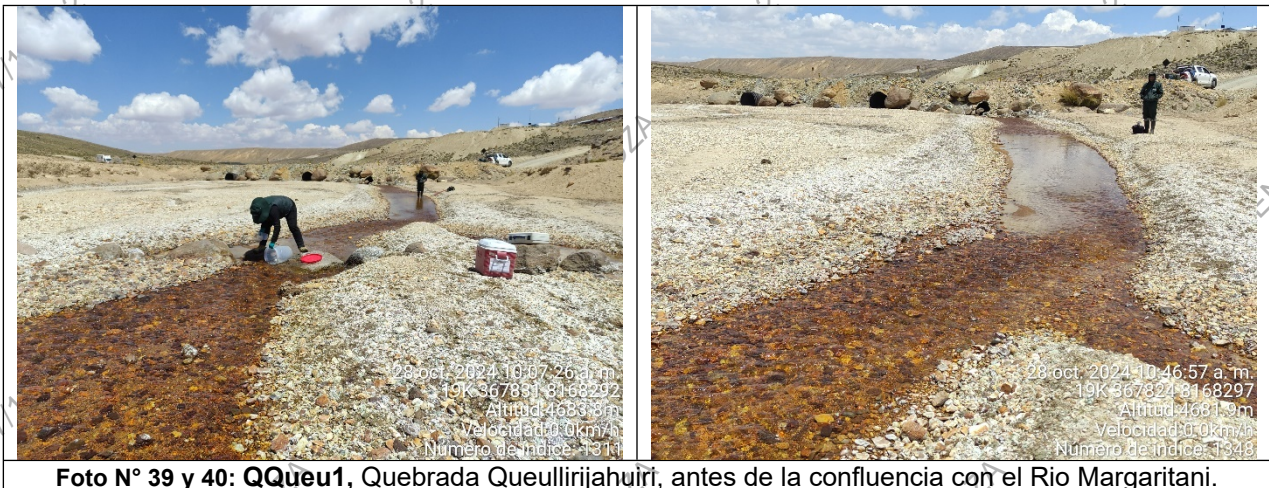
Foto N° 39 y 40: QQueu1, Quebrada Queullirijahuire, antes de la confluencia con el Río Margaritani.

La Quebrada Queullirijahuire al igual que los anteriores cuerpos de agua presenta una característica ácida (2.92 u de pH). Cabe precisar que este cuerpo de agua natural no tiene influencia de actividades antropogénicas.

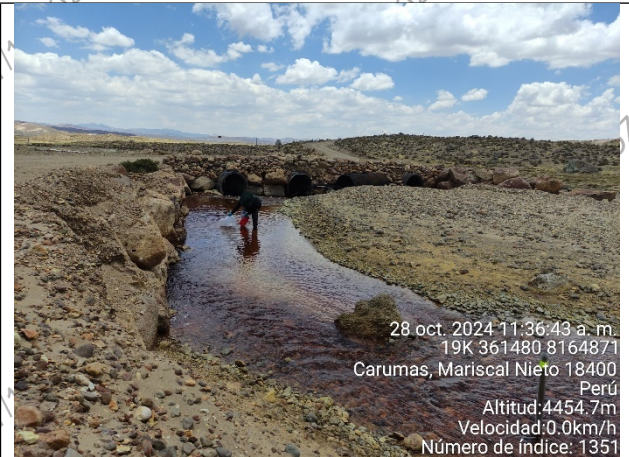
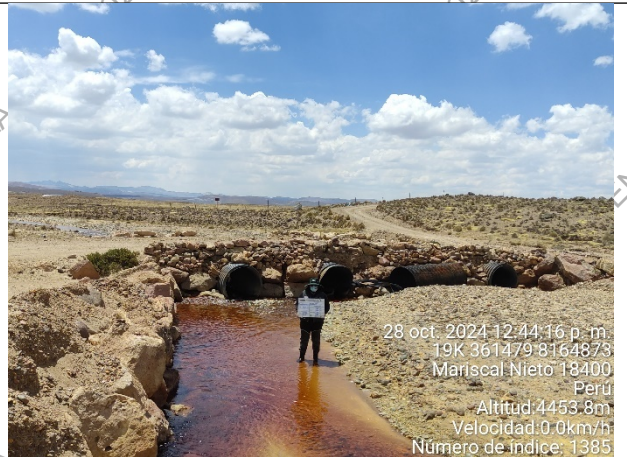
Foto N° 41 y 42 RQueu1, Río Queullijahuire, antes de la confluencia con el río Aruntaya.

Se pudo observar que el cuerpo de agua presenta sedimentos de color amarillo naranja en el fondo del cauce, asimismo la muestra presenta una coloración amarillenta.

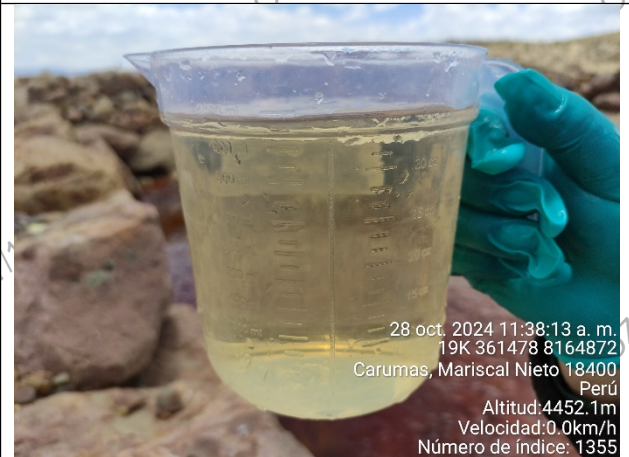
Foto N° 43 RQueu1, la muestra de agua del Río presenta una ligera coloración amarilla.

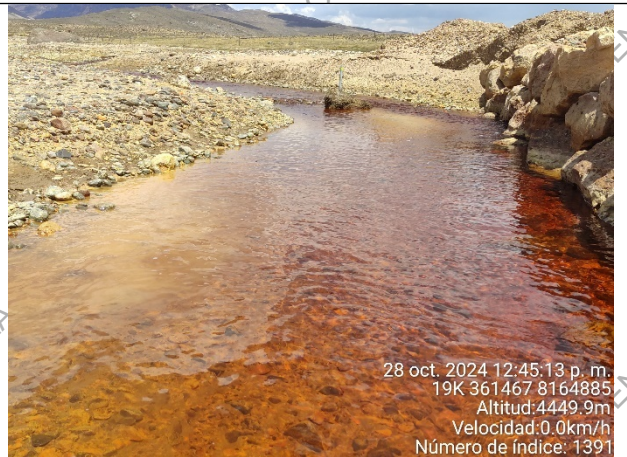
Foto N° 44 RQueu1, presencia de oxidación de la roca que ha tenido contacto con el agua.

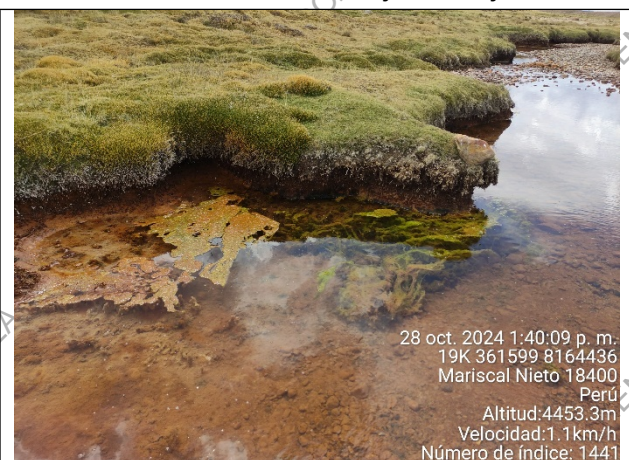
Durante el monitoreo se observó gran cantidad de sedimentos al fondo del cauce del río Aruntaya, estos sedimentos son de coloración rojo-naranja.

Foto N° 45: RArun1, Rio Aruntaya, cerca al poblado Aruntaya y carretera hacia el pueblo de Titire antes de la confluencia con Rio Queullirijahuiri y tras la confluencia con aguas que irrigan un bofedal y se encausan en la Quebrada Azufrine

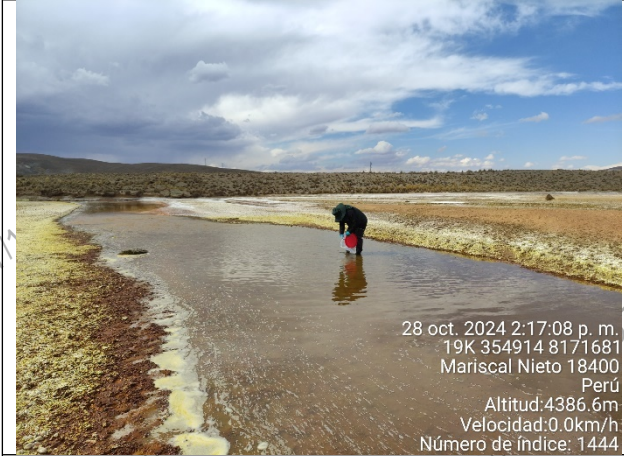
Foto N° 46: RArun1, En la fotografía se verifica sedimentos en el fondo del cauce

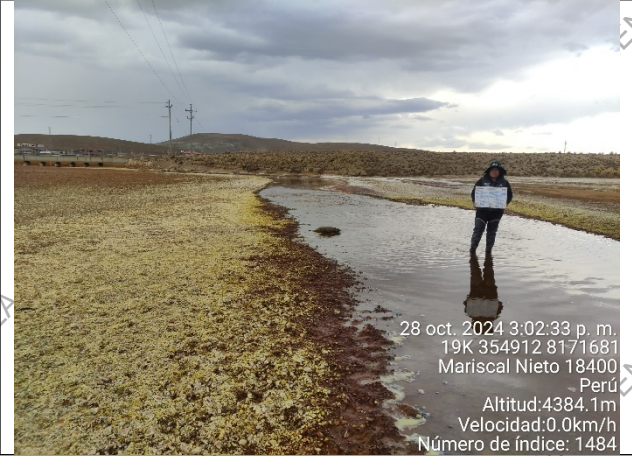
- El valor de la concentración de Zinc para el punto RArun2 es de 7.092 mg/L valor que transgrede en 2.55 veces la concentración establecida de 2 mg/L en el ECA para agua Categoría 3 D1 Riego de Vegetales esta cifra está acorde a lo señalado en la categoría D2 Bebida de animales (24 mg/L).

Foto N° 47 y 48: RArun2, Rio Aruntaya, antes de la confluencia con el rio Pacchani y después de la contribución de la zona geotermal Baños.

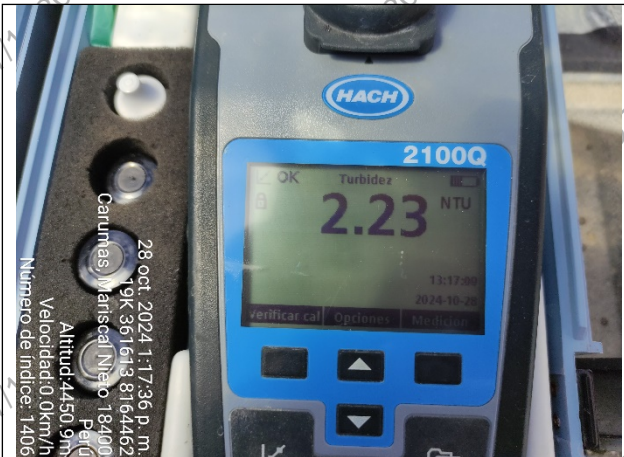
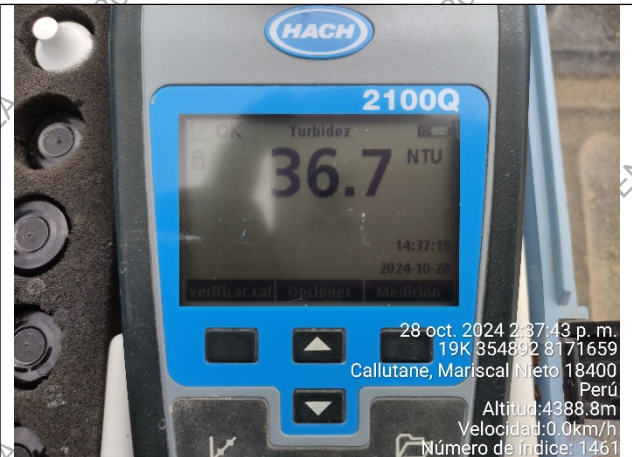
Foto 49 Turbiedad registrada en el punto RArun1, Rio Aruntaya, cerca al poblado Aruntaya y carretera hacia el pueblo de Titire antes de la confluencia con Rio Queullirijahuiri y tras la confluencia con aguas que irrigan un bofedal y se encausan en la Quebrada Azufrine.

Foto 50 Turbiedad registrada en el punto RArun2, Rio Aruntaya, antes de la confluencia con el rio Pacchani y después de la contribución de la zona geotermal Baños.

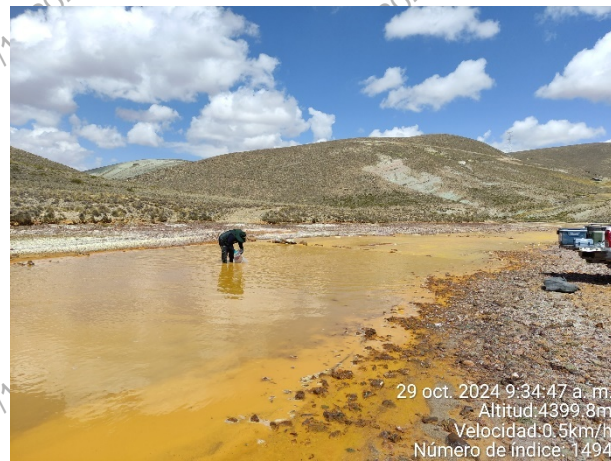
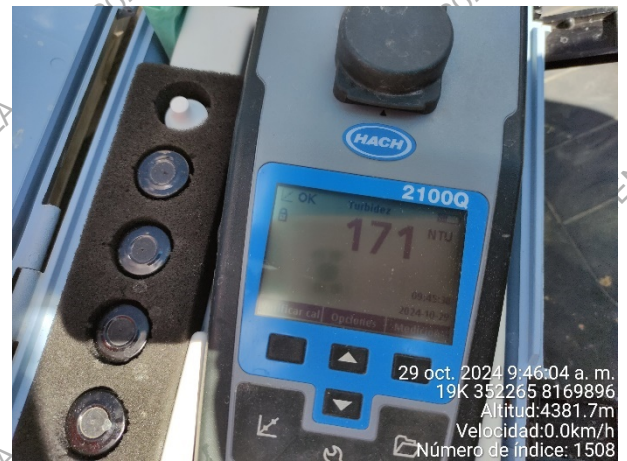
Foto N° 51 y 52: RTiti1, Río Titire, aguas abajo del puente Bello.

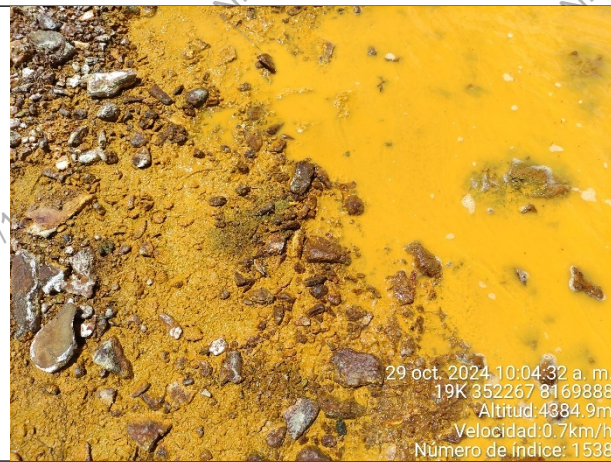
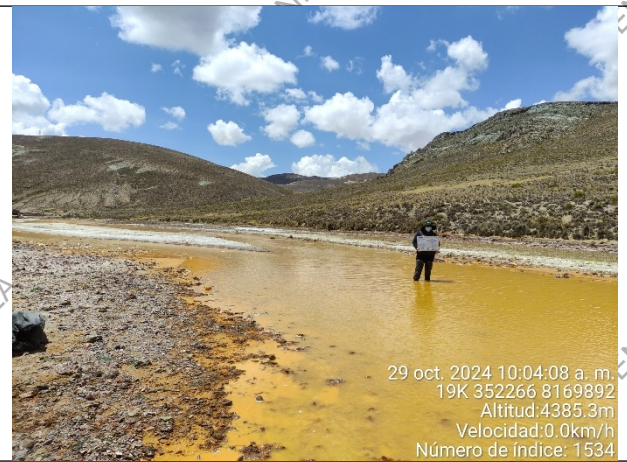
Foto N° 53 y 54: Generación de sedimentos al momento de remover el sustrato del fondo del río Titire, que produce una coloración amarilla intensa de sedimento fino liberado.

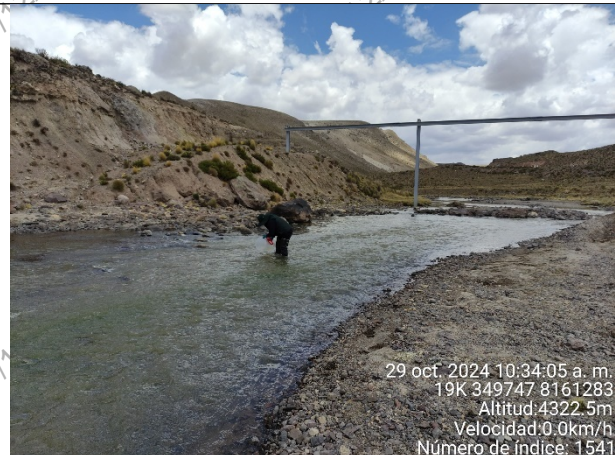
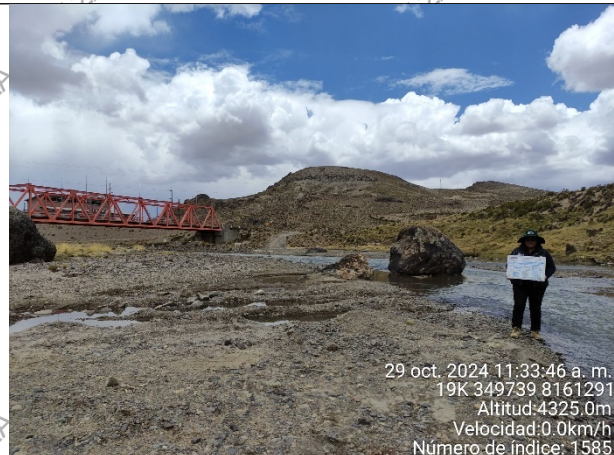
Foto N° 55 y 56: RVizc1, Río Vizcachas, aguas abajo del puente después de la confluencia del río Chilota.

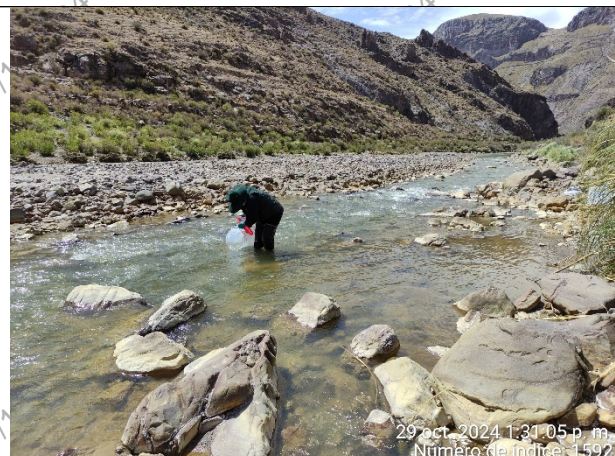
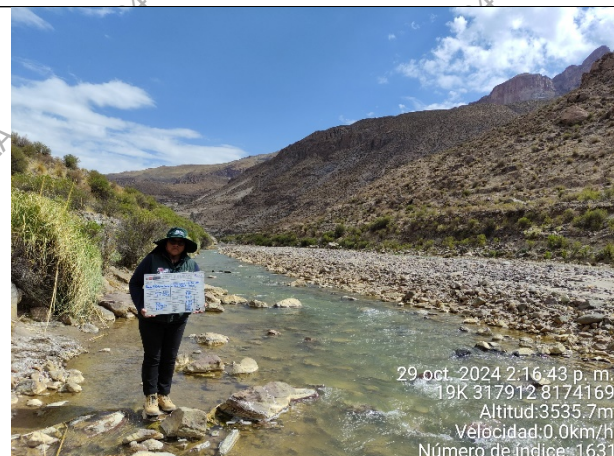
Los resultados obtenidos para el punto de monitoreo **RCora2**, valores de pH, temperatura, conductividad eléctrica, oxígeno disuelto, turbiedad y Potencial Oxido Reducción ORP; ha sido sistematizado en la Tabla N° 28 y se encuentran dentro de Estándares de Calidad Ambiental para Agua Categoría 3 en la subcategoría D1 Riego de Vegetales, y D2 Bebida de Animales. En lo que respecta la turbiedad y el ORP no presentar valor referencial en el ECA Agua categoría 3.

Foto N° 57 y 58: **RCora2**, Río Coralaque, a 5 km aguas arriba del centro poblado Pachas.

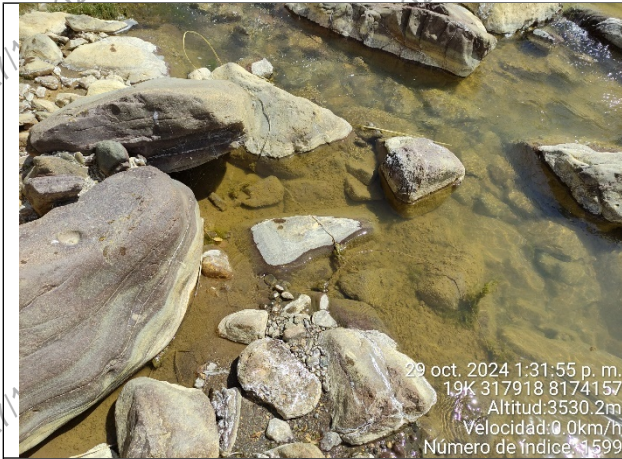
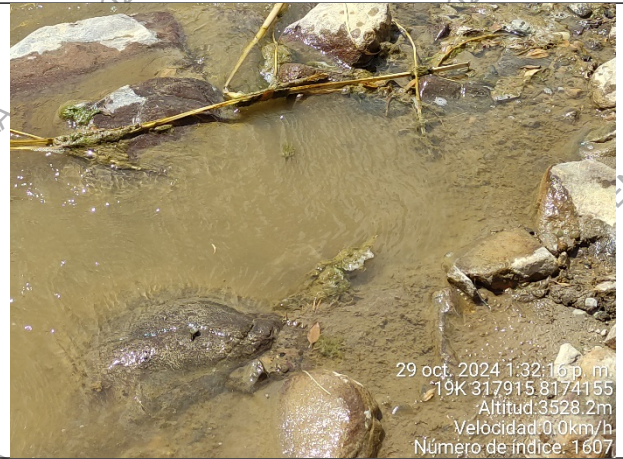
Foto N° 59 y 60: No se observan sedimentos de color atípico a orillas del río Coralaque.

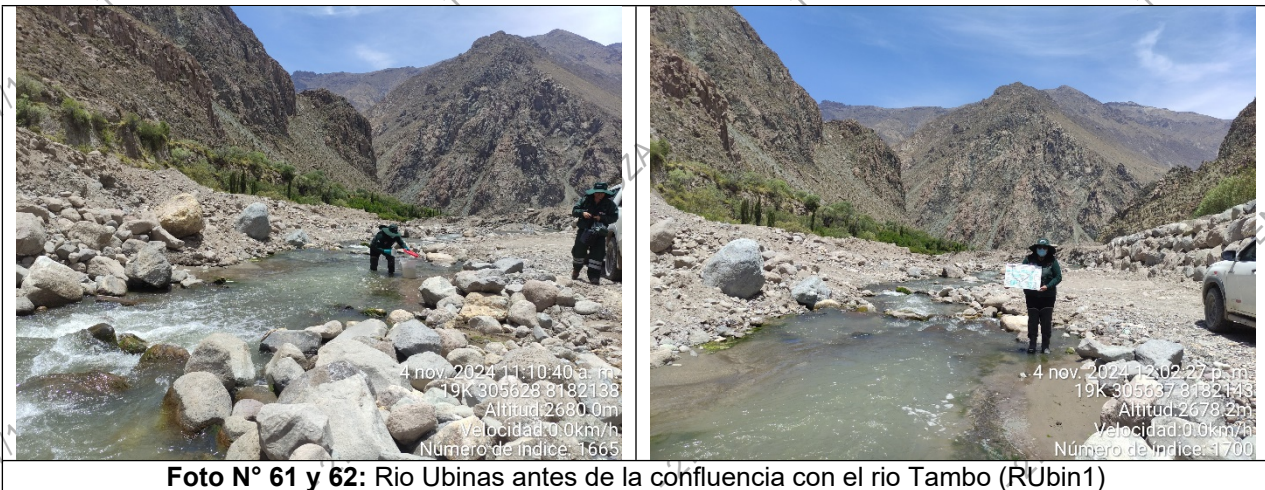
Foto N° 61 y 62: Río Ubinas antes de la confluencia con el río Tambo (RUBin1)

La muestra de agua presenta una ligera coloración blanquecina, no se observó presencia de sedimentos con coloración atípica en cauce, asimismo se pudo observar algas en el fondo del cauce.

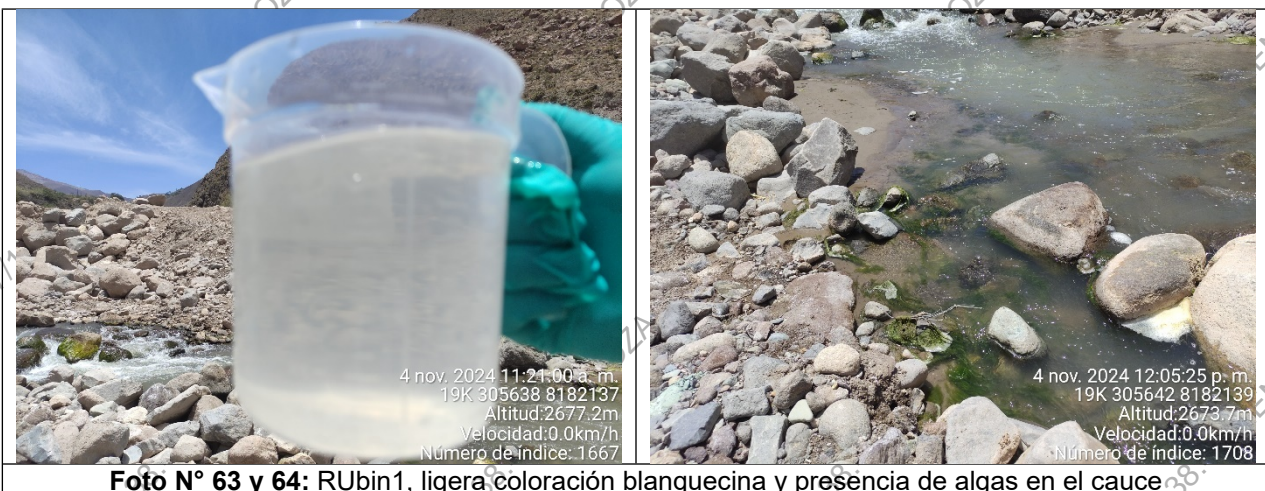
Foto N° 63 y 64: RUBin1, ligera coloración blanquecina y presencia de algas en el cauce

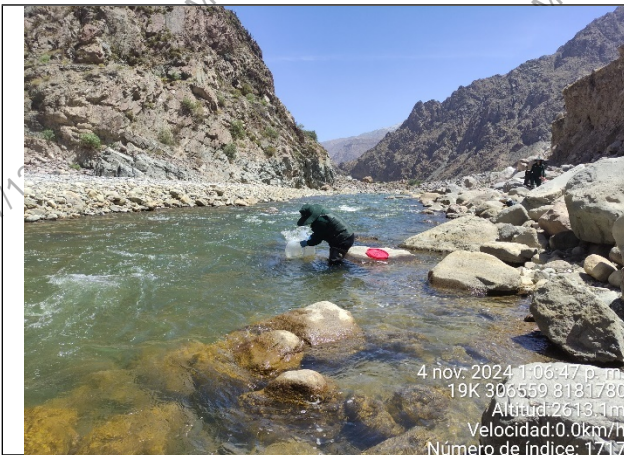
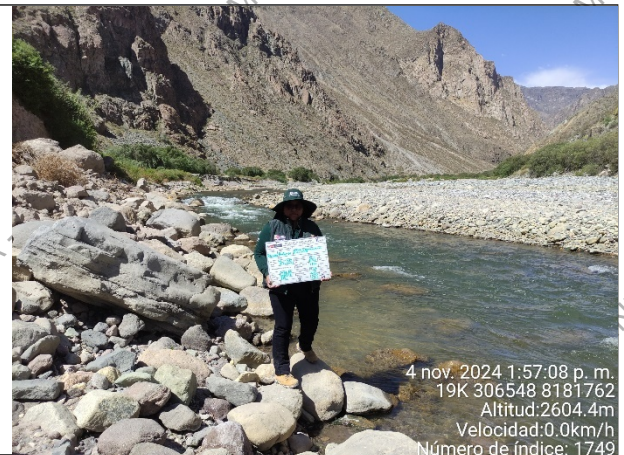
Durante el monitoreo se pudo observar presencia de sedimentos en el fondo del cauce, estos sedimentos no presentan una coloración atípica.

Foto 65 y 66: RTamb10 Río Tambo, antes de la confluencia con el río Ubinas.

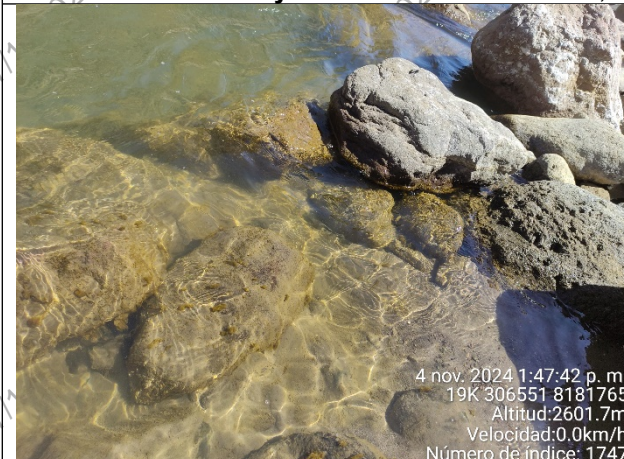
Foto 67: Presencia de algas en algunas partes del y adheridas a las rocas

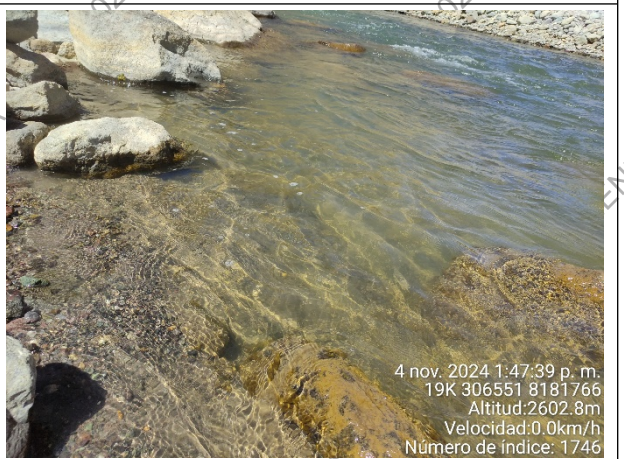
Foto 68 Presencia de sedimentos en algunas partes del río, específicamente en remansos

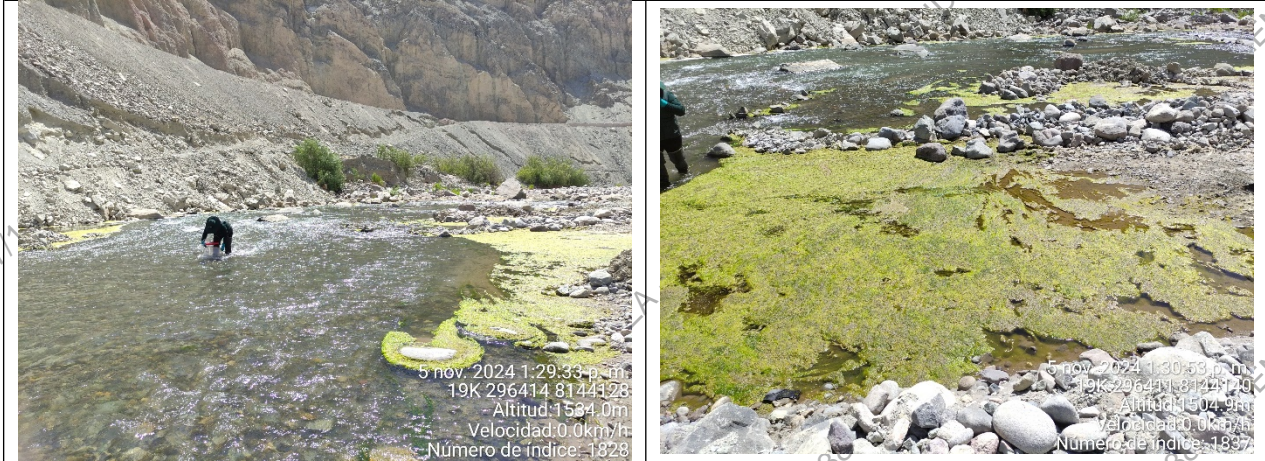
Foto N° 71 y 72: Punto de monitoreo RTamb4 - Río Tambo, aguas arriba de puente Chorro, se observó presencia de algas en gran cantidad acumulados en remansos

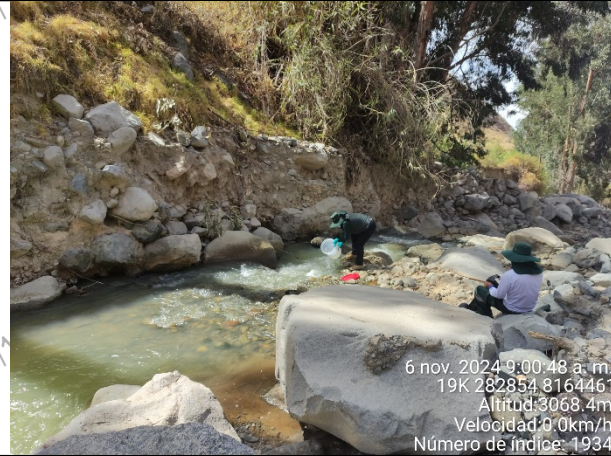
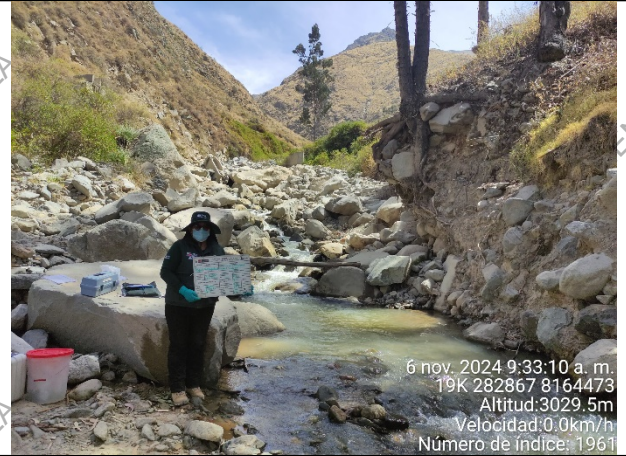
Foto N° 73 y 74: Punto de monitoreo RVaga1 - Río Vagabundo antes de la toma pampa dolores y Coalaque

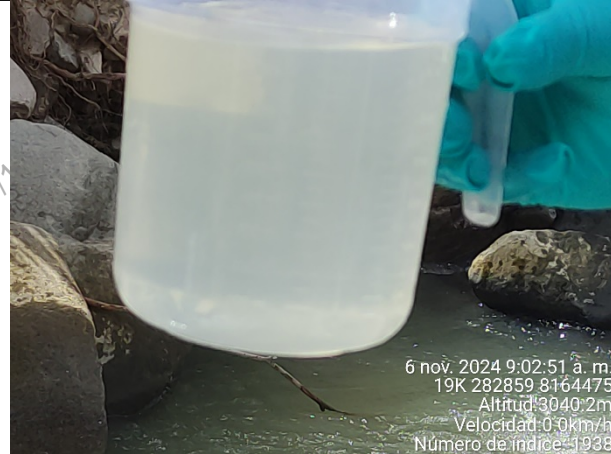
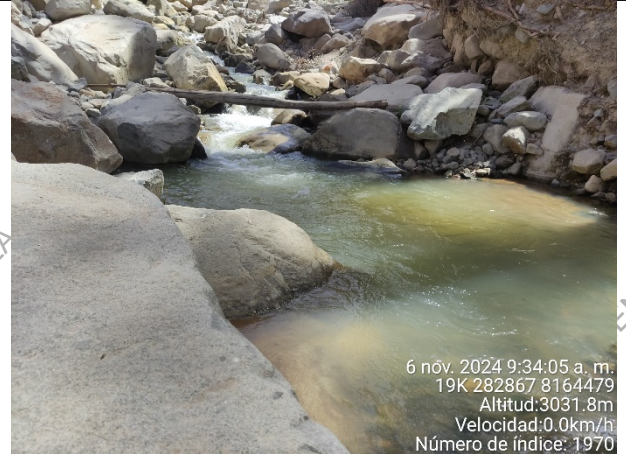
Foto N° 75 y 76: Punto de monitoreo RVaga1, la muestra presentaba una coloración blanquecina

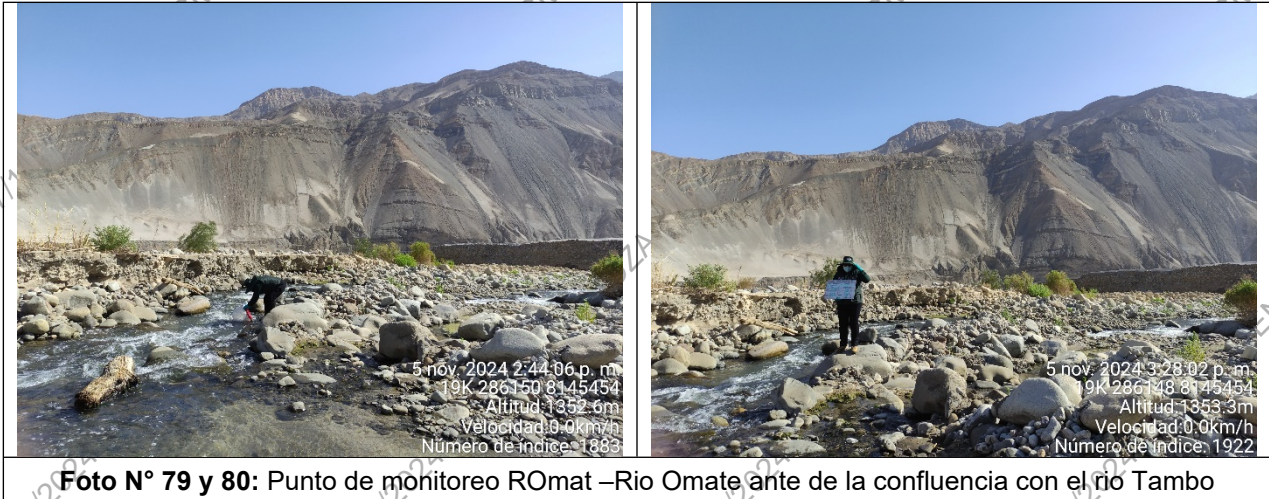
residual municipal proveniente del distrito de Omate que presenta niveles de coliformes termotolerantes y *Echerichia Coli*; sin embargo, estos no transgreden el ECA Agua Categoría 3, cabe precisar que este punto de vertimiento al río Omate no cuenta con autorización de ANA; sin embargo, la Municipalidad de General Sanchez Cerro tiene un proyecto en el marco del procedimiento de adecuación, iniciativa del Ministerio de Vivienda Construcción y Saneamiento.

Foto N° 79 y 80: Punto de monitoreo RMat –Río Omate ante de la confluencia con el río Tambo
