INFORME TECNICO N° 0062-2024-ANA-AAA.CO-ALA.TAT/SMMA

**RESULTADOS DEL XV MONITOREO PARTICIPATIVO
DE CALIDAD DE AGUA SUPERFICIAL DE LA CUENCA
TAMBO, ESTIAJE 2024**

RESULTADOS DEL XV MONITOREO DE CALIDAD DE AGUA SUPERFICIAL EN LA CUENCA TAMBO

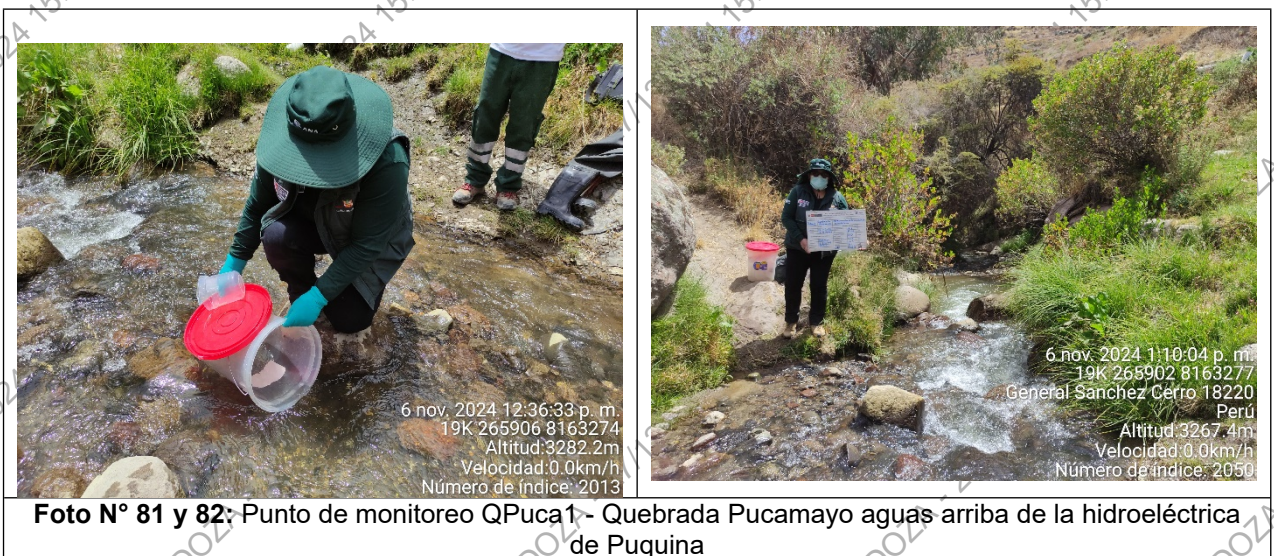
Foto N° 81 y 82: Punto de monitoreo QPuCa1- Quebrada Pucamayo aguas arriba de la hidroeléctrica de Puquina

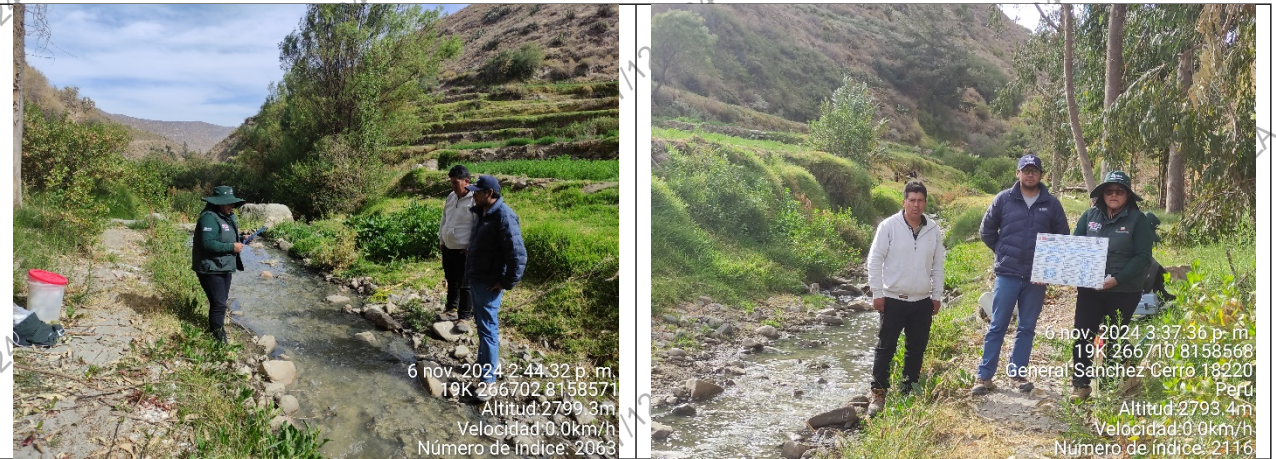
- Para el punto de monitoreo **QPuCa2**, según el método de estimación de densidades poblacionales se identificó *Escherichia coli* en una cifra de 9 200 NMP/100 ml (Numero Mas Probable de microorganismos en 100 ml de muestra), valor que **transgrede** 8.20 veces la subcategoría D1 Riego de Vegetales, para agua de riego no restringido (1 000 NMP/100 ml) Este parámetro no presenta valor referencial para Agua de Riego restringido y la subcategoría D2 Bebida de Animales.

El punto de monitoreo QPuCa2, Quebrada Pucamayo aguas abajo del vertimiento de Puquina, es un punto constantemente impactado por el ingreso de aguas residuales del distrito de Puquina el cual se encuentra en proceso de adecuación ante el Ministerio de Vivienda Construcción y Saneamiento⁴.

Foto N° 83 y 84: Punto de monitoreo QPuca2 - Río Pucamayo aguas abajo de vertimiento Puquina

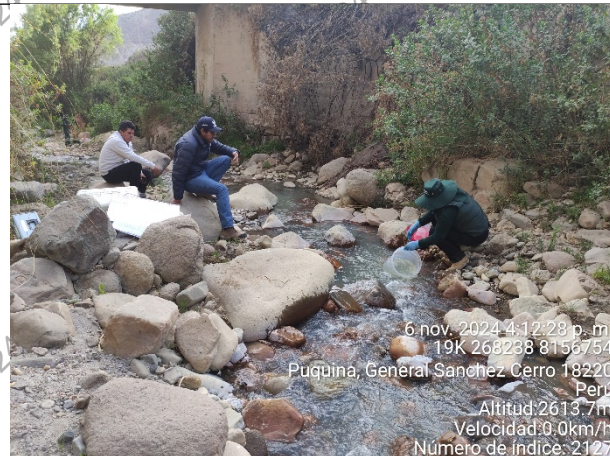
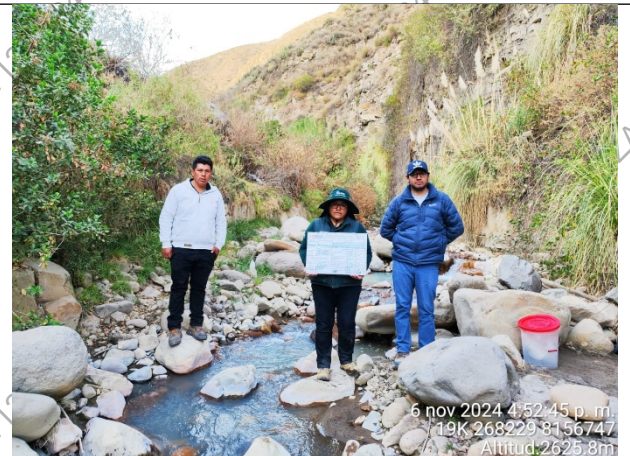
Foto N° 85 y 86 Punto de monitoreo RChoc2, Río Chocalaque, aguas abajo de la confluencia con el río Chocalaque y la quebrada Pucamayo y aguas arriba del puente camino a centro poblado Tohata.

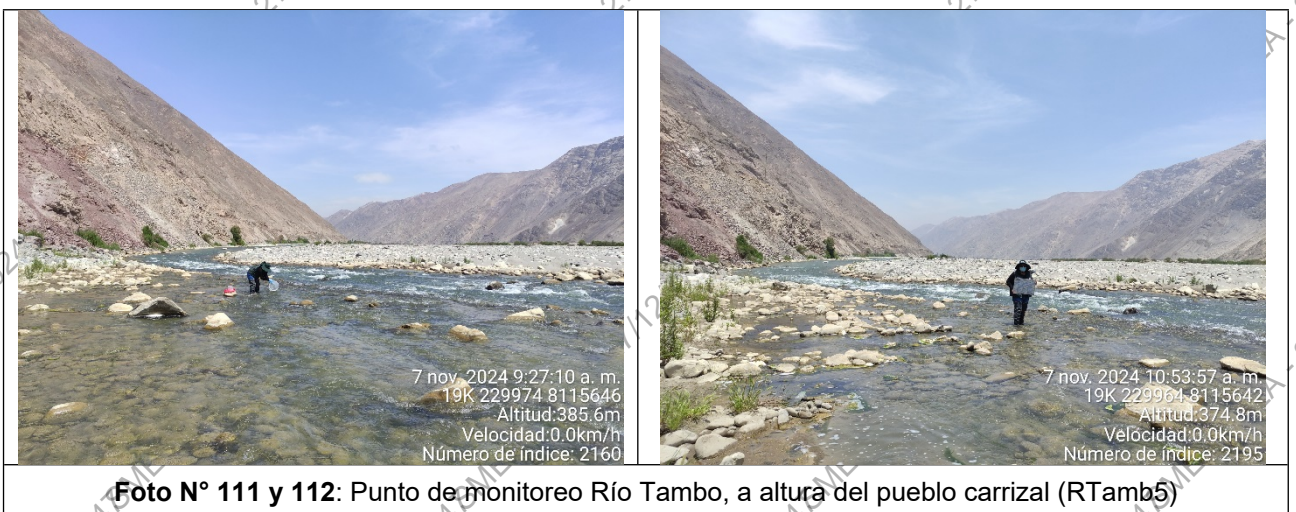
- El valor de la concentración de **Boro** del punto **RTamb5** es de 6.021 mg/L respectivamente, los cuales transgrede en 5.02 veces el valor de 1 mg/L establecido en el ECA para agua Categoría 3, D1 Riego de Vegetales; este valor también **transgrede** lo establecido en el ECA para agua Categoría 3, D2 Bebida de animales (5 mg/L) en 0.20 veces.

En este punto se observó presencia de algas, en el fondo de cauce y en la ribera del río, asimismo también se observó algas en descomposición, no se observó sedimentos con coloraciones atípicas.

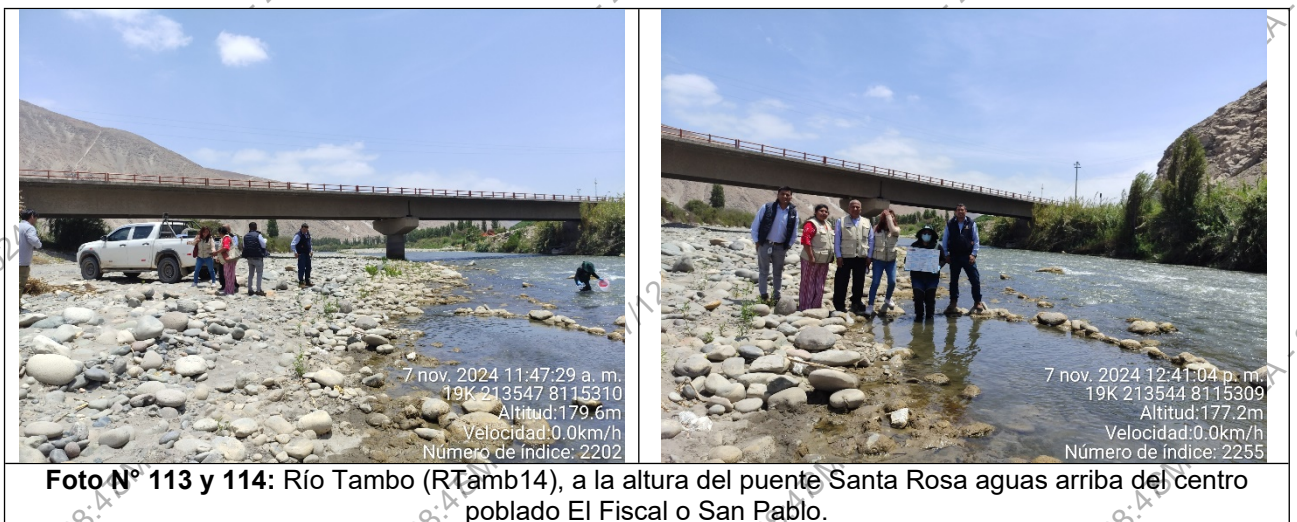
Foto N° 113 y 114: Río Tambo (RTamb14), a la altura del puente Santa Rosa aguas arriba del centro poblado El Fiscal o San Pablo.

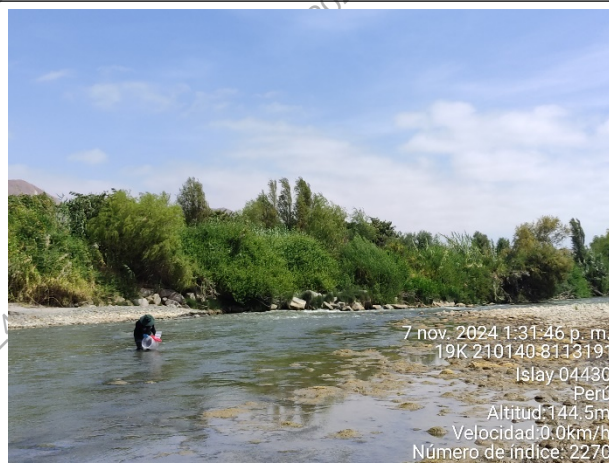
Foto N° 115: Río Tambo (RTamb6), a 60 m. aprox. aguas arriba de la toma Ensenada Mejía Mollendo.

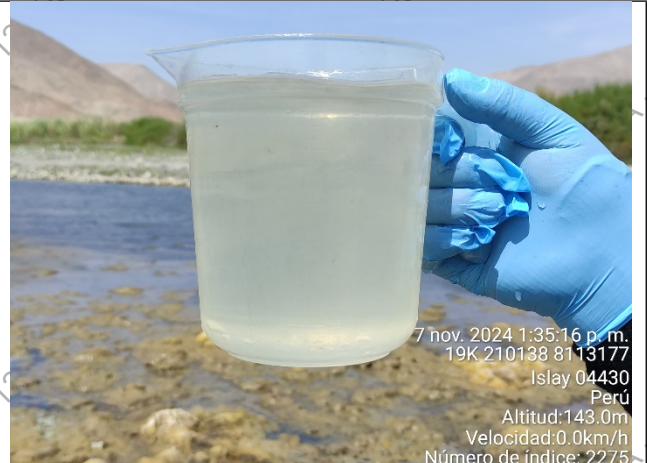
Foto N° 116: Río Tambo (RTamb6), ligera coloración grisácea del agua al momento de la muestra

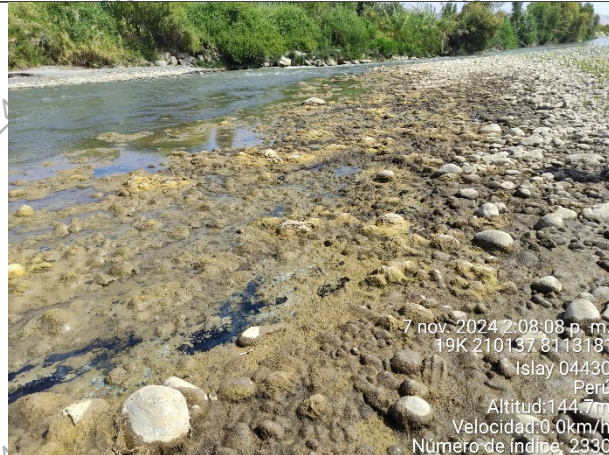
Foto N° 117: Río Tambo (RTamb6), presencia de algas en descomposición en los márgenes del río

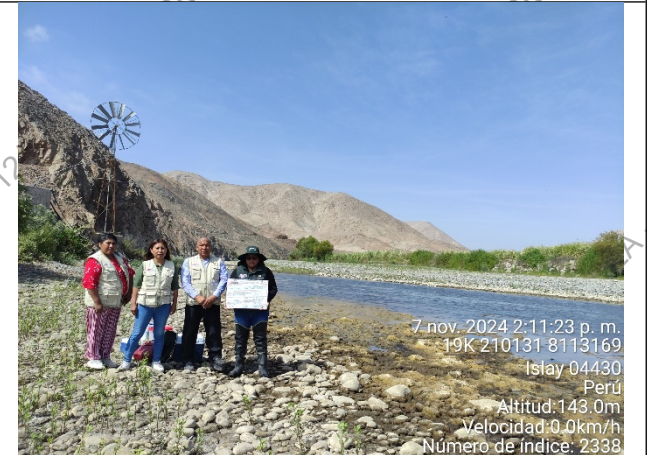
Foto N° 118: Río Tambo (RTamb6), presencia de algas en descomposición en los márgenes del río

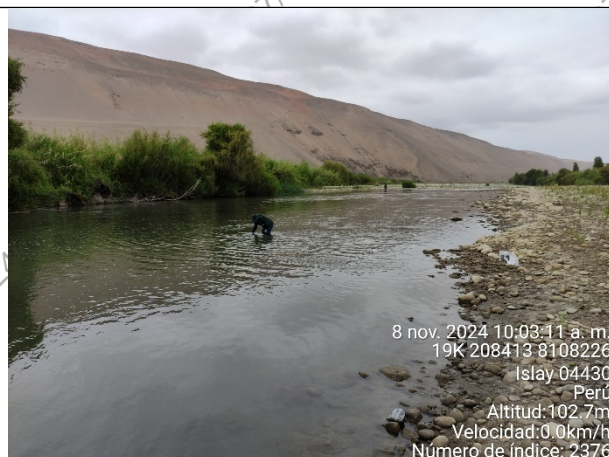
Foto N° 119: Río Tambo (RTamb16), Río Tambo, aprox. 50 m aguas abajo del vertimiento del sector Chucarapi

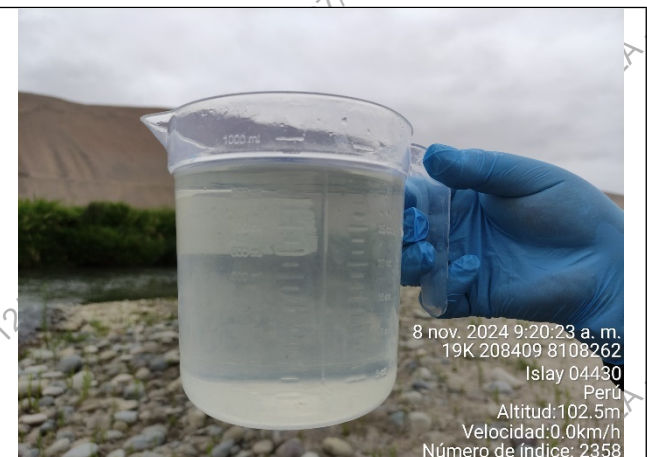
Foto N° 120: Río Tambo (RTamb16), ligera coloración grisácea del agua al momento de la muestra

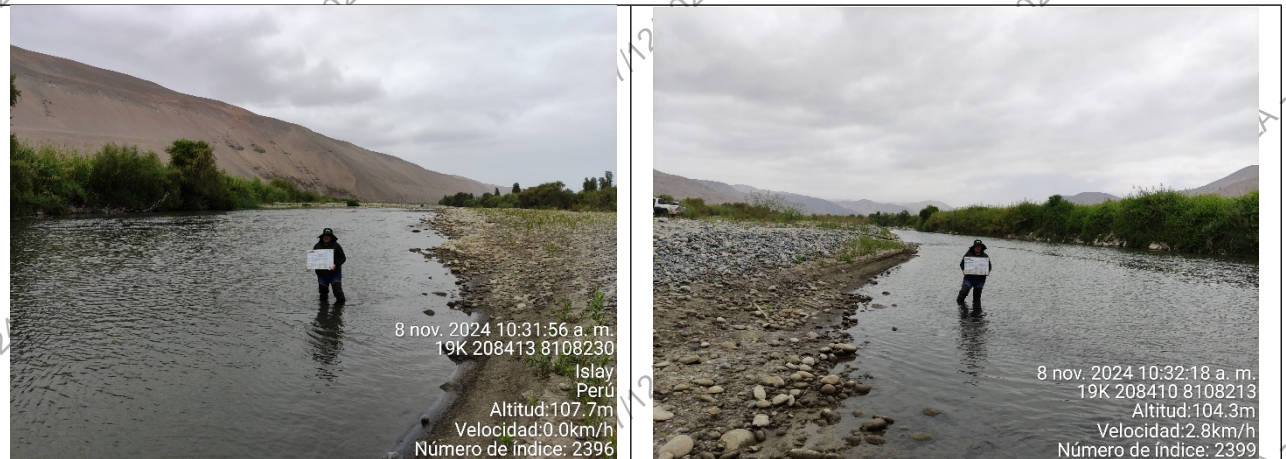
Foto N° 121: Rio Tambo (RTamb16), se tiene presencia de sedimento en el fondo del cauce y a los lados

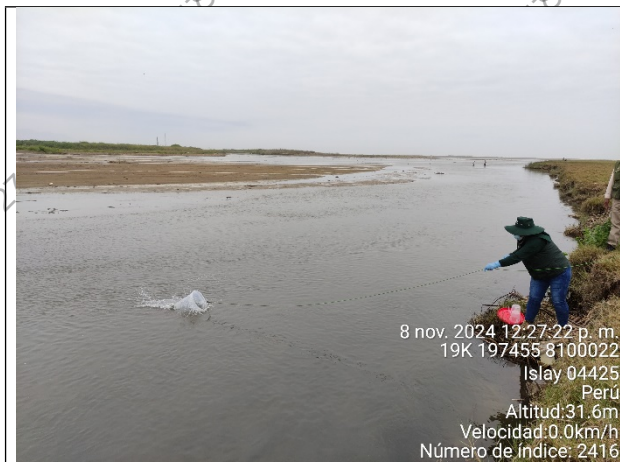
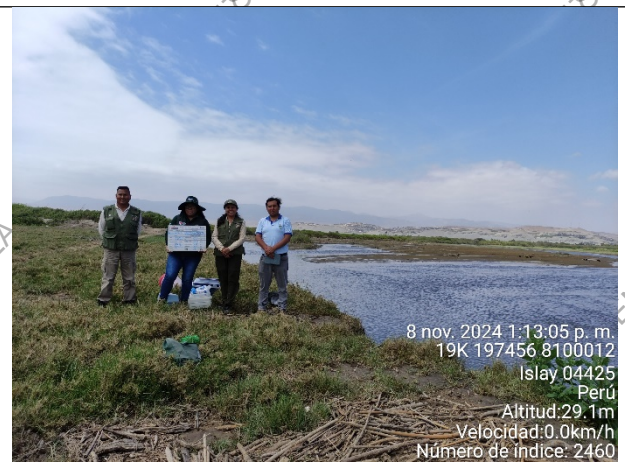
Foto N° 119 y 120: RTamb9, a aproximadamente 600 m antes del ingreso del río Tambo al mar, en el estuario del río Tambo
