INFORME TECNICO N° 0055-2025-ANA-AAA.CO-ALA.TAT

**RESULTADOS DEL XVI MONITOREO PARTICIPATIVO DE
CALIDAD DE AGUA SUPERFICIAL DE LA CUENCA TAMBO,
AVENIDA 2025**

RESULTADOS DEL XVI MONITOREO DE CALIDAD DE AGUA SUPERFICIAL EN LA CUENCA TAMBO

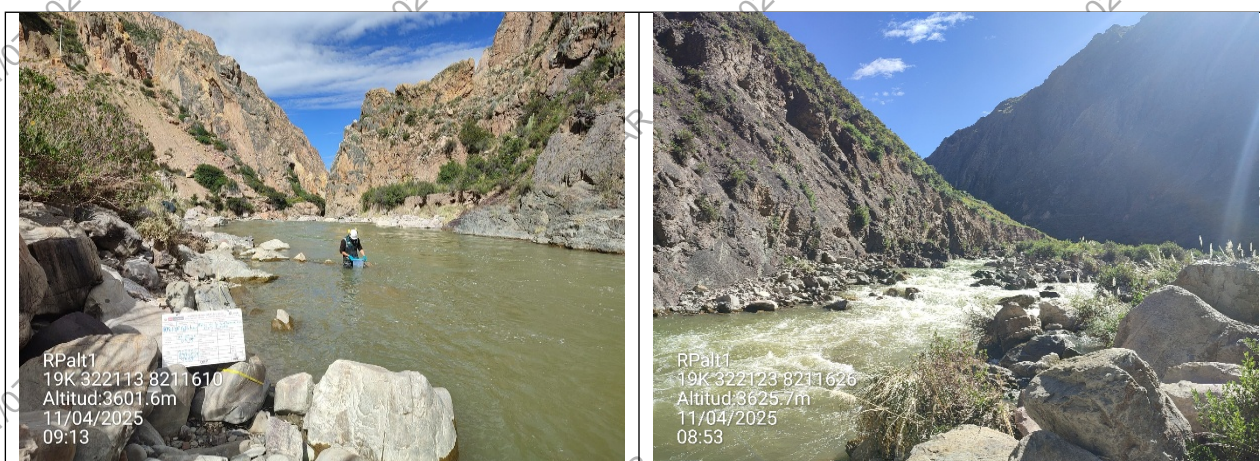
Foto N° 001 y 002: Punto de monitoreo RPalt1, antes de la confluencia con el río Ichuña. El cuerpo de agua tiene una coloración ligeramente verde, asociada a la presencia de algas en el lecho del río. Existen áreas de cultivo en la zona.

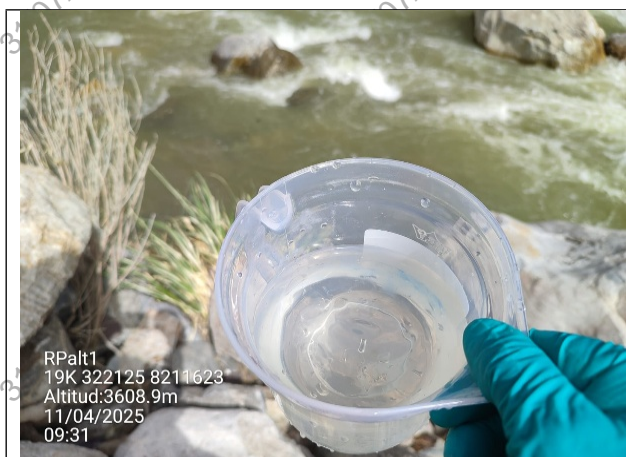
RPalt1
 19K 322125 8211623
 Altitud:3608.9m
 11/04/2025
 09:31

Foto N° 003: Muestra de agua superficial incolora, con poca o nula presencia de sólidos suspendidos.

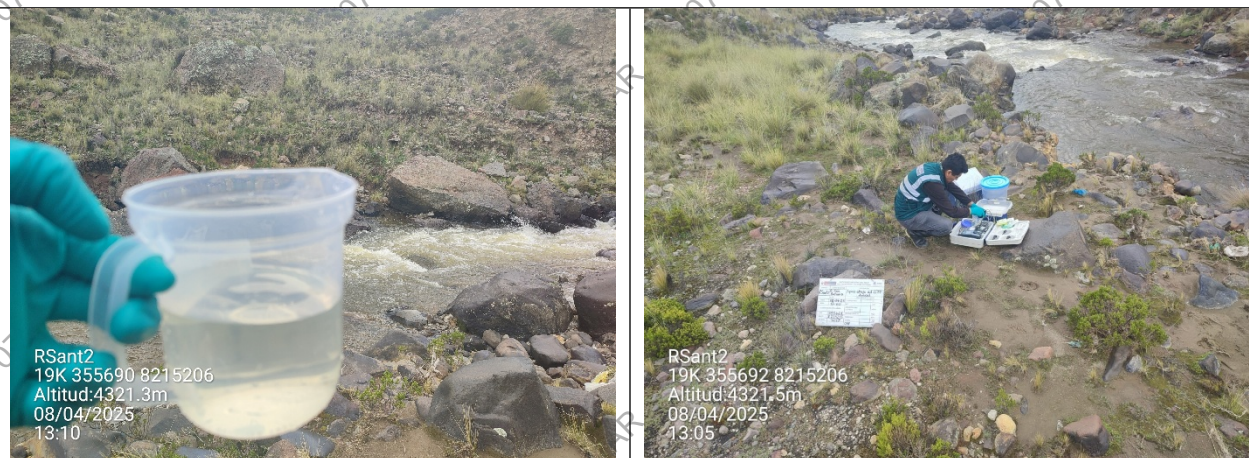
Foto N° 006 y 007: Muestra de agua superficial del punto RSant2 ligeramente turbia, con presencia de sólidos finos suspendidos. A la derecha se observa al especialista de campo realizando la medición de los parámetros de campo.

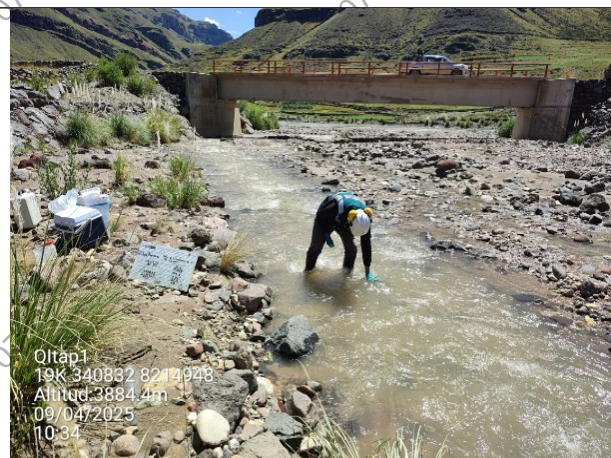
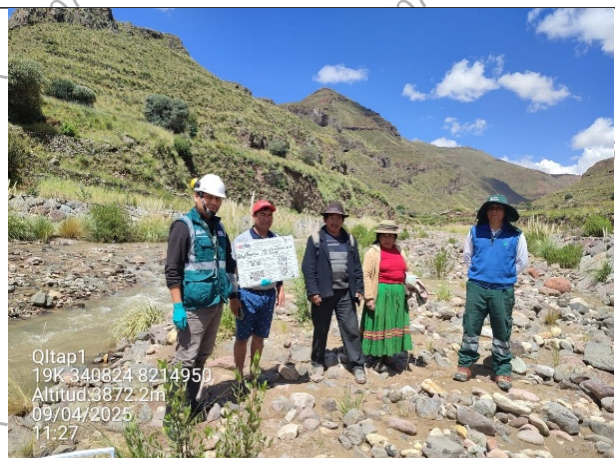
Foto N° 008 y 009: Punto de monitoreo Qlta1, (quebrada Itapallone) antes de la confluencia con el río Ichuña, se tuvo la participación los pobladores de las zonas aledañas. Hay presencia de cultivos.

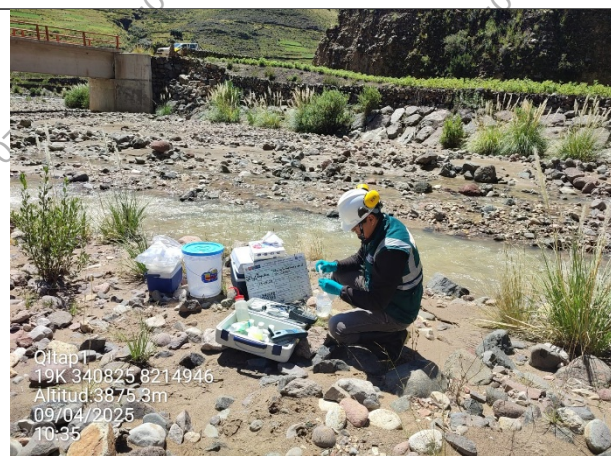
Foto N° 010 y 011: se cumplió con la medición de parámetros de campo y preservación de muestras de agua. Cielo despejado.

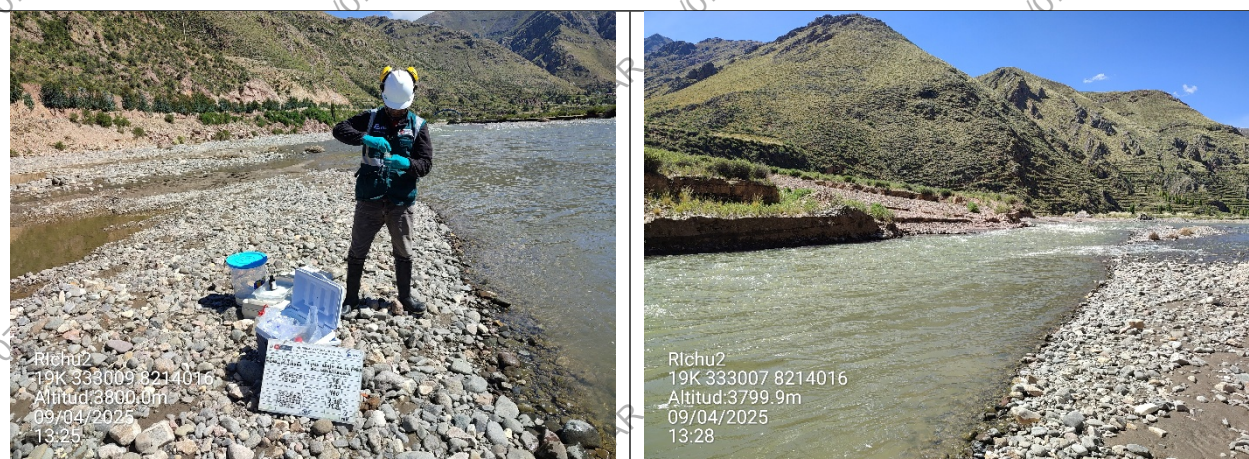
Foto N° 012 y 013: Punto de monitoreo Rlchu2, (Río Ichuña), ubicado aguas abajo de las pozas de estabilización del CP Ichuña. El cuerpo de agua tiene coloración ligeramente verde asociado con el crecimiento de algas verdes en el lecho del río. Asimismo, se observó algunos anfibios en las orillas. Cielo despejado

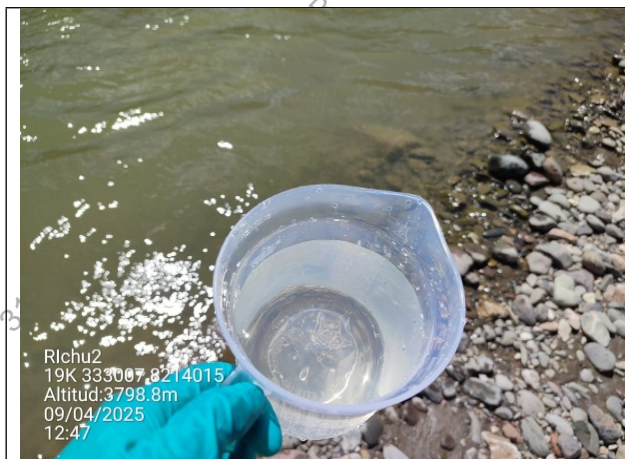
Rlchu2
19K 333007 8214015
Altitud: 3798.8m
09/04/2025
12:47

Foto N° 014: Muestra del punto agua superficial del punto Rlchu2. Con poca o nula presencia de sólidos en suspensión

El río Ichuña presenta algas en el fondo del cauce; ante ello es importante mencionar que dicho cuerpo de agua presenta aportes naturales de agua termales mineralizadas, que en época de estiaje (cuando el nivel del agua es bajo), se registran niveles de conductividad eléctrica que transgrede el ECA Agua; además se ha identificado fuentes contaminantes antropogénicas¹.

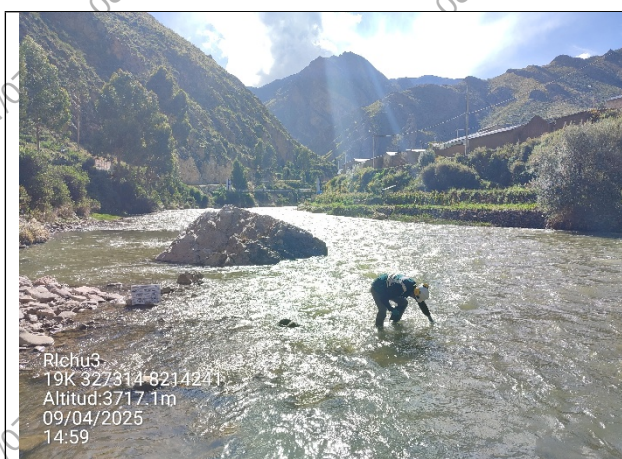
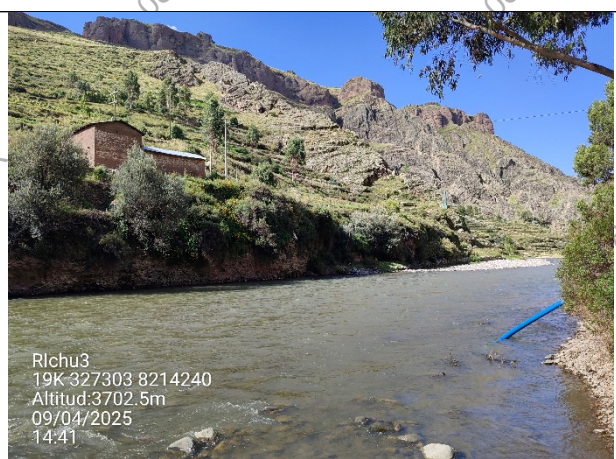
Rlchu3
19K 327314 8214241
Altitud: 3717.1m
09/04/2025
14:59

Foto N° 015 y 016: Punto de monitoreo Rlchu3, (Río Ichuña), ubicado a 380 m. aproximadamente aguas arriba del centro poblado Antajahua. Se observan viviendas en el margen derecho del río Ichuña.

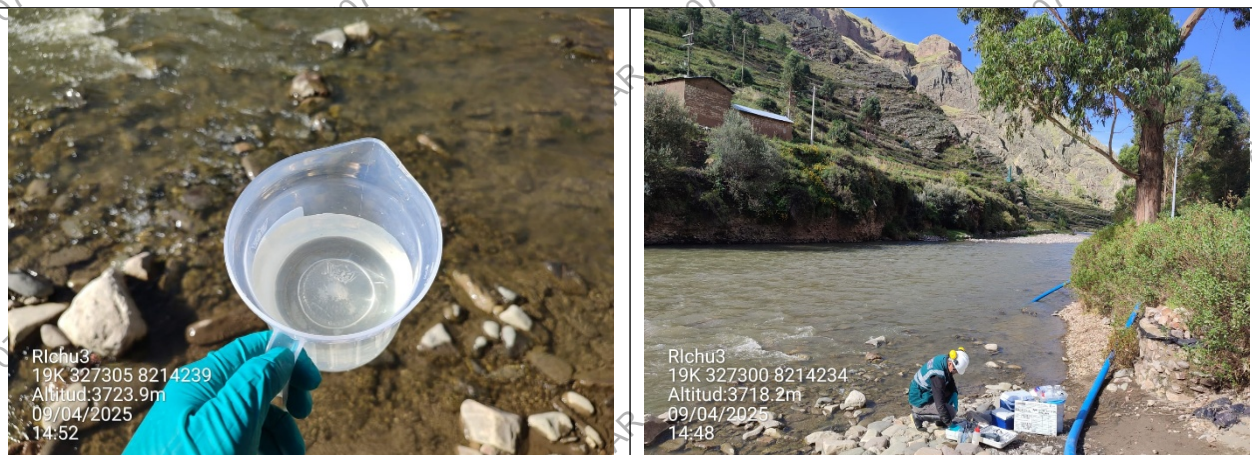
Foto N° 017 y 018: Muestra de agua superficial del punto RIchu3. Adherido a ISobre el lecho rocoso del fondo Medición de parámetros de campo.

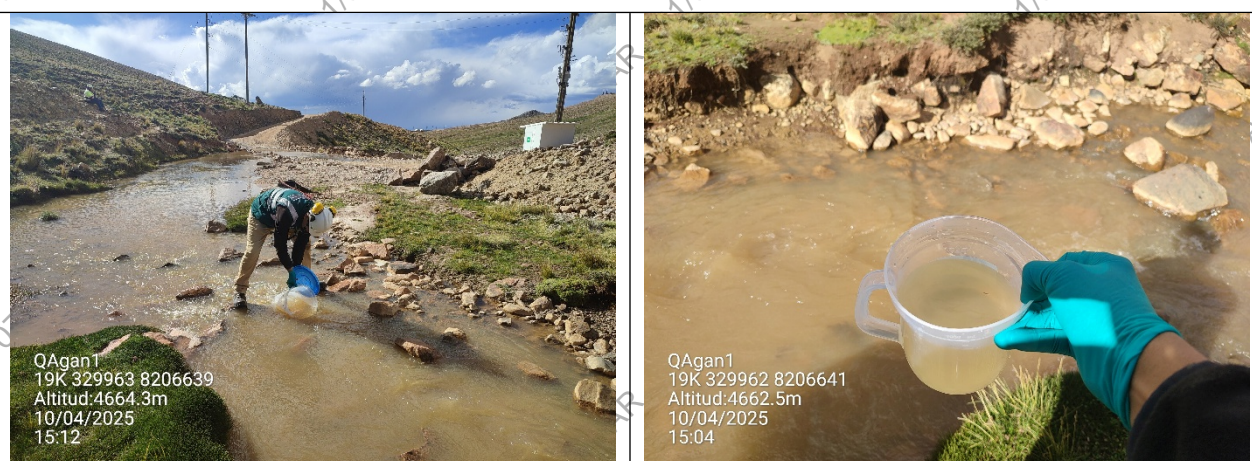
Foto N° 019 y 020: Punto de monitoreo QAgan1, hay alta presencia de sólidos en suspensión, posiblemente debido al arrastre de los deshielos de la parte alta, ya que no se observa operaciones mineras en esa zona. No hay vertimientos de agua residual. PTAR y PTARI recirculan el agua.

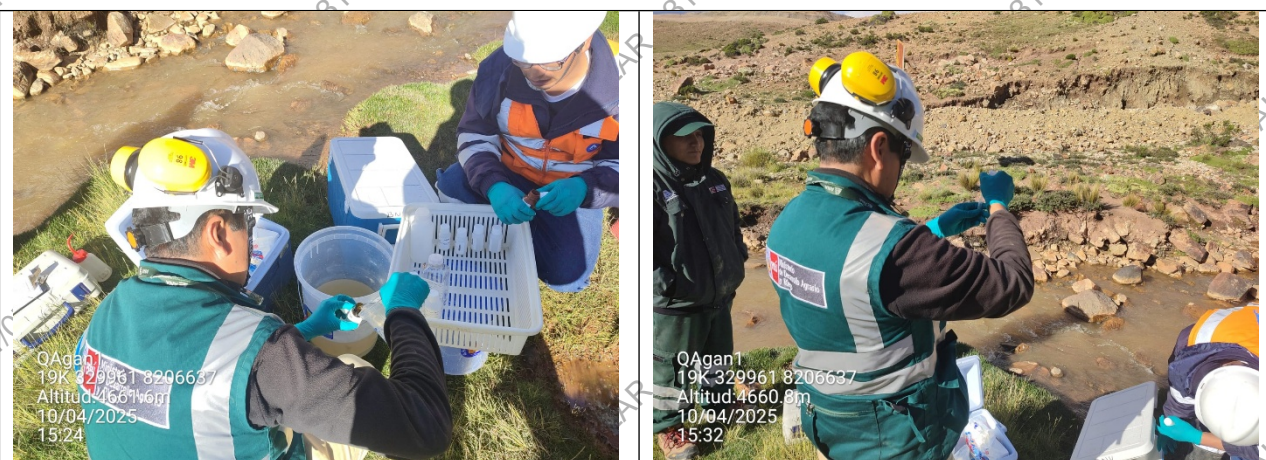
Foto N° 021 y 022: toma de muestras de agua en frascos y preservación de las muestras, a fin de cumplir con las especificaciones técnicas del laboratorio.

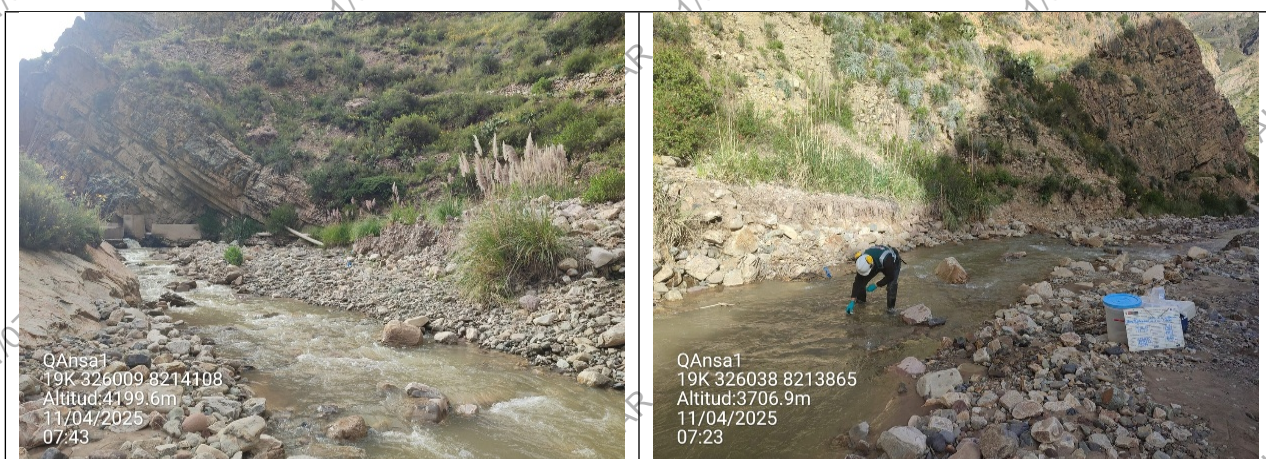
Foto N° 023 y 024: Punto de monitoreo QAnsa1, (Qda. Ansamani), antes de la confluencia con el río Ichuña. No se observa la presencia de actividades antropogénicas que pudieran alterar la calidad del agua en dicha zona.

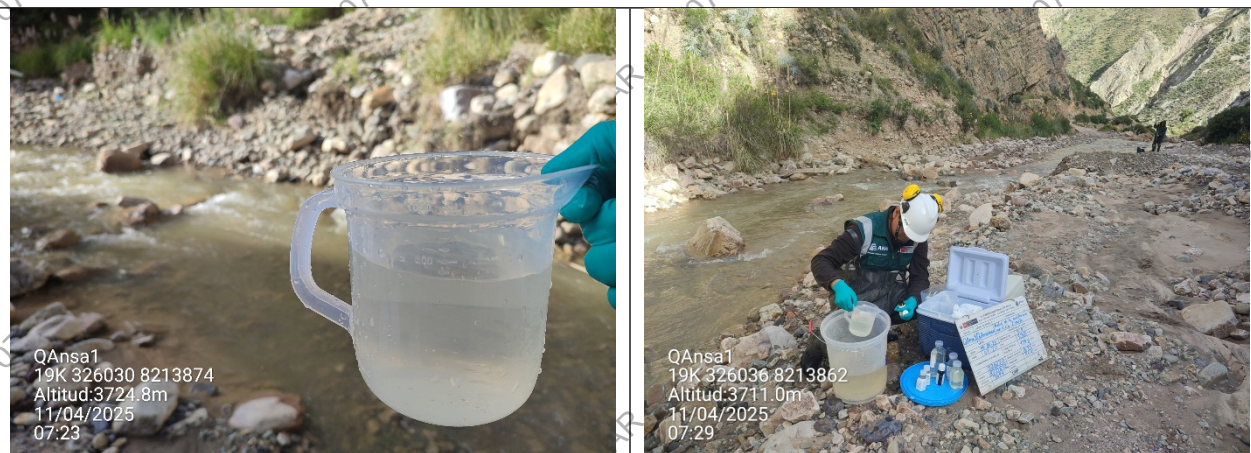
Foto N° 025 y 026: Muestra de agua superficial del punto QAnsa1, en la ella se logra visualizar ligera turbidez, debido a la presencia de partículas finas en suspensión. Toma de muestras de agua en frascos proporcionados por el laboratorio SGS del Perú SAC

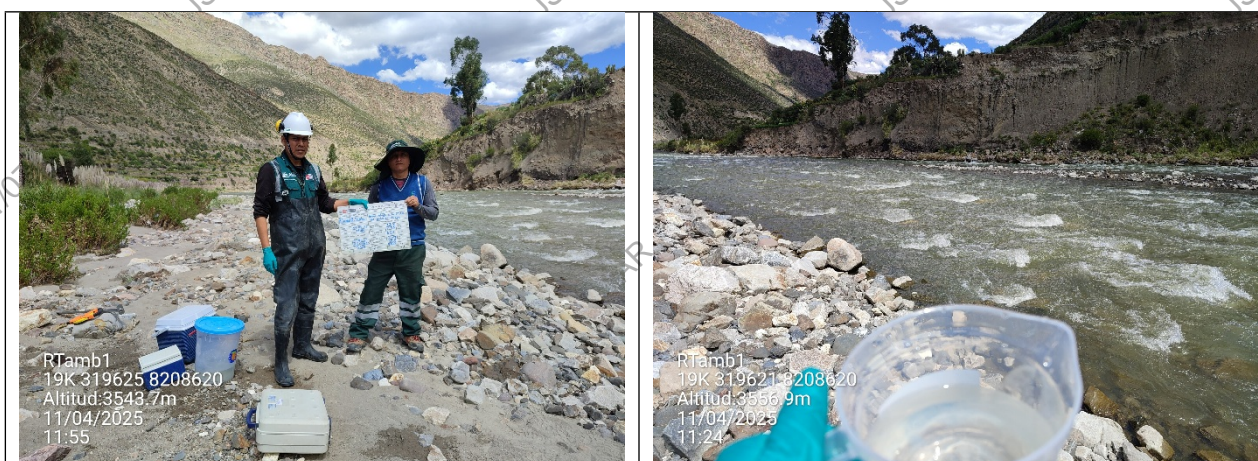
Foto N° 027 y 028: Punto de monitoreo RTamb1, (Río Tambo) aguas abajo de la planta de tratamiento de agua residual del centro poblado Yunga. Se observó residuos sólidos (escombros) en el margen izquierdo del río. La muestra de agua no presenta color, ni olor, tampoco se observa sólidos suspendidos. Cielo parcialmente nublado.

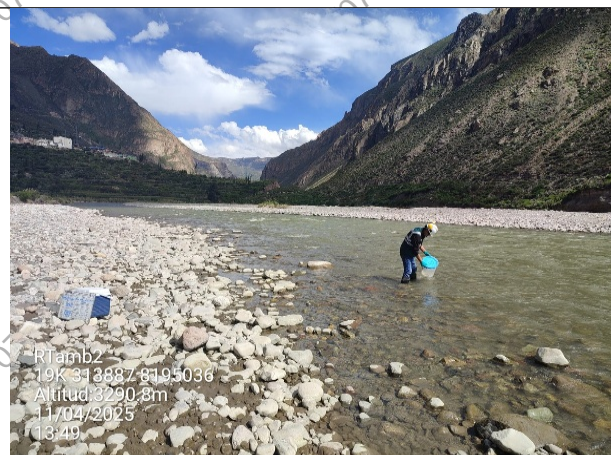
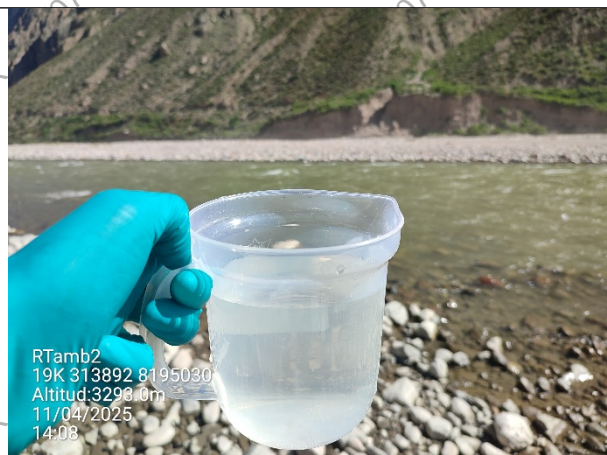
Foto N° 029 y 030: Punto de monitoreo RTamb2, ubicado aguas abajo del centro poblado Lucco y antes del centro poblado de Lloque. La muestras tienen una ligera coloración verde, con presencia de finas partículas en suspensión

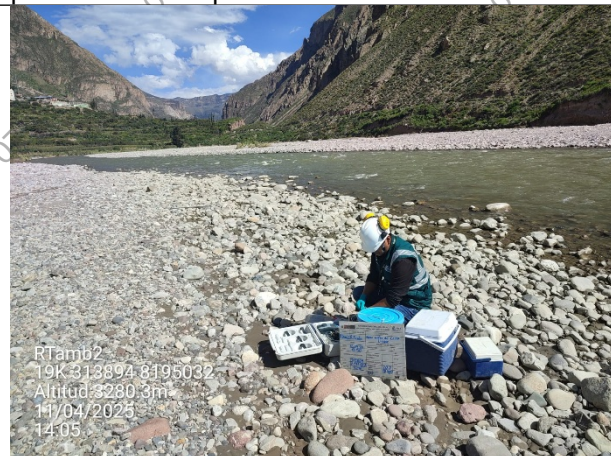
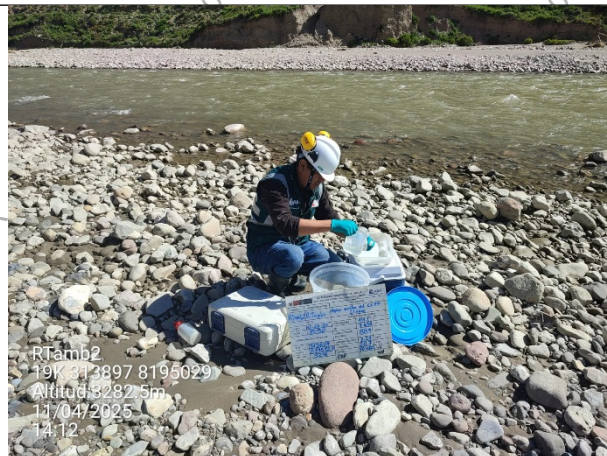
Foto N° 031 y 032: Punto de monitoreo RTamb2, en las fotos se aprecia parte del proceso del monitoreo: medición de parámetros de campo y preservación de muestras. No se tuvo participación de la comunidad.

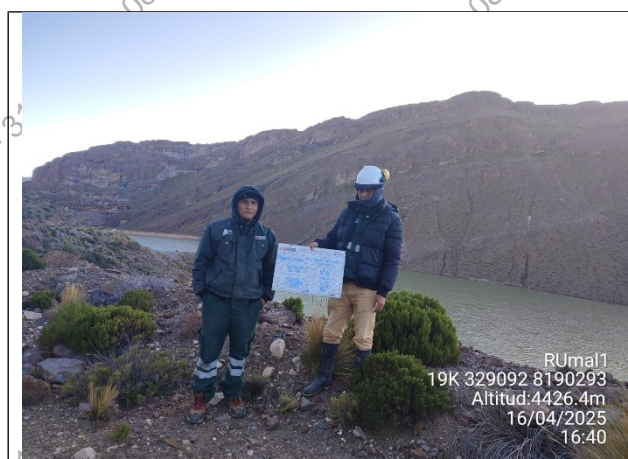
Foto N° 035: Punto de monitoreo RUm1. En la foto se aprecia el embalse Chirimayuni, con un ancho aproximado de 130 m.

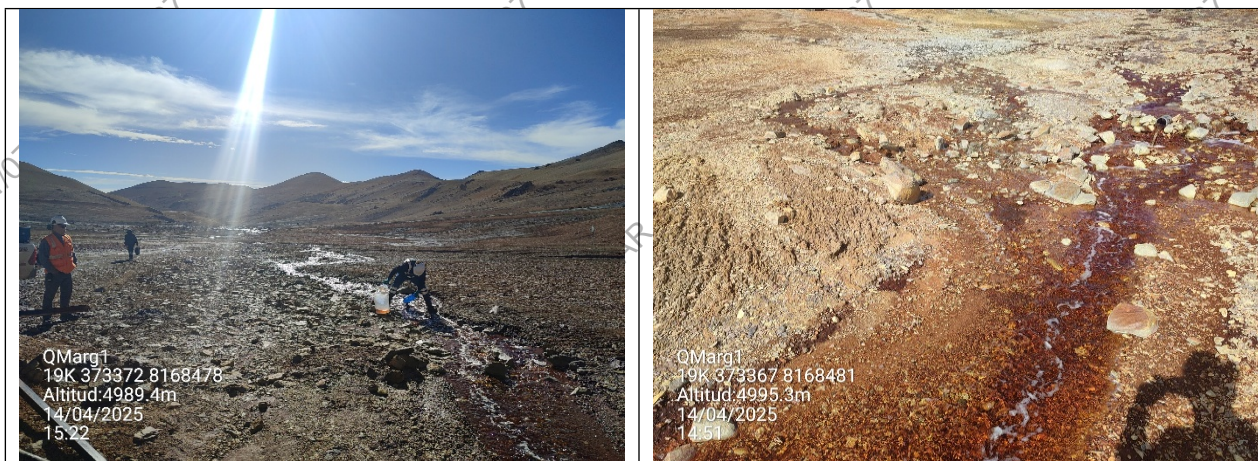
Foto N° 036 y 037: Punto de monitoreo QMarg1, (Quebrada Margaritani) aguas arriba de las operaciones mineras. Cuerpo de agua con coloración rojiza, geografía de la zona con suelo arenoso con rocas, de pigmentación amarillenta. Se observó cursos de agua afluentes a la quebrada de bajo volumen, que provienen del margen derecho.

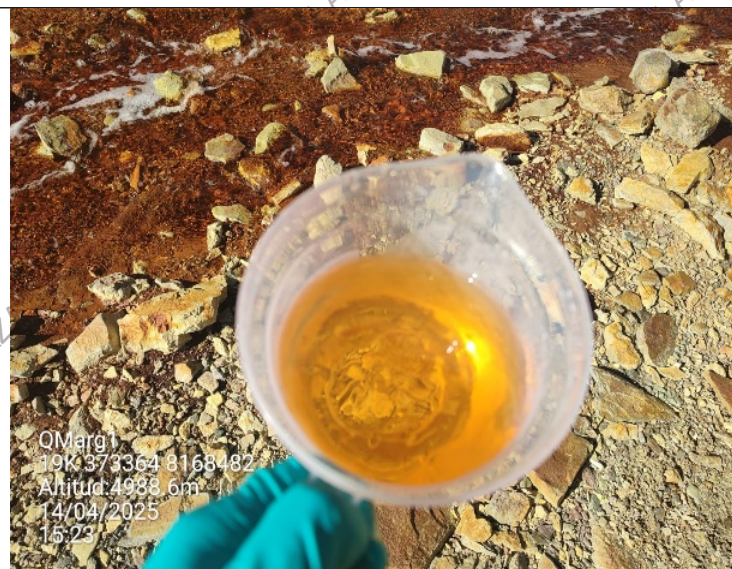
Foto N° 038: Muestra de agua del punto QMarg1. Agua con coloración amarillo naranja, no se observa partículas suspendidas

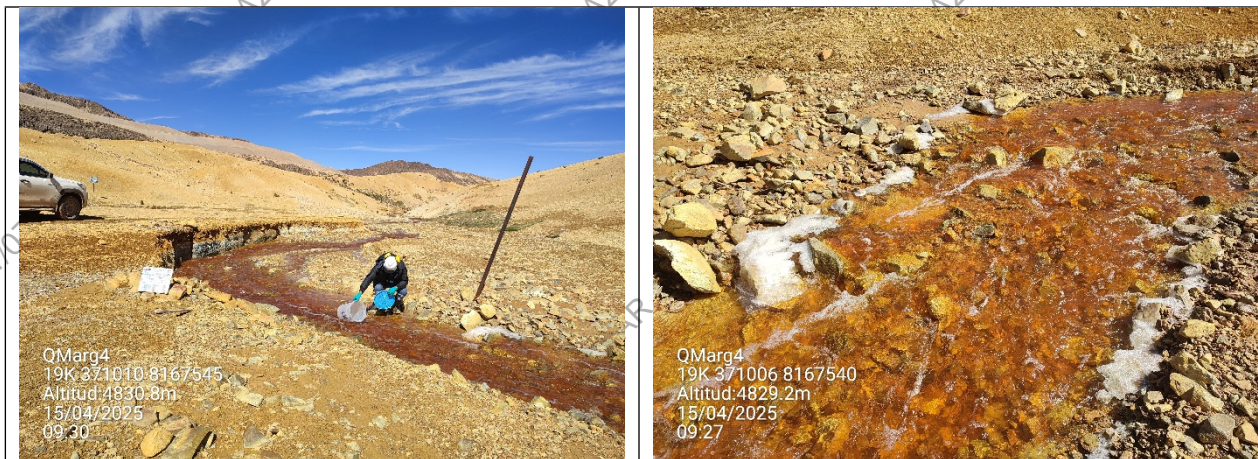
Foto N° 039 y 040: Punto de monitoreo QMarg4, (Quebrada Margaritani), a aproximadamente 100 m antes de la confluencia con la Quebrada Apostoloni. Cuerpo de agua con coloración rojiza, geografía de la zona con suelo rocoso y pigmentación amarillenta.

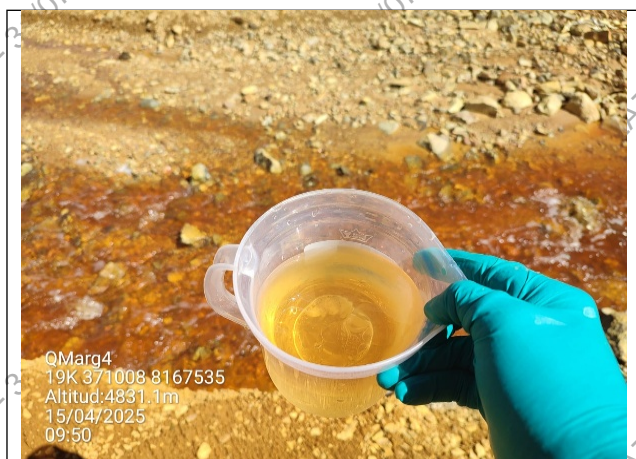
Foto N° 041: Muestra de agua del punto QMarg4. Con coloración amarillo naranja sin presencia de partículas finas suspendidas.

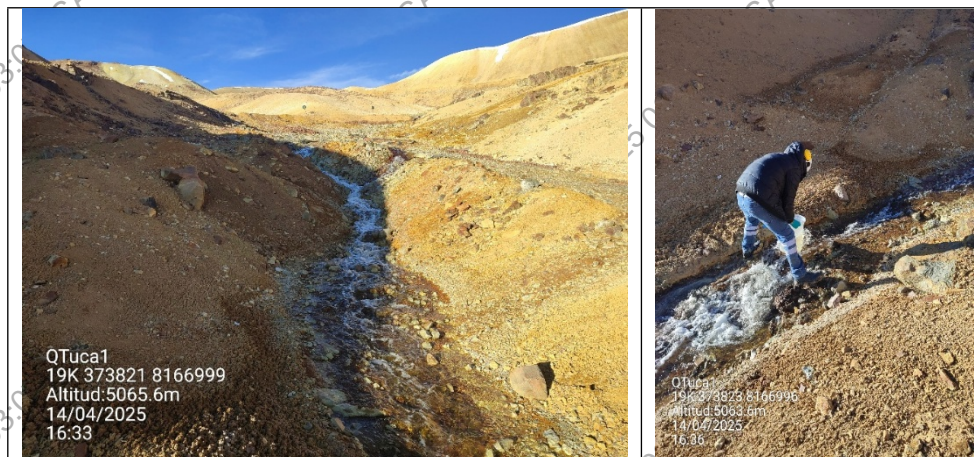
Los resultados sistematizados muestran que el punto de muestreo está influenciado por la mineralización de los suelos a través de los cuales fluye el agua, lo que ha generado una carga adicional, sin embargo, esta situación se suma a la estrecha cercanía con el tajo minero.

Foto N° 042 y 043: Punto de monitoreo QTuca1 en la quebrada Tucarirani, ubicado tras la unión de los dos manantiales Tucarirani, al este Tajo Tucari. El cuerpo de agua presenta coloración amarilla-rojiza, se observa abundante efervescencia, geografía de la zona con suelo rocoso y pigmentación amarillenta

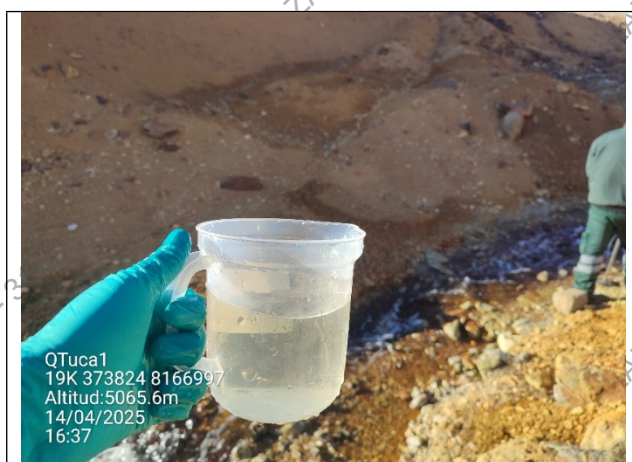
Foto N° 044: Muestra de agua del punto QTuca1. Agua ligeramente coloreada, sin la presencia de partículas finas suspendidas.

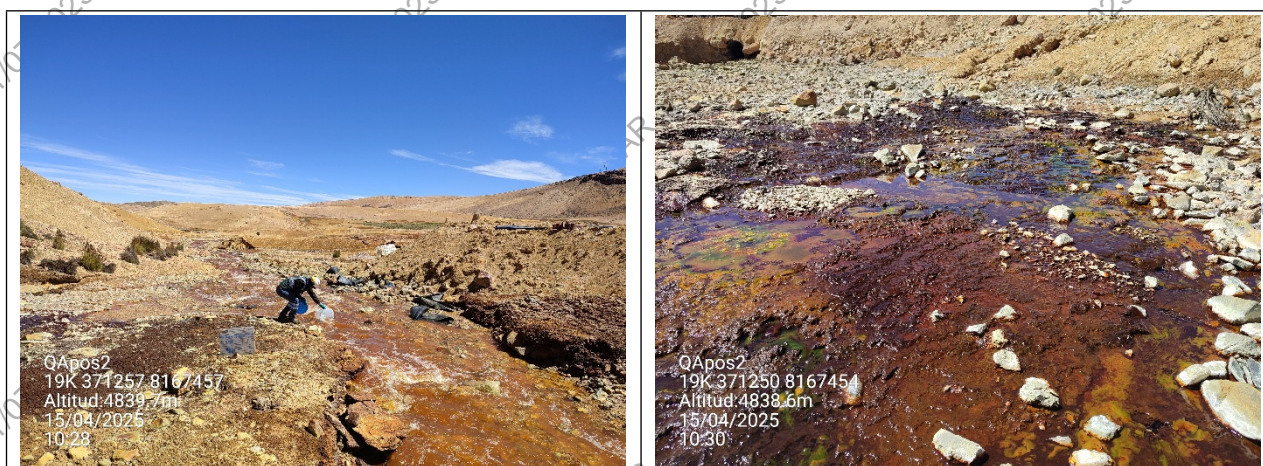
Foto N° 045 y 046: punto de monitoreo QApos2, ubicado en la quebrada Apostoloni, aguas abajo de la unión Apostoloni Norte y Sur, al SO del Tajo, antes de afloramientos naturales y antes de la confluencia con Qda Margaritani. El curso de agua presenta una coloración amarilla rojiza, en el margen izquierdo de dicha quebrada se observó algas en estado de putrefacción.

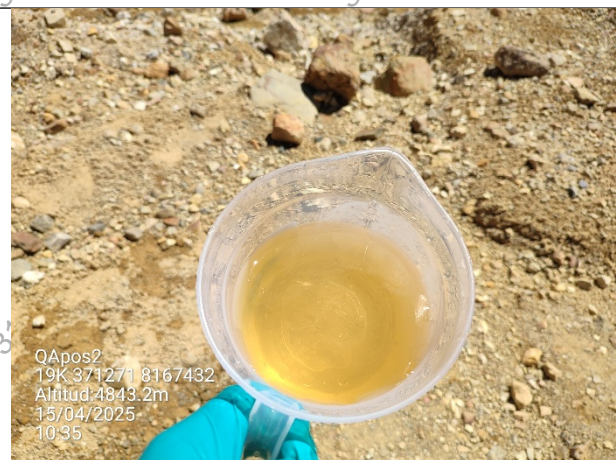
Foto N° 047: Muestra de agua del punto QApos2 con coloración amarilla naranja, se observa la presencia de finas partículas en suspensión.

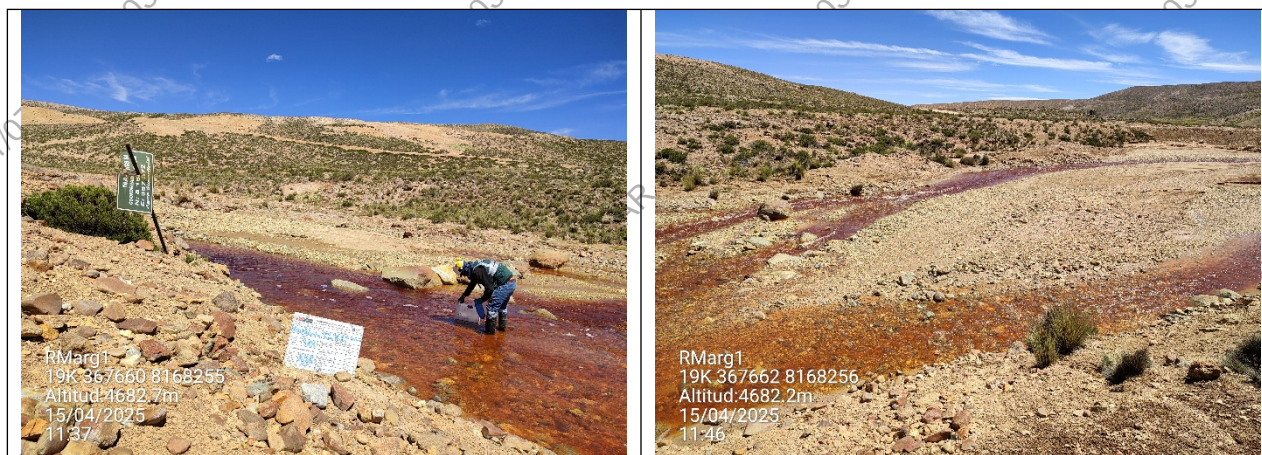
Foto N° 048 y 049: el punto de monitoreo RMarg1 está ubicado en el río Margaritani, aguas abajo de las operaciones mineras y antes de la confluencia con la Quebrada Queullirijahuiri. El cuerpo de agua presenta una coloración amarillenta. No hay evidencias de organismos vivos en el curso de agua.

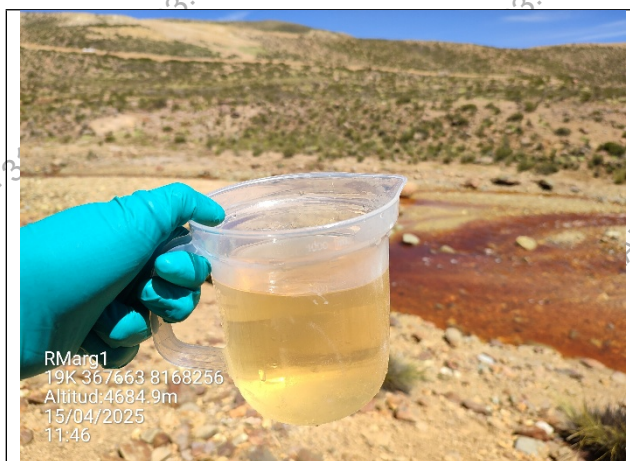
Foto N° 050: Muestra de agua del punto RMarg1 con coloración amarilla, no se llega apreciar sólidos en suspensión.

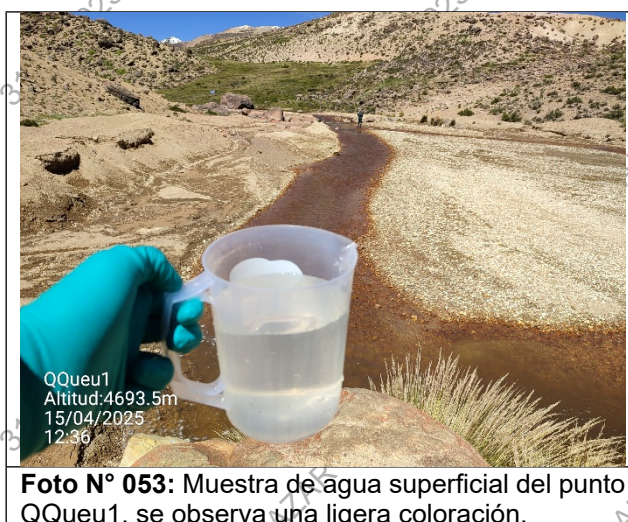
Foto N° 053: Muestra de agua superficial del punto QQueu1, se observa una ligera coloración.

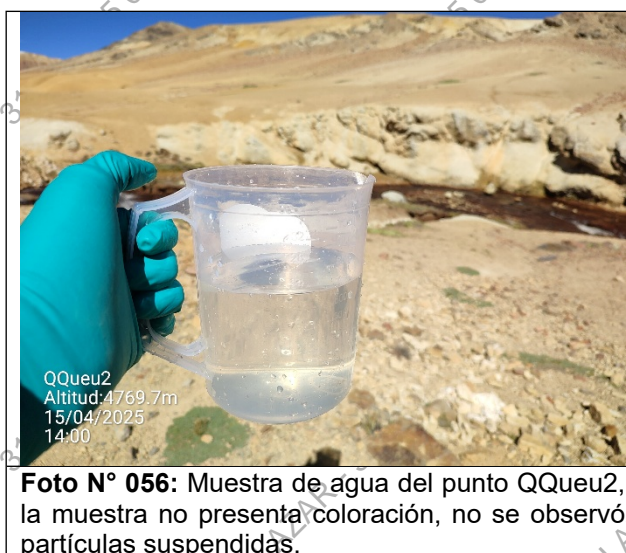
Foto N° 056: Muestra de agua del punto QQueu2, la muestra no presenta coloración, no se observó partículas suspendidas.

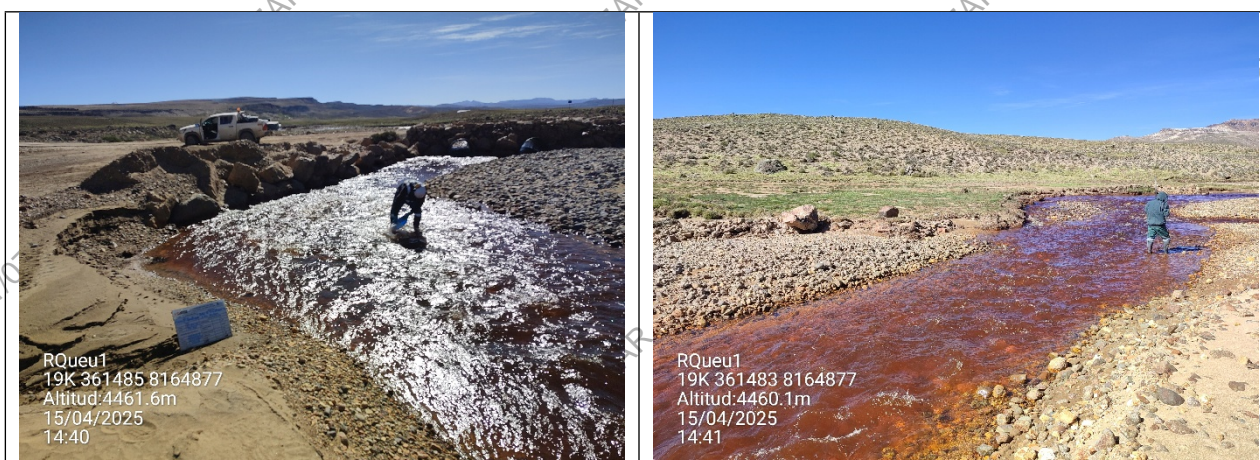
Foto N° 057 y 058: punto RQueu1, (río Queullirijahuiri) ubicado antes de la confluencia con el río Aruntaya, en las afueras de la unidad minera. El cuerpo de agua presenta coloración amarillo rojiza, al igual que las rocas que conforman el lecho del río. Poca o nula presencia de vegetación en riberas del río, tampoco se observó organismos de vida acuática en este cuerpo de agua.

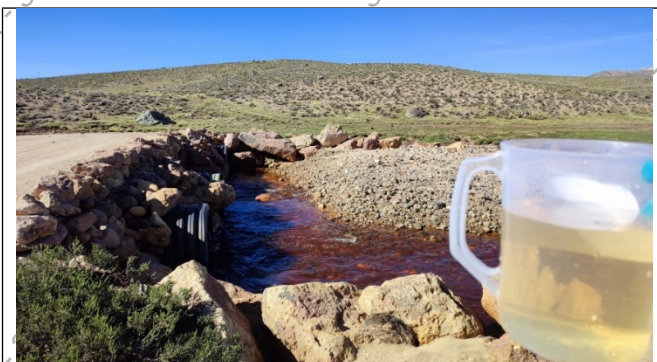
Foto N° 059: Muestra de agua del punto RQueu1 con coloración amarilla, no se aprecia partículas finas suspendidas.

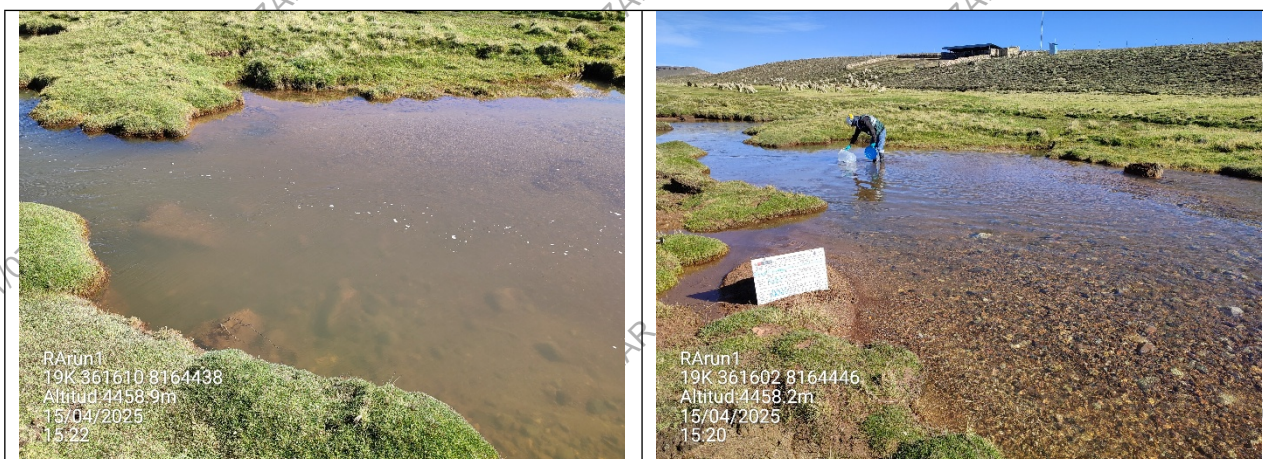
Foto N° 060 y 061: el punto RArun1, ubicado en el río Aruntaya, cerca al poblado Aruntaya y carretera hacia el pueblo de Titire antes de la confluencia con Río Queullirijahuiri y tras la confluencia con aguas que irrigan un bofedal y se encausan en la quebrada Azufrine. El cuerpo de agua presenta una coloración con tonalidades verdes, asociadas al crecimiento de algas verdes en el lecho del río.

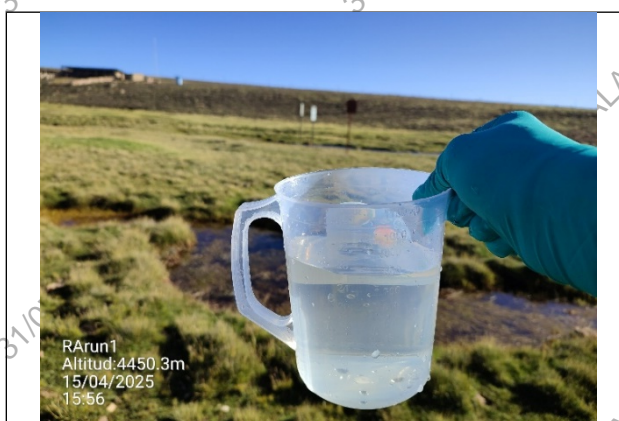
Foto N° 062: Muestra de agua del punto RArun1, Se observó viviendas y ganado de alpacas en la zona..

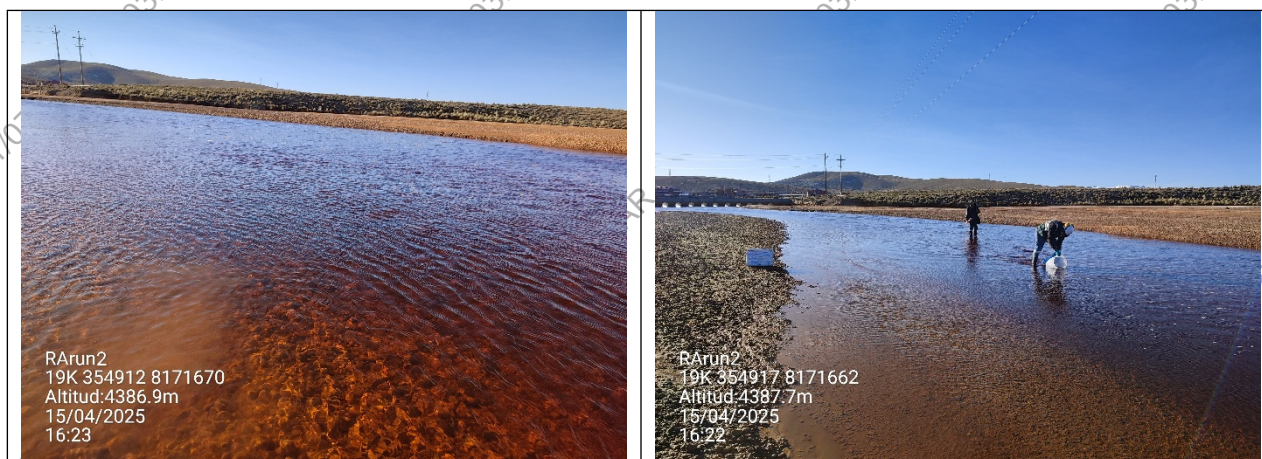
Foto N° 063 y 064: punto RArun2, ubicado en el río Aruntaya, a 100 m aguas arriba del puente camino a Titire, antes de la confluencia con el río Pacchani y después de la contribución de la zona geotermal Baños. En ella se observó una intensa coloración rojiza

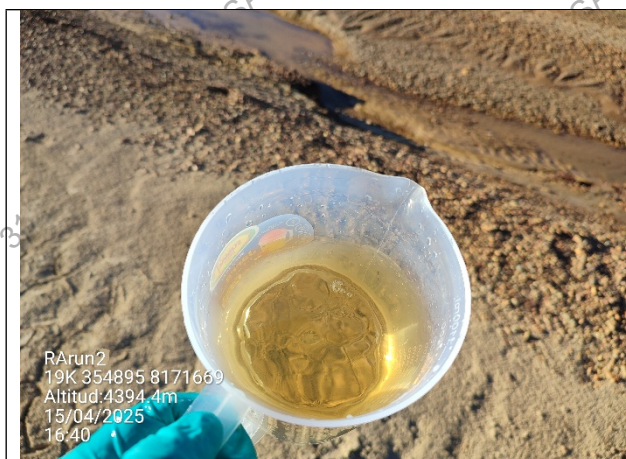
Foto N° 065: Muestra de agua del punto RArun2. Es un agua coloreada amarillo intenso, no se observa partículas suspendidas.

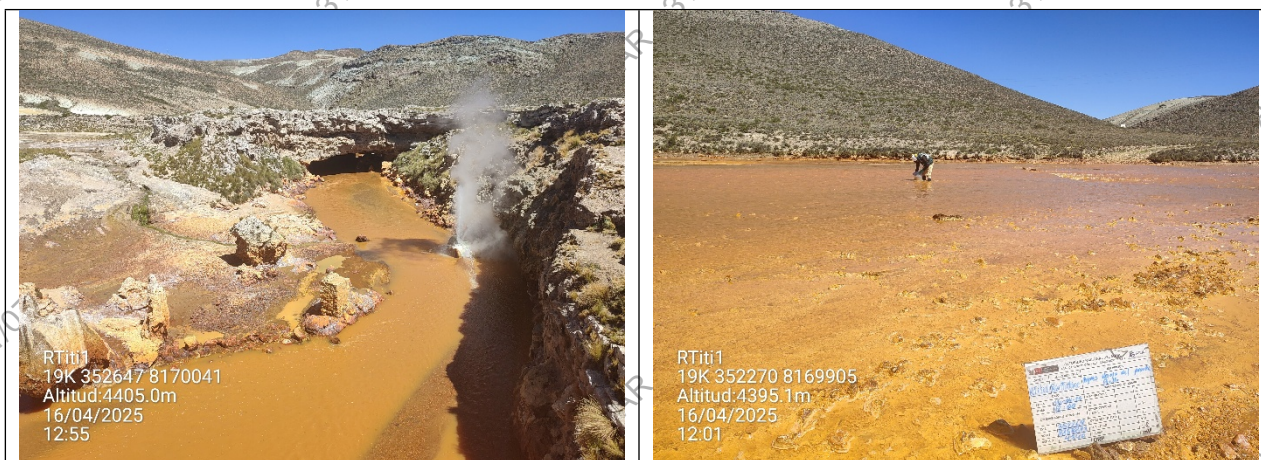
Foto N° 066 y 067: punto RTiti1, ubicado en el río Titire, a 500 m aproximadamente aguas abajo del puente Bello. Se observó la alta presencia de sedimentos de color amarillo en las orillas. A la izquierda se observa una fuente termal que expulsa permanentemente agua caliente y vapor

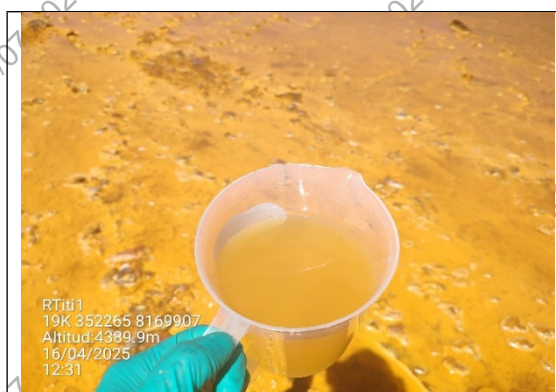
Foto N° 068: Muestra de agua del punto RTiti1. El agua presenta una coloración amarillo naranja con alta presencia de partículas finas suspendidas.

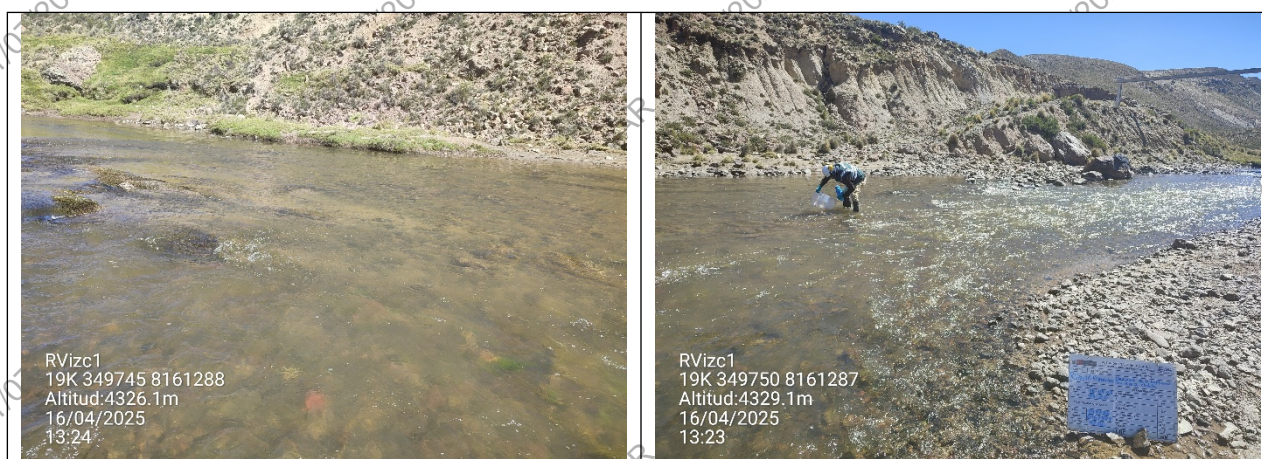
Foto N° 069 y 070: punto RVizc1, (Río Vizcachas), es un cuerpo de agua con coloración ligeramente verdosa, por la presencia de algas en el lecho del río, hay vegetación herbácea en la zona

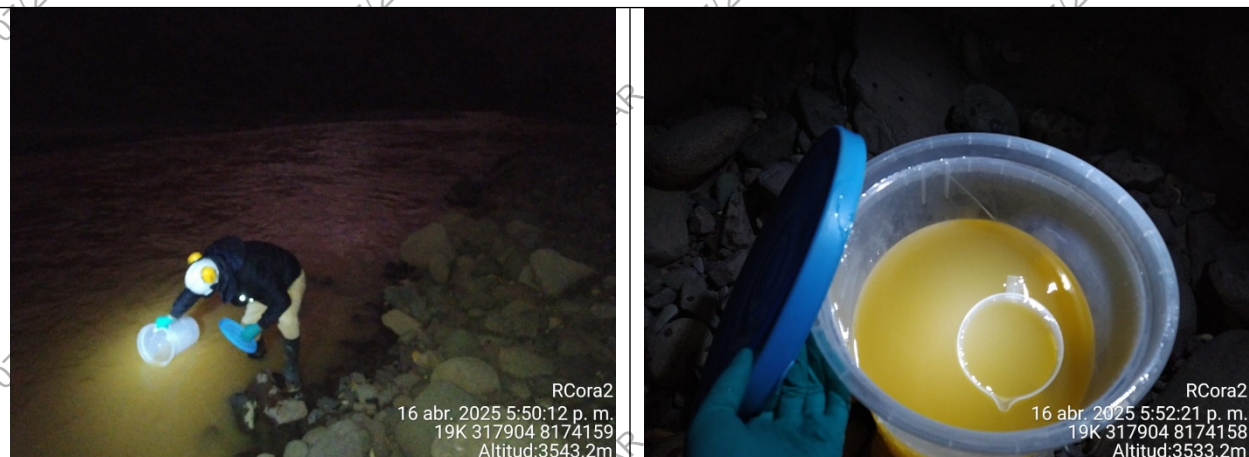
Foto N° 071 y 072: punto RCora2, (Río Coralaque), ubicado a 5 km aguas arriba del centro poblado Pachas.

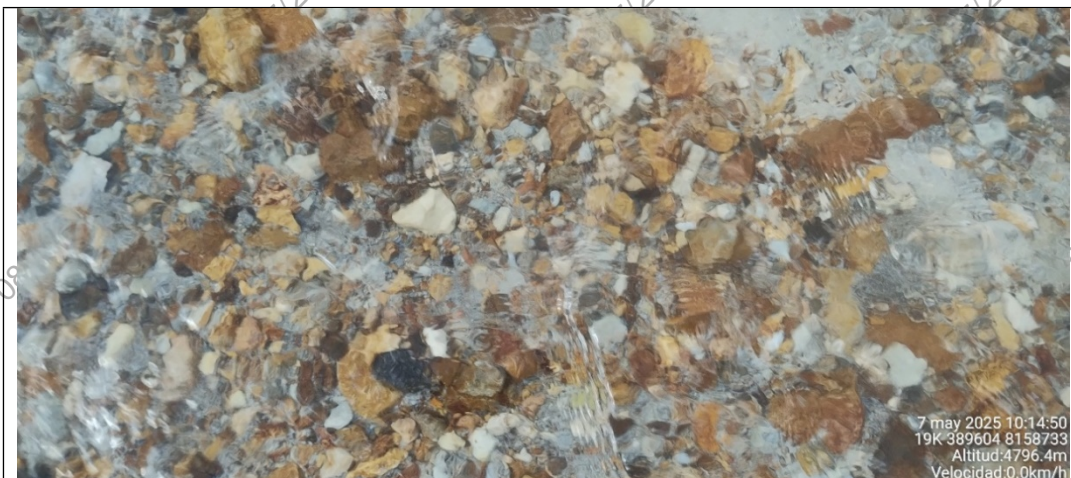
Foto N° 075: Cuerpo de agua coloración transparente, rocas con presencia de óxido blanquecinas y manchas negruzcas.

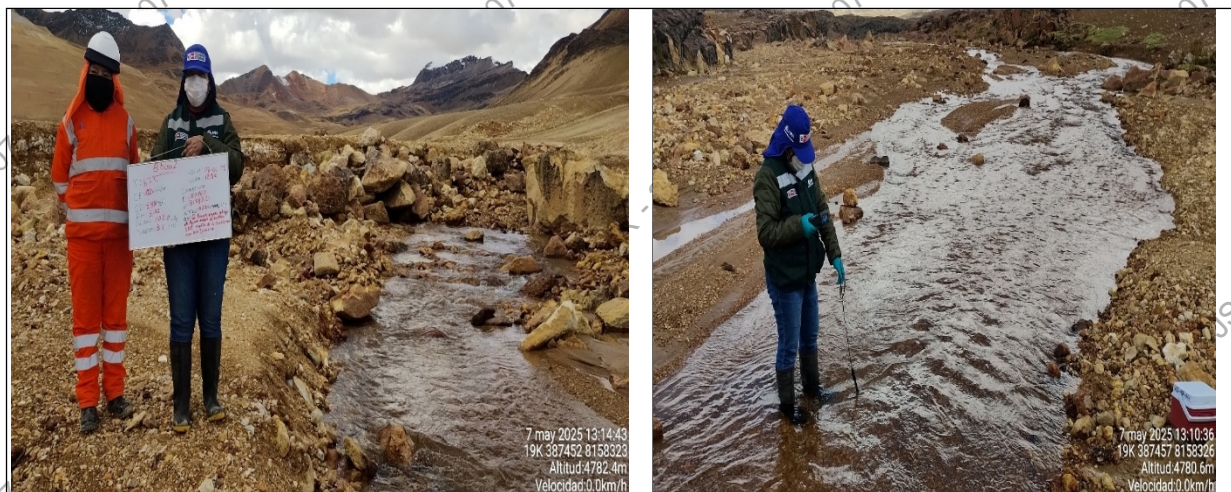
Los resultados para el punto de monitoreo **QAcos2**, que presentó un caudal de 102 l/s, indican que los valores obtenidos para los parámetros Potencial de Hidrogeno, Conductividad Eléctrica Fosforo Total, Cobre, Níquel, Plomo y Zinc, TRANSGREDEN los valores establecidos en los Estándares de Calidad Ambiental para Agua – Categoría 4, Conservación del Ambiente Acuático, E2: Ríos Costa y Sierra, de acuerdo al siguiente detalle:

Foto N° 076 y 077: Punto de monitoreo QAcos2, (Quebrada Acosiri) aguas abajo del pasivo ambiental minero de Aruntani S.A.C. y antes de la confluencia con el río Cacachara.

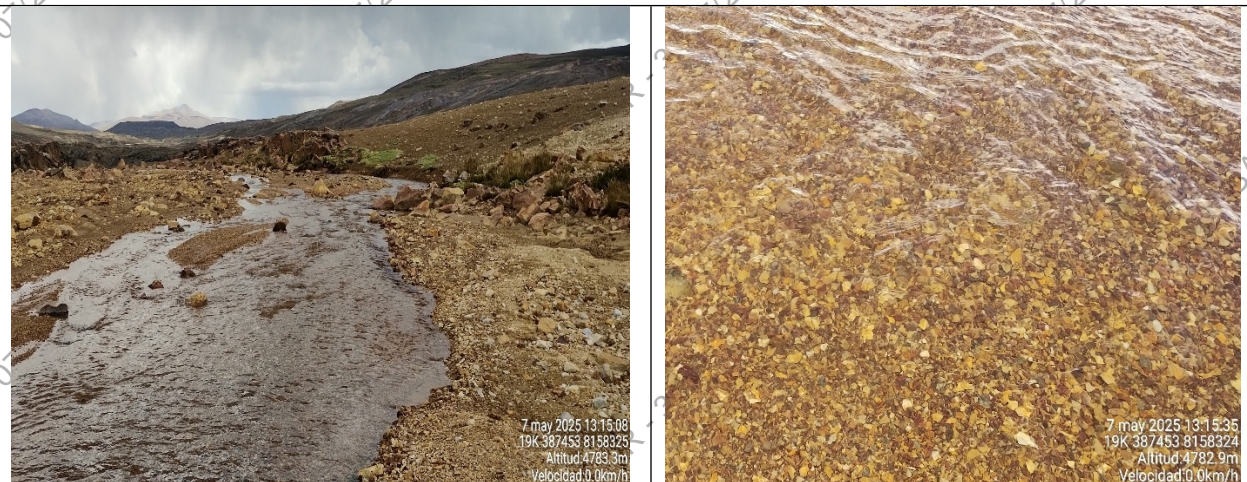
Foto N° 078 y 079: Cuerpo de agua transparente, con una coloración amarillenta de las piedras de la zona.
