INFORME TECNICO N° 0055-2025-ANA-AAA.CO-ALA.TAT

**RESULTADOS DEL XVI MONITOREO PARTICIPATIVO DE
CALIDAD DE AGUA SUPERFICIAL DE LA CUENCA TAMBO,
AVENIDA 2025**

RESULTADOS DEL XVI MONITOREO DE CALIDAD DE AGUA SUPERFICIAL EN LA CUENCA TAMBO

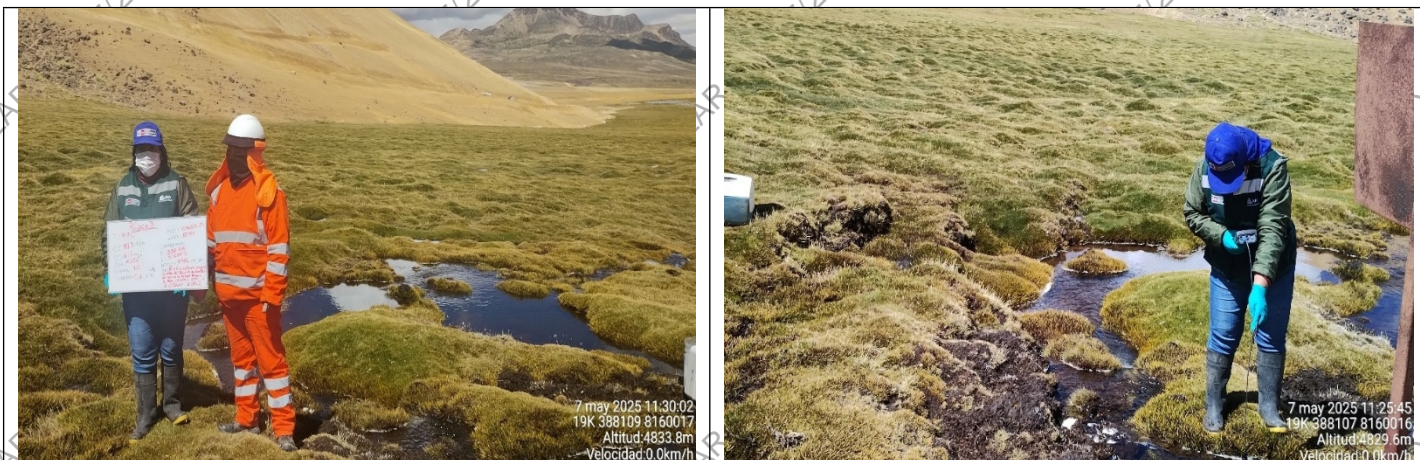
Foto N° 080 y 081: Punto de monitoreo RCaca3, (Río Cacachara) aguas arriba del pasivo ambiental minero de la Unidad Minera Santa Rosa - Aruntani S.A.C.

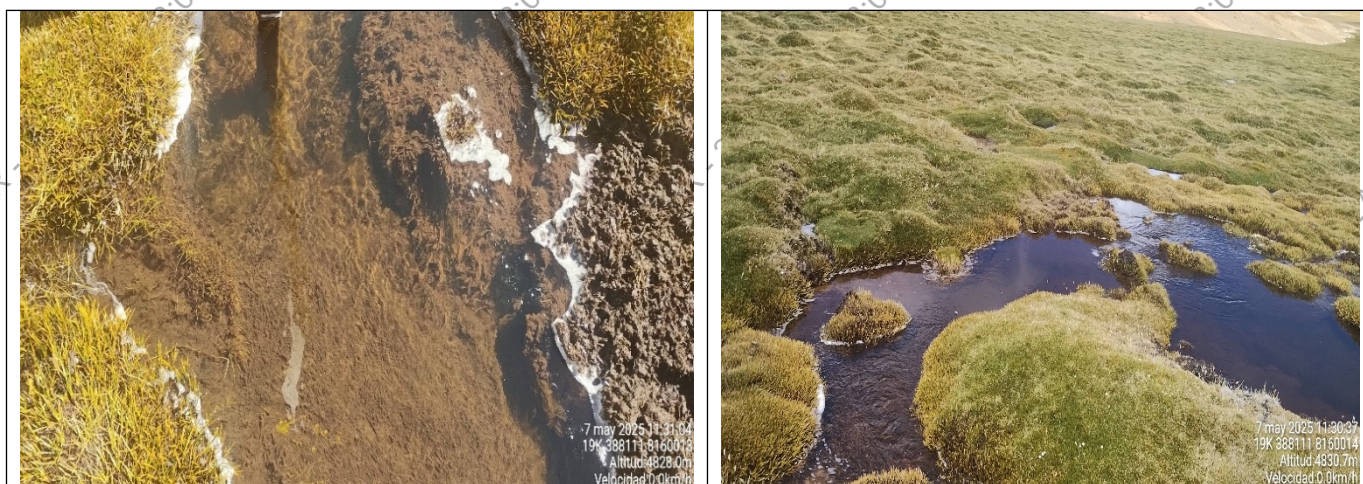
Foto N° 082 y 083: Cuerpo de agua tonalidad transparente, con presencia de abundante vegetación típica de la zona .

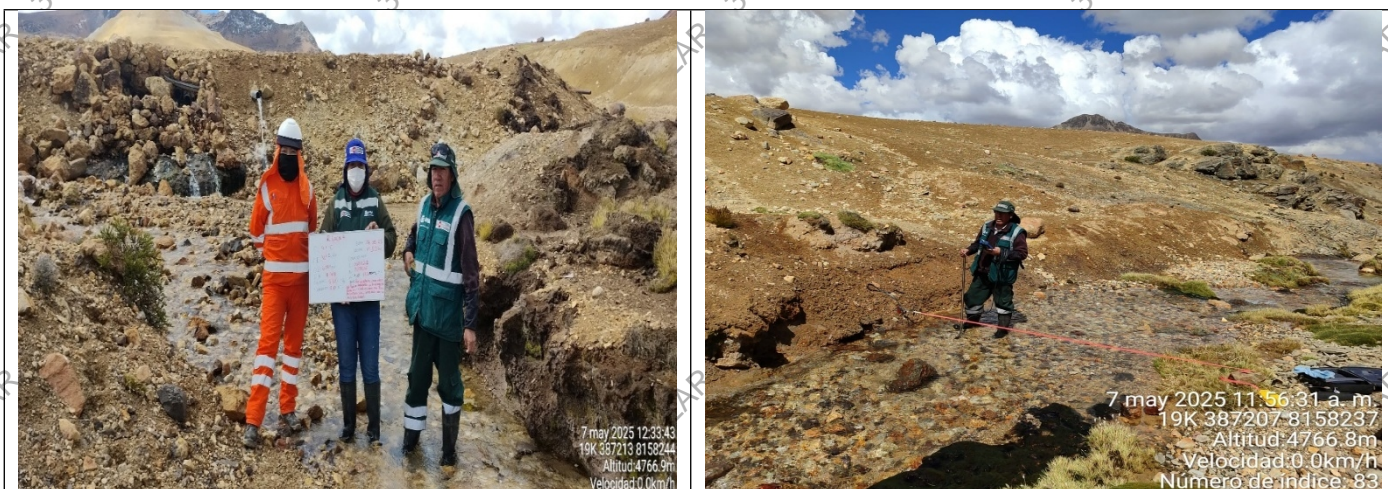
Este resultado se atribuye a la hidrogeología de la zona con suelos mineralizados y cuya acidez del agua diluyen los metales presentes.

Foto N° 084 y 085: Punto de monitoreo RCaca4, (Río Cacachara), aguas abajo del pasivo ambiental minero de la Unidad Minera Santa Rosa - Aruntani S.A.C, antes de la confluencia con la Quebrada Acosiri.

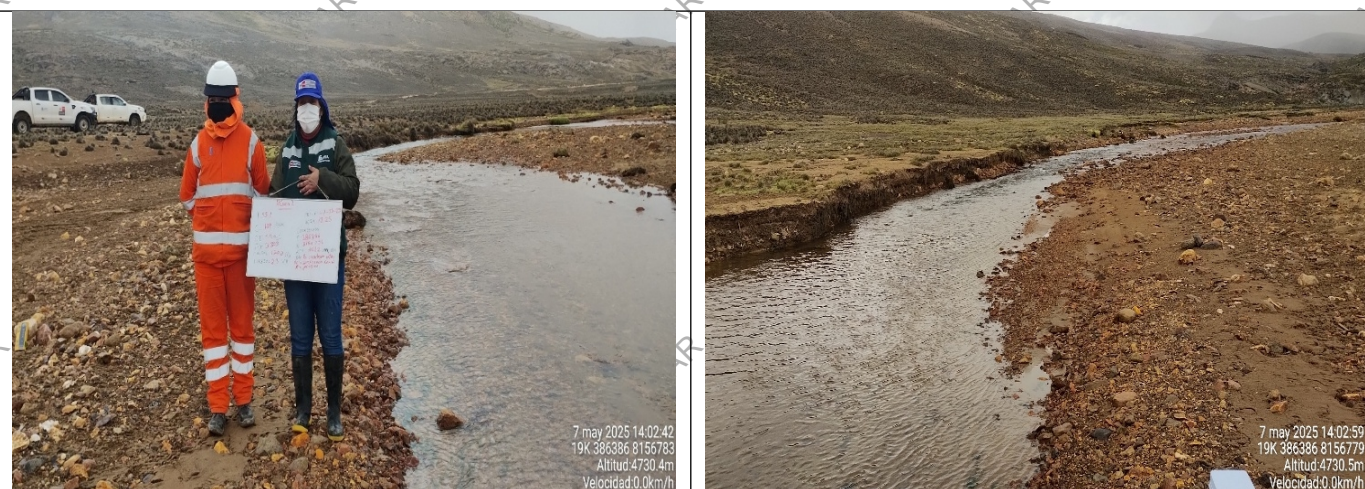
Dichos resultados se atribuyen a la hidrogeología de la zona con suelos mineralizados y a la influencia de las aguas de la Quebrada Acosiri, las cuales a su vez tienen influencia del pasivo minero presente en la Unidad minera Santa Rosa, actualmente en proceso final de cierre.

Los demás parámetros fisicoquímicos e inorgánicos analizados por el laboratorio acreditado no transgreden los valores establecidos en los Estándares de Calidad Ambiental para Agua Categoría 4, Conservación del Ambiente Acuático – Subcategoría, E2 Ríos Costa y Sierra. En lo que respecta la turbiedad, éste no presenta valor referencial en el ECA Agua Categoría 4.

Foto N° 088 Y 089: Punto de monitoreo RCaca2, (Río Cacachara) después del aporte de la Quebrada Acosiri y antes de la confluncia con el Río Jacosive.

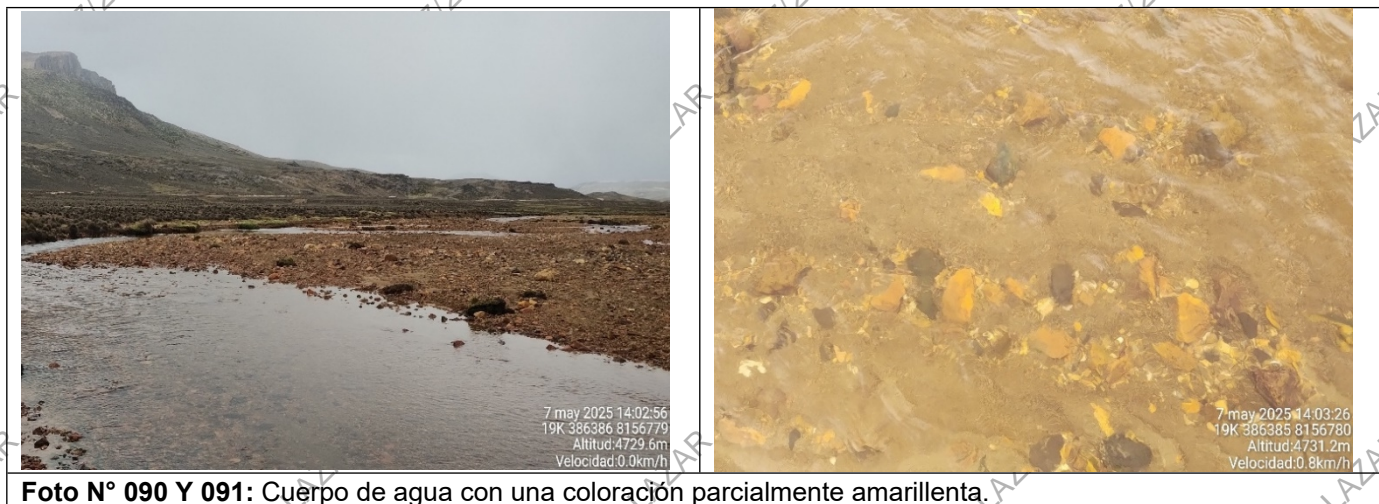
Foto N° 090 Y 091: Cuerpo de agua con una coloración parcialmente amarillenta.

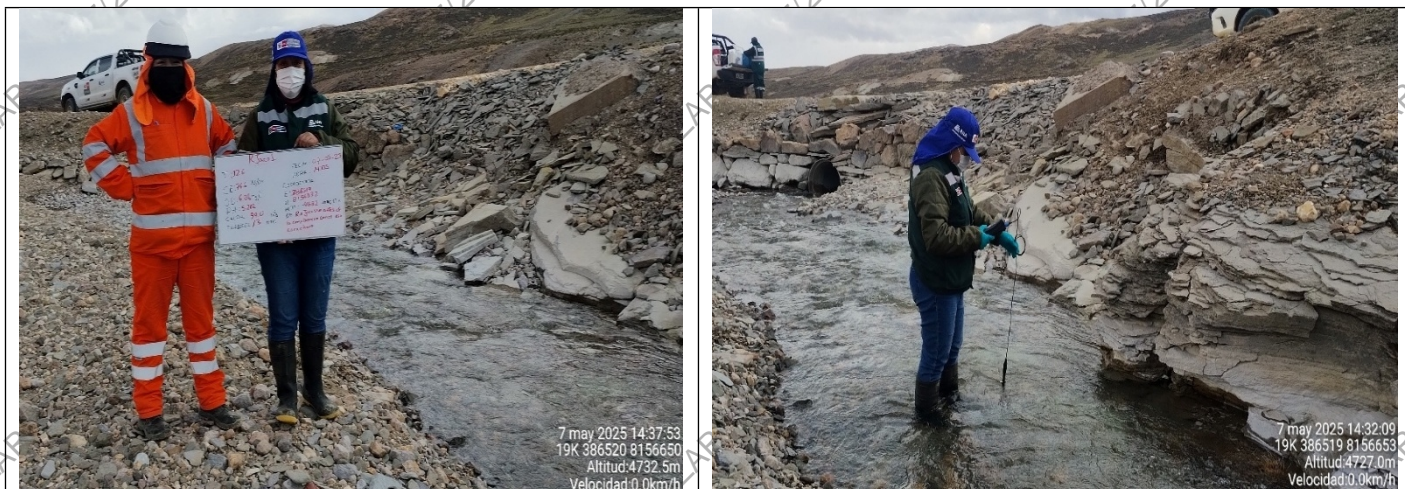
Los resultados obtenidos en el punto de monitoreo **RJaco1**, que presentó un caudal de 94 l/s indican que el valor del parámetro pH TRANSGREDE el valor establecido en los Estándares de Calidad Ambiental para Agua, Categoría 4, Conservación del Ambiente acuático - E2 Ríos, Costa y sierra, de acuerdo al siguiente detalle:

El valor de **la concentración de Potencial de Hidrogeno es de 5,202 pH, transgrede en 0.1997 veces** por debajo del rango (6,5 – 9,0) establecidos en el ECA para Agua, Categoría 4, Conservación del Ambiente acuático – Subcategoría E2, Ríos Costa y sierra.

Dicho resultado se atribuye a la hidrogeología de la zona con suelos mineralizados.

Foto N° 092 y 093: Punto de monitoreo RJaco1, (Río Jacosive) antes de la confluencia con el río Cacachara.

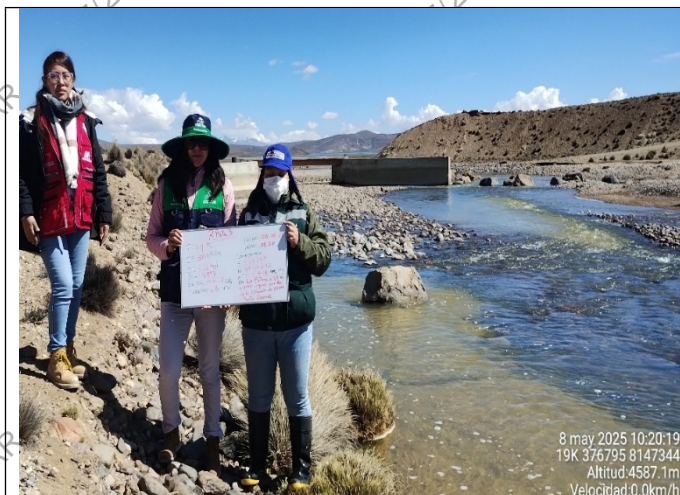
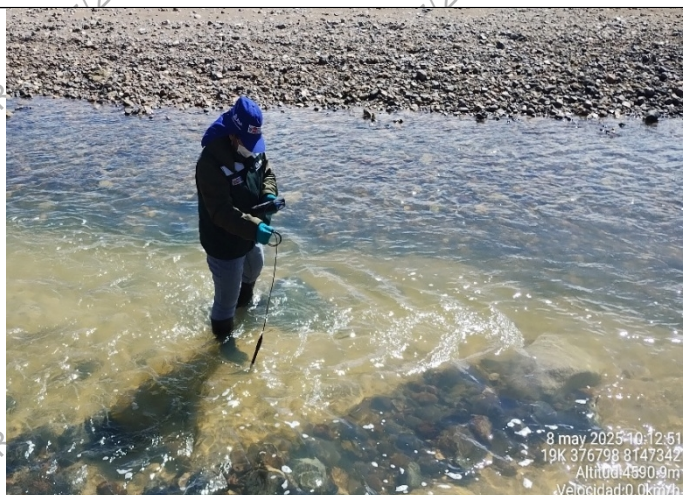
Los resultados obtenidos en el punto de monitoreo **RPata3**, que presentó un caudal de 631 l/s, indican que los parámetros Potencial de Hidrógeno, Fosforo Total, Arsénico, Plomo y Zinc, TRANSGREDEN los valores establecidos en los Estándares de Calidad Ambiental para Agua, Categoría 4 - E2: ríos costa y sierra, de acuerdo con el siguiente detalle:

La concentración de Zinc es de 0,6163 mg/L, valor que **transgrede en 4.1358 veces** el valor de (0,12 mg/L) establecido en el ECA para Agua, Categoría 4, Conservación del Ambiente Acuático – Subcategoría E2 ríos costa y sierra.

Dichas aguas presentan características visuales atípicas, con una coloración blanquecina, por el alto contenido de sales disueltas en el agua, las cuales se atribuyen al traslado, sedimentación y dilución de los compuestos metálicos presentes desde el río Cacachara y la influencia de aguas termales que confluyen al río Patara, antes de su ingreso al Embalse Pasto Grande.

Foto N° 096 y 097: Punto de monitoreo RPata3, (Río Patara), a 50 m aproximadamente aguas arriba de la estación de aforo Pasto Grande.

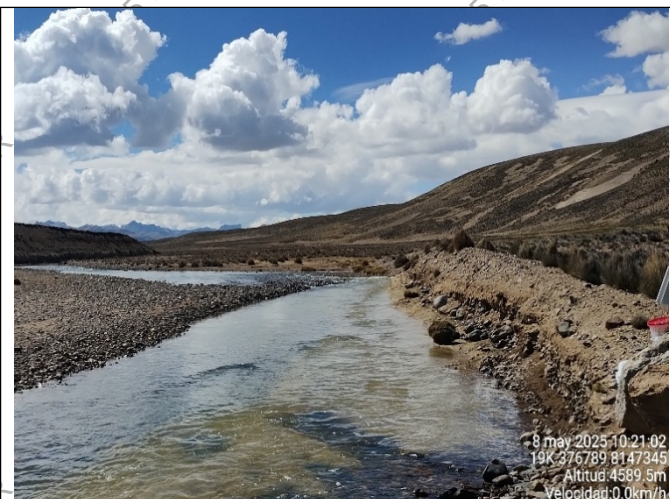
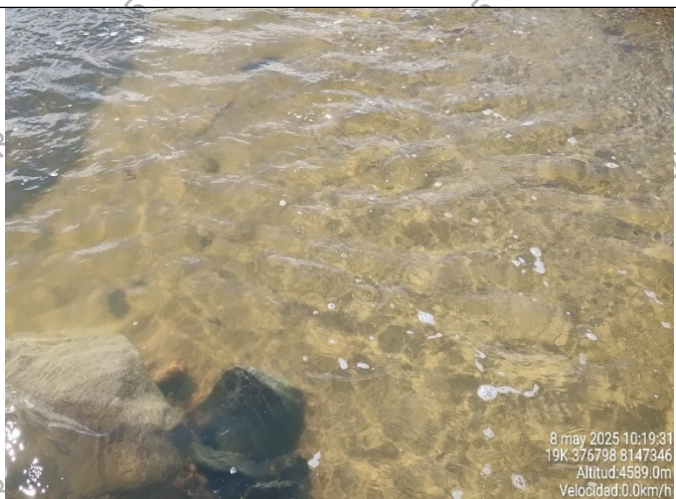
Foto N° 098 y 099: Cuerpo de agua parcialmente transparente, se observó presencia de rocas de color blanquecinas y la arena del cauce del río presenta una capa fina de sedimento amarillento pálido. Con escasa vegetación en la zona

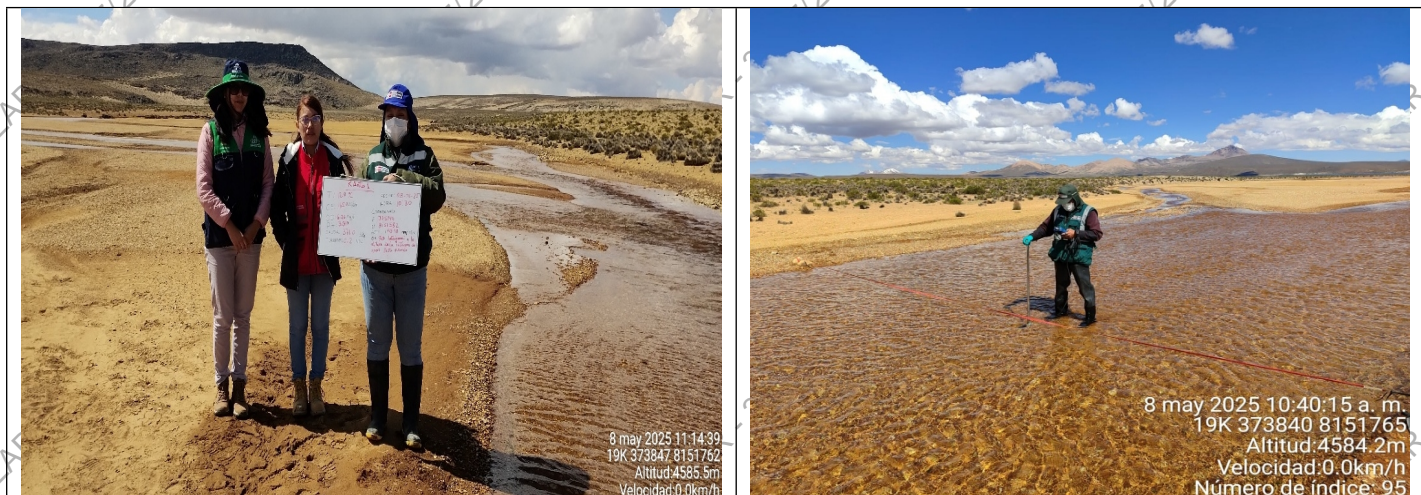
Según los resultados obtenidos en el punto **RAnta1**, que presentó un caudal de 371 l/s, indican que los parámetros Potencial de Hidrogeno ácido, Fosforo Total, Níquel y Zinc TRANSGREDEN los valores establecidos en los Estándares de Calidad Ambiental para Agua, Categoría 4, Conservación del Ambiente Acuático - E2 Costa y Sierra, de acuerdo al siguiente detalle:

El valor de **la concentración de Potencial de Hidrógeno es de 3,318 pH**, valor que **transgrede en 0,4895 veces** por debajo del rango (6,5 – 9,0) establecidos en el ECA para Agua, Categoría 4, Conservación del Ambiente acuático – Subcategoría E2 Ríos Costa y sierra.

Foto N° 100 y 101: Punto de monitoreo RAnta1, (Río Antajarane) aguas abajo de la estación de aforo Pasto Grande.

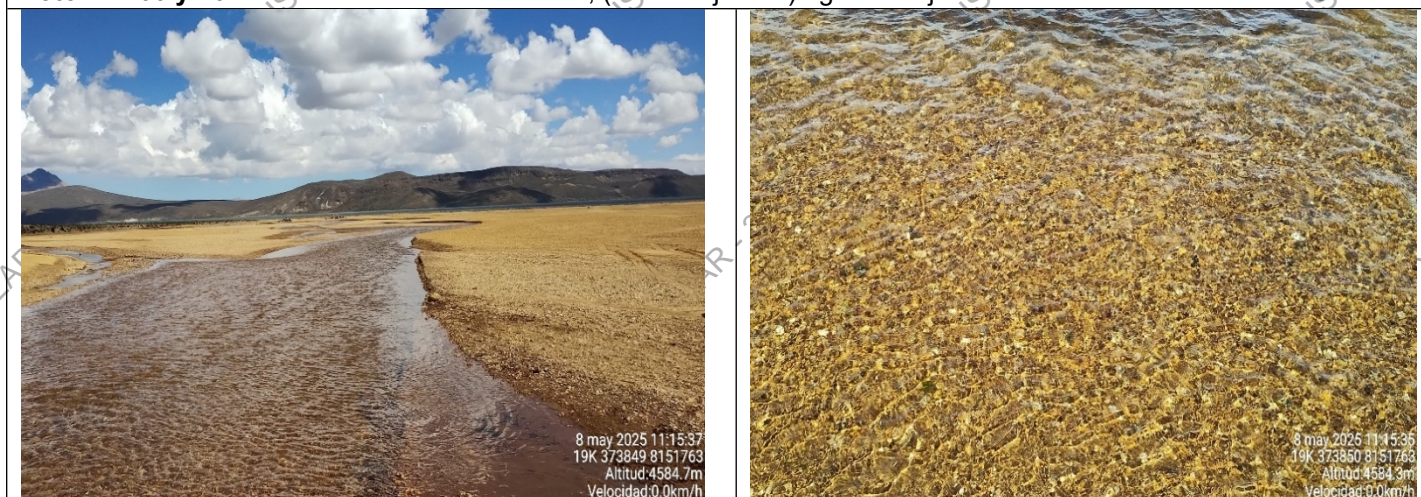
Foto N° 102 y 103: Cuerpo de agua, parcialmente transparente, el cauce de río presenta gravilla de coloración amarillenta, con presencia de escasa vegetación.

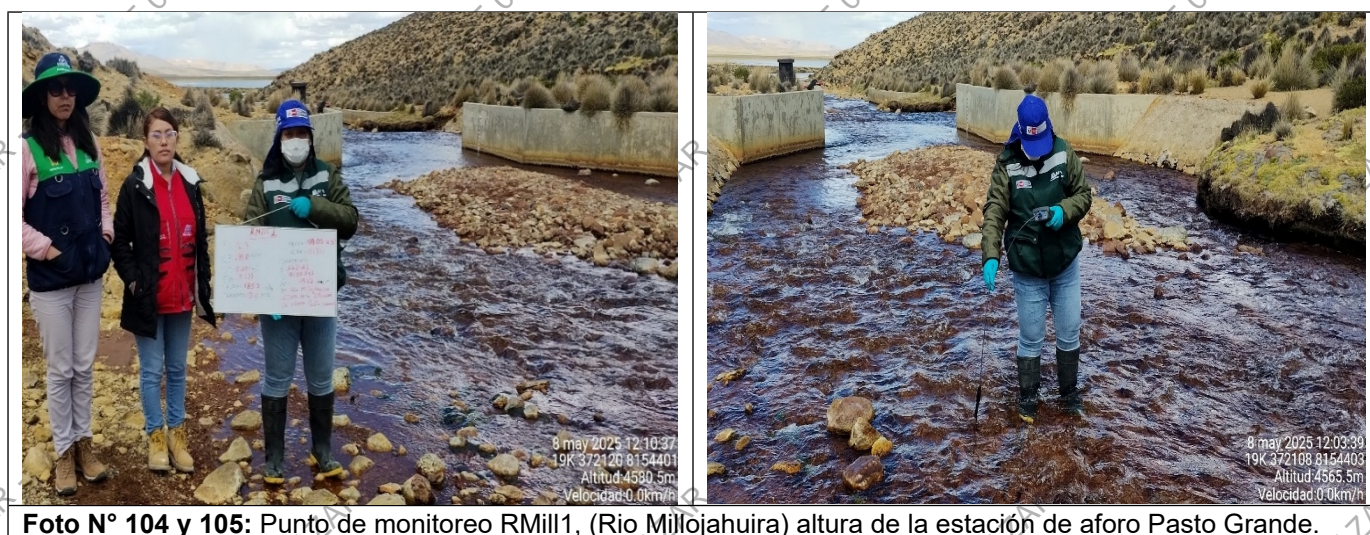
Estos resultados se atribuyen a la naturaleza hidrogeológica de la zona, con suelos mineralizados desde las nacientes de este río, asimismo durante el muestreo de agua se observó una coloración rojiza en este cuerpo de agua, propio del contenido elevado de hierro.

Foto N° 104 y 105: Punto de monitoreo RMill1, (Rio Millojahuira) altura de la estación de aforo Pasto Grande.

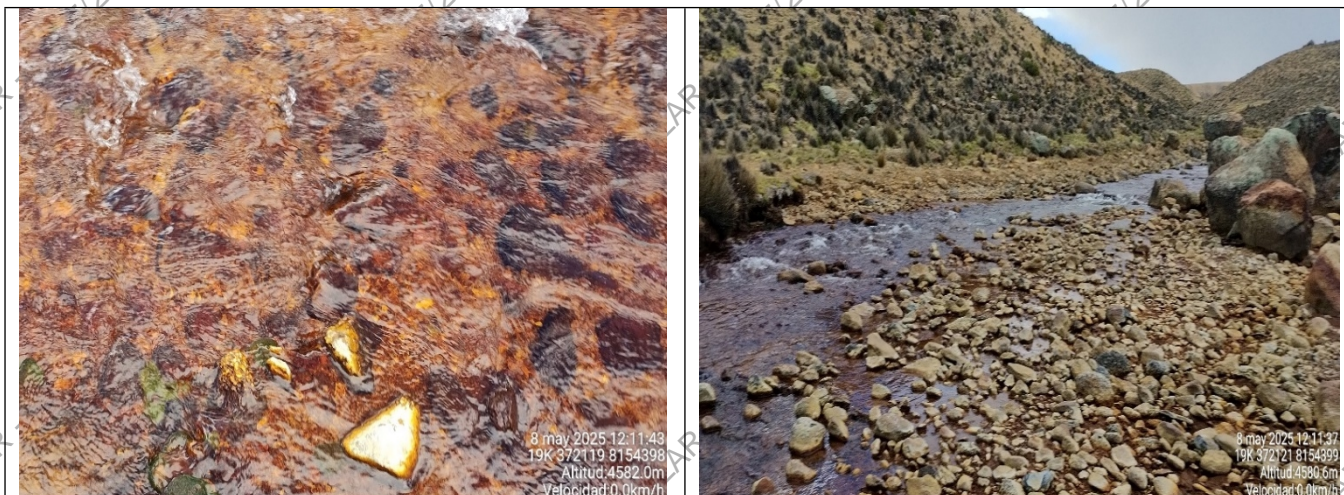
Foto N° 106 y 107: Cuerpo de agua transparente, con tonalidad rojiza, se observa que las piedras y arena del cauce del río presentan una coloración rojiza parda.

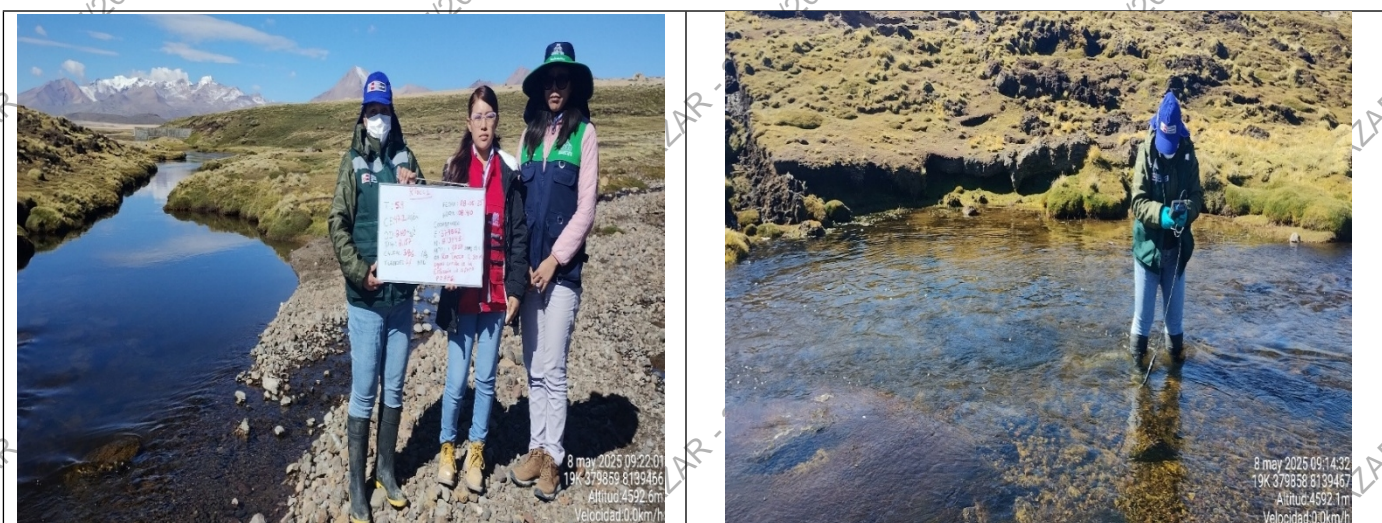
La presencia del parámetro Fósforo total se atribuye al aporte de nutrientes producto de la actividad de pastoreo de ganado auquénido en el ámbito del río Tocco, ya que existe abundante vegetación típica y bofedales en dicha zona.

Foto N° 108 y 109: Punto de monitoreo RTocc1, (Río Tocco) a 30 m. aproximadamente aguas arriba de la estación de aforo Pasto Grande.

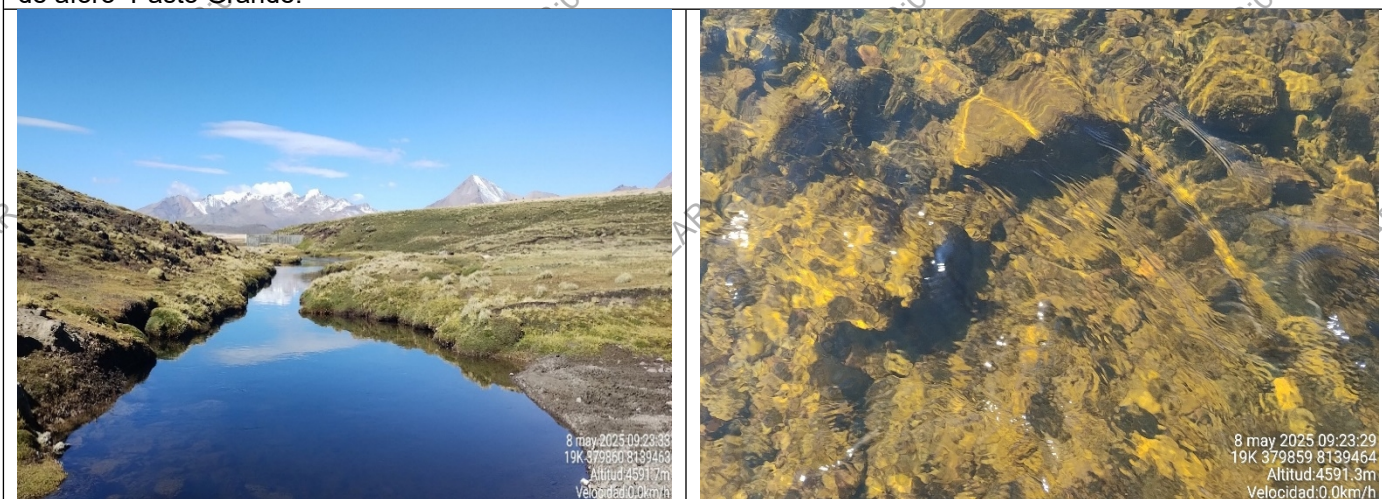
Foto N° 110 y 111: Cuerpo de agua transparente, con presencia de abundante vegetación y fauna acuática típica de la zona.

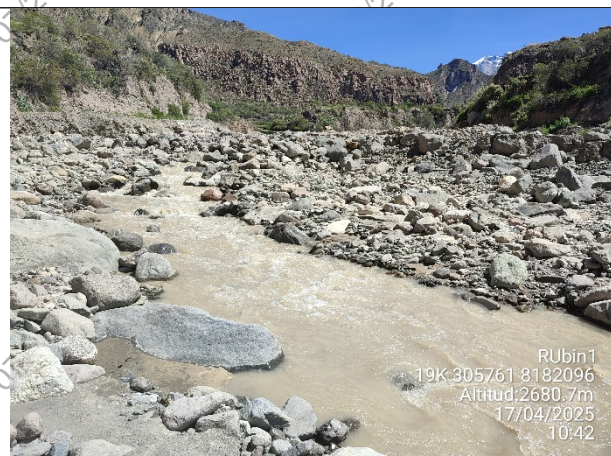
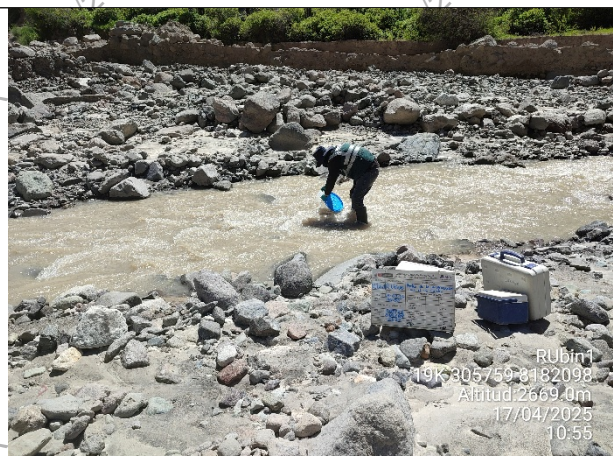
La concentración de hierro en el punto RUBin1 **es de 9.4418 mg/L**, valor que **transgrede en 0.89 veces** el límite de 5 mg/L establecido en el Estándar de Calidad Ambiental (ECA) para agua, Categoría 3, subcategoría D1 (Riego de vegetales). Cabe señalar que este parámetro no presenta valor referencial para la subcategoría D2 (Bebida de animales).

El valor de **la concentración de manganeso** en el punto RUBin1 **es de 0.33213 mg/L**, el cual **transgrede en 0.66 veces** el valor de 0.2 mg/L establecido en el Estándar de Calidad Ambiental (ECA) para agua, Categoría 3, subcategorías D1 (Riego de vegetales) y D2 (Bebida de animales).

Foto N° 112 y 113: punto RUBin1, (Río Ubinas) antes de la confluencia con el río Tambo. Cuerpo de agua con coloración marrón claro debido a la alta presencia de sólidos en suspensión, que se origina por el arrastre de sedimentos

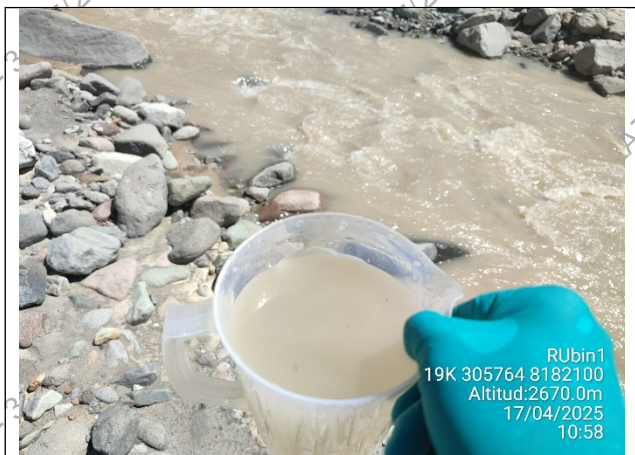
Foto N°114: Muestra de agua superficial del punto RUBin1, altamente turbia.

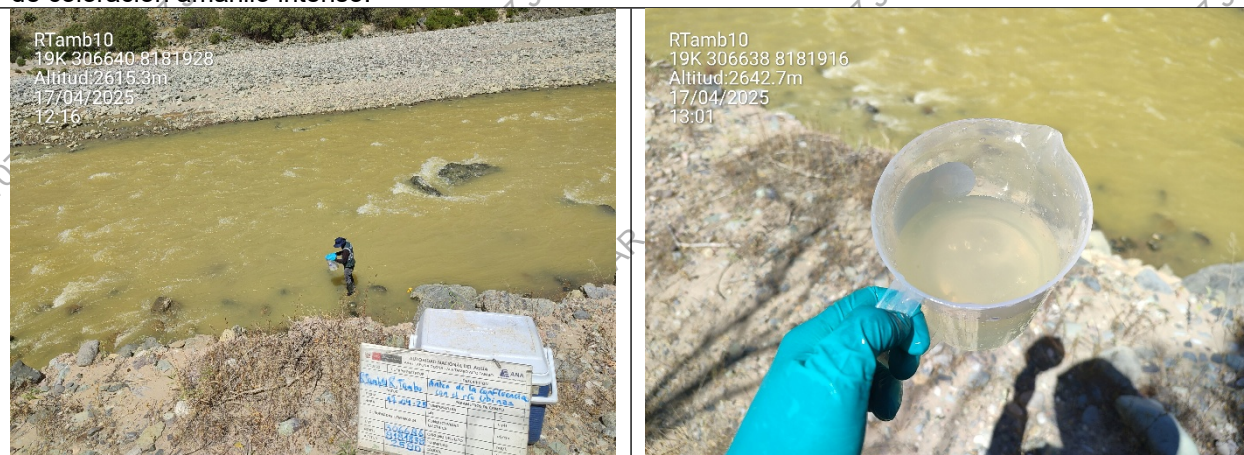
Foto N°117 y 118: Toma de muestra de agua superficial, en el punto RTamb10. Muestra con finas partículas en suspensión.

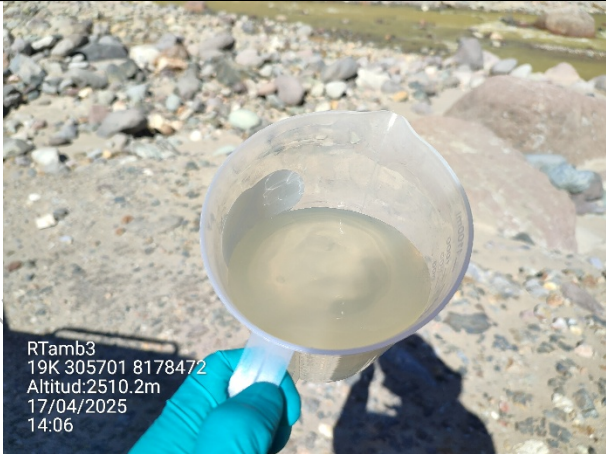
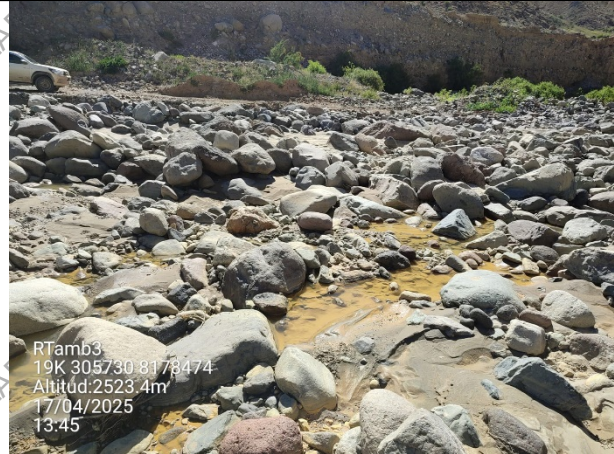
Foto N°121 y 122: Muestra de agua superficial del punto RTamb3 con presencia de finas partículas en suspensión que son depositadas y acumuladas en las orillas del río.

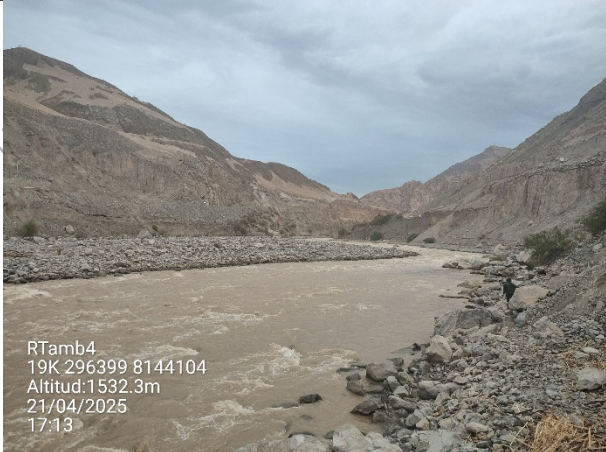
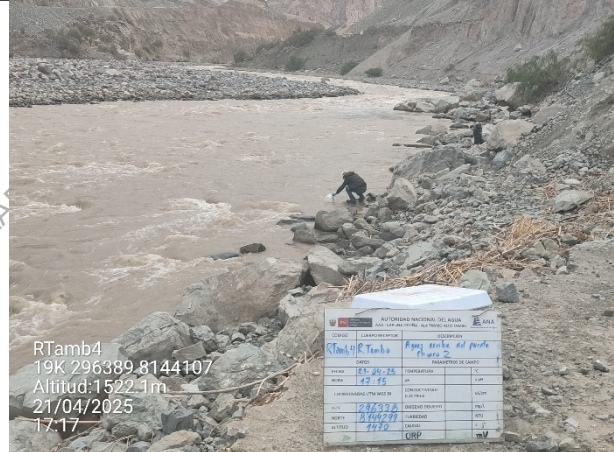
Foto N° 123 y 124: Punto de monitoreo RTamb4, (Río Tambo) aguas arriba de puente Chorro. Agua turbia, con arrastre de sedimentos. Con flujo de agua elevado.

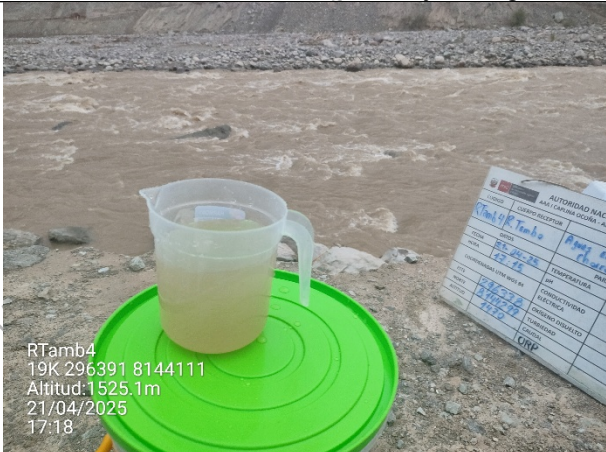
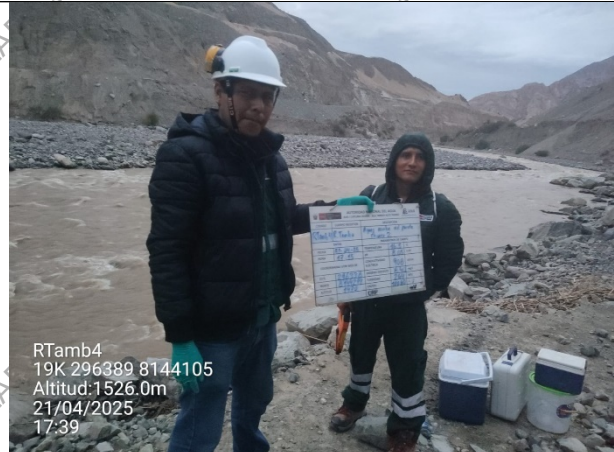
Foto N°125 y 126: Muestra de agua superficial del punto RTamb4, con elevada presencia de partículas suspendidas. A la derecha se aprecia al equipo técnico del ALA Tambo Alto Tambo.

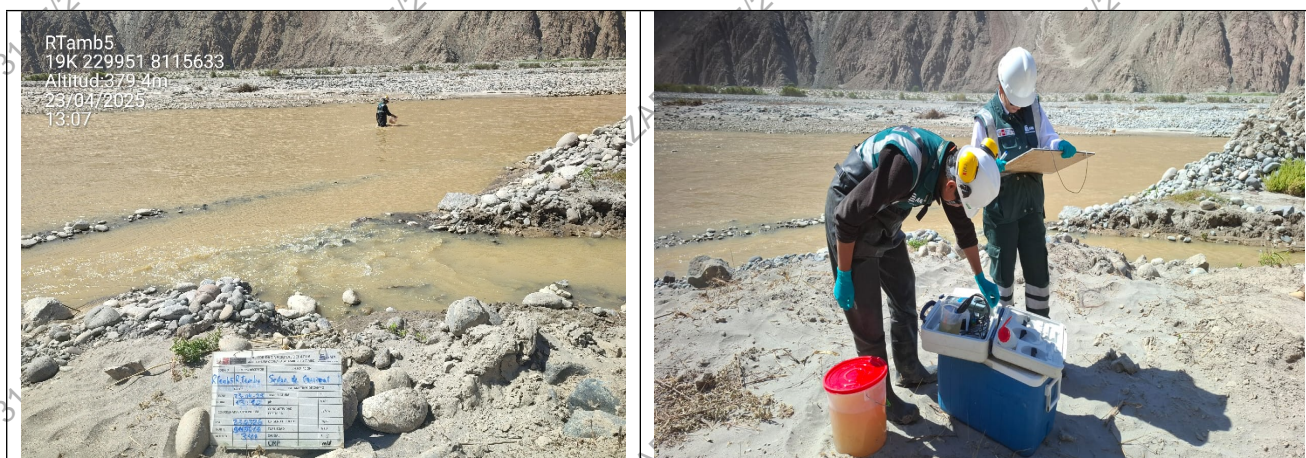
Foto N° 127 y 128: Punto de monitoreo RTamb5, (Río Tambo) sector de El Carrizal. El equipo técnico del ALA Tambo Alto Tambo realizó la medición de parámetros de campo

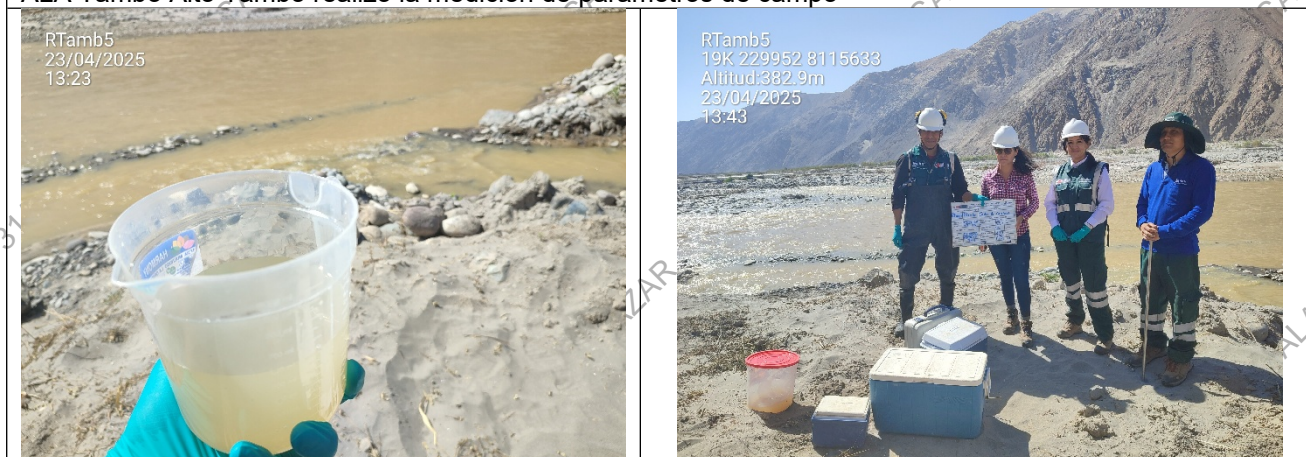
Foto N° 129 y 130: Muestra de agua del punto RTamb5. El cuerpo de agua tiene una coloración ligeramente amarilla, con presencia de sólidos suspendidos. Se tuvo participación de la Municipalidad Distrital de Cocachacra.

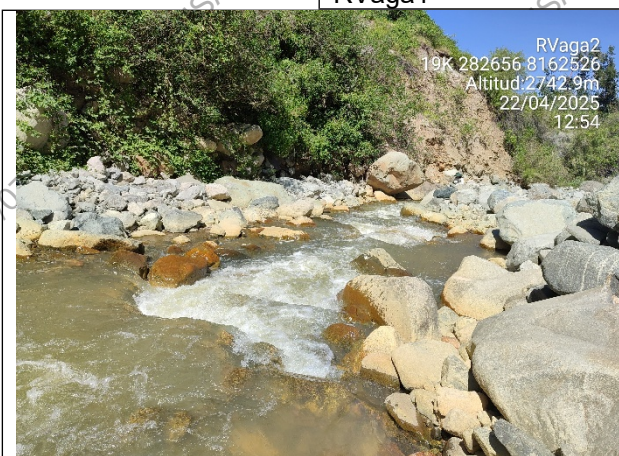
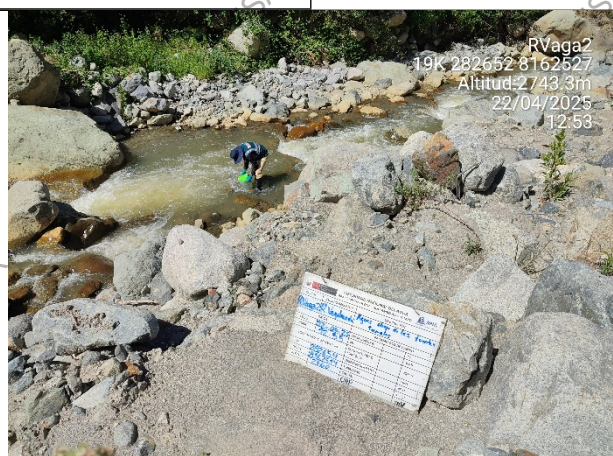
Foto N° 134 y 135: Punto de monitoreo RVaga2, (río Vagabundo) aguas abajo de las fuentes termales. Cuerpo de agua ligeramente verde por presencia de algas. Hay presencia de vegetación herbácea y arbórea en orillas

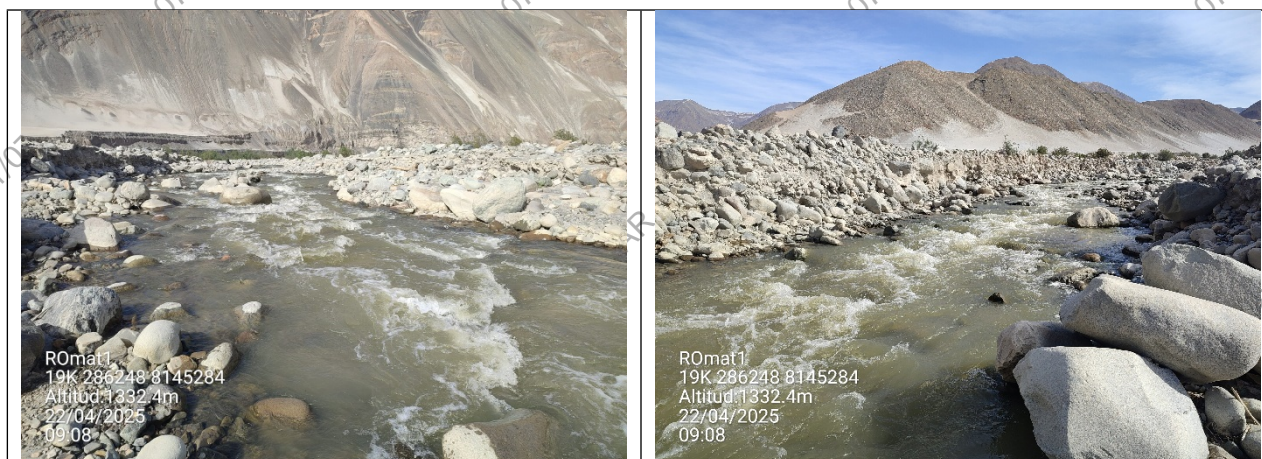
El valor de la **concentración de arsénico** en el punto ROmat1 es de **1.30965 mg/L**, el cual **transgrede en 12.10 veces** el valor de 0.1 mg/L establecido en el Estándar de Calidad Ambiental (ECA) para agua, Categoría 3, subcategoría D1 (Riego de vegetales). Este mismo valor **transgrede en 5.55 veces** el valor de 0.2 mg/L establecido para la subcategoría D2 (Bebida de animales).

El valor de la **concentración de boro** en el punto ROmat1 es de **11.038 mg/L**, el cual **transgrede en 10.04 veces** el valor de 1 mg/L establecido para la subcategoría D1 (Riego de vegetales). Asimismo, **supera en 1.21 veces** el valor de 5 mg/L establecido para la subcategoría D2 (Bebida de animales).

Foto N° 138 y 139: Punto de monitoreo ROmat1, (río Omate) ubicado antes de la confluencia con el río Tambo. Cuerpo de agua de coloración ligeramente verde.

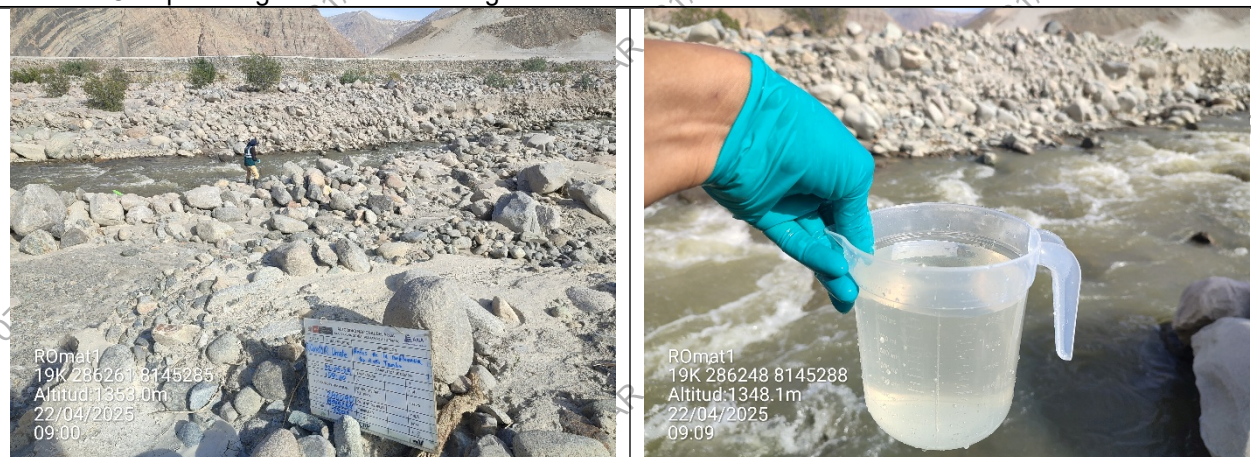
Foto N°140 y 141: se tomaron muestras de agua superficial, con baja presencia de sólidos suspendidos.

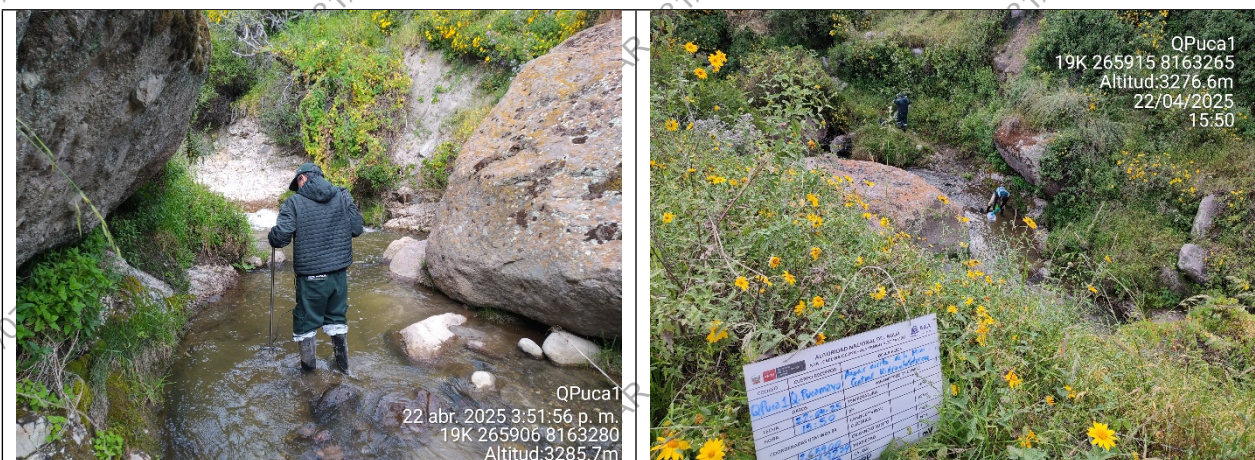
Foto N° 142 y 143: Punto de monitoreo QPuca1, (quebrada Pucamayo) aguas arriba de la hidroeléctrica de Puquina. Cuerpo de agua ligeramente verde por presencia de algas en riberas. Hay presencia de vegetación herbácea, arbórea; así mismo, se observó excretas de ganado en las riberas.

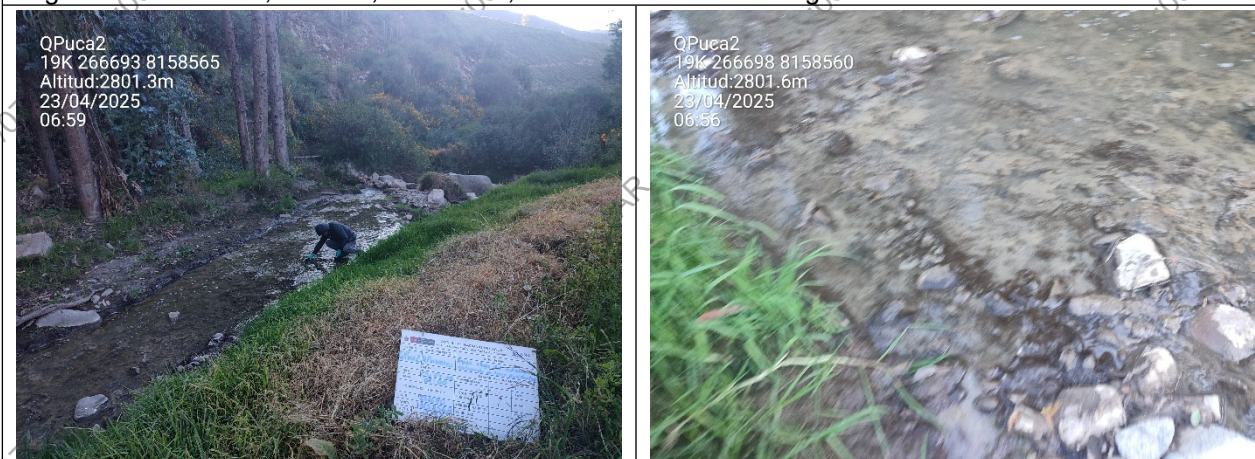
Foto N° 144 y 145: Punto de monitoreo QPuca2, (quebrada Pucamayo) aguas abajo del punto de vertimiento de agua residual doméstica del centro poblado de Puquina. Cuerpo de agua ligeramente verde, hay presencia de algas en descomposición. Al momento de la toma de muestras no se registraron olores fétidos.

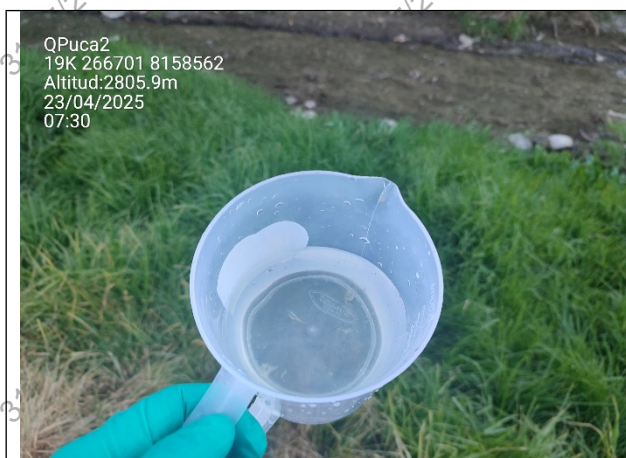
Foto N°146: Muestra de agua del punto QPuca2, con la presencia de finas partículas en suspensión.

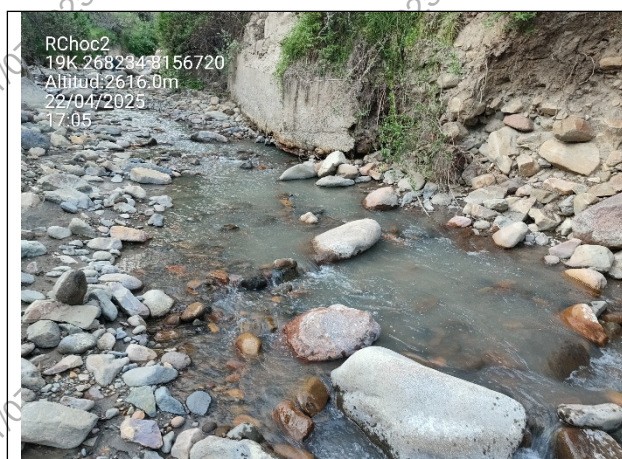
Los resultados obtenidos en el punto de monitoreo **RChoc2**, ubicado aguas abajo de la confluencia del río Chocalaque y la quebrada Pucamayo y aguas arriba del puente camino a centro poblado Tohata, los valores de los parámetros de campo, físico químicos, inorgánicos y microbiológicos se encuentran dentro de Estándares de Calidad Ambiental para Agua Categoría 3 en la subcategoría D1 Riego de Vegetales, y D2 Bebida de Animales.

Foto N° 147 y 148 Punto de monitoreo RChoc2, (Río Chocalaque), aguas abajo de la confluencia con el río Chocalaque y la quebrada Pucamayo y aguas arriba del puente camino a centro poblado Tohata. El curso de agua presenta tonalidades ligeramente verdes, por presencia de algas. Hay vegetación herbácea, arbórea y excretas de ganado en la ribera.

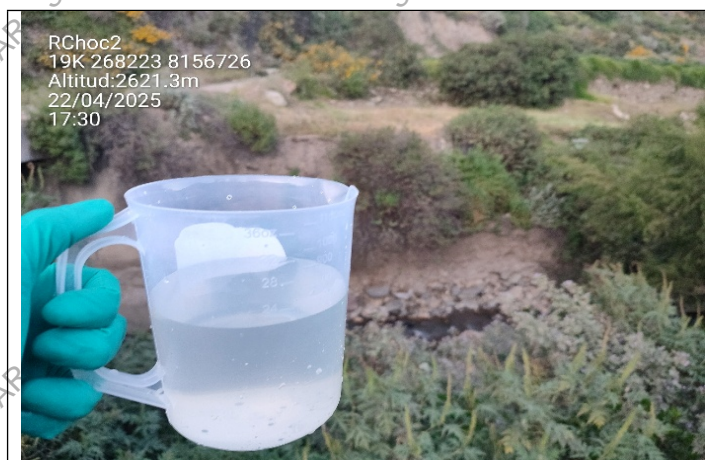
Foto N°149: Muestra de agua superficial del punto RChoc2, con poca presencia de partículas suspendidas.

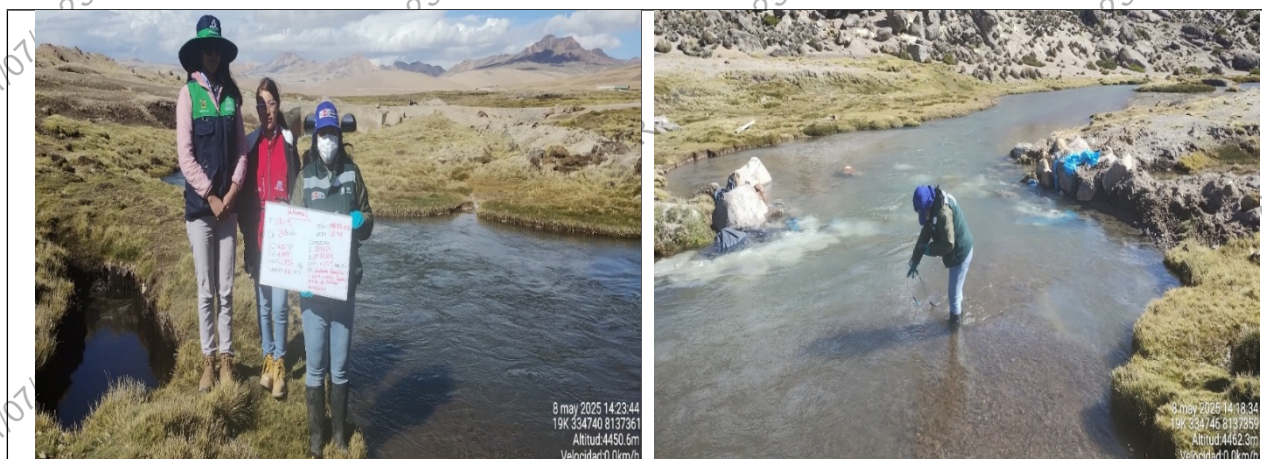
El valor de la concentración de **manganeso en el punto QHuma1 es de 0.70489 mg/L**, el cual **transgrede en 2,52 veces** el valor de 0.2 mg/L establecido en el ECA para agua Categoría 3, aplicable a las subcategorías D1 (Riego de vegetales) y D2 (Bebida de animales).

Estos resultados se atribuyen a la influencia de las aguas provenientes del Embalse Pasto Grande, las cuales presentan acidez y presencia de metales como el manganeso.

Foto N° 150 y 151: Punto de monitoreo QHuma1, (Quebrada Humajalzo) a 60 m. aproximadamente aguas arriba del Partidor Humalzo.

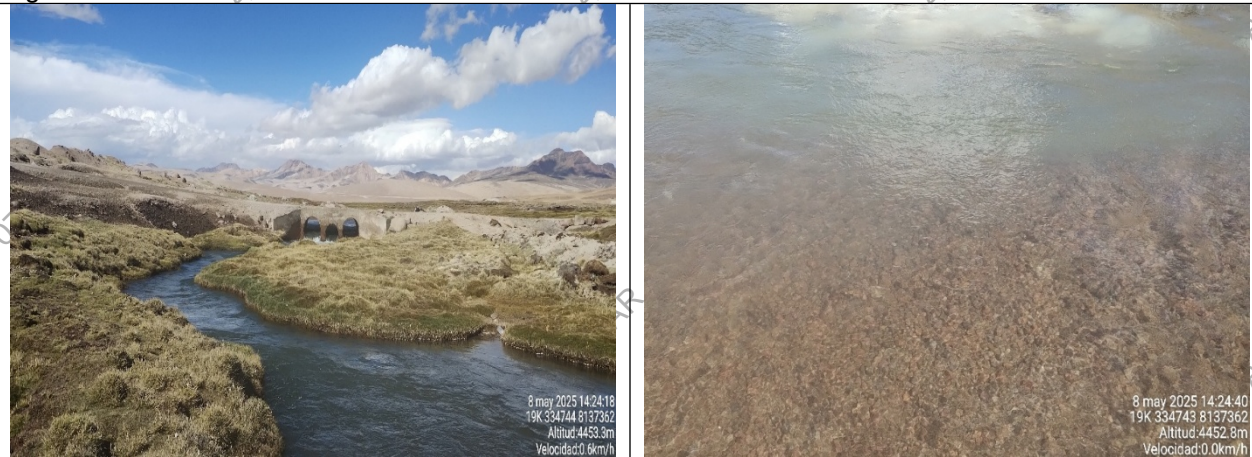
Foto N° 152 y 153: Cuerpo de agua parcialmente transparente, con una coloración verdosa, por la presencia de algas verdes en el lecho del río.

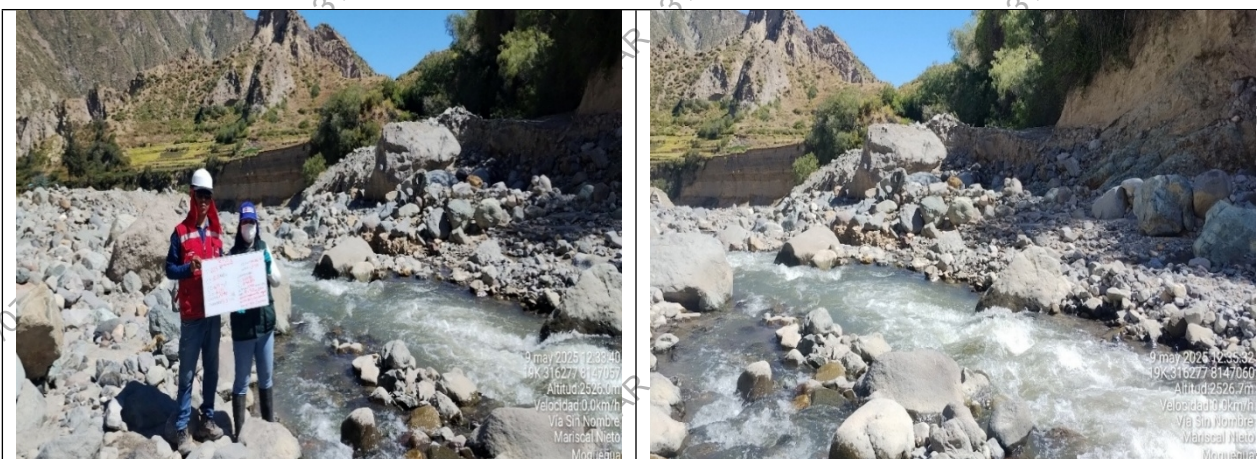
Estos resultados se atribuyen a la presencia de aguas termales de origen natural (tipo geiser) ubicados abajo del poblado de San Cristóbal, y a la presencia de aguas hidrotermales del poblado de Cuchumbaya.

Foto N° 154 y 155: Punto de monitoreo RPuti1, (Río Putina) a 1 km aproximadamente aguas arriba de la confluencia con el río Carumas
