INFORME TECNICO N° 0055-2025-ANA-AAA.CO-ALA.TAT

**RESULTADOS DEL XVI MONITOREO PARTICIPATIVO DE
CALIDAD DE AGUA SUPERFICIAL DE LA CUENCA TAMBO,
AVENIDA 2025**

RESULTADOS DEL XVI MONITOREO DE CALIDAD DE AGUA SUPERFICIAL EN LA CUENCA TAMBO

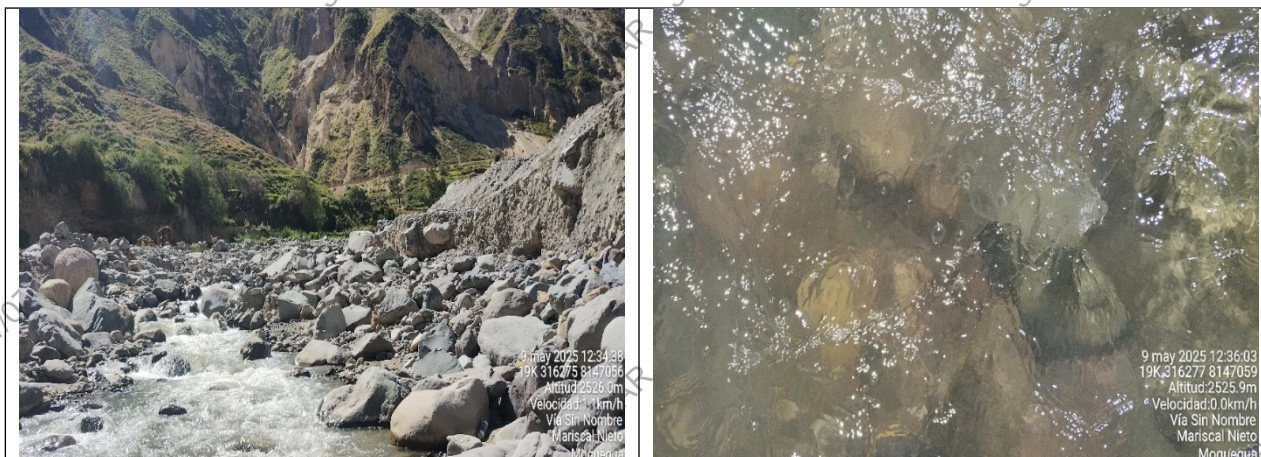
Foto N° 156 y 157: Cuerpo de agua ligeramente turbio, con escasa presencia de algas en el lecho del río y vegetación en la zona

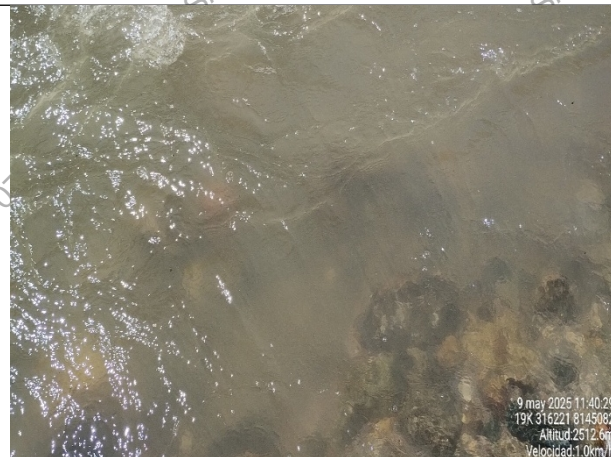
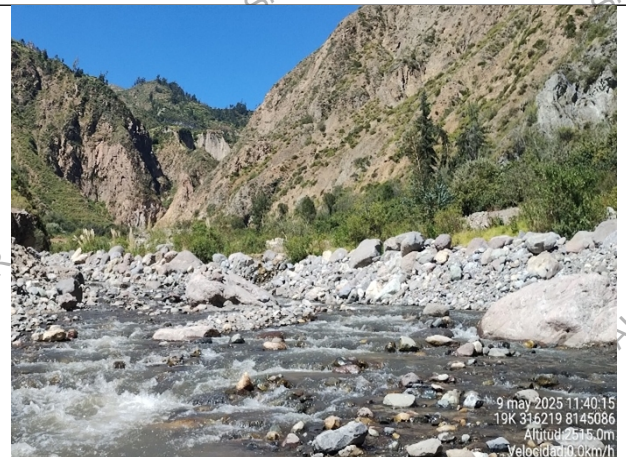
Foto N° 160 y 161: Cuerpo de agua moderadamente turbias, con un ligero arrastre de sedimentos.

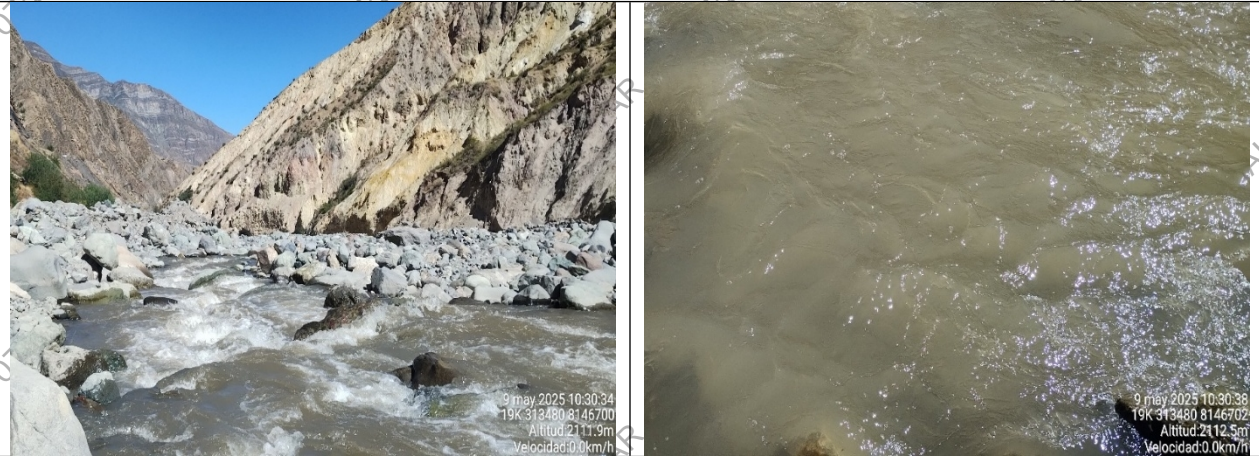
Foto N° 164 y 165: Cuerpo de agua con presencia de turbidez, caudaloso y con tonalidad ligeramente verdosa, con poca presencia de vegetación en el cauce del Río

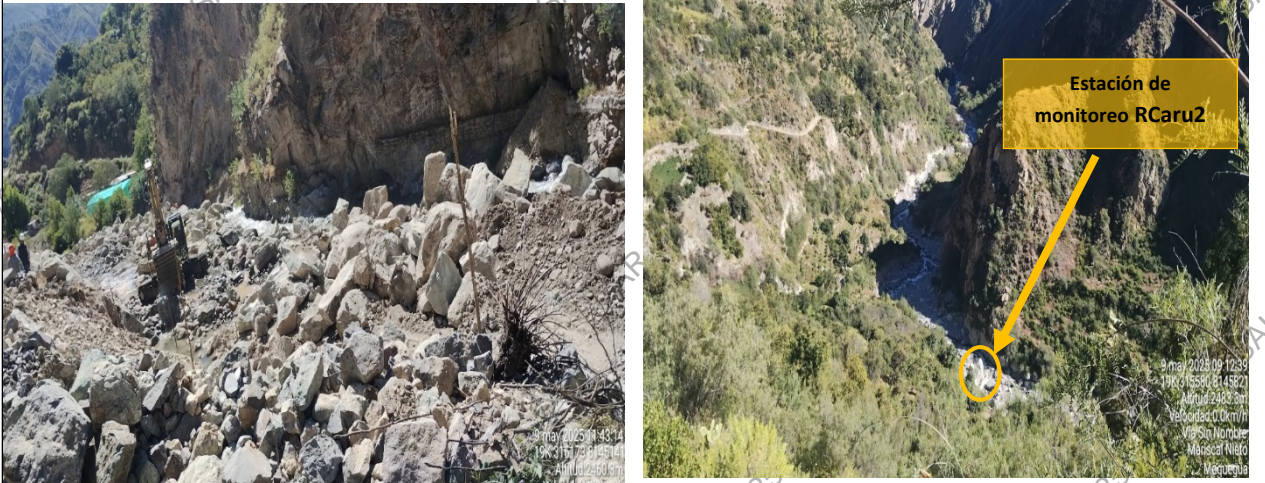
Foto N°166: Vista panorámica de la nueva ubicación de los puntos de monitoreo RCaru1 y RCaru2 por los trabajos y deslizamientos de tierra presentados.

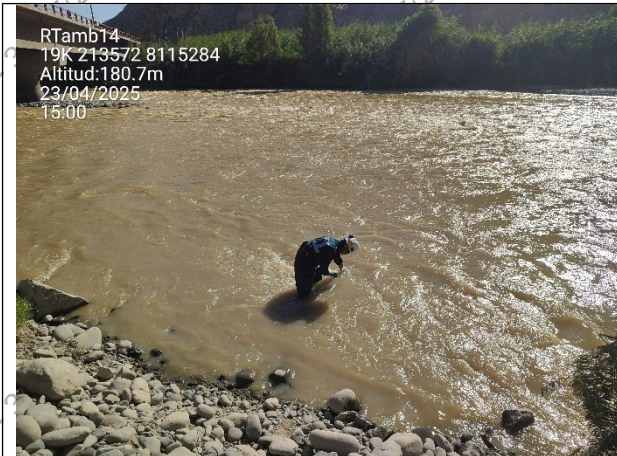
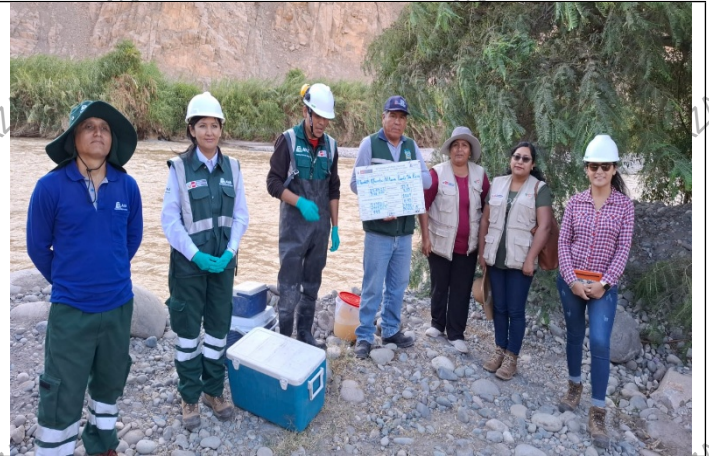
Foto N°167 y 168: Punto de monitoreo RTamb14, Río Tambo altura de Puente Santa Rosa. Cuerpo de agua turbio por arrastre de sedimentos. Se tuvo participación de autoridades municipales de la zona

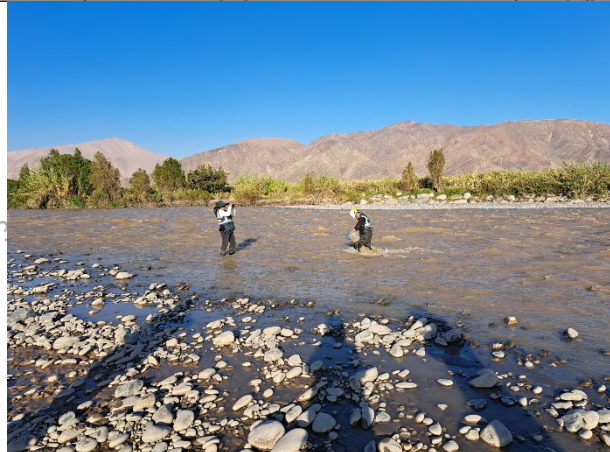
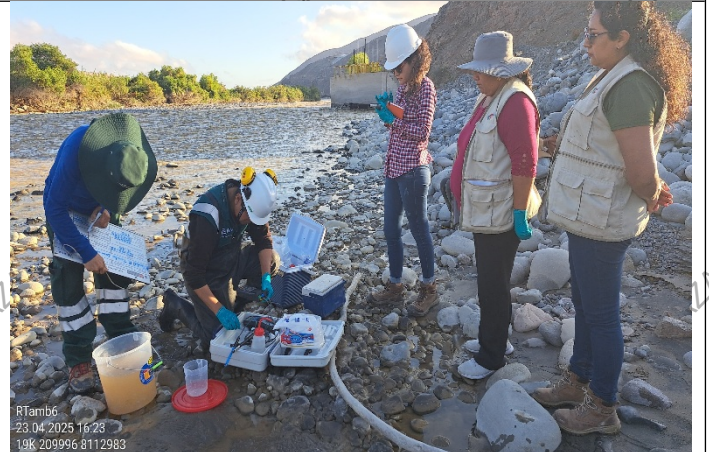
Foto N° 169 y 170: Punto de monitoreo RTam6, (Río Tambo) aguas arriba de bocatoma Ensenada Mejía Mollendo. Cuerpo de agua turbio por arrastre de sedimentos.

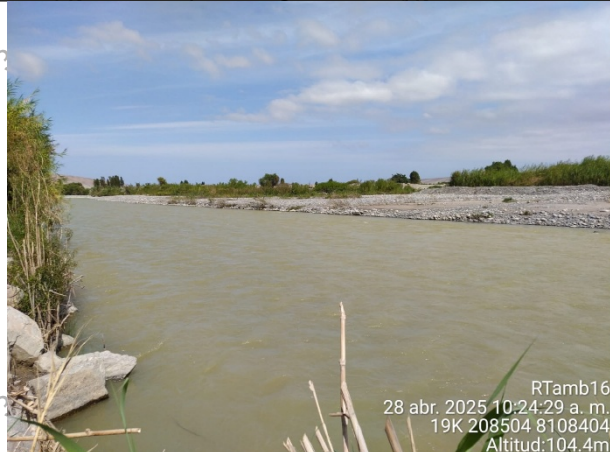
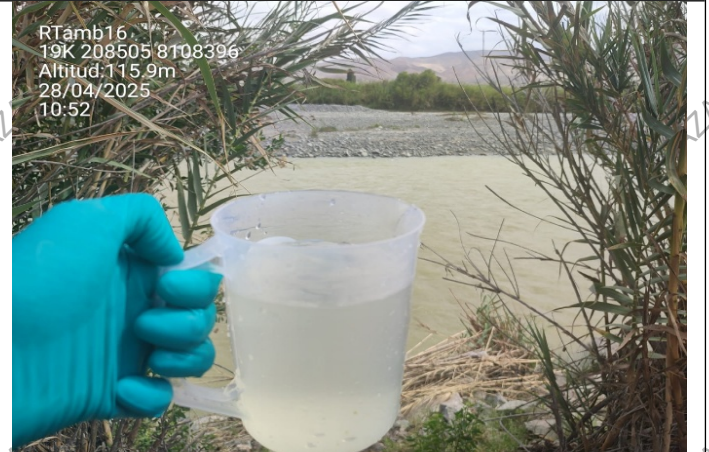
Foto N° 171 y 172: Punto de monitoreo RTam16, (Río Tambo). Ubicado a 50 m aproximadamente aguas abajo del vertimiento del sector de Chucarapi, con cobertura vegetal (carrizo común) en la ribera derecha del río.

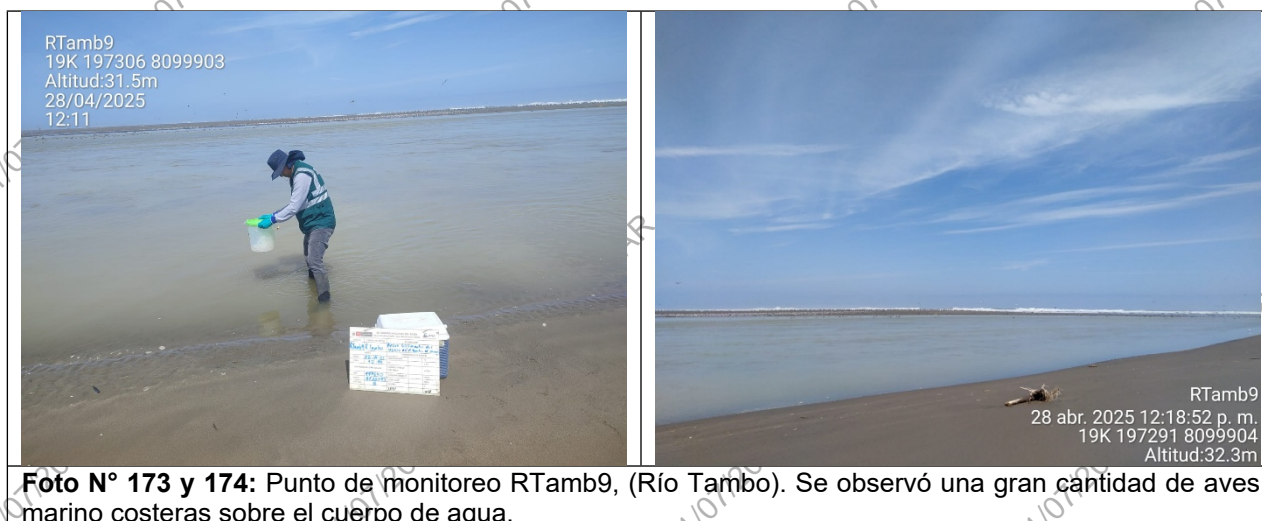
El punto de monitoreo RTamb9, ubicado a aproximadamente 600 m antes del ingreso del río Tambo al mar, en el estuario del río Tambo, presenta valores de pH, temperatura, conductividad eléctrica, oxígeno disueltos, parámetros físico químicos, microbiológicos e inorgánicos dentro de Estándares de Calidad Ambiental para Agua, Categoría 4 E3: Ecosistemas Costeros y Marinos – Estuario.

Foto N° 173 y 174: Punto de monitoreo RTamb9, (Río Tambo). Se observó una gran cantidad de aves marino costeras sobre el cuerpo de agua,
