**INFORME TECNICO N° 0042-2023-ANA-AAA.CO-ALA.M/LVUC**

## **RESULTADOS DEL XVII MONITOREO PARTICIPATIVO DE CALIDAD DEL AGUA SUPERFICIAL DE LA CUENCA MOQUEGUA ILO, ESTIAJE 2022**

#### “ INFORME TÉCNICO DE RESULTADOS DEL XVII MONITOREO DE CALIDAD DEL AGUA SUPERFICIAL DE LA CUENCA MOQUEGUA ILO, ESTIAJE 2022”

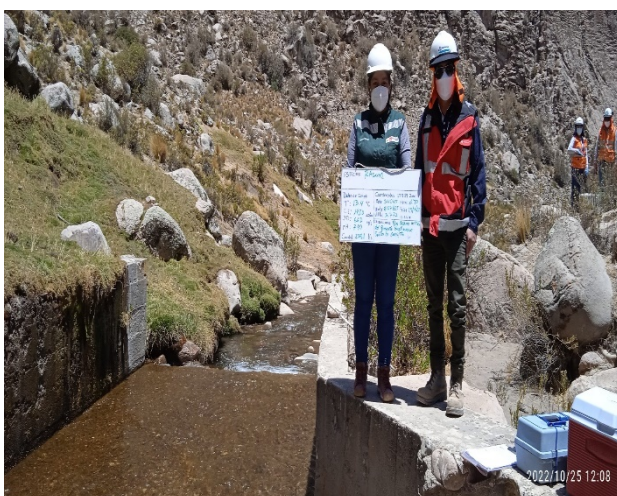
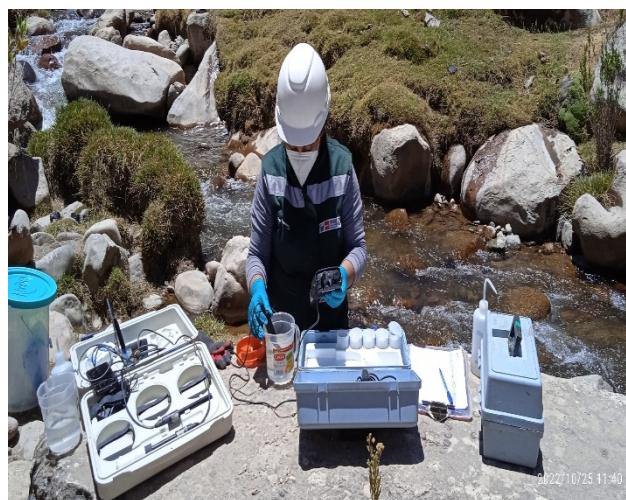
Los resultados obtenidos para el punto de monitoreo RAsan1, ubicado en el sector denominado La Cueva, aguas arriba del Proyecto Quellaveco, indican que presentó un caudal de 254.1 l/s y respecto a los valores de los parámetros orgánicos, físico químicos e inorgánicos analizados NO TRANSGREDEN los Estándares de Calidad Ambiental para Agua Categoría 3, D1: Riego de vegetales y D2: Bebida de Animales, según detalle presentado en el Cuadro N° 15.

Foto N° 1: y 4 : Punto de monitoreo RAsan1, a 600 metros aproximadamente de la confluencia con el río Altarane, a 3.5 km aguas arriba del proyecto Quellaveco, sector La Cueva.

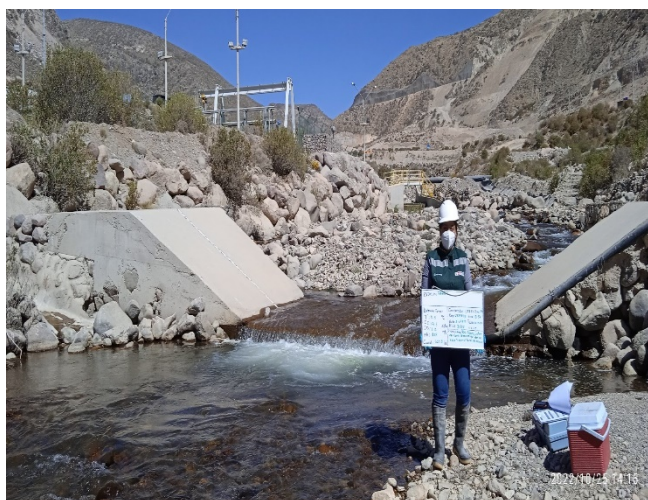
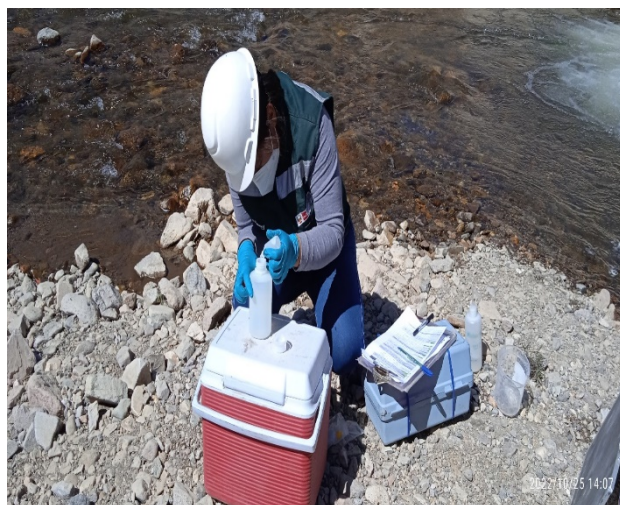
**Foto N° 2 y 6:** Punto de monitoreo RAsan2, ubicado a unos 50 metros aguas arriba del canal de desvío del río Asana.

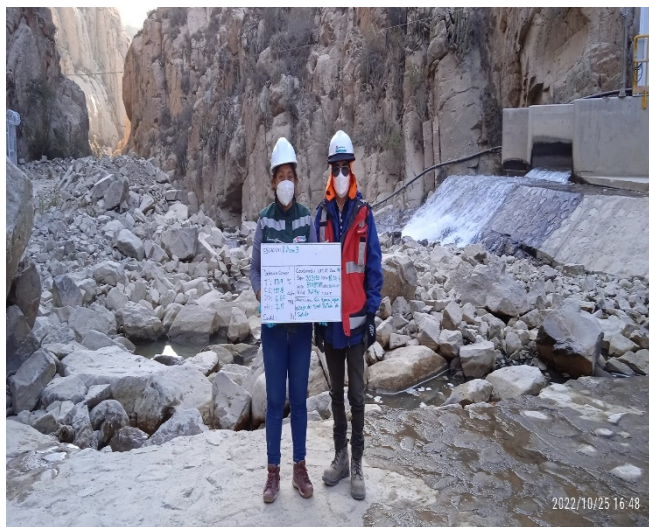
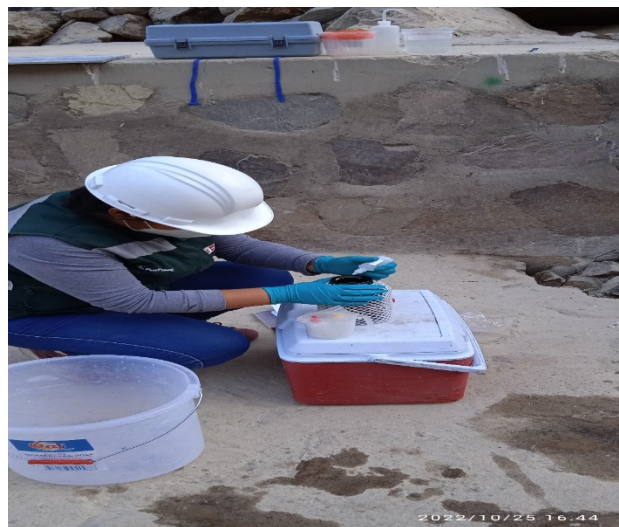
Los resultados obtenidos para el punto de monitoreo RAsan3, ubicado a 70 metros aguas abajo de la salida del túnel de desvío del río Asana, el cual presentó un caudal de 600 l/s y respecto a los valores de la concentración de los parámetros orgánicos, físico químicos e inorgánicos analizados, éstos NO TRANSGREDEN los Estándares de Calidad Ambiental para Agua Categoría 3, D1: Riego de vegetales y D2: Bebida de Animales. Según detalle presentado en el Cuadro N° 15.

**Foto N° 3 y 8:** Punto de monitoreo RAsan3, río Asana a 70 metros aguas abajo de la salida del túnel de desvío del río Asana.

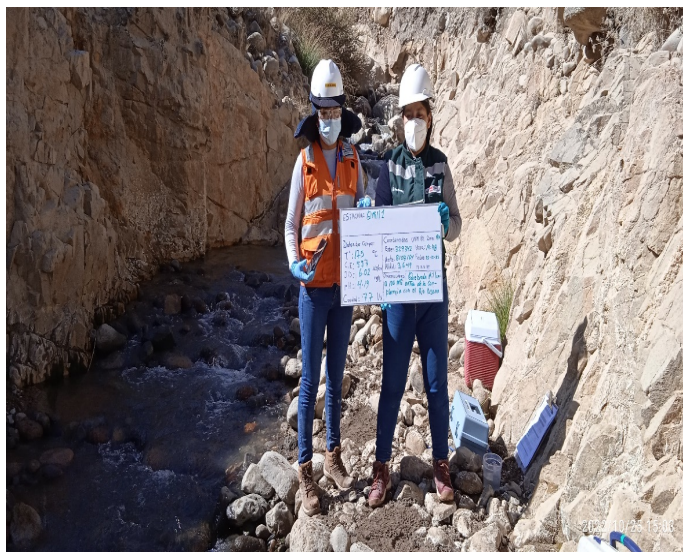
Foto N° 4 y 10: Punto de Monitoreo QMill1, Quebrada Millune, antes del ingreso al túnel de desvío del río Asana

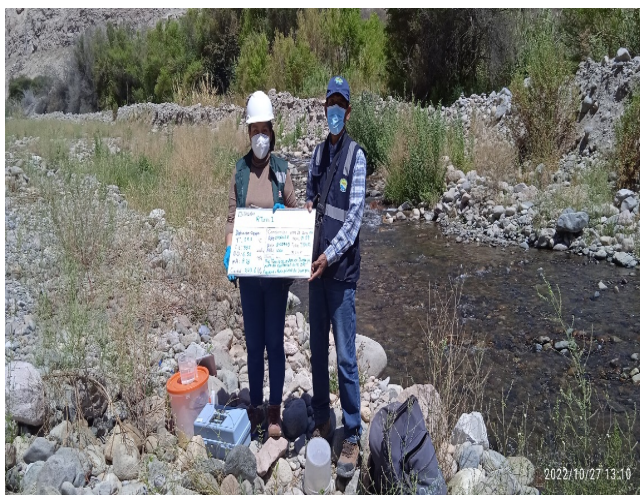
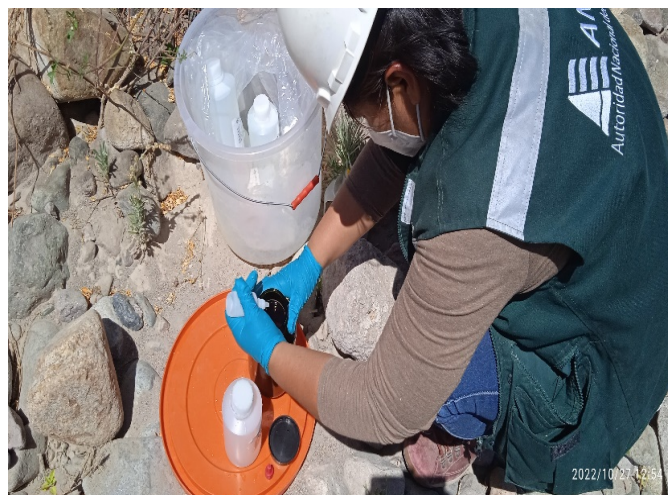
Los resultados obtenidos para el punto de monitoreo RTumi1, que presentó un caudal de 203.6 l/s, respecto a los valores de concentración obtenidas para los parámetros orgánicos, físico químicos e inorgánicos analizados estos NO TRANSGREDE Estándares de Calidad Ambiental para Agua Categoría 3, D1: Riego de vegetales y D2: Bebida de Animales. Según detalle presentado en el Cuadro N° 15.

**Foto N° 6 y 13:** Punto de monitoreo RTumi1, Estación Yunguyo, aguas arriba del punto de captación de agua para uso poblacional de la EPS Moquegua.

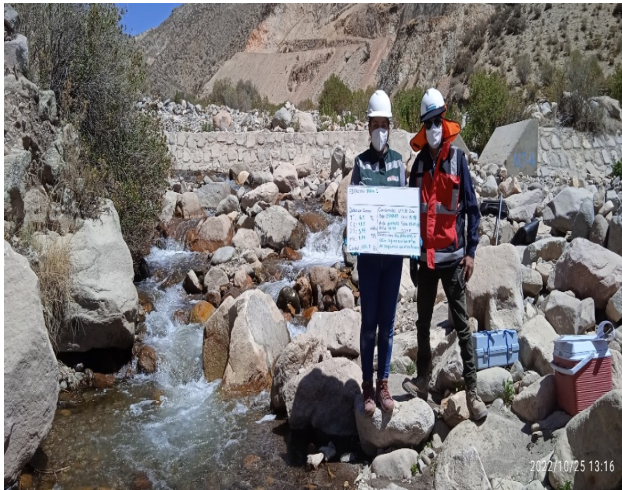
Foto N° 7 y 15: Punto de monitoreo RAIta1, ubicado a 100 metros aguas arriba antes de la confluencia con el río Asana

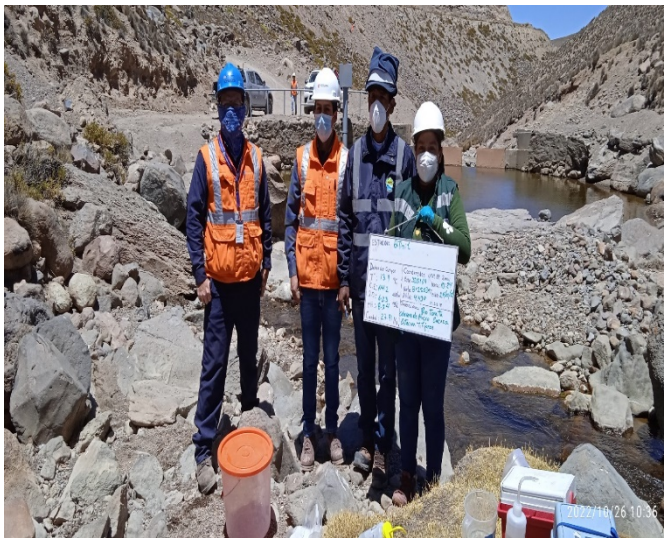
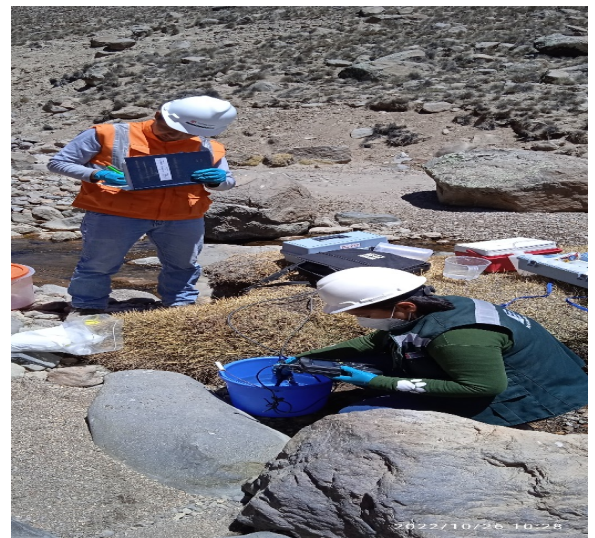
**Foto N° 16 y 8:** Punto de monitoreo QTiti1, Quebrada Titijones, a 120 m. aproximadamente antes de la confluencia con la Quebrada Suracahua

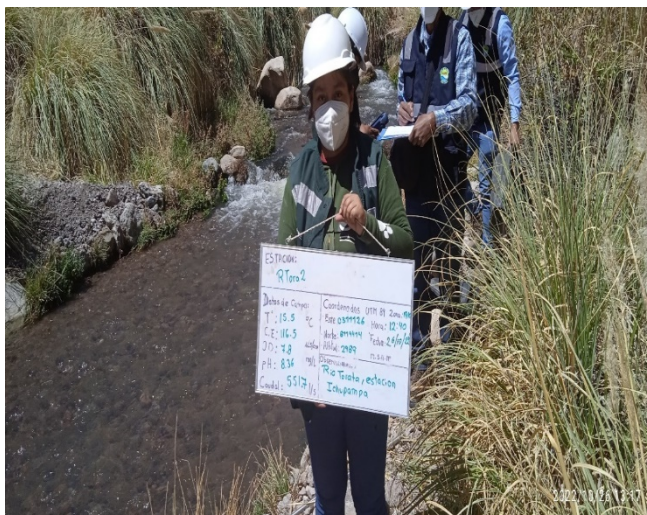
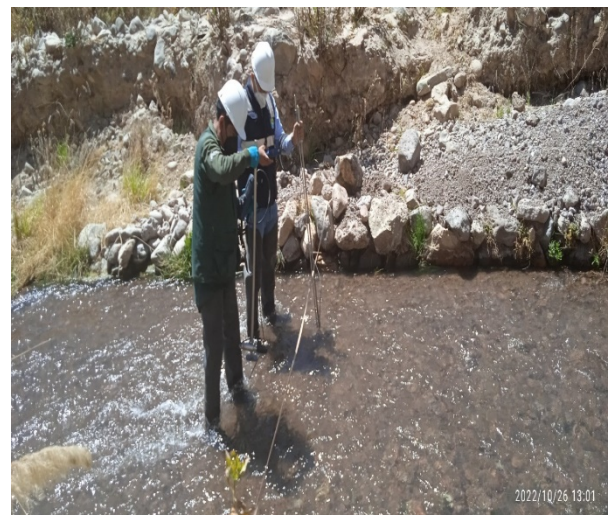
Los resultados obtenidos para el punto de monitoreo **RTora2**, ubicado en el sector de Ichupampa, con un caudal de **551 l/s**, respecto a los valores de los parámetros orgánicos, físico químicos e inorgánicos analizados, éstos **NO TRANSGREDEN** los Estándares de Calidad Ambiental para Agua Categoría 3, D1: Riego de vegetales y D2: Bebida de Animales. Según detalle presentado en el Cuadro N° 15.

**Foto N° 9 y 19:** Punto de monitoreo RTora2, Río Torata, a 460 m. aproximadamente aguas abajo de la poza de sedimentación de SPCC, sector Ichupampa (zona de alcantarilla)

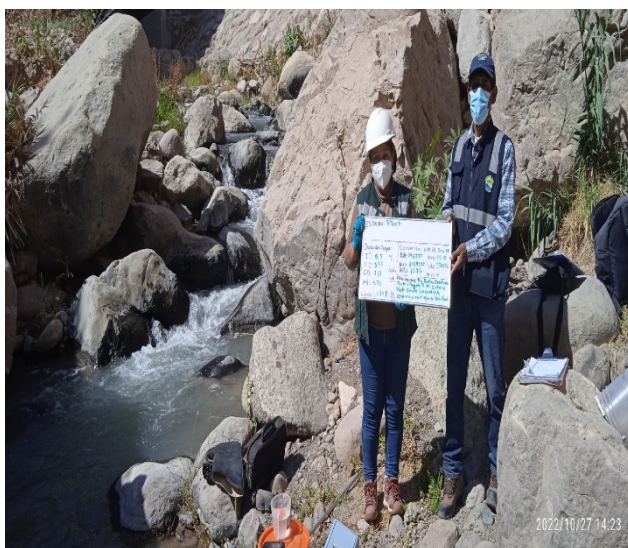
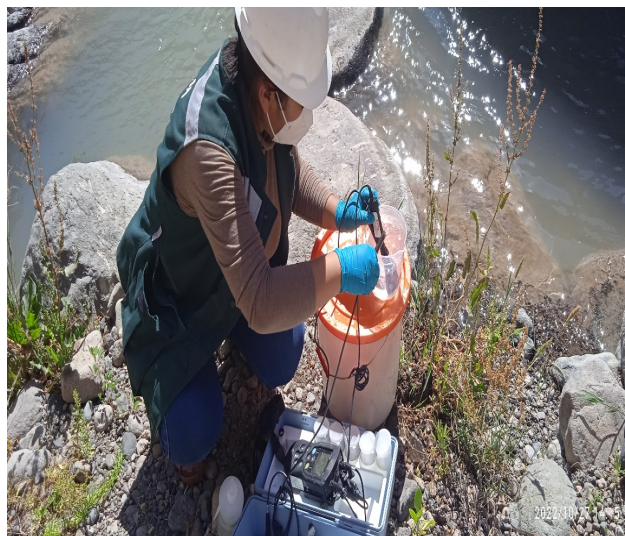
- La concentración de **Manganeseo** es de **0.68086 mg/L** el cual **TRANSGREDE** en un 240.43% el valor de 0.2 mg/L establecido establecidos en los ECA para Agua Categoría 3, D1: Riego de vegetales y D2: Bebida de Animales. La presencia de Manganeseo se atribuye a la influencia de las aguas provenientes del Embalse Pasto Grande, las cuales ingresan al Rio Torata a través de la rápida Mollesaja

**Foto N° 10 y 21:** Punto de monitoreo **RTora3**, Bocatoma Torata o Paquete B del Sistema Pasto Grande

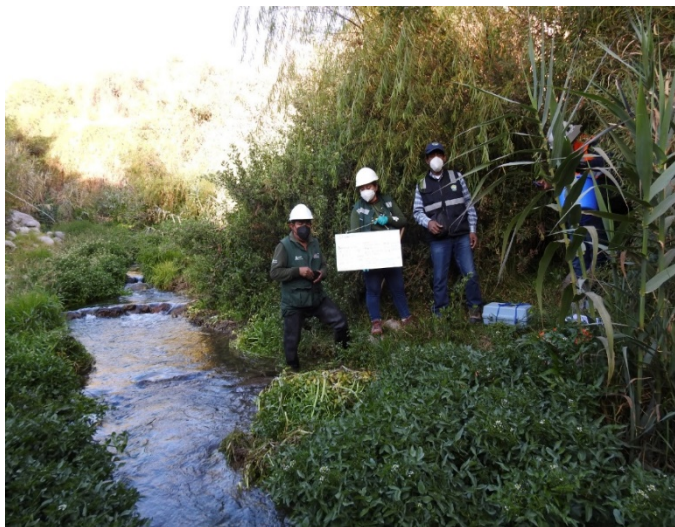
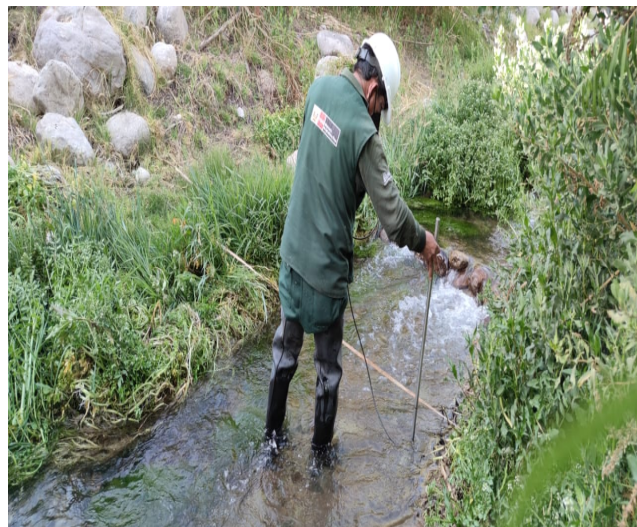
**Foto N° 22 y 11:** Punto de monitoreo RTora5, ubicado a la altura del Puente Coplay, en el C.P. Yacango

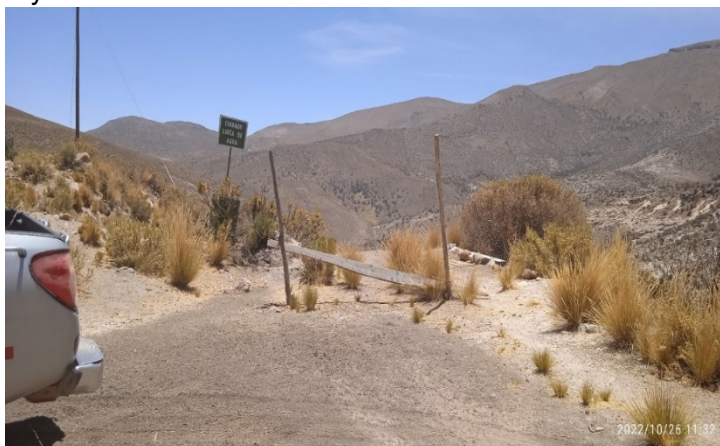
El punto de monitoreo **RCuaj1** del Río Cuajone se encuentra ubicado a 32 metros aproximadamente aguas abajo de la estación hidrométrica Arondaya de SPCC, antes del Dique Torata, en el cual no se pudo ingresar ya que la vía de acceso hacia el punto de monitoreo se encontraba bloqueada por parte de la comunidad de Arondaya.

**Foto N° 24:** Bloqueo del acceso en la comunidad Arondaya

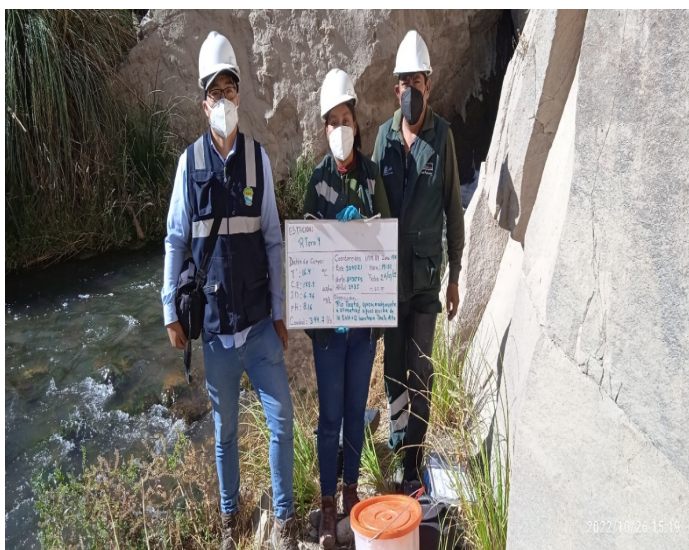
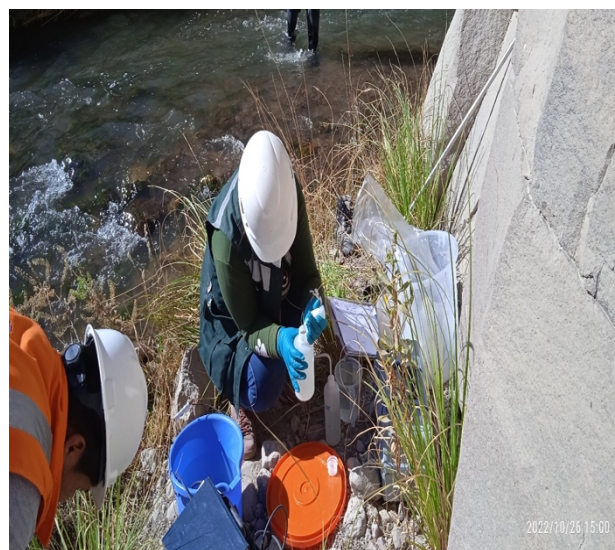
El punto de monitoreo **Rtora9**, ubicado en el Rio Torata, aproximadamente a 20 metros aguas arriba de la EHA +Q bocatoma Torata Alta, presentó un caudal de **394.7 l/s**, y respecto a los valores obtenidos de los parámetros orgánicos, físico químicos e inorgánicos analizados, éstos **NO TRANSGREDEN** los Estándares de Calidad Ambiental para Agua Categoría 3, D1: Riego de vegetales y D2: Bebida de Animales. Según detalle presentado en el **Cuadro N° 15**.

Foto N° 25 y 12: Punto de monitoreo RTorat9, ubicado en el Rio Torata, aproximadamente a 20 metros aguas arriba de la EHA +Q Bocatoma Torata Alta

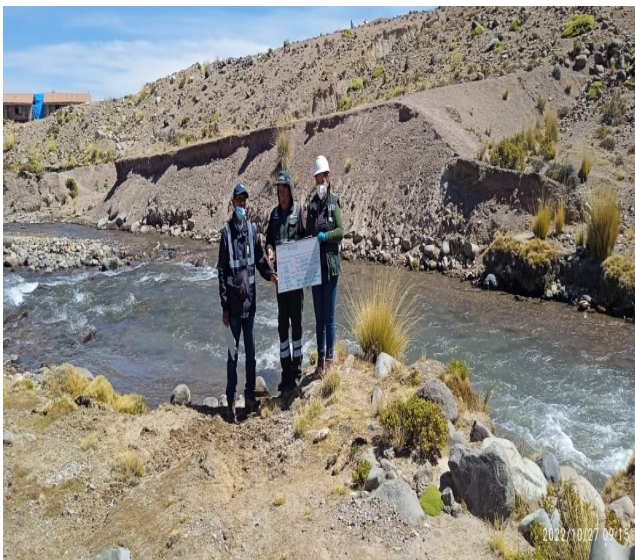
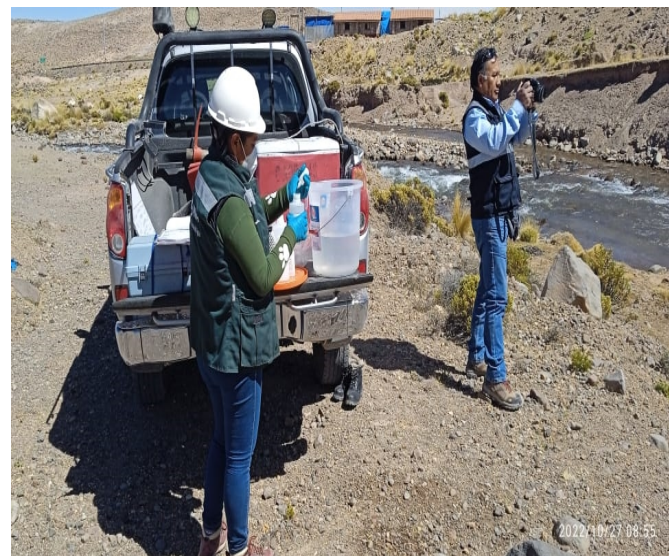
Estos resultados son atribuidos a las condiciones de las aguas provenientes de la represa Pasto Grande las cuales son descargadas a través de la Rápida Chilligua la cual se ubica aguas arriba del presente punto de monitoreo.

Foto N° 27 y 13: el punto de monitoreo RChill1, ubicado aguas abajo de la Rápida Chilligua (canal Pasto Grande)

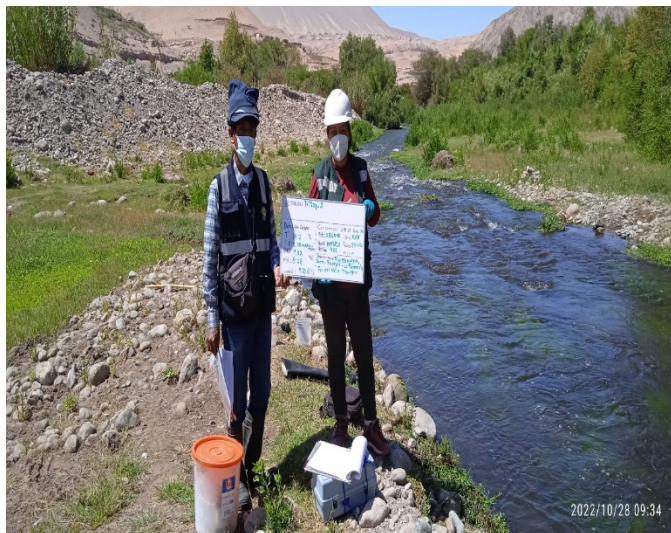
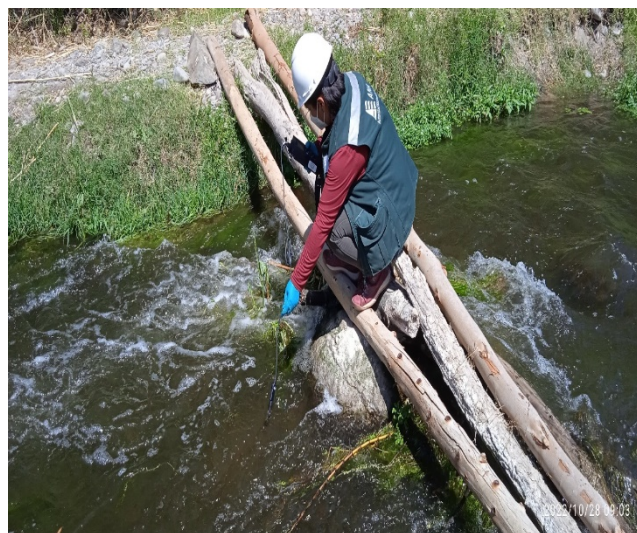
Esta característica se atribuye a que dichas aguas discurren por suelos de material volcánico con predominancia de arrastre de material y socavamiento de taludes.

Foto N° 33 y 34: Punto de monitoreo RMoqu2, ubicado en el sector Rinconada – Espejos, fin de Valle Moquegua

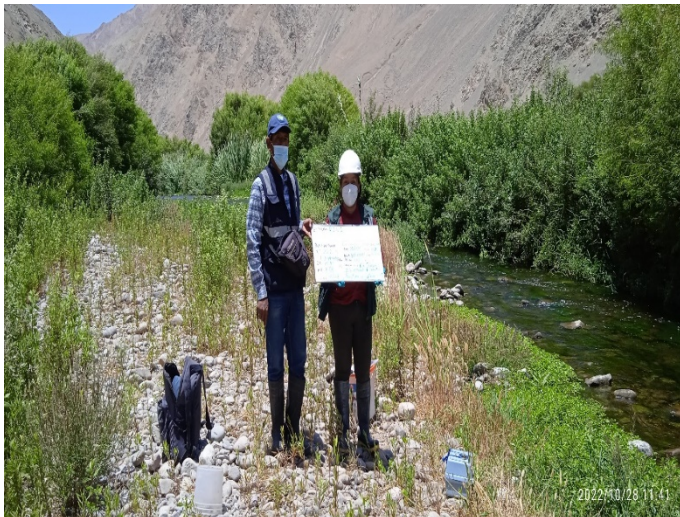
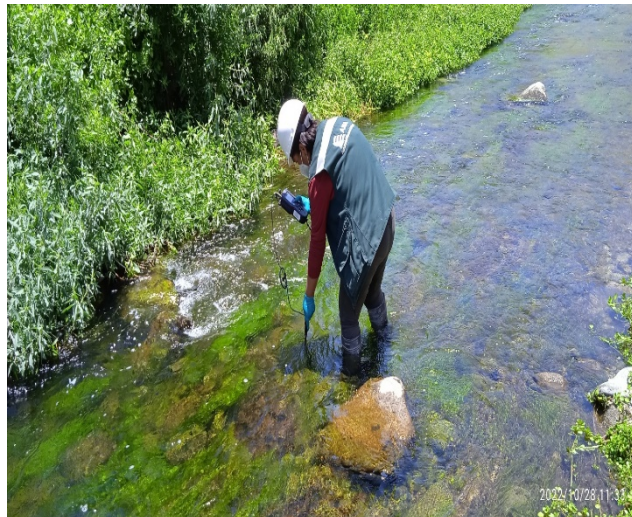
Foto N° 35 y 36: Punto de monitoreo Rllo1, ubicado en la estación El Canuto, aguas arriba del punto de captación de agua para uso poblacional de la EPS Ilo

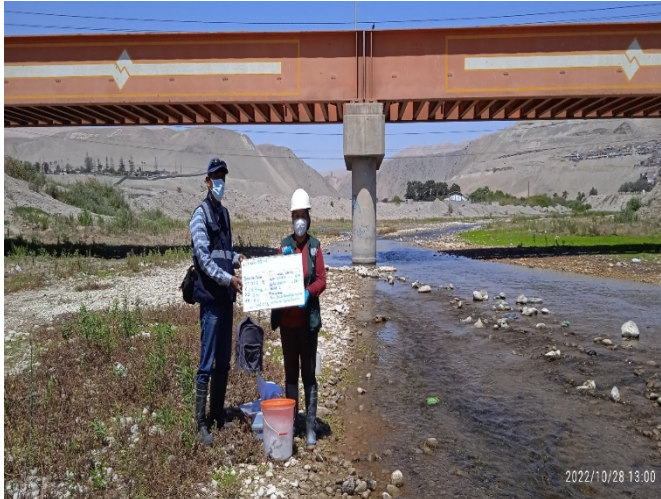
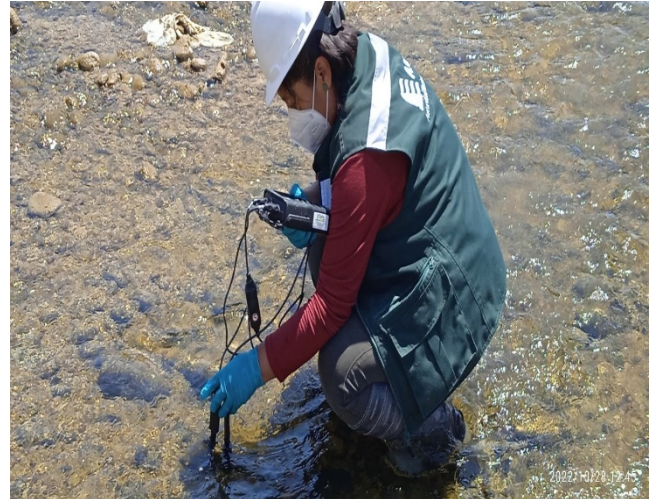
Foto N° 37 y 38: Punto de monitoreo Rllo2, , ubicado aguas arriba del Puente Pacocha, antes del ingreso al mar de Ilo

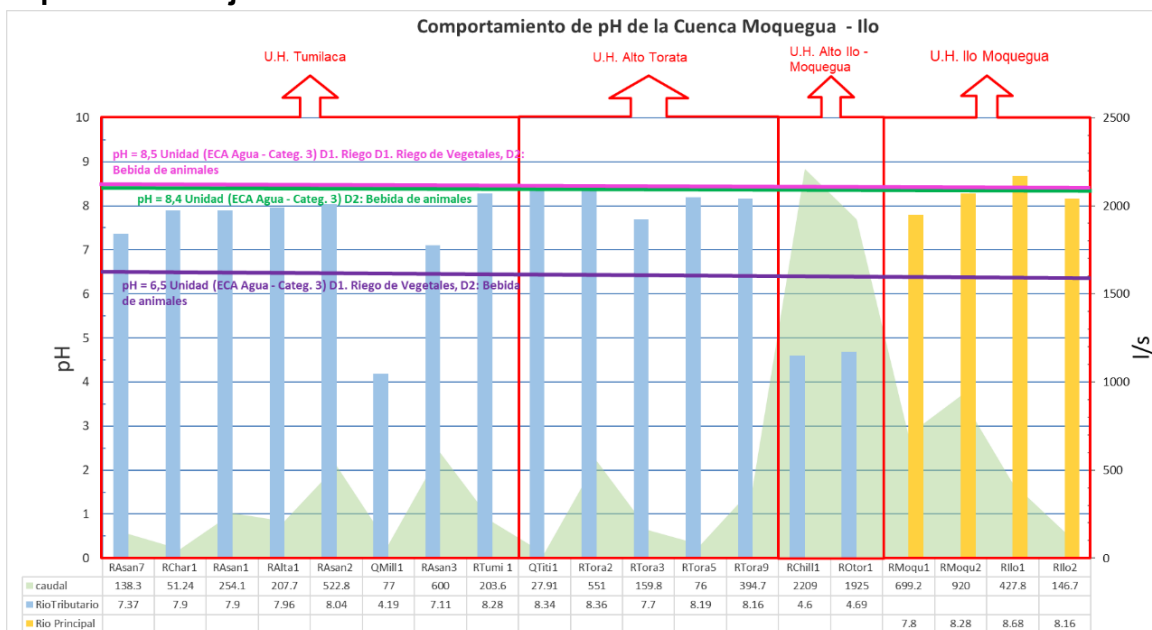
GRAFICO N° 1: Comportamiento del pH de la Cuenca Moquegua – Ilo

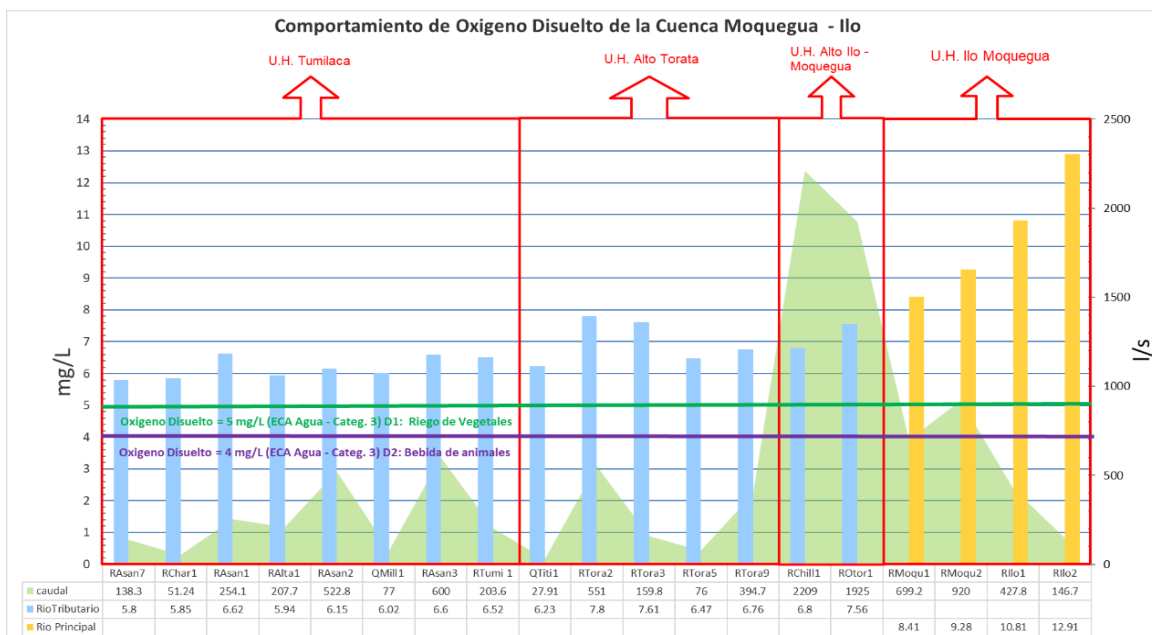
GRAFICO N° 2: Comportamiento del Oxígeno Disuelto de la Cuenca Moquegua – Ilo

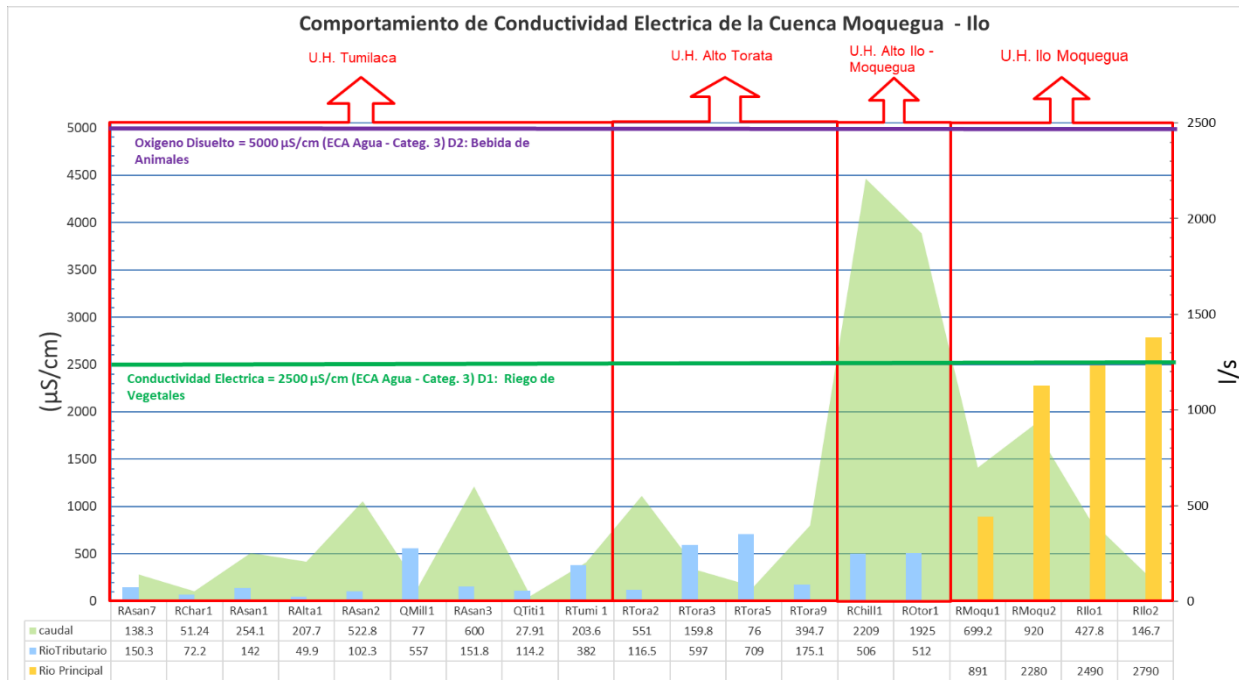
GRAFICO N° 3: Comportamiento del Conductividad Eléctrica de la Cuenca Moquegua – Ilo

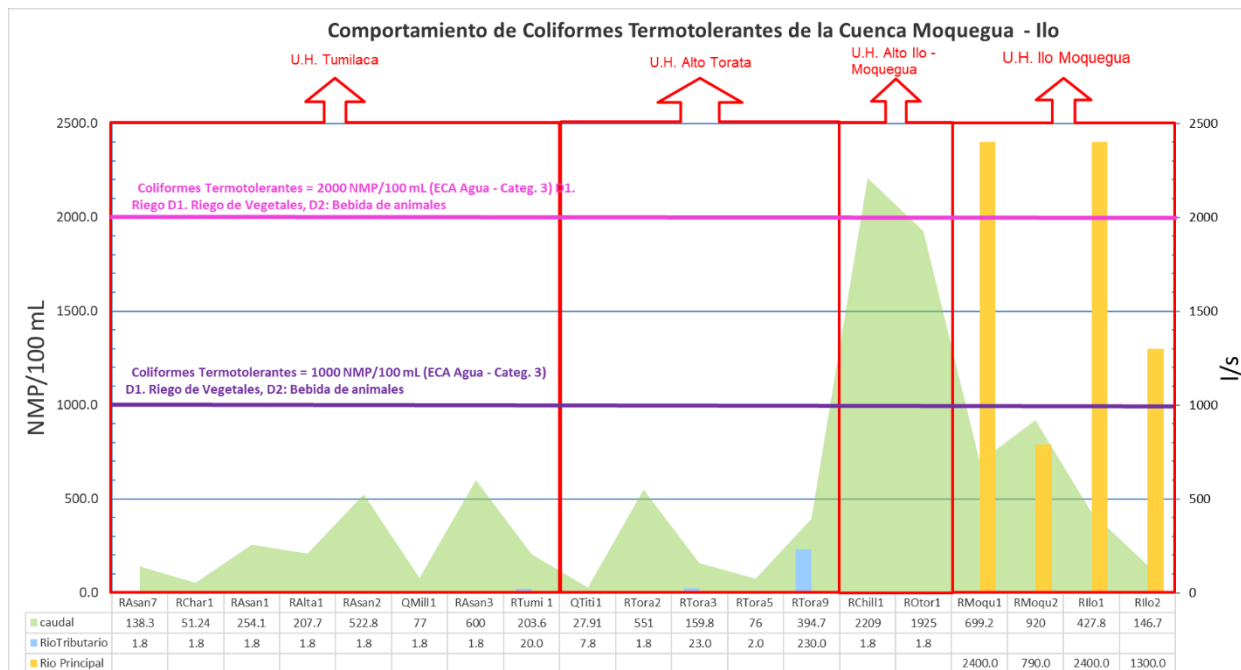
GRAFICO N° 4: Gráfico de evaluación del parámetro de Coliformes Termotolerantes de la Cuenca Moquegua – Ilo

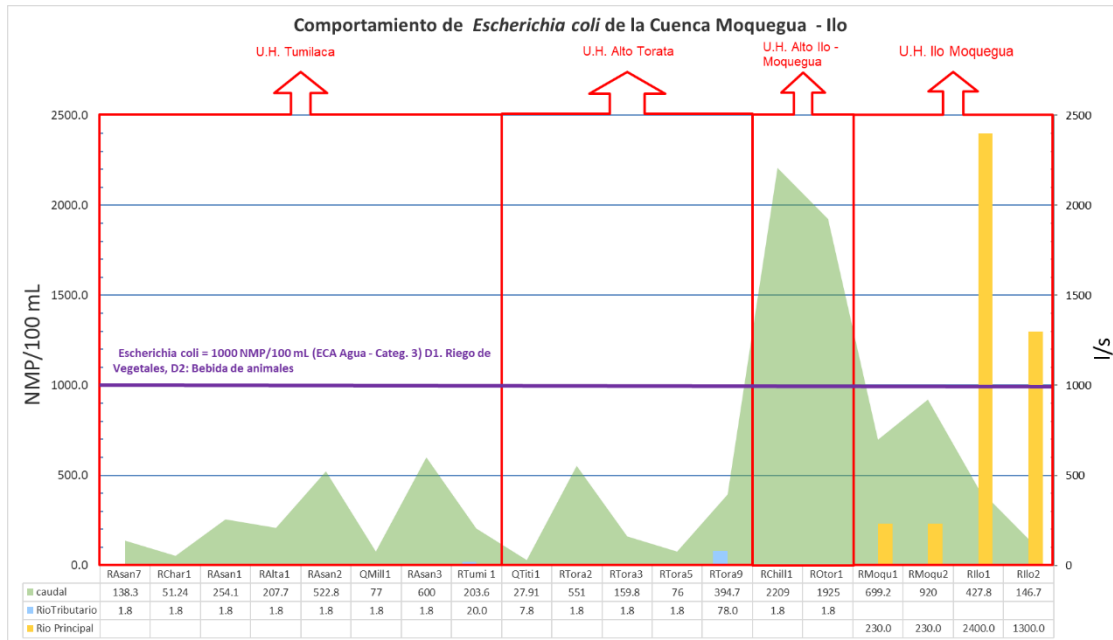
**GRAFICO N° 5:** Gráfico de evaluación del parámetro de *Escherichia Coli* de la Cuenca Moquegua – Ilo, en época de Estiaje 2022

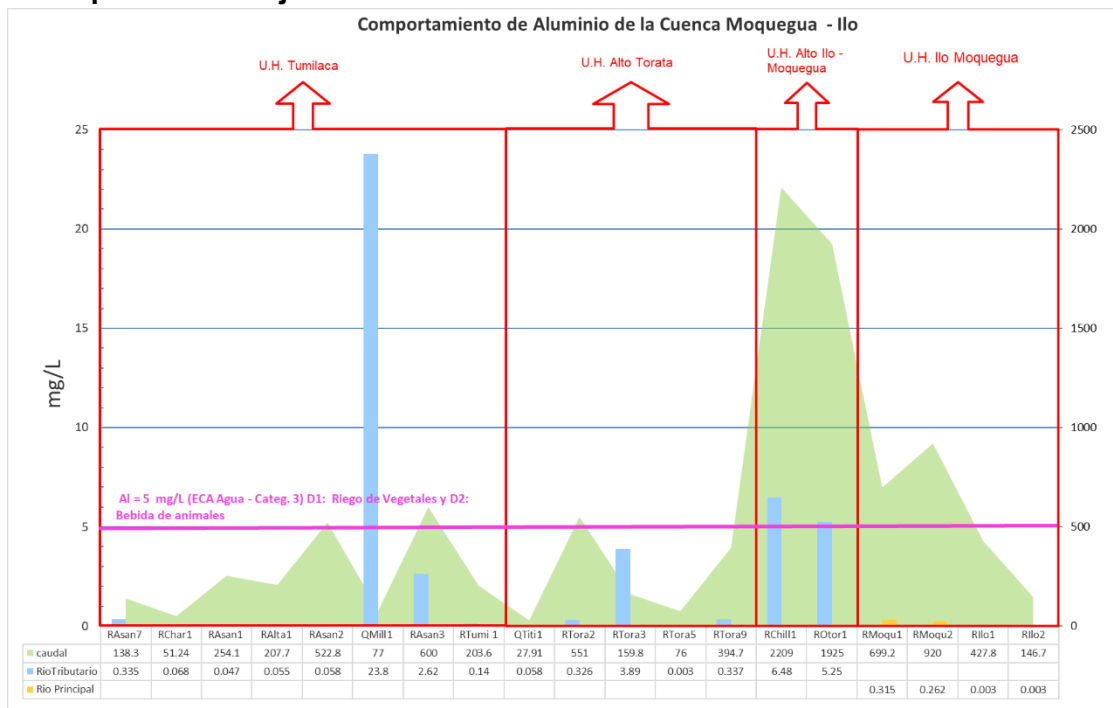
**GRAFICO N° 6:** Gráfico de evaluación del parámetro de Aluminio de la Cuenca Moquegua – Ilo, en época de Estiaje 2022

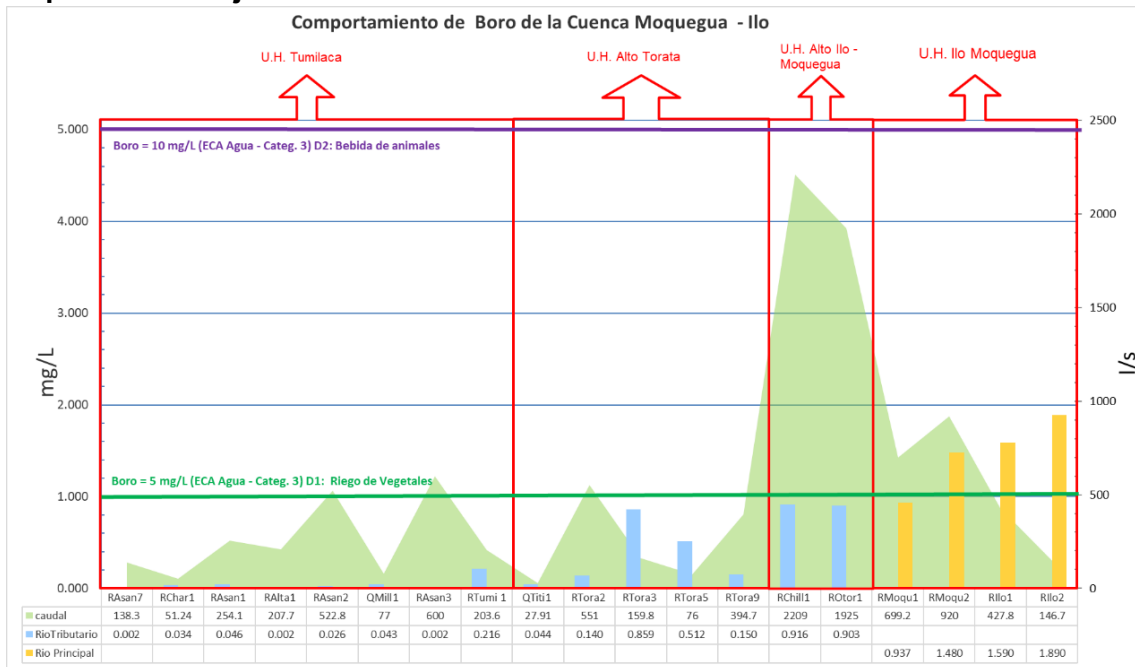
GRAFICO N° 7: Gráfico de evaluación del parámetro de Boro de la Cuenca Moquegua – Ilo, en época de Estiaje 2022

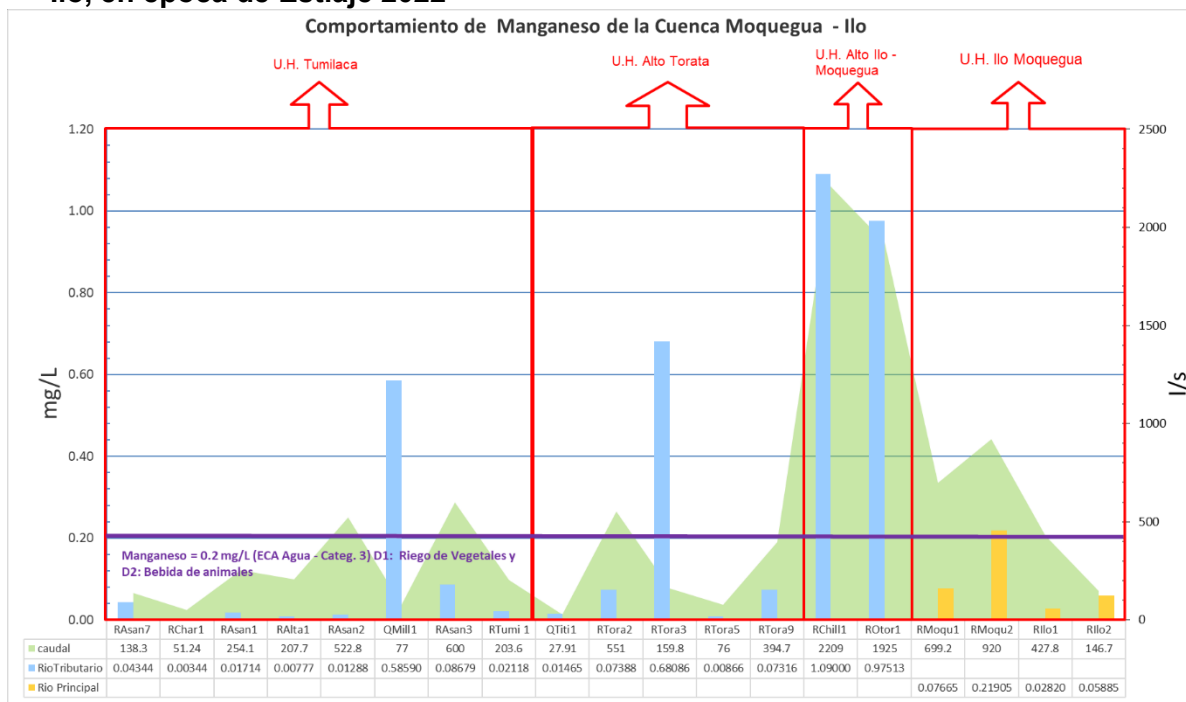
GRAFICO N° 8: Gráfico de evaluación del parámetro de Manganeso de la Cuenca Moquegua – Ilo, en época de Estiaje 2022
