## INFORME DE TRABAJO DE RECUBRIMIENTO (SOTERRADO) DEL ÁREA DEGRADADA POR RESIDUOS SÓLIDOS CANCHARANI DEL DISTRITO DE PUNO, PROVINCIA DE PUNO

**RESPONSABLES** : SUB GERENCIA DE GESTIÓN AMBIENTAL Y SALUD  
PÚBLICA: Blgo. Alfredo Ucharico Uruchi.

Departamento : Puno  
Provincia : Puno  
Distrio : Puno  
Comunidad : Cancharani.

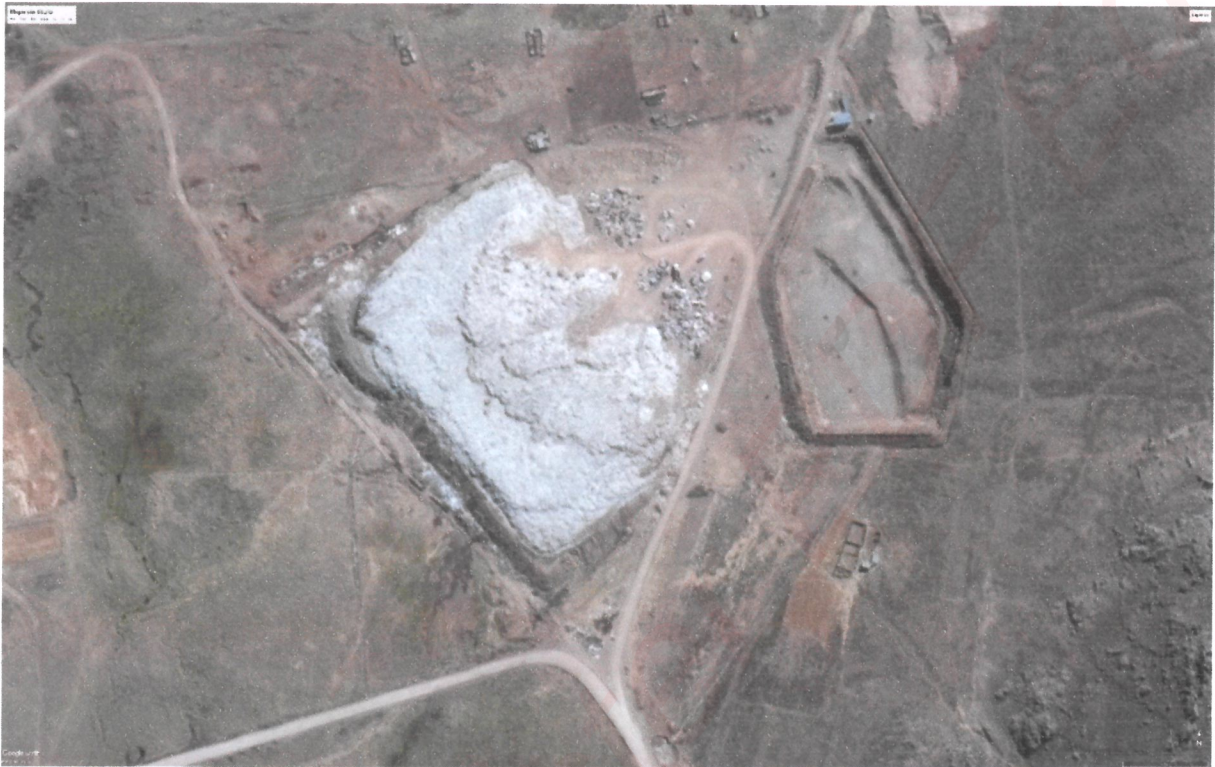
**Grafico N° 2.** Imagen Satelital del año 2016.

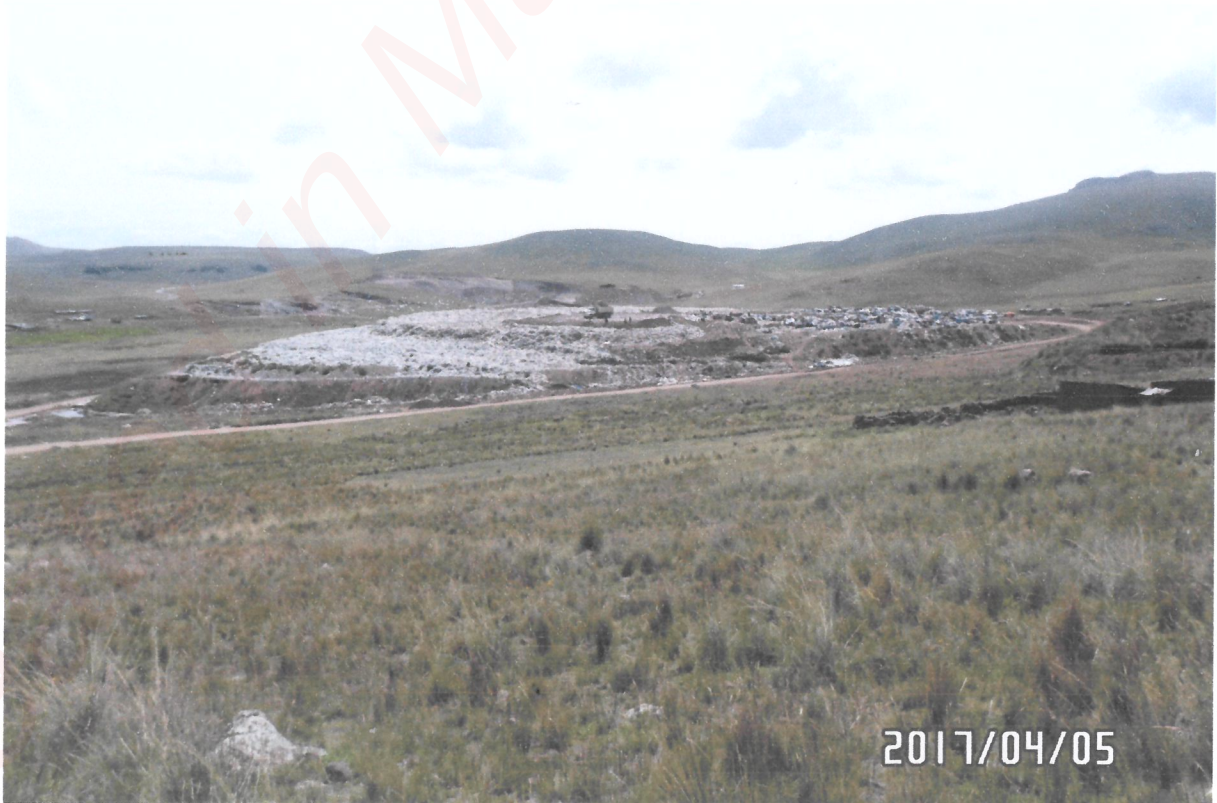
**Fotografía N° 2.** Botadero Mununicipal-05 de Abril-2017

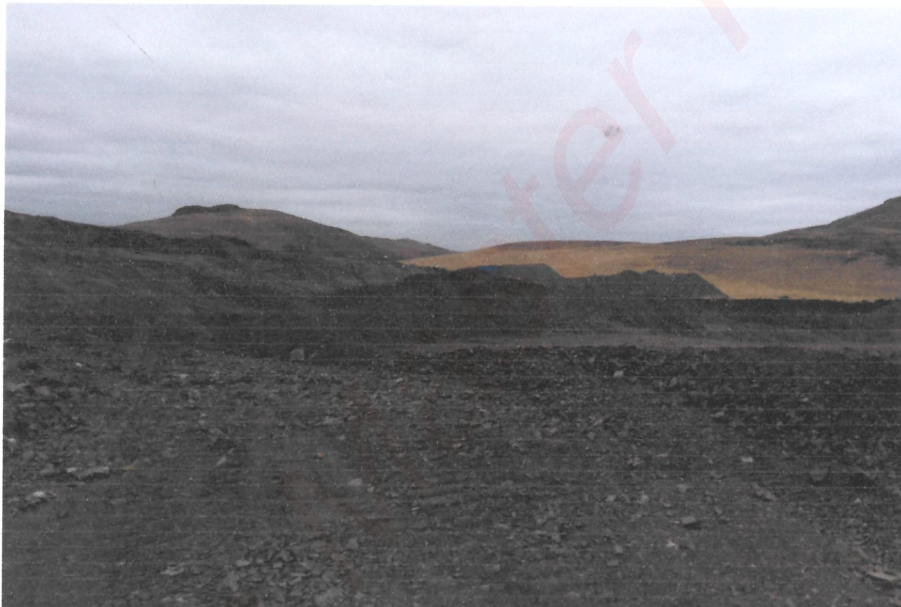
Fotografía N° 3. Identificación de Cantera de Material de operación normal

Zona	E	N	Características del material de cobertura
19 L	E 389496.79 m	N 8242696.98 m	Material de cobertura de operación; Piedra fracturada
19 L	E 390122.58 m	N 8242874.99 m	Material de capa sello Arcilla

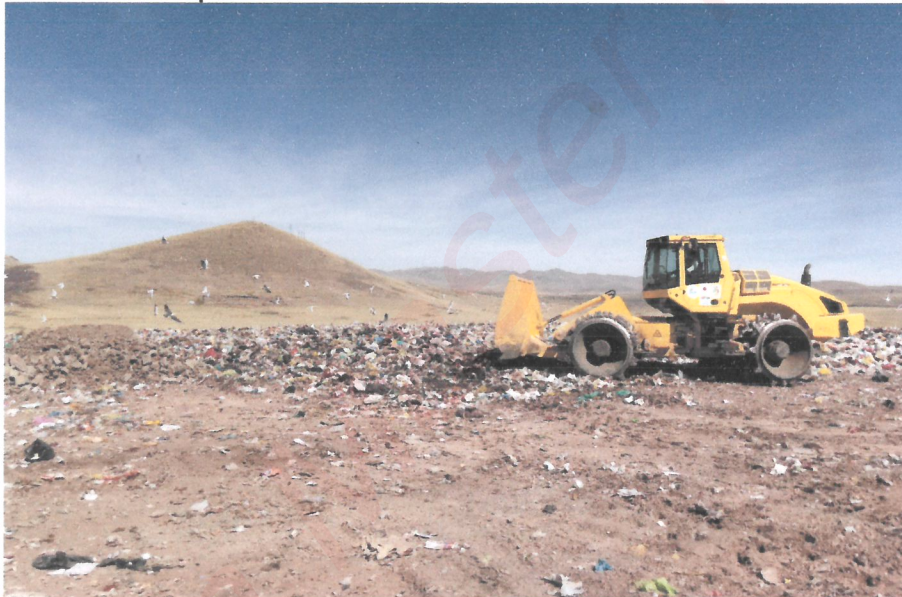
**Fotografía N° 4.** Compactador de residuos sólidos Pata de Cabra

REQUERIMIENTO DE MAQUINARIA PESADA	NÚMERO DE UNIDADES	PROCEDENCIA	TRABAJOS REALIZADOS
VOLQUETES	03	MPP-PEOMME	Traslado de material de operación normal desde la cantera hasta el botadero.
TRACTOR SOBRE ORUGA D7	02	MPP-SGGASP-PEOMME	Extracción de material de operación normal en la cantera; lastrado del material en el botadero; limpieza de residuos sólidos depositados por los compactadores, conformación de celdas de residuos sólidos y conformación de taludes.
CARGADOR FRONTAL	01	MPP-PEOMME	Carguío de material de operación normal en la cantera.
COMPACTADOR PATA DE CABRA	01	MPP-SGGASP-PEOMME	Compactación de los residuos sólidos.

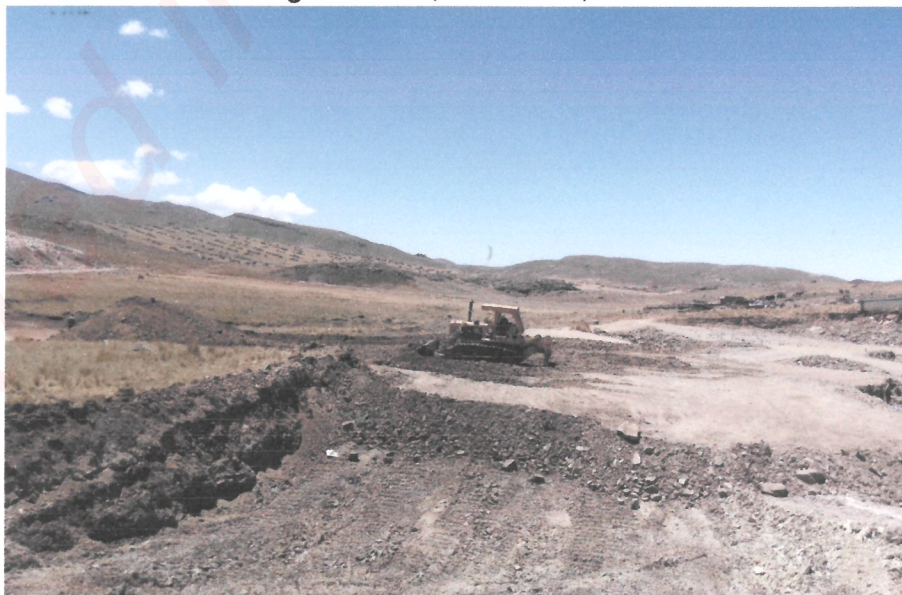
**Fotografía N° 5.** Tractor Oruga CAT D7, extracción, acarreo de material de cobertura.

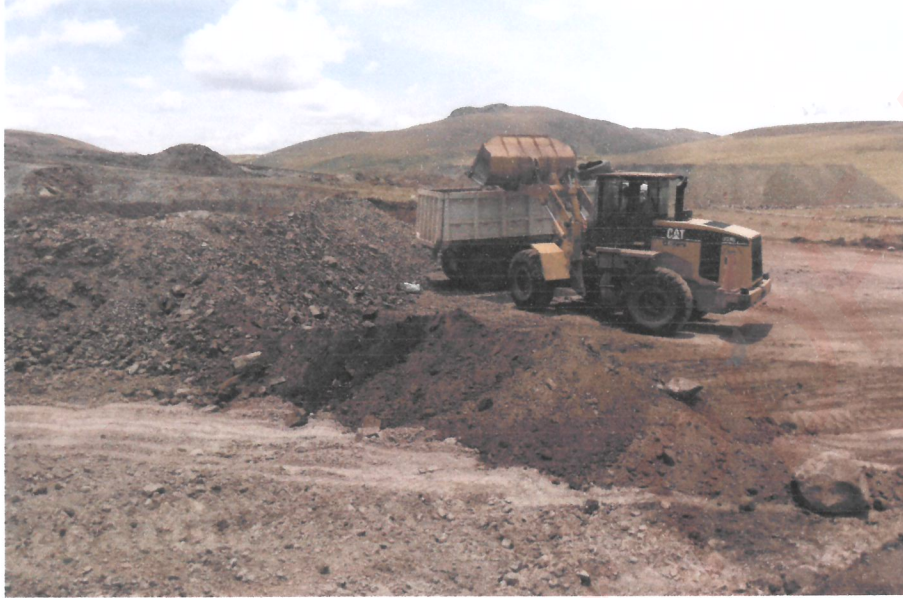
**Fotografía N° 6.** Carguío de material de cobertura.

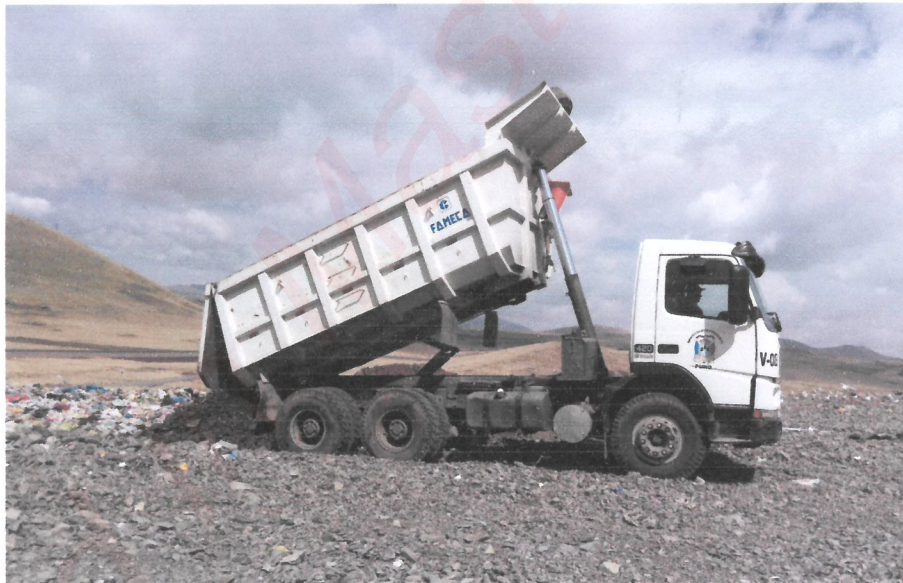
**Fotografía N° 7.** Volquetes para el transporte de material de cobertura.

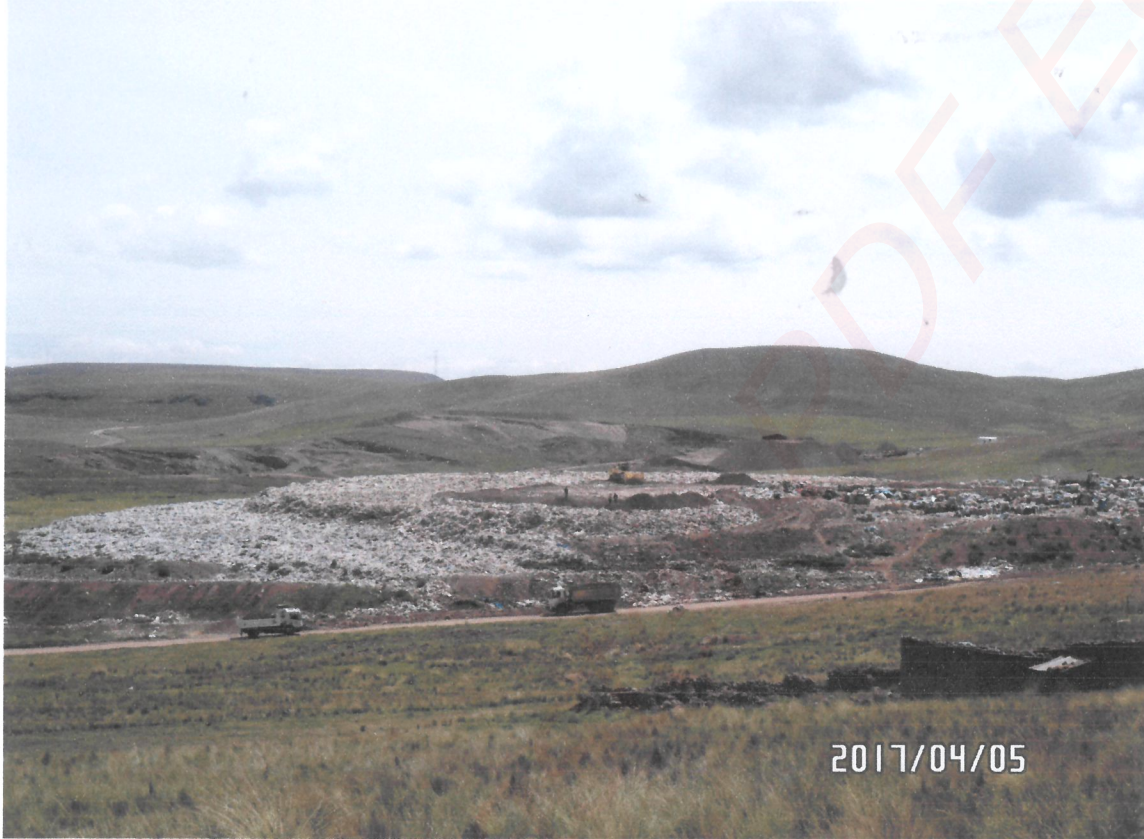
**Fotografía 1.- Inicio de las Actividades de Recubrimiento 05 de Abril - 2017 (ANTES)**

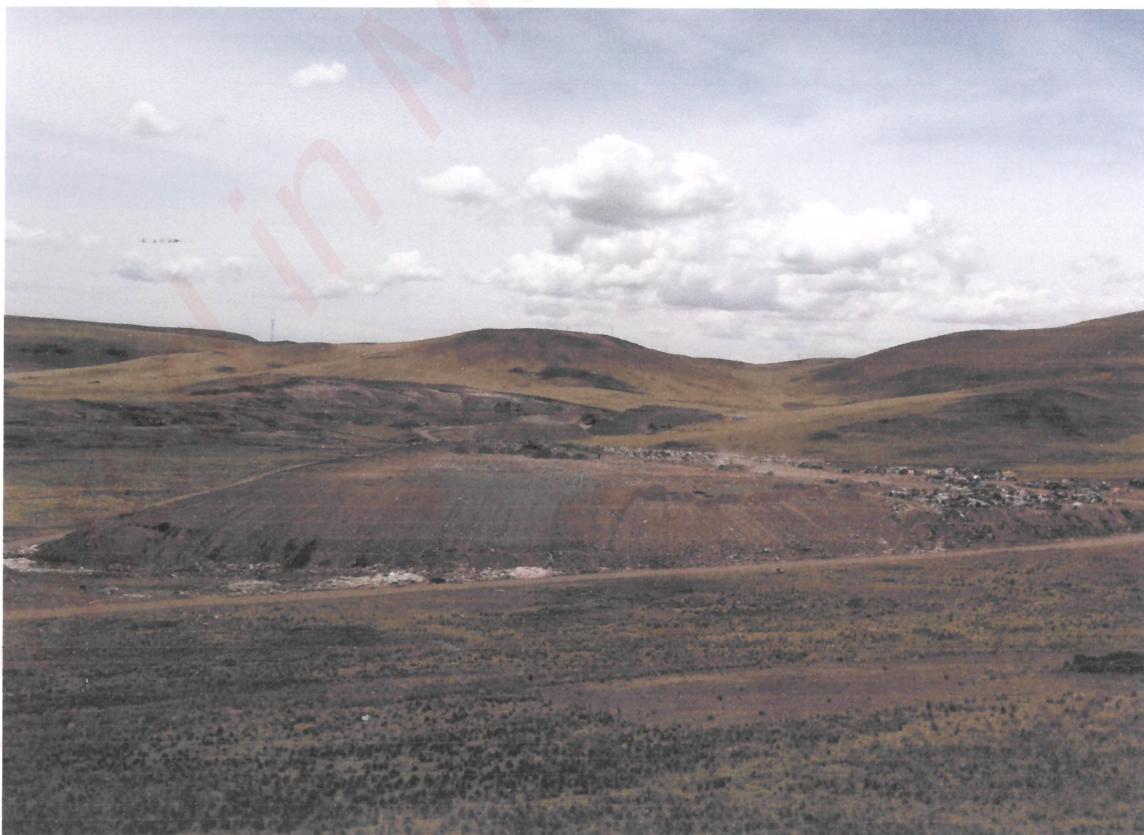
**Fotografía 2.- Actividades de Recubrimiento 23 de noviembre – 2017 (DESPUES)**

1.- Al 11 de noviembre del presente año se tiene un avance de 26,258.00 m<sup>2</sup> que representa 82.2 % de área recubierta con material de operación normal (piedra fracturada) con una altura promedio de 0.57 metros de espesor; restando 5,667.47 m<sup>2</sup> que representa el 17.8 % del área total en intervención.

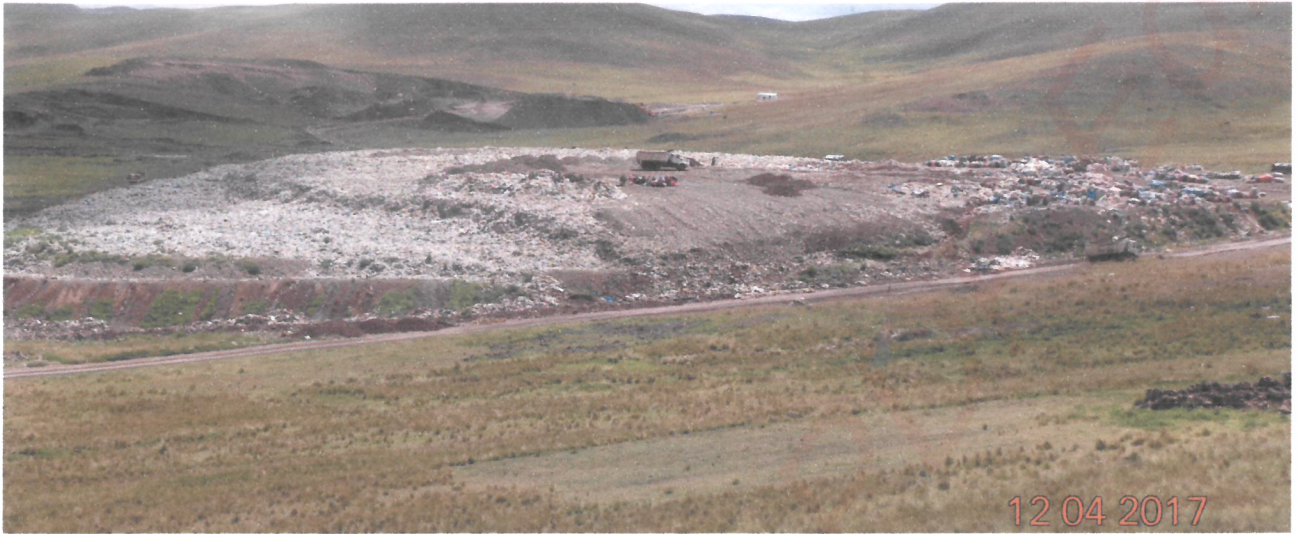
**Fotografía 3.- Situación del Botadero de Cancharani 12 de Abril – 2017.**

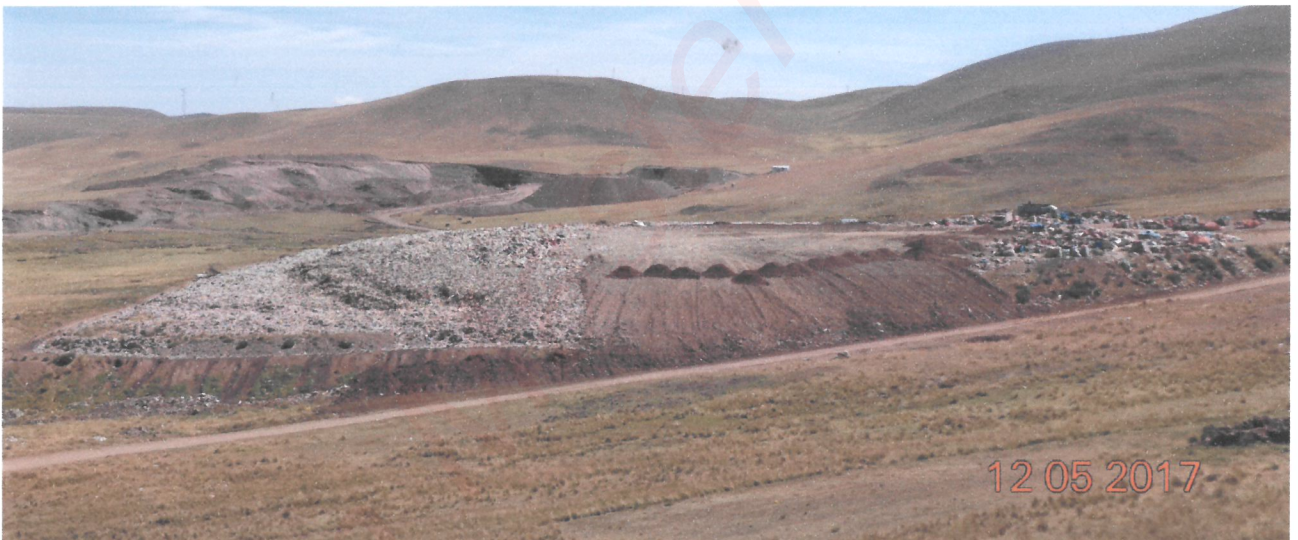
**Fotografía 4.- Situación del Botadero de Cancharani 12 de Mayo – 2017.**

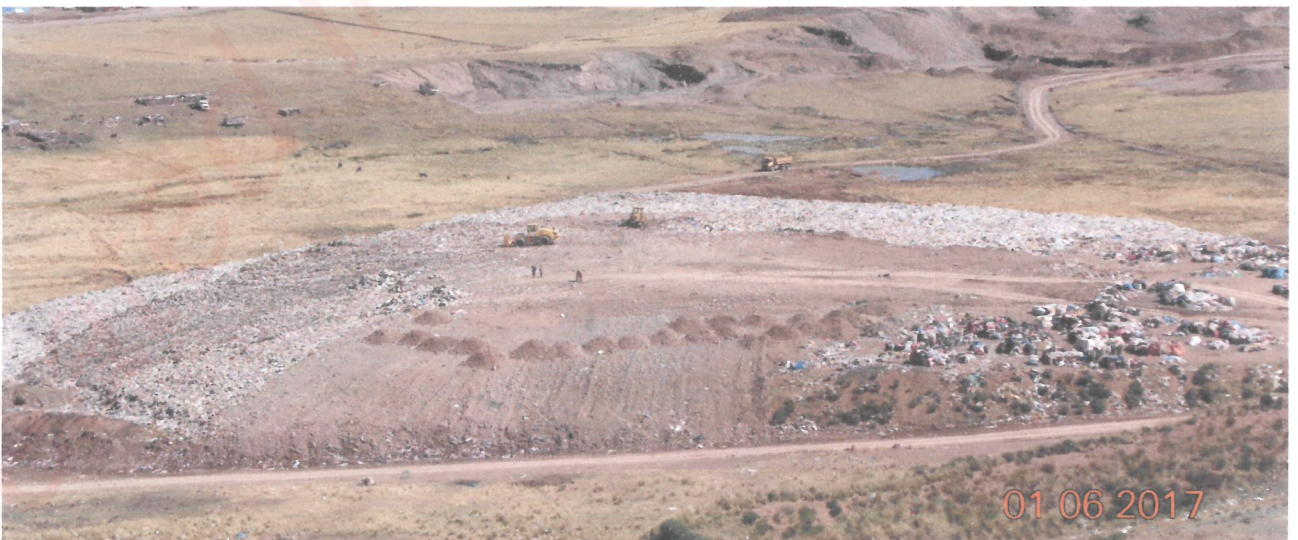
**Fotografía 5.- Situación del Botadero de Cancharani 01 de junio – 2017.**

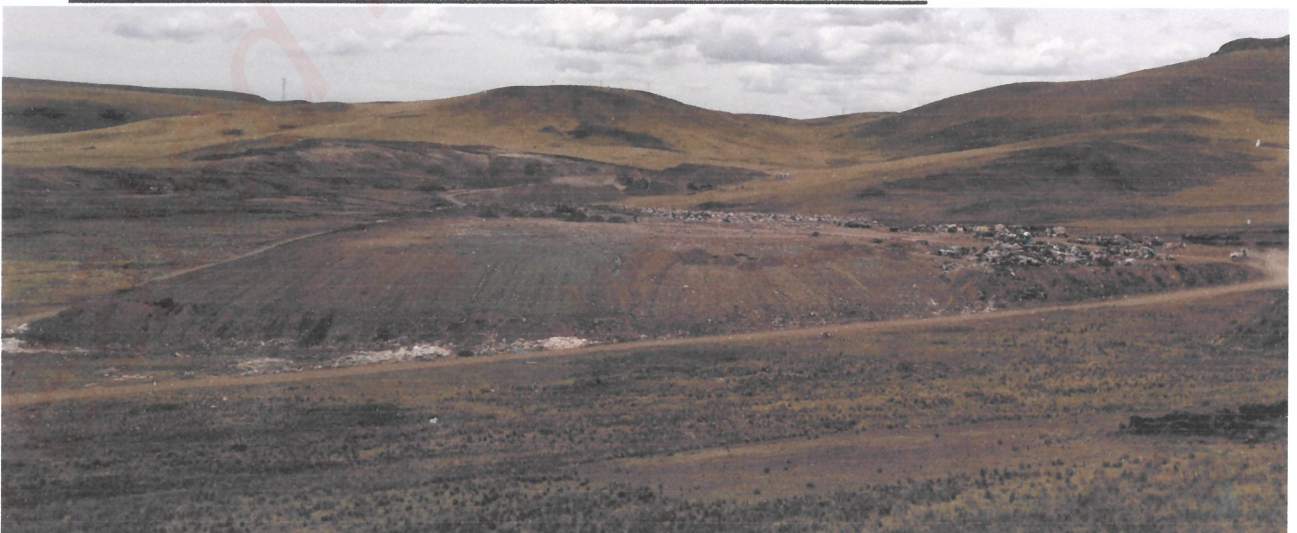
**Fotografía 8.- Actividades de Recubrimiento 23 de noviembre – 2017**

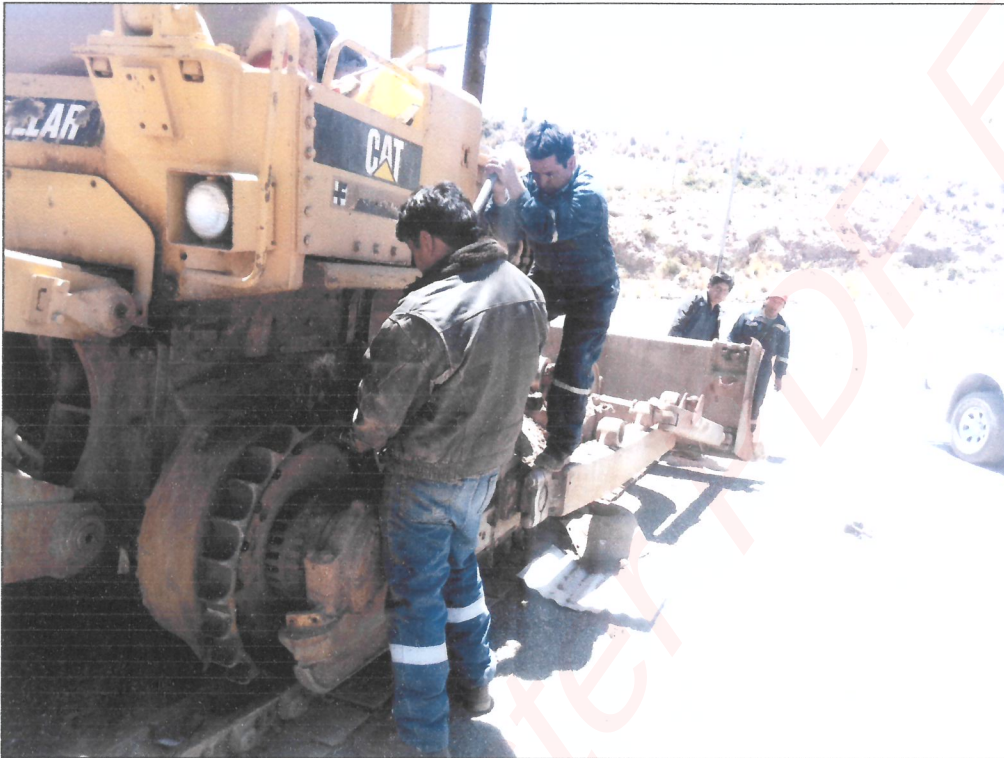
**Fotografía 9.- Actividades de Reparación de tractor sobre oruga CAT-D7G; Planta de asfalto de la MPP.**

1.- En fecha 25 de setiembre del año en curso el Tractor sobre oruga CAT-D7, asignada a las actividades de extracción de material de cobertura, limpieza, acondicionamiento, conformación de celdas y taludes es puesta en reparación (cambio de segmentos, trabajos de tornería de los cilindros de inclinación de hoja topadora y otros), trabajos que concluyen en fecha 20 de Octubre-2017;

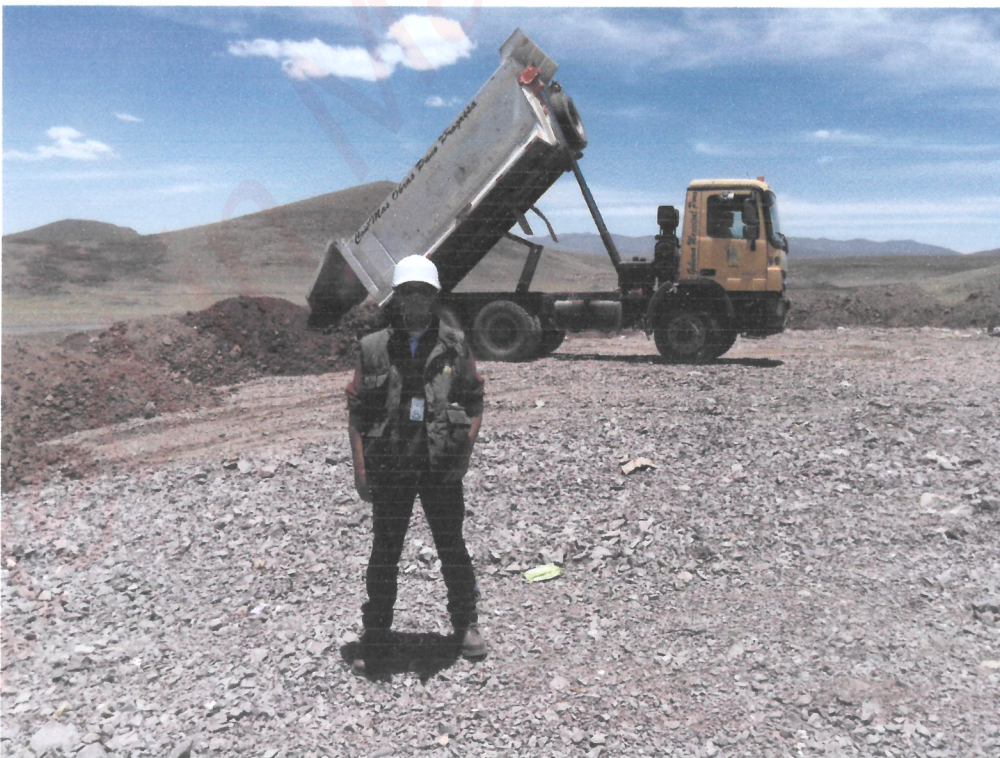
**Fotografía 10.- EPP utilizados en los trabajos de recubrimiento.**

PERSONAL	Protectores respiratorios desechables	Guantes	Casco
Operador de Tractor sobre oruga D7	Respirador de doble vía, con filtro R95	Guantes de cuero	De seguridad color amarillo
Operador de Compactador pata de cabra	Respirador de doble vía, con filtro R95	Guantes de cuero	De seguridad color amarillo
Coordinador	Respirador desechable R95	Guantes de cuero	De seguridad color blanco
Practicantes	Respirador desechable R95	Guantes de cuero	De seguridad color blanco
