EVENTOS E INFORMES
COMPLEMENTARIOS

3.4. INFORME DEL EQUIPO DE INVESTIGACIÓN PROVENIENTE DEL JAPÓN

3.5. INFORME DEL EQUIPO DE INVESTIGACIÓN PROVENIENTE DEL REINO UNIDO

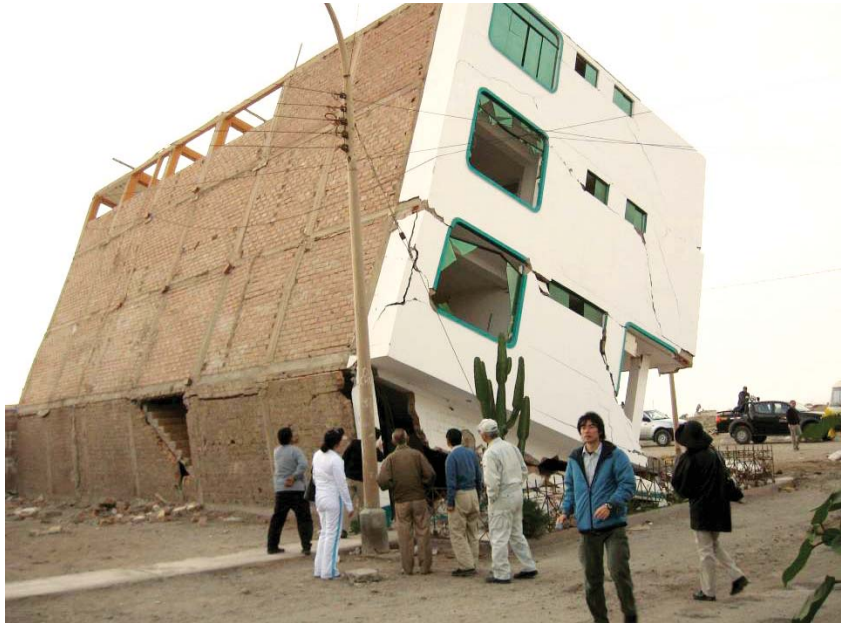
Gráfico N° 49. Estructura colapsada en Pisco

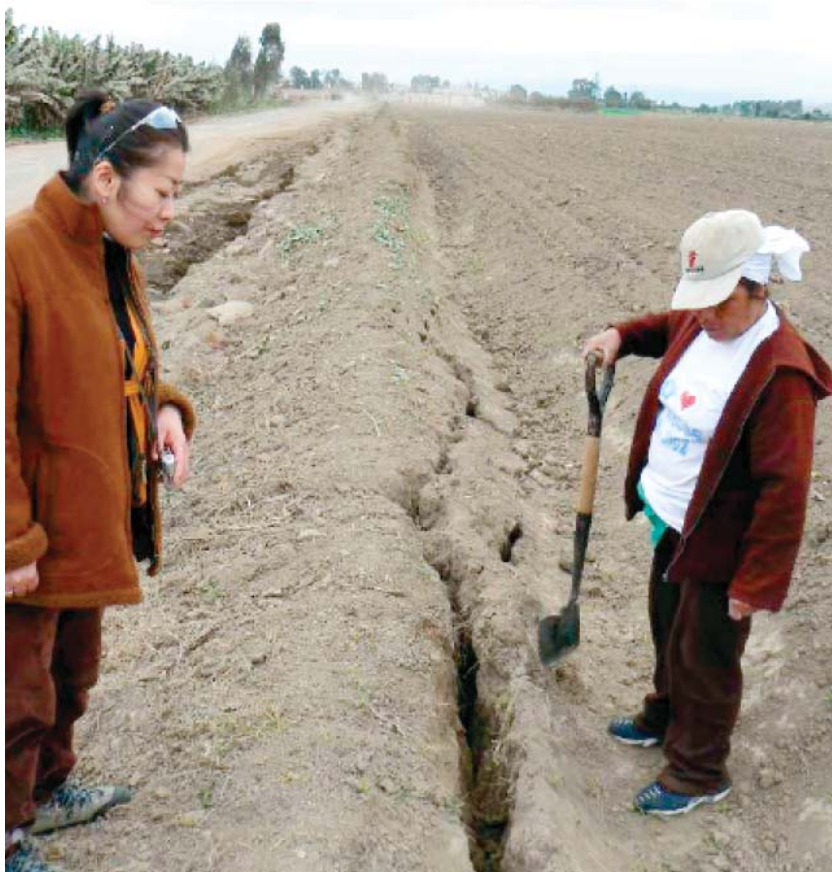
Gráfico N° 50. Falla en superficie agrícola en Pisco

Indicaron también que la licuefacción indujo a grandes resquebrajamiento del suelo, y que se observaron desplazamientos en Tambo de Mora y Pisco. Señalaron que la única forma de reducir los daños previstos por tales deformaciones del terreno era un fuerte reforzamiento y cimientos costosos. El buen desempeño de tal solución, indicaron, se mostraba en el nuevo colegio en Tambo de Mora y en el hotel Pisco, locales edificados sobre la base de recomendaciones técnicas. Por no respetar dichos procedimientos, los cimientos débi-

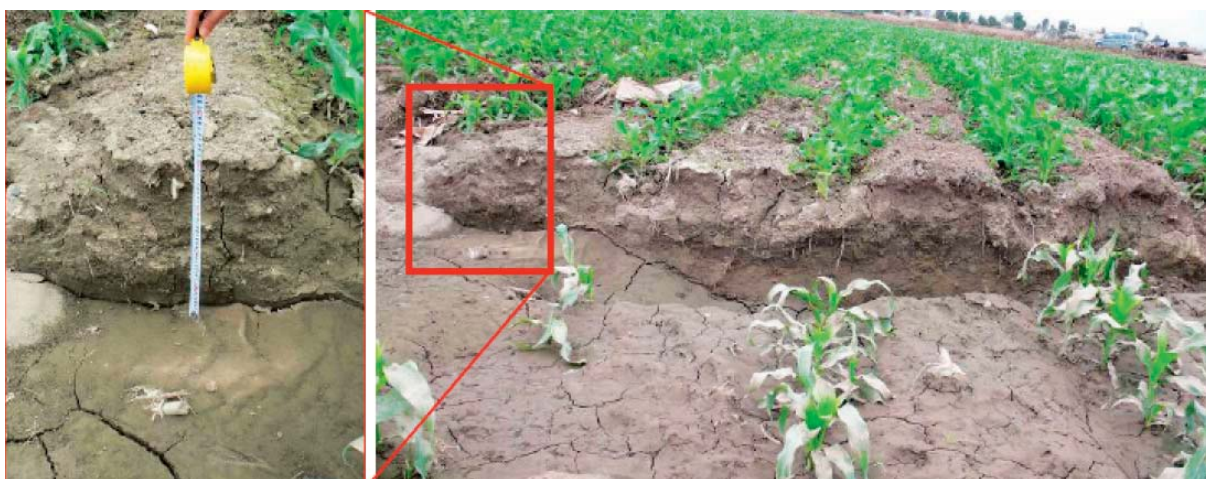
Gráfico N° 51. Hundimiento del suelo (40 cm) en campos de cultivo en el Anexo Nuevo Monterrico, distrito de San Luis, provincia de Pisco

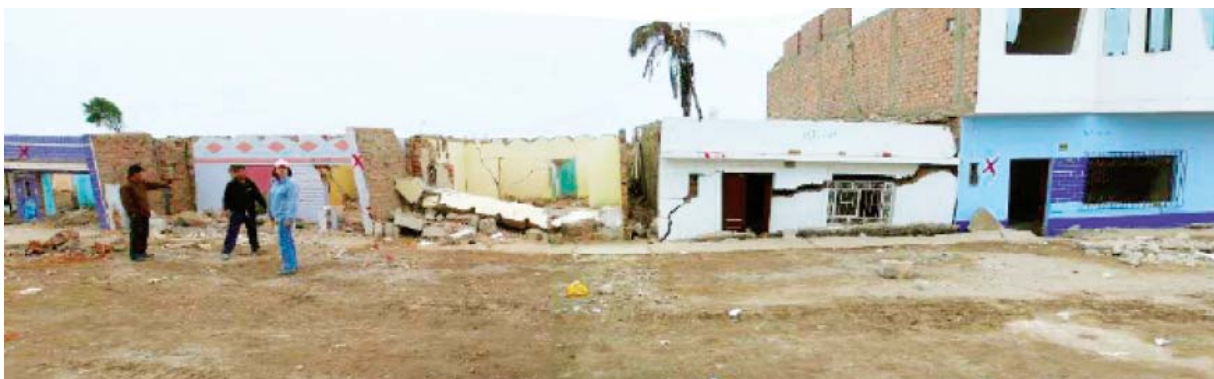
Gráfico N° 52. Viviendas colapsadas por licuación de suelos en Tambo de Mora

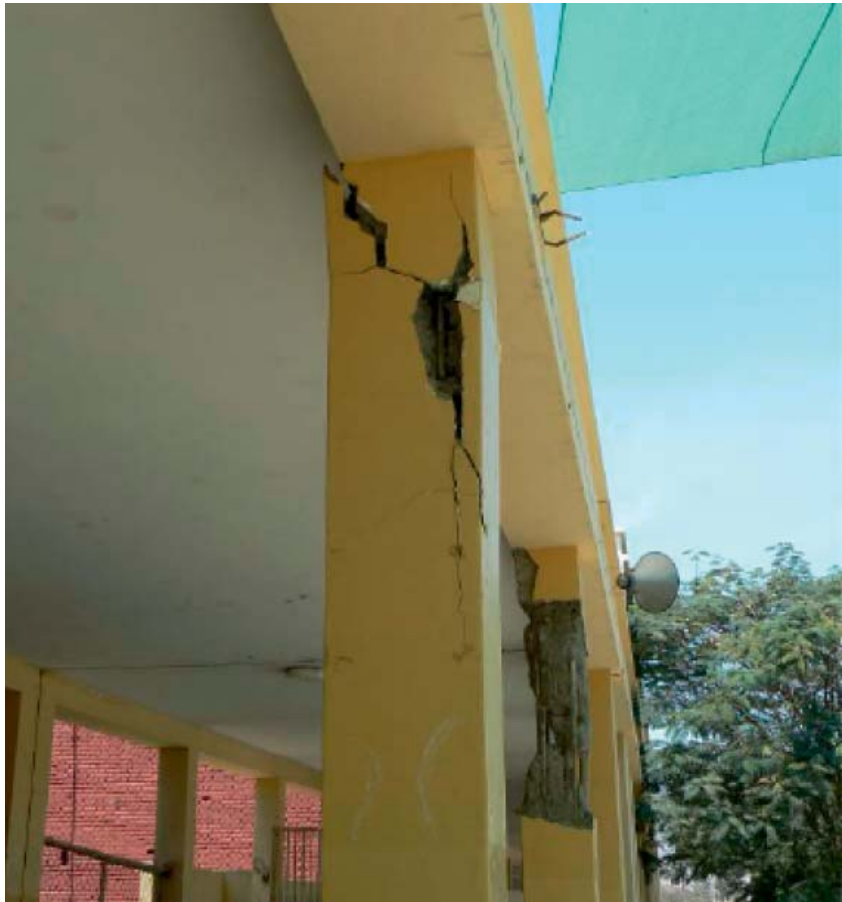
Gráfico N° 53 . Carencia de refuerzos al corte en columnas (Colegio San Luis Gonzaga de Ica)

Además, muchas estructuras de instalaciones públicas, incluyendo colegios, hospitales, iglesias y hoteles, mostraron serias deficiencias. Así, más del 30% de las víctimas en este terremoto fueron causadas por el colapso de la Iglesia de San Clemente en Pisco. El hospital principal de la ciudad de Pisco quedó también penosamente dañado, así como gran parte de la infraestructura escolar.

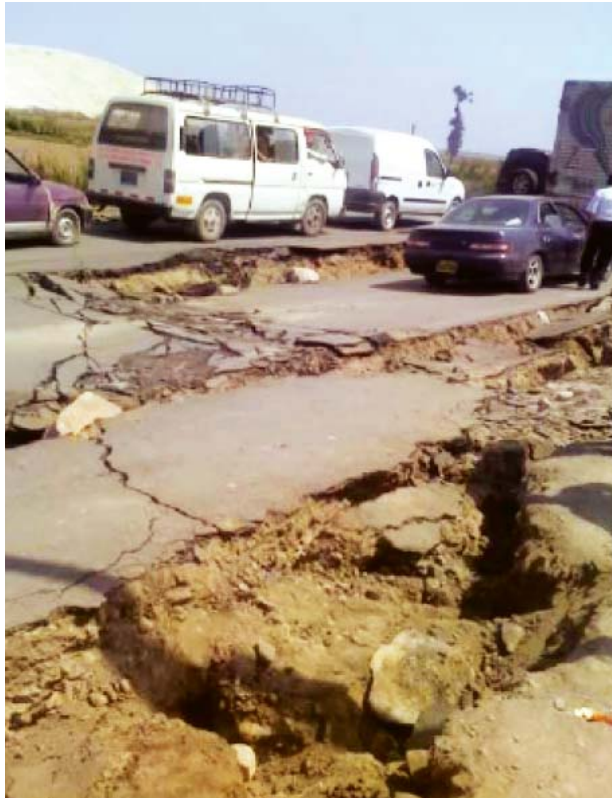
Gráfico N° 54. Roturas en terraplenes de carretera por licuación de suelos

De otro lado, los investigadores japoneses destacaron que el daño a las carreteras y caminos, debidos al Sismo de Pisco de 2007, se extendía sobre un área bastante amplia. La carretera Panamericana, que fue la más afectada y, a la vez, resultó fundamental para las acciones de respuesta, se recuperó en tiempo relativamente corto. Esta vía de comunicación se restauró para un tráfico restringido algunas horas después del terremoto y para el tráfico completo en 48 horas. En cambio, la reparación del puente Huamaní, situado en un tramo de esta carretera, tomó dos meses puesto que era posible evitarlo mediante rutas de desvío.

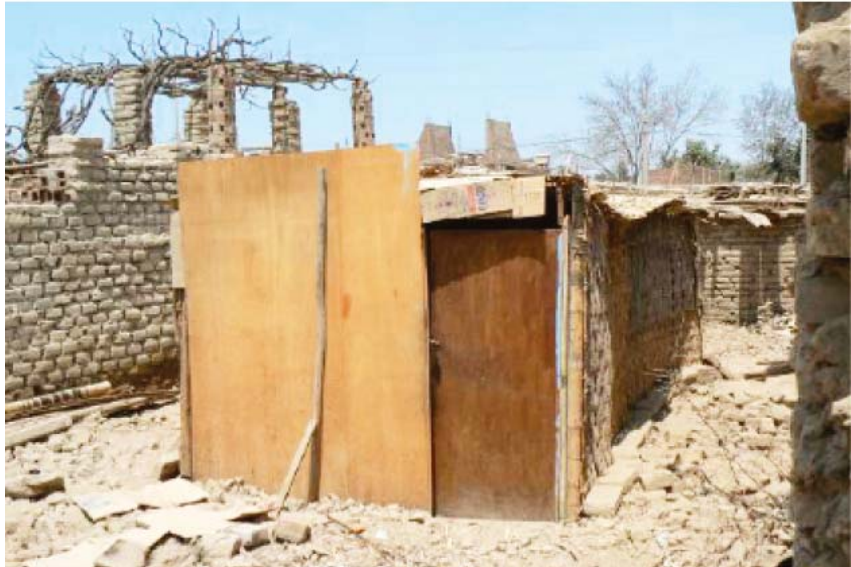
Gráfico N° 56. Hundimiento de suelo en zonas rurales

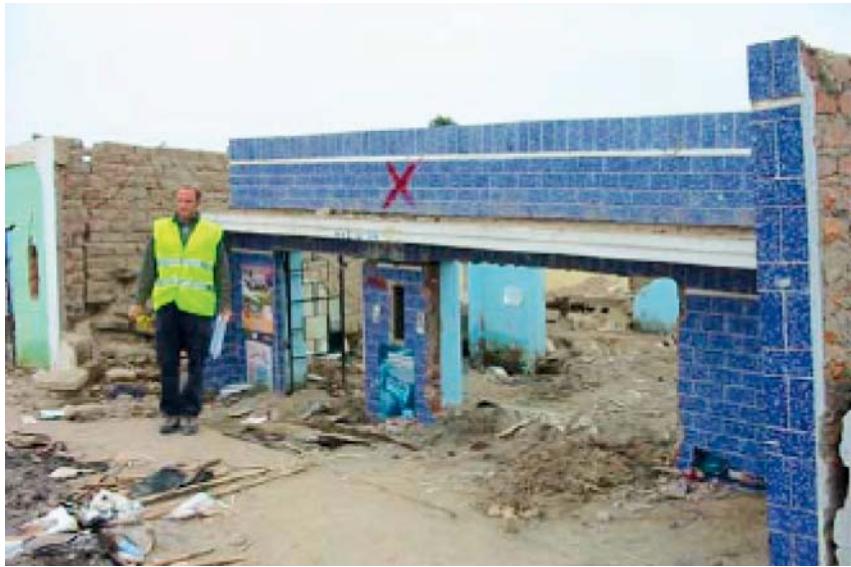
En el informe se mencionó que el área occidental del pueblo de Tambo de Mora fue muy afectado por la licuefacción. Aunque el área total en que la licuefacción ocurrió cubre una extensión de aproximadamente dos kilómetros cuadrados, la zona de alojamiento afectada cubrió una área de aproximadamente 200 x 350 metros.

Gráfico N°57. Licuación de suelos en Tambo de Mora

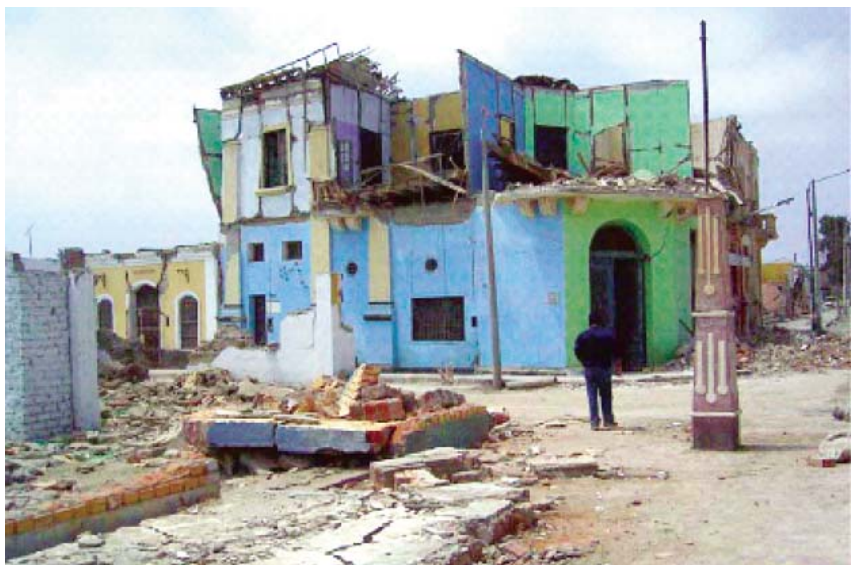
El daño en Pisco, sobre todo en el Parque Central, presentó una proporción más grande de afectación que la observada en San Andrés. Esto puede ser debido a varias razones, tales como la edad de las construcciones (siendo más viejas en la zona central de Pisco), la tipología estructural y la calidad de la construcción (siendo mejor en San Andrés).

Gráfico N° 58. Construcciones colapsadas en Pisco
