# **MAPA DE PELIGROS DE LA CIUDAD DE TRUJILLO Y ZONAS ALEDAÑAS**

**PRIMERA ETAPA DEL PROGRAMA DE CIUDADES SOSTENIBLES**

**TRUJILLO – JULIO – 2002**

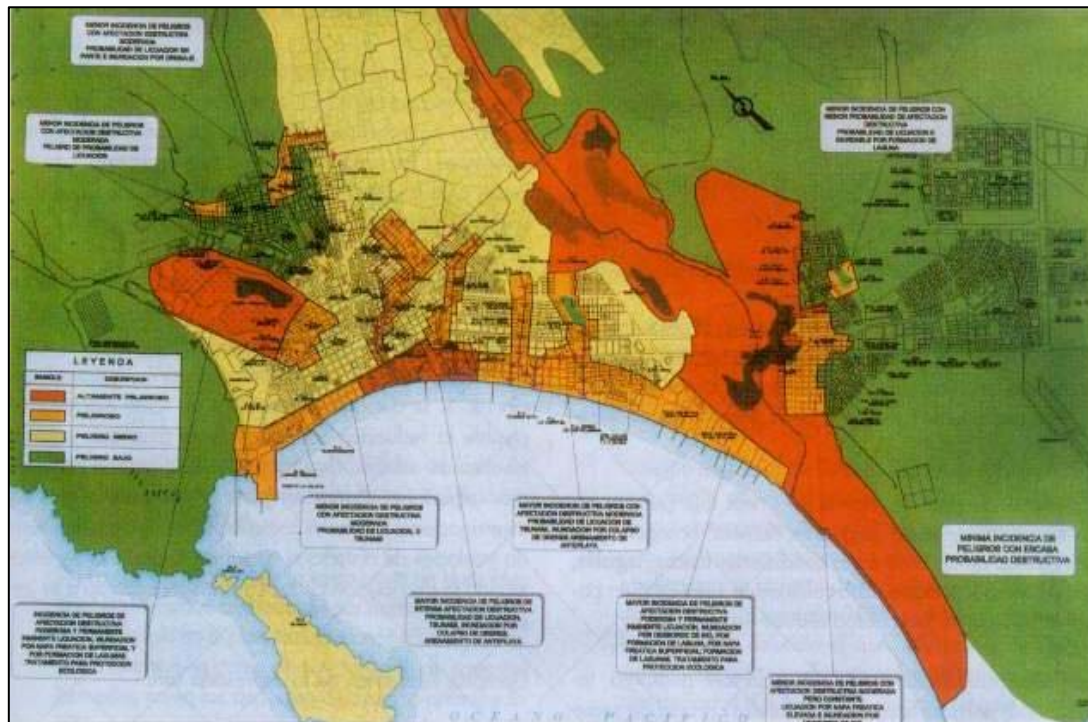
Fig. 1.5 Mapa de peligros de Chimbote, Nuevo Chimbote (CEREN/PNUD/INADUR, 2000)

Fig. 1.4 ilustra el Mapa de peligro climático para la Ciudad de Chimbote, Perú. La Fig. 1.5 que es la envolvente o la suma del mapa de peligro geológico y el climático. Este es el mapa de peligros utilizado en el plan de uso del suelo, en Chimbote.

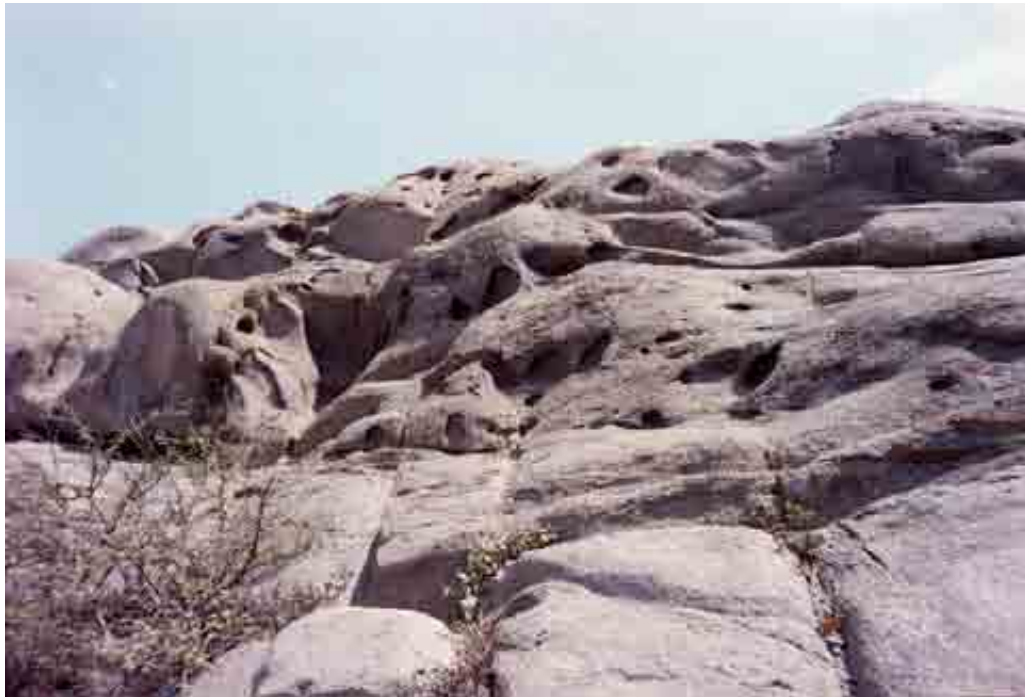
**Fig. 3.6** Prolongación del Cerro “Blanco”, donde se destaca la acción del intemperismo mecánico, característico en afloramientos granodioríticos debido a los fuertes vientos de la zona.

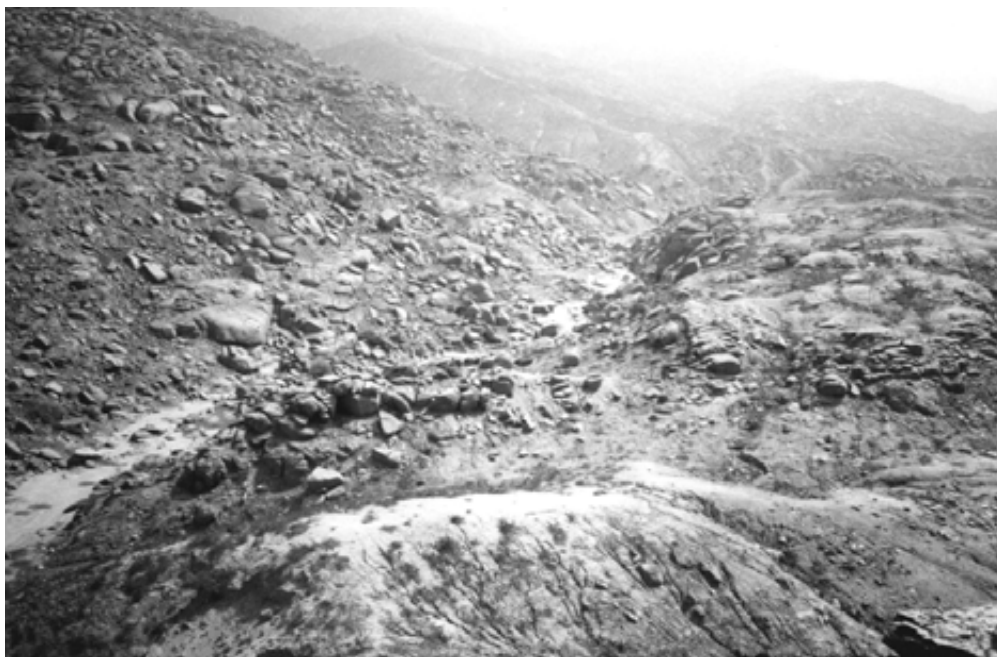
**Fig. 3.7** Afloramientos rocosos tipo granodioríticos de la parte alta Quebrada San Idelfonso, con claras muestras del intemperismo característico en este tipo de rocas.

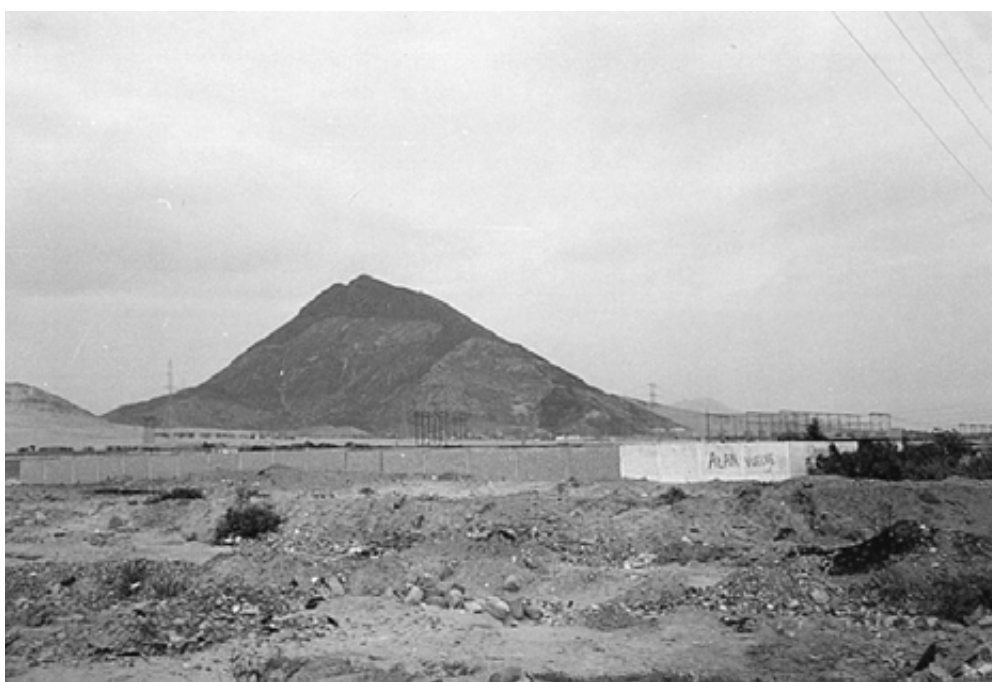
**Fig. 3.9.** Flanco norte del Cerro “Cabras”, en cuya cumbre puede observarse el remanente de la formación Casma (color oscuro).

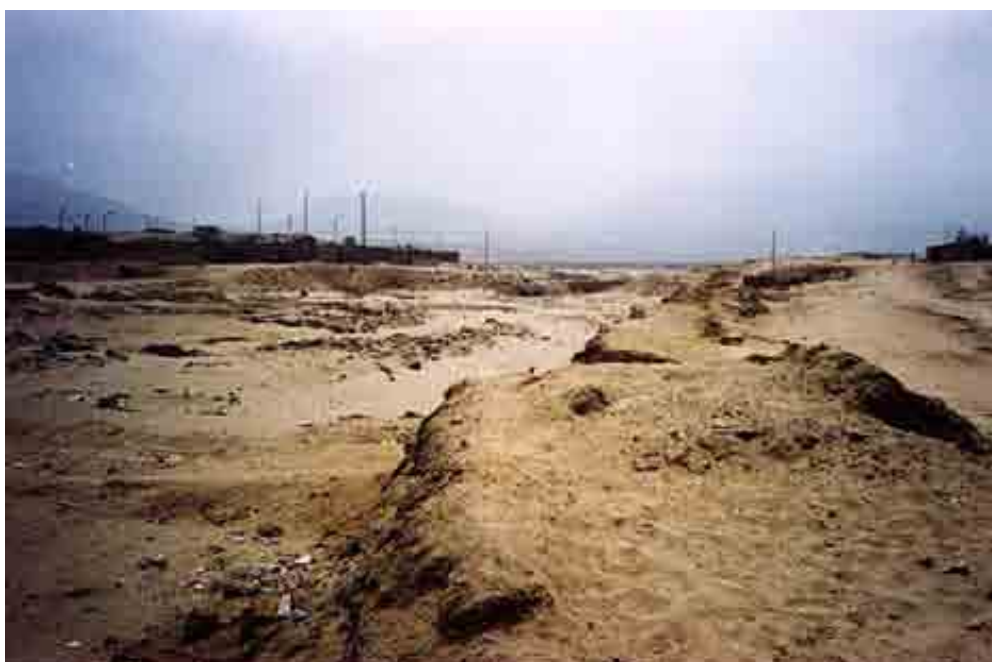
**Fig. 3.10.** Cauce de la Quebrada “San Idelfonso”, en su Parte Baja; observándose los sedimentos de arenas y limoarcillosos del Cuaternario Reciente y el Asentamiento Humano del Alto Trujillo, muy cerca del cauce.

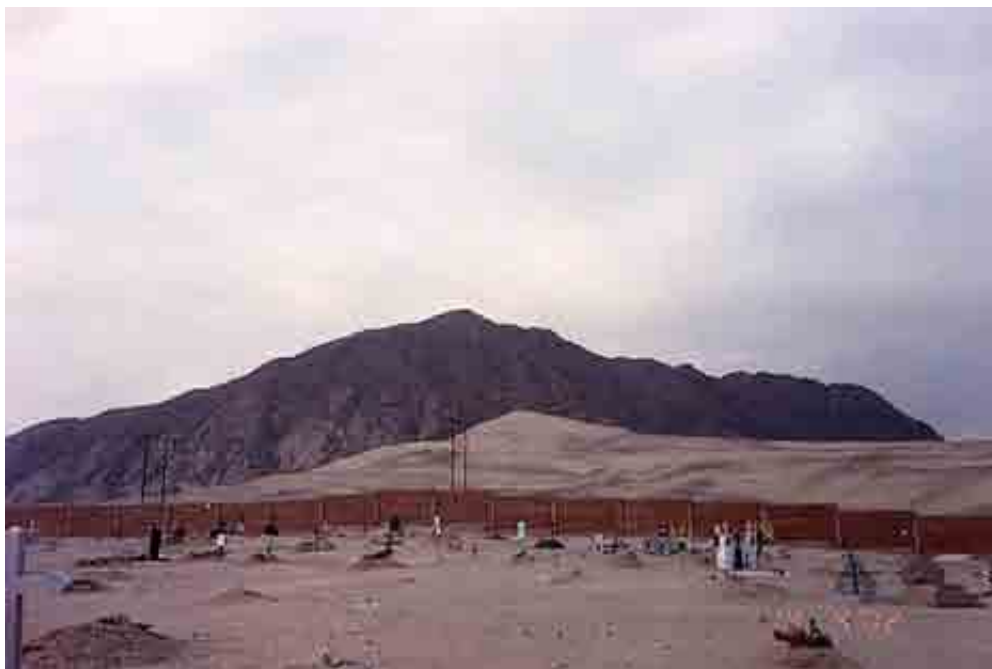
**Fig. 3.11.** Zona Alta del Distrito La Esperanza donde se aprecia el Cerro “Cabras” (656 m.s.n.m.): afloramiento granítico que intruye al remanente de la formación Casma; y el gran depósito de arenas eólicas que alcanzan espesores de 70 m a más.

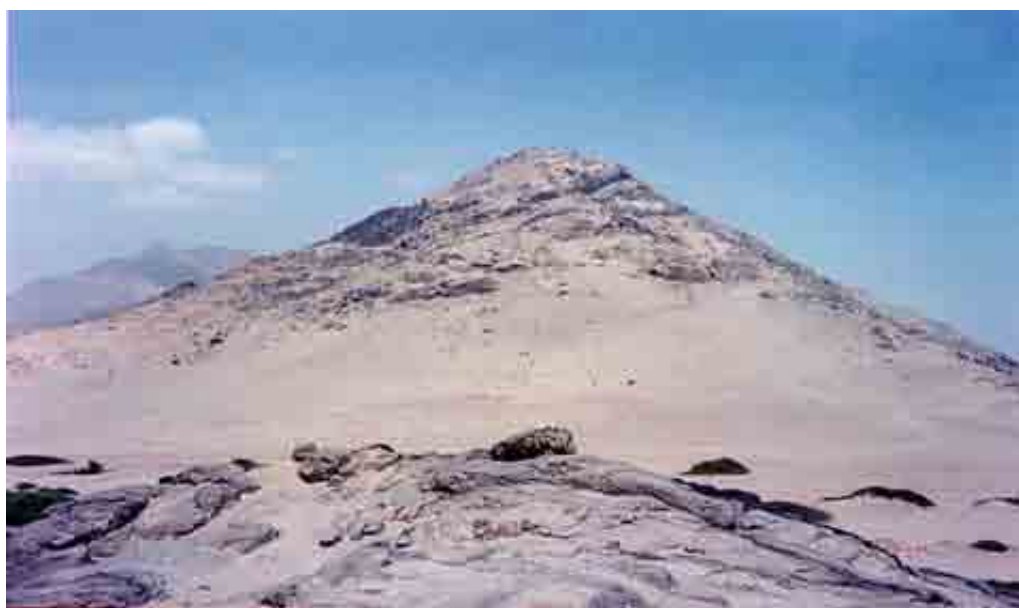
**Fig. 3.12.** Cerro “Blanco”, afloramiento granodiorítico, cuya base está cubierta por depósitos de arena eólica, sobre la margen izquierda del cauce del Río Moche.

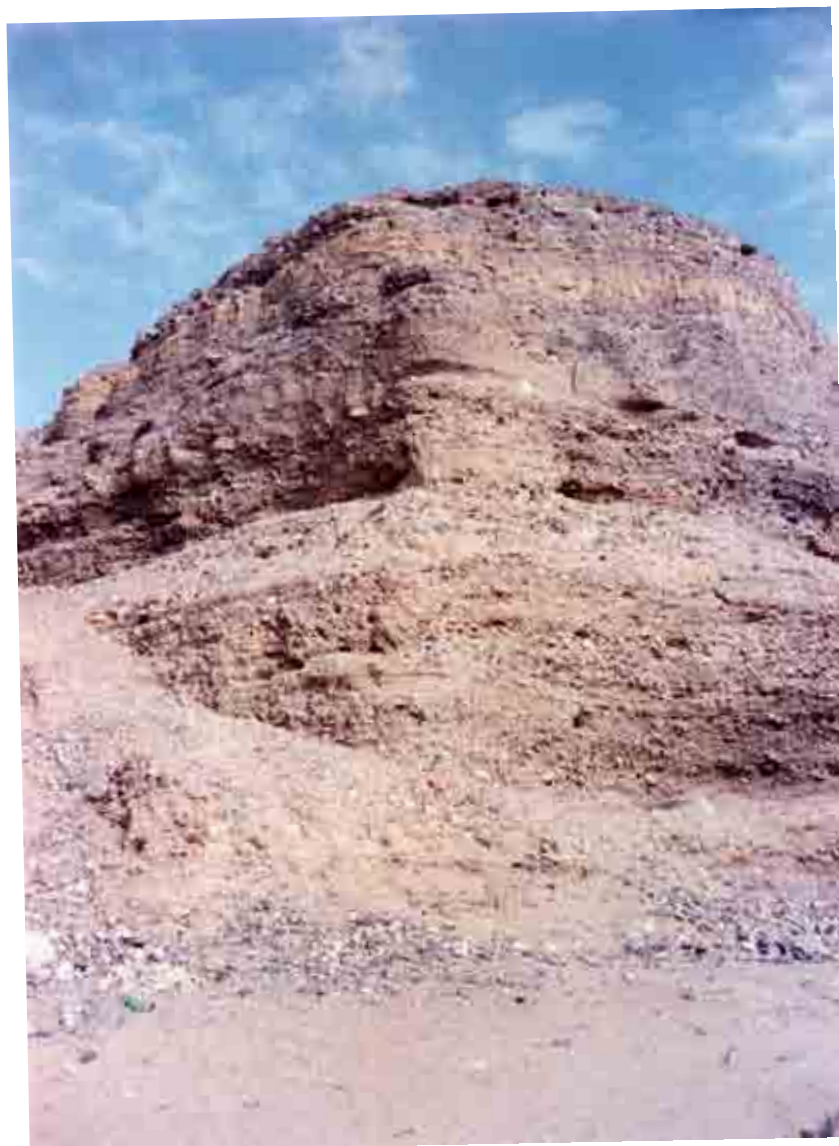
**Fig. 3.13** Acantilado fluvio-aluvial de la zona “El Boquerón” de Huanchaco que muestra la intercalación de sedimentos granulares y finos en una altura de 15 m.

La continuación de esta terraza se observan en los acantilados de Huanchaco tanto al norte como al sur. (**Ver Fig.3.13 y Fig.3.14**).

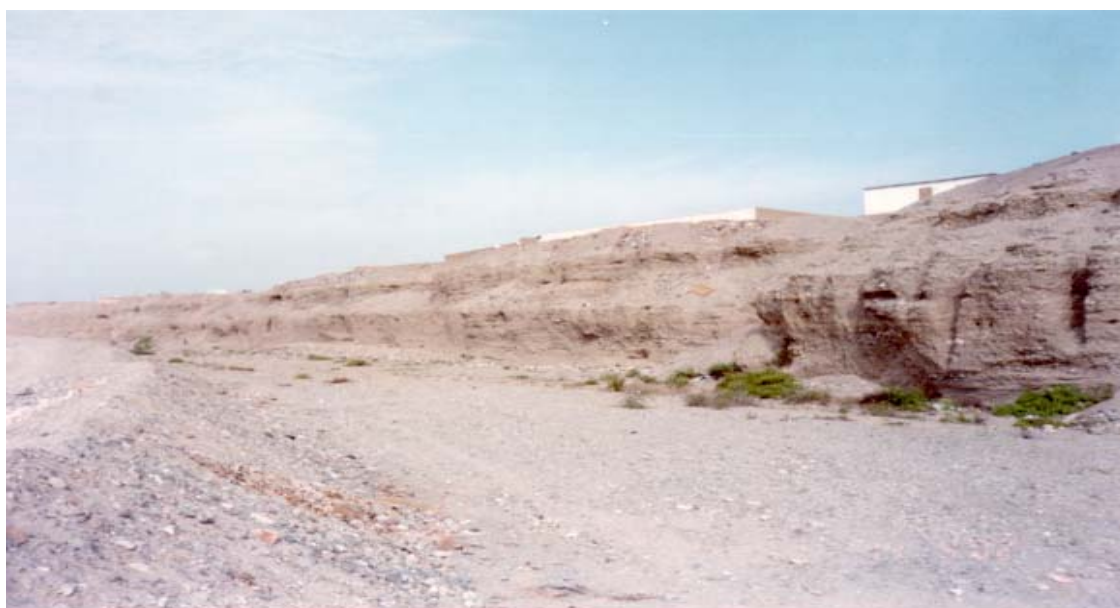
**Fig. 3.14.** Cauce de la Quebrada de Río Seco y el acantilado sobre su margen izquierda, a 400 m antes de su desembocadura al mar de Huanchaco.

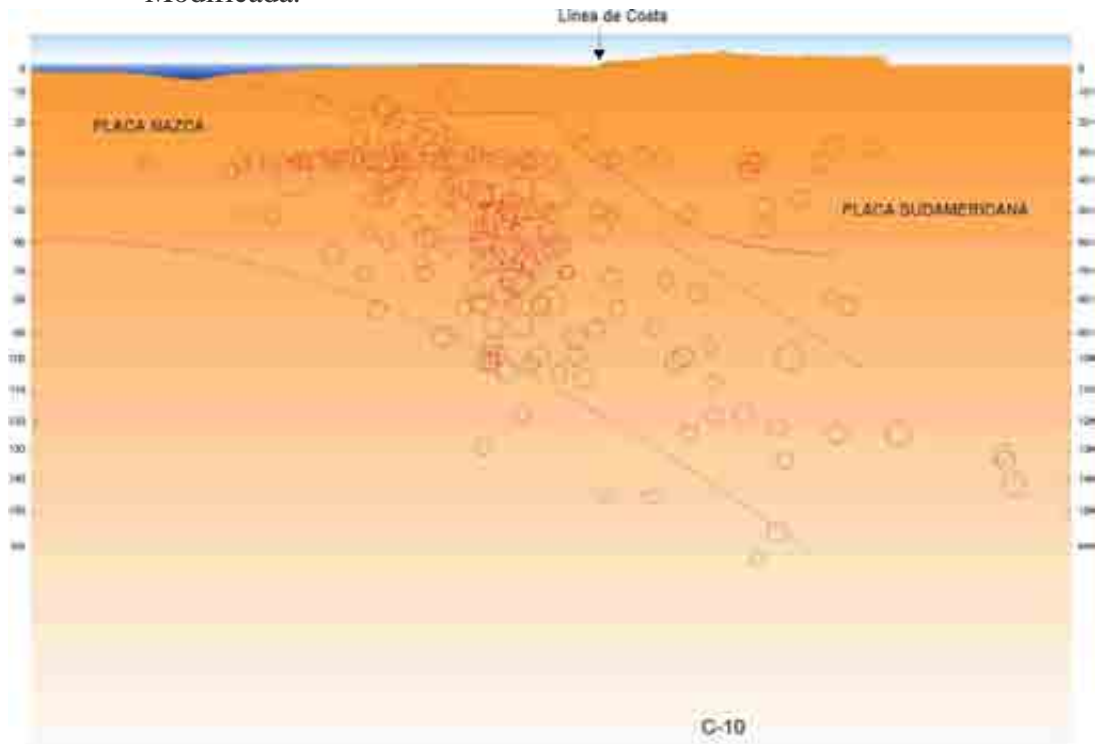
**Fig.3.16.** Profundidad Local de la Actividad Sísmica C-10.

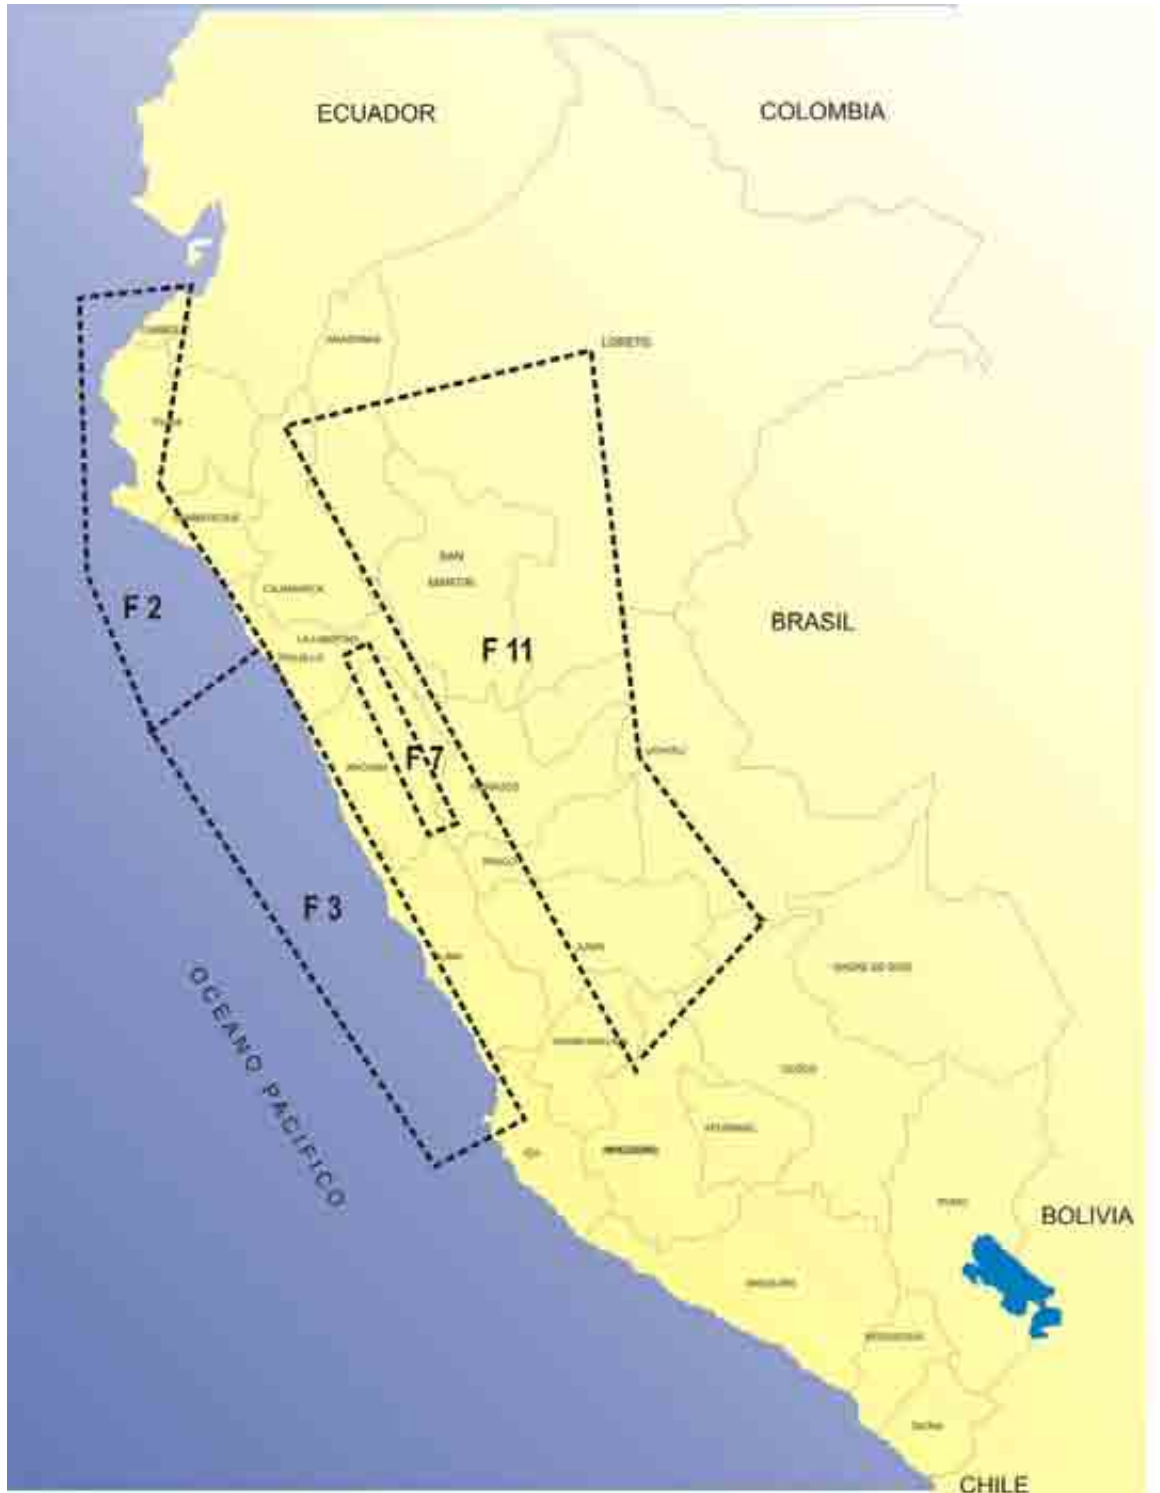
**Fig.3.19.** Fuentes Sísmicas Continentales (0-70km) y Subducción Superficial (0-70 km) de la Zona de Estudio.

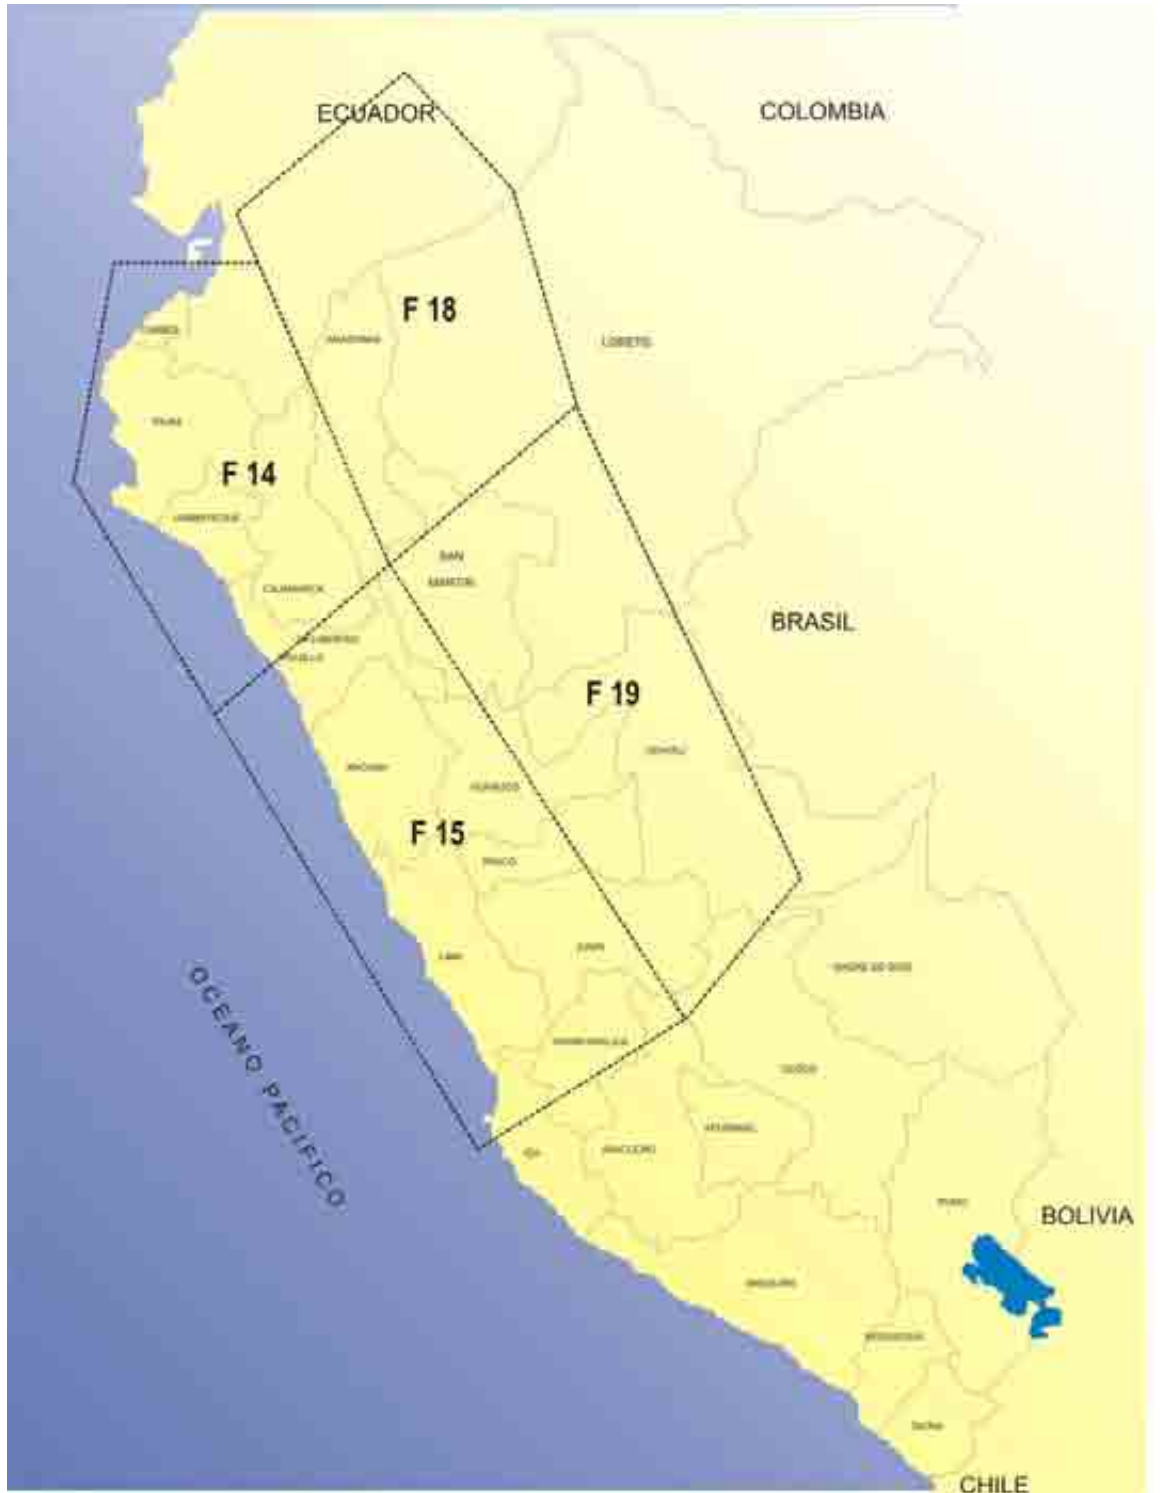
**Fig.3.20.** Fuentes Sísmicas de Subducción Intermedia (71-300 km) y Profunda (500-700 km) de la Zona de Estudio.

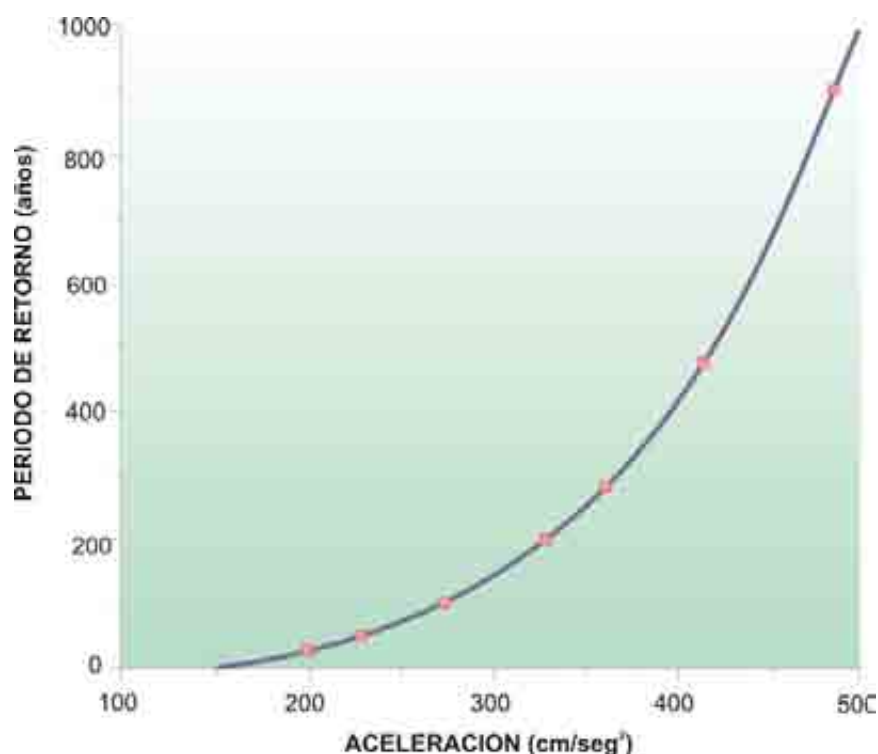
Fig.3.21. Curva de Aceleración Máxima Vs. Periodo de Retorno.

Los resultados obtenidos son de 412 gal para un tiempo de exposición de 50 años (vida útil) o periodo de retorno de 475 años, de acuerdo a lo establecido en el Reglamento Nacional de Construcciones. Los resultados de la superposición de los resultados debido las fuentes de subducción y fuentes continentales se muestran en la Tabla 3.5 y las Figuras 3.21 y 3.22.

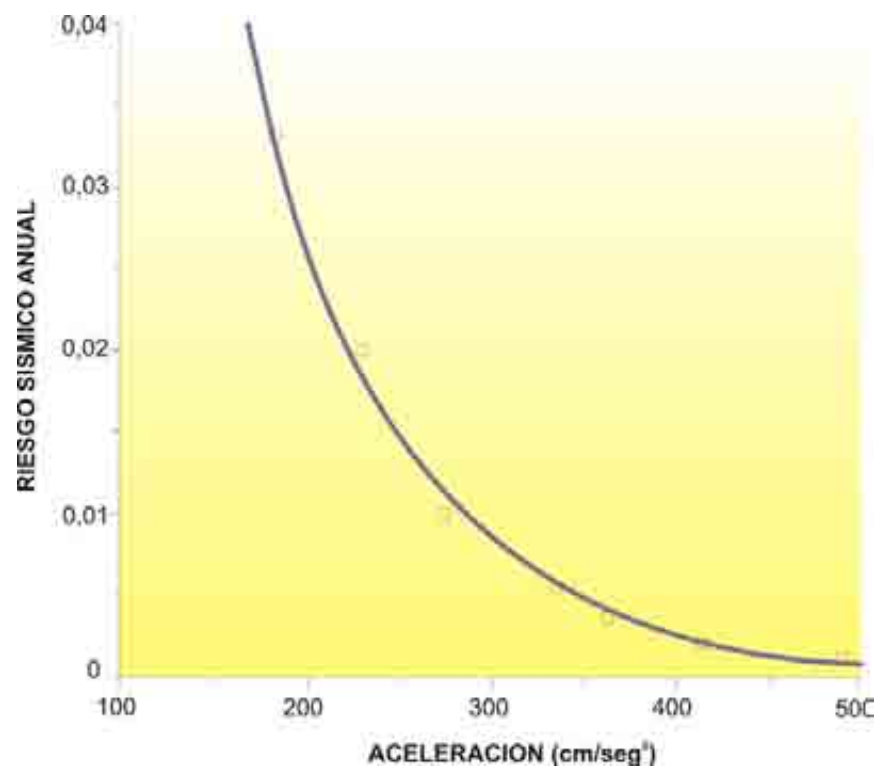
**Fig.3.22.** Curva de Aceleración Máxima Vs. Riesgo Sísmico Anual.

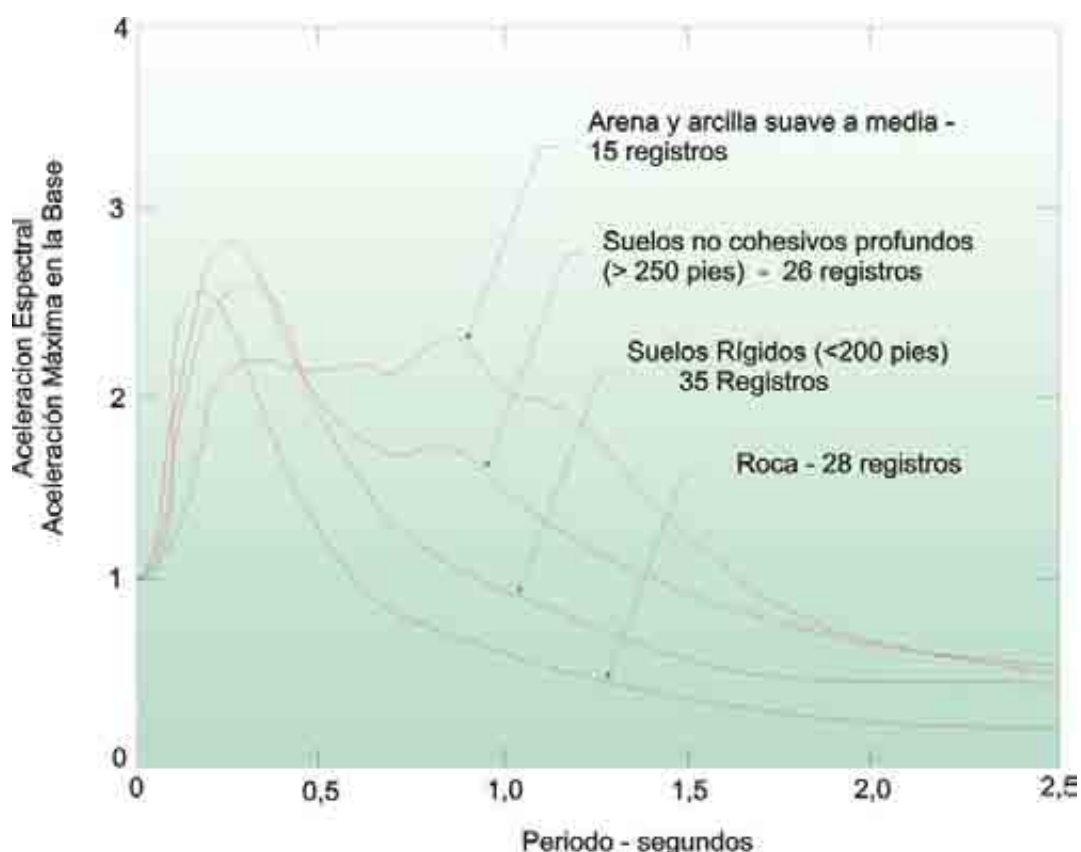
Los resultados de un estudio de las formas espectrales para un amortiguamiento de 5%, para las cuatro condiciones de suelo antes mencionadas se muestran en la Fig. 3.23; donde notamos que existen amplias diferencias en las formas, dependiendo de las condiciones del suelo particularmente para periodos mayores de 0,5 segundos, arriba de este valor las amplificaciones espectrales son mucho más altas para depósitos de suelo no cohesivo profundo y para depósitos de arcilla blanda o medio rígido, que para suelos rígidos o roca.

**Fig.3.23.** Espectros de Aceleración Promedio correspondientes a diferentes condiciones del Subsuelo. Ref. Seed (1987)

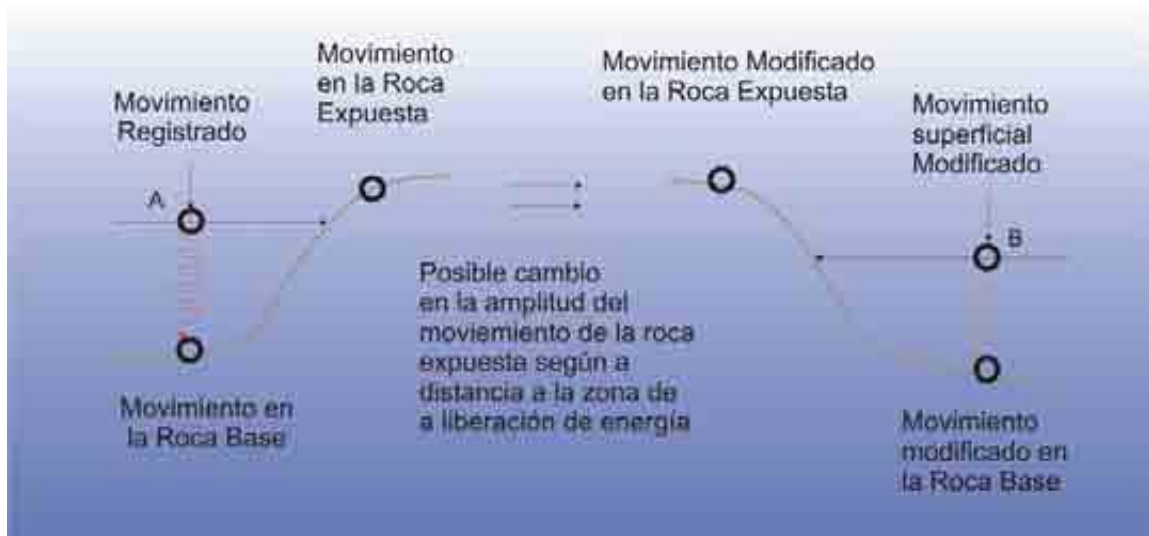
Fig.3.24. Esquema para evaluar los Efectos Locales del Suelo. Ref. Schnabel et al(1972)

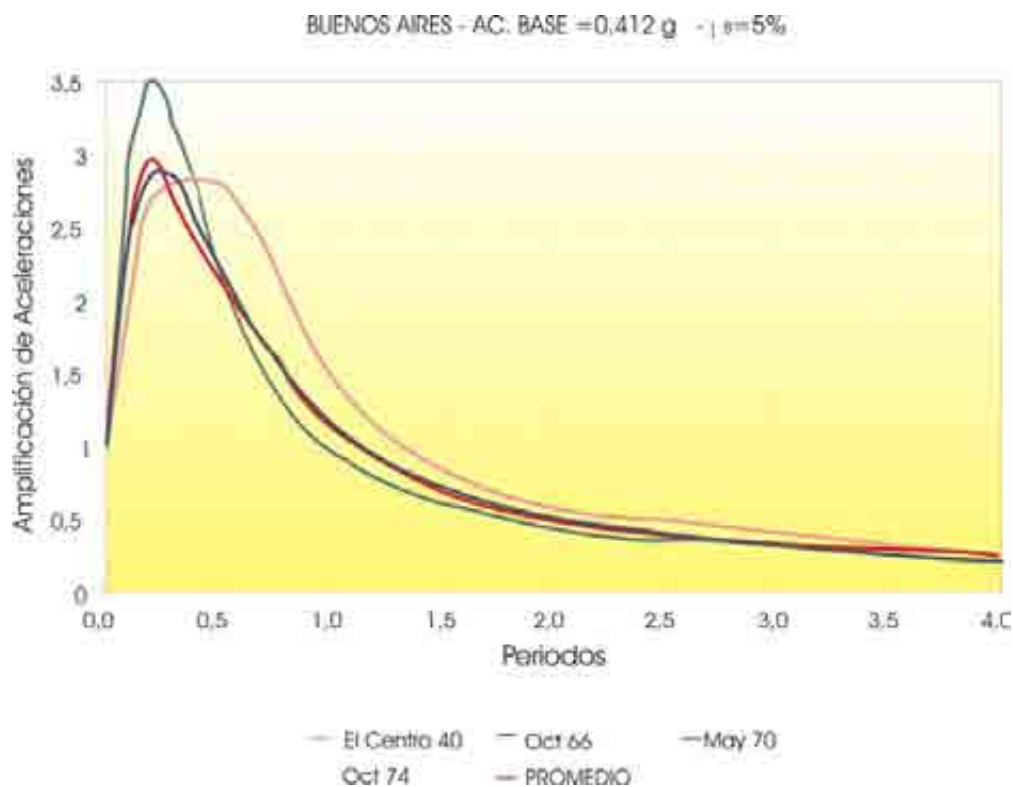
**Fig.3.25.**Espectro Normalizado de Aceleraciones de la zona de Buenos Aires.

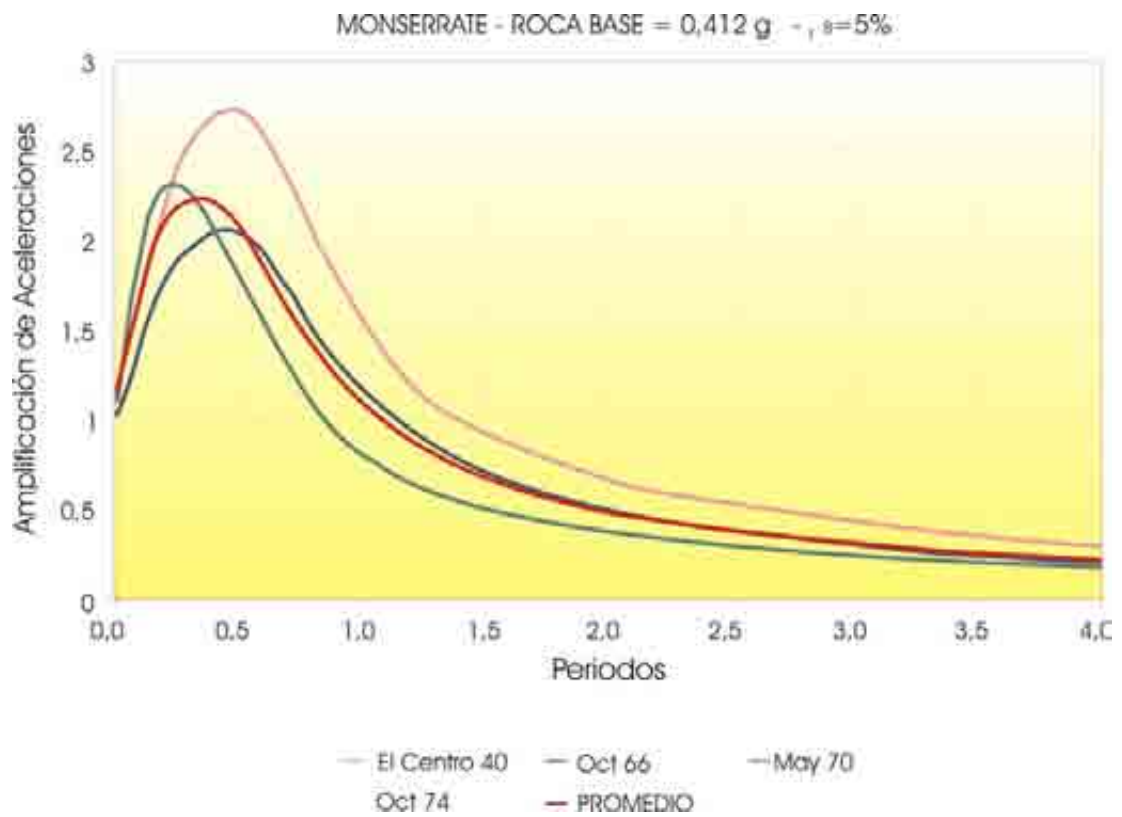
**Fig.3.26.** Espectro Normalizado de Aceleraciones de la zona de Monserrate.

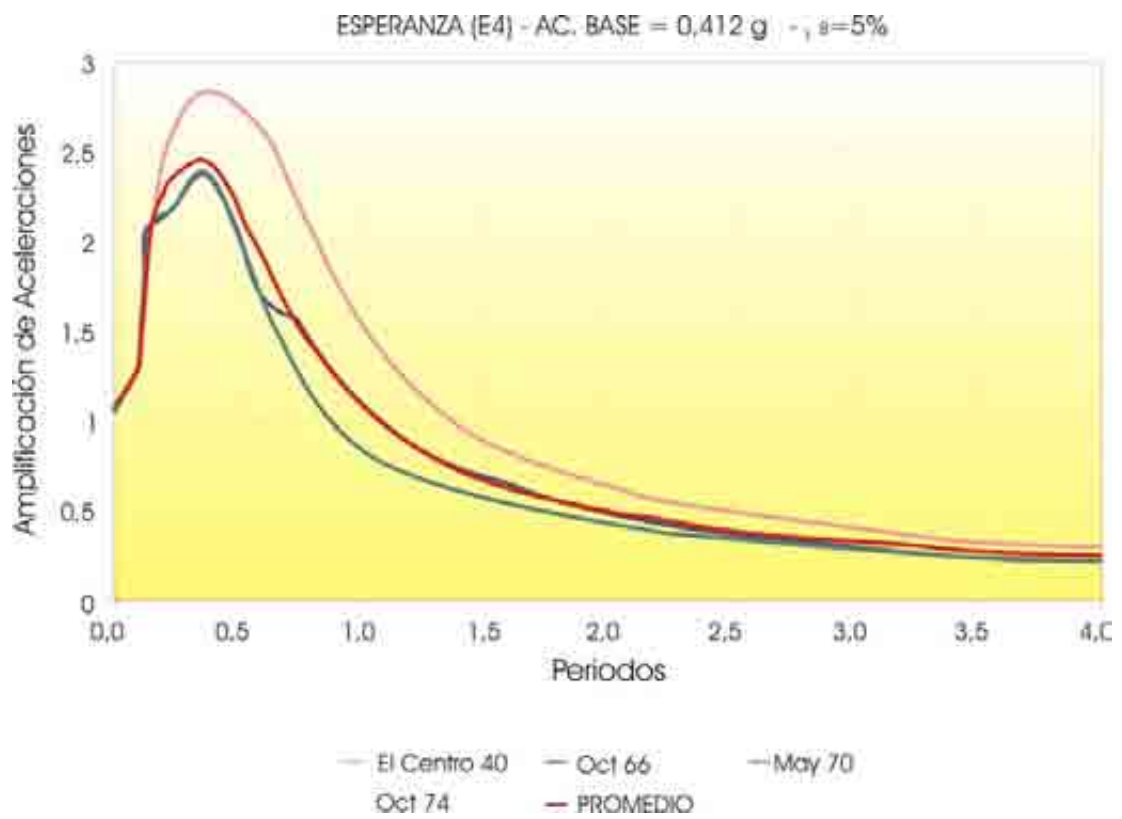
**Fig.3.28.**Espectro Normalizado de Aceleraciones de la zona de La Esperanza.

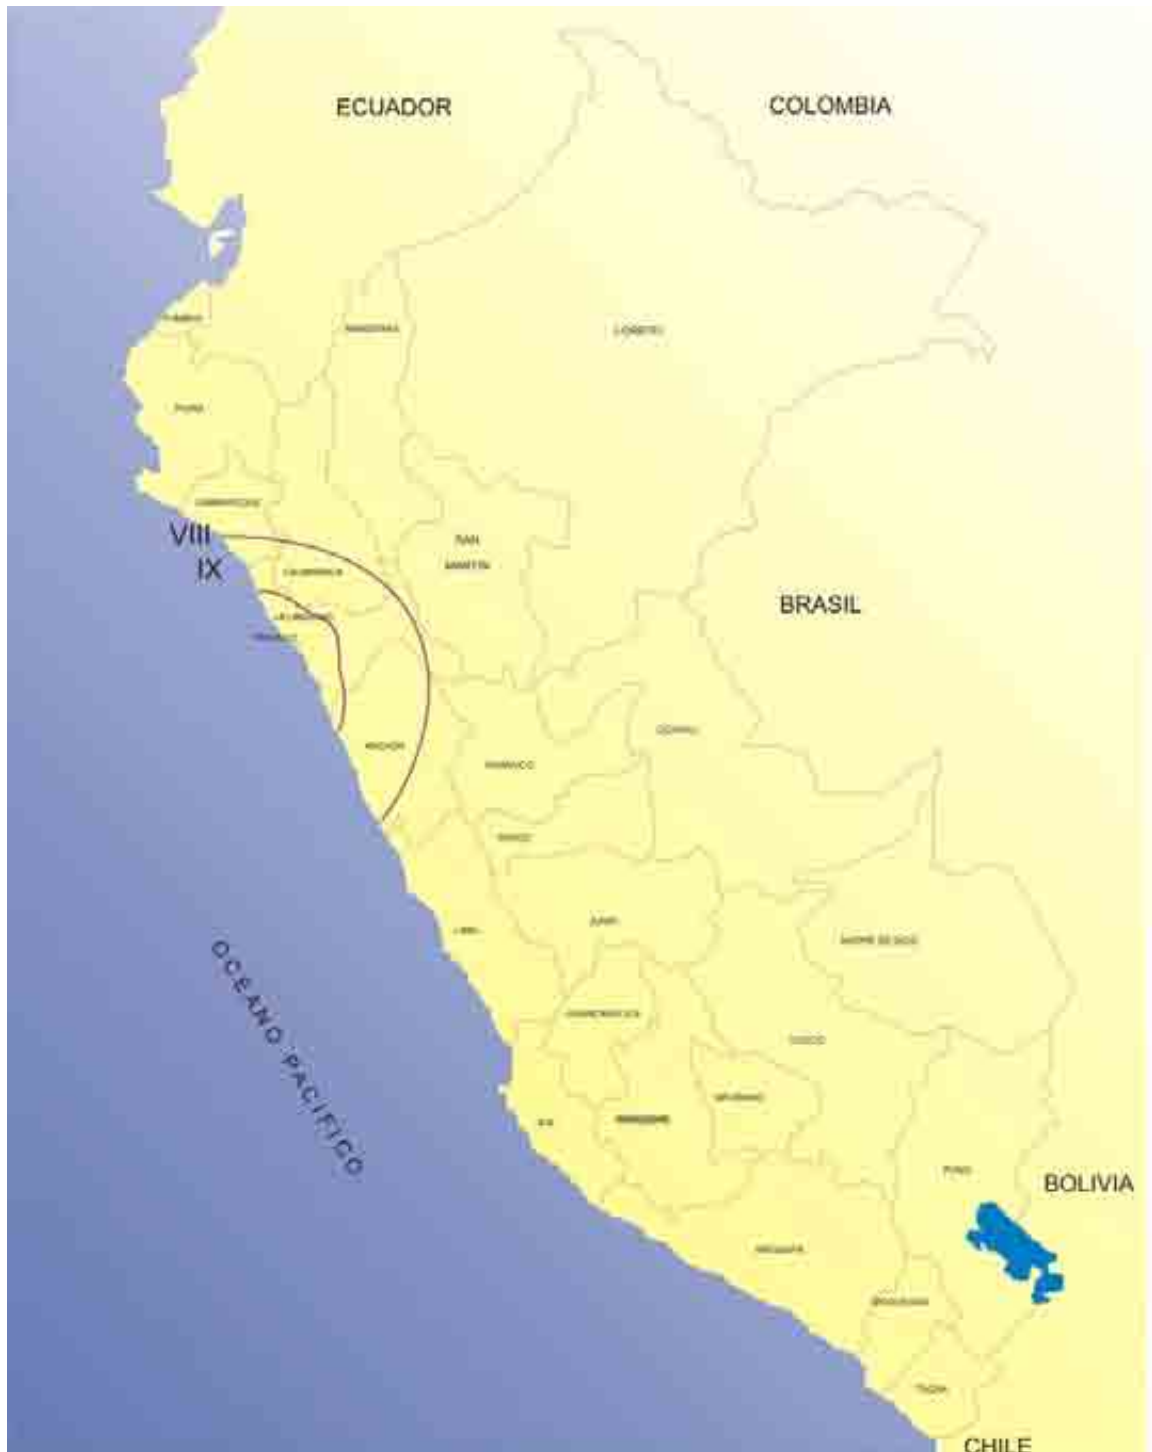
**Fig.3.30.** Mapa de Isosistas del terremoto del Norte de 19 de Febrero de 1619

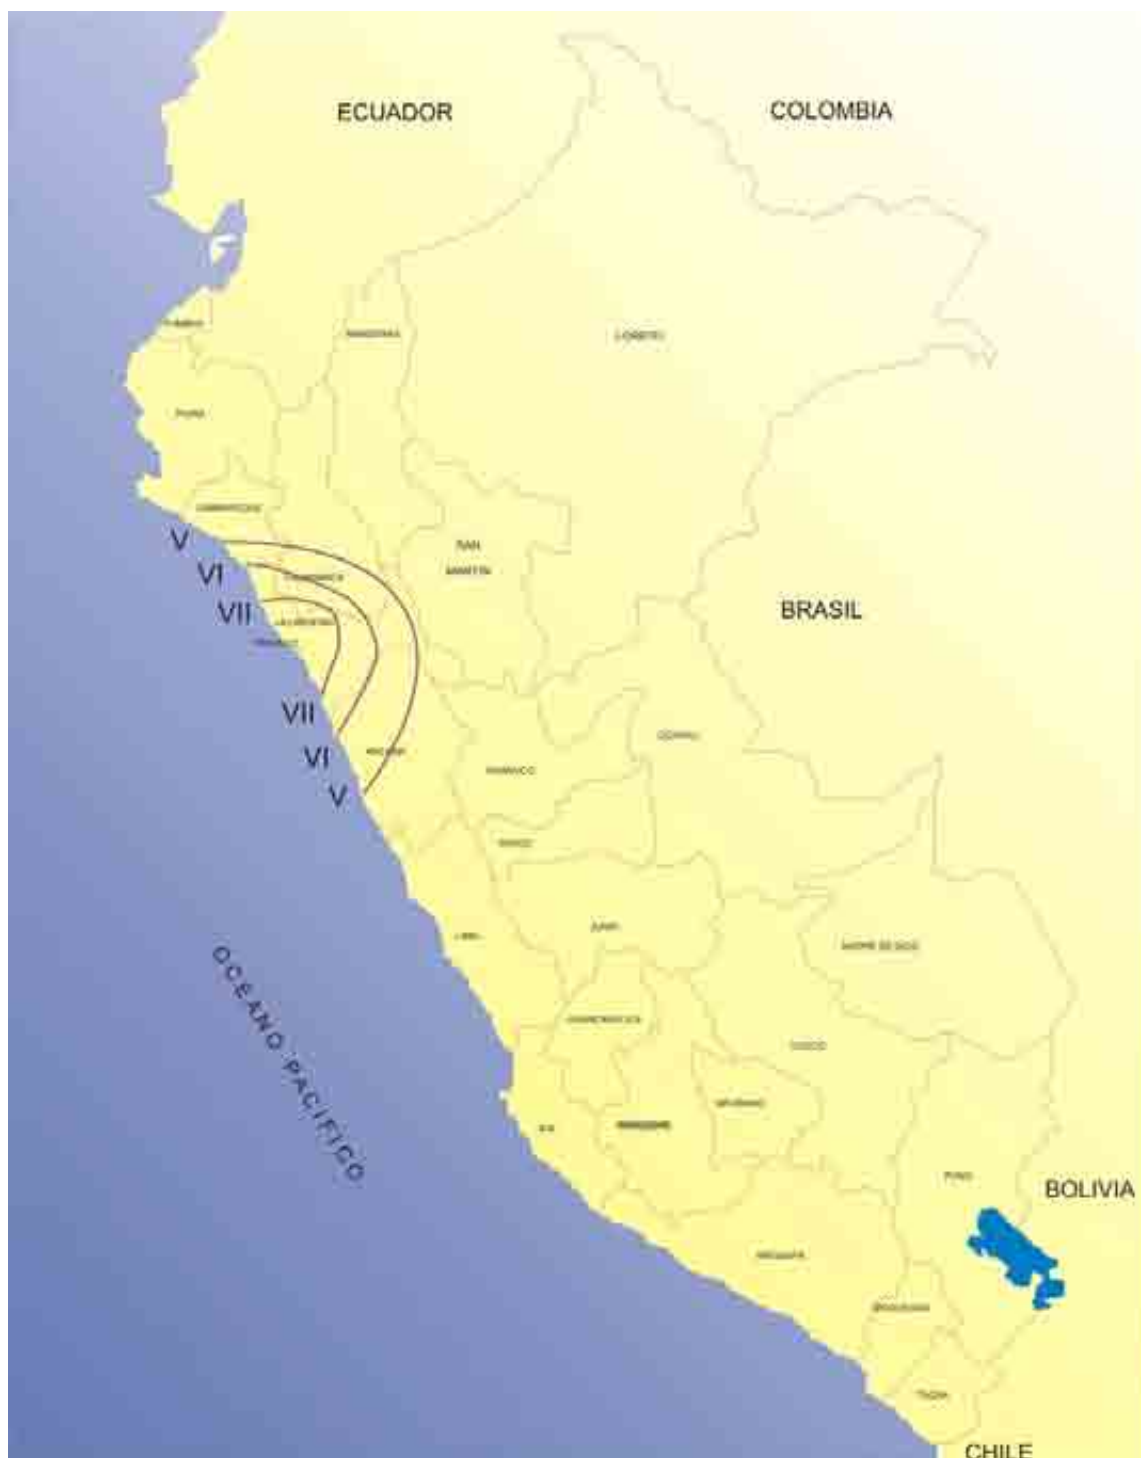
**Fig.3.31.** Mapa de Isosistas del sismo de la Libertad del 2 de setiembre de 1759

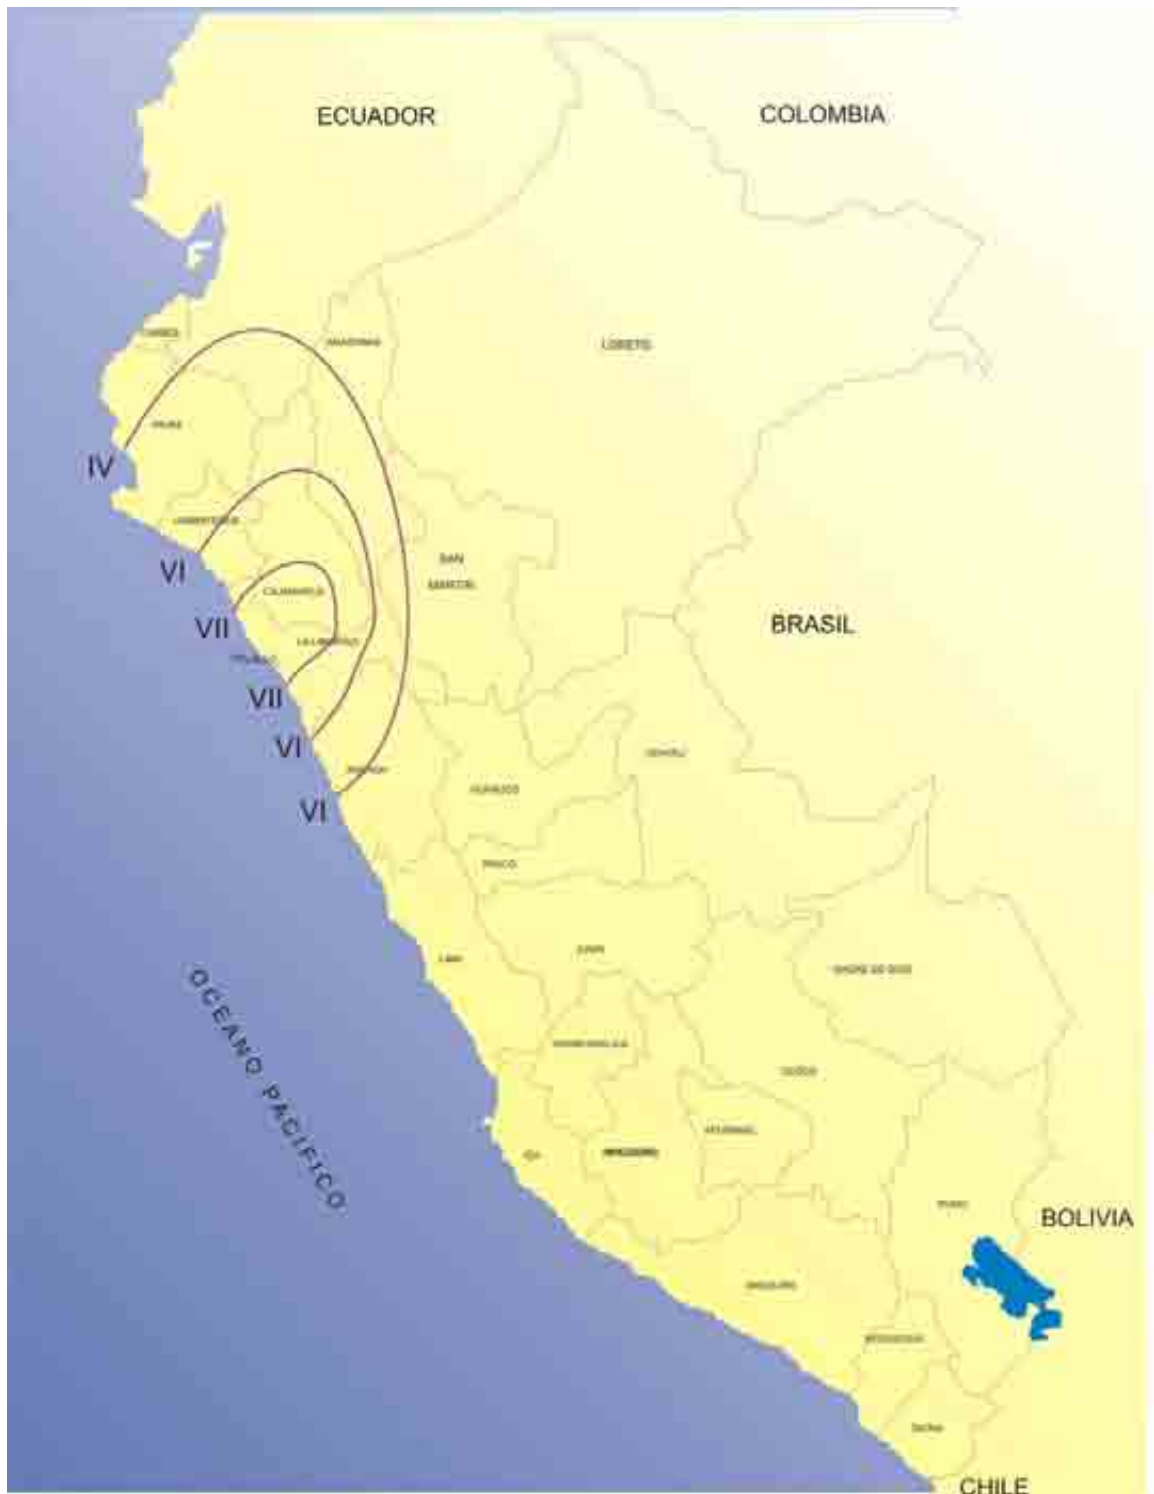
**Fig.4.32.** Mapa de Isosistas del Sismo de Trujillo del 28 de Setiembre de 1906
