# **MAPA DE PELIGROS DE LA CIUDAD DE TRUJILLO Y ZONAS ALEDAÑAS**

**PRIMERA ETAPA DEL PROGRAMA DE CIUDADES SOSTENIBLES**

**TRUJILLO – JULIO – 2002**

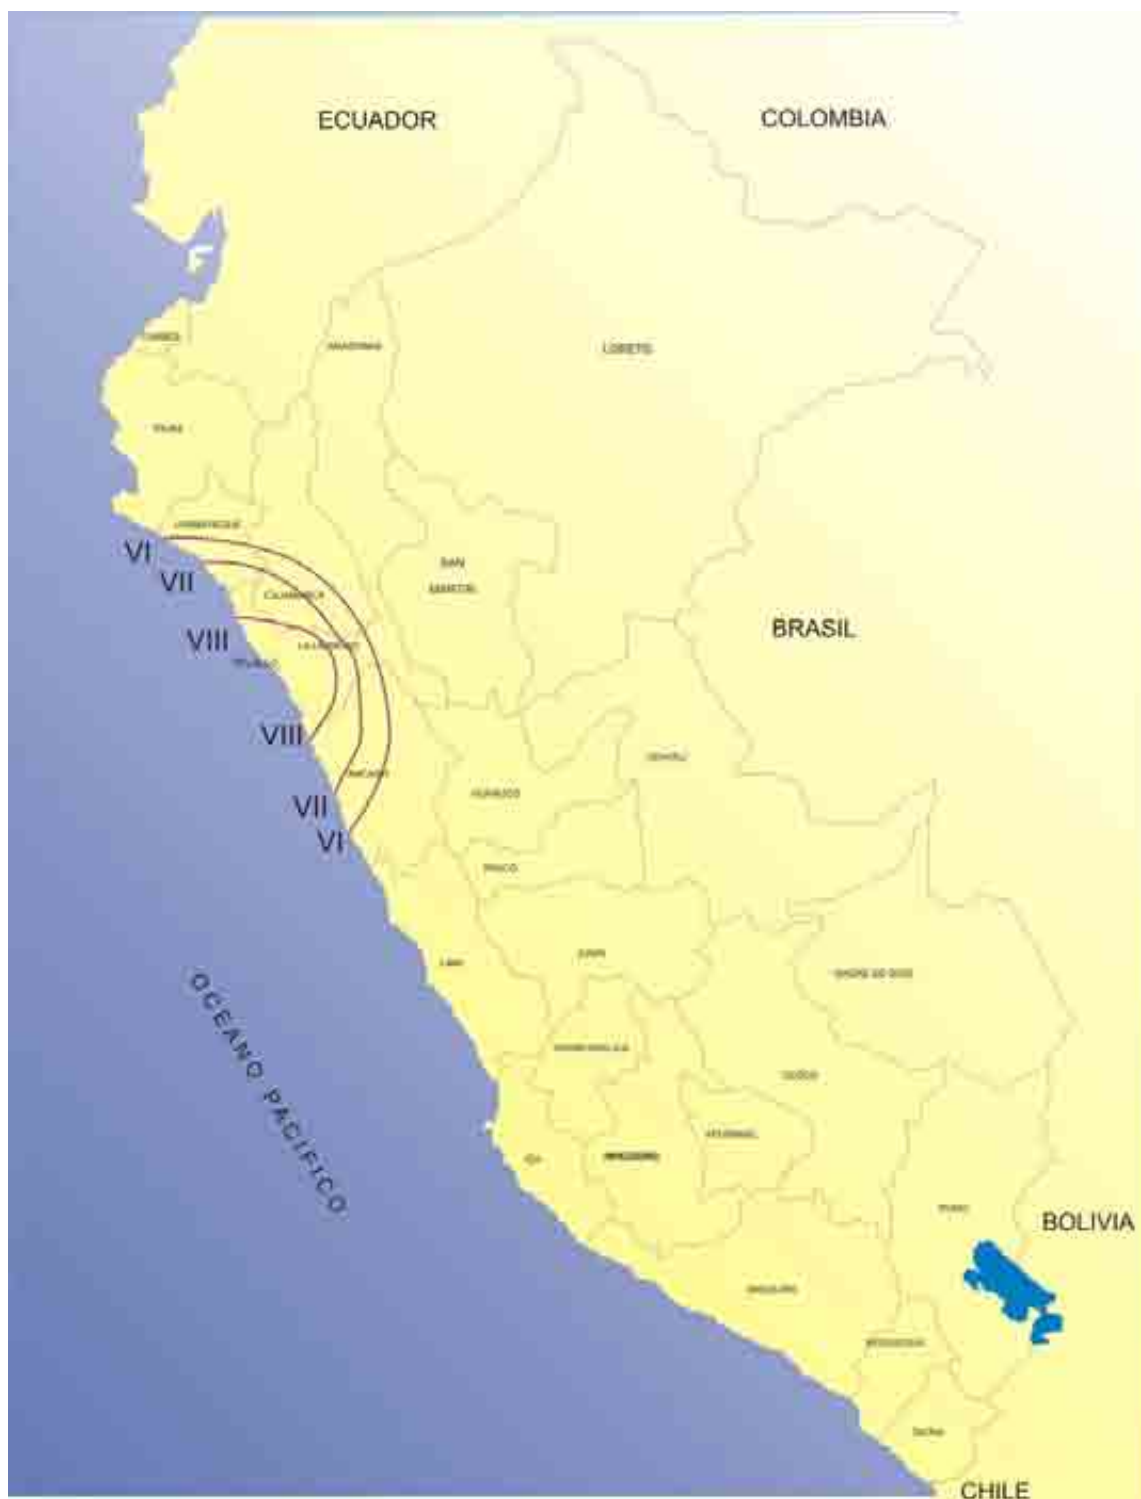
**Fig.3.33.** Mapa de Isosistas del Sismo del 20 de Mayo de 1917

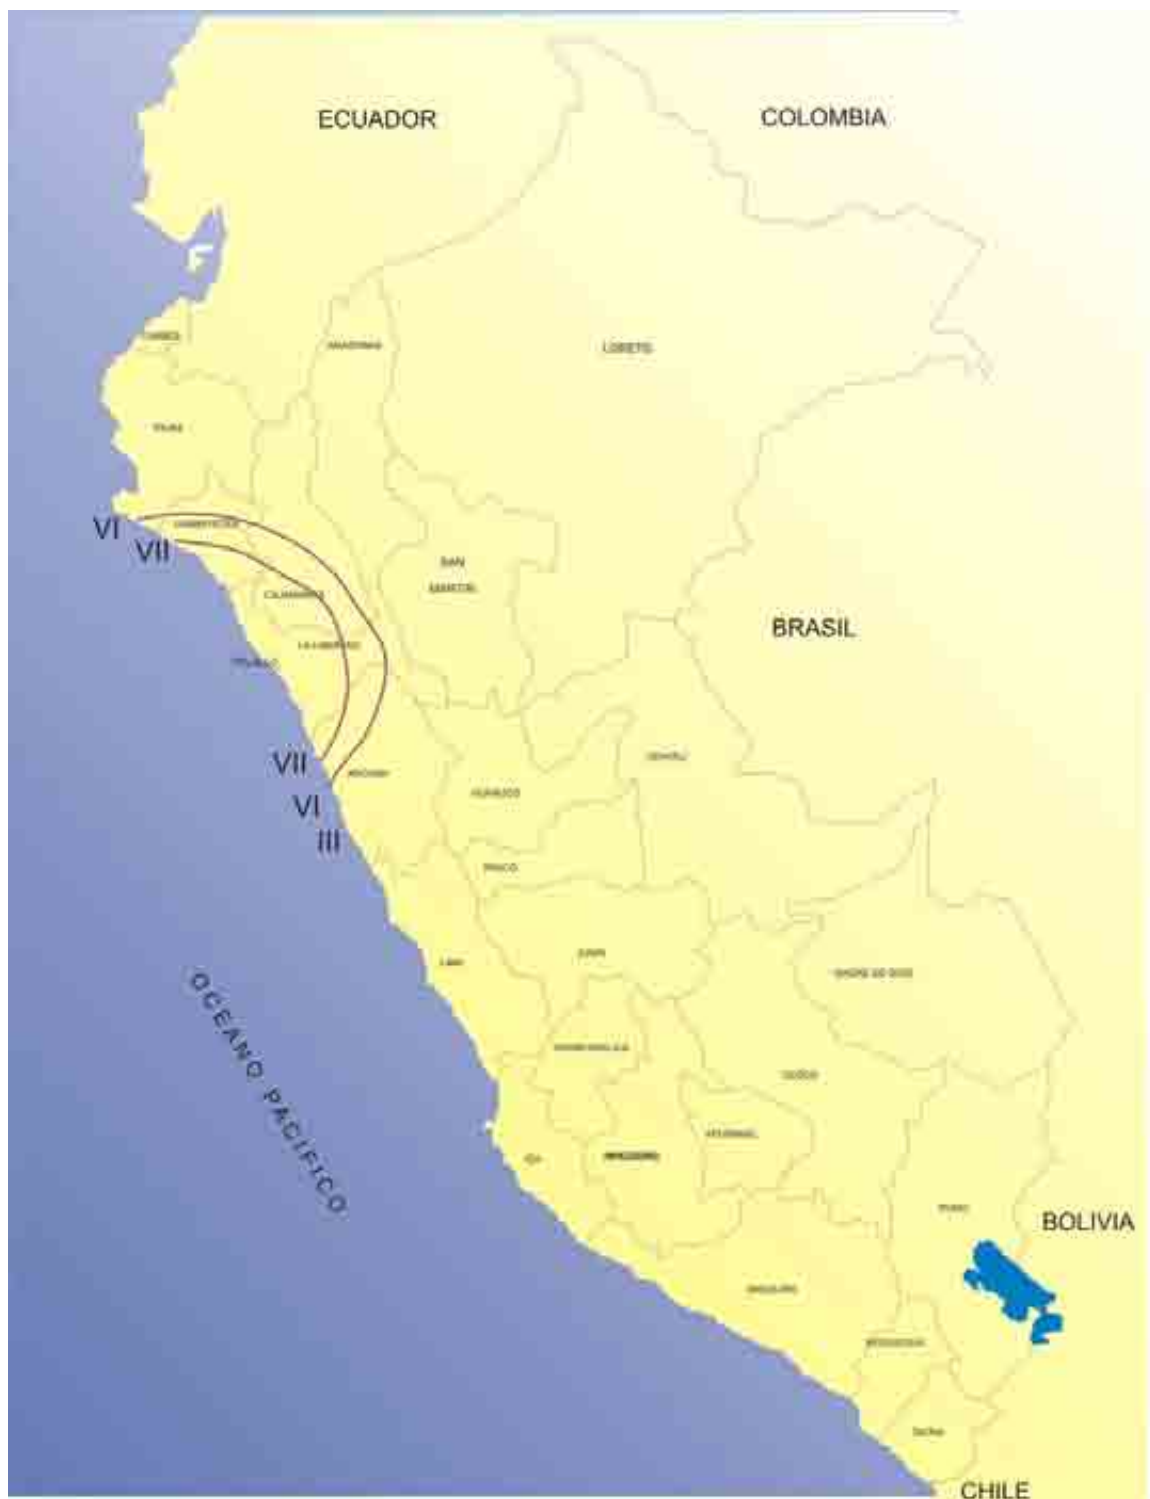
**Fig.3.34.** Mapa de Isosistas del Sismo del 21 de Junio de 1937

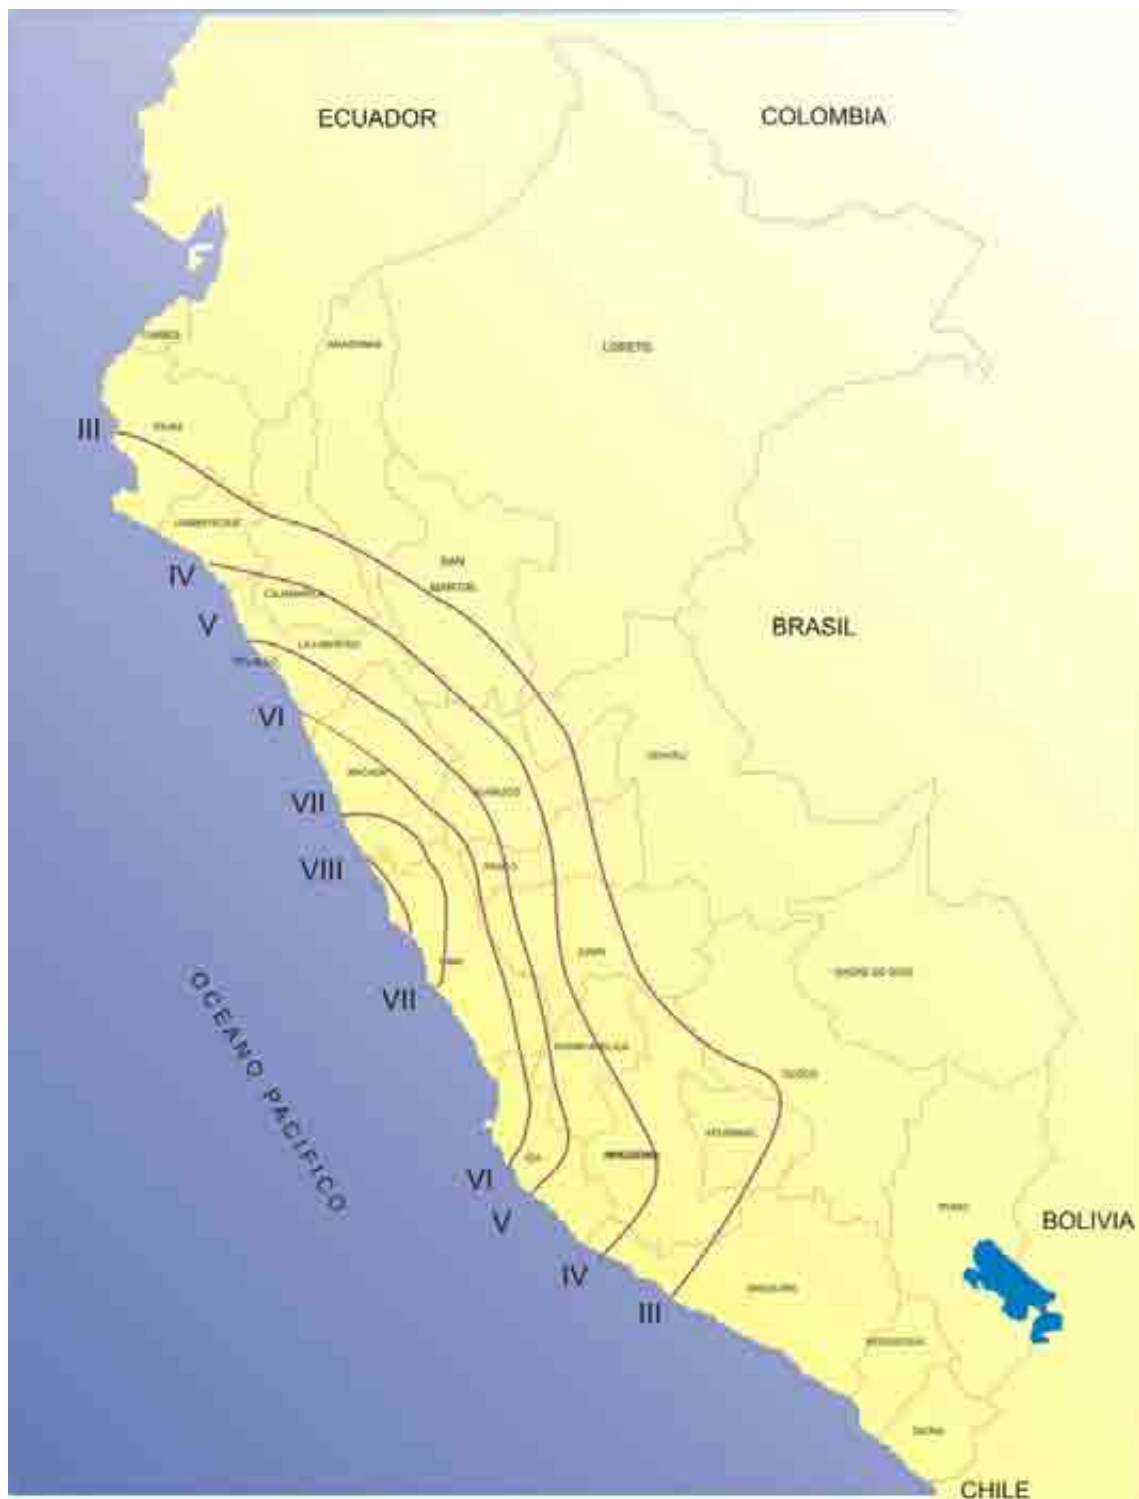
**Fig.3.35.** Mapa de Isosistas del Sismo del 17 de Octubre de 1966

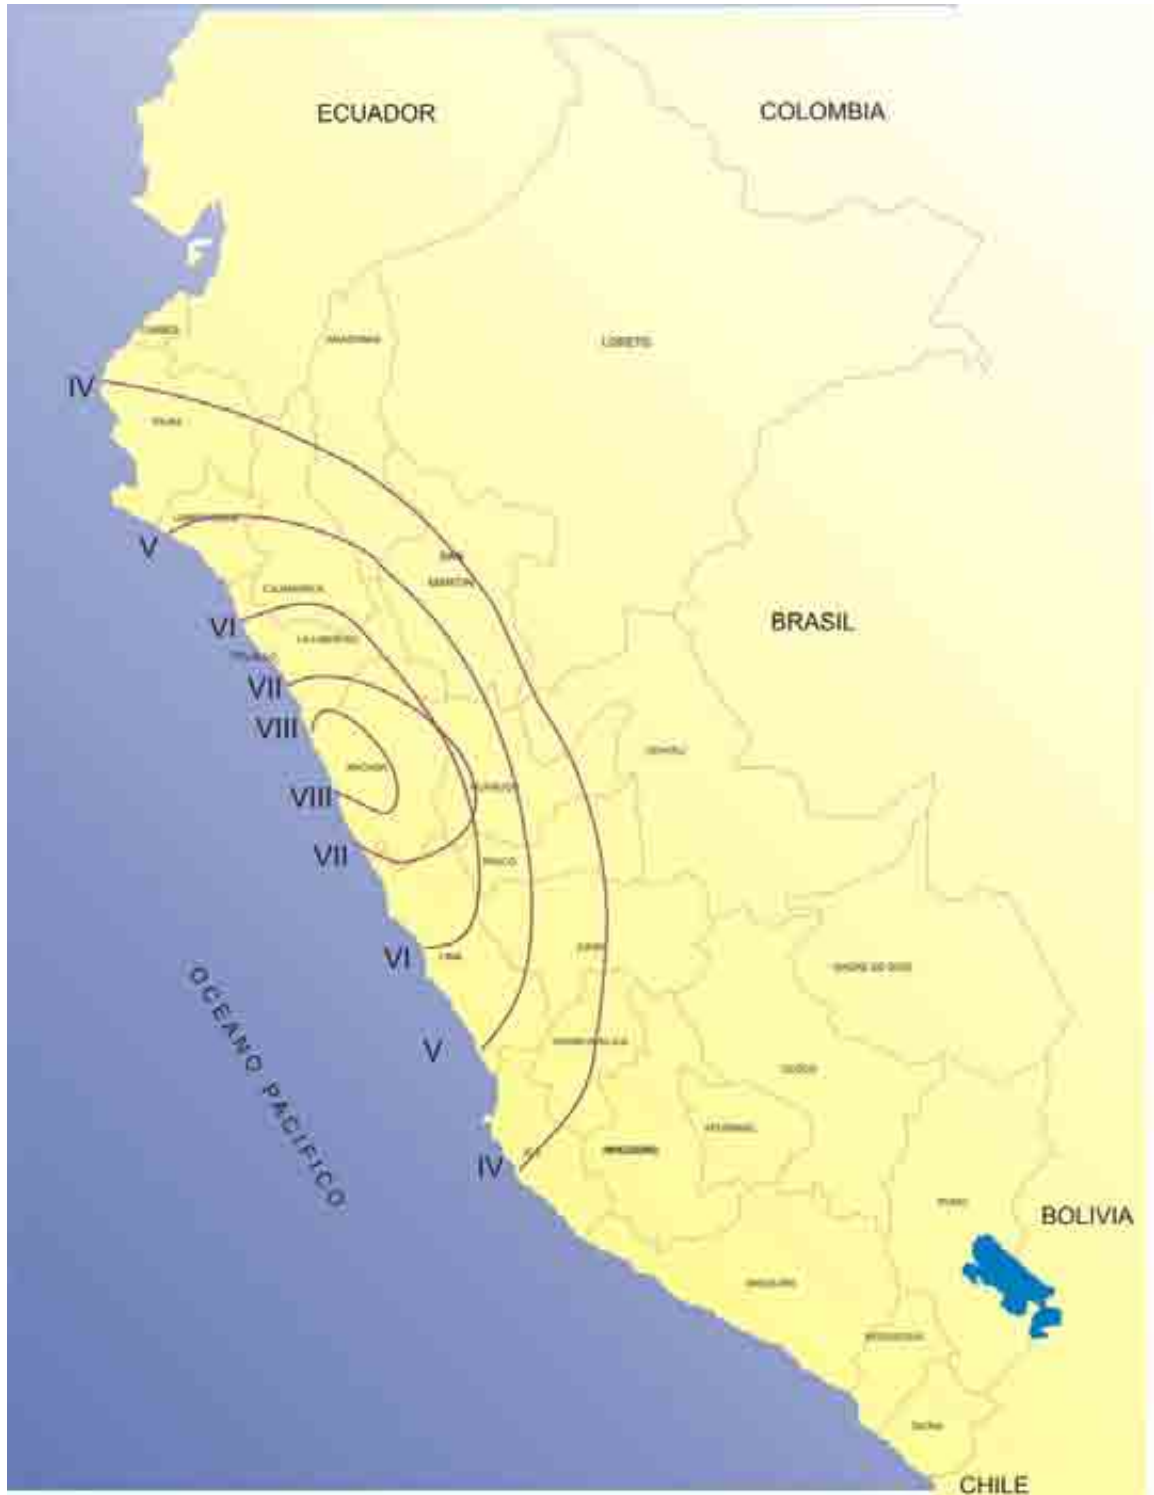
**Fig.3.36.** Mapa de Isosistas del Sismo del 31 de Mayo de 1970

Respecto a las construcciones de albañilería y concreto armado, los daños fueron menores, hubieron daños estructurales, pero fueron puntuales de cuidado, y las fallas comunes fueron columnas chatas, falta de arriostramiento o por falla debida a asentamientos diferenciales de la cimentación. La distribución de isosistas se presenta en la Figura 3.36.

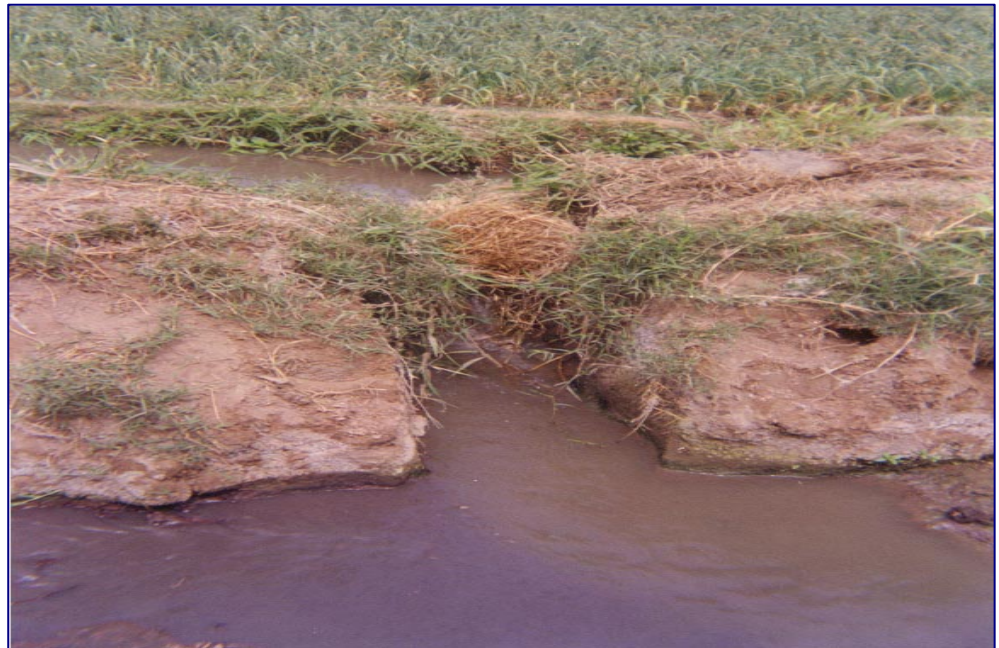
Figura 4.6 Efluentes de la curtiembre “La Rivera” desembocando en uno de los canales del río Moche, observe el color del efluente (más oscuro).

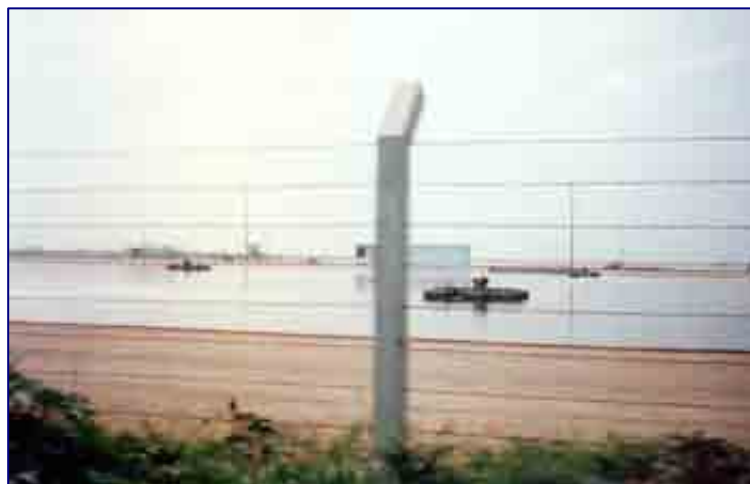
Figura 4.8 Pozas de oxidación de Covicorte del distrito de Trujillo.

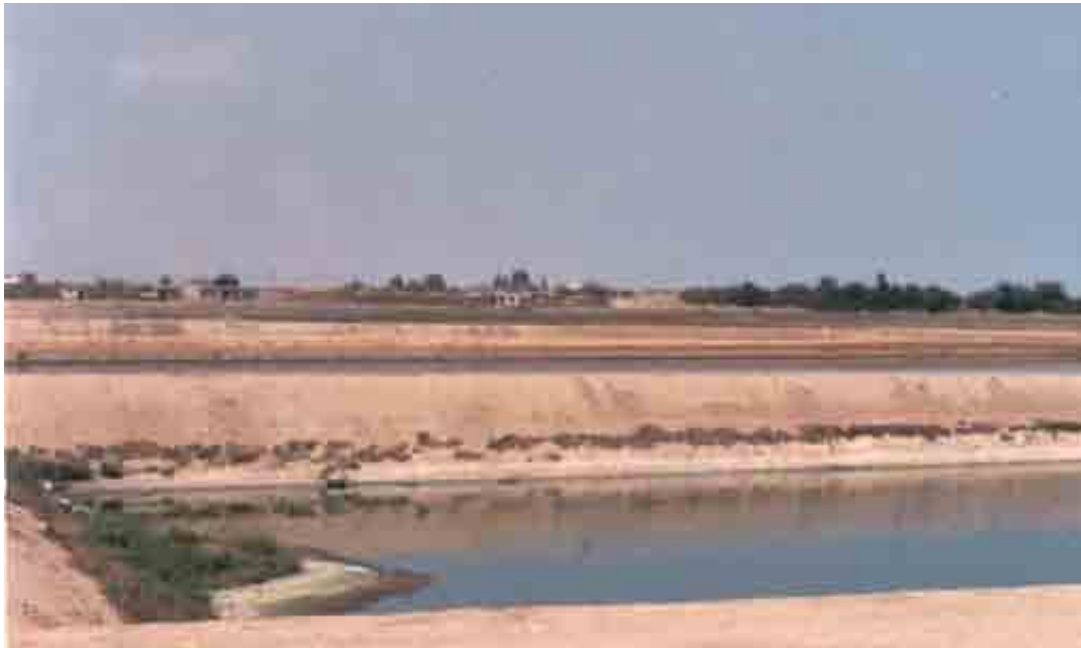
**Figura 4.19.** Lagunas de sedimentación del sector Valdivia Alta del distrito La Esperanza con taludes deteriorados; a escasos metros de éstas se encuentran viviendas y cultivos.

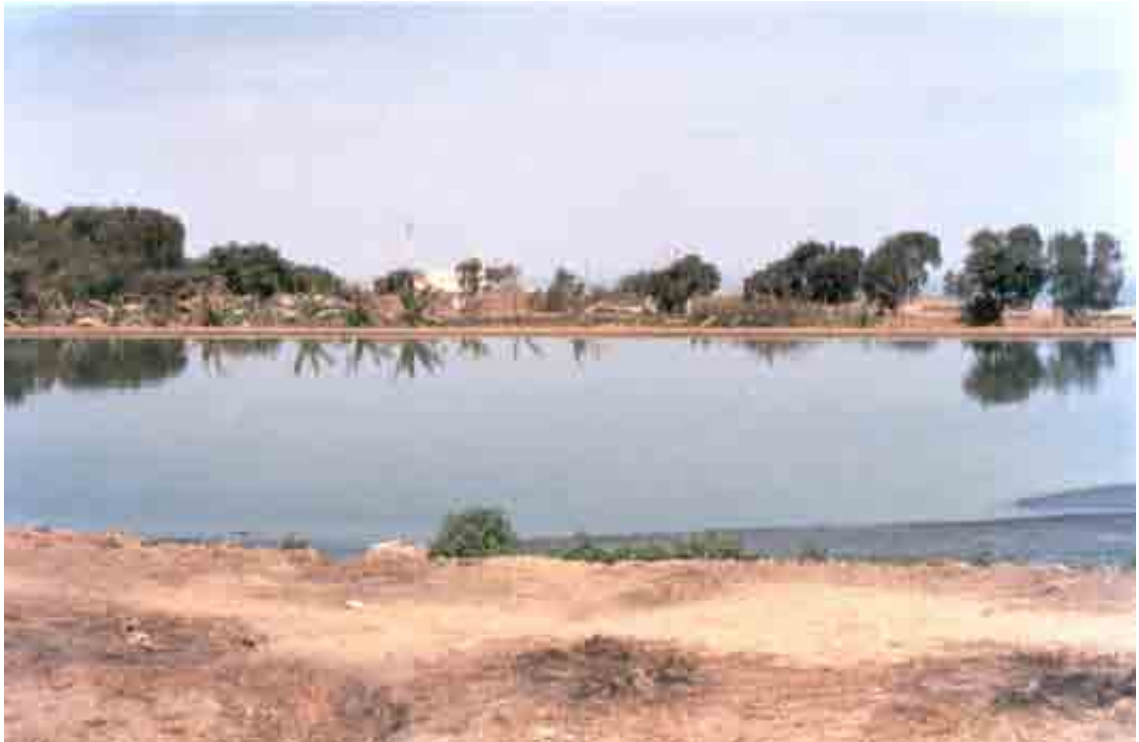
**Figura 4.20.** Lagunas de sedimentación del sector El Tablazo del distrito Huanchaco, con taludes sin revestimiento y gran deterioro; cerca a éstas se encuentran cultivos y viviendas, como las del poblado Nuevo Paraíso (al fondo).
