MUNICIPALIDAD PROVINCIAL DE TRUJILLO

**ESTUDIO TÉCNICO DE ANÁLISIS DE PELIGRO Y
VULNERABILIDAD EN EL CENTRO HISTÓRICO DE
TRUJILLO – DEPARTAMENTO DE LA LIBERTAD**

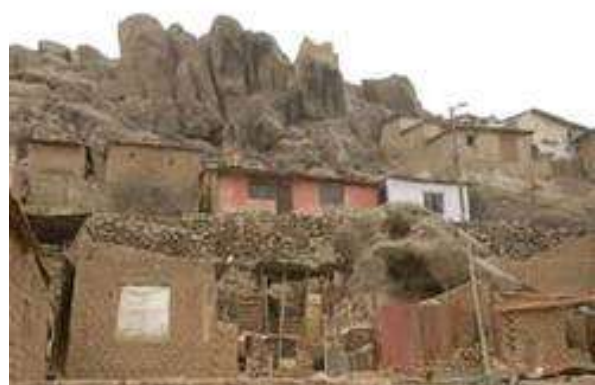
Las viviendas e inmuebles con que cuenta están erigidas en un 90% de adobe, tapia, con techos de esteras, calaminas y/o madera material que es vulnerable ante las precipitaciones pluviales, y todo tipo de siniestros naturales y antrópicos, sumado a éstos peligros el tipo de terreno en el que se encuentran el cual es de carácter rocoso y arenoso. Su infraestructura de servicios básicos como el sistema de desagüe y energía eléctrica se encuentra en mal estado.

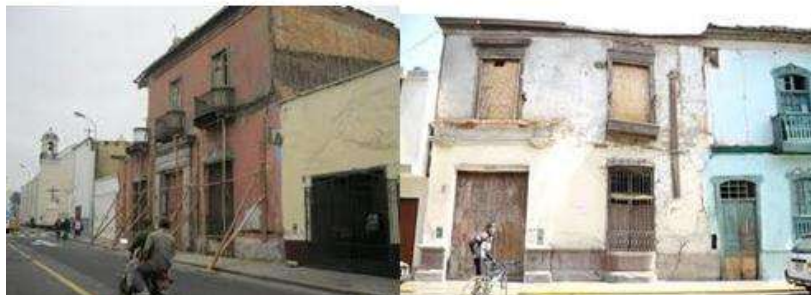
Centro Histórico de Trujillo:

De gran valor monumental, histórico y comercial, donde las edificaciones al 50% (aprox.) antiguas son de material de adobe y sin reforzamiento en sus estructuras y/o techos, lo cual aumenta el grado de vulnerabilidad para la población que ahí habita.

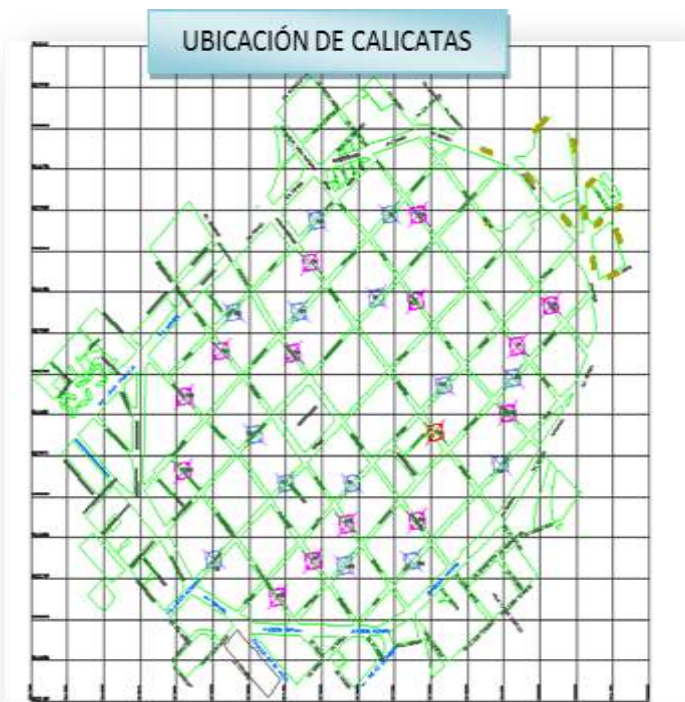
La capacidad admisible para esta zona varía entre 0.914 a 1.099 Kg/cm². Lo cual determina como un suelo medianamente inestable.

El nivel freático no fue alcanzado hasta la profundidad estudiada mediante las calicatas ejecutadas.

Se encuentra por debajo de los límites MÁXIMOS permisibles de agresividad al concreto, recomendándose utilizar cemento Portland Tipo I.

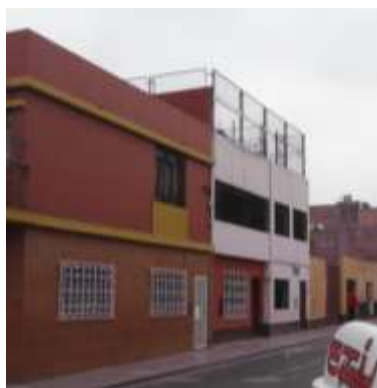
Viviendas de material noble (Jr. Zepita)

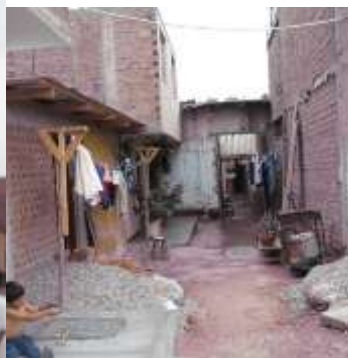
Viviendas en quintas de material noble y adobe (Plazuela El Recreo)

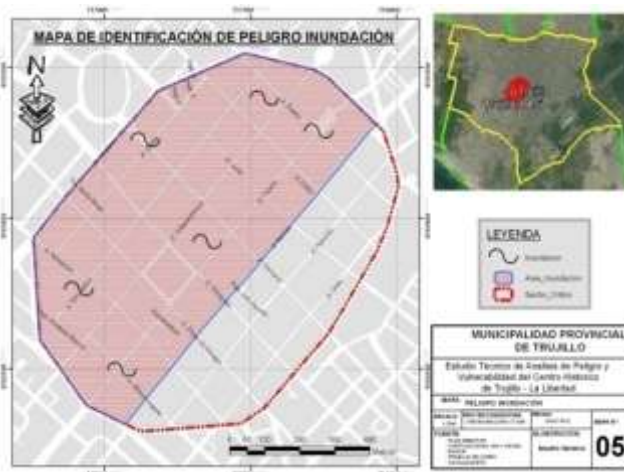
Teniendo en cuenta el tipo de estructura, su antigüedad y proceso constructivo, las edificaciones de adobe sufrieron debilitamiento en su base, humedad, colapso de las redes de desagüe, contaminación causada por el paso de diversos materiales y restos mortuorios, dejando huella a su paso.

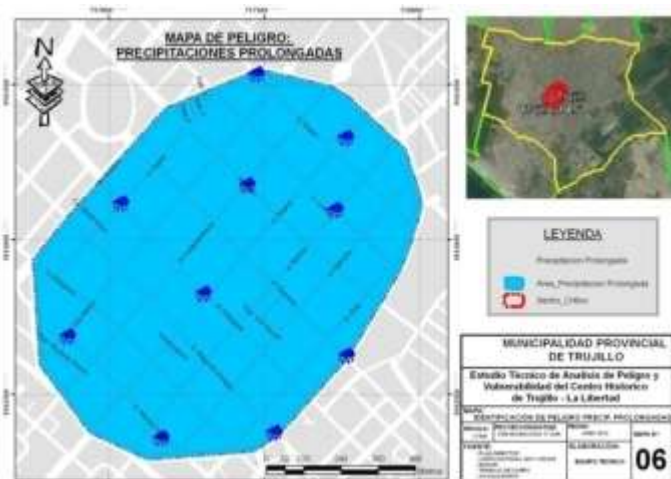
Las precipitaciones de partículas líquidas se han incrementado en nuestra ciudad, teniendo en cuenta la presión atmosférica, la temperatura y la humedad relativa que, han variado el clima de la localidad, lo cual afecta considerablemente las edificaciones en el centro histórico, por ser de material adobe en el 59 %. Adicional a esta vulnerabilidad tenemos que el 33% de las edificaciones presentan daños estructurales de nivel Alto o Muy Alto y considerando, además, que las construcciones en la costa de nuestro País, no son previstas para caso de lluvias.

La confabulación de todas las características hace previsible un gran deterioro o daños severos a consecuencia de las lluvias intensas a darse, sin la adecuada prevención para el Centro Histórico y Monumental de Trujillo.

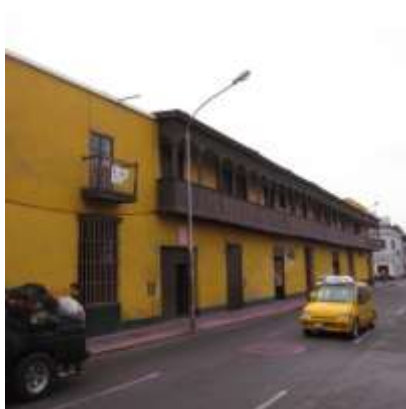
Realidad de las edificaciones entorno a Centro Histórico

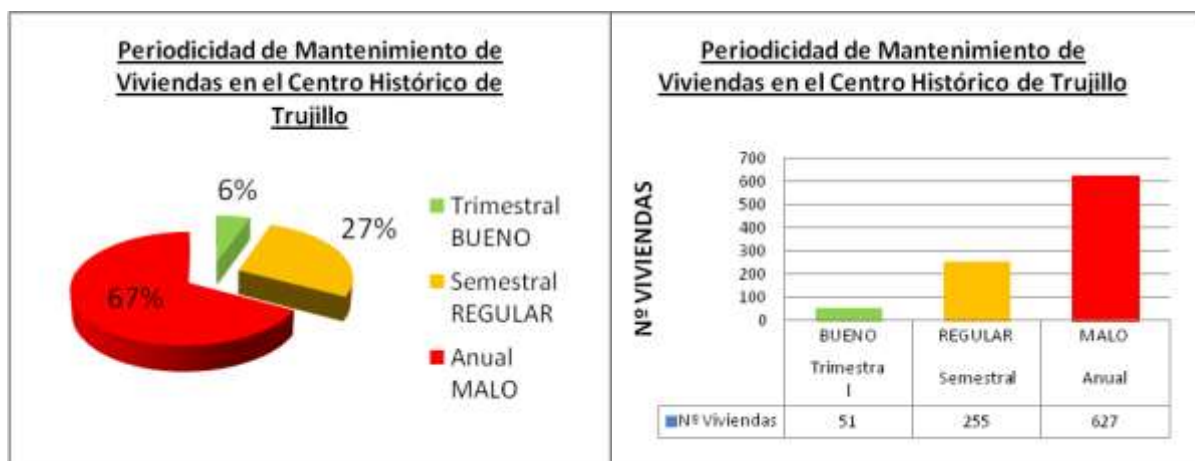
- Las construcciones en Centro Histórico presentan vulnerabilidad alta por tener gran porcentaje de edificaciones sin/anual mantenimiento (627 =67%); con mantenimiento semestral arroja un 27% (255) y con mantenimiento trimestral el 6%, siendo BUENO.
(VER ANEXO 20)

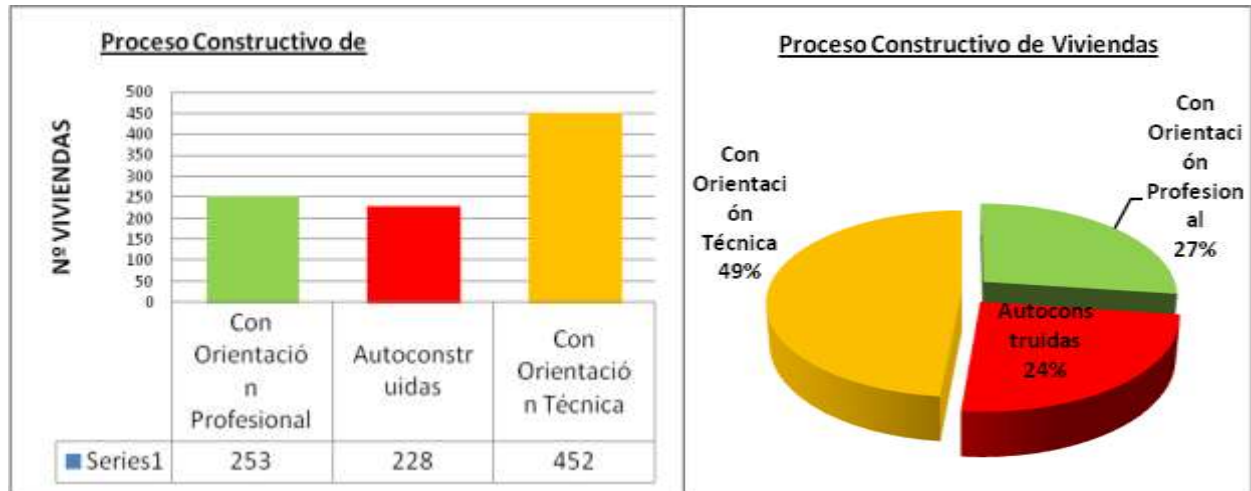
- La vulnerabilidad es reflejo del Proceso constructivo, se valora según el asesoramiento para ejecutar la obra, si es Profesional, Técnico o por autoconstrucción; por tanto se determina que el 49% (452) es de grado Regular y el 24% (228) en condición de vulnerabilidad moderada a Malo.(VER ANEXO 21)

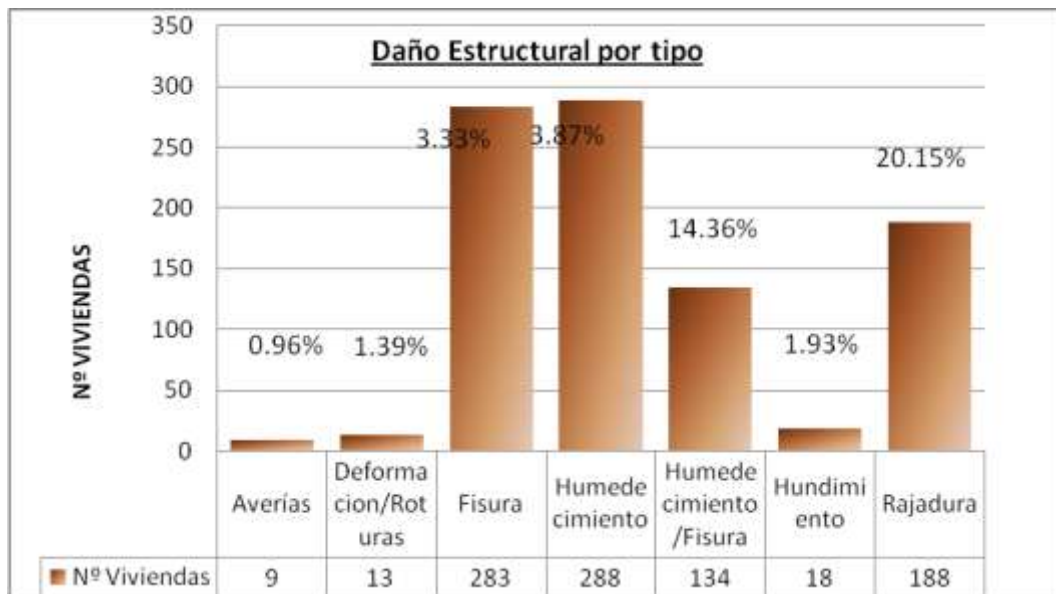
- Se evalúan las edificaciones según daños como: rajaduras, hundimiento, corrosión de acero, humedecimiento, fisuras, desplome, deformación. A cada una se ha dado valoración y se concluye en Vulnerabilidad Muy Alta y Alta en 593 lotes, resultando ser la tercera parte del Centro histórico. (VER ANEXO 22)

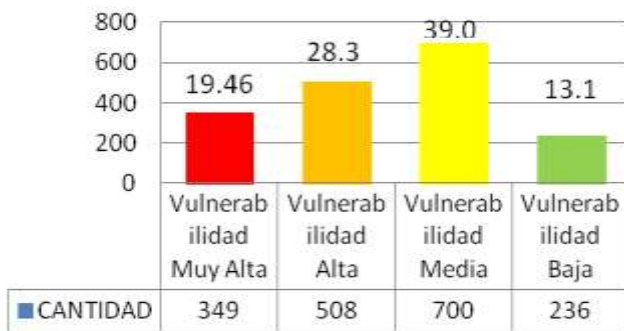
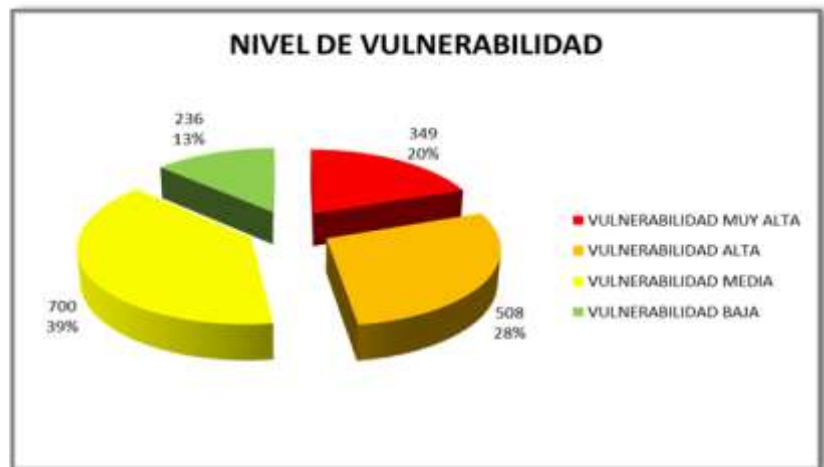
Nivel de Vulnerabilidad en el Centro Histórico de Trujillo

Luego de cruzar las variables anteriores, resulta el Mapa de Vulnerabilidad Física para los 1973 inmuebles, incluyendo las zonas tugurizadas y resultando como sigue:

La condición de viviendas y establecimientos ubicados dentro de Centro Histórico, presentan 48 % de Vulnerabilidad Alta / Muy Alta, debido a gran porcentaje de edificaciones de Adobe, con autoconstrucción o apoyo técnico y diversos daños valorados en la estructura.(VER ANEXO 23)
