# **DIAGNÓSTICO PRELIMINAR DE RESIDUOS SÓLIDOS MUNICIPALES REGIÓN LA LIBERTAD**

**Ing. FABRIZIO SACHÚN IBAÑEZ**  
**ÁREA TÉCNICA**  
**SUBGERENCIA DE GESTIÓN AMBIENTAL**  
**GERENCIA REGIONAL DEL AMBIENTE**

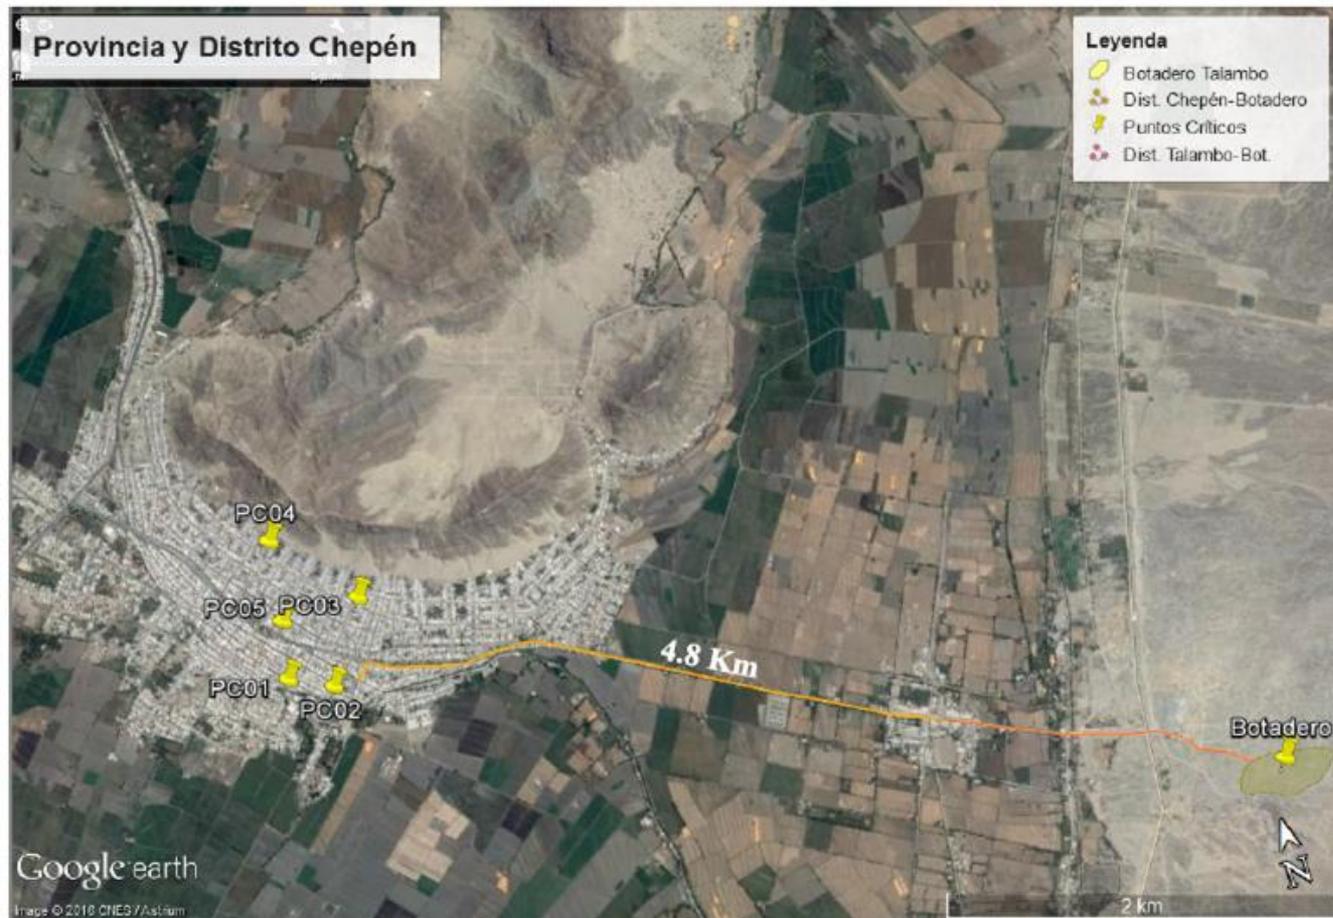
Imagen N° 1 : Ubicación del Botadero Talambo y los Puntos Críticos

El botadero de TALAMBO, ubicado a 5 km al Noreste de la ciudad de CHEPÉN, se viene utilizando por más de 50 años. Los residuos sólidos que ingresan al botadero, no cuentan con ningún tratamiento previo, por lo que se realiza su disposición final a cielo abierto. Además, no existe control en el ingreso de los carros recolectores de residuos sólidos. A esto se suma, que los residuos hospitalarios no reciben un tratamiento antes de ser llevados al botadero. Estos residuos peligrosos se mezclan con los residuos domiciliarios. El botadero municipal se puede considerar como un botadero de Alto Riesgo sanitario por lo que es necesario evaluar posibilidades de mejoramiento y considerar un área adecuada para la implementación de un futuro relleno sanitario. Se tiene conocimiento que el área que ocupa el botadero es una propiedad privada, por lo que es necesario se busque un lugar adecuado para poder destinarlo para la construcción de un Relleno Sanitario. Se están efectuando reuniones para articular una gestión integrada de residuos sólidos con la mancomunidad de valle Jequetepeque y Zaña.

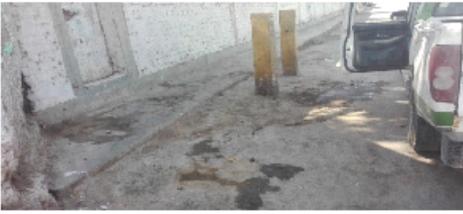
Punto Crítico		Descripción	Fotografías	Coordenadas	
				Este	Norte
PC01	Intersección entre las Calles Guadalupe y Recodo	Durante la visita, en este primer punto no se encontraron residuos sólidos. El Sr. Carlos Rodas manifestó que la acumulación de residuos se produce alrededor del mediodía, cabe señalar que los residuos en este punto se recogen a diario.

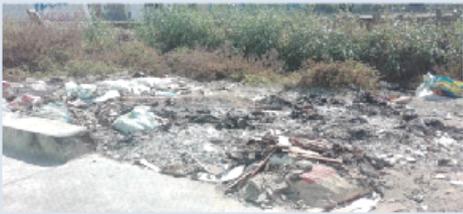
673588	9200326
PC02	Canal de regadío	La acumulación de residuos sólidos en este punto se extiende a lo largo del canal de regadío (parte del canal que atraviesa la ciudad) tanto en el mismo canal como a sus orillas, se manifestó que no ha sido limpiado por más de 1 año.

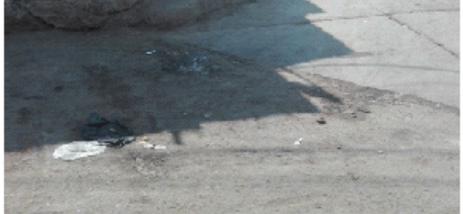
673803	9200220
PC03	Intersección entre las Calles Alianza y San Sebastián	En esta intersección se encontró algunas bolsas plásticas conteniendo residuos sólidos, considerando que la frecuencia de recojo de los residuos es diaria, no hay una acumulación de residuos representativa.

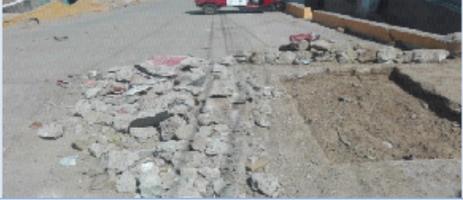
PC04	Intersección entre las Calles Atahualpa y San Sebastián	Se observó algunos sacos y bolsas plásticas con residuos sólidos, se manifestó que este punto ha disminuido considerablemente el acopio de residuos. Además se encontraron cúmulos de residuos de construcción a lo largo de las calles San Sebastián y Atahualpa.

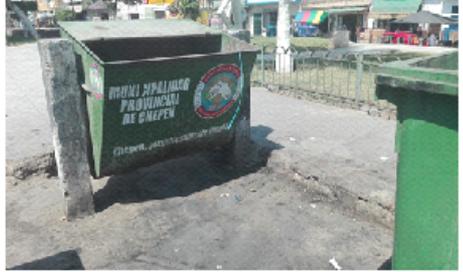
673733	9201046
PC05	Parque el progreso, la paz y la familia	En este punto crítico se ubica dentro de una zona altamente comercial por que se acopia la mayor cantidad de residuos sólidos por lo que se ha dispuesto por la periferia del parque el progreso contenedores. Los fines de Semana por las ferias que se organizan en esta zona, los residuos se duplican ante ello se ha conformado una asociación de comerciantes que se encarga de la recolección y la MPCH su disposición final.

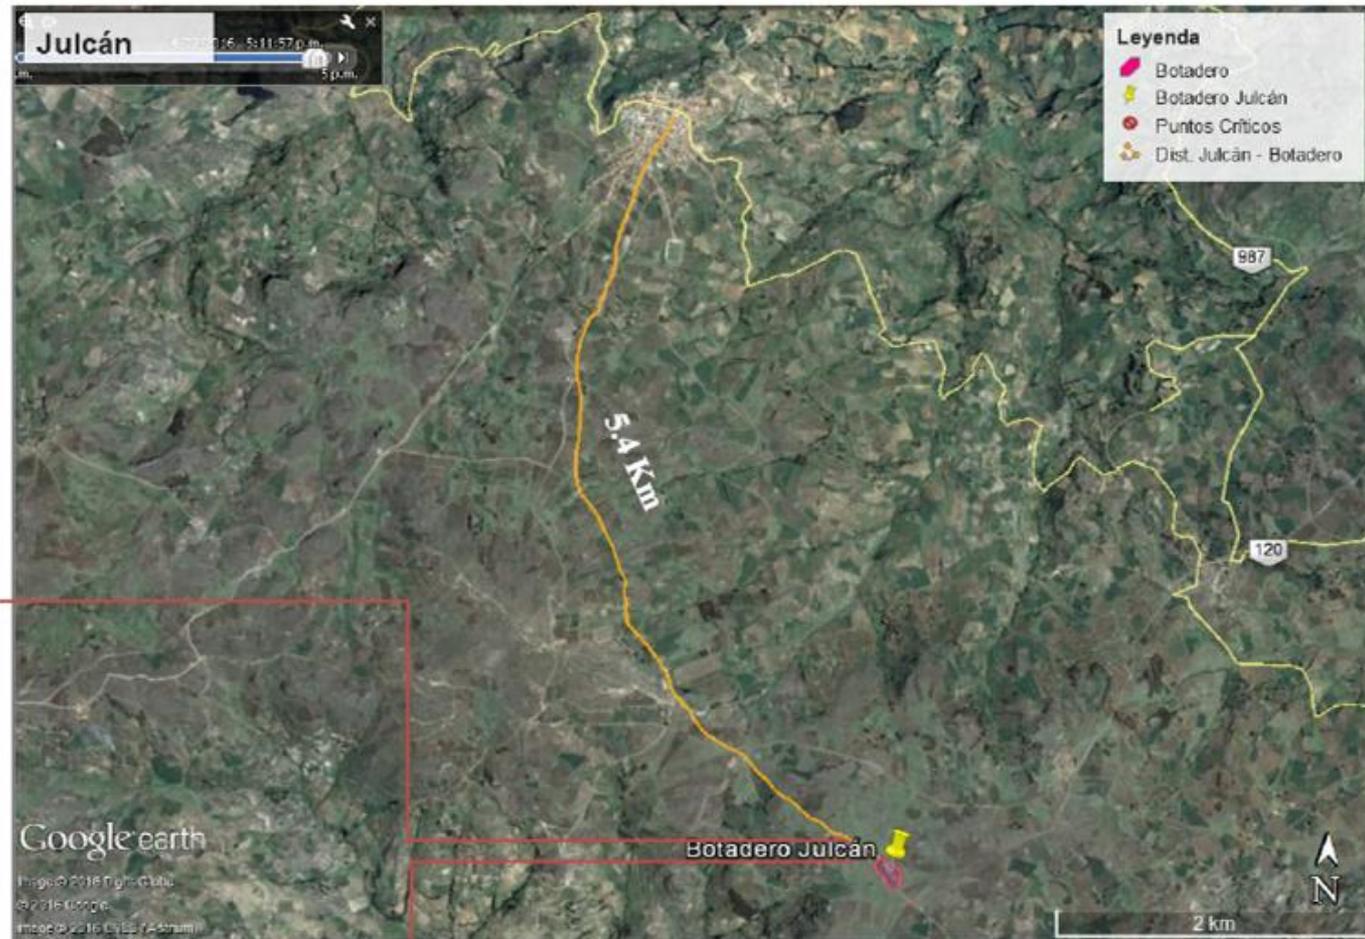
Imagen N° 2 : Ubicación del Botadero de Julcán

La Municipalidad Provincial de Julcán realiza la disposición final de los residuos sólidos municipales en el botadero. El lugar de disposición final no cuenta con cerco perimétrico. Los residuos son dispuestos a cielo abierto, existe aún residuos que no se encuentran coberturados y gran parte de estos están expuestos al ambiente. Se evidencia quema de residuos sólidos, cabe señalar que la masa con características orgánicas está generando gases como el metano (CH<sub>4</sub>) y el dióxido de Carbono (CO<sub>2</sub>) entre otros, con características altamente contaminantes a la atmósfera, suelo, vegetación y población cercana. No existen segregadores informales.

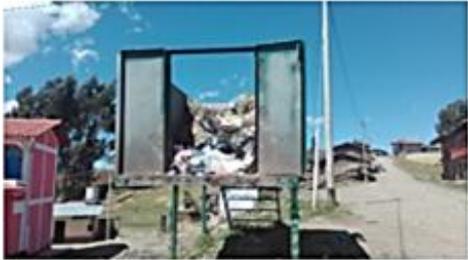
Puntos Críticos		Descripción de Puntos Críticos	Fotografías	Coordenadas	
				Este	Norte
PC01	Coscomba	El Punto Crítico de acumulación de residuos sólidos ubicado en Coscomba en la provincia de Jucán es un contenedor donde la población deposita los residuos sólidos de manera diaria considerando que el recojo de dichos residuos no son diarios lo cual provoca que los residuos sean depositados fuera del contenedor causando problemas de salud a la misma población.

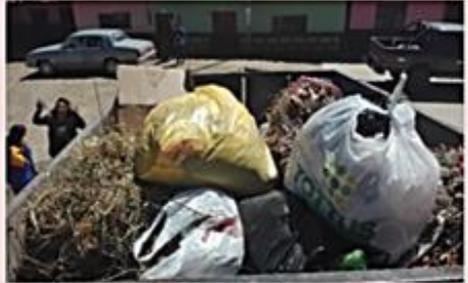
776844	9109790
PC02	Libertad	El Punto Crítico de acumulación de residuos sólidos ubicado en Libertad en la provincia de Jucán es un contenedor donde la población deposita los residuos sólidos de manera diaria considerando que el recojo de dichos residuos no son diarios lo cual provoca que los residuos sean depositados fuera del contenedor causando problemas de salud a la misma población.

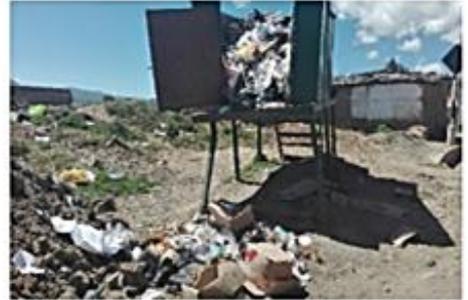
776740	9109825
PC03	San Juan	El Punto Crítico de acumulación de residuos sólidos ubicado en San Juan en la provincia de Jucán es un contenedor donde la población deposita los residuos sólidos de manera diaria considerando que el recojo de dichos residuos no son diarios lo cual provoca que los residuos sean depositados fuera del contenedor causando problemas de salud a la misma población. Encontrándose restos de actividades de construcción y demolición considerando que de todos los puntos este es el más crítico peligroso para la población.

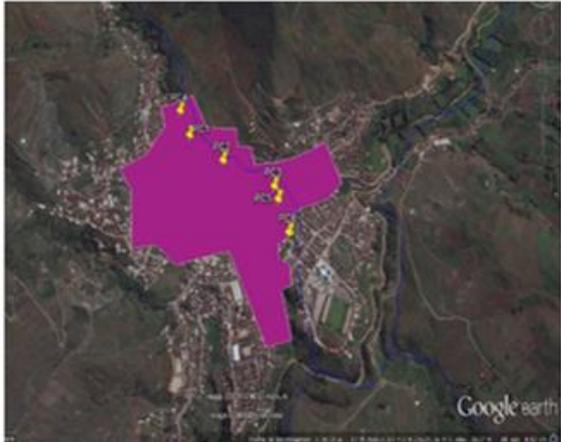
Puntos Críticos		Descripción de Puntos Críticos	Fotografías	Coordenadas	
				Este	Norte
PC01	Intersección del Río Pollo con Calle Junín	<p>En el primer punto crítico ubicado en la intersección del Río Pollo con Calle Junín existe la presencia de acumulación de residuos domiciliarios en el río pollo.</p> <p>En el segundo y tercer punto crítico ubicado en la intersección del Río Pollo con Calle Libertad y Bolívar existe la presencia de acumulación de residuos domiciliarios y comerciales en el río pollo.</p> <p>En el cuarto, quinto y sexto punto crítico ubicado en la intersección del Río Pollo con Calle Arequipa, Santa Rita y Santa Rosa existe la presencia de acumulación de residuos domiciliarios en el río pollo.</p>

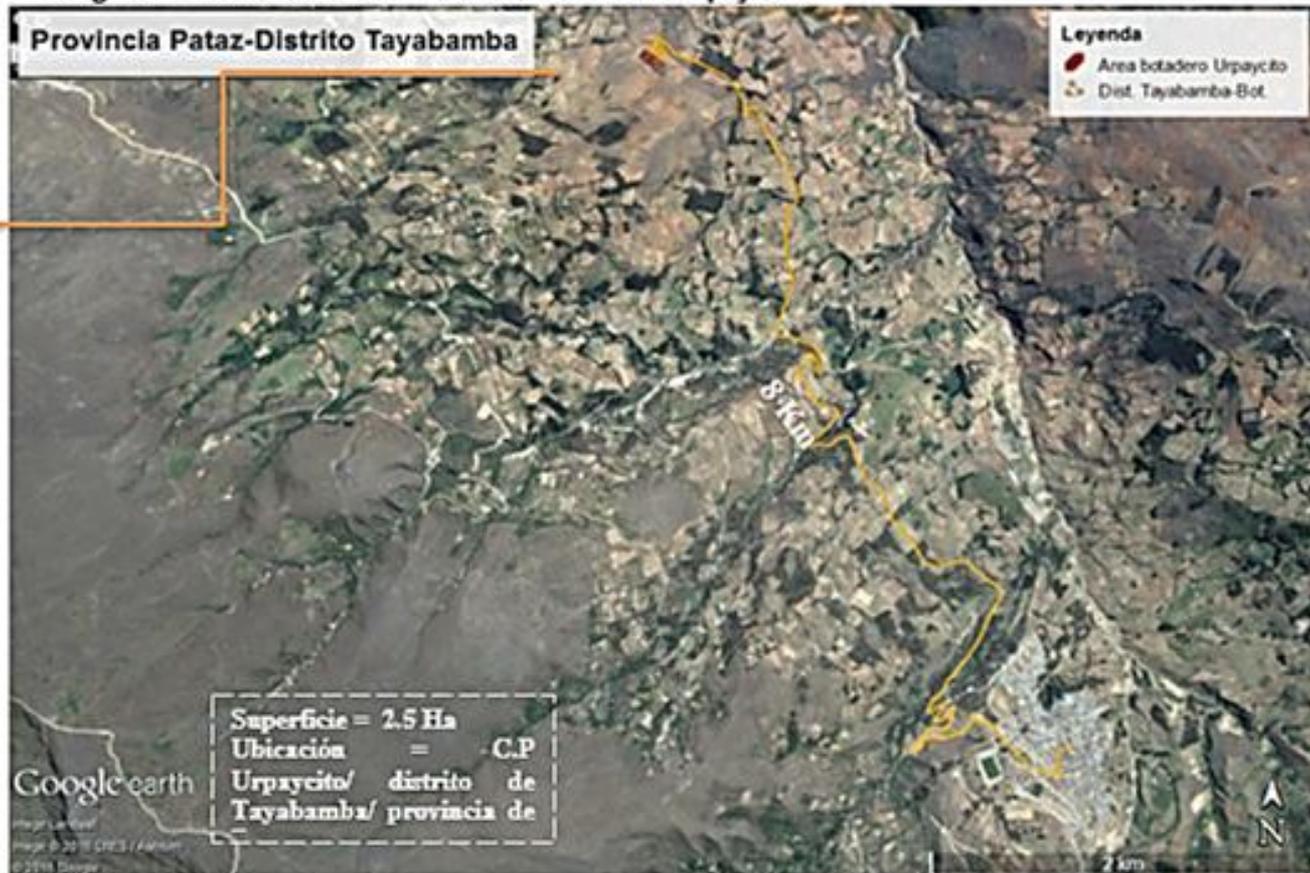
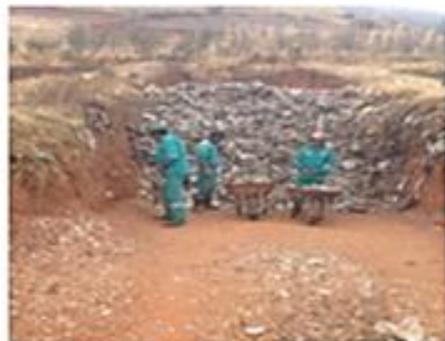
Imagen N° 12: Ubicación del Botadero Controlado Urpaycito

En las imágenes se observa una zanja destinada para material reciclado para vidrio y similares. Durante la visita al botadero "Urpaycito" se encontró a tres trabajadores que se encargan de separar y trasladar los residuos sólidos para su posterior enterramiento en un área que se tiene establecido. Además se pudo constatar que los trabajadores no cuentan con los EPP's necesarios (aduciendo que estaban en muy mal estado).

La municipalidad provincial cuenta con un botadero ubicado en el centro poblado Urpaycito, a una distancia de 8 km de Tayabamba. Está dividido en dos zonas, una ubicada al este parte baja, donde se ha instalado trincheras de  $4.5 \times 18 \times 2.5 \text{ m}^3$ , donde se entierran los residuos y se realiza el proceso de segregación. En la otra zona están los cultivos de alfalfa y árboles, se ha habilitado la construcción de tapia para la crianza de cuyes. El botadero no cuenta con infraestructura; a excepción de un cuarto con paredes de adobe y techo de calamina que sirve para que el personal se cambie de ropa y como almacén de herramientas. Cabe señalar que durante la visita se dijo que ya contaban con un estudio de selección de área para la construcción de un futuro relleno sanitario, pero no alcanzaron documentos sustentatorios.

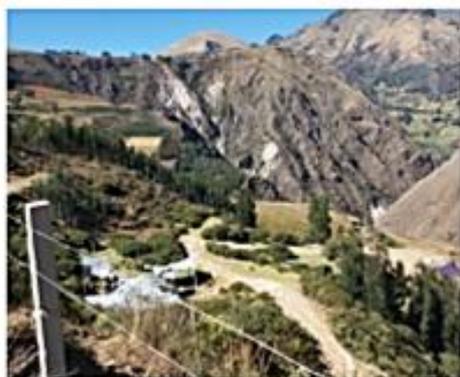
Botadero Coipin ubicado en Botadero - Sector Coipin existe la acumulación de residuos de origen domiciliario teniendo en cuenta, que existe una adecuada gestión de los residuos por ende la disposición final se realiza de manera responsable.

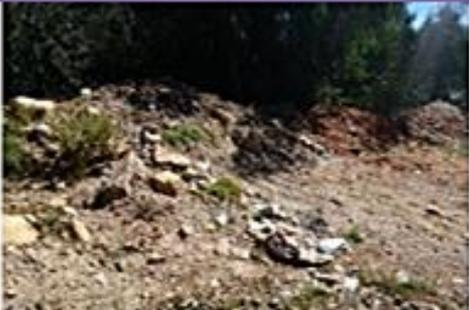
Puntos Críticos		Descripción de Puntos Críticos	Fotografías	Coordenadas	
				Este	Norte
PC09	Carretera al complejo arqueológico Marcahuamachuco	En el noveno punto crítico ubicado en la Carretera al complejo arqueológico Marcahuamachuco existe presencia de residuos de origen domiciliario y material de construcción considerando que se encuentra cerca al bosque lo cual provoca la afectación del recurso suelo, plantaciones y el ornato del lugar.

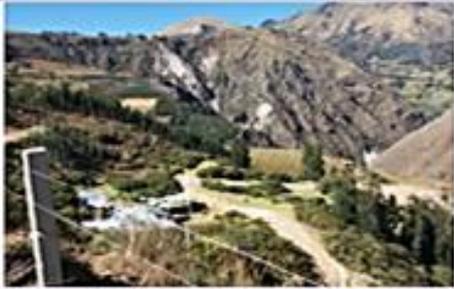
824922	9135318
				824728	9135189
PC10	Carretera al complejo arqueológico Marcahuamachuco - ex botadero sector Coipin	En el décimo punto crítico ubicado en la Carretera al complejo arqueológico Marcahuamachuco existe presencia de residuos de origen domiciliario y material de construcción considerando que se encuentra cerca al bosque lo cual provoca la afectación del recurso suelo, plantaciones y el ornato del lugar.

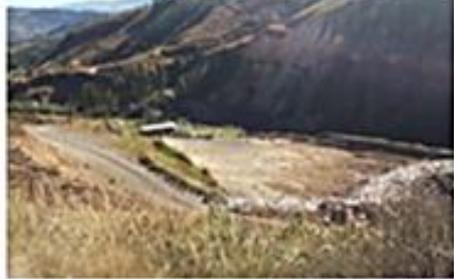
PC11	BOTADERO - Sector Coipin	En el onceavo punto crítico ubicado en Botadero - Sector Coipin existe la acumulación de residuos de origen domiciliario teniendo en cuenta, que existe una adecuada gestión de los residuos por ende la disposición final se realiza de manera responsable.

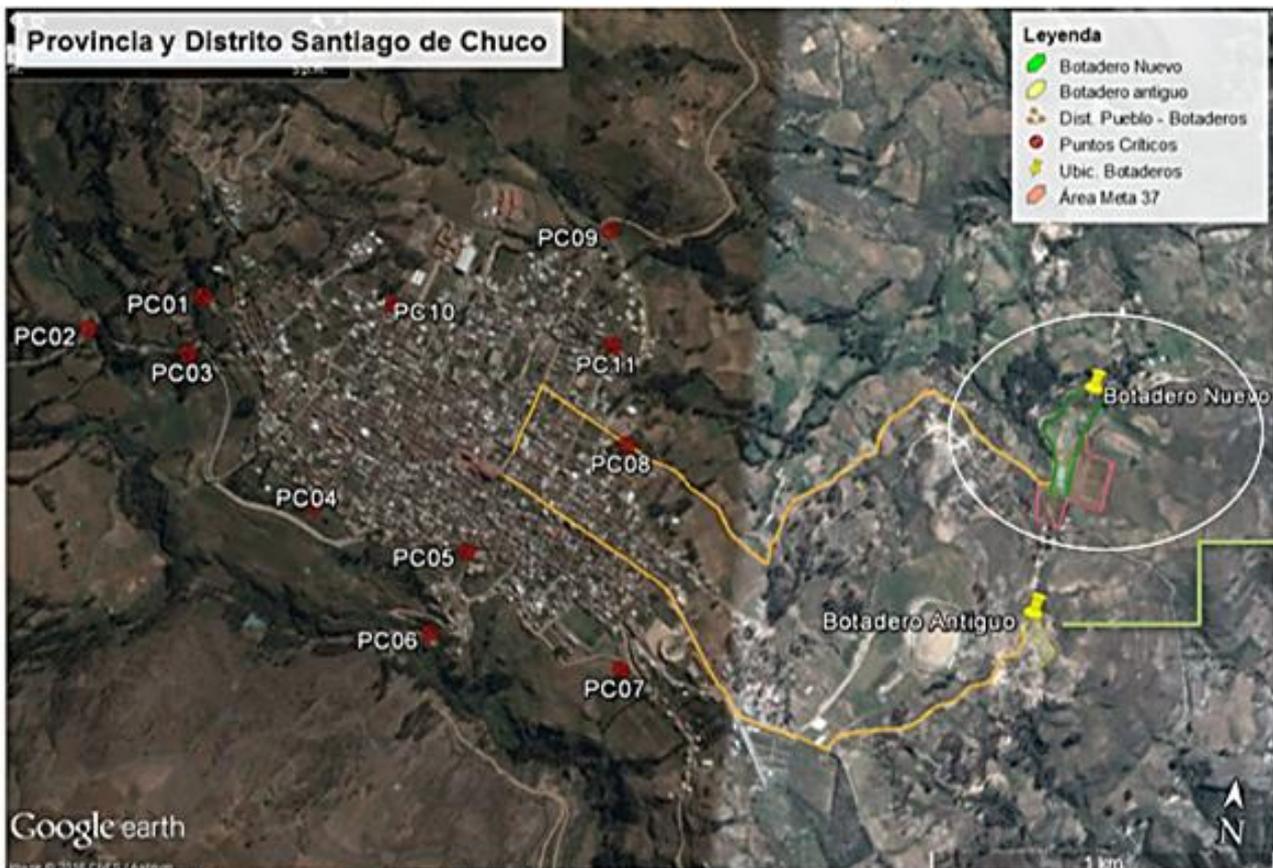
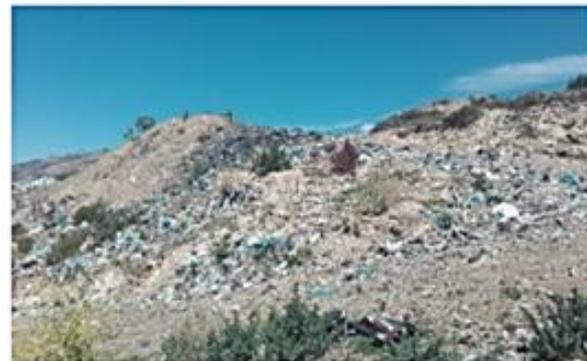
Imagen N° 6: Ubicación del Botadero Antiguo

La Municipalidad Provincial de Santiago de Chuco realizó hasta diciembre del año pasado la disposición final de los residuos sólidos municipales en el Botadero Ñuñuma, ubicado a 1.64 Km de la Plaza de Armas del distrito. Actualmente cuentan con un Proyecto para el Plan de Cierre del mencionado lugar. Se debe mencionar que el botadero no cuenta con cerco perimétrico por lo tanto se sospecha que pobladores siguen arrojando residuos sólidos. Como se puede apreciar estos han sido dispuestos a cielo abierto, los cuales se espera sean coberturados y dispuestos adecuadamente.

A pesar que la Municipalidad de Santiago de Chuco ya no dispone sus residuos sólidos en el Botadero de Ñuñuma, se observó la presencia de residuos hospitalarios (bolsas rojas, jeringas, cajas de medicamentos), que aparentemente habían sido depositados recientemente.

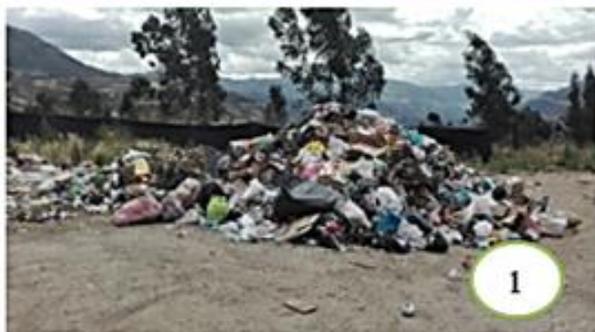
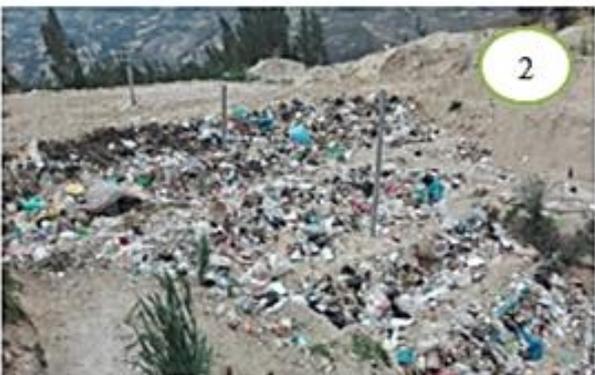
## Imagen N° 2: Ubicación del Botadero Nuevo

El acceso a esta área se hace por carretera afirmada que une la ciudad de Santiago de Chuco con el Distrito de Santa Cruz de Chuca, la carretera pasa por a lado del área propuesta. En la figura siguiente se muestra la principal forma de acceso hacia esta área, con una distancia de 1.9 Km desde la Plaza de Armas del distrito.

Los residuos sólidos que llegan al Botadero son dispuestos temporalmente en la entrada, hasta que los trabajadores de la Municipalidad de Santiago de Chuco realizan las actividades de segregación.

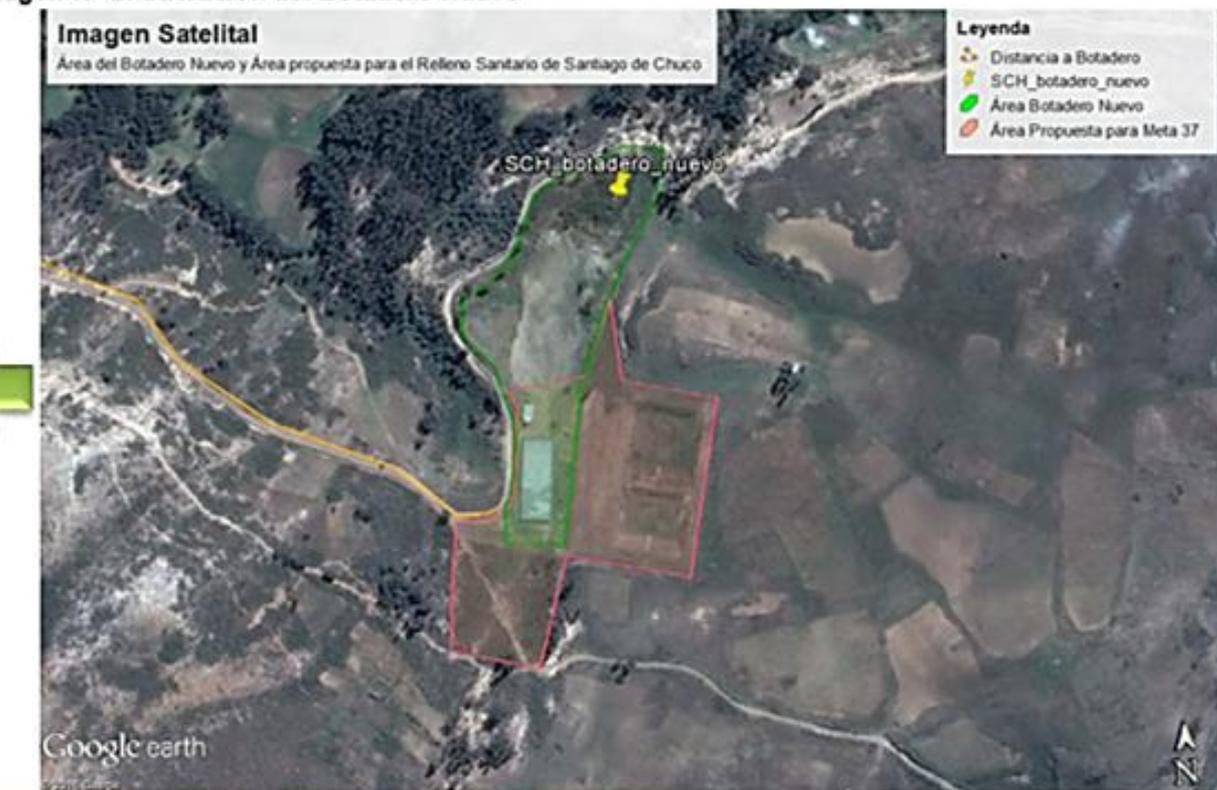
La Municipalidad de Santiago de Chuco, ha implementado desde Enero de este año, el método de trinchera mediante la excavación de dos zanjas, en una de ellas ya se está disponiendo los residuos sólidos no re aprovechables que llegan al botadero. En la Imagen superior se puede observar la conformación de taludes y la presencia de chimeneas que han sido construidas con tubos perforados. Cabe mencionar que actualmente se cuenta con cerco natural y de alambres alrededor de Botadero.

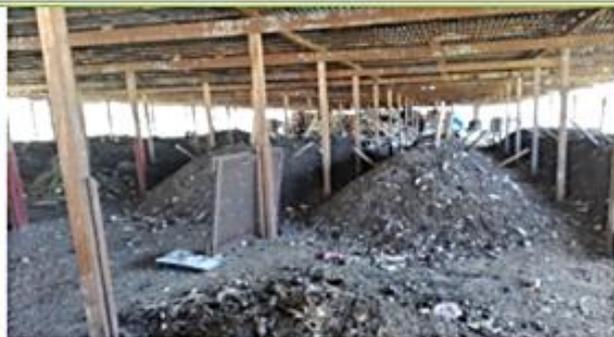
Pilas de compostaje de tipo manual en etapa de preparación

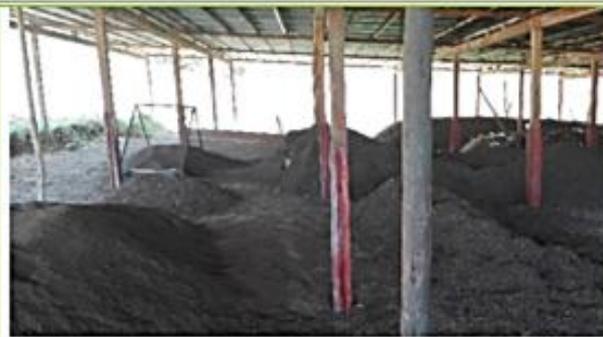
Pilas de Compost listas para ser utilizado como abono

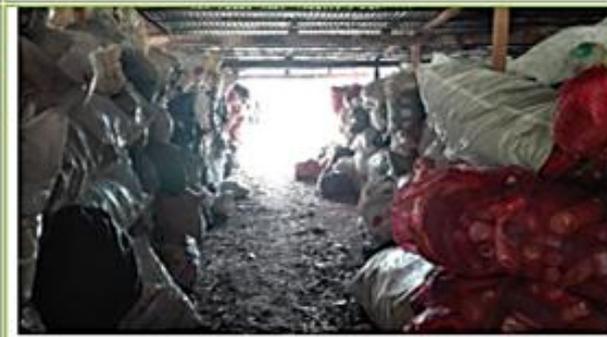
Area de almacenamiento del material reciclado (plásticos, cartón, metal)

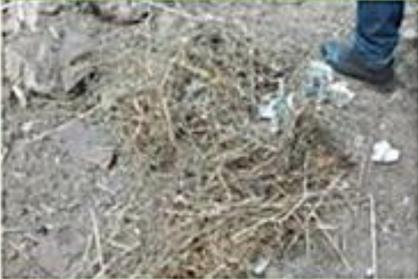
Puntos Críticos		Descripción de Puntos Críticos	Fotografías	Coordenadas	
				Este	Norte
PC03	Camino Huayatan	La cantidad de residuos sólidos encontrados en el lugar son mínimos, en su mayoría maleza y paja propias de las actividades de los campesinos, es importante mencionar que la Municipalidad ha implementado un horario de recojo y limpieza especial a los puntos críticos, los cuales son los días martes y viernes.

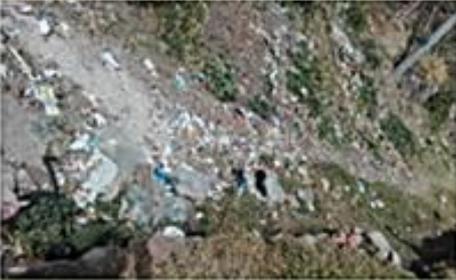
810796	9098850
PC04	Cerro Niguas	De los puntos críticos <b>identificados</b> por la Municipalidad de Santiago de Chuco, este punto presentó mayor cantidad de residuos sólidos municipales y de construcción.

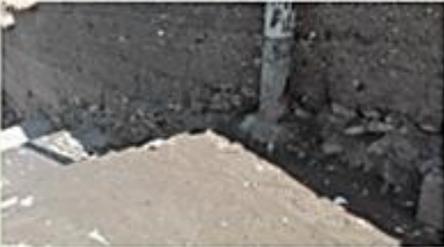
811093	9098382
PC05	Espalda de Colegio N°80521	La cantidad de residuos sólidos encontrados en el lugar son mínimos, según información de la Municipalidad, los residuos de esta zona habían sido recogidos por su personal minutos antes de llegar.

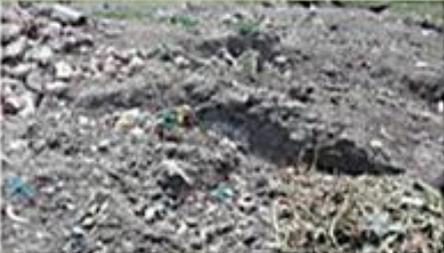
811462	9098305
PC06	Espalda del terminal	Se observa mayor presencia de residuos orgánicos producto de sus actividades de crianza de animales.

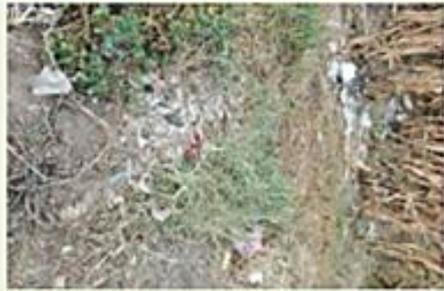
Puntos Críticos		Descripción de Puntos Críticos	Fotografías	Coordenadas	
				Este	Norte
PC07	Int. España vs Colón	Se observa residuos sólidos municipales dispuestos a en todo el camino.

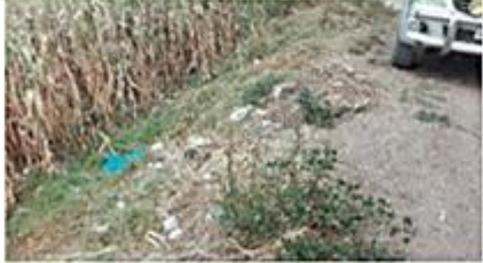
811763	9098837
PC08	Int. Túpac Amaru-2 * Mayo	En este punto crítico, muy aparte de los residuos sólidos de tipo municipal, también se observó la presencia de RAEE (televisor).

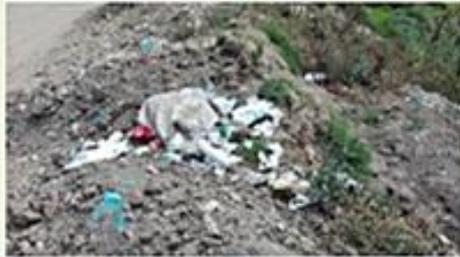
811232	9098880
PC09	Salida a Cachicadán	Se observa la presencia de botellas PET, material de tecnopor, y plásticos en general (residuos sólidos municipales).

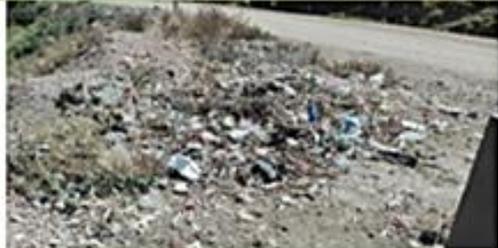
811729	9099120
PC10	Salida a Calipuy 1° Curva	Se observa la presencia de botellas PET, material de tecnopor, papel, metal y plásticos en general (residuos sólidos municipales).

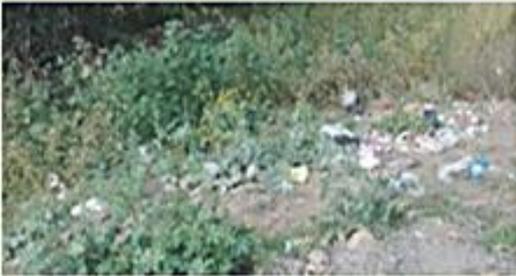
Puntos Críticos		Descripción de Puntos Críticos	Fotografías	Coordenadas	
				Este	Norte
PC11	Salida a Trujillo 1° Curva	Se observa la presencia de papel y plásticos en general (residuos sólidos municipales).

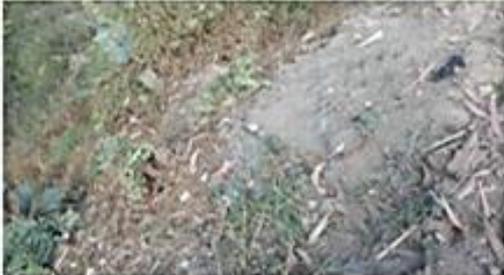
810523	9098752
PC12	Sector las Guitarras	En este punto crítico solamente se observó la acumulación de vidrios rotos.

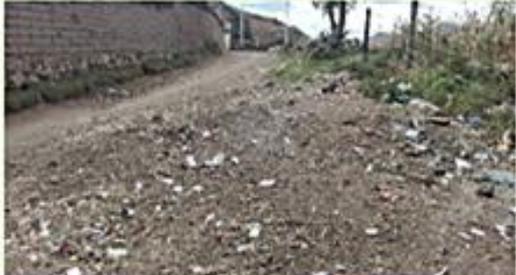
810762	9098717
PC13	Sector Los Pinos	Se observa la presencia de botellas PET, material de tecnopor, y plásticos en general (residuos sólidos municipales).

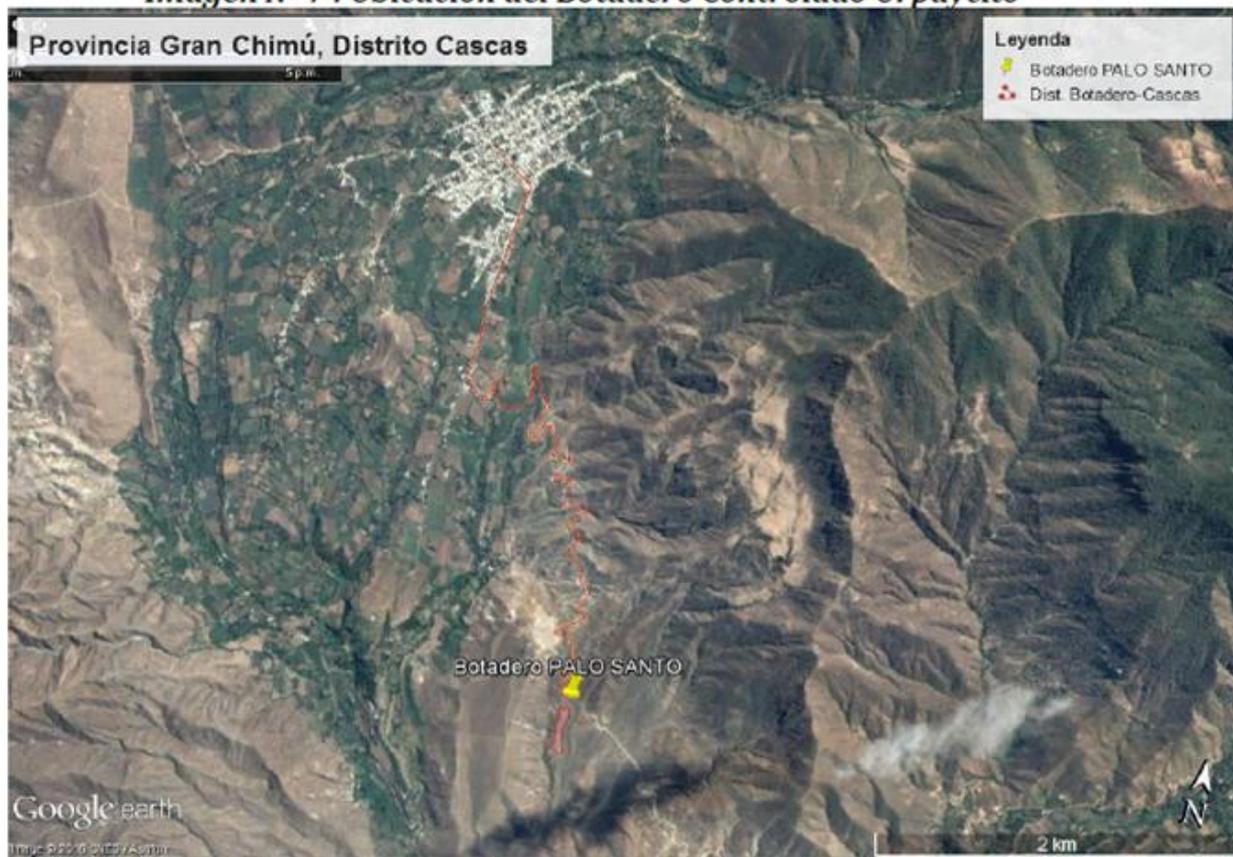
### Imagen N° 7 : Ubicación del Botadero Controlado Urpaycito

La Municipalidad Provincial de Cascas realiza la disposición final de los residuos sólidos municipales en el botadero Palo Santo. El lugar de disposición final no cuenta con cerco perimétrico; sin embargo alrededor del botadero se observa la presencia de árboles de Palo Santo (barrera natural). Los residuos son dispuestos a cielo abierto, además no se encuentran coberturados y están expuestos al ambiente. No se observó la presencia de recicladores informales dentro del botadero. Se presenció que ha habido quema de residuos sólidos. La distancia es de 5.5 Km desde el botadero hasta la ciudad de Cascas. Por el trayecto se observa que la población ha dispuesto de manera informal residuos de construcción en las laderas de los cerros.

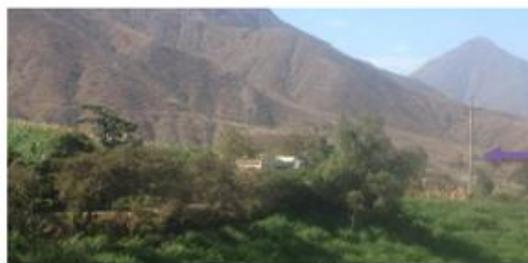
Se observa la presencia de un volquete transportando residuos de construcción que aparentemente iba a disponerlos en el camino hacia el botadero. Según nos informaron, este estaría transportando los residuos de las obras de pavimentación que viene realizando la municipalidad de cascas.

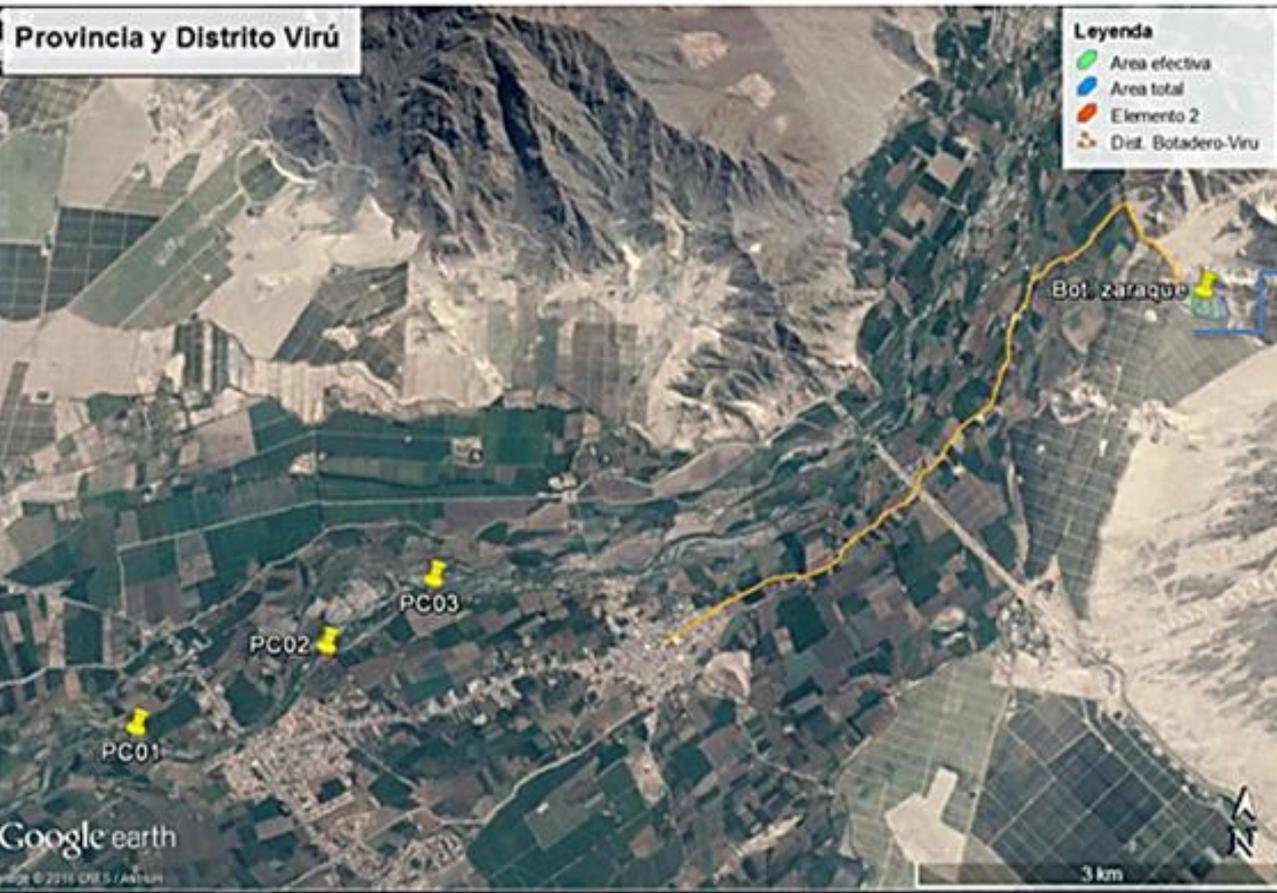
Imagen N° 8: Ubicación del Botadero Zaraque

La Municipalidad Provincial de Virú realiza la disposición final de los residuos sólidos municipales y de construcción en el botadero "Zaraque"-Virú. El lugar de disposición final no cuenta con cerco perimétrico. Los residuos son dispuestos a cielo abierto, no se encuentran coberturados y estos están expuestos al ambiente. La masa de residuos depositada carece de compactación y se evidencia una variedad en su granulometría debido a la existencia de residuos sólidos de diversos volúmenes.

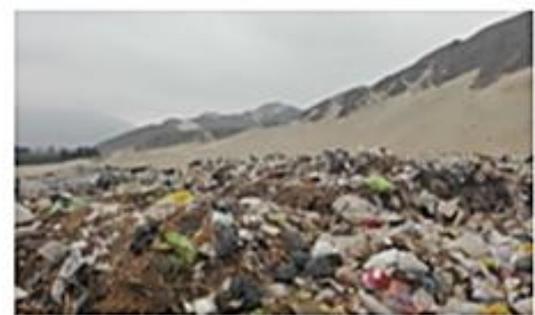
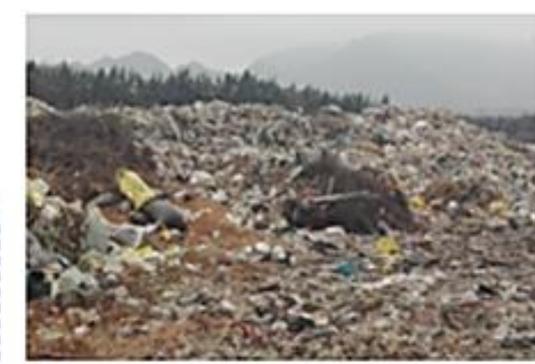
Existe la presencia de segregadores informales en el lugar de disposición de residuos sólidos, generando riesgos elevados a su salud, por heridas y cortes, inhalación de gases, contacto directo con los lixiviados, por la manipulación inadecuada de los residuos que contribuye a la generación y propagación de numerosas enfermedades y problemas de salud.

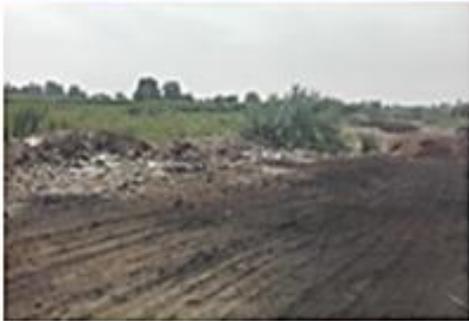
Puntos Críticos		Descripción de los Puntos Críticos	Fotografías	Coordenadas	
				Este	Norte
PC01	Puente Virú	En el primer punto crítico ubicado cerca al puente Virú se identificó presencia de residuos de la pepa de palta, cabe recalcar que dicho terreno es de propiedad privada y que los residuos son utilizado para compost y por último existe la quema de residuos

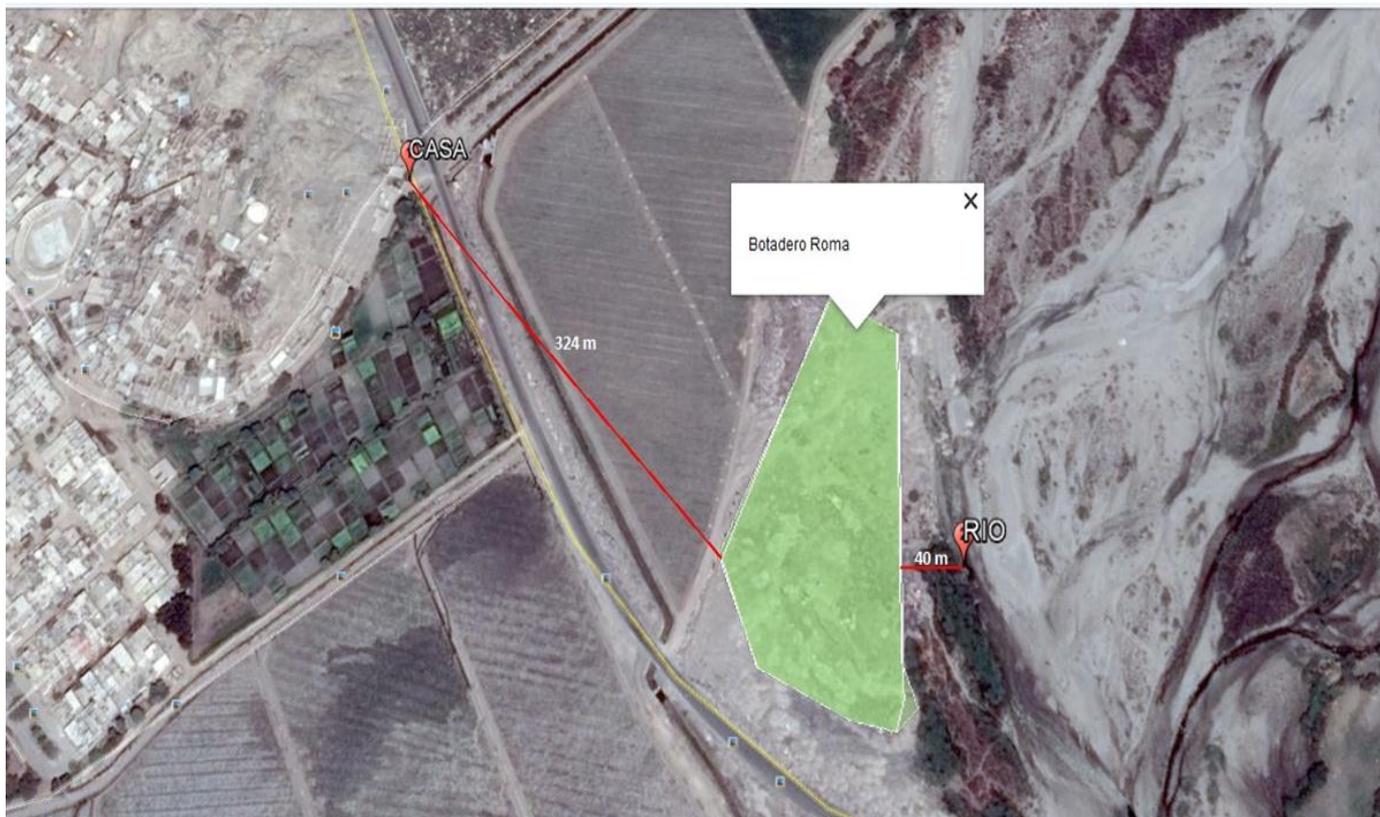
La Municipalidad Distrital de Casa Grande realiza la disposición final de los residuos sólidos municipales y de la construcción en el botadero “Roma”. El lugar de disposición final no cuenta con cerco perimétrico, tiene una extensión aproximada de 2.0 has, la distancia del botadero al río Chicama es de 40 metros, la ubicación respecto al Centro Poblado Roma es de 324 metros.

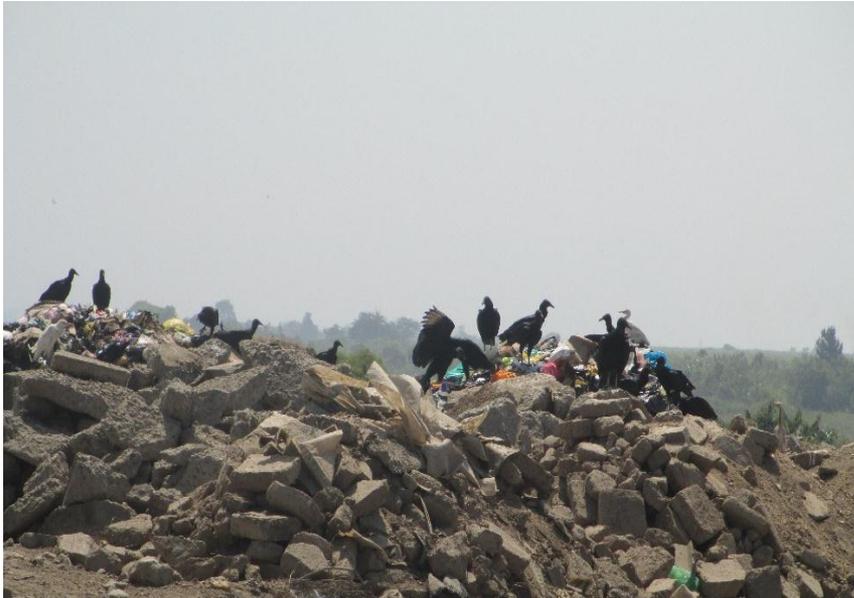
**Fotografía N° 01: Se evidencia residuos orgánicos y residuos de la construcción y demolición.**

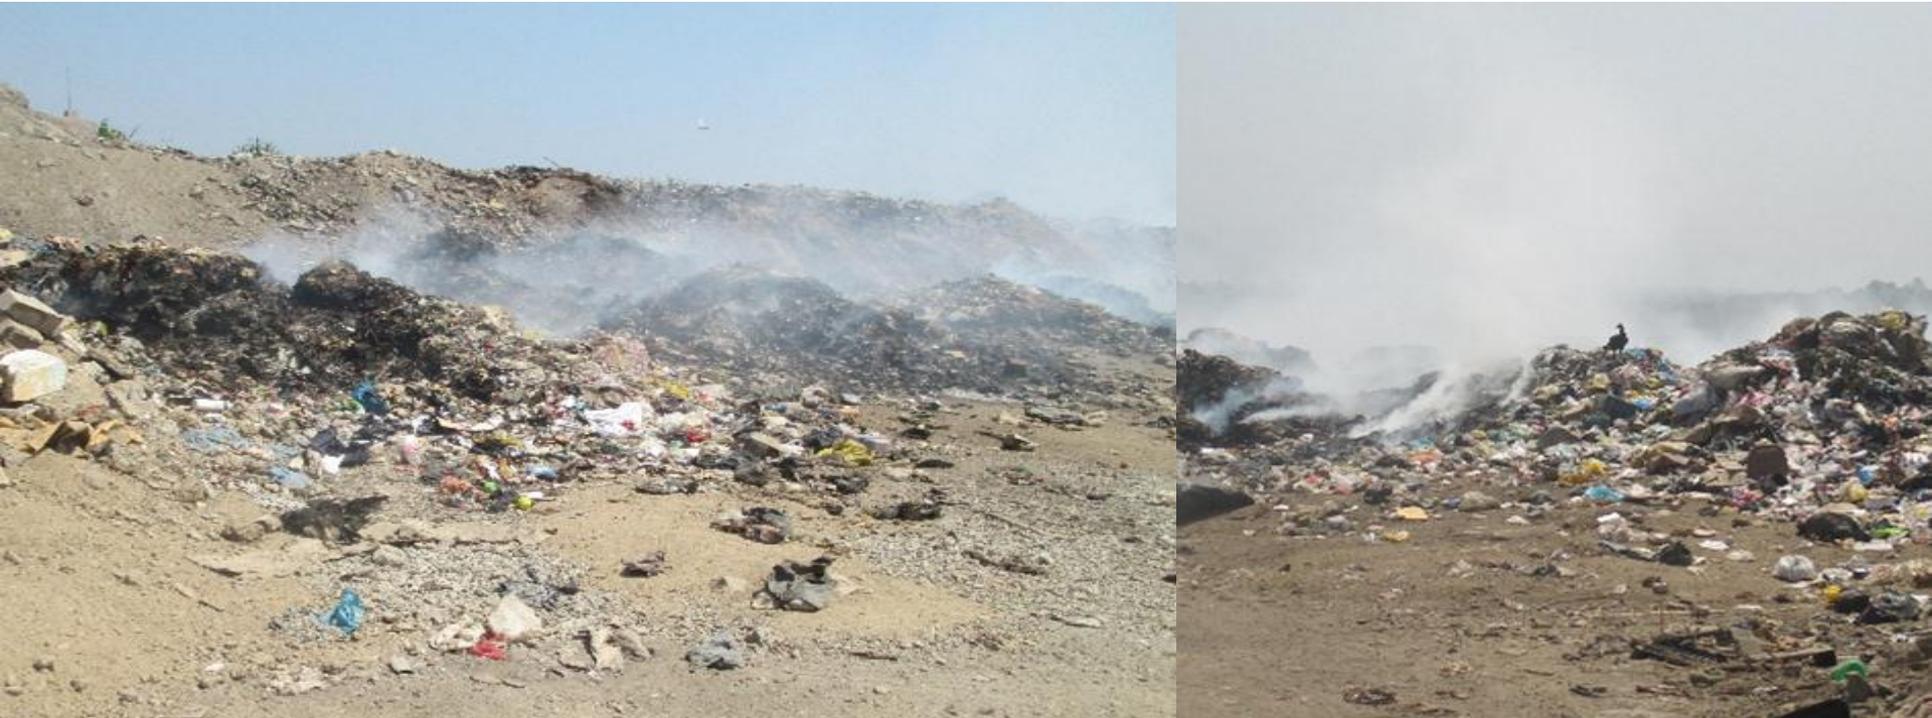
Se evidencia quema de residuos sólidos, cabe señalar que la masa con características orgánicas están generando gases como el metano ( $\text{CH}_4$ ) y el dióxido de Carbono ( $\text{CO}_2$ ) entre otros, con características altamente contaminantes a la atmósfera, suelo, vegetación y población cercana.

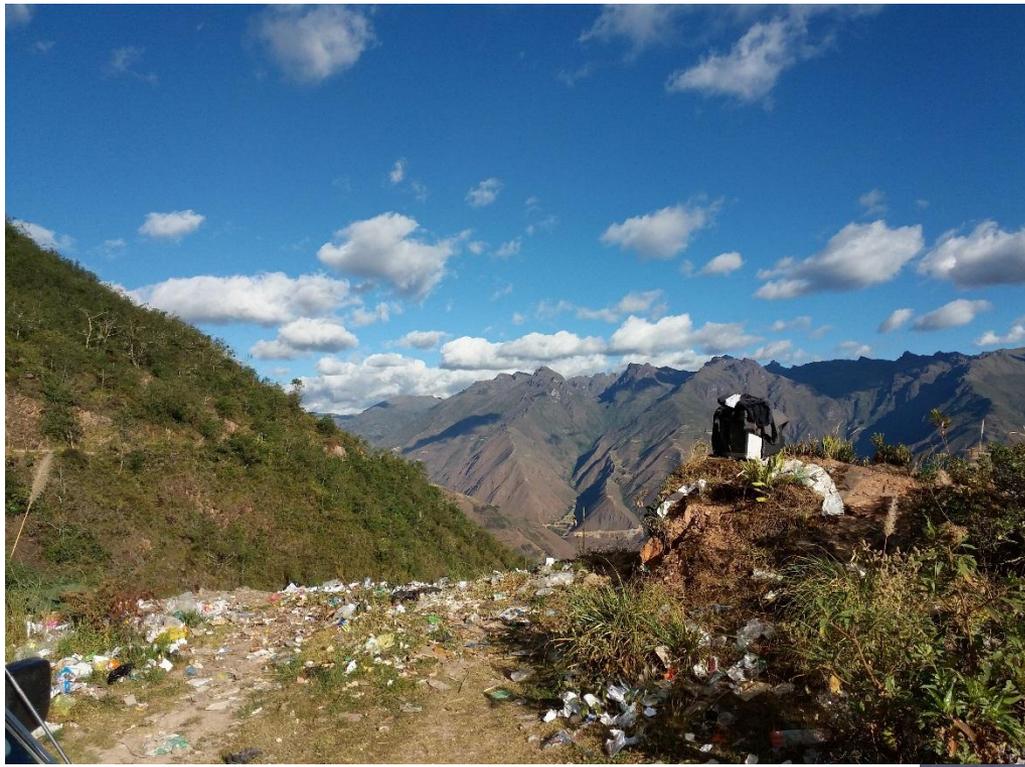
Fotografía N° 01: Botadero de Bolívar

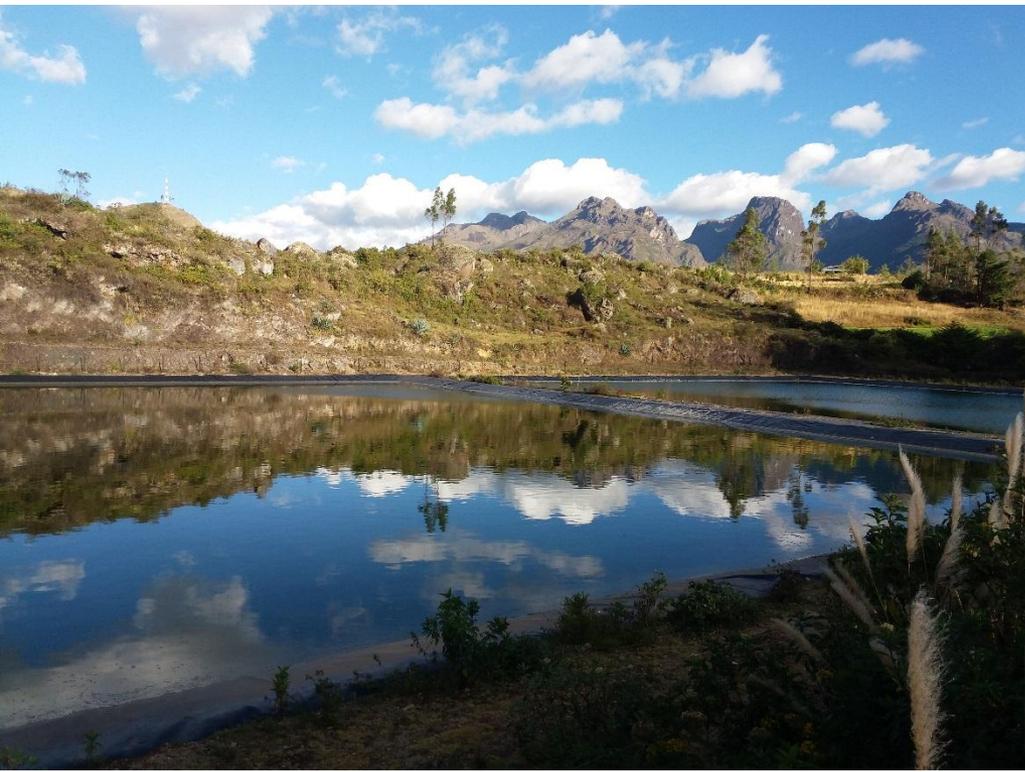
Fotografía: Laguna de Oxidación de Bolívar
