# **DIAGNÓSTICO PRELIMINAR DE RESIDUOS SÓLIDOS MUNICIPALES REGIÓN LA LIBERTAD**

**Ing. FABRIZIO SACHÚN IBAÑEZ**  
**ÁREA TÉCNICA**  
**SUBGERENCIA DE GESTIÓN AMBIENTAL**  
**GERENCIA REGIONAL DEL AMBIENTE**

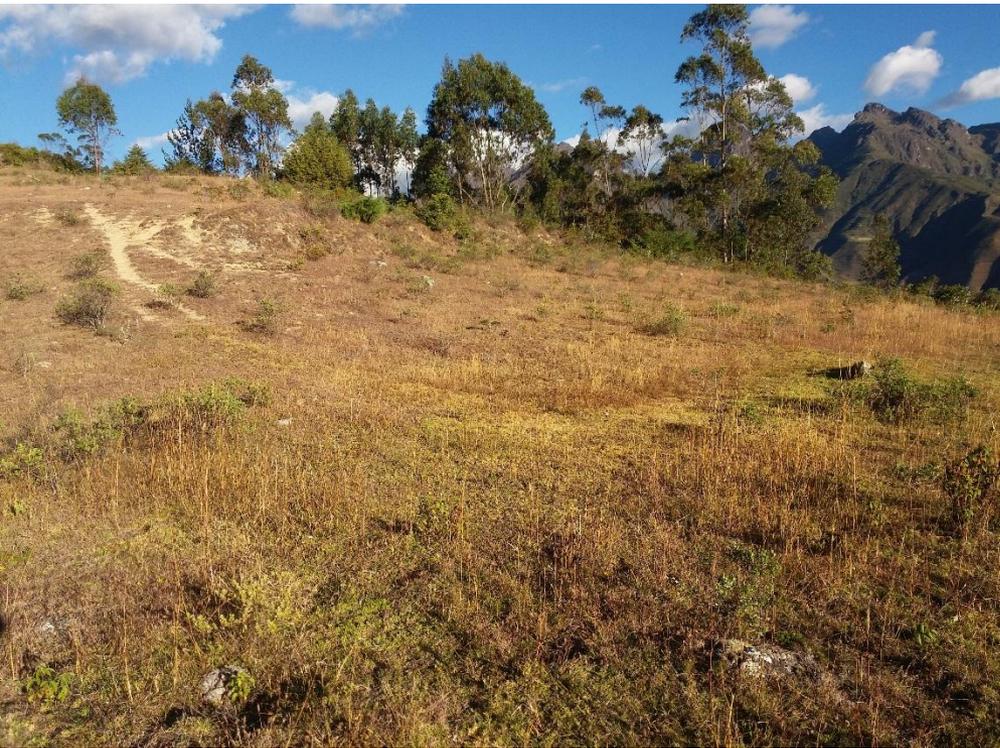
**Fotografía: Terreno Futura Planta de  
Tratamiento RRSS de Bolívar**
