RESULTADO DEL MONITOREO PARTICIPATIVO DE CALIDAD DE AGUA DE LA CUENCA RÍO MOCHE, LA LIBERTAD – PERÚ, 2016.

**RESULTADO DEL MONITOREO PARTICIPATIVO DE CALIDAD DE AGUA DE LA CUENCA RÍO
MOCHE, LA LIBERTAD - PERÚ, 2016.**

INFORME TÉCNICO N°068-2016-ANA-ALAMVCH

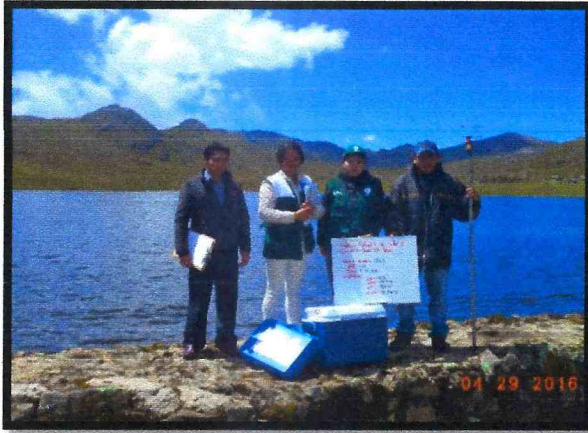
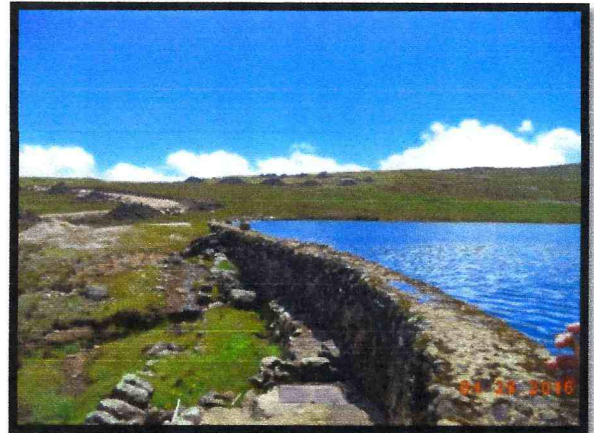
Fotografía N° 1. Representante de Empresa Enrique Cassinelli e Hijos SAC y Municipalidad Distrital de Quiruvilca en el punto de monitoreo LSLor1.

La laguna San Lorenzo se ubica a 3953 msnm aproximadamente, se encuentra rodeada de vegetación en las orillas, así como de flora y fauna acuática en el interior de la laguna, además en los alrededores se realiza la crianza de ganado ovino. En el punto LSLor1 (ubicado a la salida de la laguna) reporta una concentración de oxígeno disuelto de 4.5 mg/l, el cual se encuentra ligeramente por debajo del ECA – Agua categoría 4 que indica debe presentar una concentración ≥ 5 mg/l (Fotografía N° 1, N° 2).

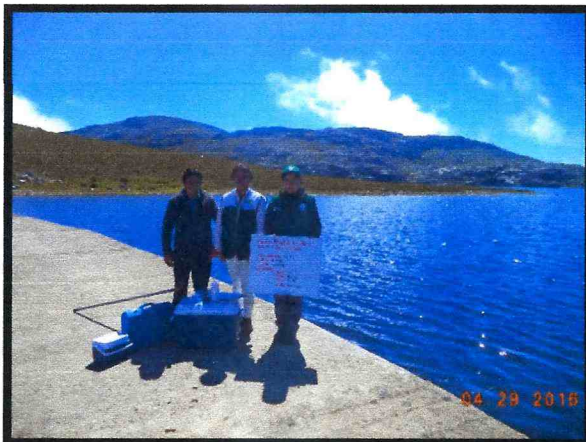
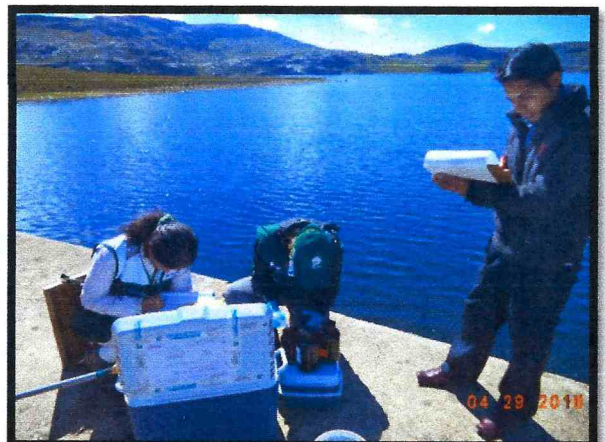
Fotografía N° 3. Monitoreo participativo en la laguna Grande LGran1 con representantes de Empresa Enrique Cassinelli e Hijos SAC y Municipalidad Distrital de Quiruvilca

La laguna Grande se ubica en la naciente del río Moche a 4001 msnm, rodeada de vegetación en las orillas, así como contenidos de macrofitas acuáticas en el fondo de la laguna. El punto LGran1, presenta valores de concentración de los parámetros analizados que cumplen con el valor establecido en el ECA – Agua categoría 4 (Fotografía N°3, N° 4).

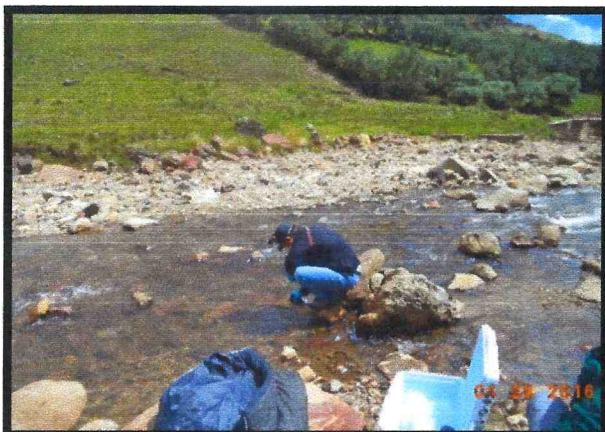
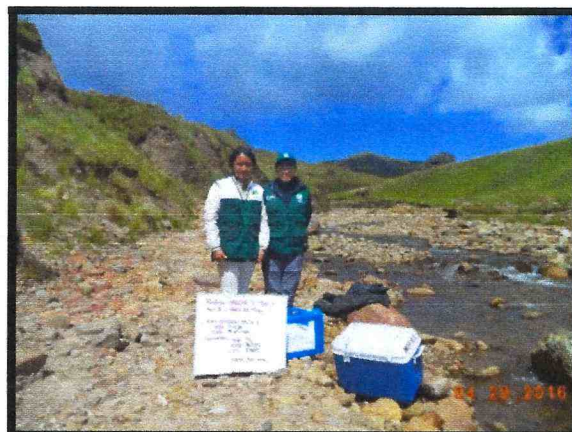
Fotografía Nº 5. Toma de muestra de agua en el río Santa Catalina en el punto de monitoreo RSCat1.

Los parámetros evaluados en el punto RSCat1, presentan valores que cumplen con lo establecido en el ECA - Agua categoría 3 "Riego de Vegetales y Bebida de Animales" excepto en las concentraciones de Manganeso con 0.302 mg/l, el cual supera los valores indicados ECA - Agua categoría 3 (Fotografía Nº 5 y Nº 6).

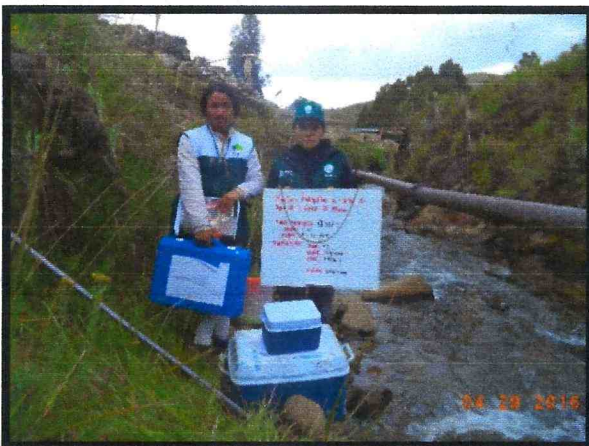
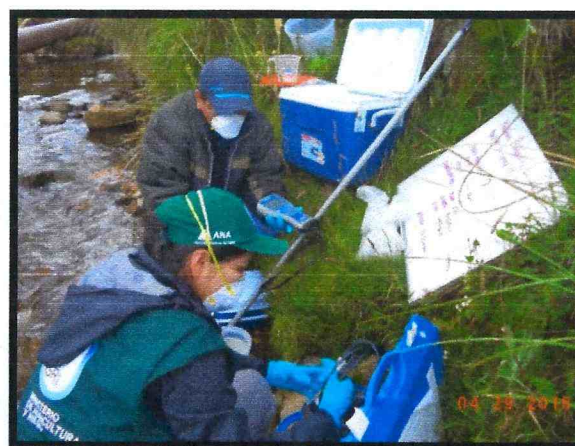
Fotografía Nº 7. Monitoreo participativo en quebrada San Felipe tributario del río Moche con representante de Empresa Enrique Cassinelli e Hijos SAC.

La quebrada San Felipe presenta una calidad de agua aceptable, los parámetros analizados presentan valores que no superan lo establecido en ECA - Agua categoría 3 "Riego de Vegetales y Bebida de Animales" (Fotografía Nº 7 y Nº 8)

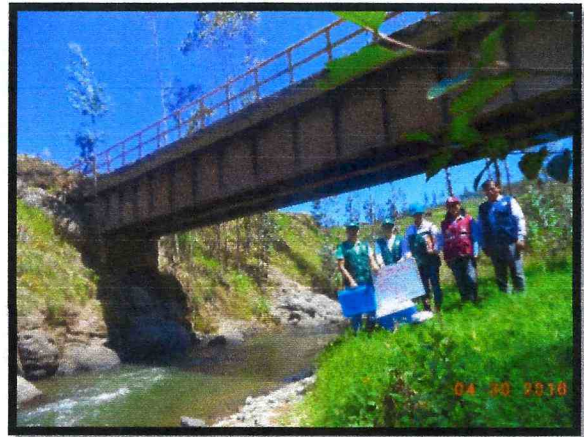
Fotografía N° 9. Personal de ALA Moche Virú Chao – ANA realizando la toma de muestra en el punto RMoti1, ubicado en el puente Motil, río Motil tributario del río Moche.

En este río se evaluó el punto RMoti1, ubicado en el puente Motil. De los parámetros evaluados todos cumplen con los ECA - Agua categoría 3, (Fotografía N° 9 y N° 10).

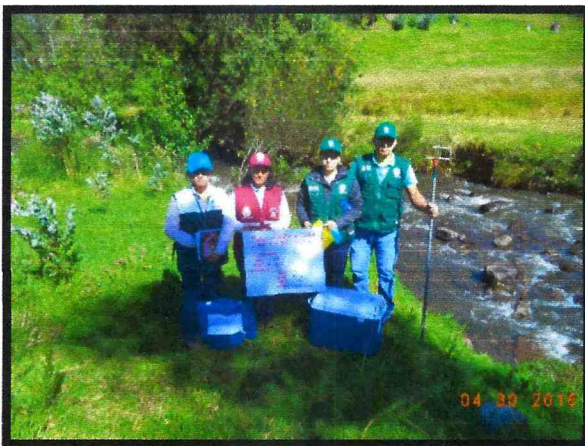
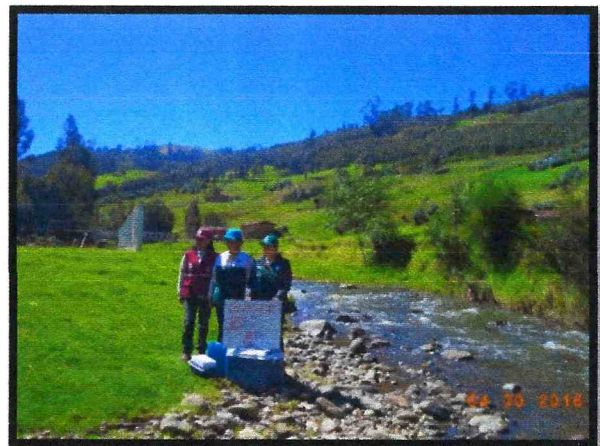
Fotografía N° 11. Representantes de la Gobernación de Agallpampa, Empresa Enrique Cassinelli e Hijos SAC y Personal de ALA Moche Virú Chao - ANA en el río Chota, punto RChot1.

Este río contiene dos puntos de monitoreo RChot1 y RChot2 en los cuales se registró la presencia de *Escherichia coli*; cuyo valor fue de 330 NMP/100ml y 790 NMP/100ml respectivamente, los cuales no cumplen a lo establecido en el ECA - Agua 100 NMP/100ml. (Fotografía N° 11 y N° 12)

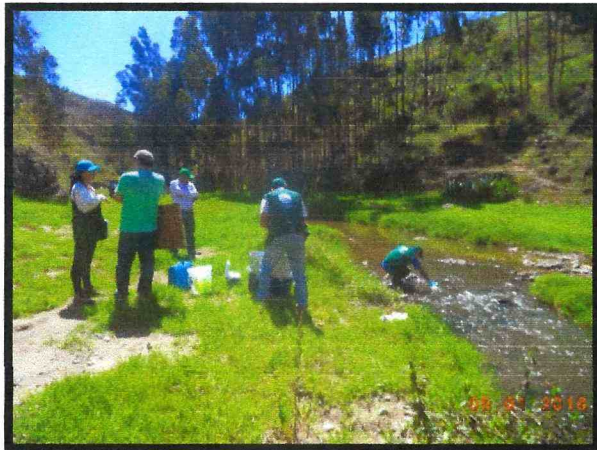
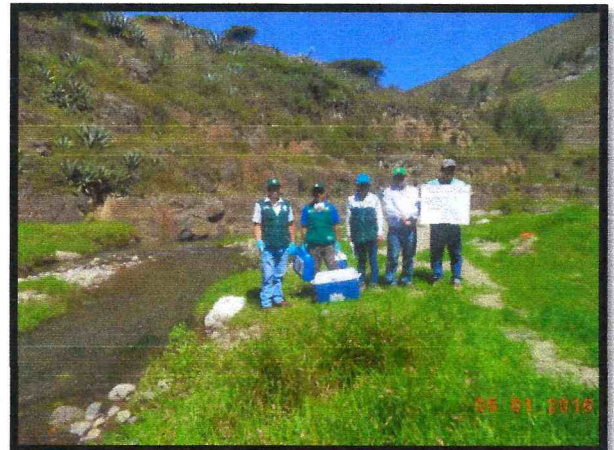
Fotografía N° 13. Personal de AAA Huarney Chicama – ANA realizando la toma de muestra en el río Huangamarca punto de monitoreo: RHuan1.

El punto de monitoreo RHuan1 (aguas arriba de la población de Otuzco), presenta un valor de pH 8.70, Bario Total 0.77mg/l, y *Escherichia coli* 330 NMP/100ml, todos superan los valores del ECA - Agua categoría 3 "Riego de Vegetales y Bebida de Animales". Cabe señalar que aguas arriba de este punto existe la actividad informal de lavado de mote, donde se utiliza "lejía" (hipoclorito de sodio), lo cual podría estar alterando el cuerpo de agua observando que detienen temporalmente por tramos el curso del agua (Fotografía N° 13 y N° 14).

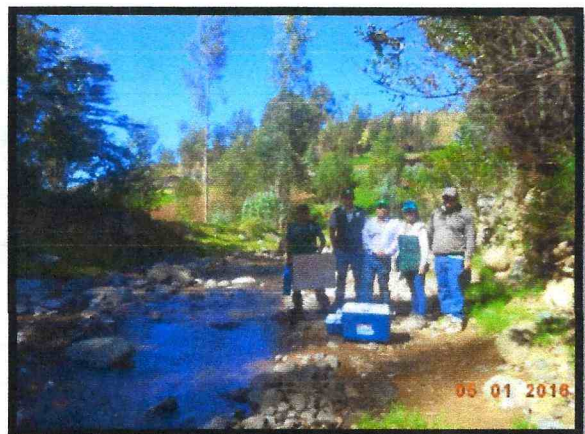
Fotografía N° 15. Personal de ALA Moche Virú Chao – ANA realizando la toma de muestra en el río Pollo punto de monitoreo: RPol1.

En el punto de monitoreo RPol1, se detectó la presencia de *Escherichia coli*; cuyo valor de 230 NMP/100mL supera lo establecido en el ECA Agua categoría 3: 100 NMP/100ml (Fotografía N° 15 y N° 16).

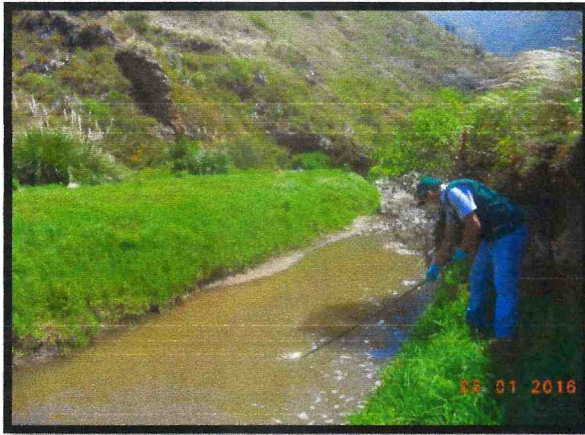
Fotografía N° 17. Personal de ALA Moche Virú Chao – ANA realizando la toma de muestra en el río Otuzco punto de monitoreo: ROTuz1.

El punto de monitoreo ROTuz1 registró niveles considerables de bacterias indicadoras de contaminación fecal, tales como coliformes termotolerantes (790 000 NMP/100ml) y *Escherichia coli* (790 000 NMP/100ml), ambos parámetros exceden considerablemente los ECA - Agua categoría 3, la presencia de estos microorganismos presentes en el agua se debe a los vertimientos de aguas residuales domésticas que se descargan al río Otuzco sin tratamiento. Por otro lado presenta concentraciones de manganeso que supera el ECA - Agua categoría 3 encontrándose en una concentración de 0,247 mg/l (Fotografía N° 17 y N° 18).

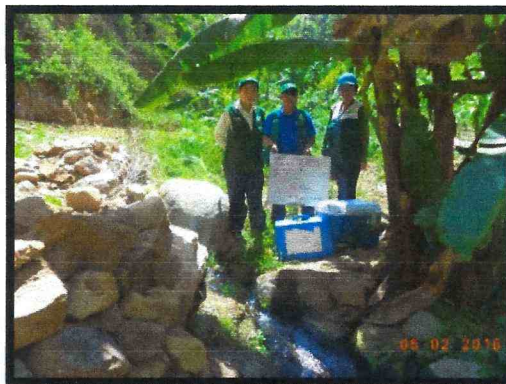
Fotografía N° 19. Monitoreo participativo en el punto quebrada Cushmun: QCush1 con representantes Enrique Cassinelli e Hijos SAC, Personal de AAA Huarmey Chicama y ALA Moche Virú Chao - ANA.

En el punto de monitoreo QCush1, presenta una concentración de manganeso de 0.356 mg/l que supera el valor de ECA - Agua categoría 3. La presencia de coliformes termotolerantes es de 1100 NMP/100ml y *Escherichia coli*: 1100 NMP/100ml, ambos parámetros exceden los ECA - Agua categoría 3 (Fotografía N° 19).

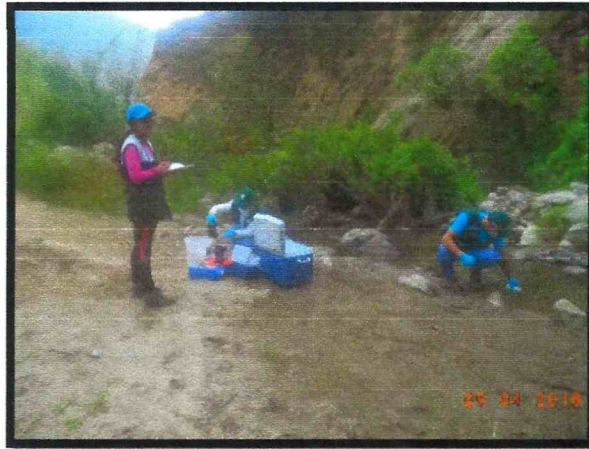
Fotografía N° 20. Monitoreo participativo en el punto río La Cuesta: RLCue1 con representantes Enrique Cassinelli e Hijos SAC, Personal de ALA Moche Virú Chao - ANA.

Este río contiene dos puntos de monitoreo RLCue1 y RLCue2. En el punto RLCue1, ubicado en el puente La Cuesta la presencia de *Escherichia coli* es de 490 NMP/100ml, siendo lo establecido de 100 NMP/100ml en el ECA - Agua categoría 3 (Fotografía N° 20).

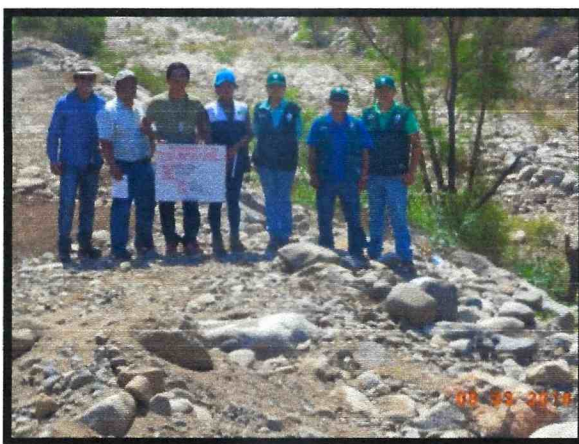
Fotografía N° 21. Río La Cuesta con representantes Enrique Cassinelli e Hijos SAC, DANPER TRUJILLO SAC, Municipalidad Distrital Simbal, Personal de AAA Huarmey Chicama y ALA Moche Virú Chao - ANA.

Por otro lado debe indicarse que este monitoreo participativo se realizó en el mes de mayo y el punto RLCue2 (Puente Pedregal) no se encontró caudal de agua para la colecta de muestra (Fotografía N° 21 y N° 22).

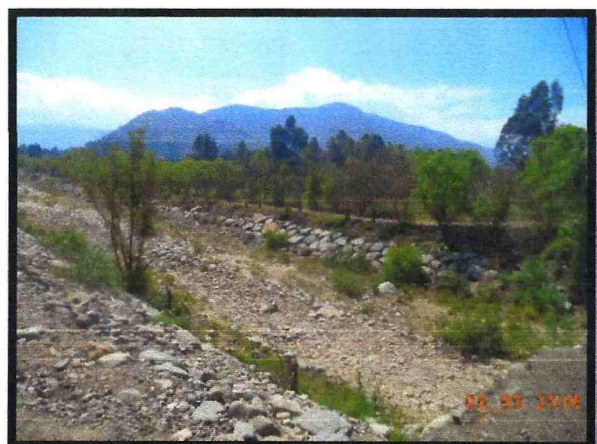
Fotografía N° 22. Río La Cuesta punto de monitoreo: RLCue2. Se encontraba sin caudal de agua.

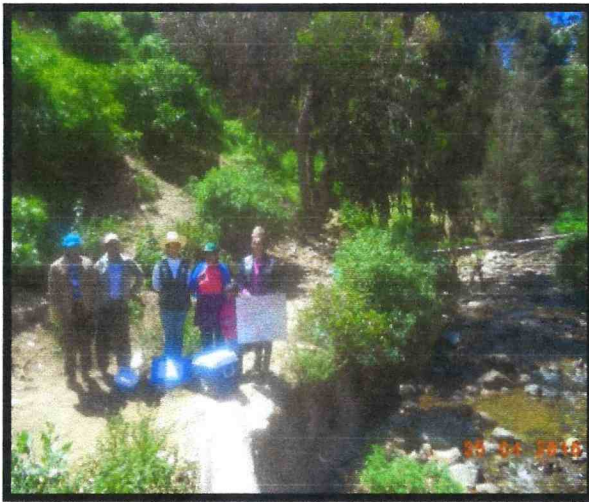
Fotografía N° 23. Río Sinsicap punto de monitoreo: RSins1 con representantes de Enrique Cassinelli e Hijos SAC, Comité de Usuarios San Ignacio y Anexos, ALA Moche Virú Chao - ANA.

Este río contiene dos puntos de monitoreo RSins1 y RSins2. En el punto RSins1 (aguas arriba del Centro Poblado de San Ignacio), registraron niveles de coliformes termotolerantes de 4 900 NMP/100ml, que supera al ECA - Agua categoría 3, también se registró presencia de la bacteria *Escherichia coli* cuya concentración fue de 1400 NMP/100mL, la numeración de estos microorganismos es superior al establecido por el ECA - Agua categoría 3. (Fotografía N° 23).

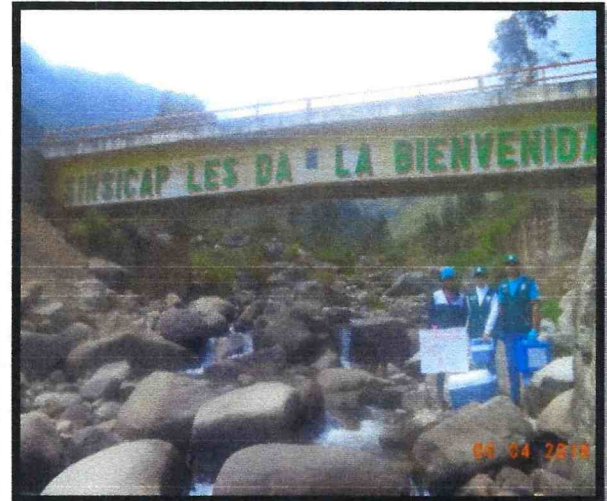
Fotografía N° 24. Río Sinsicap punto de monitoreo: RSins2 con representantes de Enrique Cassinelli e Hijos SAC, ALA Moche Virú Chao - ANA.

En el punto RSins2 (a 150 m aguas abajo del puente Sinsicap), se registró presencia de la bacteria *Escherichia coli* cuya concentración fue de 330 NMP/100mL, la numeración de estos microorganismos es superior al establecido por el ECA - Agua categoría 3. (Fotografía N° 24).

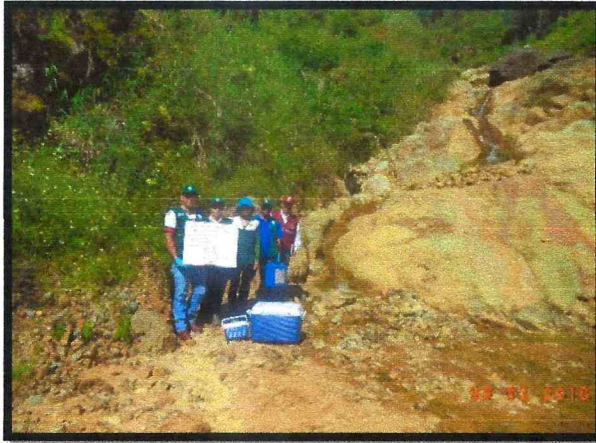
Fotografía N° 25. Punto de monitoreo en la quebrada Agua Dulce, punto QADul1 con representantes Enrique Cassinelli e Hijos SAC, Gobernador Distrital Salpo, Personal de AAA Huarney Chicama y ALA Moche Virú Chao.

El punto de monitoreo QADul1 ubicado aguas abajo del distrito de Salpo y del caserío Milluachaqui a 2796 msnm, se observó la presencia de aguas con sedimentos de tonalidades amarillo parduzcas intensas, así como presencia de algas (Fotografías N° 25 y N° 26).

En el punto QADul1, se registró un pH ácido: 3.20, así también valores que superan los ECA - Agua categoría 3: elevadas concentraciones de sulfatos 1166.3 mg/l, aluminio: 37.74 mg/l, cadmio: 0.07303 mg/l, cobalto: 0.174 mg/l, hierro: 32.08 mg/l, manganeso: 18.98mg/l, plomo: 0.593mg/l, y zinc: 144.4 mg/l.

Se debe indicar que en ese sector se encuentra asentada minería informal lo que podría estar asociado a una fuente contaminante de origen minero.

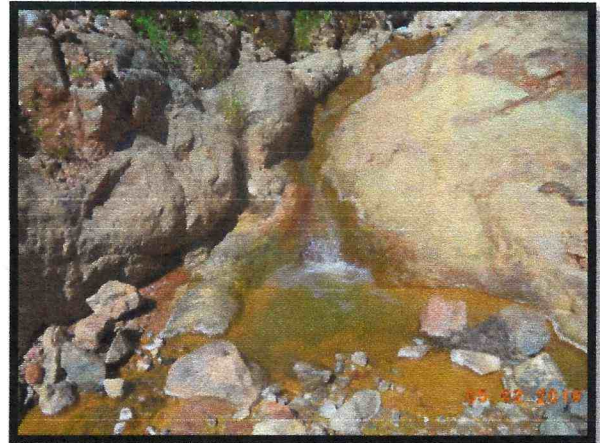
Fotografía N° 26. Punto de monitoreo en la quebrada Agua Dulce, punto QADul1 se observa sedimentos de tonalidades amarillo parduzcas intensas

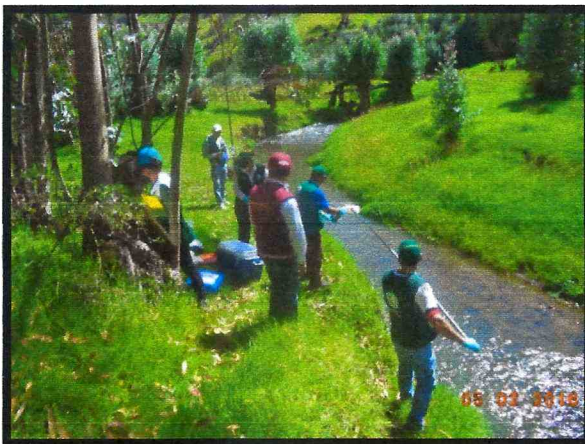
Fotografía N° 27. Personal de ALA Moche Virú Chao - ANA realizando la toma de muestra en el río Chanchacap punto de monitoreo: RChan1.

En el punto RChan1, se detectó la presencia de coliformes termotolerantes de 1100 NMP/100ml, y *Escherichia coli* 1100 NMP/100mL que superaron lo establecido en el ECA - Agua categoría 3 parámetros microbiológicos. (Fotografía N° 27, N° 28).

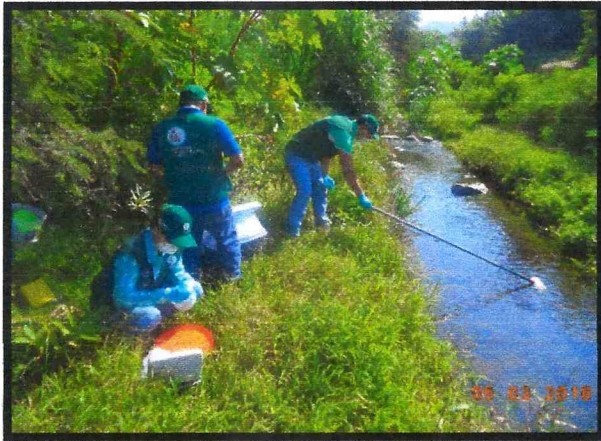
Fotografía N° 29. Personal de ALA Moche Virú Chao - ANA realizando la toma de muestra en el río Lucmar punto de monitoreo: RLum1.

resultados, este microorganismo es un indicador de contaminación fecal (Fotografía N° 29, N° 30, N° 31).

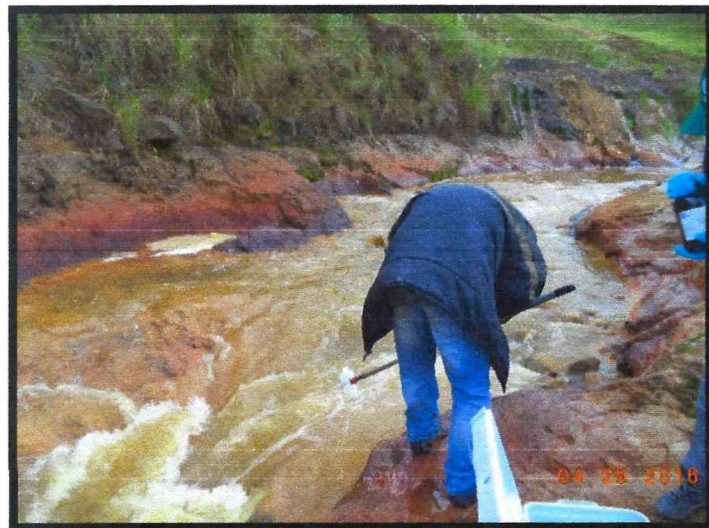
Fotografía N° 32. Personal de ALA Moche Virú Chao - ANA realizando la toma de muestra en el río Moche punto de monitoreo: RMoch1.

Los puntos de monitoreo en el que se registró la presencia de manganeso que superó los valores de ECA agua categoría 3 fueron RMoch1, RMoch2, RMoch3, RMoch4, RMoch10, RMoch11, RMoch12, RMoch13, RMoch14, RMoch6, RMoch7. En los puntos de monitoreo RMoch1, RMoch2, RMoch10, RMoch5, RMoch11, RMoch12, RMoch13, RMoch14, RMoch6, RMoch7 se superó el valor ECA - Agua categoría 3 en el parámetro de plomo. Solo en los puntos de monitoreo de la parte baja de la cuenca (RMoch7, RMoch8, RMoch9) no se registraron valores de arsénico que superaran los ECA - Agua categoría 3.

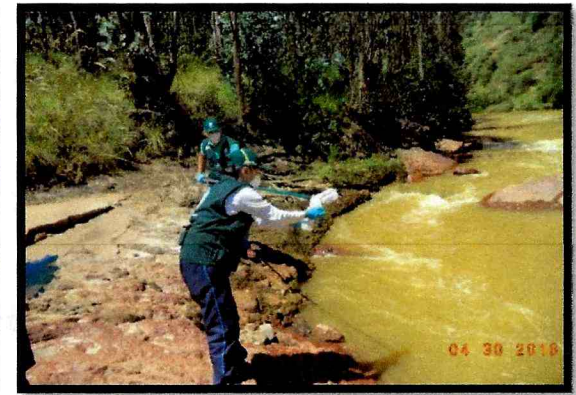
Fotografía N° 40. Punto RMOch10. Se observa presencia de sedimentos coloración parduzca, personal de ALA Moche Virú Chao - ANA recogiendo las muestras de agua.

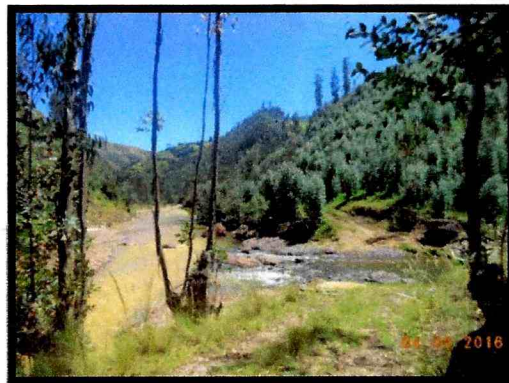
Fotografía N° 41. Río Motil afluente de la margen derecha del río Moche, observándose la diferencia de colores de las aguas, las del río Motil claras y el río Moche presenta coloración parduzca.

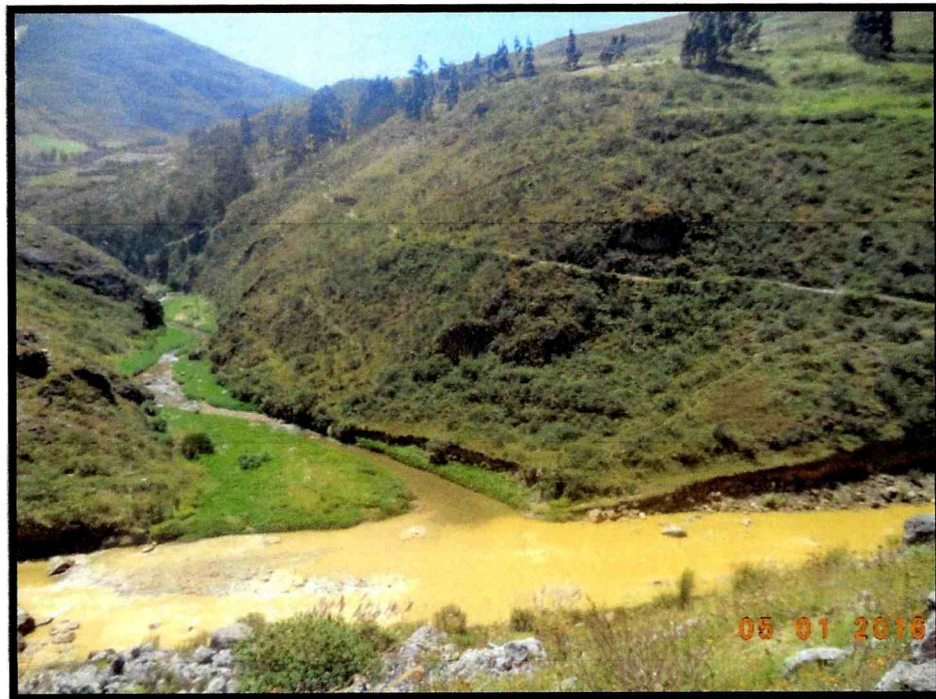
Fotografía N° 44. Río Otuzco afluente de la margen derecha del río Moche, observándose la diferencia de colores de las aguas, siendo las del río Otuzco claras mientras que el río Moche presenta coloración parduzca amarillenta.

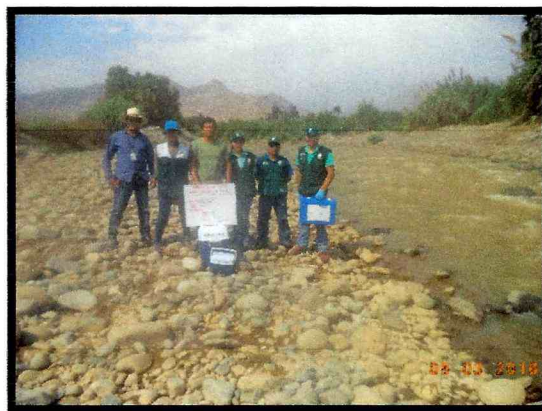
Fotografía N° 55. Punto de monitoreo RMoch7 en río Moche, aguas abajo de la población de Quirihuac con representantes de Enrique Cassinelli e Hijos SAC, DANPER TRUJILLO SAC, Personal de AAA Huarmey Chicama y ALA Moche Virú Chao - ANA.

En los puntos de monitoreo RMoch8 y RMoch9, registraron niveles de coliformes termotolerantes de 2300 y 33000 NMP/100ml respectivamente que supera al ECA - Agua categoría 3, también se registró presencia de la bacteria *Escherichia coli* cuya concentración fue de 331 NMP/100ml en RMoch7, de 790 NMP/100ml en RMoch8 y de 1300 NMP/100ml en RMoch9 la numeración de estos microorganismos es superior al establecido por el ECA - Agua categoría 3 y esta bacteria es considerada una indicadora de contaminación fecal.
