### RESULTADOS DEL 3ER. MONITOREO PARTICIPATIVO DE LA CALIDAD DEL AGUA SUPERFICIAL EN LA CUENCA DEL RÍO SANTA 2015

### INFORME TÉCNICO N° 017- 2016-ANA-SDGCRH

## TERCER MONITOREO PARTICIPATIVO DE LA CALIDAD DEL AGUA EN LA CUENCA DEL RÍO SANTA

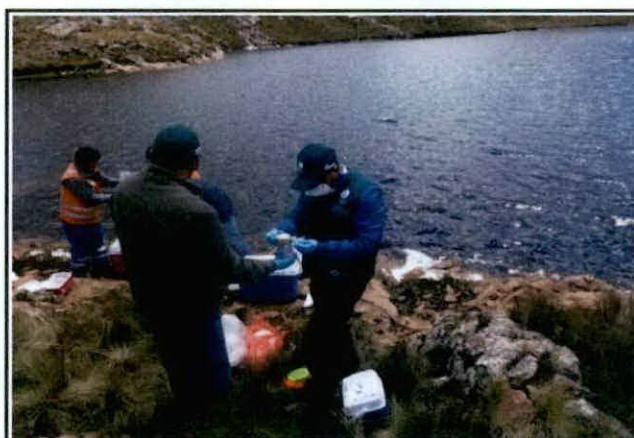
Fotografía N° 1. Laguna Verde 1, en el punto LVerd1.

En el agua superficial de la laguna, se encontró el parámetro pH fuera del rango del ECA-Agua, con un valor ácido (pH: 4.57), así como el zinc (Zn: 0.043 mg/L); los demás parámetros evaluados si cumplieron con los ECA para agua.

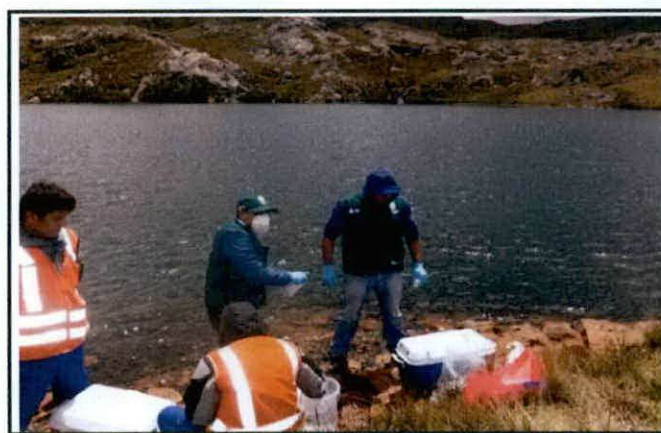
Fotografía N° 2. Laguna Verde 2, en el punto LVerd2.

El parámetro pH se encontró fuera del rango del ECA-Agua, con un valor ácido (pH: 4.50); por otro lado se registró el valor de OD: 4.87 mg/L, inferior al valor establecido por la norma, en tanto los parámetros zinc (Zn: 0.066 mg/L) y nitrógeno amoniacal (N-NH3: 0.03 mg/L), se encontraron sobre el valor establecido; los demás parámetros evaluados si cumplieron con los ECA para agua.

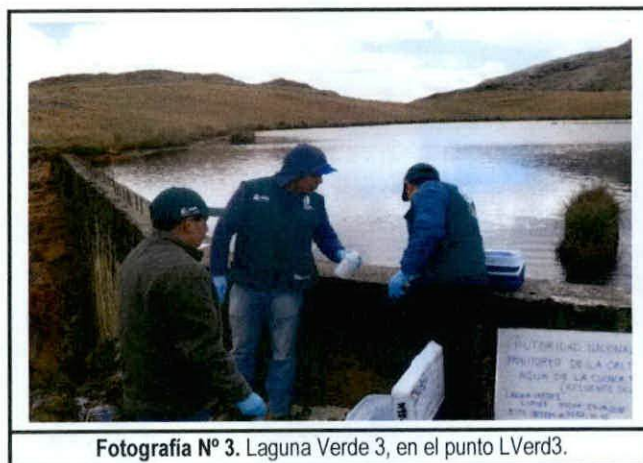
Fotografía N° 3. Laguna Verde 3, en el punto LVerd3.

El parámetro pH se encontró fuera del rango del ECA-Agua, con un valor ácido (pH: 4,19); por otro lado se registró el valor de zinc (Zn: 0.054 mg/L) y nitrógeno amoniacal (N-NH<sub>3</sub>: 0.03 mg/L), sobre el valor establecido; los demás parámetros evaluados si cumplieron con los ECA para agua.

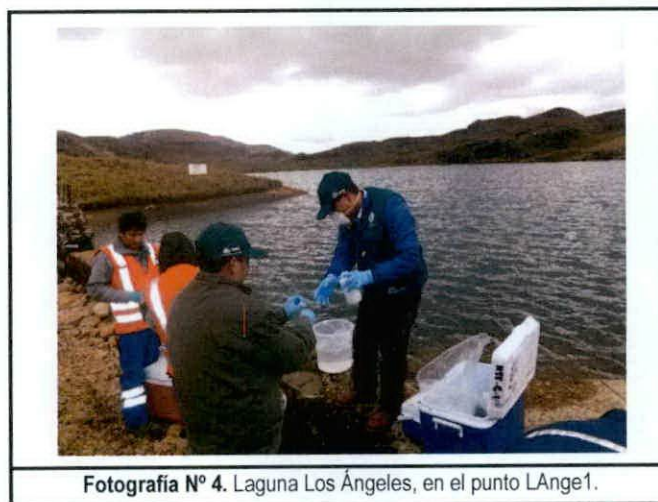
Fotografía N° 4. Laguna Los Ángeles, en el punto LAnge1.

En el punto LAnge1 del agua superficial de la laguna se encontró el parámetro de campo pH fuera del rango del ECA-Agua, con un valor ácido (pH: 4.46) así como el zinc (Zn: 0.089 mg/L), el cual superó lo establecido en la norma; los demás parámetros evaluados si cumplieron con los ECA para agua.

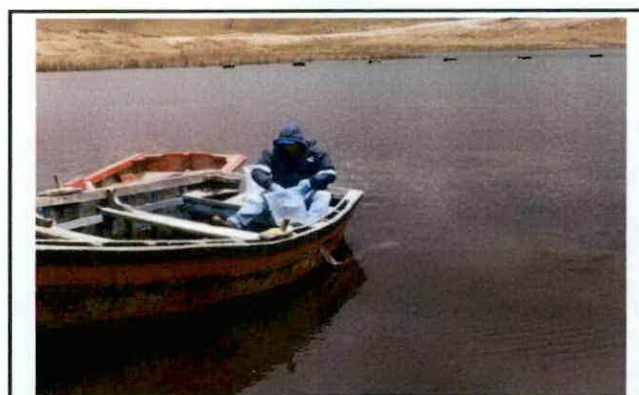
Fotografía N° 5. Laguna El Toro, punto LToro1.

En el punto LToro1 solo el parámetro de campo pH se encontró ligeramente fuera del rango del ECA-Agua, con un valor ácido (pH: 6.45), los demás parámetros evaluados si cumplieron con lo establecido. Cabe precisar que la muestra de agua fue tomada en un punto no cercano a la orilla y alejado de las jaulas flotantes donde se cultivan las truchas.

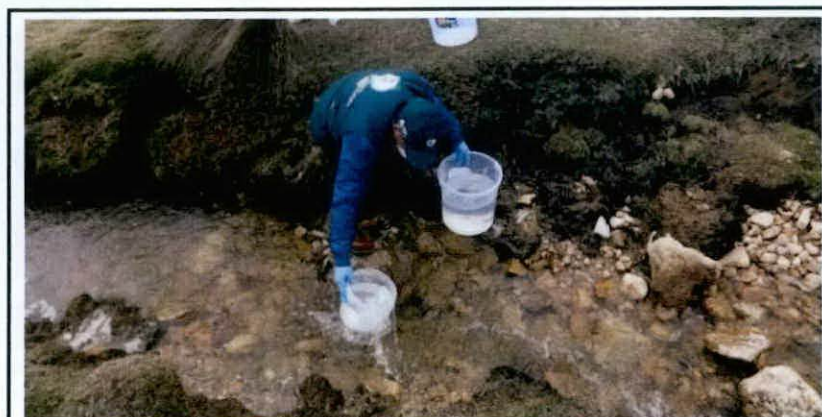
Fotografía N° 6. Rio Caballo Moro, punto RCamo1.

En el punto RCamo1 del agua superficial del río el parámetro DQO (Demanda Química de Oxígeno con un valor de 24 mg/L) y aluminio (Al: 0.246 mg/L) se encontraron fuera del rango del ECA-Agua, indicador de la presencia de compuestos orgánicos y/o inorgánicos que posiblemente provienen de las lagunas anteriormente mencionadas, los demás parámetros evaluados si cumplieron con los ECA para agua.

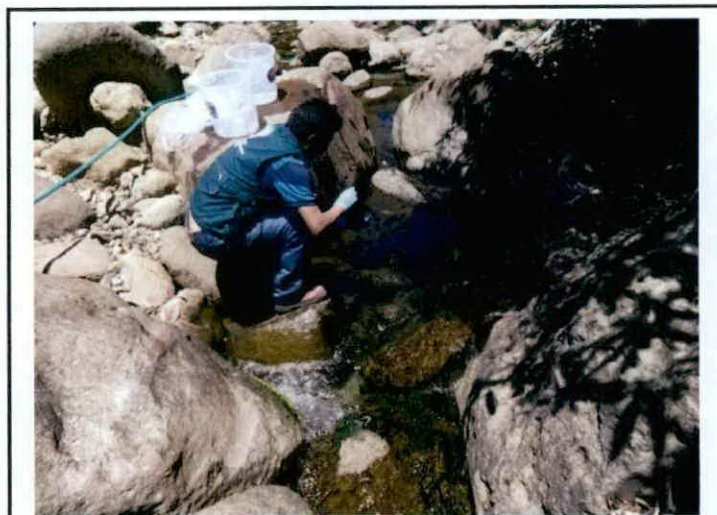
Fotografía N° 7. Rio Caballo Moro, punto RBado1.

En el punto RBado1 según los resultados del laboratorio, solo el valor para *Escherichia coli* (11 NMP/100mL) se encontró sobre el valor establecido ECA-Agua; en el todos los demás parámetros evaluados se observa el cumplimiento del ECA para agua.

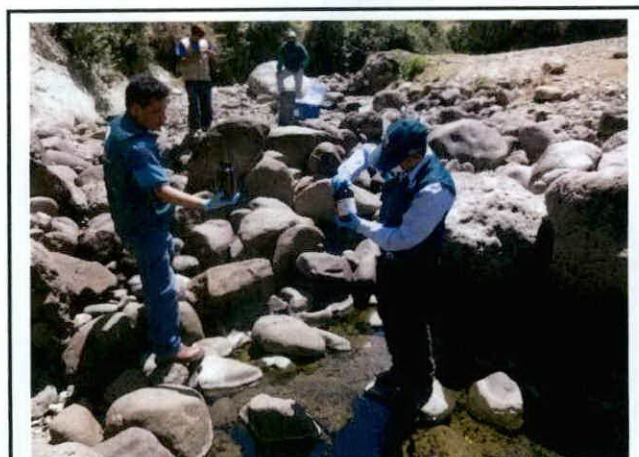
Fotografía N° 8. Rio Miraflores, punto RMira1.

En el punto RMira1 según los resultados del laboratorio, solo el valor para *Escherichia coli* (23 NMP/100mL) se encontró sobre el valor establecido ECA-Agua; en el todos los demás parámetros evaluados se observa el cumplimiento del ECA para agua.

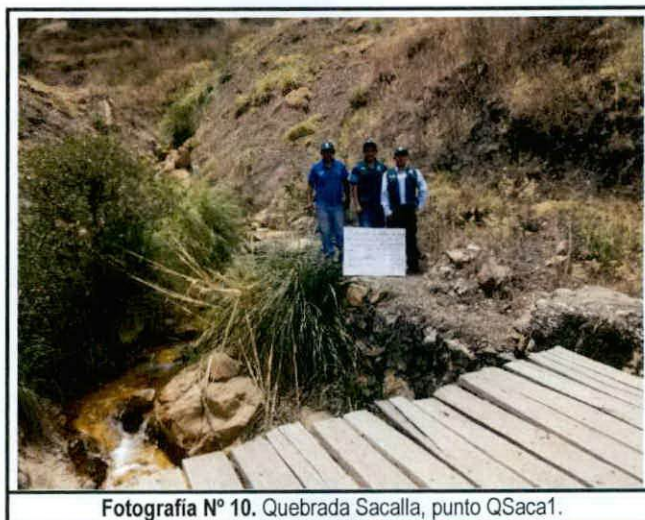
Fotografía N° 10. Quebrada Sacalla, punto QSaca1.

En el punto QSaca1 del agua superficial de la quebrada, ubicado a la altura del puente quebrada Negra (entre los caseríos Totoropampa y Tambopampamarca), según los resultados del laboratorio fueron siete (07) los parámetros que transgredieron los ECA-Agua: pH (3.36), aluminio (14.92 mg/L), arsénico (0.016 mg/L), cadmio (0.006 mg/L), hierro (6.824 mg/L) manganeso (1.787 mg/L) y níquel (Ni: 0.094 mg/L). El contenido de metales en el agua puede estar relacionado a la resolubilización de estos elementos desde el sedimento, favorecido por el medio ácido del cuerpo de agua. Estos hallazgos deben ser investigados para determinar el origen de la presencia de estos metales en el cuerpo de agua.

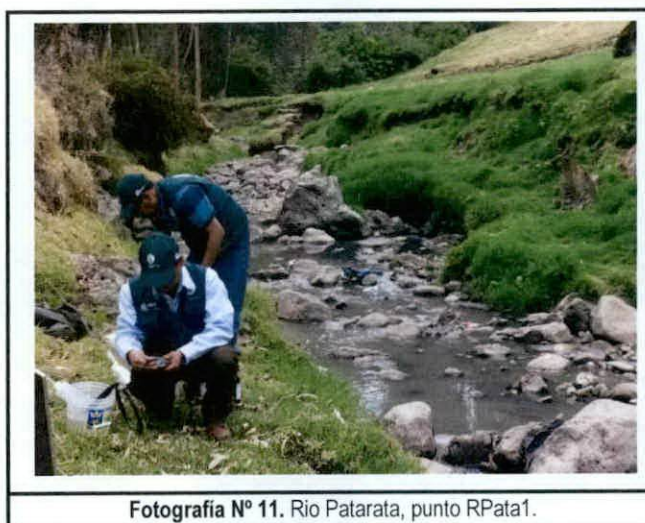
Fotografía N° 11. Río Patarata, punto RPata1.

Respecto al punto RPata1, ubicado aproximadamente a 100 metros aguas abajo del vertimiento de aguas residuales poblacionales del casco urbano del distrito Santiago de Chuco, según los resultados del laboratorio fueron nueve (09) los parámetros que transgredieron los ECA-Agua: oxígeno disuelto (4.60 mg/L), Coliformes termotolerantes (4900000 NMP/100mL), Escherichia coli (4900000 NMP/100mL), demanda bioquímica de oxígeno (DBO<sub>5</sub>: 87 mg/L), demanda química de oxígeno (DQO: 173 mg/L), nitrógeno amoniacal (12,33 mg/L), aluminio (Al 0.51 mg/L), fósforo (3,820 mg/L) y hierro (1.014 mg/L). El alto contenido de coliformes en el cuerpo de agua, así como los altos valores en los parámetros mencionados tales como DBO<sub>5</sub>, DQO y nitrógeno amoniacal, son indicadores de contaminación orgánica.

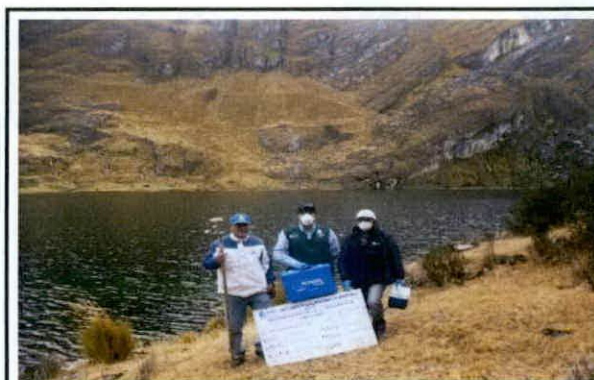
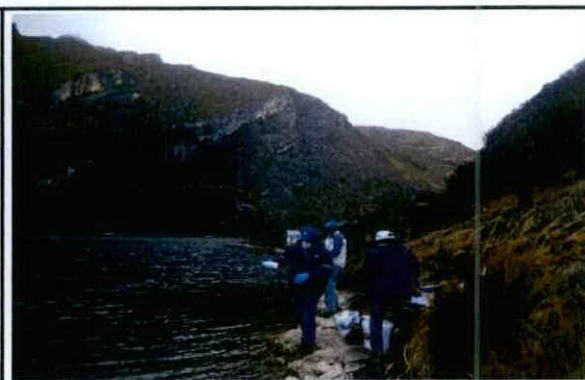
Por otro lado, el arsénico (As: 0.029 mg/L) también superó el ECA-Agua, Categ. 4; indicando la naturaleza metálica de la zona (Foto N° 12 y 13).

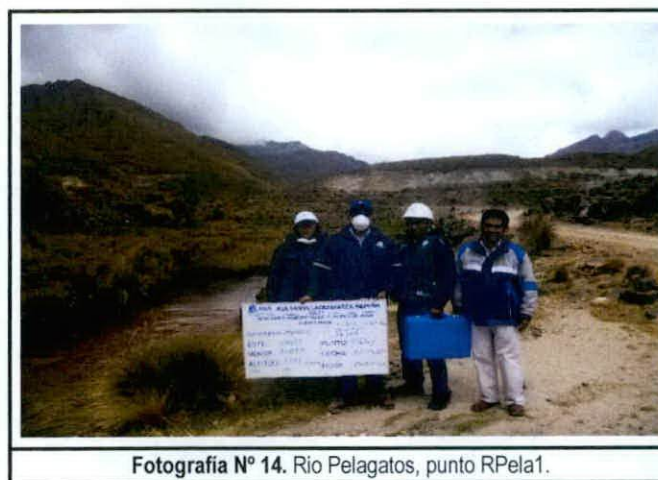
Fotografía N° 14. Río Pelagatos, punto RPela1.

La coloración de las aguas evidencia el impacto de las actividades antropogénicas en la zona, y aunque no se exceda el Valor ECA-Agua, se puede observar el incremento de metales hierro y manganeso, y disminución del pH, respecto al punto RPela1.

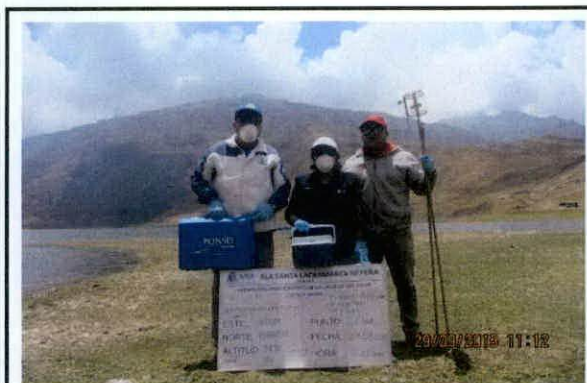
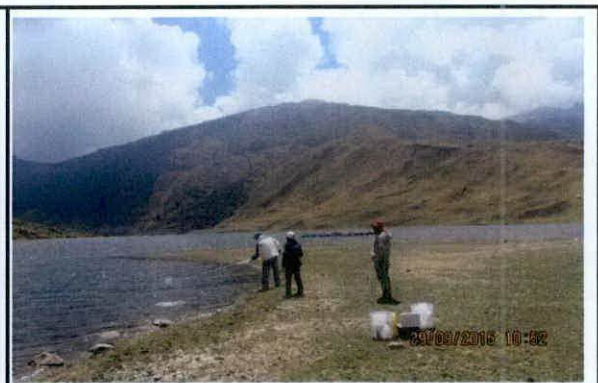
La presencia de Arsénico se viene determinando desde los monitoreos en años 2013 y 2014, pudiendo deberse a la naturaleza mineral de la zona, siendo recomendable ampliar la información para determinar si en la zona existen pasivos ambientales por actividades de exploración de minera y si aportan a la presencia del metal arsénico.

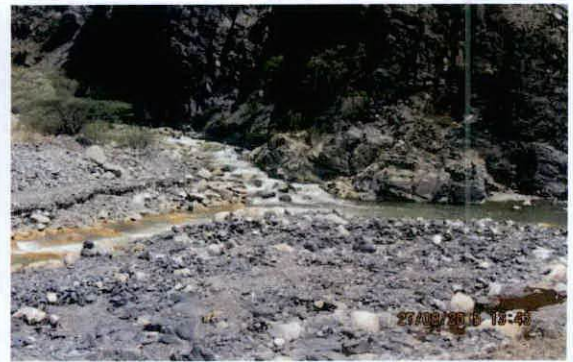
Fotografía N° 21. Confluencia entre Río Conchucos y Río Pampas. Nótese la coloración rojiza de las rocas en el río Pampas.

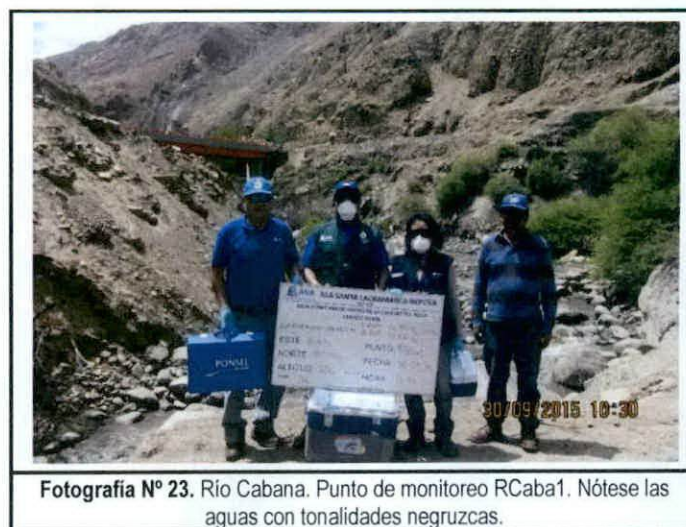
Las aguas del río Cabana, presentaron características de alta turbidez y de tonalidad negruzca. Se requiere realizar una actualización de las fuentes contaminantes en esta zona, con la finalidad de identificar las actividades antropogénicas que pudieran estar alterando los valores de ECA-Agua.

Fotografía N° 23. Río Cabana. Punto de monitoreo RCaba1. Nótese las aguas con tonalidades negruzcas.

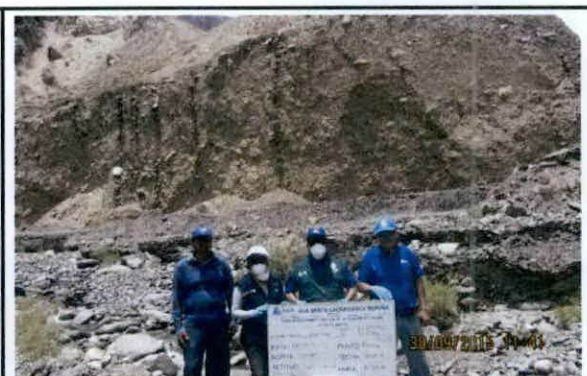
Las aguas del río Anco presentaron baja turbiedad (Foto N° 24 y 25), por periodo de estiaje. El punto RAnco1, ubicado aguas arriba del puente Quiroz y de la confluencia con el río Tablachaca excedieron los valores ECA- Agua Cat. 1-A2, en los parámetros: Escherichia coli (E.coli: 11 NMP/100 ml) y boro (B: 0.589 mg/L) únicamente, cumpliendo los demás parámetros con los valores ECA-Agua Cat. 1. A2. (Cuadro N°8).

Fotografía N° 25. Monitoreo del río Anco, en donde se aprecia las aguas con elevada turbiedad.

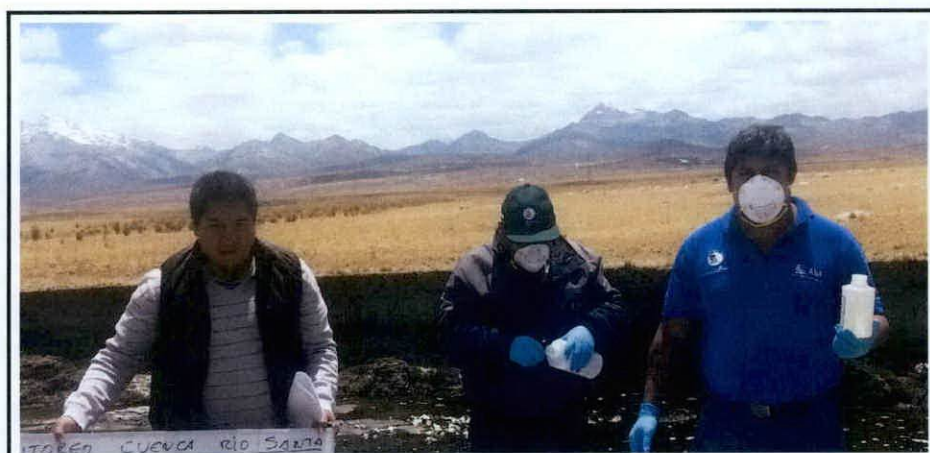
Fotografía N° 29. Toma de muestra de agua a la salida de Laguna Conococha.

Asimismo, se registraron parámetros que transgredieron los ECA-Categ. 4, tales como la oxígeno disuelto (O.D.: 4.73 mg/L), nitrógeno amoniacal (N-NH<sub>3</sub>: 0.06 mg/L) y arsénico (As: 0.016 mg/L) y ligeramente zinc (Zn: 0.31 mg/L). (Cuadro N° 9); los demás parámetros evaluados si cumplieron con los ECA para agua.

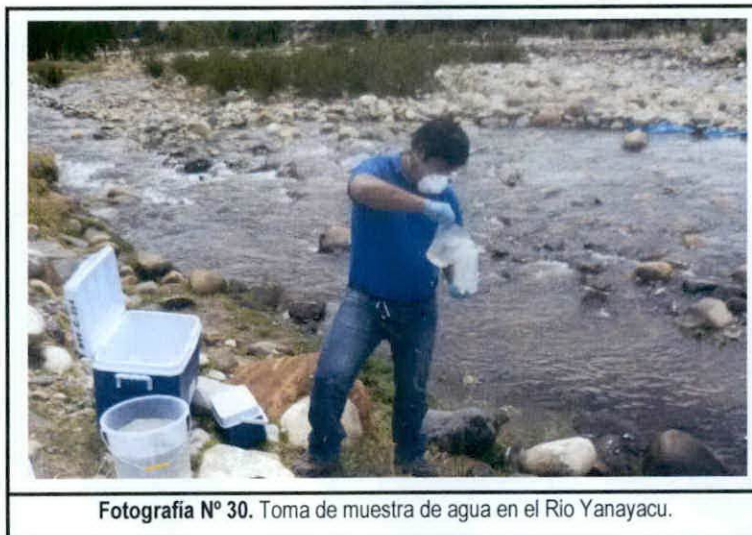
Fotografía N° 30. Toma de muestra de agua en el Río Yanayacu.

Las aguas analizadas en el punto RYana1, ubicado a 150 m antes de tributar al río Santa, indicaron parámetros que no cumplieron con los Valores ECA –Agua Cat. 1. A2, tales como: oxígeno disuelto (OD: 3.76 mg/L), y Escherichia coli, (E.coli: 14 NMP/100 ml) ver Cuadro N°9.

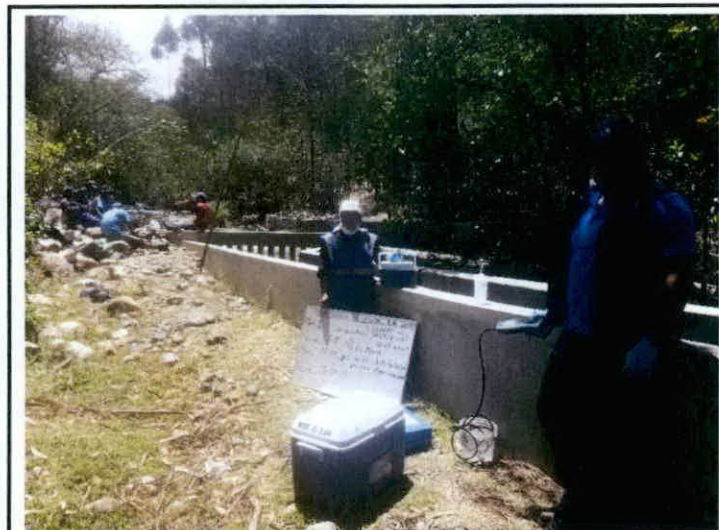
Fotografía N° 32. Toma de muestra de agua en el Río Paria.

Las aguas en el punto RPar1, antes de la captación de agua para consumo humano de Huaraz e Independencia (Fotografía N° 32), se caracterizaron por ser ácidas (pH: 3.95), con lectura de oxígeno disuelto de 4.92 mg/L, ligeramente por debajo del valor según los ECA-Categ 1.A2.

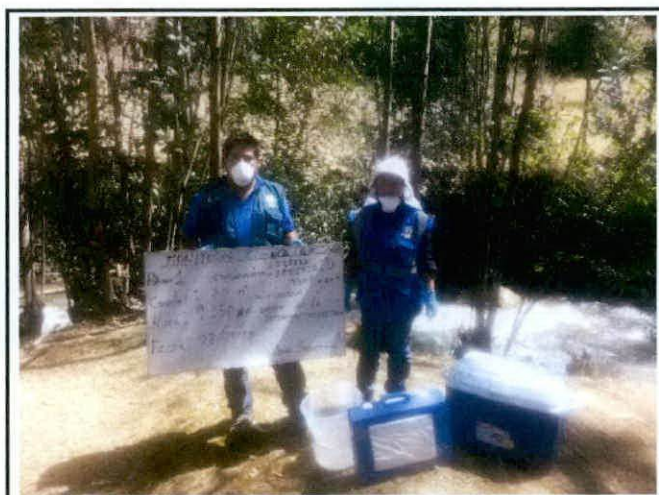
Fotografía N° 33. Toma de muestra de agua en el Río Auqui

Las aguas en el punto RAuqu1, antes de la captación de agua para consumo humano de Huaraz e Independencia (Fotografía N° 33), se caracterizaron por presentar lectura de oxígeno disuelto de 4.30 mg/L, ligeramente por debajo del valor ECA-Agua; asimismo los parámetros aluminio (Al: 1.889 mg/L), Hierro (Fe: 1.116 mg/L), Manganeseo (Mn: 0.796 mg/L), Niquel (Ni: 0.027 mg/L) los cuales superaron los ECA-Agua, Categoría 1.A2 (Cuadro N° 9). Cabe mencionar, según refieren los pobladores, existe una desglaciación de los nevados, los cuales al parecer contribuyen con el arrastre de minerales y compuestos acidificantes.

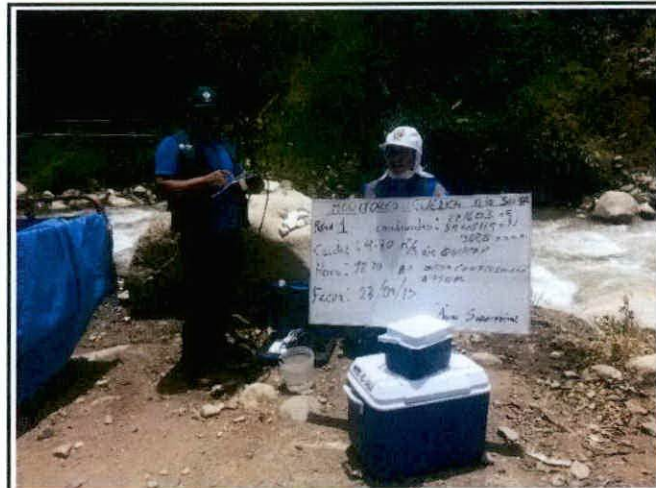
Fotografía N° 34. Toma de muestra de agua en el Río Quilcay

El río Quilcay, se forma a partir de la confluencia del río Paria y Auqui. Las aguas en el punto RQuil se caracterizaron por ser ácidas (pH: 4.50), con lectura de oxígeno disuelto de 4.97 mg/L, ligeramente por debajo del valor según los ECA-Categ 1.A2; asimismo registraron niveles de aluminio (Al: 1.184 mg/L) y Manganeso (Mn: 0.491 mg/L), que superaron la normativa ambiental.

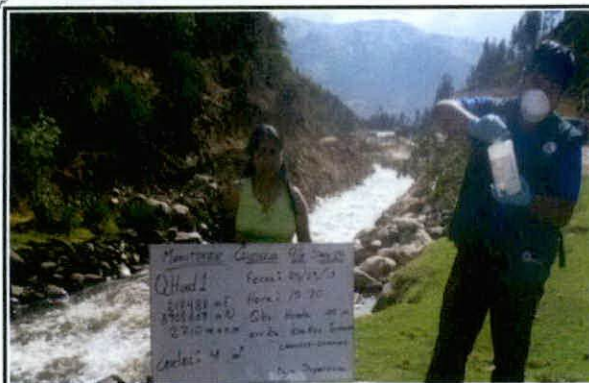
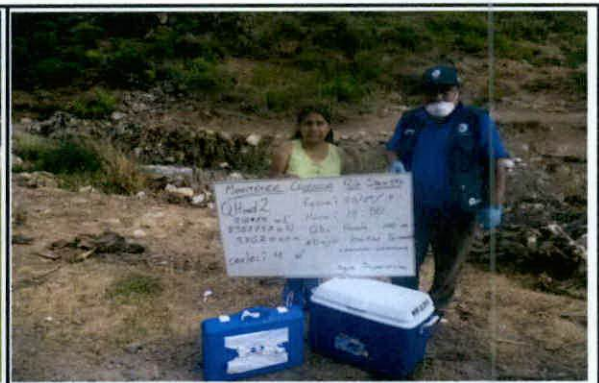
Las aguas en el punto QHond1 y QHond2, ubicados antes y después de los baños termales de Chancos, respectivamente; se caracterizaron por registrar niveles elevados de coliformes termotolerantes (4900 NMP/100 ml y 11000 NMP/100 ml), Escherichia coli, (E.coli: 2300 NMP/100 ml y 11000 NMP/ml) aluminio (Al: 0.516 mg/L y 0.473 mg/L) y hierro (Fe: 1.164 mg/L y 1.081 mg/L); respetivamente y solo para QHond2, se presentó ligeramente fuera del rango el parámetro Arsénico (As: 0.012 mg/L) . Ver Cuadro N°9. Cabe mencionar, que en las inmediaciones de estos puntos se encuentran tanques sépticos colapsados pertenecientes al centro Poblado de Vicos.

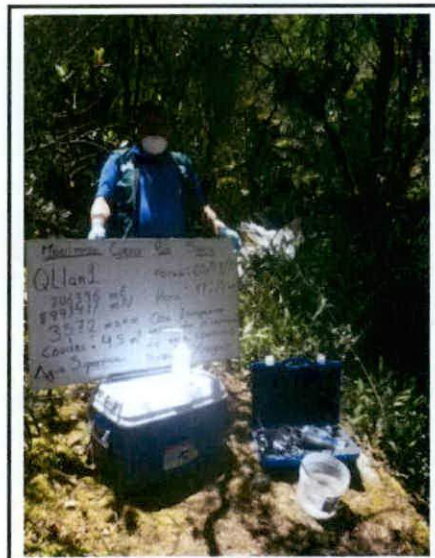
Fotografía N° 38. Qda. Llanganuco, en el punto QLlan1.

Las aguas en el punto QLlan1, ubicado antes de la captación de agua para consumo humano de Yungay (Fotografía N° 38), solo presentó una lectura de oxígeno disuelto O.D. 4.13 mg/L, ligeramente por debajo del valor según los ECA-Categ 1.A2 (Cuadro N° 9).
