# LAGUNAS

## Reservas de agua dulce en Áncash

Resultados de estudios de batimetría en 38 lagunas glaciares

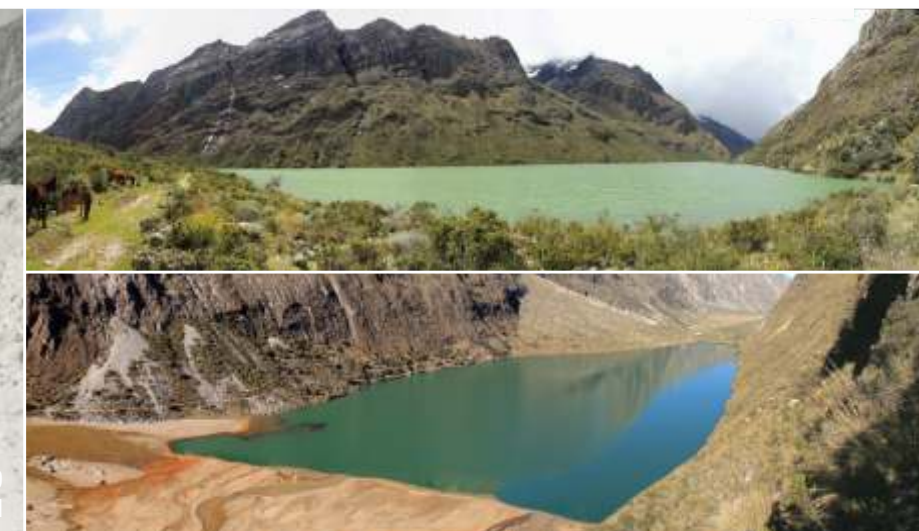
Archivo fotográfico: 1970  
Obra de seguridad
