**PROYECTO CONCERTADO
INTERDISTRITAL VALLE DE
PACHACHACA**

**DIAGNOSTICO DE GESTION INTEGRADA DE
RECURSOS HIDRICOS EN ZONAS DE
INTENSIFICACION PRODUCTIVA
AGROPECUARIA**

Cusco, Junio del 2007

***Comité de Gestión del Proyecto
Concertado Interdistrital
Valle de Pachachaca***

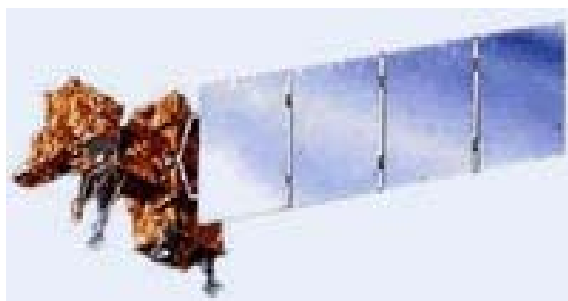
a. Imagen Satélite.- Esta imagen es una LANDSAT 7 ETM está compuesta por 8 bandas espectrales que pueden ser combinadas de distintas formas para obtener variadas composiciones de color u opciones de procesamiento. Entre las principales mejoras técnicas respecto de su antecesor, el satélite Landsat 5, se destaca la adición de una banda espectral (Banda Pancromática) con resolución de 15m. También, cuenta con mejoras en las características geométricas y radiométricas y una mayor resolución espacial de la banda térmica de 60m. Estos avances tecnológicos permiten calificar al LANDSAT 7 como el satélite más interesante para la generación de imágenes con aplicaciones directas hasta una escala de 1:25.000, principalmente en áreas rurales o territorios de grandes extensiones.

Figura 2: Satélite LandSat sensor TM+

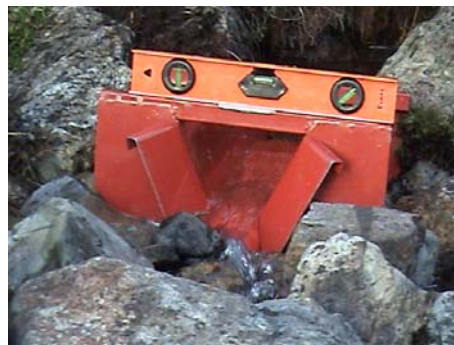
Figura 4: Aforador RBC

d. Aforador.- Este fue el modelo RBC, es el más difundido en nuestra zona, debido a su simplicidad de construcción y manejo como también a su precisión, es un canal portátil el cual es colocado en la sección del cauce y nos da el caudal en l/s.

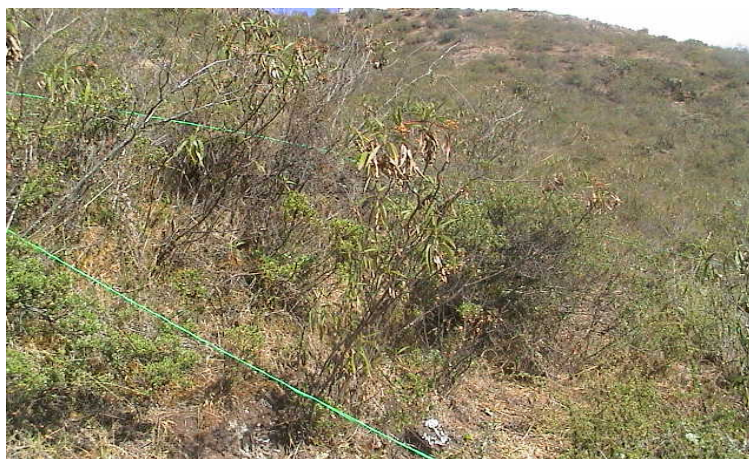
- Sistema de clasificación.
- Elaboración preliminar del mapa cobertura Vegetal
- Verificación del mapa de cobertura Vegetal
- Elaboración final del mapa de cobertura Vegetal

Figura 7: Toma de muestra para mapeo de cobertura

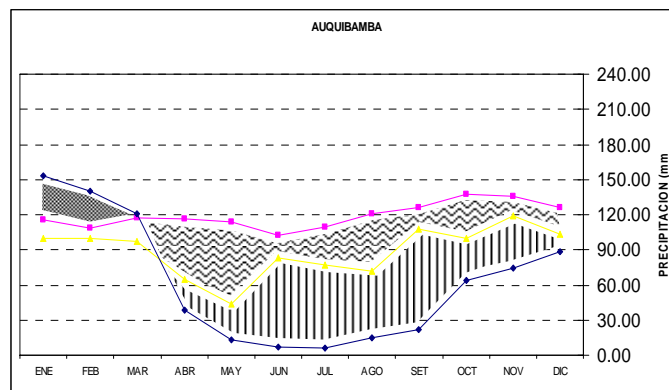
Gráfico N° 6: Balance Hídrico

La microcuenca de Auquibamba hidrográficamente se encuentra ubicada en la margen izquierda de la cuenca del río Pachachaka. Se realizó las operaciones respectivas hallando un balance hídrico que es deficitario en la microcuenca, debido a la alta demanda agrícola. Las demandas domésticas son relativamente bajas, en comparación a las ofertas.

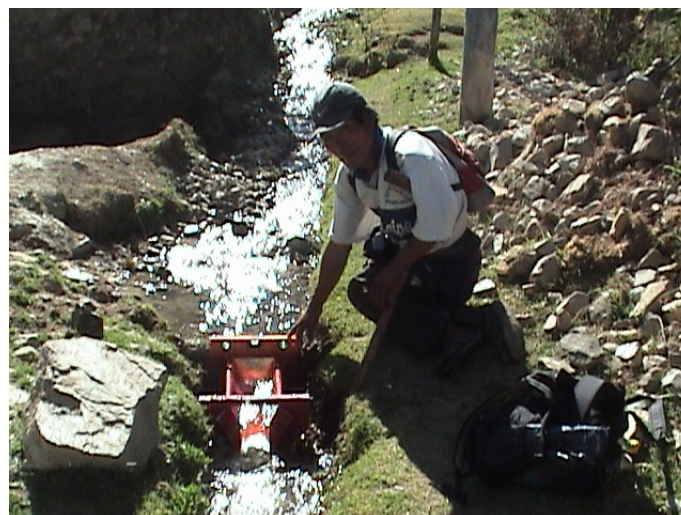
Foto 12: Aforos realizados en la microcuenca de Chacoche

Estos se realizaron conjuntamente con los agricultores de la zona, utilizando instrumentos a base de GPS, Aforadores, Cronometro, Altimetro y Baldes respectivamente.

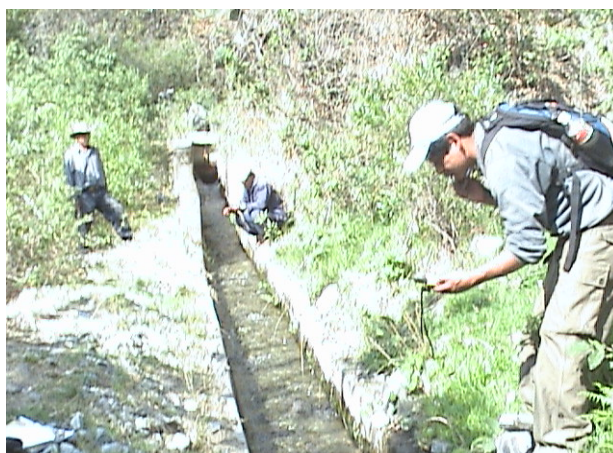
Figura 13: Aforos realizados en el canal de riego (Circa)

En el siguiente cuadro se especifica los aforos efectuados en la microcuenca con sus respectivas ubicaciones y caudales; mediciones realizadas en el mes de Noviembre.

18L	UTM	Q (l/s)	DESCRIPCION
728526	8454292	80	rio epillihuayni
727146	8454810	0.5	manante palcaseracachayoc
727433	8454444	90	rio quesari
727428	8457244	1	manante socospampa
727311	8457350	45	rio socospampa
727297	8457832	15	riachuelo de auquimarca
727022	8461686	0.5	manante
726440	8462686	280	rio circa
724755	8463226	2	manate mollipugio
722732	8463348	8	canal rustico 11 fam beneficiarias
724433	8464316	16	paltarniyoc union de varios manantes
724047	8464150	9	riachuelo sin nombre
723833	8464248	26	riachuelo que baja al rio silcon

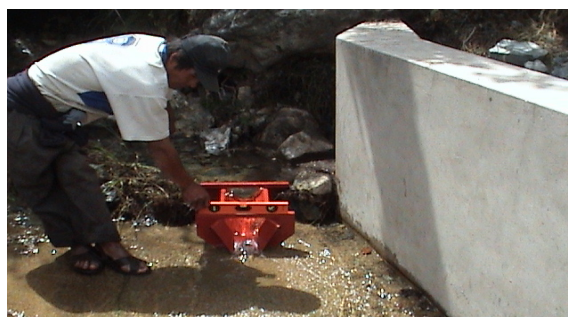
Foto 14: Aforo en la microcuenca de Chacoche

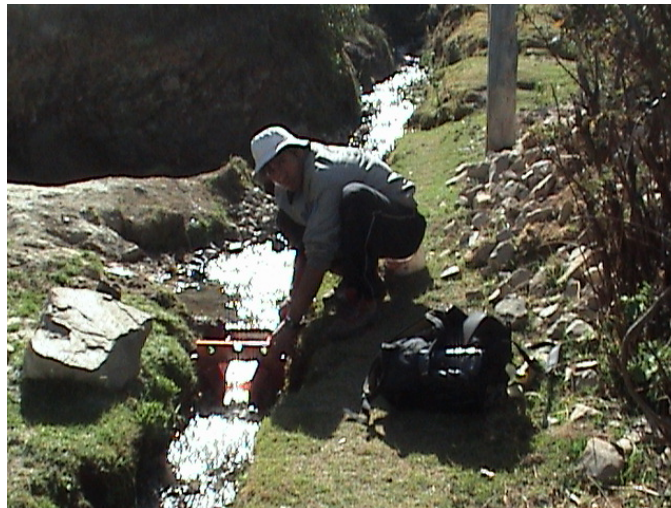
Foto 15: Aforo en la microcuenca de Tintay

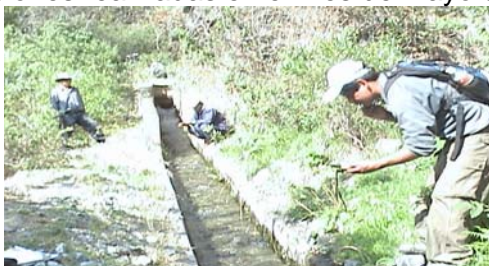
Foto 13: Aforos realizados en el canal de riego

En el siguiente cuadro se especifica los aforos efectuados en la microcuenca con sus respectivas ubicaciones y caudales; mediciones realizadas en el mes de mayo del 2007.

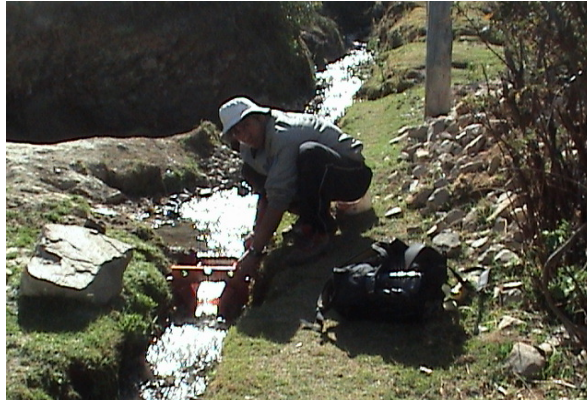
Figura 17: Aforo en la microcuenca de Chacña
