EVALUACION DE DISPOSICION FINAL DE LOS RESIDUOS SOLIDOS EN LAS CIUDADES DEL PERU- ZONASUR

Es por ello que se realizó un estudio de situación actual de los botaderos en la zona Sur del país, se empezó con en el departamento de Arequipa, en las provincias de Arequipa, Islay, Camana y Caylloma, departamento de Moquegua, en las provincias de Moquegua y General Sánchez Cerro y departamento de Tacna en la provincia de Tacna.

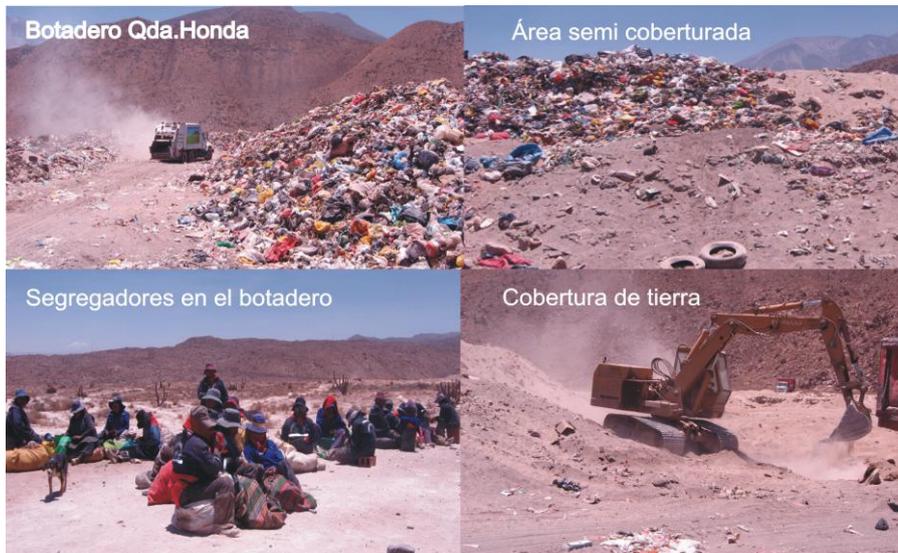
Foto N° 1: Panorama del botadero

El botadero de Quebrada Honda según las indicaciones de las autoridades tiene un área total de 115 Ha destinadas para el arroj de residuos sólidos, de las cuales 01 ha. es la utilizadas en la actualidad para la acumulación de los residuos sólidos, y estas acumulaciones tienen un promedio de altura de 2 metros

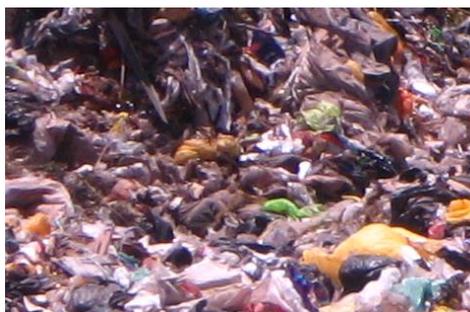
Foto N°02: Disposición de Residuos Sólidos

En el botadero de Qda. Honda se pudo encontrar en su mayoría residuos sólidos municipales, este tipo de residuos son seleccionados por los recicladores para poder venderlo y generar un ingreso a su económica, En poca proporción se pudo encontrar residuos hospitalarios, (boticas, servicio médicos privados)

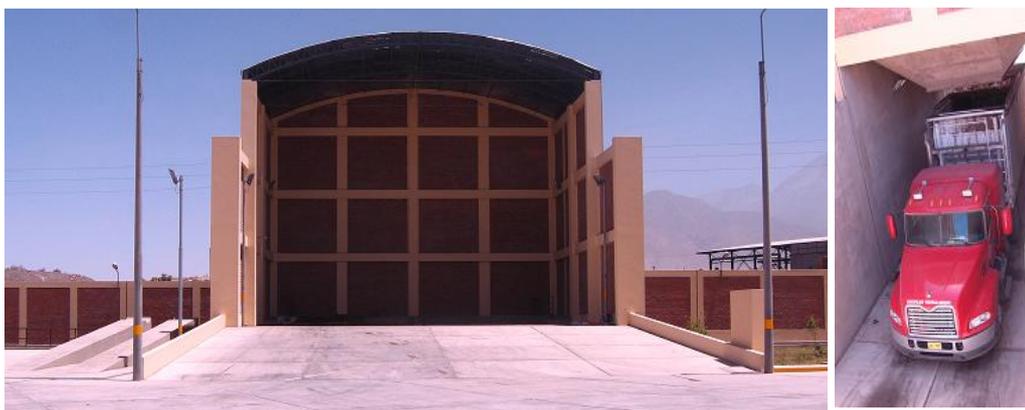
Foto N°6 y7: Planta de Transferencia

Hace 4 años la Municipalidad Provincial de Arequipa cuenta con una planta de transferencia, equipada por 2 maderas con capacidad de 25 tm/día. En el día sale al botadero 1 madera en la mañana y 2 en la tarde haciendo un total de 175tm /día, también sale 4 compactadoras nuevas directas al botadero, disponiendo la municipalidad provincial aproximadamente un total de 200 tm/día.

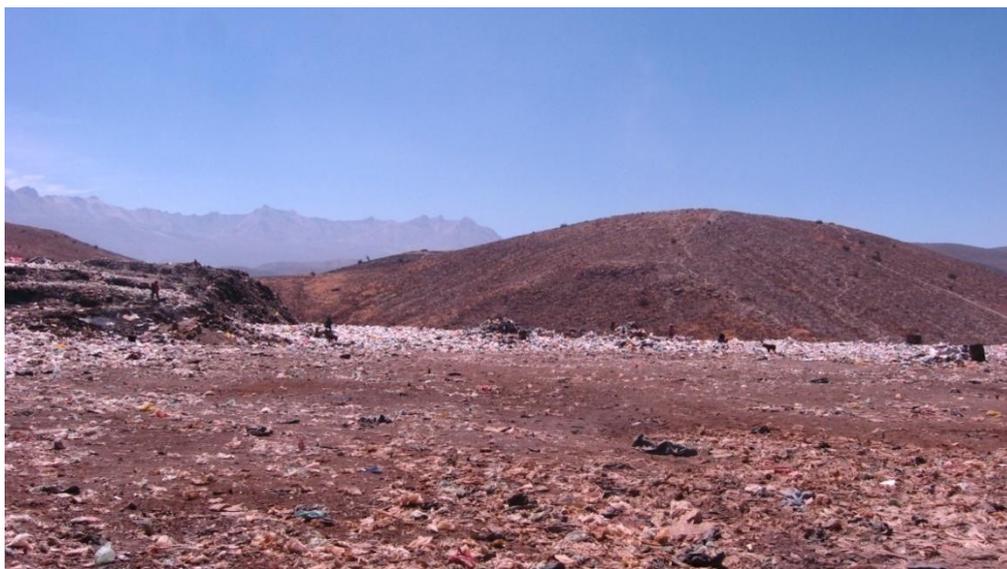
Foto N° 09 : Panorama del botadero

El botadero El Cebollar tiene un área total de 04 Ha destinadas para el arrojado de residuos sólidos, de las cuales son utilizadas en la actualidad para la acumulación de los residuos sólidos domiciliarios y hospitalarios, en este botadero disponen los distritos de Paucarpata y el Distrito de Sabandia aproximadamente un total de 81 tm/día.

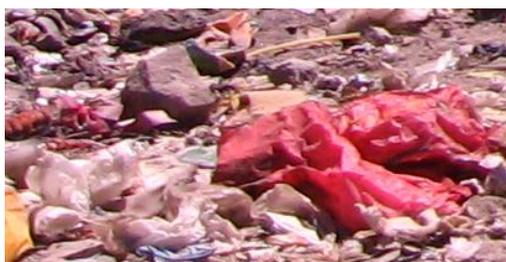
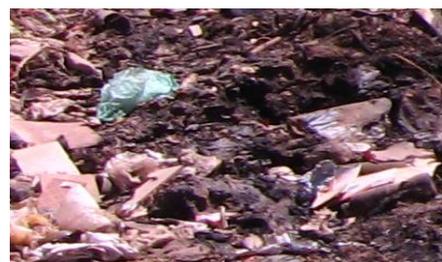
Fotos N°10 y 11 : Disposición de Residuos Sólidos

En el botadero de El Cebollar se pudo encontrar en su mayoría residuos sólidos municipales, en poca proporción se pudo encontrar residuos hospitalarios de boticas y servicio médicos privados y residuos peligrosos de hospitales y su quema indiscriminada como podemos observar en las fotos siguientes.

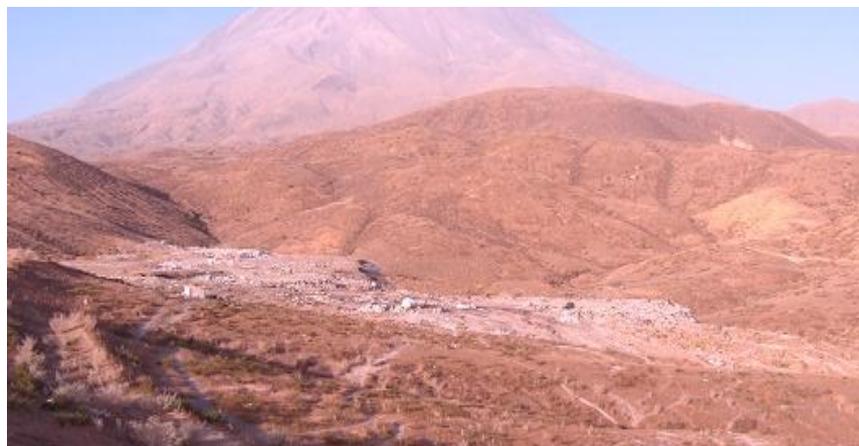
Foto N° 16 : Panorama del botadero

El botadero Alto Selva Alegre tiene un área total de 4ha aproximadamente destinadas para el arroj de residuos sólidos, de las cuales son utilizadas en la actualidad para la acumulación de los residuos sólidos; El municipio dispone entre 37 a 40 tm/día y tiene una antigüedad de 10 años.

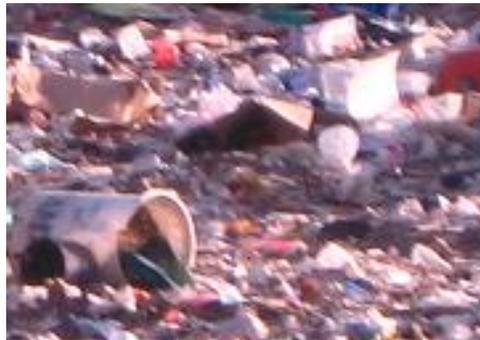
Foto N°17: Disposición de Residuos Sólidos

En el botadero de Alto Selva Alegre se pudo encontrar en su mayoría residuos sólidos municipales y en poca proporción se pudo encontrar residuos hospitalarios de boticas y servicio médicos privados.

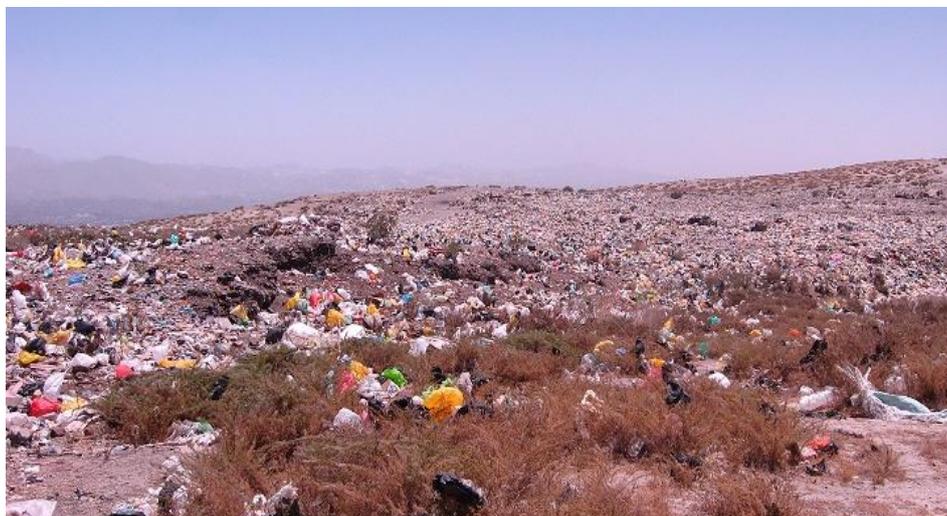
Foto N° 20 : Panorama del botadero

El botadero Mariano Melgar tiene un área total de 10 ha destinadas para el arrojido de residuos sólidos, generan entre 30 a 43 tm/día y tienen una antigüedad de 20 años.

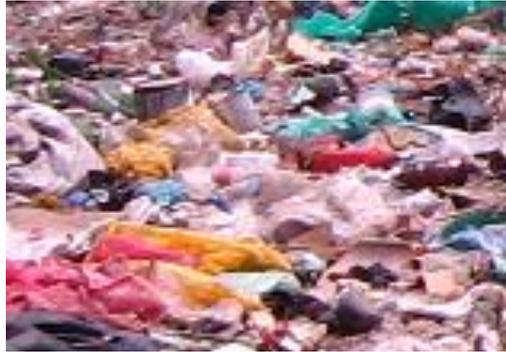
Foto N°21 : Disposición de Residuos Sólidos

En el botadero de Mariano Melgar se pudo encontrar en su mayoría residuos sólidos municipales, en poca proporción se pudo encontrar residuos hospitalarios de boticas.

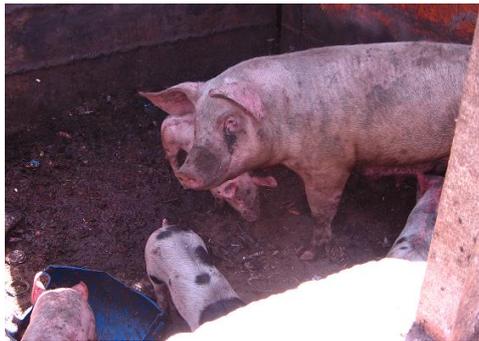
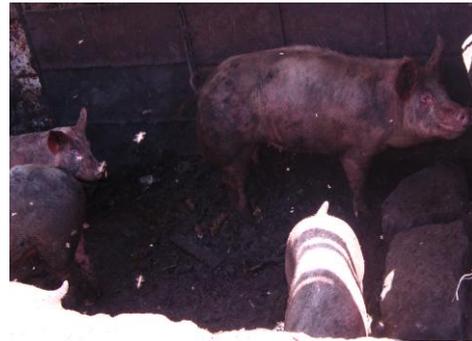
Fotos N°22 y 23 : Cerdos en el botadero

En el botadero se pudo apreciar la presencia de algunas aves que buscan alimento entre la basura, perros y criaderos de cerdos como podemos apreciar en la siguiente foto.

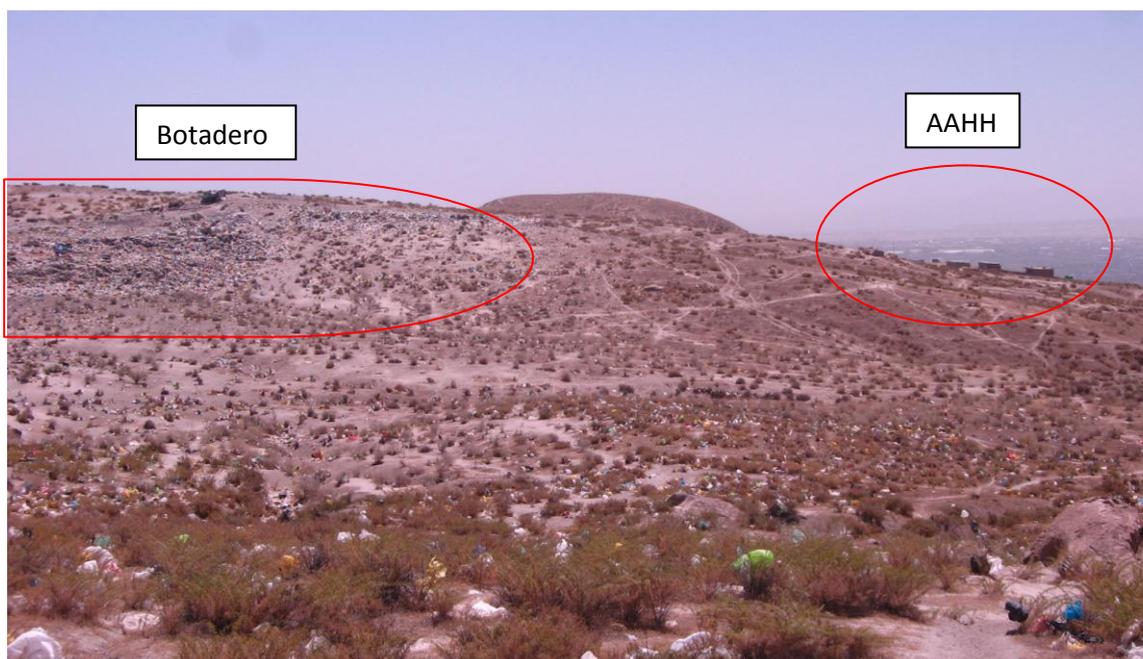
Foto N°25: Foto cercanía con los centros poblados

En el botadero Mariano Melgar se encuentra aproximadamente a 400 metros; del AAHH San Francisco de Asis como podemos observar en la foto siguiente.

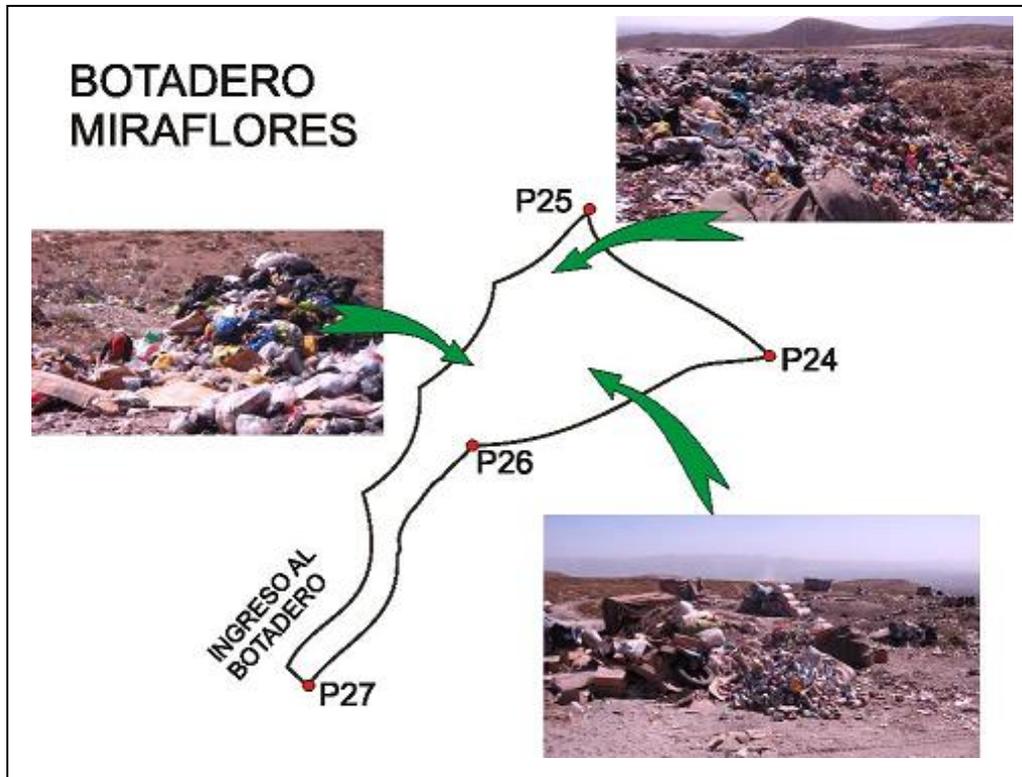
Figura N° 9: Croquis del Botadero de Miraflores

El Distrito de Miraflores dispone 10tm/día al botadero provincial Qda. Honda y 28tm/día al botadero de su distrito en Miraflores tiene un área aproximada de 1.5 ha destinadas para el arrojo de residuos sólidos..

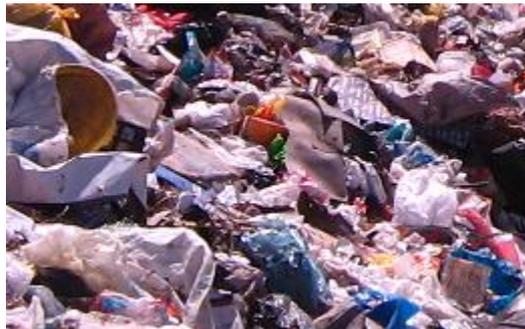
Foto N°28 : Disposición de Residuos Sólidos

En el botadero de Miraflores se pudo encontrar en su mayoría residuos sólidos municipales, en poca proporción se pudo encontrar residuos hospitalarios de boticas y servicio médicos.

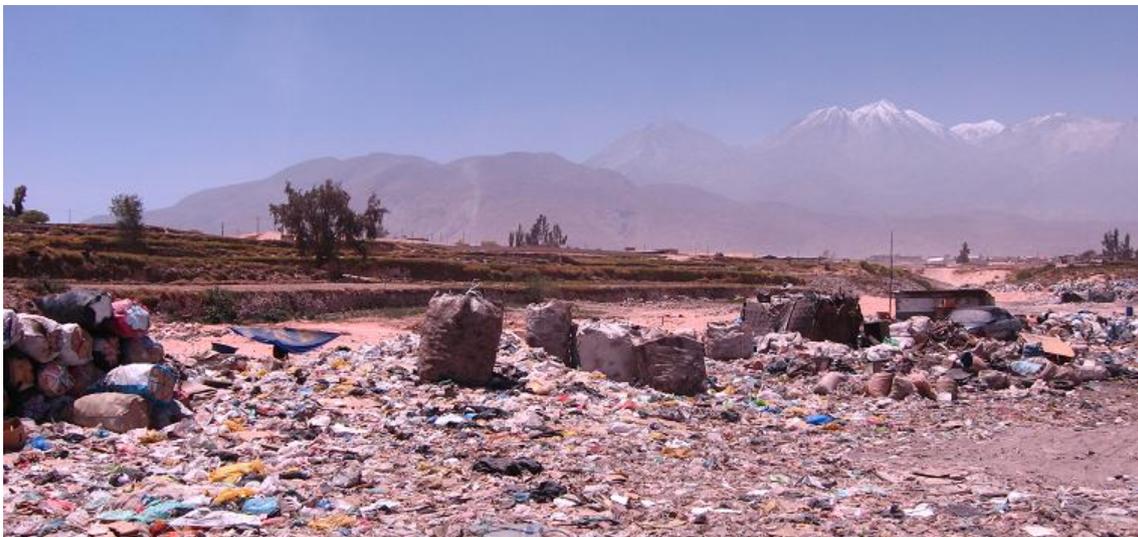
Foto Nº 31: Panorama del botadero El Hueco

El botadero el Hueco tiene un área aproximada de 1.5 Ha destinadas para el arroj de residuos sólidos, este botadero se encuentra entre chacras de cultivo.

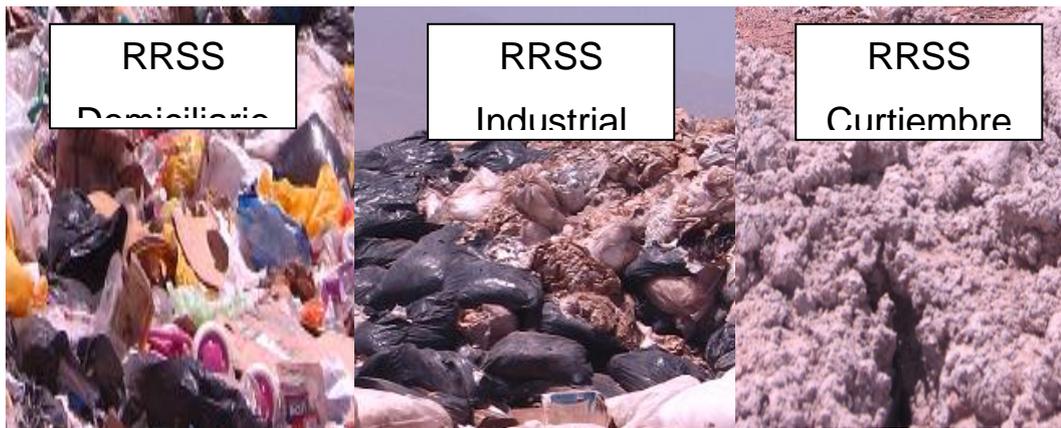
Foto N° 32: Disposición de Residuos Sólidos

En el botadero “El Huevo” se pudo encontrar en su mayoría residuos sólidos municipales, en poca proporción se pudo encontrar residuos hospitalarios, pero también se han encontrado de residuos industriales y curtiembre como podemos apreciar en las fotos.

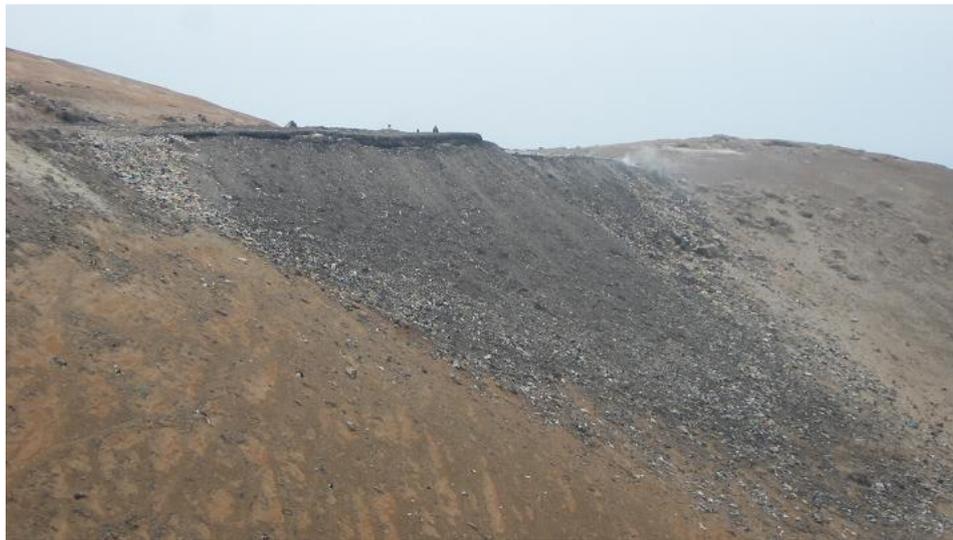
Foto N° 35: Panorama del botadero

El botadero de Quebrada Catarindo tiene un área aproximada de total de 0.5 Ha destinadas para el arroj de residuos sólidos domiciliarios. Dispone 14tm/día en época de verano el resto del año 9 tm/día aproximadamente, tiene una antigüedad de 5 años.

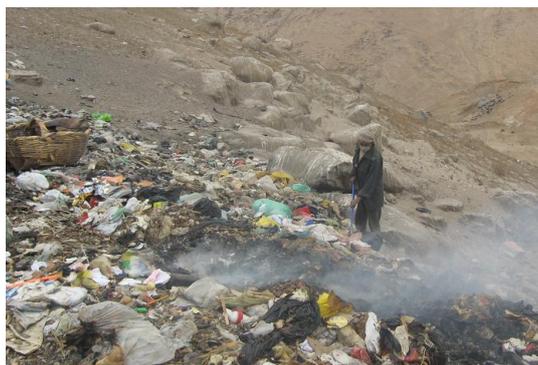
Foto N°36: Disposición de Residuos Sólidos

En el botadero de Qda. Catarindo se pudo encontrar en su mayoría residuos sólidos municipales, este tipo de residuos son seleccionados por los recicladores para poder venderlo y generar un ingreso, se encontró en poca proporción residuos hospitalarios que provienen de boticas de la ciudad, también se observó la quema de los residuos sólidos (quema esporádica)

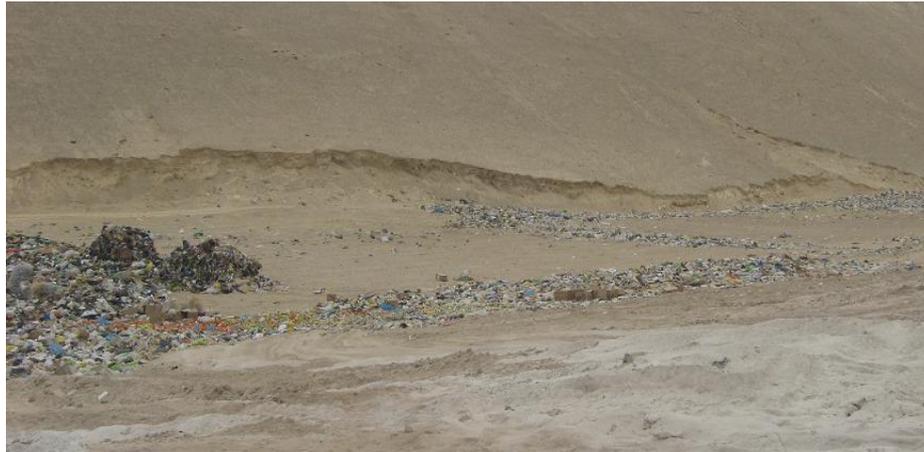
Foto N° 40: Panorama del botadero

El botadero de Quebrada Corralones tiene un área total de 2 Ha destinadas para el arroj de residuos sólidos domiciliarios y residuos Hospitalarios.

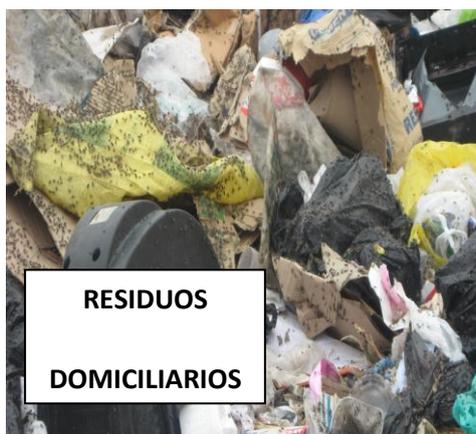
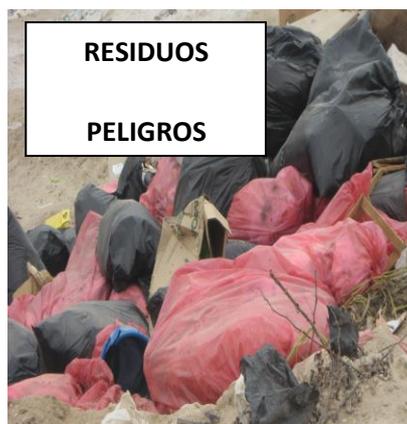
Foto N°41, 42: Disposición de Residuos Sólidos

En el botadero de Qda. Corralones presenta dos tipos de residuos los residuos domiciliarios y residuos Biocontaminantes de hospitales (residuos peligros) en un mismo botadero pero en zonas diferentes como podemos observar en la foto siguiente y en el croquis. Así mismo pudimos observar residuos hospitalarios de boticas o centros de salud en pequeñas cantidades.

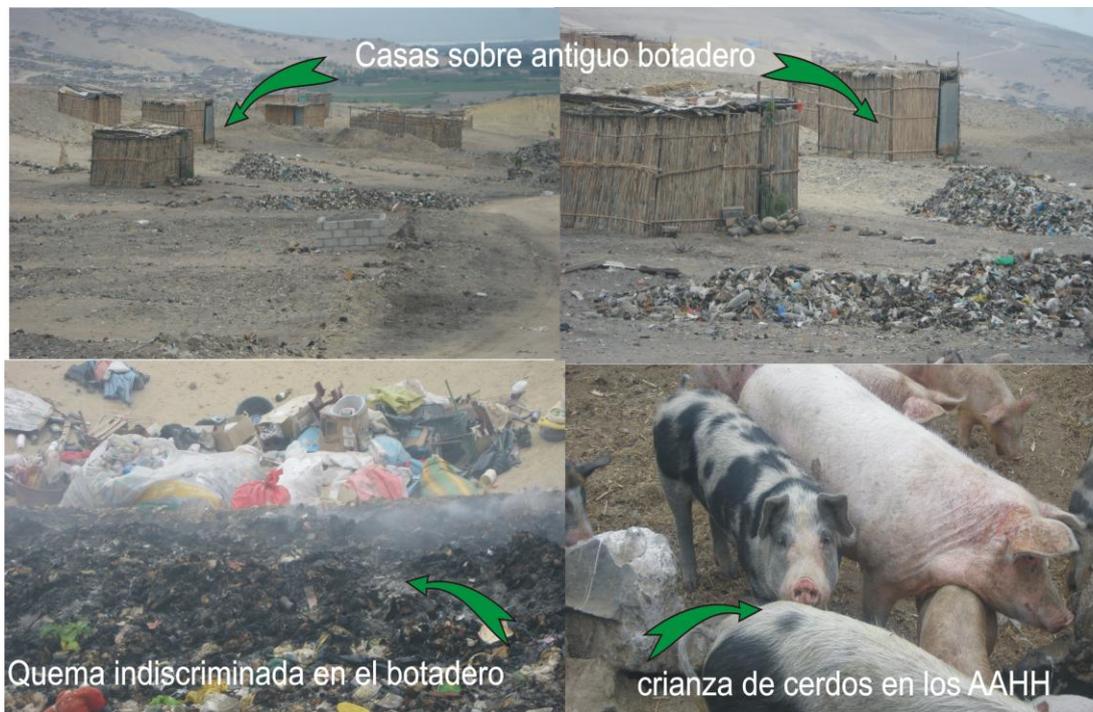
Foto N°45 : Asentamiento humano del distrito Samuel Pastor

El encargado de la Municipalidad nos llevo al botadero del distrito Samuel Pastor; La situación del Botadero es critico ya que asentamientos humanos se han asentado en terrenos sobre el antiguo botadero de la provincial, asimismo el municipio de Samuel Pastor dispone sus residuos a un 500 metros mas adentro del antiguo botadero; también se puede apreciar la crianza de cerdos en el lugar como podemos apreciar en las fotos siguientes:

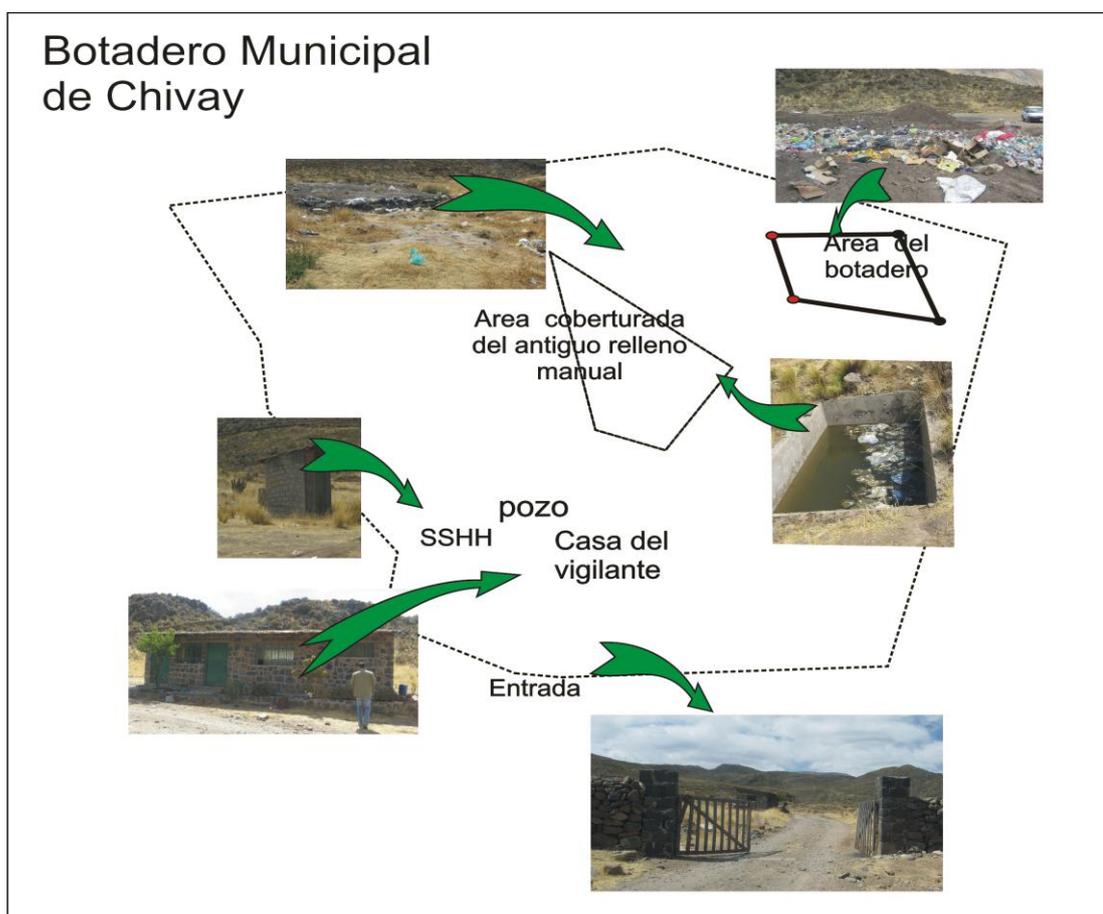
Figura N° 18: Croquis del botadero

El botadero de Chivay tiene un área total de 0.5 Ha destinadas para el arroj de residuos sólidos domiciliarios, disponen aproximadamente 6 Tm/dia; realizan la cobertura de sus residuos modelo de trincheras.

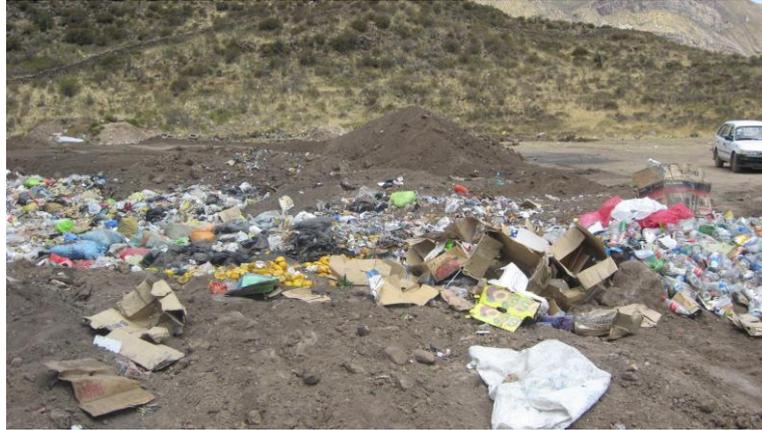
Foto N°46: Disposición de Residuos Sólidos

En el botadero municipal de Chivay se pudo encontrar en su mayoría residuos sólidos municipales, este tipo de residuos son seleccionados por los recicladores se encuentran en pequeñas cantidades residuos hospitalarios, (boticas, servicio médicos privados), lo que si se pudo observar es la quema de los residuos sólidos (quema esporádica).
