SEGUNDA MODIFICACIÓN DEL PLAN DE CIERRE DE MINAS DE LA UNIDAD MINERA MINA MARTA

HUANCAVELICA - PERÚ

RESUMEN EJECUTIVO

Segunda Modificación del Plan de Cierre de Minas de la Unidad Minera Mina Marta

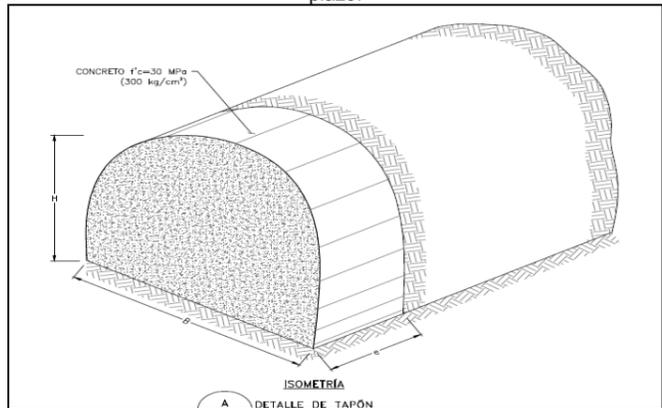
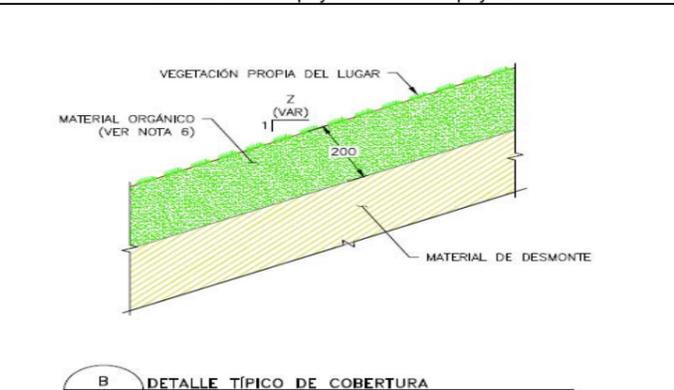
| N° | Componente | Situación Actual | Componentes Motivo de la Presente Segunda Modificación del Plan de Cierre de Minas de la Unidad Minera Mina Marta | | | | Medidas de Cierre Aprobadas según R.D. N° 517-2015-MEM-DGAAM, las que se mantendrán en la presente Segunda Modificación del Plan de Cierre |
|---|---|--|---|--|--|---|---|
| 12 | Bocamina Nv. 4539 - BM 15 | Cerrado (Segundo Informe Semestral 2017) | Se presenta el Estudio de la Ingeniería de Detalle de Cierre, con el cual fue cerrado el componente | | | <p>ISOMETRÍA A DETALLE DE TAPÓN</p> | |
| | | | | | | <p>VEGETACIÓN PROPIA DEL LUGAR Z (VAR) MATERIAL ORGÁNICO (VER NOTA 6) 200 MATERIAL DE DESMONTE</p> <p>B DETALLE TÍPICO DE COBERTURA</p> <p>Del mismo modo las labores de mina se conformaron según el relieve del entorno, lo que le da la pendiente necesaria para que el agua de escorrentía discurra sin dificultad y se evite la infiltración.</p> | |

Los tapones de cierre, de las tres bocaminas, fueron de lados paralelos y monolíticos sin refuerzo. Las dimensiones se calcularon de acuerdo con las condiciones del lugar, es decir, las características de la roca colindante y las cargas hidráulicas estáticas. La ubicación del tapón en el interior de la galería obedece a la altura mínima de roca sobre el túnel para evitar la fracturación hidráulica.

Se utilizó concreto de 30 MPa (300 kg/cm²) para evitar la degradación a largo plazo. La mezcla de concreto se diseñó de acuerdo con los mejores estándares de resistencia al ataque por ácido, ataque de sulfatos y a la reacción álcali agregado. El diseño de los tapones se muestra a detalle en el Anexo B.1 Diseño de tapones – Bocaminas del Anexo 2-1 del presente informe.

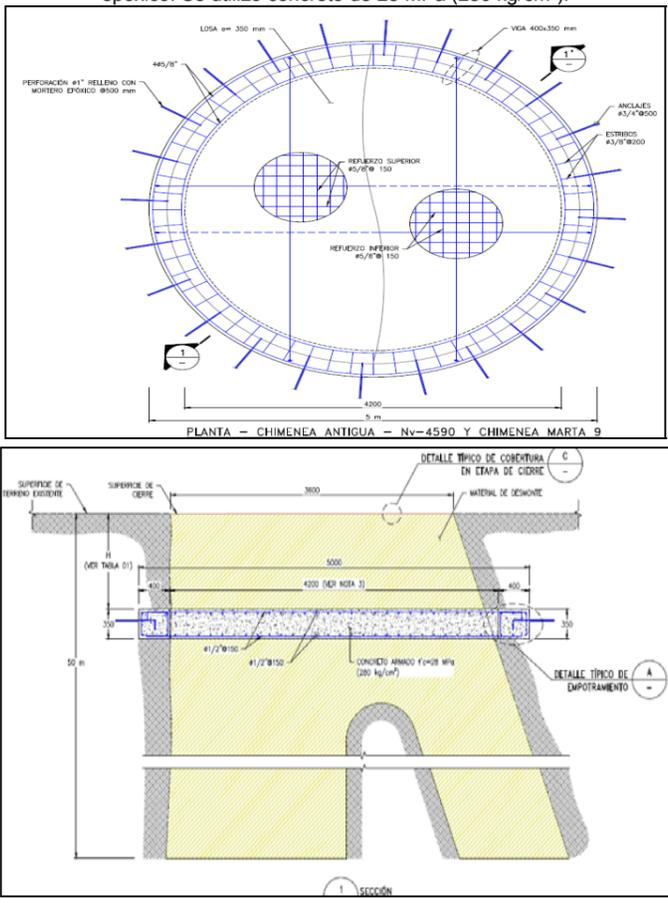
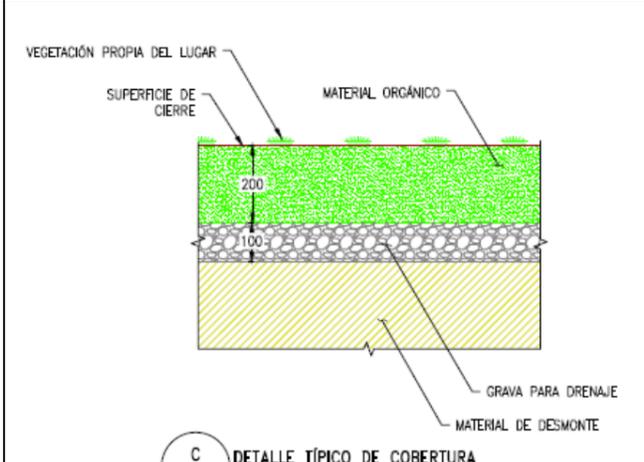
| N° | Componente | Situación Actual | Componentes Motivo de la Presente Segunda Modificación del Plan de Cierre de Minas de la Unidad Minera Mina Marta | | | | Medidas de Cierre Aprobadas según R.D. N° 517-2015-MEM-DGAAM, las que se mantendrán en la presente Segunda Modificación del Plan de Cierre |
|---|---|--|---|--|--|--|--|
| 13 | Bocamina Marta 9* | Cerrado (Segundo Informe Semestral 2017) | Se presenta el Estudio de la Ingeniería de Detalle de Cierre, con el cual fue cerrado el componente | | | <p>De acuerdo al estudio de Ingeniería de Detalle de Cierre y el nuevo inventario de la unidad minera Mina Marta se denomina "Chimenea Marta 9". Las medidas de cierre implementadas se presentan a continuación:</p> <p>Los taponos de cierre de las chimeneas verticales fueron tapas circulares de concreto armado.</p> <p>Los taponos se conformaron de una viga en todo el perímetro y una losa, del mismo espesor que la viga en el interior. La losa tiene acero de refuerzo tanto en la cara superior como en la cara inferior. La estructura se apoya sobre la roca de las paredes de la chimenea y adicionalmente se empotró al terreno mediante pernos, dispuestos diametralmente, que fueron fijados con mortero epóxico. Se utilizó concreto de 28 MPa (280 kg/cm²).</p> <p>PLANTA - CHIMENEA ANTIGUA - Nv-4590 Y CHIMENEA MARTA 9</p> <p>SECCIÓN</p> | <p>Luego de la construcción del tapón de concreto y sobre la capa de material de desmonte de mina se colocó una capa de grava para drenaje de 0.10 m de espesor con la finalidad de facilitar la escorrentía superficial y evitar que se lave los finos del material orgánico. La capa de material orgánico (topsoil) se colocó sobre el desmonte de mina, en un espesor mínimo de 0.20 m. Finalmente, sobre el material orgánico se sembró las especies nativas tales como Festuca sp. y Festuca orthophylla.</p> |

| Componentes Motivo de la Presente Segunda Modificación del Plan de Cierre de Minas de la Unidad Minera Mina Marta | | | | | | | | |
|---|---|--|---|--|--|---|--|--|
| | | | | | | | <p>Del mismo modo las labores de mina se conformaron según el relieve del entorno, lo que le da la pendiente necesaria para que el agua de escorrentía discurra sin dificultad y se evite la infiltración.</p> | |

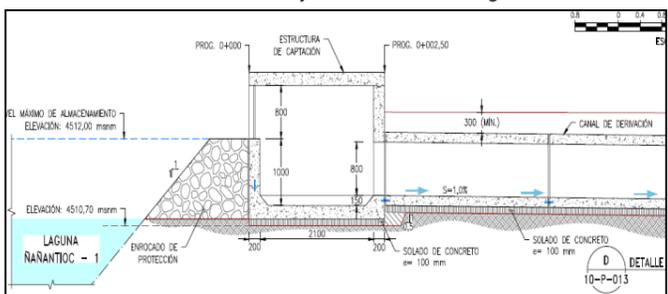
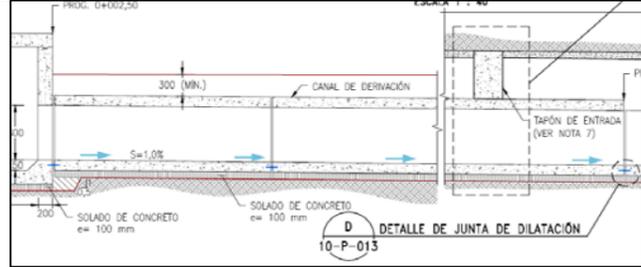
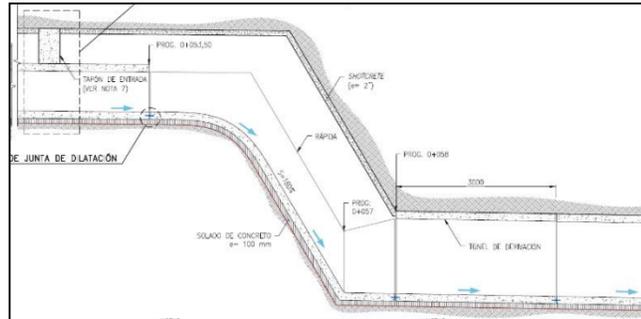
| Componentes Motivo de la Presente Segunda Modificación del Plan de Cierre de Minas de la Unidad Minera Mina Marta | | | | | | | | |
|---|---|--|---|--|--|---|--|--|
| 14 | Crucero 491 SW | Cerrado (Segundo Informe Semestral 2017) | Se presenta el Estudio de la Ingeniería de Detalle de Cierre, con el cual fue cerrado el componente | | | <p>Se realizarán dos tapones ciclópeos a lo largo del crucero, el primero de ellos a la entrada del crucero, desde el contacto con la Laguna Ñañantioc 1 y el otro tapón en la salida de este mismo, con la finalidad de clausurar dicho crucero, de esta manera no se pueda ingresar a la labor subterránea.</p> <p>La construcción de los tapones contempla realizar un encofrado, el mismo tapón de espesor de 0.50 m, se realizará con concreto ciclópeo $F'c = 175 \text{ kg/cm}^2$, y la instalación de piedra emboquillada, cabe mencionar que se dejarán dos huecos de drenaje, por donde se dispondrá una tubería HDP de 18" de alta densidad</p> | <p>Para garantizar la estabilidad de cierre a largo plazo, el crucero cuenta con una estructura de captación, canal de derivación, túnel de derivación, estructuras de sostenimiento y estructuras de empalme:</p> <p>La captación del reboso de la laguna Ñañantioc-01 se ubica en la progresiva 0+000 del eje del sistema de derivación y tiene la función de captar y almacenar temporalmente los flujos provenientes mediante reboso de la laguna Ñañantioc-01. La captación está conformada por una estructura tipo caja con revestimiento de concreto armado ($f'c = 210 \text{ kg/cm}^2$) de 200 mm de espesor y una tapa tipo losa de concreto con capa doble de acero de refuerzo ($F'y = 4200 \text{ kg/cm}^2$) de 3/8" de diámetro, distribuidos de forma longitudinal y transversal cada 300 mm en las capas externas e internas. Presenta una base cuadrada de 2.1 m de lado y una altura efectiva igual a 1.8 m.</p> <p>El canal de derivación presenta dos tramos que se ubican al inicio y final del eje del sistema de derivación. El canal de derivación tiene sección rectangular, presenta revestimiento de concreto armado ($f'c = 210 \text{ kg/cm}^2$) de 150 mm de espesor y dimensiones igual a 1.2 m de base y alturas efectivas de 0.8 m para el primer tramo (ubicado entre las progresivas 0+002.5 a 0+053.5) y 0.6 m para el segundo tramo (ubicado entre las progresivas 0+267 a 0+285).</p> | |

| Componentes Motivo de la Presente Segunda Modificación del Plan de Cierre de Minas de la Unidad Minera Mina Marta | | | | | | | | |
|---|---|---|---|--|--|--|---|--|
| | | | | | | | <p>El túnel de derivación se ubica desde la progresiva 0+053.5 hasta 0+267 y está conformado por una rápida y un canal ubicado en el interior del túnel. La rápida ha sido realizada bajo una pendiente de diseño igual a 180.0% y recibe los flujos superficiales provenientes del tramo 1 del canal de derivación para conducirlos al túnel de derivación. Presenta sección rectangular con revestimiento de concreto armado ($f'c=210 \text{ kg/cm}^2$) de 150 mm de espesor y dimensiones internas iguales a 1.2 m de base y 0.6 m de altura.</p> <p>En relación al tipo de sostenimiento, se ha tomado como referencia el diseño geomecánico del túnel y presenta algunas recomendaciones en base a los estándares geotécnicos. Tal es el caso, en zonas donde exista mayor probabilidad de desprendimiento se deberá revestir con shotcrete de espesor igual a 4" (10.0 cm) adicional a la malla electrosoldada de 4" con alambre negro N°8; mientras para los tramos restantes, se deberá colocar un revestimiento de shotcrete de espesor igual a 2" (5.0 cm).</p> <p>La estructura de empalme se ubica en el tramo final del eje del sistema de derivación en la progresiva 0+285 y está conformada por una estructura tipo caja con revestimiento de concreto armado ($f'c=210 \text{ kg/cm}^2$) de 150 mm de espesor y una tapa tipo losa de concreto con capa doble de acero de refuerzo ($f'y=4200 \text{ kg/cm}^2$) de 3/8" de diámetro, distribuidos longitudinalmente y transversalmente cada 300 mm en las capas externas e internas, presenta una base cuadrada de 1.2 m de lado y una altura efectiva igual a 1.0 m.</p> | |

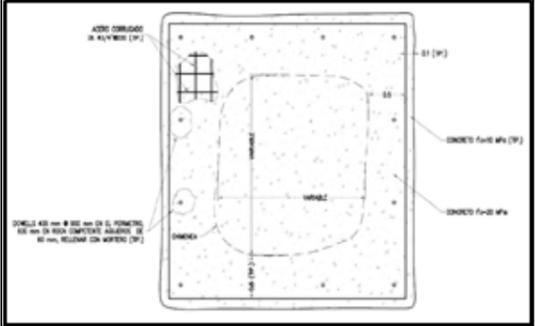
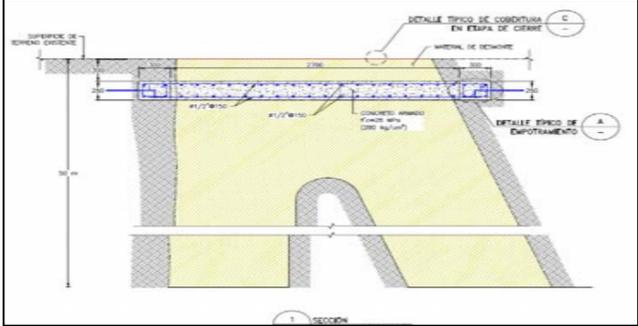
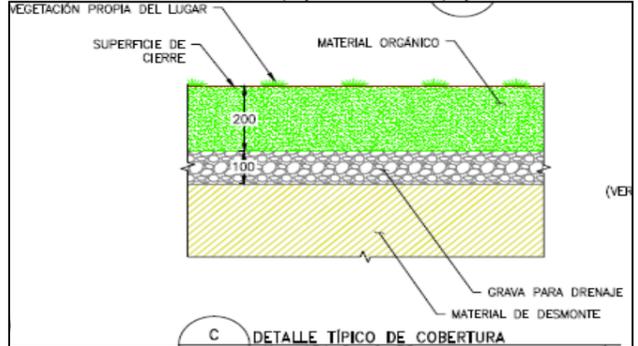
| Componentes Motivo de la Presente Segunda Modificación del Plan de Cierre de Minas de la Unidad Minera Mina Marta | | | | | | | | |
|---|---|--|---|--|--|--|---|--|
| 43 | Chimenea con dos Subniveles | Cerrado (Segundo Informe Semestral 2017) | Se presenta el Estudio de la Ingeniería de Detalle de Cierre, con el cual fue cerrado el componente | | | | <p>Luego de la construcción del tapón de concreto y sobre la capa de material de desmonte de mina se colocó una capa de grava para drenaje de 0.10 m de espesor con la finalidad de facilitar la escorrentía superficial y evitar que se lave los finos del material orgánico. La capa de material orgánico (topsoil) se colocó sobre el desmonte de mina, en un espesor mínimo de 0.20 m. Finalmente, sobre el material orgánico se sembró las especies nativas tales como Festuca sp. y Festuca orthophylla.</p> <p>Del mismo modo las labores de mina se conformaron según el relieve del entorno, lo que le da la pendiente necesaria para que el agua de escorrentía discurra sin dificultad y se evite la infiltración.</p> | |

Los tapones de cierre de las tres chimeneas verticales fueron tapas circulares de concreto armado. Las dimensiones se calcularon de acuerdo con las solicitudes estructurales generadas por el peso propio de la estructura y el peso del material relleno que fue colocado sobre la tapa, omitiendo la presencia de presiones hidrostáticas.

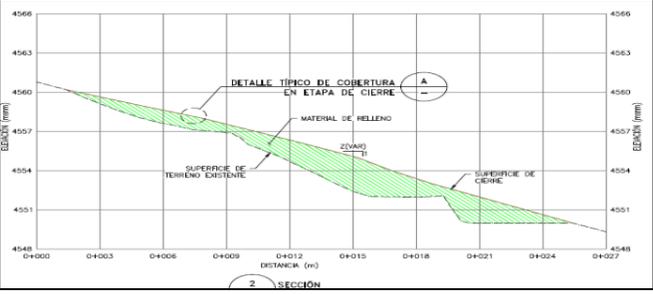
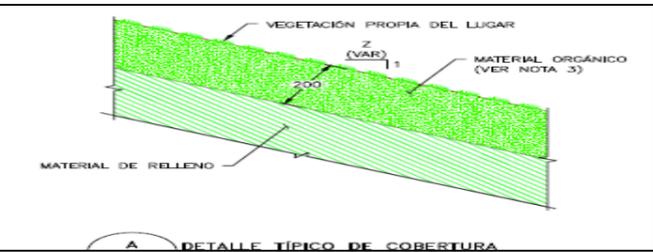
| Componentes Motivo de la Presente Segunda Modificación del Plan de Cierre de Minas de la Unidad Minera Mina Marta | | | | | | | | |
|---|--|--|---|--|--|--|--|--|
| 66 | Subsidencia - Nv 4590 | Cerrado (Segundo Informe Semestral 2017) | Se presenta el Estudio de la Ingeniería de Detalle de Cierre, con el cual fue cerrado el componente | | | | <p>Finalmente, sobre el material orgánico se sembró las especies nativas tales como Festuca sp. y Festuca orthophylla.</p> <p>Del mismo modo las subsidencias se conformaron según el relieve del entorno, lo que le da la pendiente necesaria para que el agua de escorrentía discorra sin dificultad y se evite la infiltración.</p> | |

Las subsidiencias (Subsistencia 1 – Nv 4554 y Subsistencia - Nv 4590) se encuentran ubicadas en la zona Marta 9. Estos componentes son pasivos ambientales productos de una falla o colapso de una labor antigua.

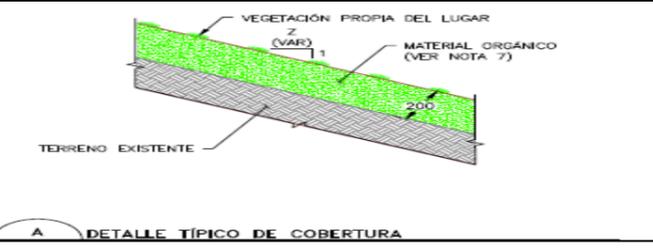
| Componentes Motivo de la Presente Segunda Modificación del Plan de Cierre de Minas de la Unidad Minera Mina Marta | | | | | | | | |
|---|--|--|---|--|--|--|--|--|
| 85 | Desmontera de la Bocamina - Nv 4514 | Cerrado (Segundo Informe Semestral 2017) | Se presenta el Estudio de la Ingeniería de Detalle de Cierre, con el cual fue cerrado el componente | | | Como parte de las medidas de cierre a realizarse, se tiene el retiro completo de todas las desmonteras ubicadas y que son parte de esta actualización, de esta manera se elimina la sobre carga que representa el tener material en superficie, dejando la zona con el conformado tal como se encontraba en su inicio. | | |

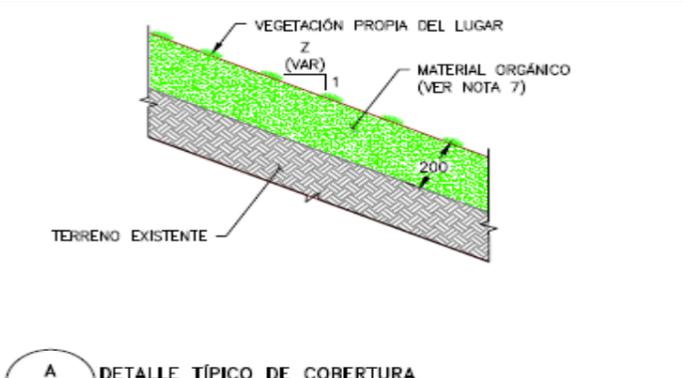
| Componentes Motivo de la Presente Segunda Modificación del Plan de Cierre de Minas de la Unidad Minera Mina Marta | | | | | | | | |
|---|---|---|---|--|--|--|---|--|
| | | | | | | | | <p>A DETALLE TÍPICO DE COBERTURA</p> <p>Del mismo modo el terreno se conformará según el relieve del entorno, lo que le da la pendiente necesaria para que el agua de escorrentía discorra sin dificultad y se evite la infiltración.</p> |

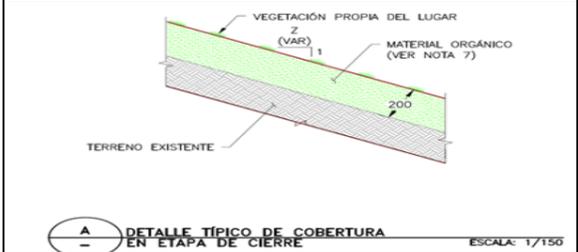
| N° | Componente | Situación Actual | Componentes Motivo de la Presente Segunda Modificación del Plan de Cierre de Minas de la Unidad Minera Mina Marta | | | | | |
|---|---|--|--|--|--|--|--|--|
| 151 | Galpón 1 | Cerrado (Segundo Informe Semestral 2017) | Se presenta el Estudio de la Ingeniería de Detalle de Cierre, con el cual fue cerrado el componente | | | Toda la superficie será reconformada a una condición similar a la del entorno, con la intención que al cierre se mimetice con el lugar. | <p>El Galpón 1 es un pasivo ambiental que se encuentra ubicado en la zona Marta 9, cerca de la Bocamina Nv-4539 - BM 15, es una infraestructura antigua construida íntegramente de adobe, anteriormente fue utilizado como almacén y vivienda. El diseño de cierre del Galpón 1 contempló realizar trabajos de remoción de muros de adobe en su totalidad hasta alcanzar la superficie del terreno inicial, para luego ser transportado hacia las subsidencias, donde se utilizó como relleno.</p> <p>La capa de material orgánico (topsoil) fue colocado sobre la superficie de terreno natural, una vez retirado el material de desmonte, en un espesor mínimo de 0.20 m.</p> <p>Del mismo modo las desmonteras se conformaron según el relieve del entorno, lo que le da la pendiente necesaria para que el agua de escorrentía discorra sin dificultad y se evite la infiltración.</p> | |

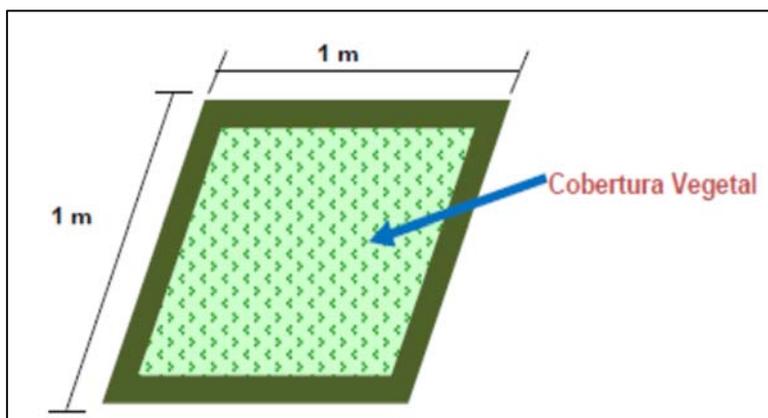
La unidad muestral es de 1m x 1m, de acuerdo con el esquema siguiente, representa un cuadrángulo con estas dimensiones para el desarrollo de los monitoreos, la figura a continuación muestra el esquema:

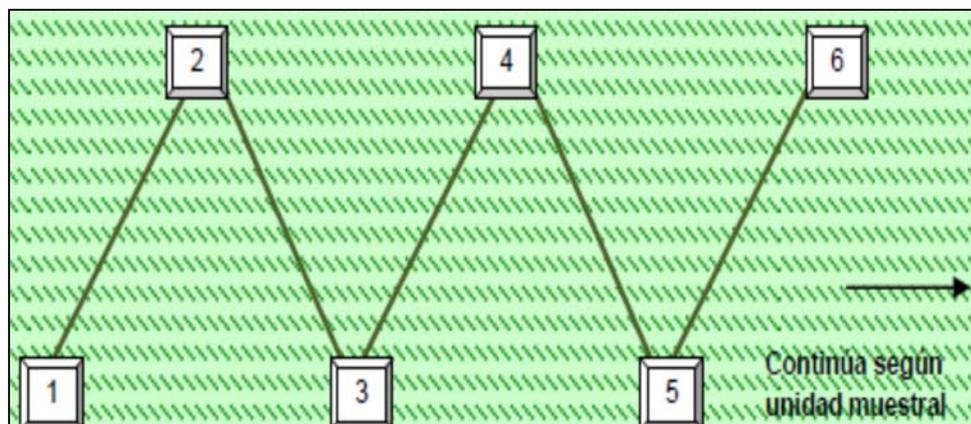
- Aleatoria: se lanzará la unidad muestral en la zona que se desea evaluar. Por cada hectárea se realizará diez (10) lanzamientos.
- Sistematizado: se programará recorridos y evaluaciones de acuerdo al siguiente método:

El criterio de unidades muestrales es el mismo que en el método anterior: 10 lanzamientos.
