# SEGUNDA MODIFICACIÓN DEL PLAN DE CIERRE DE PASIVOS AMBIENTALES MINEROS DE LA UNIDAD MINERA “SANTA BÁRBARA”

PRESENTADO POR:  
**SOCIEDAD MINERA EL BROCAL S.A.A.**

PREPARADO POR:  
**GEOSTUDIOS AMBIENTALES S.A.C.**

# SEGUNDA MODIFICACIÓN DEL PLAN DE CIERRE DE PASIVOS AMBIENTALES MINEROS DE LA UNIDAD MINERA "SANTA BÁRBARA"

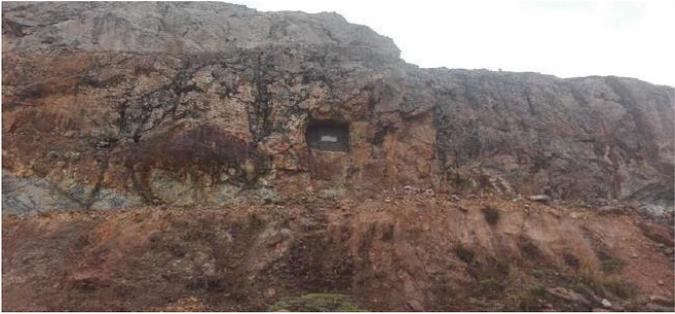
Componente	Fotografía actual del Componente
<b>Sector Santa Bárbara</b>	
<p><b>Bocamina BSB-01:</b> Componente cerrado. (Sin integración paisajística debido a la solicitud de la sociedad civil de Hvca, debido al interés de <i>CREACIÓN DE LOS SERVICIOS TURISTICOS DEL CIRCUITO DEL AZOGUE: PUEBLO DE SACSAMARCA, IGLESIA COLONIAL DA SANTA BARBARA Y LA MINA SANTA BARBARA DEL DISTRITO DE HUANCAVELICA, PROVINCIA Y DEPARTAMENTO DE HUANCAVELICA.</i></p>

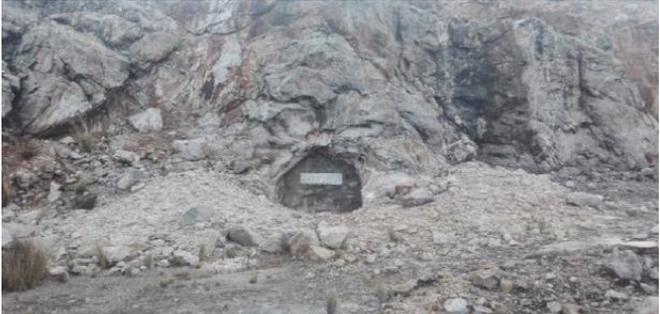
<p><b>Bocamina BSB-1-1:</b> Componente cerrado. (Sin integración paisajística debido a la solicitud de la sociedad civil de Hvca, debido al interés de <i>CREACIÓN DE LOS SERVICIOS TURISTICOS DEL CIRCUITO DEL AZOGUE: PUEBLO DE SACSAMARCA, IGLESIA COLONIAL DA SANTA BARBARA Y LA MINA SANTA BARBARA DEL DISTRITO DE HUANCAVELICA, PROVINCIA Y DEPARTAMENTO DE HUANCAVELICA.</i></p>

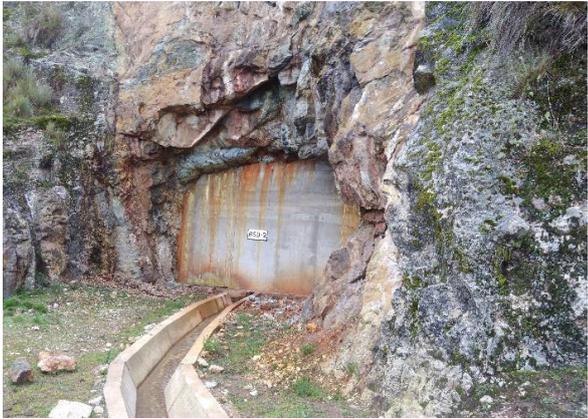
Componente	Fotografía actual del Componente
<p><b>Bocamina BSB-02:</b> Componente estabilizado. (Sin integración paisajística debido a la solicitud de la sociedad civil de Hvca, debido al interés de <i>CREACIÓN DE LOS SERVICIOS TURISTICOS DEL CIRCUITO DEL AZOGUE: PUEBLO DE SACSAMARCA, IGLESIA COLONIAL DA SANTA BARBARA Y LA MINA SANTA BARBARA DEL DISTRITO DE HUANCAVELICA, PROVINCIA Y DEPARTAMENTO DE HUANCAVELICA.</i></p>

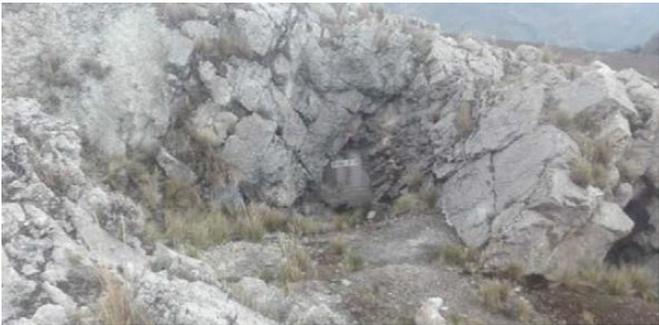
<p><b>Bocamina BSB-2-1:</b> Componente cerrado. (Sin integración paisajística debido a la solicitud de la sociedad civil de Hvca, debido al interés de <i>CREACIÓN DE LOS SERVICIOS TURISTICOS DEL CIRCUITO DEL AZOGUE: PUEBLO DE SACSAMARCA, IGLESIA COLONIAL DA SANTA BARBARA Y LA MINA SANTA BARBARA DEL DISTRITO DE HUANCAVELICA, PROVINCIA Y DEPARTAMENTO DE HUANCAVELICA.</i></p>

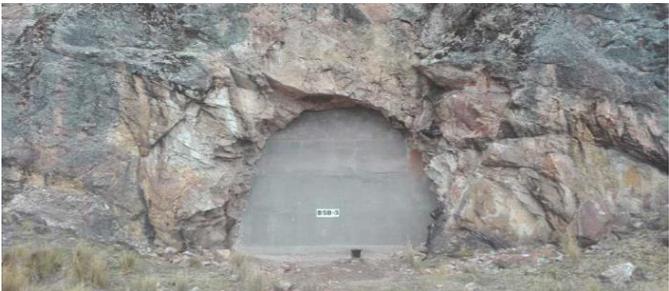
<p><b>Bocamina BSB-03:</b> Componente cerrado. (Sin integración paisajística debido a la solicitud de la sociedad civil de Hvca, debido al interés de <i>CREACIÓN DE LOS SERVICIOS TURISTICOS DEL CIRCUITO DEL AZOGUE: PUEBLO DE SACSAMARCA, IGLESIA COLONIAL DA SANTA BARBARA Y LA MINA SANTA BARBARA DEL DISTRITO DE HUANCAVELICA, PROVINCIA Y DEPARTAMENTO DE HUANCAVELICA.</i></p>

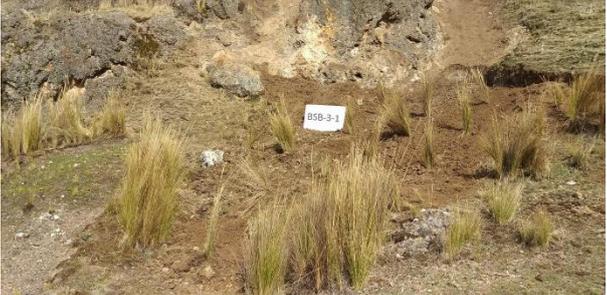
Componente	Fotografía actual del Componente
<p><b>Bocamina BSB-3-1:</b> Componente cerrado. (Existe interés de <i>CREACIÓN DE LOS SERVICIOS TURISTICOS DEL CIRCUITO DEL AZOGUE: PUEBLO DE SACSAMARCA, IGLESIA COLONIAL DA SANTA BARBARA Y LA MINA SANTA BARBARA DEL DISTRITO DE HUANCAVELICA, PROVINCIA Y DEPARTAMENTO DE HUANCAVELICA.</i></p>

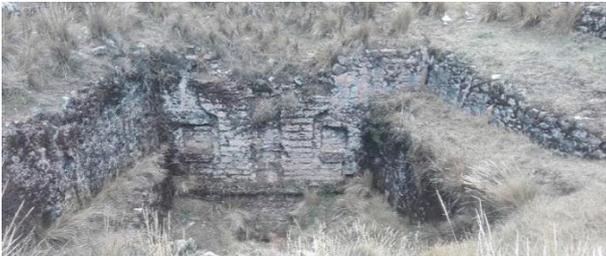
<p><b>Bocamina BSB-04:</b> Componente cerrado. (Sin integración paisajística debido a la solicitud de la sociedad civil de Hvca, debido al interés de <i>CREACIÓN DE LOS SERVICIOS TURISTICOS DEL CIRCUITO DEL AZOGUE: PUEBLO DE SACSAMARCA, IGLESIA COLONIAL DA SANTA BARBARA Y LA MINA SANTA BARBARA DEL DISTRITO DE HUANCAVELICA, PROVINCIA Y DEPARTAMENTO DE HUANCAVELICA.</i></p>

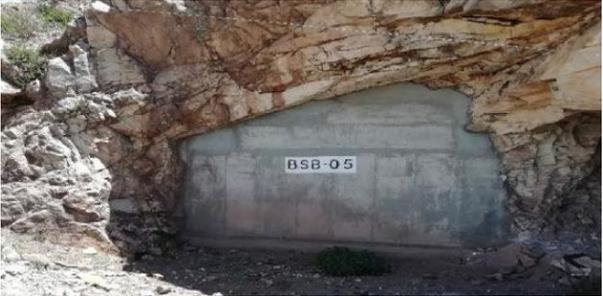
<p><b>Bocamina BSB-05:</b> Componente cerrado. (Sin integración paisajística debido a la solicitud de la sociedad civil de Hvca, debido al interés de <i>CREACIÓN DE LOS SERVICIOS TURISTICOS DEL CIRCUITO DEL AZOGUE: PUEBLO DE SACSAMARCA, IGLESIA COLONIAL DA SANTA BARBARA Y LA MINA SANTA BARBARA DEL DISTRITO DE HUANCAVELICA, PROVINCIA Y DEPARTAMENTO DE HUANCAVELICA.</i></p>

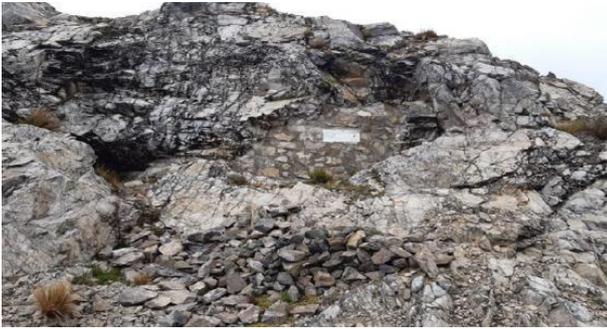
Componente	Fotografía actual del Componente
<p><b>Bocamina BSB-06:</b> Componente cerrado. (Sin integración paisajística debido a la solicitud de la sociedad civil de Hvca, debido al interés de <i>CREACIÓN DE LOS SERVICIOS TURISTICOS DEL CIRCUITO DEL AZOGUE: PUEBLO DE SACSAMARCA, IGLESIA COLONIAL DA SANTA BARBARA Y LA MINA SANTA BARBARA DEL DISTRITO DE HUANCAVELICA, PROVINCIA Y DEPARTAMENTO DE HUANCAVELICA.</i></p>

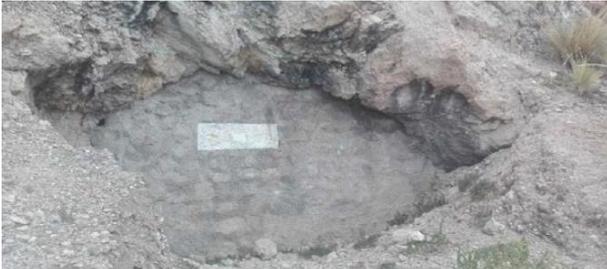
<p><b>Bocamina BSB-07:</b> Componente cerrado. (Sin integración paisajística debido a la solicitud de la sociedad civil de Hvca, debido al interés de <i>CREACIÓN DE LOS SERVICIOS TURISTICOS DEL CIRCUITO DEL AZOGUE: PUEBLO DE SACSAMARCA, IGLESIA COLONIAL DA SANTA BARBARA Y LA MINA SANTA BARBARA DEL DISTRITO DE HUANCAVELICA, PROVINCIA Y DEPARTAMENTO DE HUANCAVELICA.</i></p>

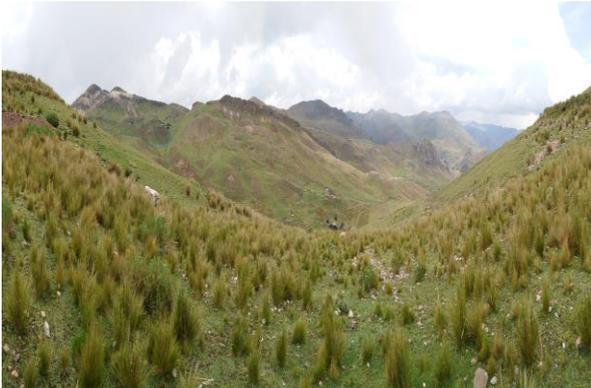
<p><b>Bocamina BSB-08:</b> Componente cerrado. (Existe interés de <i>CREACIÓN DE LOS SERVICIOS TURISTICOS DEL CIRCUITO DEL AZOGUE: PUEBLO DE SACSAMARCA, IGLESIA COLONIAL DA SANTA BARBARA Y LA MINA SANTA BARBARA DEL DISTRITO DE HUANCAVELICA, PROVINCIA Y DEPARTAMENTO DE HUANCAVELICA.</i></p>

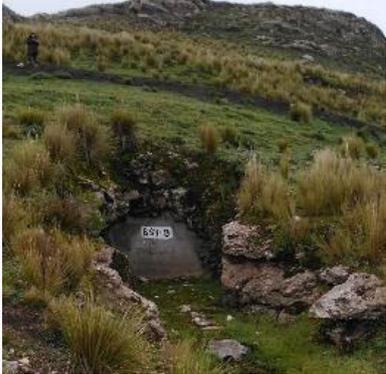
Componente	Fotografía actual del Componente
<p><b>Bocamina BSB-09:</b>                      Componente cerrado.                      (Sin integración paisajística debido a la solicitud de la sociedad civil de Hvca, debido al interés de <i>CREACIÓN DE LOS SERVICIOS TURISTICOS DEL CIRCUITO DEL AZOGUE: PUEBLO DE SACSAMARCA, IGLESIA COLONIAL DA SANTA BARBARA Y LA MINA SANTA BARBARA DEL DISTRITO DE HUANCAVELICA, PROVINCIA Y DEPARTAMENTO DE HUANCAVELICA.</i></p>

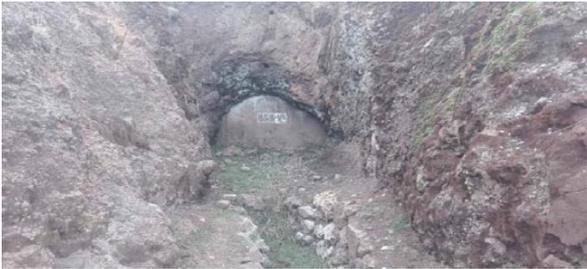
<p><b>Bocamina BSB-10:</b>                      Componente cerrado.                      (Sin integración paisajística debido a la solicitud de la sociedad civil de Hvca, debido al interés de <i>CREACIÓN DE LOS SERVICIOS TURISTICOS DEL CIRCUITO DEL AZOGUE: PUEBLO DE SACSAMARCA, IGLESIA COLONIAL DA SANTA BARBARA Y LA MINA SANTA BARBARA DEL DISTRITO DE HUANCAVELICA, PROVINCIA Y DEPARTAMENTO DE HUANCAVELICA.</i></p>

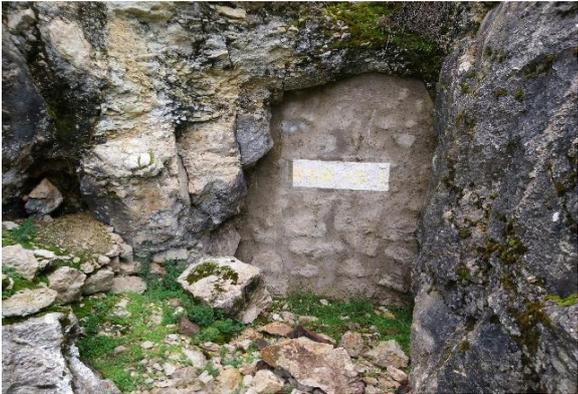
<p><b>Bocamina BSB-10-1:</b>                      Componente cerrado.                      (Sin integración paisajística debido a la solicitud de la sociedad civil de Hvca, debido al interés de <i>CREACIÓN DE LOS SERVICIOS TURISTICOS DEL CIRCUITO DEL AZOGUE: PUEBLO DE SACSAMARCA, IGLESIA COLONIAL DA SANTA BARBARA Y LA MINA SANTA BARBARA DEL DISTRITO DE HUANCAVELICA, PROVINCIA Y DEPARTAMENTO DE HUANCAVELICA.</i></p>

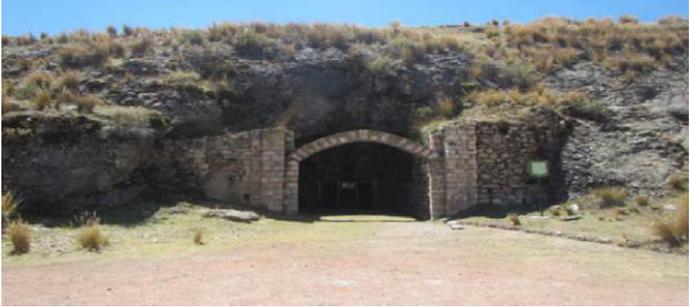
Componente	Fotografía actual del Componente
<p><b>Bocamina BSB-11:</b> Componente cerrado. (Sin integración paisajística debido a la solicitud de la sociedad civil de Hvca, debido al interés de <i>CREACIÓN DE LOS SERVICIOS TURISTICOS DEL CIRCUITO DEL AZOGUE: PUEBLO DE SACSAMARCA, IGLESIA COLONIAL DA SANTA BARBARA Y LA MINA SANTA BARBARA DEL DISTRITO DE HUANCAVELICA, PROVINCIA Y DEPARTAMENTO DE HUANCAVELICA.</i></p>

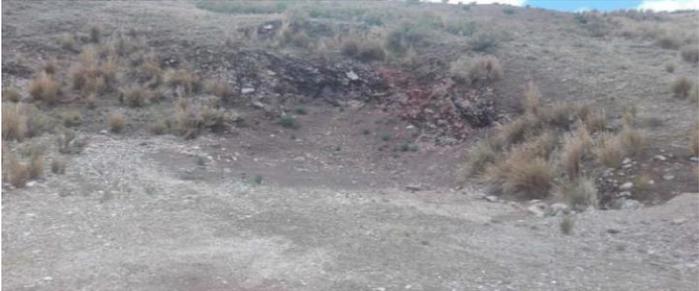
<p><b>Bocamina BSB-12:</b> Componente cerrado. (Existe interés de <i>CREACIÓN DE LOS SERVICIOS TURISTICOS DEL CIRCUITO DEL AZOGUE: PUEBLO DE SACSAMARCA, IGLESIA COLONIAL DA SANTA BARBARA Y LA MINA SANTA BARBARA DEL DISTRITO DE HUANCAVELICA, PROVINCIA Y DEPARTAMENTO DE HUANCAVELICA.</i></p>

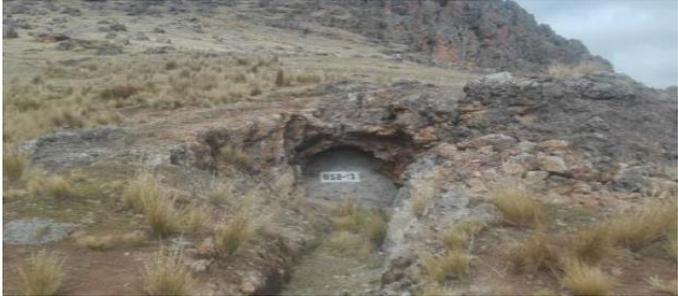
<p><b>Bocamina BSB-13:</b> Componente cerrado. (Sin integración paisajística debido a la solicitud de la sociedad civil de Hvca, debido al interés de <i>CREACIÓN DE LOS SERVICIOS TURISTICOS DEL CIRCUITO DEL AZOGUE: PUEBLO DE SACSAMARCA, IGLESIA COLONIAL DA SANTA BARBARA Y LA MINA SANTA BARBARA DEL DISTRITO DE HUANCAVELICA, PROVINCIA Y DEPARTAMENTO DE HUANCAVELICA.</i></p>

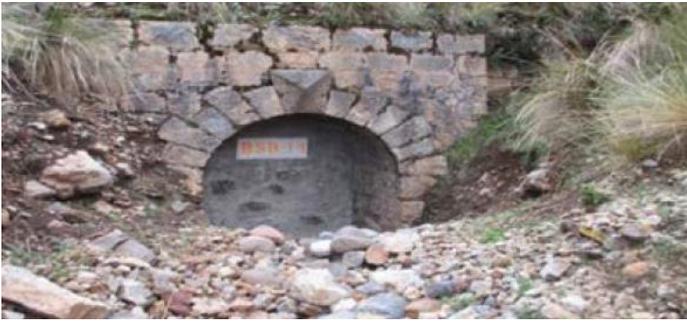
Componente	Fotografía actual del Componente
<p><b>Bocamina BSB-14:</b> Componente cerrado. (Sin integración paisajística debido a la solicitud de la sociedad civil de Hvca, debido al interés de <i>CREACIÓN DE LOS SERVICIOS TURISTICOS DEL CIRCUITO DEL AZOGUE: PUEBLO DE SACSAMARCA, IGLESIA COLONIAL DA SANTA BARBARA Y LA MINA SANTA BARBARA DEL DISTRITO DE HUANCAVELICA, PROVINCIA Y DEPARTAMENTO DE HUANCAVELICA.</i></p>

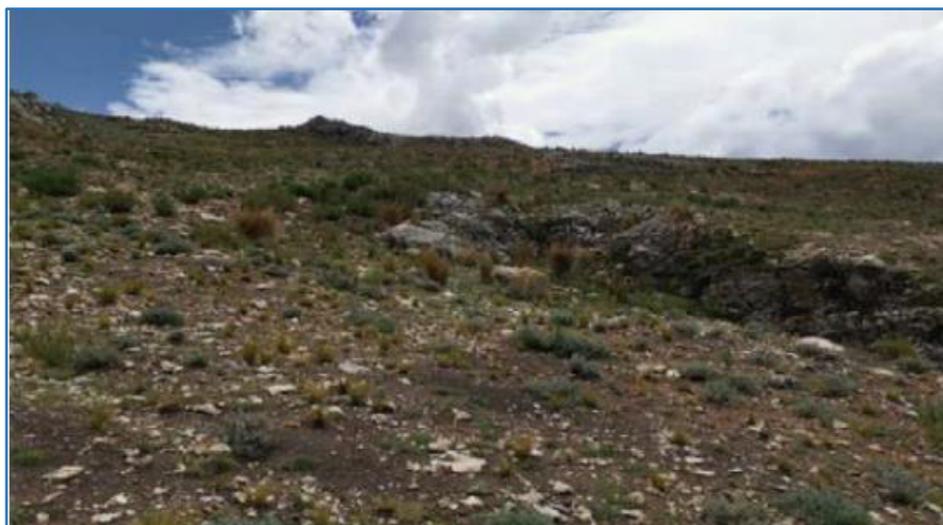
**Figura 1: Chimenea CHSB-01**

Actualmente se encuentra cerrado, se encuentra reportado en la primera Modificación del Plan de Cierre de Pasivos Ambientales Mineros de la Unidad Minera Santa Bárbara.

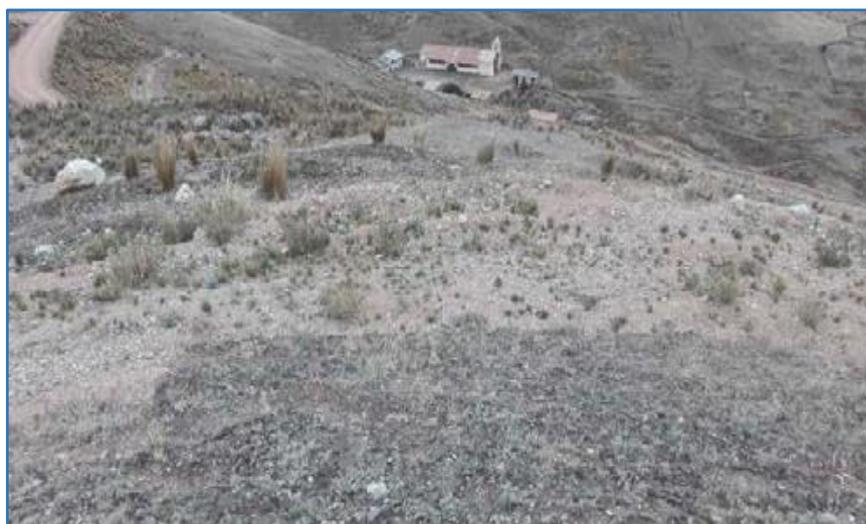
**Figura 2: Chimenea CHSB-02**

Actualmente se encuentra cerrado, cubierta por material suelto el cual se encuentra reportado en la primera modificación del Plan de Cierre de Pasivos Ambientales Mineros de la Unidad Minera Santa Bárbara.

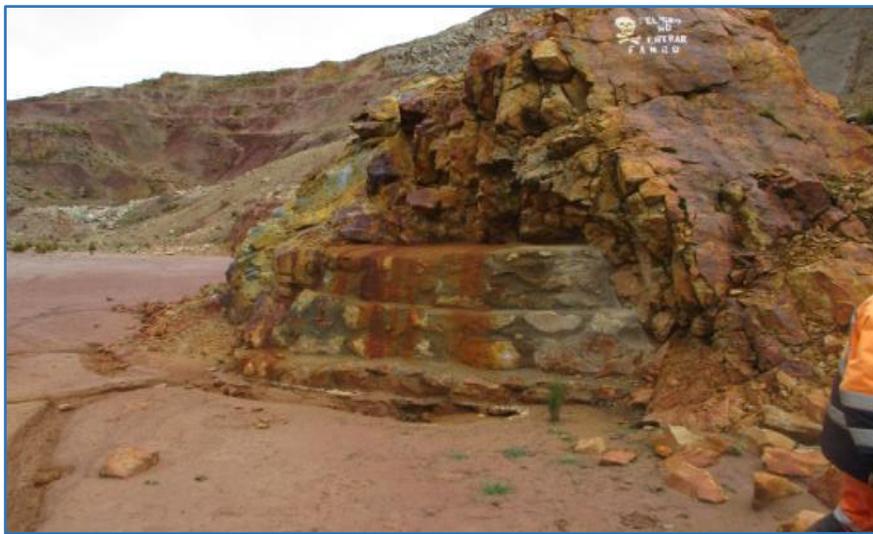
**Figura 3: Chimenea CHSB-03**

Actualmente se encuentra cerrado, cubierta por mampostería de piedra el cual se encuentra reportado en la primera modificación del Plan de Cierre de Pasivos Ambientales Mineros de la Unidad Minera Santa Bárbara.

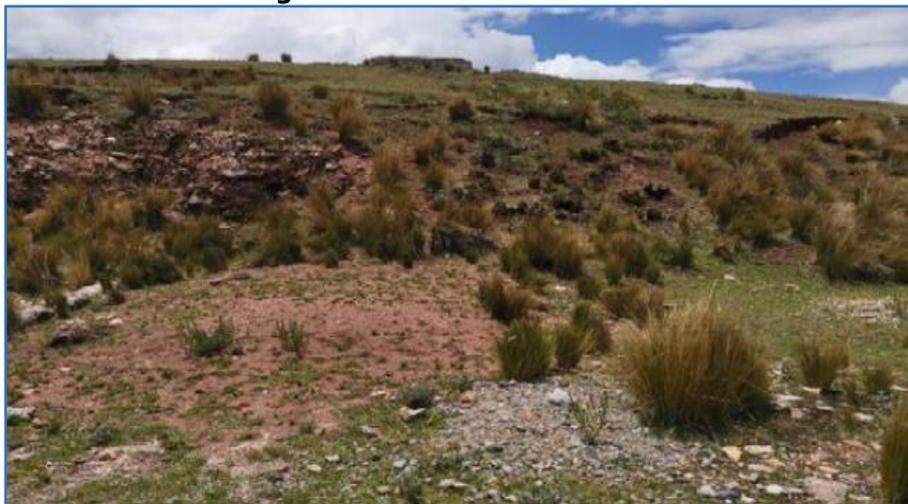
**Figura 4: Chimenea CHSB-03-1**

La Chimenea CHSB-03-1 se encuentra en la zona de Accoccasa, en el talud sureste del Tajo TSB-01, parte medio superior, en las coordenadas UTM (WGS 84) 8 584208.00 N y 503122.00 E, a 4388.9 m.s.n.m. Ha sido excavado en rocas calizas que se hallan muy alteradas y fracturadas con una coloración gris clara. Este componente fue regularizado por la DGAAM, aprobado con R.D. N° 112-2011-MEM-AAM.

Actualmente se encuentra cerrado, cubierto por cilindro metálico D=1 m., fue reportado en la primera modificación del plan de cierre de pasivos ambientales mineros de la unidad minera Santa Bárbara.

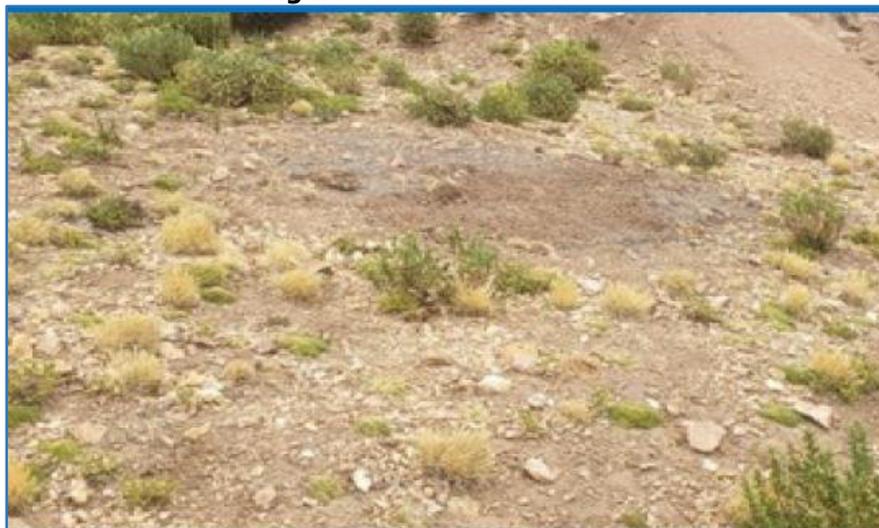
**Figura 5: Chimenea CHY-01**

Se ha colocado una capa de material impermeable de 0.20 m de espesor luego material orgánico.

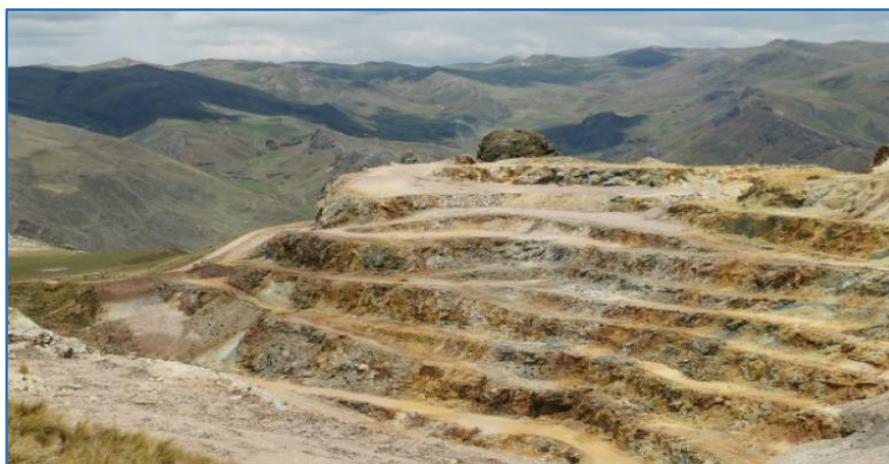
**Figura 6: Tajo T-SB-01**

En el mes de febrero del 2020, se tomaron muestras para determinar el contenido acido-base (ABA), pH en pasta y pH NAG. El material del tajo TSB-01 y sedimentos de la laguna Suytoccocha presentaron capacidades de generación de acidez variables, desde las que generan acidez a las que no lo hacen.

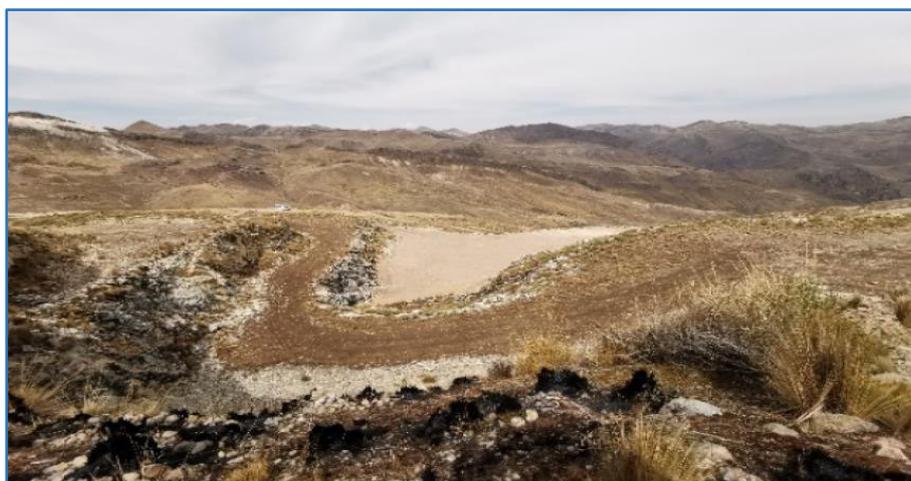
**Figura 7: Tajo T-SB-02**

En el mes de febrero del 2020 se tomaron muestras para determinar el contenido ácido-base (ABA), pH en pasta y pH NAG, las muestras provenientes del tajo TSB-02 fueron las de menor contenido de azufre en forma de sulfuro, siendo categorizadas como materiales de no generación de acidez.

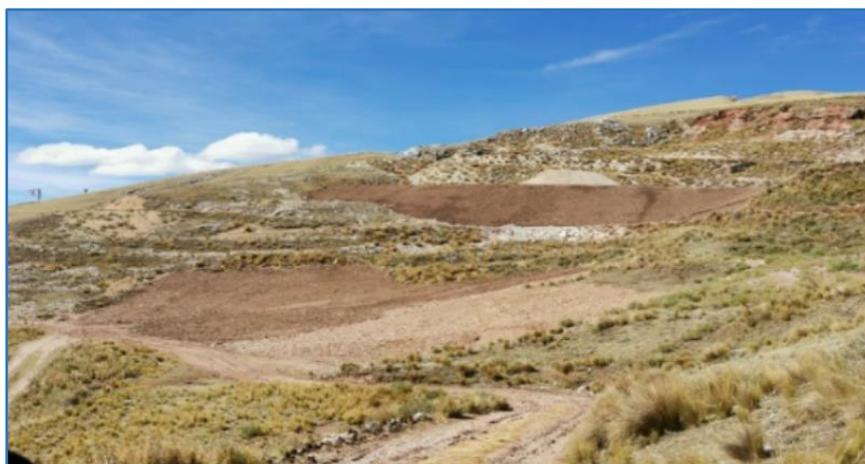
**Figura 8: Tajo T-SB-03**

En el mes de febrero del 2020 se tomaron muestras para determinar el contenido acido-base (ABA), pH en pasta y pH NAG. Las muestras provenientes del tajo TSB-03 fueron las de menor contenido de azufre en forma de sulfuro, siendo categorizadas como materiales de no generación de acidez.

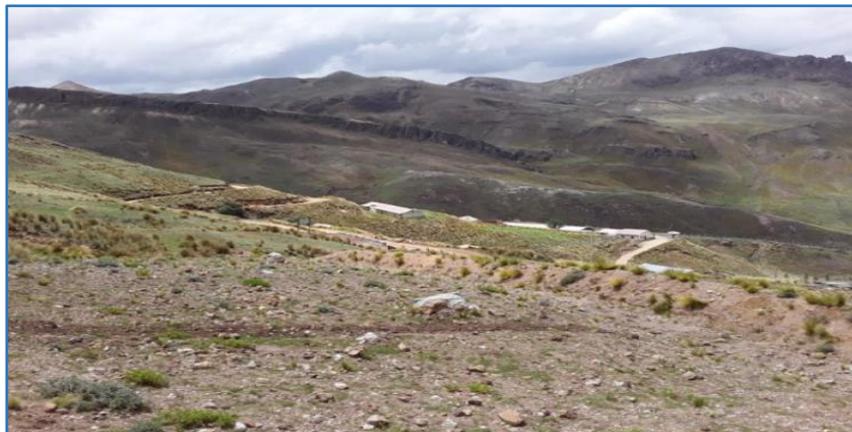
**Figura 9: Rajo RSB-01**

La cobertura es de Tipo I: Arcilla (0.20 m), Material granular caliza (0.20 m), material orgánico (0.20 m de espesor), solo falta el sembrado (voleo de abono de corral y semillas de pastos, se realizó a fines de año 2016 próximo a las precipitaciones pluviales).

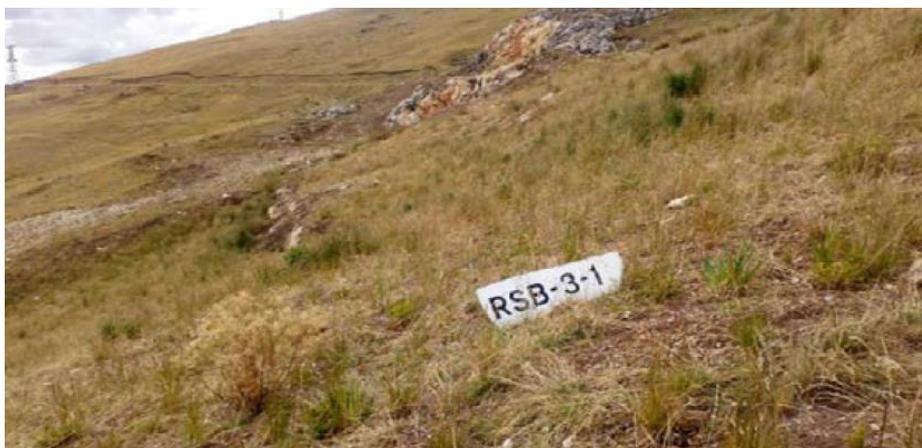
**Figura 10: Rajo RSB-3-1**

La cobertura es de Tipo I: Arcilla (0.20 m), Material granular caliza (0.20 m), material orgánico (0.20 m de espesor), solo falta el sembrado (voleo de abono de corral y semillas de pastos, se realizó a fines de año 2016 próximo a las precipitaciones pluviales).

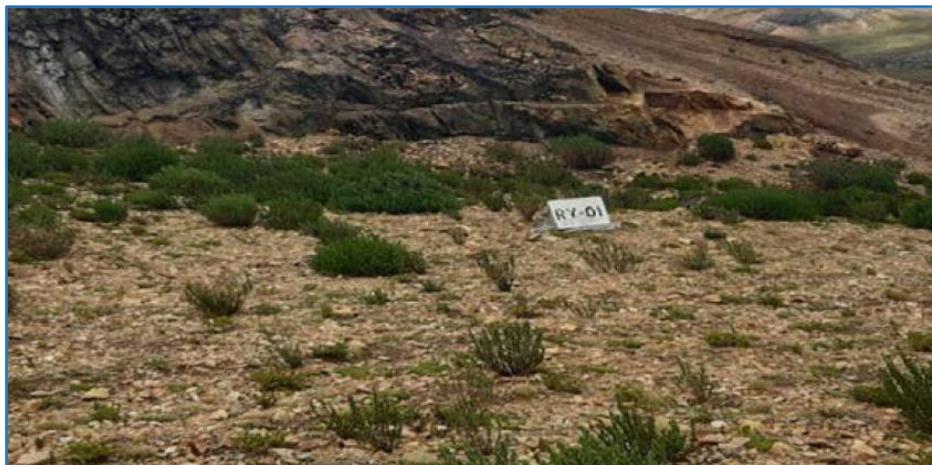
**Figura 11: Rajo RY-01**

Se ha colocado una capa de material impermeable (arcilla de 0.20 m de espesor), seguido de una capa de material drenante (caliza 0.25 m de espesor), luego una capa de material orgánico (0.25 m de espesor) para proseguir con la siembra y fertilización.

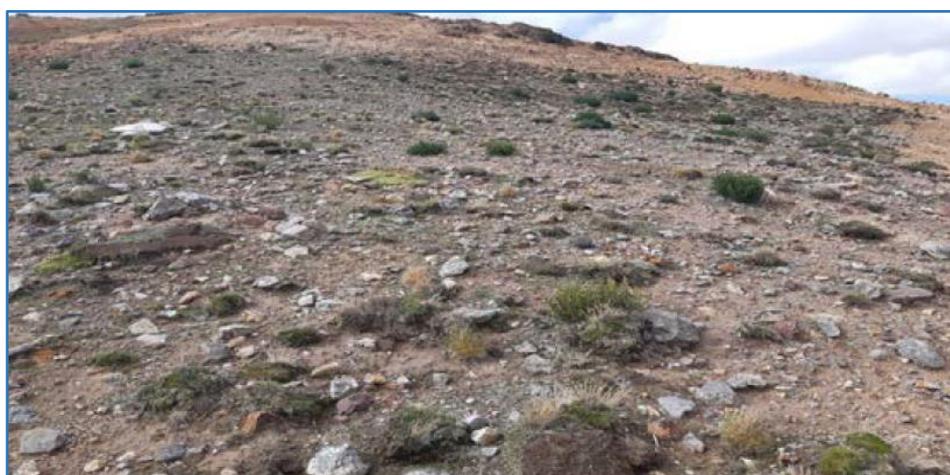
**Figura 12: Rajo RY-02**

Se ha colocado una capa de material impermeable (arcilla de 0.20 m de espesor), seguido de una capa de material drenante (caliza 0.25 m de espesor), luego una capa de material orgánico (0.25 m de espesor) para proseguir con la siembra y fertilización.

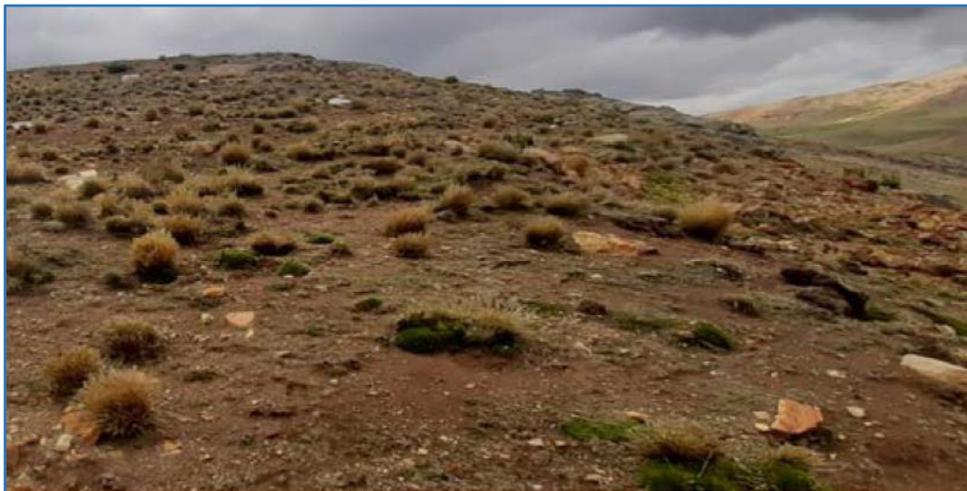
**Figura 13: Rajo RY-03**

Se ha colocado una capa de material impermeable (arcilla de 0.20 m de espesor), seguido de una capa de material drenante (caliza 0.25 m de espesor), luego una capa de material orgánico (0.25 m de espesor) para proseguir con la siembra y fertilización.

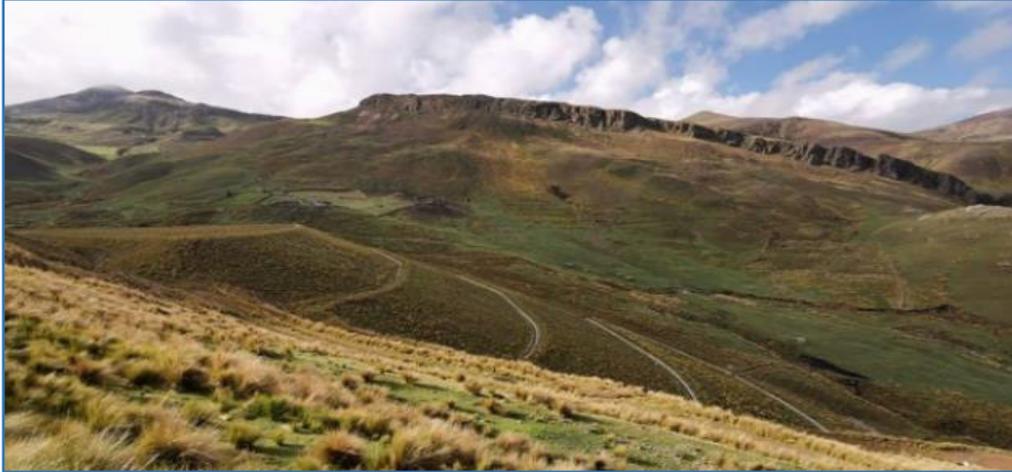
**Figura 15: Depósito de Relaves RE-SB-01**

Geográficamente, se encuentra ubicado en la margen derecha de la quebrada Santa Bárbara (Putacca), en dirección Oeste cerca de la Planta Concentradora de cinabrio, el relieve original del terreno corresponde a una ladera inferior cuyo contorno es algo ondulado y tiene pendientes de 20° a 25°. Esta ha sido labrada en rocas areniscas probablemente en la formación Chaclatacana, la cual se halla cubierta por depósitos glaciares. El lugar no presenta problemas de geodinámica externa ni por la quebrada ubicada cerca de la relavera, esta presenta flujo de aguas en forma permanente. Al cierre del documento, el depósito de relaves RE-SB-01 ha sido reconfigurado en 06 bancos, coberturado y revegetado; además se observa la presencia de infraestructura hidráulica (canales de coronación) para el manejo de aguas en este componente.

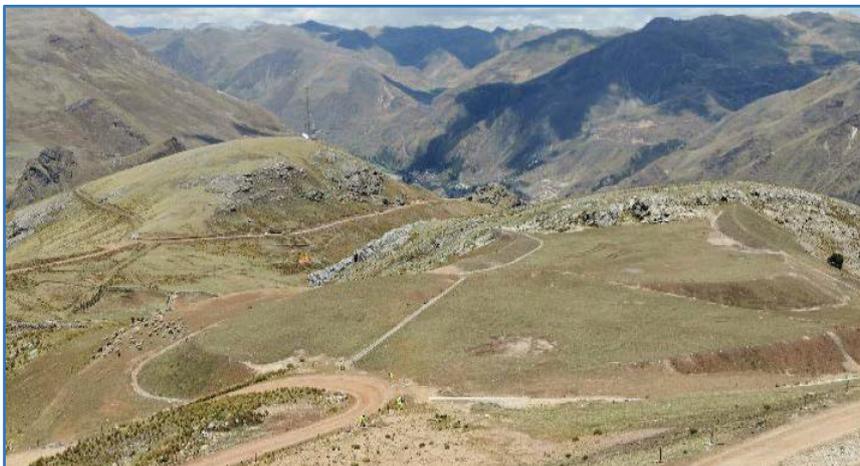
**Figura 17: Depósito de Desmonte DSB-01**

El Depósito de Desmonte DSB-01 del sector Santa Bárbara está conformado por 2 sectores de emplazamiento, sobre lomadas y sobre laderas de pendiente moderada, tiene una altura entre 15 m y 30 m, con una inclinación promedio entre 33° y 37°, compuesto por material de desmonte, fragmentos de rocas areniscas y calizas en matriz grava arcillosa con limo (GC-GM) y arena en estado suelto. El suelo de fundación de la Depósito se encuentra constituido por grava arcillosa en estado suelto con un espesor de hasta 15 m debajo del cual se encuentra un lecho de tobas. El Depósito actualmente se encuentra cerrado y revegetado en su totalidad.

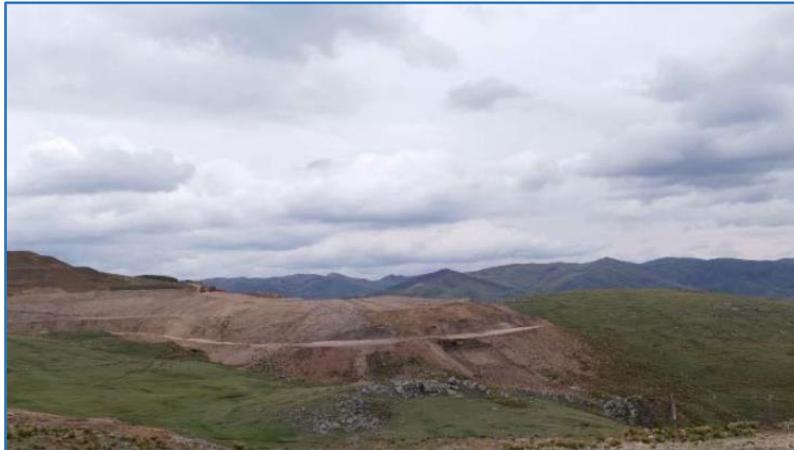
**Figura 18: Depósito de Desmonte DSB-02**

El suelo de fundación de la Depósito se encuentra constituido por grava arcillosa en estado suelto con un espesor de hasta 4 m debajo del cual se encuentra la roca arenisca. El talud se encuentra estable en condiciones estáticas y aún no ha sido coberturado, a la fecha se observan trabajos de remoción y/o perfilamiento en el sector sureste del Depósito.

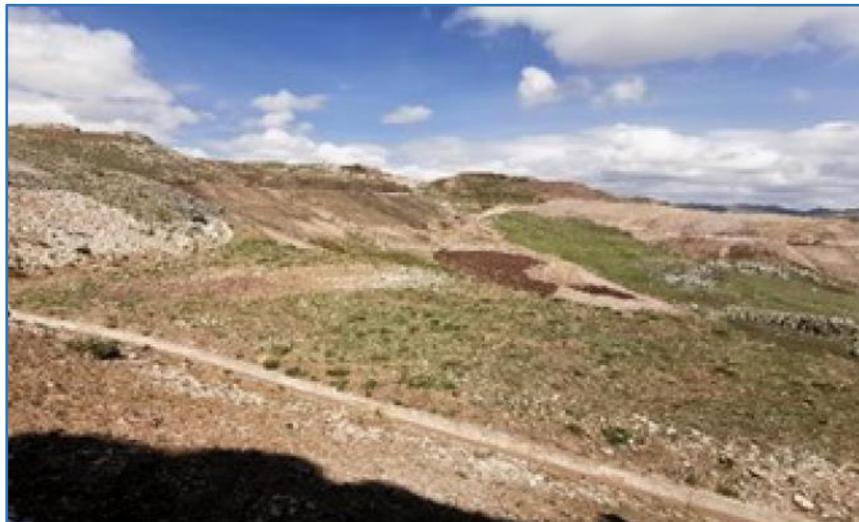
**Figura 20: Depósito de Desmante DSB-04**

Construcción de 150 m de canal de concreto con caja colectora y colchón de mampostería.

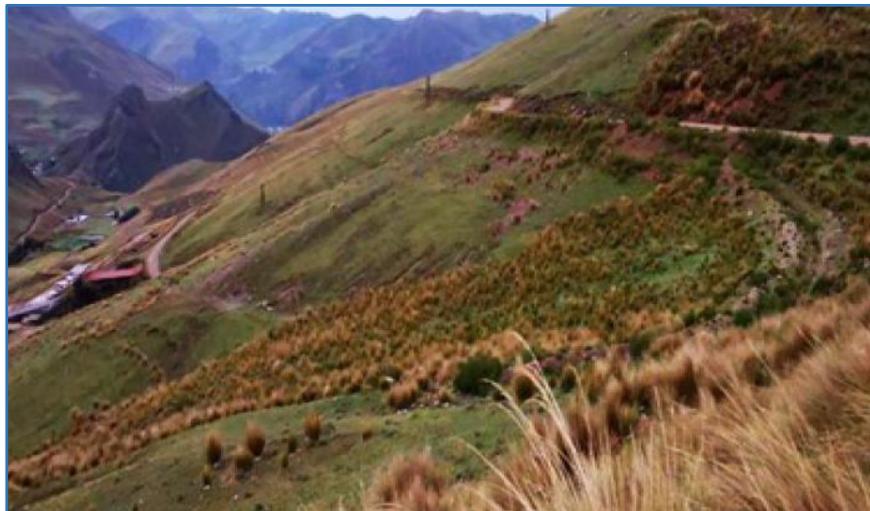
**Figura 21: Depósito de Desmonte DSB-05**

Se le ha aplicado una cobertura Tipo III, material orgánico (0.25 m de espesor), solo falta el sembrado (voleo de abono de corral y semillas de pastos, se hizo a fines de año 2016 próximo a las precipitaciones pluviales).

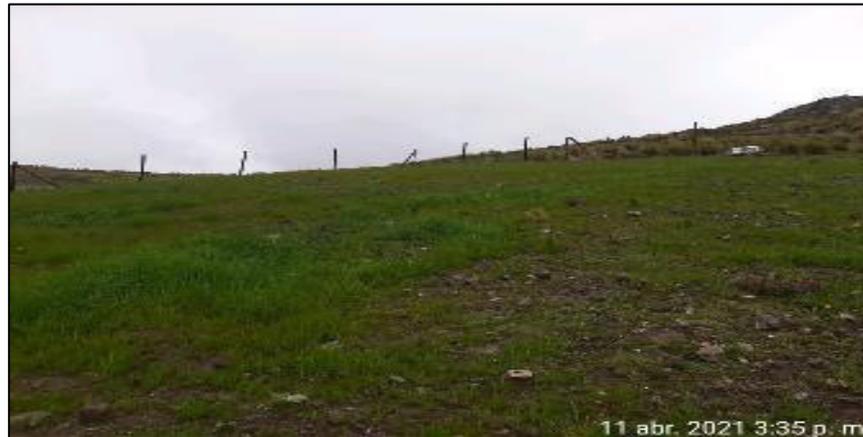
**Figura 22: Depósito de Desmonte DSB-06**

Se le ha aplicado una cobertura Tipo III, material orgánico (0.25 m de espesor), solo falta el sembrado (voleo de abono de corral y semillas de pastos, se hizo a fines de año 2016 próximo a las precipitaciones pluviales).

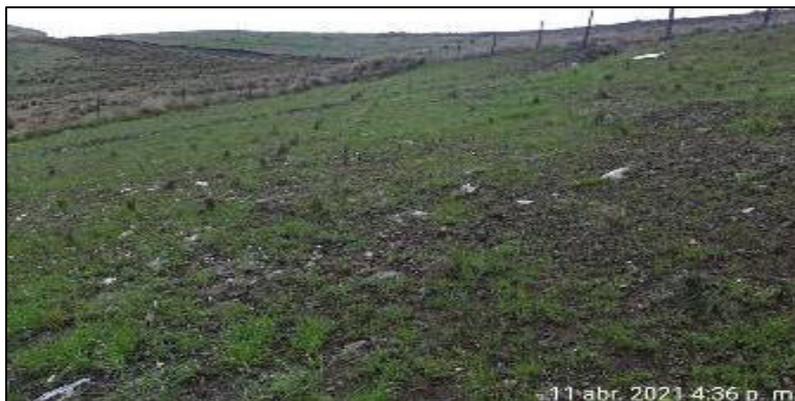
**Figura 23: Depósito de Desmorte DSB-07**

Se le ha aplicado una cobertura Tipo III, material orgánico (0.25 m de espesor), solo falta el sembrado (voleo de abono de corral y semillas de pastos, se hizo a fines de año 2016 próximo a las precipitaciones pluviales).

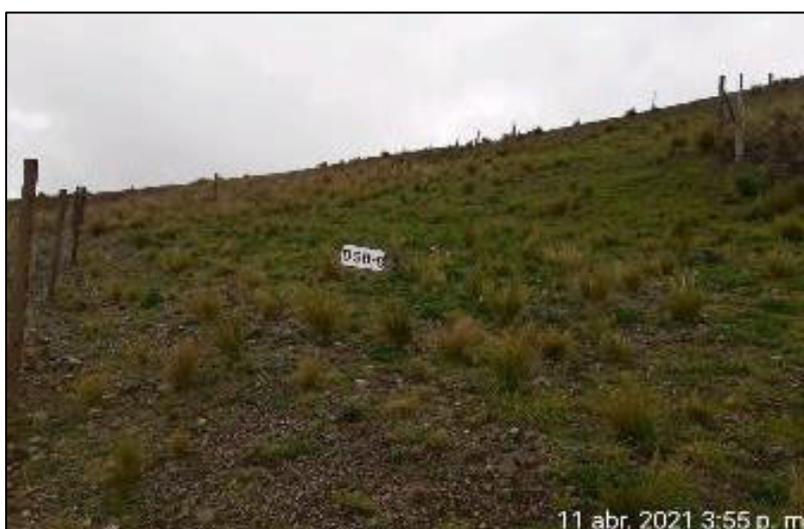
**Figura 24: Depósito de Desmorte DSB-08**

Se le ha aplicado una cobertura Tipo III, material orgánico (0.25 m de espesor), solo falta el sembrado (voleo de abono de corral y semillas de pastos, se hizo a fines de año 2016 próximo a las precipitaciones pluviales).

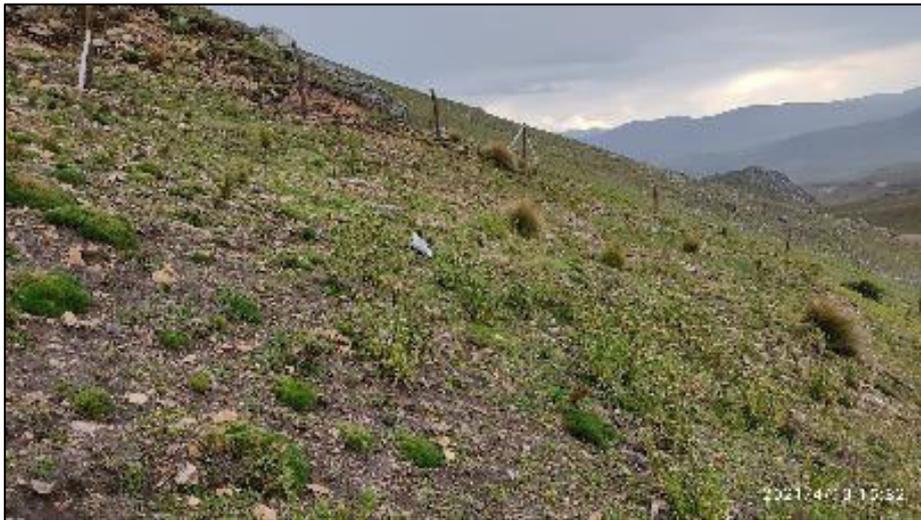
**Figura 26: Depósito de Desmante DSB-10**

Se le ha aplicado una cobertura Tipo III, material orgánico (0.25 m de espesor), solo falta el sembrado (voleo de abono de corral y semillas de pastos, se hizo a fines de año 2016 próximo a las precipitaciones pluviales).

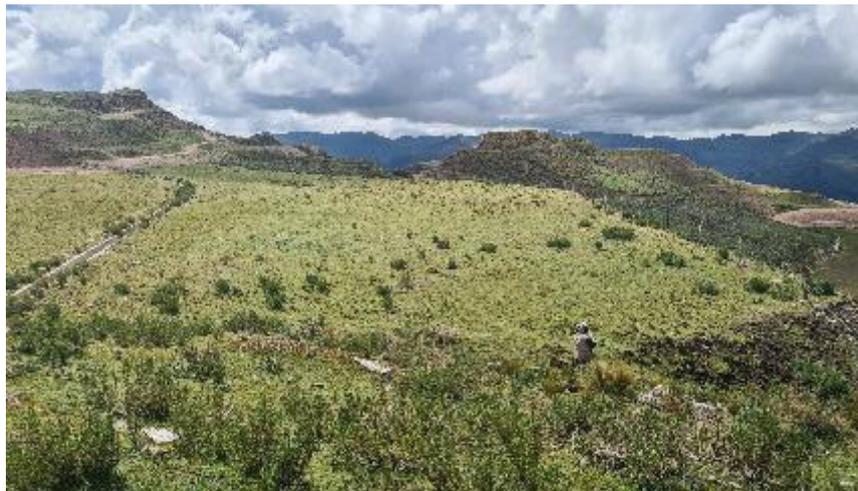
**Figura 27: Depósito de Desmonte DSB-11**

Construcción de 401.00 ml de canal de concreto con caja colectora de finos y colchón de mampostería. 2016.

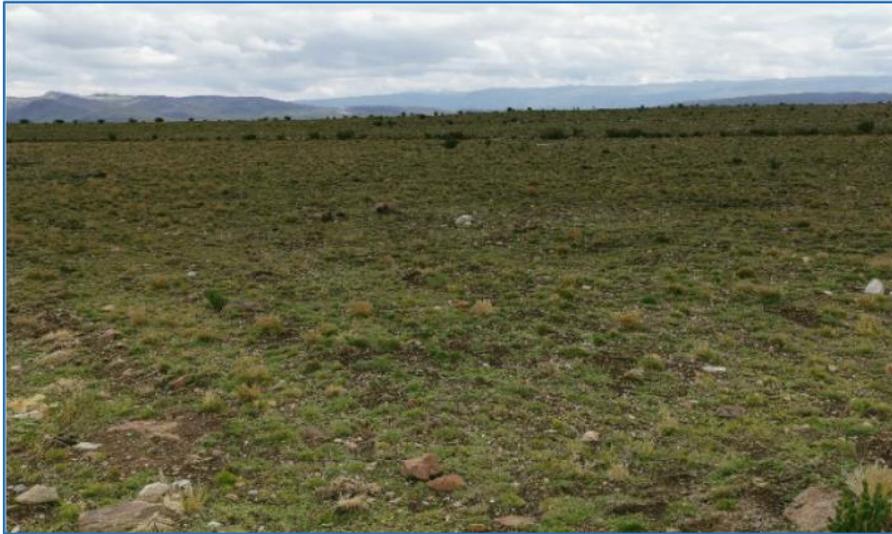
**Figura 30: Depósito de Desmonte DSB-14**

Estos canales tienen una pendiente variable de acuerdo a la superficie del terreno natural con descarga al colchón de mampostería.

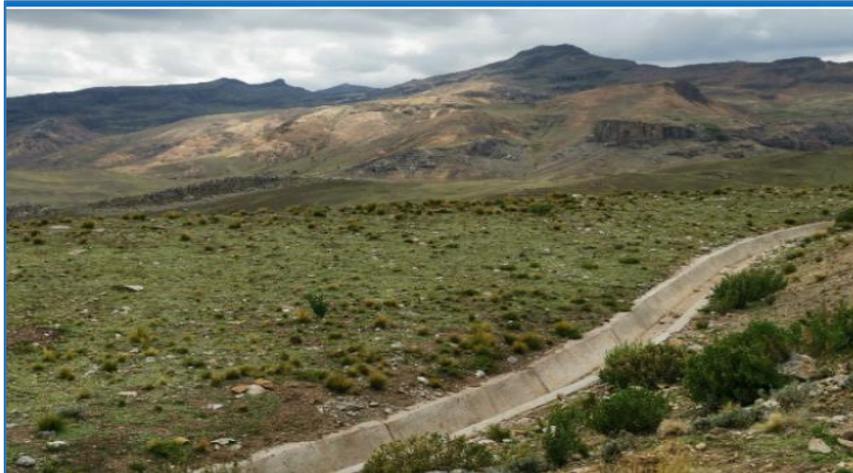
**Figura 32: Depósito de Desmonte DSB-16**

Construcción de 112 metros lineales de canal de concreto con pendiente variable de acuerdo a la superficie del terreno natural con descarga al colchón de mampostería.

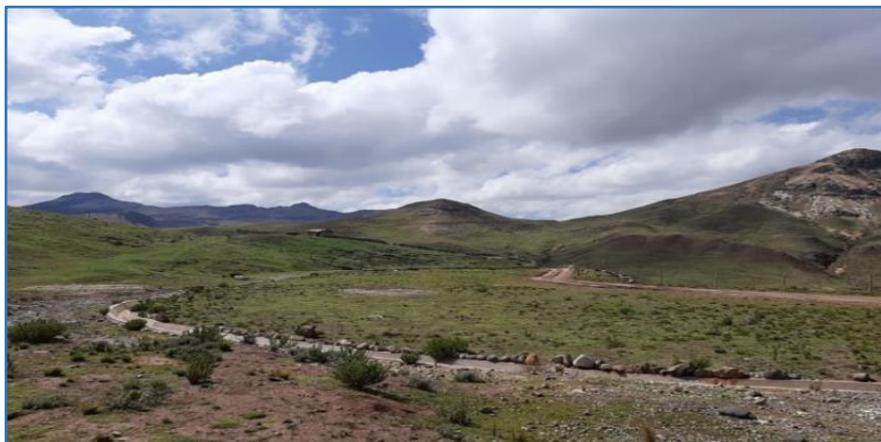
**Figura 34: Depósito de Desmante DSB-18**

Construcción de 2 tramos de canal de concreto tipo TI de 115 ml y 110 ml con pendiente variable de acuerdo a la superficie del terreno natural con descarga al colchón de mampostería.

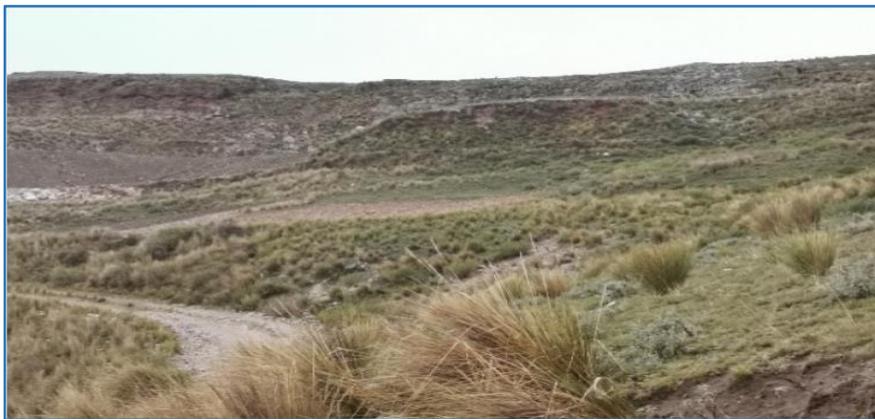
**Figura 35: Depósito de Desmonte DSB-19**

Se le ha aplicado una cobertura Tipo III, material orgánico (0.25 m de espesor), solo falta el sembrado (voleo de abono de corral y semillas de pastos, se hizo a fines de año 2016 próximo a las precipitaciones pluviales).

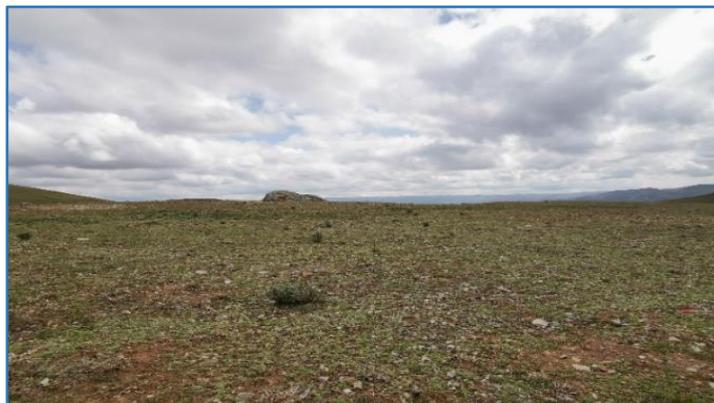
**Figura 36: Depósito de Desmonte DSB-20**

Construcción de un tramo de canal de concreto tipo TI de 265 ml con pendiente variable de acuerdo a la superficie del terreno natural con descarga al colchón de mampostería.

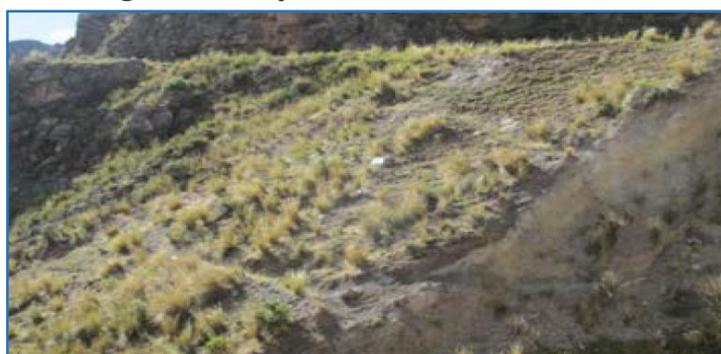
**Figura 37: Depósito de Desmonte DSB-21**

Se le ha aplicado una cobertura Tipo III, material orgánico (0.25 m de espesor).

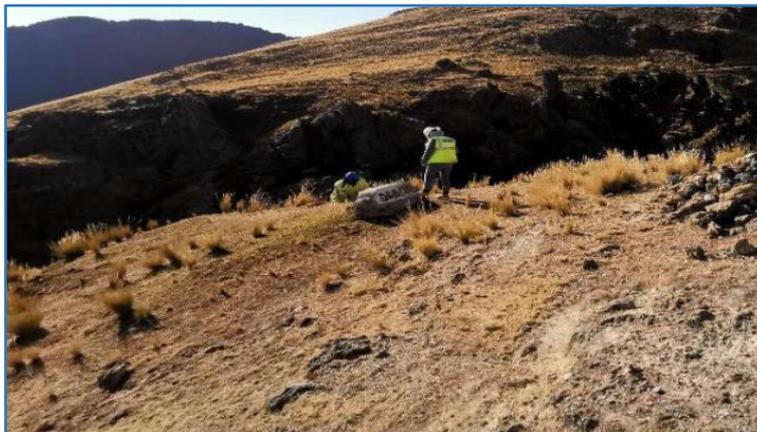
**Figura 38: Depósito de Desmorte DSB-22**

Se le ha aplicado una cobertura Tipo III, material orgánico (0.25 m de espesor).

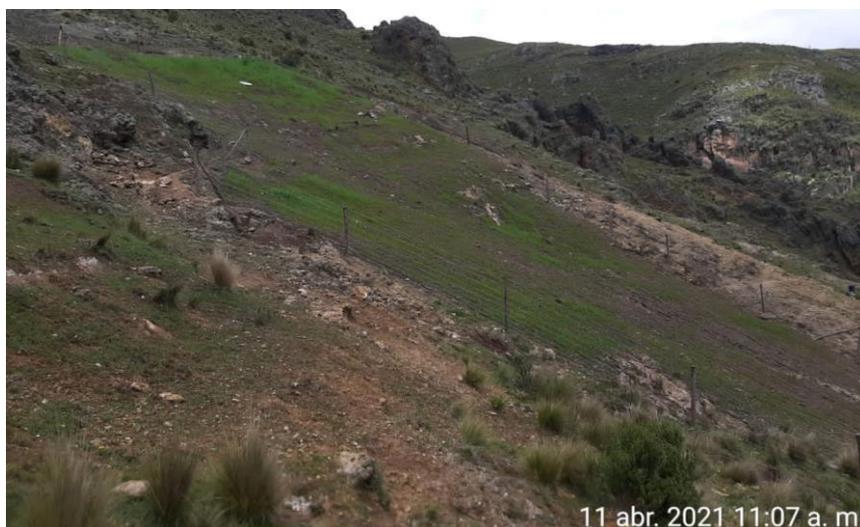
**Figura 39: Depósito de Desmorte DSB-23**

Se le ha aplicado una cobertura Tipo III, material orgánico (0.25 m de espesor).

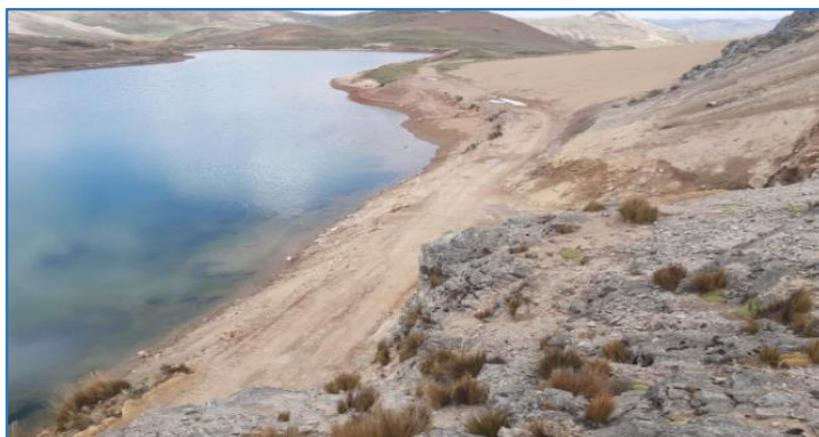
**Figura 40: Depósito de Desmorte DY-01**

Este Depósito por ser de menor volumen (380 m<sup>3</sup>) se ha removido y reubicado en el Depósito de Desmorte DY-02.

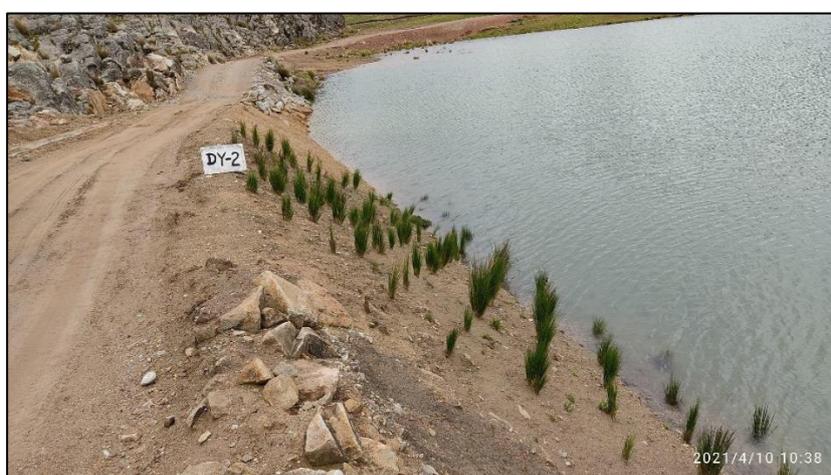
**Figura 41: Depósito de Desmorte DY-02**

Construcción de 33 ml de canal de concreto, 2016.

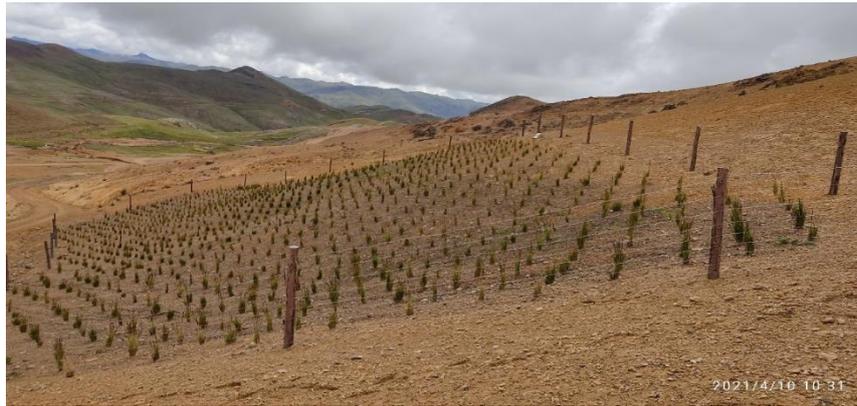
**Figura 45: Depósito de Desmonte DY-06**

Se le aplicó una capa de material orgánico (0.25 m de espesor) para proseguir con la siembra y fertilización, 2016.

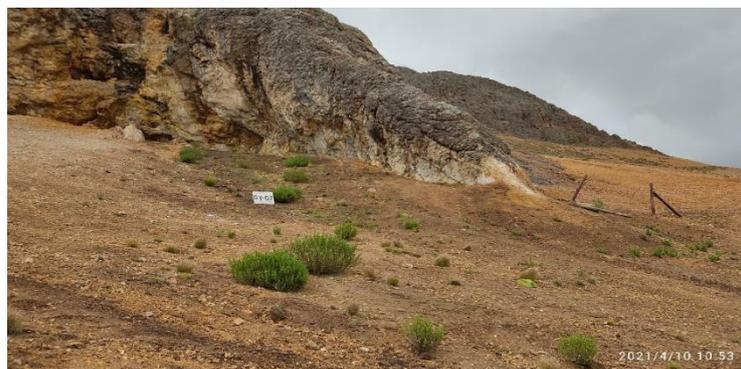
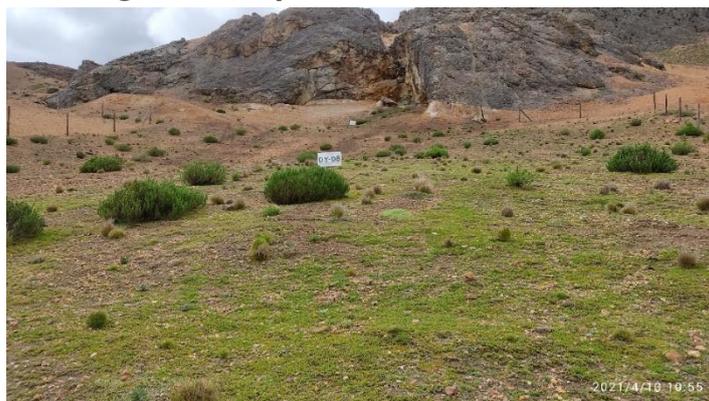
A los Depósitos DY-07 y DY-08 se le aplicó una capa de material orgánico (0.25 m de espesor) para proseguir con la siembra y fertilización.
