# SEGUNDA MODIFICACIÓN DEL PLAN DE CIERRE DE PASIVOS AMBIENTALES MINEROS DE LA UNIDAD MINERA “SANTA BÁRBARA”

PRESENTADO POR:  
**SOCIEDAD MINERA EL BROCAL S.A.A.**

PREPARADO POR:  
**GEOSTUDIOS AMBIENTALES S.A.C.**

# SEGUNDA MODIFICACIÓN DEL PLAN DE CIERRE DE PASIVOS AMBIENTALES MINEROS DE LA UNIDAD MINERA "SANTA BÁRBARA"

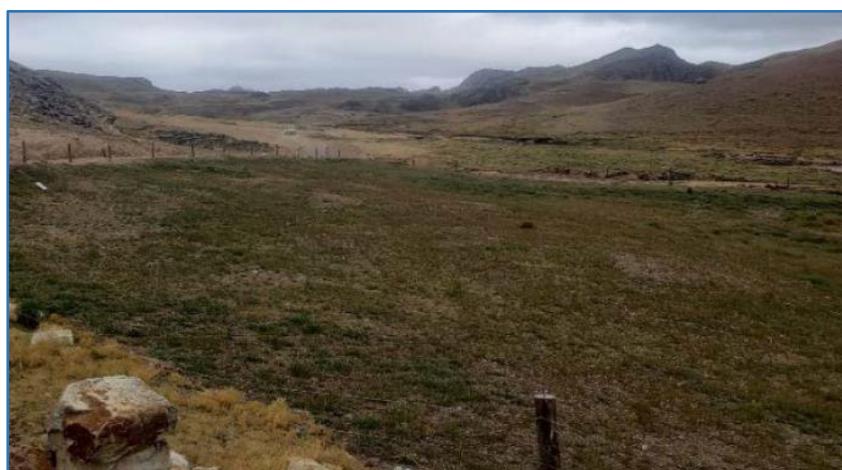
**Figura 48: Depósito de Desmorte DY-09**

Se le aplicó una cobertura Tipo III, una capa de material orgánico (0.25 m de espesor) para proseguir con la siembra y fertilización.

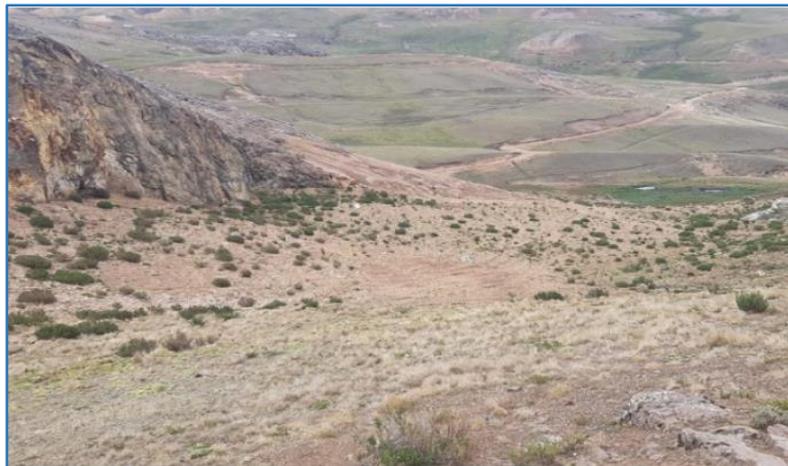
**Figura 49: Depósito de Desmonte DY-10**

Se le aplicó una capa de material orgánico (0.25 m de espesor) para proseguir con la siembra y fertilización.

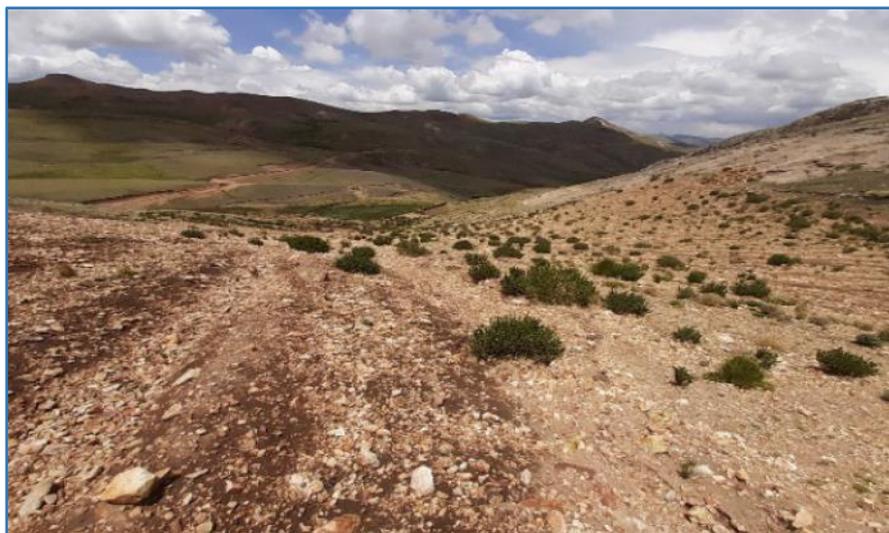
**Figura 50: Depósito de Desmonte DY-11**

Se ha aplicado una capa de material orgánico (0.25 m de espesor) para proseguir con la siembra y fertilización.

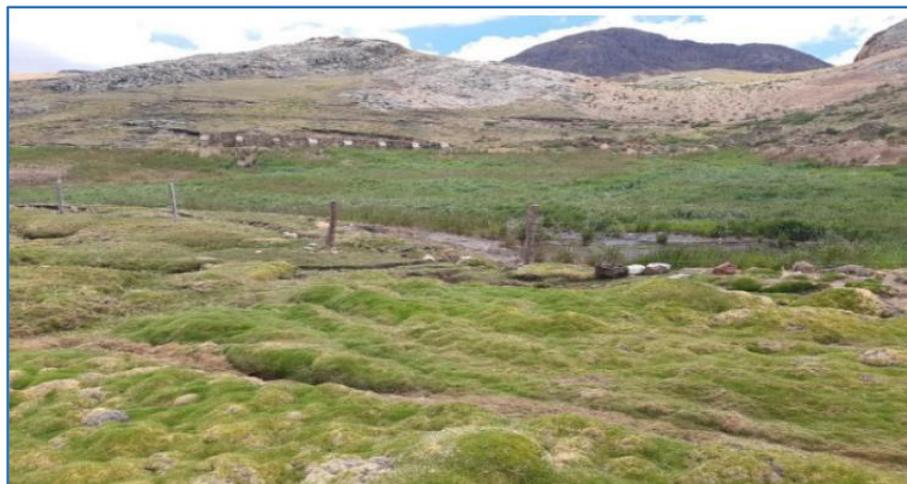
**Figura 51: Depósito de Desmote DY-12**

Se le aplicó una cobertura Tipo III, una capa de material orgánico (0.25 m de espesor) para proseguir con la siembra y fertilización.

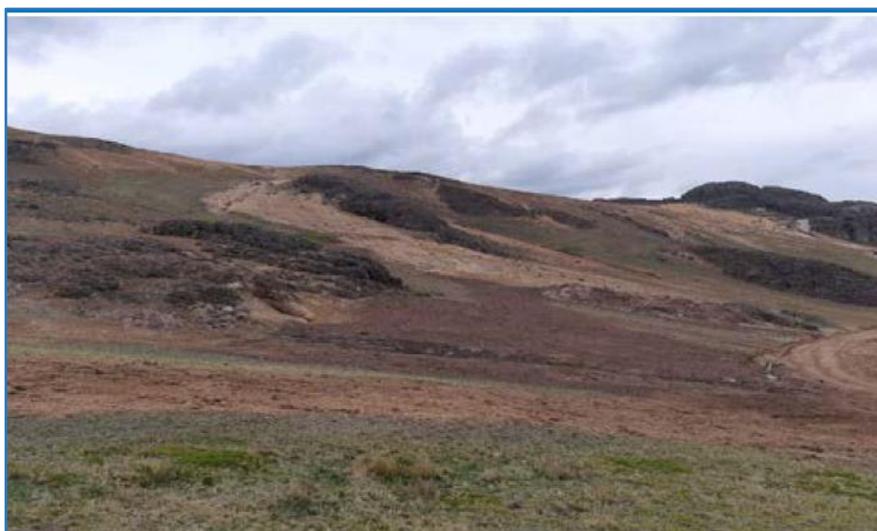
**Figura 52: Depósito de Desmote DY-13**

Se le aplicó una capa de material orgánico (0.25 m de espesor) para proseguir con la siembra y fertilización.

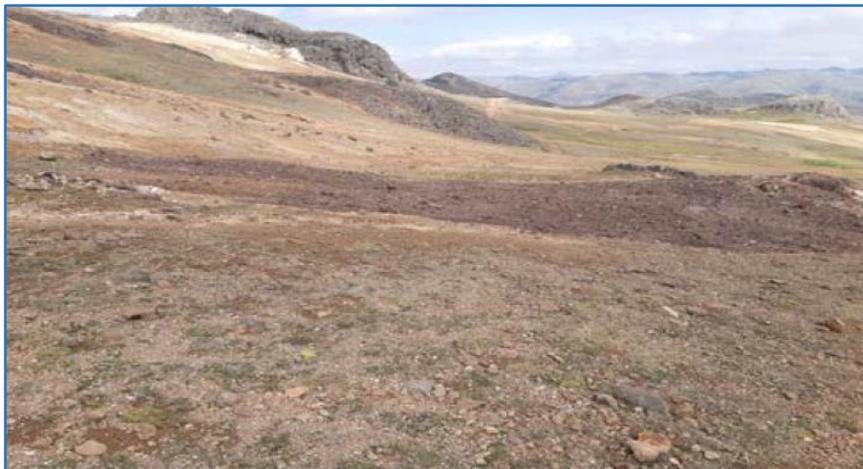
**Figura 53: Depósito de Desmonte DY-14**

Se le aplicó una capa de material orgánico (0.25 m de espesor) para proseguir con la siembra y fertilización.

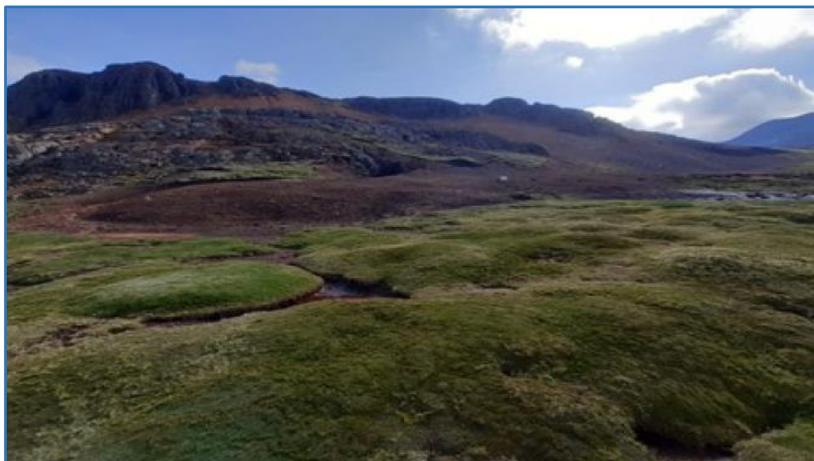
**Figura 54: Depósito de Desmonte DY-15**

Se le aplicó una capa de material orgánico (0.25 m de espesor) para proseguir con la siembra y fertilización.

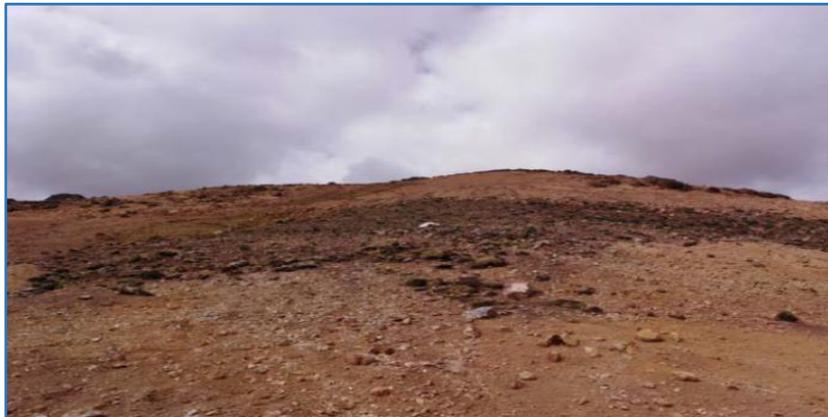
**Figura 56: Depósito de Desmonte DY-17**

Se le aplicó una capa de material orgánico (0.25 m de espesor) para proseguir con la siembra y fertilización.

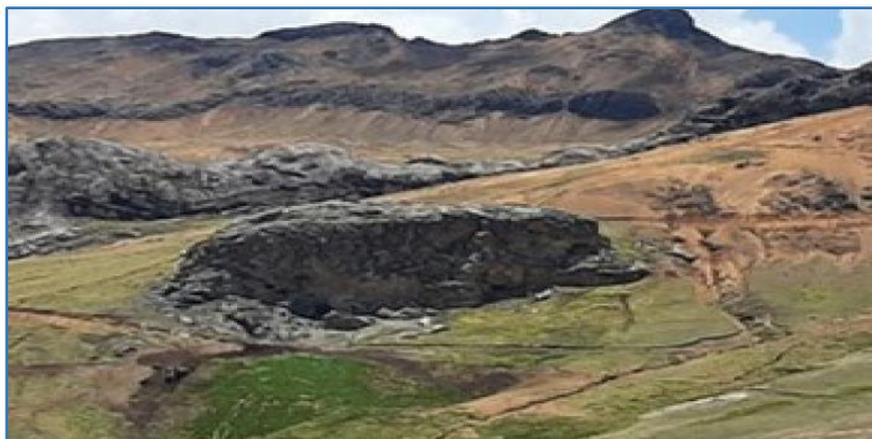
**Figura 57: Depósito de Desmonte DY-18**

Se le aplicó una cobertura Tipo III, una capa de material orgánico (0.25 m de espesor) para proseguir con la siembra y fertilización.

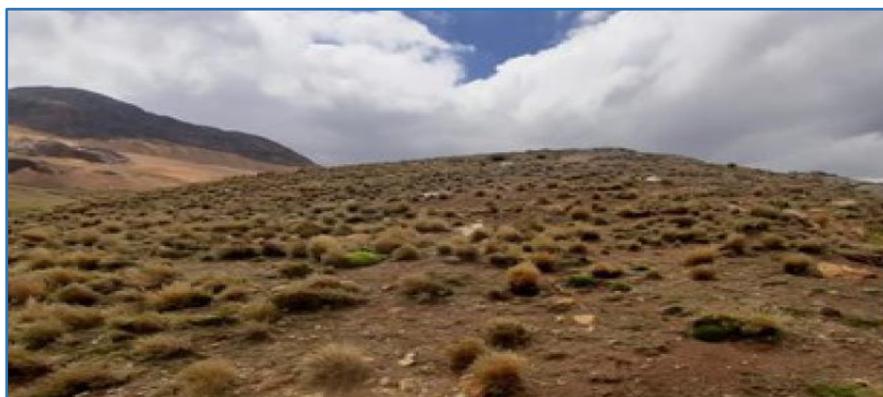
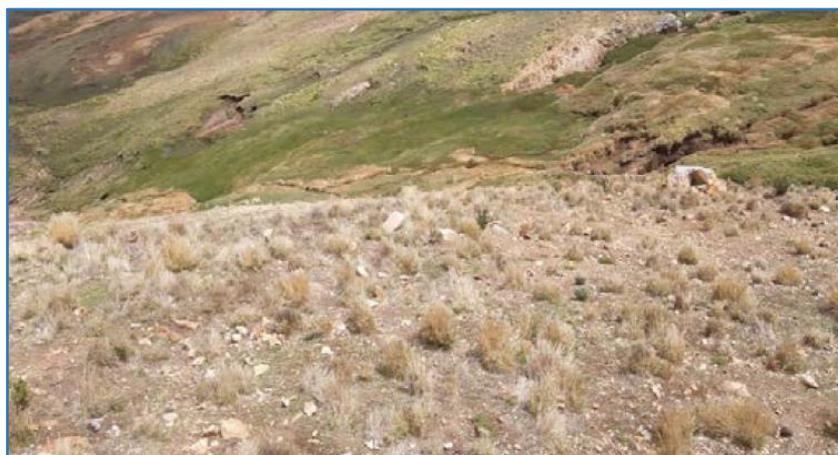
Se le aplicó una capa de material orgánico (0.25 m de espesor) para proseguir con la siembra y fertilización.

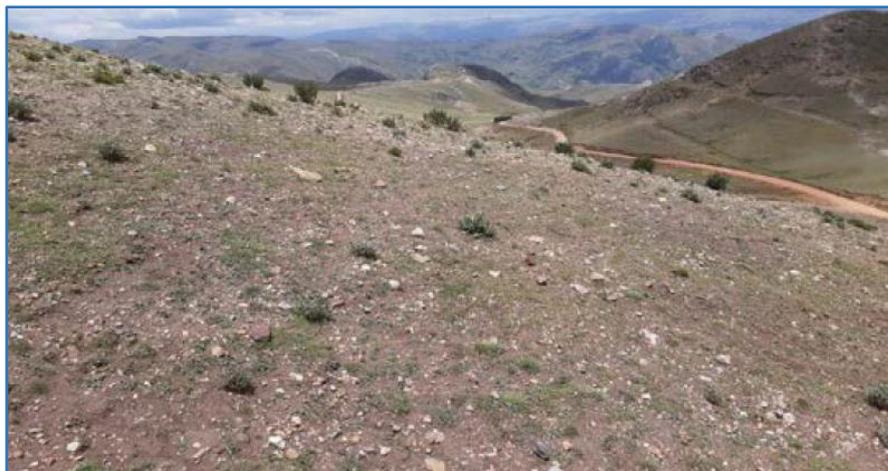
**Figura 60: Depósito de Desmote DY-20**

Construcción de 162 ml de canal de concreto con caja colectora de finos y colchón de mampostería.

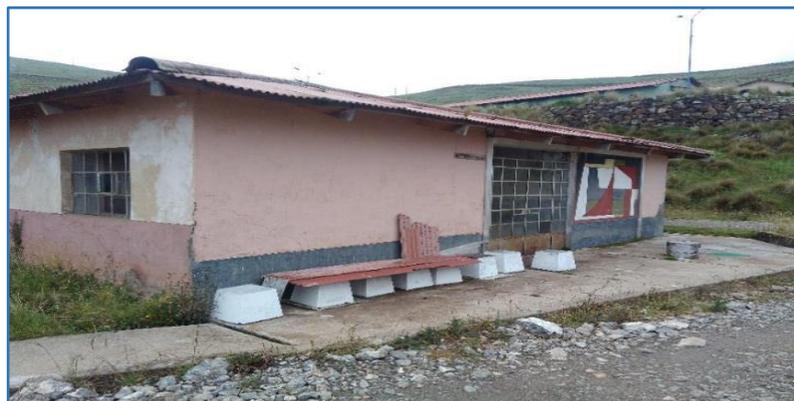
**Figura 61: Servicio de Salud**

El servicio de salud o tópico está construido con material noble posee una cobertura de plancha zincada tipo ondulada. Actualmente se encuentra inoperativo.

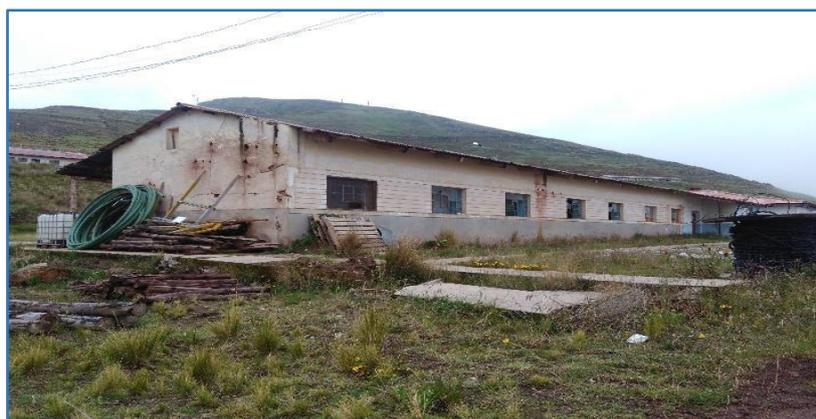
**Figura 62: Escuela**

La escuela está construida con material noble posee una cobertura de plancha zincada tipo ondulada. Actualmente se encuentra inoperativo.

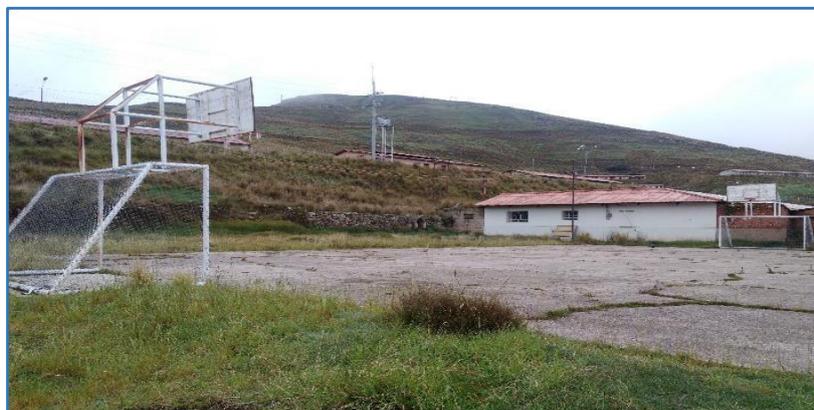
**Figura 63: Loza Deportiva**

La loza deportiva es de concreto con dos arcos metálicos. Actualmente se encuentra inoperativo.

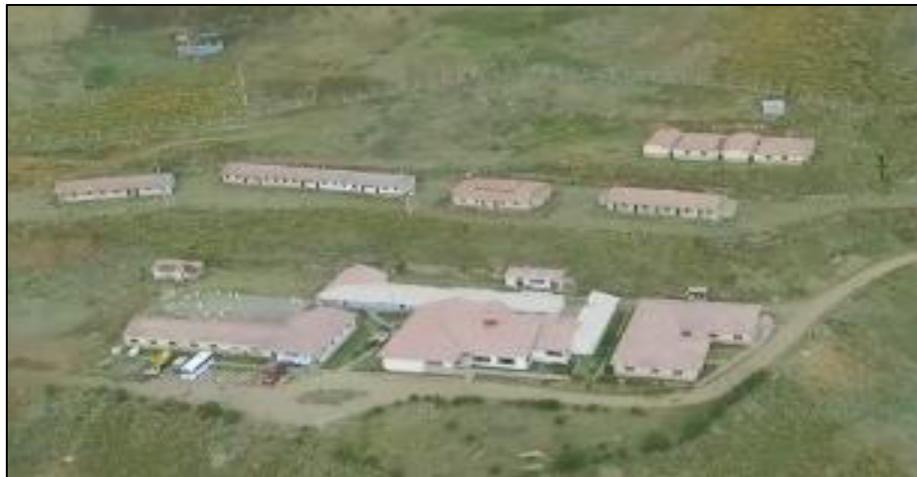
**Figura 65: Campamentos**

Los campamentos están contruidos con material noble posee una cobertura de plancha zincada tipo ondulada. Actualmente se encuentra en uso.

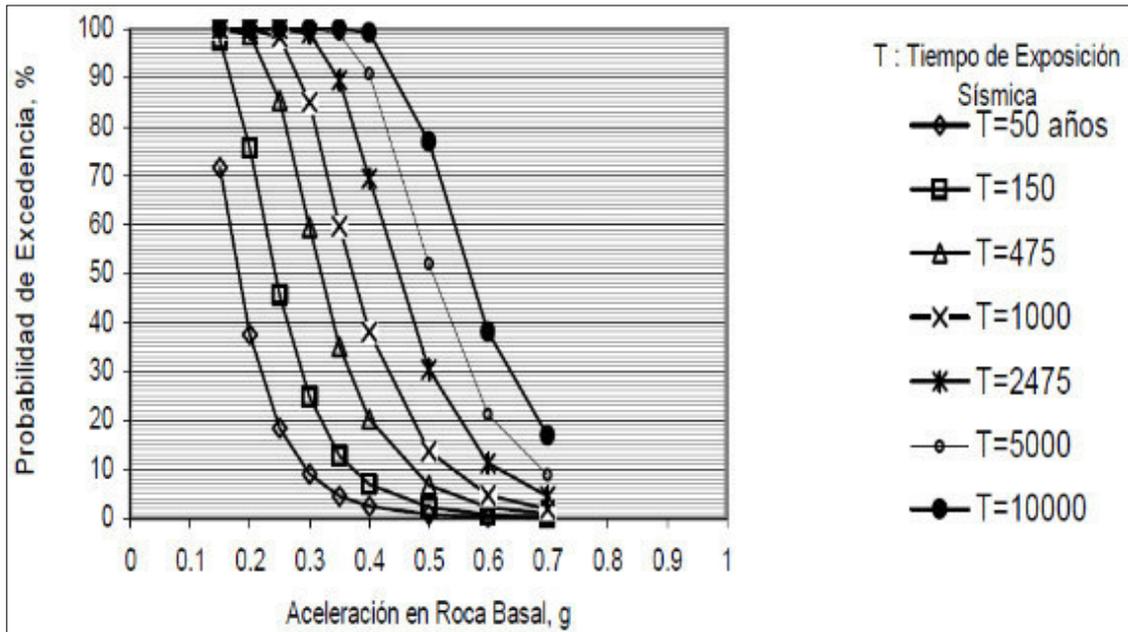
**Figura 3-1: Peligro Sísmico para diferentes Periodos de Exposición Sísmica**

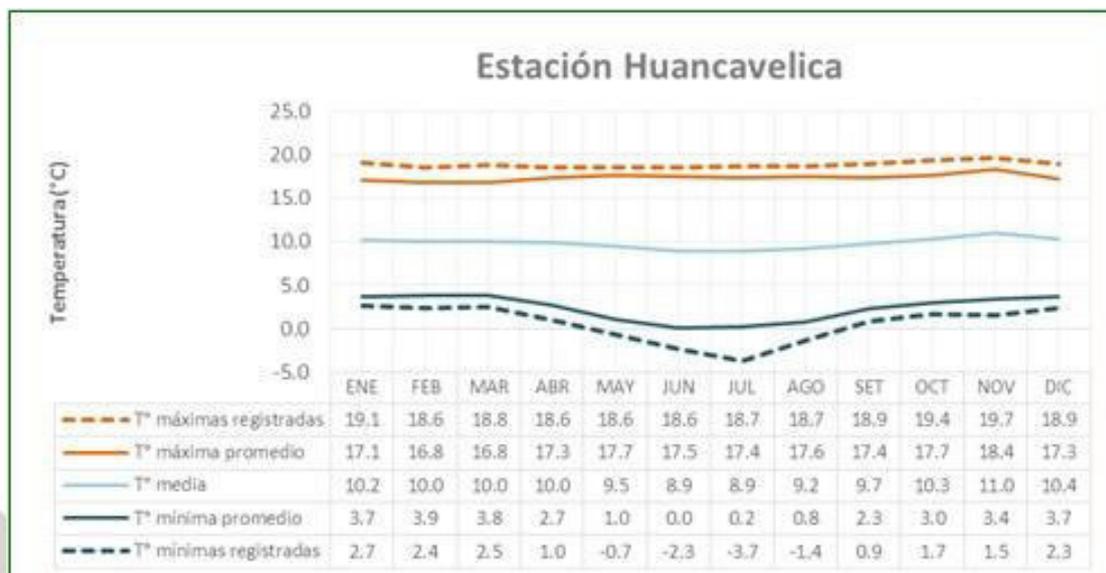
**Figura 3-4: Variación mensual de temperaturas máximas, mínimas y media**

La siguiente figura muestra la variación promedio multianual de la temperatura del aire, tanto media, máxima y mínima registradas por la estación meteorológica Huancavelica. Del mismo modo muestra los registros extremos mensuales identificados en la serie de datos histórica tanto para temperatura máxima como para temperatura mínima.

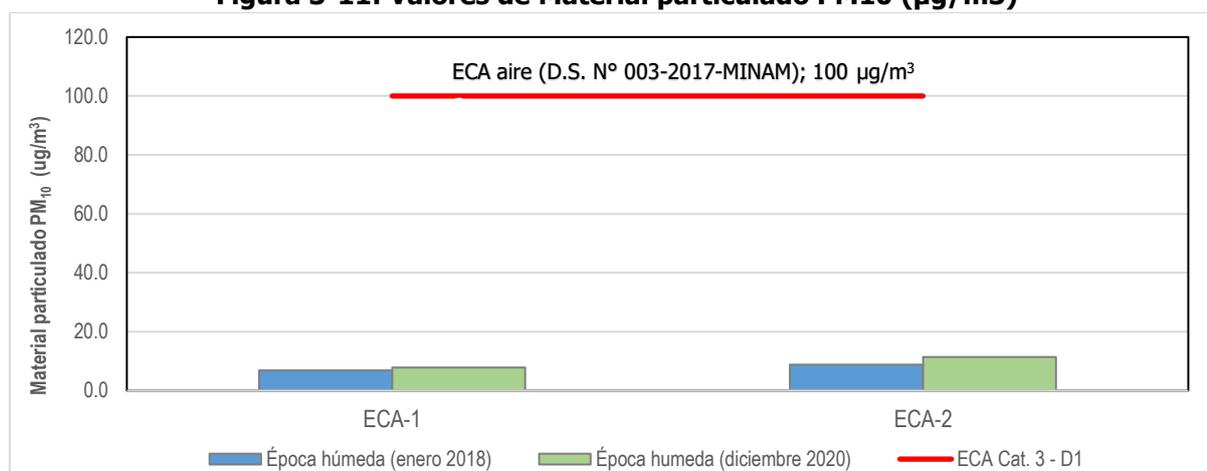
**Figura 3-11: Valores de Material particulado PM<sub>10</sub> (µg/m<sup>3</sup>)**

Notas: Estaciones ECA-1 y ECA-2 considerados en el programa de monitoreo ambiental de la Unidad Minera Santa Bárbara, aprobado mediante R.D. N° 112-2011-MEM/AAM.

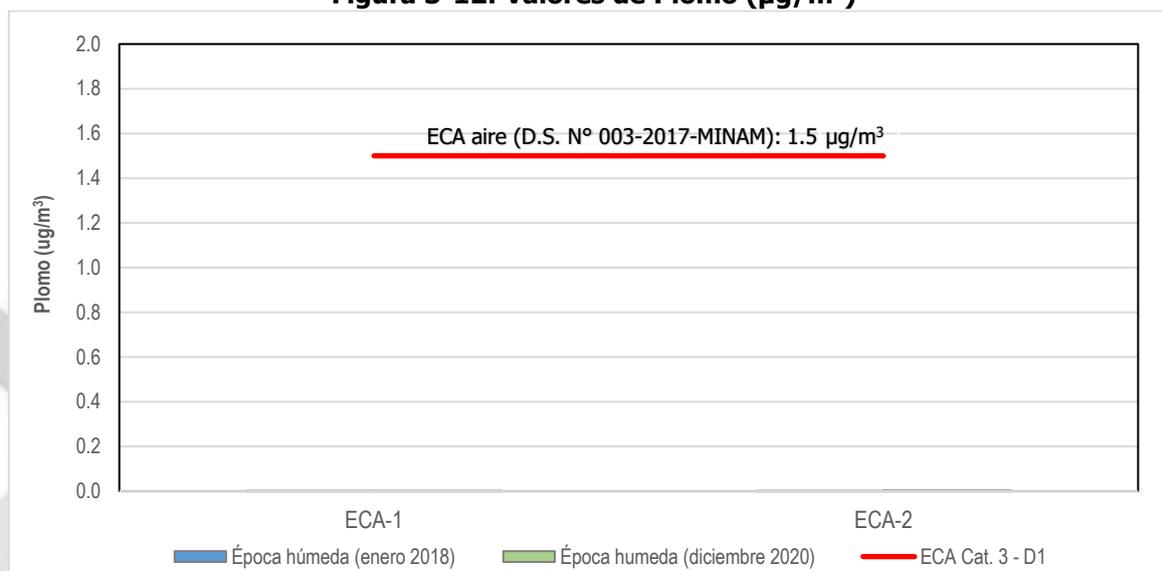
**Figura 3-12: Valores de Plomo (µg/m<sup>3</sup>)**

Notas: Estaciones ECA-1 y ECA-2 considerados en el programa de monitoreo ambiental de la Unidad Minera Santa Bárbara, aprobado mediante R.D. N° 112-2011-MEM/AAM.

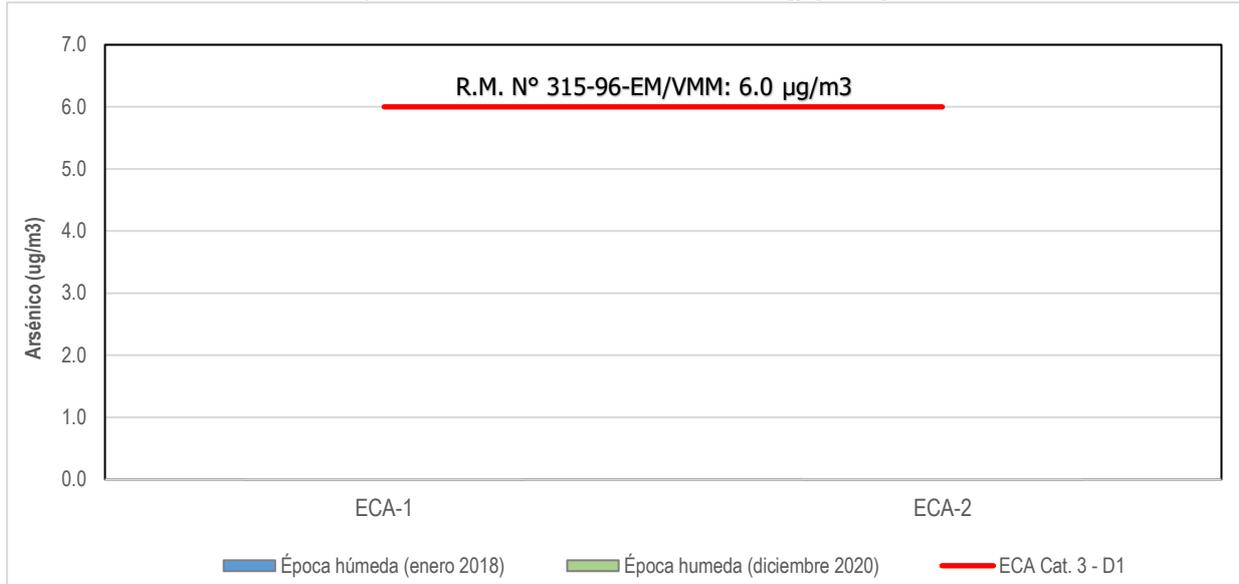
**Figura 3-13: Valores de Arsénico ( $\mu\text{g}/\text{m}^3$ )**

Notas: Estaciones ECA-1 y ECA-2 considerados en el programa de monitoreo ambiental de la Unidad Minera Santa Bárbara, aprobado mediante R.D. N° 112-2011-MEM/AAM.

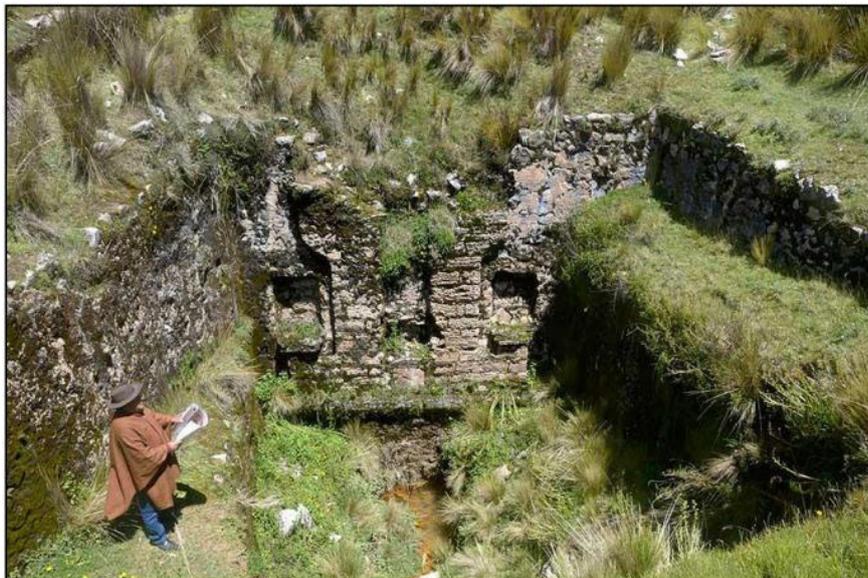
La Bocamina BSB-04, en el ingreso mantiene parte de su portada original hecho de piedras labradas unida con argamasa de cal, donde se observa una cornisa y sobre ésta, se registró una arquitectura sobresaliente en forma de U, con una hornacina en la parte central y una a cada lado, también se

conservan los muros laterales, en la parte superior se observan hasta tres terrazas o muros de contención, elaboradas con piedras escogidas de cara plana y unidas con argamasa de barro.

**Fotografía N° 4.1 - 2 Vista general del monumento BSB -4 ( Mina de San Francisco Javier)**

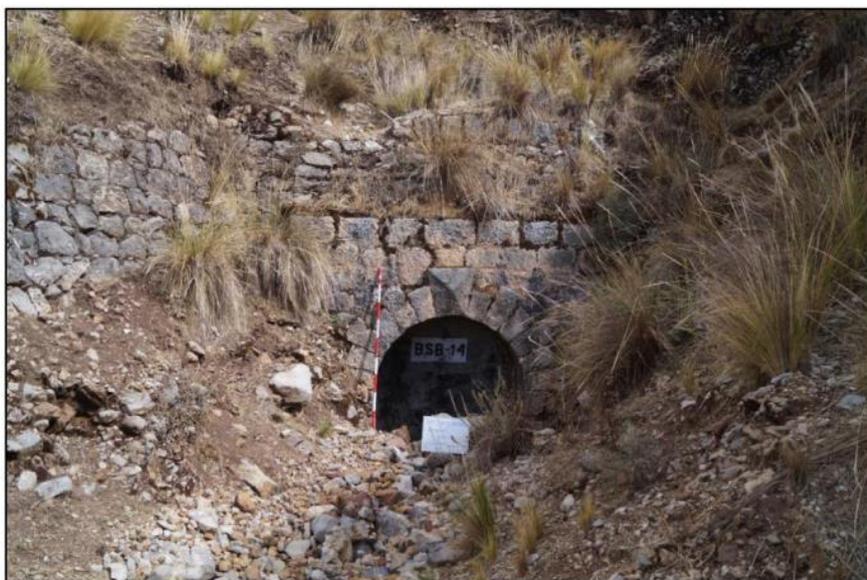
Es otro componente histórico presenta arquitectura española compuesto por piedra labrada unida posiblemente con una argamasa de cal y arena; esta construcción se encuentra ubicado en ambas paredes del corredor. Se encuentran la actualidad sellada con piedras canteadas y cemento. Se identificaron fragmentos de cerámica utilitaria de posible filiación colonial en la superficie y en los perfiles expuestos del corredor de la bocamina.

#### **Fotografía N° 4.1 - 4 Vista general de la arquitectura de la bocamina del monumento BSB - 14**

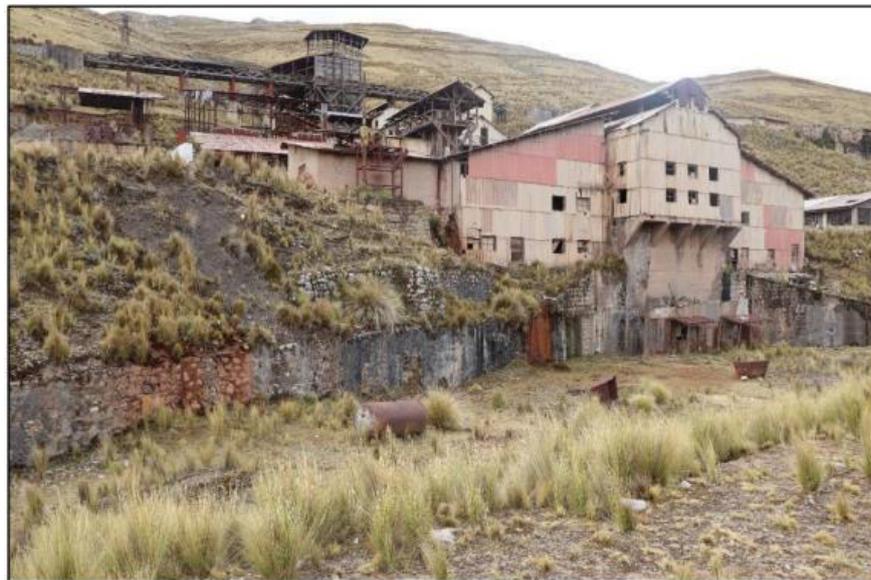
**Fotografía N° 4.1 - 8 Planta de procesamiento de mercurio, componente excluido con la RD N° 112-2011-MEM/AAM, del 12 de abril de 2011.**

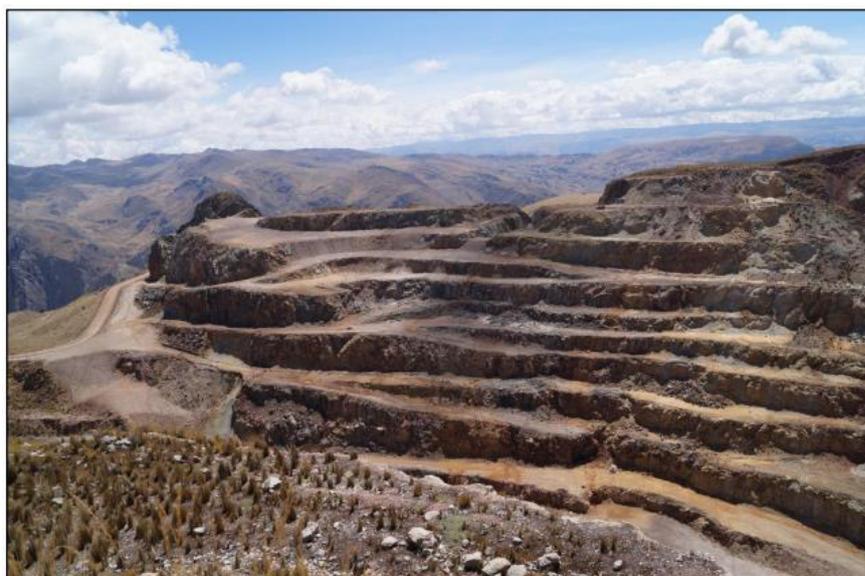
**Fotografía N° 4.1 - 9 Tajo TSB-01, se encuentra en proceso de exclusión para su incorporación en el circuito turístico del complejo minero Santa Bárbara.**

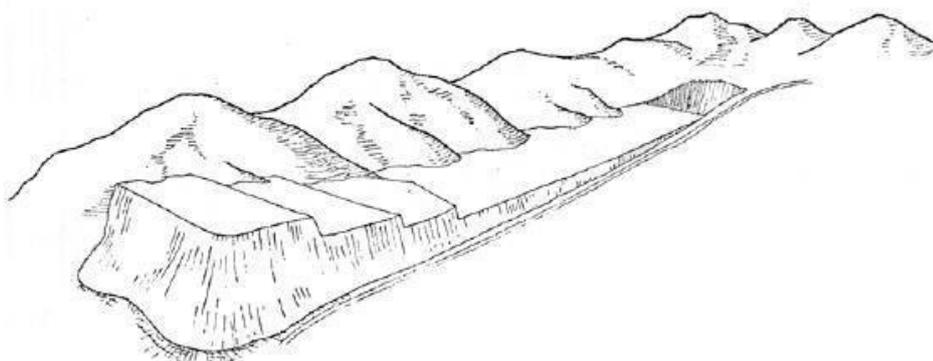
**Figura 2: Esquema de morfología final de una restauración minera según el modelo de plataforma-berma-talud**
