PROGRAMA DESARROLLO ECONÓMICO SOSTENIBLE Y GESTIÓN ESTRATÉGICA DE LOS RECURSOS NATURALES EN LAS REGIONES DE APURÍMAC, AYACUCHO, HUANCAMELICA, JUNÍN Y PASCO

EXPERIENCIA DE ADAPTACIÓN AL CAMBIO CLIMÁTICO EN ECOSISTEMAS DE ALTA MONTAÑA ARTICULADO A UNA CADENA DE VALOR

PROYECTO PILOTO INTEGRADO DE ADAPTACIÓN AL CAMBIO CLIMÁTICO PILPICHACA - HUANCVELICA"

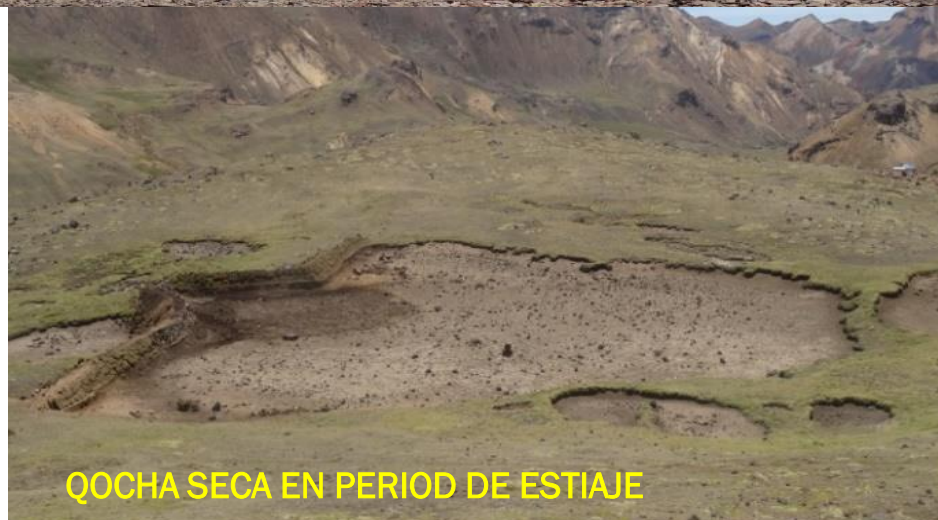
QOCHA SECA EN PERIOD DE ESTIAJE

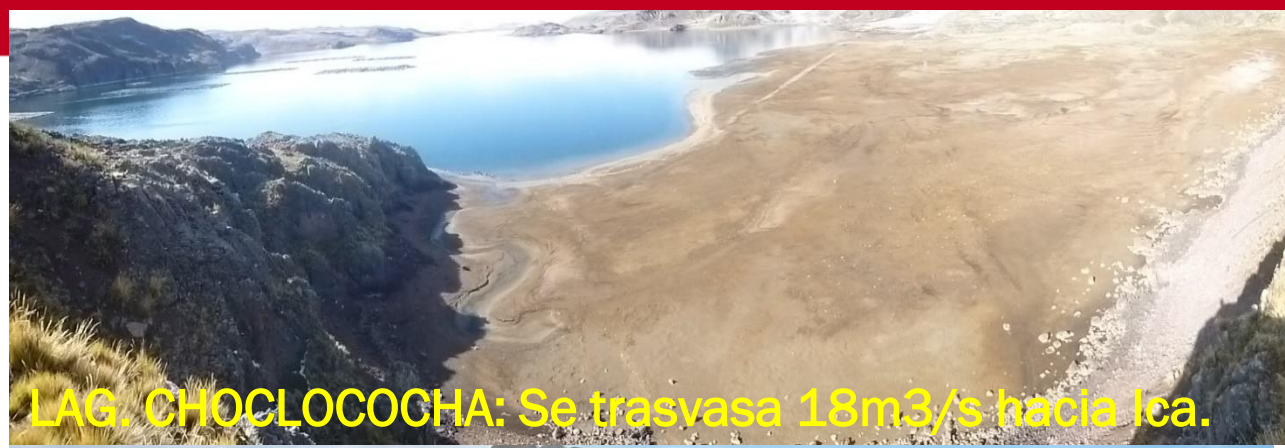
LAG. CHOCLOCOCHA: Se trasvasa 18m³/s hacia Ica.

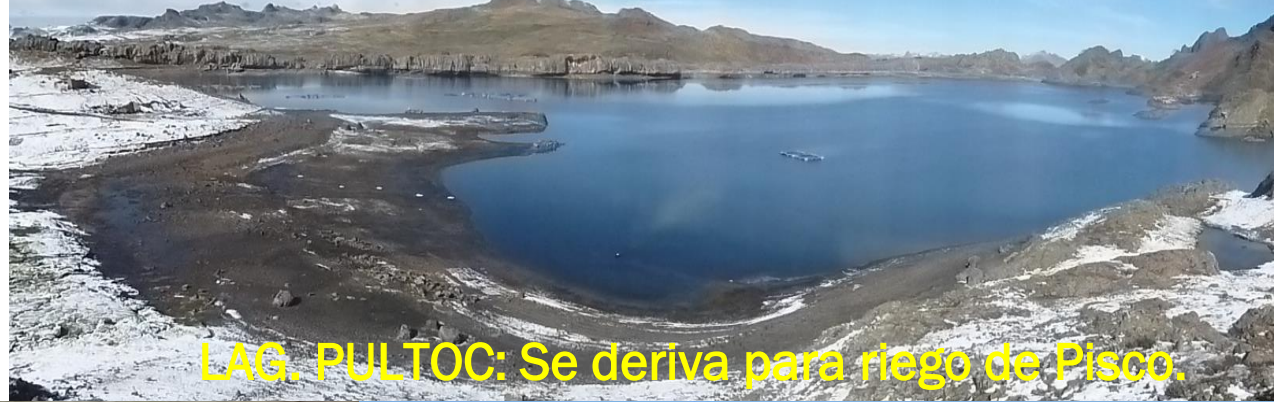
LAG. PULTOC: Se deriva para riego de Pisco.

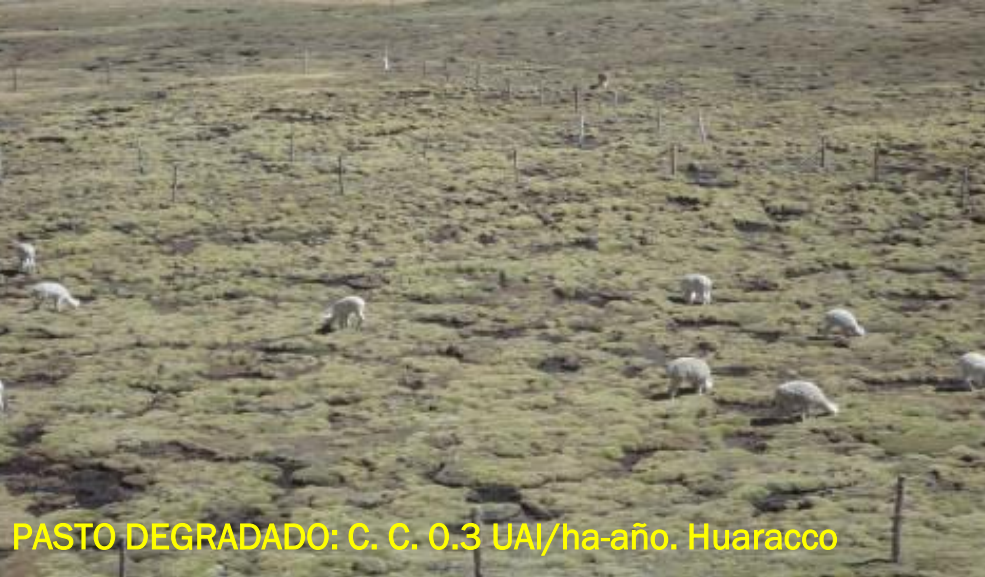
PASTO DEGRADADO: C. C. 0.3 UAI/ha-año. Huaracco

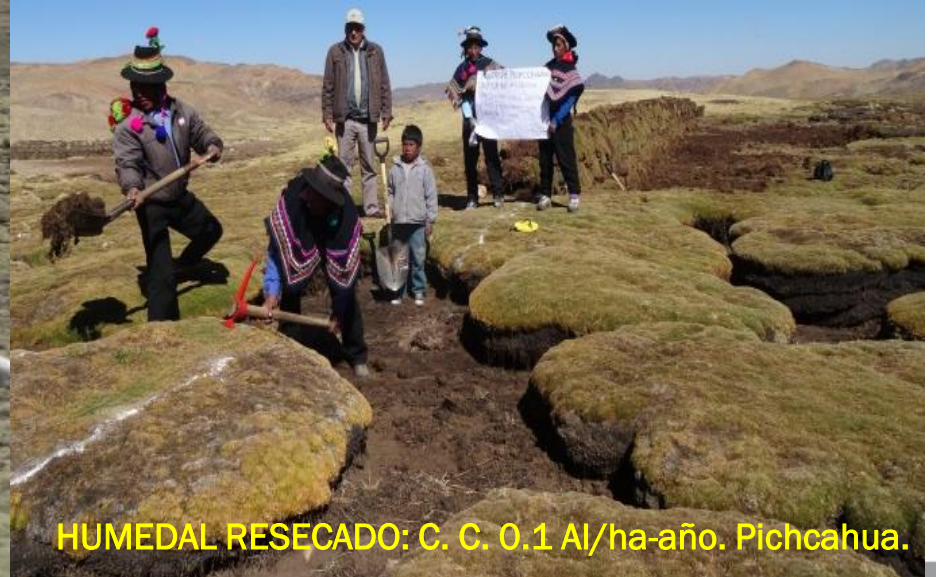
HUMEDAL RESECADO: C. C. 0.1 AI/ha-año. Pichcahua.

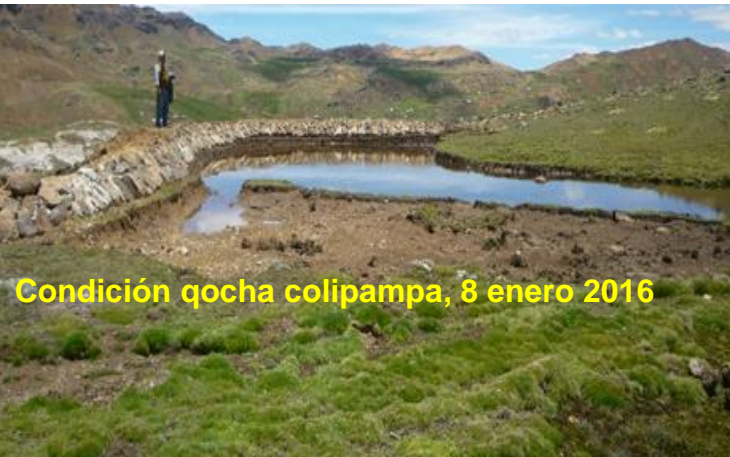
Condición qocha colipampa, 8 enero 2016

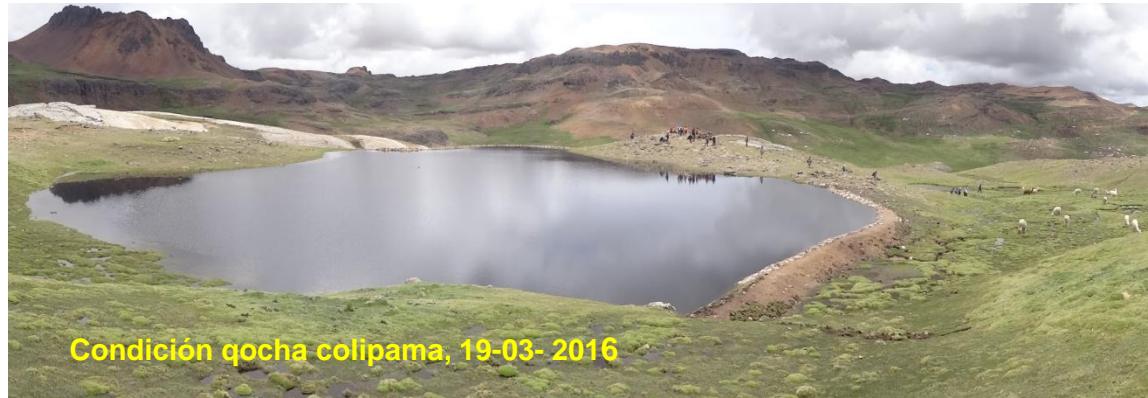
Condición qocha colipampa, 19-03- 2016

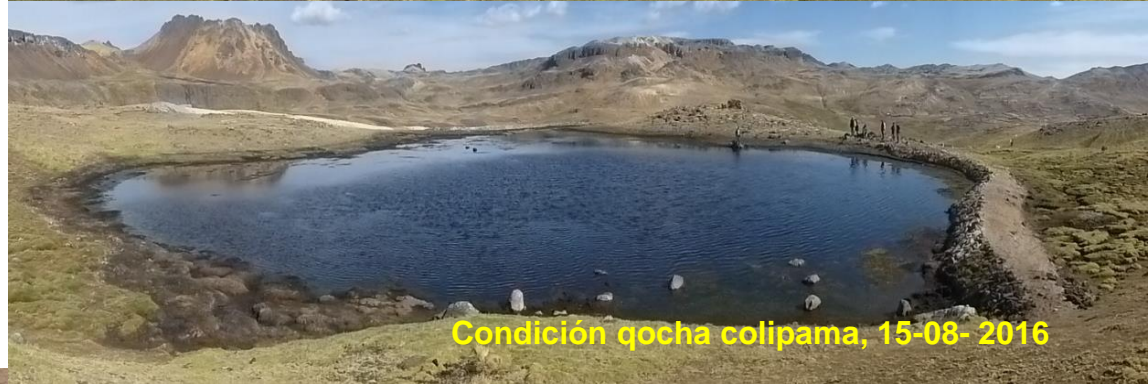
Condición qocha colipampa, 15-08- 2016

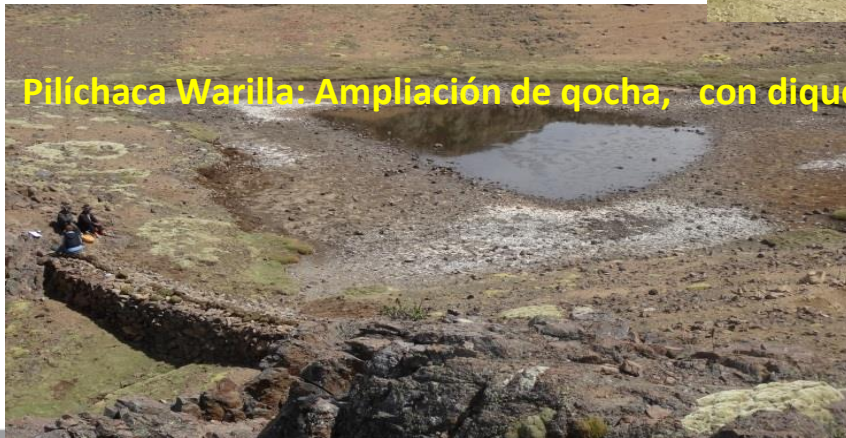
Pilchaca Warilla: Ampliación de qocha, con dique de piedra y arcilla. Vista Nov. 2015 Vs19-03-16.

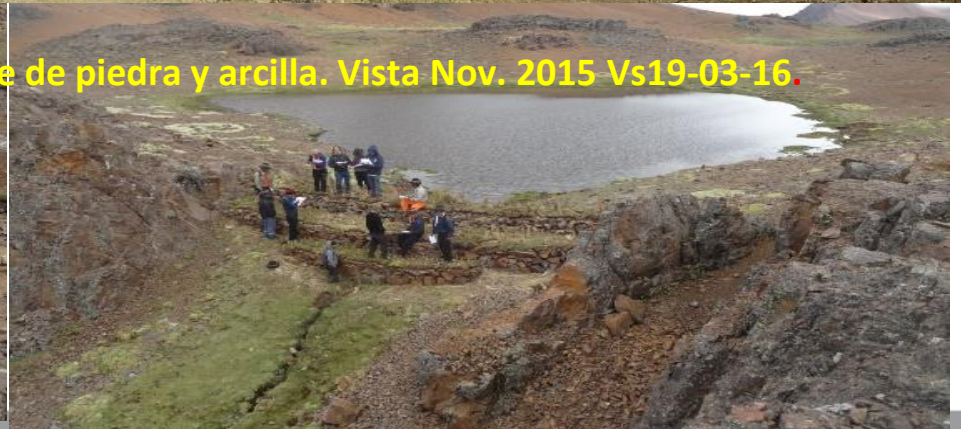
**CONSTRUCCIÓN DE DIQUE Y
CAPACITACION EN PROCESO (enfoque
de género). Sector Colipampa-
Pichccahuasi, 9 Ago. 16**

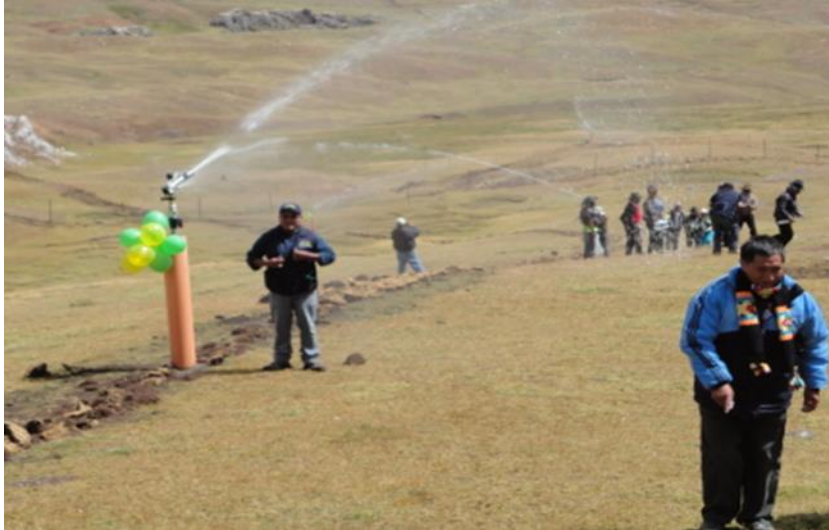
Condición inicial: Pasto "Pobre" con 0.33 UAI/ha-año. Riego inaugurado por el Alcalde de Pilpichaca, Set. 2012

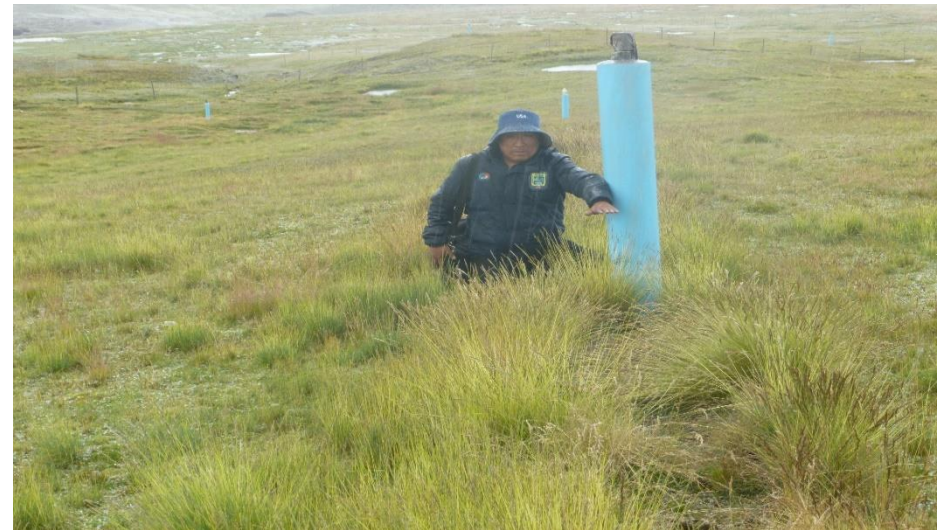
Condición actual al 14-4-2016: Pasto "Buena" con 2 UAI/ha-año. Observe cómo se regeneró mejor en la línea del tuvo, luego de la ligera remoción del suelo (compara con la vista de la izquierda)

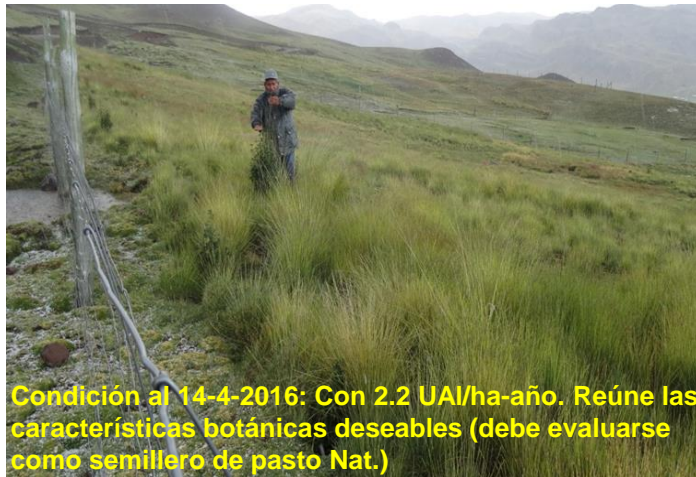
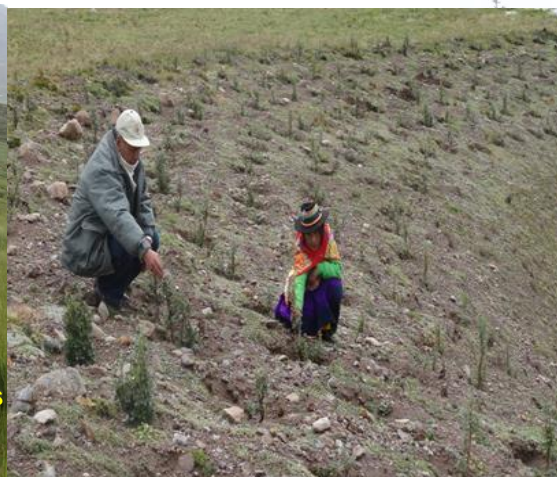
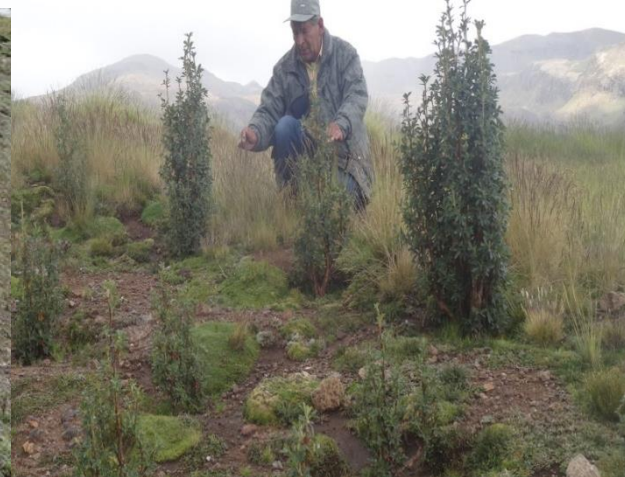
Condición al 14-4-2016: Con 2.2 UAI/ha-año. Reúne las características botánicas deseables (debe evaluarse como semillero de pasto Nat.)

Condición al 25 Set.2012 Vs condición al 14-4-2016: Quinual 70 cm de altura promedio
