"CREACIÓN Y MEJORAMIENTO DEL SERVICIO DE AGUA PARA RIEGO EN LAS LOCALIDADES DE AÑAS HUAYCO, QISHUARPATA, CHINCHI URCUNA, CARHUATO -PACCHA-ANDAMAJO-ROCCHAC DEL DISTRITO DE SAN MARCOS DE ROCCHAC PROVINCIA DE TAYACAJA - HUANCVELICA"

ESTUDIO DE IMPACTO AMBIENTAL

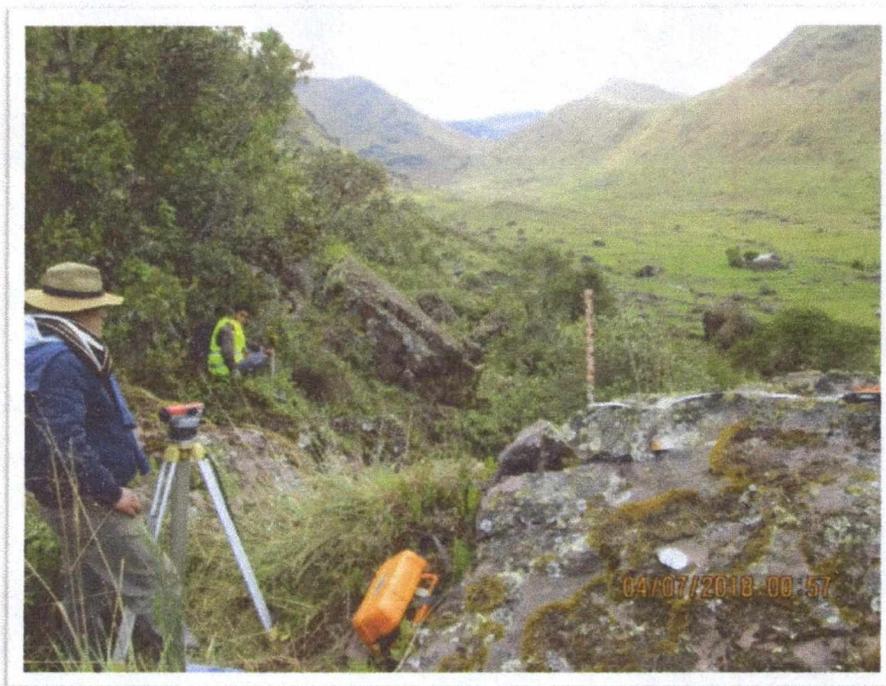
Imagen N° 02
Roca monzogranito meteorizado

La roca presenta textura íanerítica, de grano grueso a grano medio. Sus componentes están dados por microclina, cuarzo, biotita, plagioclasas y opacos. Las exposiciones están caracterizadas por presentar abundante material regolítico y suelos areno-arcillosos como producto de la descomposición de sus componentes feldespáticos.
