ESTUDIO DE VULNERABILIDADES POR EFECTO DEL CLIMA EN DISTRITO DE SALCAHUASI

GERENCIA DE RECURSOS NATURALES Y GESTION AMBIENTAL

NOVIEMBRE 2022

ESTUDIO DE VULNERABILIDADES DEL DISTRITO DE SALCAHUASI

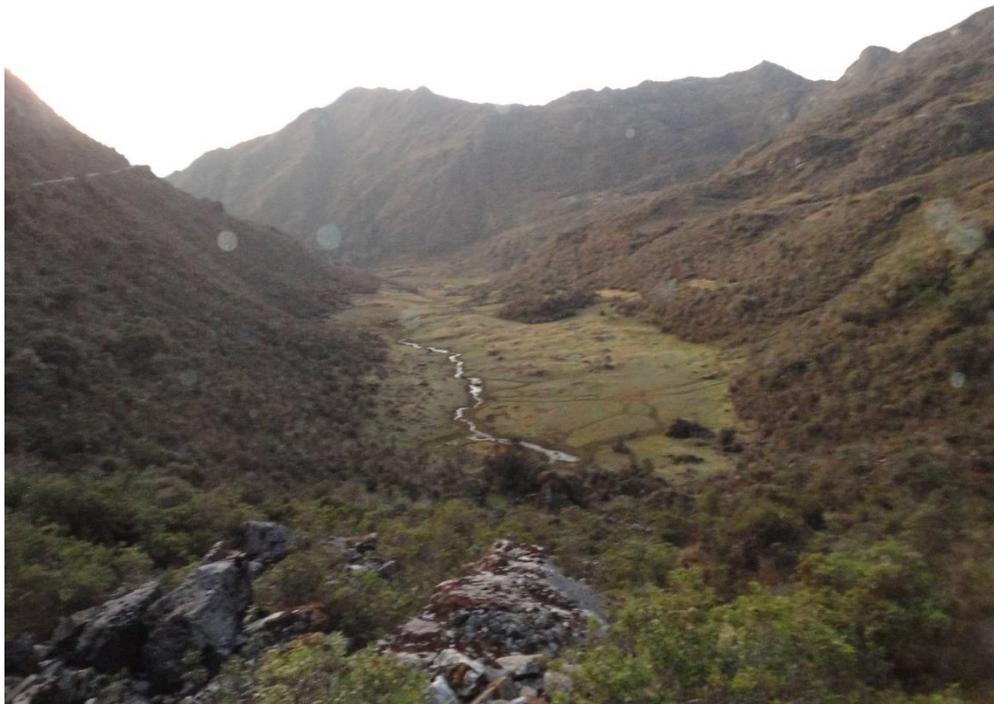
Fotografía N° 02: Bofedales ubicados sobre los 4,200 m.s.n.m. que dan origen al riachuelo Salcahuasi

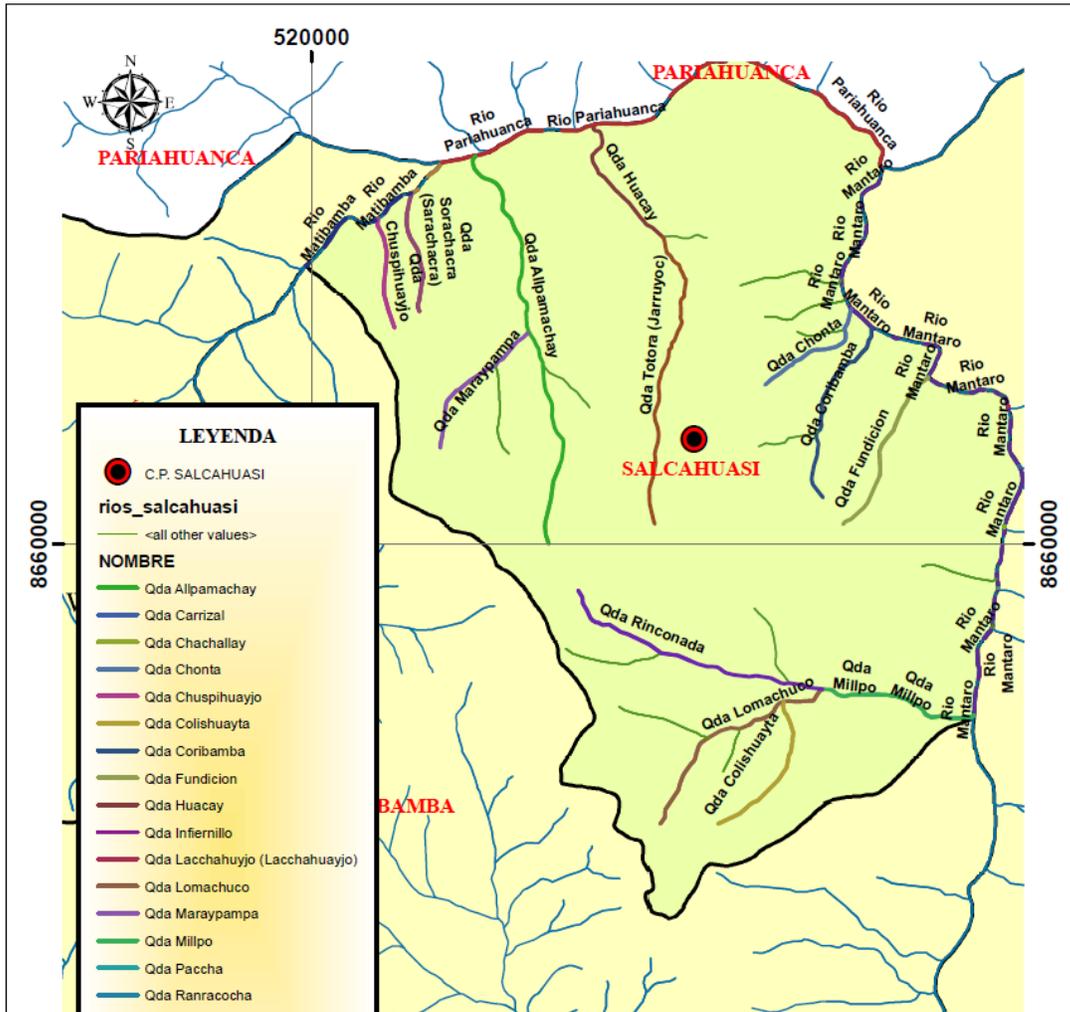
Mapa N° 03: mapa hídrico del distrito de salcahuasi donde está delimitado por los ríos Mantaro y Pariahuanca.

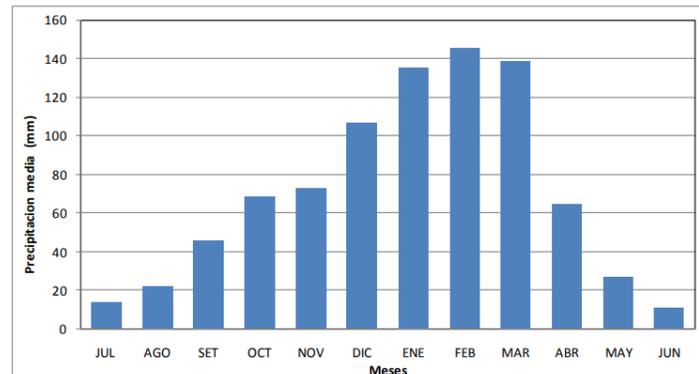
Gráfico N°3.4

Distribución promedio de la precipitación mensual para toda la cuenca del río Mantaro (periodo 1960-1990)

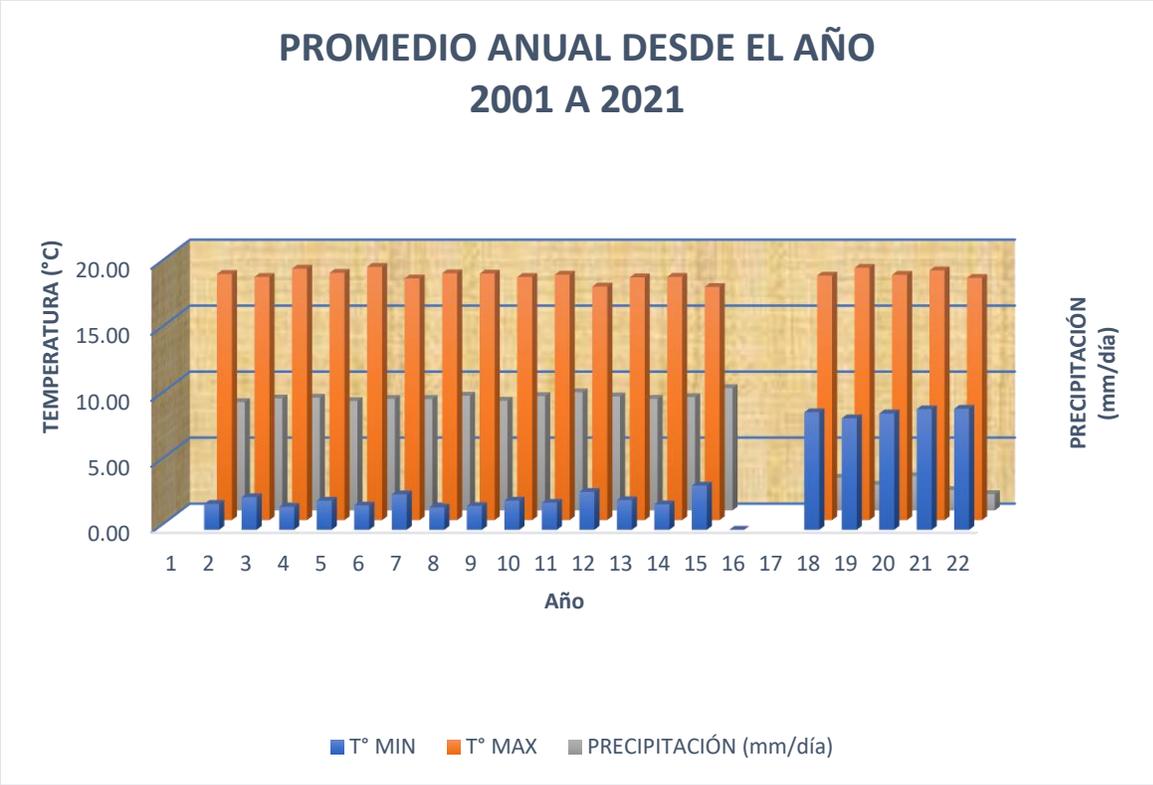
Grafico 02: Diagrama de barras de temperatura y Precipitación

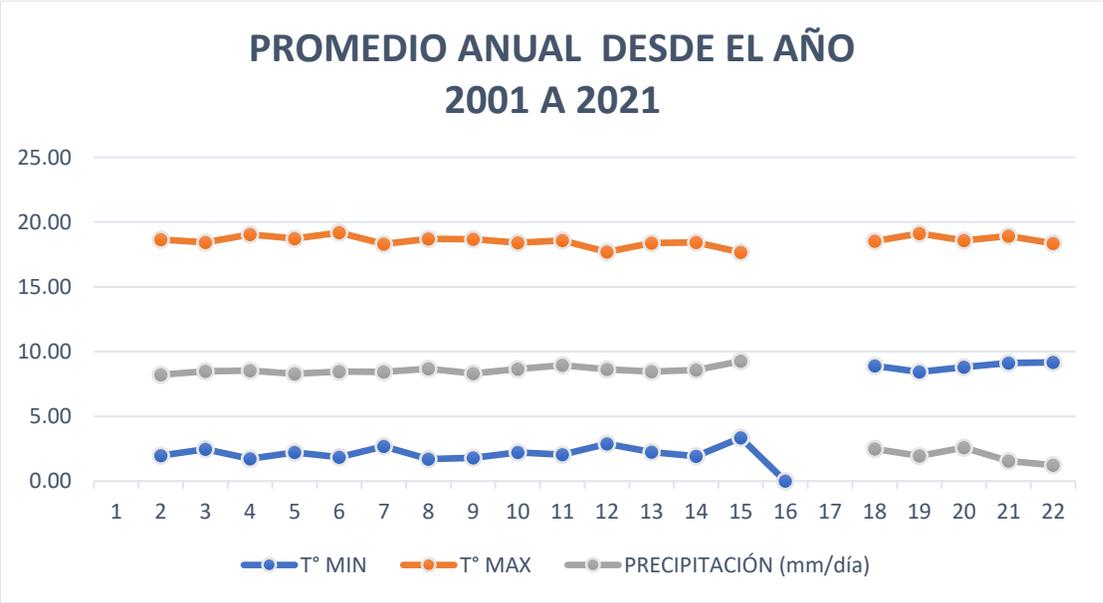
Grafico 03: Diagrama de barras de la Precipitación

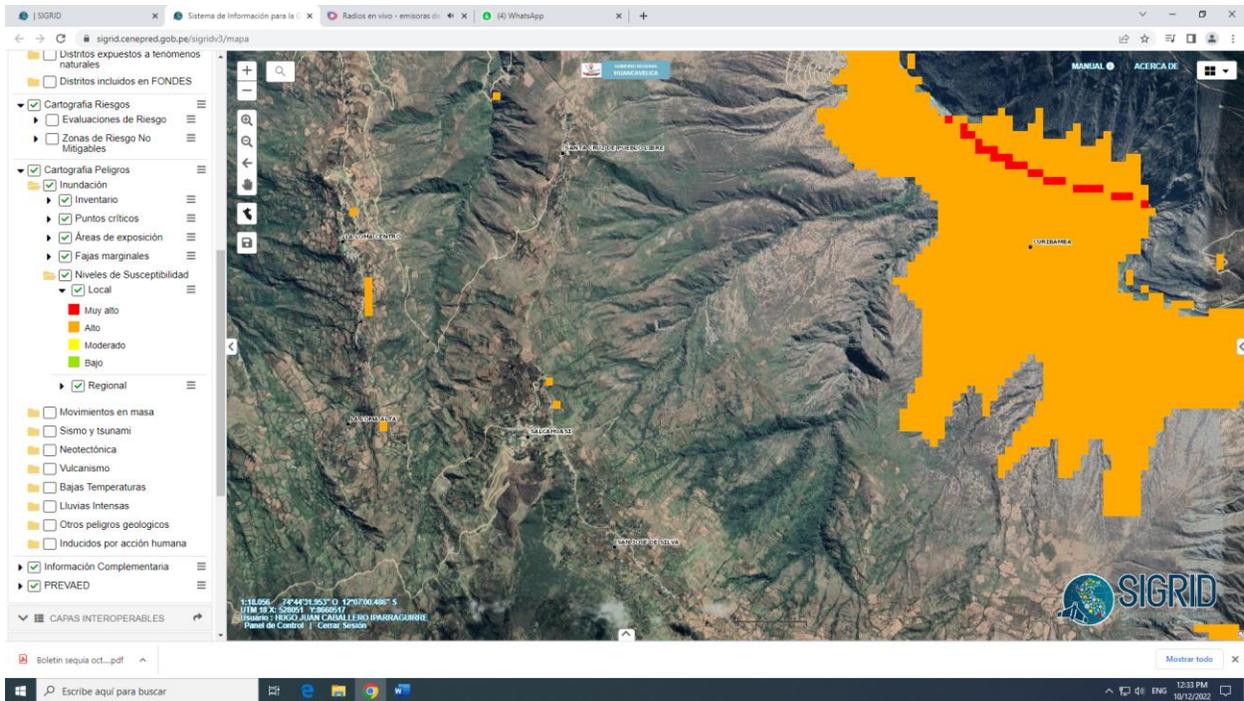
De acuerdo al SIGRID del CENEPRED, el distrito de Salcahuasi se encuentra en peligro alto, fundamentalmente porque el territorio está ubicado en una ladera mayor de 35% y se encuentra laderas con cárcavas hacia la micro cuenca de salcahuasi y mantaro. Existe factores condicionantes como manejo inadecuado de la red de desagüe y manejo deficiente de residuos sólidos que contribuyen a poner en riesgo a la población.

Mapa 04: mapa de peligros elaborado por CENEPRED

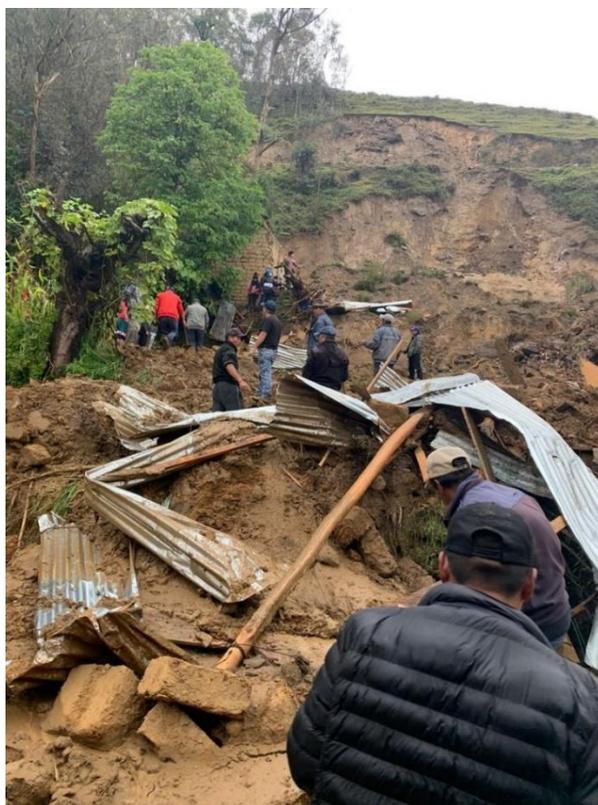
De acuerdo a los datos estadísticos recogidos en la zona el año 2010 hubo 02 viviendas que colapsaron y el año 2022 hubo 02 fallecidos por derrumbe de sus viviendas. Durante todos los años en temporadas de lluvias de enero a marzo existe inundaciones e las viviendas rusticas.

Fotografía N° 02: Deslizamiento de masas de tierra generado por precipitaciones y ubicación de viviendas en quebradas.

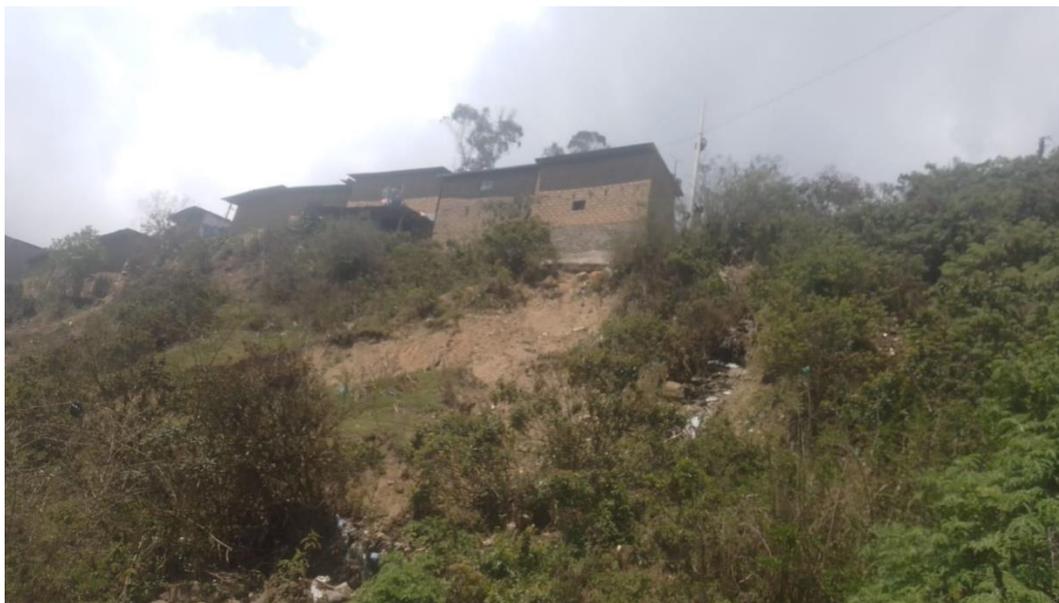
Fotografía N° 03: Viviendas en zona de alto riesgo, cuyo factor desencadenante es el vertimiento de agua proveniente de aguas residuales del distrito de Salcahuasi y zona inestable.

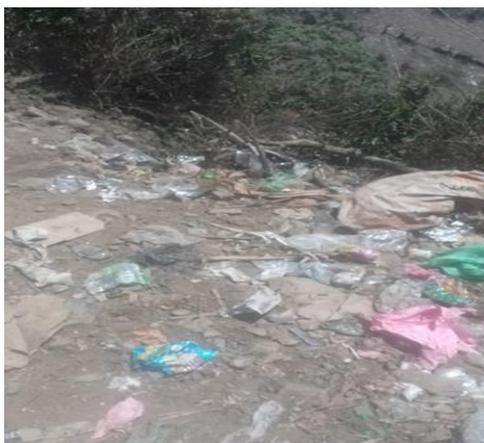
Fotografía N° 04: Manejo deficiente de residuos sólidos que favorecen la generación de vectores.

- En coordinación con alcaldesa de Salcahuasi, se hará la presentación del estudio y aprovechará para sensibilizar a la población sobre manejo de residuos sólidos.
- Comunicar a la Dirección de Salud Ambiental de la DIRESA Huancavelica, para que en cumplimiento con sus funciones ejecute el monitoreo por la presencia de mosquitos en Salcahuasi y presente un informe de los resultados obtenidos para ejecutar el plan de acciones.

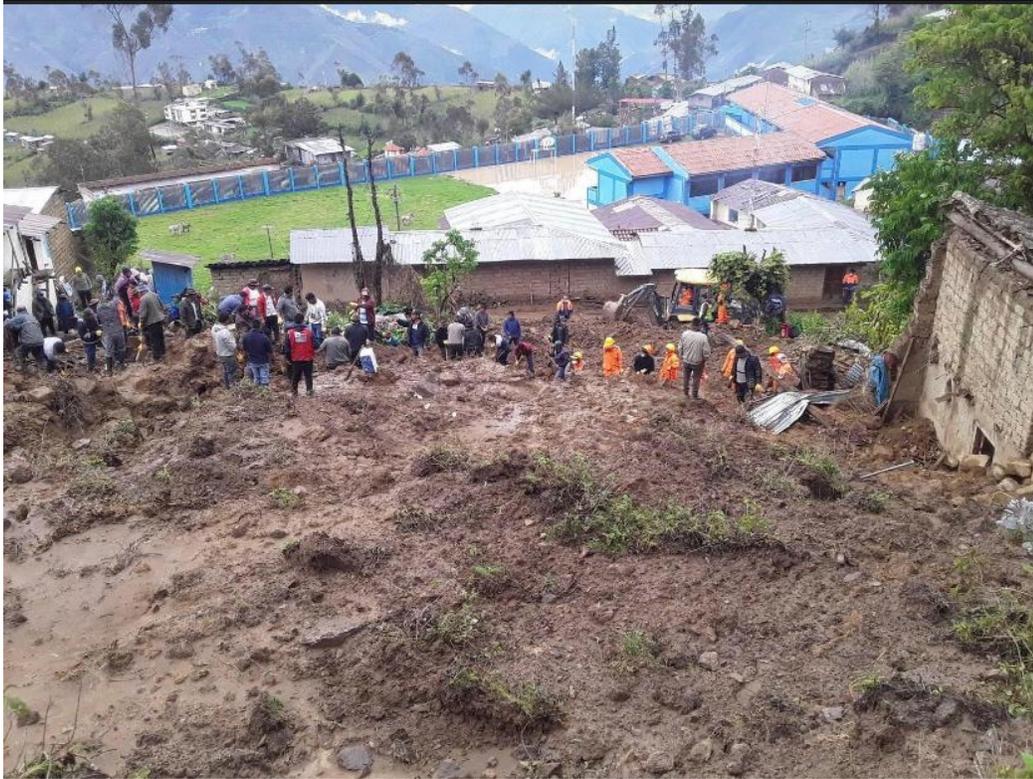
Fotografía N. 01: Población de Salcahuasi es vulnerable a deslizamiento de masas de tierras

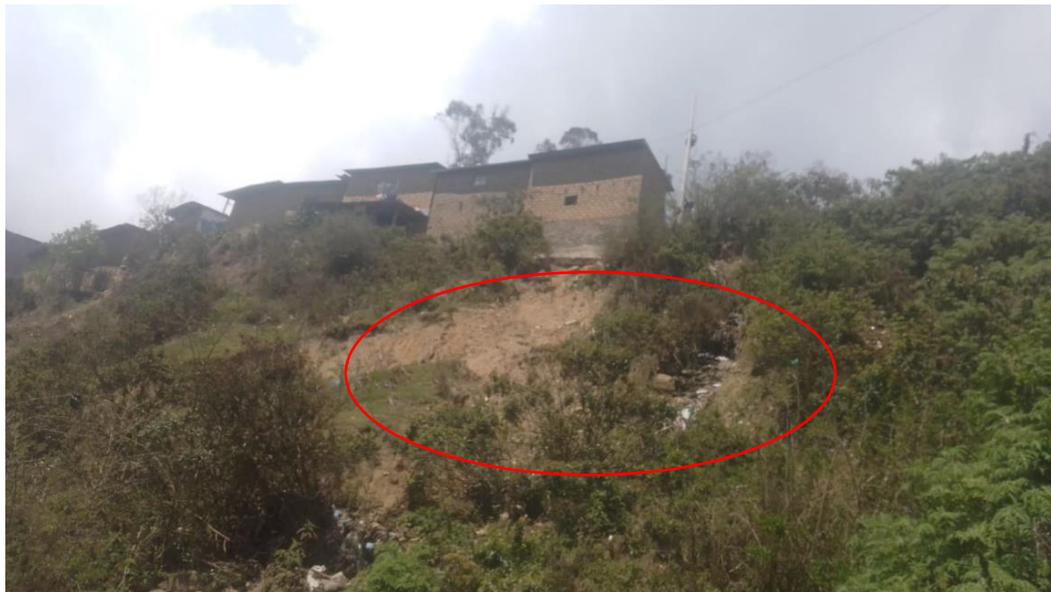
Fotografía N.02: Punto de descarga de aguas residuales en Salcahuasi, que genera la reptación de suelos poniendo en riesgo las viviendas y carretera principal a Surcubamba.

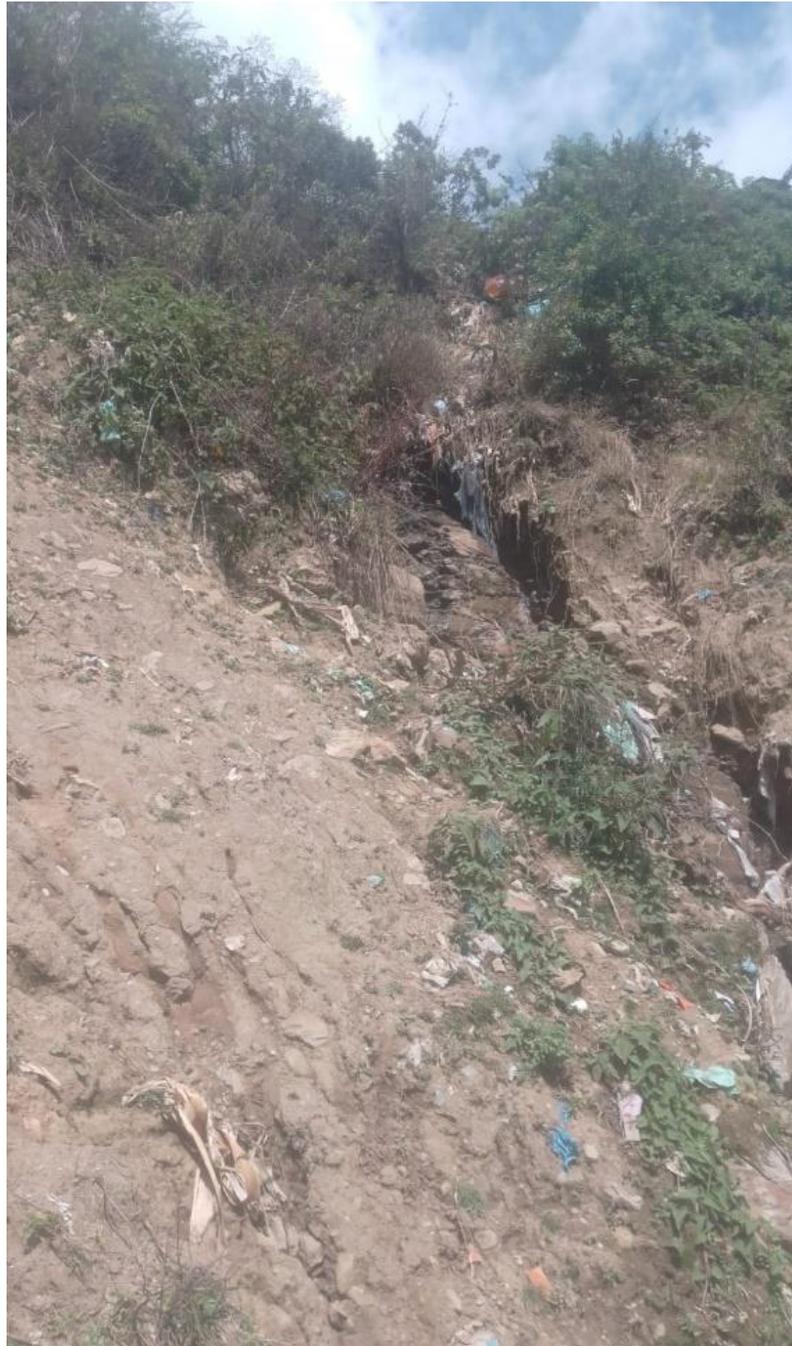
Fotografía N.03: Punto de descarga de aguas residuales que ha generado una zanja de aproximadamente 1 kilómetro de 8 metros ancho y que llega hasta el río mantaro.

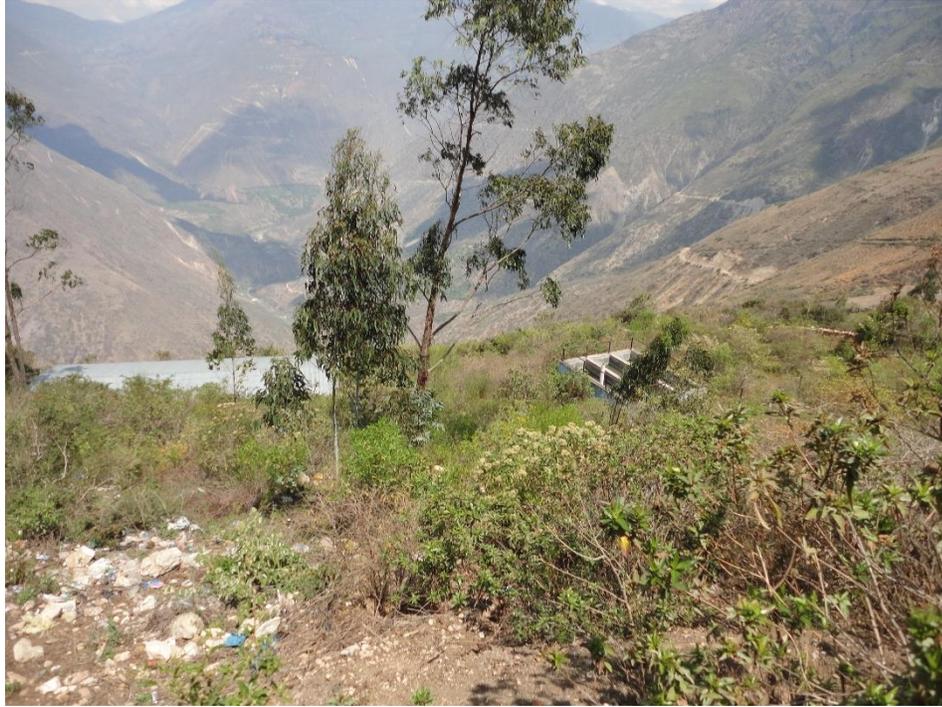
Fotografía N.04: Pozo de aguas residuales que no funcionan en el centro poblado de San Antonio generando el deslizamiento de tierras hacia la vía principal que va a Surcubamba.
