EVALUACION DE PLAN DE ACCION POR PRESENCIA DE VECTORES EN ANDAYMARCA Y COLCABAMBA

NOVIEMBRE 2022
SUB GERENCIA GESTION AMBIENTAL
GERENCIA DE RECURSOS NATURALES Y GESTION AMBIENTAL

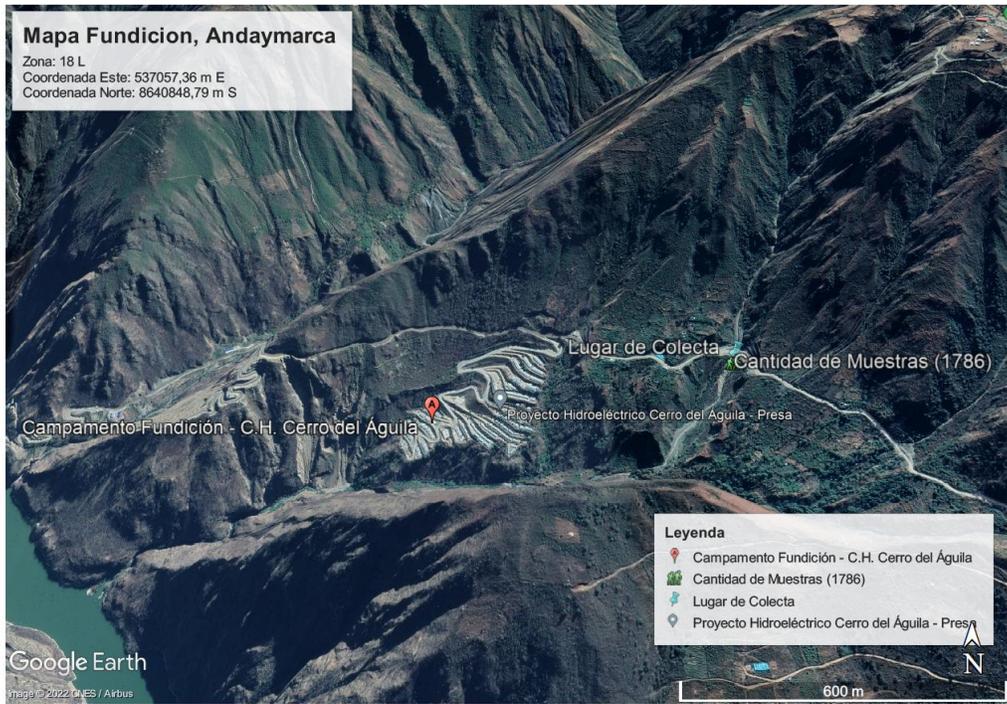
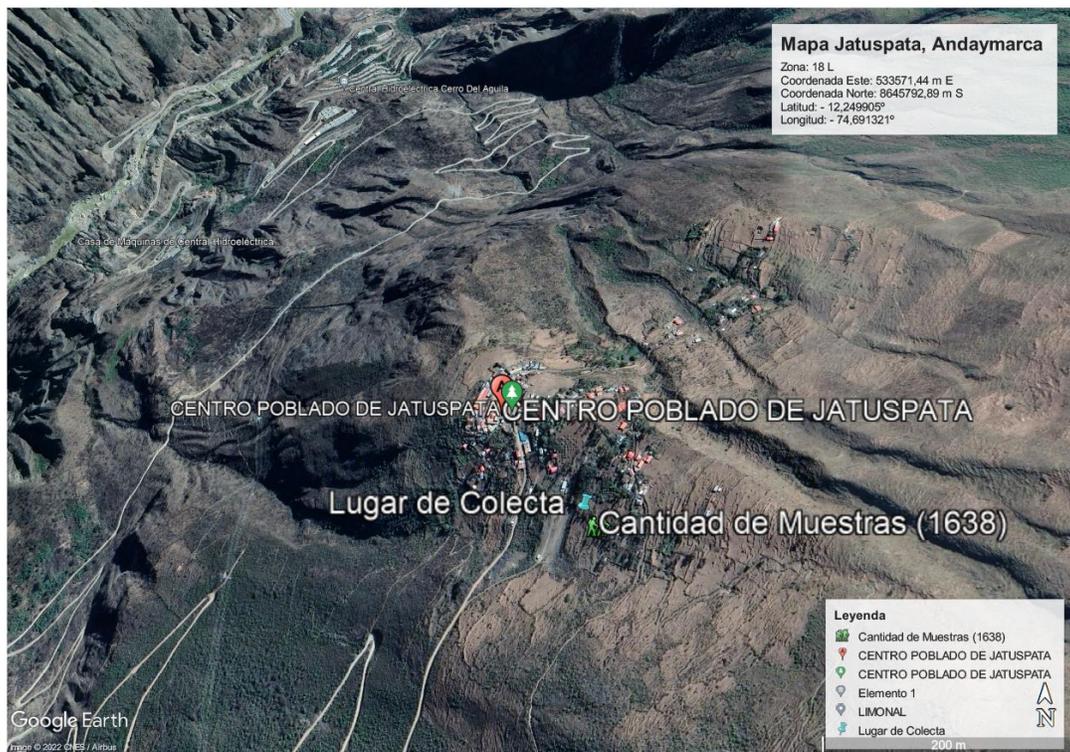
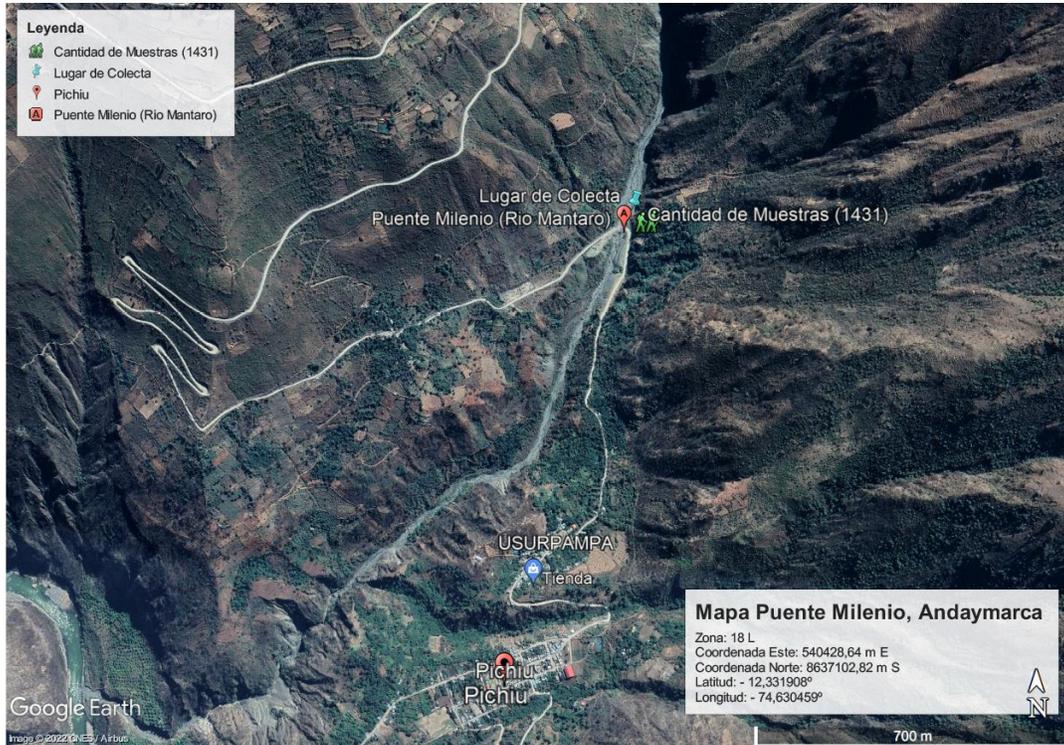
- Simulium sp con 3386, seguido con simulium gonzalezi con 1475, simulium ochraceum con 275, Quiromonidos con 1845.
 - Las zonas con mayor presencia de mosquitos son Jatuspata, Fundición, Puente Milenio rio Mantaro, lugares que muestro en las siguientes vistas.

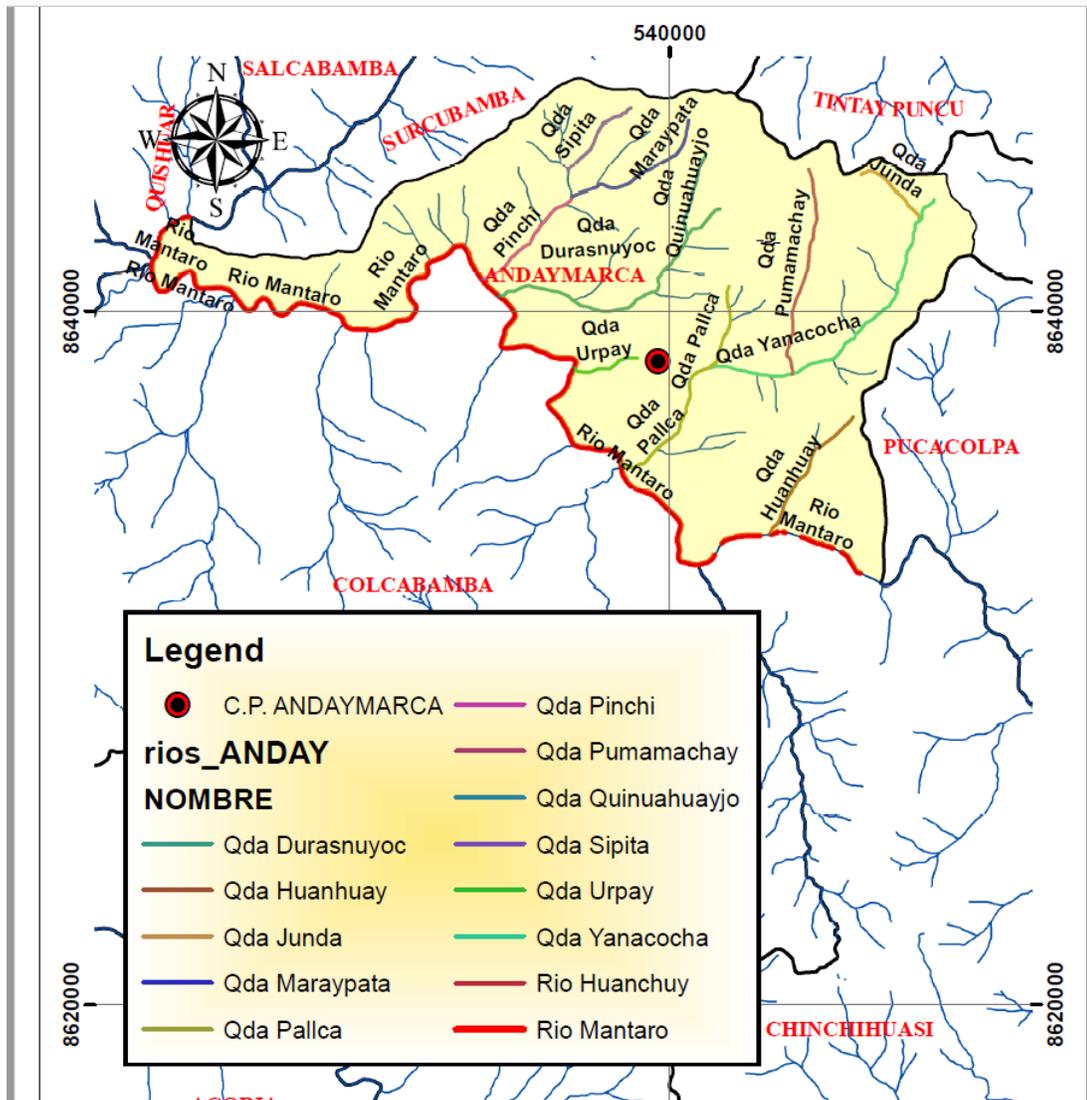
- Las condiciones ambientales del rio Mantaro y las quebradas que indica el mapa 01 pueden contribuir a la proliferación masiva de esta especie de vectores.

Mapa N. 01: Zonas de quebradas en Andaymarca donde pueden propiciar la presencia de vectores.

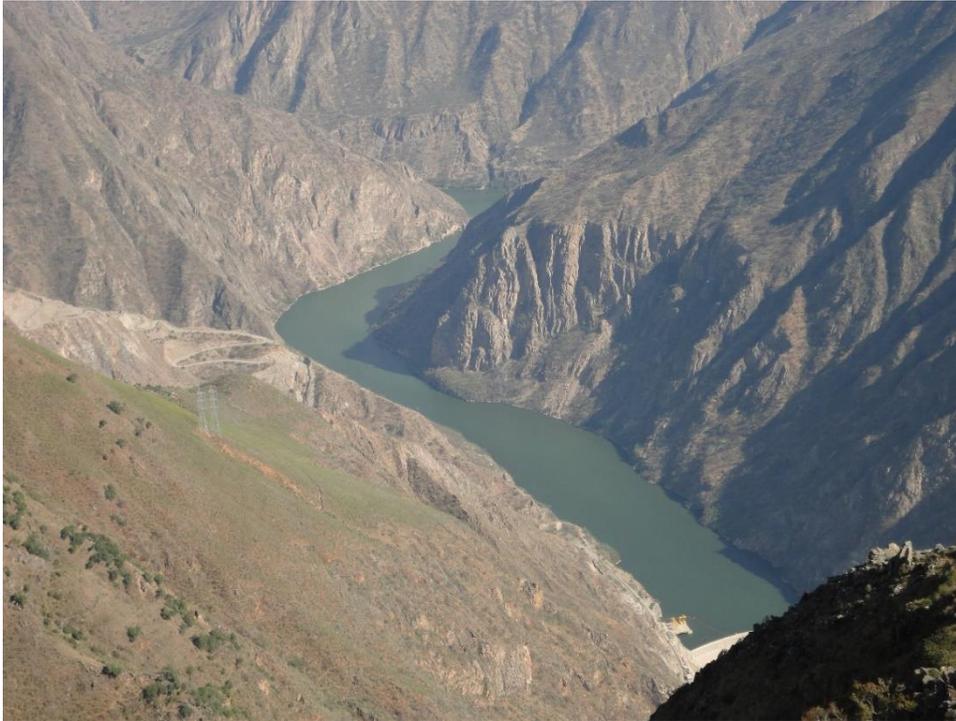
Vista N° 03: Represa de la central hidro energética cerro el águila cuya responsabilidad de supervisión es la OEFA y no existe información sobre los resultados en esta dependencia.

- No existe información de la OEFA en los archivos de la Gerencia de Recursos Naturales y Gestión Ambiental ni la Dirección Regional de Energía y Minas, respecto a la fiscalización sobre la presencia de los vectores como causa del manejo de la Represa de la Central Hidro energética Cerro el Águila, por tanto, se debe solicitar los informes de supervisión por parte de OEFA a la empresa cerro el águila.
