CAPÍTULO I INTRODUCCIÓN

1. INTRODUCCIÓN

Mines & Metals Trading Perú SAC adquirió recientemente de Compañía de Minas Buenaventura S.A.A. la titularidad de la Unidad de Producción “Recuperada” (en adelante Recuperada) la cual se encuentra ubicada en el distrito de Huachocolpa, provincia y región de Huancavelica.

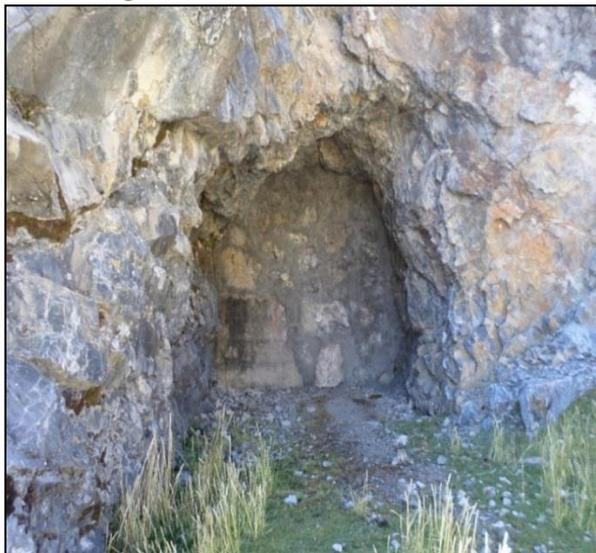
Fotografía N° II - 14: Bocamina BL-16

- Presenta un muro de mampostería de piedra, el cual presenta las siguientes dimensiones: ancho 1.50 m y alto 1.85 m.
- No se observa presencia de drenaje.
- Presenta un entorno de material rocoso, cubierto ligeramente por especies esporádicas de *Calamagrostis rigescens*, *Stipa ichu*, entre otras.

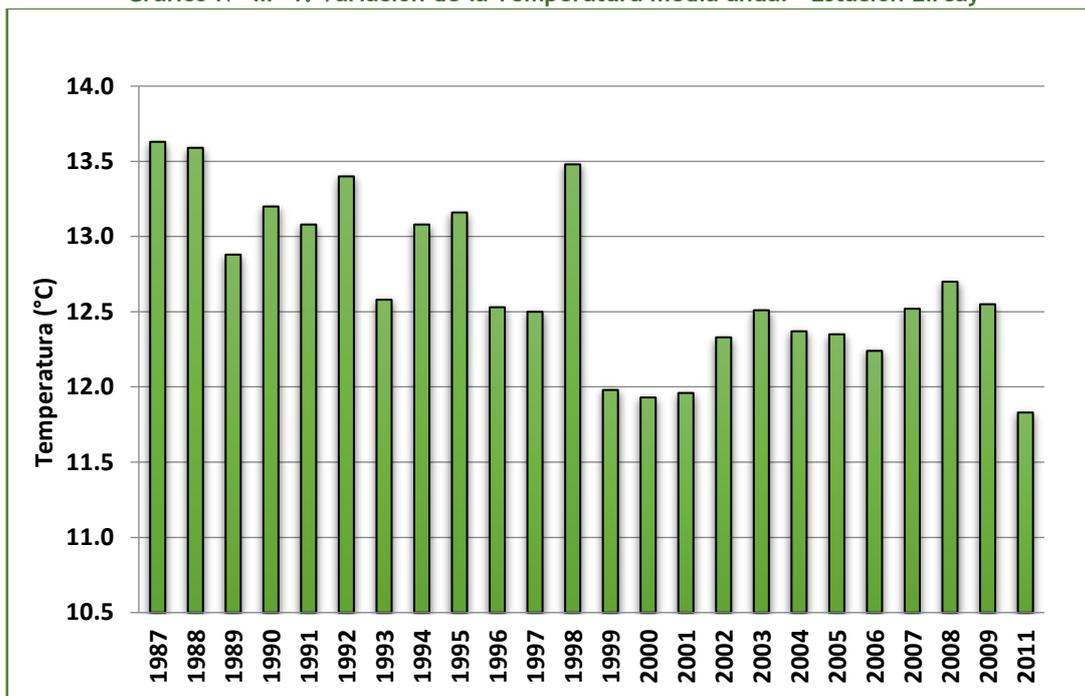
Gráfico N° III- 1: Variación de la Temperatura media anual - Estación Lircay

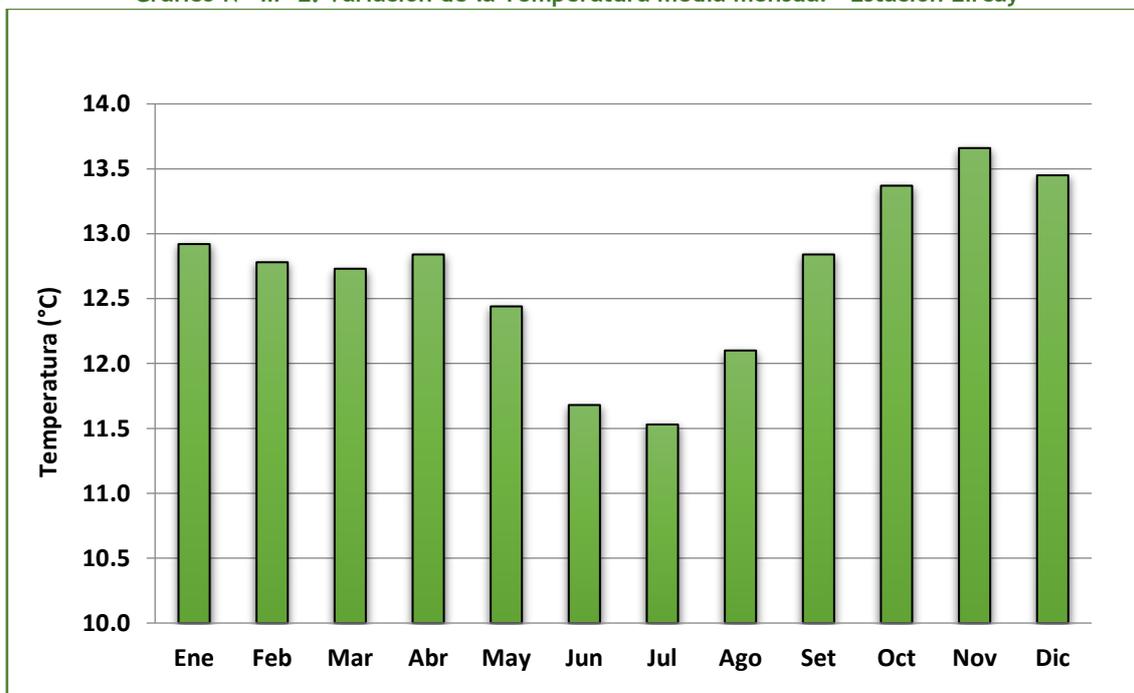
En el siguiente gráfico, se puede observar el comportamiento de la temperatura a lo largo del año observándose claramente las dos estaciones principales que caracterizan a la sierra peruana, teniendo meses calurosos como noviembre y meses muy fríos como junio y julio. Estas estaciones están relacionadas también con la precipitación, distinguiéndose la temporada de lluvia y la de estiaje.

Gráfico N° III- 2: Variación de la Temperatura media mensual - Estación Lircay

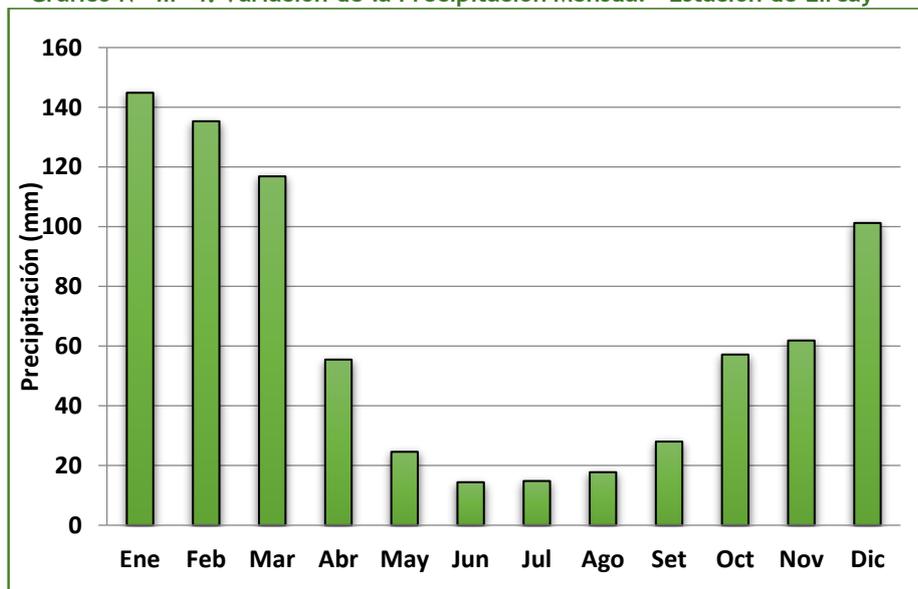
En el siguiente gráfico, se puede observar el comportamiento de las precipitaciones en las dos épocas importantes del año, definidas previamente por la temperatura: la temporada de estiaje en los meses de junio y julio, con precipitaciones promedio de 14,41 y 14,82 mm respectivamente, y la de lluvias entre los meses de diciembre y marzo, con su máximo promedio en el mes de enero (144,90 mm).

Gráfico N° III- 4: Variación de la Precipitación Mensual - Estación de Lircay

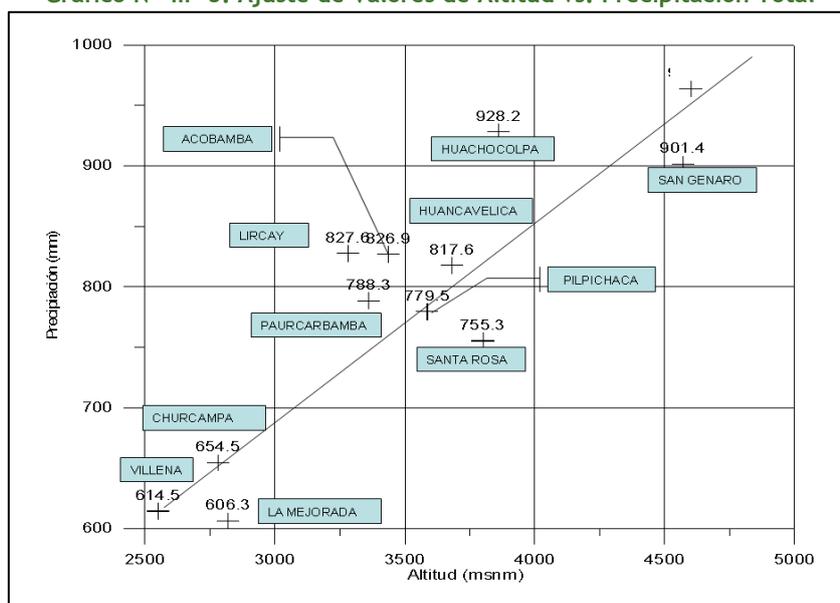
Respecto al comportamiento espacial de las lluvias, está asociado a la orografía y con mayor énfasis a su distribución altitudinal. En la siguiente Tabla se presentan los valores de precipitación total anual con su correspondiente altitud.

Gráfico N° III- 5: Ajuste de Valores de Altitud vs. Precipitación Total

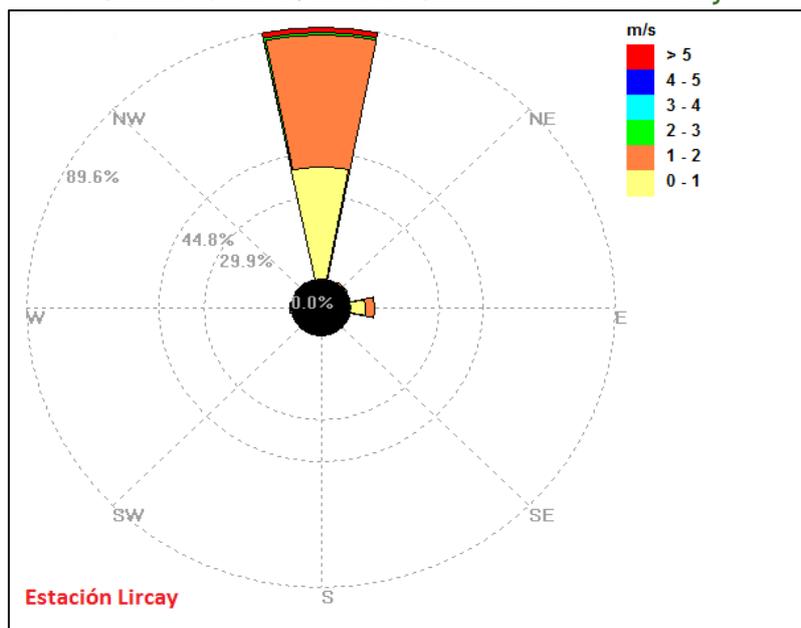
Gráfico N° III- 8: Rosa de Vientos - Estación Lircay

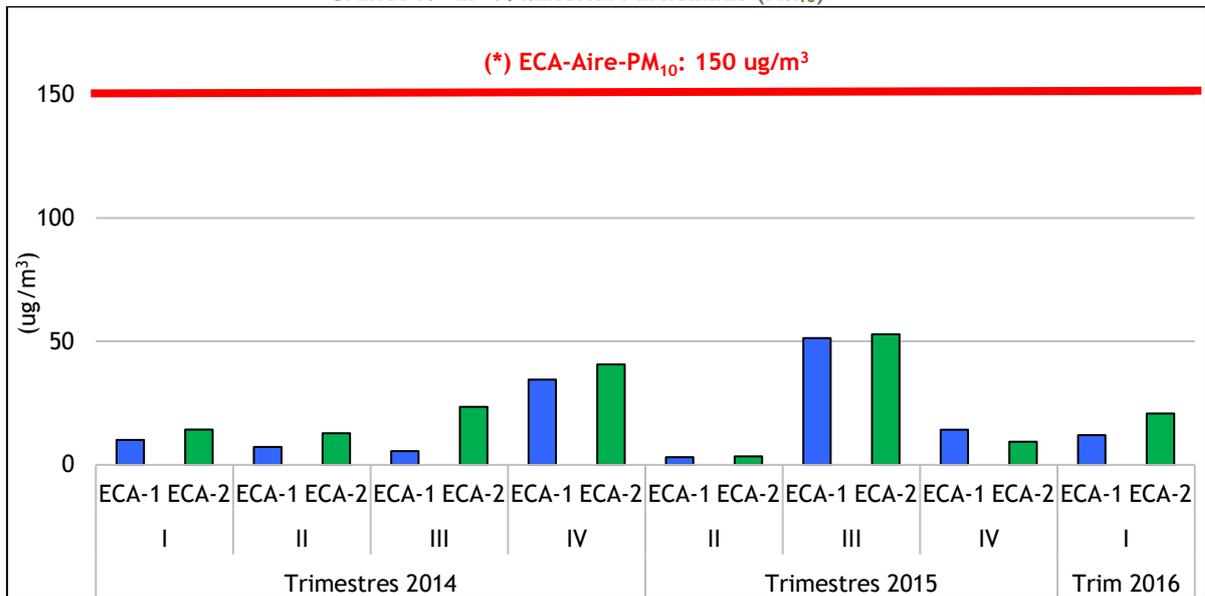
Gráfico N° III- 9: Material Particulado (PM₁₀)

(*) D.S. 074-2001-PCM: Estándares Nacionales de Calidad de aire.
Fuente: Elaborado por CONSULPAMI S.A.C.

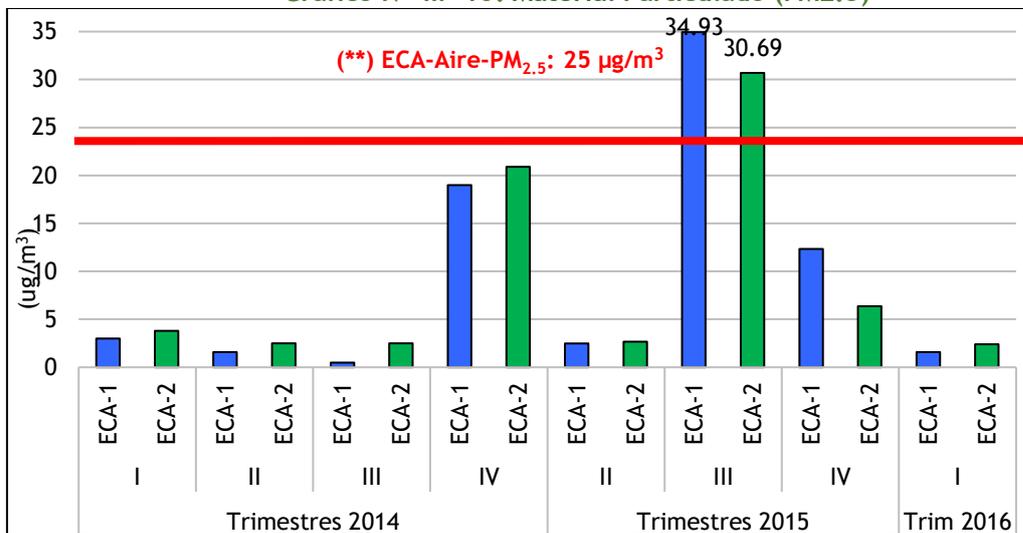
Gráfico N° III- 10: Material Particulado (PM_{2.5})

(**) D.S. 003-2008-MINAM: Estándares Nacionales de Calidad de aire.
Fuente: Elaborado por CONSULPAMI S.A.C.

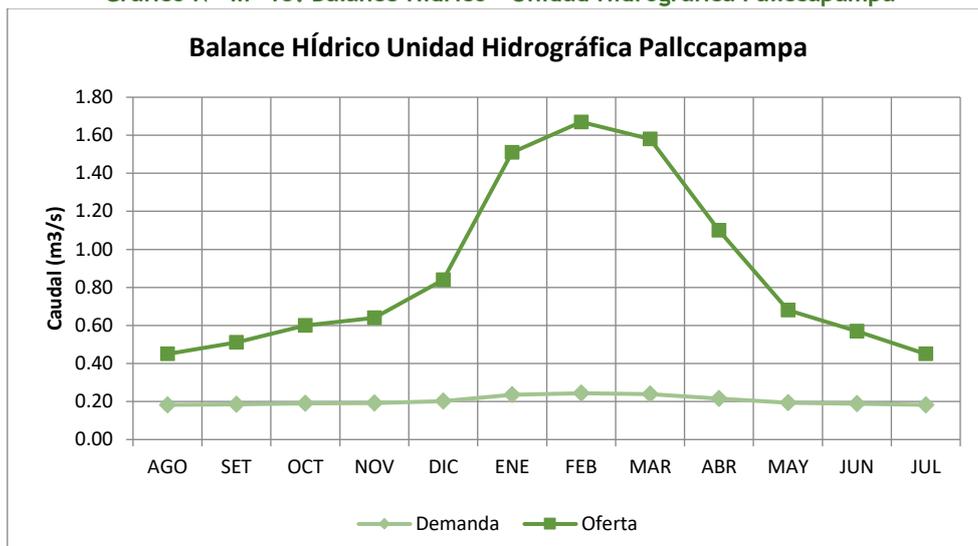
Gráfico N° III- 13: Balance Hídrico - Unidad Hidrográfica Pallccapampa

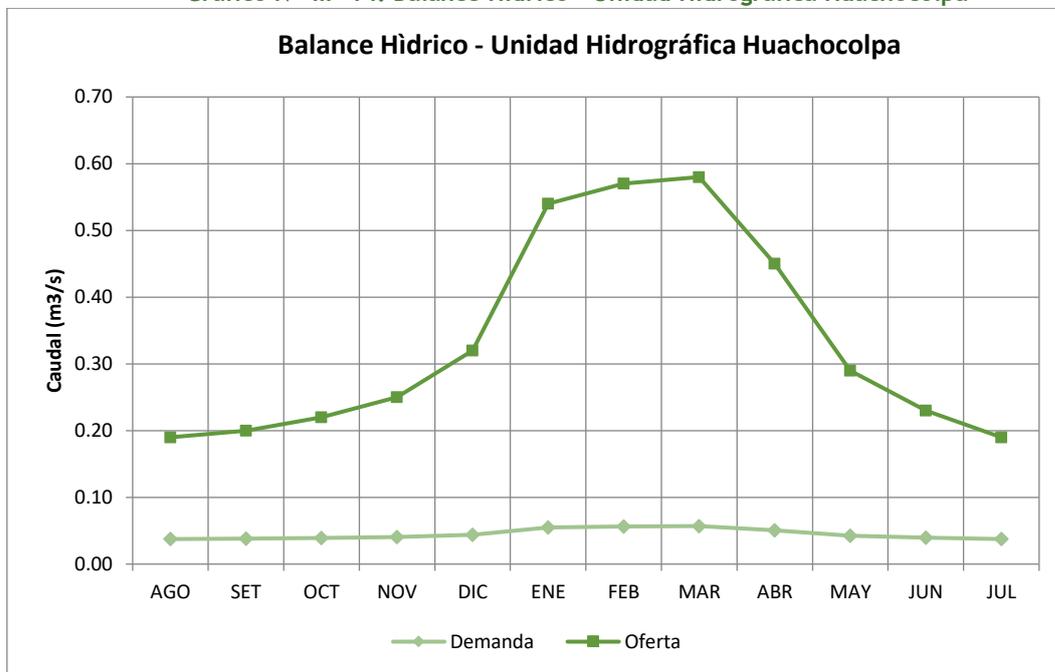
Gráfico N° III- 14: Balance Hídrico - Unidad Hidrográfica Huachocolpa

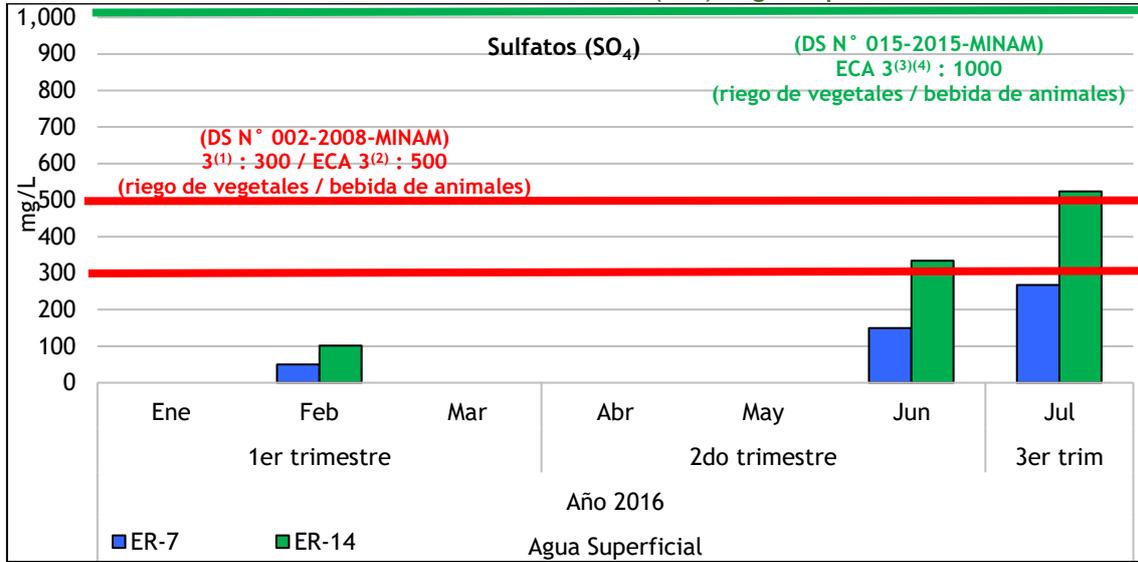
Gráfico N° III- 15: Parámetro Sulfato (SO₄) - Agua Superficial

(1) Fuente: DS N° 002-2008-MINAM.- Estándares Nacionales de Calidad Ambiental para Agua. Categoría 3: Parámetros de vegetales de Tallo Bajo y Tallo Alto

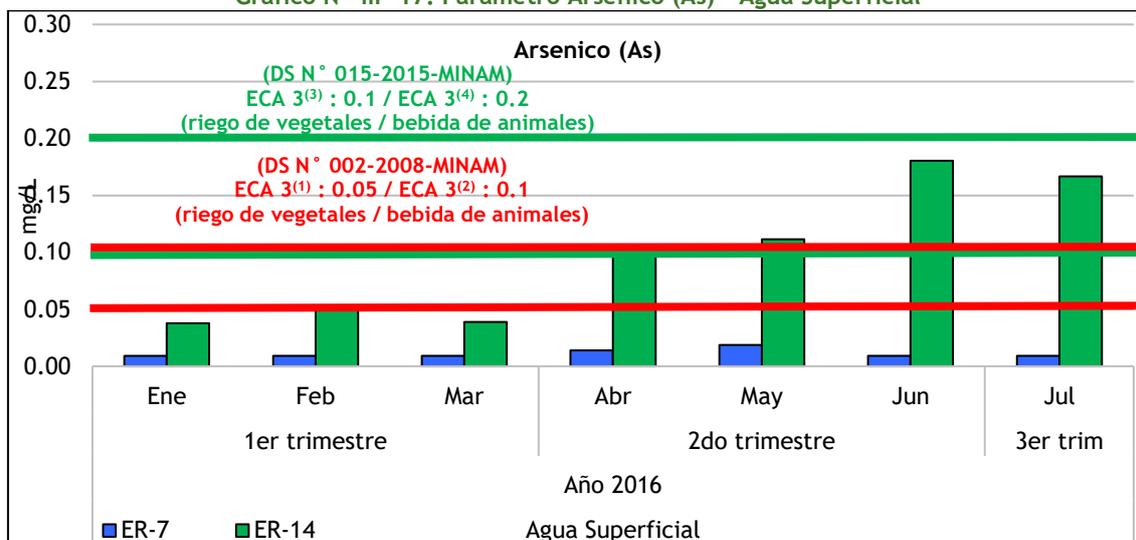
Gráfico N° III- 17: Parámetro Arsénico (As) - Agua Superficial

- (1) Fuente: DS N° 002-2008-MINAM. - Estándares Nacionales de Calidad Ambiental para Agua. Categoría 3: Parámetros de vegetales de Tallo Bajo y Tallo Alto
 (2) Fuente: DS N° 002-2008-MINAM. - Estándares Nacionales de Calidad Ambiental para Agua. Categoría 3: Parámetros para Bebida de Animales.
 (3) Fuente: DS N° 015-2015-MINAM. - Modifican los Estándares Nacionales de Calidad Ambiental para Agua y establecen disposiciones complementarias para su aplicación. Categoría 3: Parámetros para Riego de Vegetales
 (4) Fuente: DS N° 015-2015-MINAM. - Modifican los Estándares Nacionales de Calidad Ambiental para Agua y establecen disposiciones complementarias para su aplicación. Categoría 3: Parámetros para Bebida de Animales.
 Fuente: Elaborado por CONSULPAMI S.A.C.

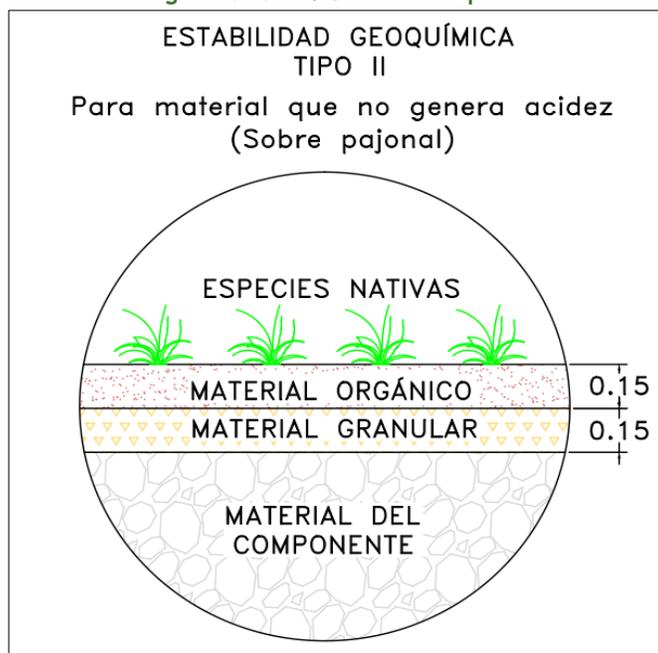
Figura N° V - 2: Cobertura Tipo II

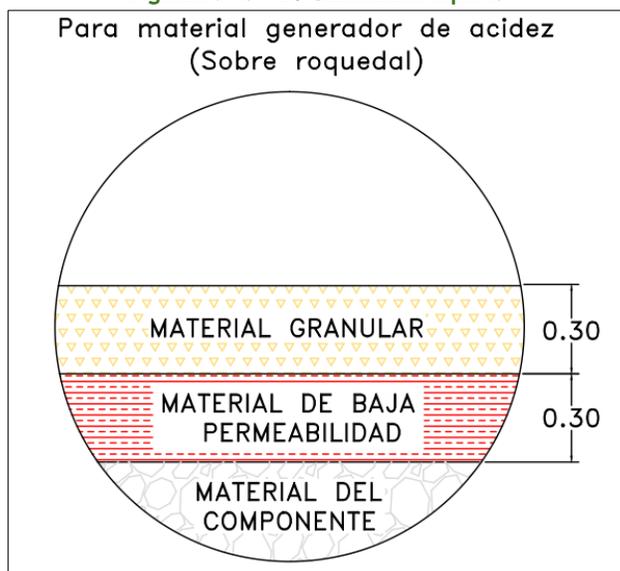
Figura N° V - 3: Cobertura Tipo IV

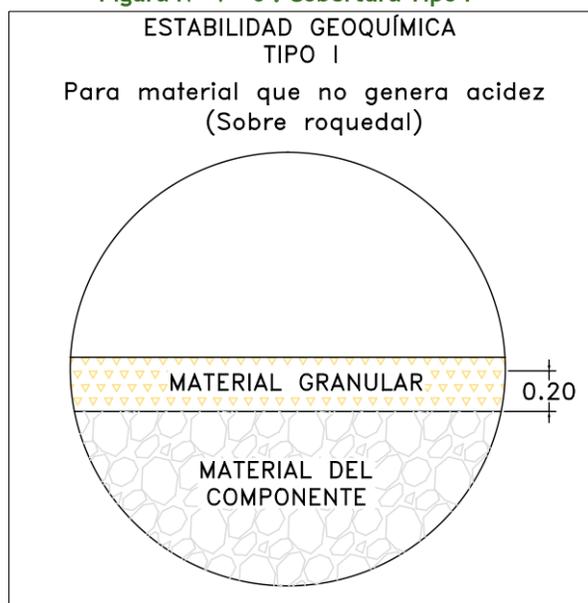
Figura N° V - 6 : Cobertura Tipo I

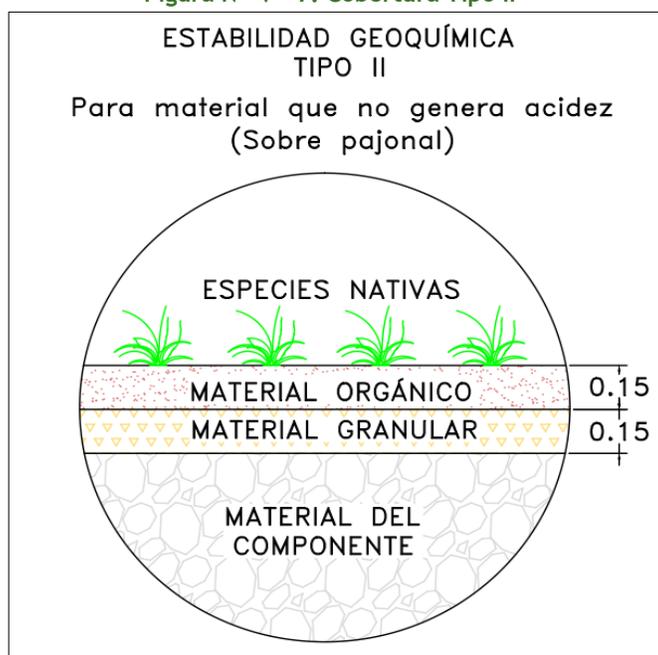
Figura N° V - 7: Cobertura Tipo II

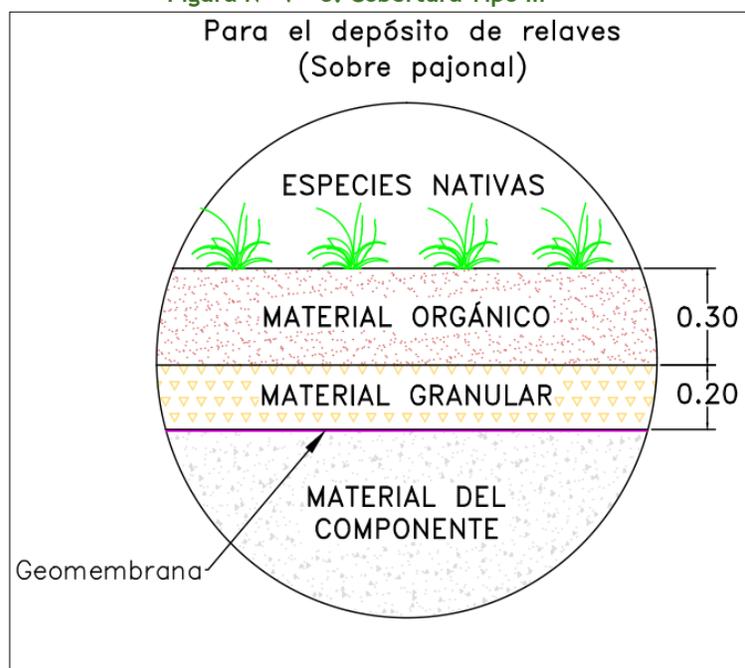
Figura N° V - 8: Cobertura Tipo III
