# “ACTUALIZACIÓN DE IDENTIFICACIÓN DE FUENTES CONTAMINANTES EN LA CUENCA DEL RIO MOCHE”

SETIEMBRE 2015

INFORME TÉCNICO N° 016 - 2015-ANA-AAA.HCH-SDGCRH/RELS

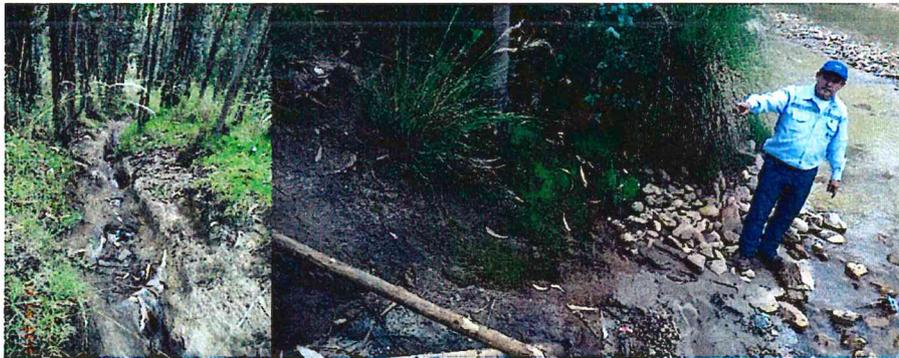
(Foto N° 01)

En el recorrido de la Cuenca del Río Moche, se observa en las coordenadas UTM WGS 84, Z 17 L, 774500 E y 9115530 N, un canal de tierra de 60 cm. de ancho por 80 cm. de profundidad, con restos de aguas residuales de origen minero provenientes de la Planta concentradora de minerales de la Empresa Minera Virgen de La Puerta, con descargas a la margen derecha del Río Moche, no se pudo calcular el caudal de descarga por ser intermitente y nuestra presencia motivó que paralicen sus operaciones de descarga, ver las fotos N° 01, y N° 02.

Foto N° 01: Se observa el canal de tierra por donde se vierten aguas residuales de origen minero  
 Foto N° 02: Se observa restos de aguas residuales de origen minero en la margen derecha del Río Moche

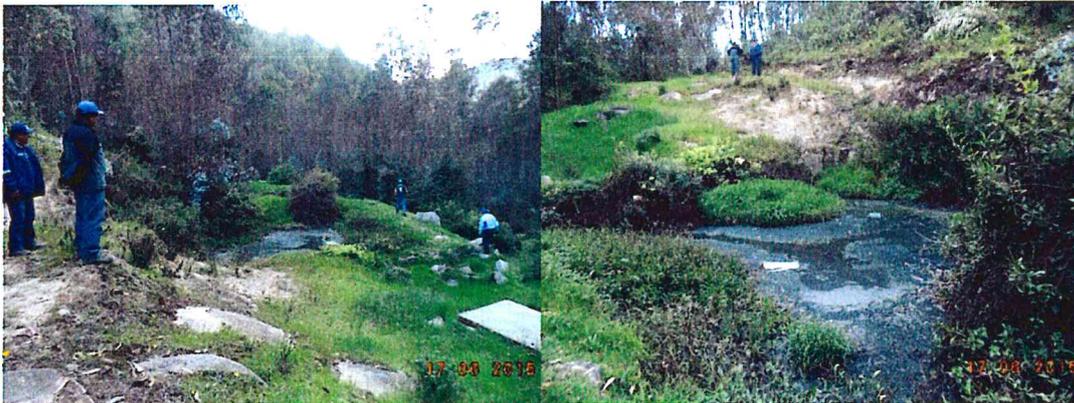
En el recorrido de la Cuenca del Río Moche, se observan en las coordenadas UTM WGS 84, Z 17 L, 770558 E y 9117193 N, dos pozas de aguas residuales domésticas provenientes de la ciudad de Agallpampa, el rebose de las aguas se descargan a una quebrada sin nombre tributario del Río Moche, con un caudal estimado de 0.40 l/s aprox. como se observa en las fotos N° 03, y N° 04.

Foto N° 03: Primera pozas de aguas residuales domésticas de la ciudad de Agallpampa

Foto N° 04: Segunda poza de aguas residuales domésticas de la ciudad de Agallpampa, por rebose se vierte a una Qda.

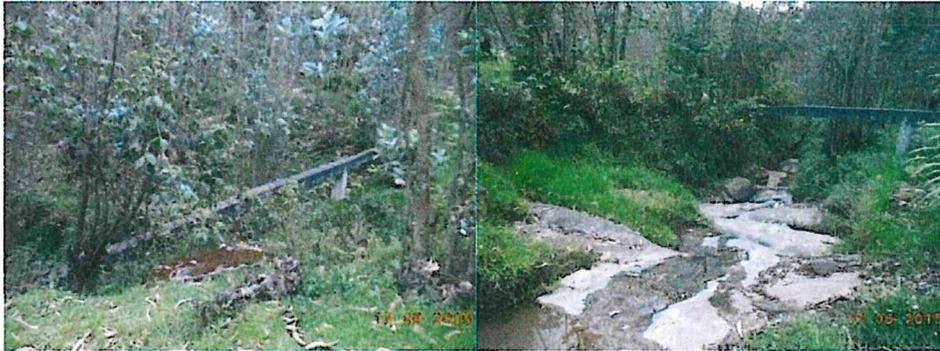
En la quebrada Mangandanga, se observan dos pozas de oxidación, en las coordenadas WGS 84, Z 17L, 769683 E y 9116474 N, de aguas residuales domésticas provenientes de una parte de la ciudad de Agallpampa, por filtraciones se descargan a la quebrada Mangandanga, con caudal de 0.40 l/s aprox. ver fotos N° 05 y foto N° 06.

Foto N° 05: Pozas de sedimentación de aguas residuales de Provenientes de parte de la ciudad de Agallpanpa

Foto N° 06: Filtraciones de aguas residuales en la Quebrada Mangandanga.

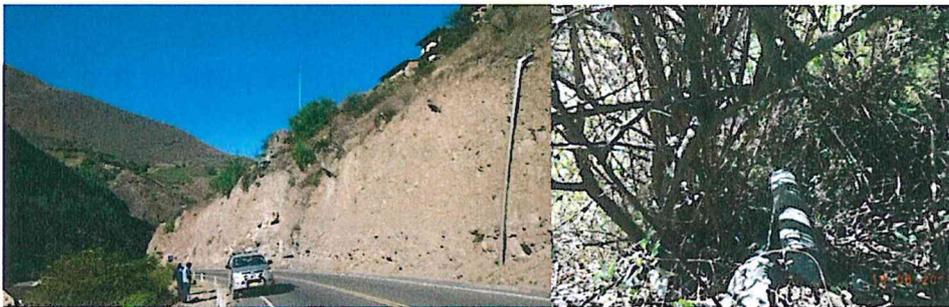
Las aguas residuales domésticas sin tratamiento del Centro Poblado de Casmiche, se dispone mediante un tubo de PVC de 6", directamente al Río Moche, por su margen derecha, con caudal estimado de 0.40 l/s aprox. en las coordenadas WGS 84 – Z 17 L; 759827 E y 9117952 N, como se observa en la Foto N° 07 y Foto N° 08.

Foto N° 07: Tubo de PVC proveniente de C.P. Casmiche.

Foto N° 08: Tubo de PVC descargando al Río Moche

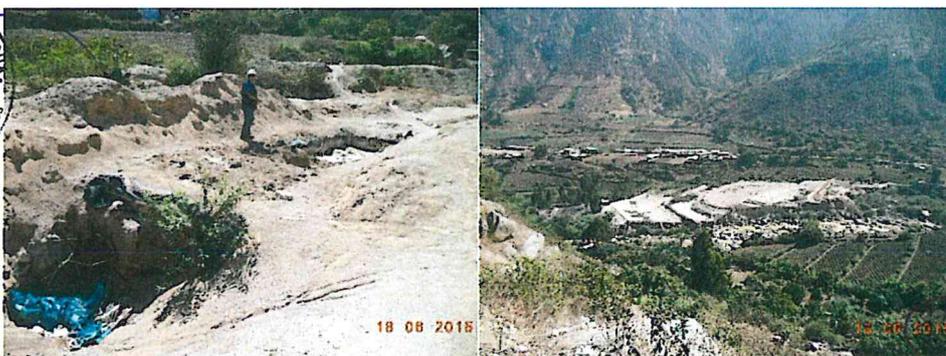
Por otro lado en las Coordenadas WGS 84 – Z 17 L; 754906 E y 9115443 N, se observa un Pasivo ambiental minero en el distrito de Samne, inventariado por el Ministerio de Energía y Minas con Resolución Ministerial N° 102-2015-MEM/MD, se puede verificar que las zonas erosionadas llegan a la margen derecha del Río Moche, que por el proceso de lixiviación podría afectar la calidad del recurso hídrico en esta microcuenca, como se muestra en la Foto N° 09 y Foto 10.

Foto N° 09: Pasivos mineros en la cuenca del Río Moche

Foto N° 10: Pasivos mineros en la margen derecha del Río Moche.

En el recorrido realizado en estos Pasivos mineros ubicados en el distrito de Samne se observa la presencia de minería informal, aparentemente abandonado, como se muestra en la Foto N° 05, actividad que podría ser retomada.

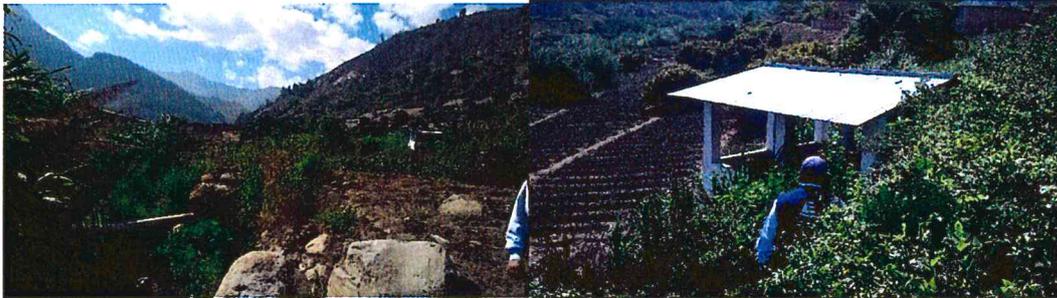
En el Caserío Platanar se observó la disposición de sus aguas residuales domésticas sin tratamiento, vertidas en la margen izquierda del Río Moche, mediante un tubo de PVC de 8" aprox. en las coordenadas WGS 84 Z 17 L ; 754132 E y 9114358 N, no se pudo medir el caudal de la descarga al Río Moche, como se observan el la Foto N° 11 y Foto N° 12.

Foto N° 11: Descarga de aguas residuales sin tratamiento al Río Moche.

Foto N° 12: Planta de tratamiento inoperativo del Caserío Platanar

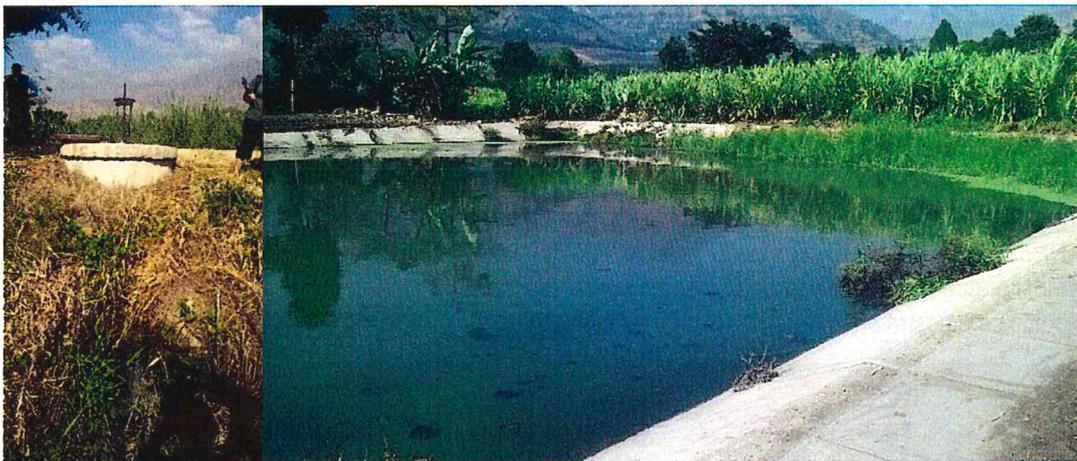
En la Ciudad de Poroto, en las coordenadas WGS – 84, Z 17 L; 745920 E y 9114217 N, se observó dos lagunas de oxidación de aguas residuales domésticas provenientes de su población, con descarga a un canal de regadío de cultivo de Caña de azúcar, como se observa en la Foto N° 13 y foto N° 14.

Foto N° 13 Canal de regadío Agrícola de cultivo de caña de azúcar

Foto N° 14 laguna de oxidación de aguas residuales domésticas provenientes de la ciudad de Poroto

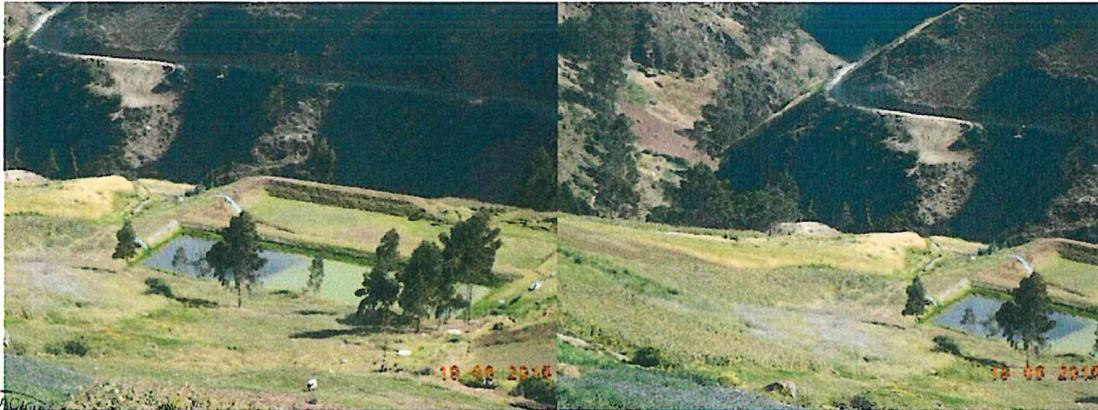
En el Centro Poblado San Ignacio, las aguas residuales domesticas de la ciudad, son tratadas en dos (02) lagunas de oxidación, como se observan el las fotos N° 15 y Foto N° 16, haciendo su descarga en la Qda. Tangra tributaria del Río Sinsicap, se encuentra ubicado, en las coordenadas WGS 84, Z 17 L; 750381 E y 9132769 N, con un caudal estimado de 0.30 l/s aproximadamente.

Foto N° 15: Se observa a las lagunas de oxidación de aguas residuales de la ciudad de San Ignacio

Foto N° 16: Se observa al fondo a la quebrada Tangra, tributario del Río Sinsicap

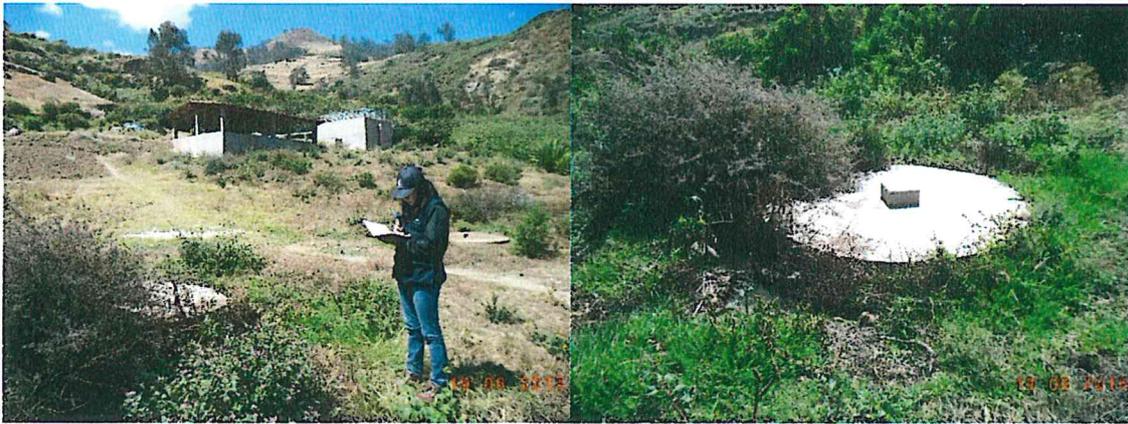
En la Ciudad de Sinsicap en las coordenadas WGS 84, Z 17 L; 747139 E y 9131397 N, se observó, el reúso de las aguas residuales domésticas provenientes de la Ciudad en una zona agrícola, debido al mal estado de uno de sus colectores de desagüe colapsado, como se observa en la Foto N° 17 y Foto N° 18.

Foto N° 17: Ubicación de los Colectores de aguas residuales domésticas provenientes de la ciudad de Sinsicap.

Foto N° 18: Se observa el Colector colapsado con descarga a una Zona agrícola.

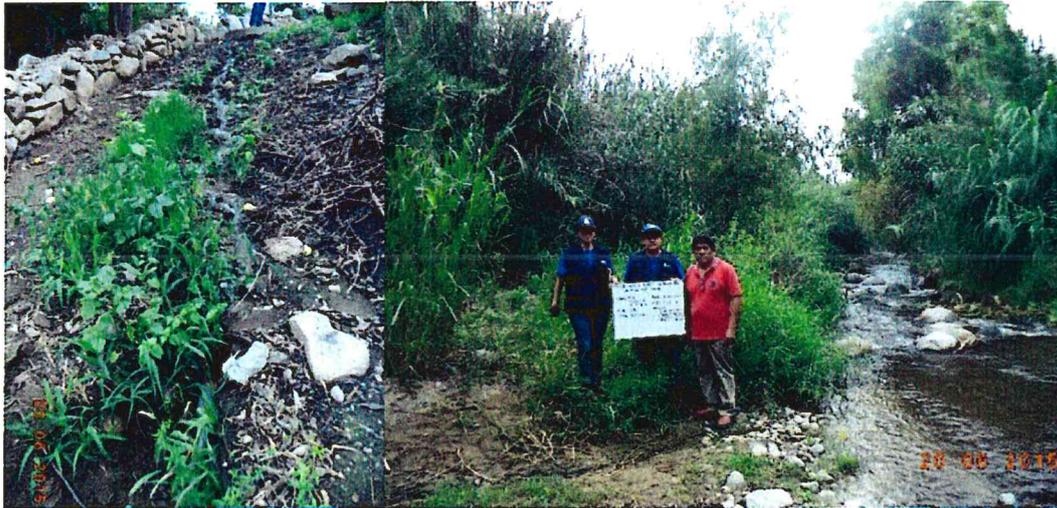
Asimismo, en la Ciudad de Simbal, se observó el vertimiento de aguas residuales domésticas tratadas provenientes de tres (03) pozas de oxidación administradas por la Municipalidad de dicha ciudad, provistas de colectores, uno de ellos esta colapsado haciendo su descarga al Río Lucmar, tributario del Río Moche, en las coordenadas WGS 84, Z 17 L; 739976 E y 9117107 N, como se puede ver en las Fotos N° 19 y Foto N° 20.

Foto N° 19: Colector colapsado provenientes de las Pozas de oxidación De Simbal

Foto N° 20: Aguas residuales domésticas de las pozas de oxidación son vertidas al río Lucmar (margen decha)

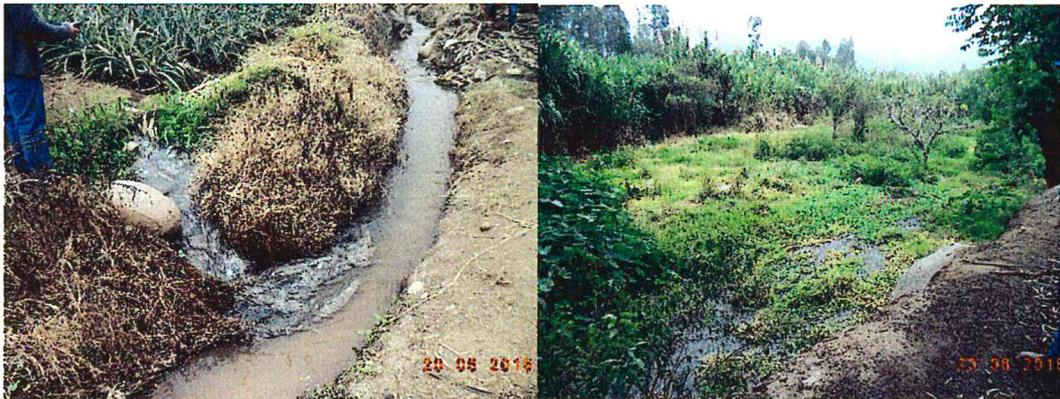
En la Ciudad de Shirán, las aguas residuales domésticas sin tratamiento provenientes de la población, en las coordenadas WGS 84, Z 17 L; 746798 y 9114242, se disponen a un canal de regadío para luego ser reutilizado en plantaciones de caña de azúcar, ubicado en la margen derecha del Río Moche, con caudal estimado de 3.0 l/s aprox. como se observan en las Fotos N° 21 y N° 22.

Foto N° 21: Aguas residuales domésticas de colector colapsado

Foto N° 22: Vertimiento de Aguas residuales domésticas a la margen derecha del Río Moche.

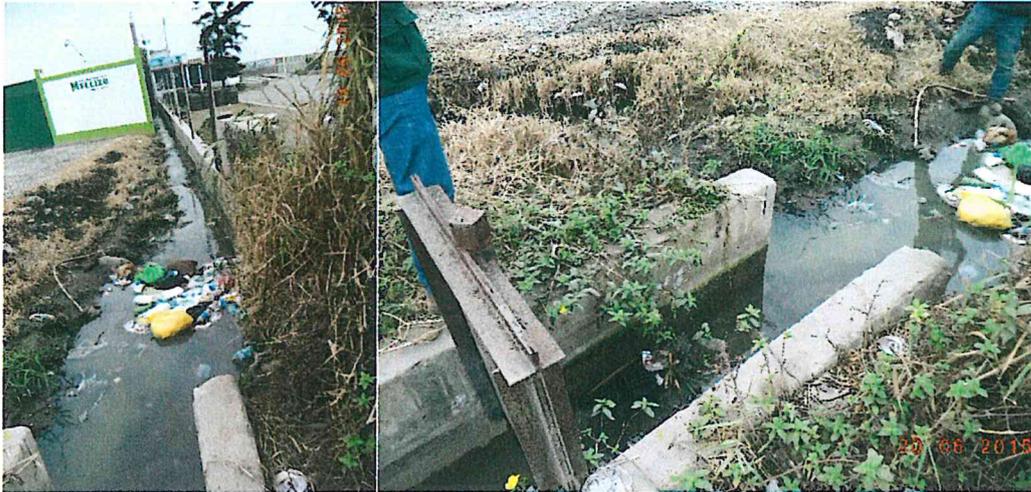
Continuando con el trabajo de identificación de fuentes contaminantes se observó que las aguas residuales domésticas y sin tratamiento provenientes de una parte de la ciudad de Trujillo, son dispuesta al canal de riego Méridand y reusadas en áreas agrícolas, en las coordenadas WGS 84, Z 17 L; 717672 E y 9100374 N, debe indicarse que su caudal no se pudo estimar, ver fotos N° 23 y N° 24.

Foto N° 23 Canal de riego Méridand, en La ciudad de Trujillo

Foto N° 24. Canal de Aguas residuales domésticas se une al canal de Riego Agrícola Méridand

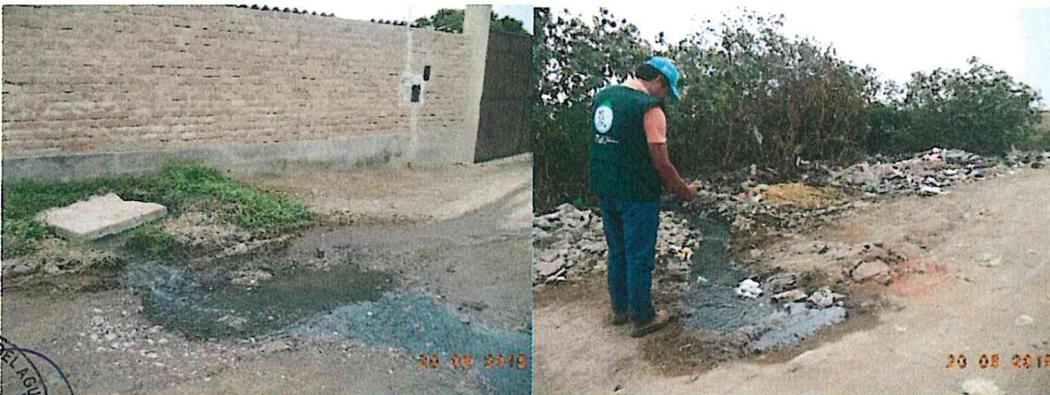
En el Sector de Barrio Nuevo (Trujillo), en las coordenadas WGS 84, Z 17 L; 718006 E y 9099645 N, se observó un buzón o colector colapsado de aguas residuales domésticas sin tratamiento con descarga a zonas de cultivo de pan llevar, así como otros colectores en las mismas condiciones al anterior, en otras zonas cercanas, con un caudal estimado de 2.0 l/s, ver Fotos N° 25 y N° 26.

Foto N° 25: Colector colapsado reutilizado las aguas residuales a zona agrícola.

Foto N° 26: Colector colapsado, con aguas residuales sin tratamiento

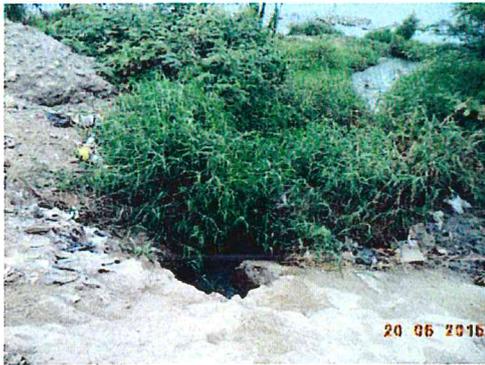
Asimismo en las coordenadas WGS 84, Z 17 L; 719058 E y 9099421 N, se observó un vertimiento de aguas residuales de origen industrial sin tratamiento, proveniente de las empresas industriales (distrito de Moche) haciendo su descarga mediante tubos de concreto en la margen derecha del Río Moche, con un caudal de 15 l/s aprox., como se puede observar en las fotos N° 27 y N° 28.

Foto N° 27: Descarga de aguas residuales de origen Industrial sin tratamiento

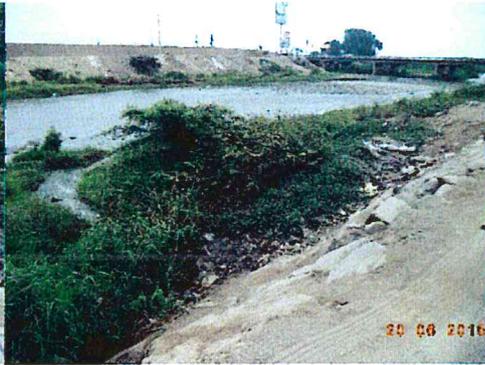
Foto N° 28: Descarga de aguas residuales de uso industrial en la margen derecha del Río Moche.

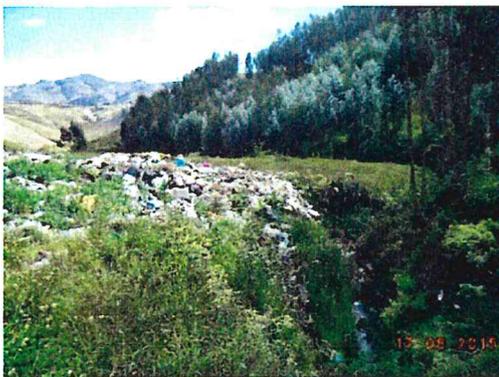
Presencia de Residuos sólidos de origen doméstico proveniente de la ciudad de Mache, ubicado a un costado de una de las poza de oxidación, en el cauce de la quebrada El Almagre (margen izquierda), con volumen de 20 m<sup>3</sup> aproximadamente, jurisdicción de la Municipalidad de Mache, como se puede ver en la Foto N° 29 y Foto N° 30.

Foto N° 29: Residuos sólidos en la margen izquierda de la quebrada El Almagre del distrito de Mache.

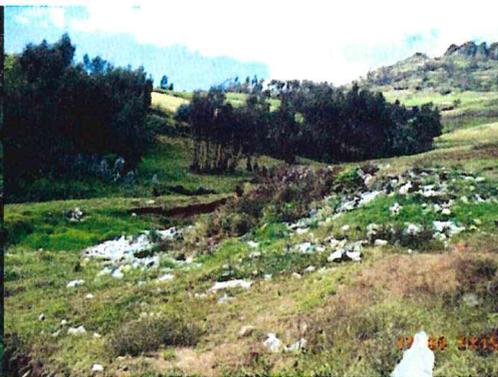
Foto N° 30: Presencia de residuos sólidos en la Quebrada El Almagre – Mache.

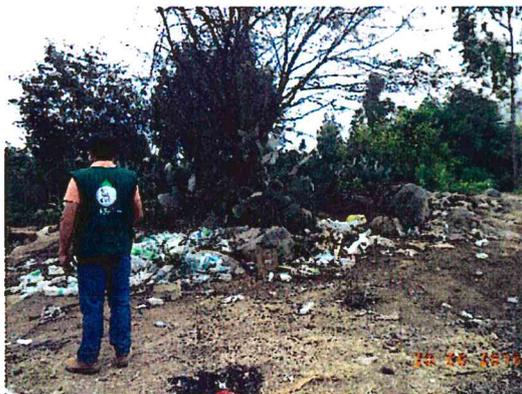
Residuos sólidos de origen domésticos proveniente de la empresa Sol de Oro (distrito de Shiran), ubicados en la margen derecha del Río Moche, en las coordenadas WGS 84, Z 17 L; 747867 E y 9113689 N, como se observan en la Foto N° 31 y Foto N° 32.

Foto N° 31: Residuos sólidos en Sol de Oro – Shiran

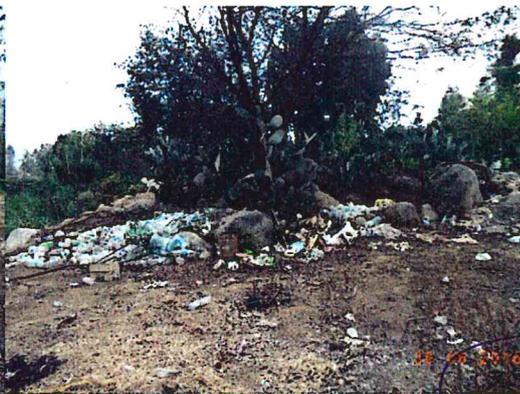
Foto N° 32: Residuos sólidos de origen doméstico - Shiran

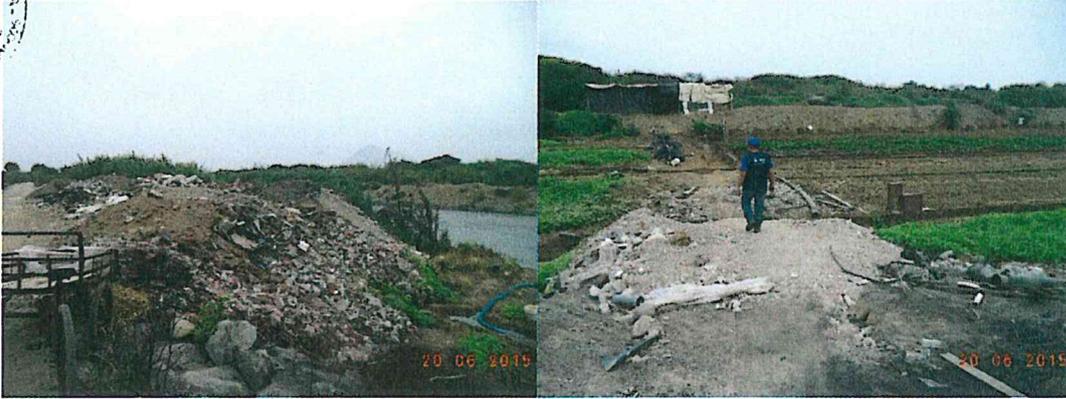
Se observó residuos sólidos de construcción, dispuesto en un tramo de 50 m. aprox. sobre el enrocado de la margen derecha del Río Moche, en las coordenadas WGS 84, Z 17 L, 717120 E y 9098140 N, como se observa en la Foto N° 33 y Foto N° 34.

Foto N° 33: Residuos solidos dispuestos en la margen derecha del Río Moche.

Foto N° 34: Verificando el espacio y volumen de residuos solidos en la margen derecha del Río Moche.

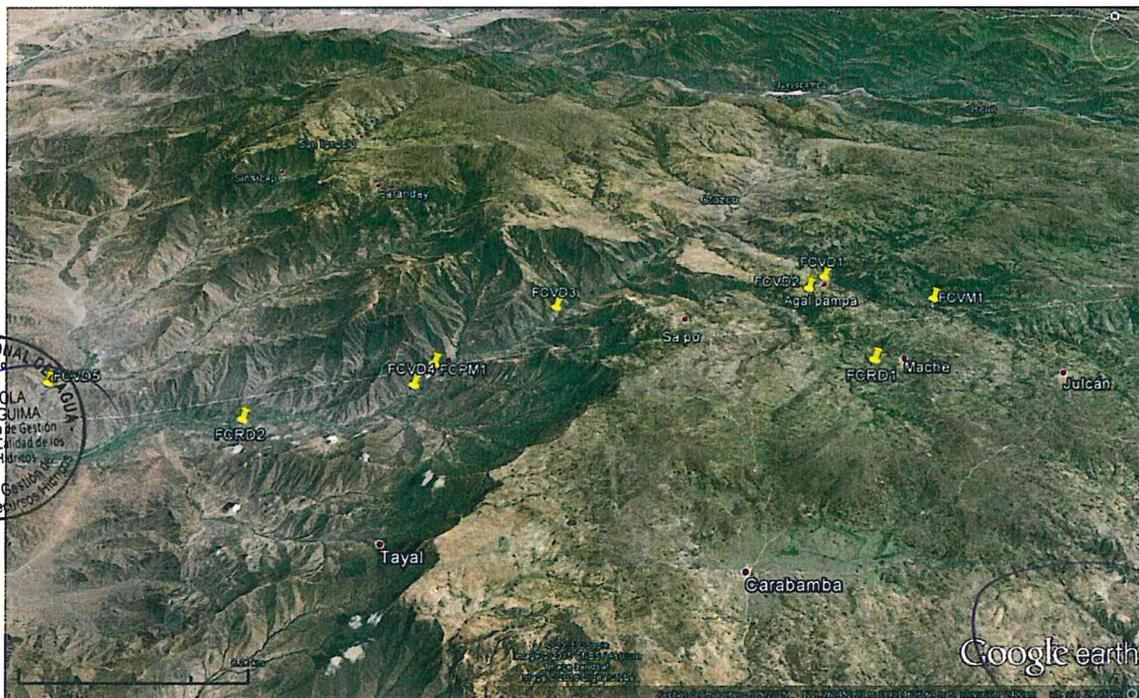
**FIGURA N° 03: Fuentes Contaminantes – Parte Alta de la Cuenca del Río Moche.**

Resumiendo, se puede mencionar que en el trabajo de campo se han ubicado once (11) fuentes contaminantes, nueve (09) en la parte alta de la cuenca del Río Moche y dos (02) en la parte baja, como se muestran en la Figura N° 03 y Figura N° 04.
