## CAPITULO IV: DESCRIPCION DEL ÁREA DEL PROYECTO

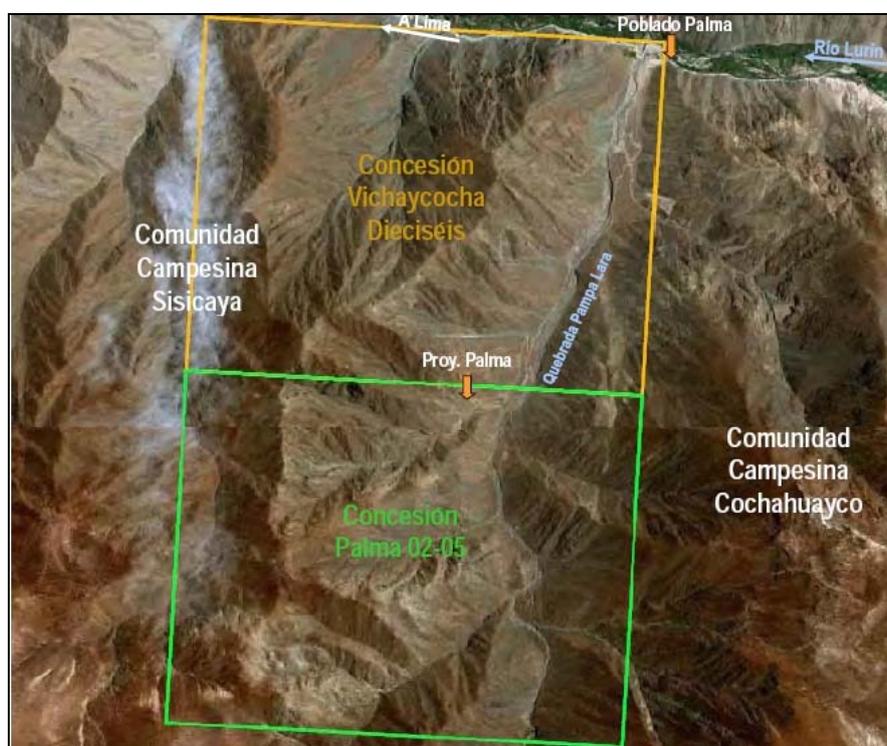
**Figura N° 4.1. Vista satelital de la zona del proyecto.**

<b>GEOEYE - 1 (Características técnicas)</b>		
<b>Sensor</b>	Pancromático	Multiespectral
<b>Resolución espacial</b>	0,41 m (0,5 m comercial)	1,65 m (2 m comercial)
<b>Resolución espectral (nm)</b>	450 - 900	450 - 520 BLUE
		520 - 600 GREEN
		625 - 695 RED
		760 - 900 NEAR IR
<b>Resolución radiométrica</b>	11 bits/píxel

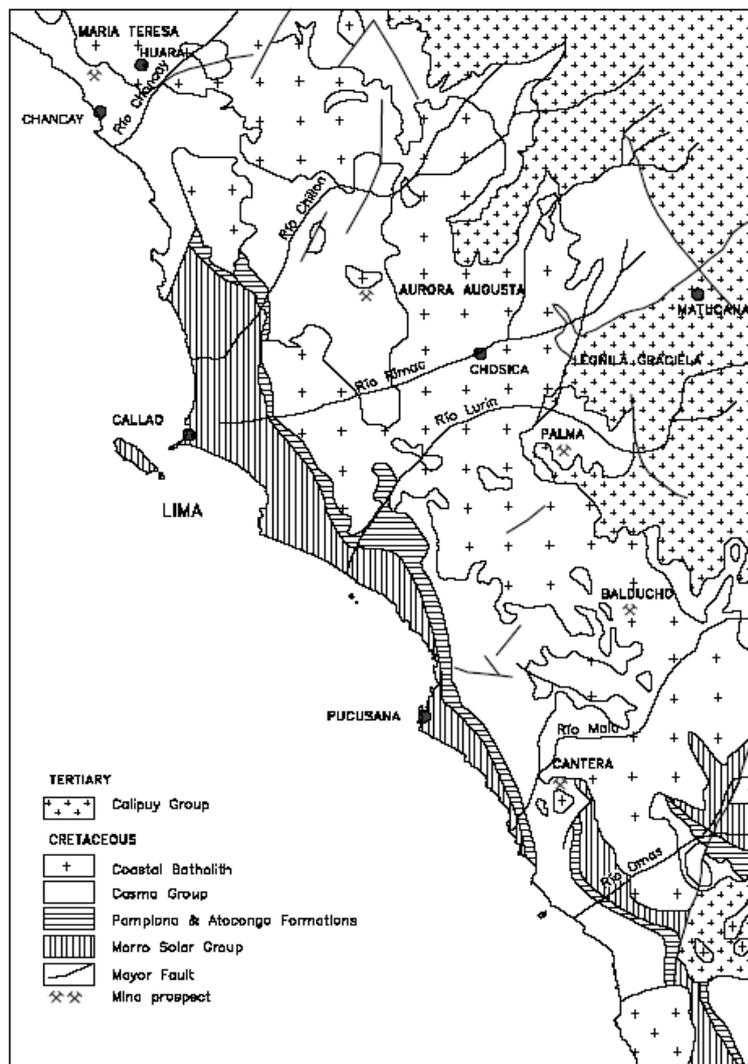
**Figura N° 4.3. Esquema de la Geología Regional.**

Geología regional de la Costa central del Perú según Pitcher (1955) mostrando las mayores ocurrencias de depósitos tipo kuroko

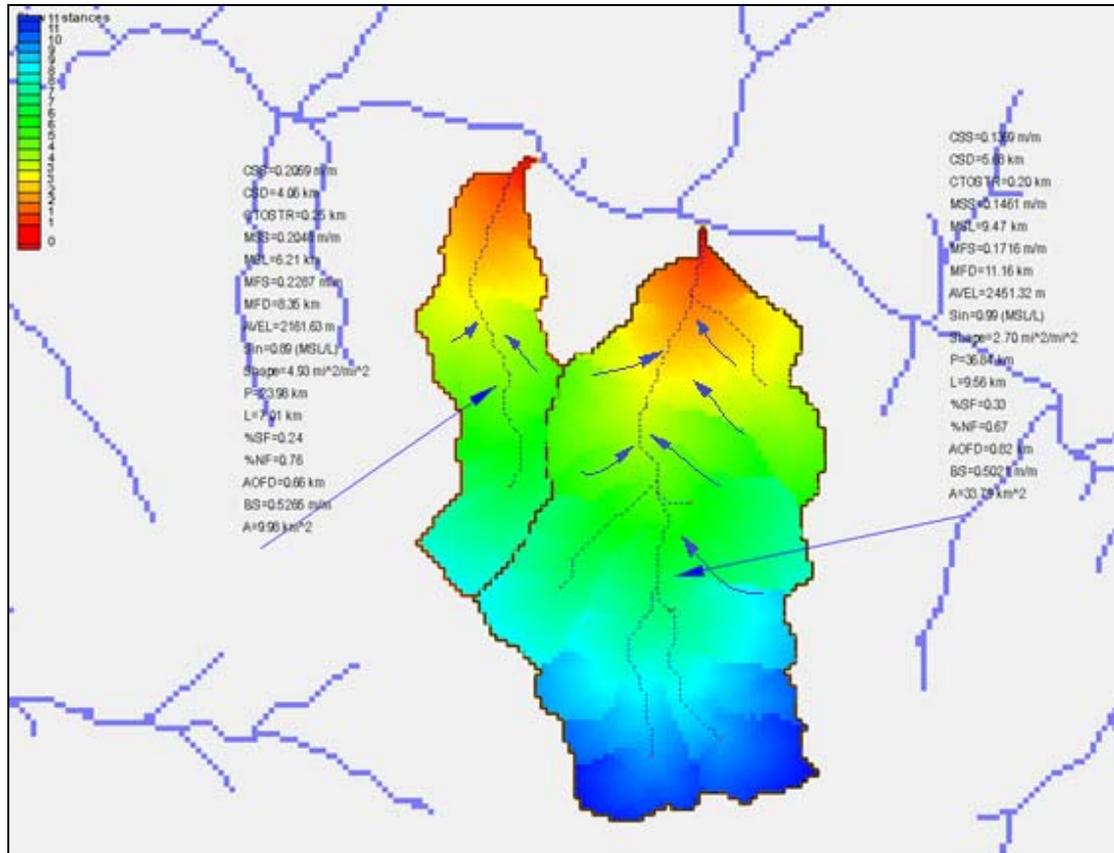
**Figura N° 4.4. Flujo de la napa freática en la Quebrera Pampa de Lara**

Los depósitos aluviales presentan características de regular a buena permeabilidad, es decir con valores de permeabilidad que varían de  $K = 1.11 \times 10^{-3}$  a  $4.99 \times 10^{-3}$  cm/s (valores estimados en base a ensayos de infiltración), de buena a moderada capacidad de almacenamiento.

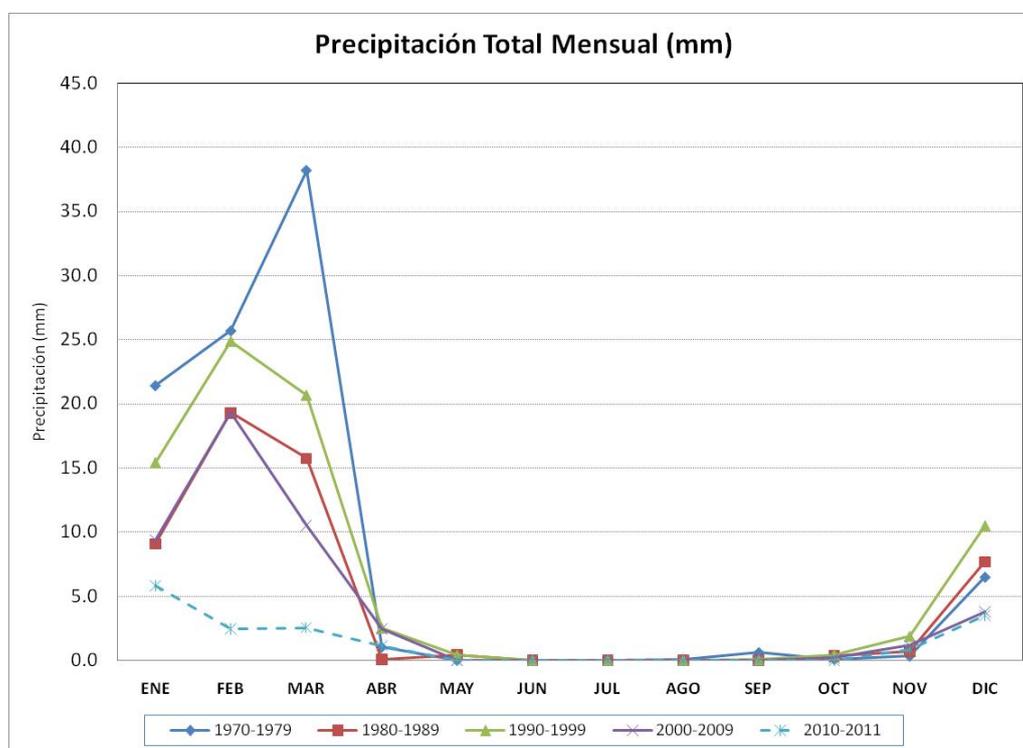
**Figura N° 4.7. Precipitación total promedio mensual (mm) en Antioquia, en las últimas décadas hasta la actualidad.**

A diferencia de las estaciones Matucana y Santiago de Tuna, en la estación de Antioquia el registro de precipitación anual reporta los años 1998 y 1999 como los años de mayor precipitación en el distrito, este dato puede relacionarse con los años de eventos del fenómeno “El Niño” que incide principalmente en la zona de la Costa.

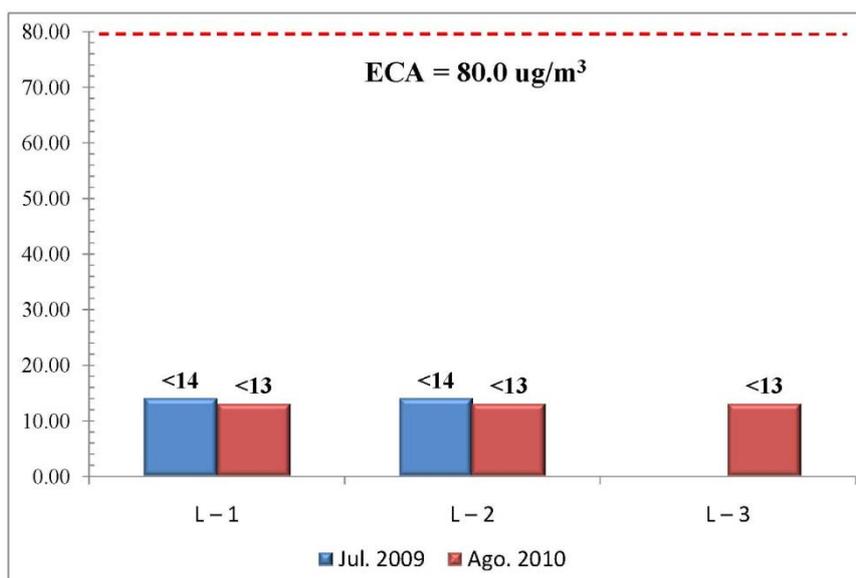
**Figura N° 4.15. Concentraciones de Dióxido de Azufre\***

\*Las concentraciones <14 y <13 indican que se encuentran por debajo del límite de detección del SO<sub>2</sub>.

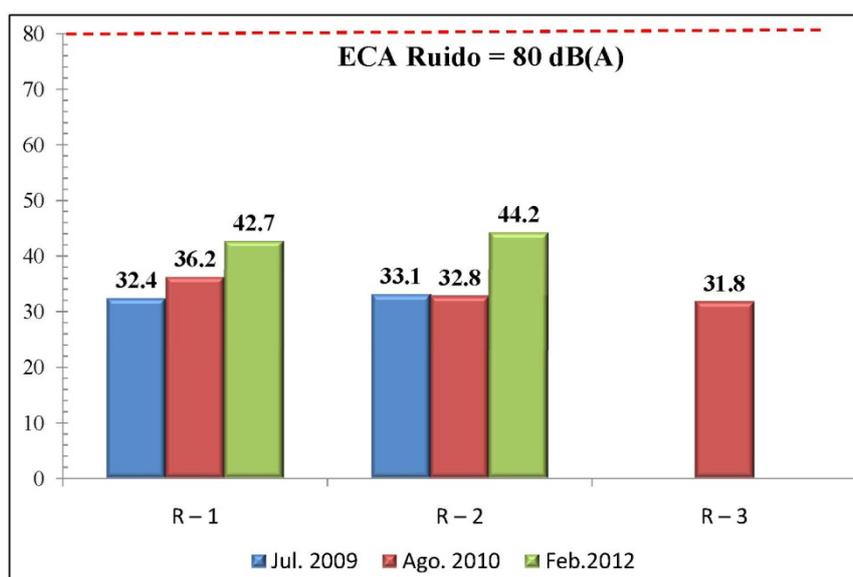
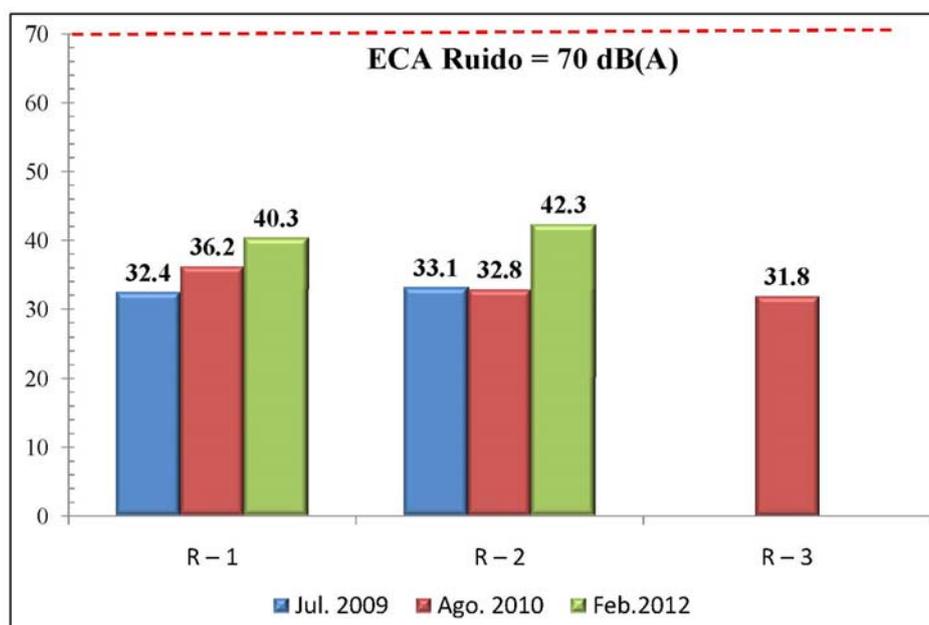
**Figura N° 4.20. Niveles de Presión Sonora – Diurno**

**Figura N° 4.21. Niveles de Presión Sonora - Nocturno**

Los resultados obtenidos en el monitoreo diurno indican que en todos los puntos evaluados no sobrepasan los estándares referenciales propuestos, de igual forma ocurre con los resultados obtenidos en el monitoreo nocturno.

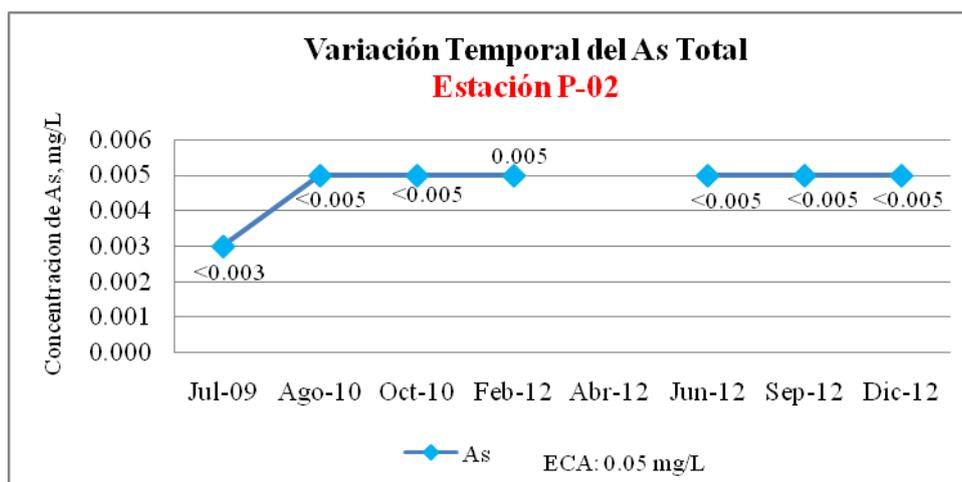
**Figura N° 4.39. Concentración de As vs Tiempo. Estación P-02.**

- En relación al Arsénico total en la estación P-2, se señala que todos los monitoreos efectuados registraron valores por debajo del ECA correspondiente, e inclusive por debajo del LD del ensayo realizado, a excepción de lo registrado en febrero del 2012, el cual pueda deberse a factores antrópicos o por arrastre de material que se registra en época húmeda, sin embargo, los valores se mantienen por debajo del correspondiente ECA para calidad de aguas. Asimismo comparando con la estación P-01 (aguas arriba), se observa que el arsénico presentó una variación desde el mes de febrero a junio del 2012, el cual puede deberse a los factores ya antes mencionados, sin sobrepasar el ECA para calidad de agua.

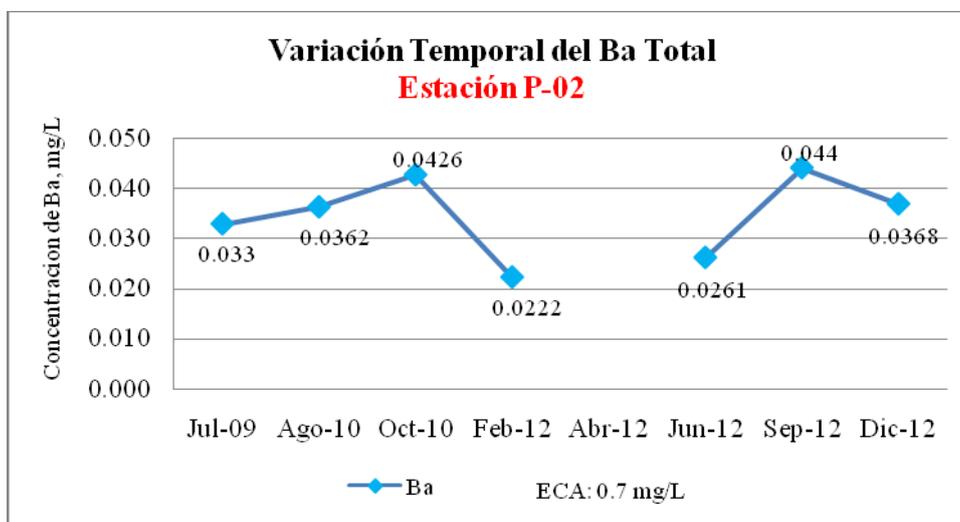
**Figura N° 4.40. Concentración de Ba vs Tiempo. Estación P-02.**

- En relación al Bario total, de acuerdo a la gráfica presentada se puede apreciar que si bien hubo un aumento en las concentraciones de Ba en relación del 2009, la cual se reduce en febrero del 2012, reflejando más bien un comportamiento cíclico, en ambas estaciones tanto en P-1(aguas arriba) como en P-2(aguas abajo). No obstante, se hace la precisión que todas las concentraciones se muestran muy por debajo del ECA correspondiente.

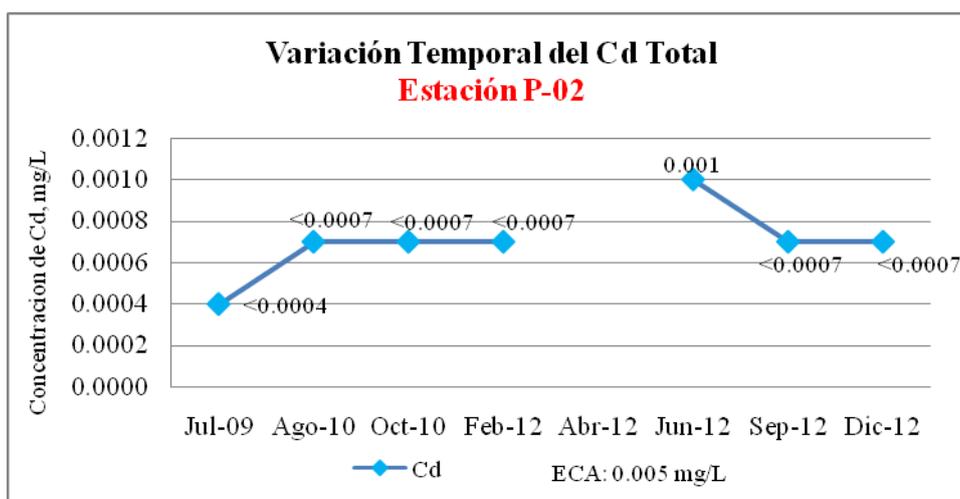
**Figura N° 4.41. Concentración de Cd vs Tiempo. Estación P-02.**

- En relación al Cadmio total, sucede un caso similar a lo ocurrido con las concentraciones de Arsénico total, respecto a los límites de detección, a

excepción de registrado en Junio 2012, que revela un incremento en relación al monitoreo del 2009, no obstante, este valor se encuentra por debajo del ECA correspondiente. En cuanto a la tendencia, esta es muy similar a lo que se muestra para la estación en P-01, aguas arriba del proyecto, a excepción de lo registrado en P-2 en junio 2012, el cual pueda formar parte de un error estadístico en la toma de muestra, pues, en posterior monitoreo retorna a su nivel por debajo del LD del ensayo, como se presenta en todos los demás ensayos de Cd(t) efectuados.

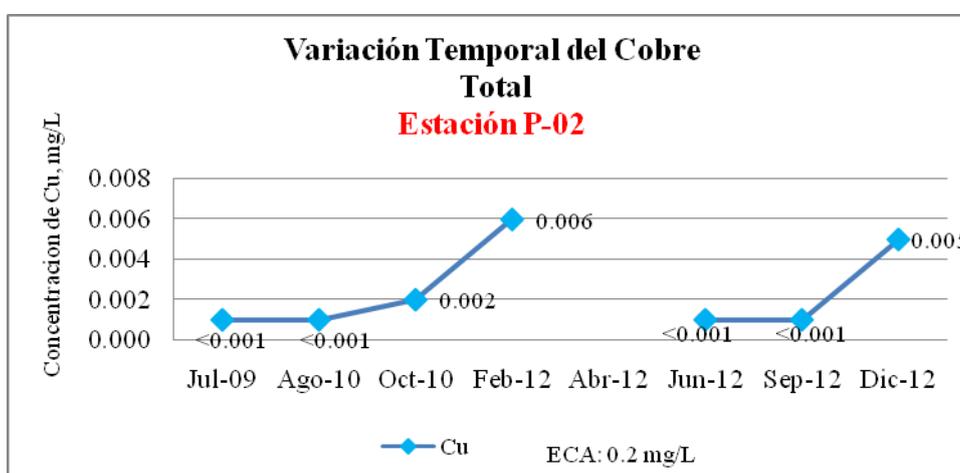
**Figura N° 4.42. Concentración de Cu vs Tiempo. Estación P-02.**

- En relación al Cobre total, de acuerdo a la gráfica presentada se aprecia un incremento en la concentración de Cu(t) en Oct. 2010, y aun más en Feb. 2012, para posteriormente disminuir en los meses de junio y setiembre, y luego volver a incrementarse en diciembre, de lo cual se puede inferir, que sea debido al incremento del caudal en los meses de avenida (diciembre, febrero), y que luego se normaliza a sus valores normales por debajo del límite de detección en los meses de estiaje. Estas tendencias se observa tanto aguas arriba (P-01) como aguas abajo (P-02) del proyecto. Cabe mencionar que todos estos registros se muestran muy por debajo del ECA correspondiente para calidad de aguas.

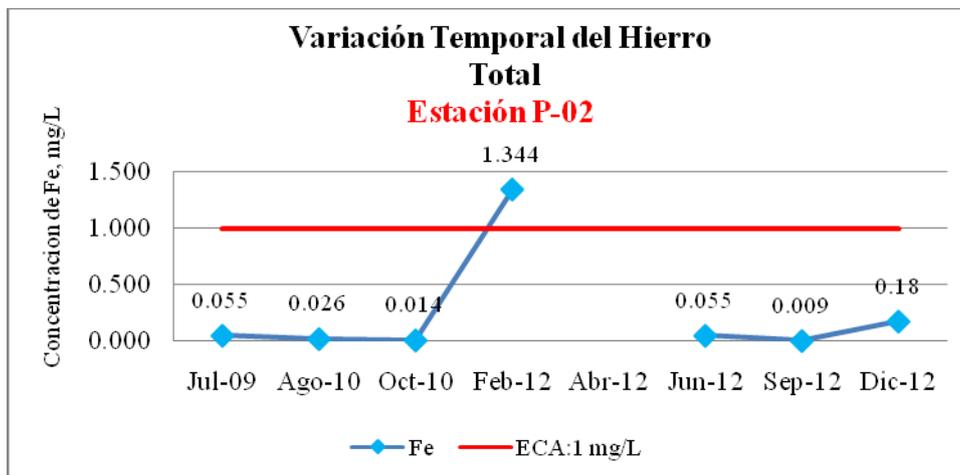
**Figura N° 4.43. Concentración de Fe vs Tiempo. Estación P-02.**

- En relación al Hierro total, de acuerdo a la gráfica presentada se observa un comportamiento prácticamente con escasa variaciones significativas a excepción del pico registrado en febrero del 2012, mostrándose incluso por encima del ECA correspondiente, es de mencionar que el fierro es el mineral más abundante en la tierra, y que este aumento inusual se deba probablemente al aumento del caudal en dicha época causando el arrastre de material con el consiguiente aumento del contenido de metales.

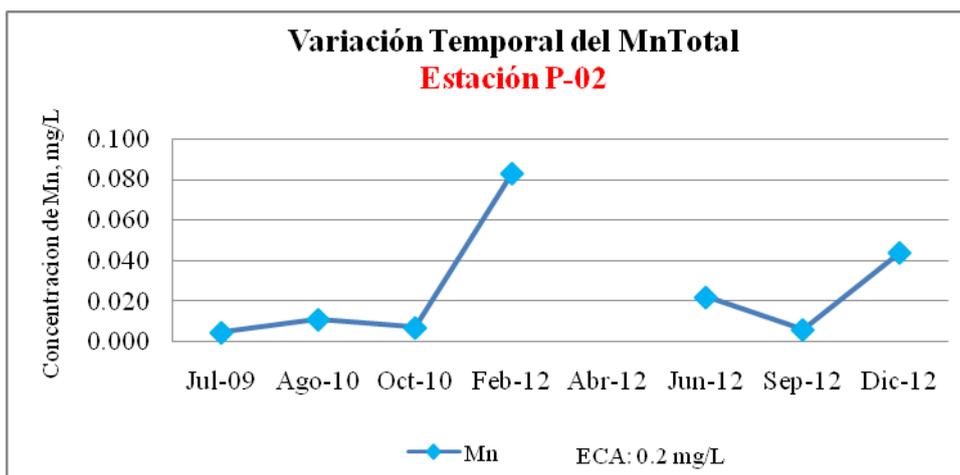
**Figura N° 4.44. Concentración de Mn vs Tiempo. Estación P-02.**

- En relación al Manganeso total, de acuerdo a la gráfica presentada se observa una tendencia al aumento durante la época de avenida, mostrándose en febrero el

mayor registro, esto se deba probablemente al aumento del caudal propio de la época lo cual genera un arrastre de material con el consiguiente aumento del contenido de Mn. Cabe mencionar que estos valores se encuentran muy por debajo del ECA correspondiente.

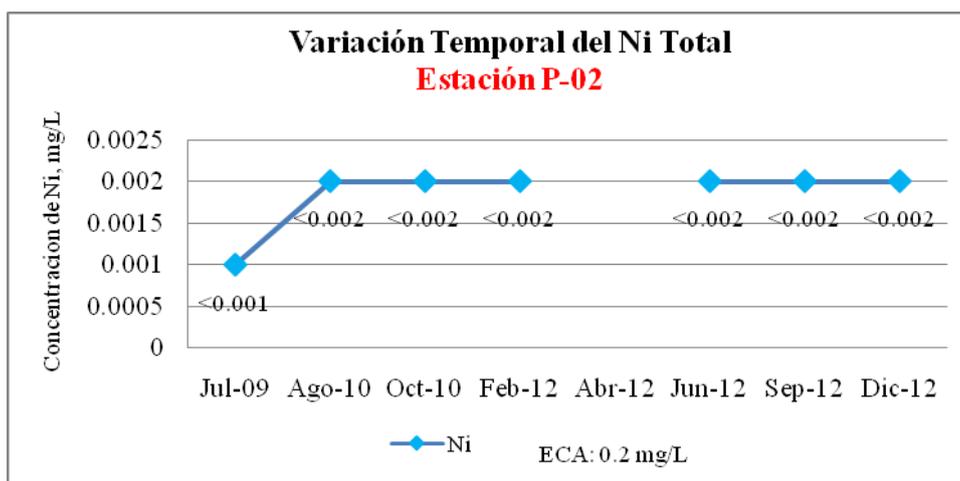
**Figura N° 4.45. Concentración de Ni vs Tiempo. Estación P-02.**

- En relación al Níquel total, en forma muy similar al As total se observa que la variación ocurre en torno a los límites de detección, mostrando un incremento en dicho valor, no obstante, se menciona que esto ocurre tanto aguas arriba (P-02) como aguas abajo (P-02) por lo cual no se puede indicar a ciencia cierta que existe un aumento en las concentraciones del Ni. Cabe mencionar que estos registros se encuentran muy por debajo del ECA para calidad de aguas correspondientes.

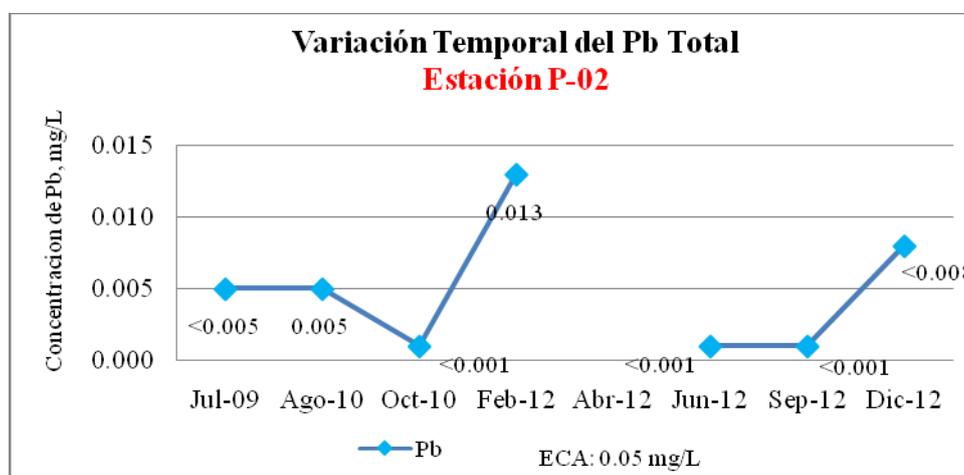
**Figura N° 4.46. Concentración de Pb vs Tiempo. Estación P-02.**

- En relación al Plomo total, de acuerdo a la grafica presentada, se aprecia que en febrero del 2012 se elevo la concentración de Plomo, no obstante siempre mostrándose muy por debajo del ECA correspondiente, este hecho probablemente sea debido al aumento del caudal lo que ocasiona el arrastre de material con el consiguiente aumento de las concentraciones de los metales.

Cabe hacer mención que en la zona principalmente aguas arriba (en Antioquía) existe actividad antrópica variada que va desde la agricultura, piscigranja, hasta la elaboración de esteras, mediante métodos de lavados y secados en el río, lo que probablemente ocasiona el deterioro de dichas aguas.
